Nr zlecenia DEKRA: PKOL(W)/LODZ/45966/25/06/25  
Nr zlecenia/szkody: 23/025679  
Data zlecenia: 25-06-2025

| Producent | AUDI |
| Typ/wersja | A6 40 TDI mHEV Sport S tronic |
| Nr rejestracyjny | WZ218GR |

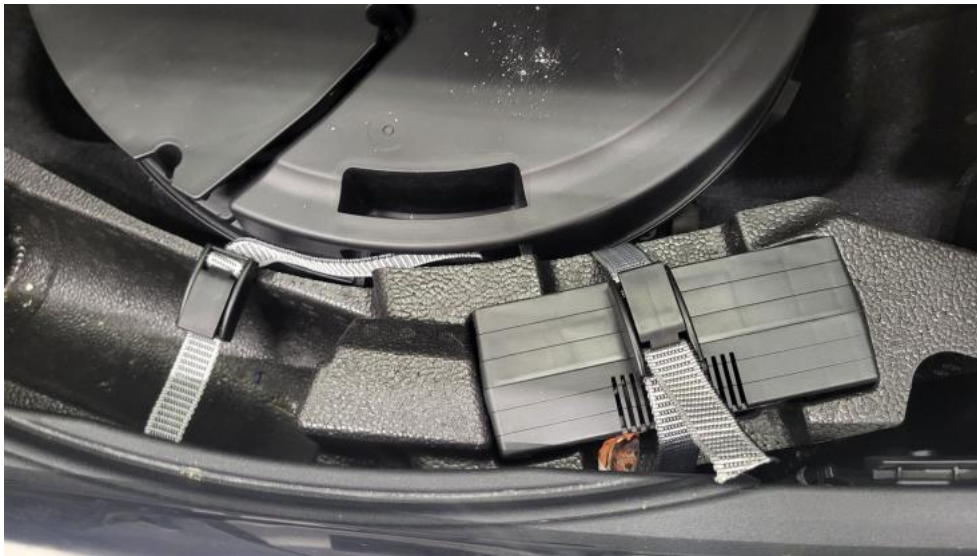
Rysy na samochodzie. Pierwsza rejestracja w kraju 14-07-2023. Brak płynu zestawu naprawczego. Aktywna kontrolka ciśnienia w kołach. Przegląd przekroczony od 90700km.

**Fot. 37.**  
Zestaw naprawy koła

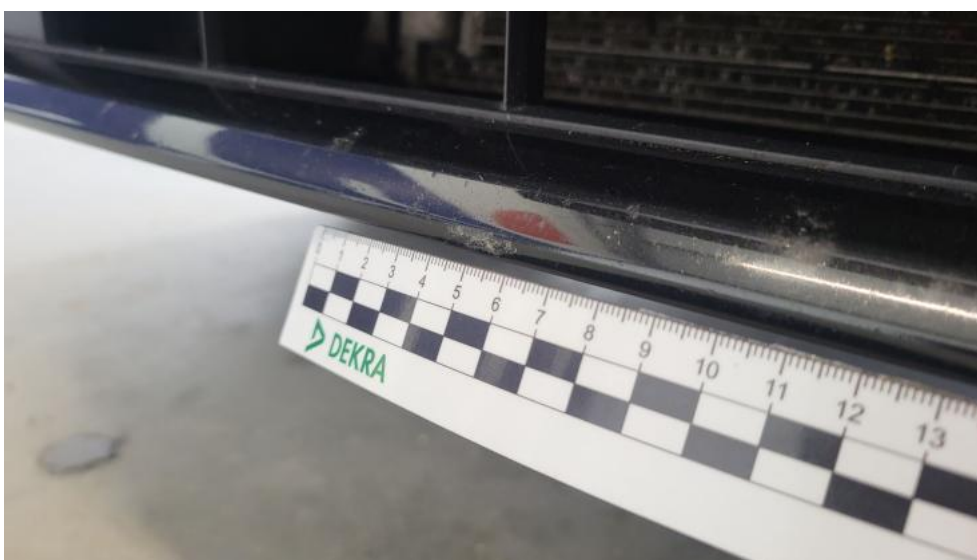
**Fot. 40.**  
Spoiler zderzaka przedniego - Rysa/odprysk 1

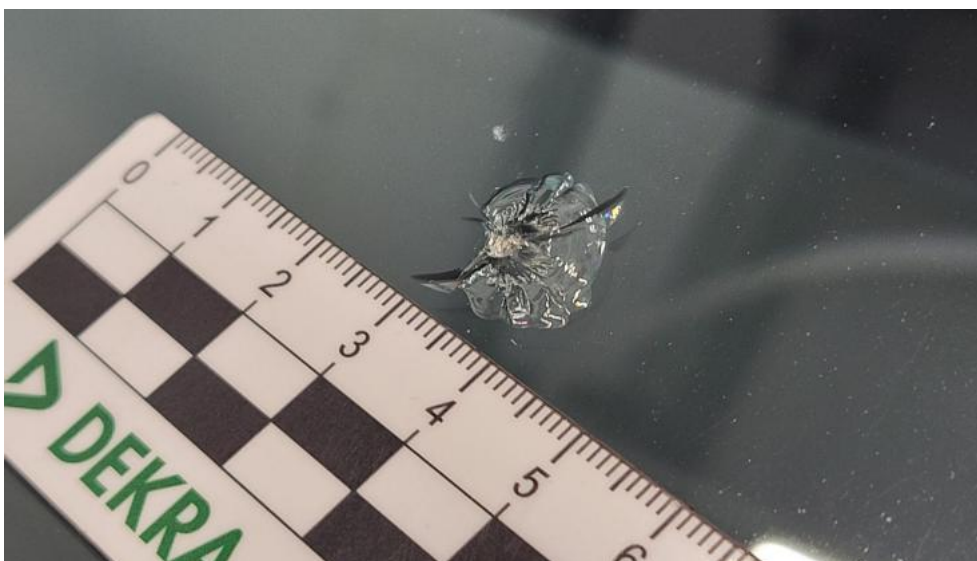
**Fot. 43.**

Szyba czołowa - Pęknięcie/rozerwanie 1

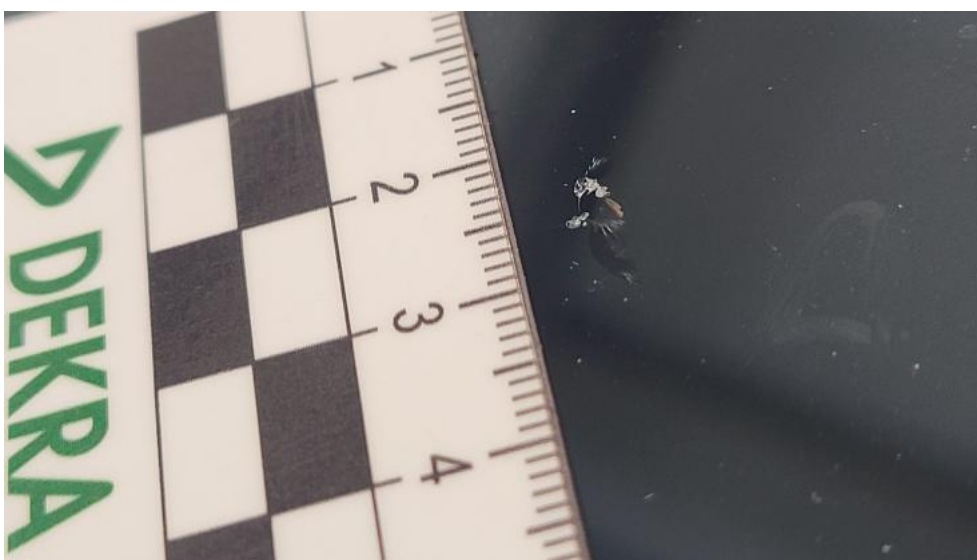
**Fot. 44.**

Szyba czołowa - Pęknięcie/rozerwanie 2

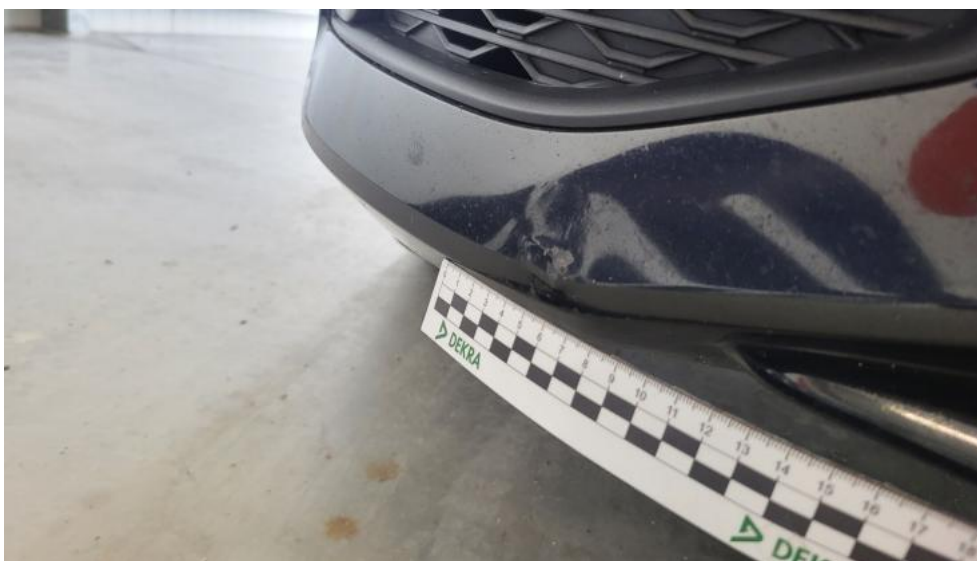
**Fot. 45.**

Zderzak - Wgniecenie/odkształcenie 1

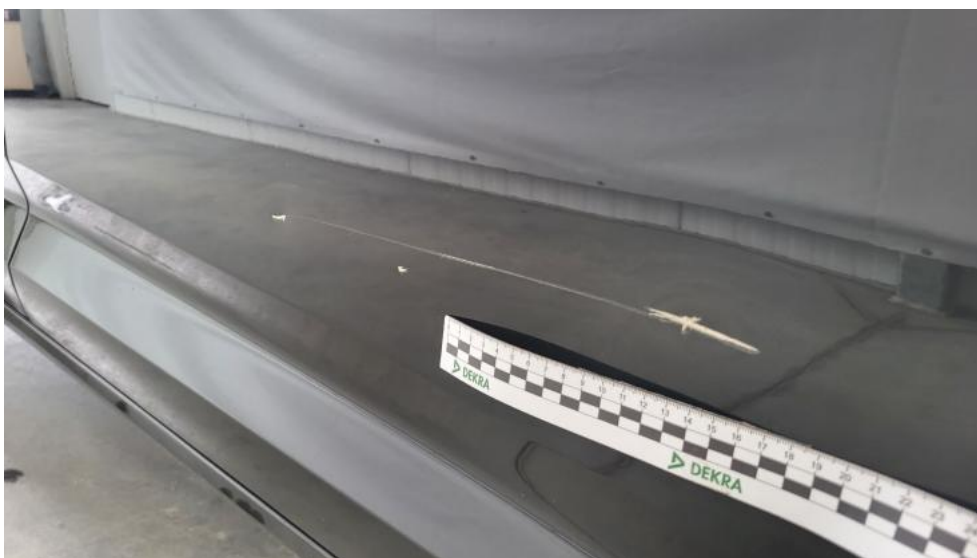
**Fot. 46.**

Drzwi przednie P - Rysa/odprysk 1

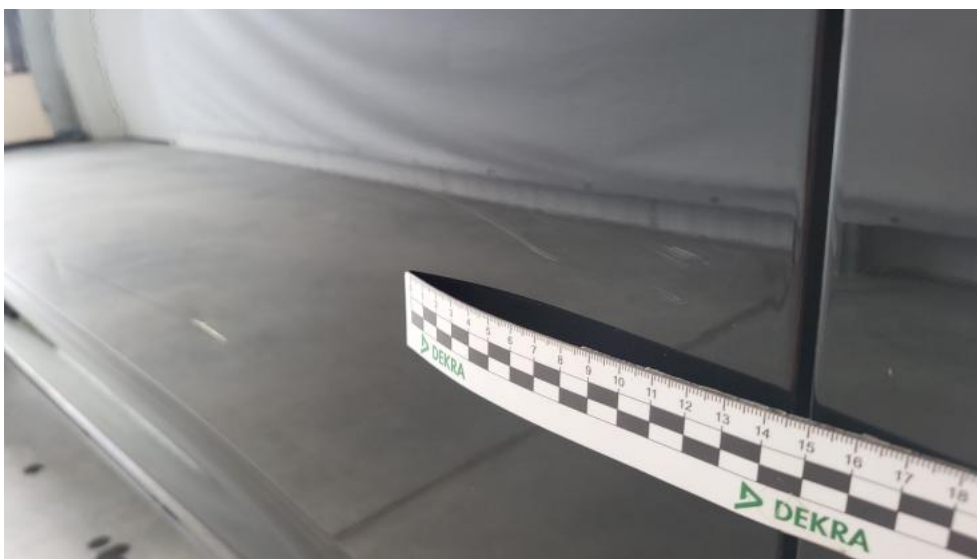
**Fot. 47.**

Drzwi przednie P - Rysa/odprysk 2

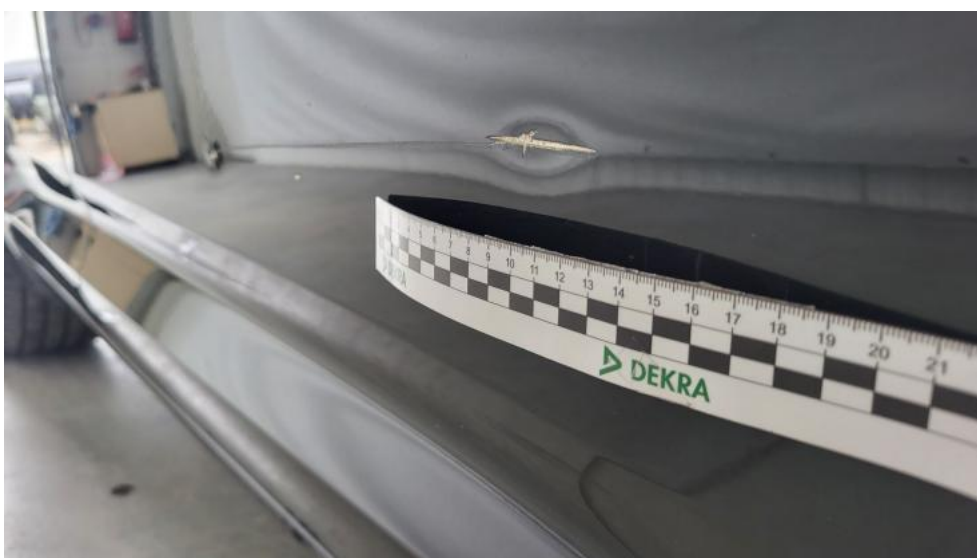
**Fot. 48.**

Drzwi przednie P - Wgniecenie/odkształcenie 1

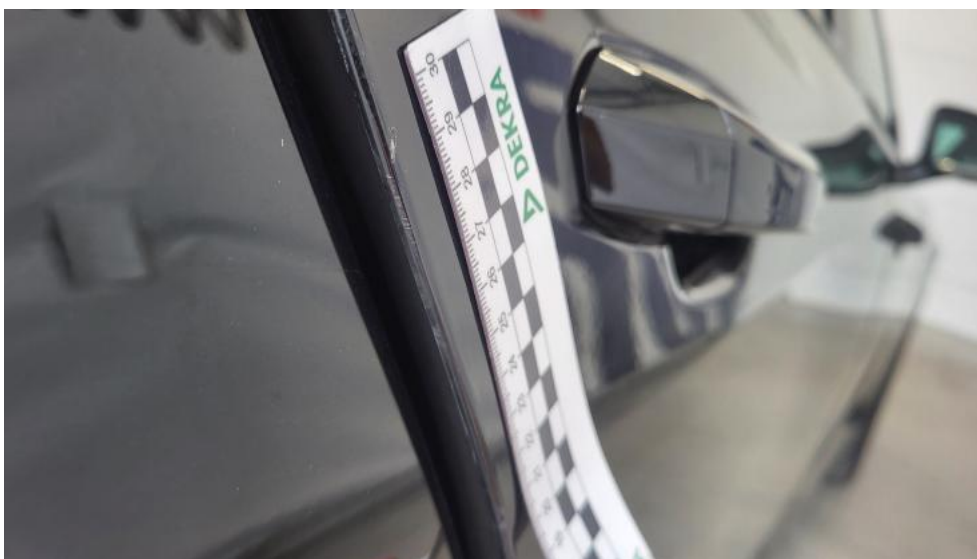
**Fot. 49.**

Drzwi tylne P - Rysa/odprysk 1

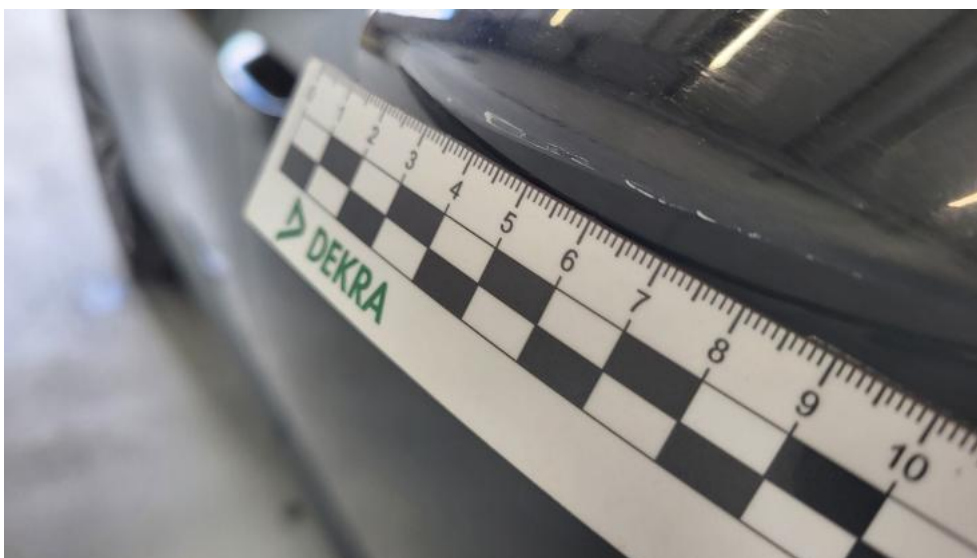
**Fot. 50.**

Lusterko zew P - Rysa/odprysk 1

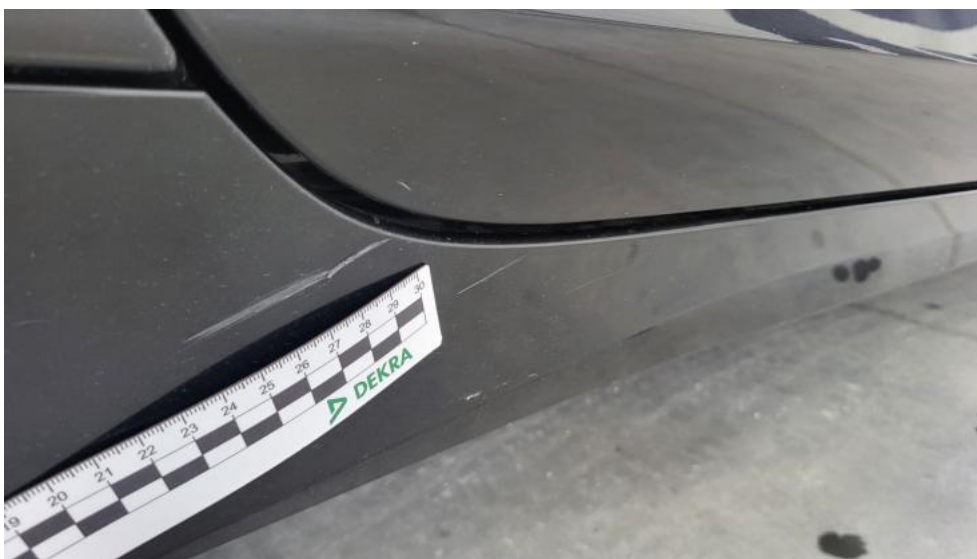
**Fot. 51.**  
Próg P - Rysa/odprysk 1

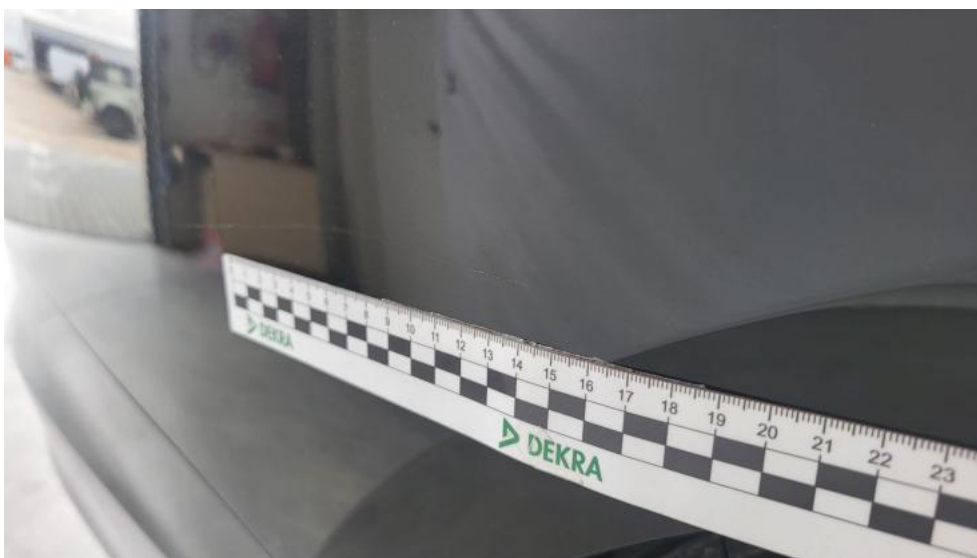
**Fot. 52.**  
Błotnik tylny P / Ściana boczna P - Rysa/odprysk 1

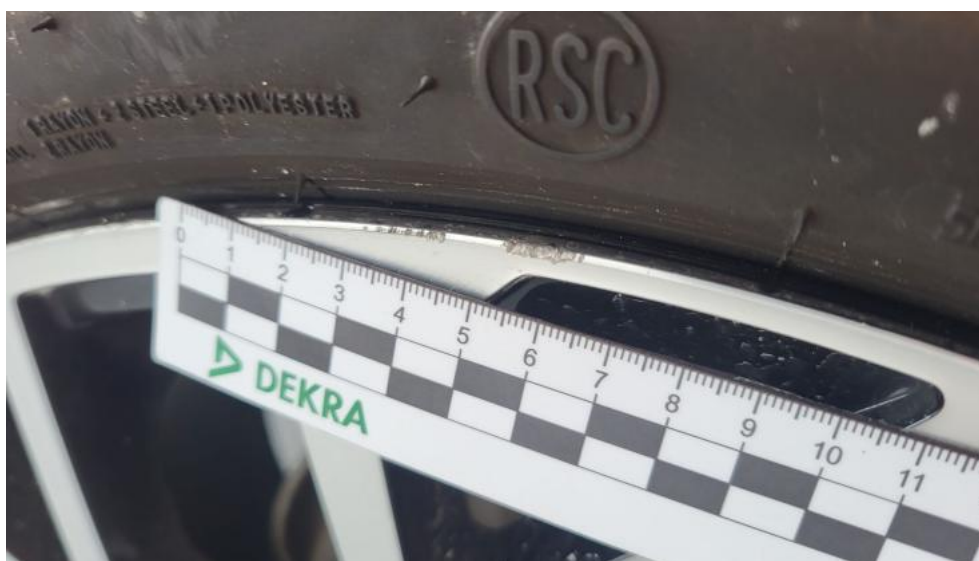
**Fot. 53.**

Felga aluminiowa tylna P - Rysa/odprysk 1

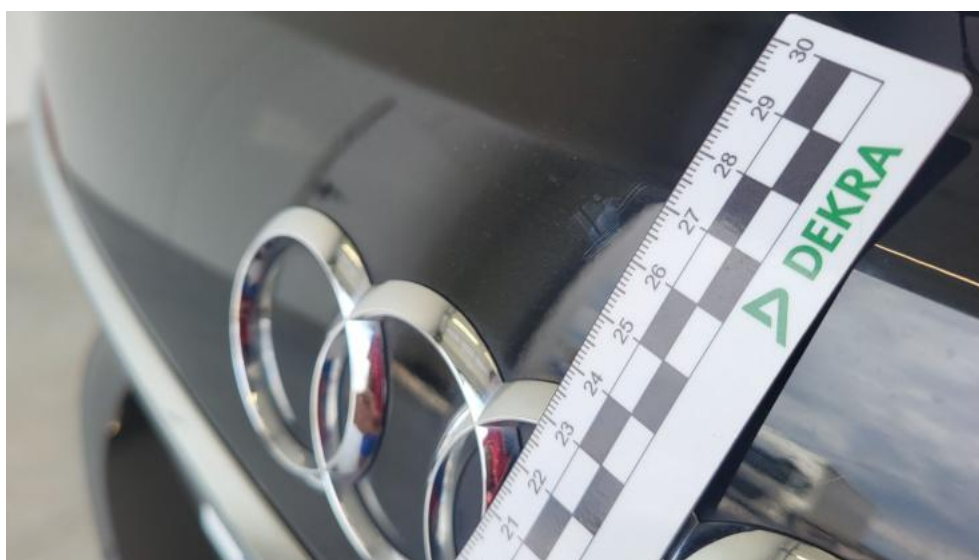
**Fot. 54.**

Pokrywy bagażnika - Rysa/odprysk 1

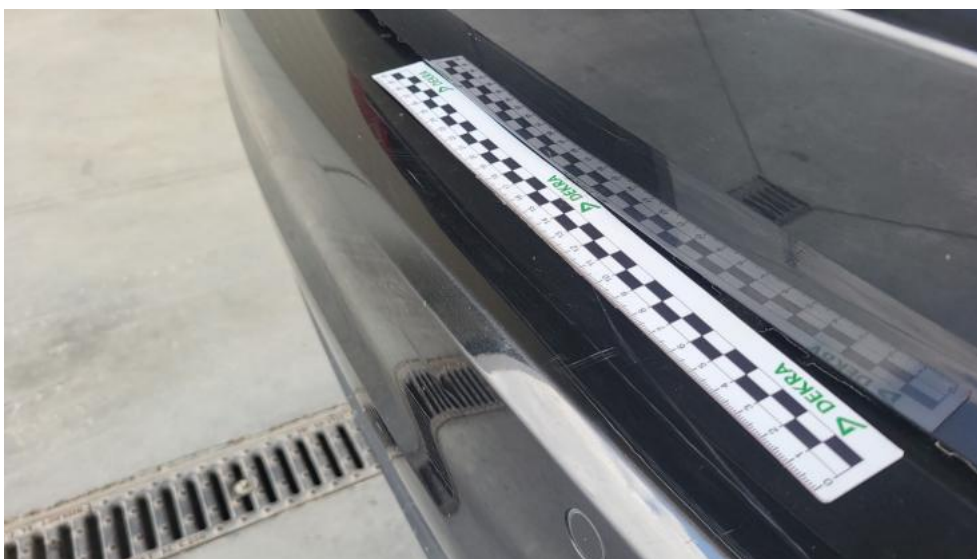
**Fot. 55.**

Zderzak tylny - Rysa/odprysk 1

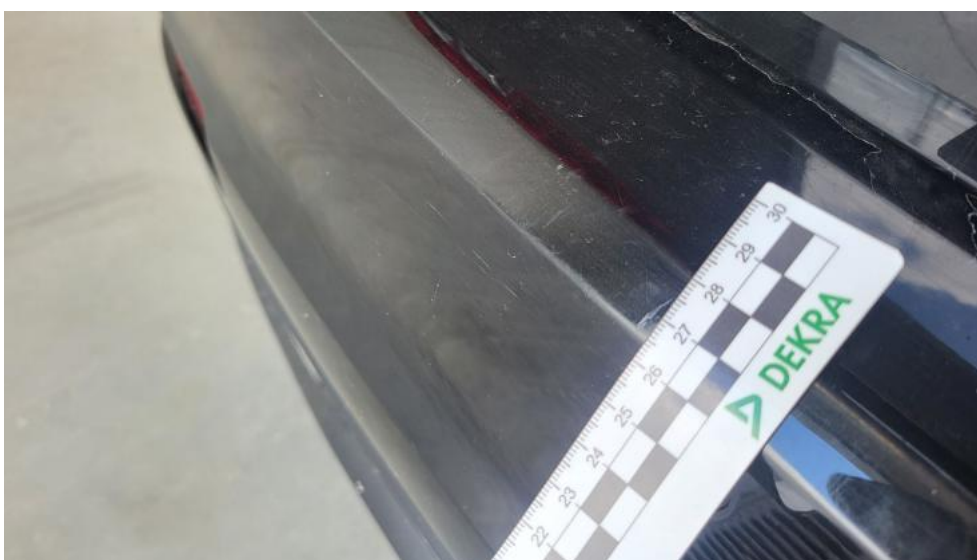
**Fot. 56.**

Zderzak tylny - Wgniecenie/odkształcenie 1

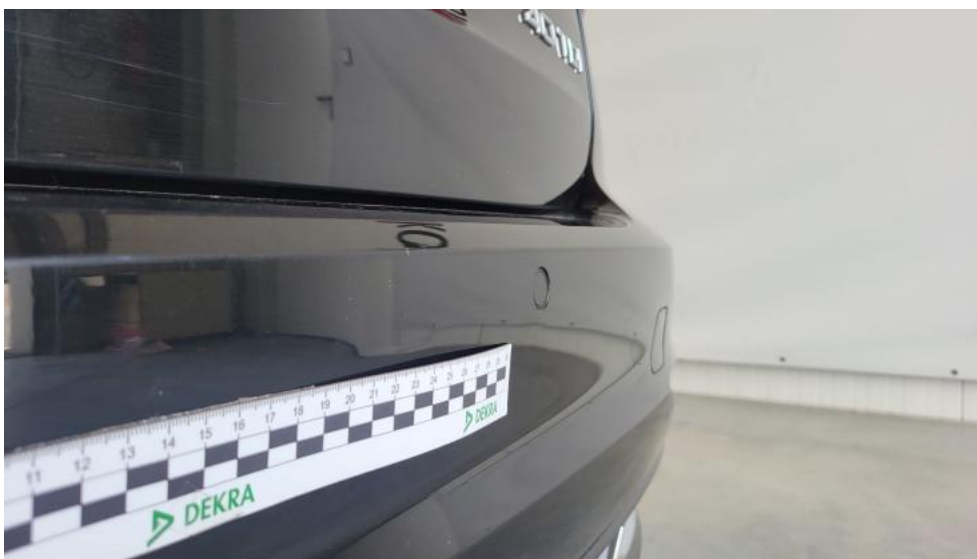
**Fot. 57.**

Zderzak tylny - Wgniecenie/odkształcenie 2

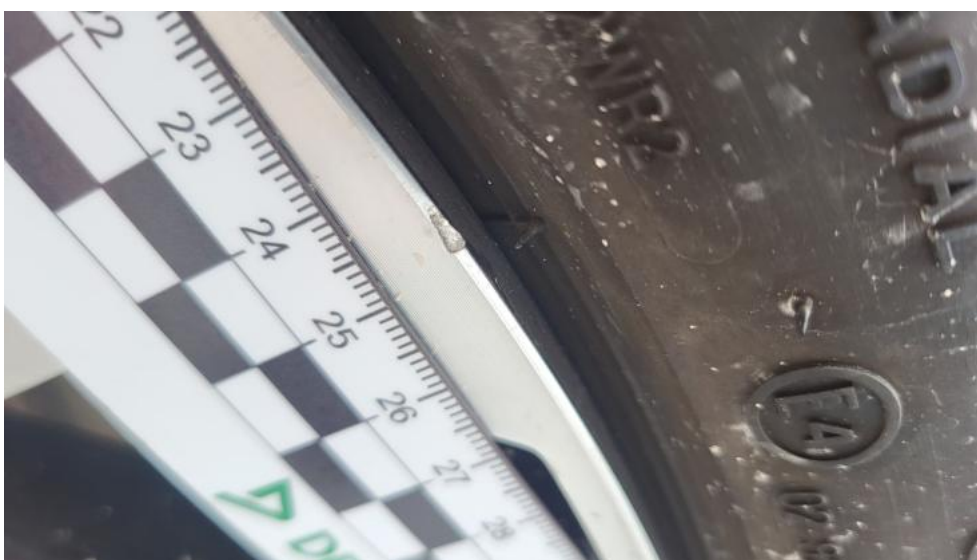
**Fot. 58.**

Felga aluminiowa tylna L - Rysa/odprysk 1

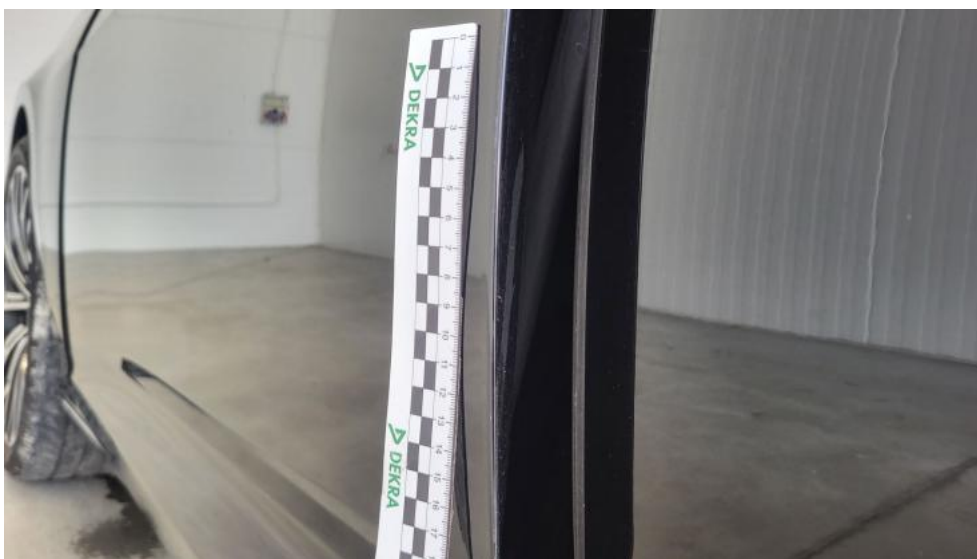
**Fot. 59.**

Drzwi przed L - Rysa/odprysk 1

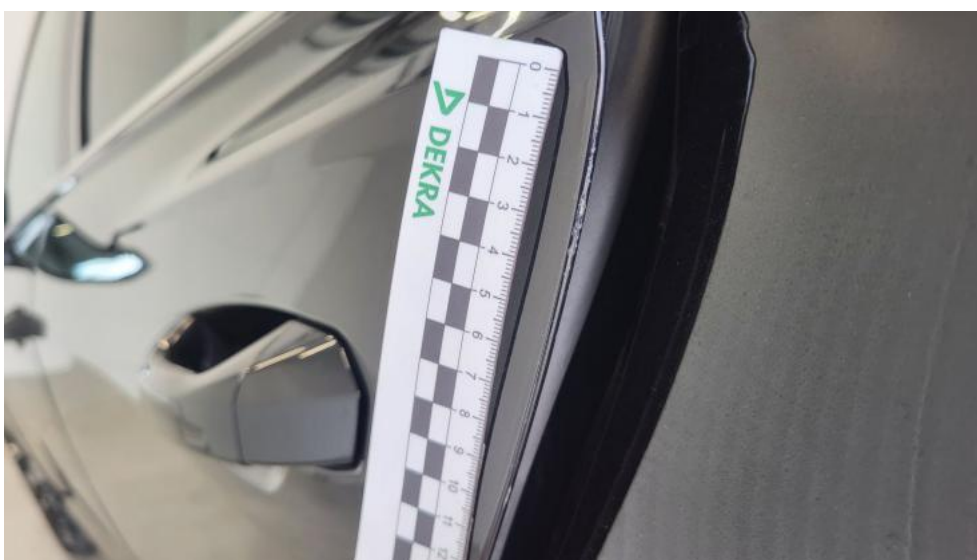
**Fot. 60.**

Drzwi tylne L - Rysa/odprysk 1

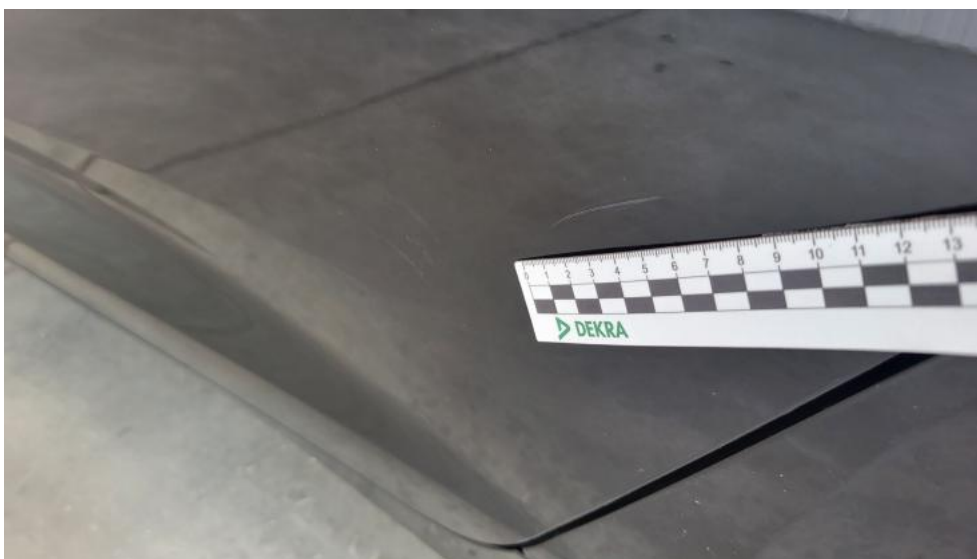
**Fot. 61.**

Drzwi tylne L - Rysa/odprysk 2

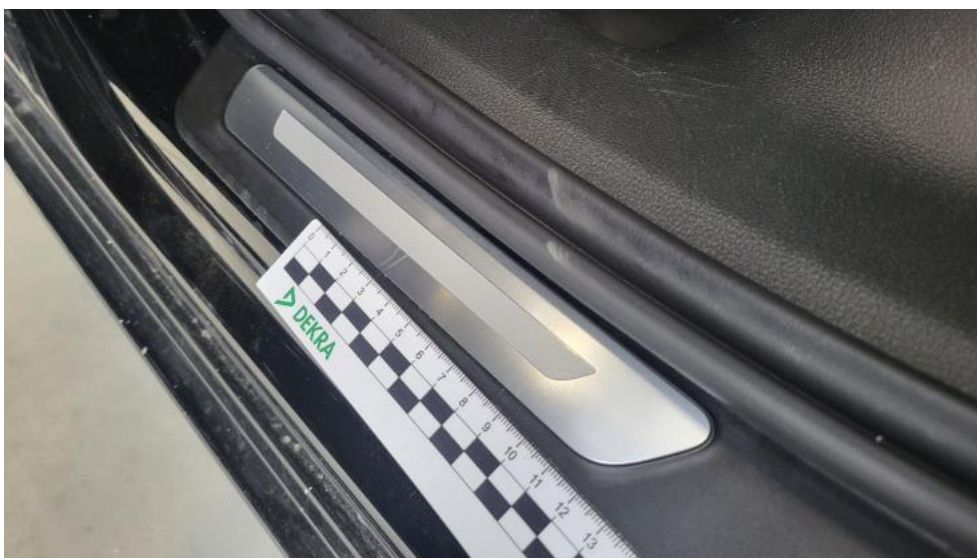
**Fot. 62.**

Próg L - Rysa/odprysk 1

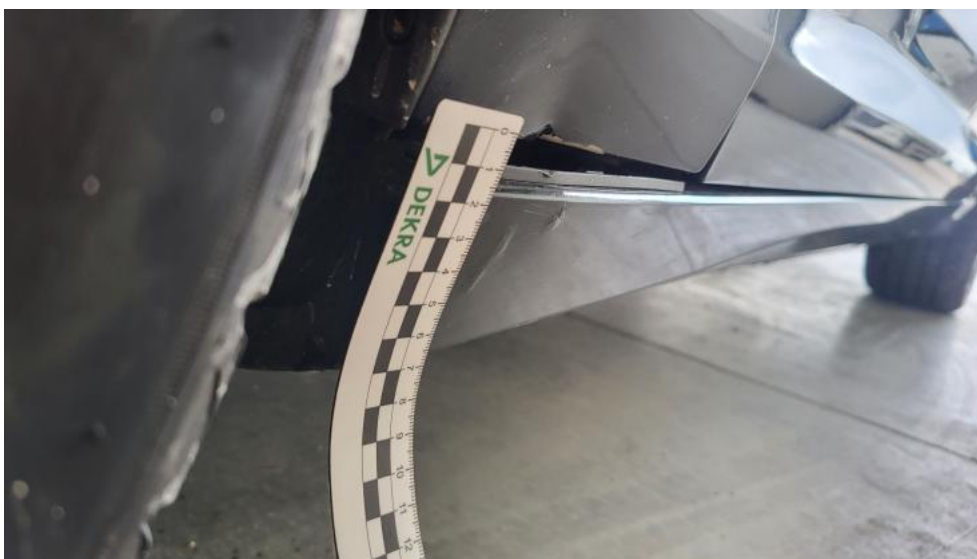
**Fot. 63.**

Próg L - Wgniecenie/odkształcenie 1

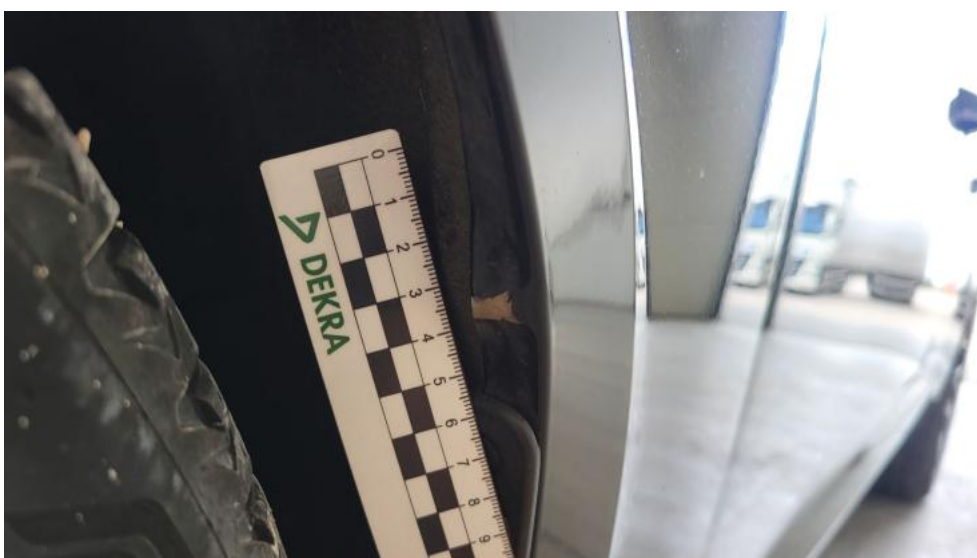
**Fot. 64.**

Światnik przedni L - Wgniecenie/odkształcenie 1

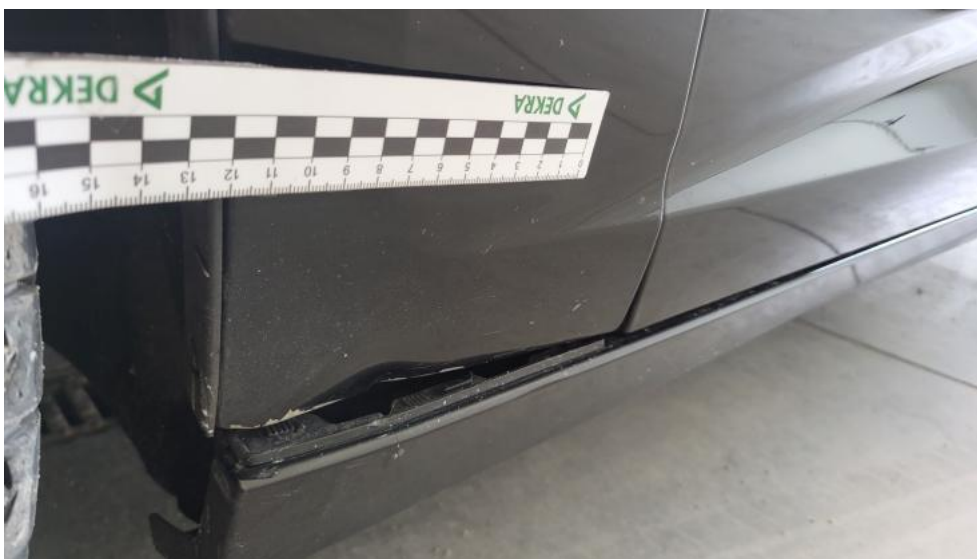
**Fot. 65.**

Błotnik przedni L - Wgniecenie/odkształcenie 2

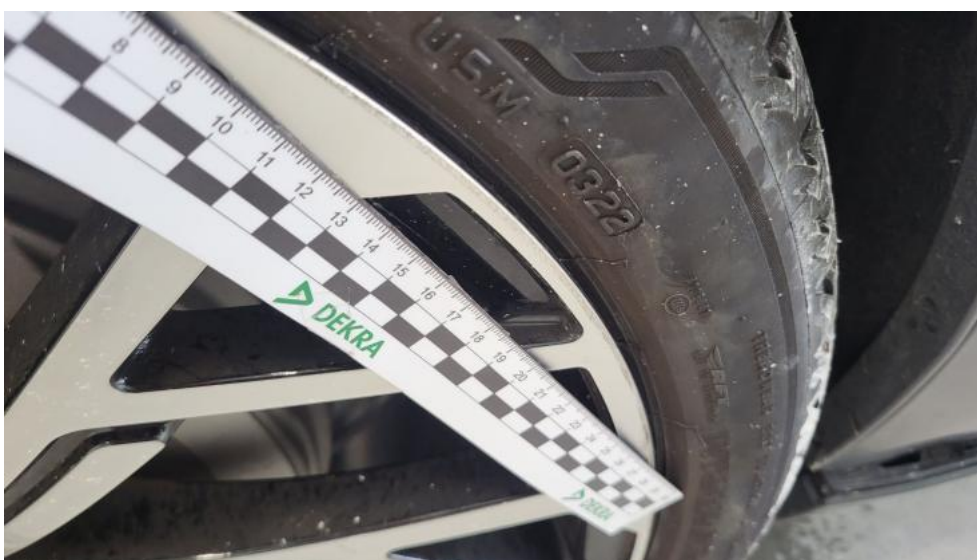
**Fot. 66.**

Felga Aluminiowa przednia L - Rysa/odprysk 1

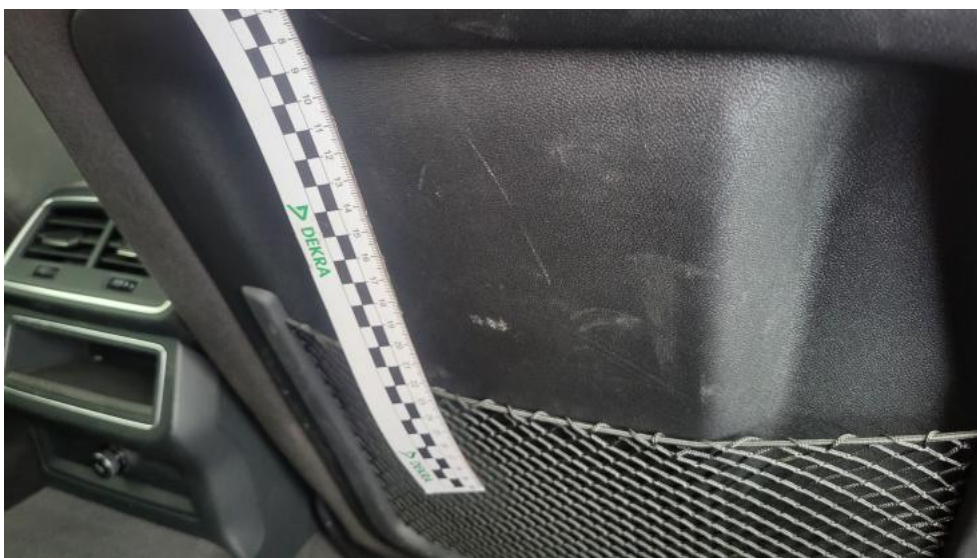
**Fot. 68.**

Fotel prz. praw. - Rysa/odprysk 1

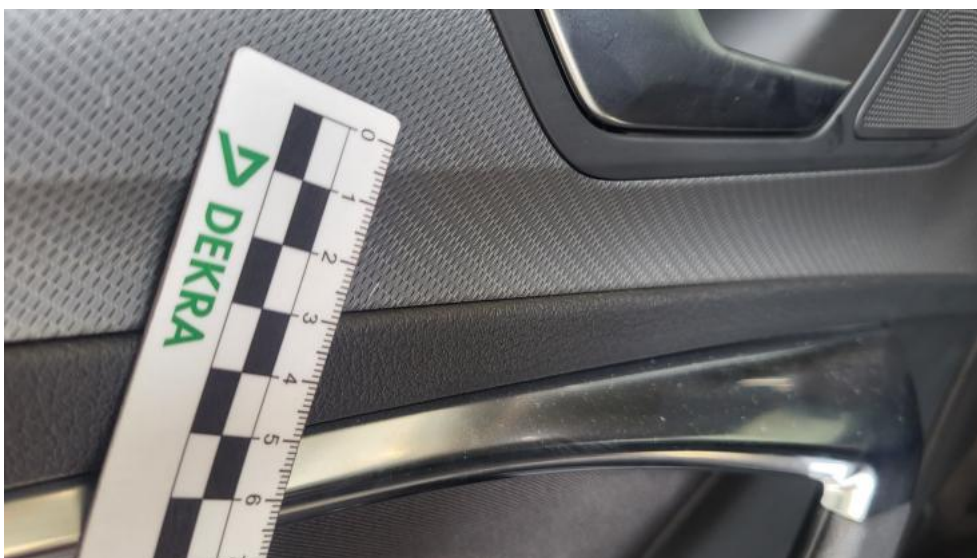
**Fot. 72.**

Tapicerka drzwi tylnych L - Rysa/odprysk 1
