DEKRA's commission No. : PKOL(W)/LODZ/73051/25/09/26  
commission/ damage No. : 24/023719  
Date of commission: 26-09-2025

**DEKRA Poland - Headquarters**  
02-673 Warszawa, ul. Konstruktorska 12A

| Manufacturer | BMW |
| Type / version | 330i xDrive M Sport sport-aut |

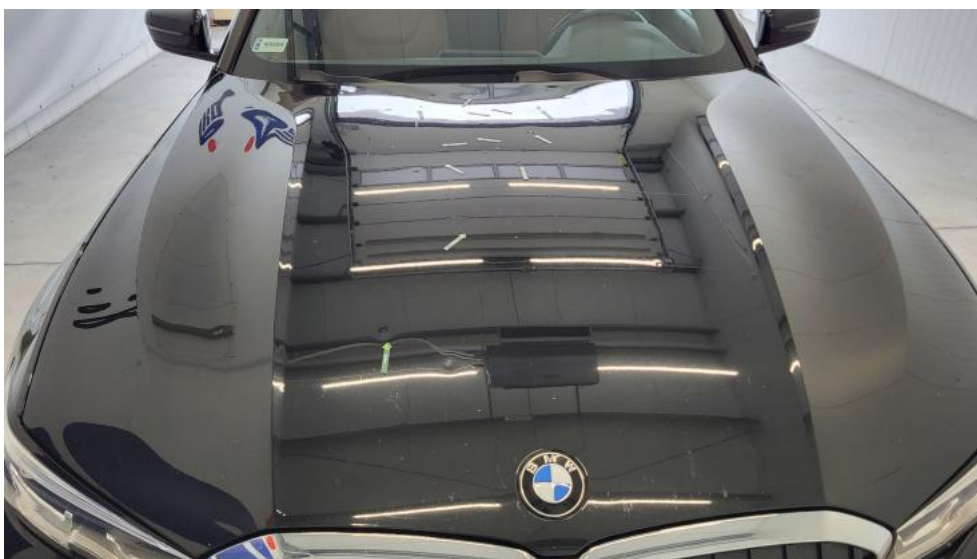
**Photo 43.**

Pokrywa komory silnika - Wgniecenie/odkształcenie 2

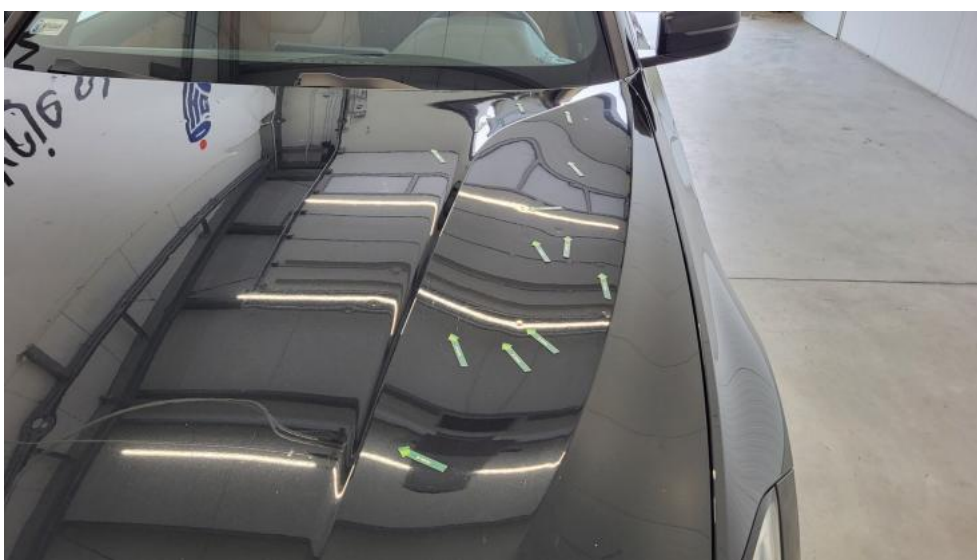
**Photo 44.**

Pokrywa komory silnika() - Wgniecenie/odkształcenie 3

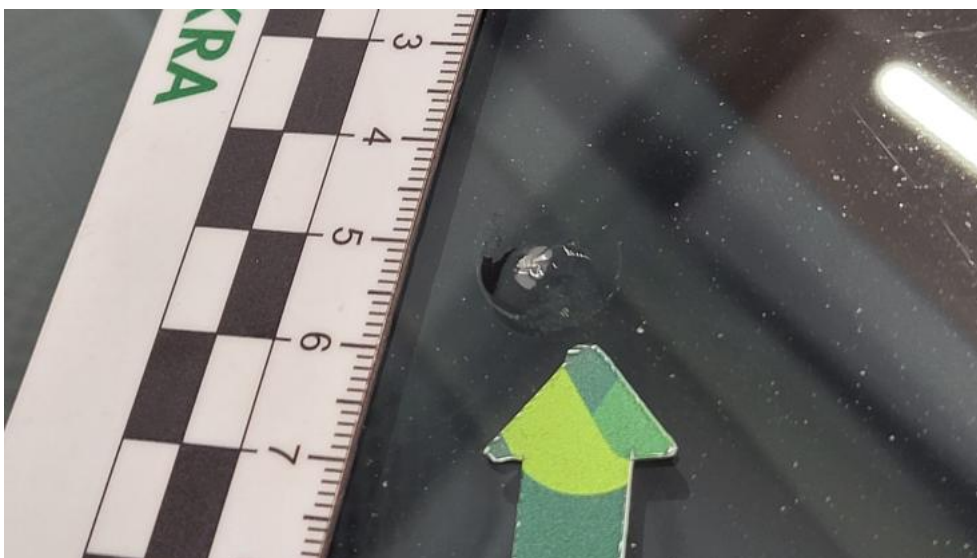
**Photo 46.**

Szyba czołowa - Pęknięcie/rozerwanie 1

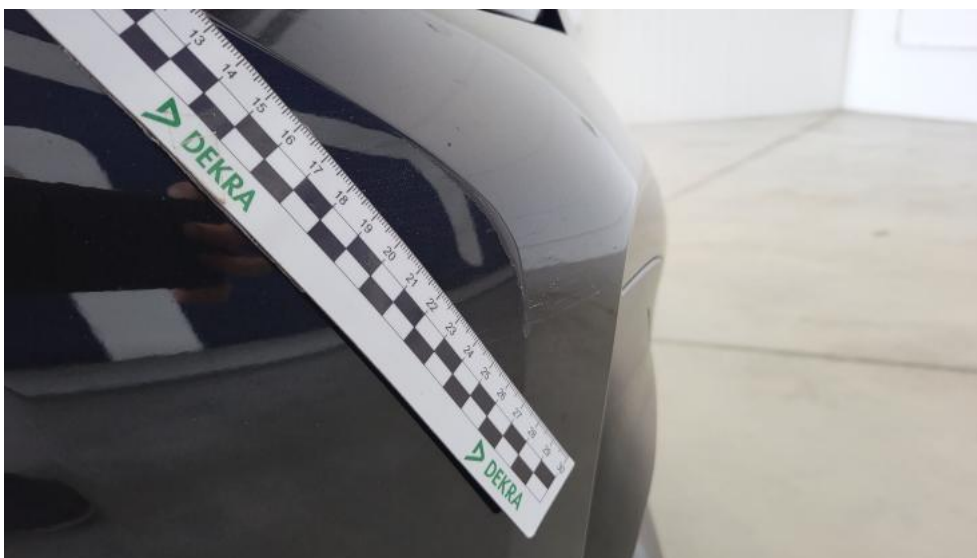
**Photo 50.**

Zderzak() - Rysa/odprysk 3

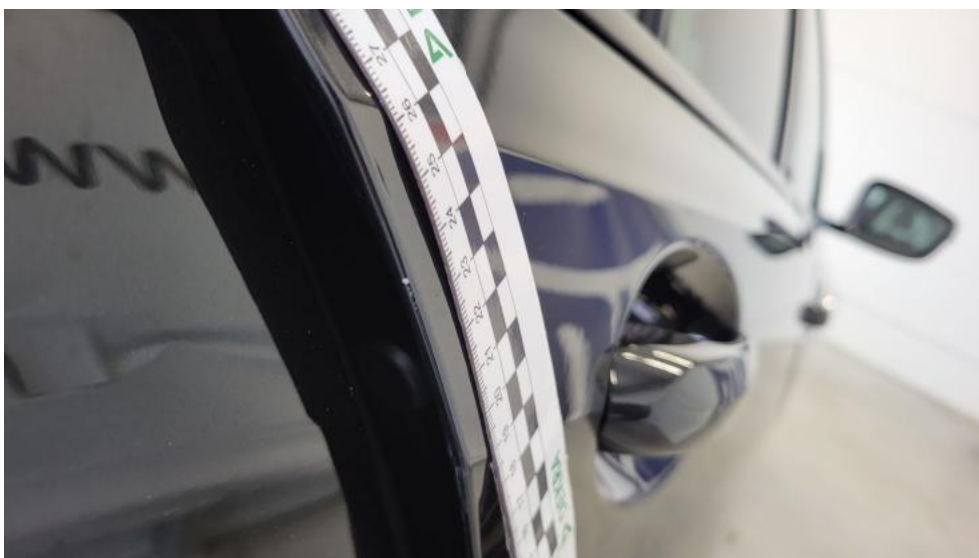
**Photo 56.**

Drzwi tylne P - Rysa/odprysk 1

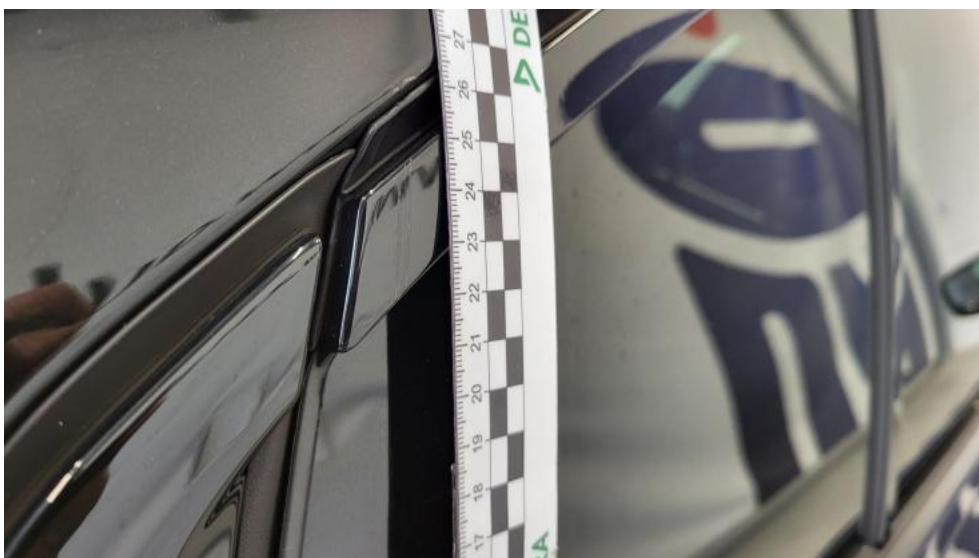
**Photo 58.**

Listwa drzwi tylnych P - Rysa/odprysk 1

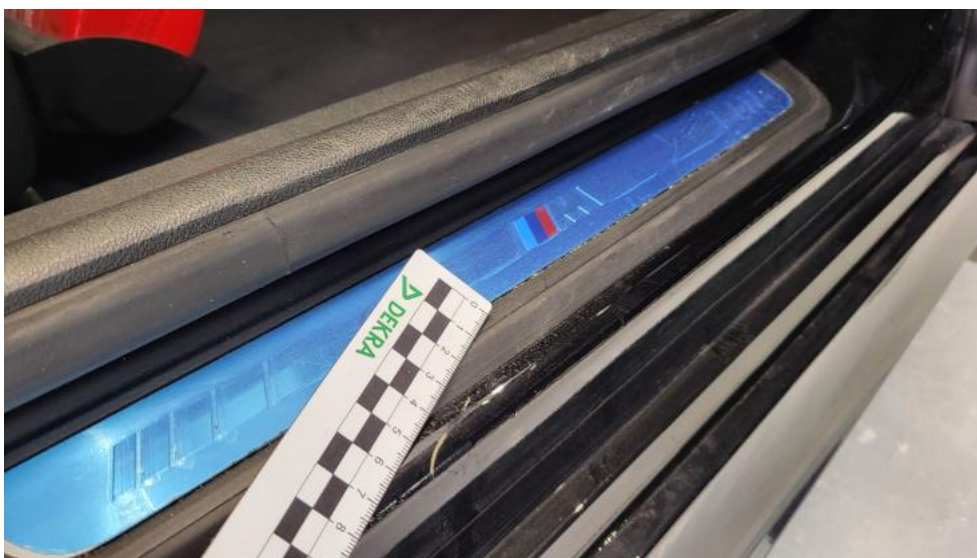
**Photo 60.**

Próg P - Rysa/odprysk 1

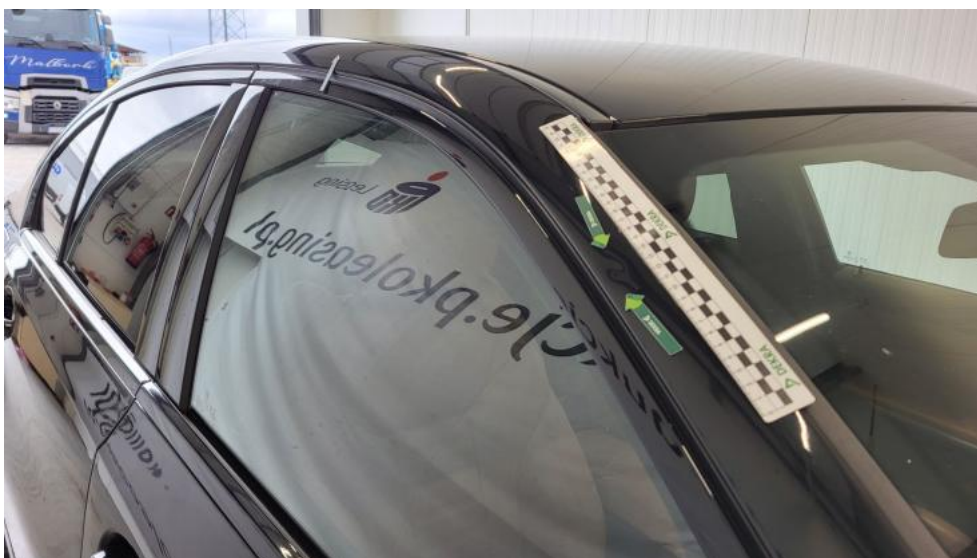
**Photo 62.**

Słupek przedni P - Wgniecenie/odkształcenie 1

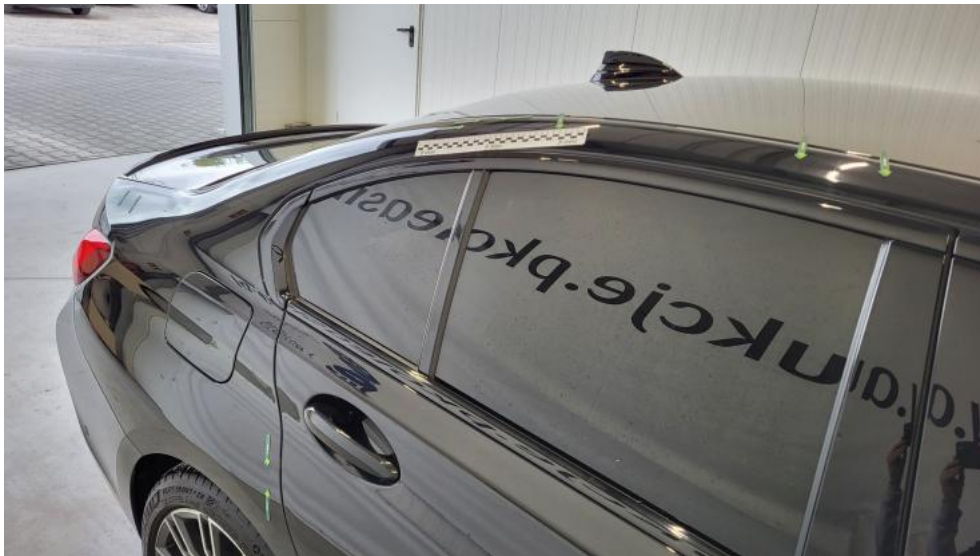
**Photo 63.**

Błotnik tylny P / Ściana boczna P - Wgniecenie/odkształcenie 1

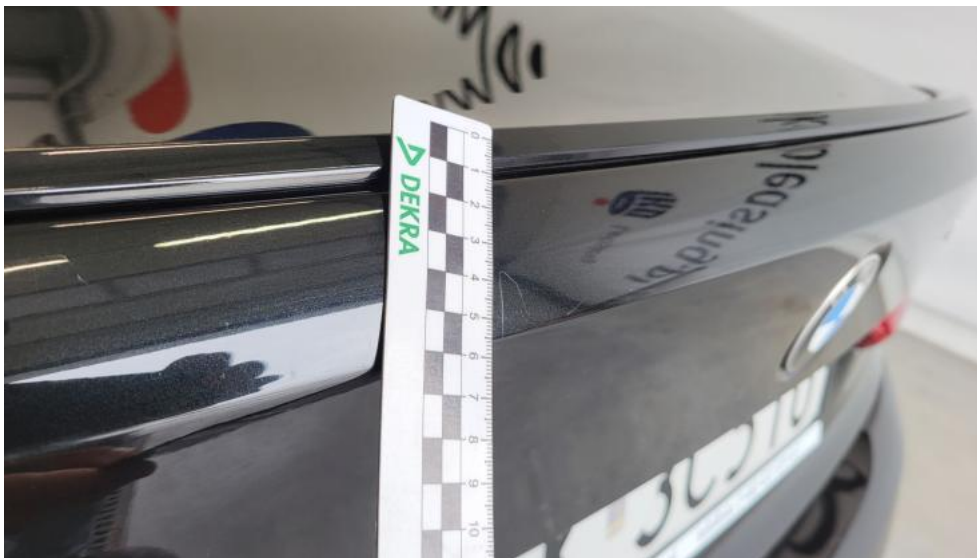
**Photo 65.**

Pokrywy bagażnika - Rysa/odprysk 1

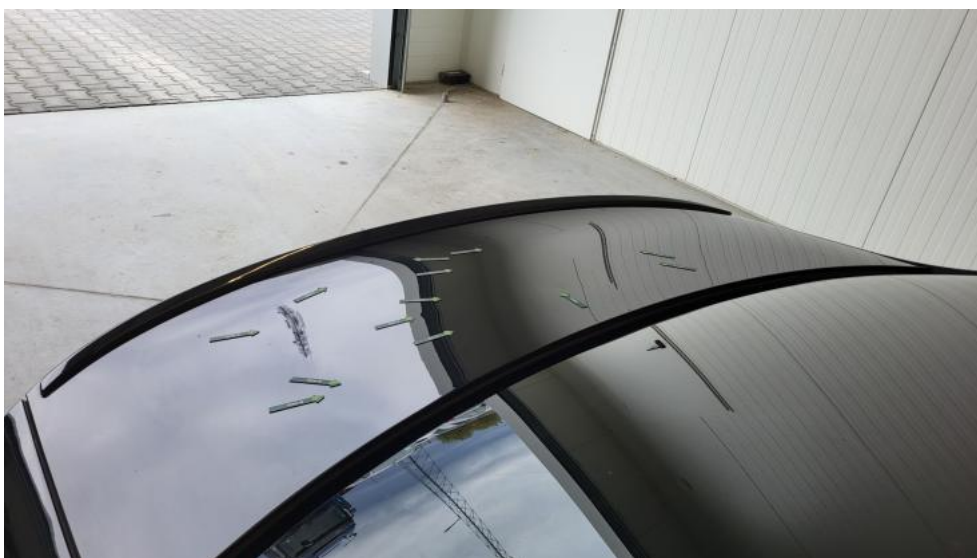
**Photo 66.**

Pokrywy bagażnika - Wgniecenie/odkształcenie 1

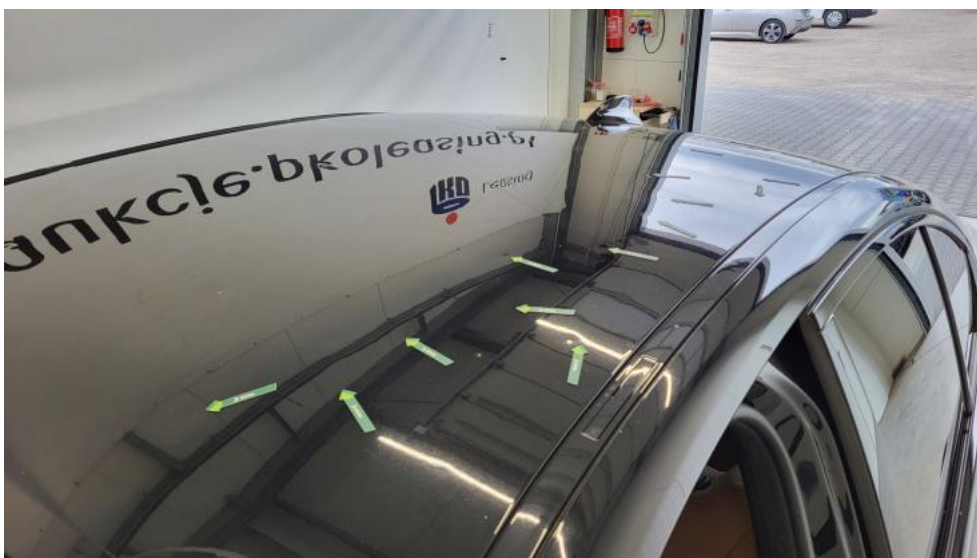
**Photo 68.**

Dach - Wgniecenie/odkształcenie 1

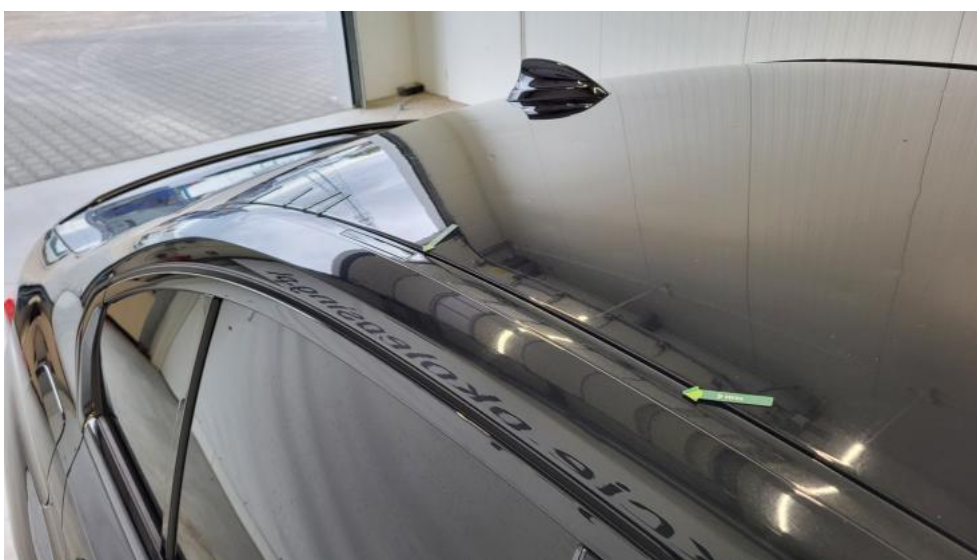
**Photo 72.**

Listwy dachu praw. - Wgniecenie/odkształcenie 1

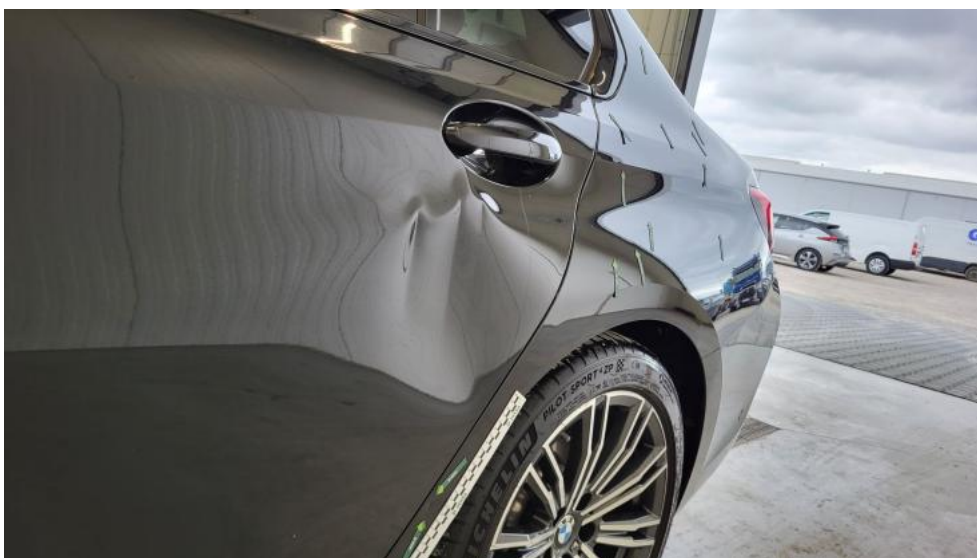
**Photo 74.**

Łotnik tylny L / Ściana boczna L - Wgniecenie/odkształcenie 2

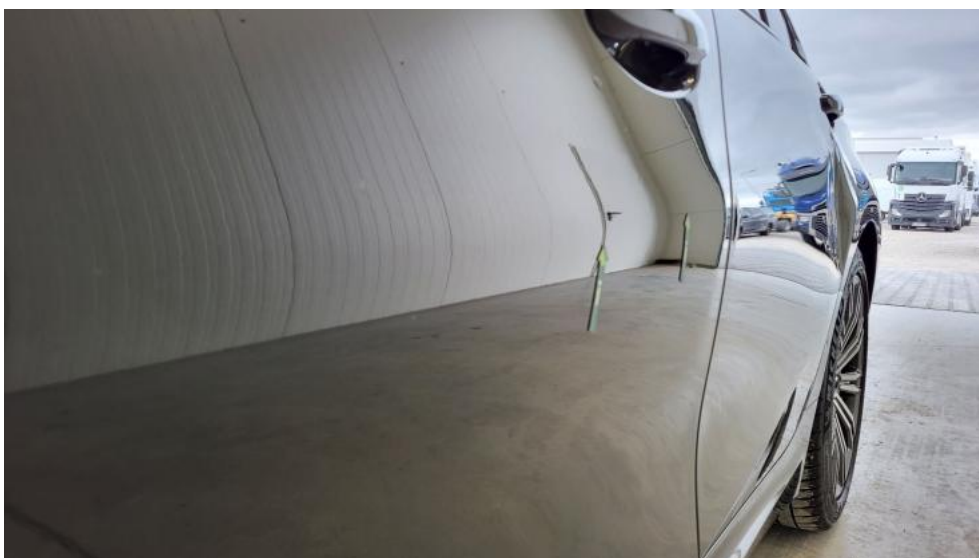
**Photo 76.**

Drzwi przed L - Wgniecenie/odkształcenie 1

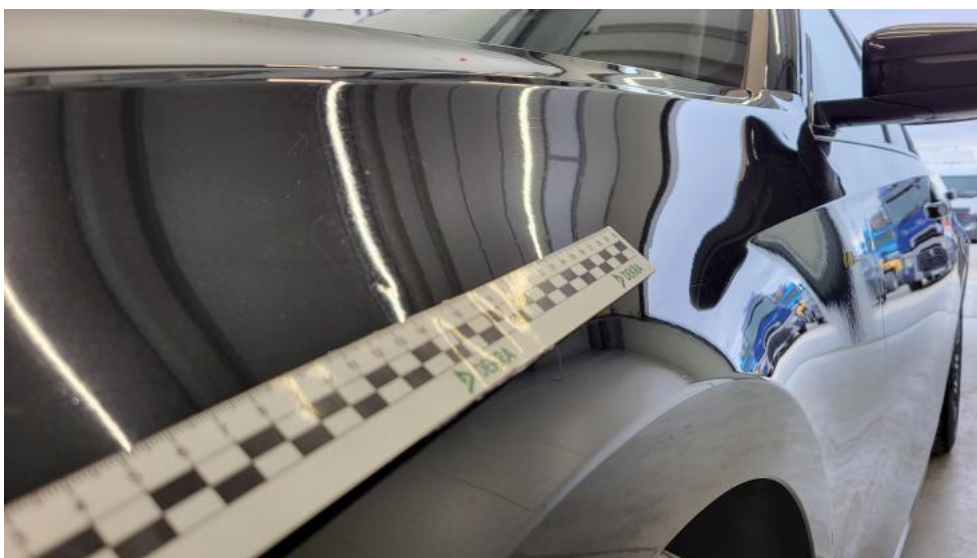
**Photo 80.**

Łotnik przedni L - Wgniecenie/odkształcenie 1

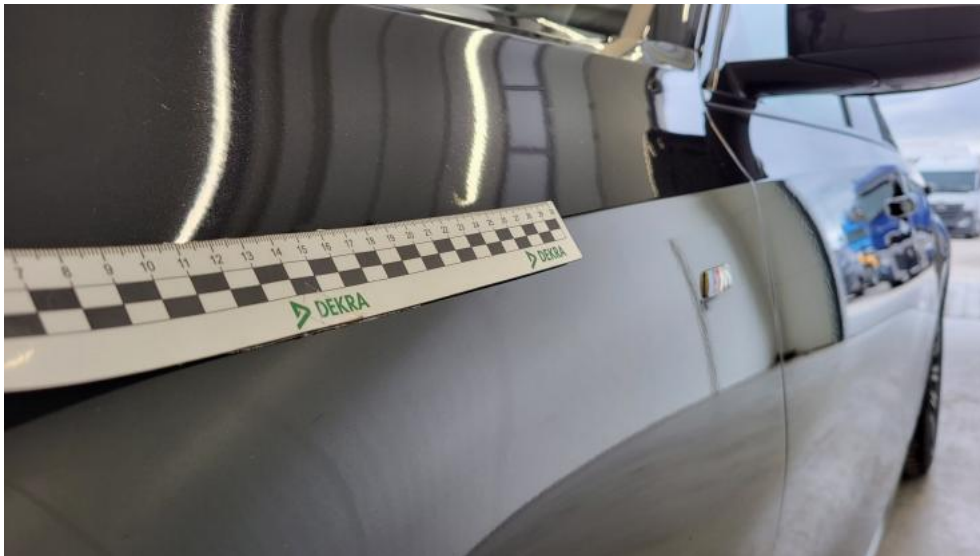
**Photo 81.**

Błotnik przedni L - Wgniecenie/odkształcenie 2

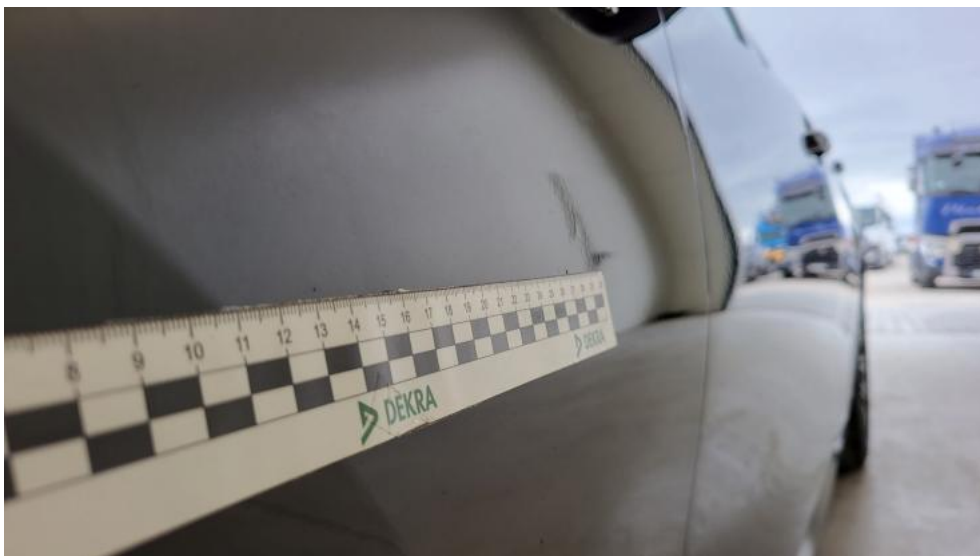
**Photo 82.**

Błotnik przedni L() - Wgniecenie/odkształcenie 3

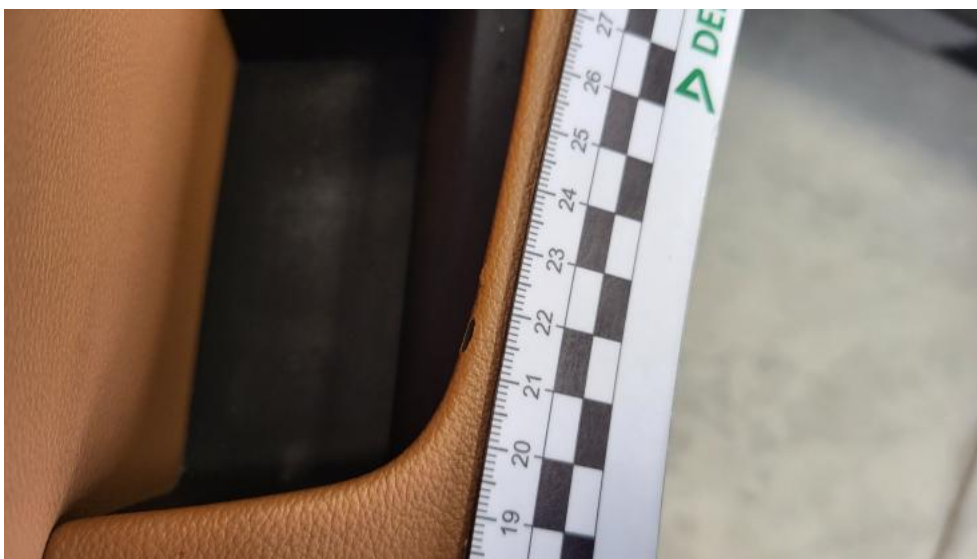
**Photo 85.**

Tapicerka drzwi przednich L - Pęknięcie/rozerwanie 1
