Nr zlecenia DEKRA: PKOL(W)/LODZ/47210/25/06/30  
Nr zlecenia/szkody: 20/046542  
Data zlecenia: 30-06-2025

| Producent | LAND ROVER |
| Typ/wersja | Discovery V 2.0 SD4 HSE |

DOKUMENTACJA FOTOGRAFICZNA

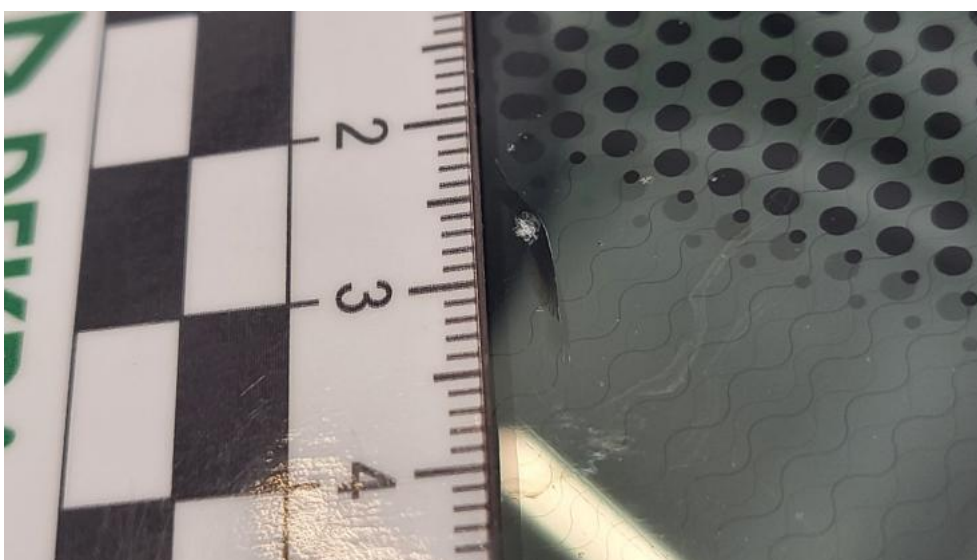
Rysy na samochodzie. Pojazd posiada hak. Brak dywaników. Informacja o wymaganym przeglądzie. Widoczne ślady po grafice reklamowej. Odpryski na szybie czołowej.

**Fot. 42.**

Szyba czołowa ogrzewana - Pęknięcie/rozerwanie 1

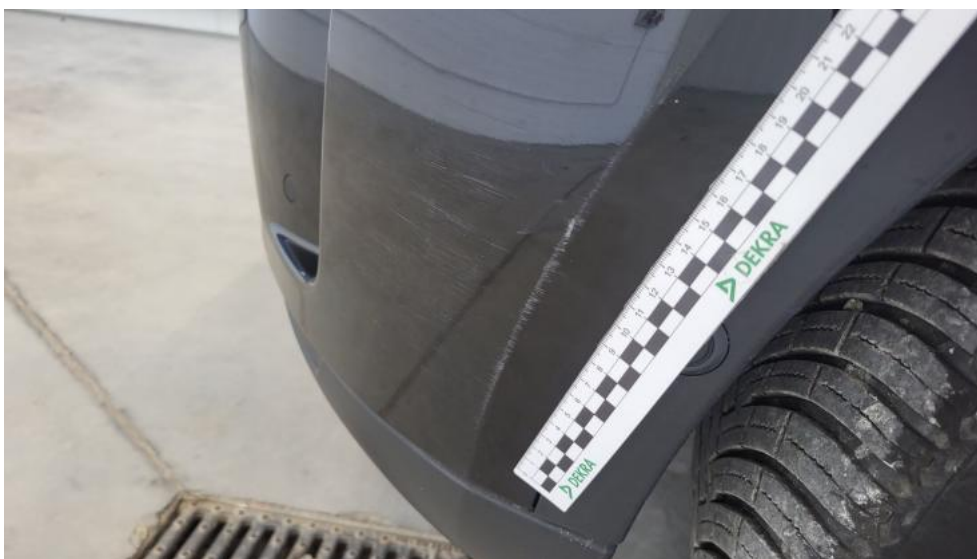
**Fot. 43.**  
Zderzak - Rysa/odprysk 1

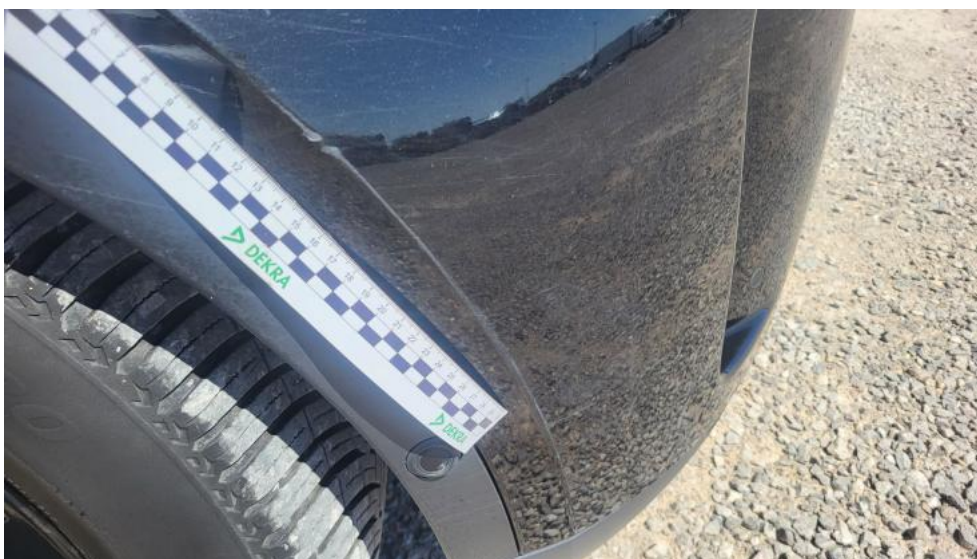
**Fot. 45.**  
Zderzak() - Rysa/odprysk 3

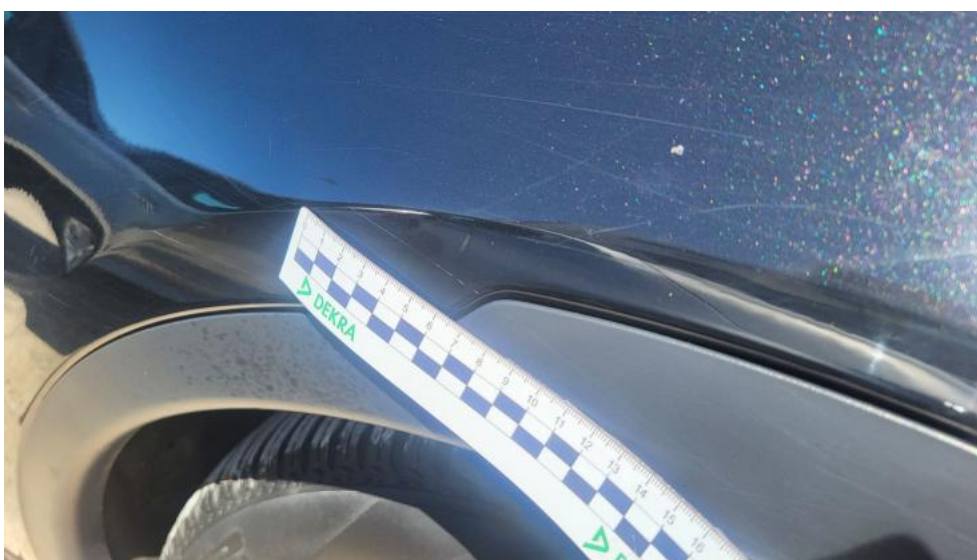
**Fot. 46.**  
Błotnik przedni P - Rysa/odprysk 1

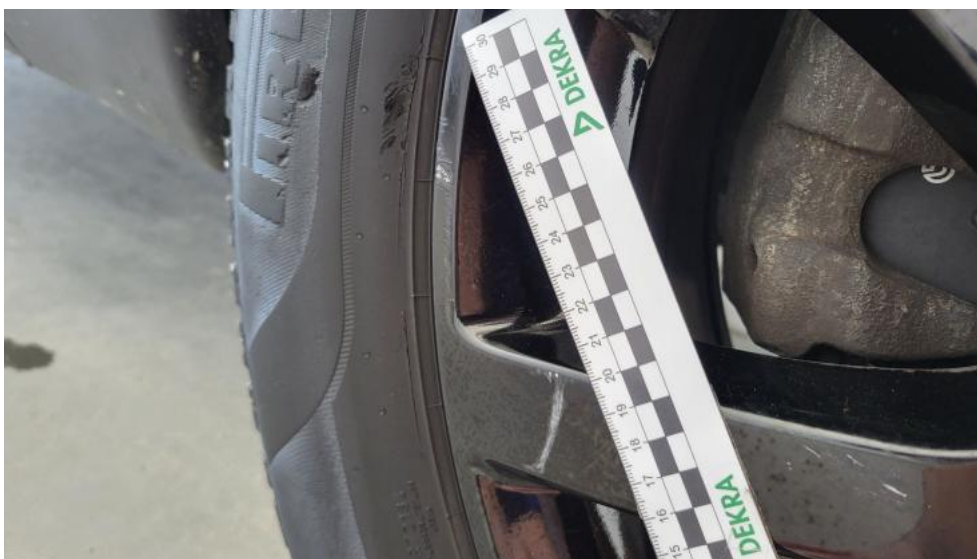
**Fot. 47.**

Felga aluminiowa przednia P - Rysa/odprysk 1

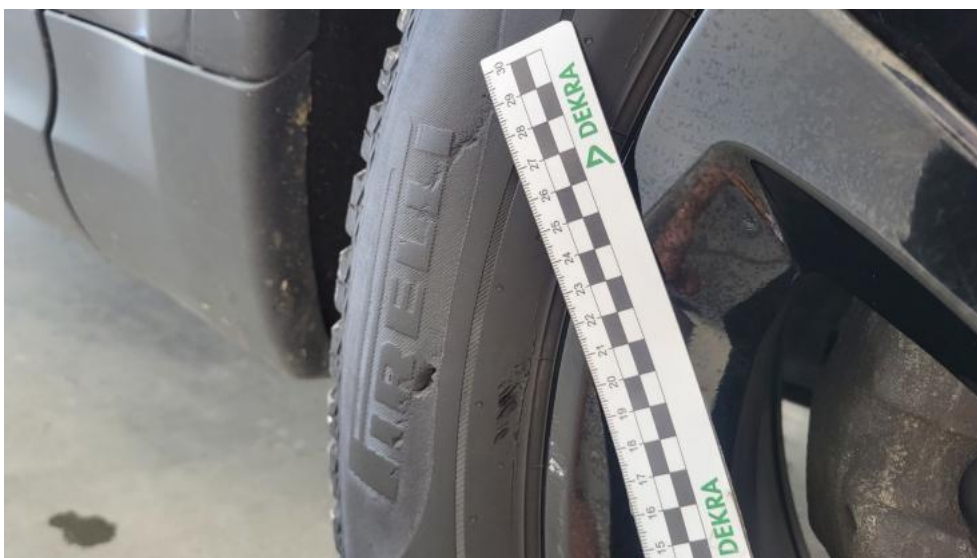
**Fot. 48.**

Opona przednia P - Pęknięcie/rozerwanie 1

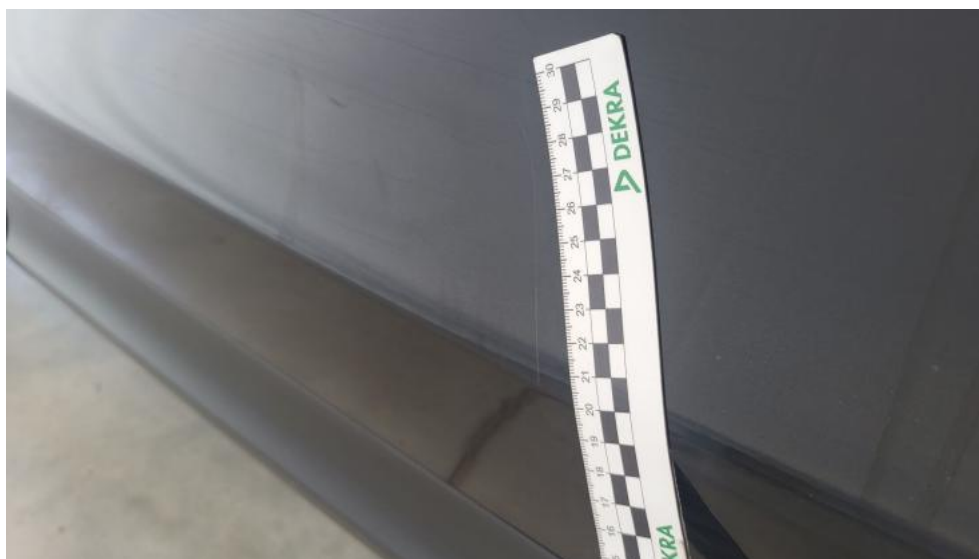
**Fot. 49.**

Drzwi przednie P - Rysa/odprysk 1

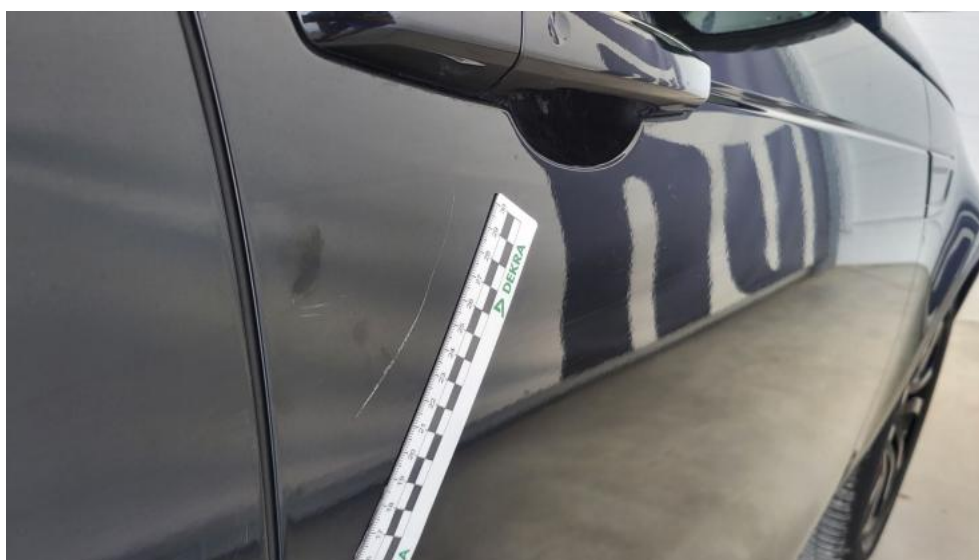
**Fot. 50.**

Drzwi przednie P - Rysa/odprysk 2

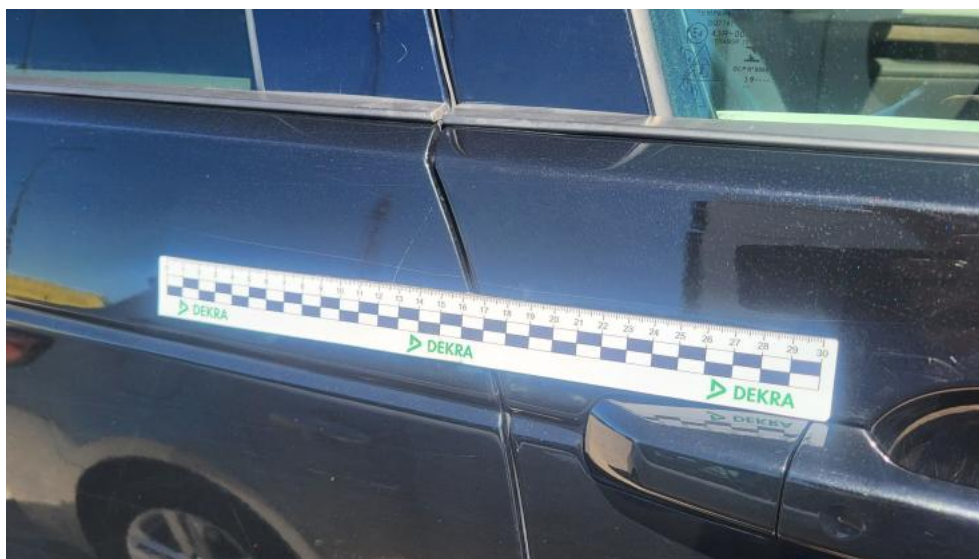
**Fot. 51.**

Drzwi przednie P() - Rysa/odprysk 3

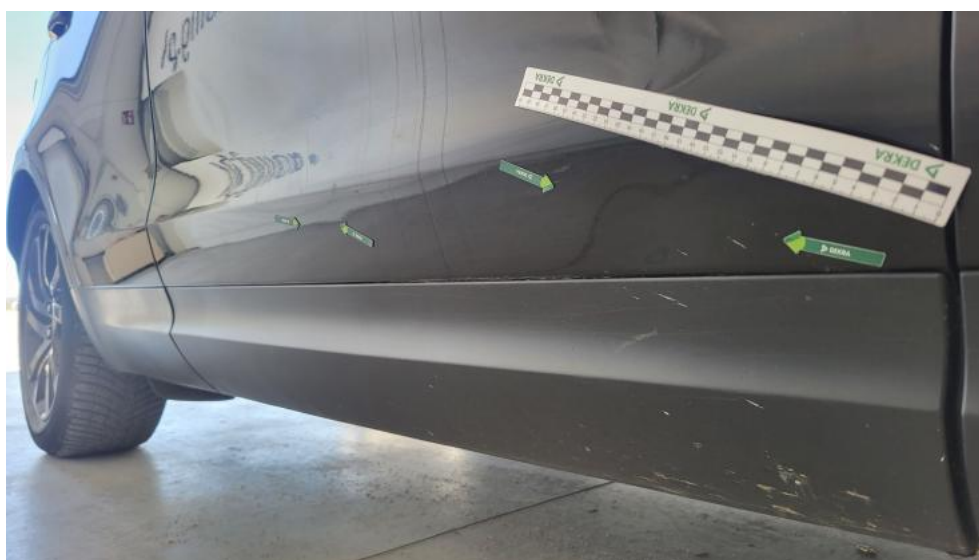
**Fot. 52.**

Drzwi przednie P - Wgniecenie/odkształcenie 1

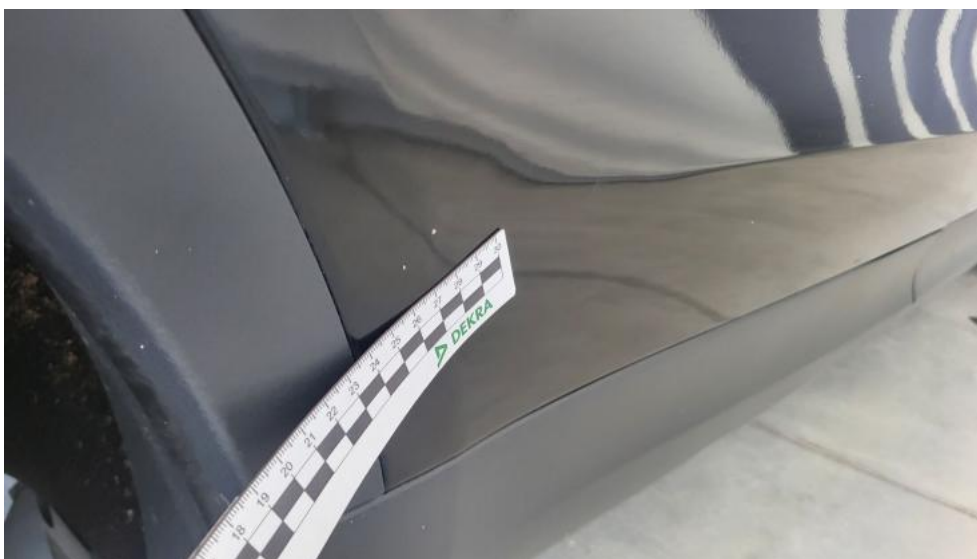
**Fot. 55.**

Drzwi tylne P - Rysa/odprysk 1

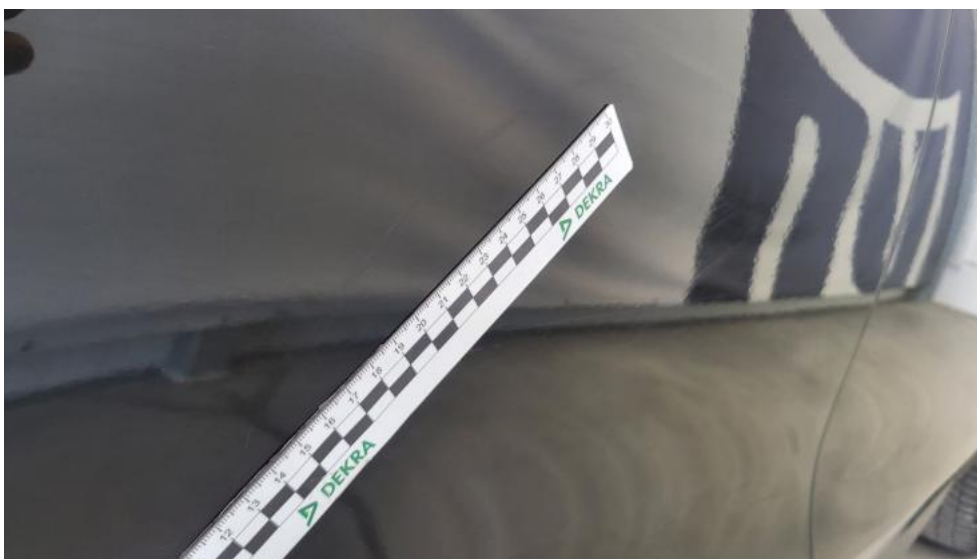
**Fot. 57.**

Drzwi tylne P() - Rysa/odprysk 3

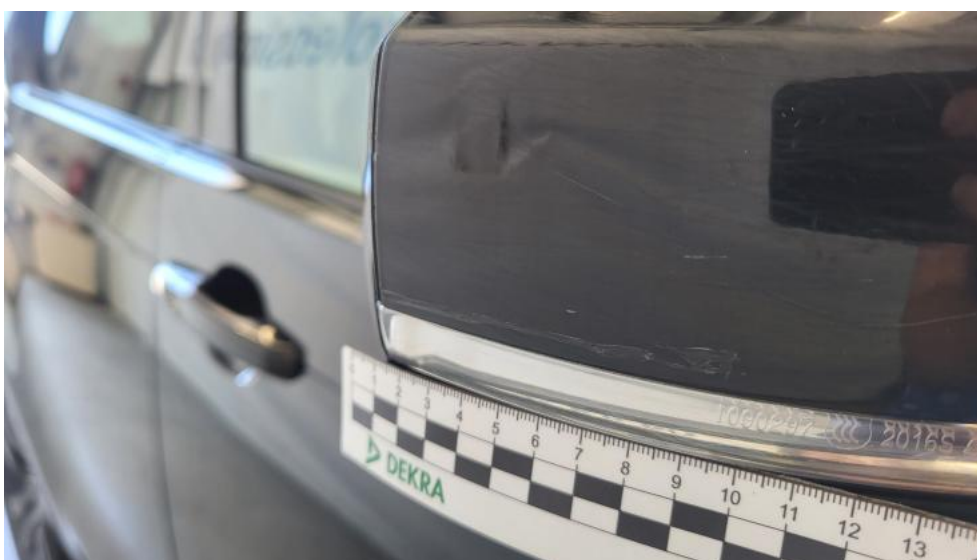
**Fot. 58.**

Lusterko zew P - Rysa/odprysk 1

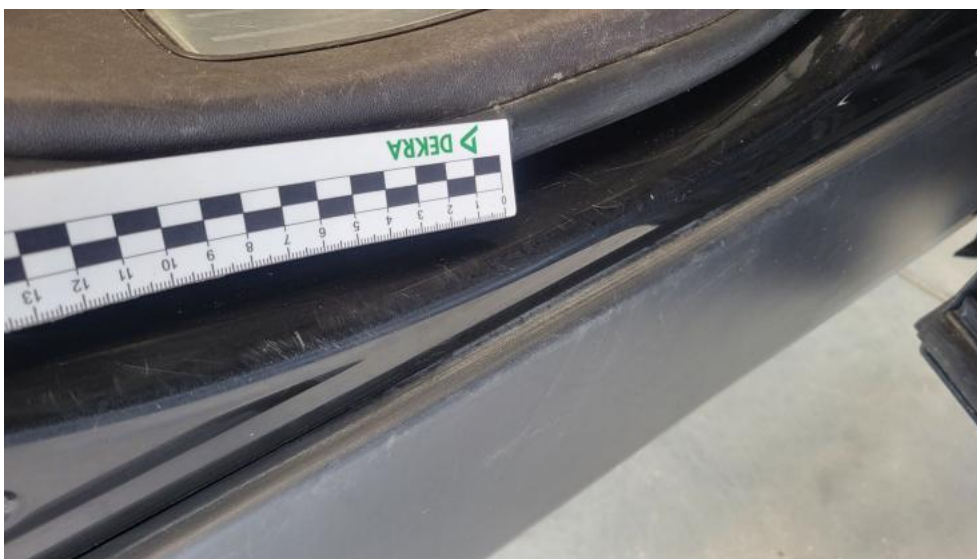
**Fot. 59.**  
Próg P - Rysa/odprysk 1

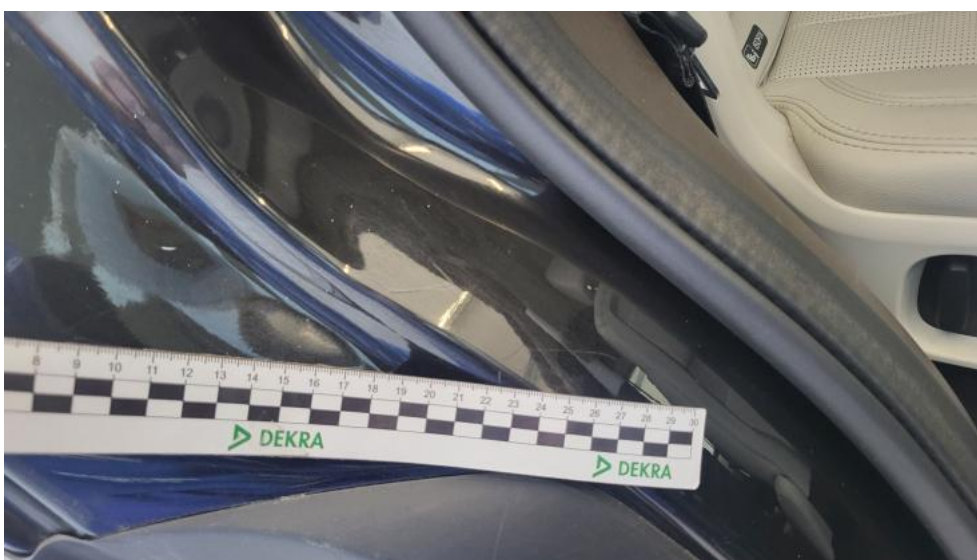
**Fot. 60.**  
Błotnik tylny P / Ściana boczna P - Rysa/odprysk 1

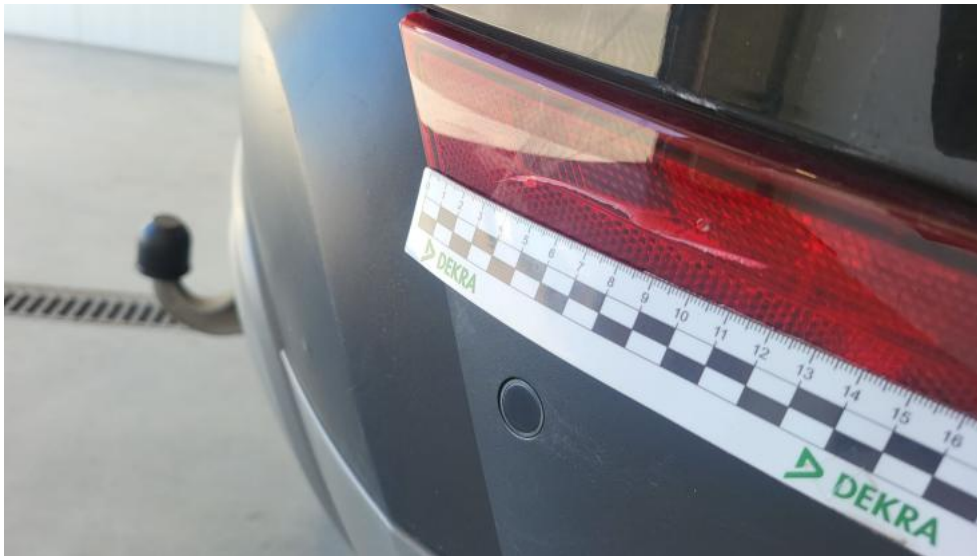
**Fot. 63.**

Lampa przeciwmgielna tylna P - Pęknięcie/rozerwanie 1

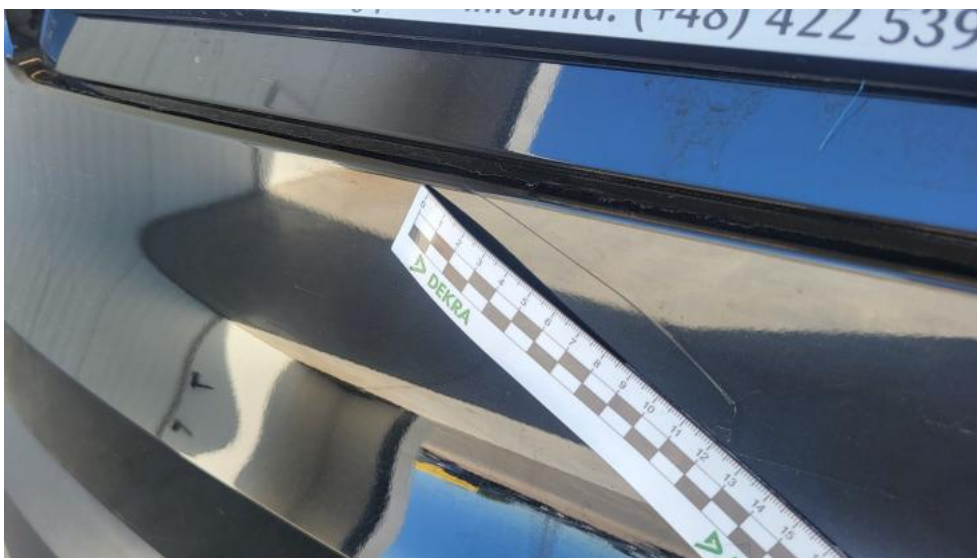
**Fot. 64.**

Pokrywy bagażnika - Rysa/odprysk 1

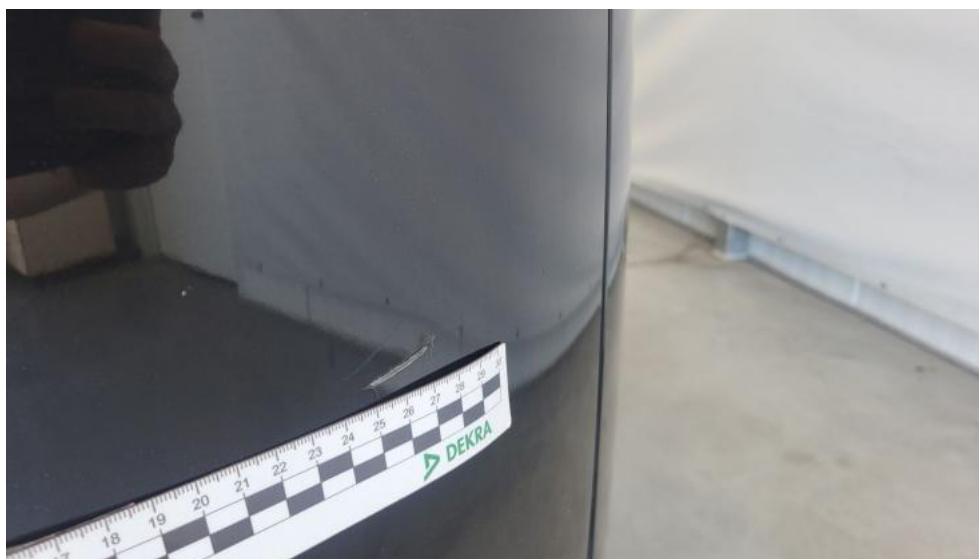
**Fot. 65.**

Pokrywy bagażnika - Wgniecenie/odkształcenie 1

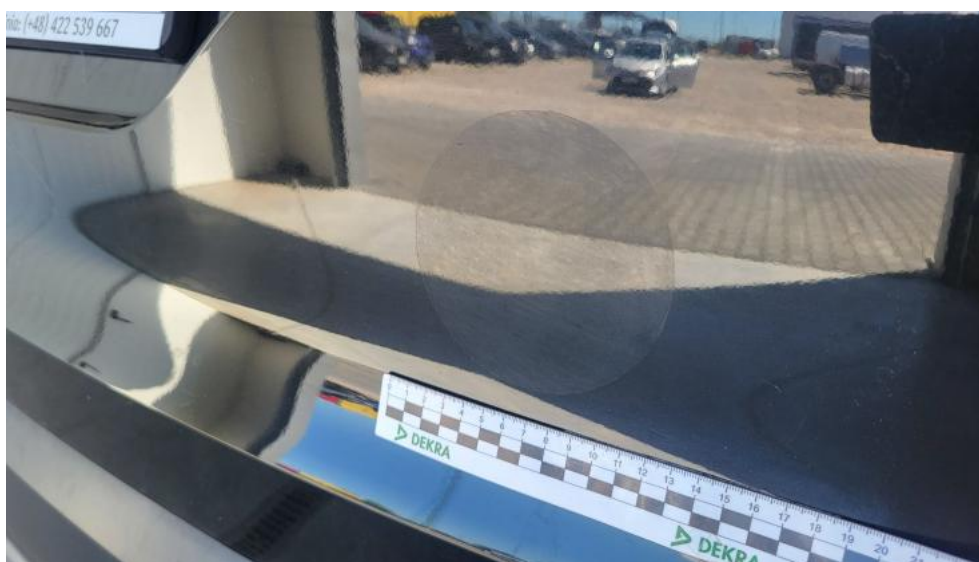
**Fot. 66.**

Pokrywy bagażnika - Inne 1

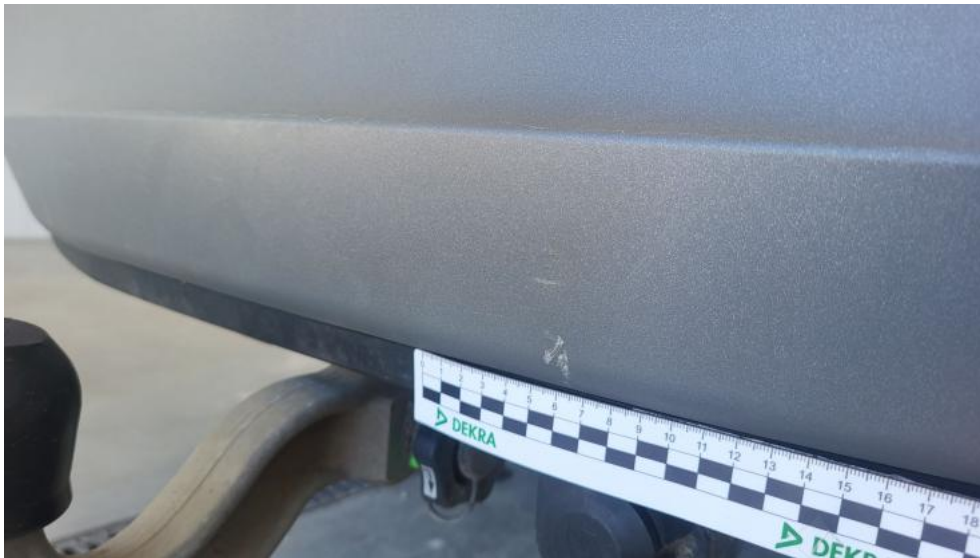
**Fot. 67.**

Zderzak tylny cz dolna - Rysa/odprysk 1

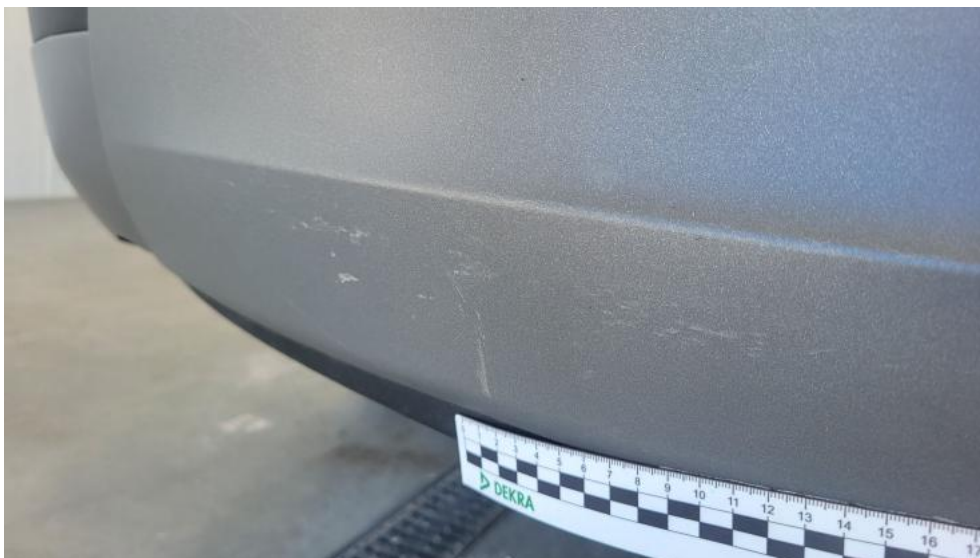
**Fot. 68.**

Zderzak tylny cz dolna - Rysa/odprysk 2

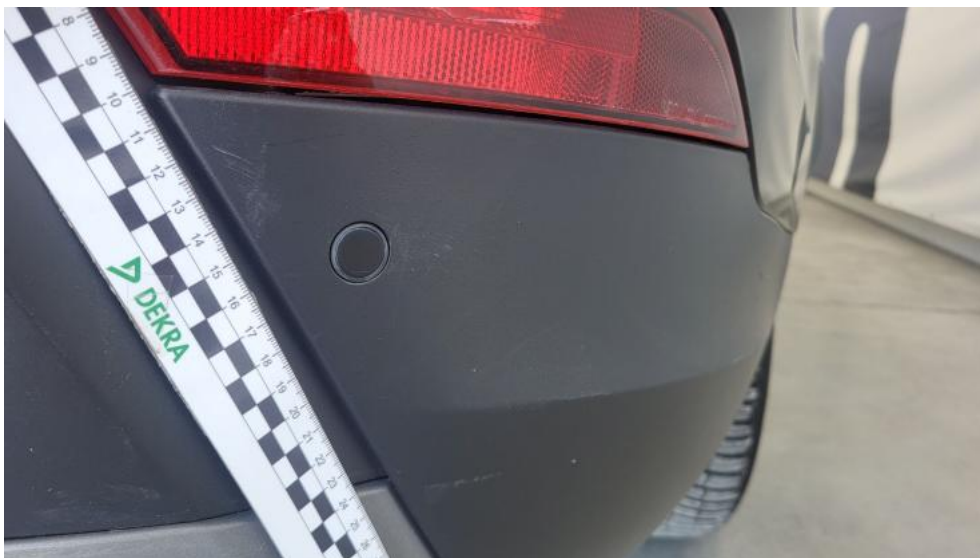
**Fot. 70.**

Zderzak tylny cz P - Rysa/odprysk 1

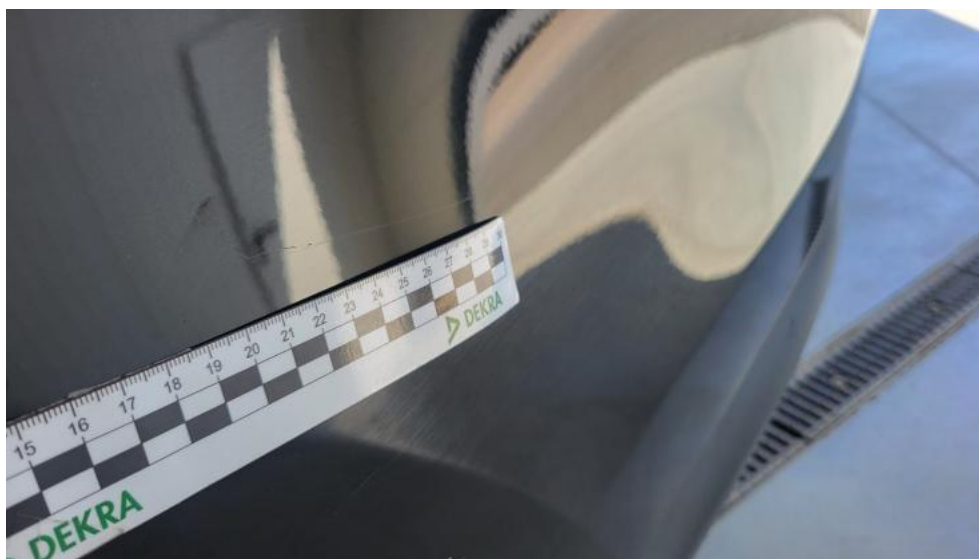
**Fot. 71.**

Błotnik tylny L / Ściana boczna L - Rysa/odprysk 1

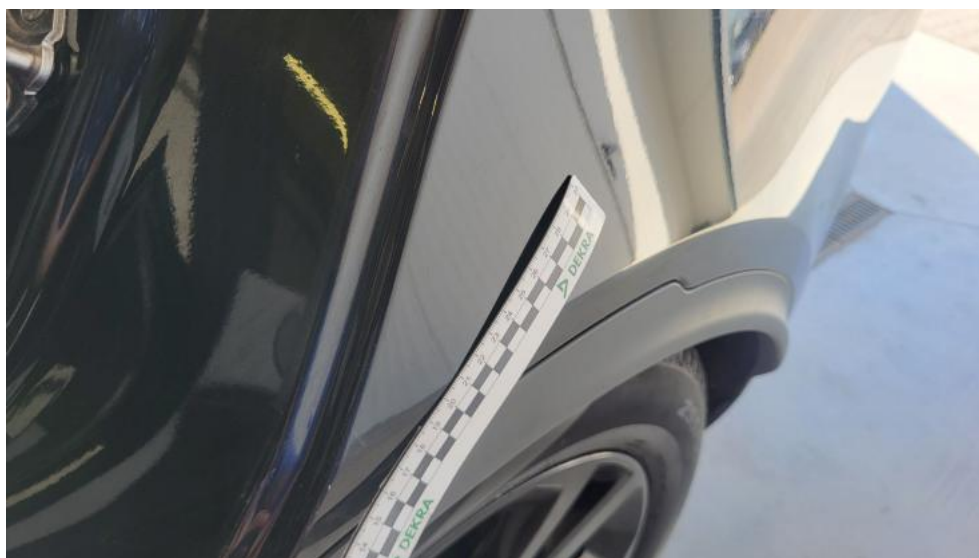
**Fot. 72.**

Błotnik tylny L / Ściana boczna L - Rysa/odprysk 2

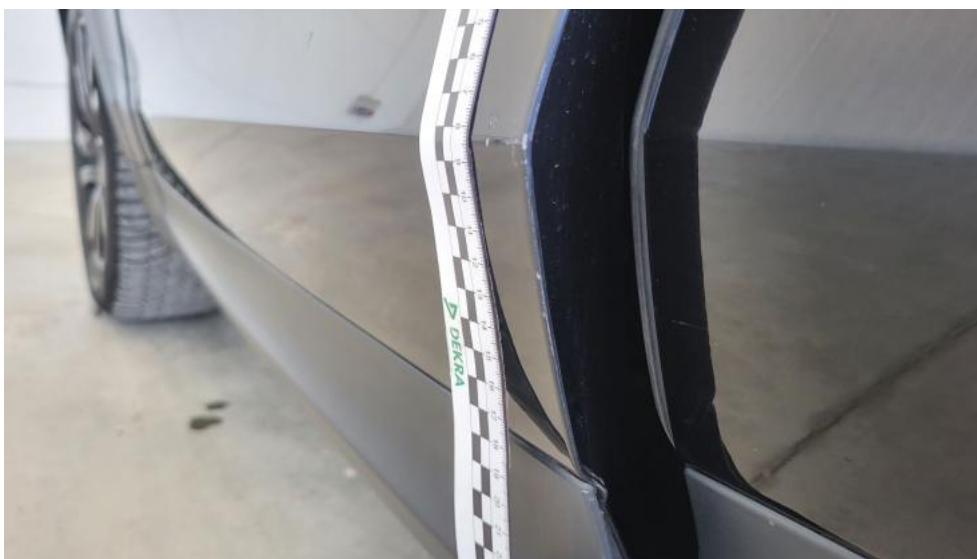
**Fot. 73.**

Drzwi przed L - Rysa/odprysk 1

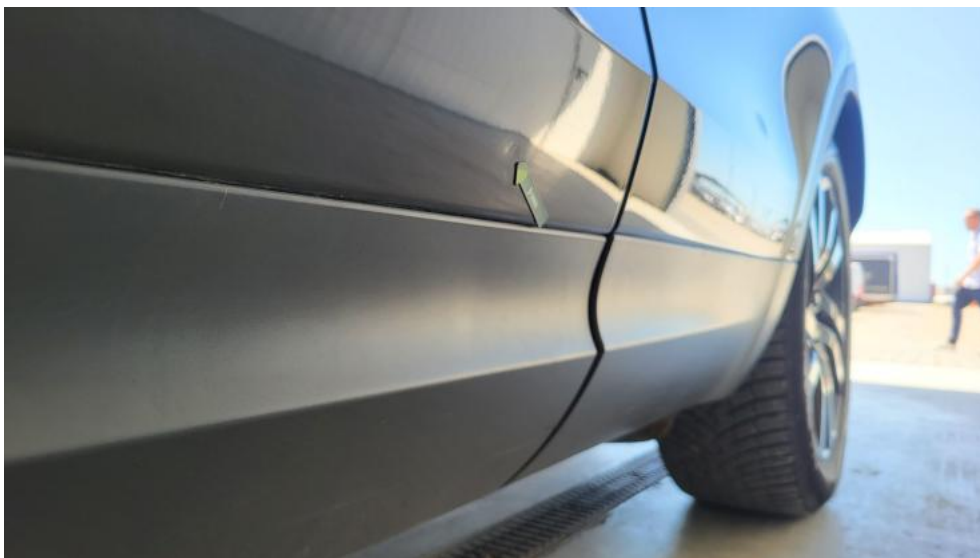
**Fot. 76.**

Drzwi przed L - Wgniecenie/odkształcenie 1

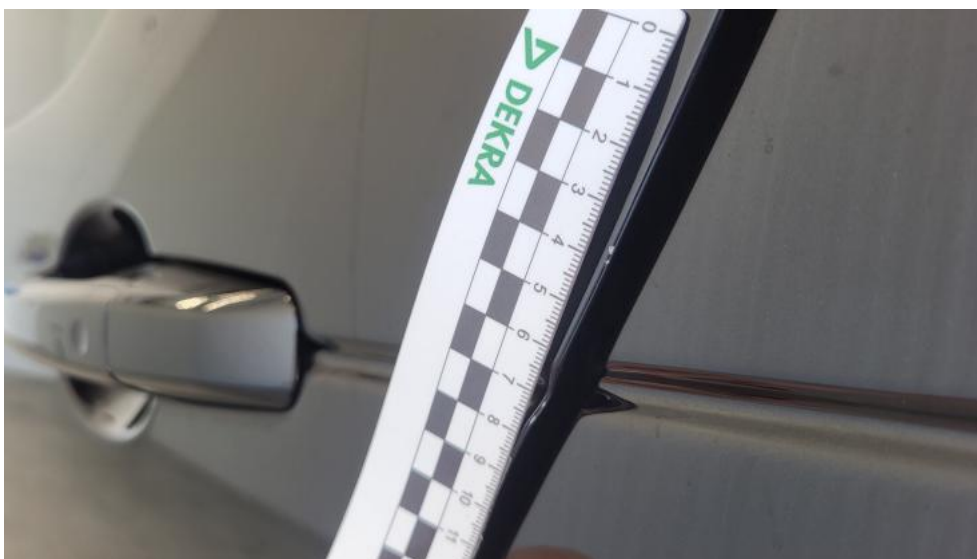
**Fot. 77.**

Drzwi tylne L - Rysa/odprysk 1

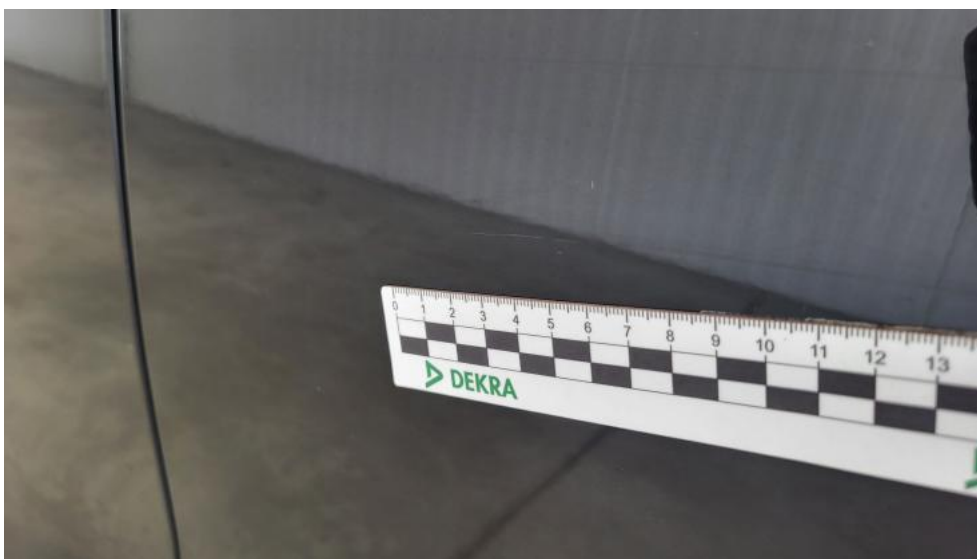
**Fot. 79.**

Drzwi tylne L() - Rysa/odprysk 3

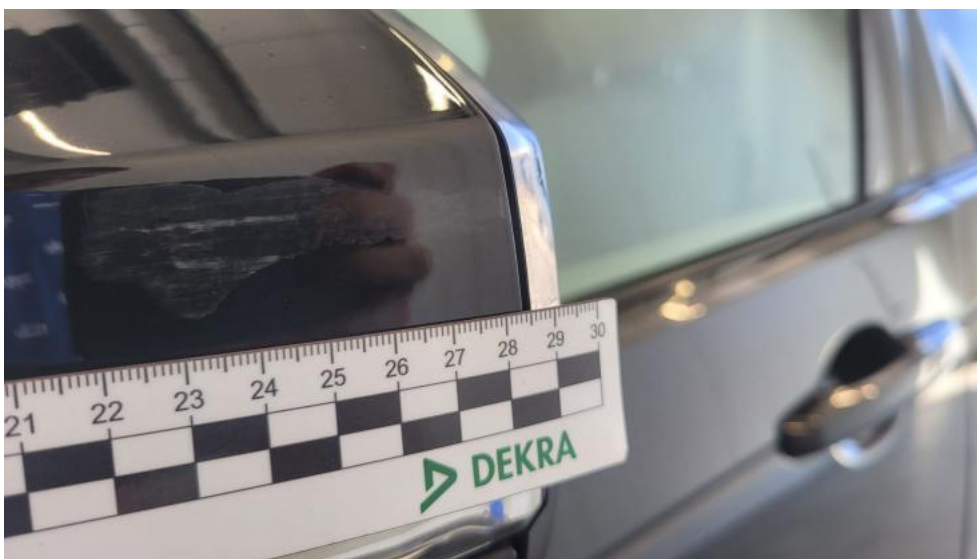
**Fot. 81.**  
Lusterko zew L - Rysa/odprysk 1

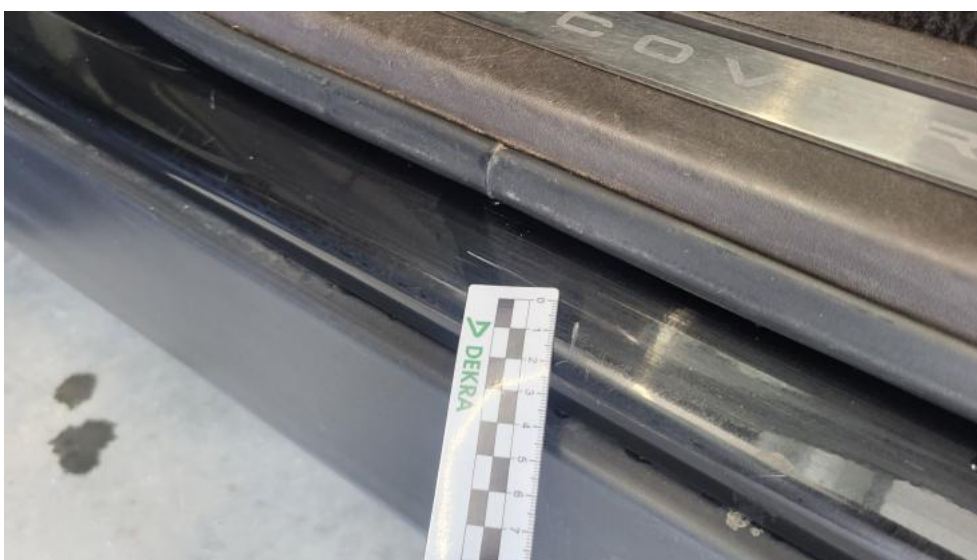
**Fot. 82.**  
Próg L - Rysa/odprysk 1

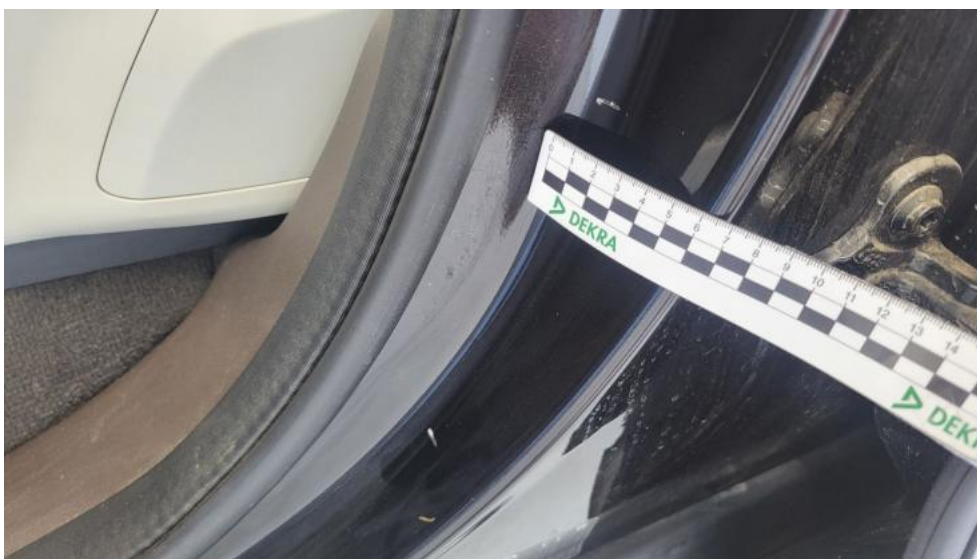
**Fot. 83.**  
Słupek środkowy L - Rysa/odprysk 1

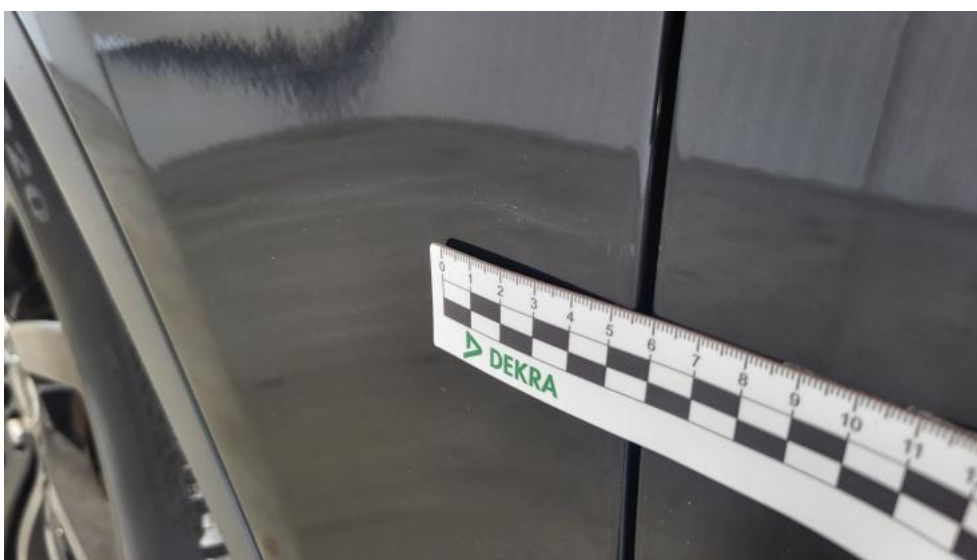
**Fot. 84.**  
Błotnik przedni L - Rysa/odprysk 1

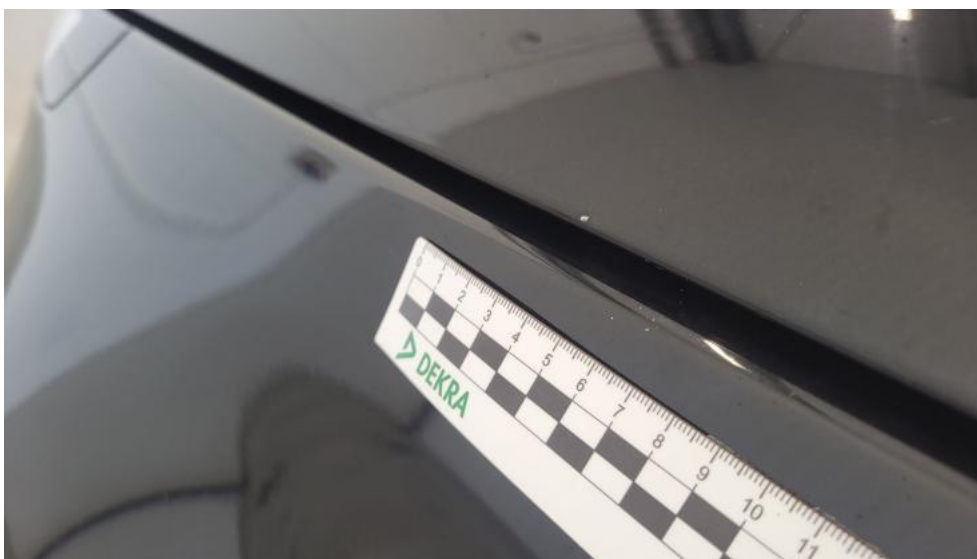
**Fot. 85.**

Błotnik przedni L - Rysa/odprysk 2

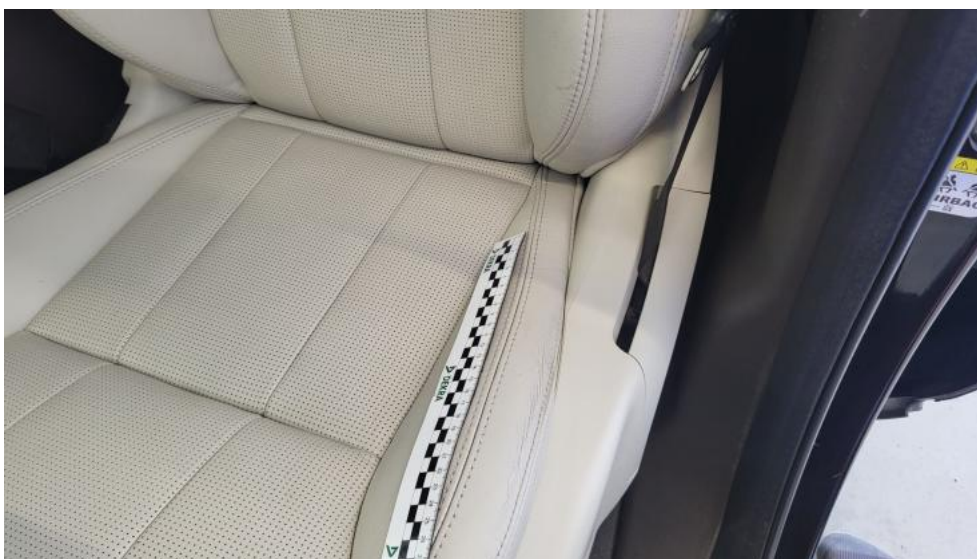
**Fot. 87.**

Fotel prz. lew. - Inne 1

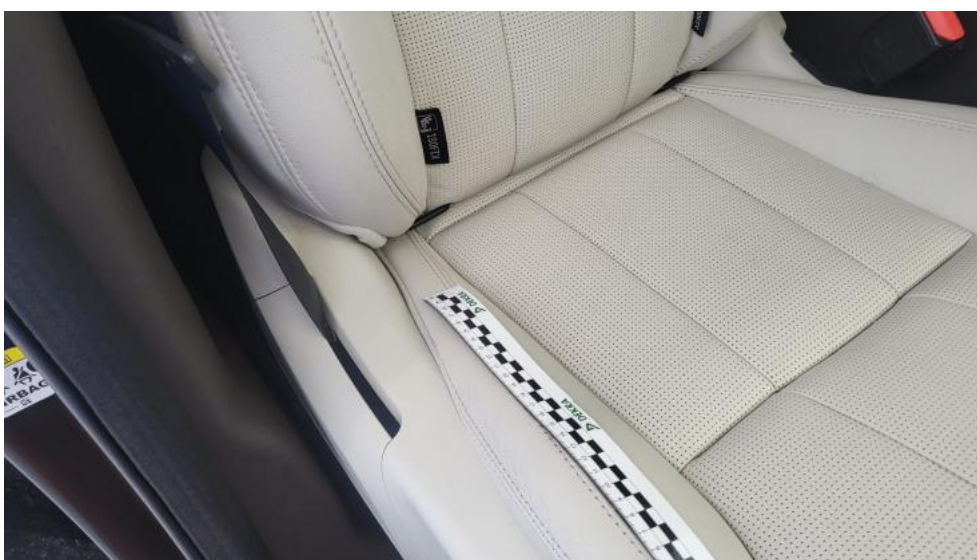
**Fot. 88.**

Fotel prz. praw. - Inne 1

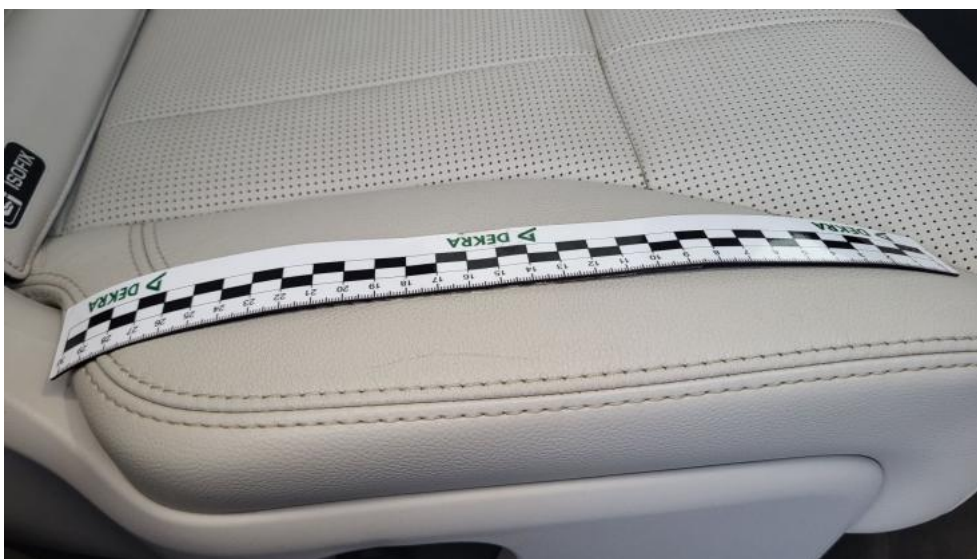
**Fot. 89.**  
Kanapa tyl. - Inne 1

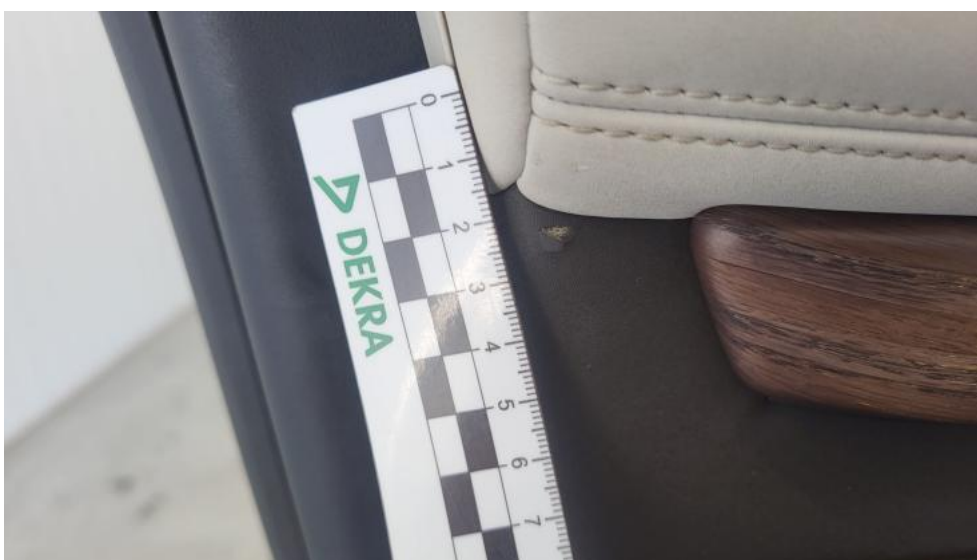
**Fot. 90.**  
Tapicerka drzwi przednich L - Pęknięcie/rozerwanie 1

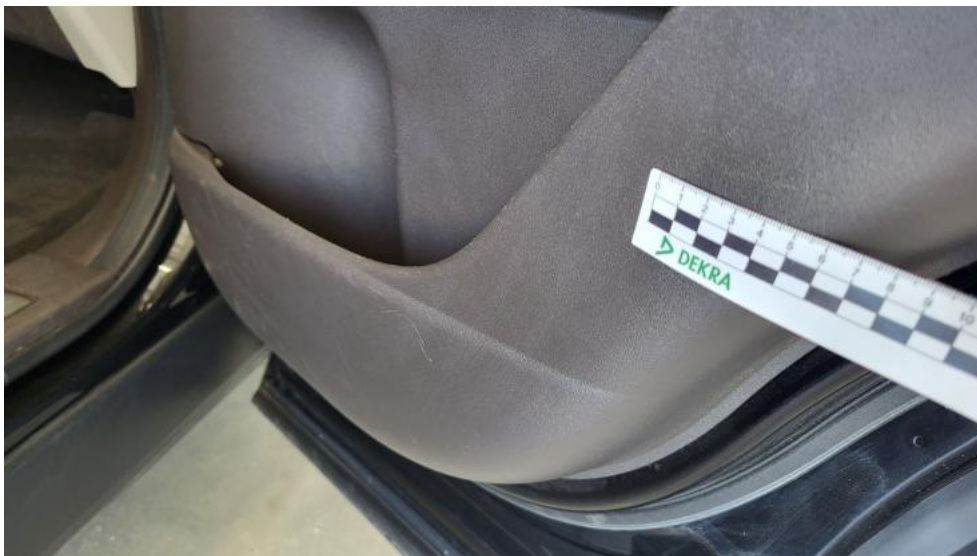
**Fot. 91.**

Tapicerka drzwi tylnych P - Rysa/odprysk 1

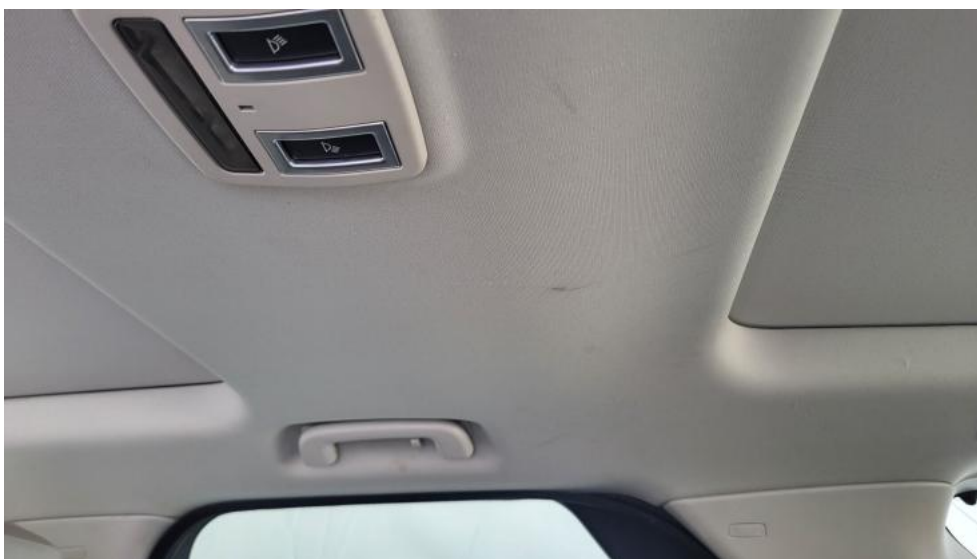
**Fot. 93.**  
Podsufitka - Inne 1

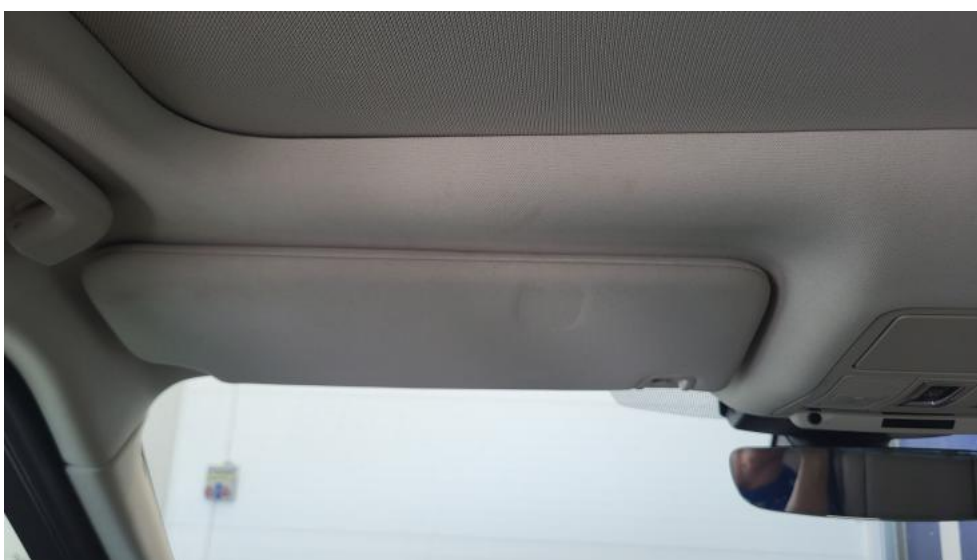
**Fot. 94.**  
Podsufitka - Inne 2
