DEKRA's commission No. : PKOL(W)/LODZ/58015/25/08/06  
commission/ damage No. : 21/052660  
Date of commission: 06-08-2025

**DEKRA Poland - Headquarters**  
02-673 Warszawa, ul. Konstruktorska 12A

| Manufacturer | BMW |
| Type / version | X5 xDrive40i mHEV sport-aut |

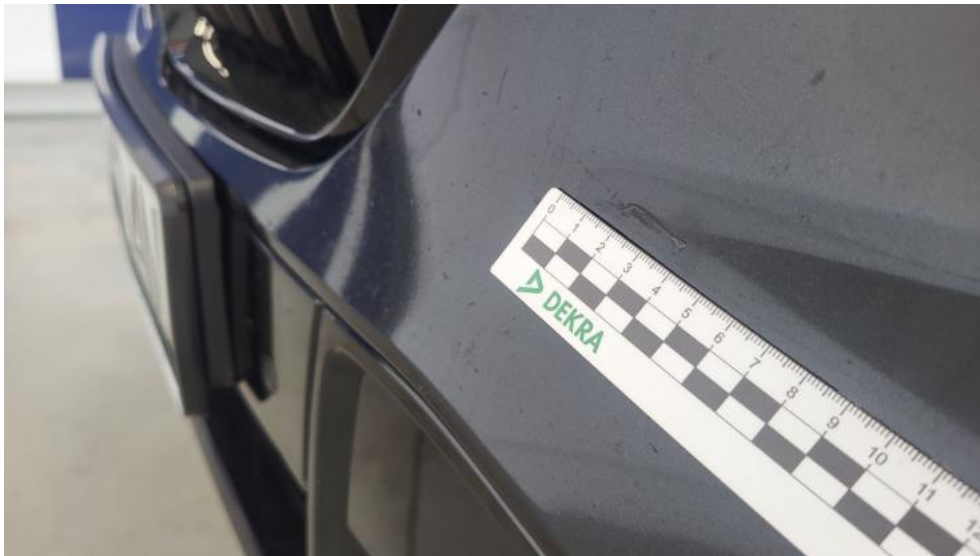
**Photo 45.**

Zderzak - Wgniecenie/odkształcenie 1

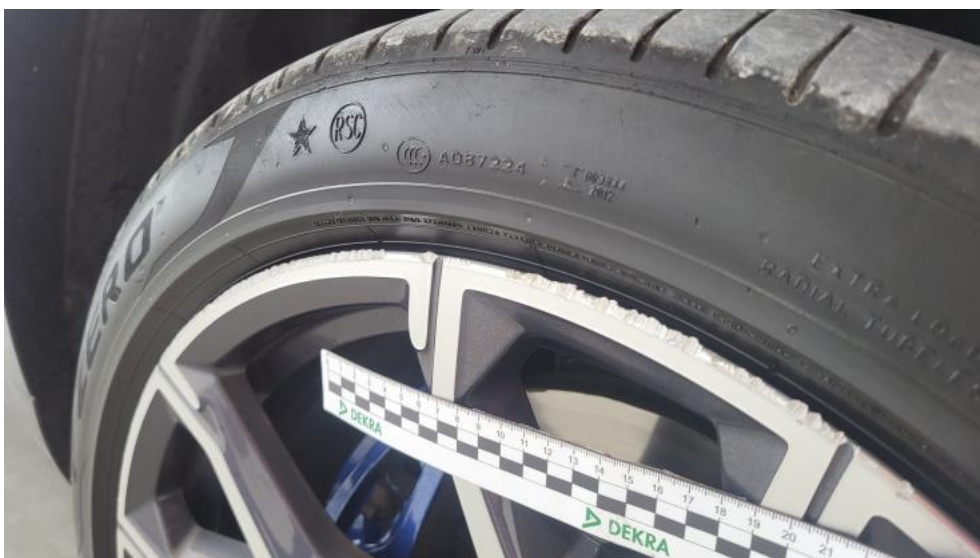
**Photo 46.**

Felga aluminiowa przednia P - Rysa/odprysk 1

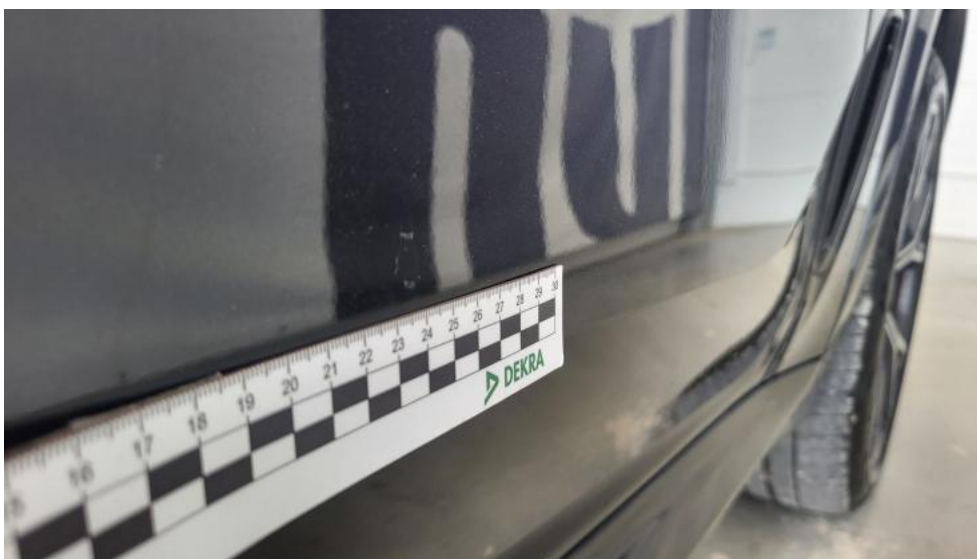
**Photo 47.**

Drzwi przednie P - Rysa/odprysk 1

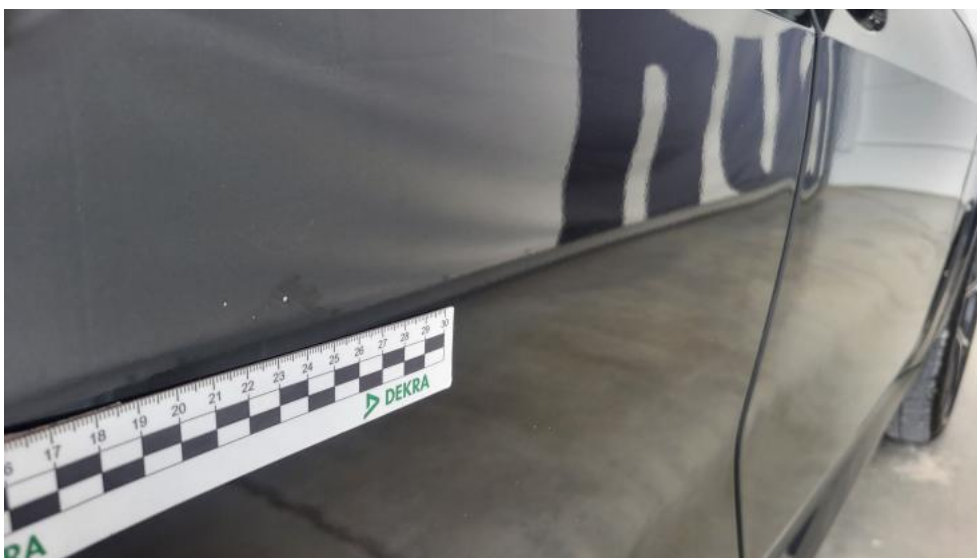
**Photo 48.**

Drzwi tylne P - Rysa/odprysk 1

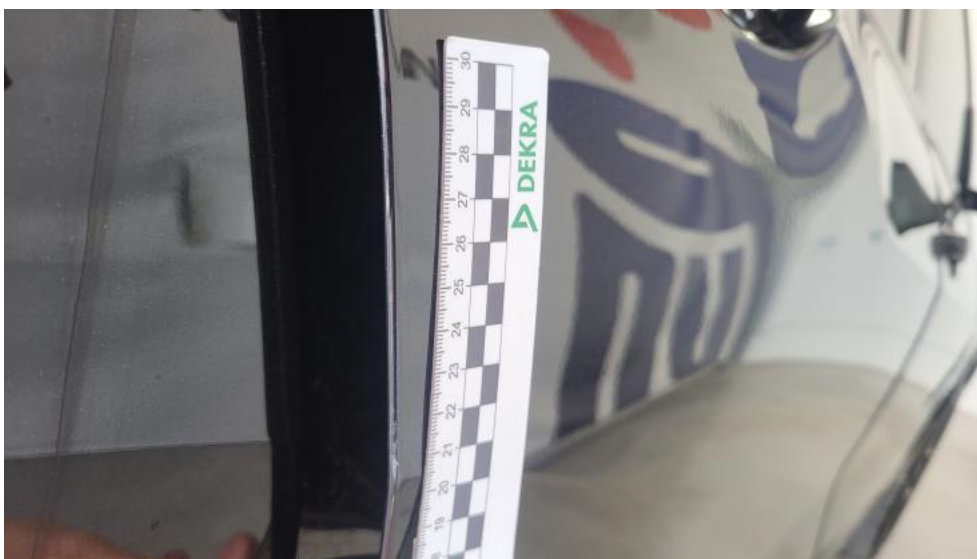
**Photo 49.**

Drzwi tylne P - Rysa/odprysk 2

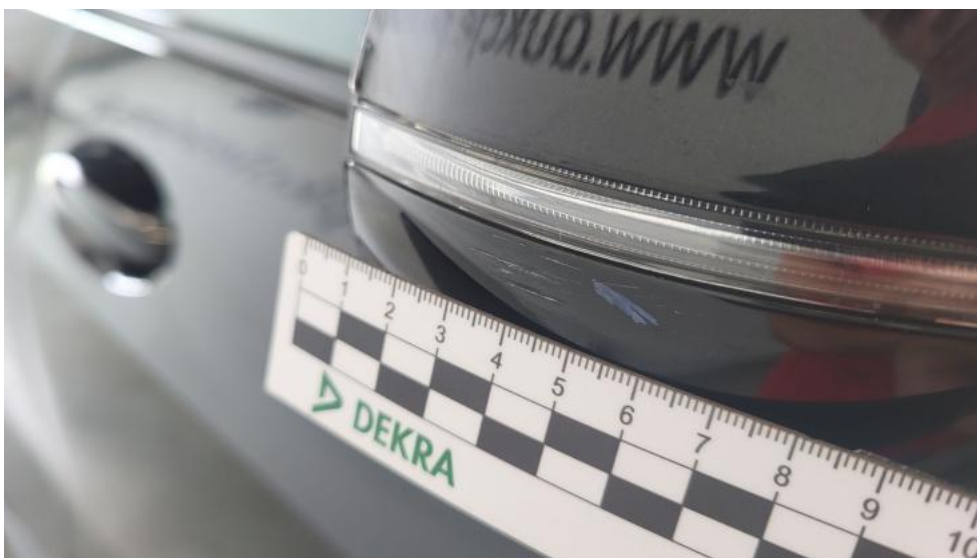
**Photo 50.**

Lusterko zew P - Rysa/odprysk 1

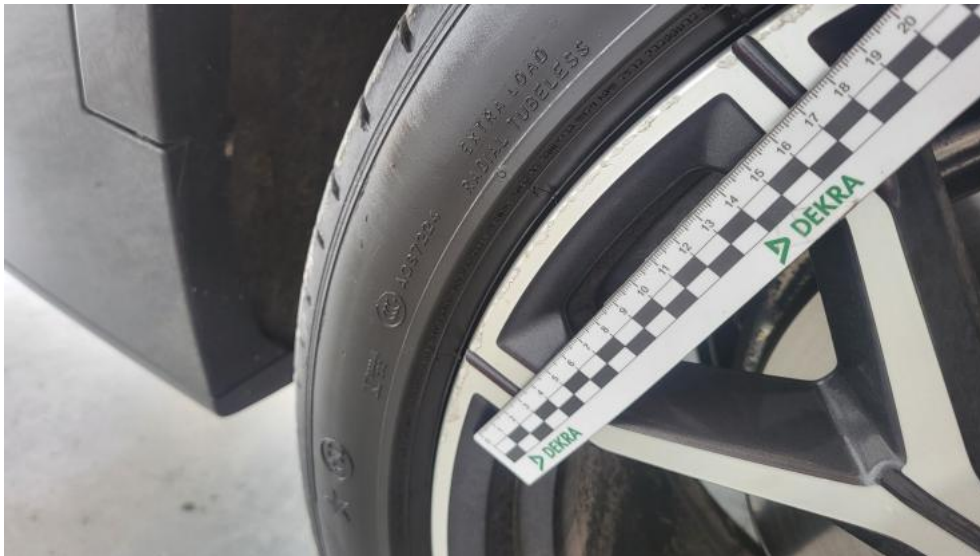
**Photo 53.**

Felga aluminiowa tylna P - Rysa/odprysk 1

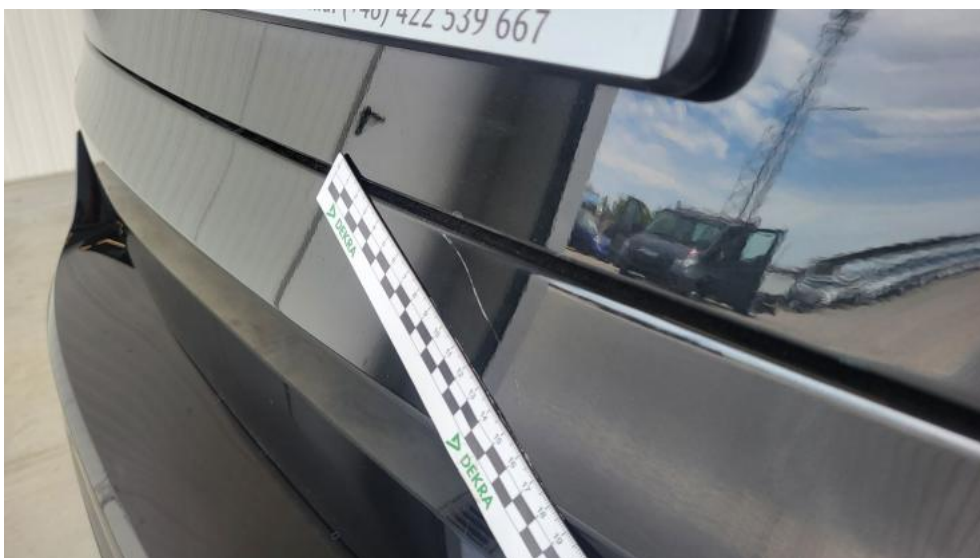
**Photo 54.**

Pokrywy bagażnika - Rysa/odprysk 1

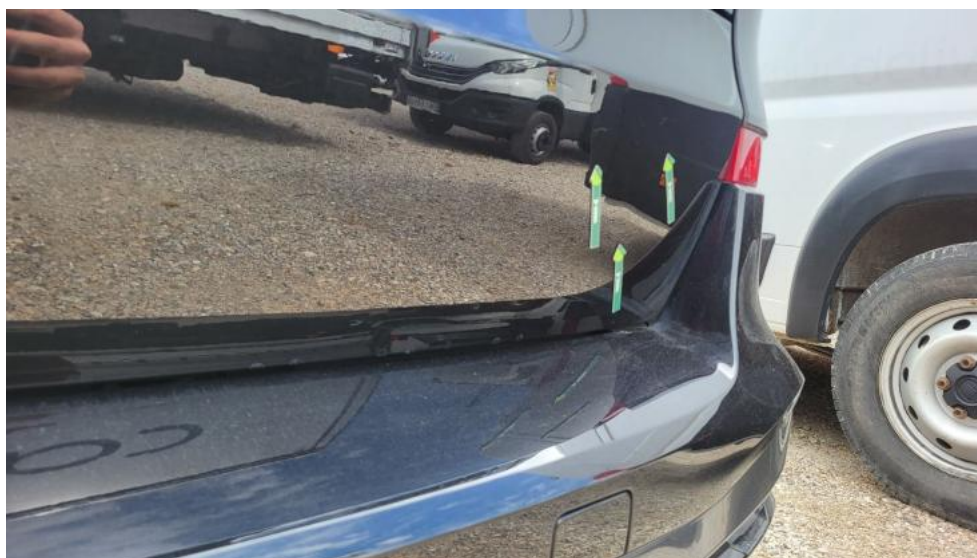
**Photo 56.**

Pokrywy bagażnika - Wgniecenie/odkształcenie 2

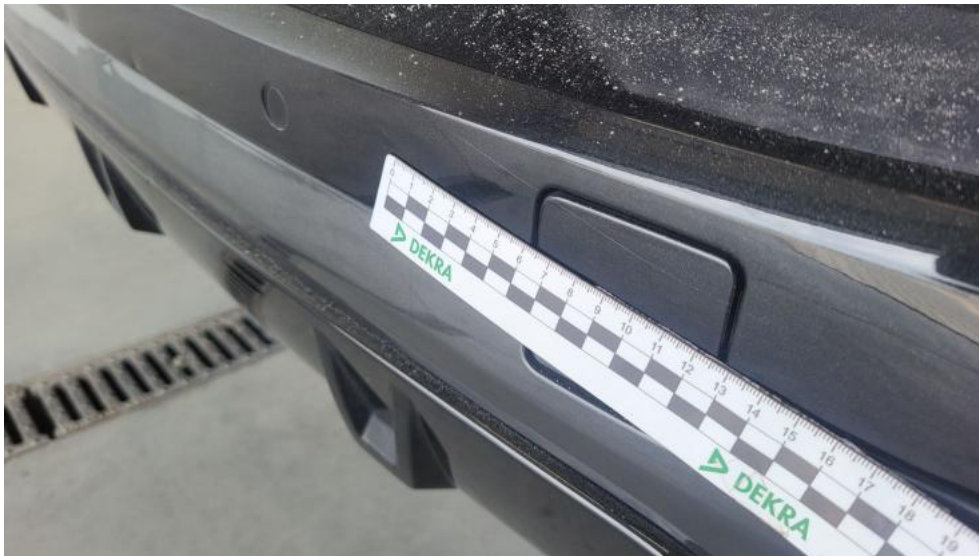
**Photo 57.**

Zderzak tylny - Rysa/odprysk 1

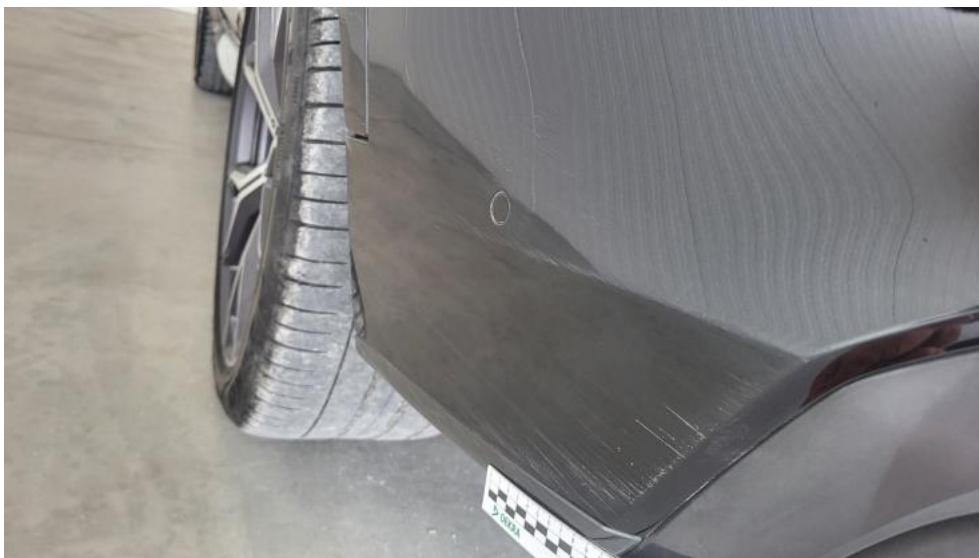
**Photo 58.**

Zderzak tylny - Rysa/odprysk 2

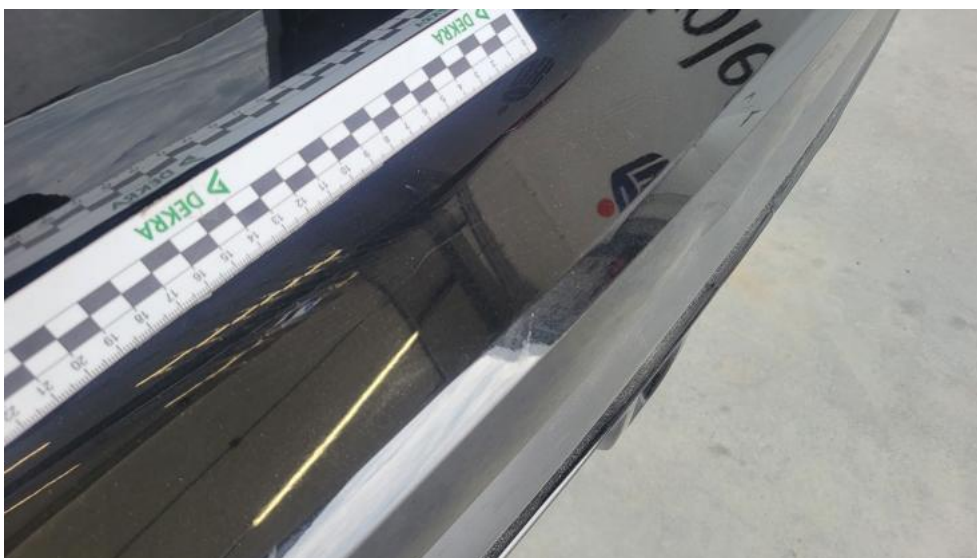
**Photo 60.**

Zderzak tylny - Pęknięcie/rozerwanie 1

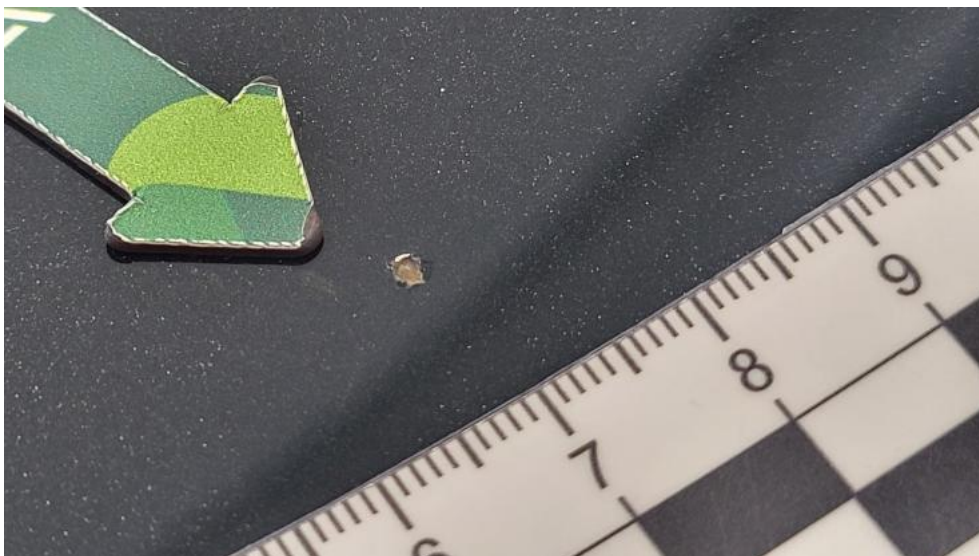
**Photo 62.**

Dach - Inne 1

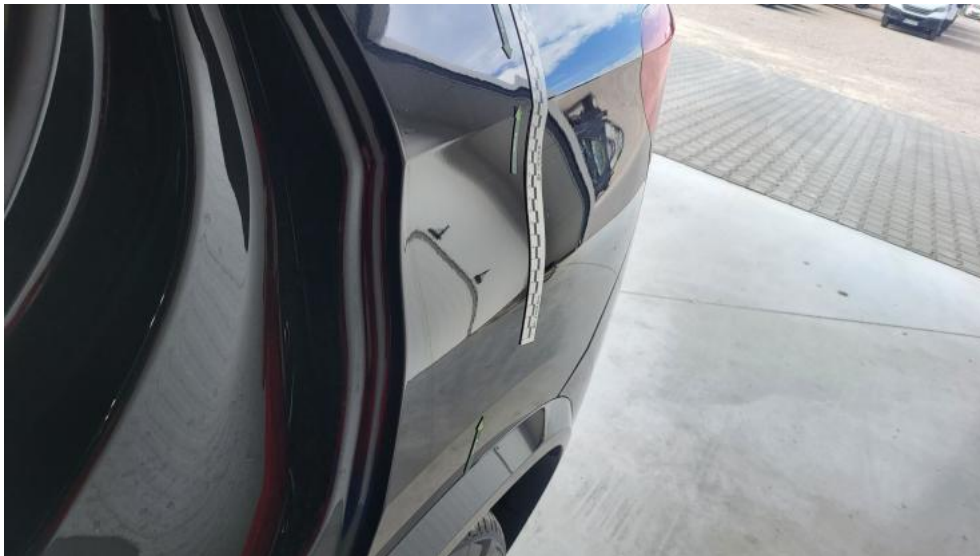
**Photo 63.**

Błotnik tylny L / Ściana boczna L - Wgniecenie/odkształcenie 1

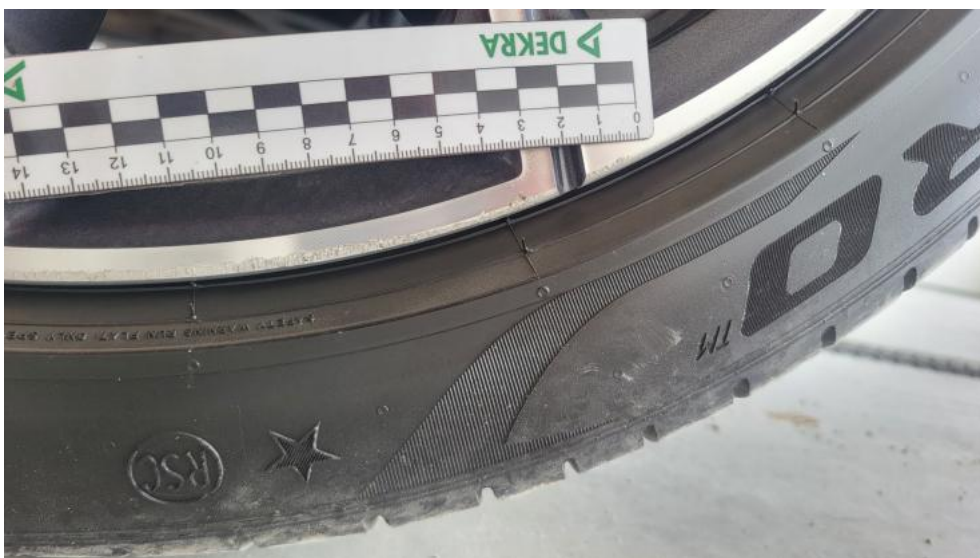
**Photo 64.**

Felga aluminiowa tylna L - Rysa/odprysk 1

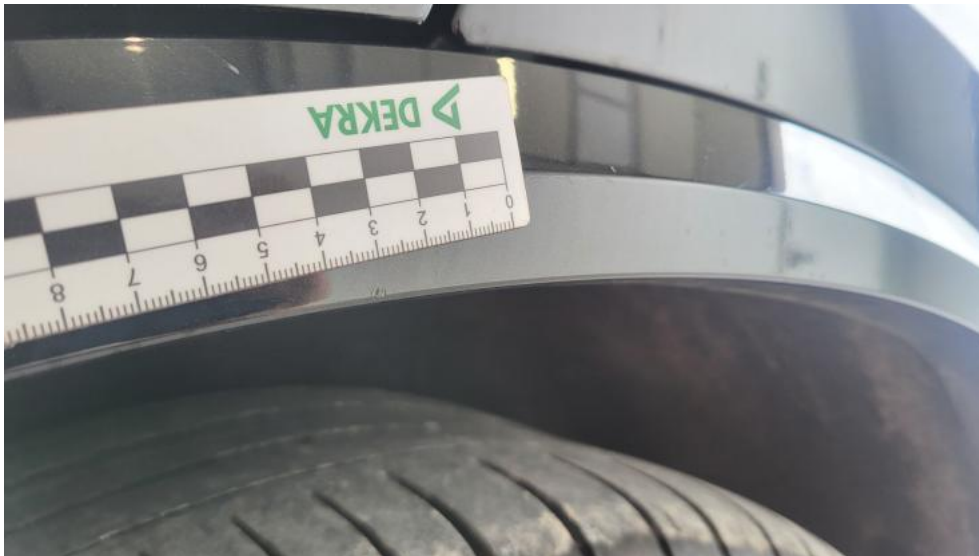
**Photo 65.**

Listwa krawędzi błotnika tyl L - Rysa/odprysk 1

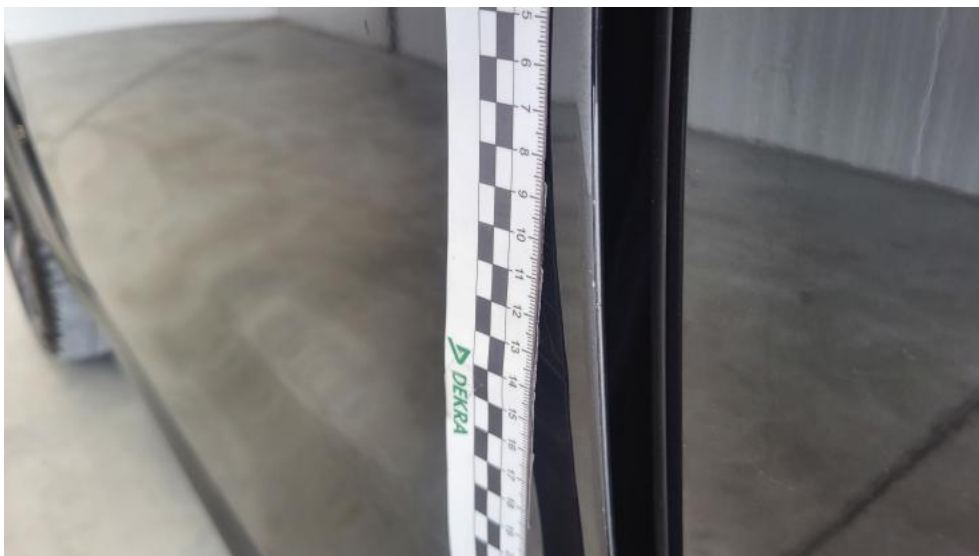
**Photo 66.**

Drzwi przed L - Rysa/odprysk 1

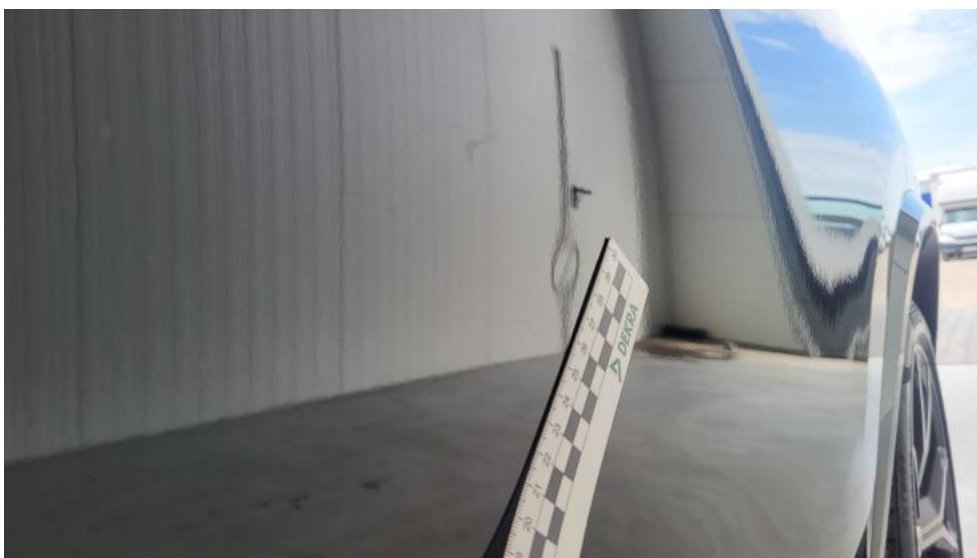
**Photo 68.**

Drzwi tylne L - Wgniecenie/odkształcenie 1

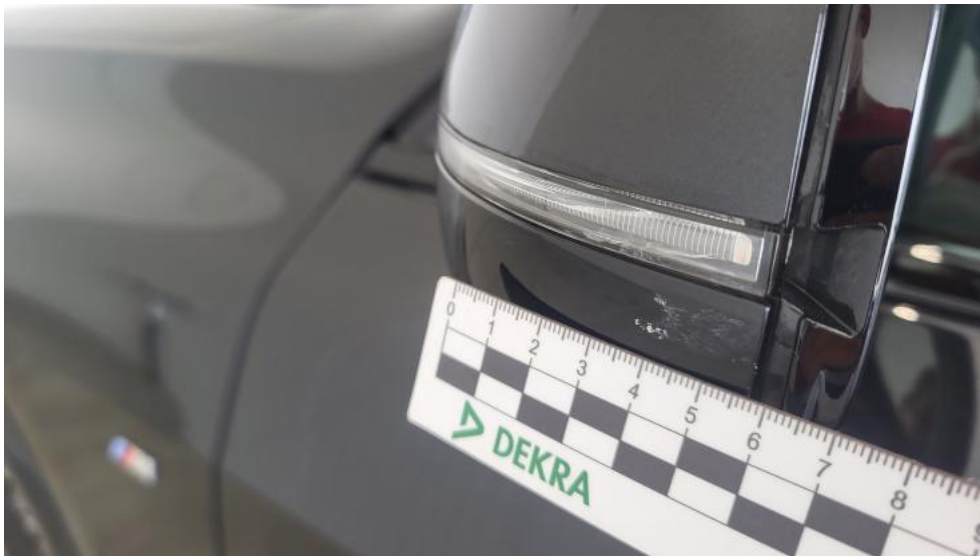
**Photo 69.**

Lusterko zew L - Pęknięcie/rozerwanie 1

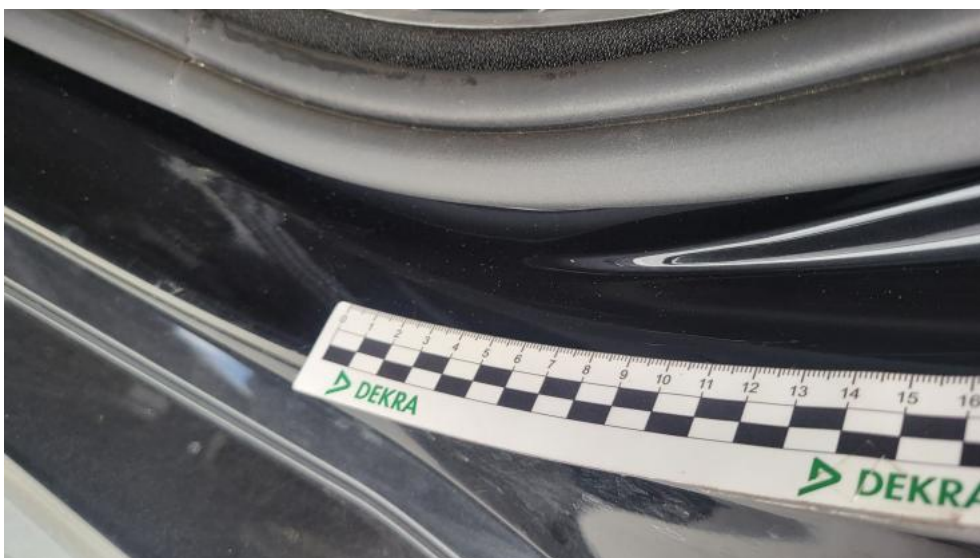
**Photo 70.**

Próg L - Rysa/odprysk 1

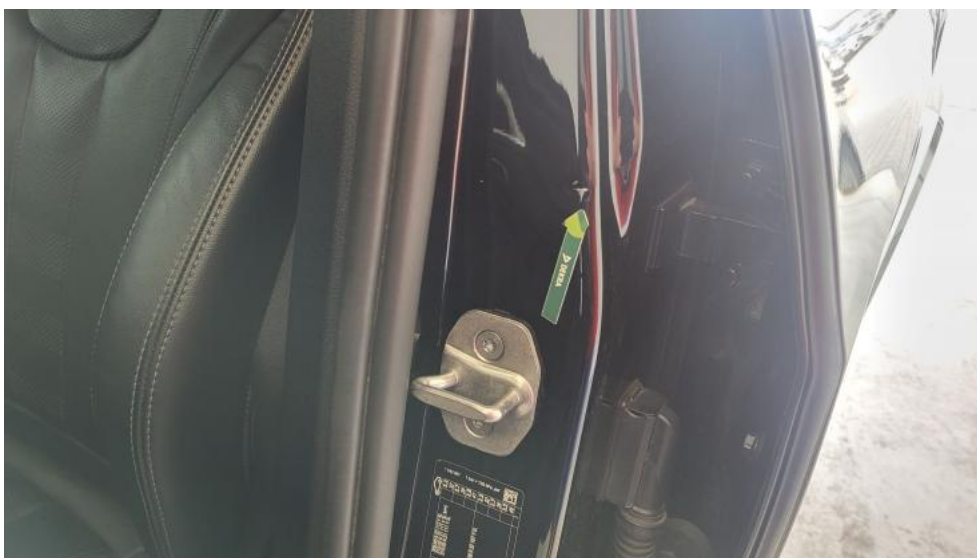
**Photo 72.**

Słupek środkowy L - Wgniecenie/odkształcenie 1

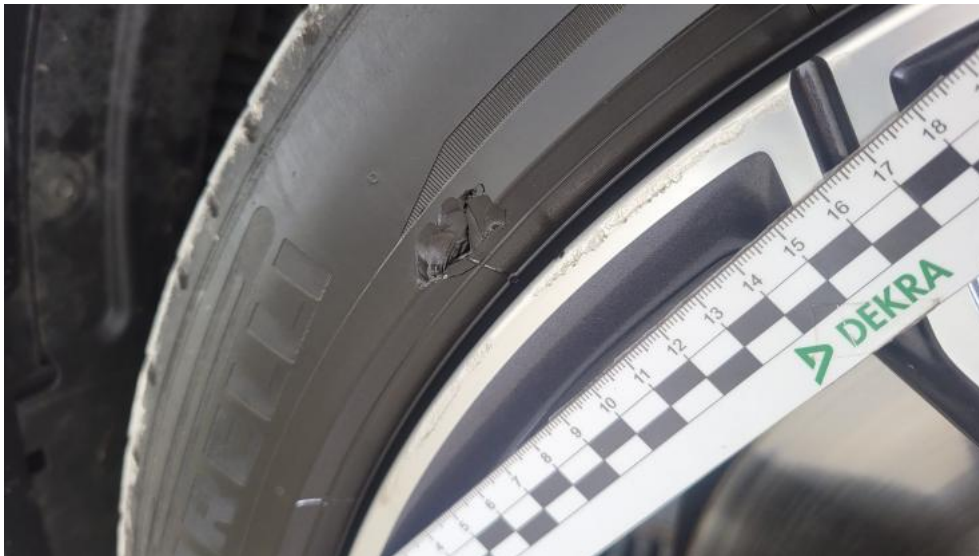
**Photo 73.**

Felga Aluminiowa przednia L - Rysa/odprysk 1

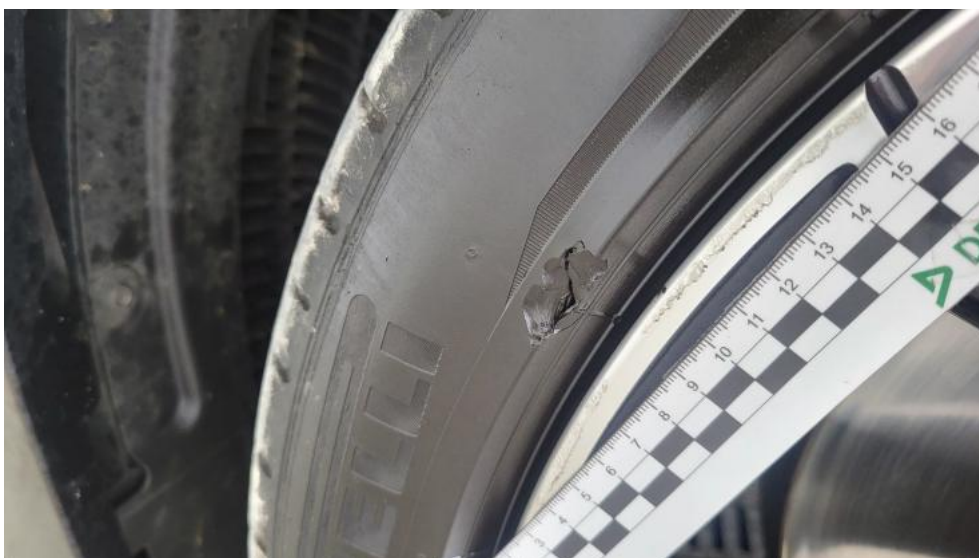
**Photo 74.**

Opona przednia L - Pęknięcie/rozerwanie 1

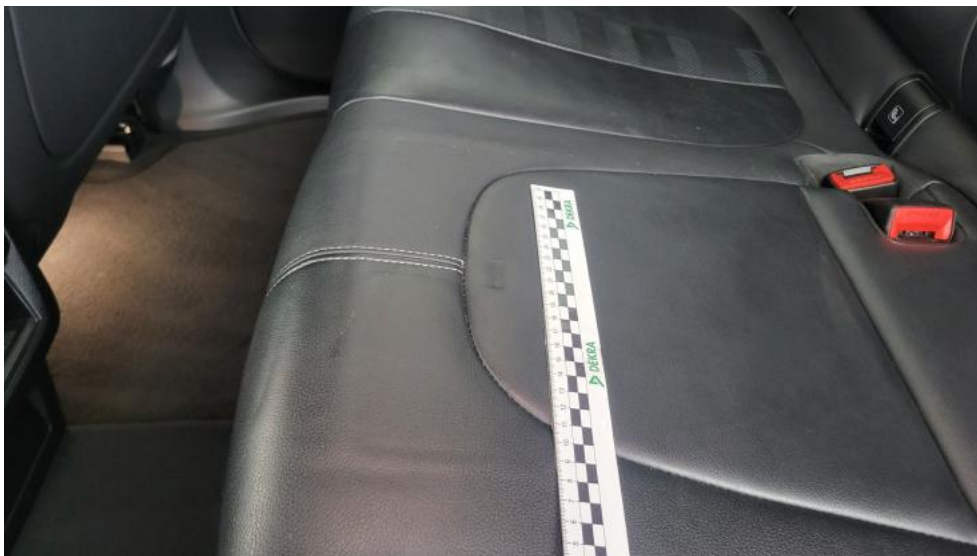
**Photo 75.**

Kanapa tyl. - Wgniecenie/odkształcenie 1

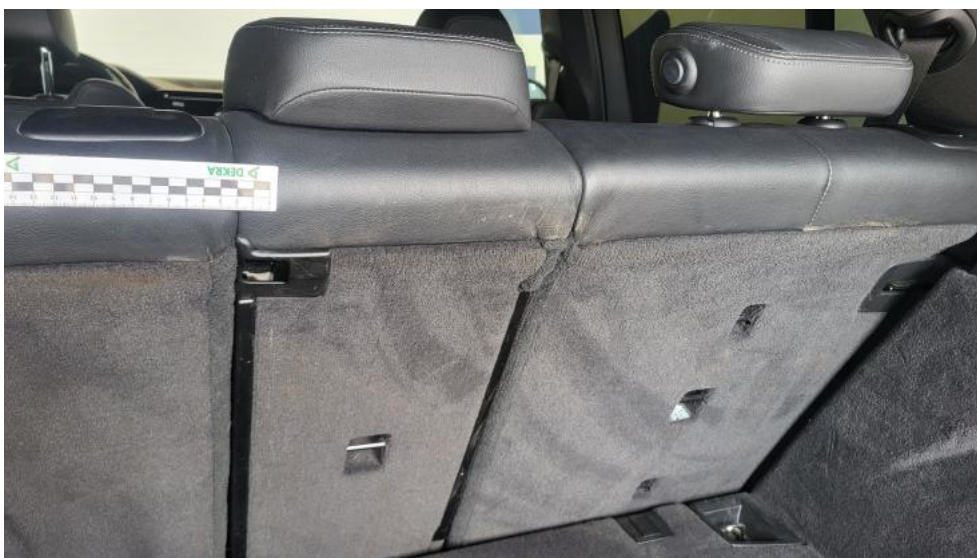
**Photo 76.**

Kanapa tyl. - Inne 1

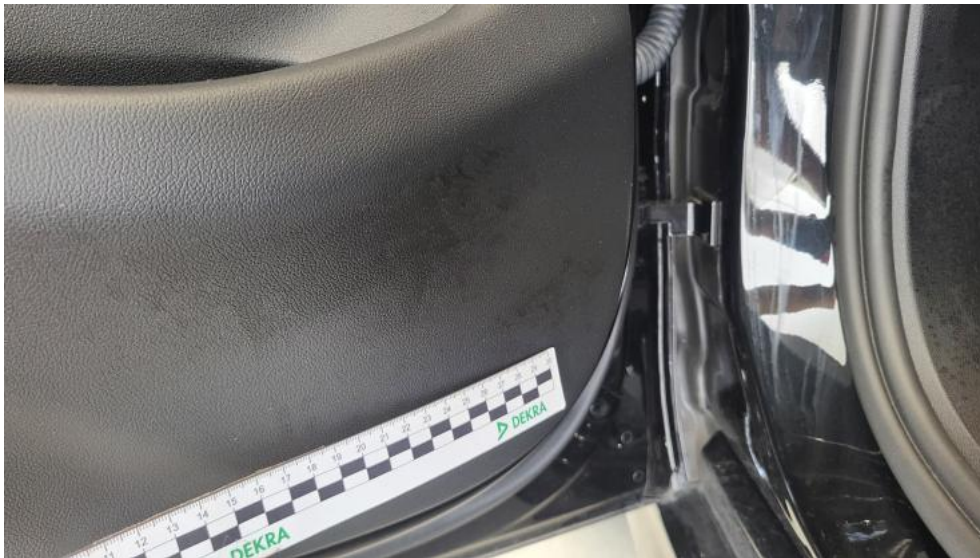
**Photo 77.**

Tapicerka drzwi przednich L - Inne 1

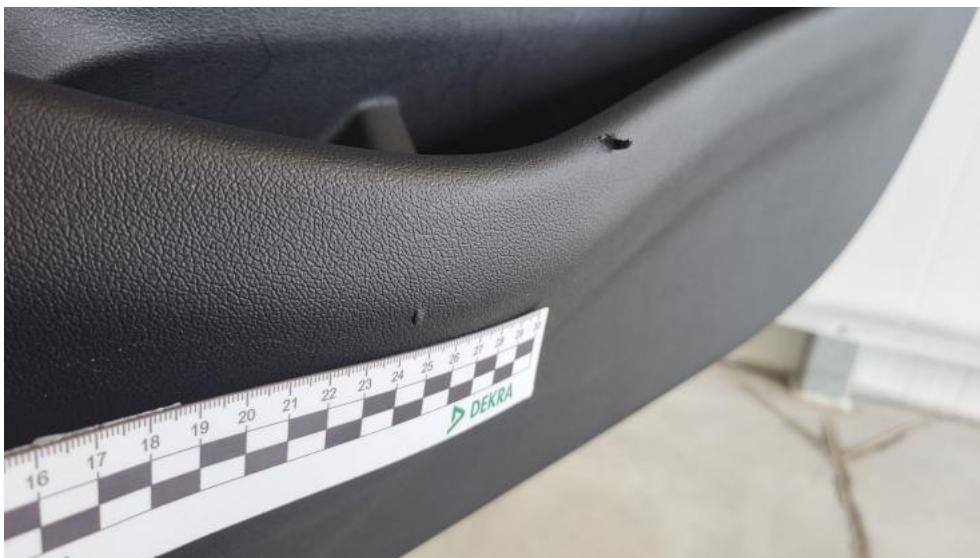
**Photo 78.**

Tapicerka drzwi przednich P - Wgniecenie/odkształcenie 1

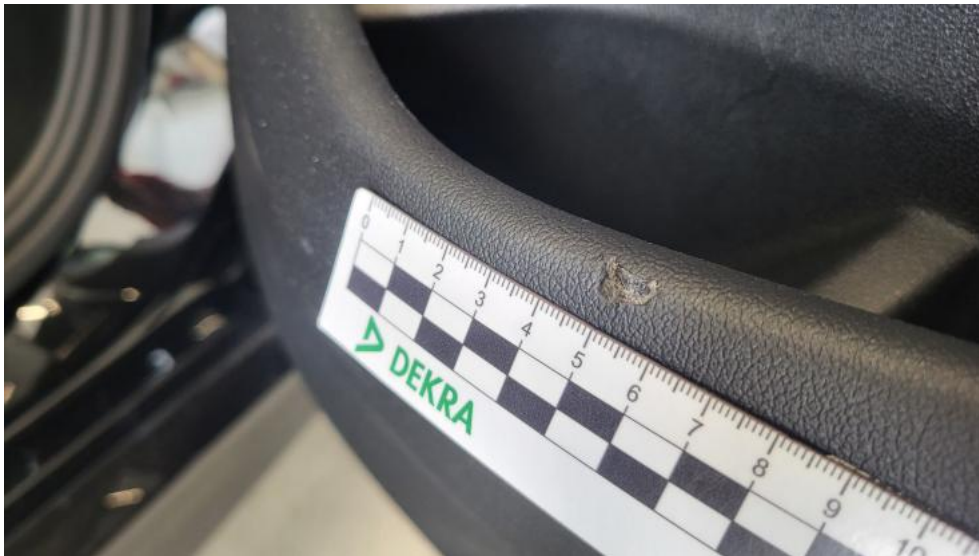
**Photo 79.**

Tapicerka drzwi przednich P - Pęknięcie/rozerwanie 1

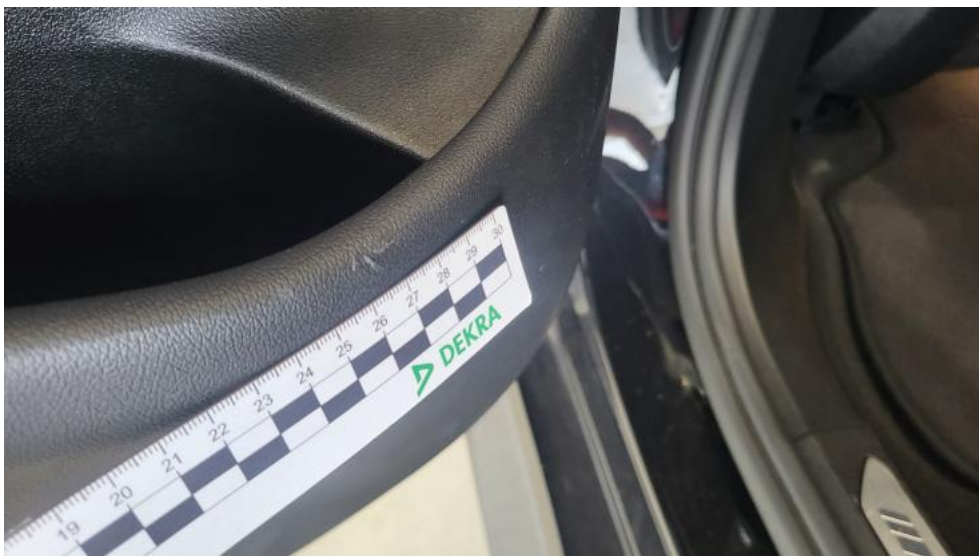
**Photo 80.**

Tapicerka drzwi tylnych L - Wgniecenie/odkształcenie 1

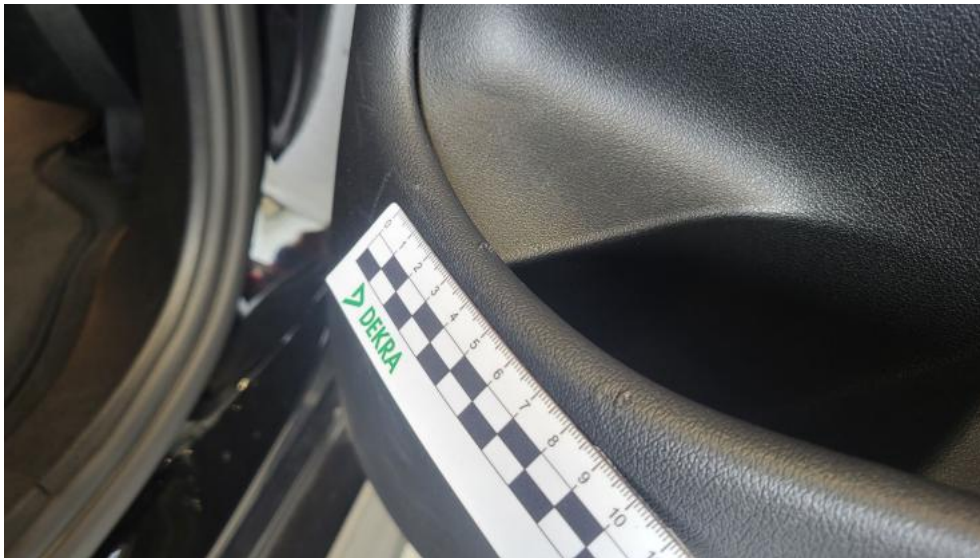
**Photo 81.**

Tapicerka drzwi tylnych P - Wgniecenie/odkształcenie 1

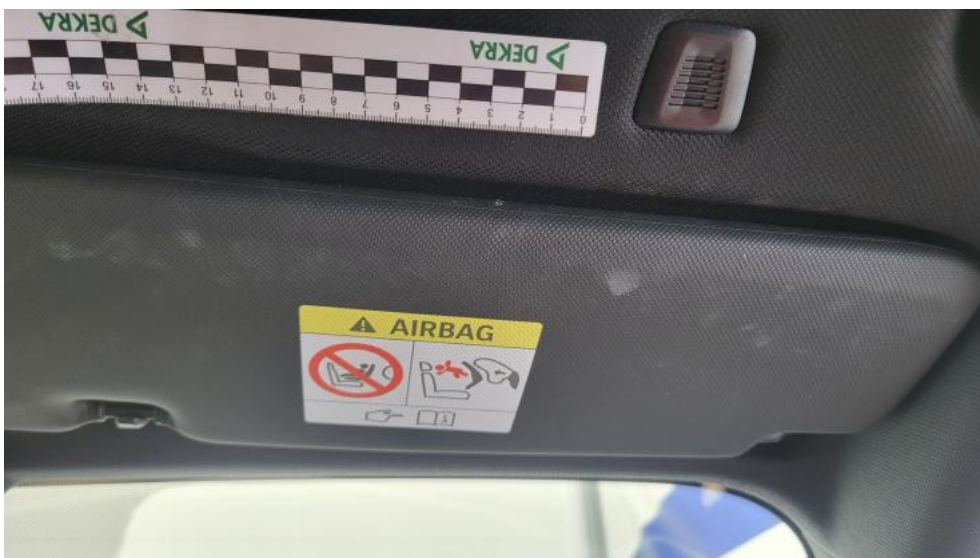
**Photo 82.**

Osłona p/słoneczna prawa - Inne 1

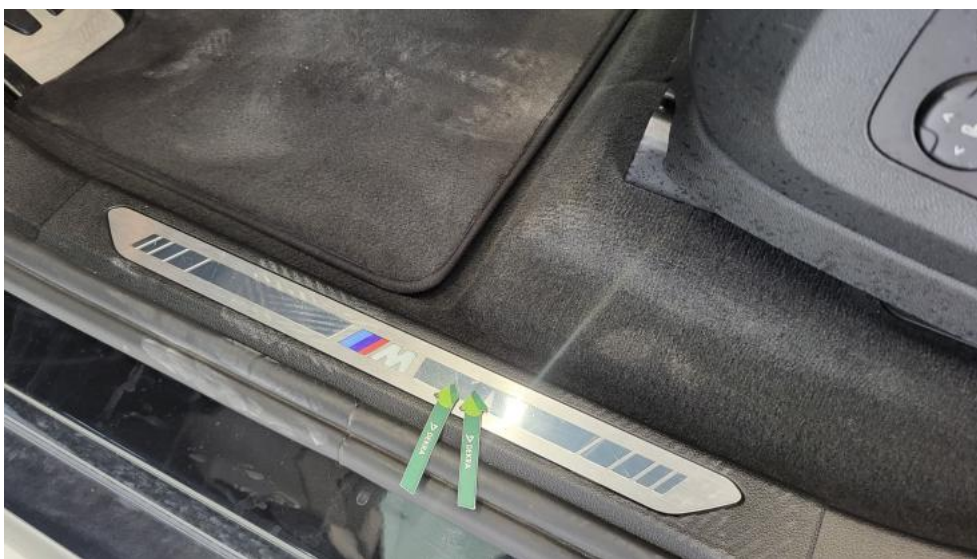
**Photo 83.**

Listwy progowe lew. - Wgniecenie/odkształcenie 1
