DEKRA's commission No. : PKOL(W)/LODZ/61874/25/08/21  
commission/ damage No. : 21/049189  
Date of commission: 21-08-2025

**DEKRA Poland - Headquarters**  
02-673 Warszawa, ul. Konstruktorska 12A

| Manufacturer | AUDI |
| Type / version | Q7 50 TDI mHEV Quattro S Line |

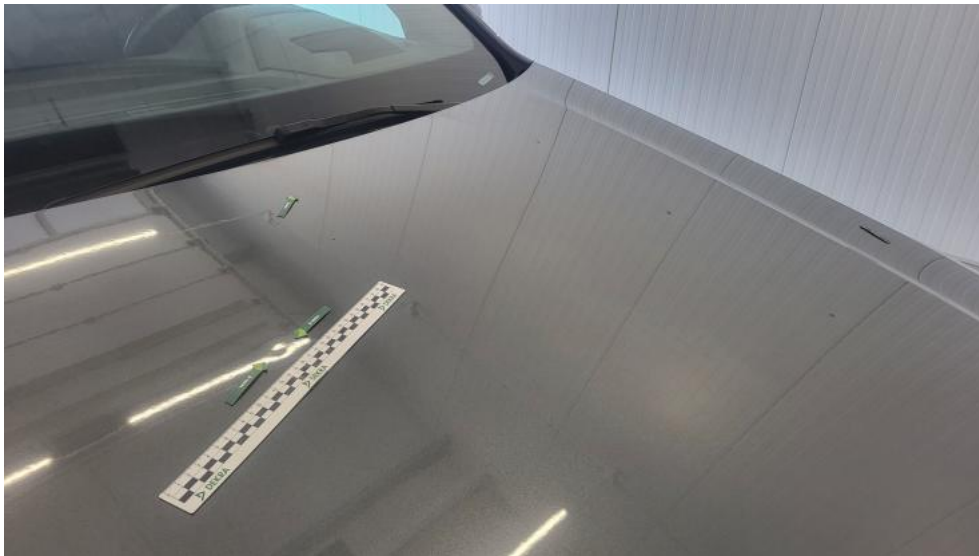
**Photo 43.**

Pokrywa komory silnika - Wgniecenie/odkształcenie 1

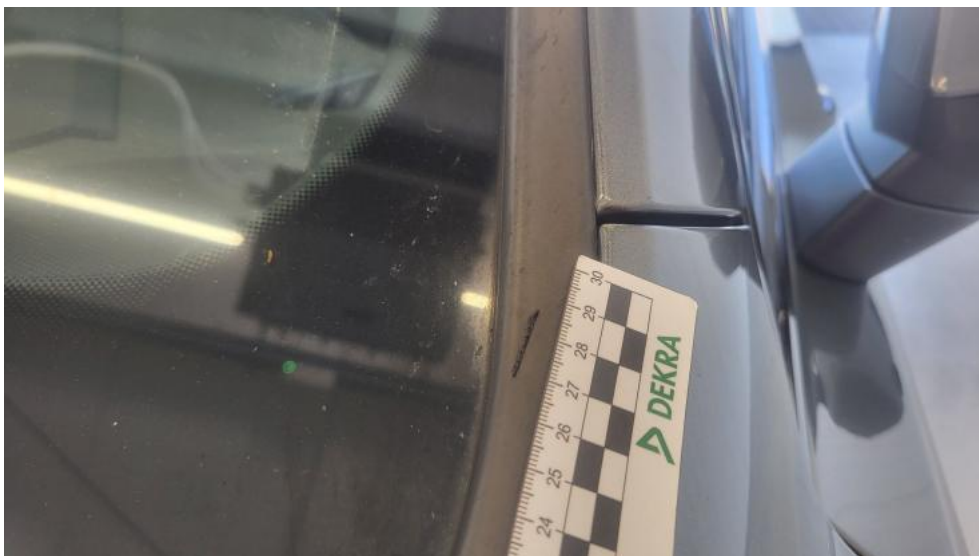
**Photo 44.**

Rysy na samochodzie. Pojazd posiada hak. Pierwsza rejestracja w kraju 17-05-2021. Odpryski na szybie czołowej.

Uszczelka/listwa szyby czołowej - Rysa/odprysk 1

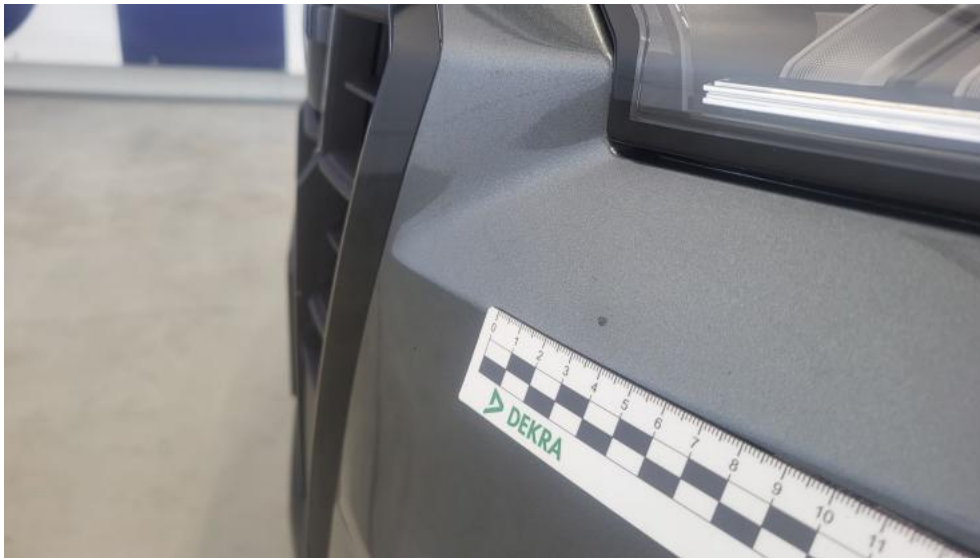
**Photo 45.**

Zderzak - Rysa/odprysk 1

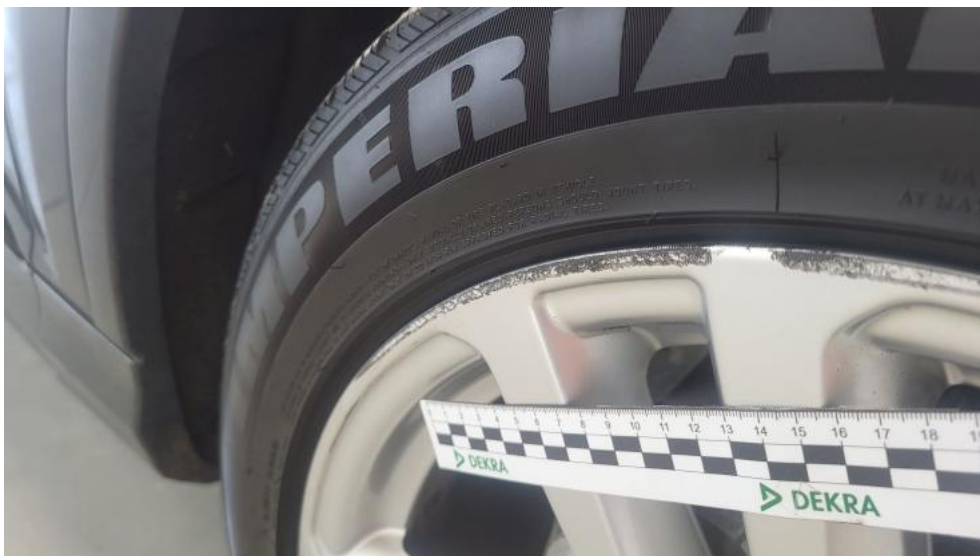
**Photo 46.**

Felga aluminiowa przednia P - Rysa/odprysk 1

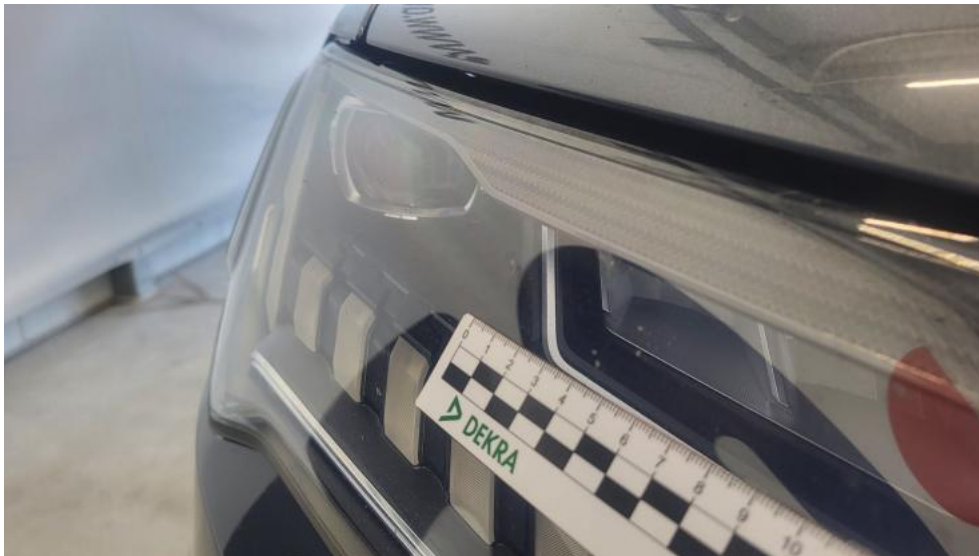
**Photo 47.**

Reflektor P - Rysa/odprysk 1

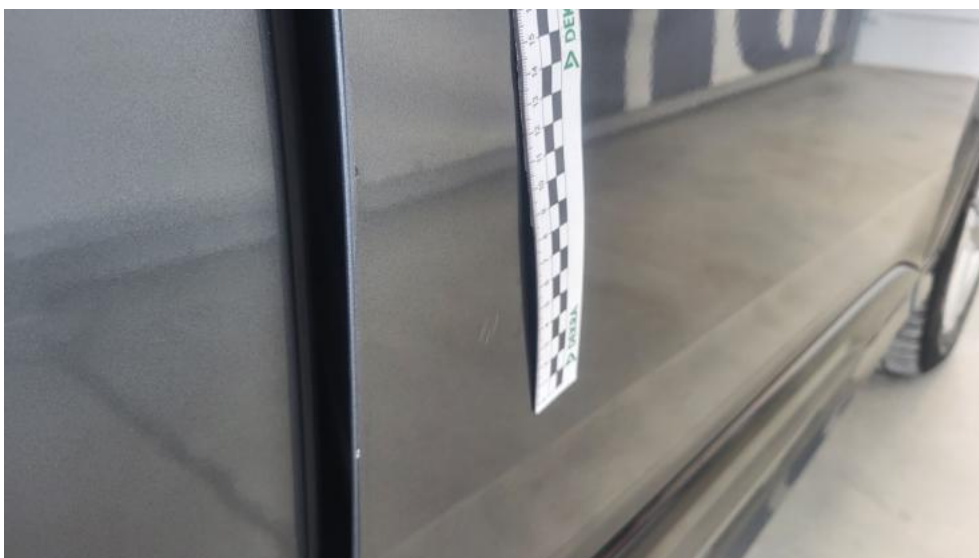
**Photo 48.**

Drzwi przednie P - Rysa/odprysk 1

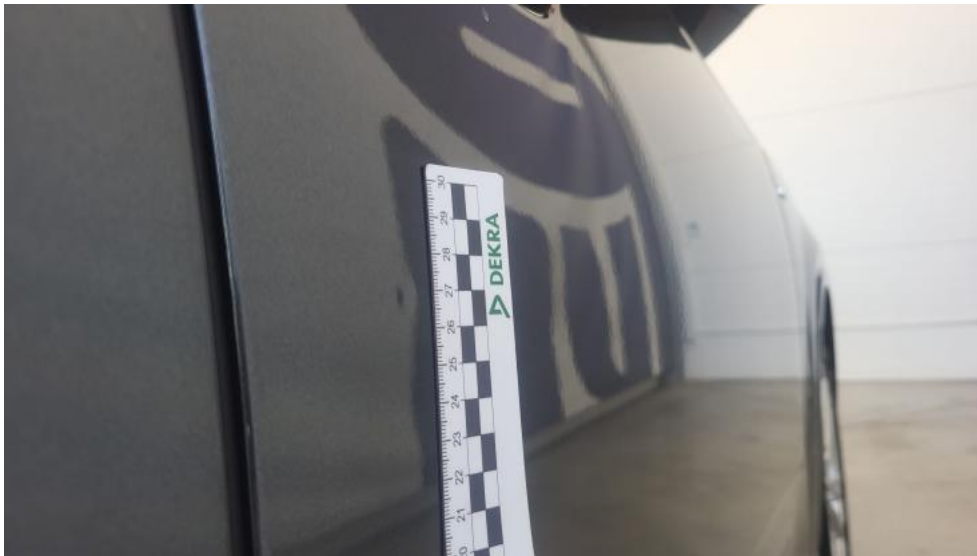
**Photo 49.**

Drzwi przednie P - Wgniecenie/odkształcenie 1

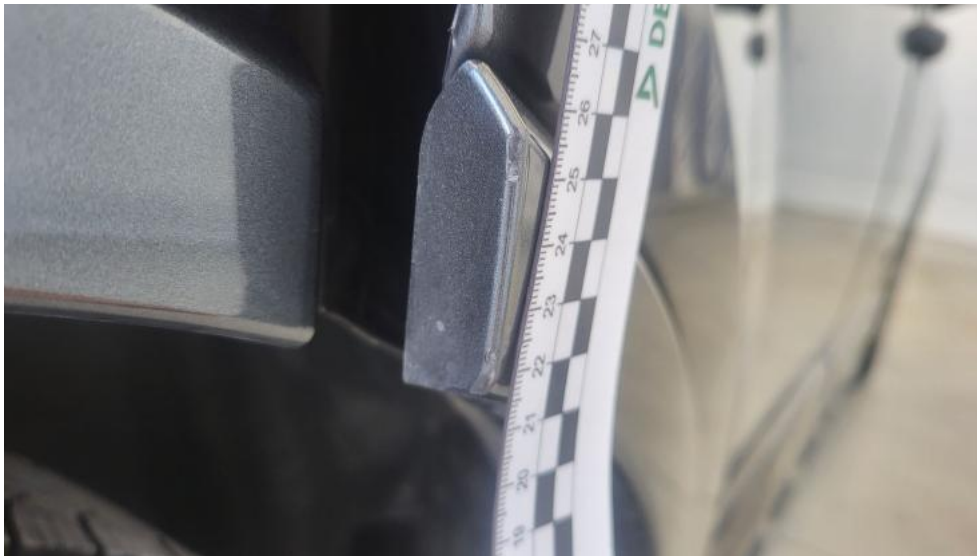
**Photo 51.**

Listwa drzwi tylnych P - Rysa/odprysk 1

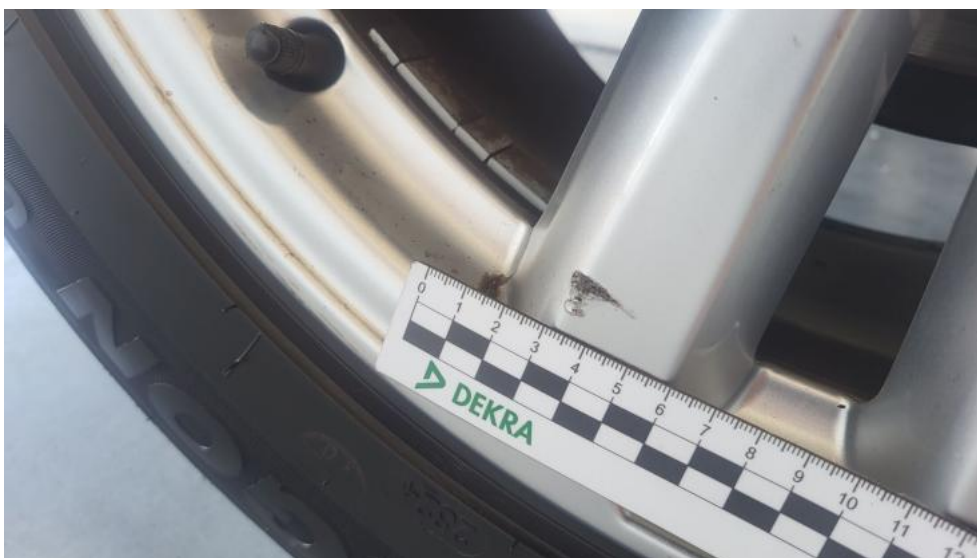
**Photo 52.**

Felga aluminiowa tylna P - Rysa/odprysk 1

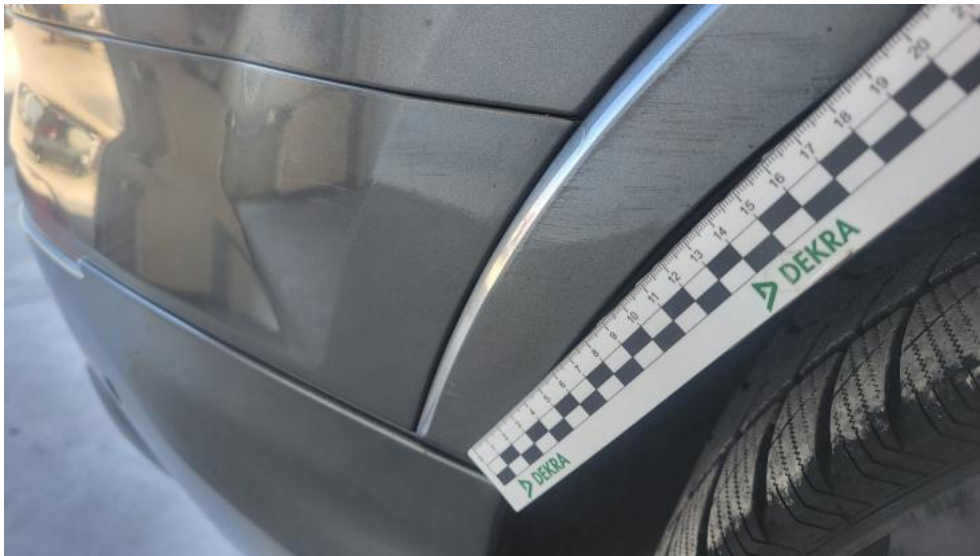
**Photo 53.**

Listwa krawędzi błotnika tyl P - Rysa/odprysk 1

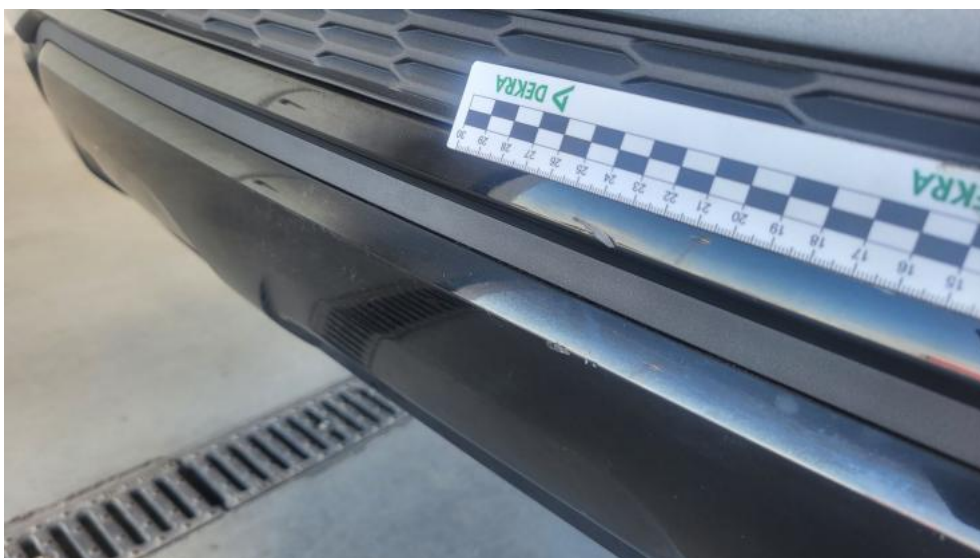
**Photo 54.**

Listwa śr zderzaka tylnego - Rysa/odprysk 1

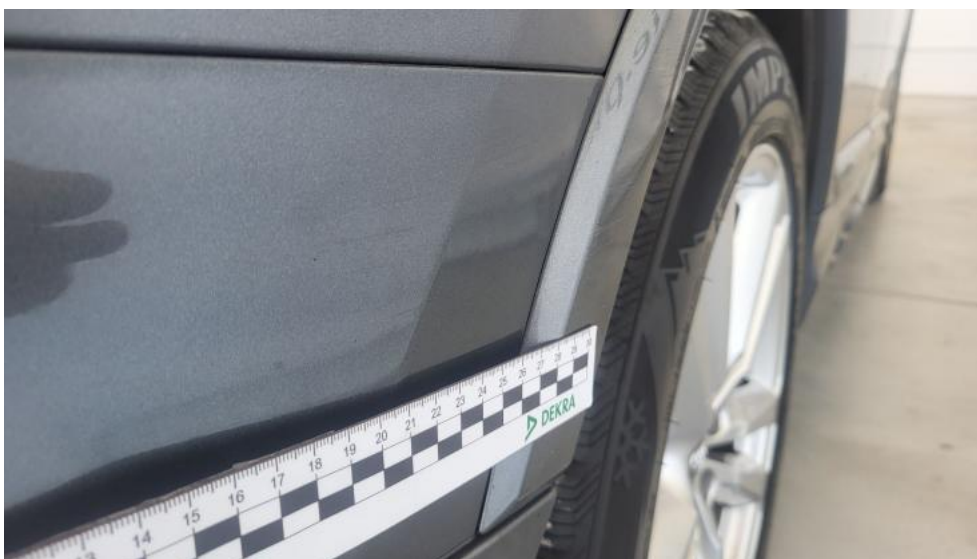
**Photo 55.**

Zderzak tylny - Rysa/odprysk 1

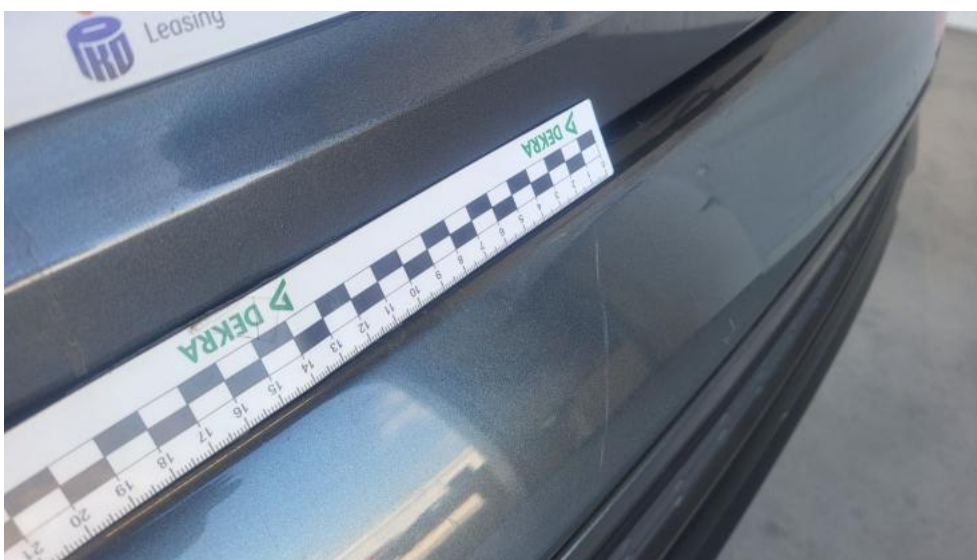
**Photo 56.**

Zderzak tylny - Rysa/odprysk 2

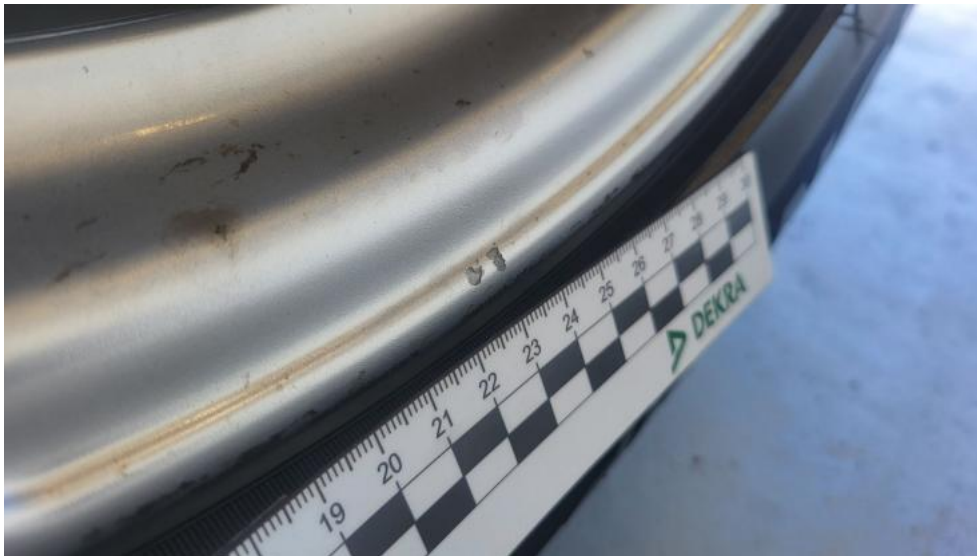
**Photo 57.**

Felga aluminiowa tylna L - Rysa/odprysk 1

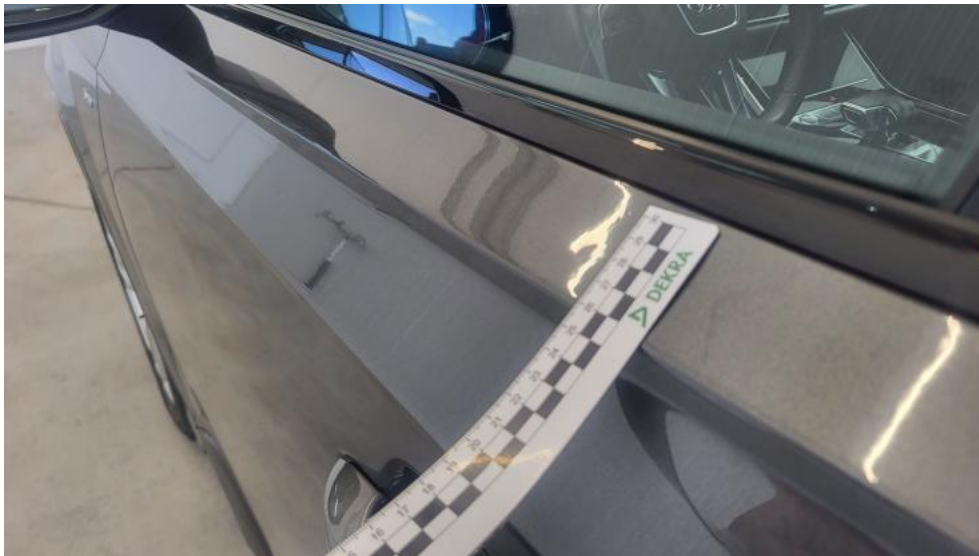
**Photo 59.**

Drzwi przed L - Wgniecenie/odkształcenie 1

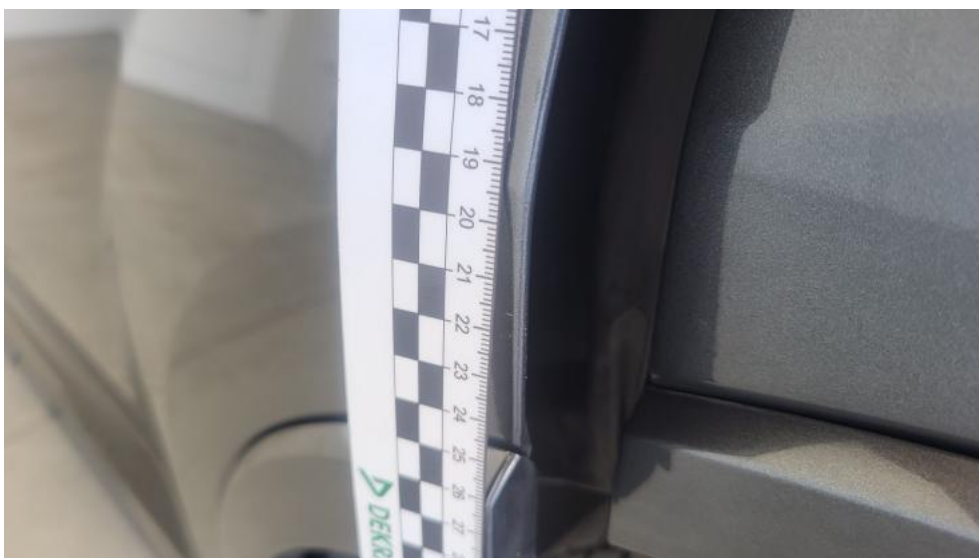
**Photo 60.**

Drzwi tylne L - Rysa/odprysk 1

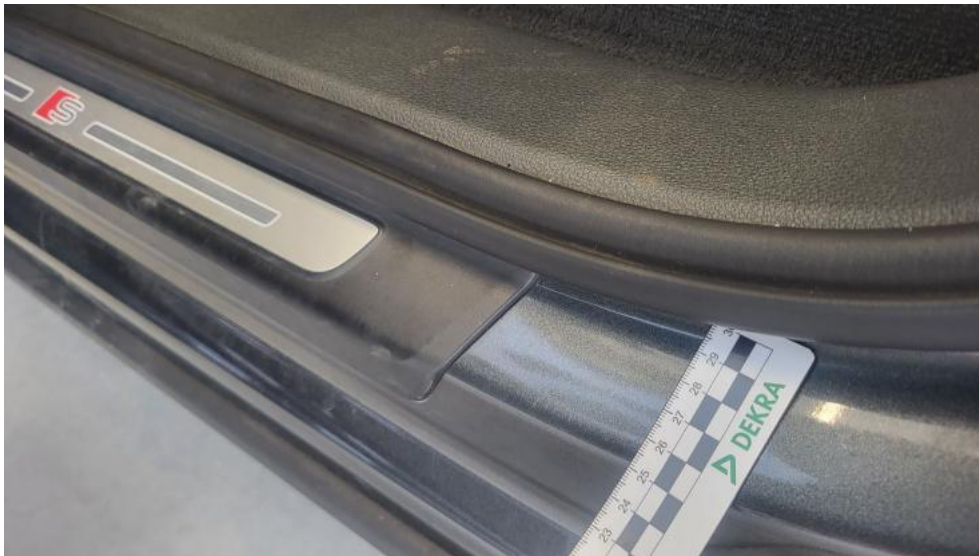
**Photo 61.**

Próg L - Rysa/odprysk 1

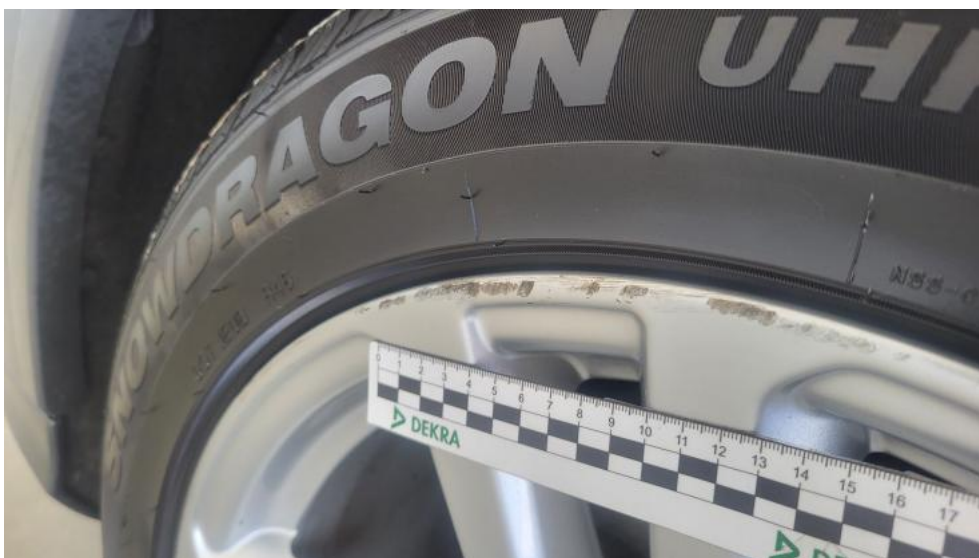
**Photo 62.**

Felga Aluminiowa przednia L - Rysa/odprysk 1

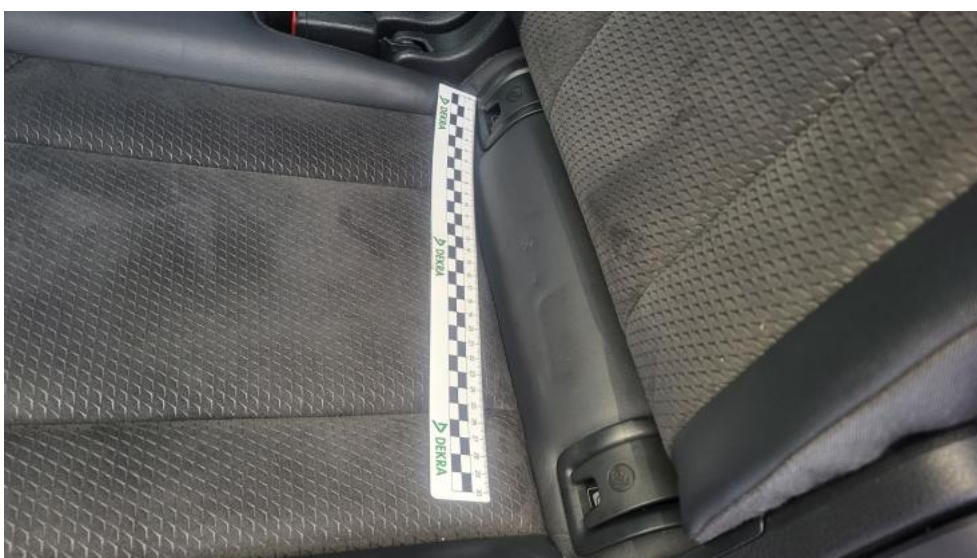
**Photo 64.**

Kanapa tyl. - Wgniecenie/odkształcenie 1

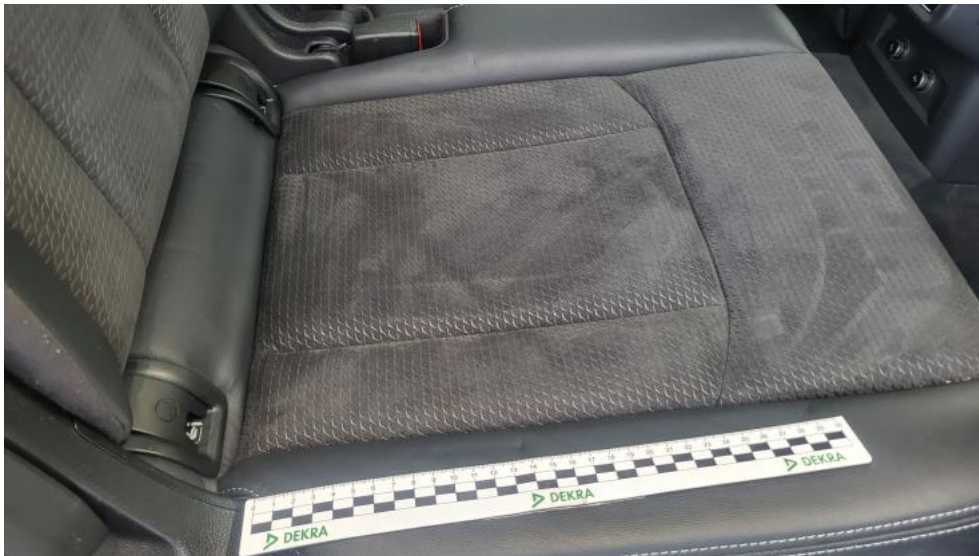
**Photo 65.**

Kanapa tyl. - Wgniecenie/odkształcenie 2

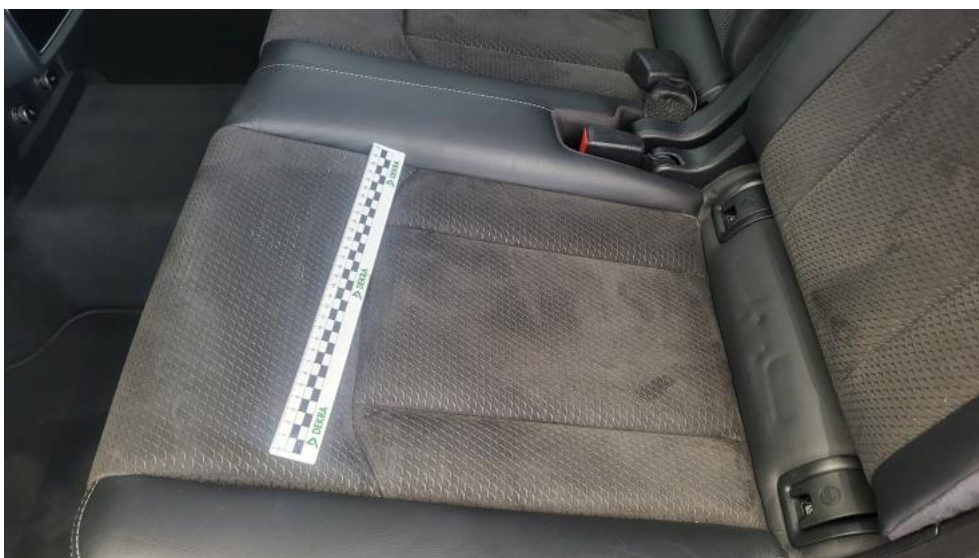
**Photo 66.**

Kanapa tyl. - Inne 1

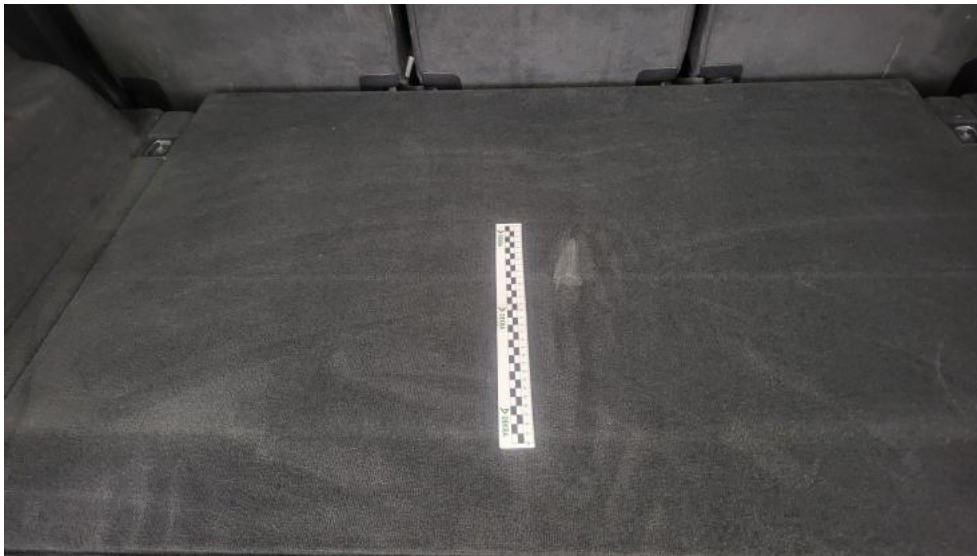
**Photo 69.**

Wykładzina podłogi bagażnika - Inne 1
