Nr zlecenia DEKRA: PKOL(W)/LODZ/73753/24/09/24
Nr zlecenia/szkody: PS23/04445
Data zlecenia: 24-09-2024

Dane pojazdu

Grupa obiektów (Eurotax)	samochody osobowe
Kod EC (Eurotax)	0132529
Producent	KIA
Model	Ceed Hatchback 18-21
Typ/wersja	Ceed 1.6 CRDi SCR S
Rodzaj nadwozia	hatchback
Liczba drzwi/liczba miejsc	5/5
Masa własna [kg]	1313
Dopuszczalna masa całkowita [kg]	1880
Rozstaw osi 1/2	2650
Rodzaj silnika	z zapłonem samoczynnym
Układ oczyszczana spalin	KSC
Pojemność silnika [ccm]	1582
Moc silnika [KM/kW]	115/85
Skrzynia biegów	manualna 6-biegowa
Nr rejestracyjny	PL9075G
VIN	U5YH1519AKL004630
Data 1. rejestracji	14-12-2018
Data nast. bad. techn.	19-12-2024
Rok produkcji	2018
Stan licznika [km]	108 282 (odczytany)
Kolor nadwozia/rodzaj powłoki	biały/UNI

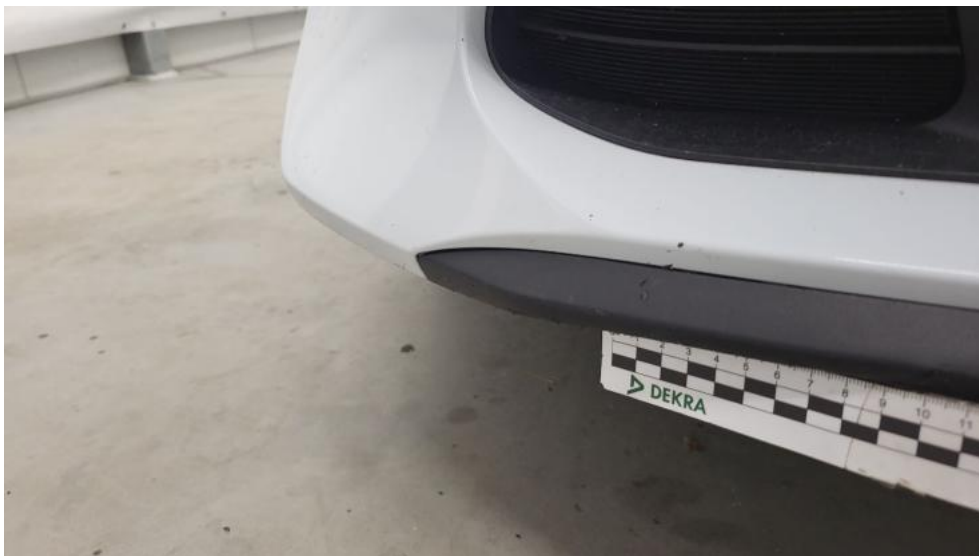
Fot. 33.
Zderzak - Rysa/odprysk 1

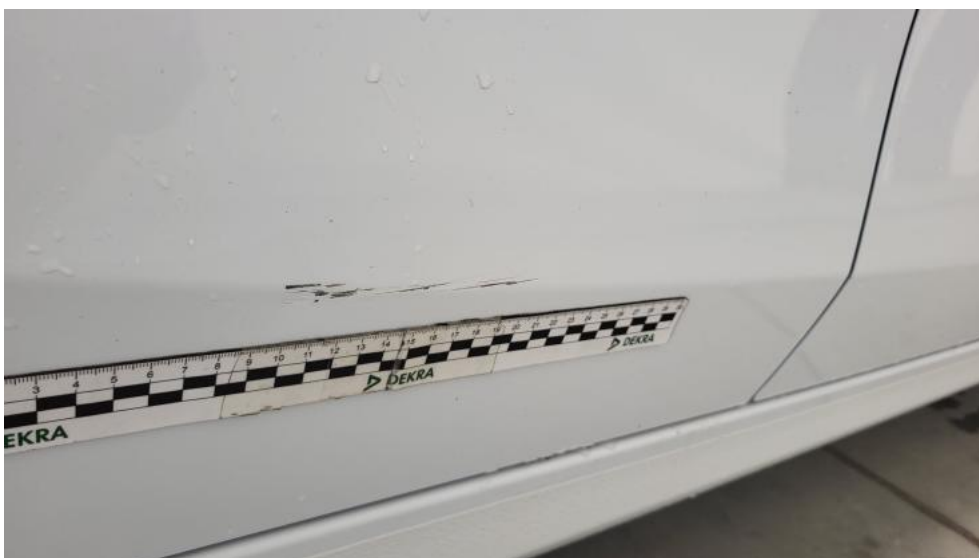
Fot. 34.
Drzwi tylne P - Rysa/odprysk 1

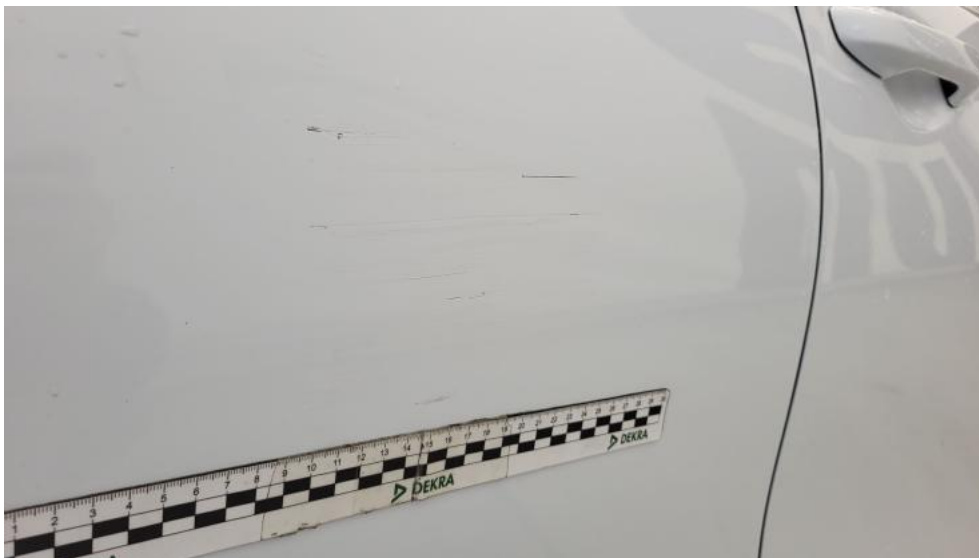
Fot. 35.
Drzwi tylne P - Rysa/odprysk 2

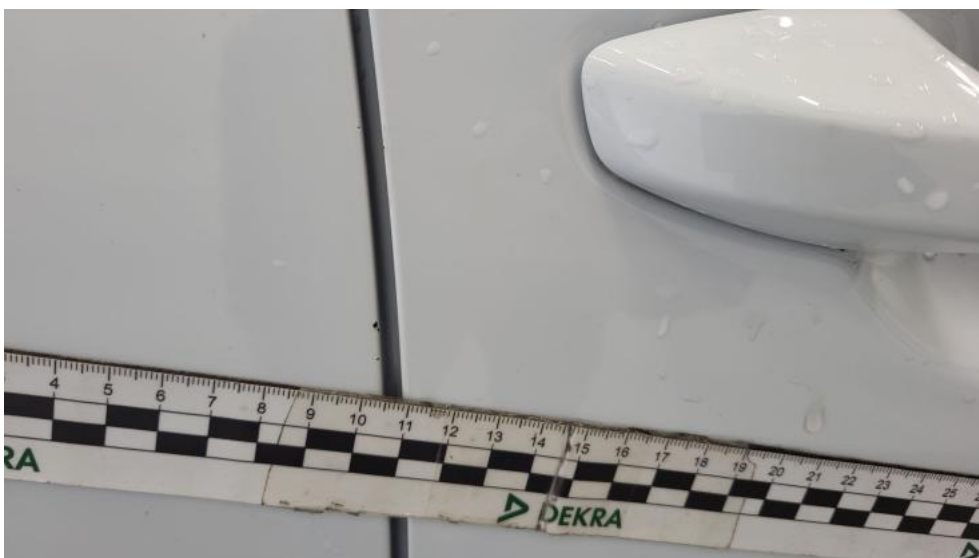
Fot. 36.
Drzwi tylne P() - Rysa/odprysk 3

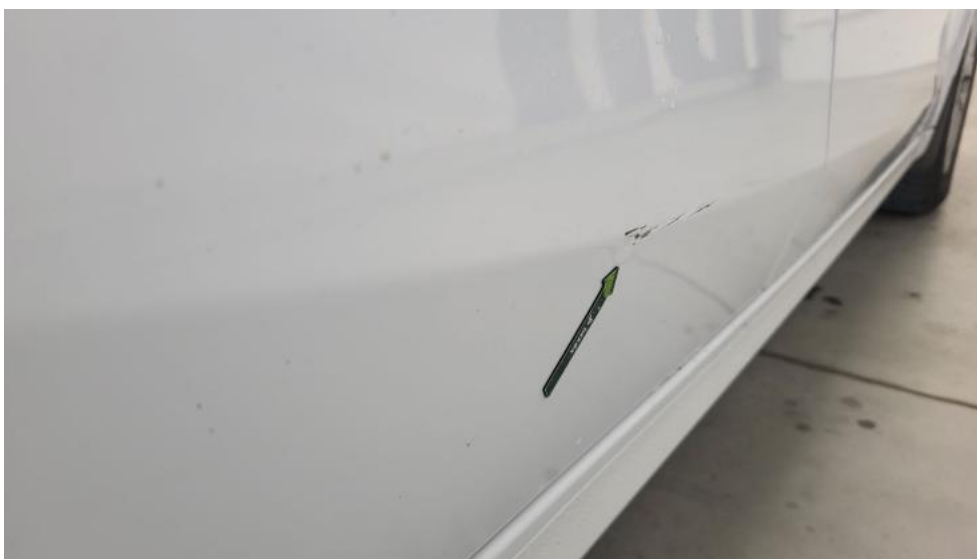
Fot. 37.
Drzwi tylne P - Wgniecenie/odkształcenie 1

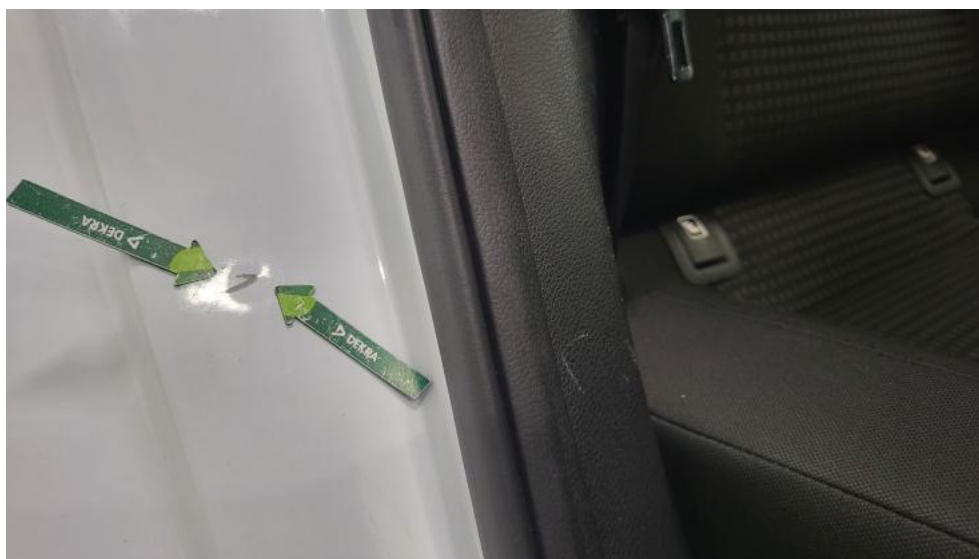
Fot. 39.
Błotnik tylny P / Ściana boczna P - Wgniecenie/odkształcenie 1

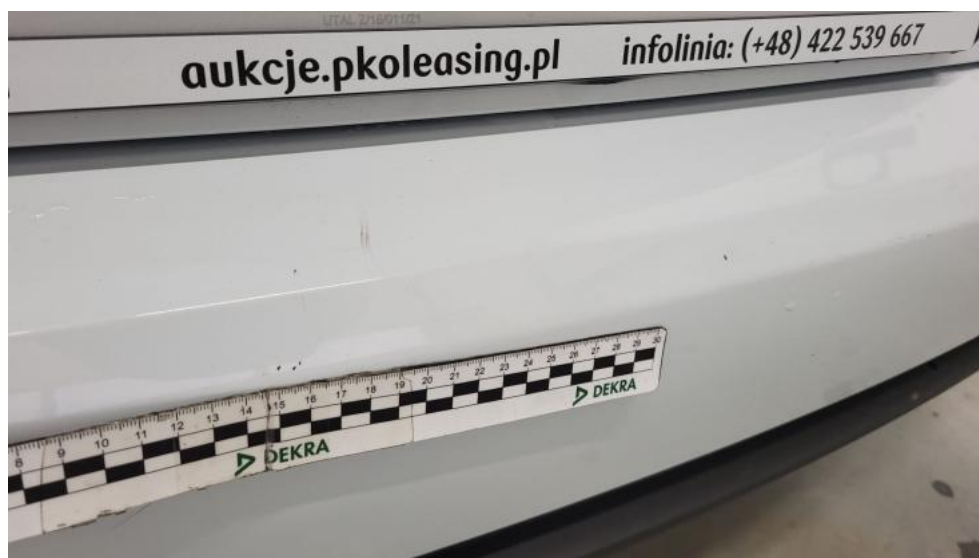
Fot. 40.
Zderzak tylny - Rysa/odprysk 1

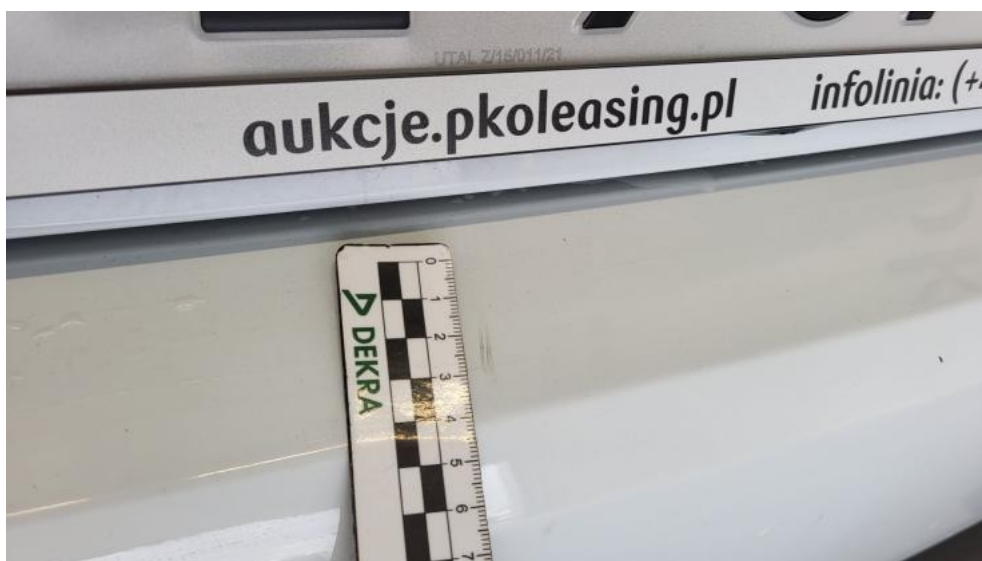
Fot. 41.
Zderzak tylny - Rysa/odprysk 2

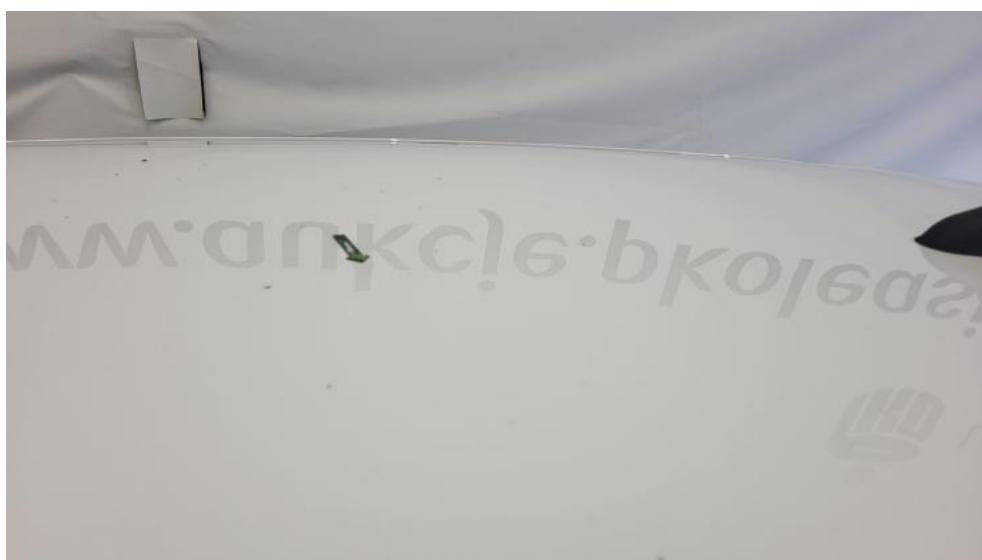
Fot. 42.
Dach - Rysa/odprysk 1

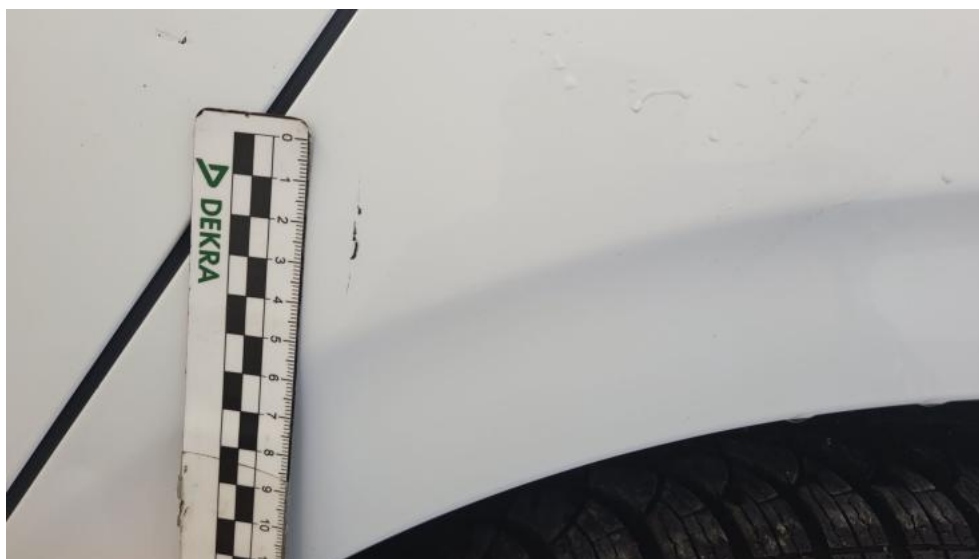
Fot. 45.
Błotnik tylny L / Ściana boczna L() - Rysa/odprysk 3

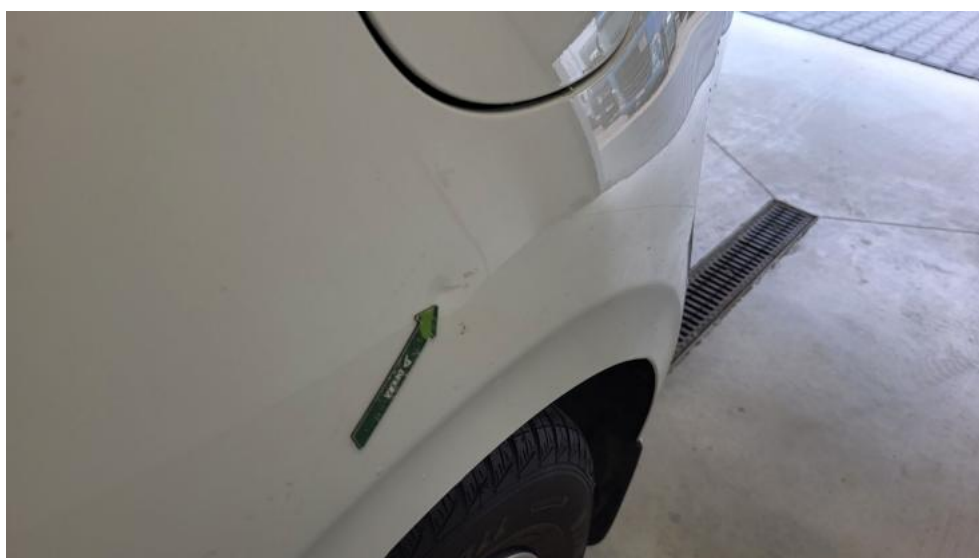
Fot. 46.
Błotnik tylny L / Ściana boczna L - Wgniecenie/odkształcenie 1

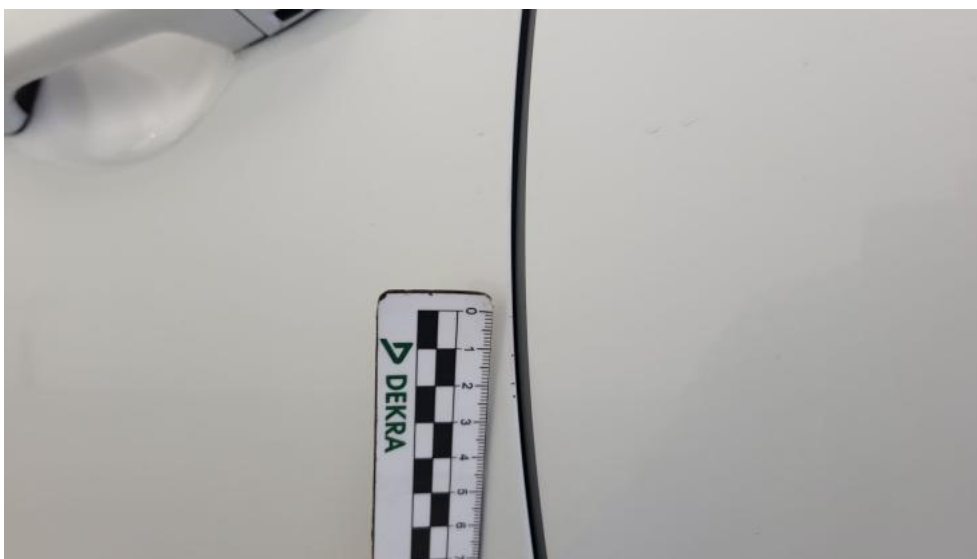
Fot. 47.
Drzwi przed L - Rysa/odprysk 1

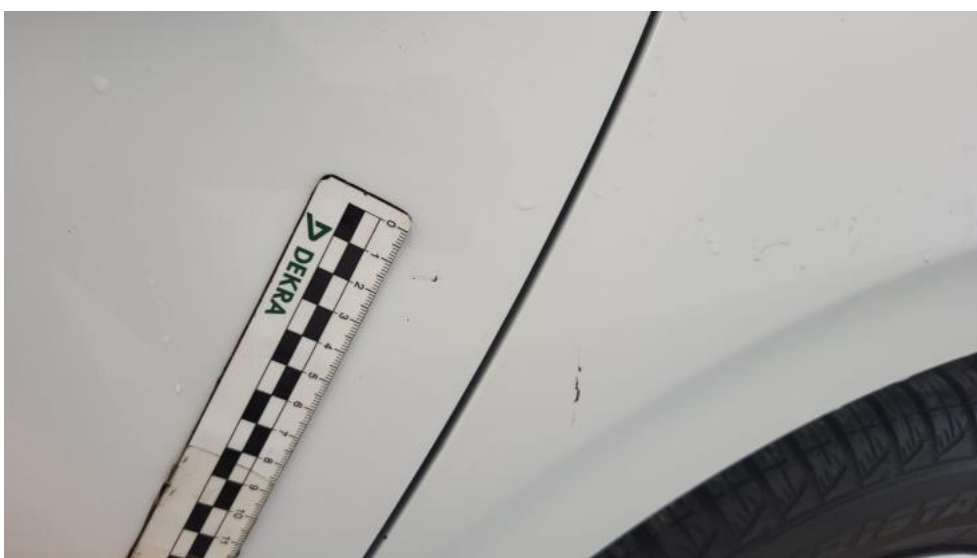
Fot. 48.
Drzwi tylne L - Rysa/odprysk 1
