Nr zlecenia DEKRA: PKOL(W)/LODZ/55416/24/07/19  
Nr zlecenia/szkody: 19/017769  
Data zlecenia: 19-07-2024

**DEKRA Polska - Centrala**  
02-673 Warszawa, ul. Konstruktorska 12A

| Producent | SKODA |
| Typ/wersja | Octavia 2.0 TSI GPF Style DSG |

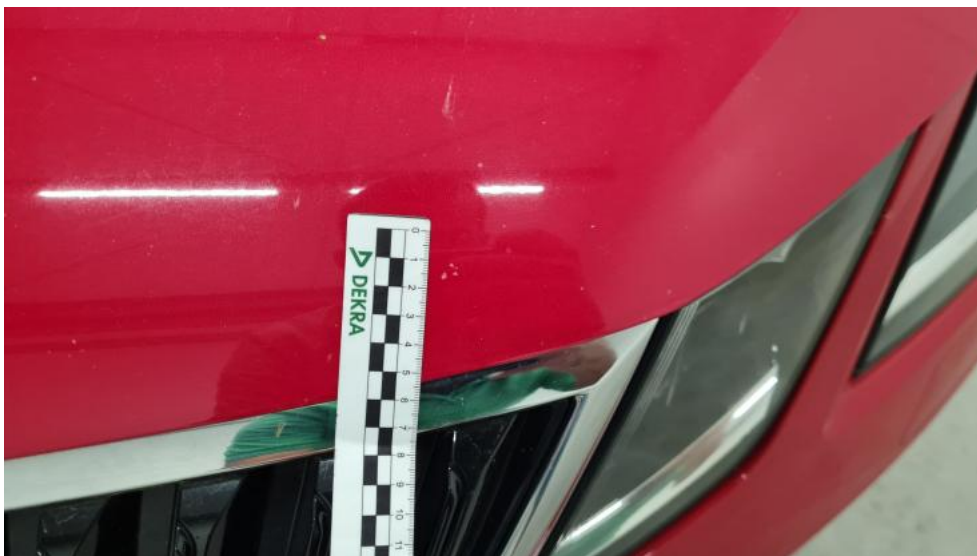
**Fot. 35.**  
Pokrywa komory silnika - Rysa/odprysk 1

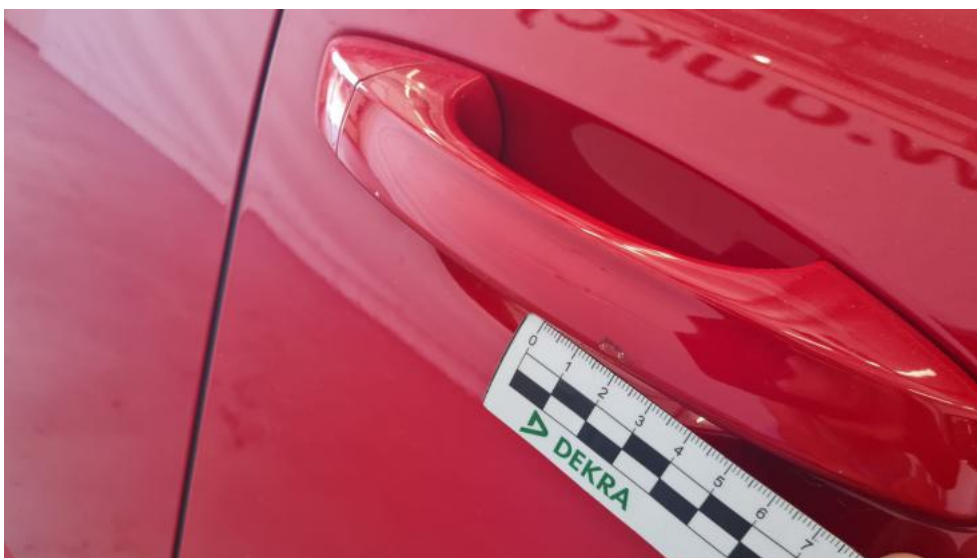
**Fot. 36.**  
Klamka drzwi prz P - Rysa/odprysk 1

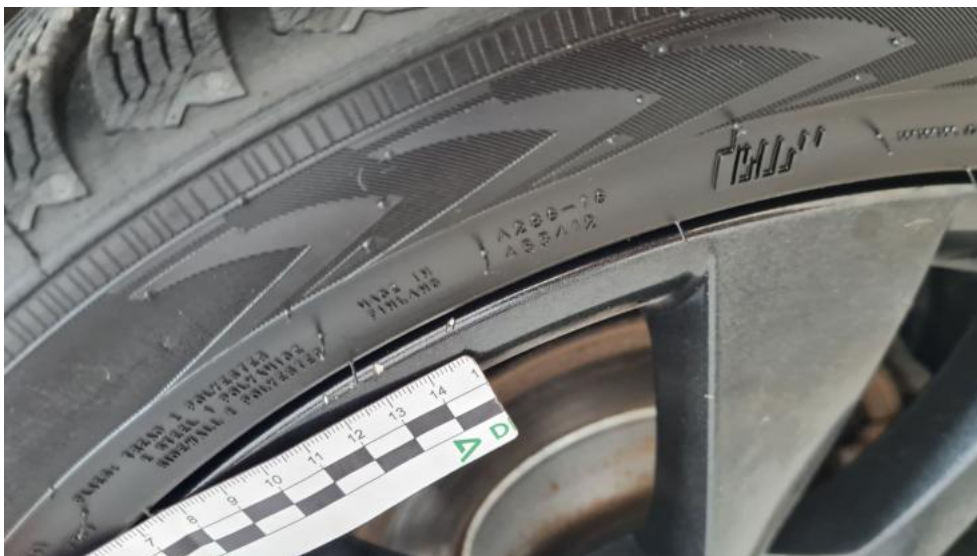
**Fot. 37.**

Felga aluminiowa tylna P - Rysa/odprysk 1

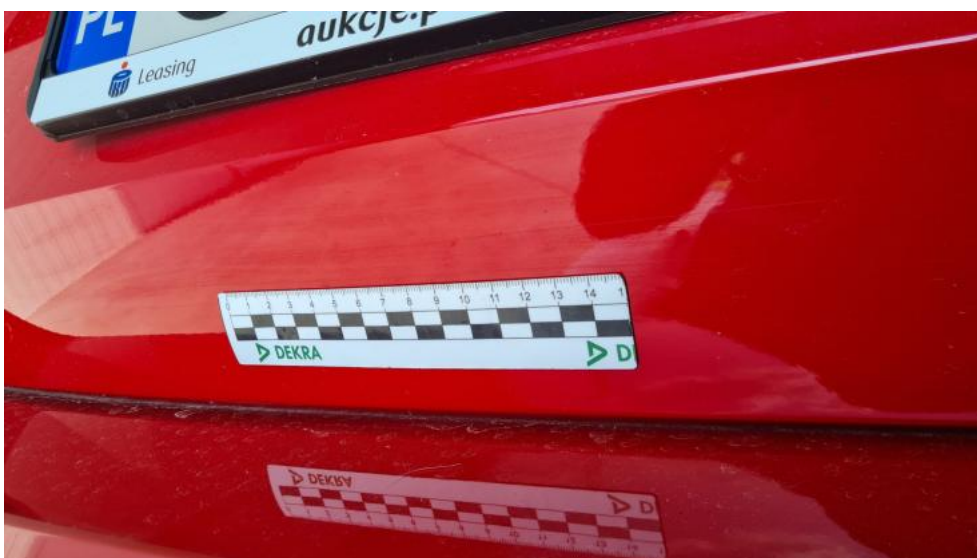
**Fot. 38.**

Pokrywy bagażnika - Rysa/odprysk 1

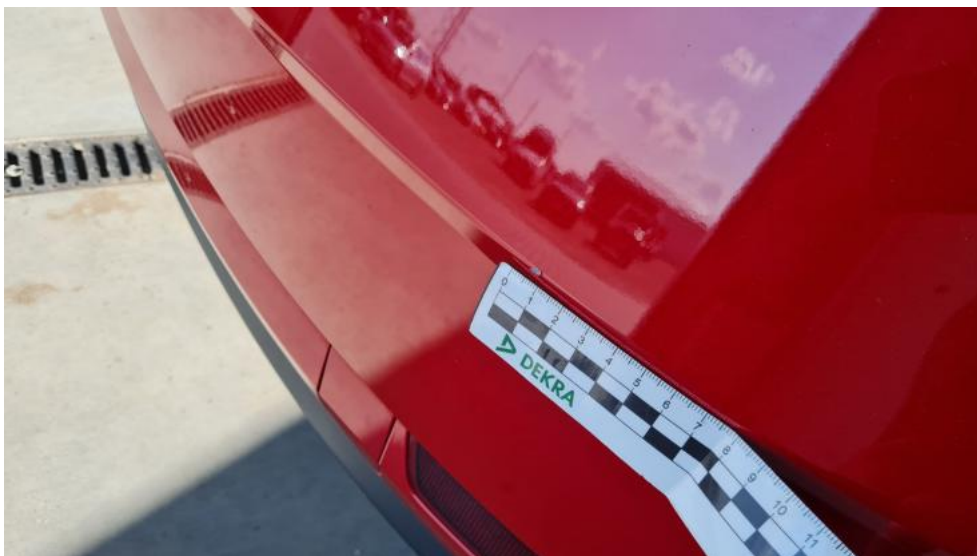
**Fot. 39.**  
Zderzak tylny - Rysa/odprysk 1

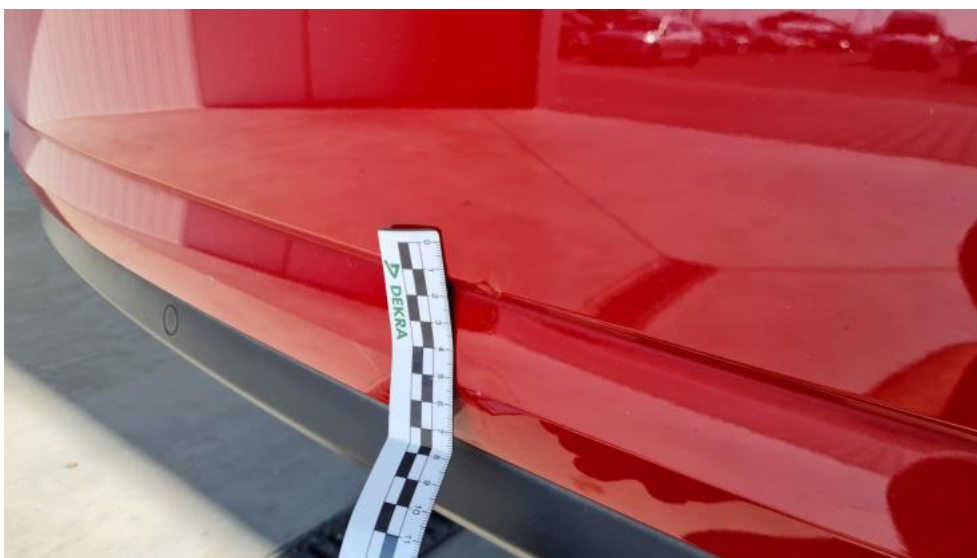
**Fot. 40.**  
Zderzak tylny - Wgniecenie/odkształcenie 1

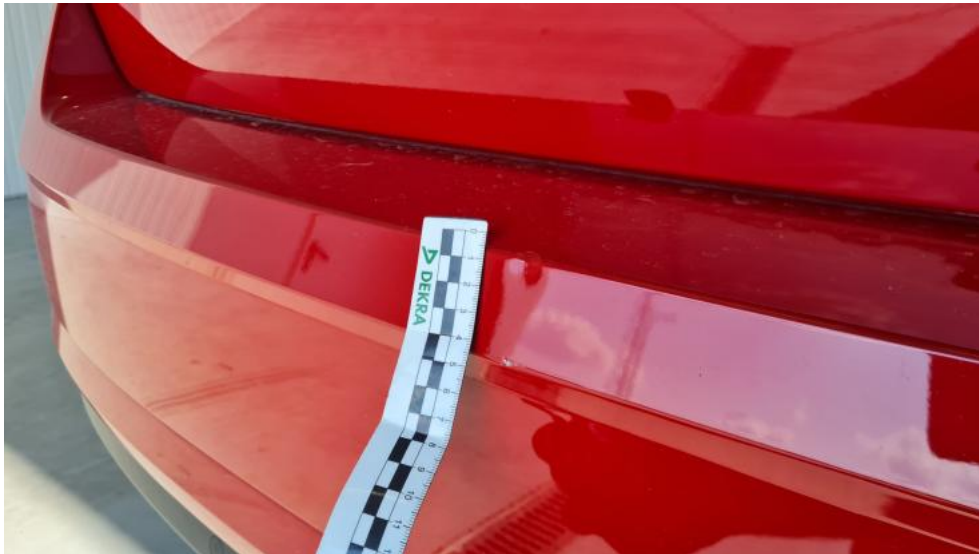
**Fot. 41.**

Zderzak tylny - Wgniecenie/odkształcenie 2

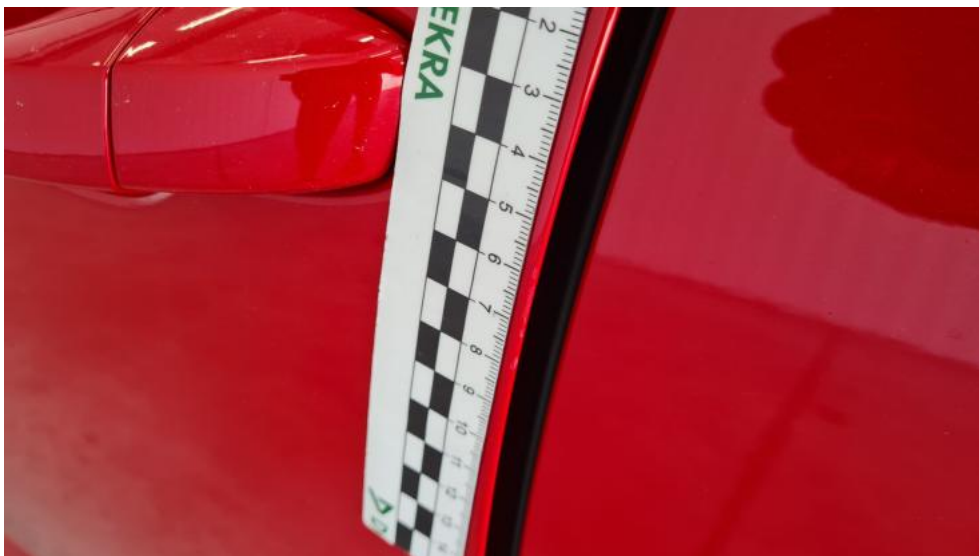
**Fot. 42.**

Drzwi przed L - Rysa/odprysk 1
