Nr zlecenia DEKRA: PKOL(W)/LODZ/85332/26/09/11  
Nr zlecenia/szkody: 24/037897  
Data zlecenia: 11-09-2026

PKO Leasing SA  
Świętokrzyska 36  
00-116 Warszawa

| Model | Arteon 20-23 |
| Typ/wersja | Arteon 2.0 TSI Essence DSG |

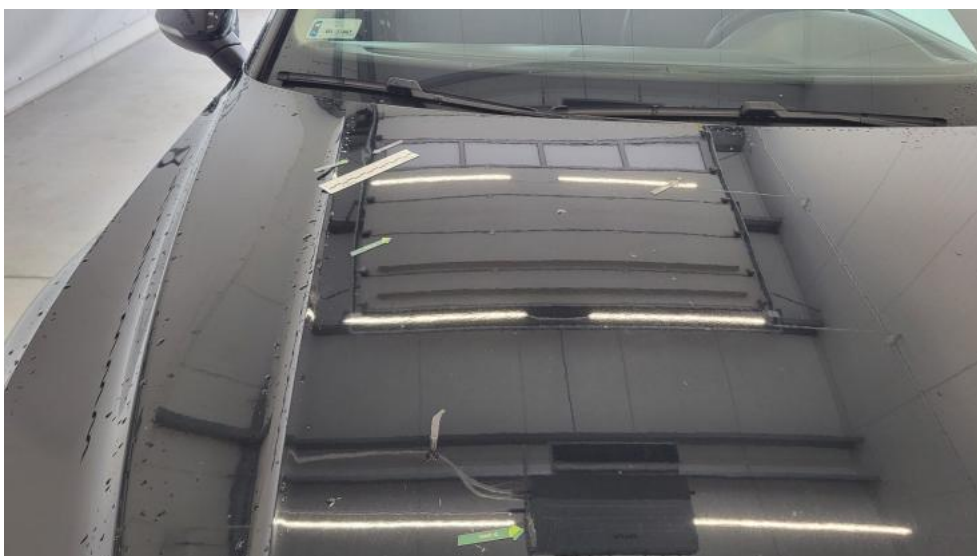
**Fot. 38.**  
Pokrywa komory silnika - Wgniecenie/odkształcenie 1

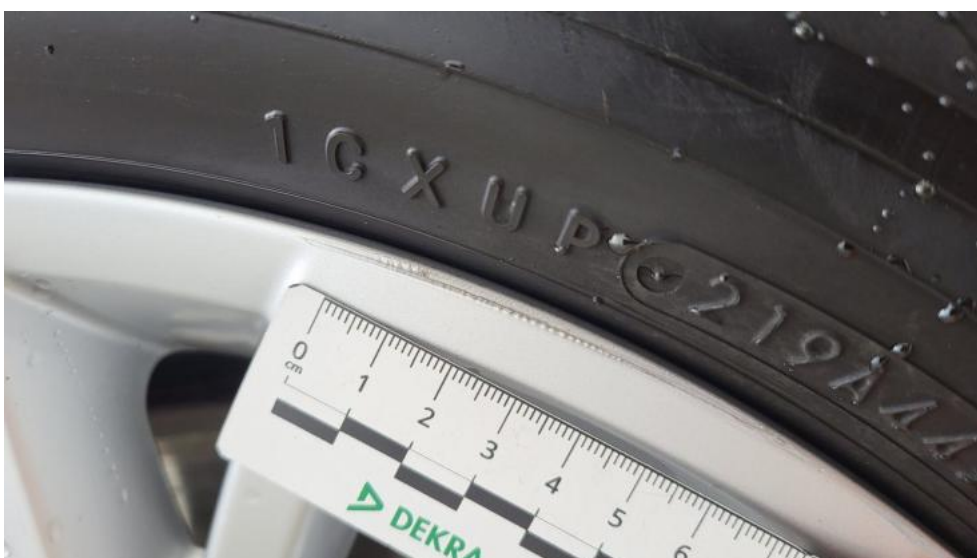
**Fot. 40.**

Felga aluminiowa przednia P - Rysa/odprysk 1

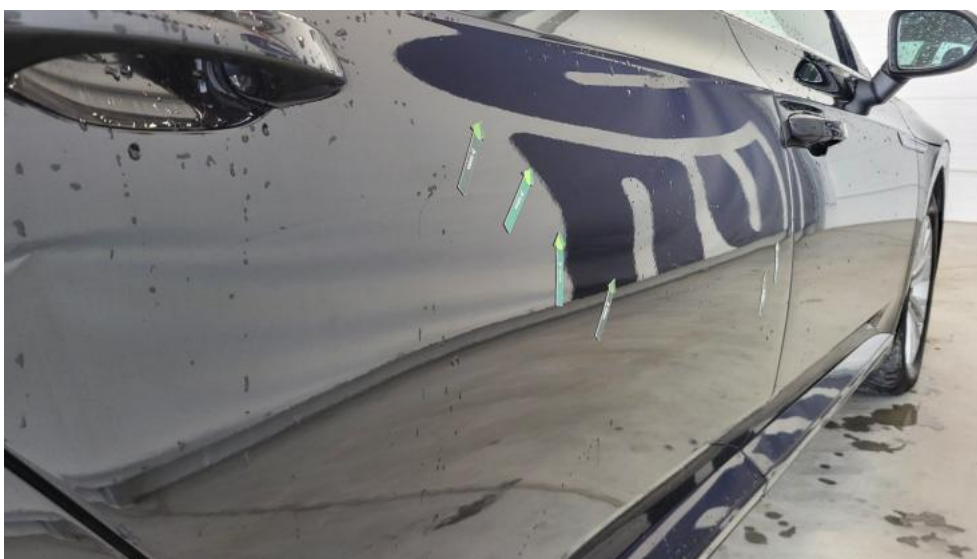
**Fot. 43.**  
Drzwi tylne P - Wgniecenie/odkształcenie 1

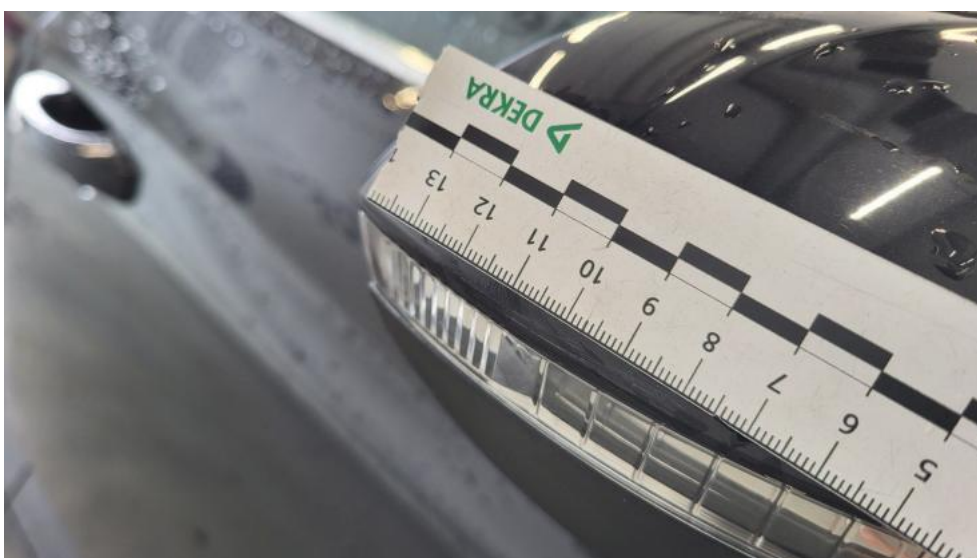
**Fot. 44.**  
Lusterko zew P - Rysa/odprysk 1

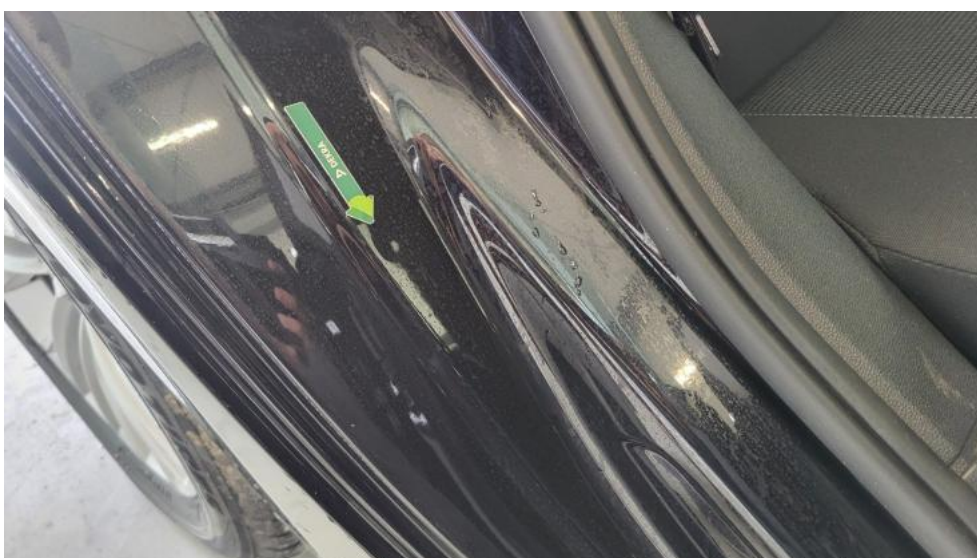
**Fot. 46.**  
Błotnik tylny P / Ściana boczna P - Wgniecenie/odkształcenie 1

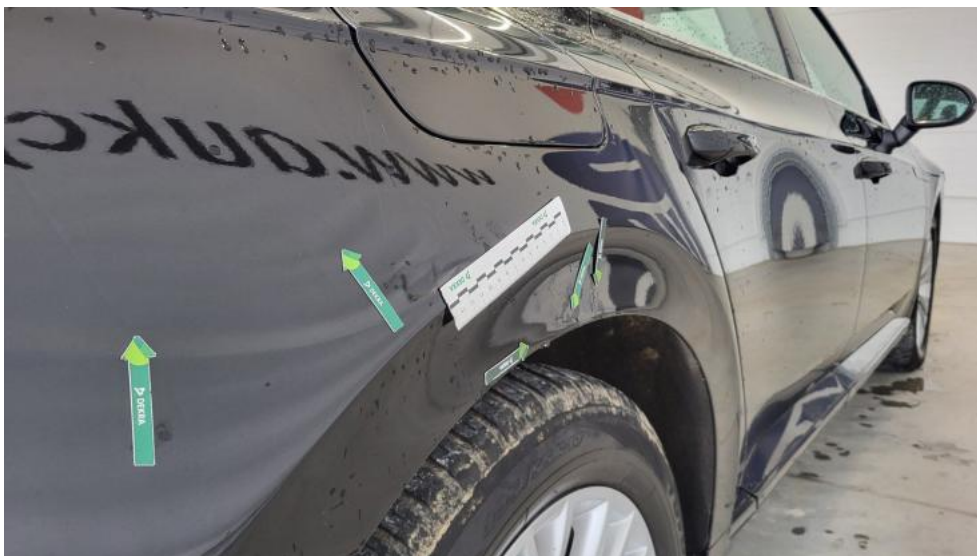
**Fot. 47.**

Błotnik tylny P / Ściana boczna P - Wgniecenie/odkształcenie 2

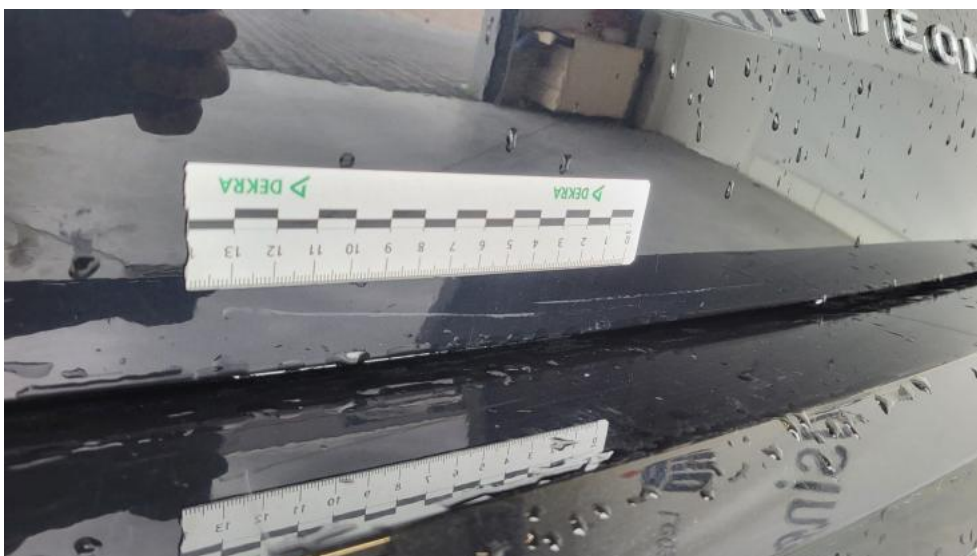
**Fot. 48.**

Pokrywy bagażnika - Rysa/odprysk 1

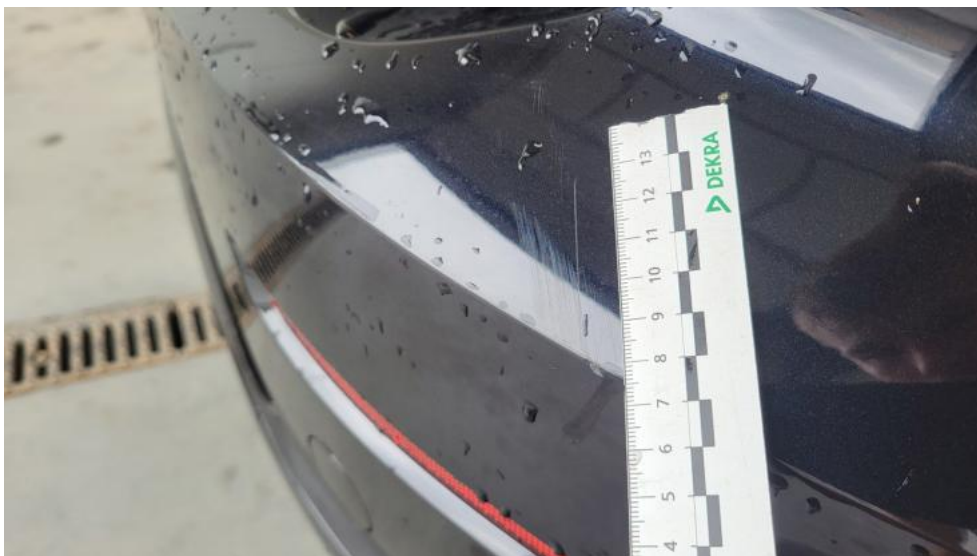
**Fot. 49.**  
Zderzak tylny - Rysa/odprysk 1

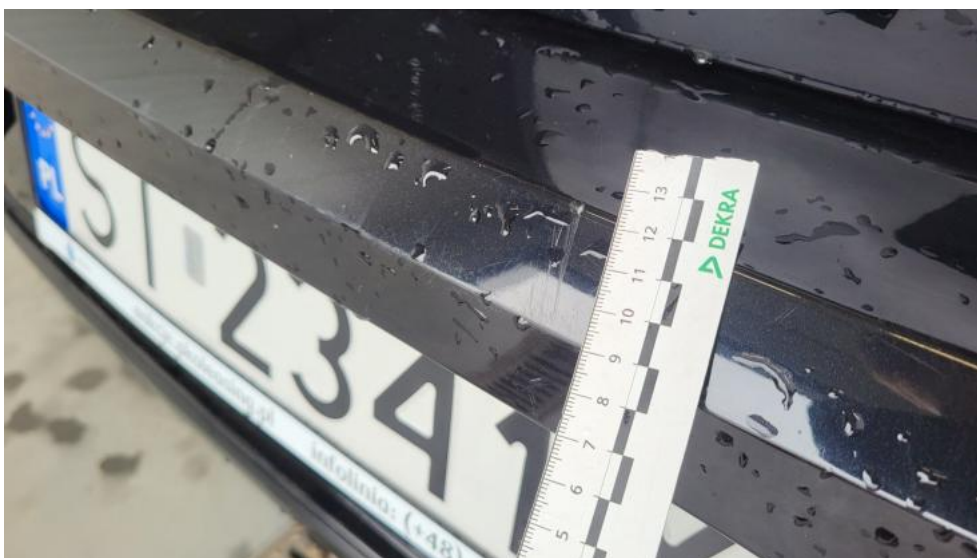
**Fot. 50.**  
Zderzak tylny - Rysa/odprysk 2

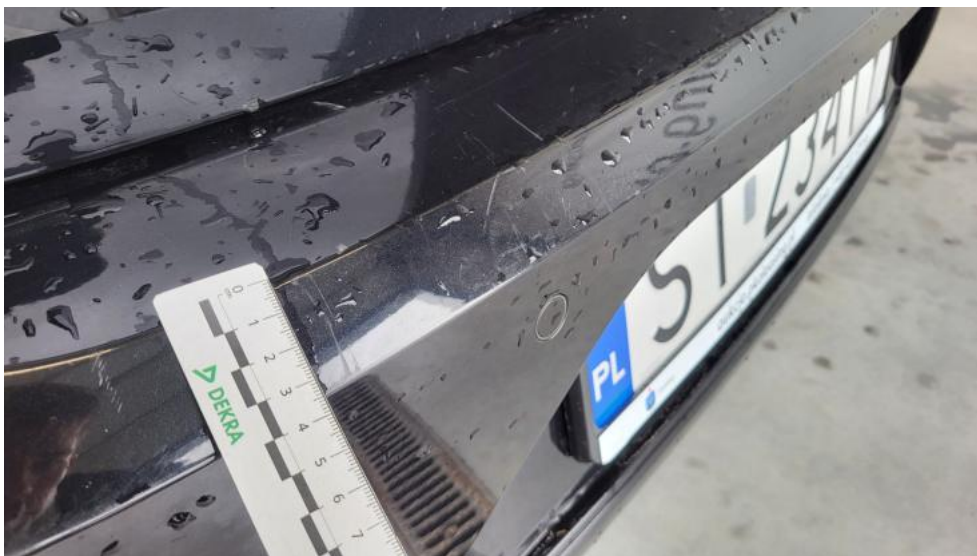
**Fot. 51.**  
Zderzak tylny() - Rysa/odprysk 3

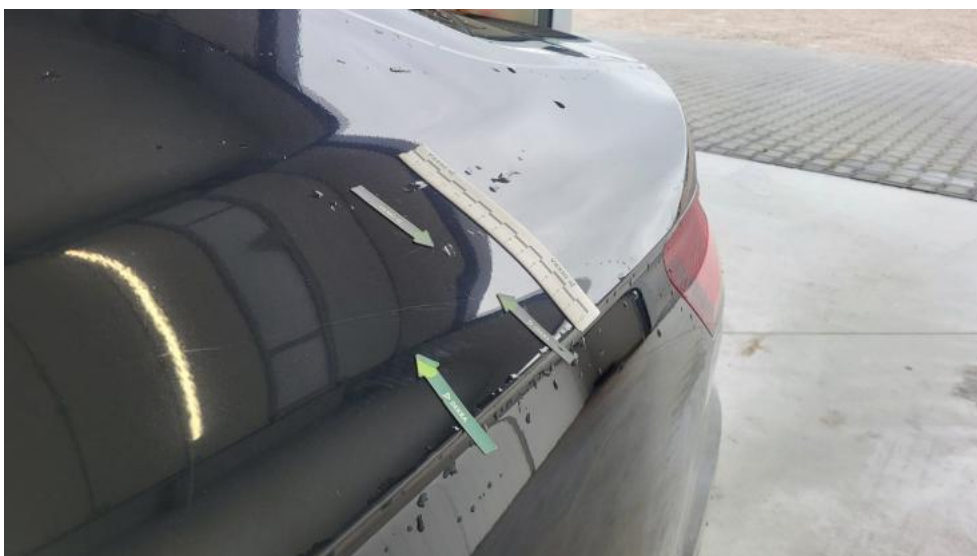
**Fot. 54.**

Błotnik tylny L / Ściana boczna L - Wgniecenie/odkształcenie 1

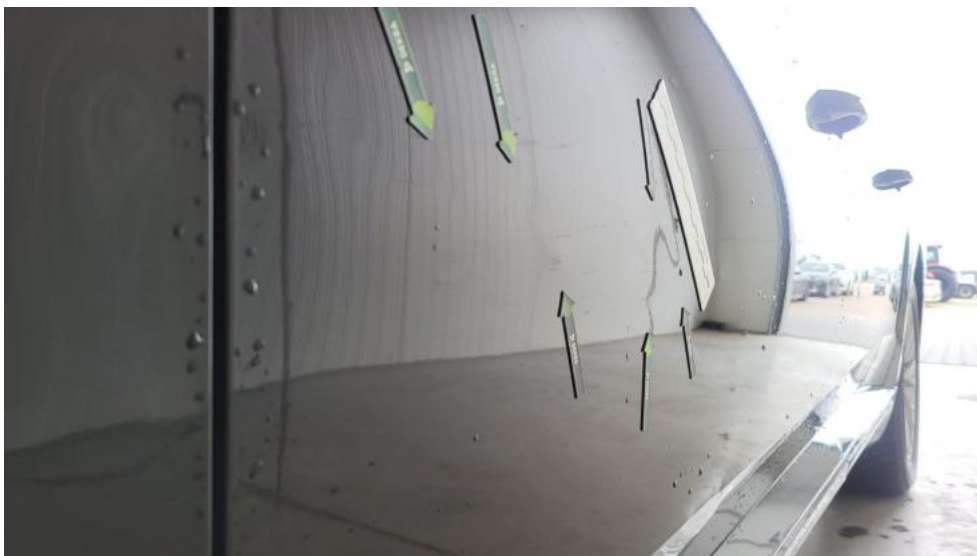
**Fot. 57.**

Drzwi przed L - Wgniecenie/odkształcenie 1

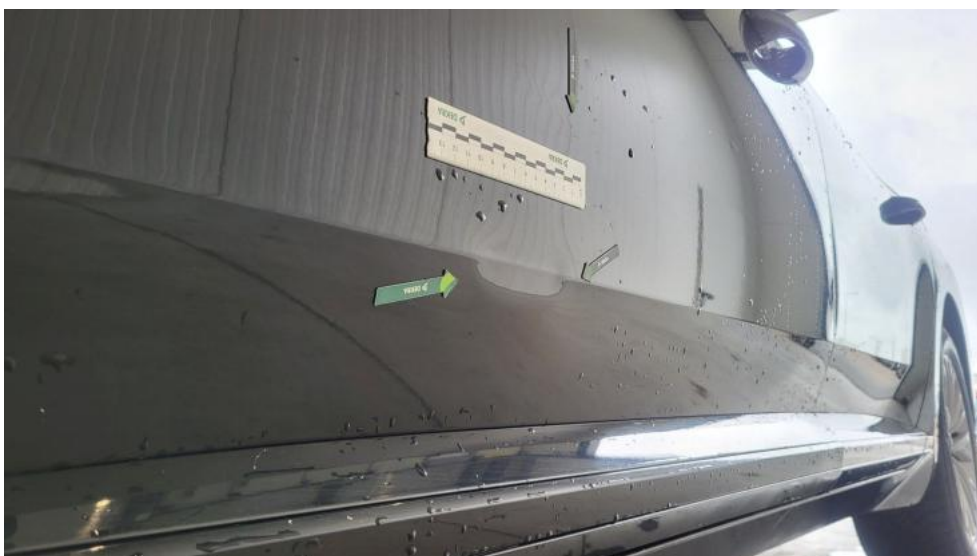
**Fot. 58.**

Drzwi przed L - Wgniecenie/odkształcenie 2

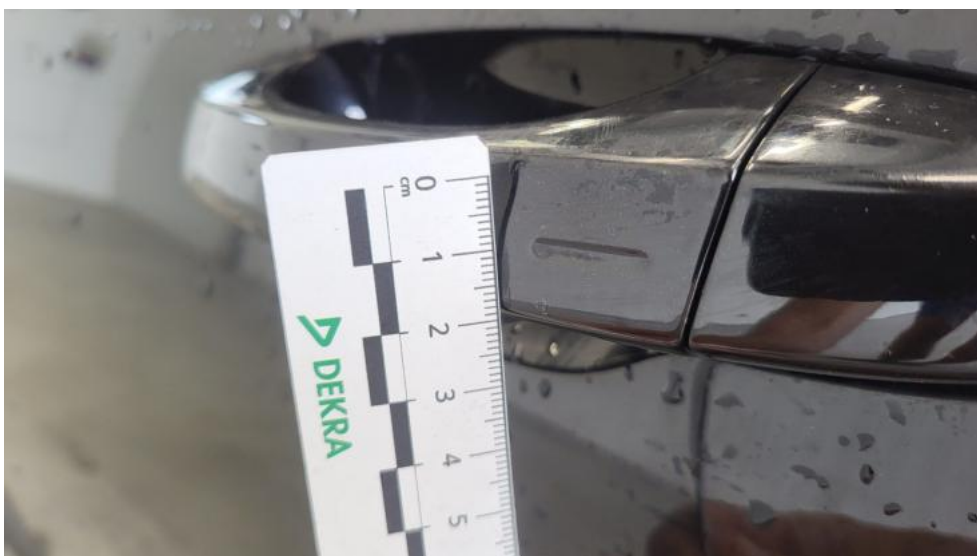
**Fot. 60.**  
Klamka drzwi prz L - Rysa/odprysk 1

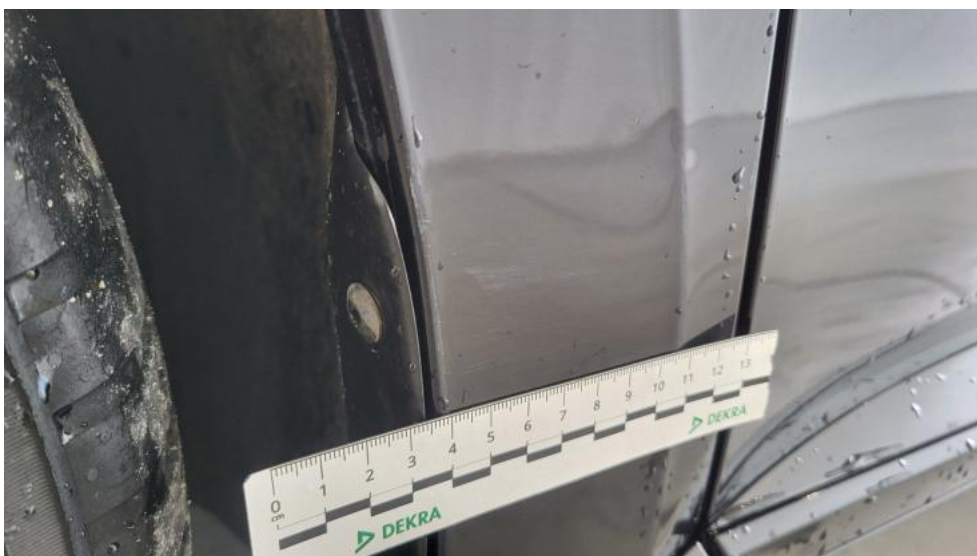
**Fot. 62.**

Błotnik przedni L - Rysa/odprysk 1

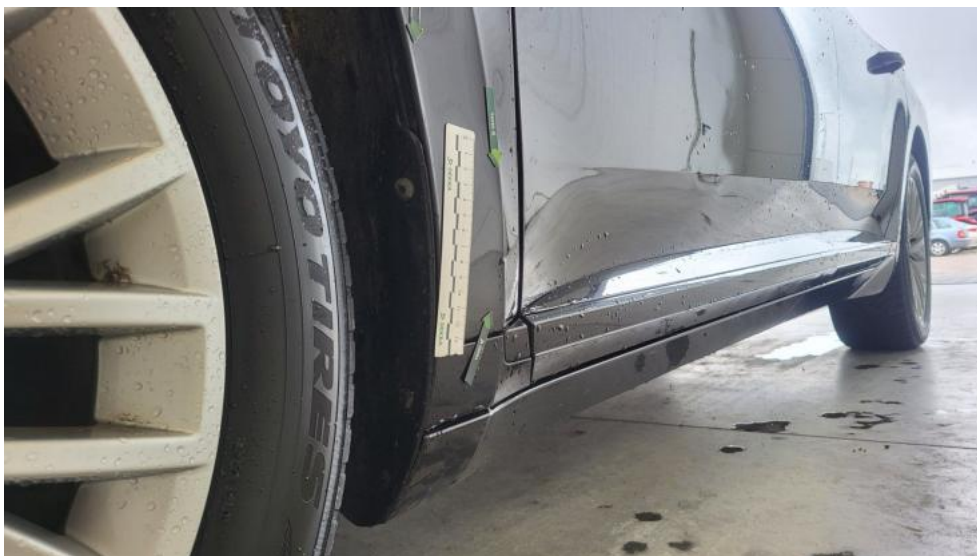
**Fot. 63.**

Błotnik przedni L - Wgniecenie/odkształcenie 1

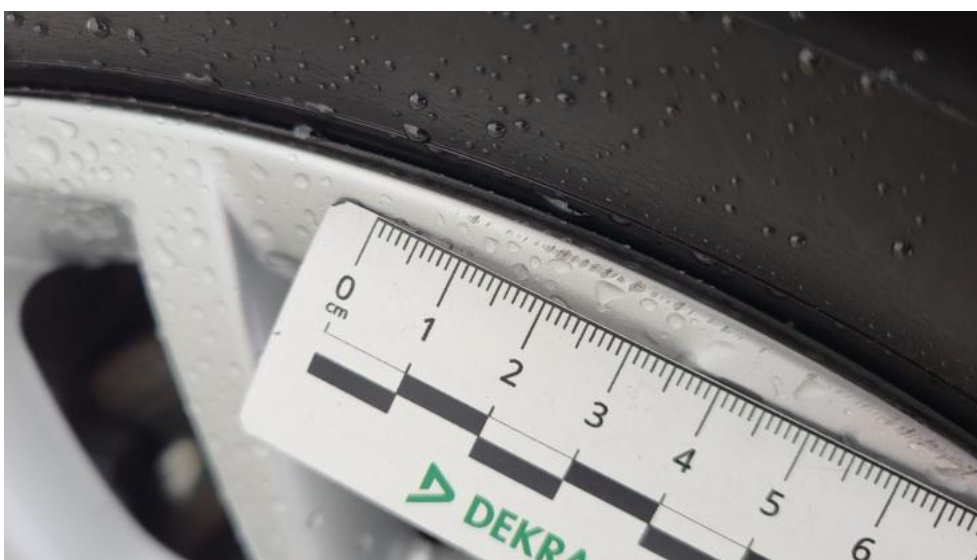
**Fot. 64.**

Felga Aluminiowa przednia L - Rysa/odprysk 1

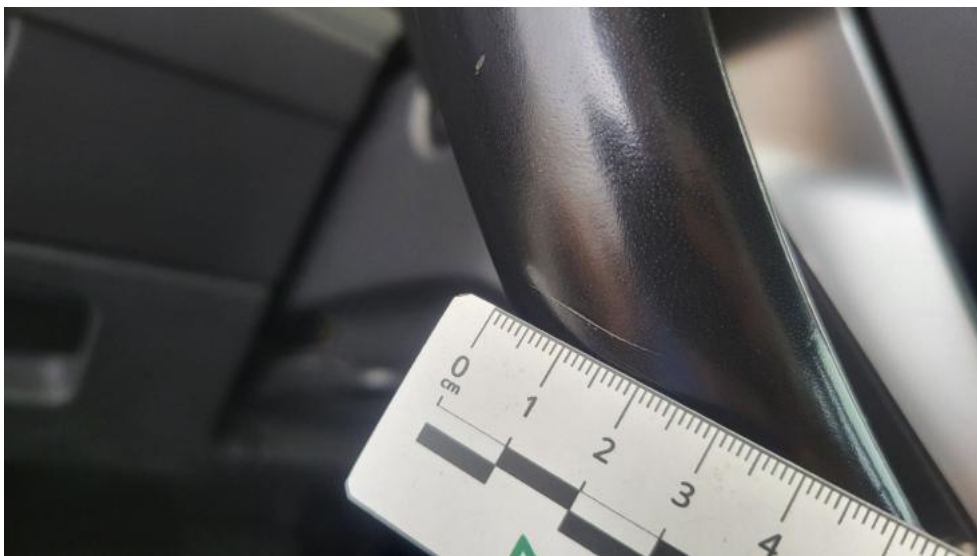
**Fot. 65.**

Koło kierownicy - Rysa/odprysk 1

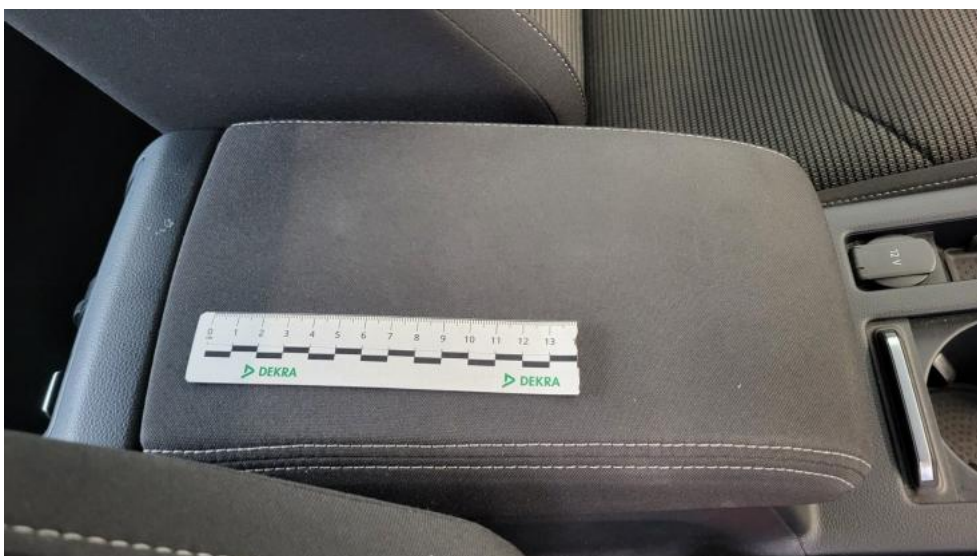
**Fot. 66.**

Podłokietnik środkowy przedni - Inne 1

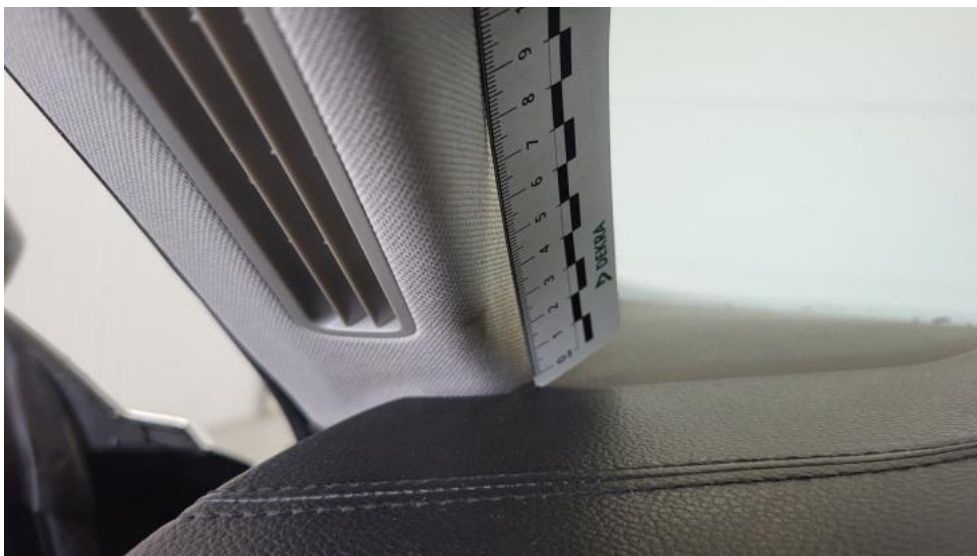
**Fot. 71.**

Wykładzina(y) słupka przedniego L - Inne 1

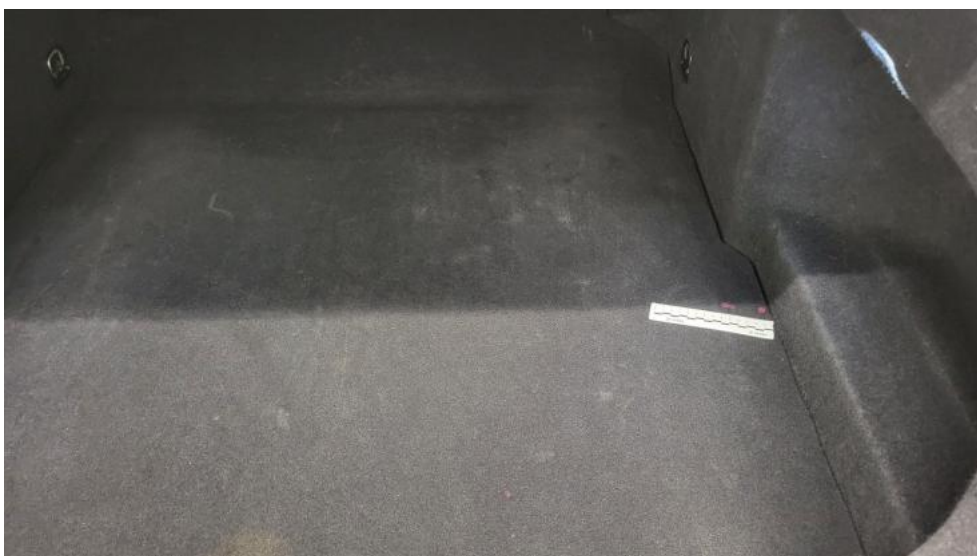
**Fot. 72.**

Wykładzina podłogi bagażnika - Inne 1

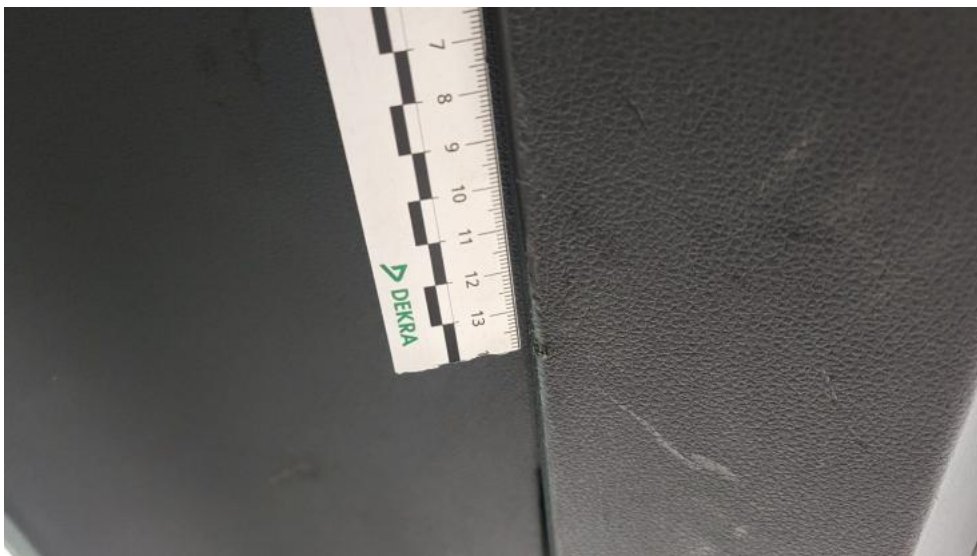
**Fot. 73.**

Wykładzina pokrywy tylnej - Rysa/odprysk 1
