DEKRA's commission No. : PKOL(W)/LODZ/80265/26/08/27  
commission/ damage No. : 26/006101  
Date of commission: 27-08-2026

| Manufacturer | CUPRA |
| Type / version | Formentor 2.0 TSI 4Drive VZ DSG |
| Registration /record No. | FZ9405W |

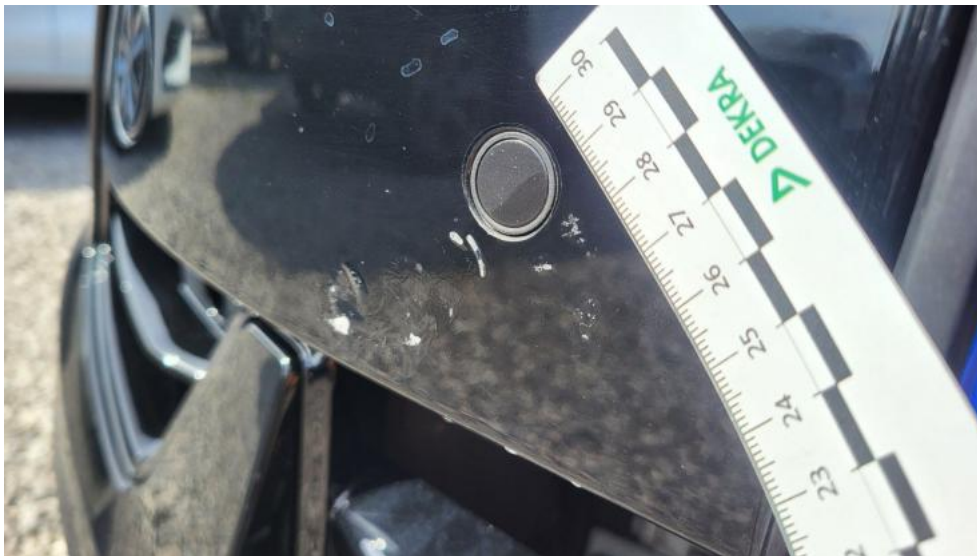
**Photo 41.**

Zderzak - Wgniecenie/odkształcenie 1

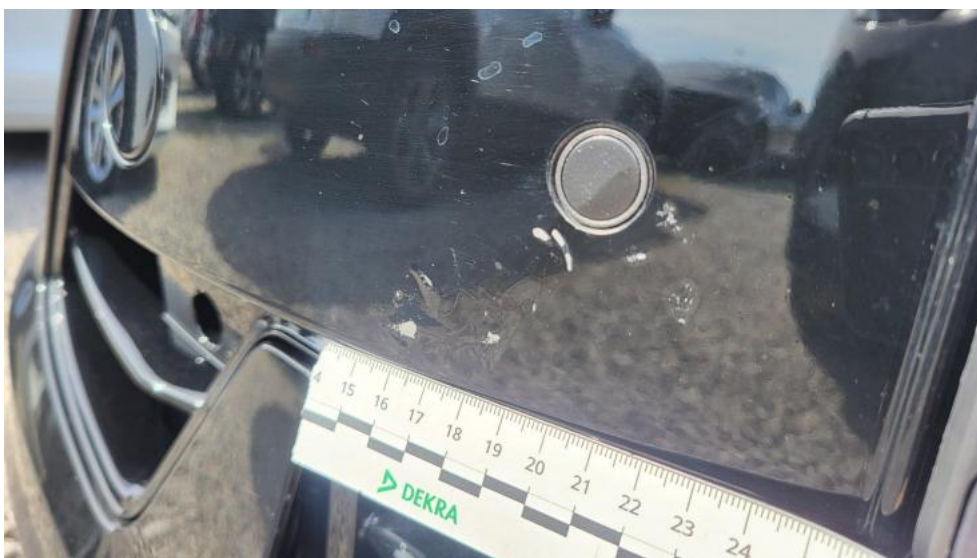
**Photo 42.**

Zderzak - Inne 1

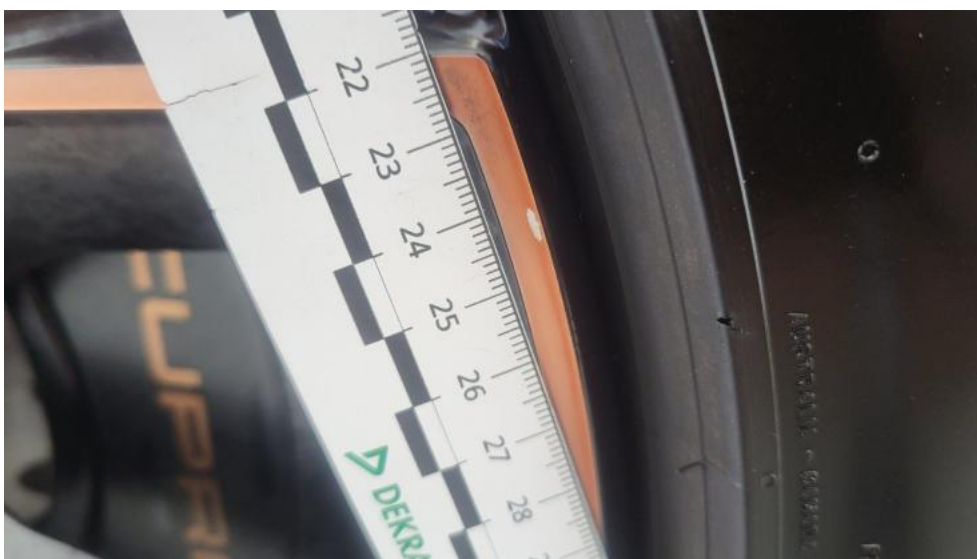
**Photo 43.**

Felga aluminiowa przednia P - Rysa/odprysk 1

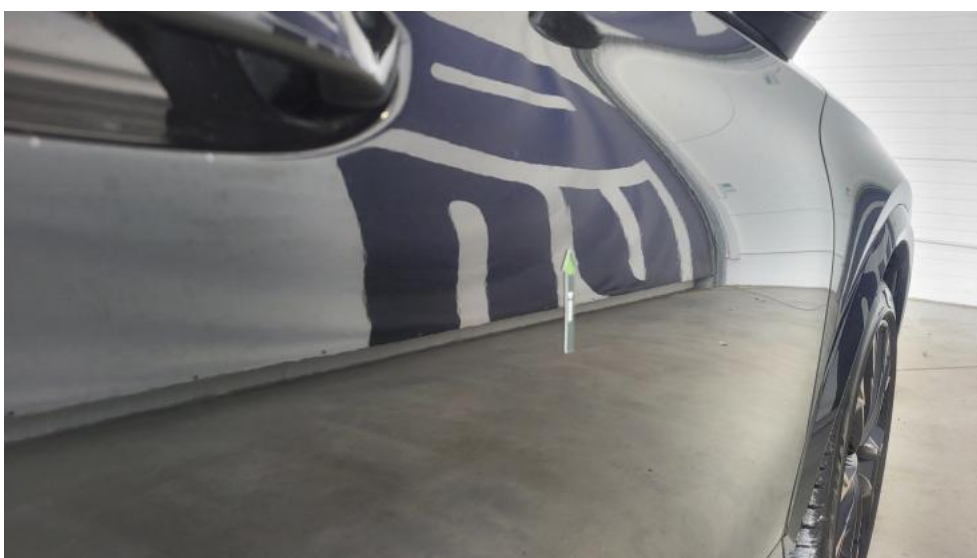
**Photo 44.**

Drzwi przednie P - Wgniecenie/odkształcenie 1

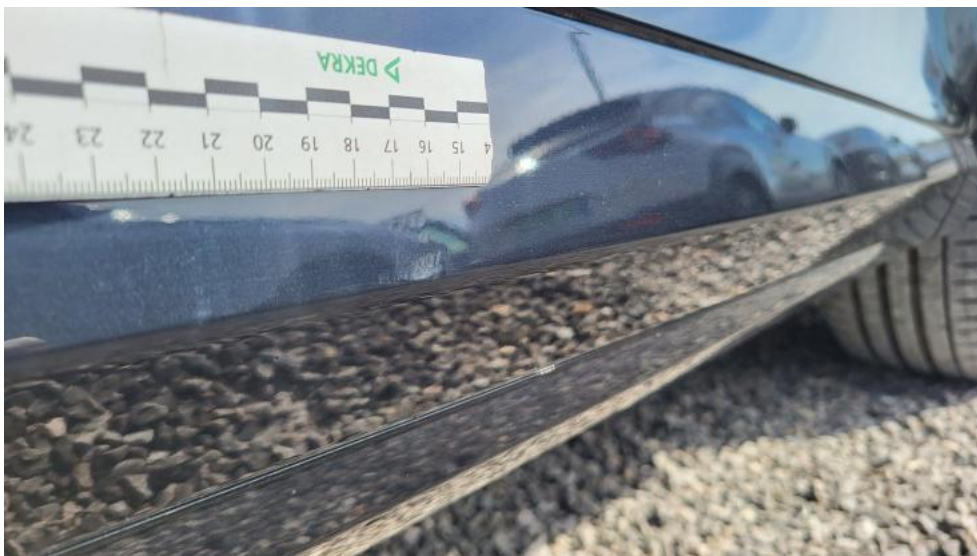
**Photo 45.**

Listwa drzwi przednich P - Wgniecenie/odkształcenie 1

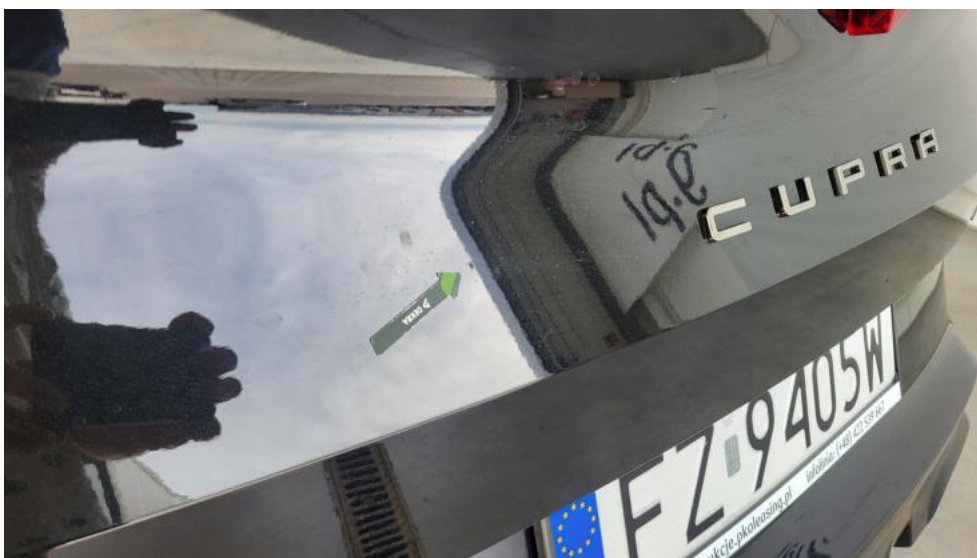
**Photo 46.**

Pokrywy bagażnika - Wgniecenie/odkształcenie 1

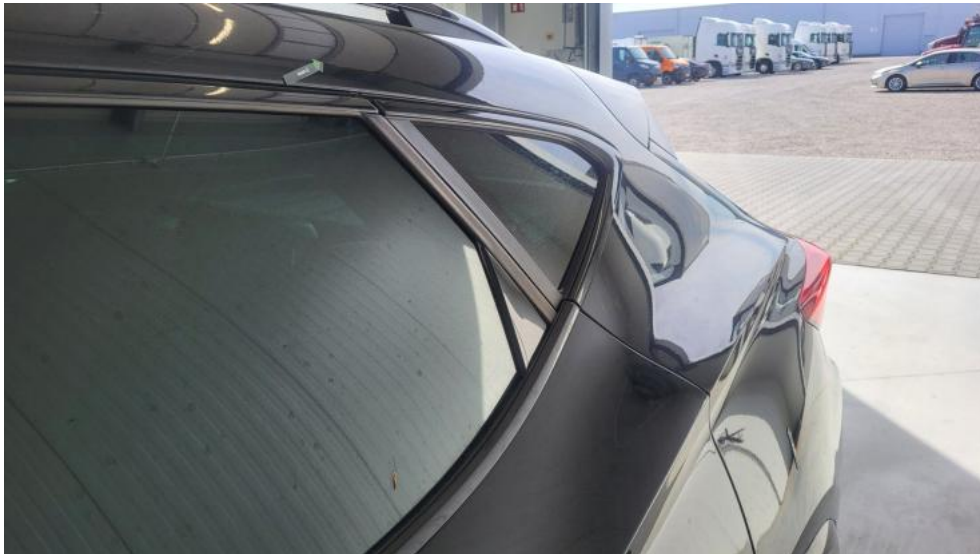
**Photo 47.**

Błotnik tylny L / Ściana boczna L - Wgniecenie/odkształcenie 1

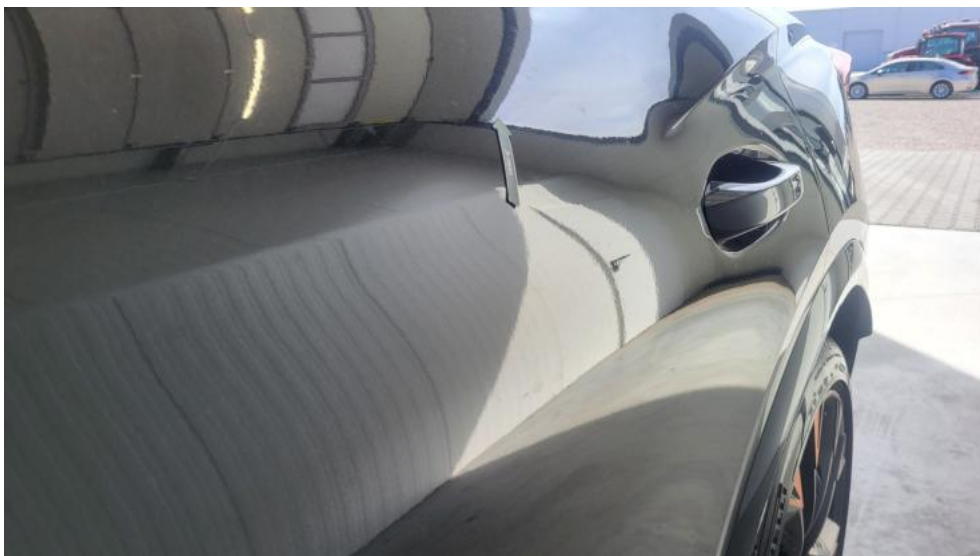
**Photo 48.**

Drzwi tylne L - Wgniecenie/odkształcenie 1

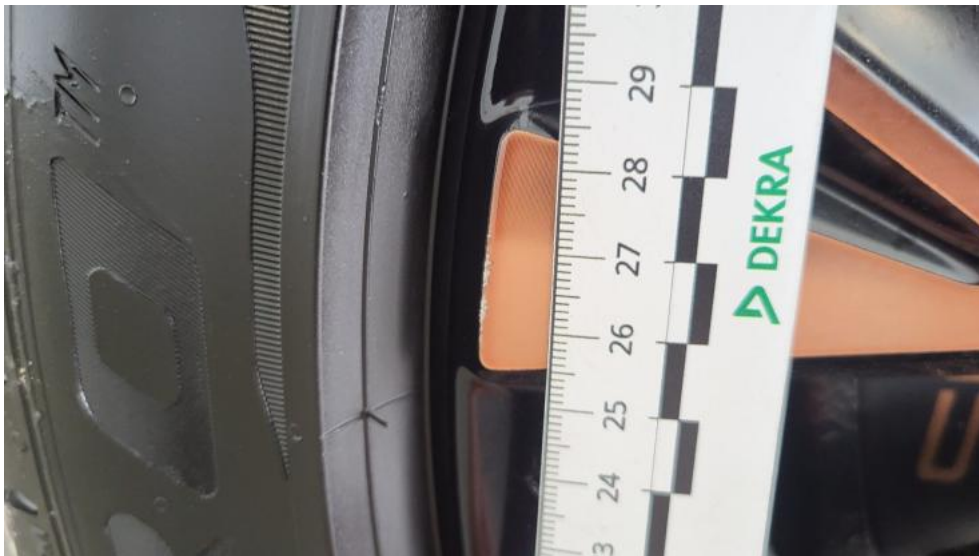
**Photo 49.**

Felga Aluminiowa przednia L - Rysa/odprysk 1

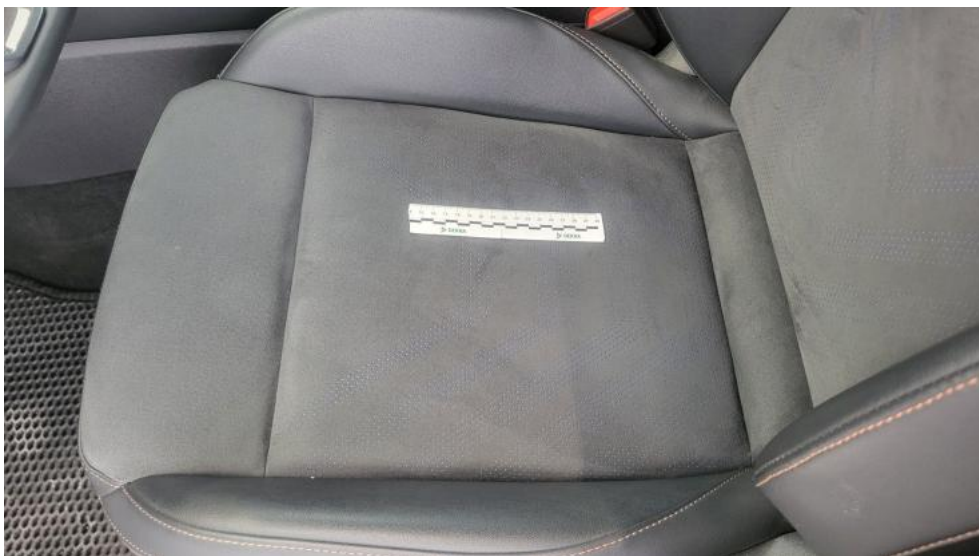
**Photo 50.**

Fotel prz. lew. - Inne 1

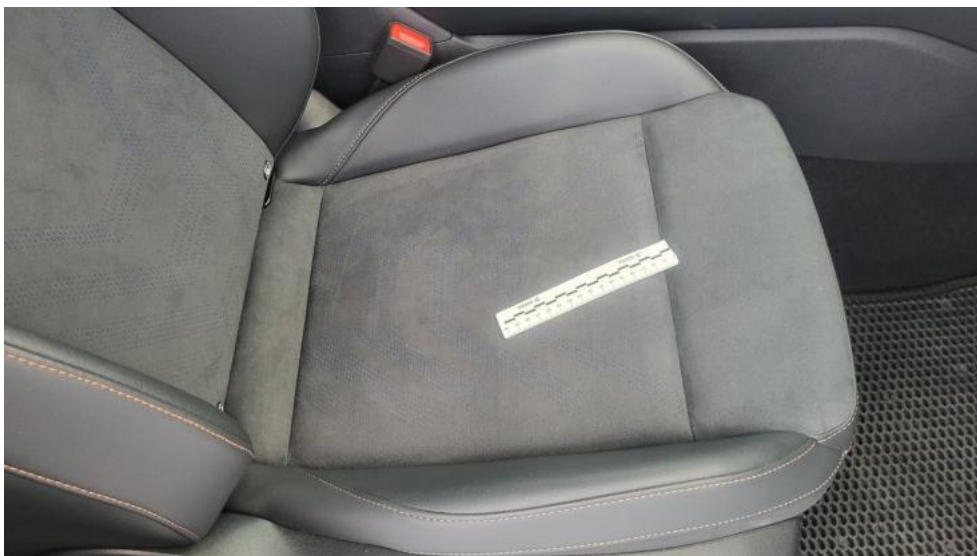
**Photo 51.**

Fotel prz. praw. - Inne 1

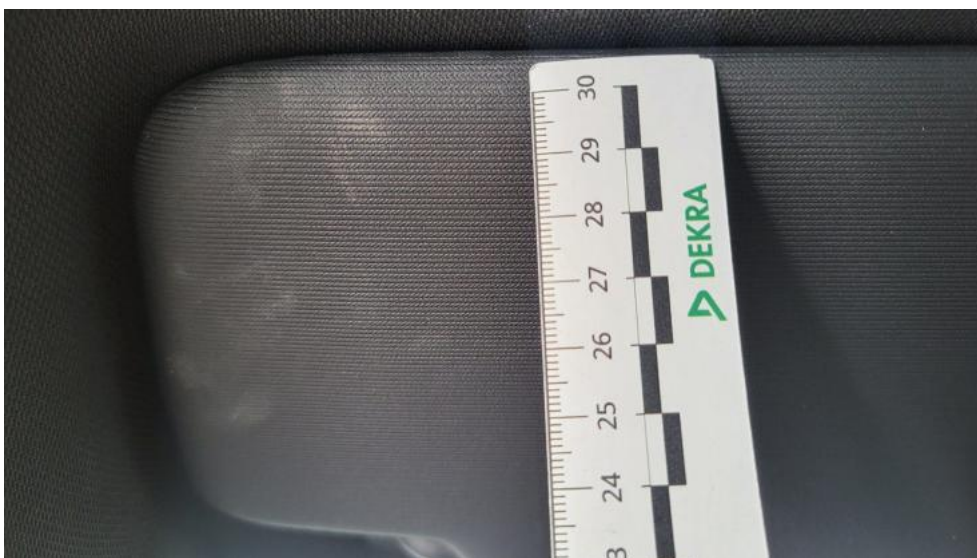
**Photo 52.**

Osłona p/słoneczna lewa - Inne 1
