Nr zlecenia DEKRA: PKOL(W)/LODZ/39096/26/05/06  
Nr zlecenia/szkody: 20/027531  
Data zlecenia: 06-05-2026

**DEKRA Polska - Centrala**  
02-673 Warszawa, ul. Konstruktorska 12A

Grupa obiektów (Eurotax)	samochody terenowe
Kod EC (Eurotax)	0136957
Producent	FORD
Model	Ranger 19-23
Typ/wersja	Ranger 2.0 EcoBlue 4x4 DC Wildtrak aut
Rodzaj nadwozia	PIC
Liczba drzwi/liczba miejsc	4/5
Masa własna [kg]	2304
Dopuszczalna masa całkowita [kg]	3270
Rozstaw osi 1/2	3220
Rodzaj silnika	z zapłonem samoczynnym
Układ oczyszczana spalin	KSC
Pojemność silnika [ccm]	1995
Moc silnika [KM/kW]	213/157
Skrzynia biegów	automatyczna
Nr rejestracyjny	ZK8834G
VIN	6FPPXXMJ2PKT38055
Data 1. rejestracji	14-07-2020
Data nast. bad. techn.	09-01-2027
Rok produkcji	2019 (rok produkcji został zweryfikowany z zewnętrzną bazą danych)
Stan licznika [km]	211 197 (odczytany)
Kolor nadwozia/rodzaj powłoki	srebrny/2-warstwowy metalizowany

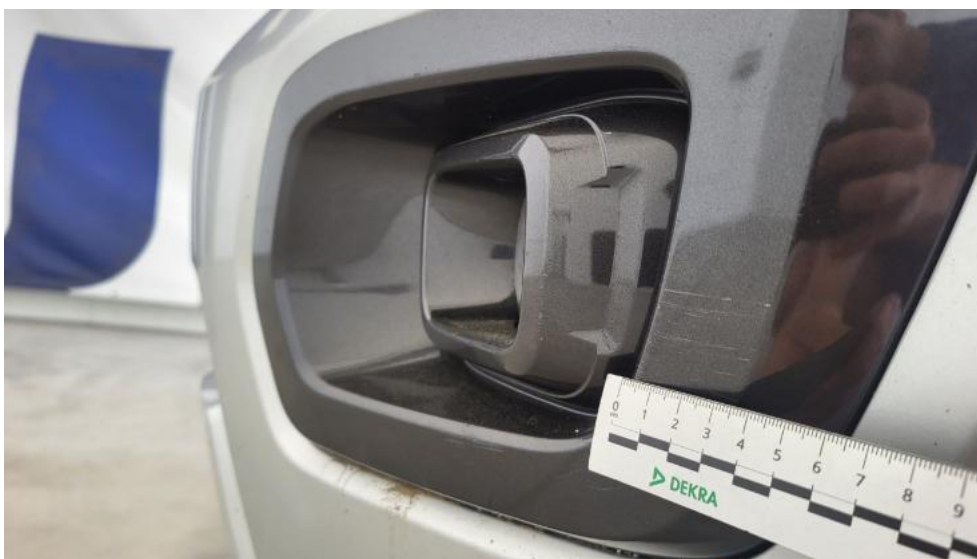
**Fot. 49.**  
Kratka/zaślepka halogenu L - Rysa/odprysk 1

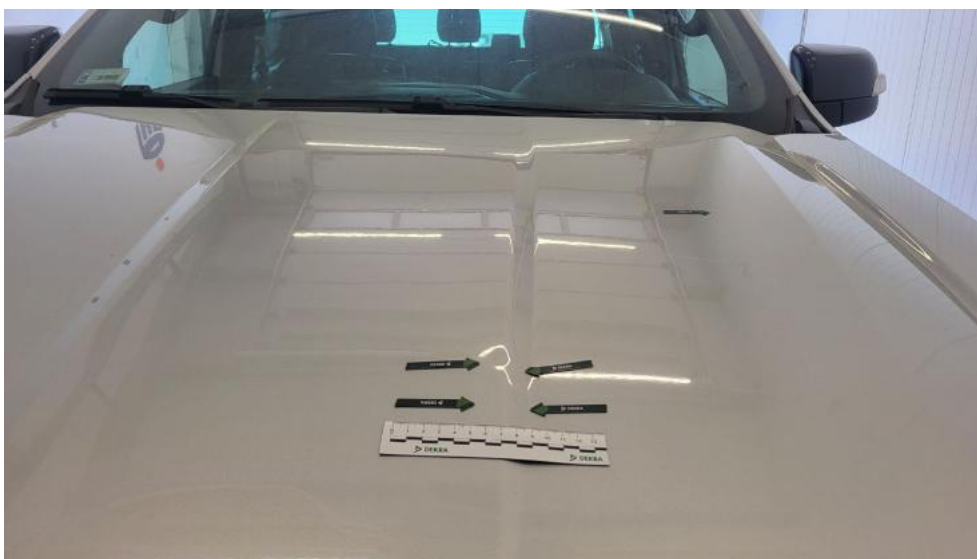
**Fot. 51.**  
Pokrywa komory silnika - Wgniecenie/odkształcenie 1

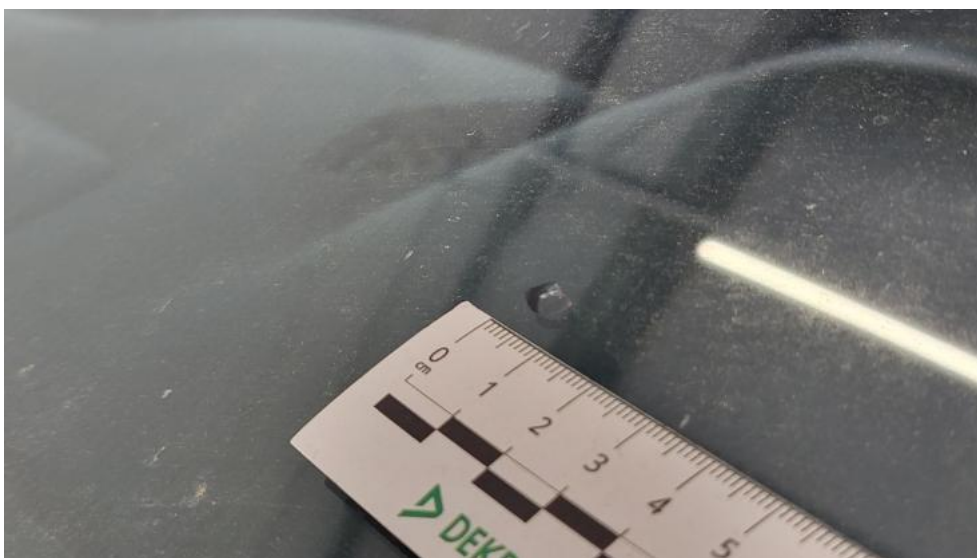
**Fot. 52.**  
Szyba czołowa - Pęknięcie/rozerwanie 1

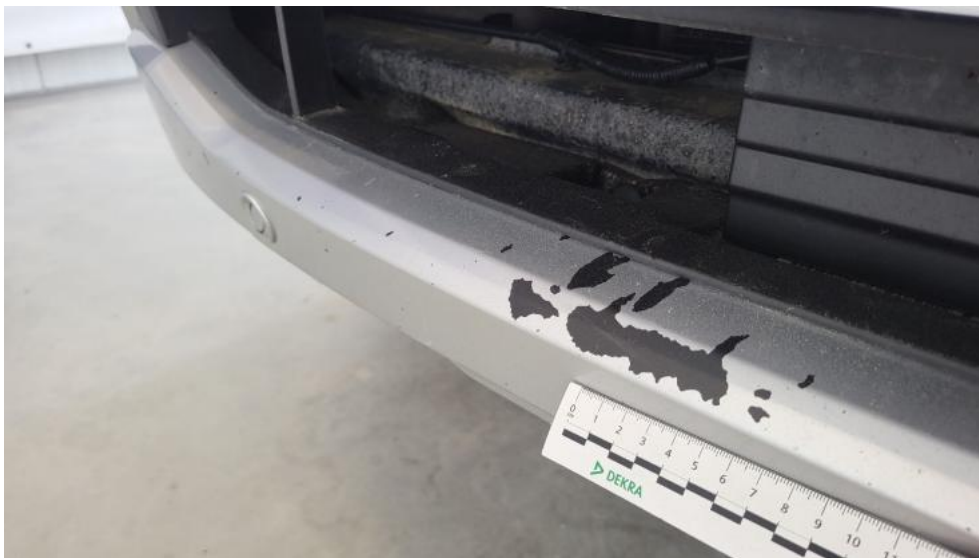
**Fot. 53.**  
Zderzak przedni cz dolna - Rysa/odprysk 1

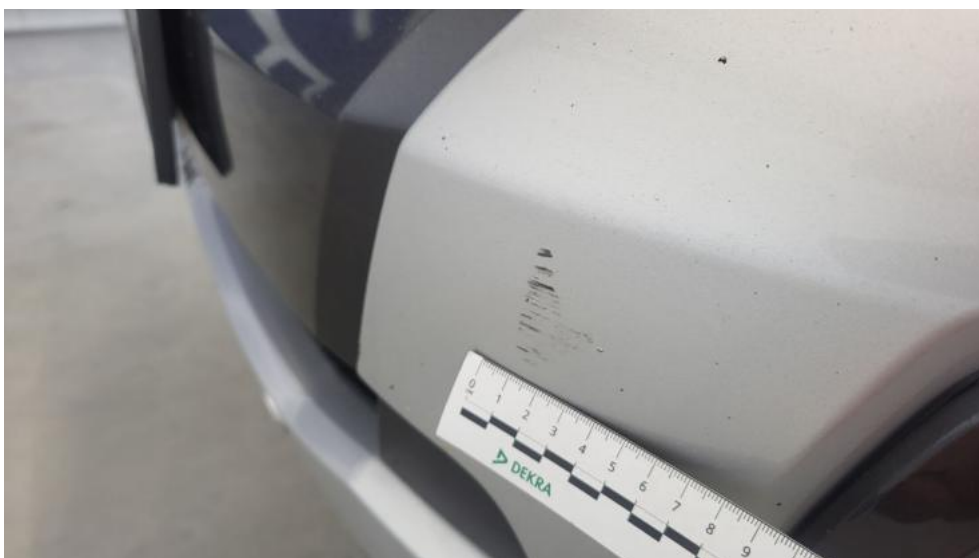
**Fot. 54.**  
Zderzak przedni cz L - Rysa/odprysk 1

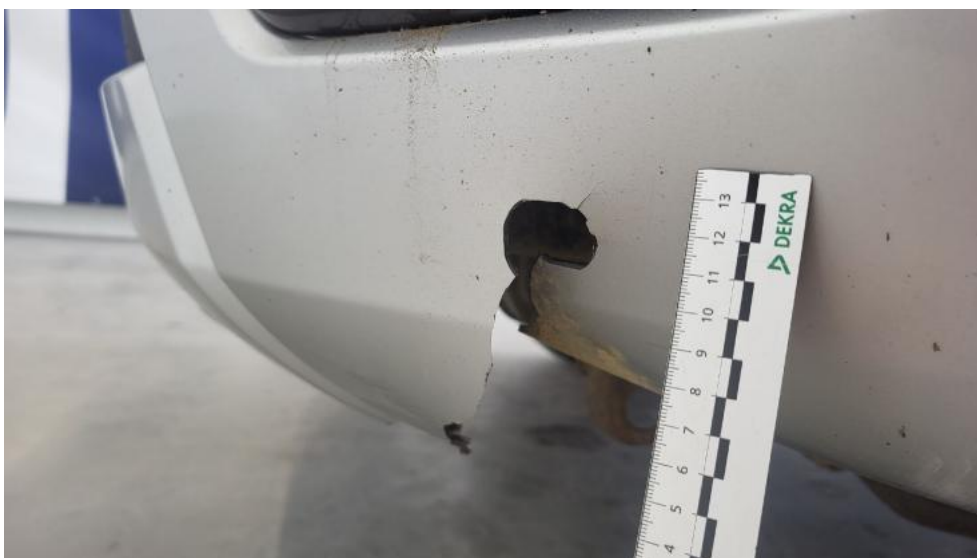
**Fot. 56.**  
Zderzak przedni cz L - Pęknięcie/rozerwanie 1

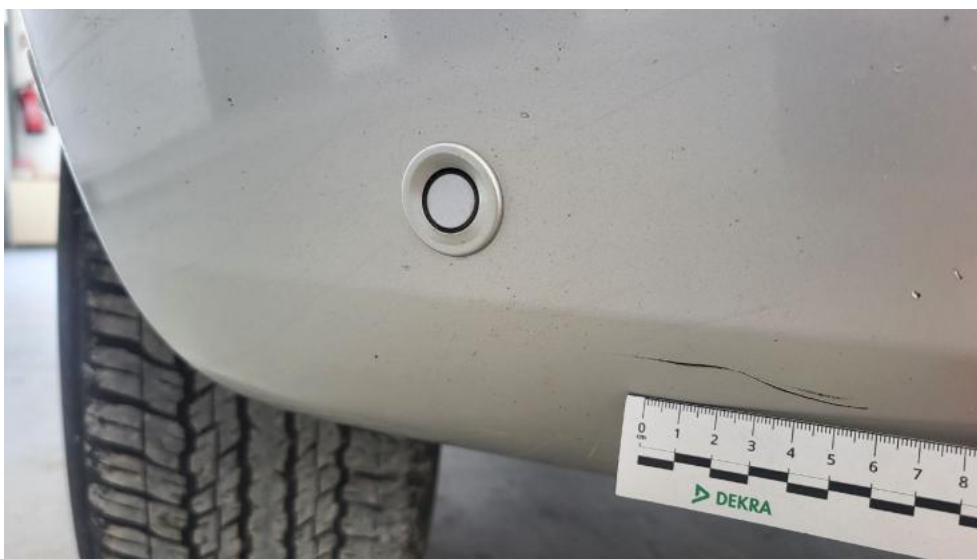
**Fot. 57.**  
Zderzak przedni cz P - Rysa/odprysk 1

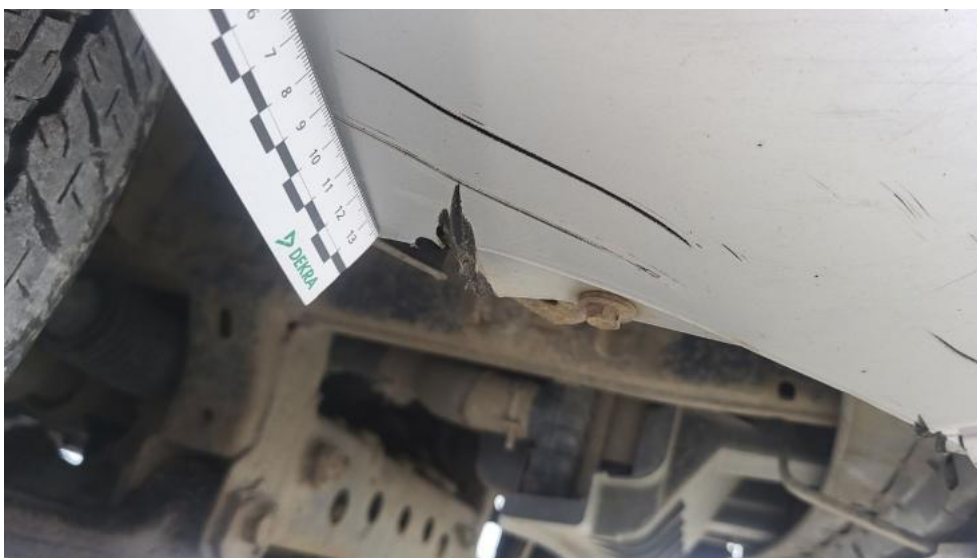
**Fot. 58.**  
Zderzak przedni cz P - Pęknięcie/rozerwanie 1

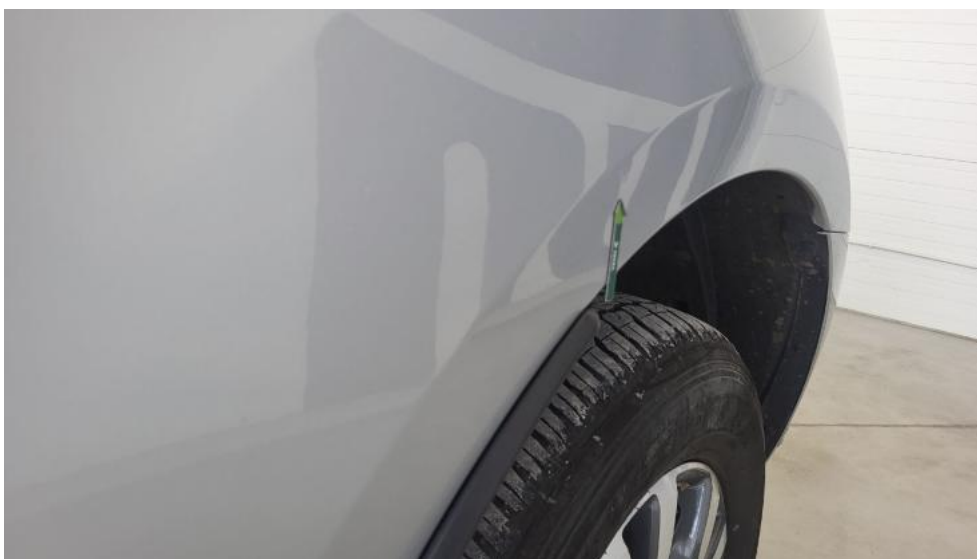
**Fot. 59.**  
Błotnik przedni P - Wgniecenie/odkształcenie 1

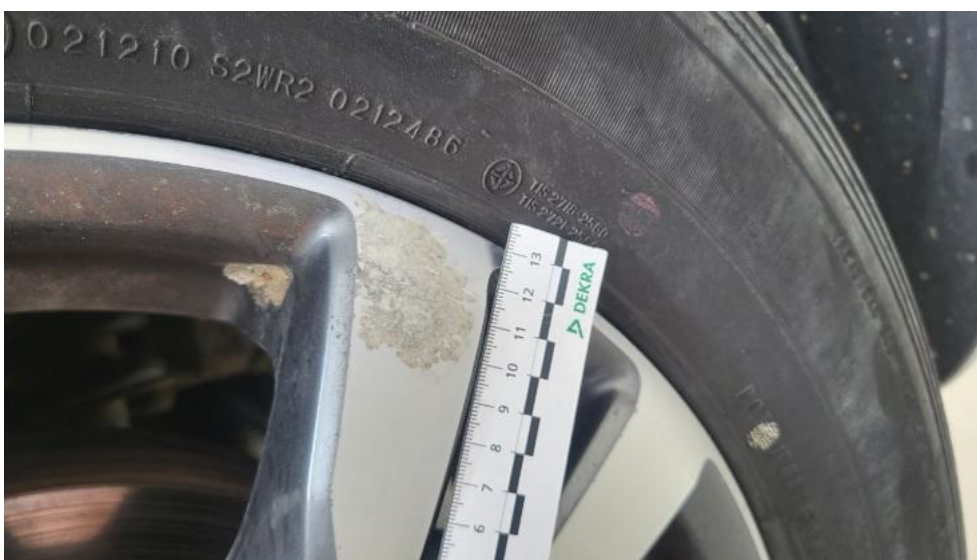
**Fot. 60.**  
Felga aluminiowa przednia P - Rysa/odprysk 1

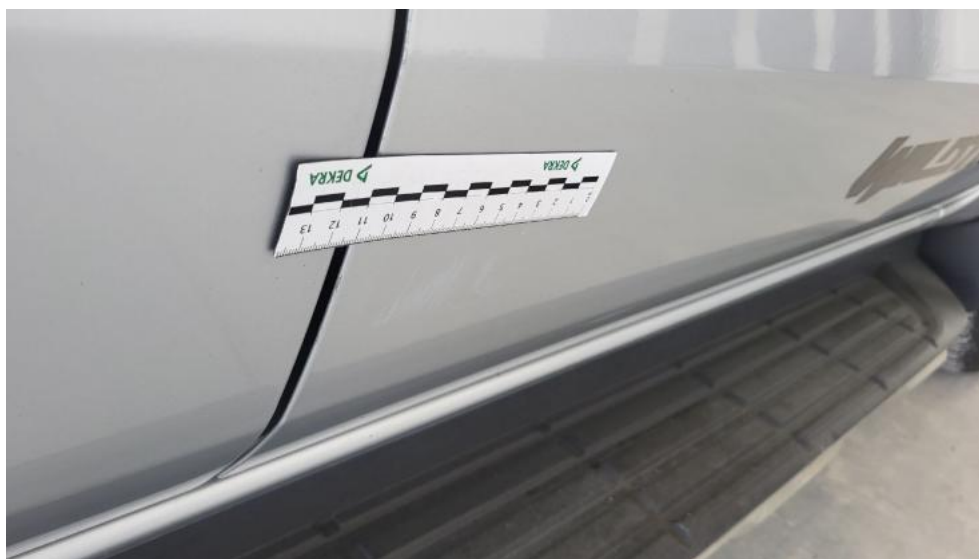
**Fot. 61.**  
Drzwi przednie P - Rysa/odprysk 1

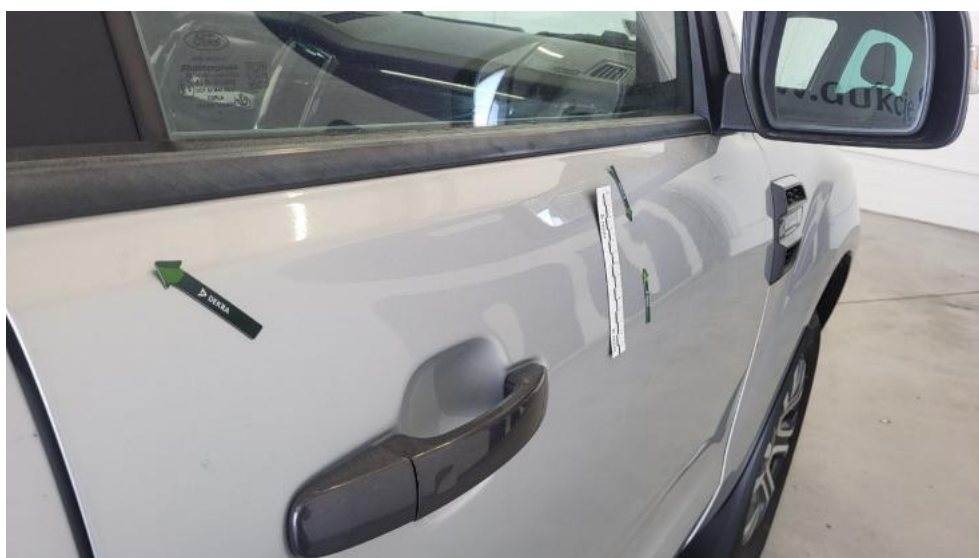
**Fot. 62.**  
Drzwi przednie P - Wgniecenie/odkształcenie 1

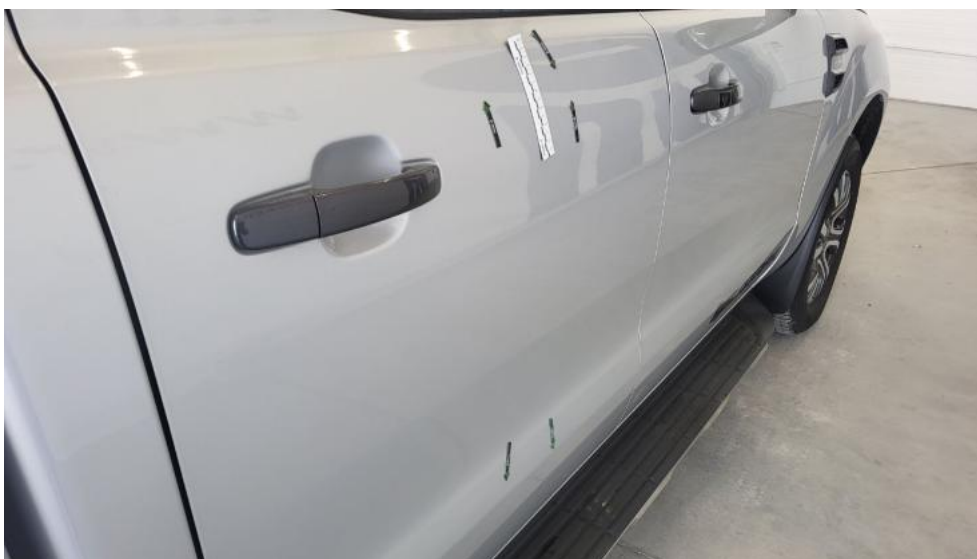
**Fot. 63.**  
Drzwi tylne P - Wgniecenie/odkształcenie 1

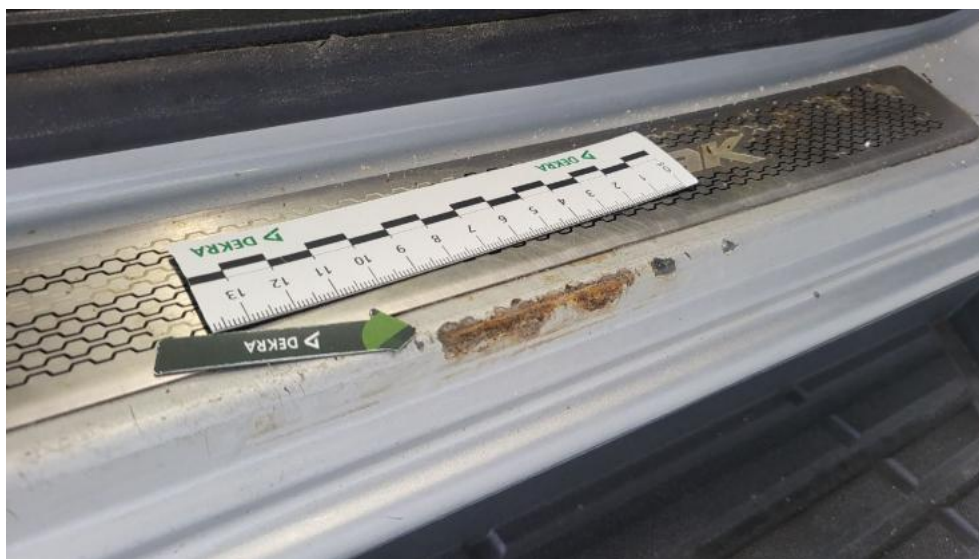
**Fot. 65.**  
Próg P - Inne 1

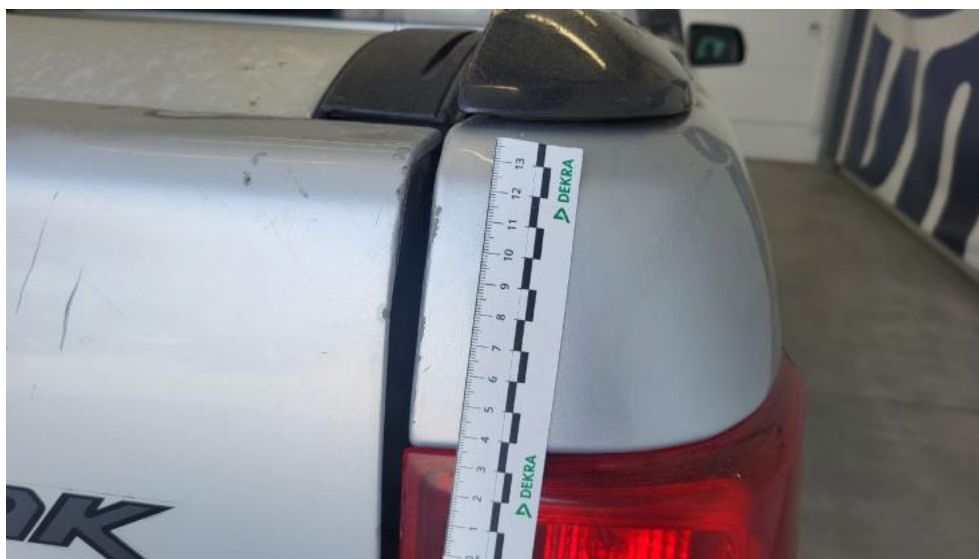
**Fot. 67.**  
Błotnik tylny P / Ściana boczna P - Rysa/odprysk 1

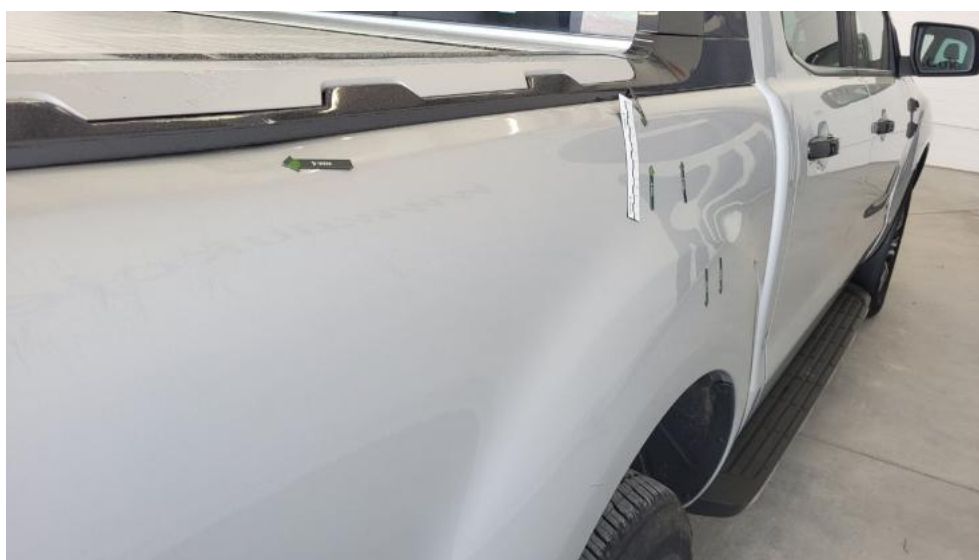
**Fot. 68.**  
Błotnik tylny P / Ściana boczna P - Wgniecenie/odkształcenie 1

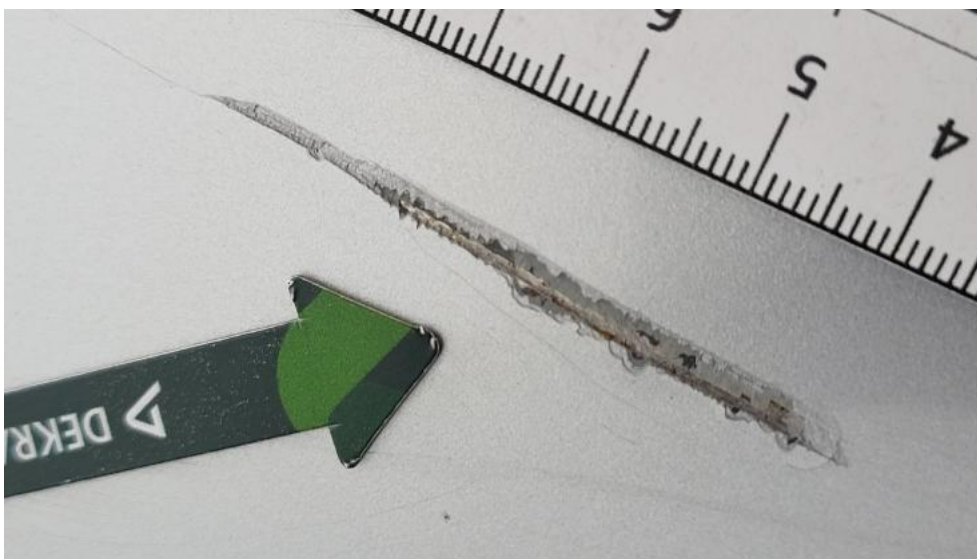
**Fot. 69.**  
Błotnik tylny P / Ściana boczna P - Inne 1

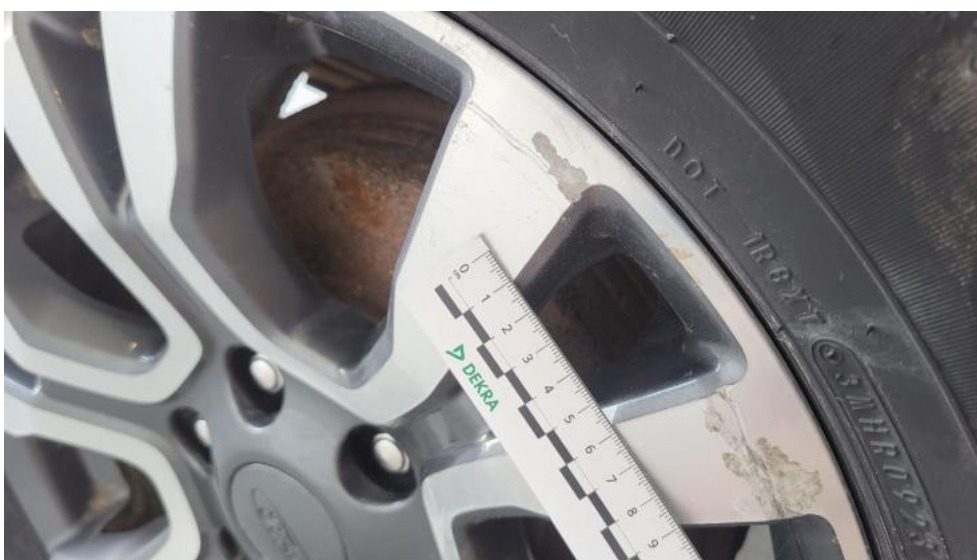
**Fot. 70.**  
Felga aluminiowa tylna P - Rysa/odprysk 1

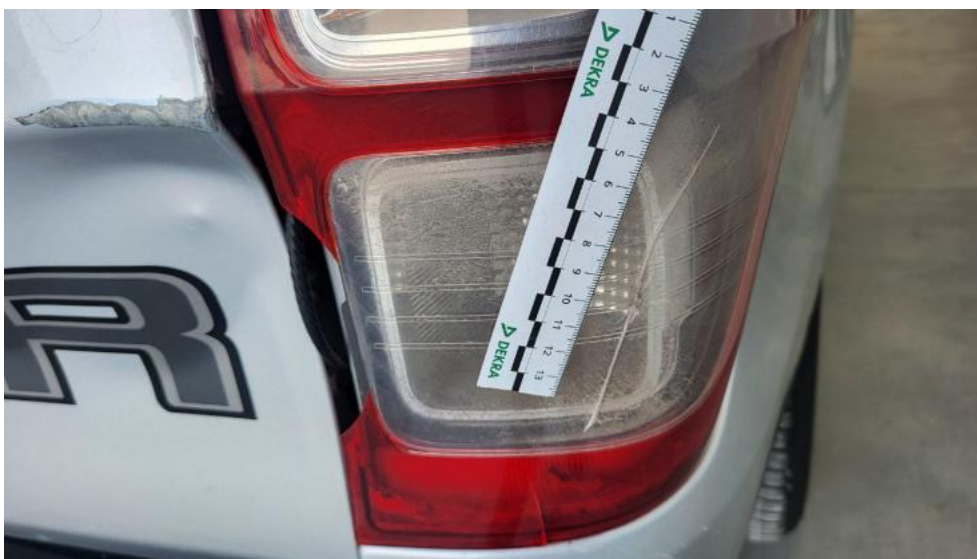
**Fot. 71.**  
Lampa zespolona tylna P - Pęknięcie/rozerwanie 1

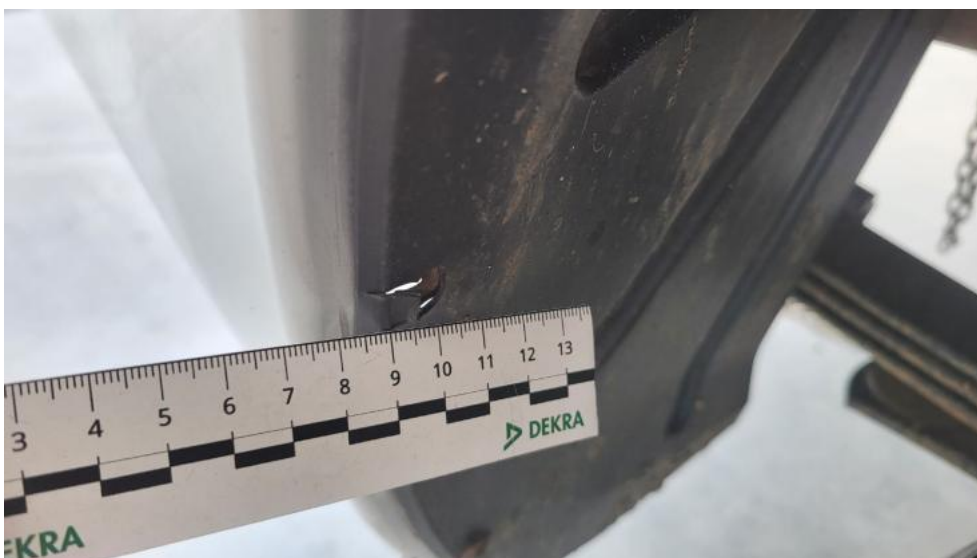
**Fot. 72.**  
Nadkole tylne P - Pęknięcie/rozerwanie 1

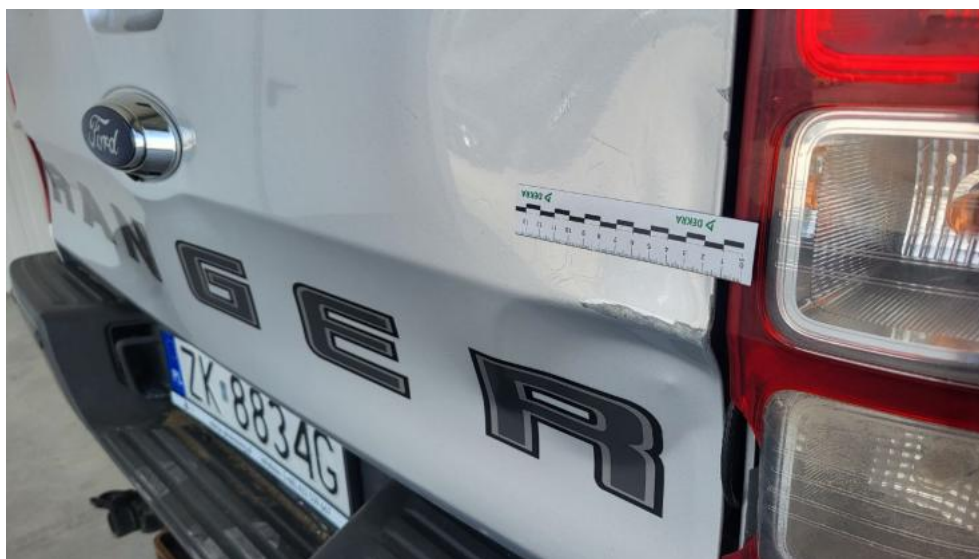
**Fot. 73.**  
Pokrywy bagażnika - Rysa/odprysk 1

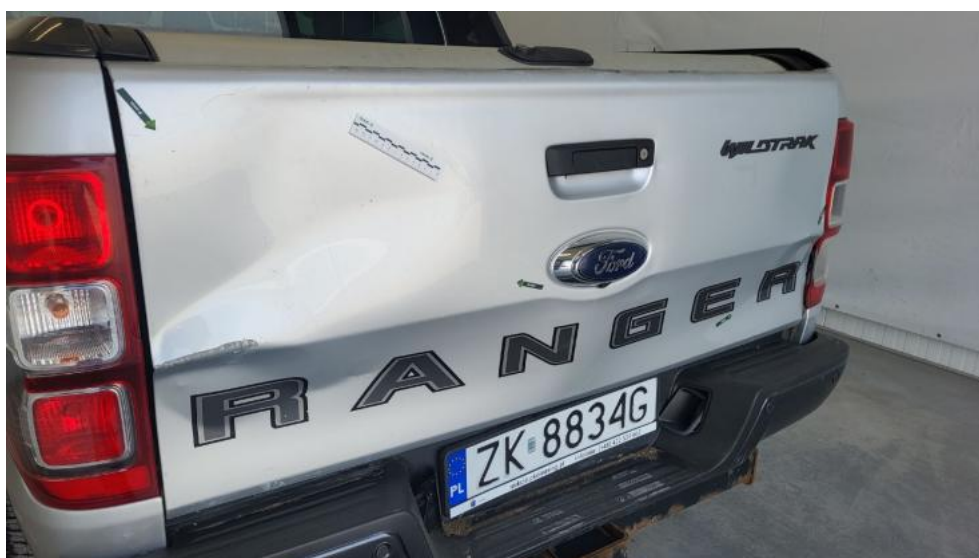
**Fot. 74.**  
Pokrywy bagażnika - Wgniecenie/odkształcenie 1

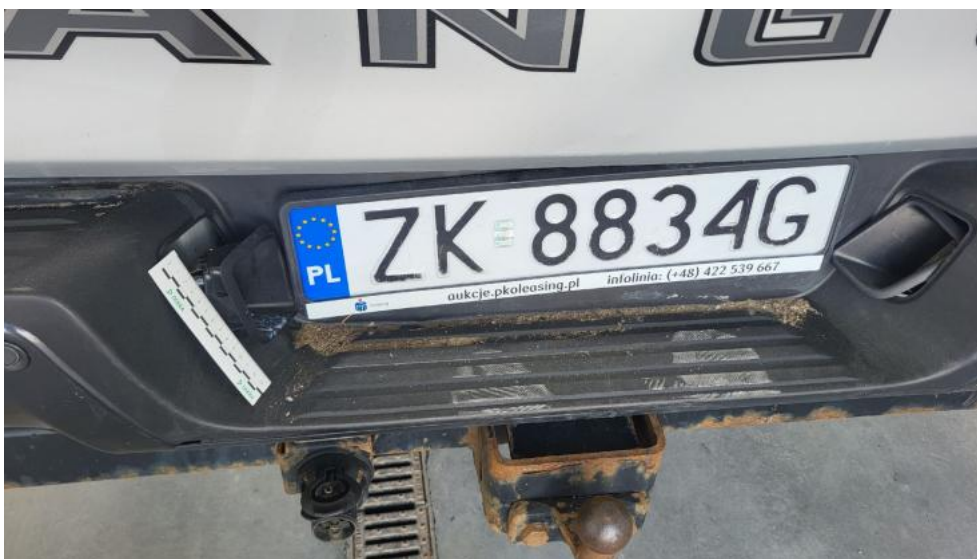
**Fot. 77.**  
Zderzak tylny - Inne 1

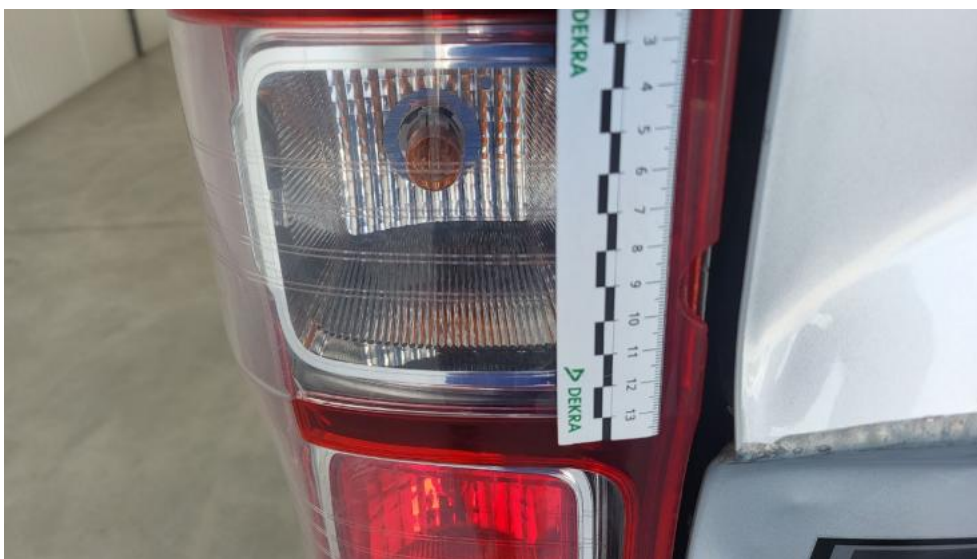
**Fot. 81.**  
Lampa zespolona tylna L - Pęknięcie/rozerwanie 1

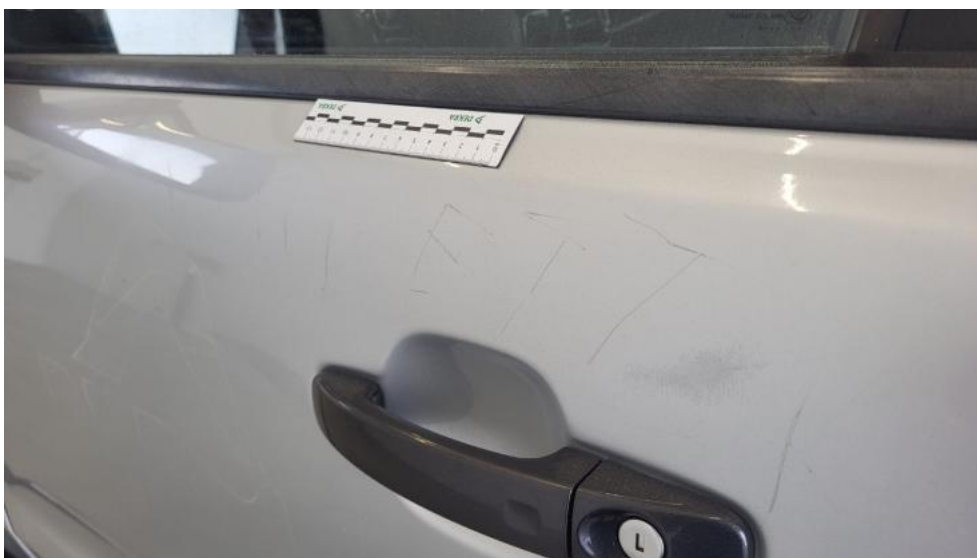
**Fot. 82.**  
Drzwi przed L - Rysa/odprysk 1

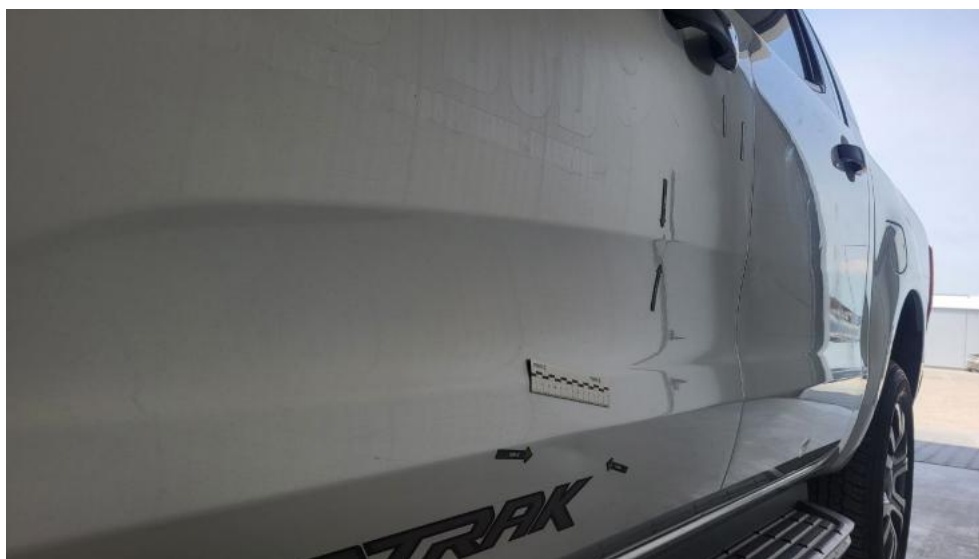
**Fot. 83.**  
Drzwi przed L - Wgniecenie/odkształcenie 1

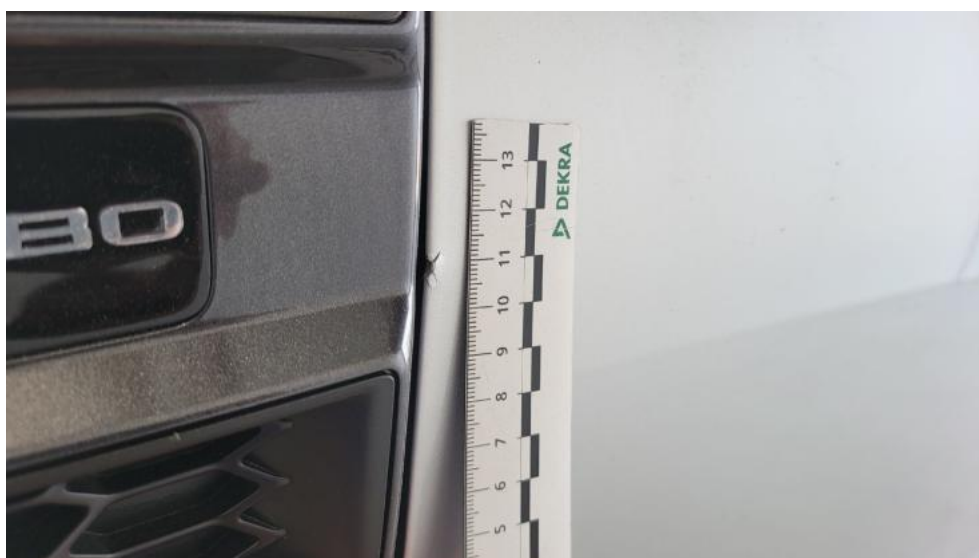
**Fot. 84.**  
Drzwi przed L - Pęknięcie/rozerwanie 1

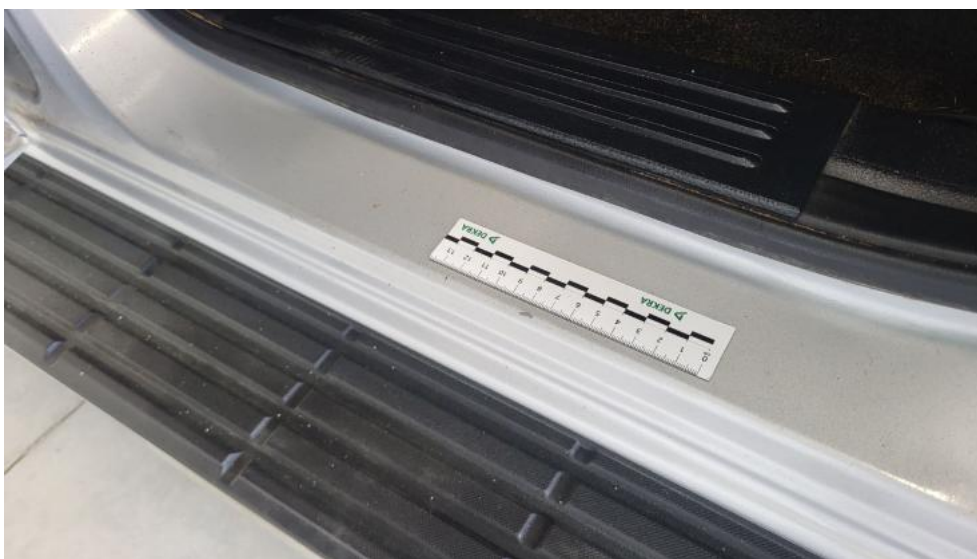
**Fot. 87.**  
Próg L - Rysa/odprysk 1

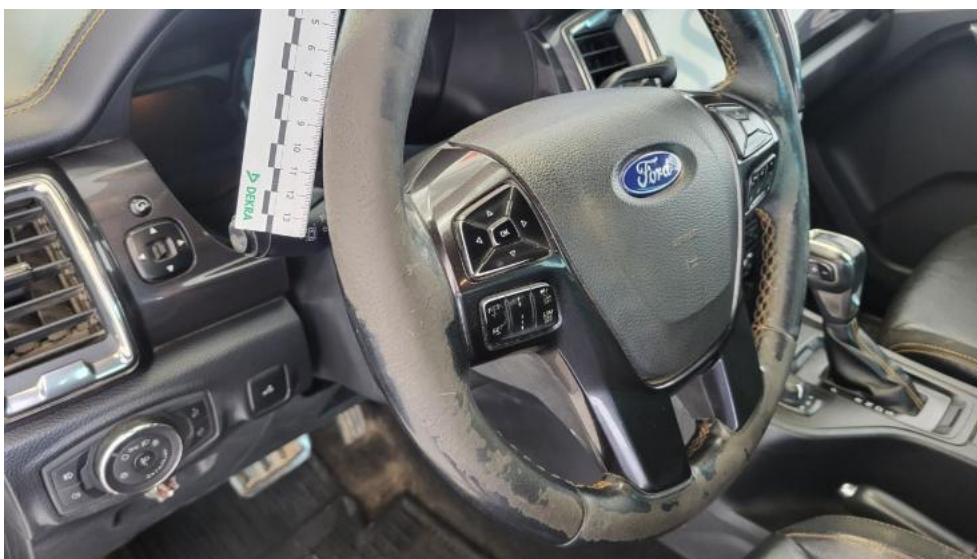
**Fot. 91.**  
Koło kierownicy - Inne 1

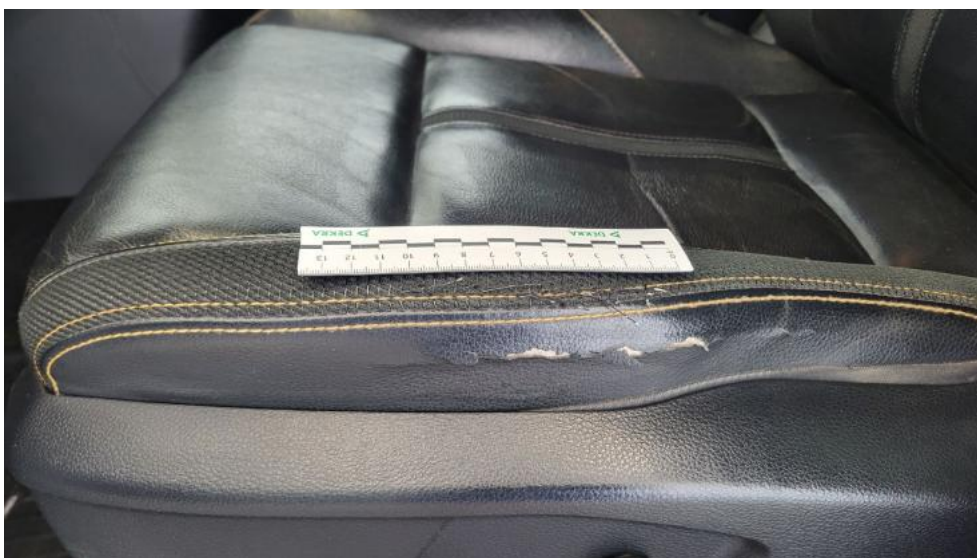
**Fot. 92.**  
Fotel prz. lew. - Pęknięcie/rozerwanie 1

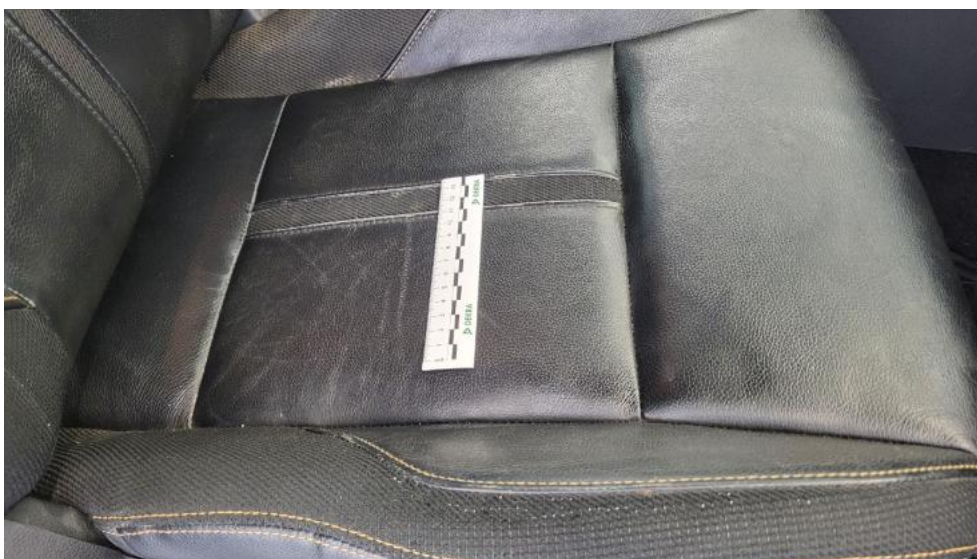
**Fot. 93.**  
Fotel prz. praw. - Rysa/odprysk 1

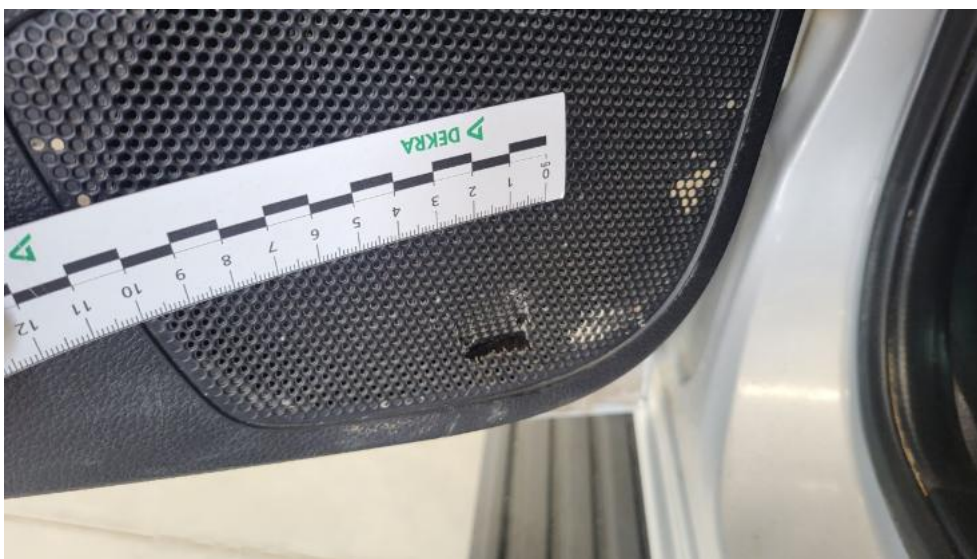
**Fot. 95.**  
Tapicerka drzwi tylnych L - Pęknięcie/rozerwanie 1

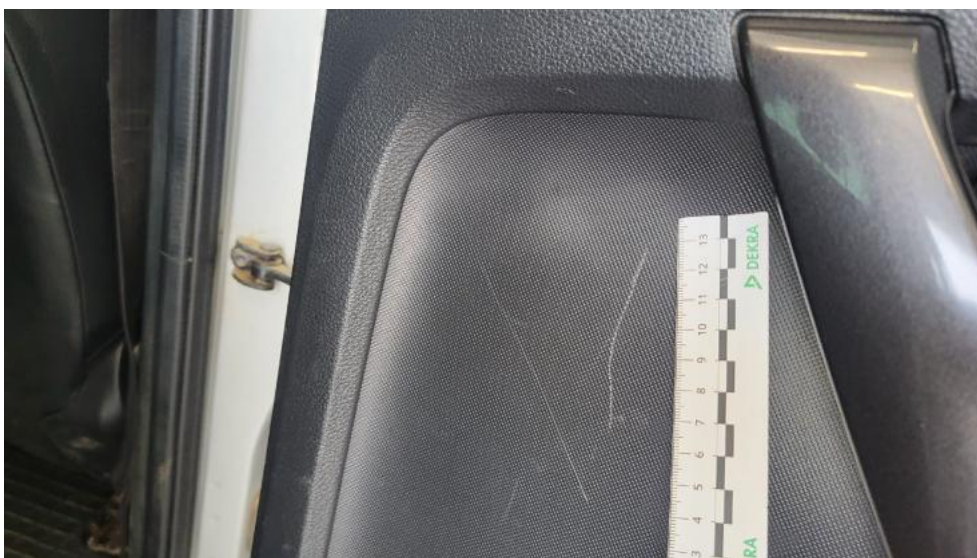
**Fot. 96.**  
Tapicerka drzwi tylnych P - Rysa/odprysk 1

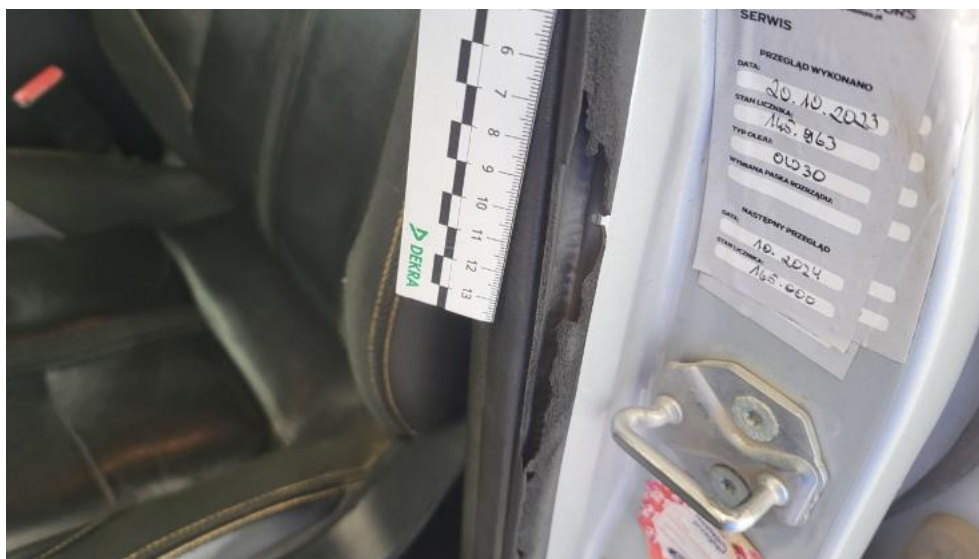
**Fot. 97.**  
Uszczelka drzwi przednich L - Pęknięcie/rozerwanie 1

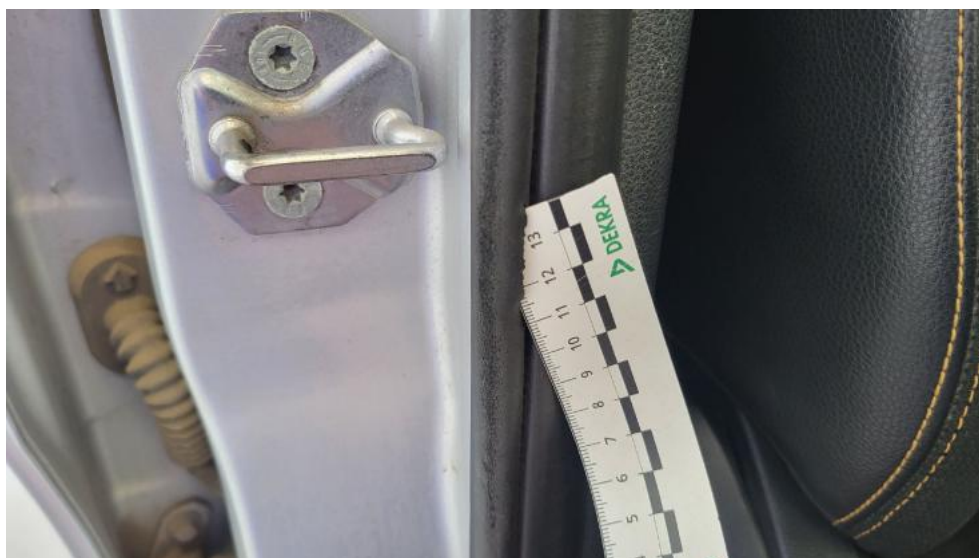
**Fot. 98.**  
Uszczelka drzwi przednich P - Pęknięcie/rozerwanie 1

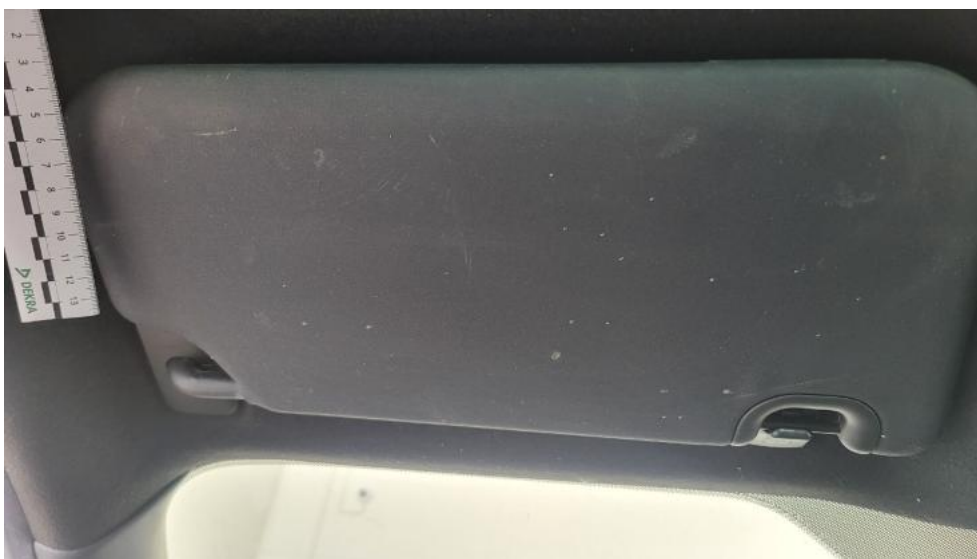
**Fot. 99.**

Osłona p/słoneczna lewa - Inne 1
