Nr zlecenia DEKRA: PKOL(W)/LODZ/47487/26/05/22  
Nr zlecenia/szkody: 20/K00302  
Data zlecenia: 22-05-2026

**DEKRA Polska - Centrala**  
02-673 Warszawa, ul. Konstruktorska 12A

Grupa obiektów (Eurotax)	samochody osobowe
Kod EC (Eurotax)	0133135
Producent	SKODA
Model	Fabia III Kombi 18-22
Typ/wersja	Fabia 1.0 TSI Ambition
Rodzaj nadwozia	KOM
Liczba drzwi/liczba miejsc	5/5
Masa własna [kg]	1127
Dopuszczalna masa całkowita [kg]	1602
Rozstaw osi 1/2	2470
Rodzaj silnika	z zapłonem iskrowym
Układ oczyszczana spalin	GPF
Pojemność silnika [ccm]	999
Moc silnika [KM/kW]	110/81
Skrzynia biegów	manualna 6-biegowa
Nr rejestracyjny	PO3RH48
VIN	TMBJR6NJ0LZ109606
Data 1. rejestracji	31-08-2020
Data nast. bad. techn.	31-08-2023
Rok produkcji	2020 (rok produkcji został zweryfikowany z zewnętrzną bazą danych)
Stan licznika [km]	89 632 (odczytany)
Kolor nadwozia/rodzaj powłoki	srebrny/2-warstwowy metalizowany

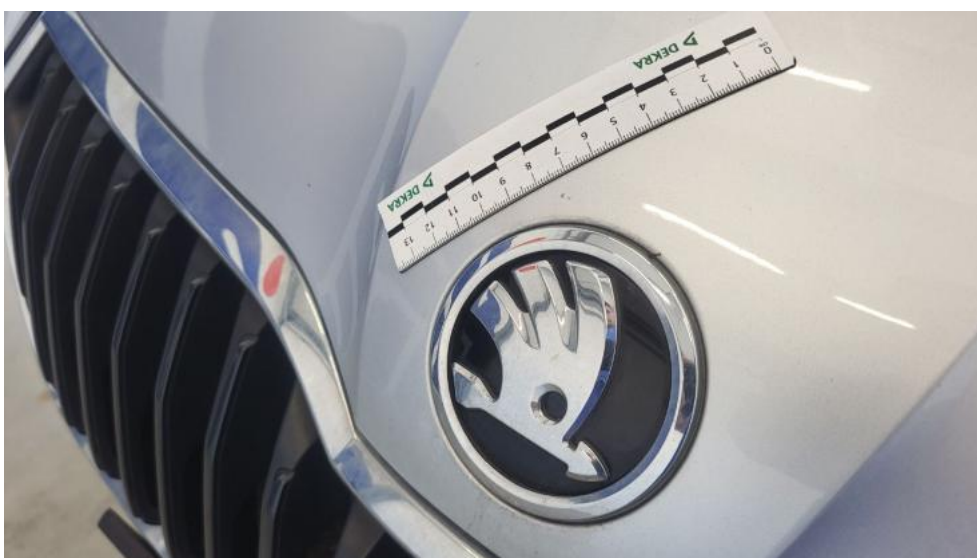
**Fot. 40.**  
Pokrywa komory silnika - Rysa/odprysk 1

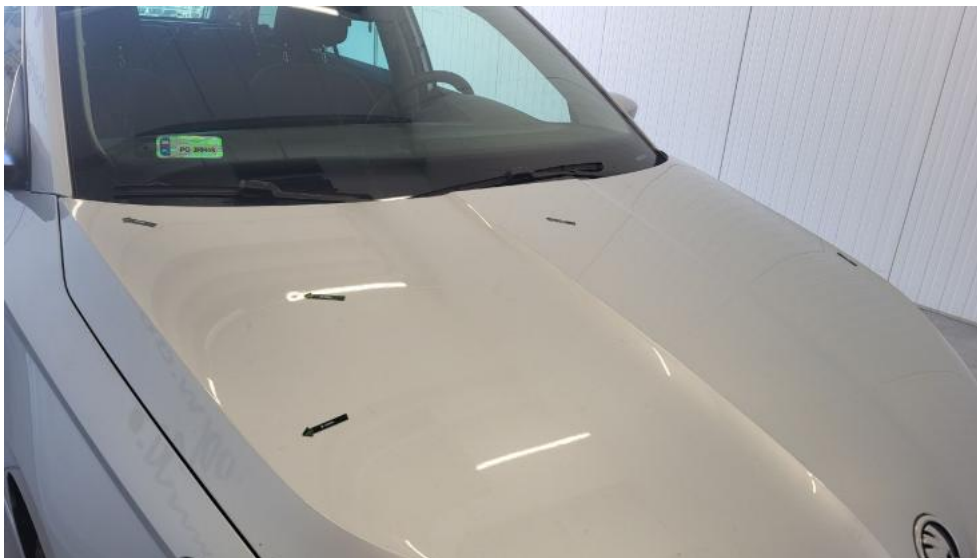
**Fot. 41.**  
Pokrywa komory silnika - Wgniecenie/odkształcenie 1

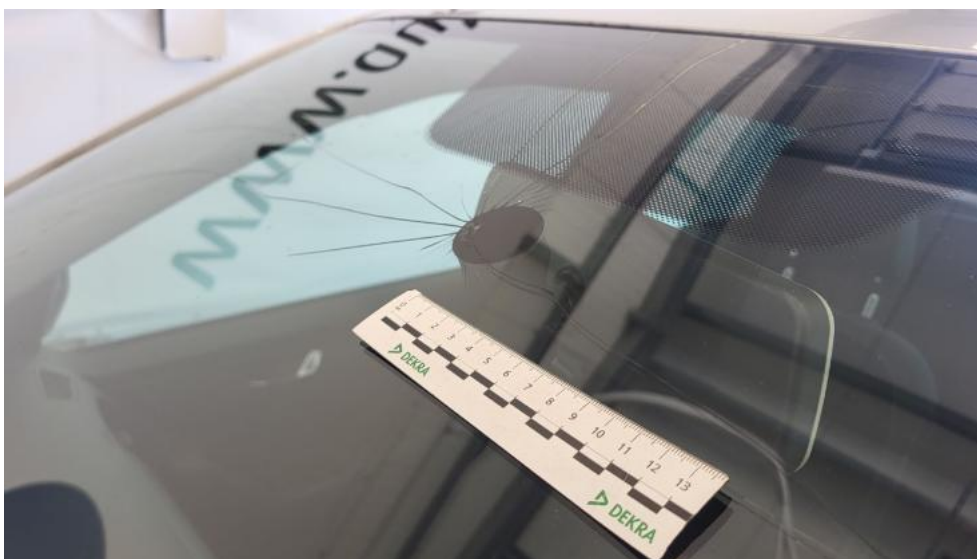
**Fot. 43.**  
Szyba czołowa - Pęknięcie/rozerwanie 1

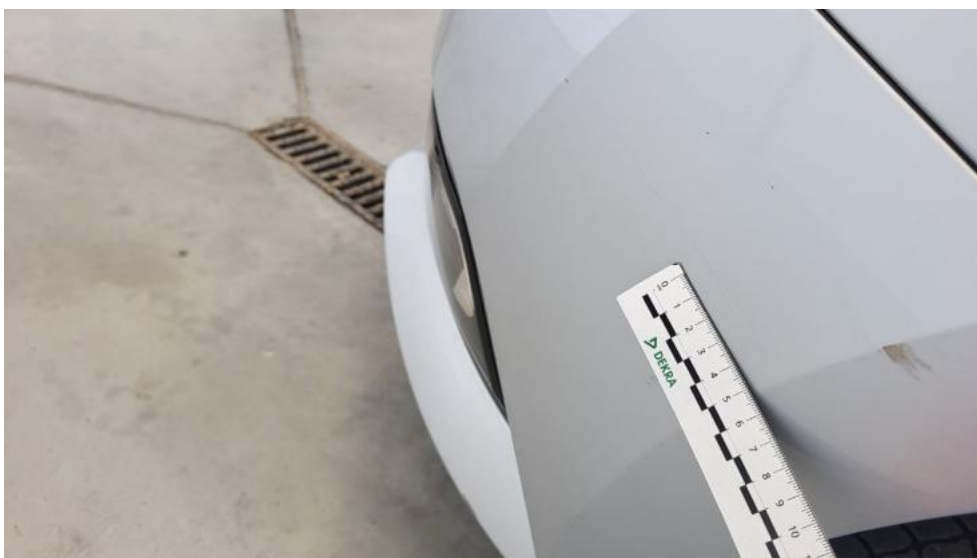
**Fot. 44.**  
Zderzak - Rysa/odprysk 1

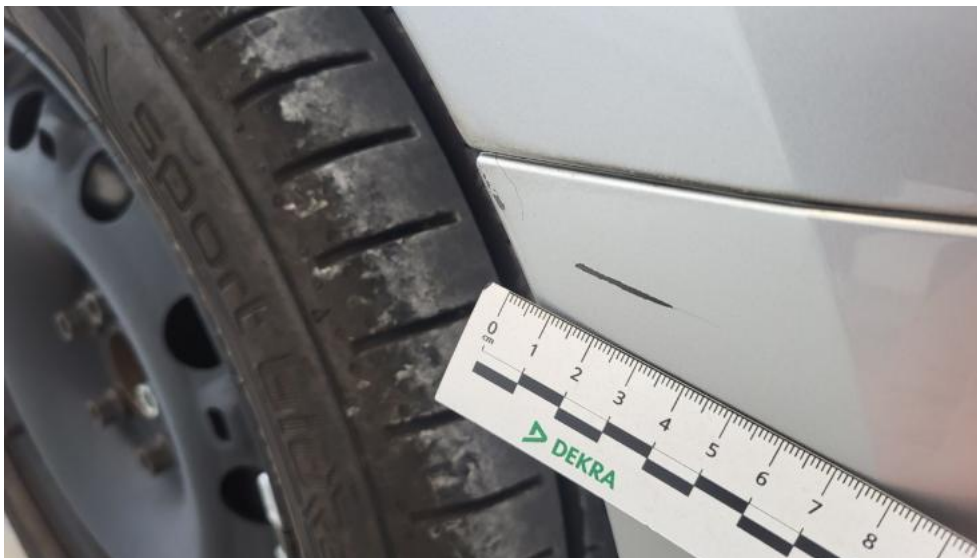
**Fot. 45.**  
Zderzak - Rysa/odprysk 2

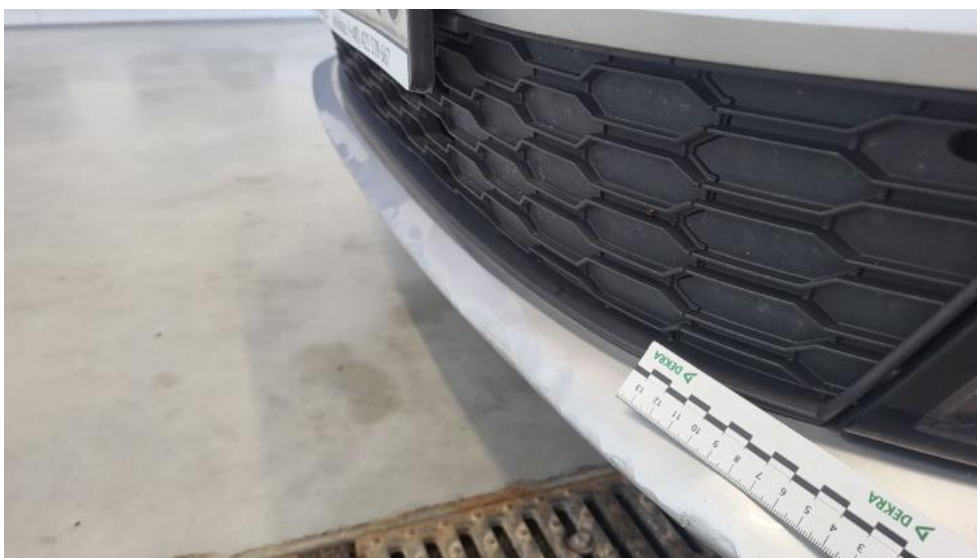
**Fot. 46.**  
Zderzak - Wgniecenie/odkształcenie 1

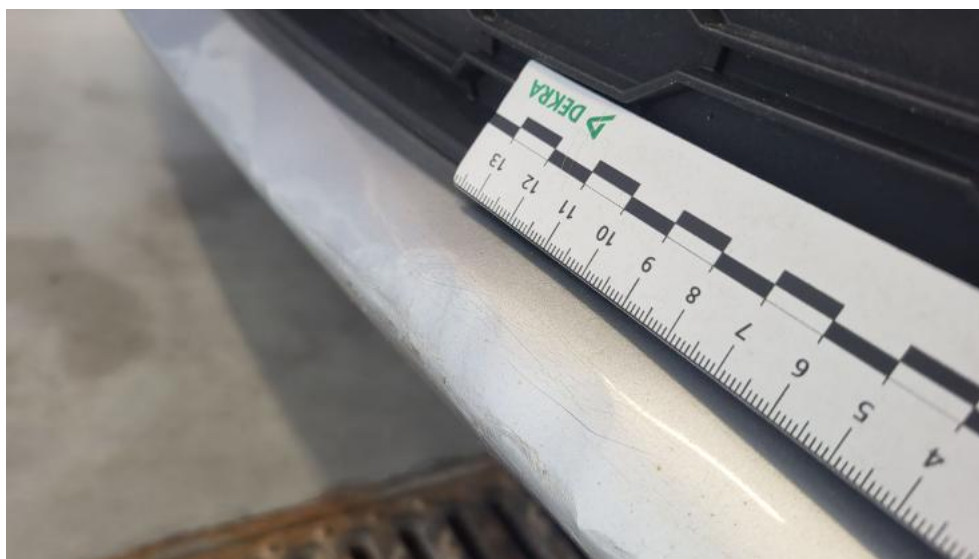
**Fot. 47.**  
Zderzak - Pęknięcie/rozerwanie 1

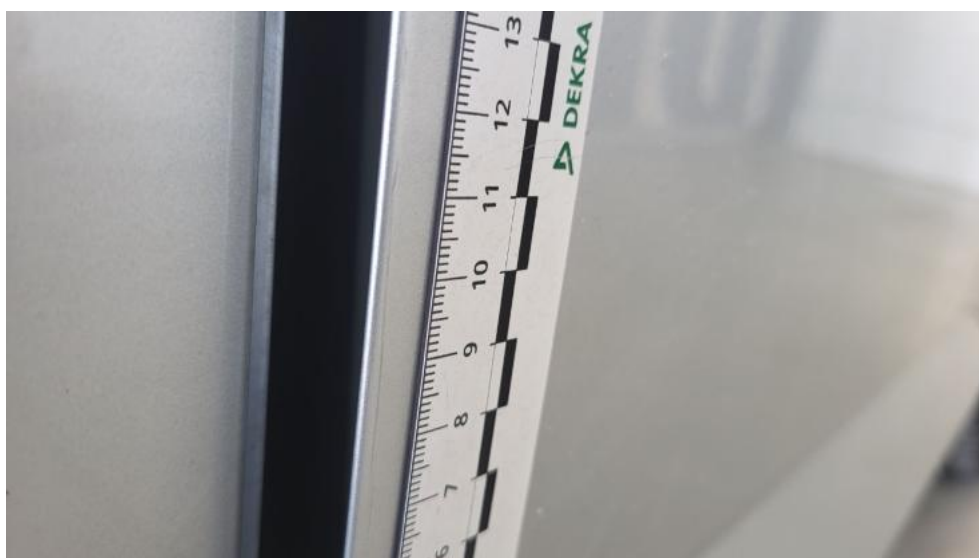
**Fot. 48.**  
Drzwi przednie P - Rysa/odprysk 1

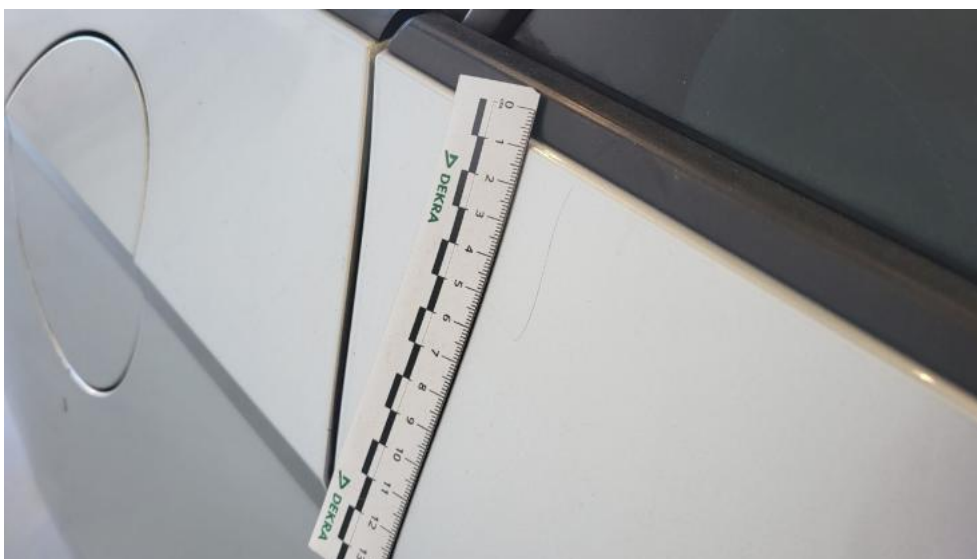
**Fot. 49.**  
Drzwi tylne P - Rysa/odprysk 1

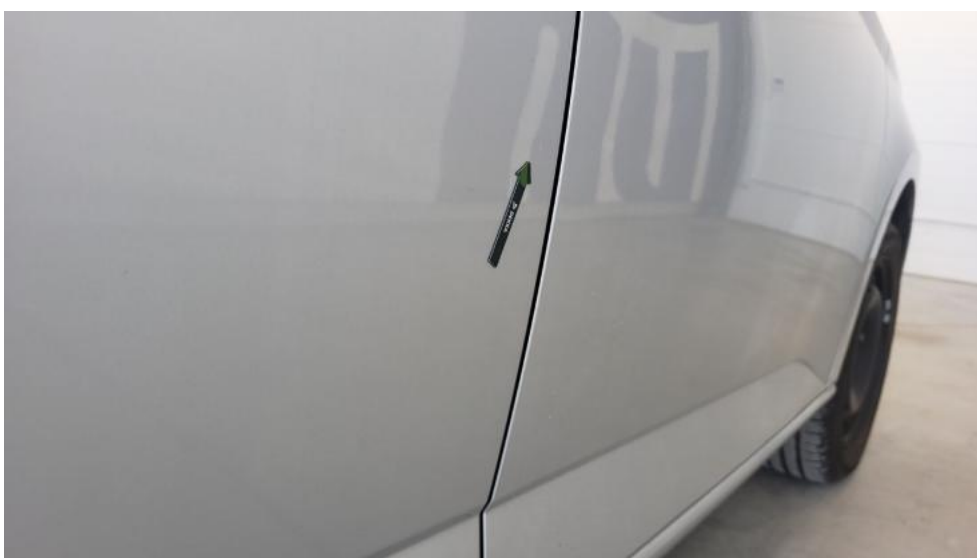
**Fot. 50.**  
Drzwi tylne P - Wgniecenie/odkształcenie 1

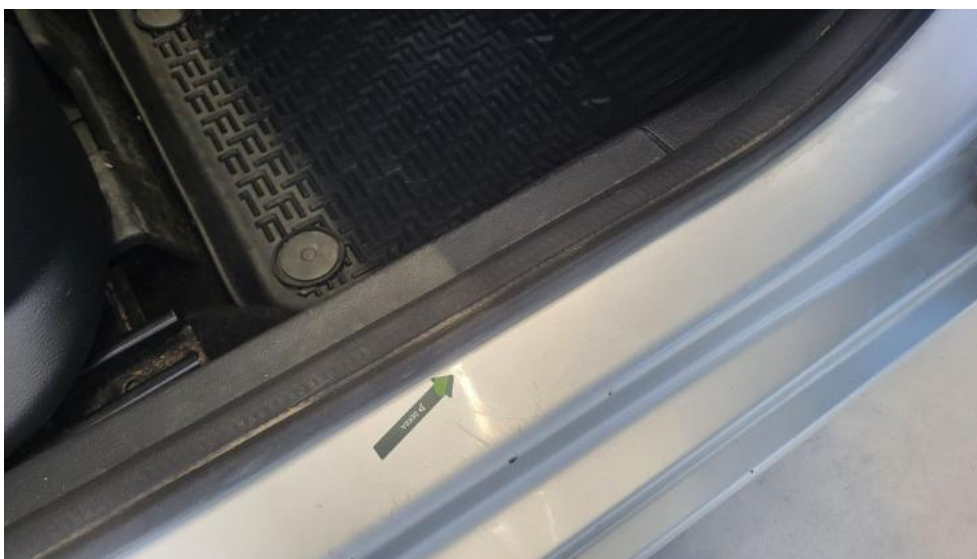
**Fot. 51.**  
Próg P - Wgniecenie/odkształcenie 1

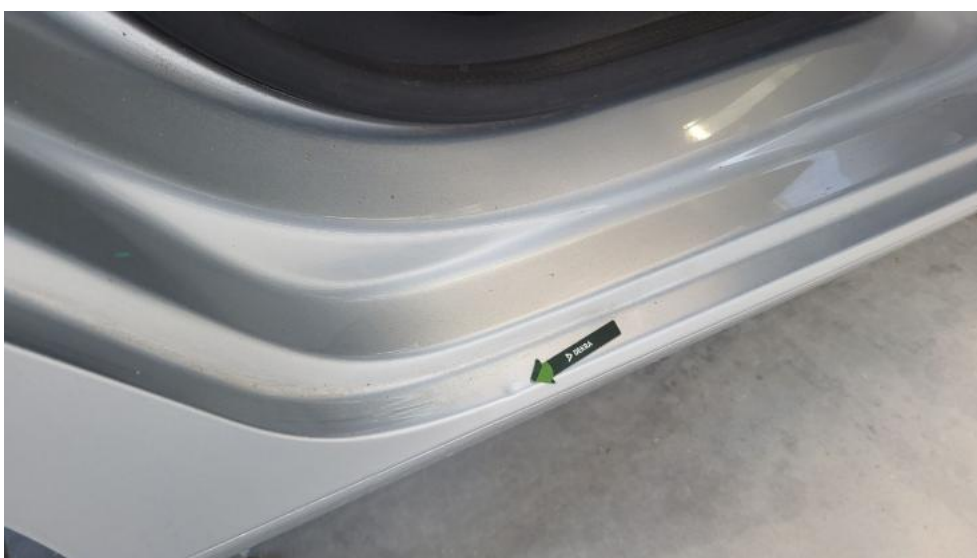
**Fot. 52.**  
Próg P - Wgniecenie/odkształcenie 2

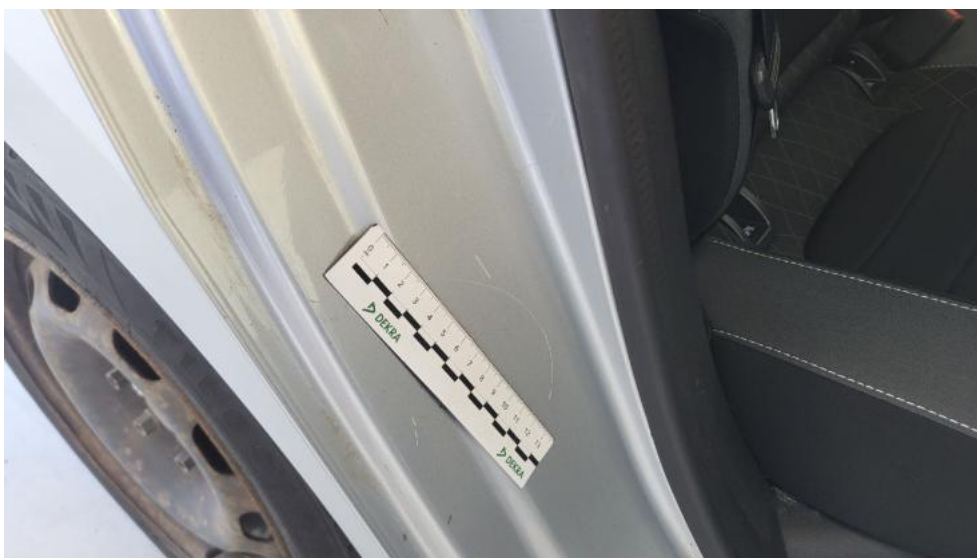
**Fot. 54.**  
Błotnik tylny P / Ściana boczna P - Rysa/odprysk 1

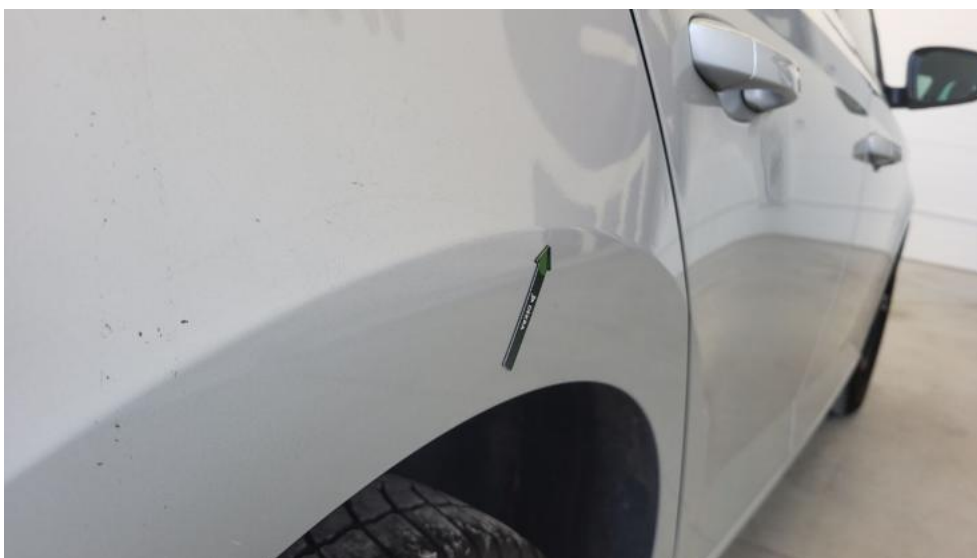
**Fot. 56.**  
Błotnik tylny P / Ściana boczna P - Wgniecenie/odkształcenie 2

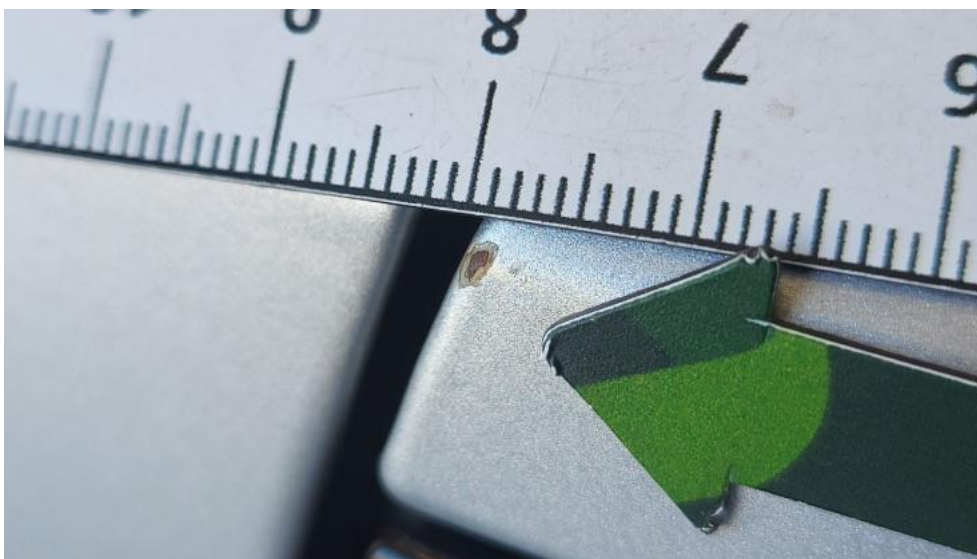
**Fot. 57.**  
Błotnik tylny P / Ściana boczna P - Inne 1

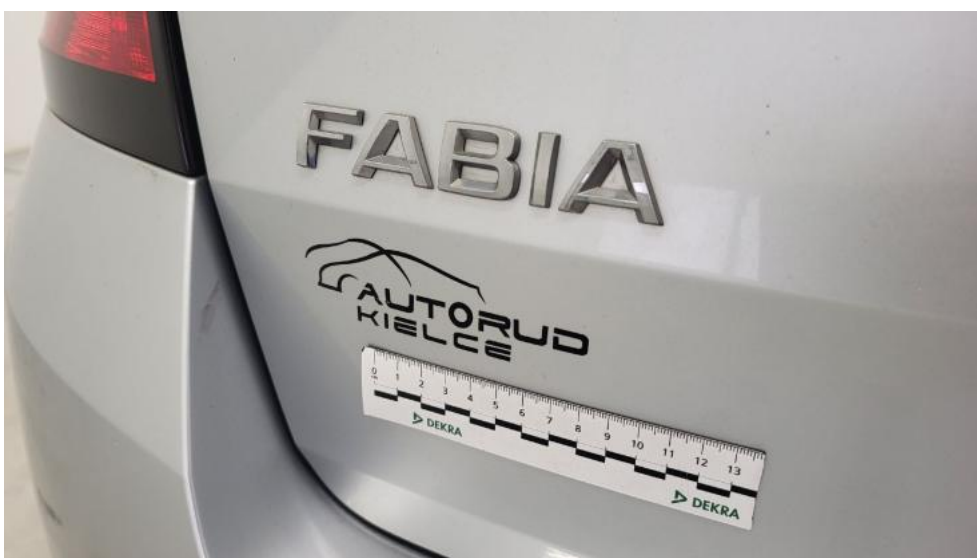
**Fot. 58.**  
Pokrywy bagażnika - Inne 1

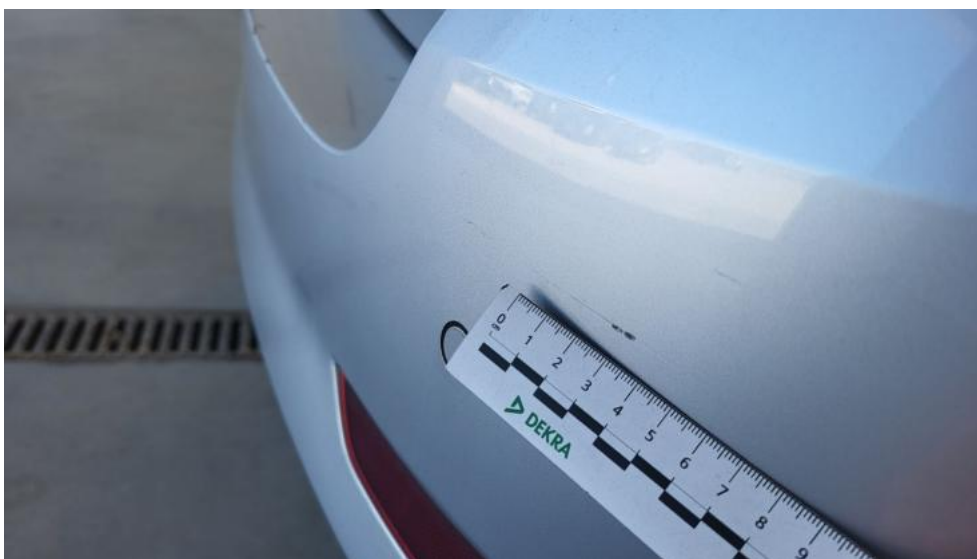
**Fot. 59.**  
Zderzak tylny - Rysa/odprysk 1

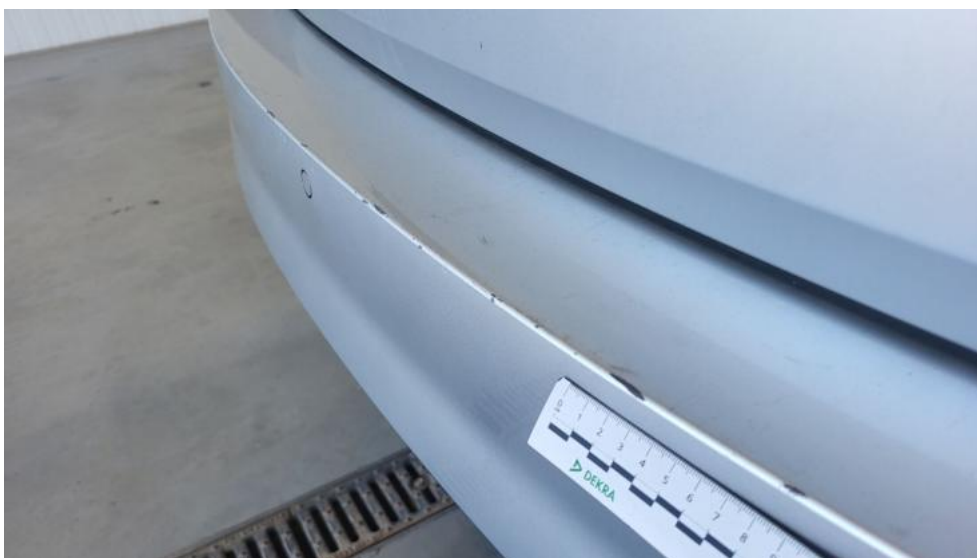
**Fot. 60.**  
Zderzak tylny - Rysa/odprysk 2

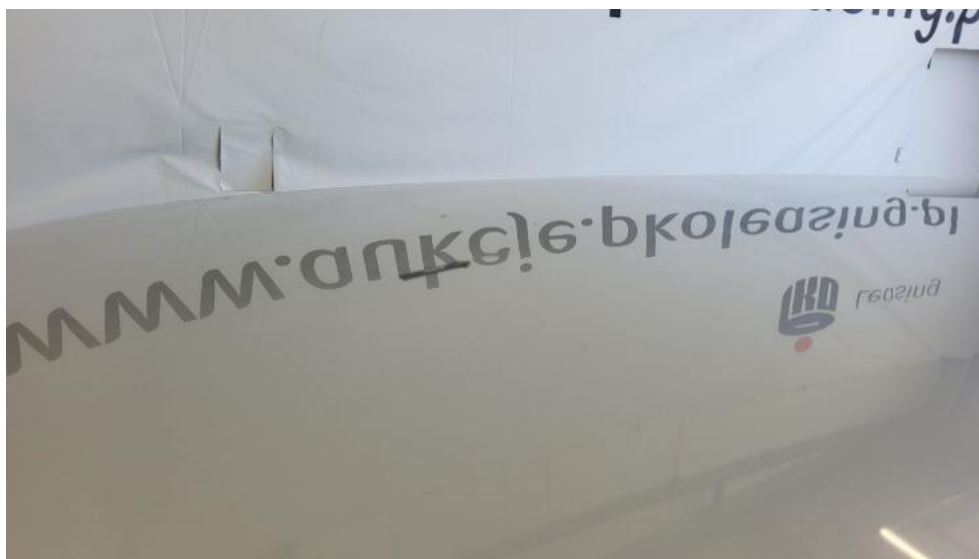
**Fot. 61.**  
Dach - Wgniecenie/odkształcenie 1

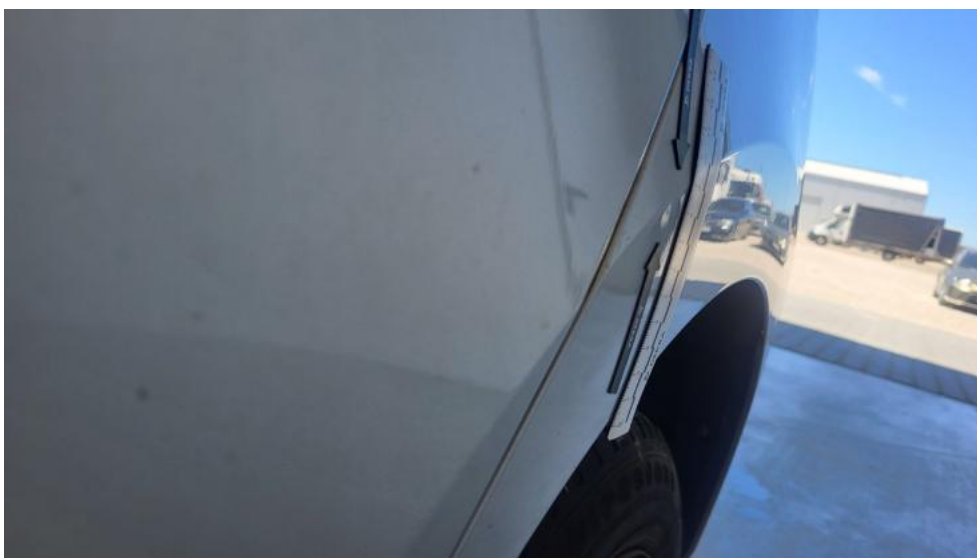
**Fot. 64.**  
Błotnik tylny L / Ściana boczna L - Wgniecenie/odkształcenie 1

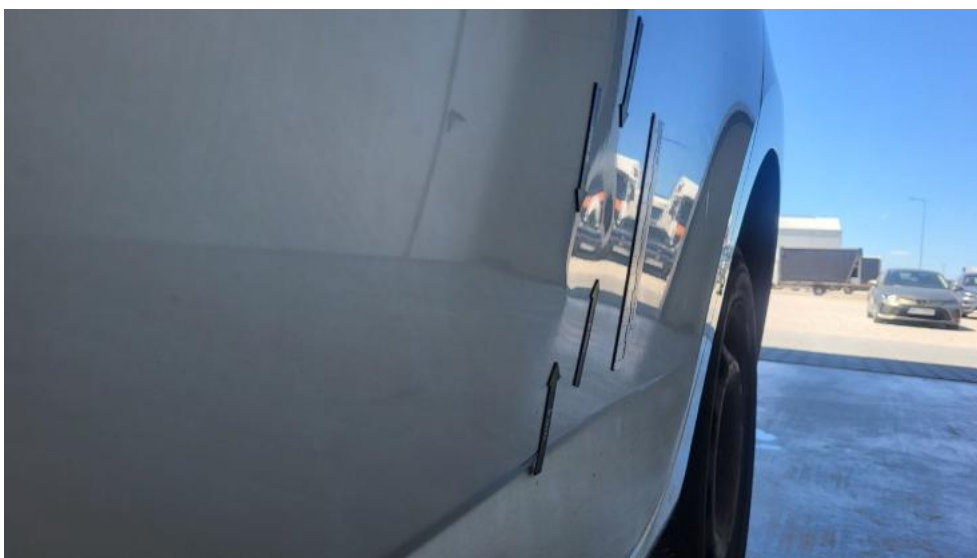
**Fot. 66.**

Drzwi tylne L - Wgniecenie/odkształcenie 1

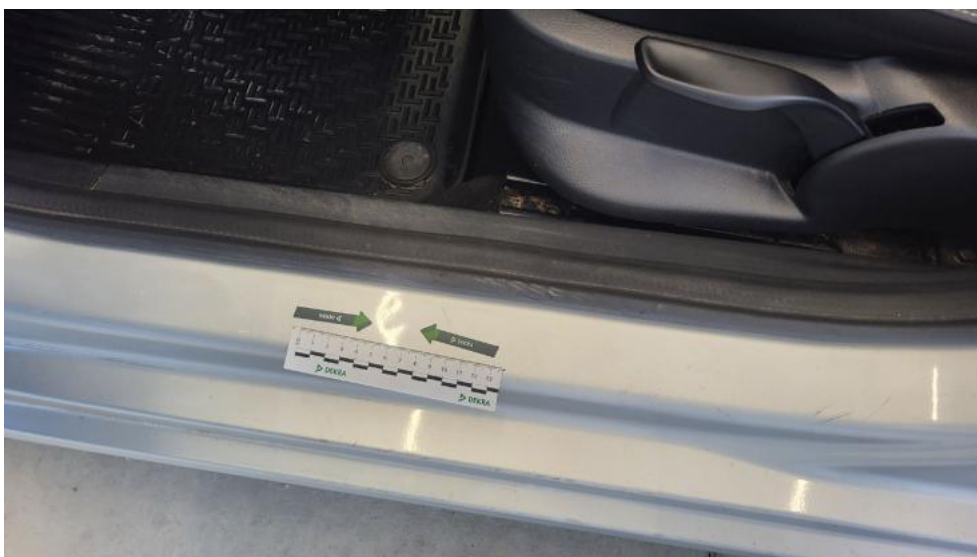
**Fot. 67.**  
Próg L - Wgniecenie/odkształcenie 1

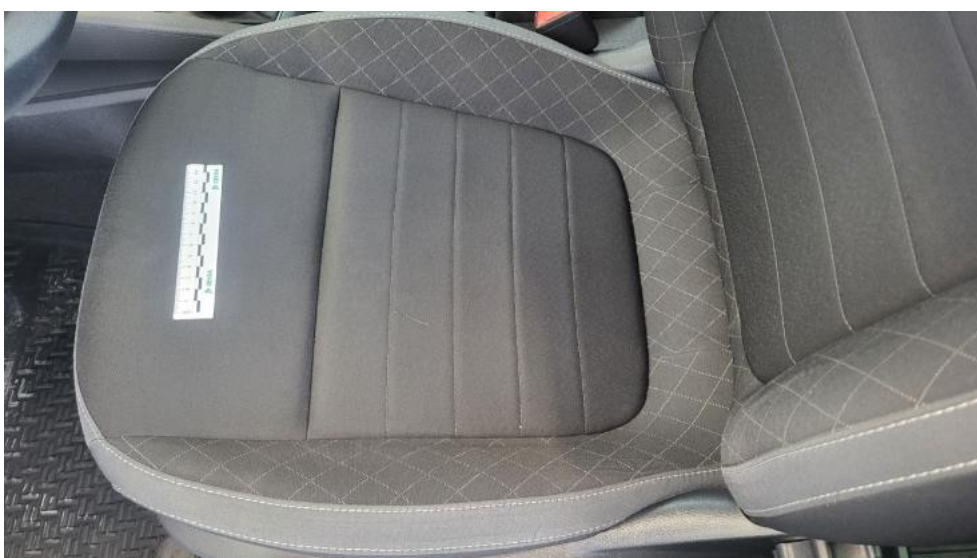
**Fot. 68.**  
Fotel prz. lew. - Inne 1

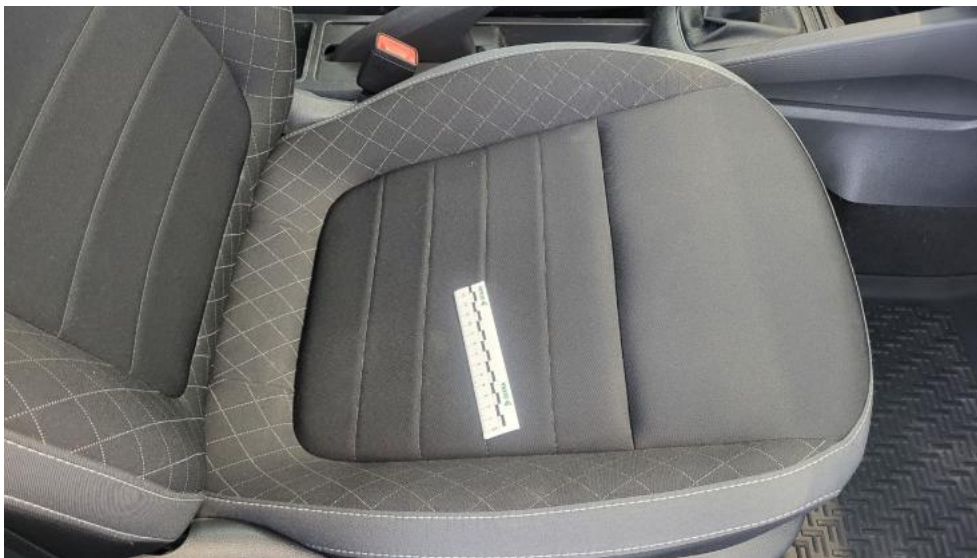
**Fot. 69.**  
Fotel prz. praw. - Inne 1

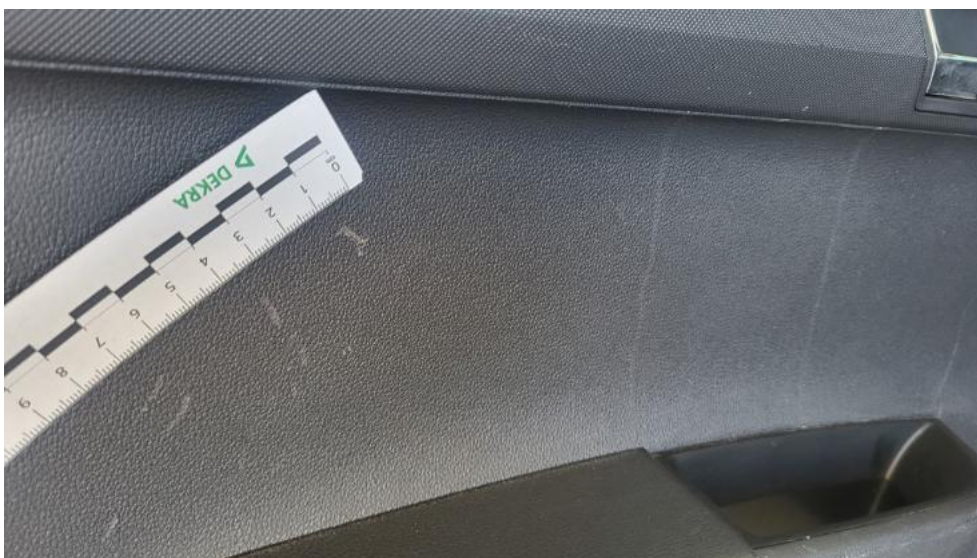
**Fot. 70.**  
Tapicerka drzwi tylnych L - Rysa/odprysk 1

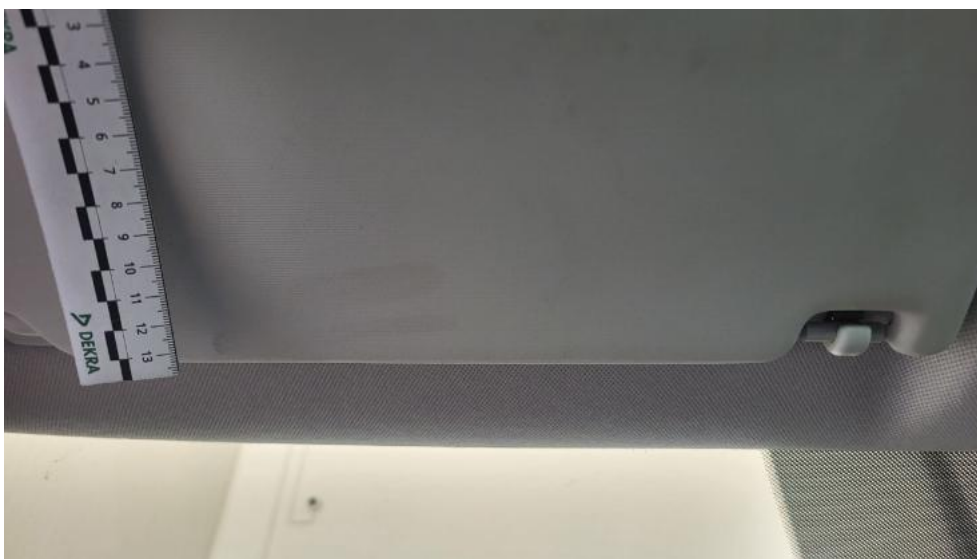
**Fot. 71.**

Osłona p/słoneczna lewa - Inne 1

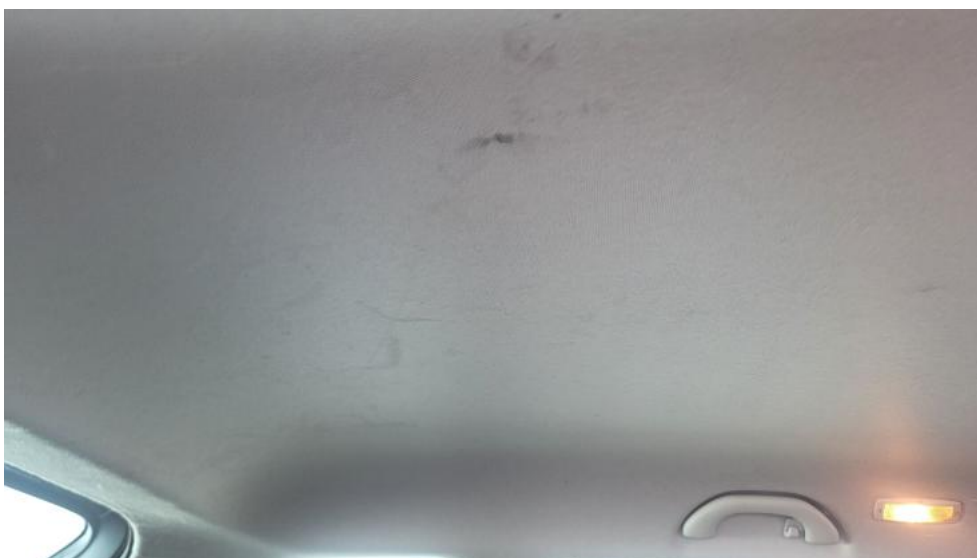
**Fot. 72.**

Podsufitka - Inne 1

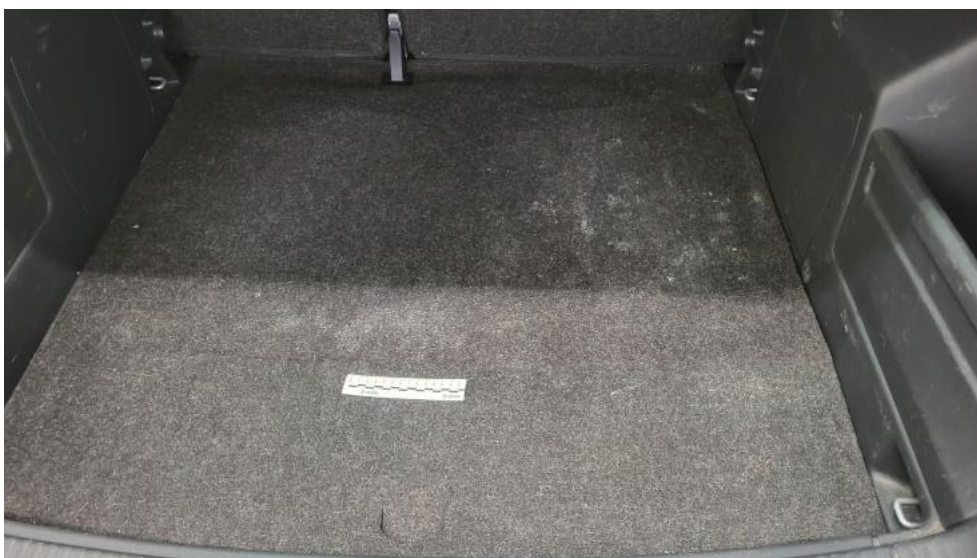
**Fot. 74.**  
Wykładzina podłogi bagażnika - Inne 1
