Nr zlecenia DEKRA: PKOL(W)/LODZ/92511/26/10/02  
Nr zlecenia/szkody: 23/029902  
Data zlecenia: 02-10-2026

**DEKRA Polska - Centrala**  
02-673 Warszawa, ul. Konstruktorska 12A

| Model | Formentor 20-24 |
| VIN | VSSZZZKM7RR010615 |

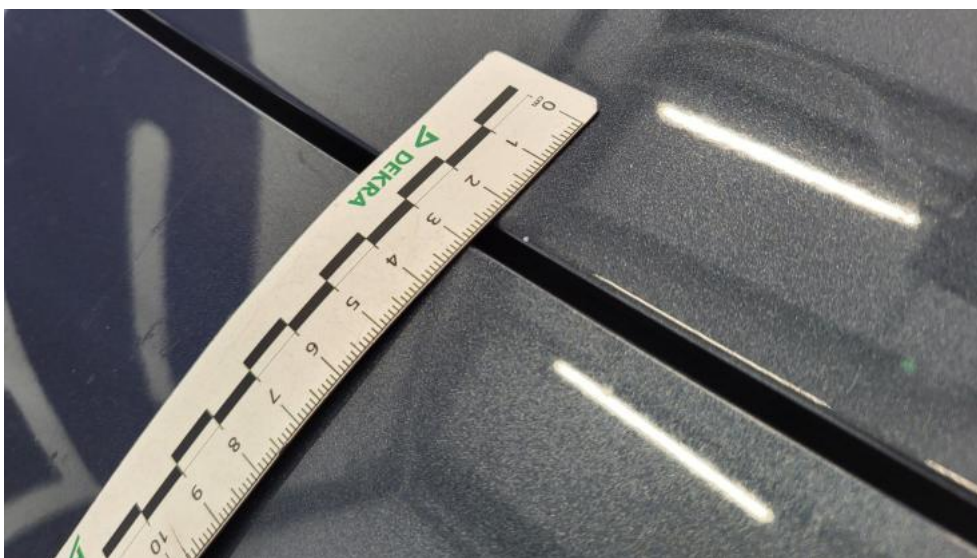
**Fot. 42.**  
Pokrywa komory silnika - Rysa/odprysk 1

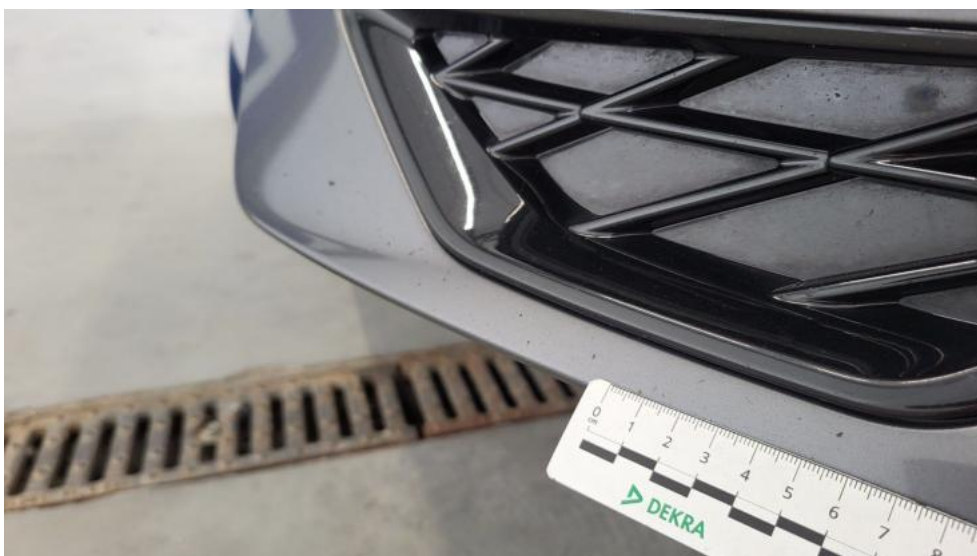
**Fot. 44.**  
Zderzak przedni cz L - Rysa/odprysk 1

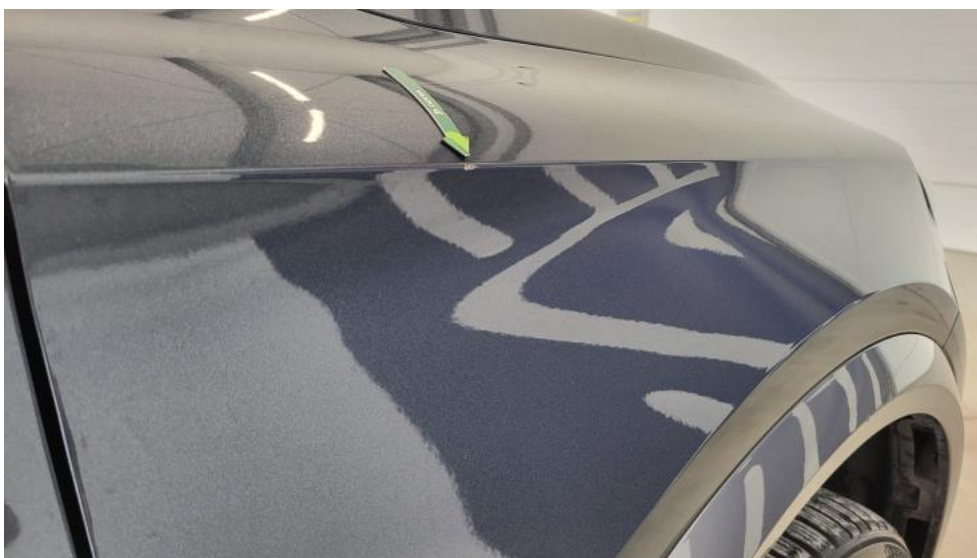
**Fot. 46.**

Błotnik przedni P - Wgniecenie/odkształcenie 1

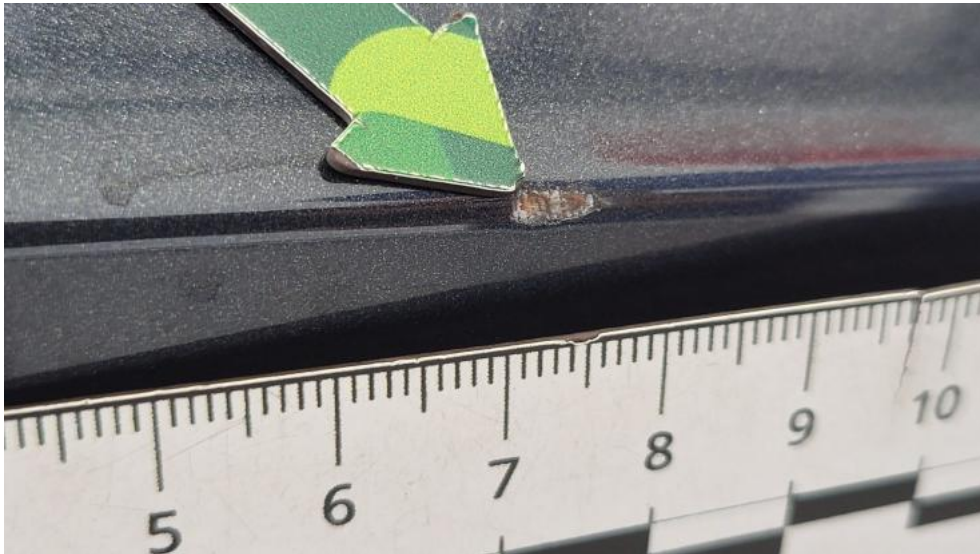
**Fot. 47.**

Łotnik przedni P - Inne 1

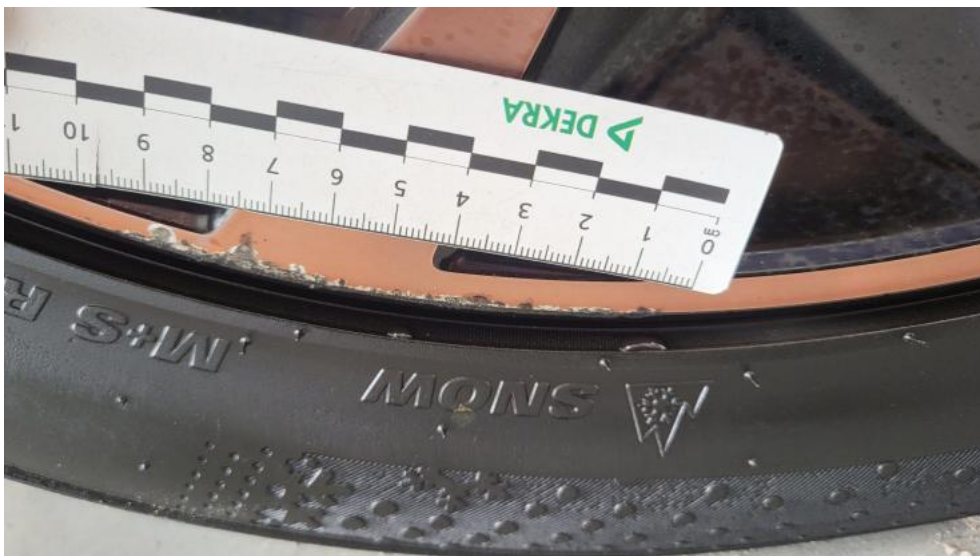
**Fot. 48.**

Felga aluminiowa przednia P - Rysa/odprysk 1

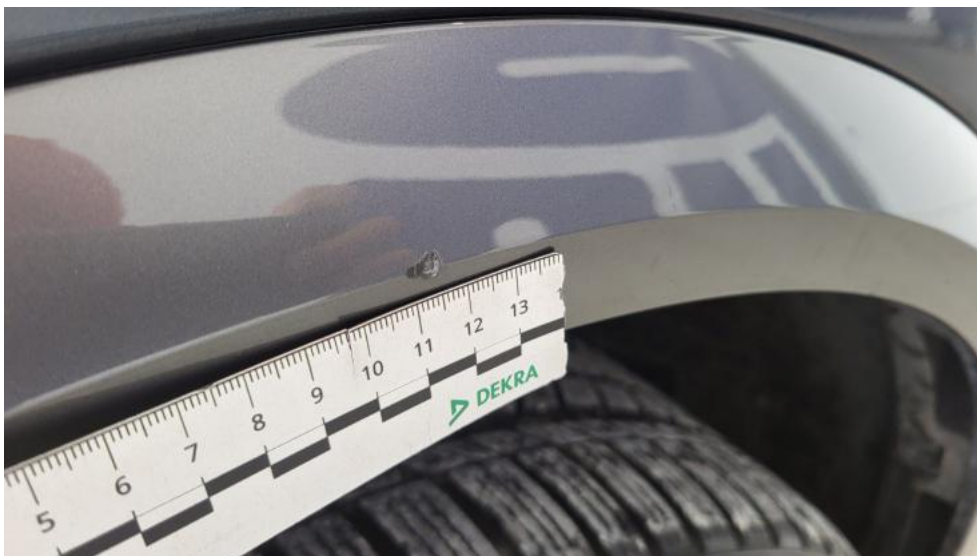
**Fot. 49.**

Listwa błotnika przedniego P - Rysa/odprysk 1

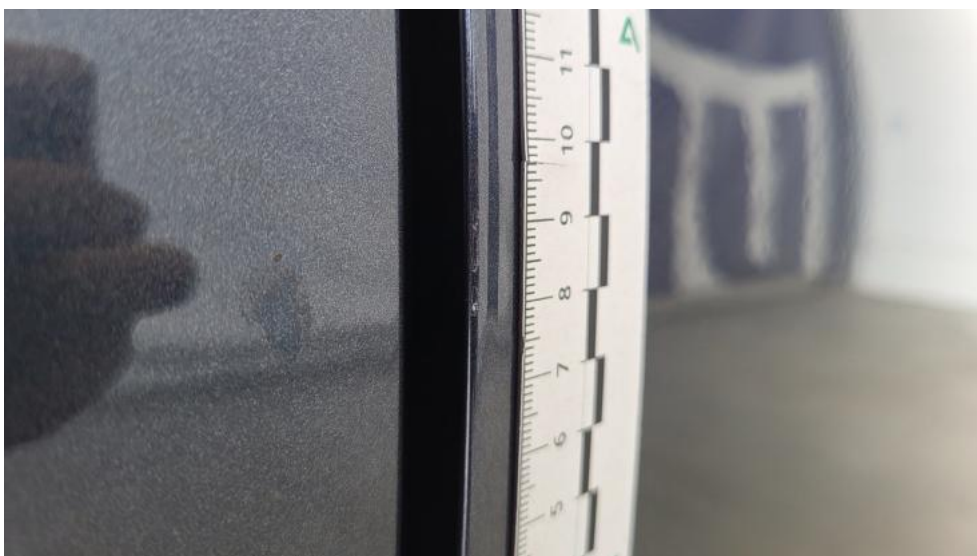
**Fot. 50.**

Drzwi przednie P - Rysa/odprysk 1

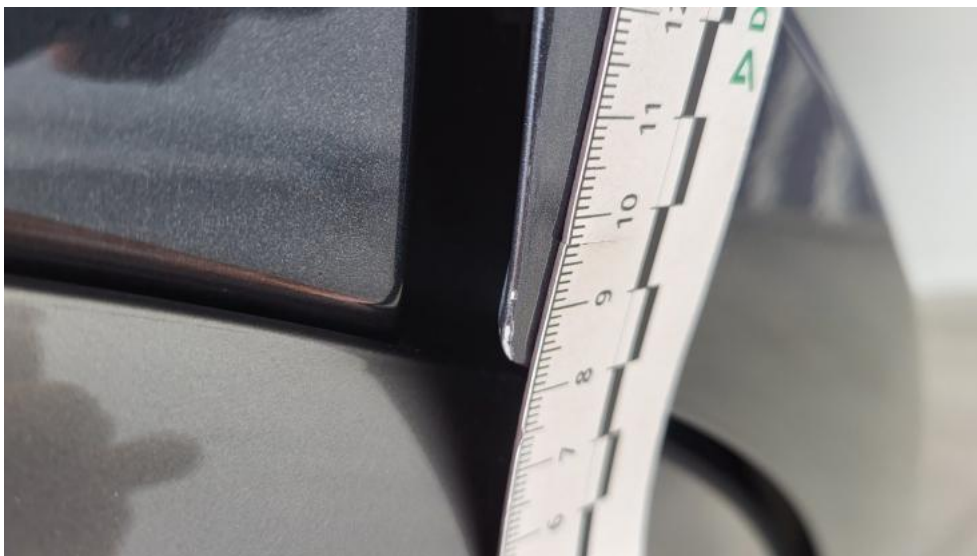
**Fot. 51.**

Drzwi tylne P - Rysa/odprysk 1

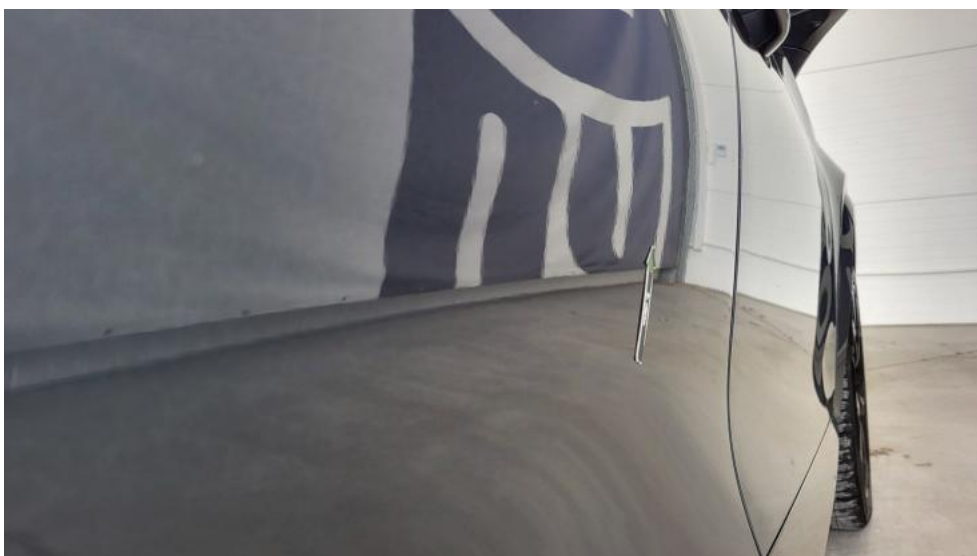
**Fot. 52.**

Drzwi tylne P - Wgniecenie/odkształcenie 1

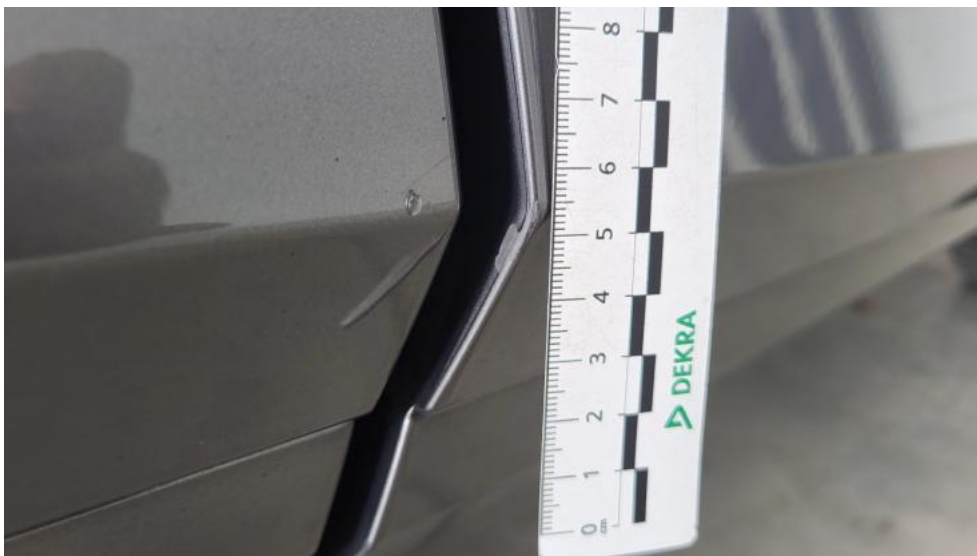
**Fot. 53.**

Listwa drzwi przednich P - Rysa/odprysk 1

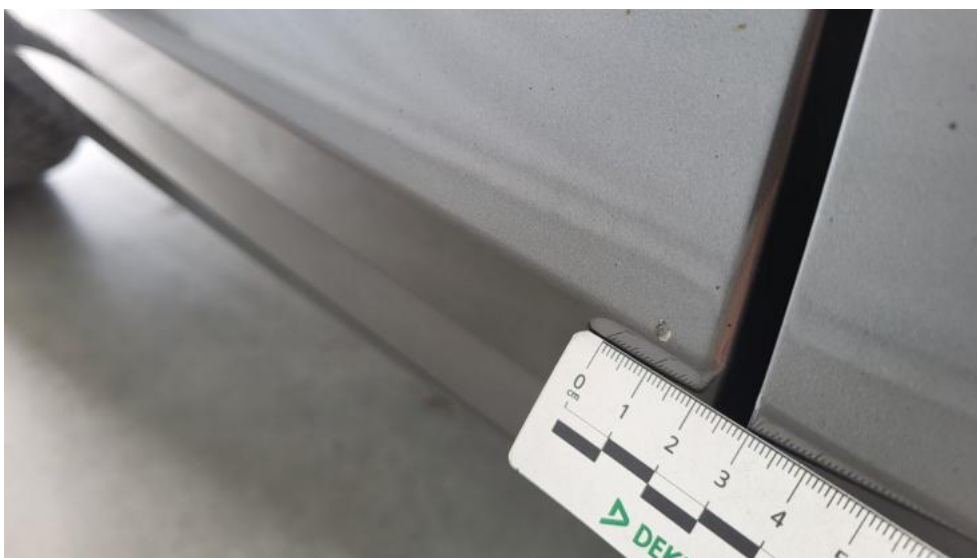
**Fot. 54.**

Listwa drzwi tylnych P - Rysa/odprysk 1

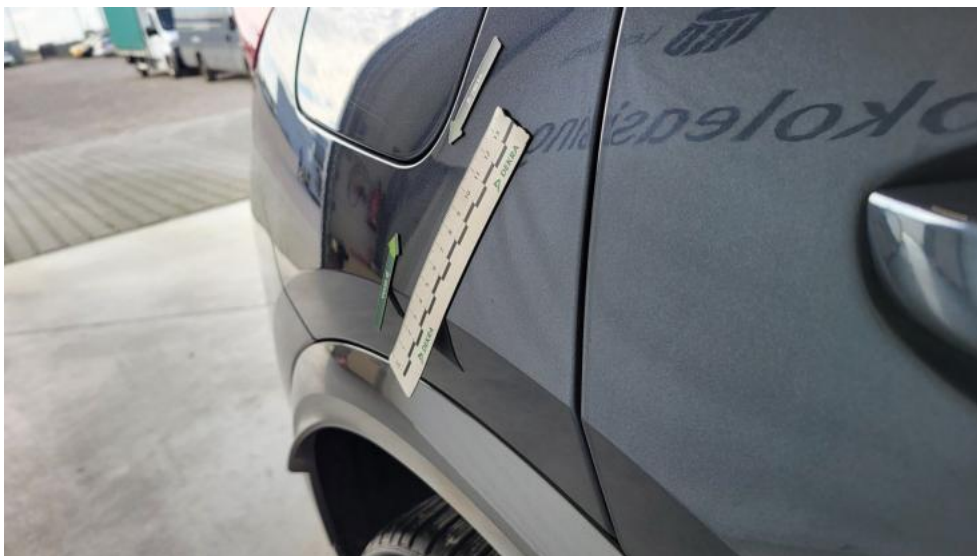
**Fot. 55.**

Błotnik tylny P / Ściana boczna P - Wgniecenie/odkształcenie 1

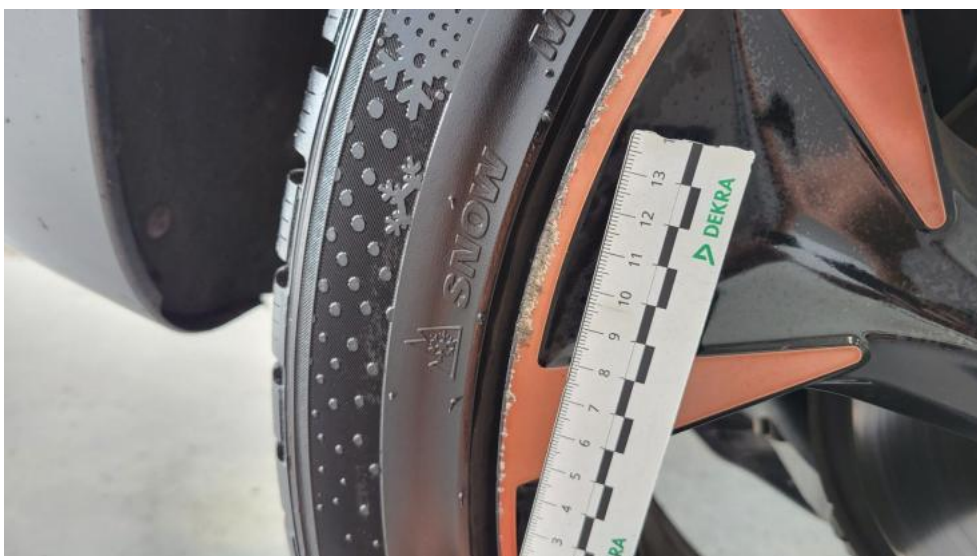
**Fot. 56.**

Felga aluminiowa tylna P - Rysa/odprysk 1

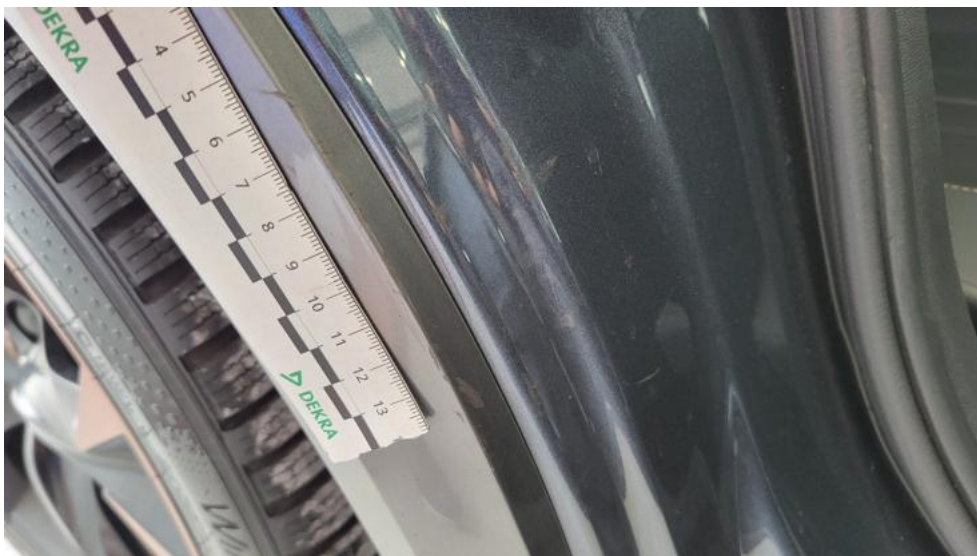
**Fot. 57.**

Listwa krawędzi błotnika tył P - Rysa/odprysk 1

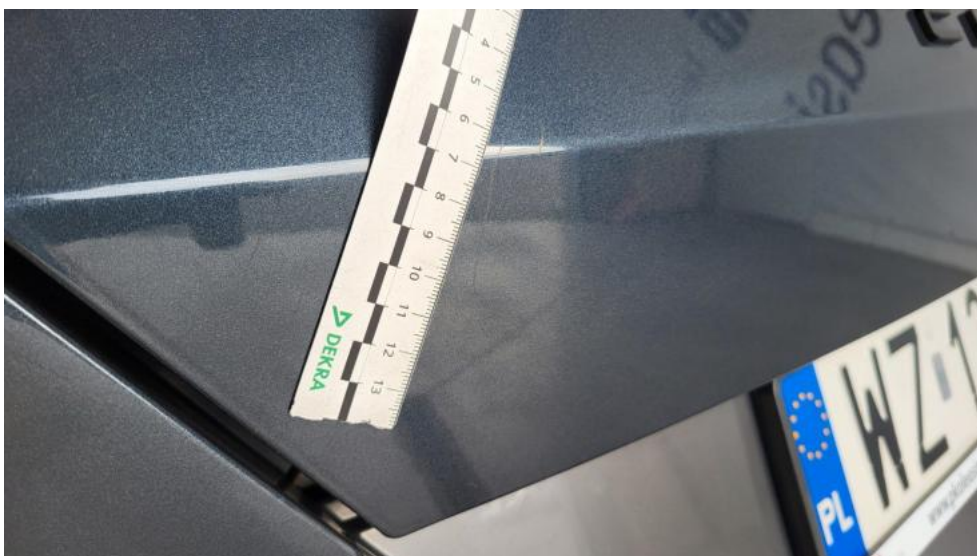
**Fot. 58.**

Pokrywy bagażnika - Rysa/odprysk 1

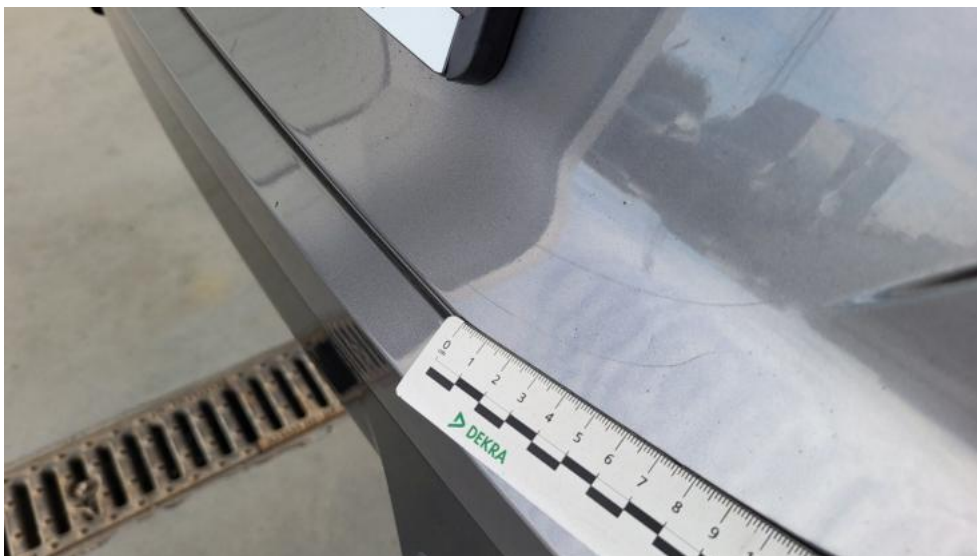
**Fot. 59.**  
Zderzak tylny - Rysa/odprysk 1

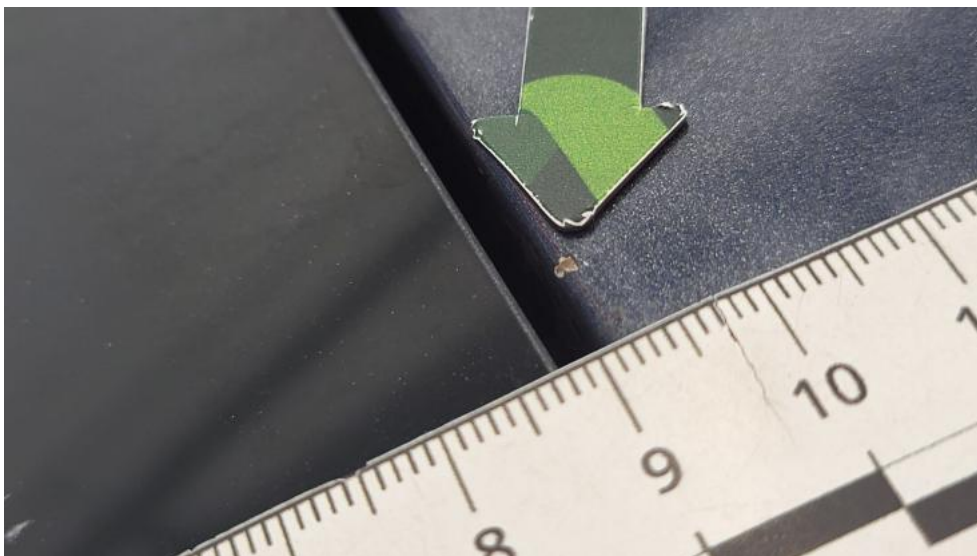
**Fot. 61.**

Dach - Inne 1

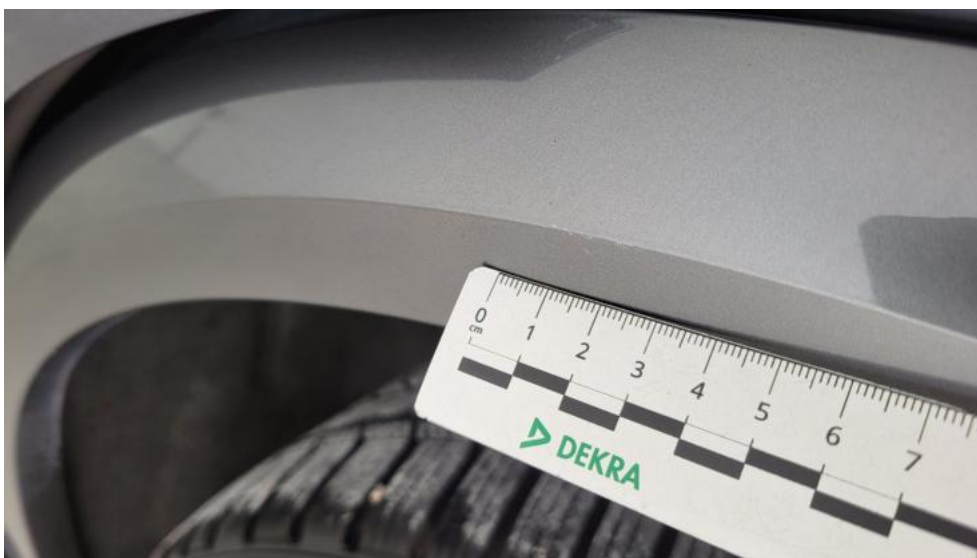
**Fot. 62.**

Listwa krawędzi błotnika tyl L - Rysa/odprysk 1

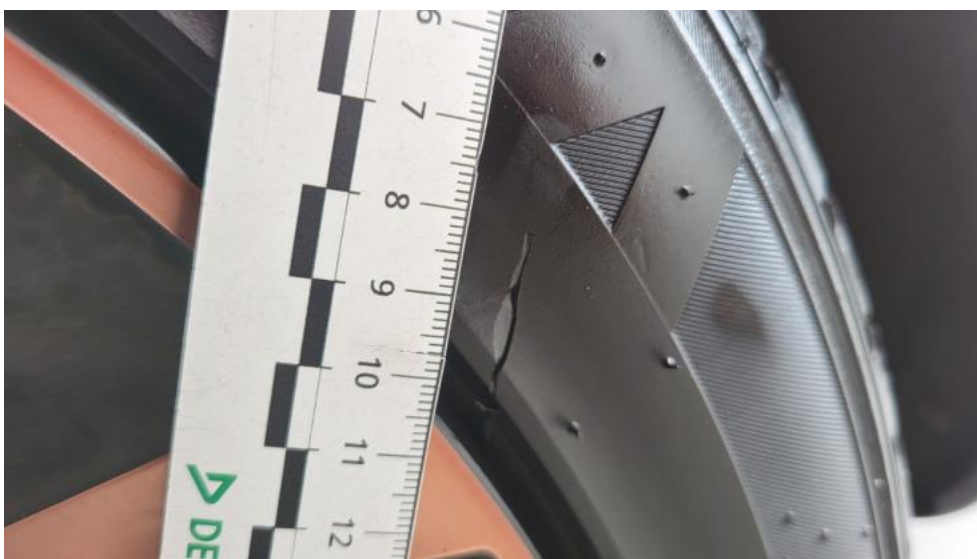
**Fot. 63.**

| Oś | Koło | Producent, typ | Rozmiar | Profil zmierzony |
|---|---|---|---|---|
| | lewe | KUMHO, WINTERCRAFT WP72 | 245/40 19 98V | 5,0 mm |

Opona tylna L - Pęknięcie/rozerwanie 1

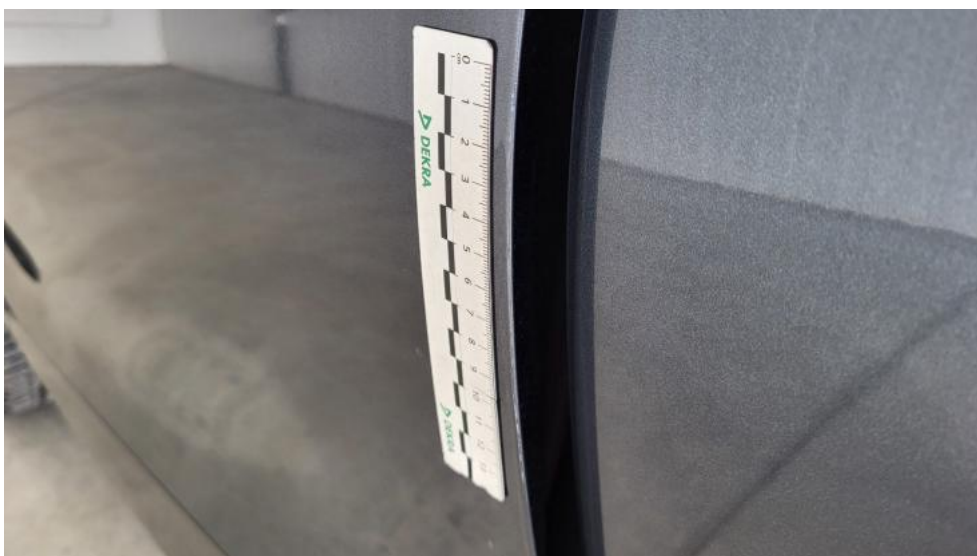
**Fot. 64.**

Drzwi przed L - Rysa/odprysk 1

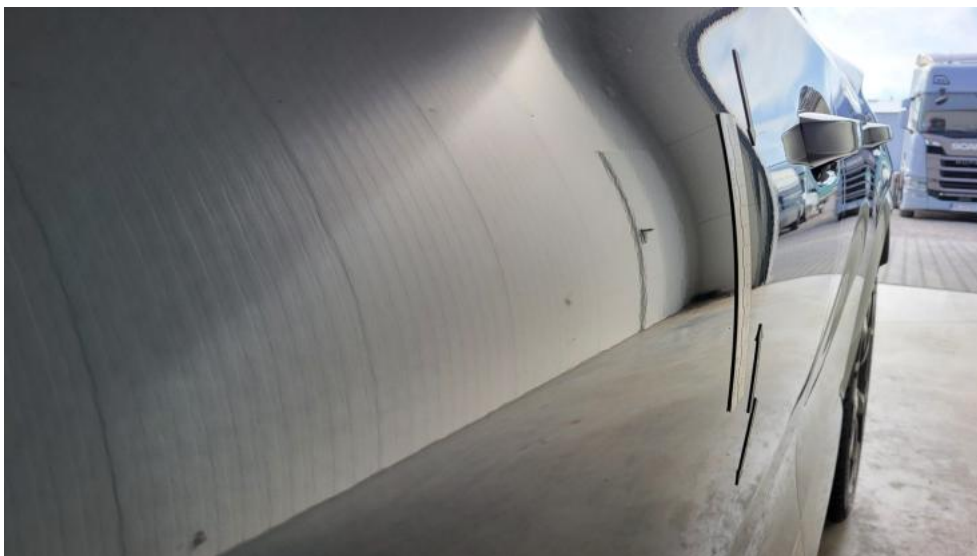
**Fot. 65.**

Drzwi przed L - Wgniecenie/odkształcenie 1

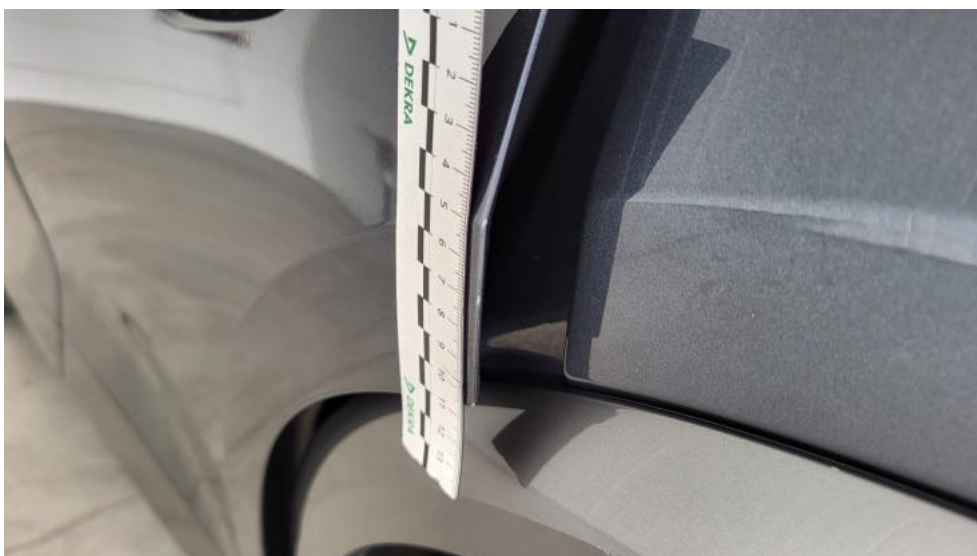
**Fot. 66.**

Drzwi tylne L - Rysa/odprysk 1

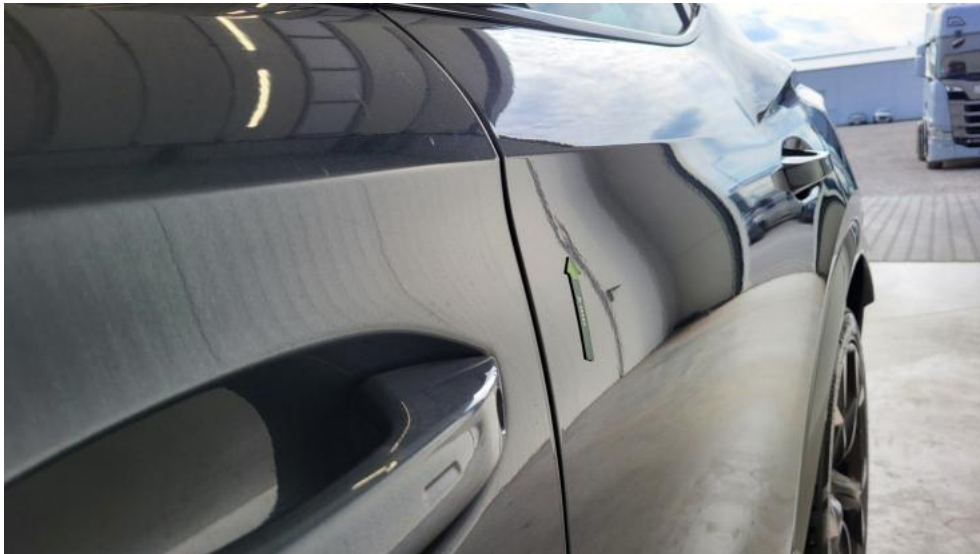
**Fot. 67.**

Drzwi tylne L - Wgniecenie/odkształcenie 1

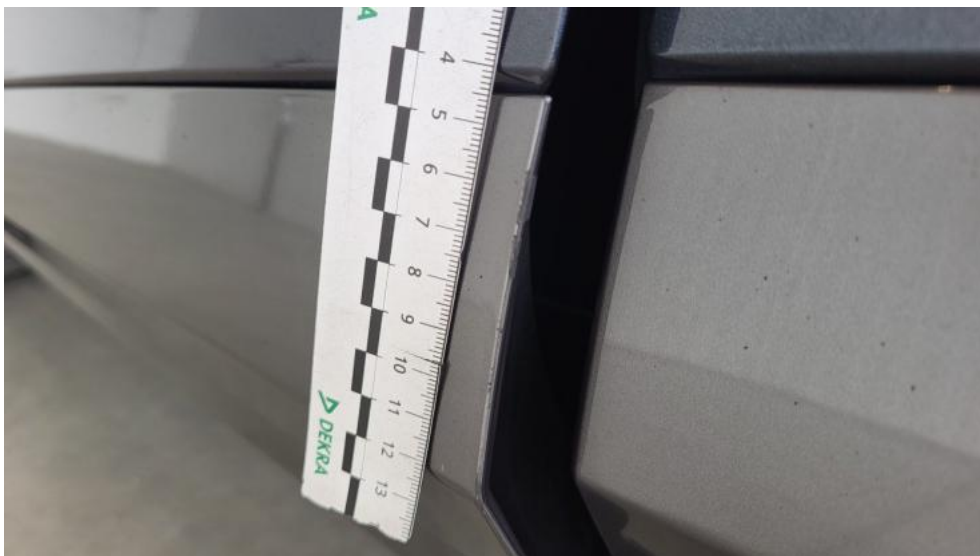
**Fot. 68.**

Listwa drzwi przednich L - Rysa/odprysk 1

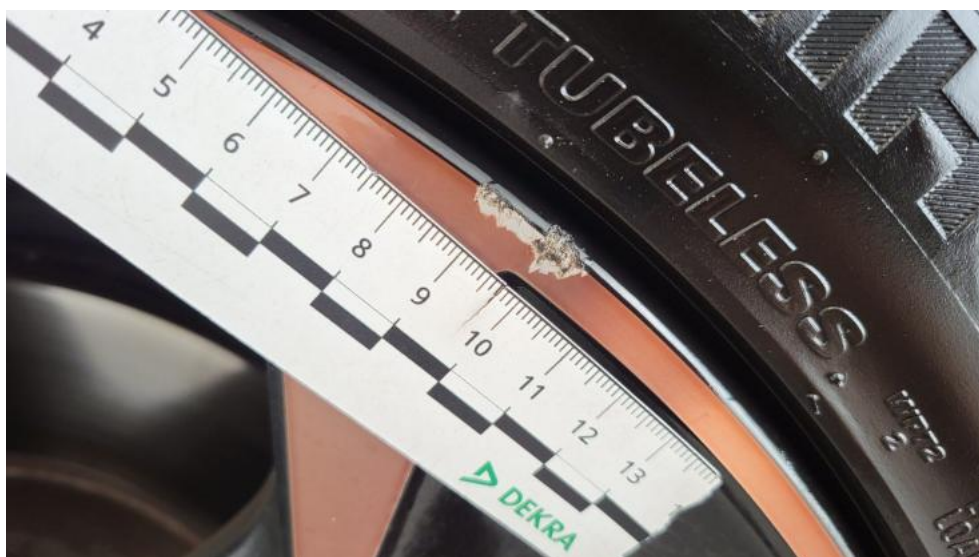
**Fot. 69.**

Felga Aluminiowa przednia L - Rysa/odprysk 1

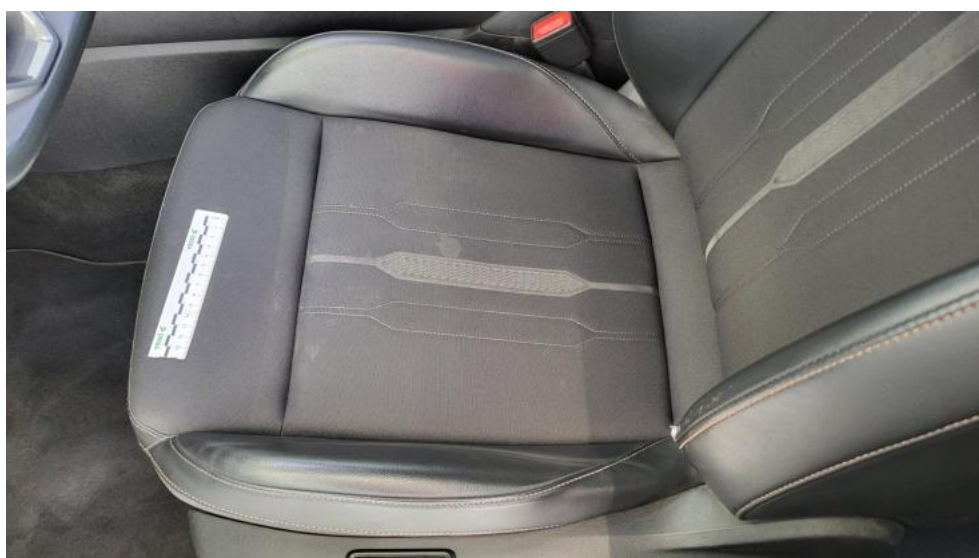
**Fot. 70.**

Fotel prz. lew. - Inne 1

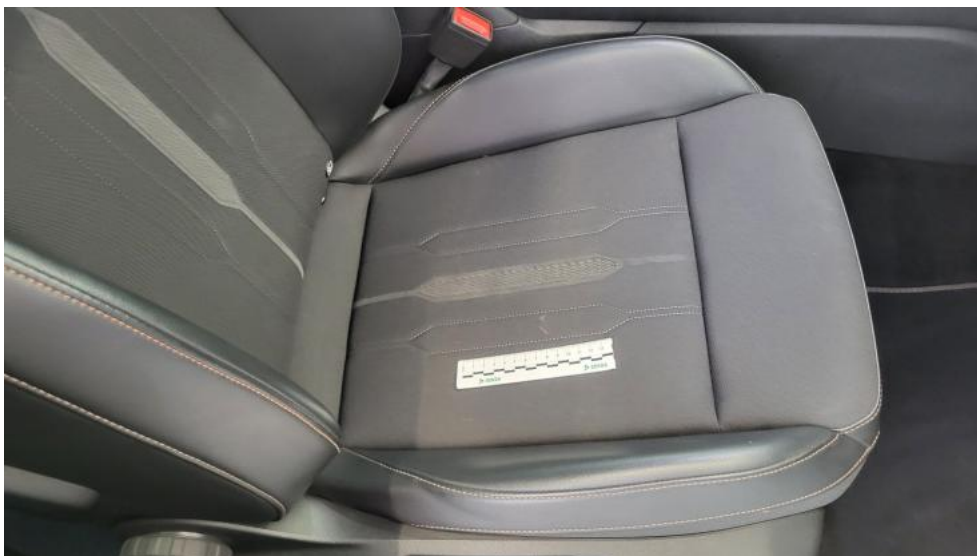
**Fot. 71.**  
Fotel prz. praw. - Inne 1

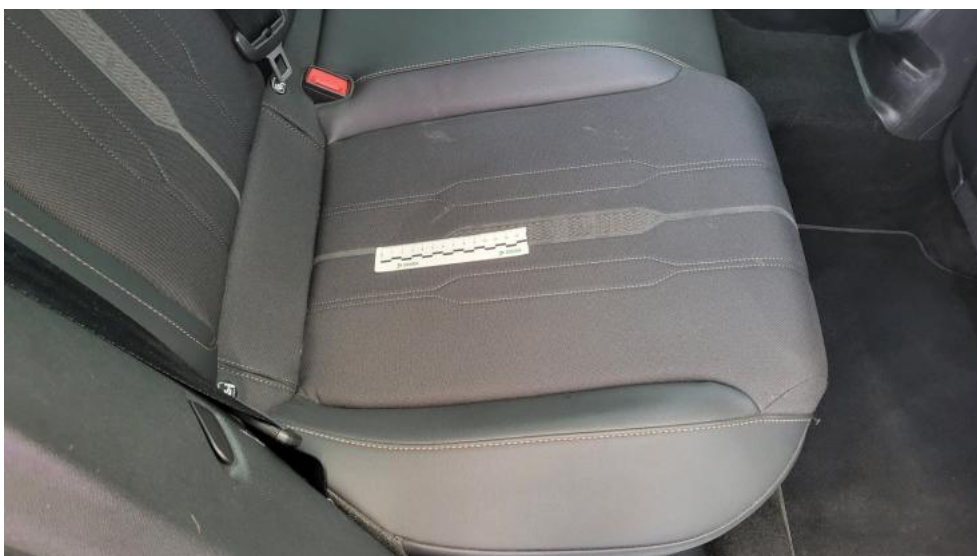
**Fot. 72.**  
Kanapa tyl. - Inne 1

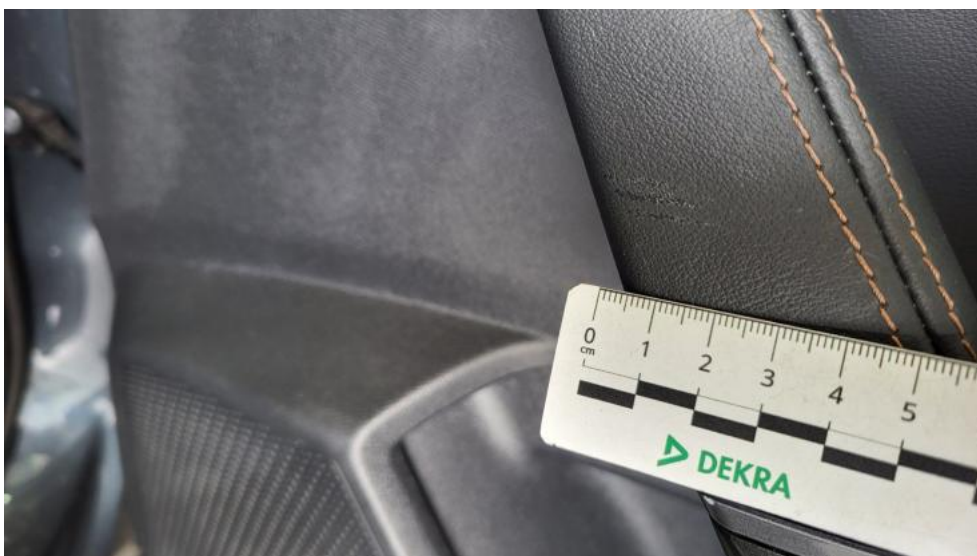
**Fot. 74.**

Uchwyt drzwi tyl P - Rysa/odprysk 1

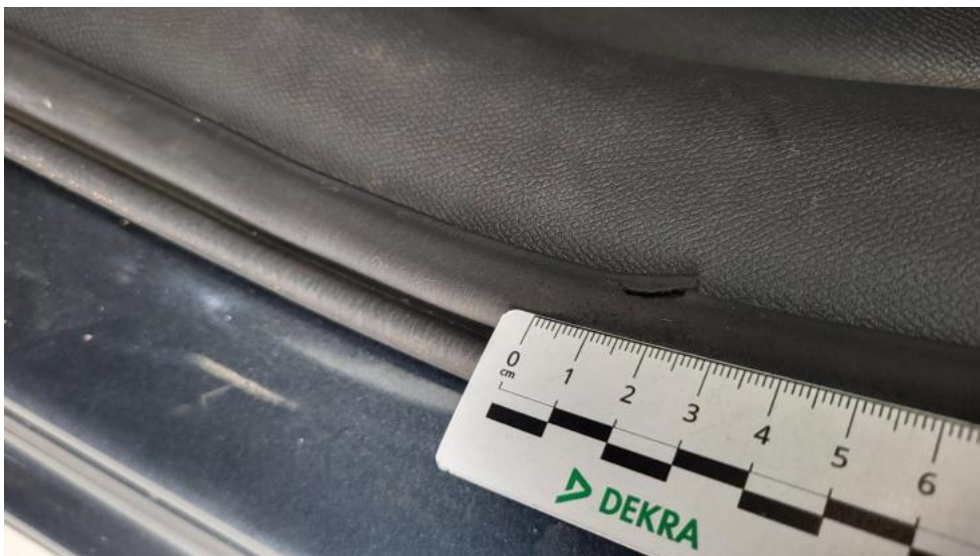
**Fot. 76.**

Uszczelka drzwi tylnych L - Pęknięcie/rozerwanie 1

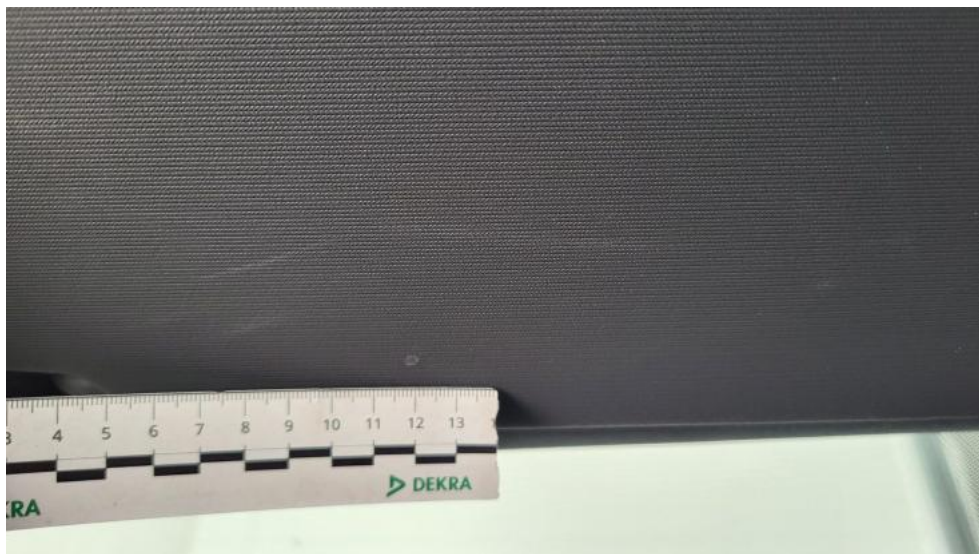
**Fot. 77.**

Osłona p/słoneczna lewa - Inne 1

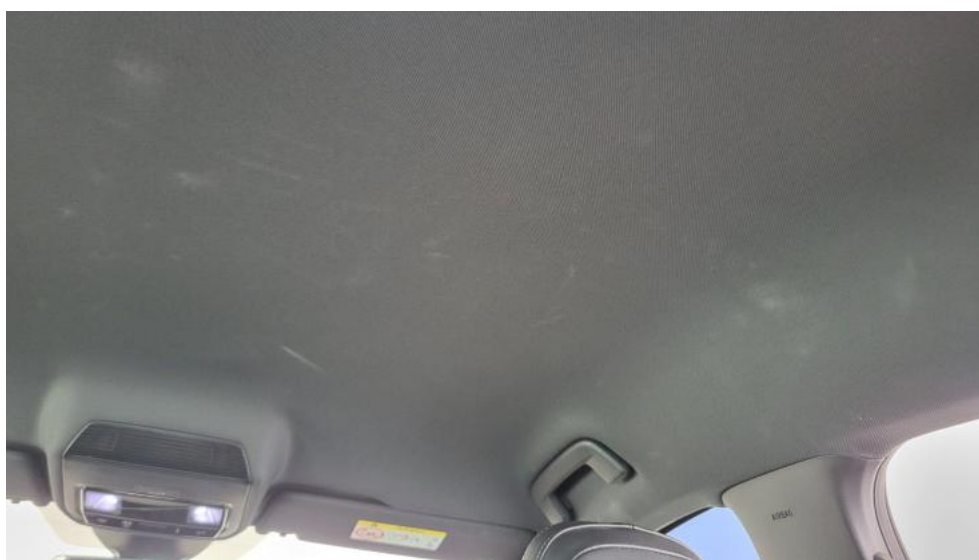
**Fot. 78.**

Podsufitka - Inne 1

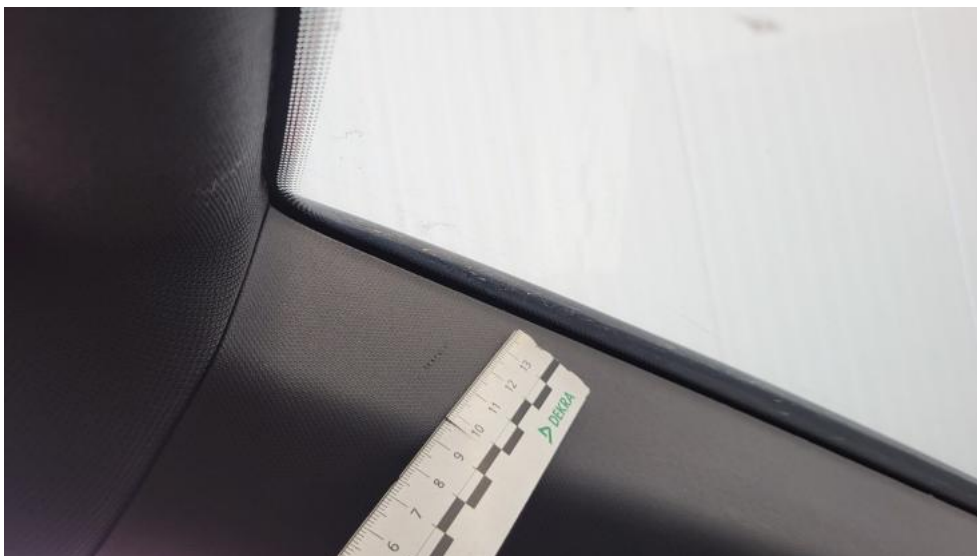
**Fot. 79.**

Wykładzina(y) słupka przedniego L - Rysa/odprysk 1

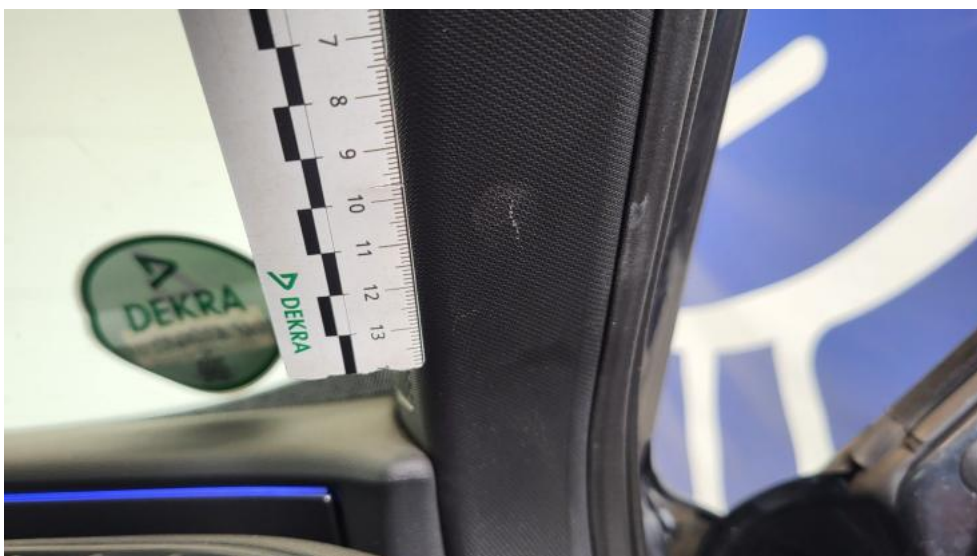
**Fot. 80.**

Wykładzina(y) słupka przedniego P - Inne 1
