DEKRA's commission No. : PKOL(W)/LODZ/89255/26/09/22  
 commission/ damage No. :  
 Date of commission: 22-09-2026

**DEKRA Poland - Headquarters**  
 02-673 Warszawa, ul. Konstruktorska 12A

| Manufacturer | FIAT |
| Type / version | Freemont 2.0 Multijet Lounge AWD |

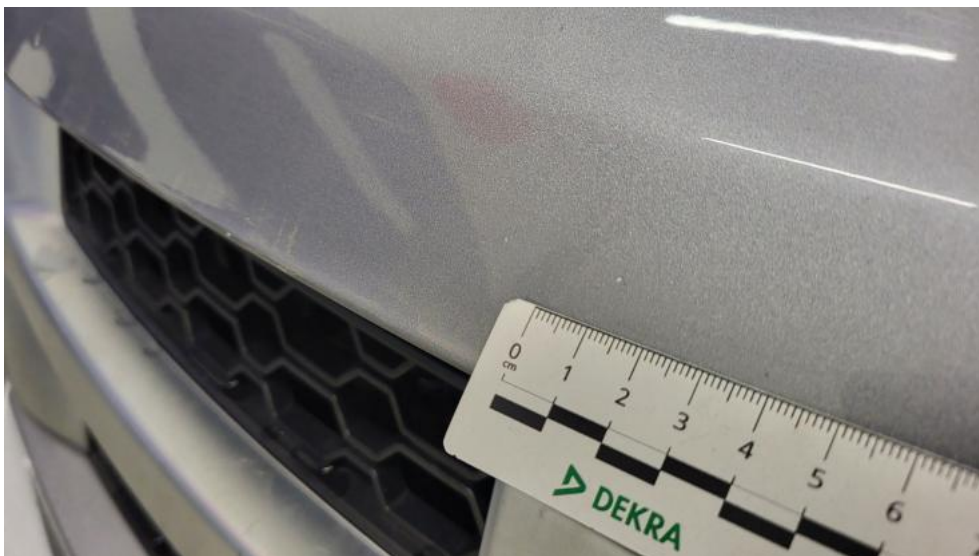
Pokrywa komory silnika - Rysa/odprysk 1

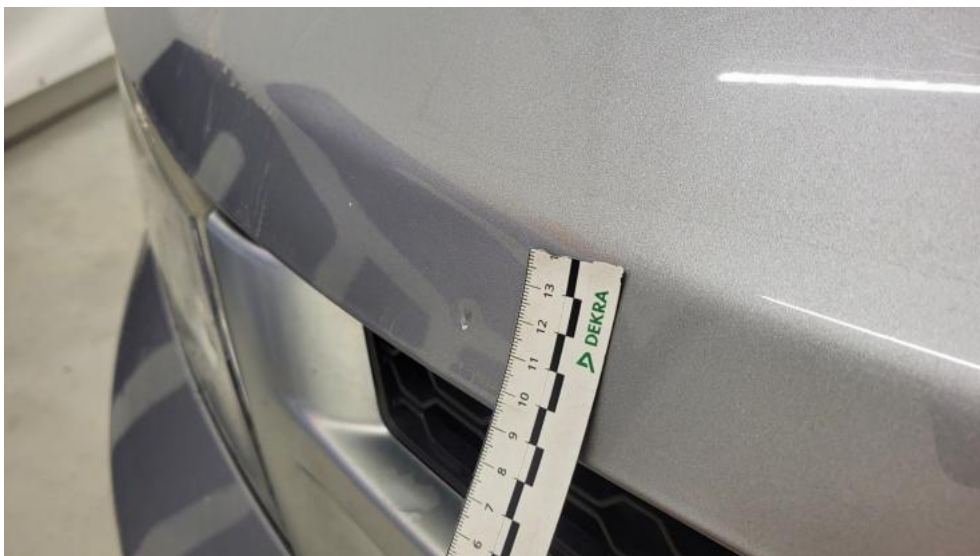
Pokrywa komory silnika - Wgniecenie/odkształcenie 1

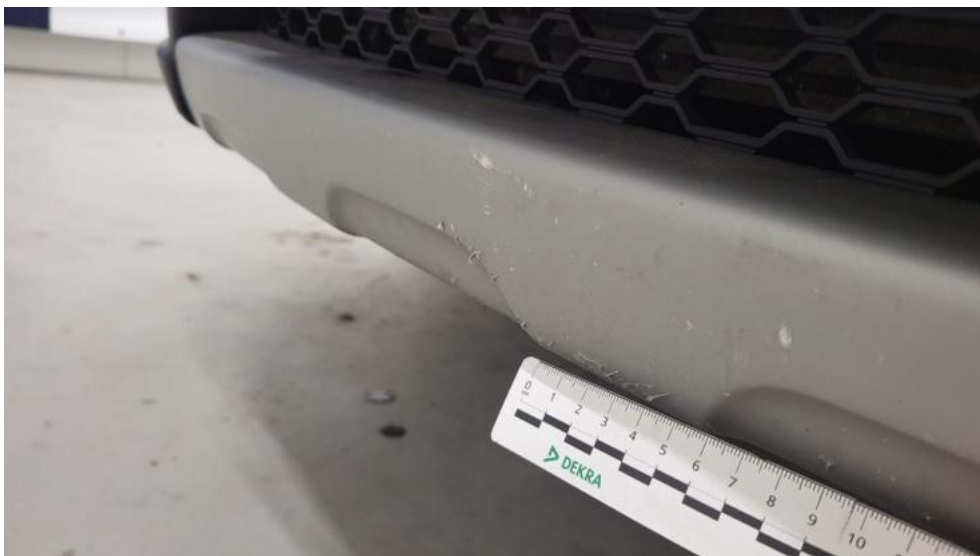
Spoiler zderzaka przedniego - Rysa/odprysk 1

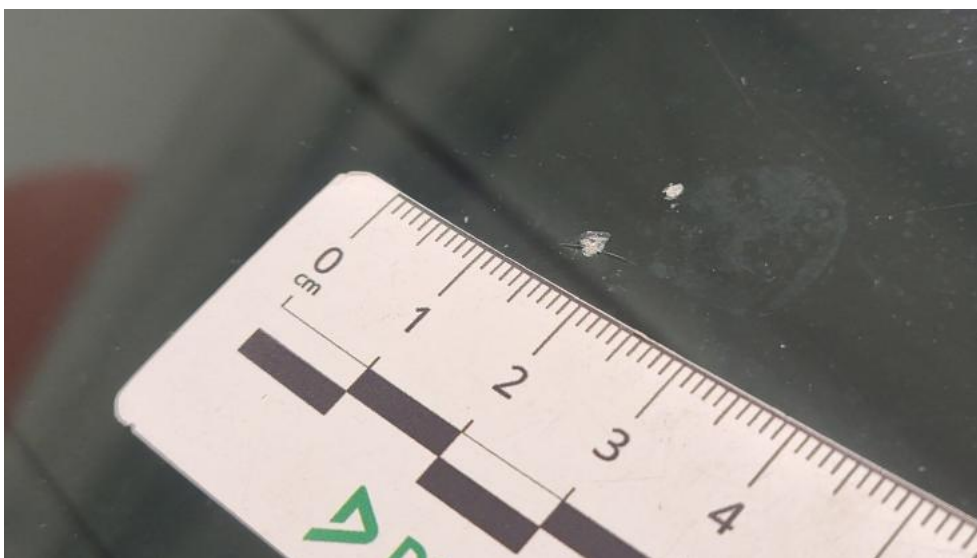
Rysy na samochodzie. Aktywna kontrolka silnika. Głośna i nierówna praca silnika, do weryfikacji serwisowej. Długotrwały ciężki rozruch. Nieprawidłowy akumulator. Nieprawidłowe działanie skrzyni biegów - biegi czasami się nie zmieniają. Nieprawidłowy wyświetlacz konsoli środkowej. Nieprawidłowe przyciski funkcyjne w jednym z kluczyków, grot prawidłowy. Pierwsza rejestracja w kraju 28-10-2022. Odpryski na szybie czołowej.

Szyba czołowa - Pęknięcie/rozerwanie 1

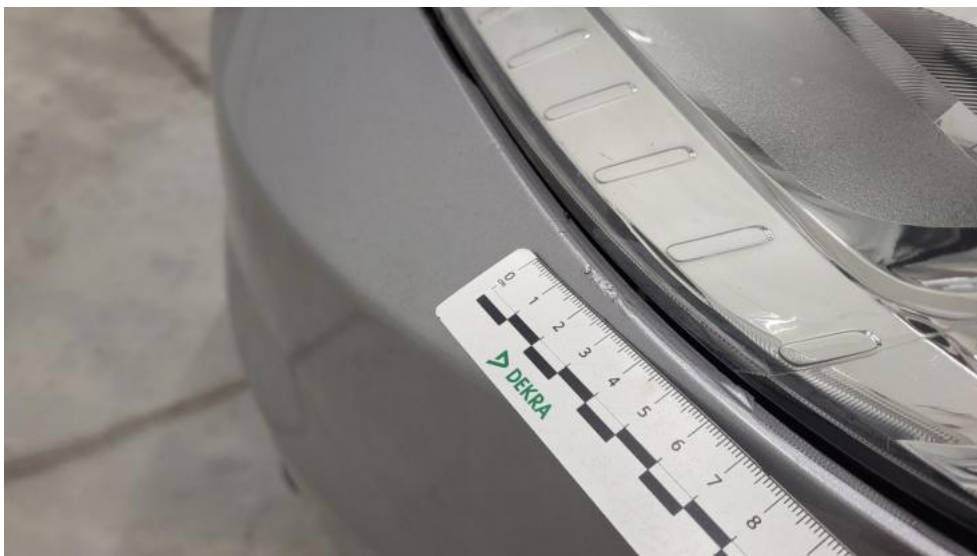
Zderzak - Rysa/odprysk 1

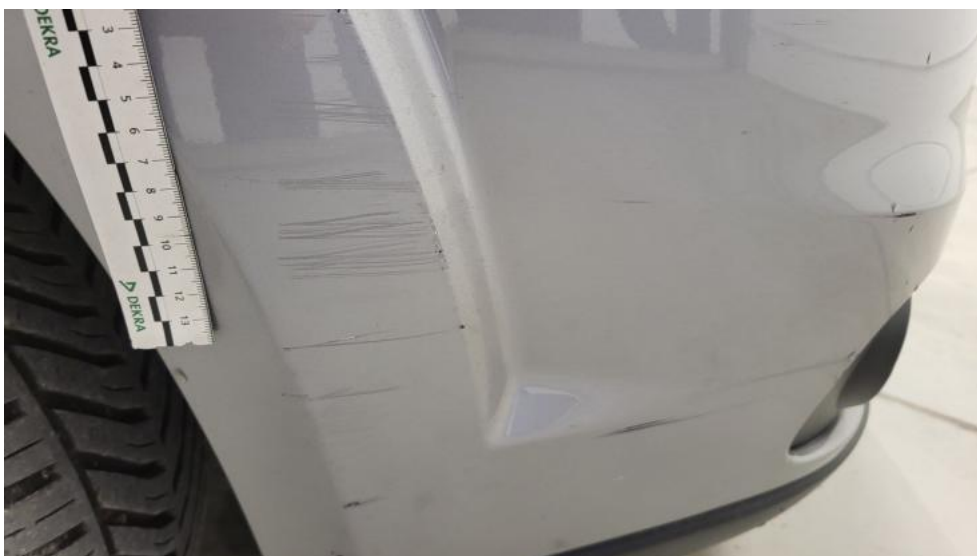
Zderzak - Rysa/odprysk 2

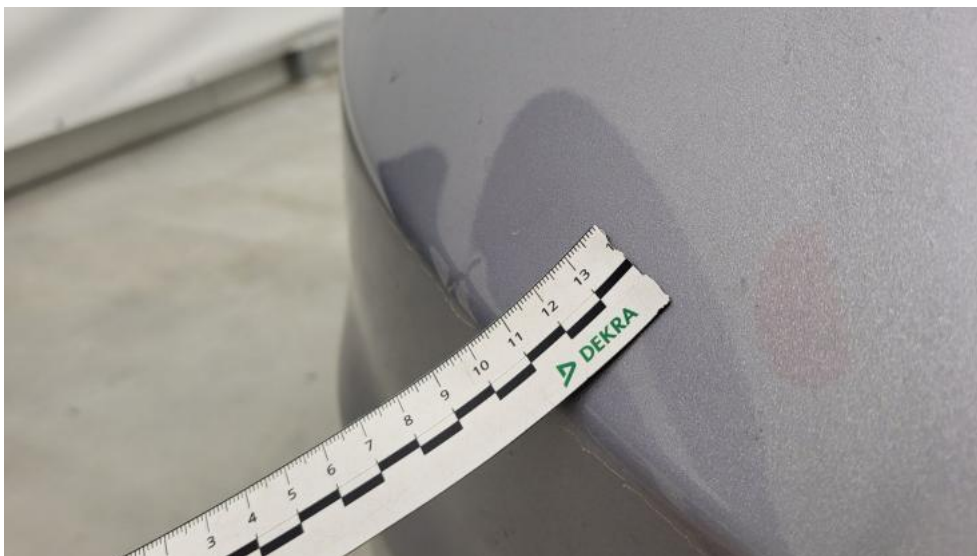
Zderzak - Wgniecenie/odkształcenie 1

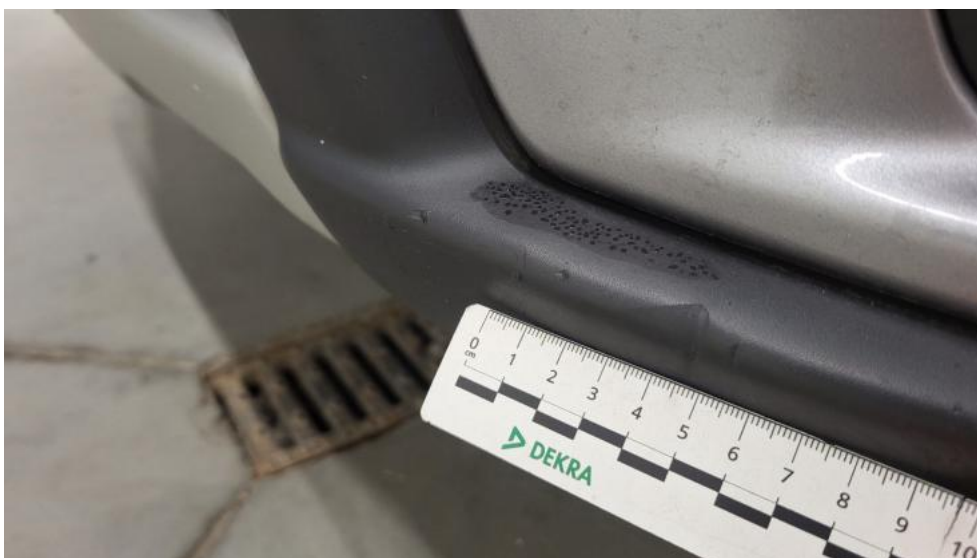
**Photo 56.**  
Zderzak przedni cz dolna - Wgniecenie/odkształcenie 1

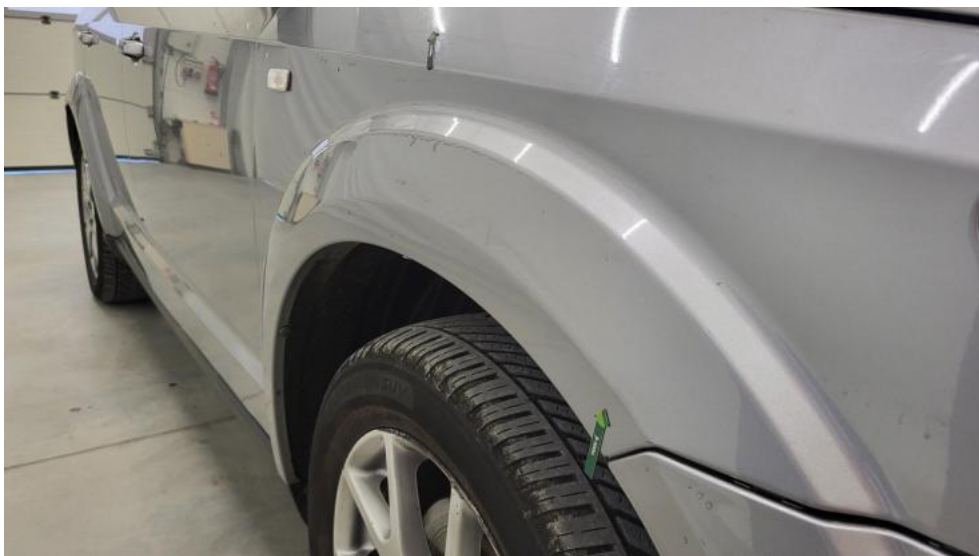
Błotnik przedni P - Wgniecenie/odkształcenie 1

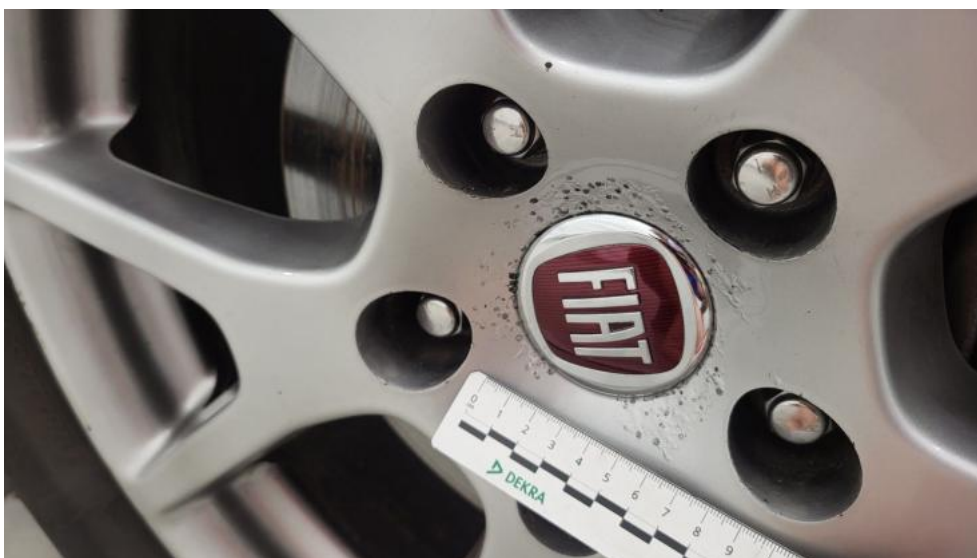
Felga aluminiowa przednia P - Rysa/odprysk 1

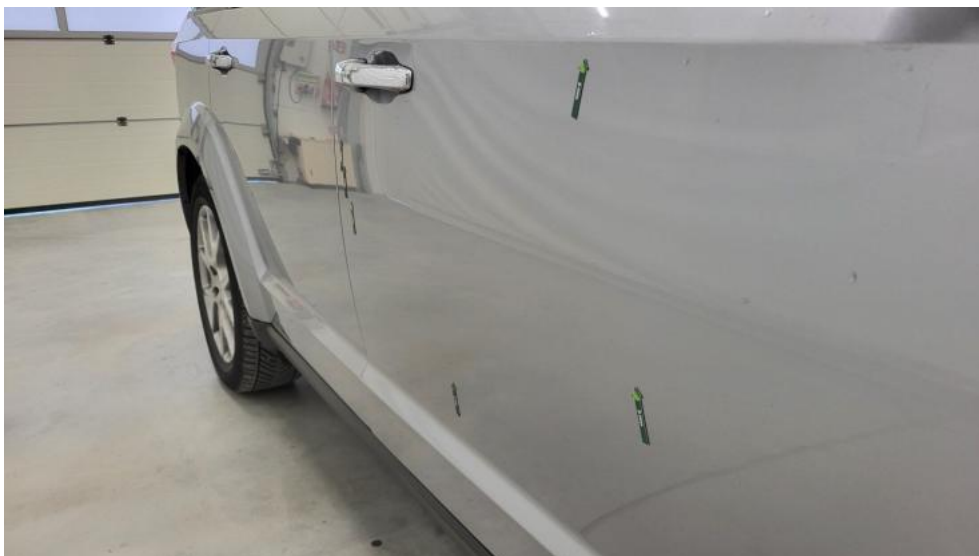
Drzwi przednie P - Wgniecenie/odkształcenie 1

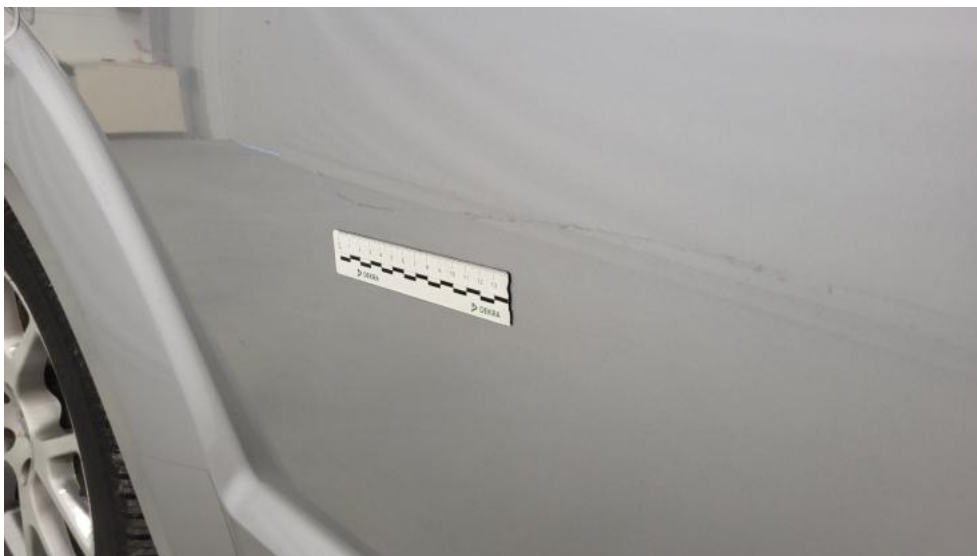
Drzwi tylne P - Rysa/odprysk 1

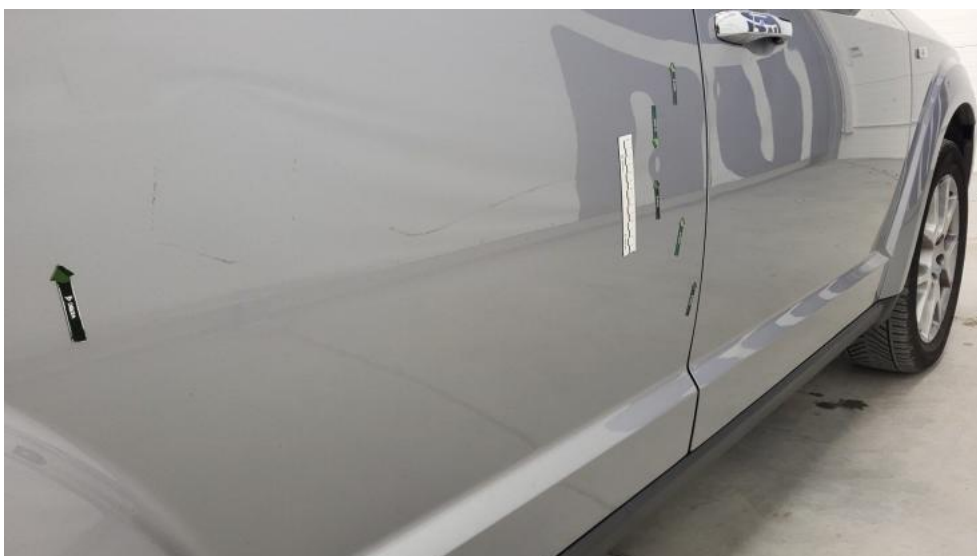
Drzwi tylne P - Wgniecenie/odkształcenie 1

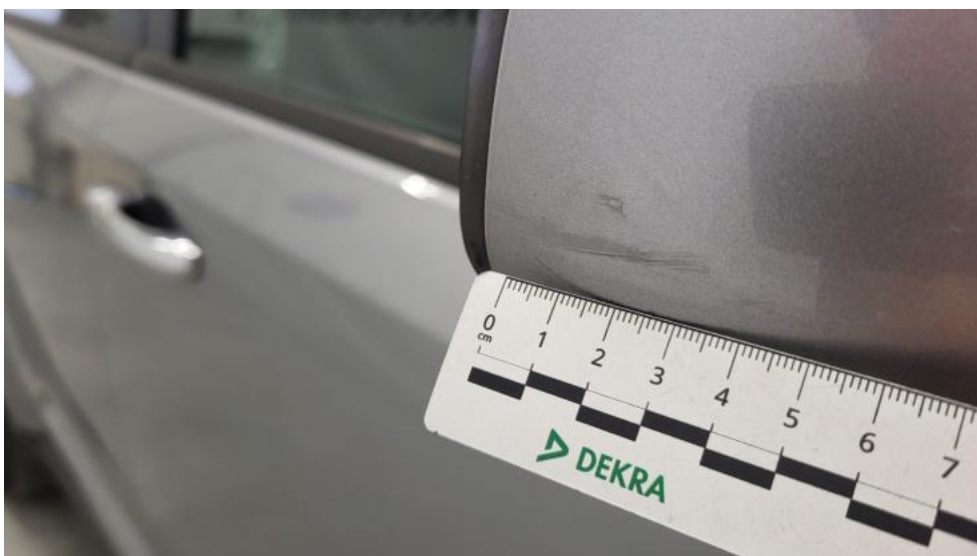
**Photo 68.**  
Lusterko zew P - Rysa/odprysk 1

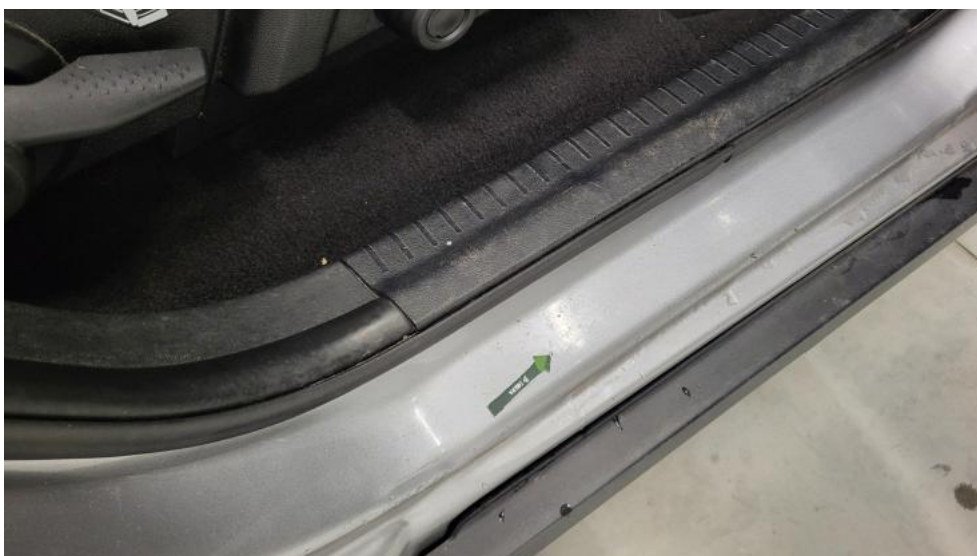
**Photo 70.**  
Próg P - Wgniecenie/odkształcenie 1

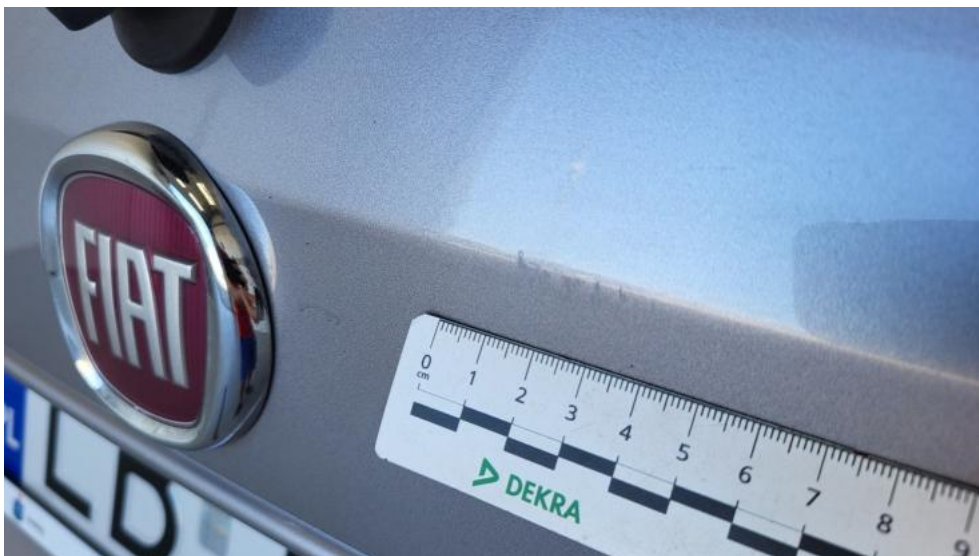
Pokrywy bagażnika - Rysa/odprysk 1

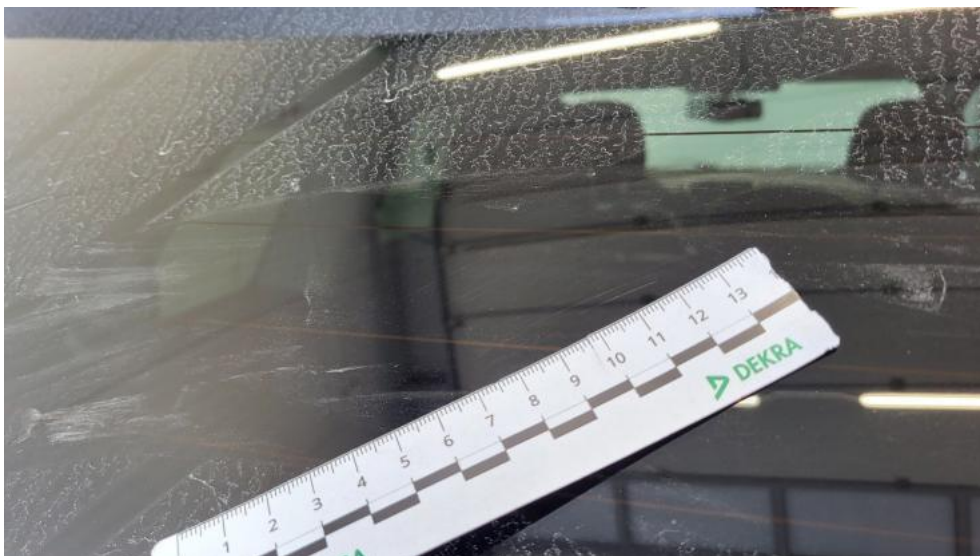
Szyba tylna - Rysa/odprysk 1

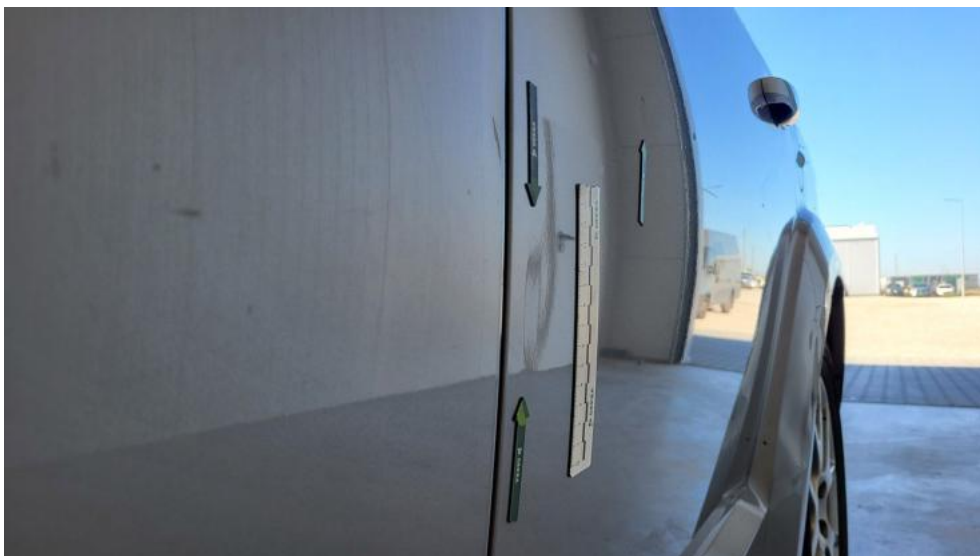
Drzwi tylne L - Wgniecenie/odkształcenie 2

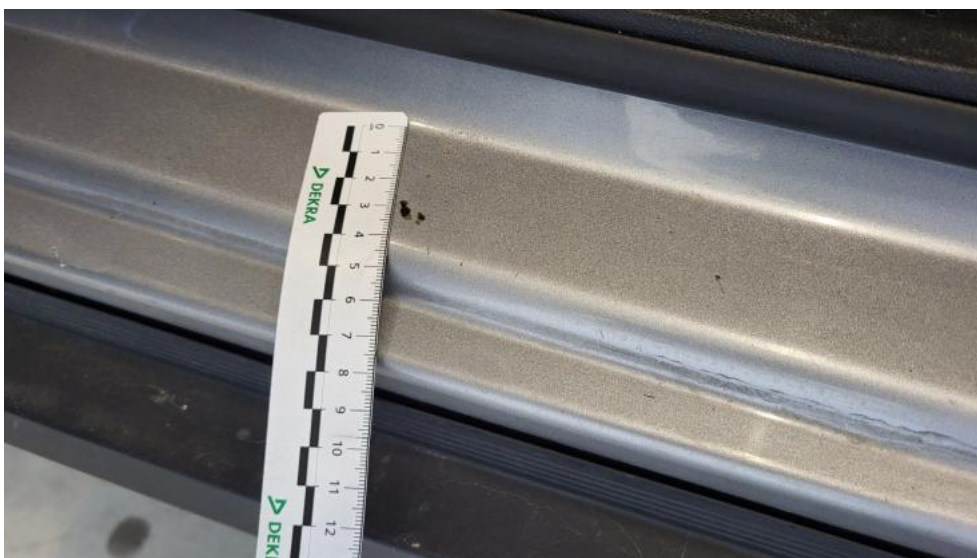
Próg L - Rysa/odprysk 1

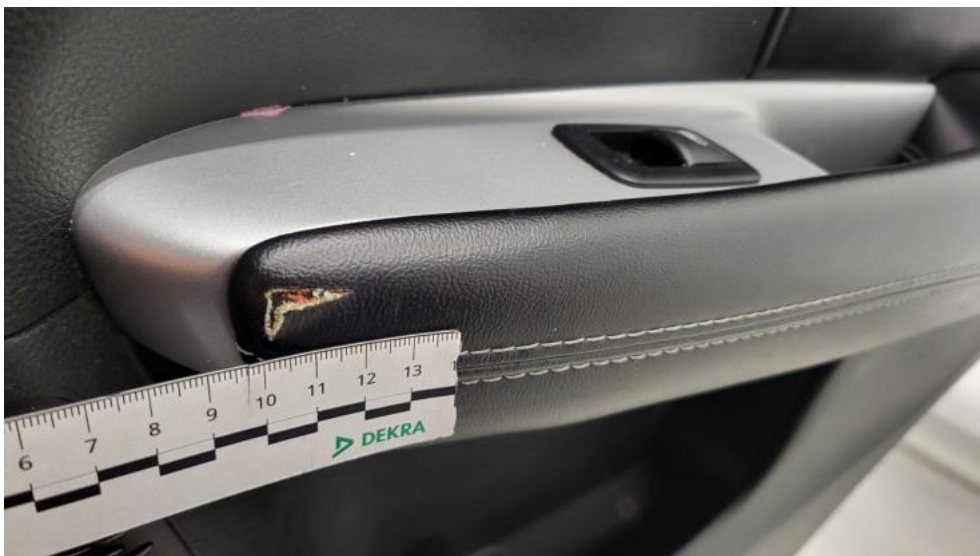
Tapicerka drzwi tylnych P - Pęknięcie/rozerwanie 1

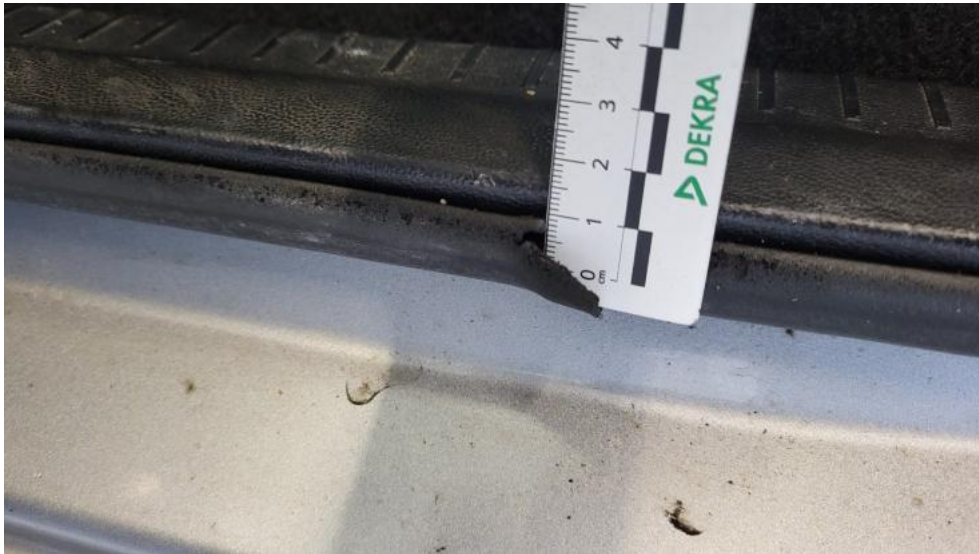
Uszczelka drzwi przednich L - Pęknięcie/rozerwanie 1

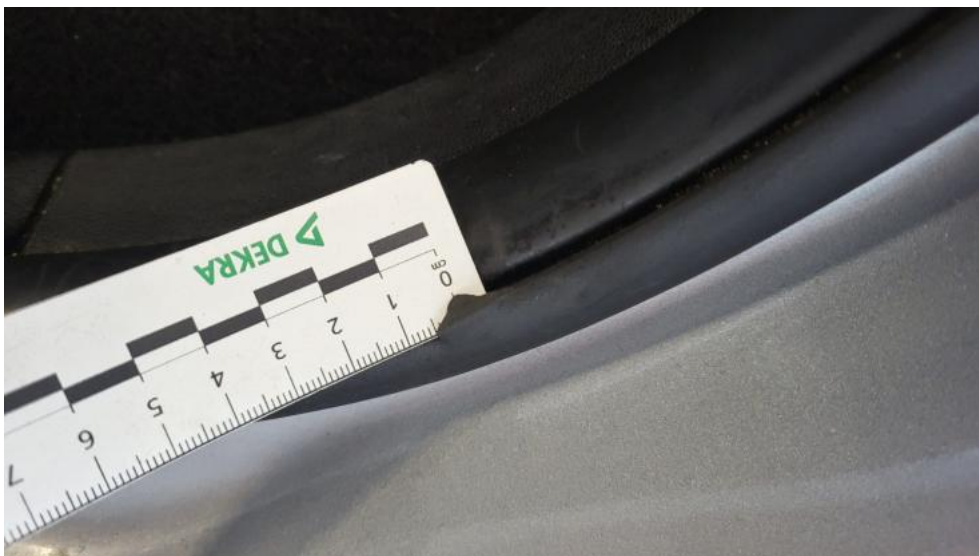
Uszczelka drzwi tylnych L - Pęknięcie/rozerwanie 1

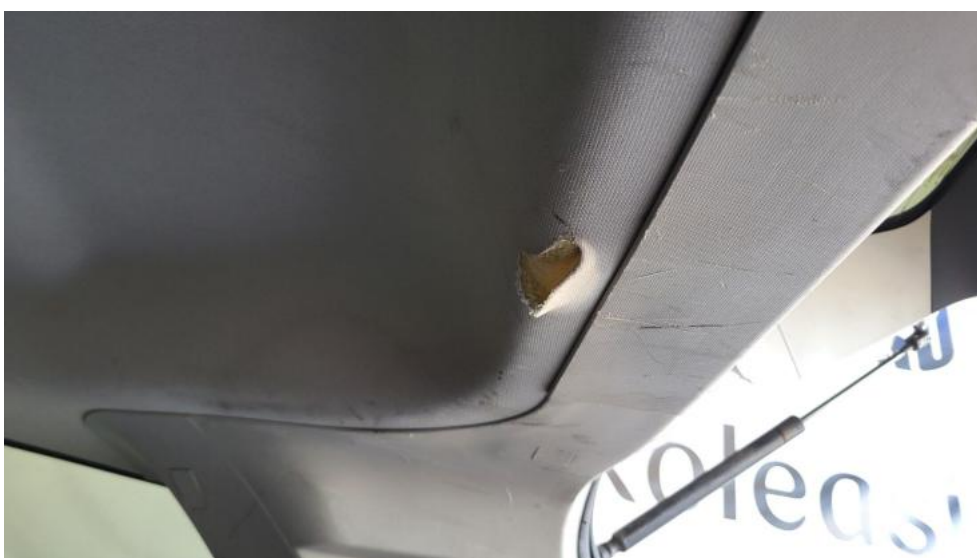
Podsufitka - Pęknięcie/rozerwanie 1

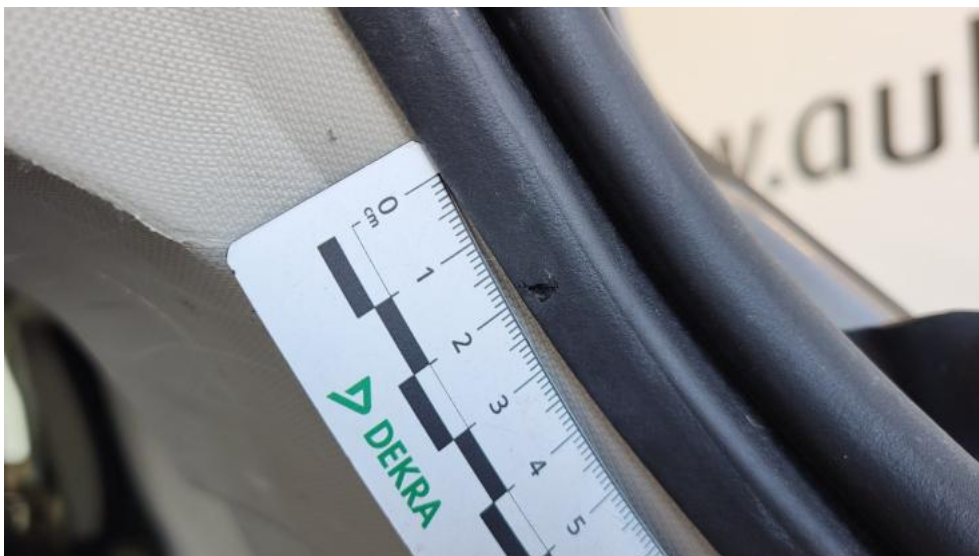
Uszczelka pokrywy tylnej - Pęknięcie/rozerwanie 1

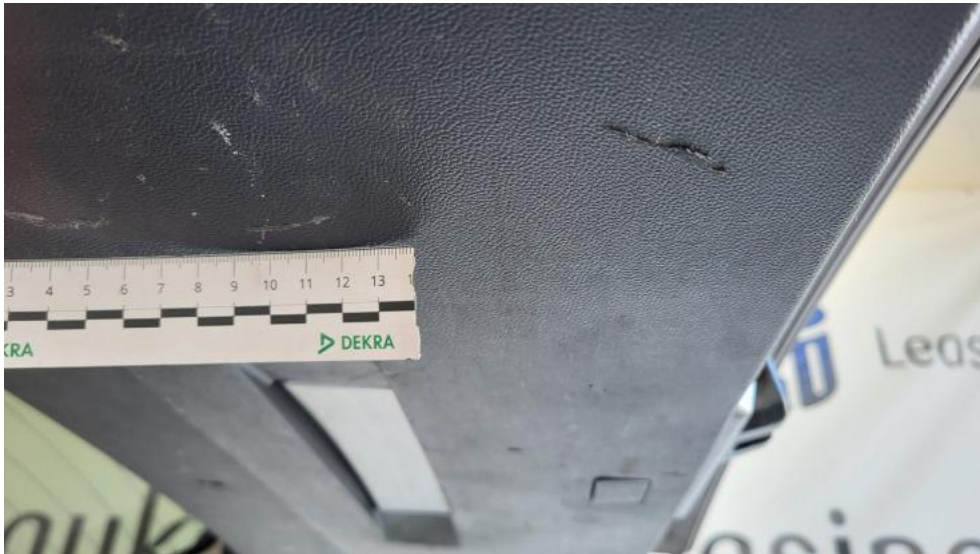
Wykładzina pokrywy tylnej - Rysa/odprysk 1
