DEKRA's commission No. : PKOL(W)/LODZ/55826/26/06/17  
commission/ damage No. : 25/027099  
Date of commission: 17-06-2026

**DEKRA Poland - Headquarters**  
02-673 Warszawa, ul. Konstruktorska 12A

Group of objects (Eurotax)	cars
EC code (Eurotax)	0164887
Manufacturer	JAECOO
Model	J7 24-
Type / version	J7 1.6 T-GDI Offroad AWD DCT
Body type	KOM
Number of doors / seats	5/5
Curb weight [kg]	1649
Gross vehicle weight [kg]	2038
Wheelbase 1/2	2672
Engine type	spark ignition
Pollution reduction system	GPF
Engine capacity [ccm]	1598
Engine Power [hp/kW]	147/108
Gearbox	automatic
Registration /record No.	SK8G789
VIN / serial number	LVVDD21B8SC030680
Date of first registration	03-07-2025
Date of next. tech. test	03-07-2028
Year of manufacture	2024
Readout [km]	30 993 (read)
Body color / type of coating	blue/double-layered, metallized

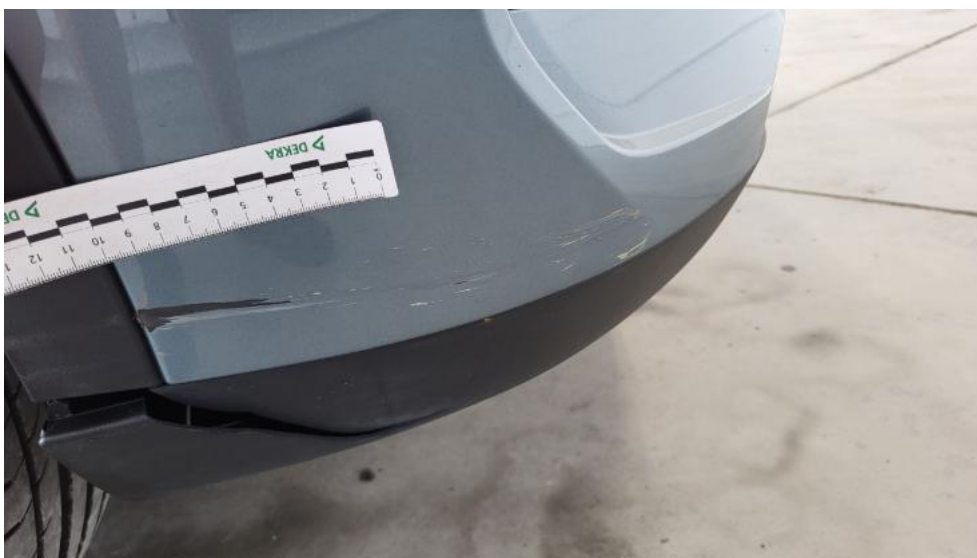
**Photo 46.**  
Zderzak - Rysa/odprysk 1

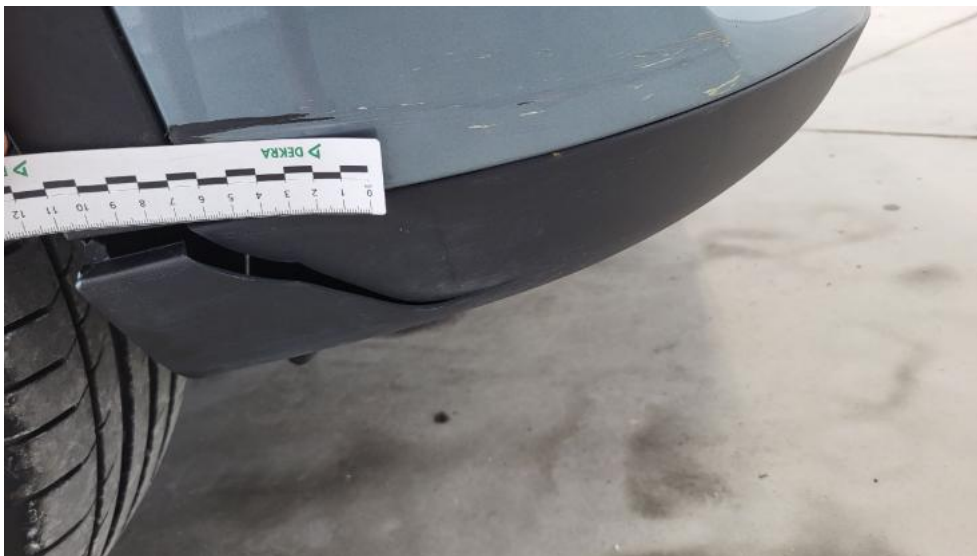
**Photo 47.**

Zderzak przedni cz dolna - Pęknięcie/rozerwanie 1

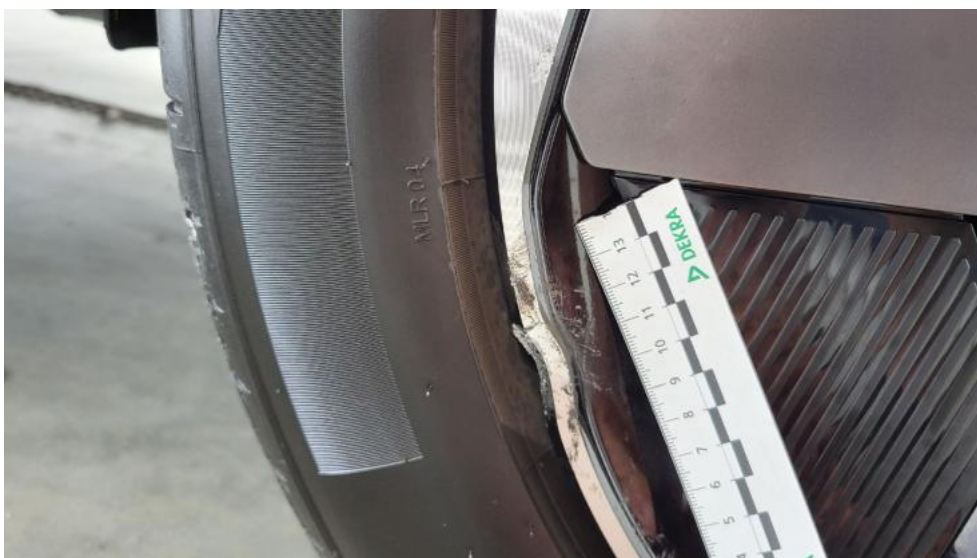
**Photo 48.**

Felga aluminiowa przednia P - Rysa/odprysk 1

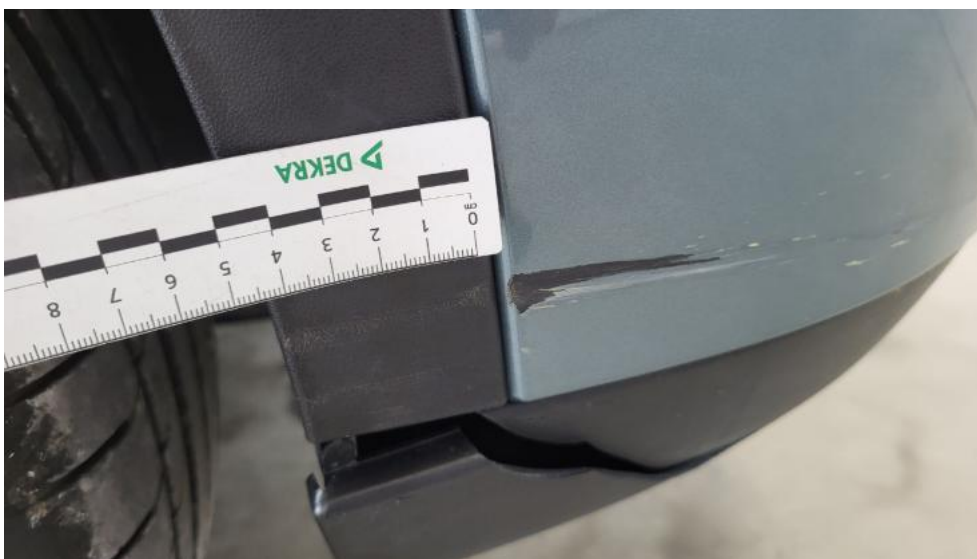
**Photo 49.**

Listwa błotnika przedniego P - Rysa/odprysk 1

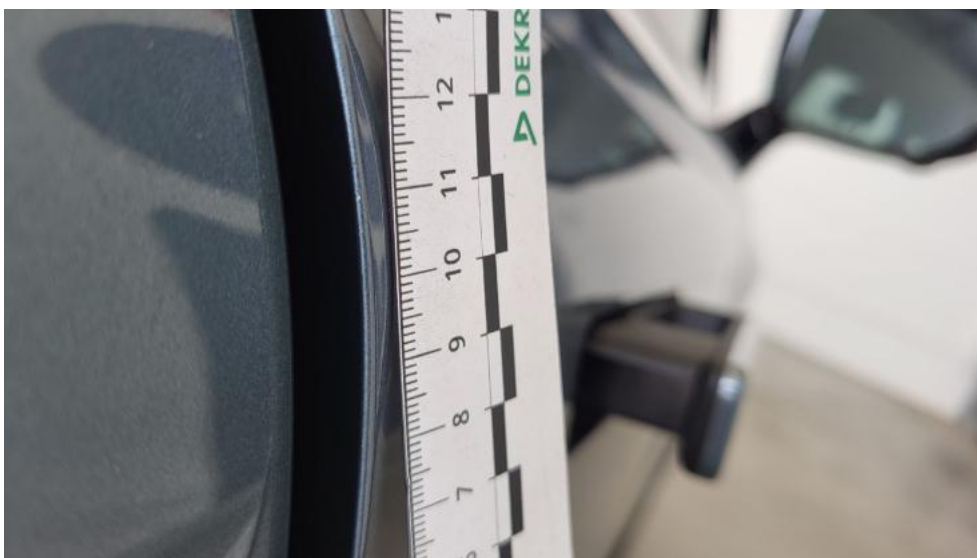
**Photo 50.**

Drzwi przednie P - Rysa/odprysk 1

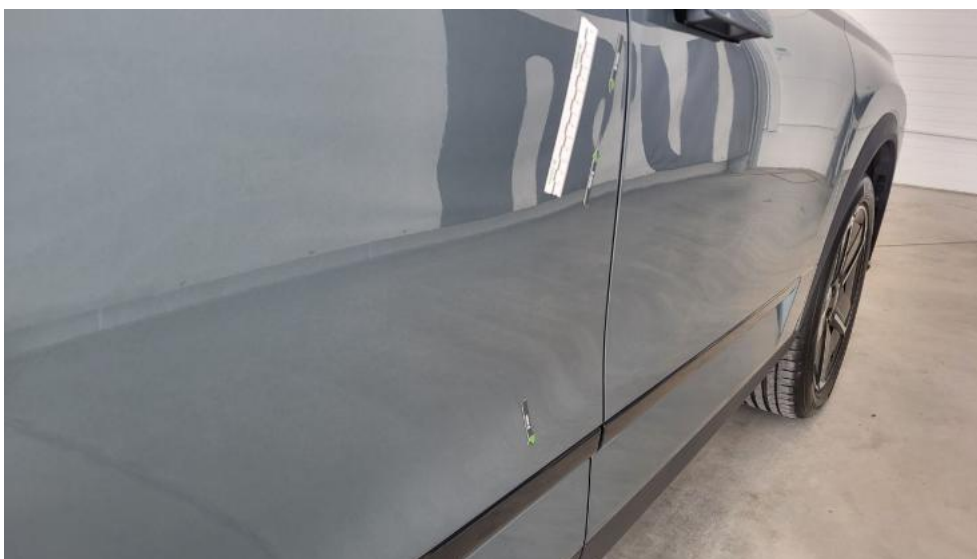
**Photo 51.**  
Drzwi tylne P - Wgniecenie/odkształcenie 1

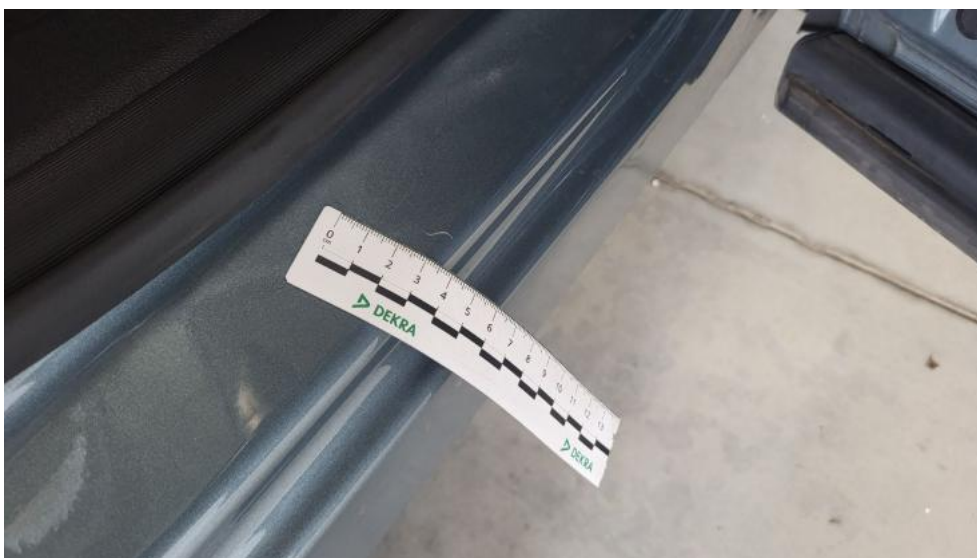
**Photo 52.**  
Próg P - Rysa/odprysk 1

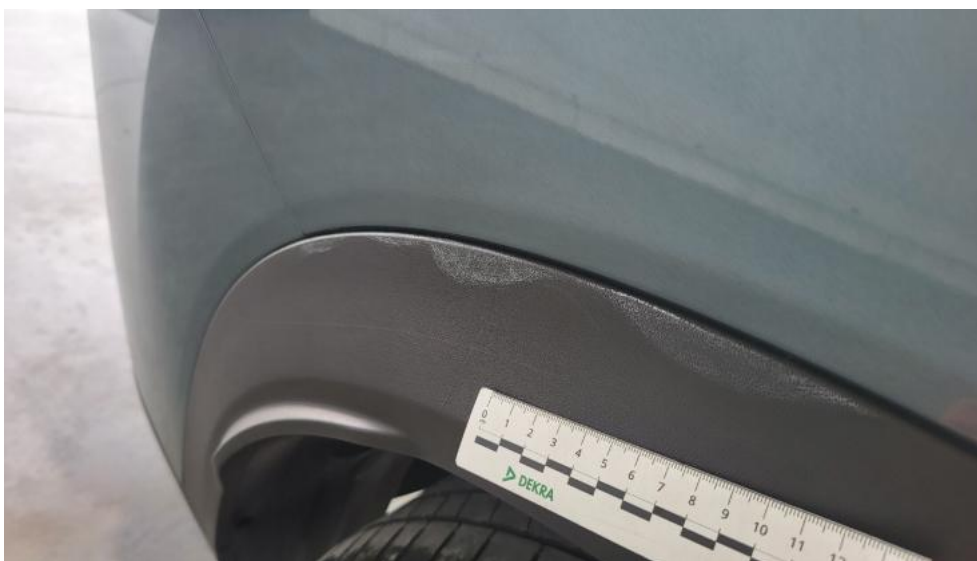
**Photo 53.**

Listwa krawędzi błotnika tył P - Rysa/odprysk 1

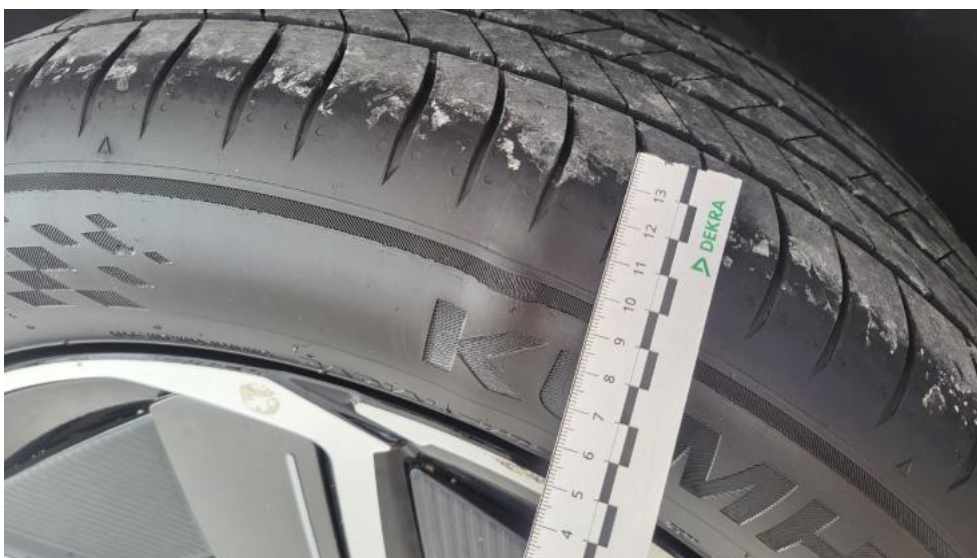
**Photo 54.**

Opona tylna P - Wgniecenie/odkształcenie 1

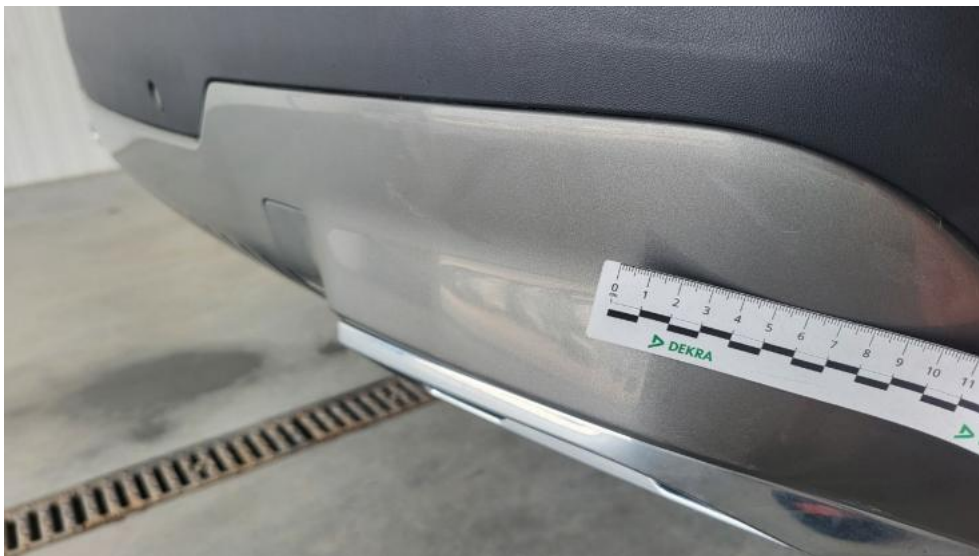
**Photo 55.**  
Spojler zderzaka tylnego - Rysa/odprysk 1

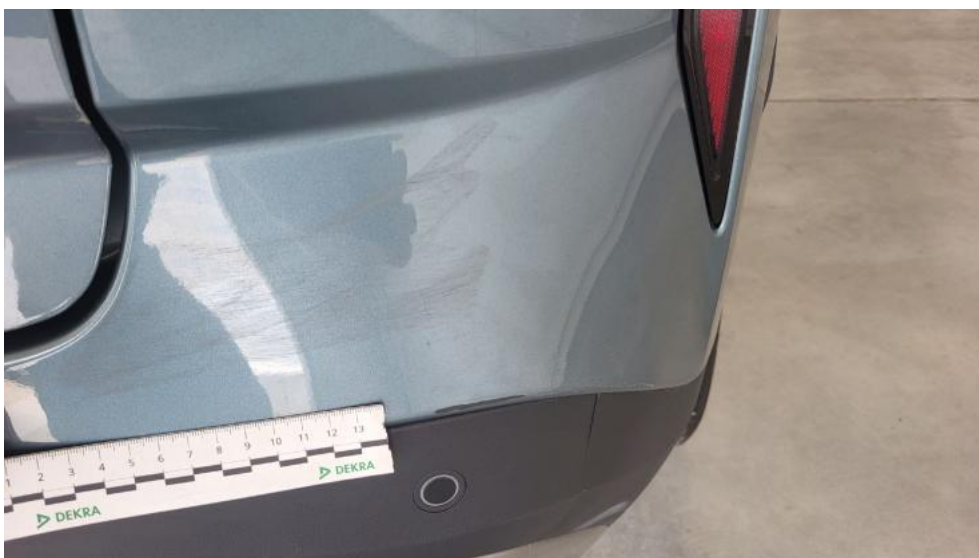
**Photo 56.**  
Zderzak tylny - Rysa/odprysk 1

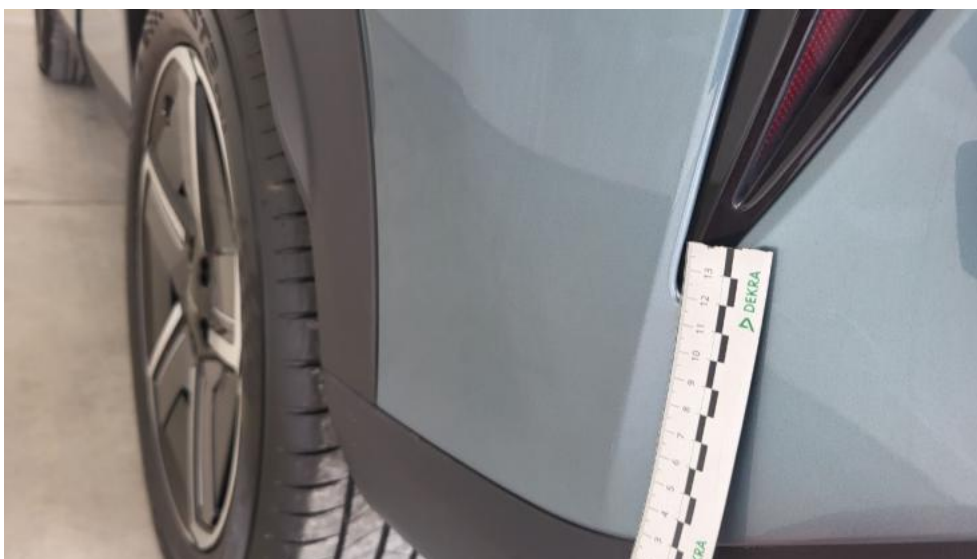
**Photo 57.**

Zderzak tylny - Rysa/odprysk 2

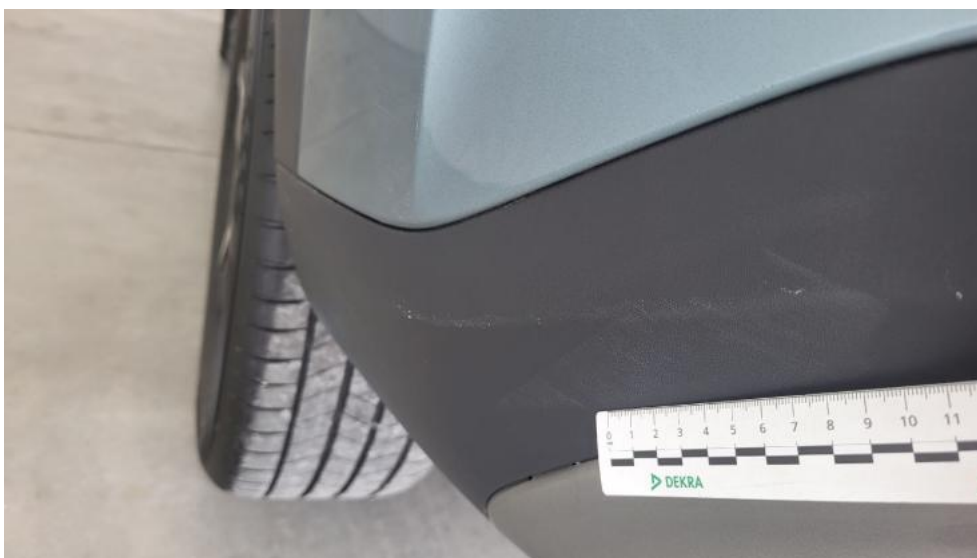
**Photo 58.**

Zderzak tylny cz dolna - Rysa/odprysk 1

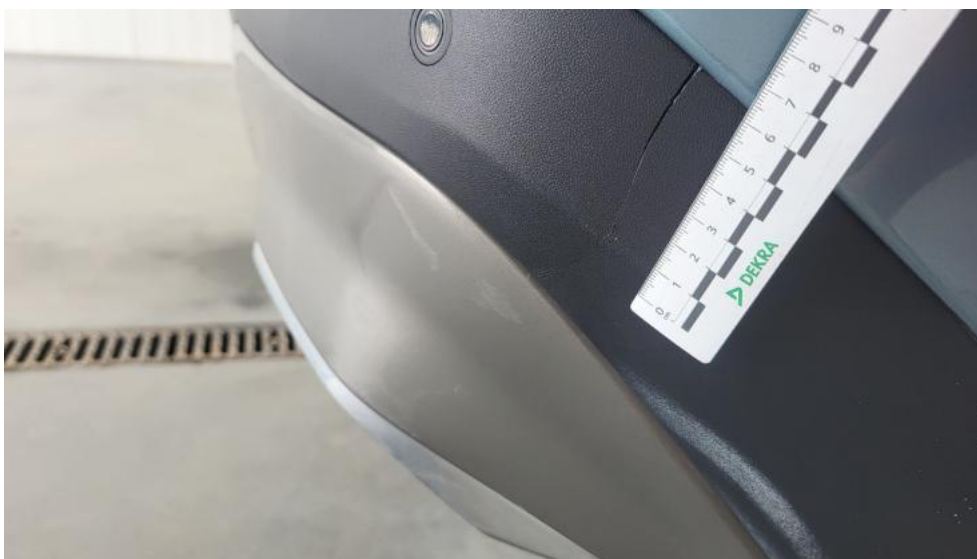
**Photo 59.**  
Zderzak tylny cz dolna - Pęknięcie/rozerwanie 1

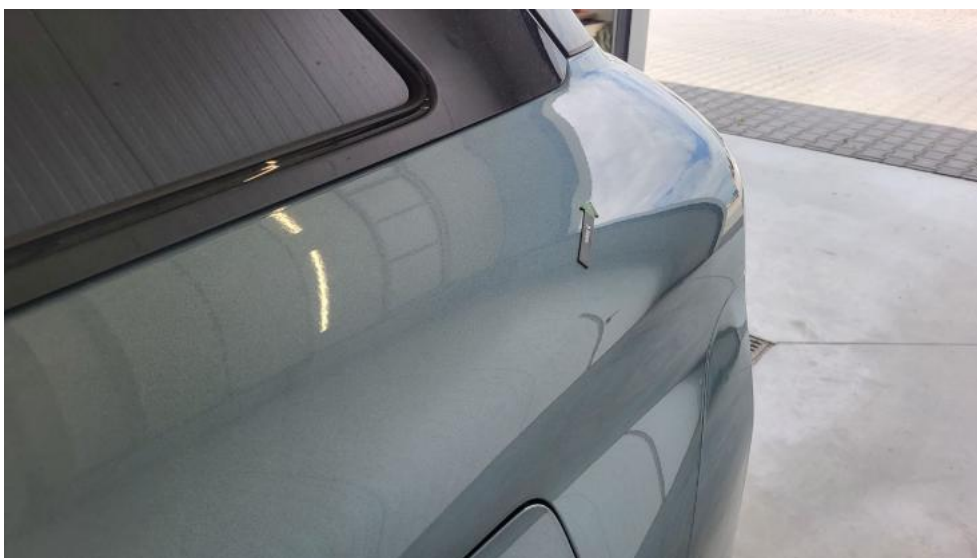
**Photo 60.**  
Błotnik tylny L / Ściana boczna L - Wgniecenie/odkształcenie 1

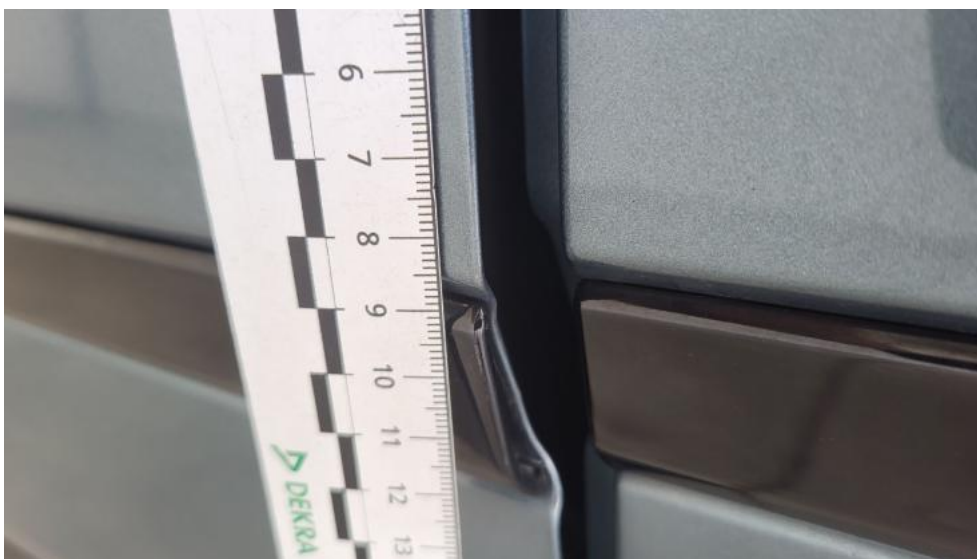
**Photo 61.**

Drzwi przed L - Rysa/odprysk 1

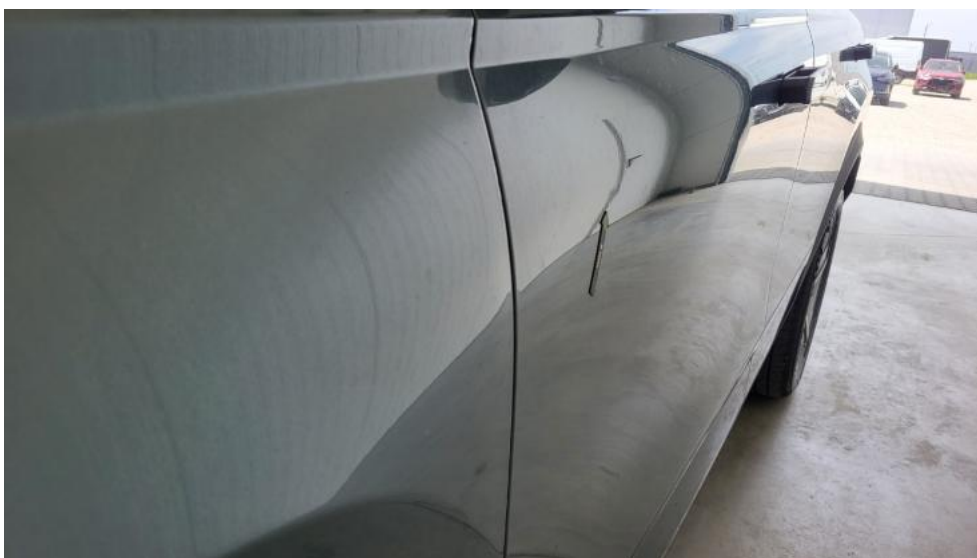
**Photo 62.**

Drzwi przed L - Wgniecenie/odkształcenie 1

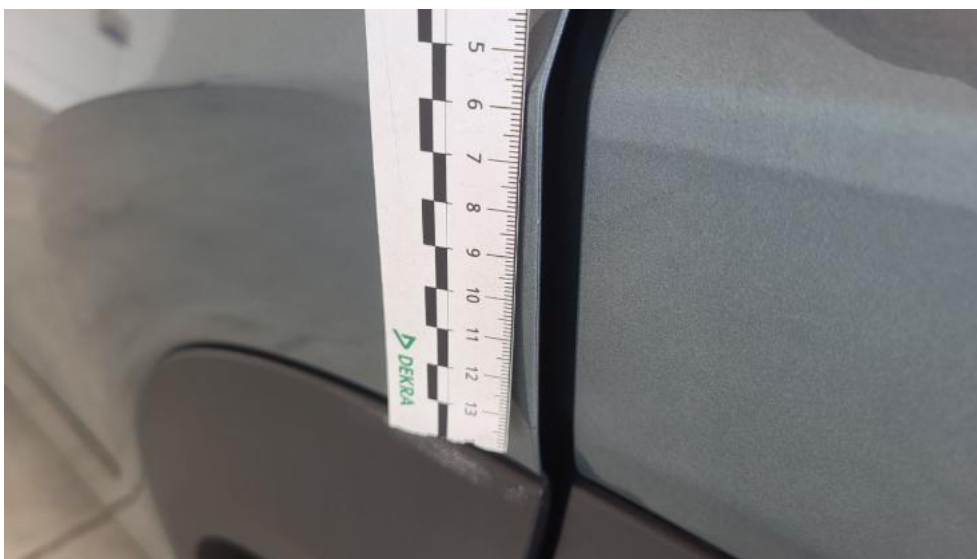
**Photo 63.**

Drzwi tylne L - Rysa/odprysk 1

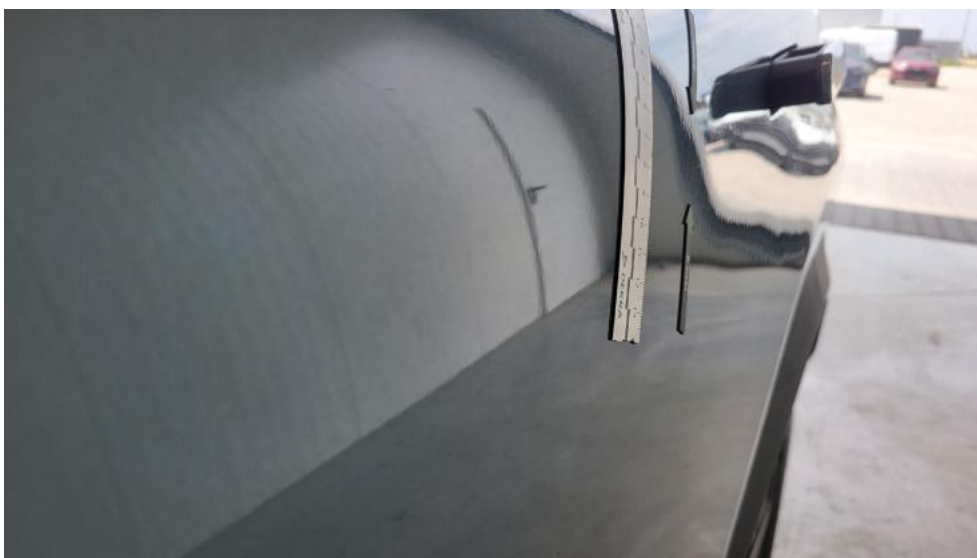
**Photo 64.**

Drzwi tylne L - Wgniecenie/odkształcenie 1

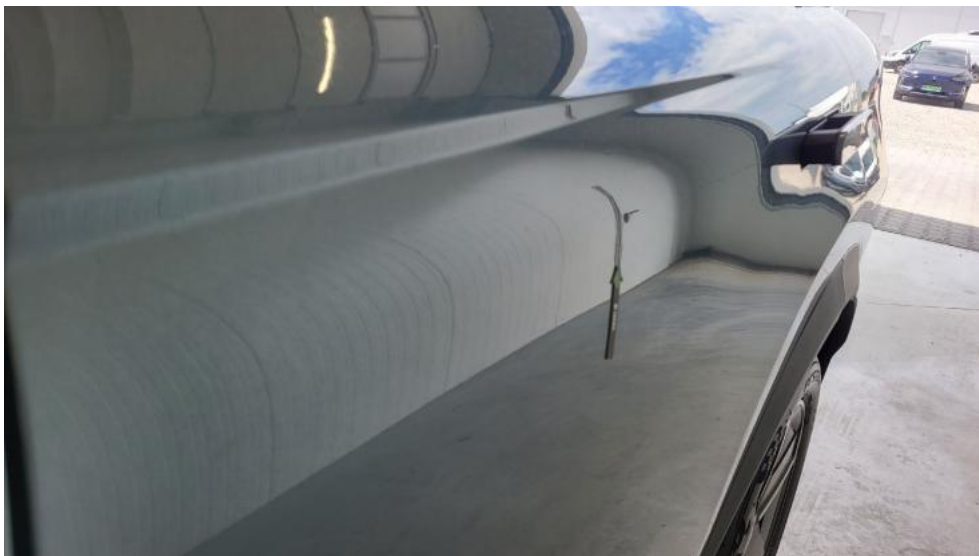
**Photo 65.**  
Drzwi tylne L - Wgniecenie/odkształcenie 2

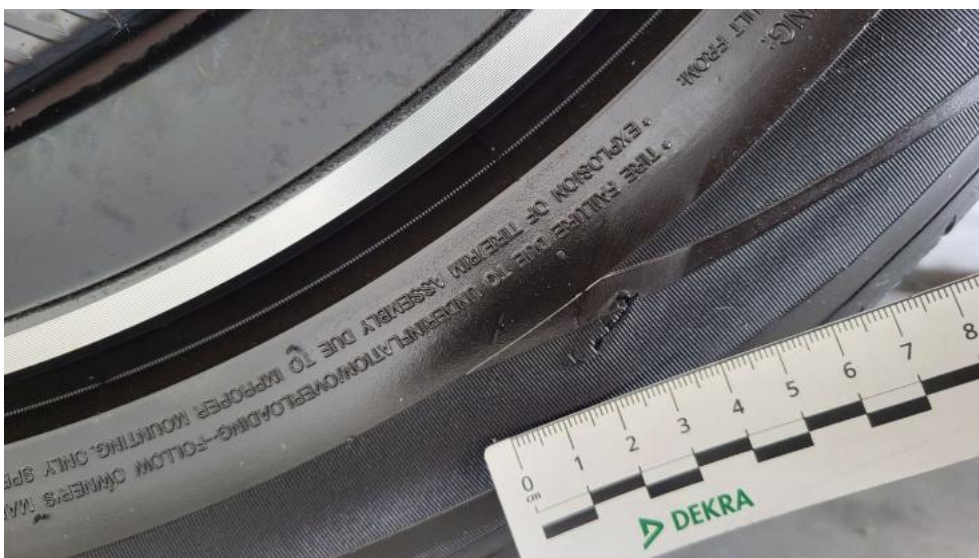
**Photo 66.**  
Opona przednia L - Pęknięcie/rozerwanie 1

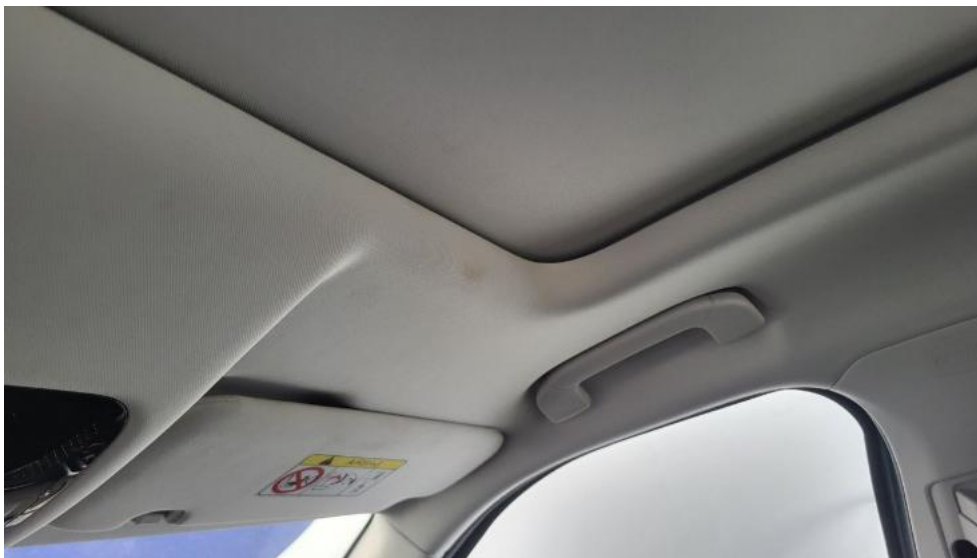
**Photo 67.**  
Podsufitka - Inne 1
