DEKRA's commission No. : PKOL(W)/LODZ/55888/26/06/17  
 commission/ damage No. : 22/038742  
 Date of commission: 17-06-2026

**Vehicle data**

Group of objects (Eurotax)	cars
EC code (Eurotax)	0157929
Manufacturer	BMW
Model	Seria 7 [G70] 22-
Type / version	740d xDrive mHEV M Sport sport
Body type	sedan
Number of doors / seats	4/5
Curb weight [kg]	2180
Gross vehicle weight [kg]	2895
Wheelbase 1/2	3215
Engine type	Automatic ignition
Pollution reduction system	KSC
Engine capacity [ccm]	2993
Engine Power [hp/kW]	286/210
Gearbox	automatic
Registration /record No.	WU3266P
VIN / serial number	WBA21EJ070CM46997
Date of first registration	21-12-2022
Date of next. tech. test	20-12-2025
Year of manufacture	2022 (year has been verified with the manufacturer's base)
Readout [km]	105 874 (read)
Body color / type of coating	black/double-layered, metallized

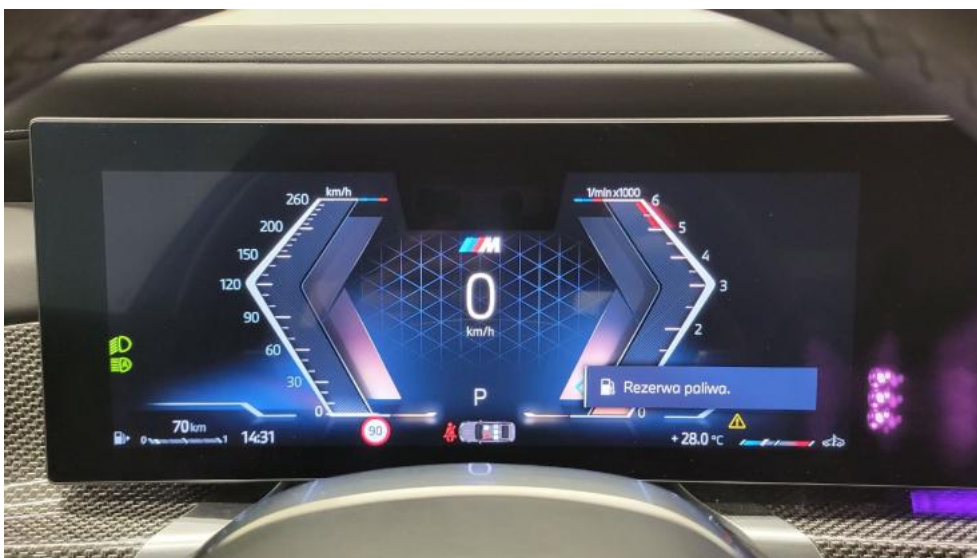
Rysy na samochodzie. Brak aktualnych badań technicznych. Wymagany serwis oleju silnikowego od 3700km. Odpryski na szybie czołowej.

**Photo 24.**  
Zestaw wskaźników - serwis

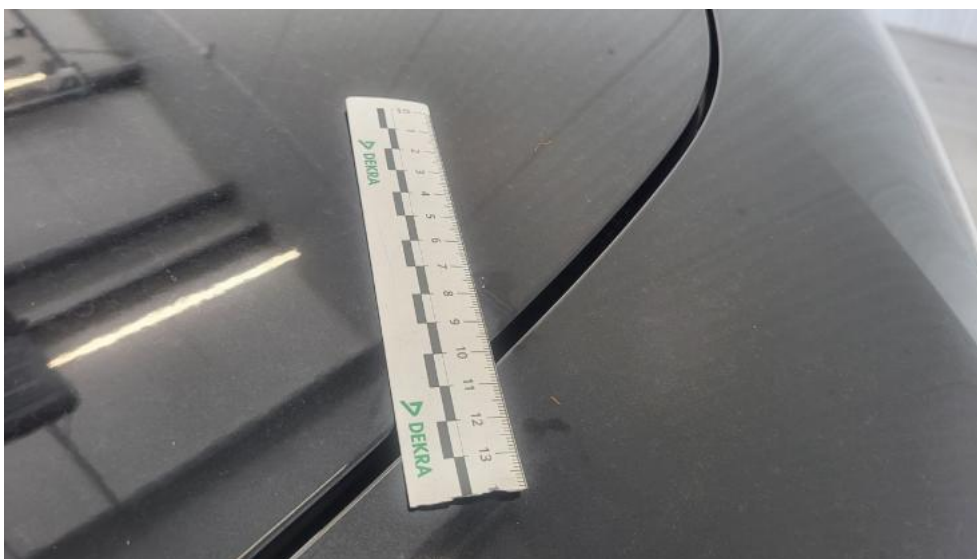
**Photo 55.**

Pokrywa komory silnika - Rysa/odprysk 1

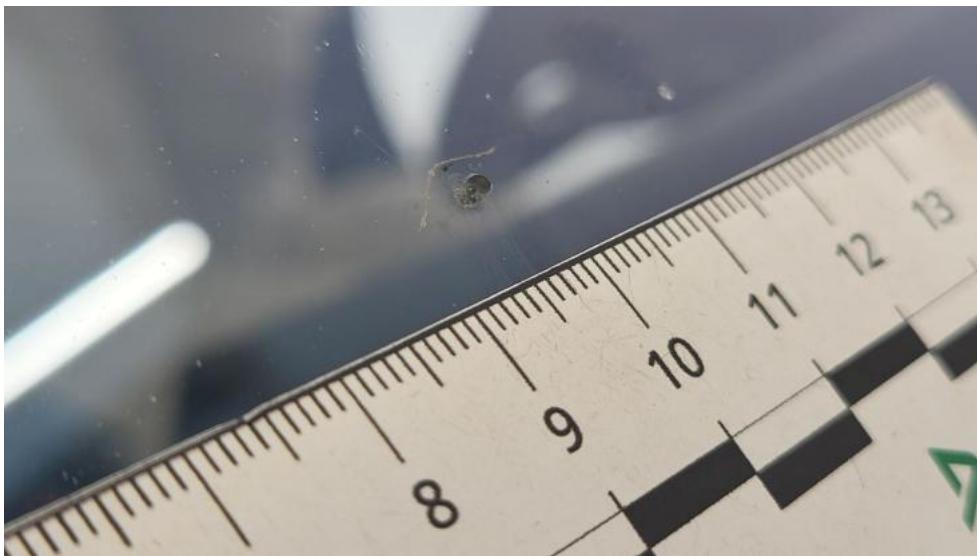
**Photo 57.**

Szyba czołowa - Pęknięcie/rozerwanie 1

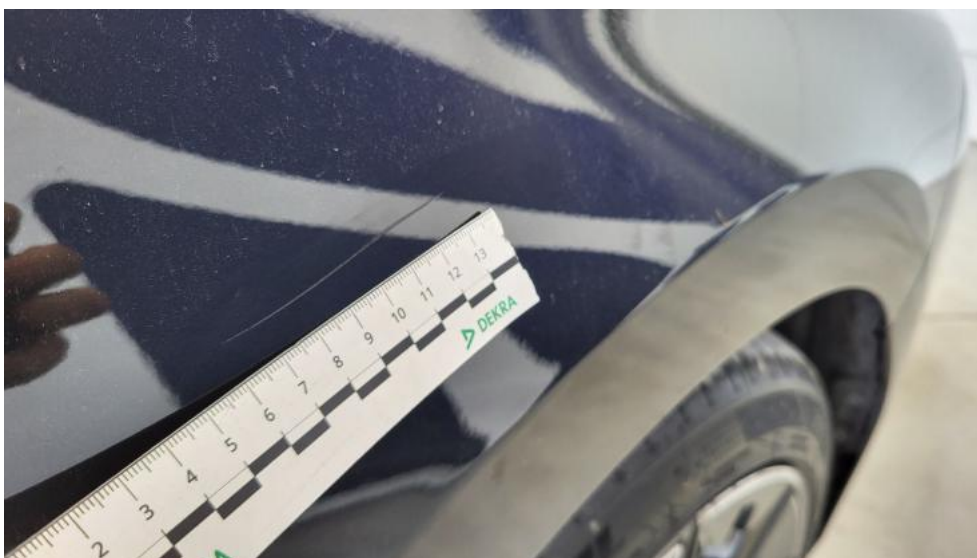
**Photo 58.**

Łotnik przedni P - Rysa/odprysk 1

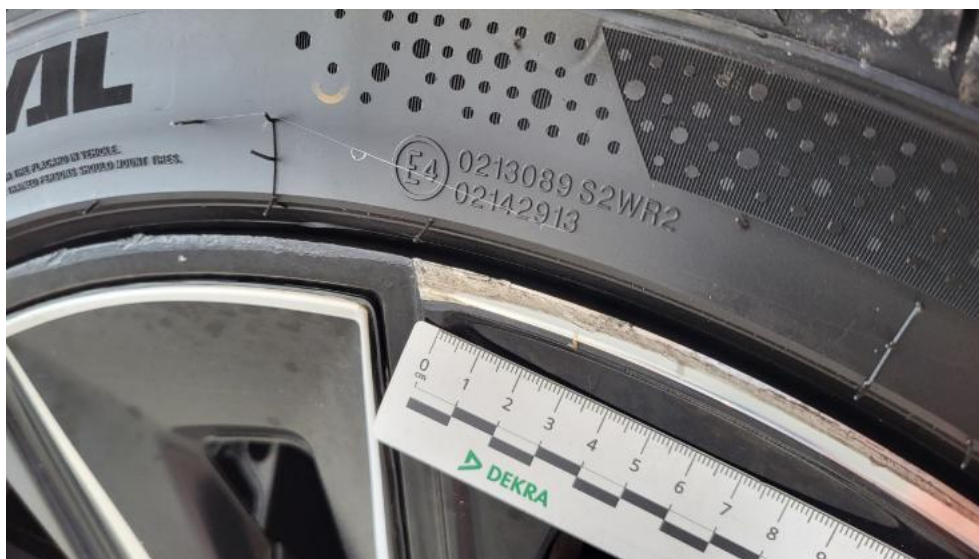
**Photo 59.**

Felga aluminiowa przednia P - Rysa/odprysk 1

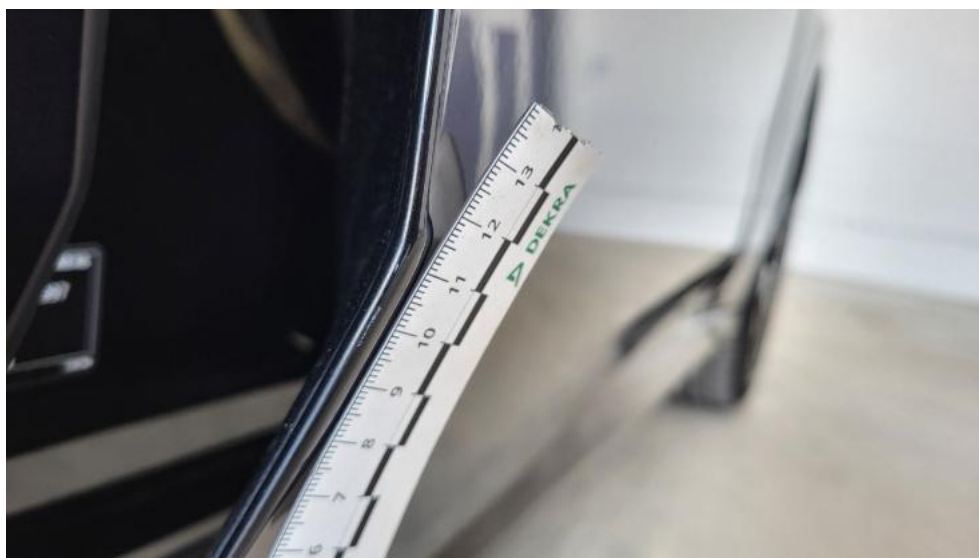
**Photo 60.**

Drzwi przednie P - Rysa/odprysk 1

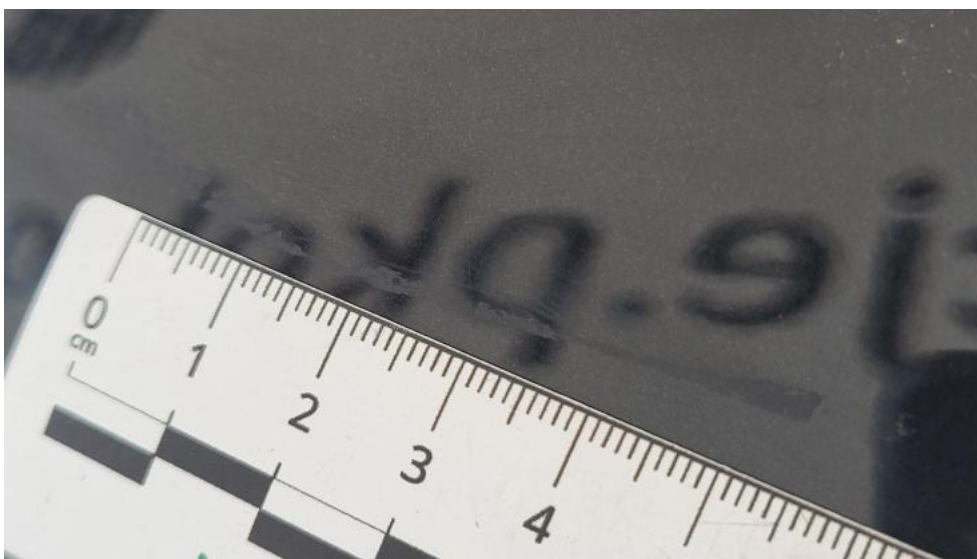
**Photo 63.**  
Drzwi tylne P - Inne 1

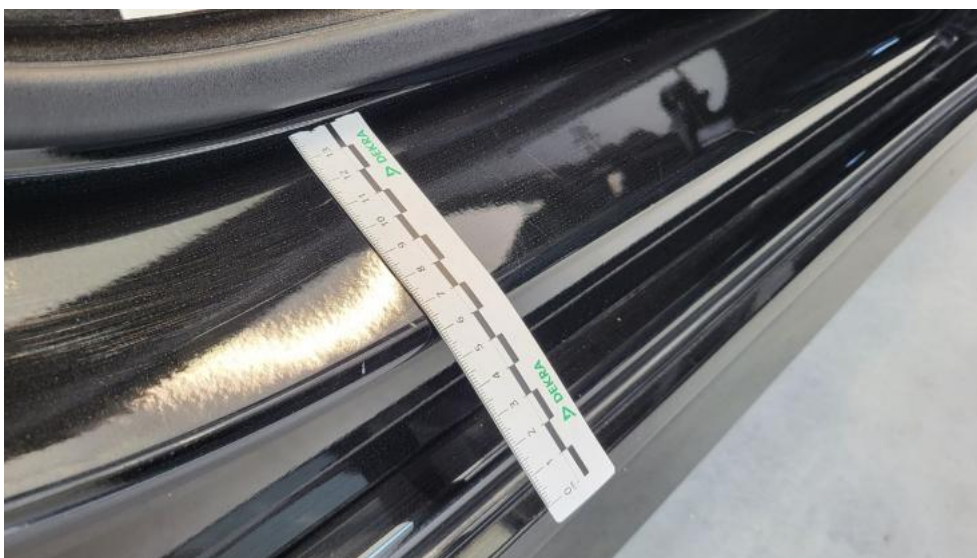
**Photo 64.**  
Próg P - Rysa/odprysk 1

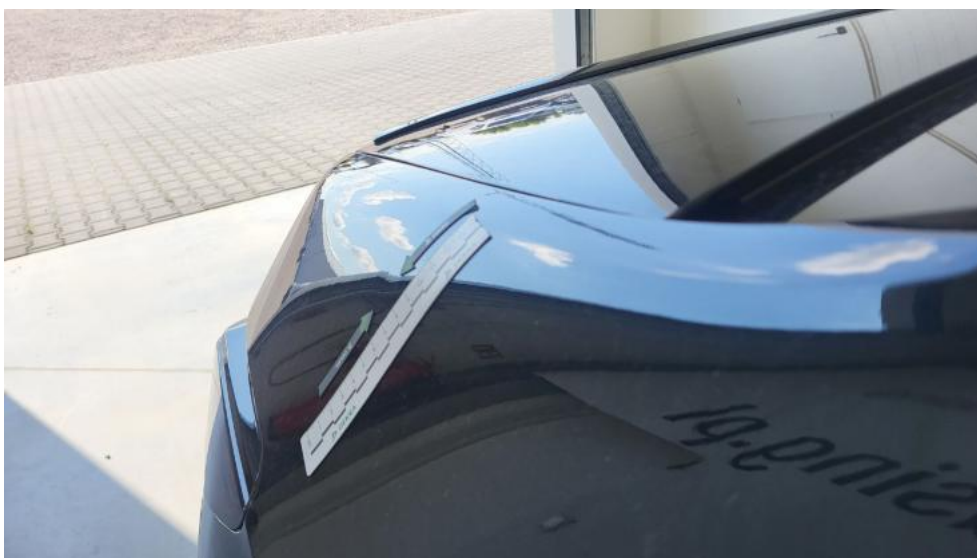
**Photo 66.**  
Błotnik tylny P / Ściana boczna P - Wgniecenie/odkształcenie 2

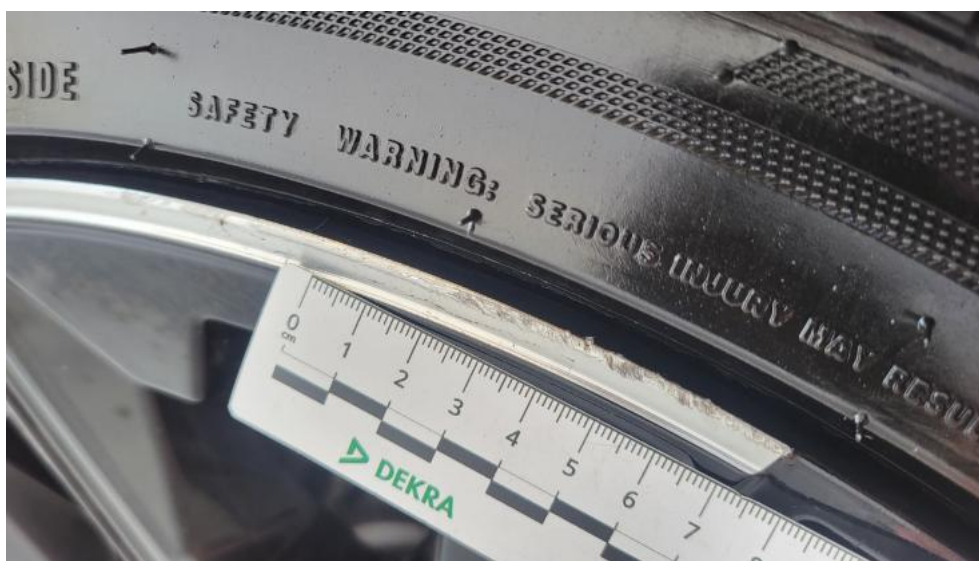
**Photo 67.**  
Felga aluminiowa tylna P - Rysa/odprysk 1

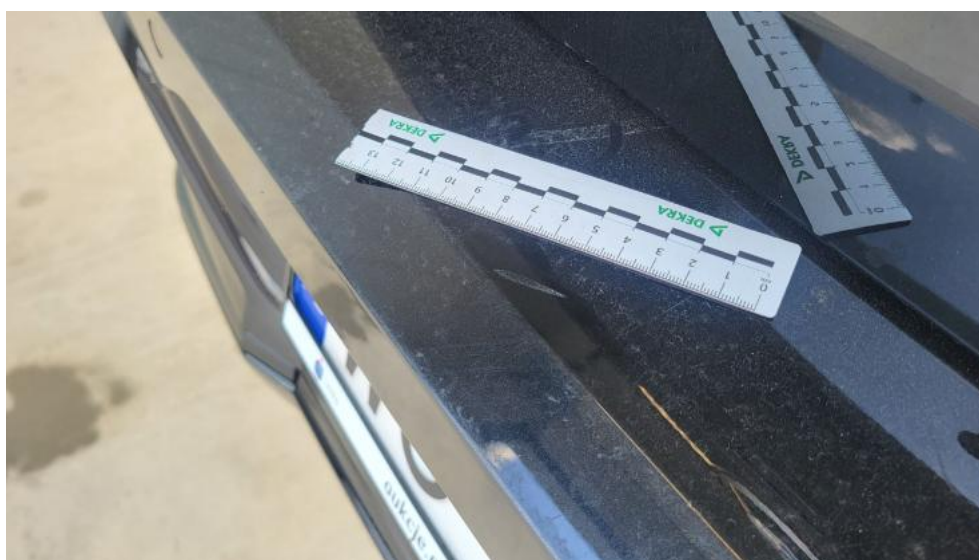
**Photo 68.**  
Zderzak tylny - Rysa/odprysk 1

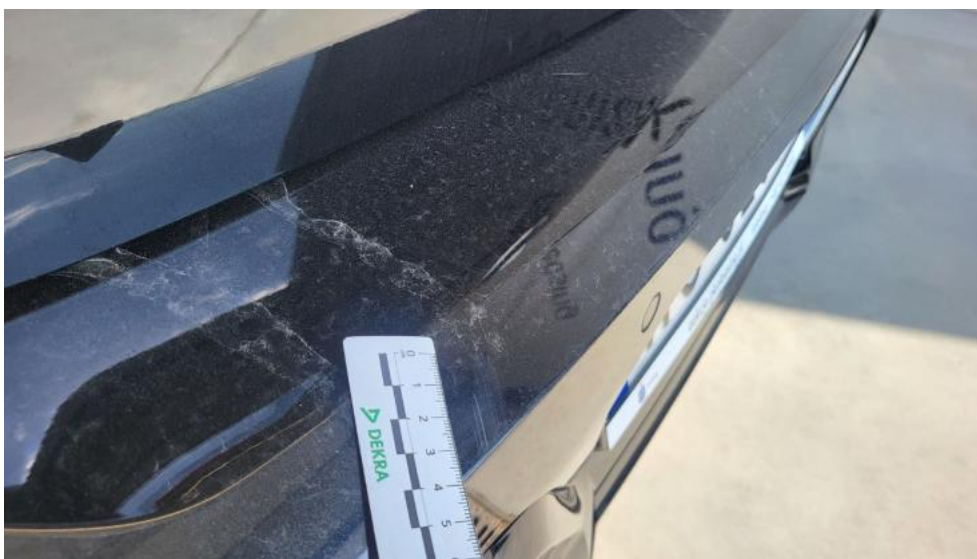
**Photo 69.**

Zderzak tylny - Rysa/odprysk 2

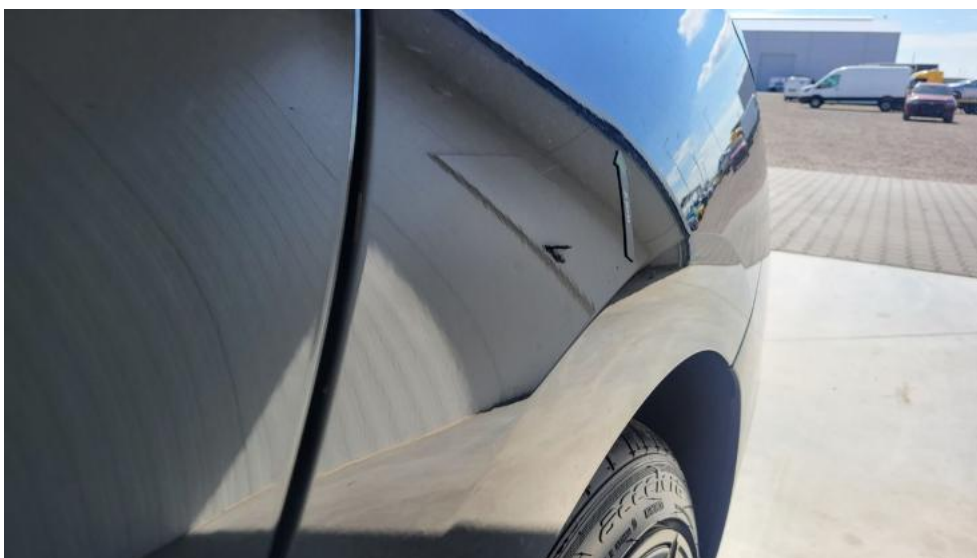
**Photo 70.**

Błotnik tylny L / Ściana boczna L - Wgniecenie/odkształcenie 1

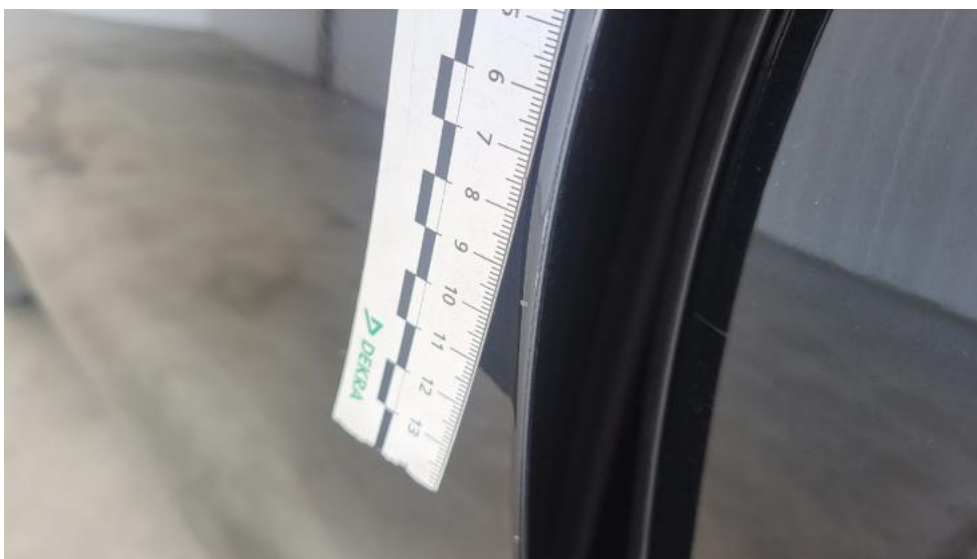
**Photo 71.**

Drzwi przed L - Rysa/odprysk 1

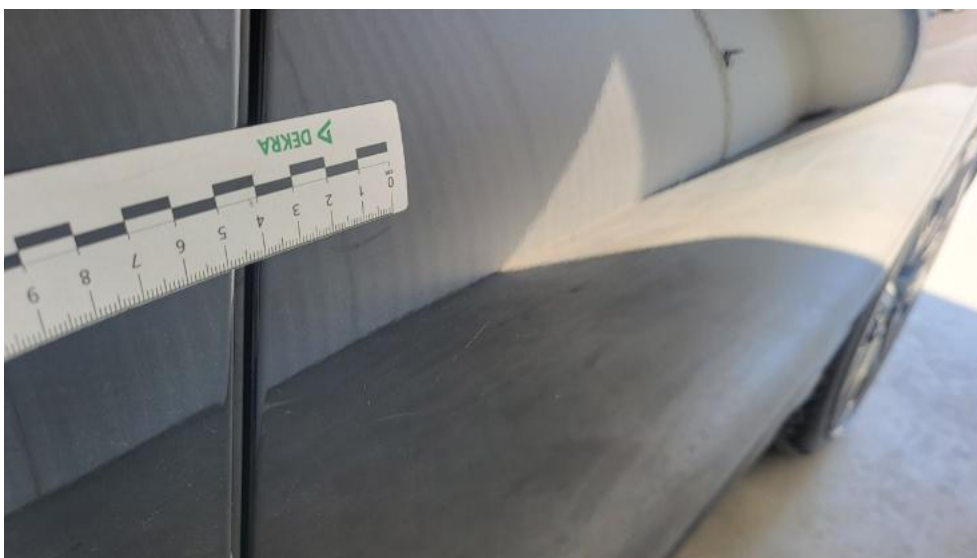
**Photo 72.**

Drzwi tylne L - Rysa/odprysk 1

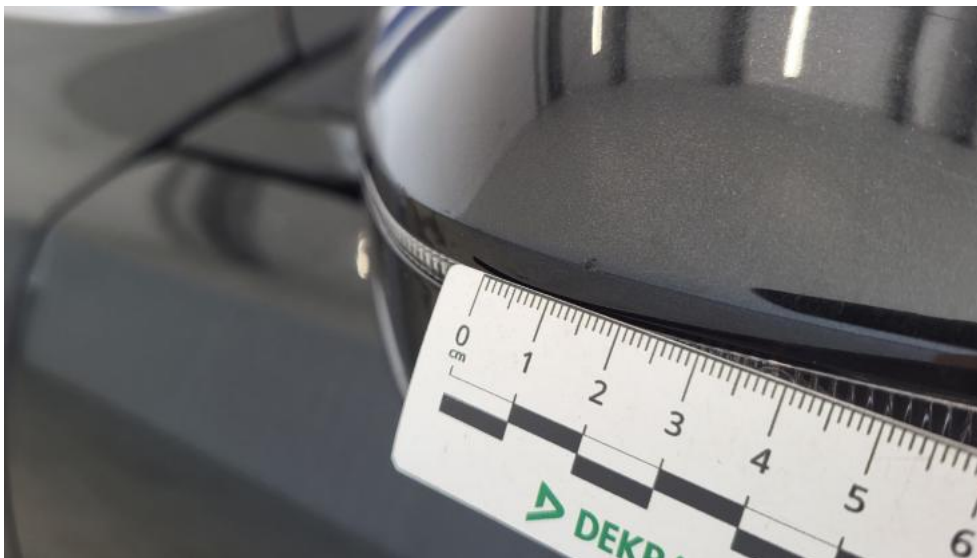
**Photo 73.**

Lusterko zew L - Rysa/odprysk 1

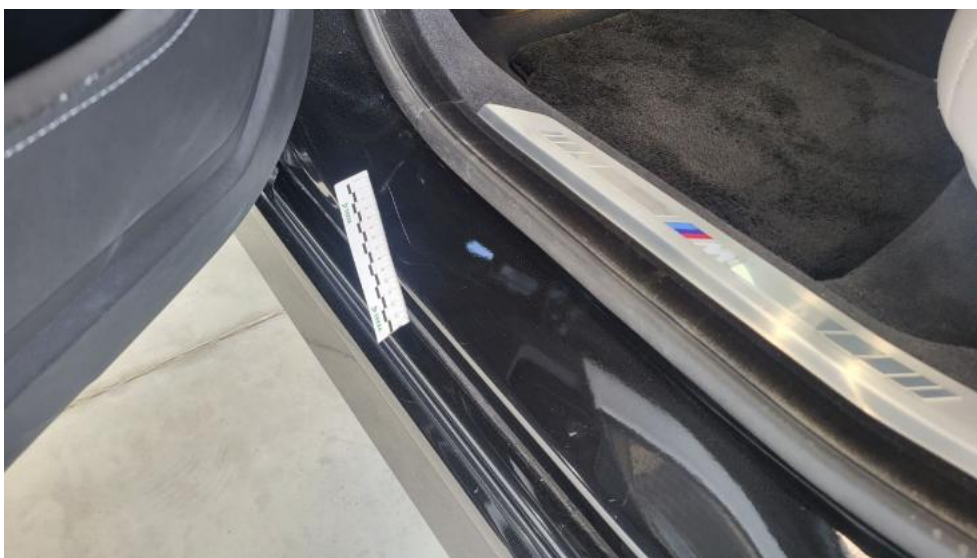
**Photo 74.**

Próg L - Rysa/odprysk 1

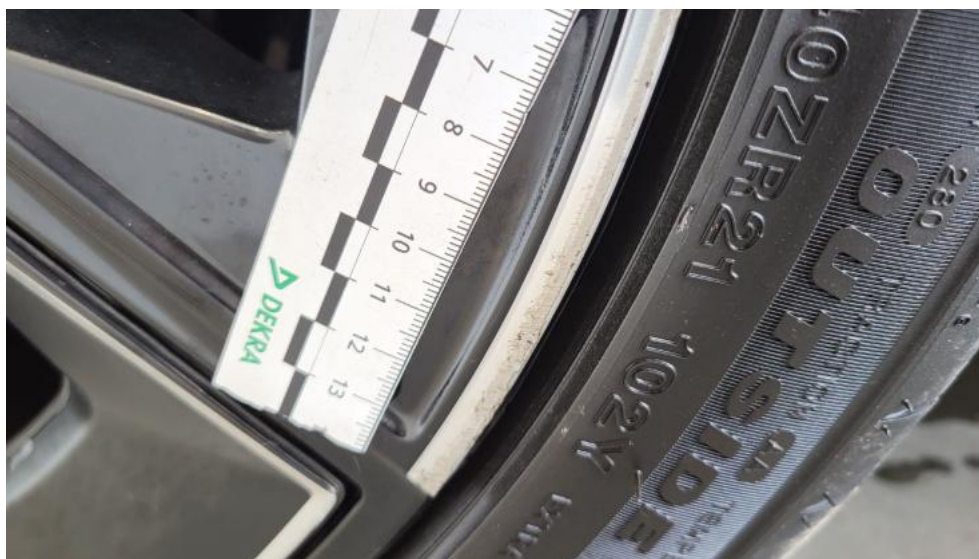
**Photo 75.**

Felga Aluminiowa przednia L - Rysa/odprysk 1

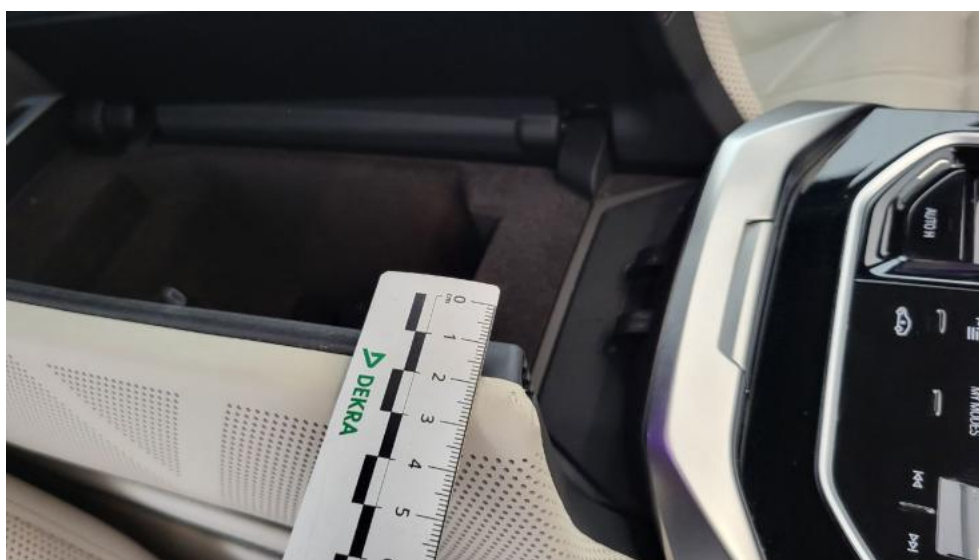
**Photo 76.**

Podłokietnik środkowy przedni - Rysa/odprysk 1

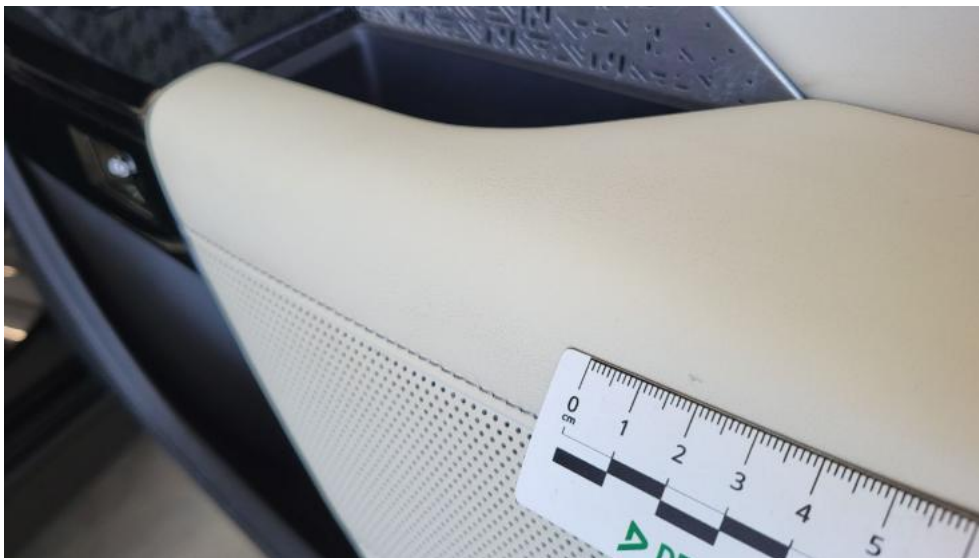
**Photo 77.**

Tapicerka drzwi przednich P - Rysa/odprysk 1

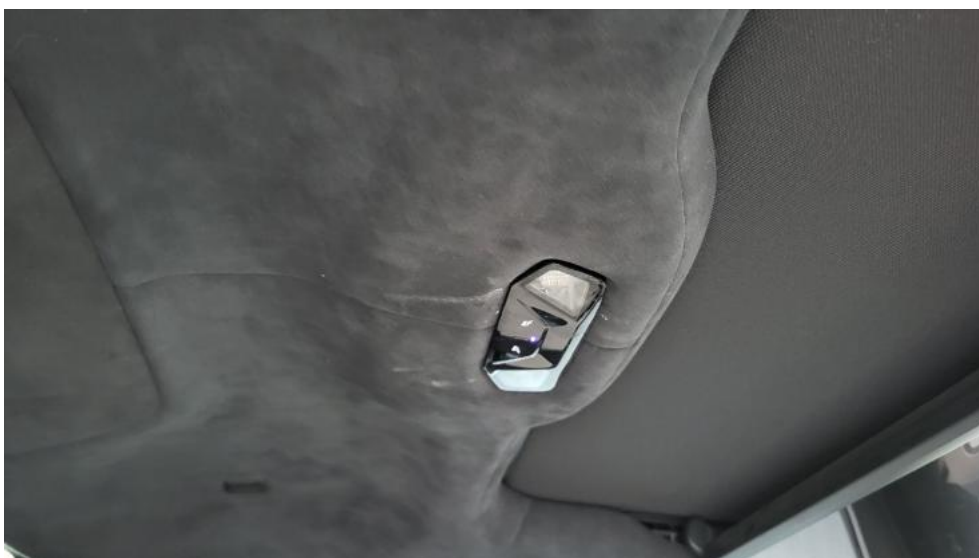
**Photo 78.**

Podsufitka - Inne 1

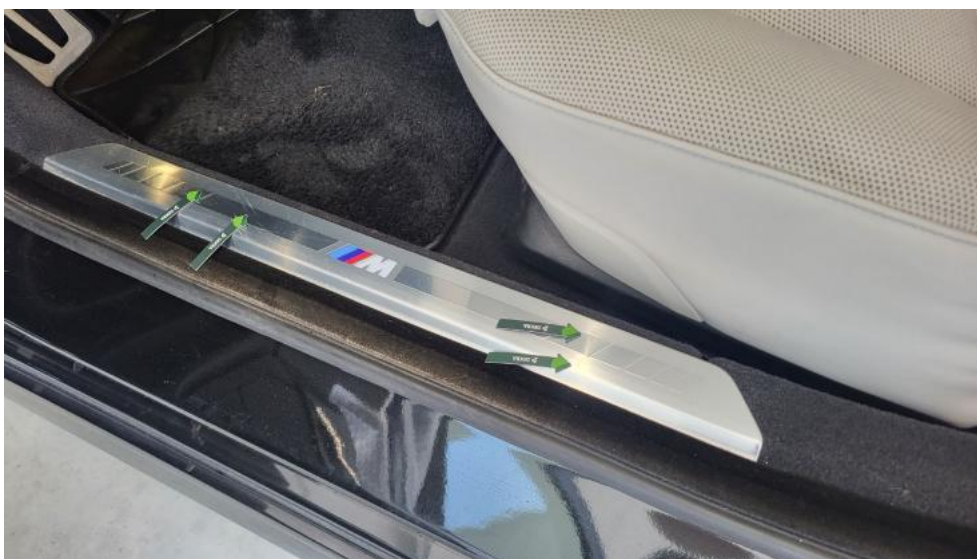
**Photo 79.**

Listwy progowe lew. - Wgniecenie/odkształcenie 1

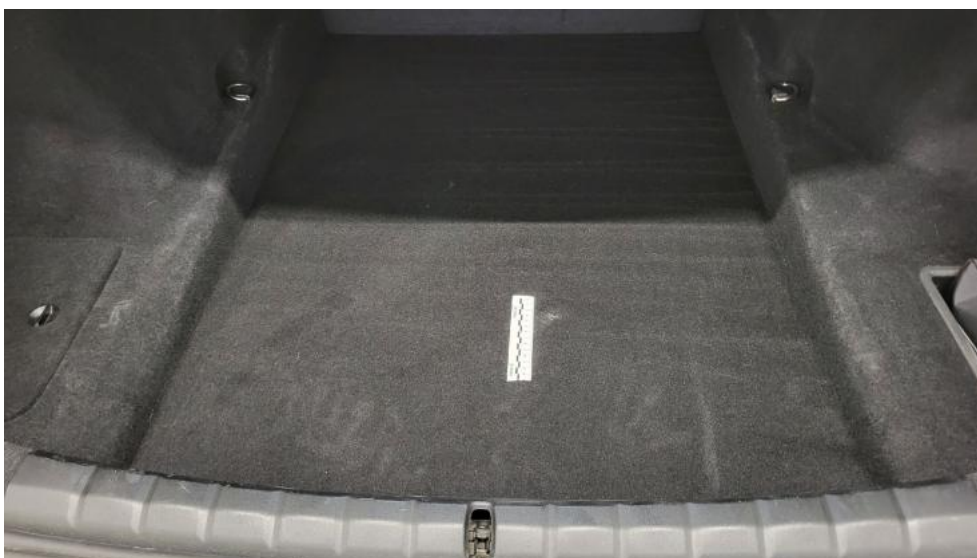
**Photo 80.**

Wykładzina podłogi bagażnika - Inne 1
