Nr zlecenia DEKRA: PKOL(W)/LODZ/68872/26/07/24  
Nr zlecenia/szkody: 00203/EO/23  
Data zlecenia: 24-07-2026

| Producent | MERCEDES-BENZ |
| Model | CLA Shooting Brake [X 118] 19-23 |
| Nr rejestracyjny | SB866EX |

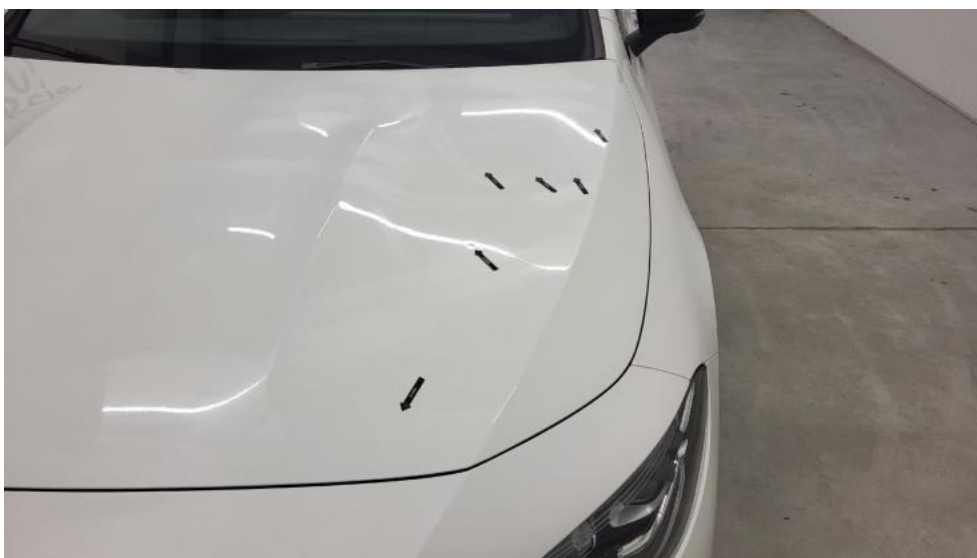
**Fot. 40.**  
Pokrywa komory silnika - Wgniecenie/odkształcenie 1

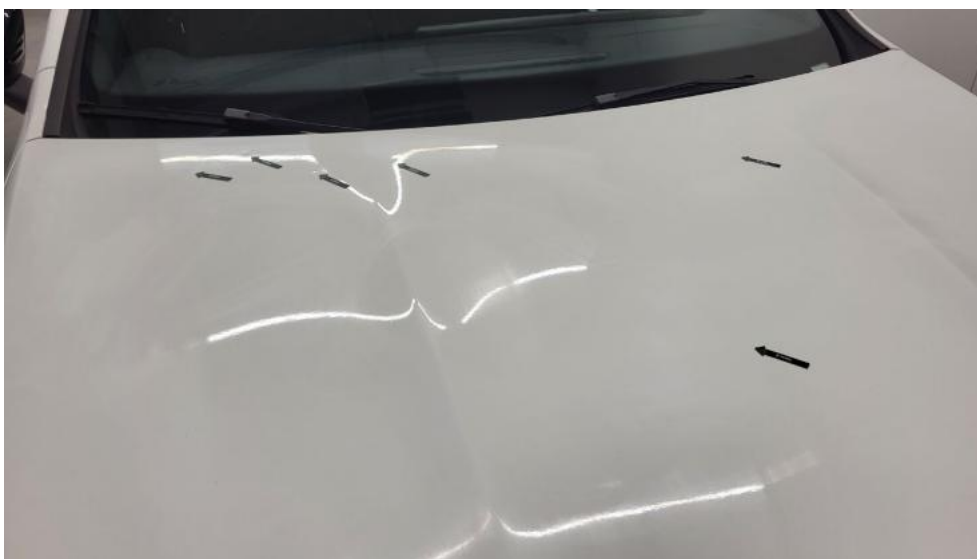
Pokrywa komory silnika - Wgniecenie/odkształcenie 2

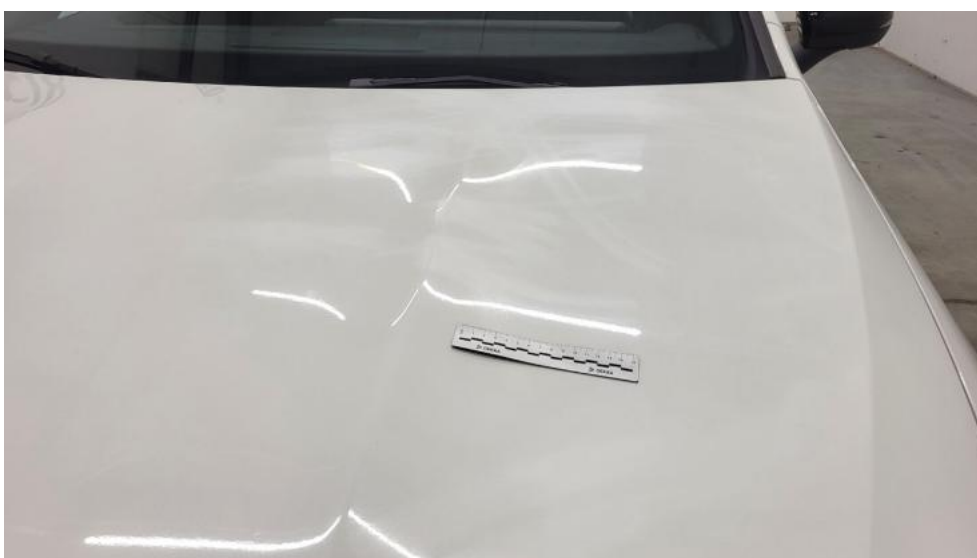
Pokrywa komory silnika - Inne 1

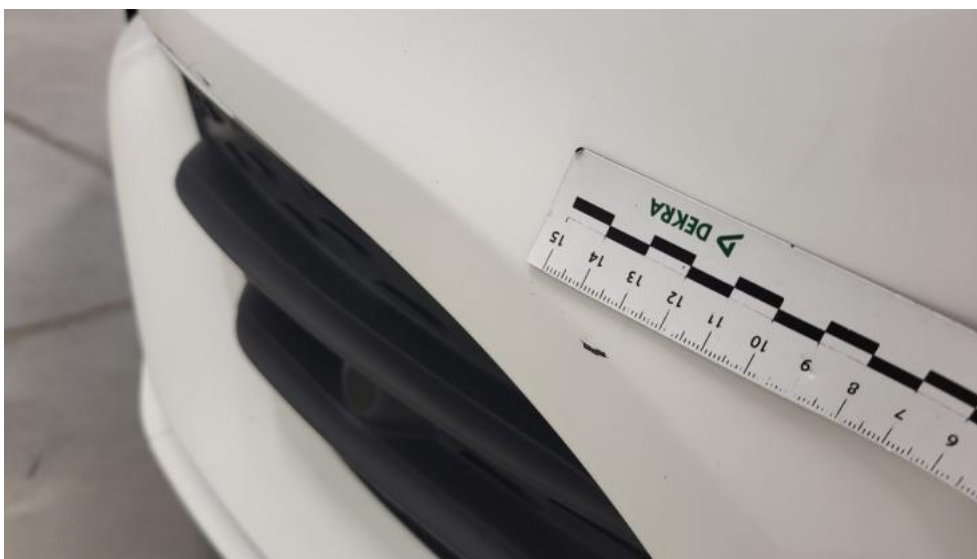
Zderzak - Rysa/odprysk 1

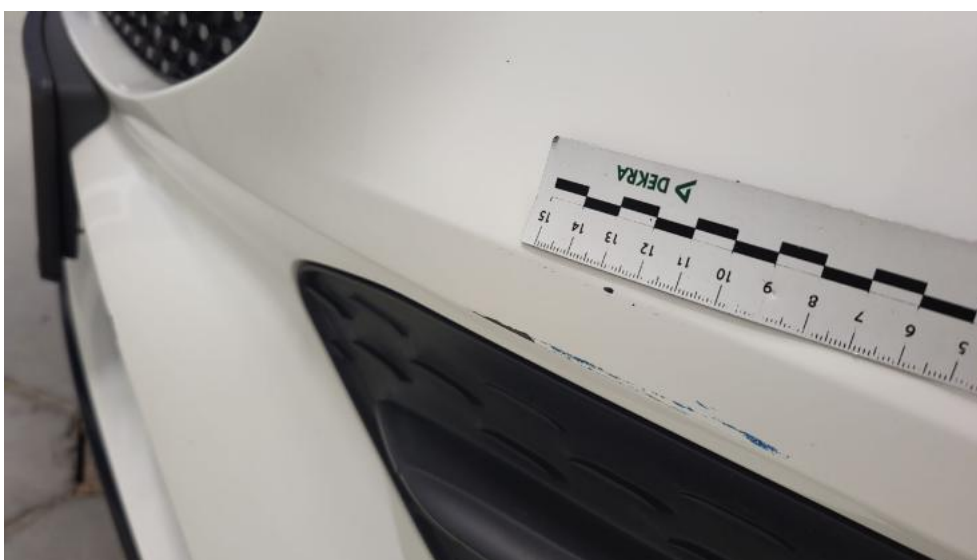
Zderzak - Rysa/odprysk 2

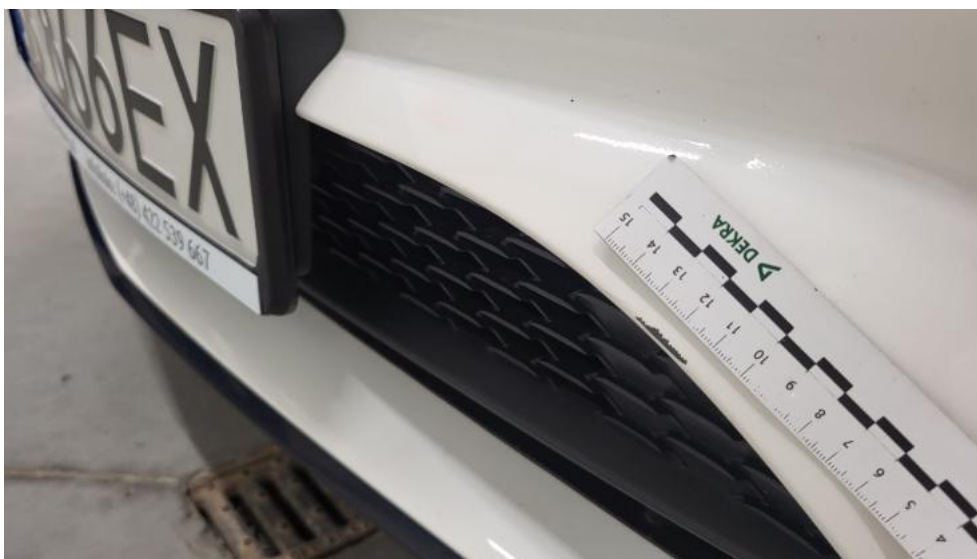
Zderzak() - Rysa/odprysk 3

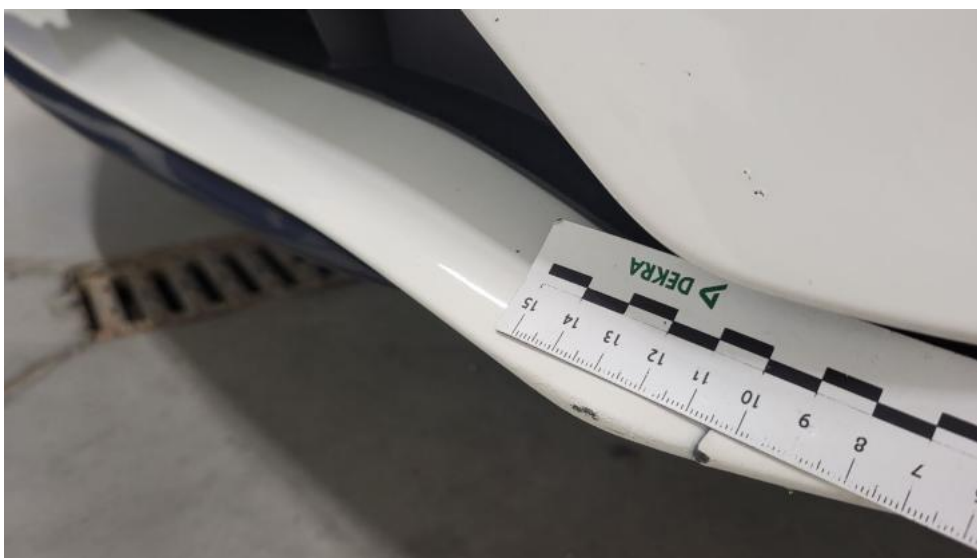
Zderzak przedni cz dolna - Rysa/odprysk 1

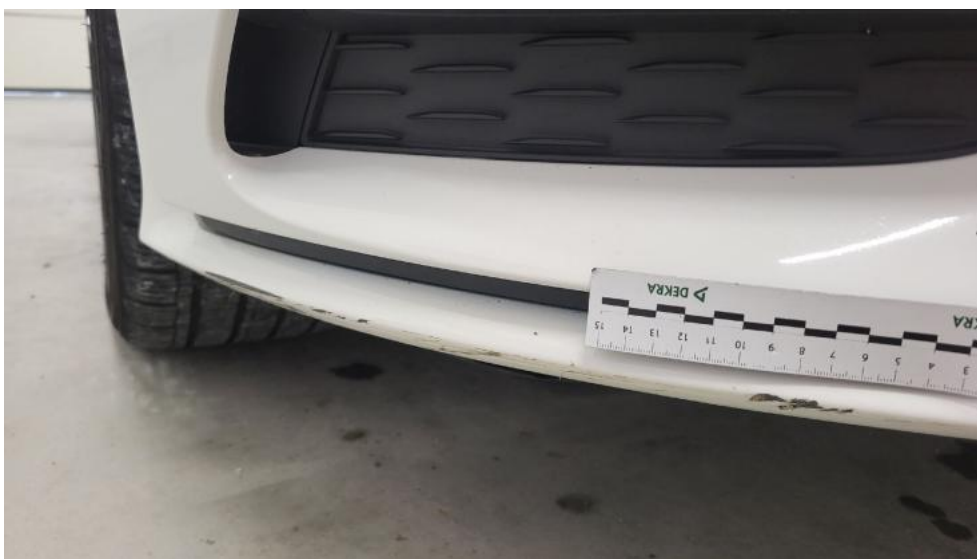
Zderzak przedni cz P - Rysa/odprysk 1

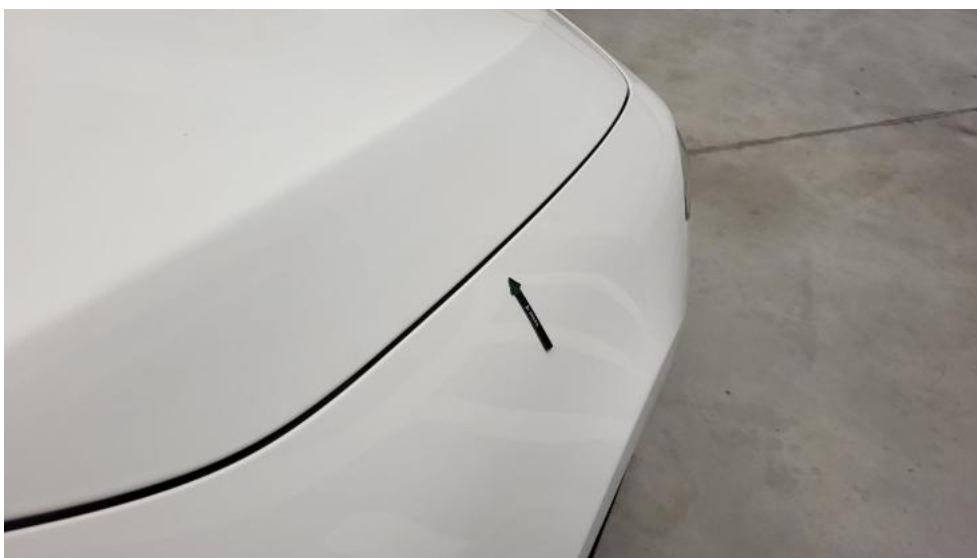
Łotnik przedni P - Wgniecenie/odkształcenie 1

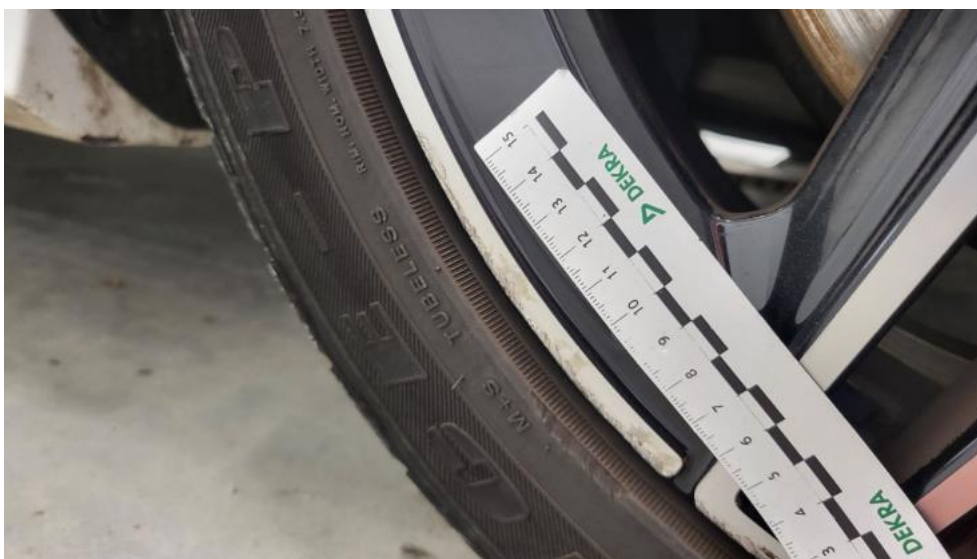
Felga aluminiowa przednia P - Rysa/odprysk 1

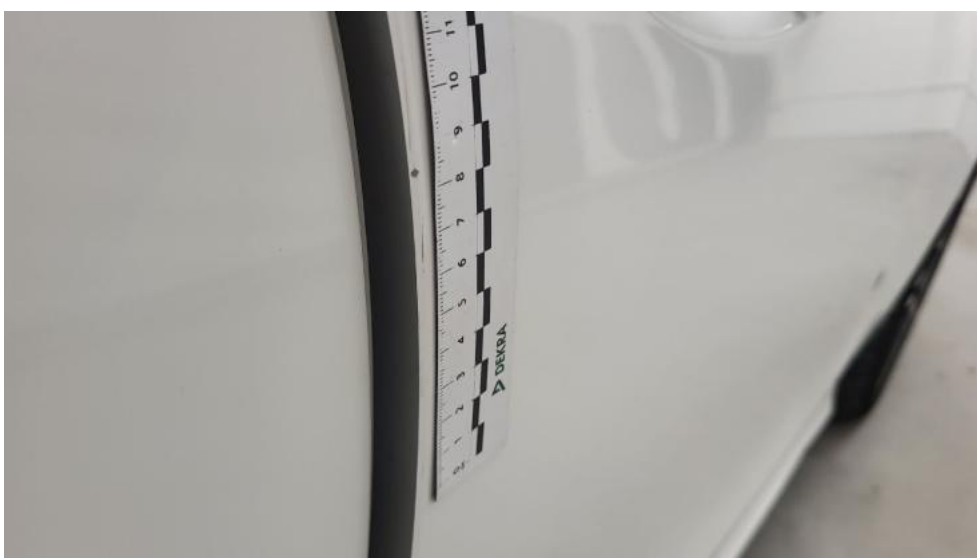
Drzwi przednie P - Rysa/odprysk 1

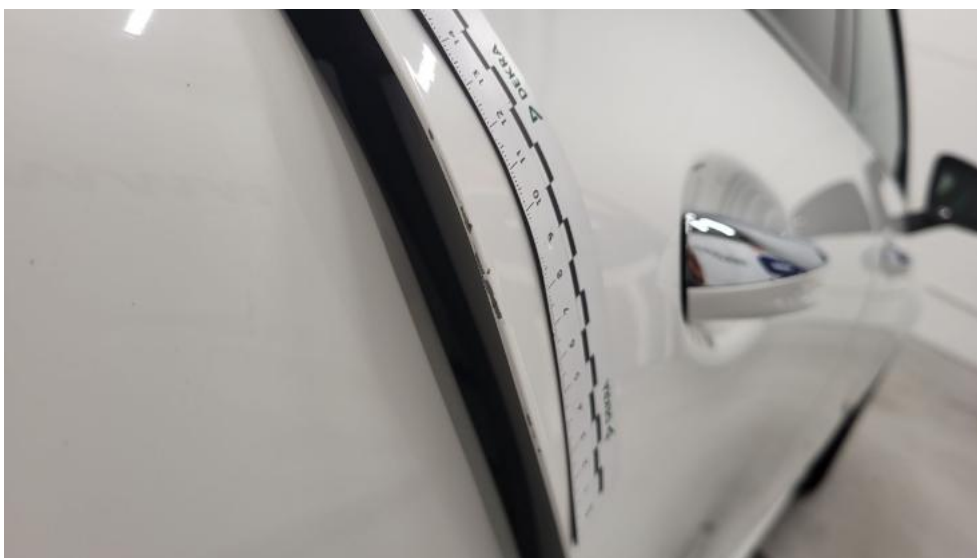
Drzwi tylne P - Rysa/odprysk 1

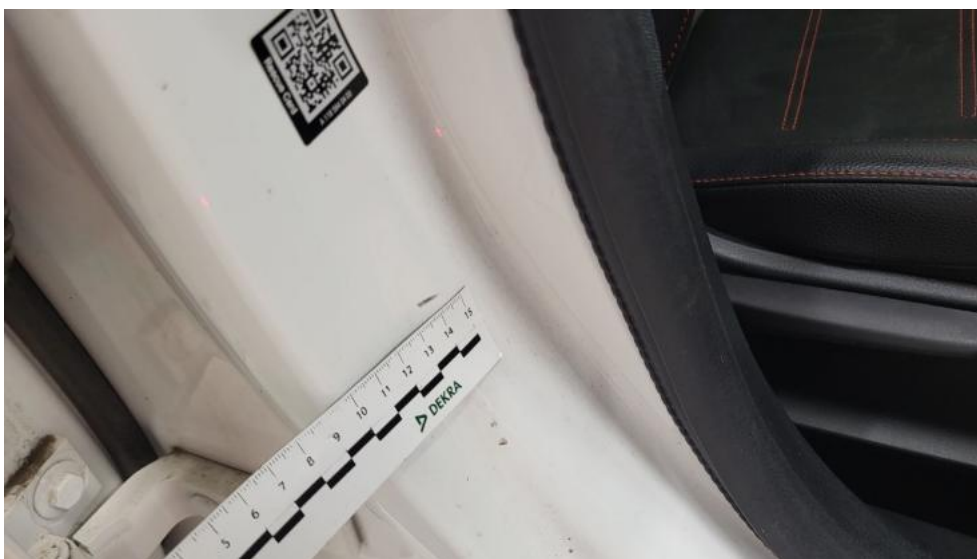
Słupek przedni P - Rysa/odprysk 1

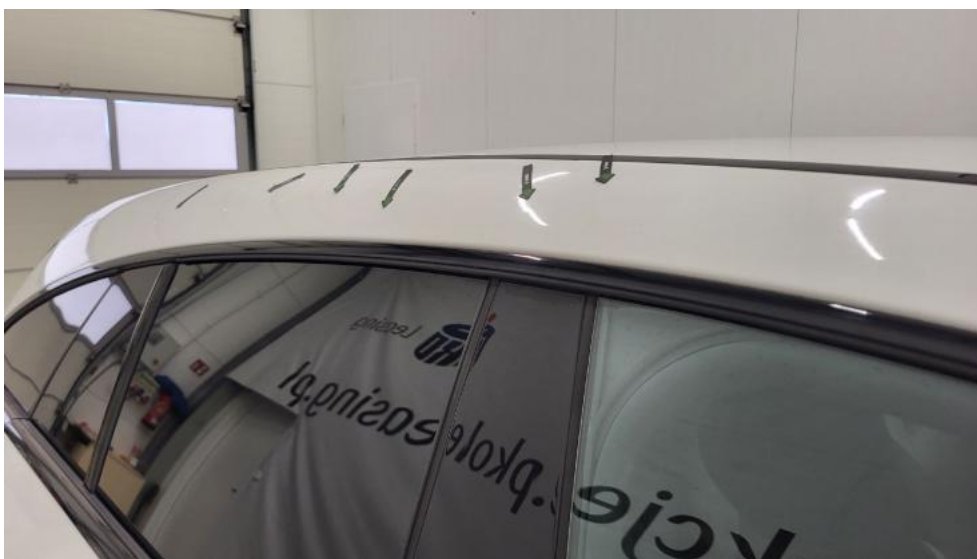
Błotnik tylny P / Ściana boczna P - Wgniecenie/odkształcenie 1

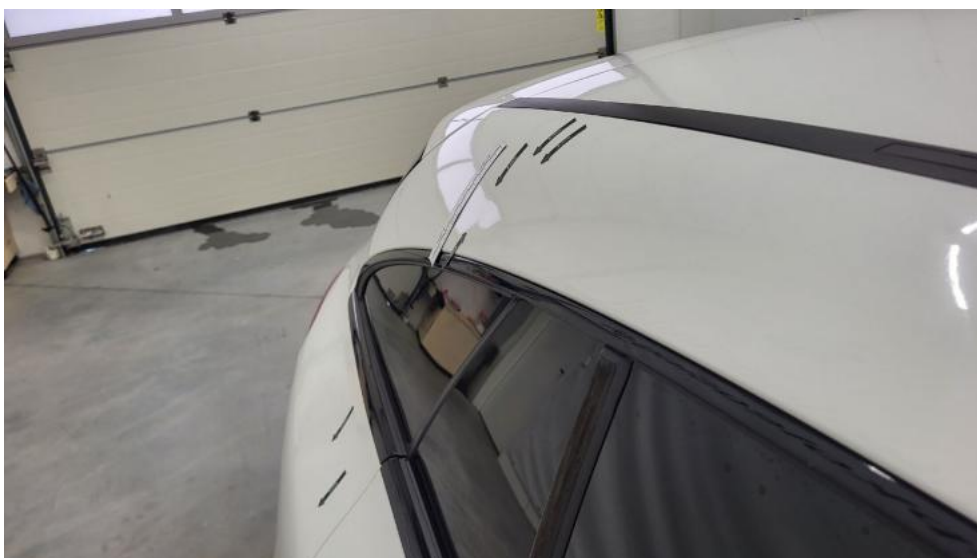
Błotnik tylny P / Ściana boczna P - Wgniecenie/odkształcenie 2

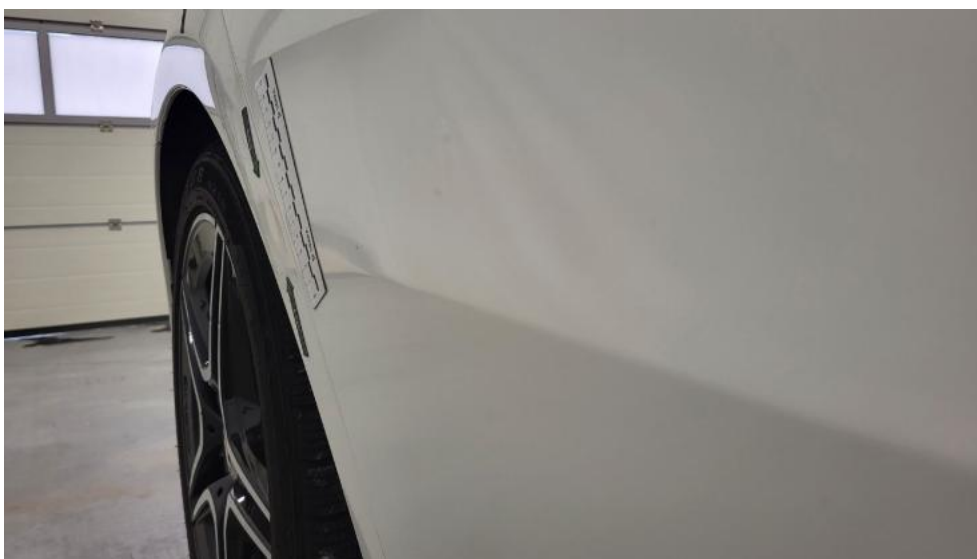
Błotnik tylny P / Ściana boczna P() - Wgniecenie/odkształcenie 3

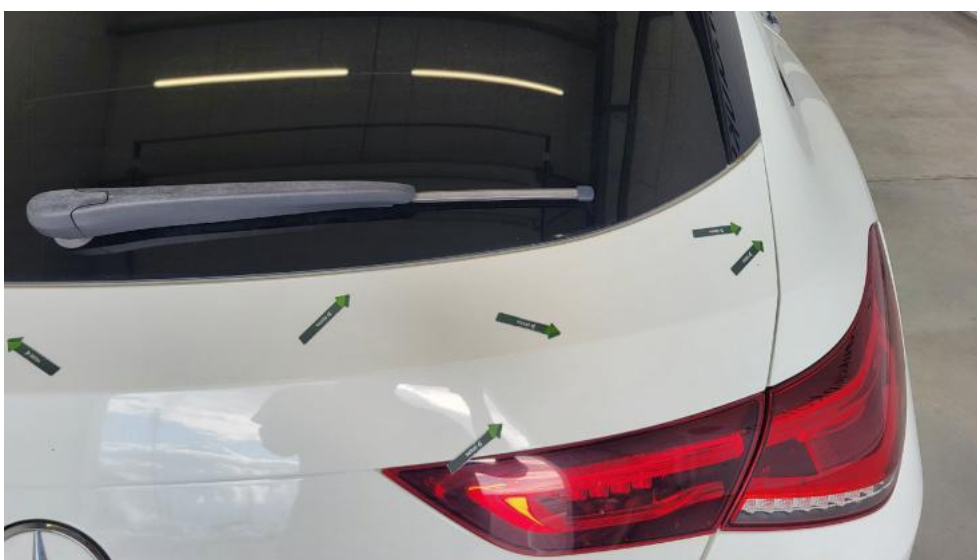
Pokrywy bagażnika - Wgniecenie/odkształcenie 1

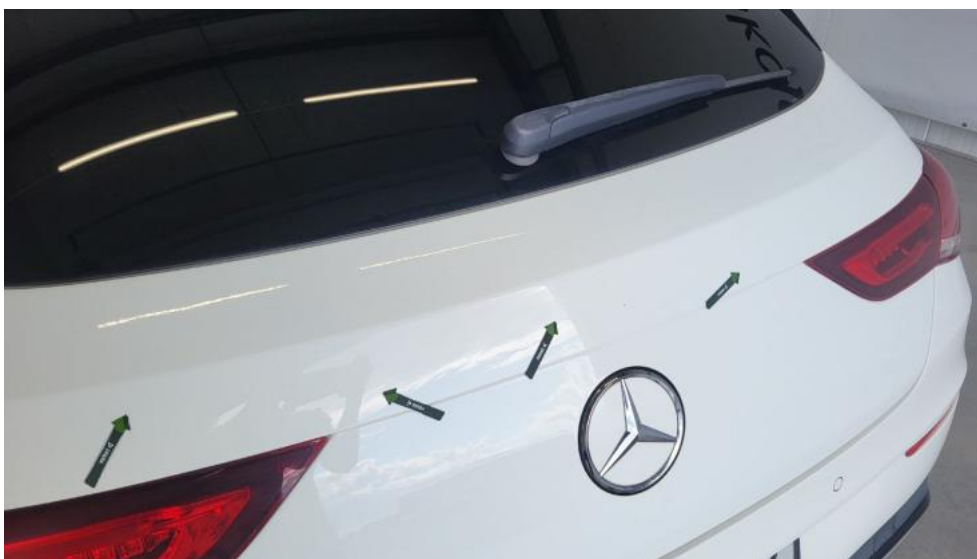
Pokrywy bagażnika - Wgniecenie/odkształcenie 2

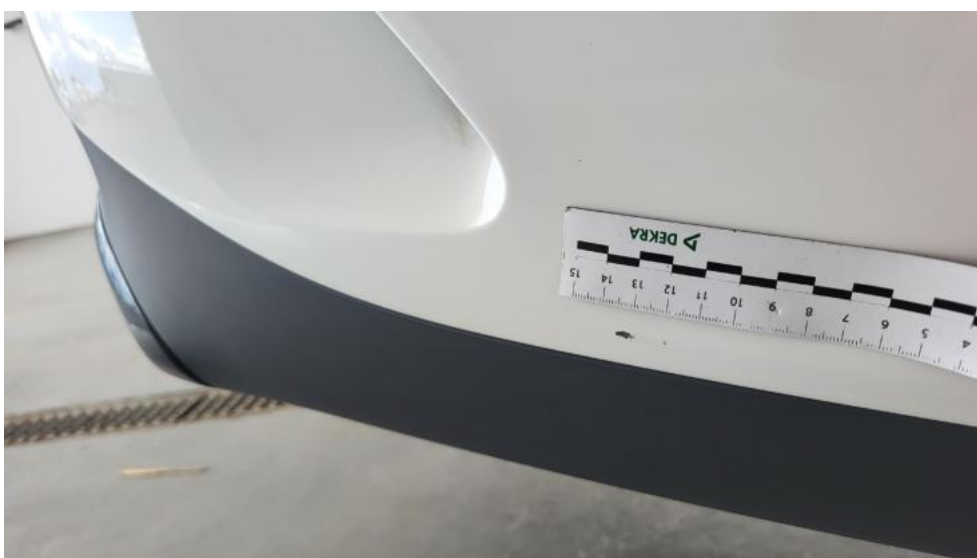
Zderzak tylny - Rysa/odprysk 1

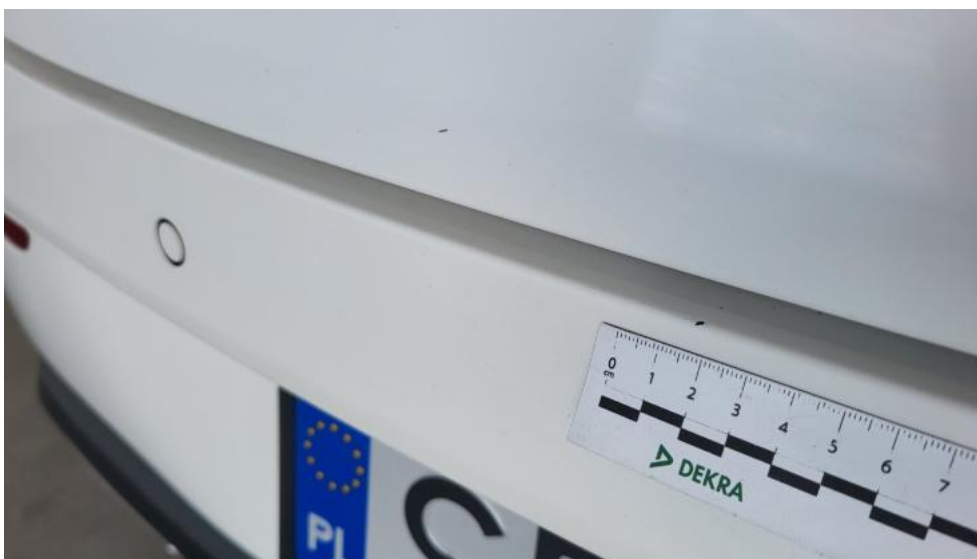
Zderzak tylny - Rysa/odprysk 2

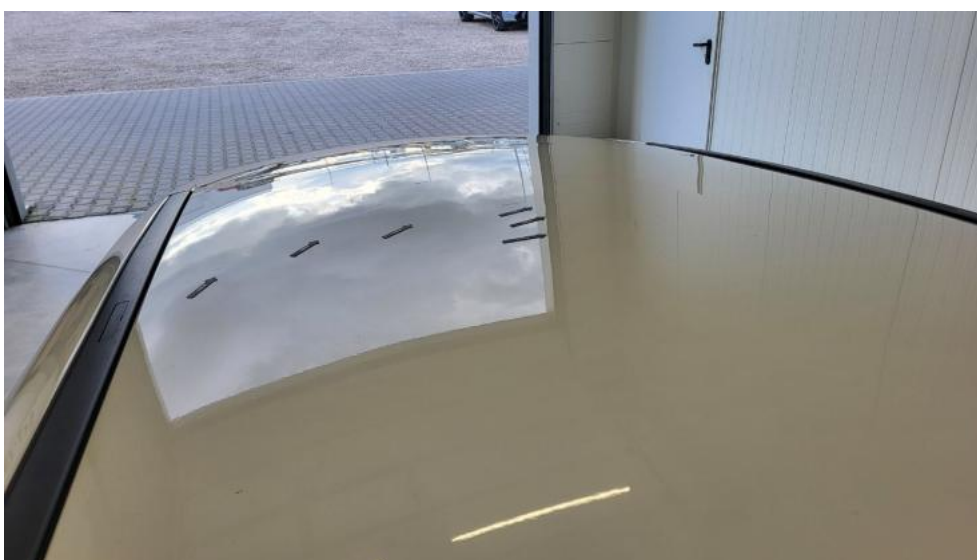
Dach - Wgniecenie/odkształcenie 1

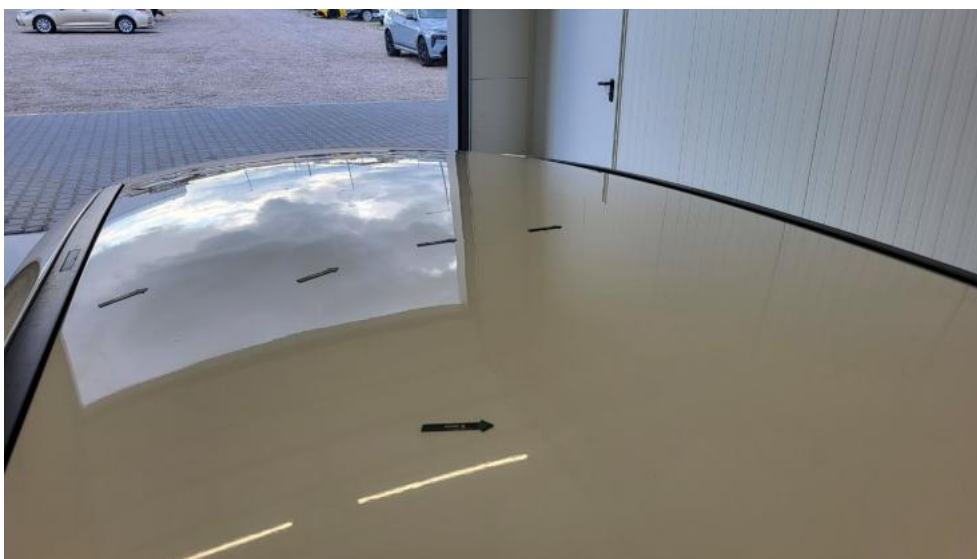
Dach - Wgniecenie/odkształcenie 2

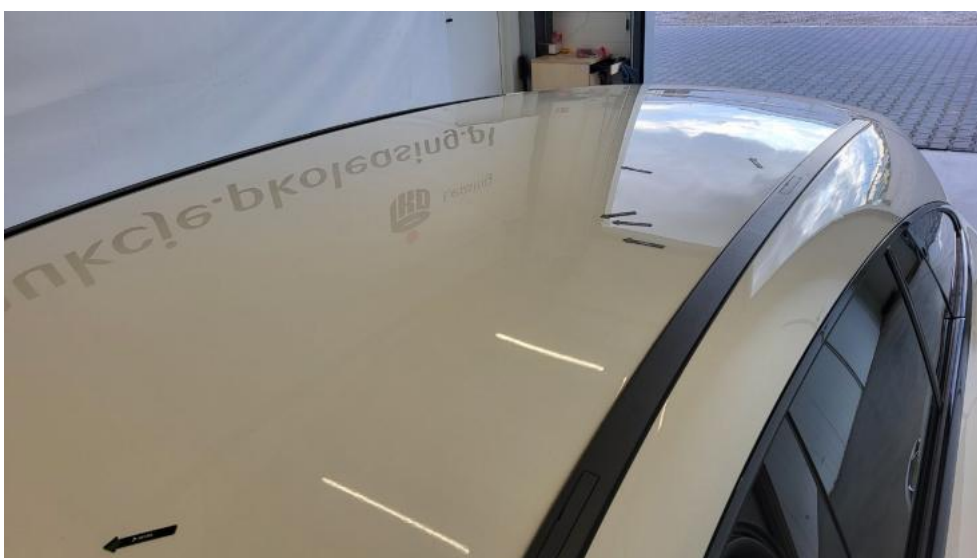
Dach() - Wgniecenie/odkształcenie 3

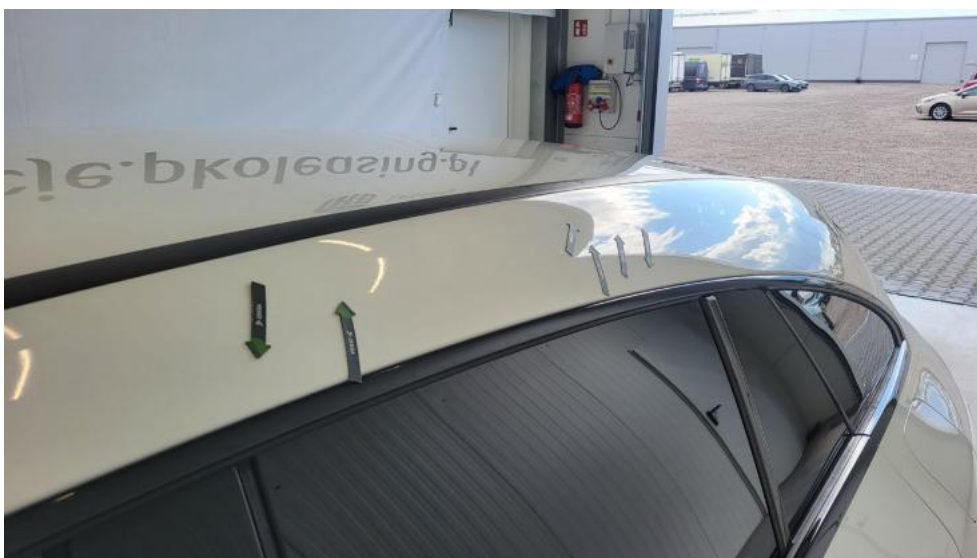
Błotnik tylny L / Ściana boczna L - Wgniecenie/odkształcenie 1

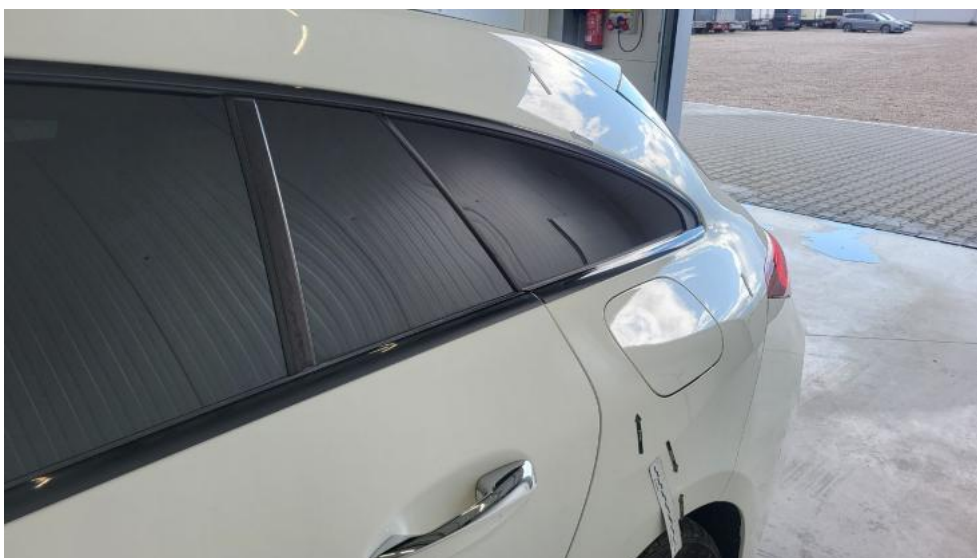
Błotnik tylny L / Ściana boczna L() - Wgniecenie/odkształcenie 3

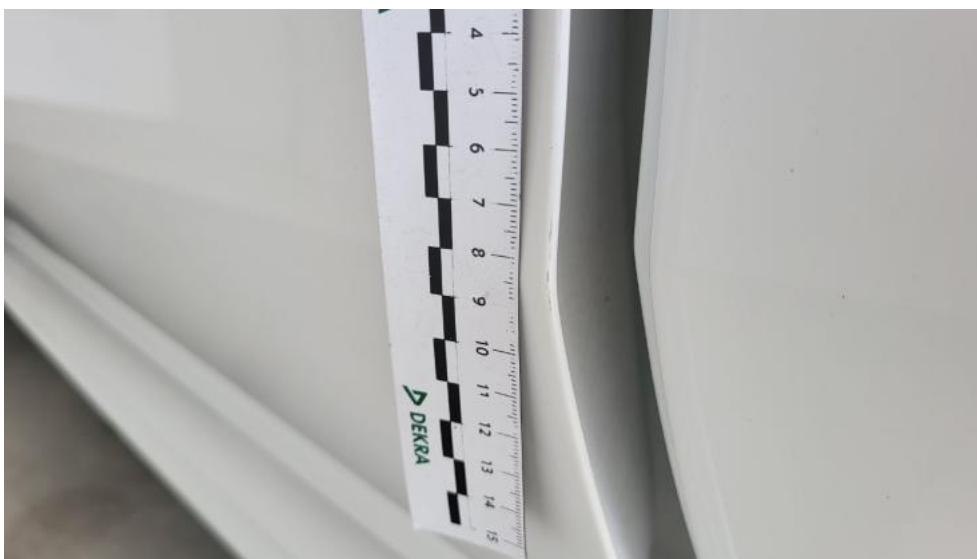
Drzwi przed L - Rysa/odprysk 1

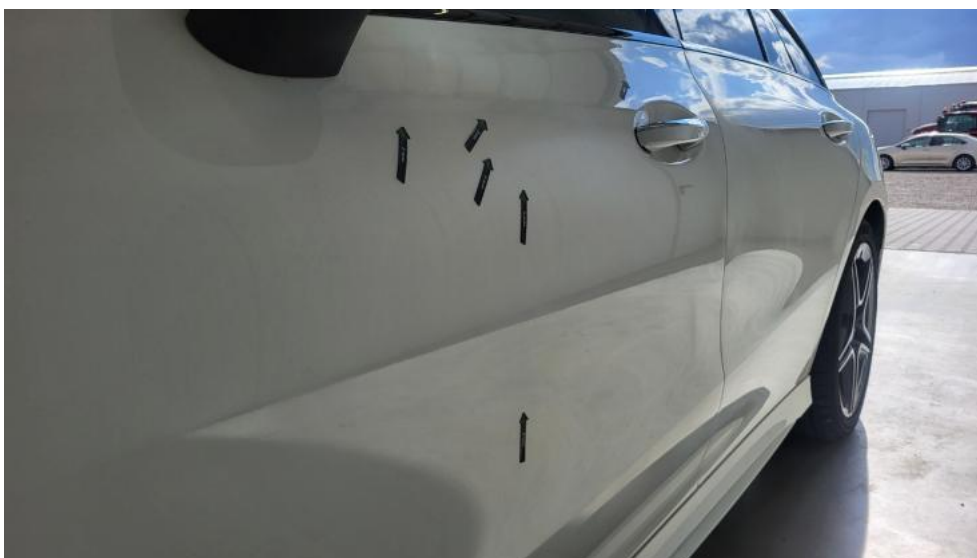
Drzwi przed L - Wgniecenie/odkształcenie 1

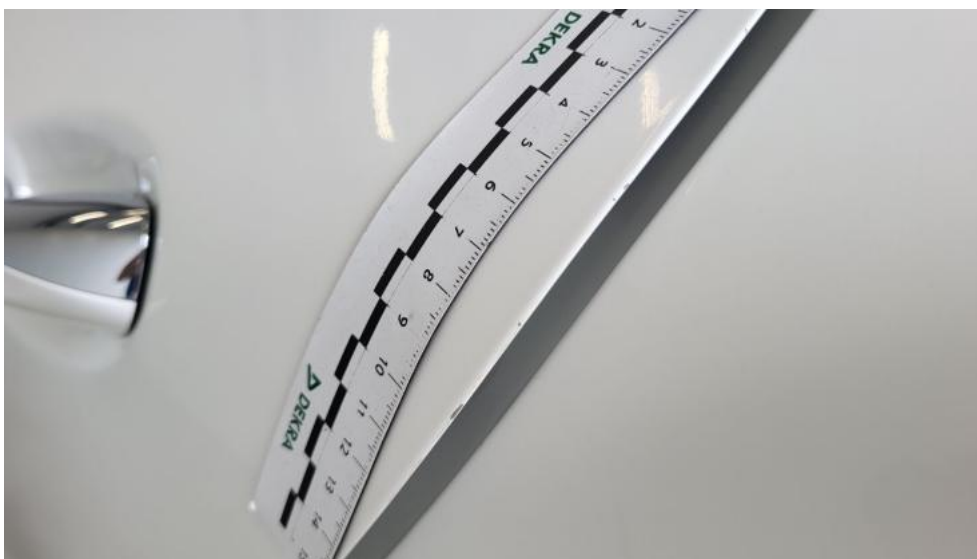
Drzwi tylne L - Rysa/odprysk 1

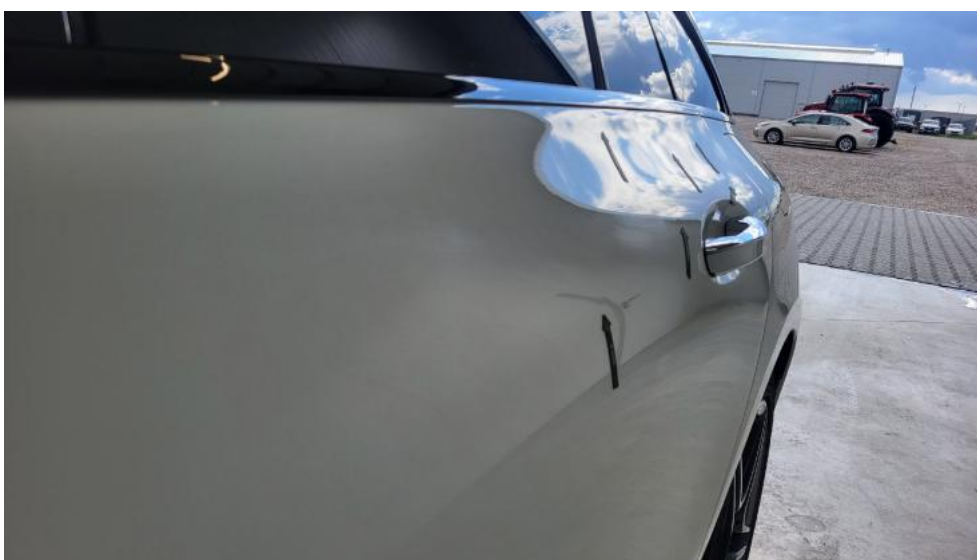
Drzwi tylne L - Wgniecenie/odkształcenie 1

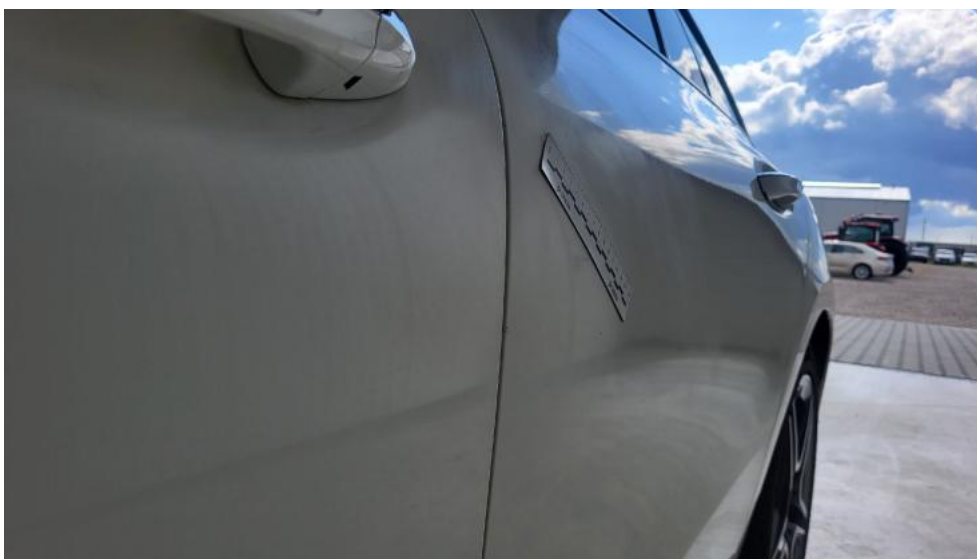
**Fot. 73.**  
Drzwi tylne L - Inne 1

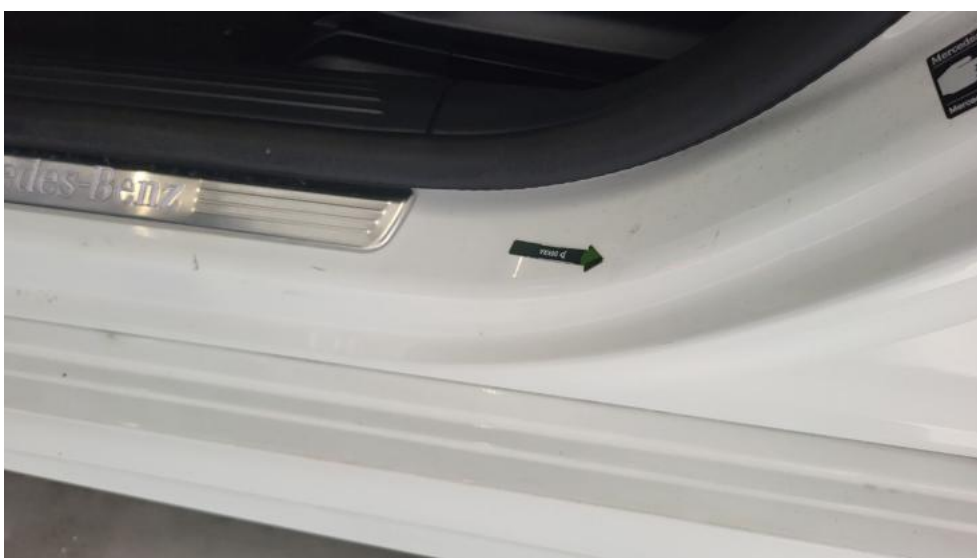
**Fot. 74.**  
Próg L - Wgniecenie/odkształcenie 1

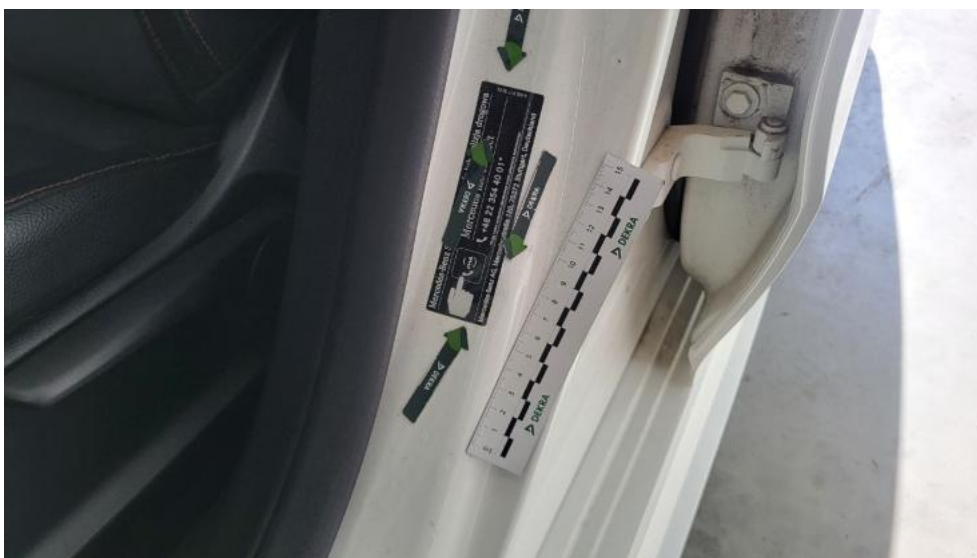
Słupek środkowy L - Wgniecenie/odkształcenie 1

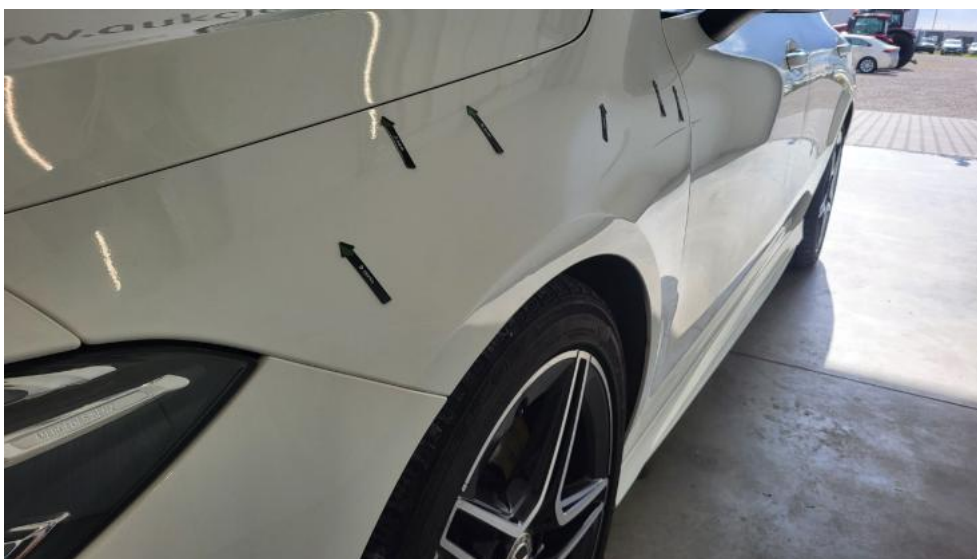
Błotnik przedni L - Wgniecenie/odkształcenie 1

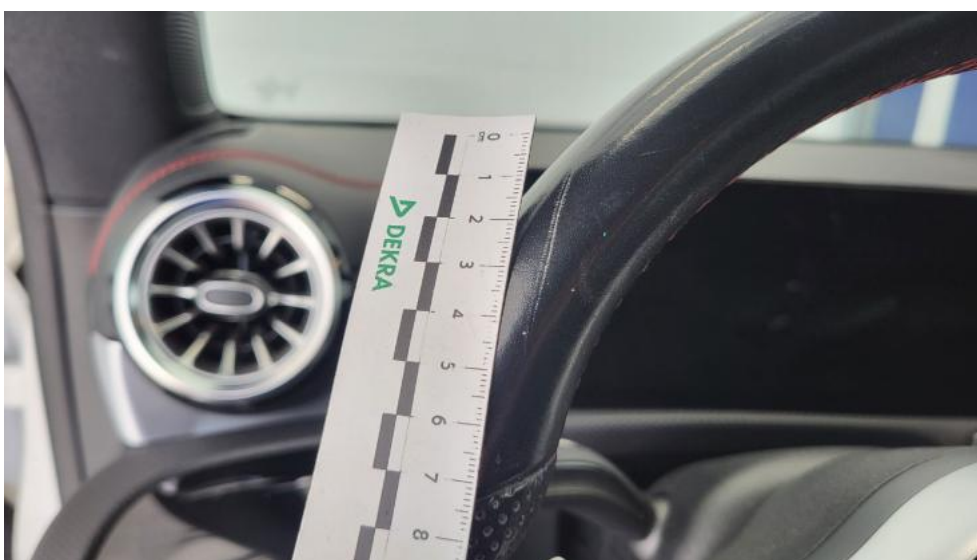
Koło kierownicy - Rysa/odprysk 1

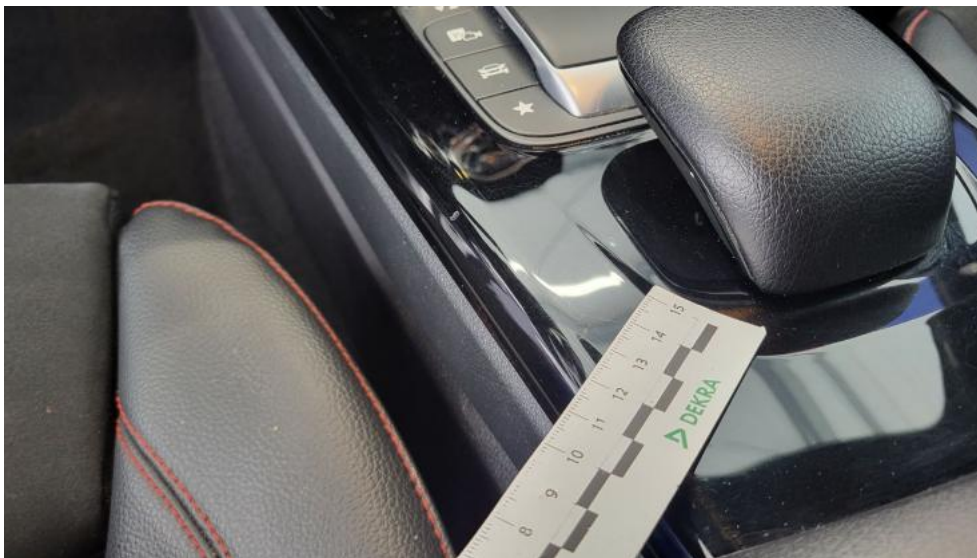
Konsola tunelu śr. - Rysa/odprysk 1

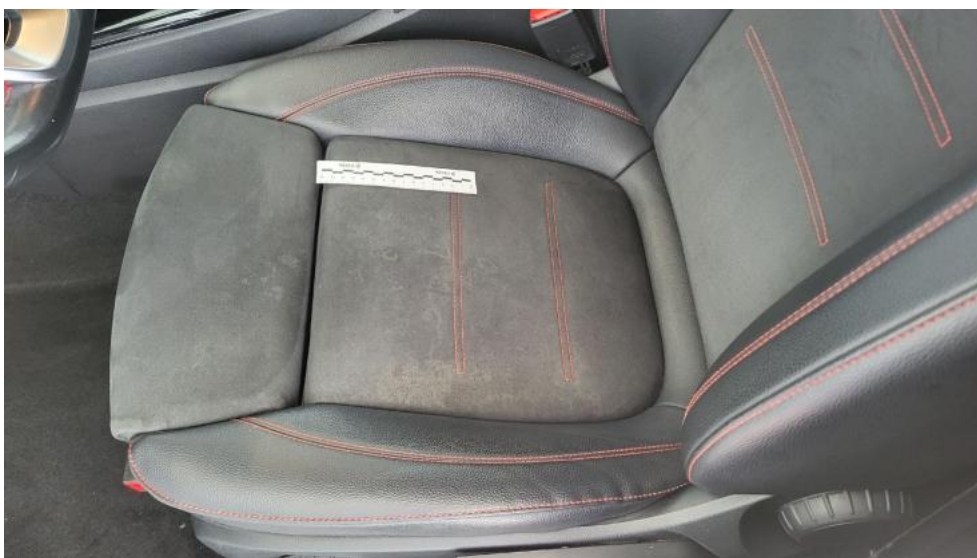
Fotel prz. lew. - Inne 1

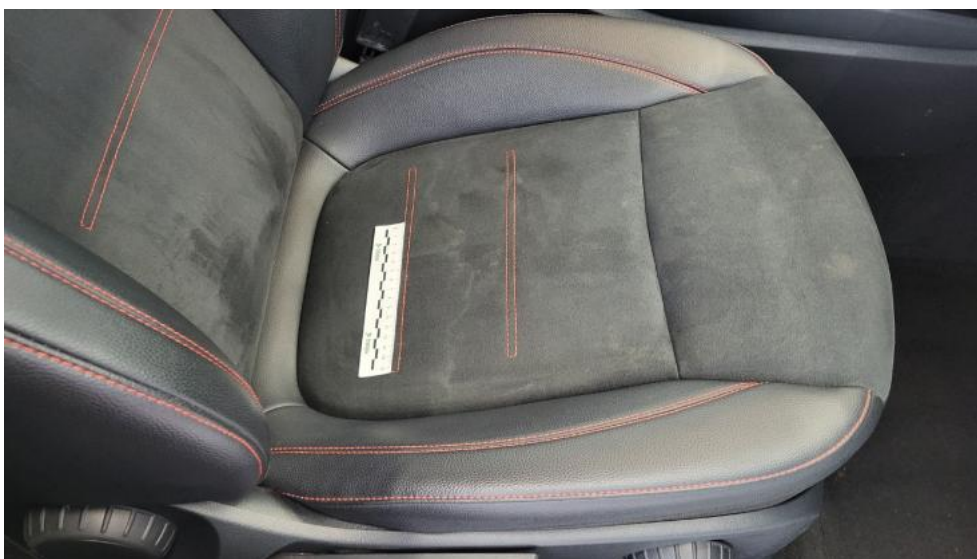
**Fot. 81.**  
Fotel prz. praw. - Inne 1

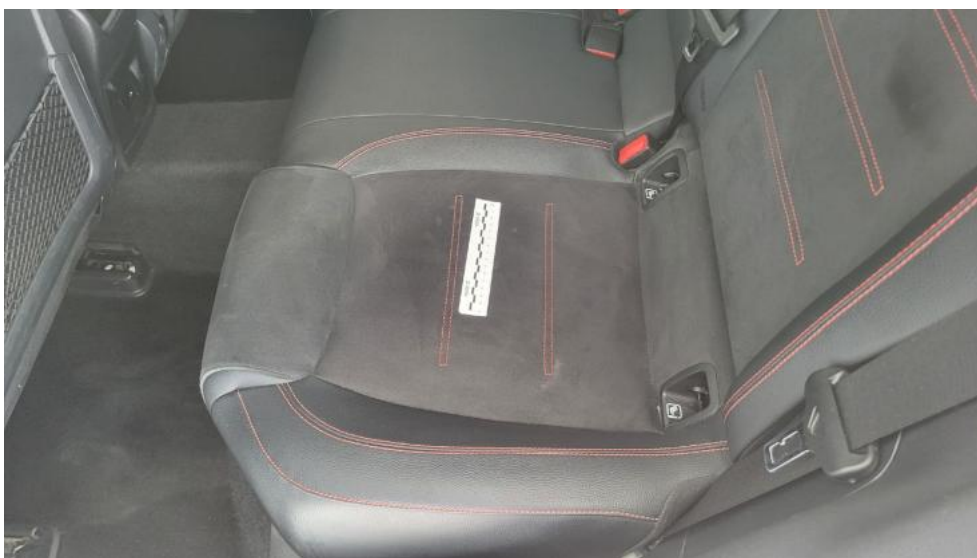
**Fot. 82.**  
Kanapa tyl. - Inne 1

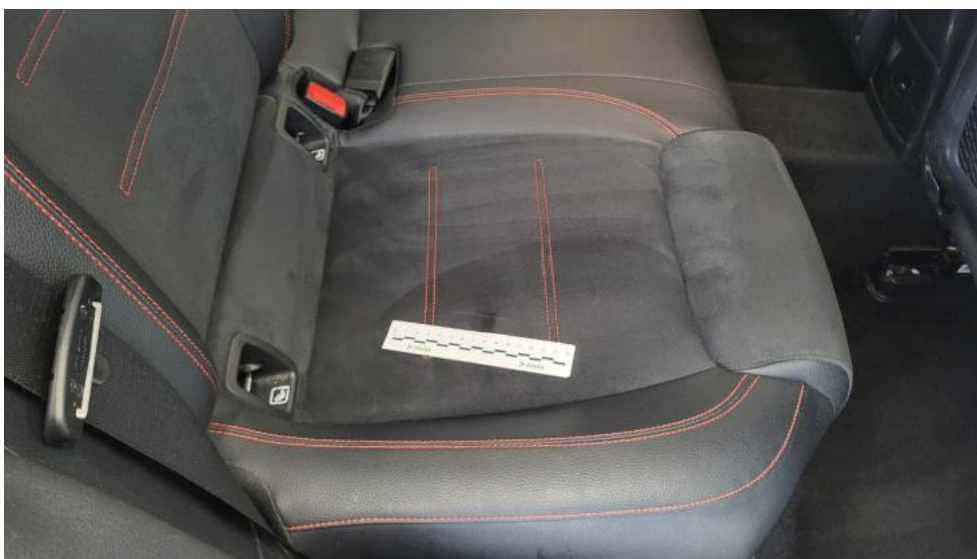
**Fot. 83.**  
Kanapa tyl. - Inne 2

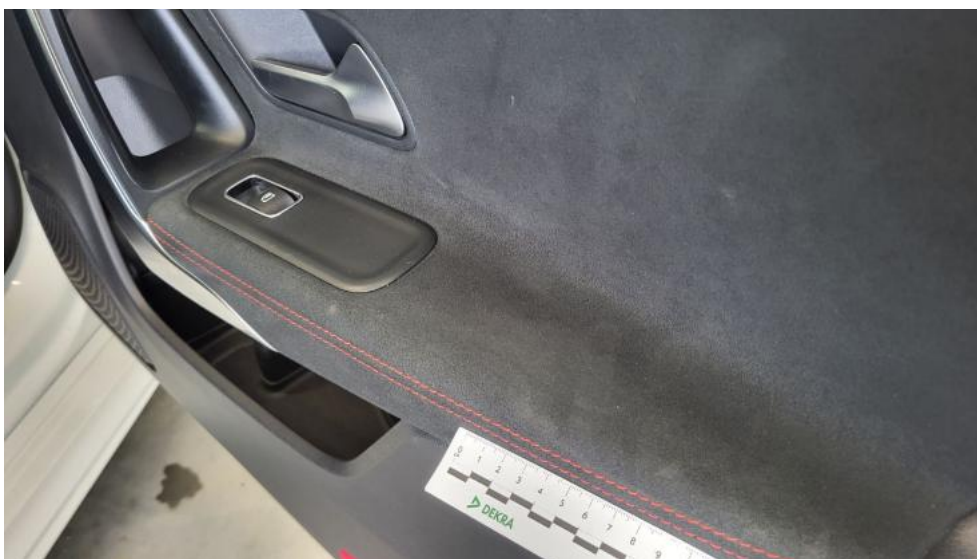
Tapicerka drzwi przednich P - Inne 1
