Nr zlecenia DEKRA: PKOL(W)/LODZ/51543/26/06/03  
Nr zlecenia/szkody: PS23/02507  
Data zlecenia: 03-06-2026

**Dane pojazdu**

Pomiar grubości powłoki lakierowej poj.

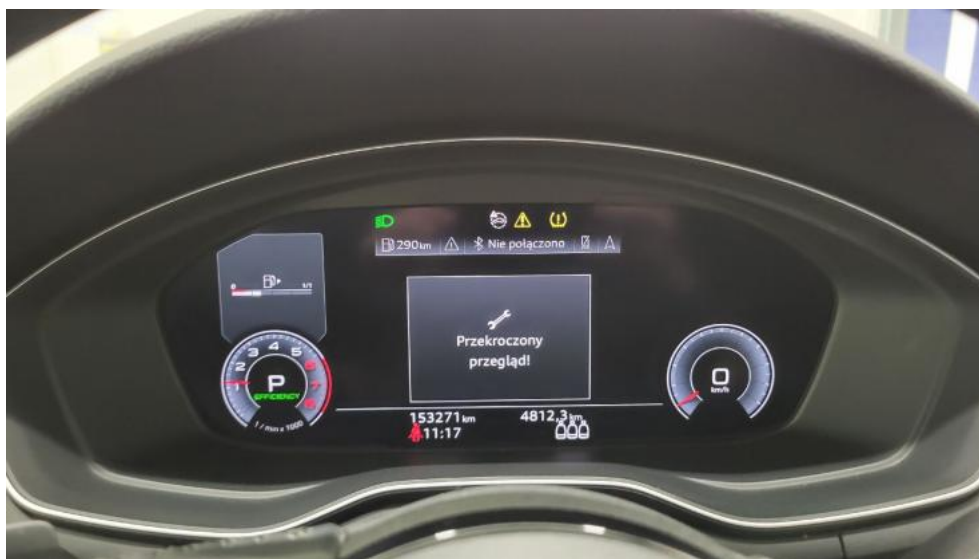
Rysy na samochodzie. Przegląd przekroczony od 14700km. Informacja ostrzeżenie przed zmianą pasa i wysiadaniem, usterka do weryfikacji serwisowej. Aktywna kontrolka ciśnienia w kołach. Odpryski na szybie czołowej. Brak zaślepek w tylnej kanapie.

**Fot. 25.**  
Zestaw wskaźników - serwis

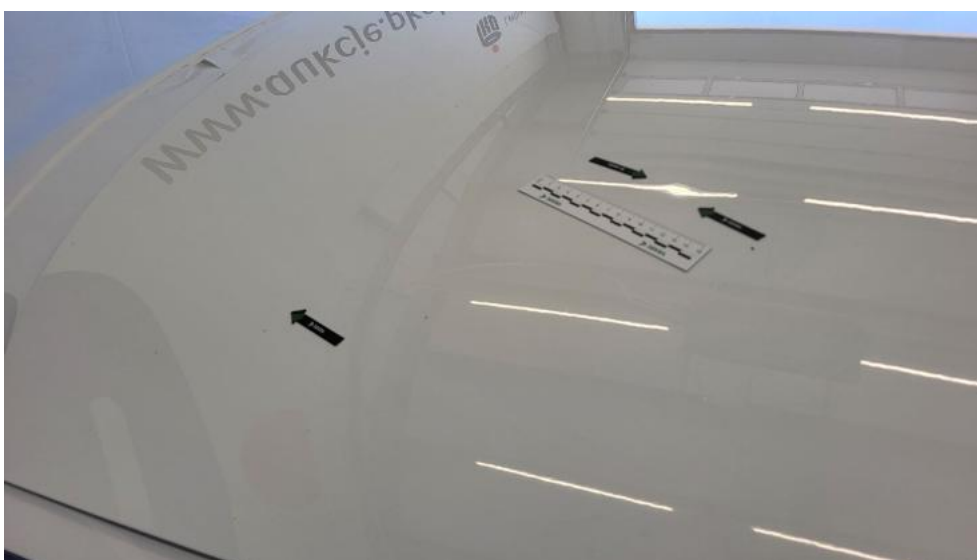
**Fot. 42.**  
Pokrywa komory silnika - Wgniecenie/odkształcenie 1

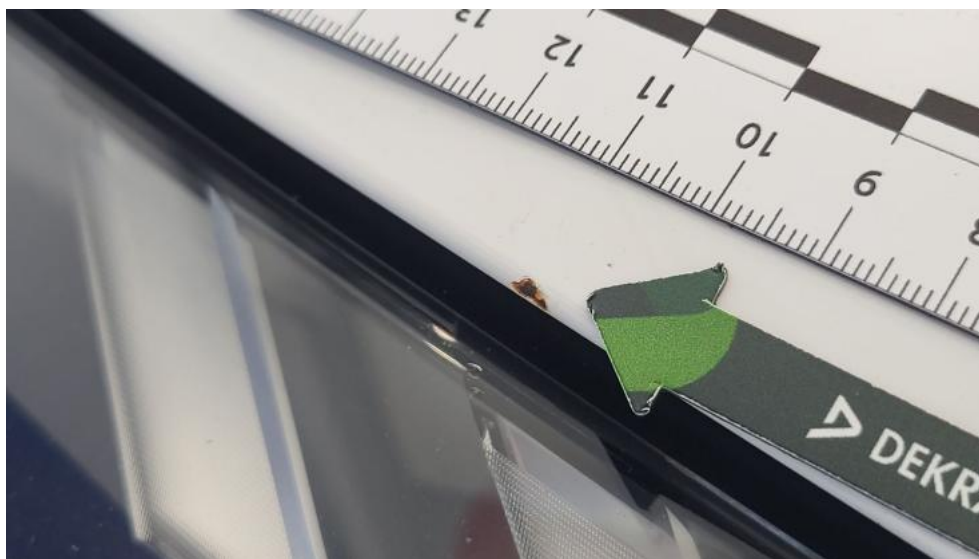
**Fot. 43.**  
Pokrywa komory silnika - Inne 1

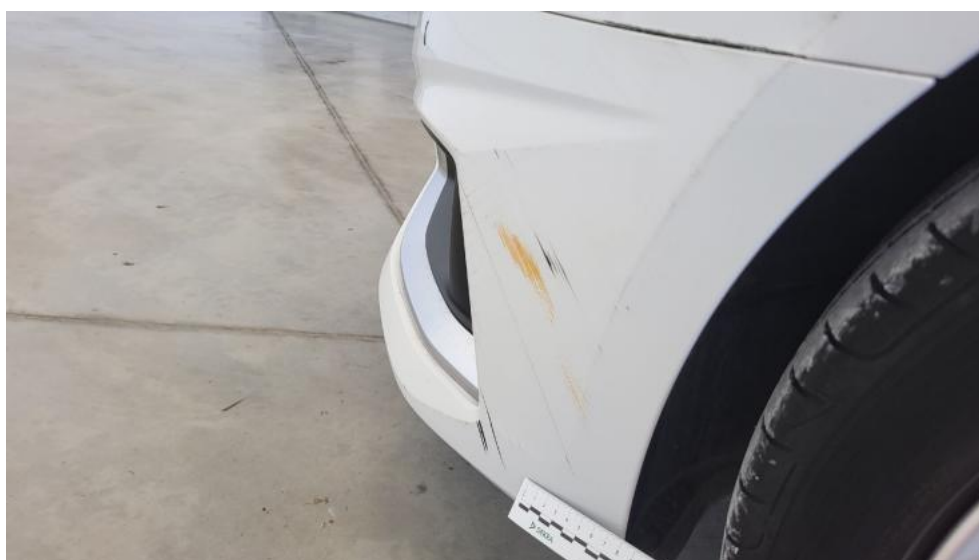
**Fot. 44.**  
Zderzak - Rysa/odprysk 1

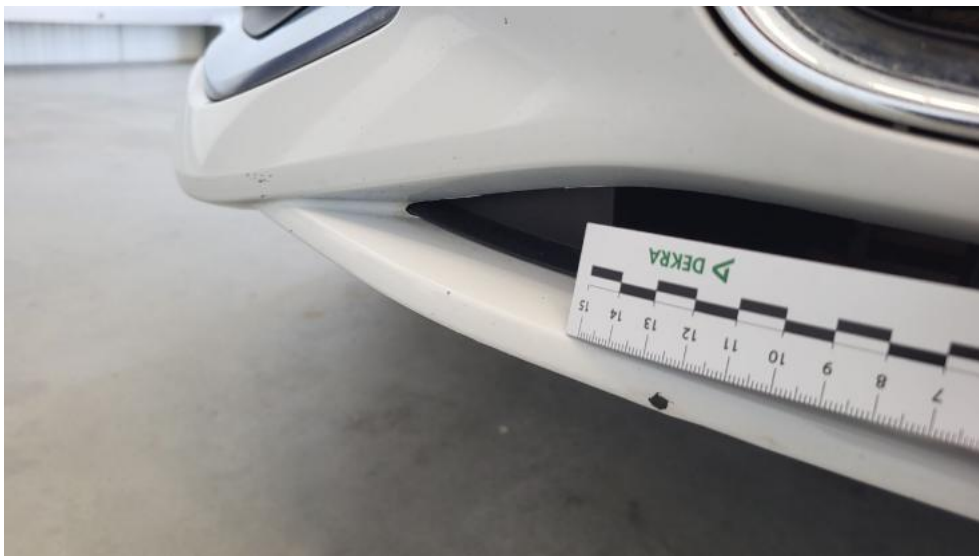
**Fot. 45.**  
Zderzak - Rysa/odprysk 2

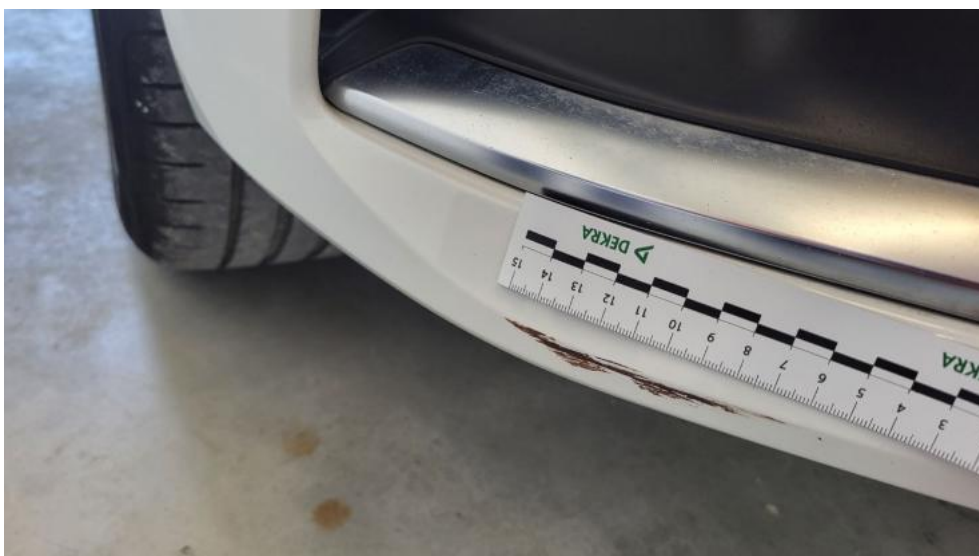
**Fot. 46.**  
Zderzak() - Rysa/odprysk 3

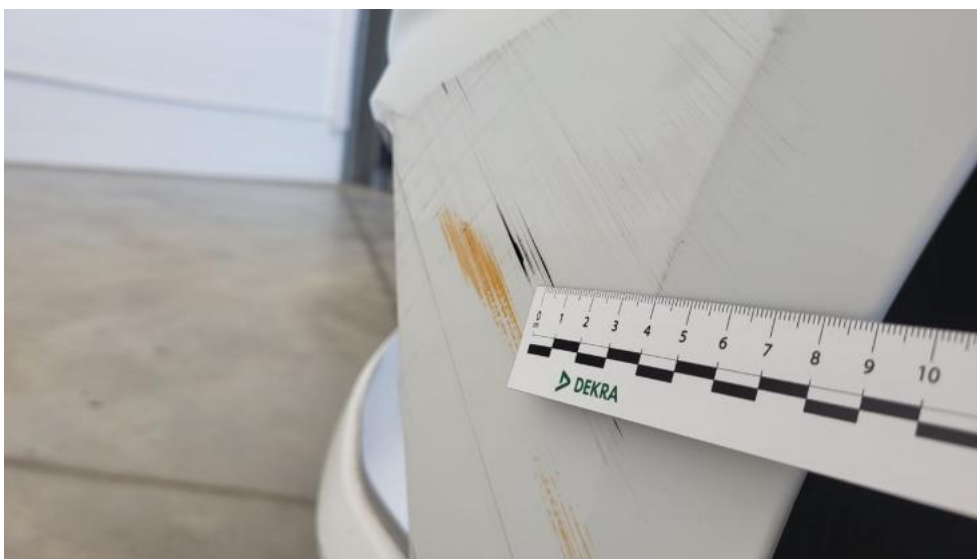
**Fot. 47.**  
Zderzak - Wgniecenie/odkształcenie 1

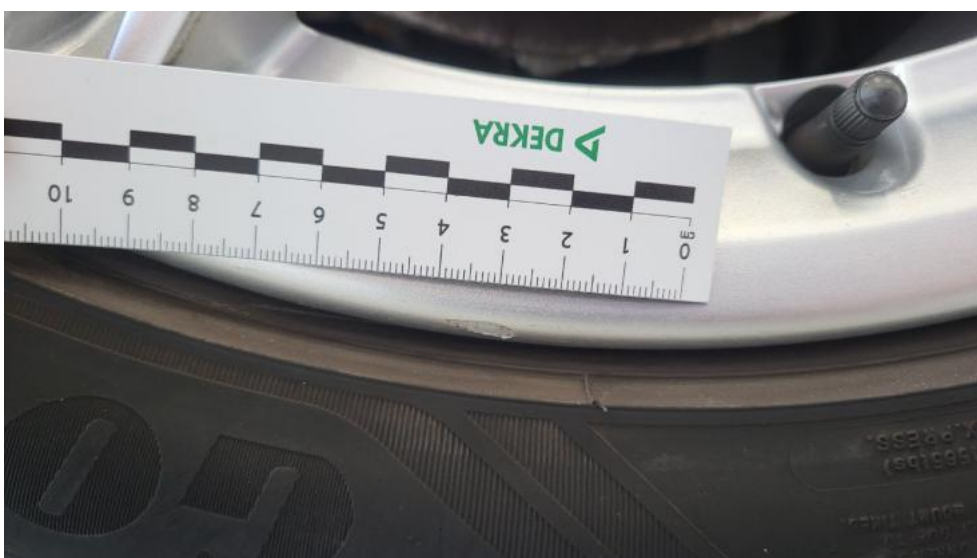
**Fot. 48.**  
Felga aluminiowa przednia P - Rysa/odprysk 1

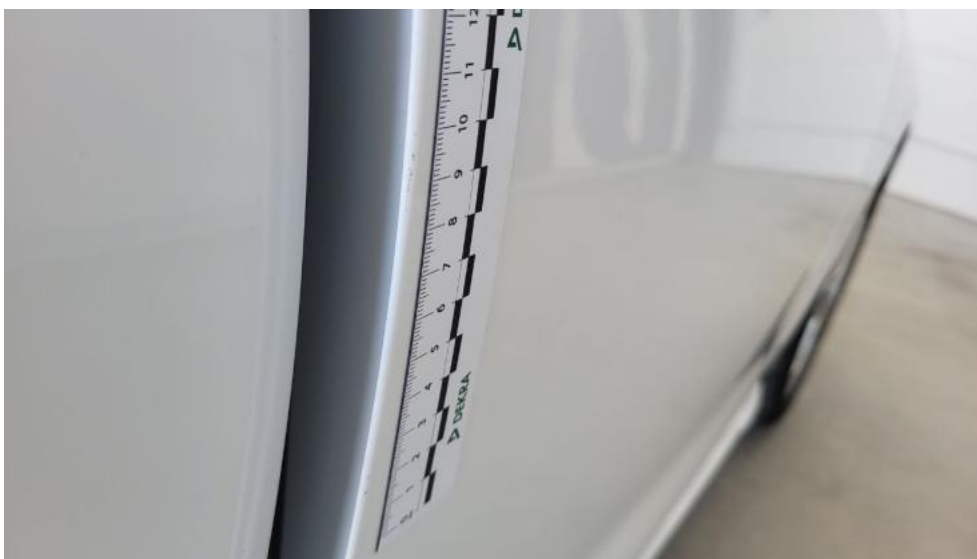
**Fot. 49.**  
Drzwi przednie P - Rysa/odprysk 1

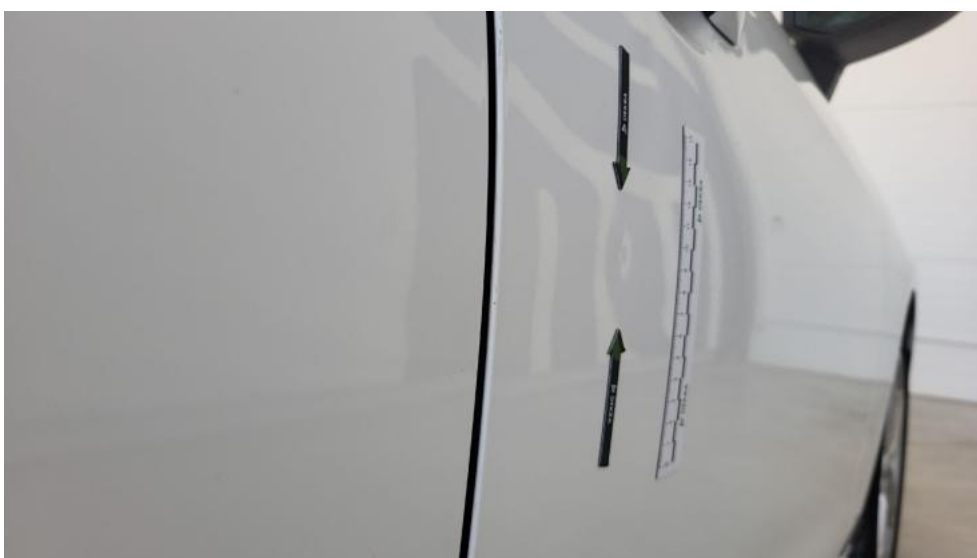
**Fot. 50.**  
Drzwi przednie P - Wgniecenie/odkształcenie 1

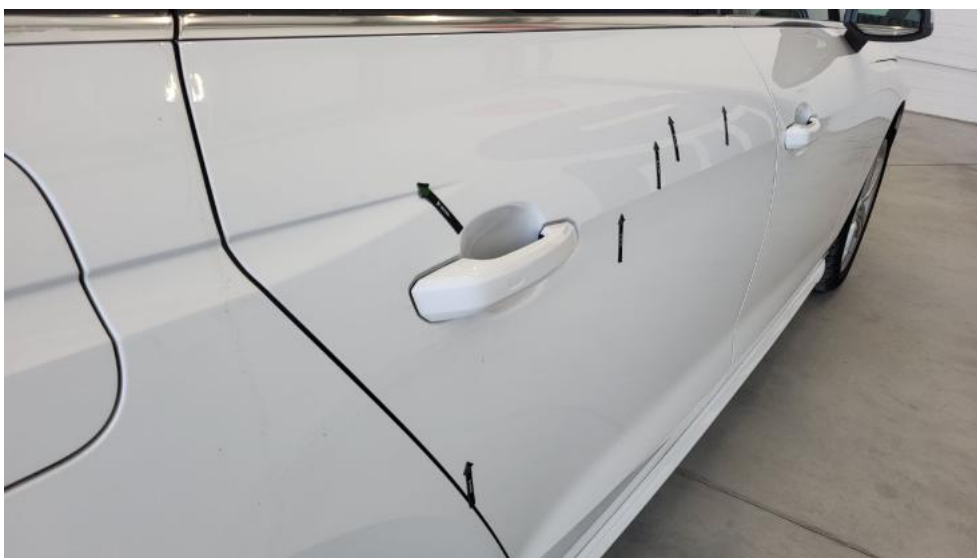
**Fot. 52.**  
Drzwi tylne P - Wgniecenie/odkształcenie 1

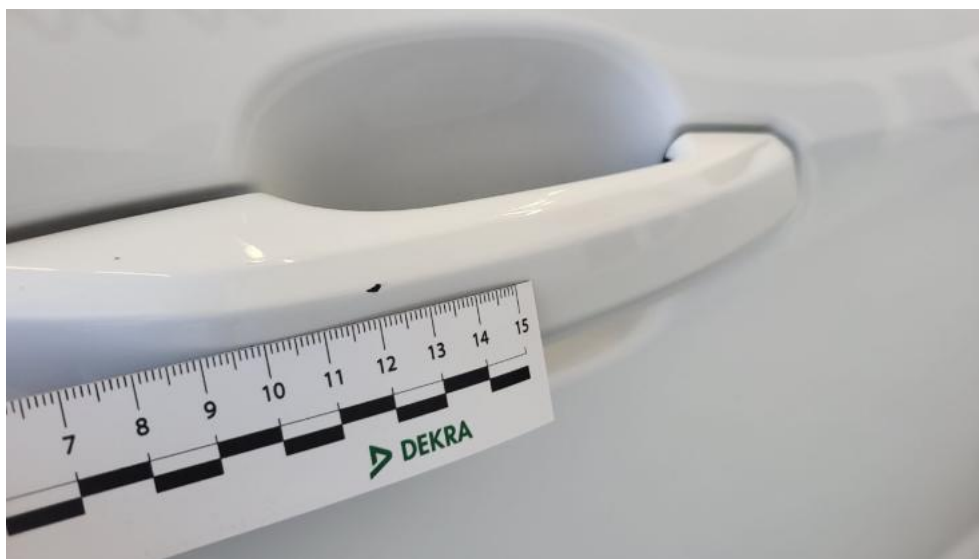
**Fot. 53.**  
Klamka drzwi prz P - Rysa/odprysk 1

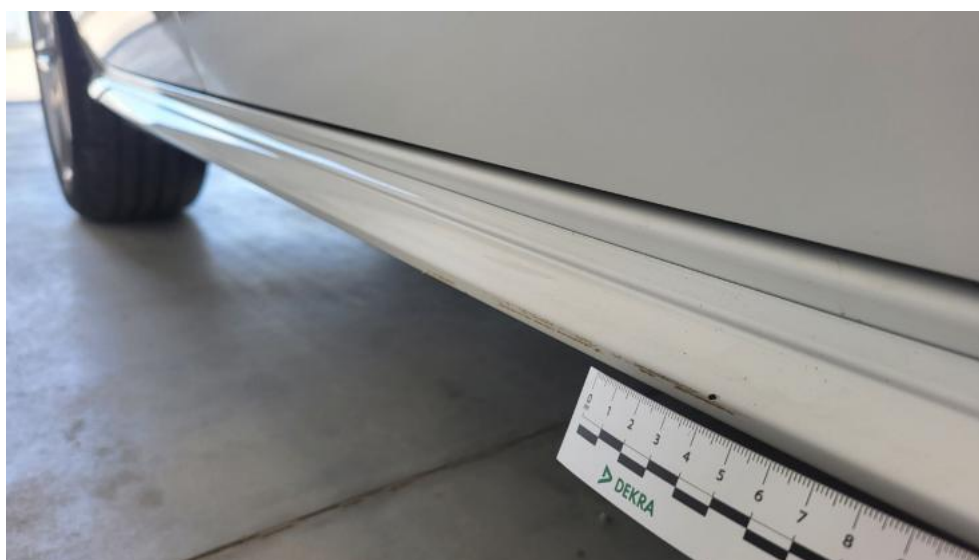
**Fot. 54.**  
Próg P - Rysa/odprysk 1

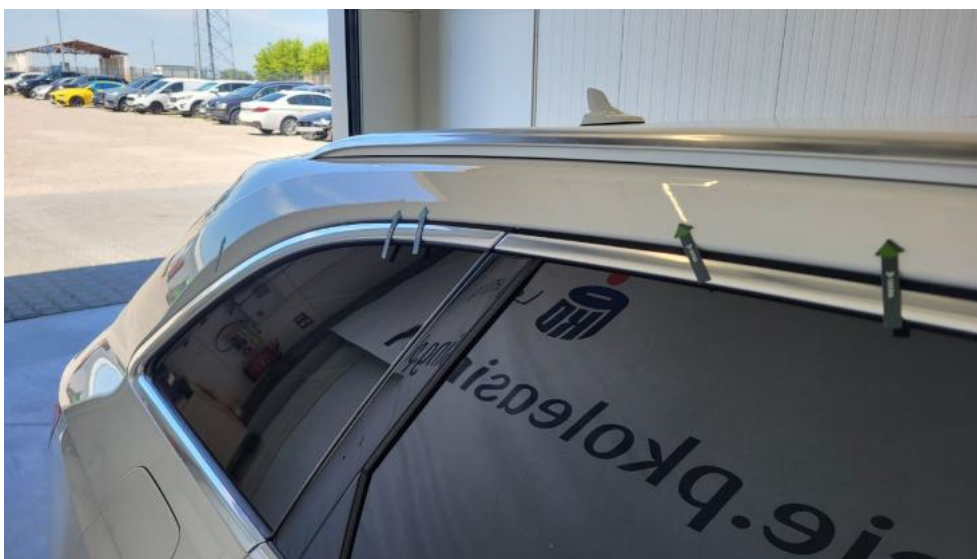
**Fot. 55.**  
Błotnik tylny P / Ściana boczna P - Wgniecenie/odkształcenie 1

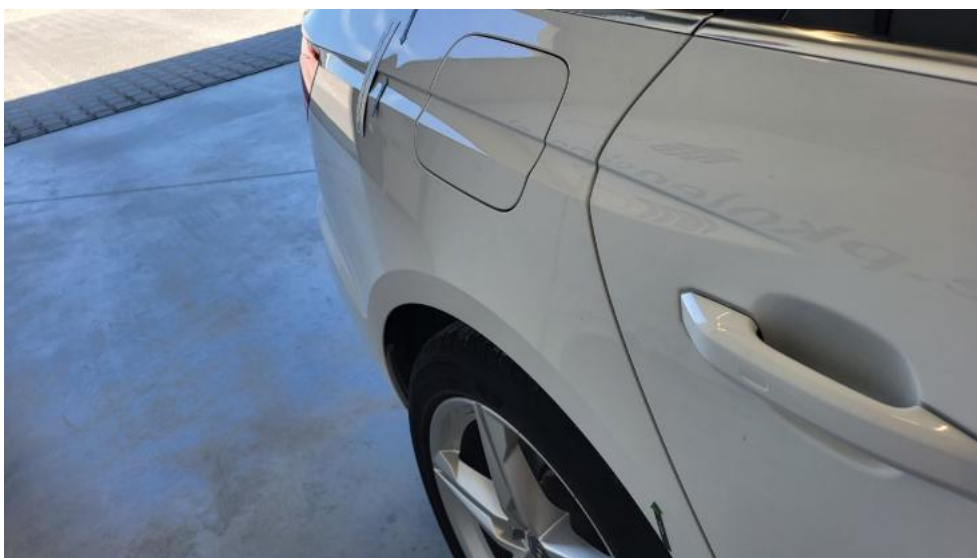
**Fot. 56.**  
Błotnik tylny P / Ściana boczna P - Wgniecenie/odkształcenie 2

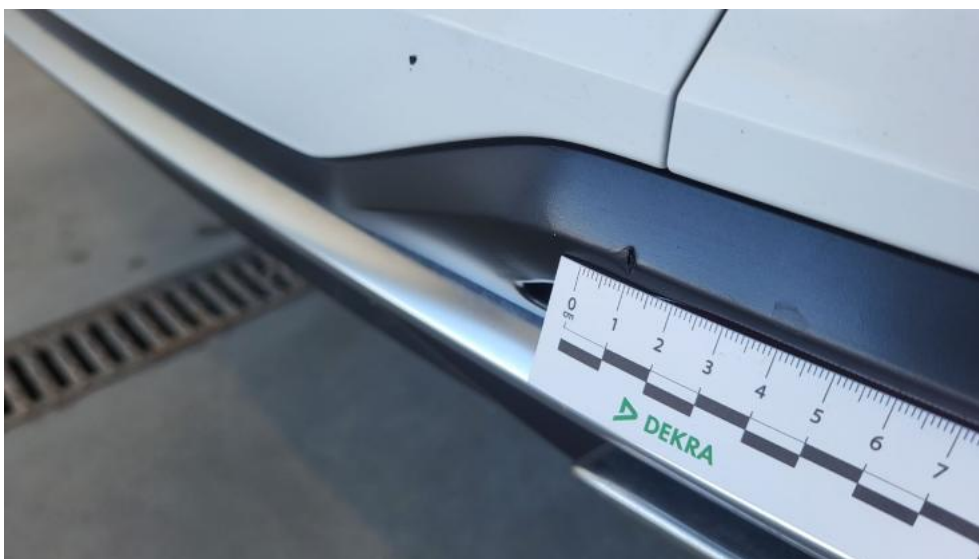
**Fot. 57.**  
Listwa śr zderzaka tylnego - Rysa/odprysk 1

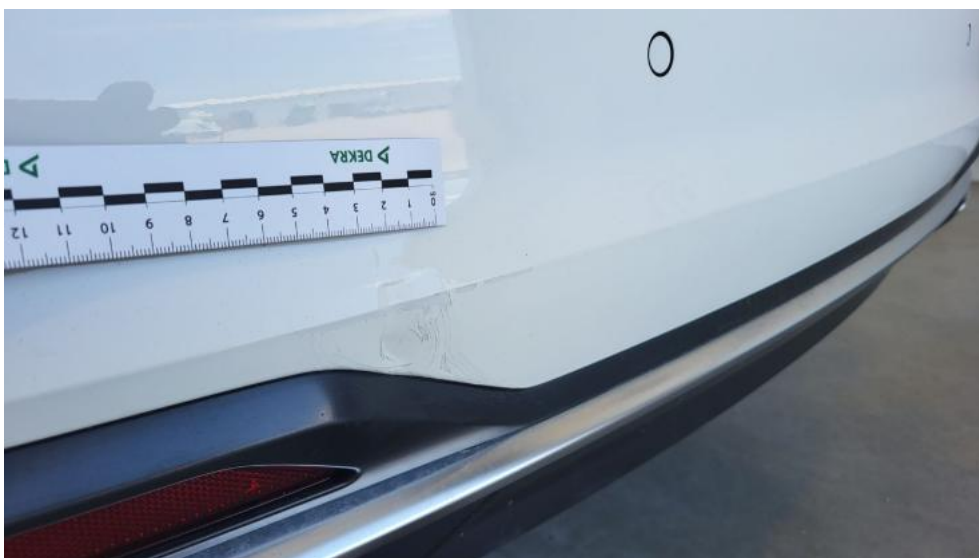
**Fot. 58.**  
Zderzak tylny - Wgniecenie/odkształcenie 1

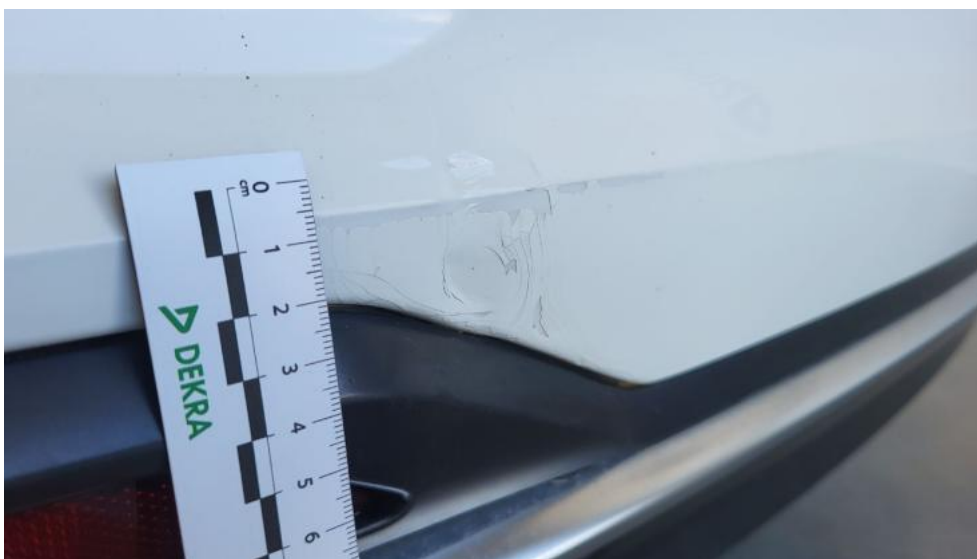
**Fot. 59.**  
Zderzak tylny - Pęknięcie/rozerwanie 1

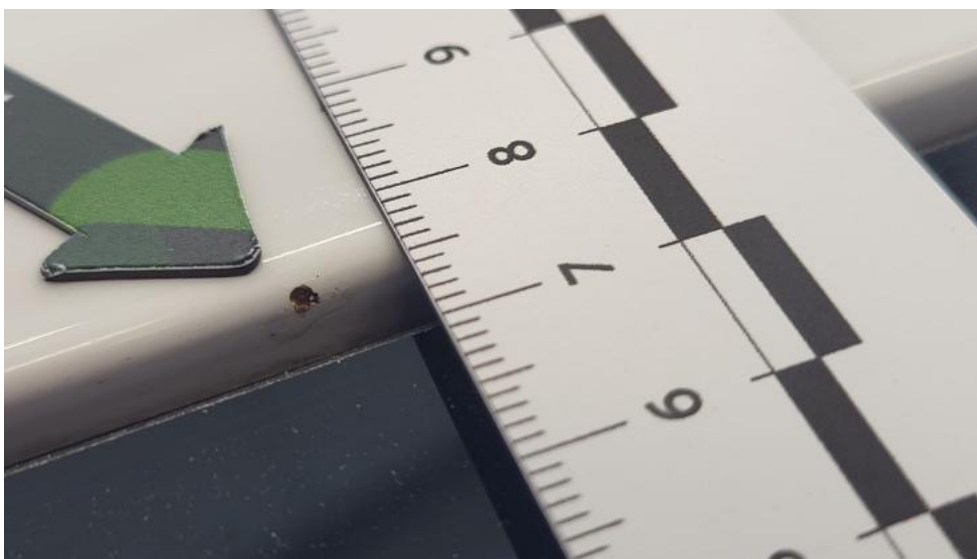
**Fot. 61.**  
Dach - Inne 1

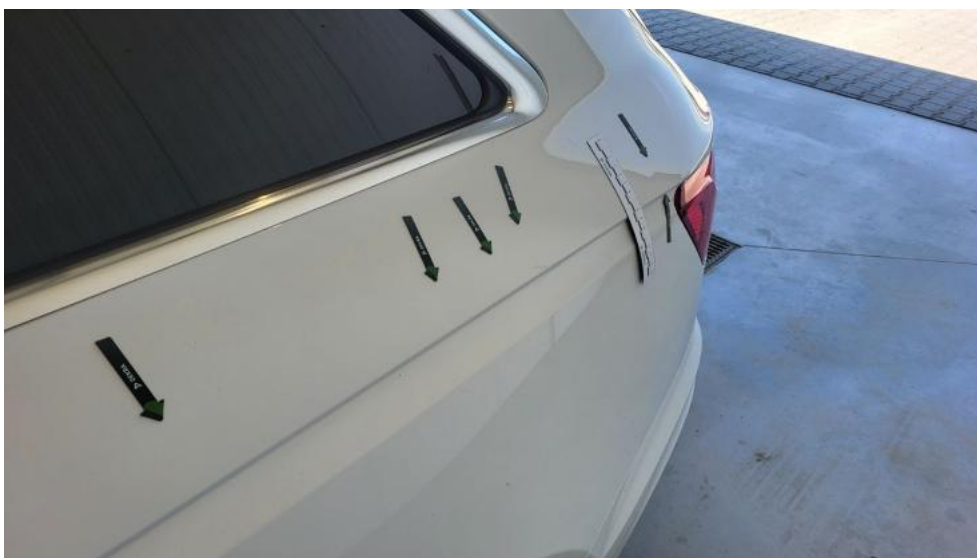
**Fot. 62.**  
Błotnik tylny L / Ściana boczna L - Wgniecenie/odkształcenie 1

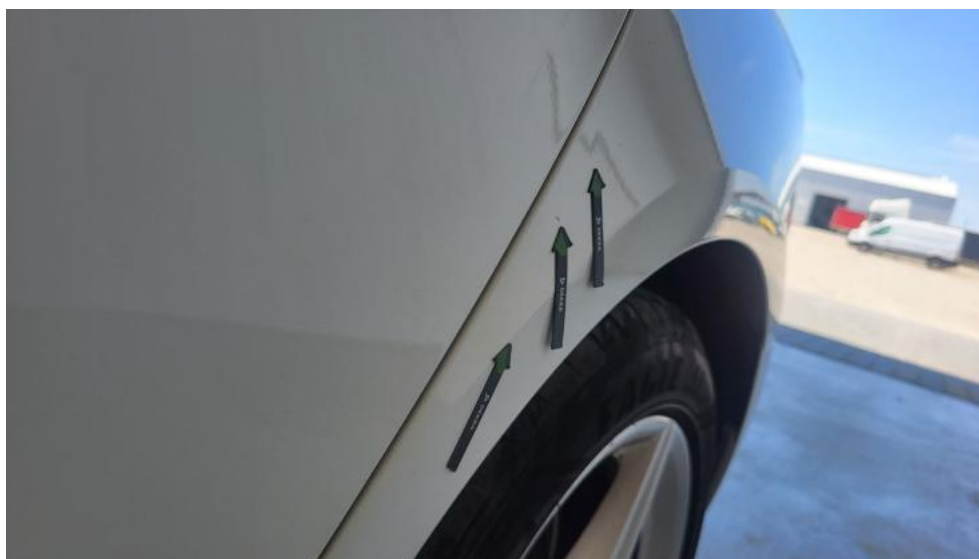
**Fot. 63.**  
Błotnik tylny L / Ściana boczna L - Wgniecenie/odkształcenie 2

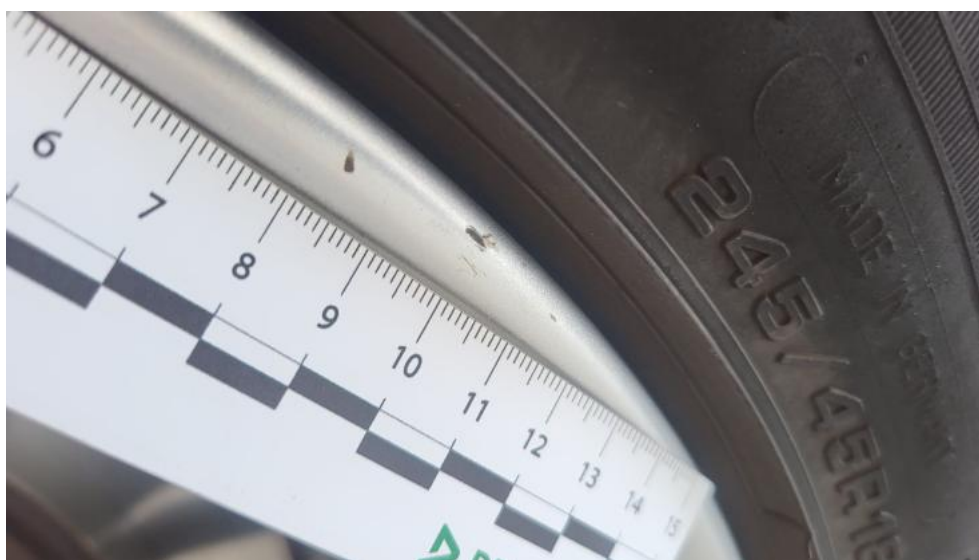
**Fot. 64.**  
Felga aluminiowa tylna L - Rysa/odprysk 1

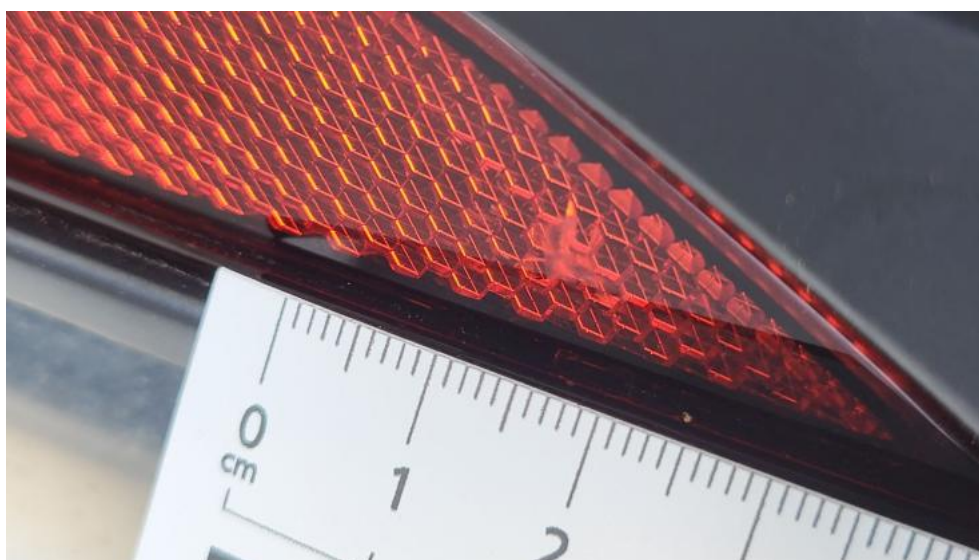
**Fot. 66.**  
Lampa przeciwmgielna tylna L - Pęknięcie/rozerwanie 1

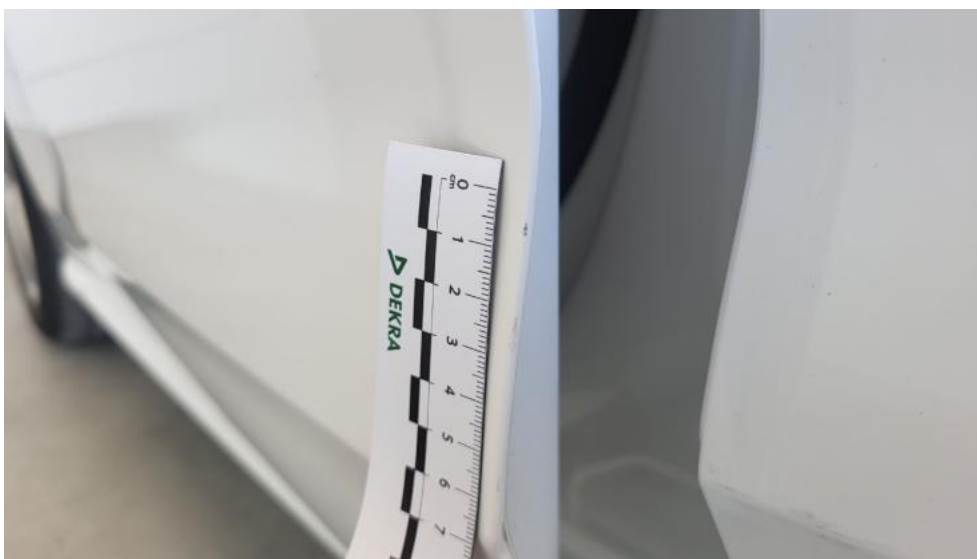
**Fot. 67.**  
Drzwi przed L - Rysa/odprysk 1

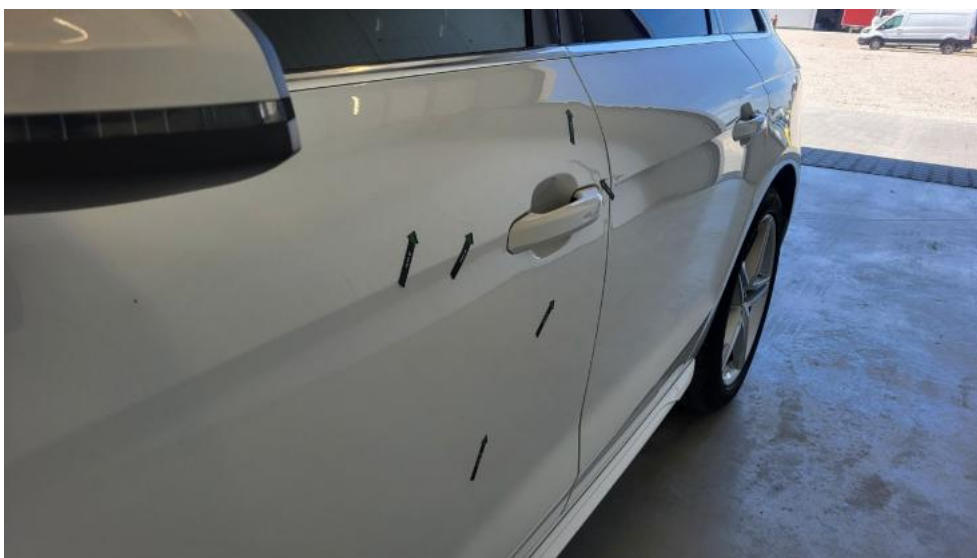
**Fot. 68.**  
Drzwi przed L - Wgniecenie/odkształcenie 1

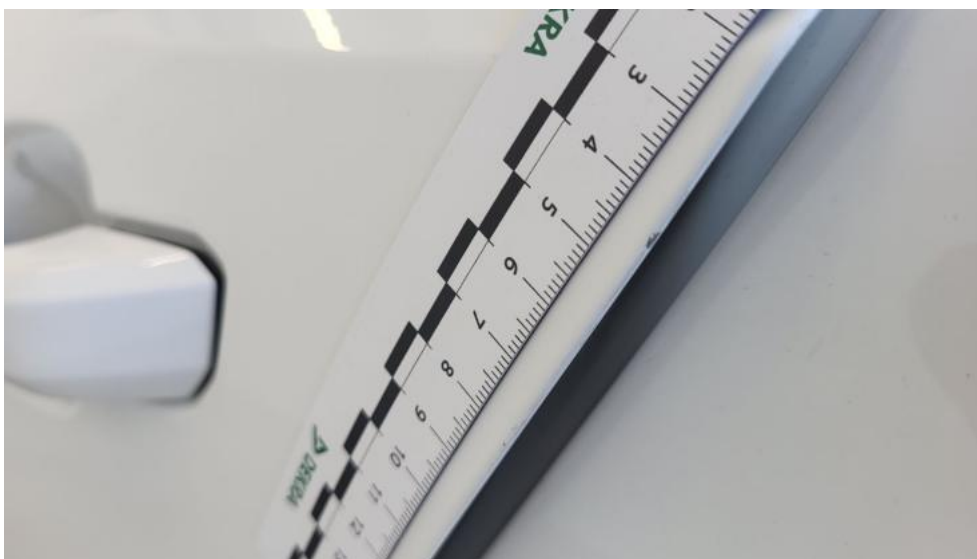
**Fot. 69.**  
Drzwi tylne L - Rysa/odprysk 1

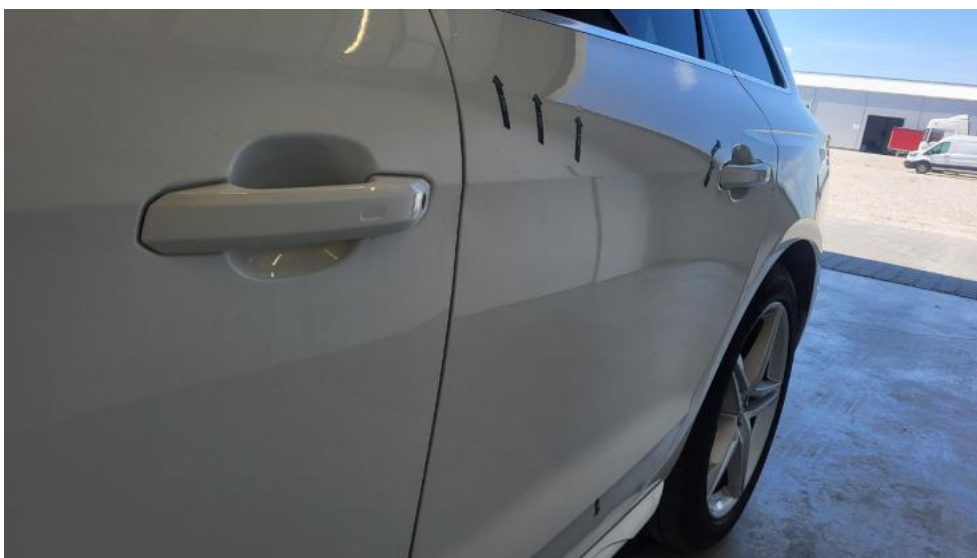
**Fot. 70.**  
Drzwi tylne L - Wgniecenie/odkształcenie 1

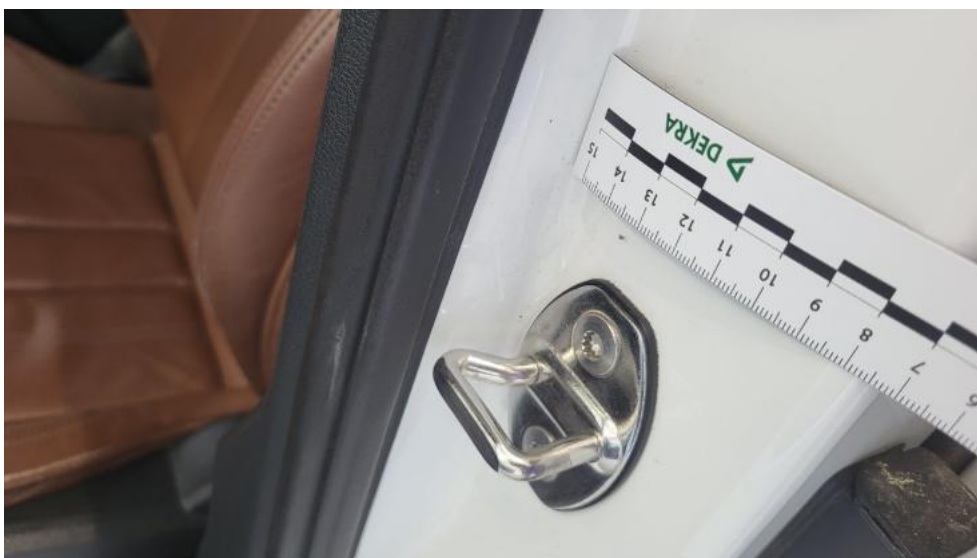
**Fot. 72.**  
Słupek środkowy L - Rysa/odprysk 1

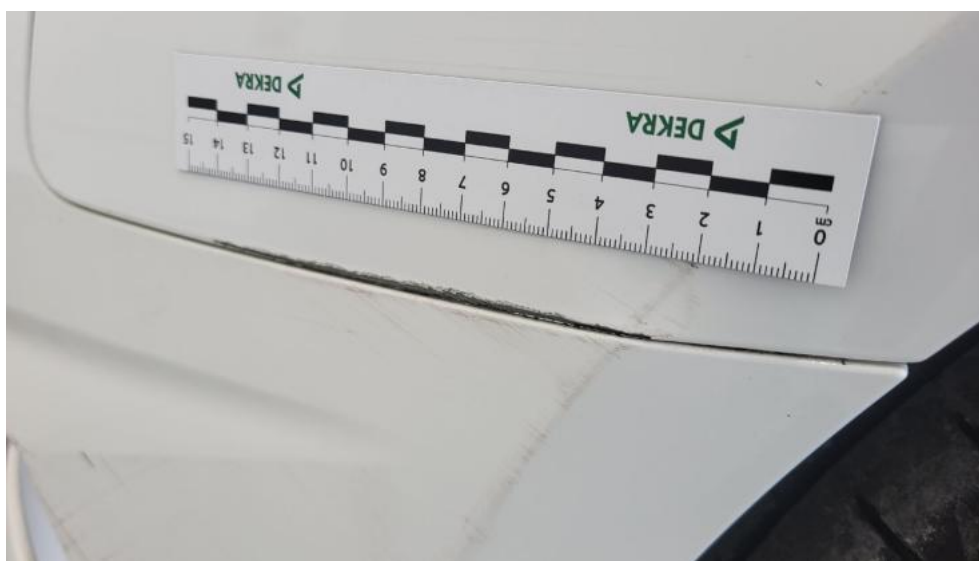
**Fot. 73.**  
Błotnik przedni L - Rysa/odprysk 1

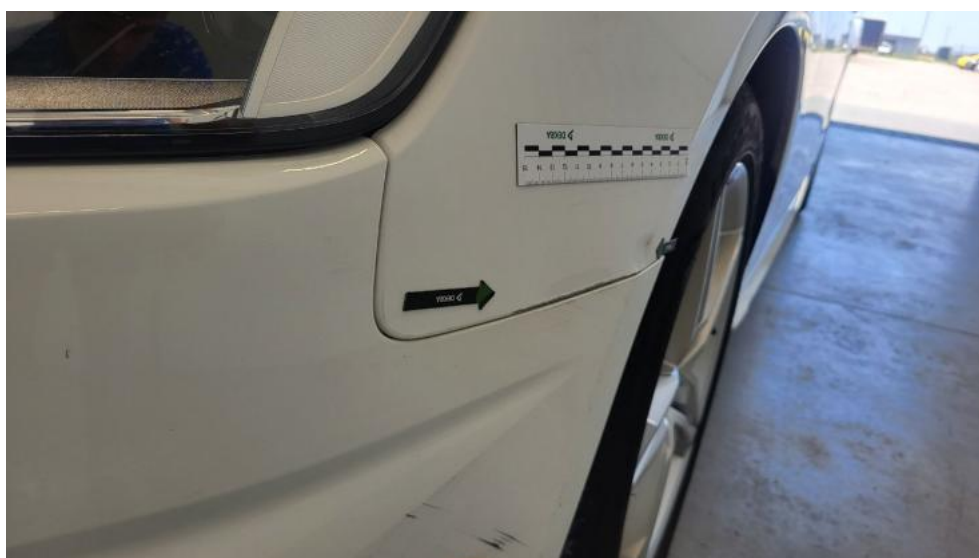
**Fot. 74.**  
Błotnik przedni L - Wgniecenie/odkształcenie 1

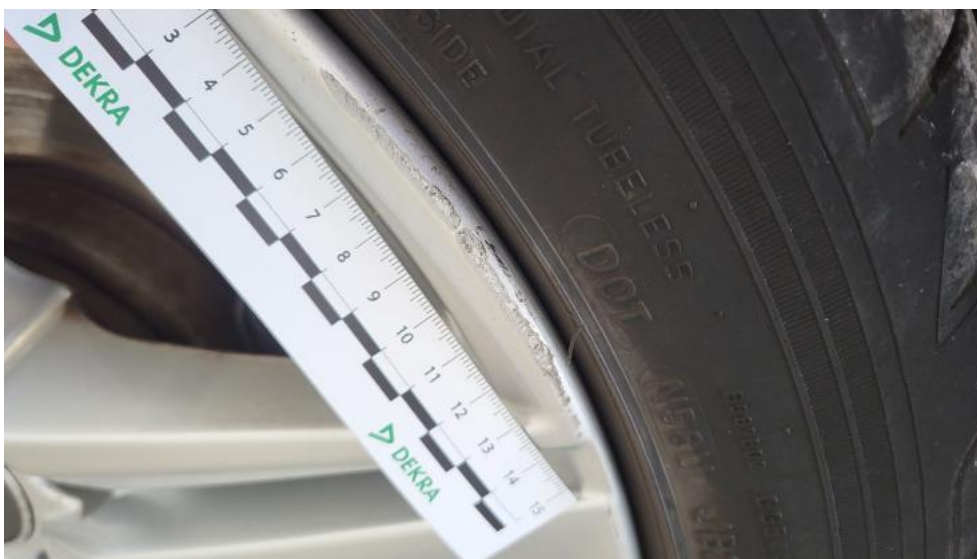
**Fot. 75.**  
Felga Aluminiowa przednia L - Rysa/odprysk 1

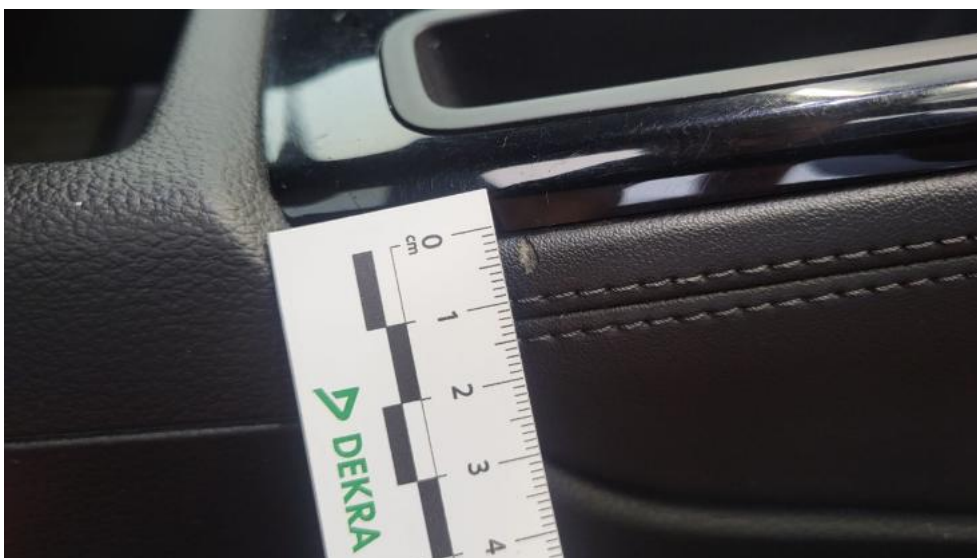
**Fot. 76.**  
Konsola tunelu śr. - Pęknięcie/rozerwanie 1

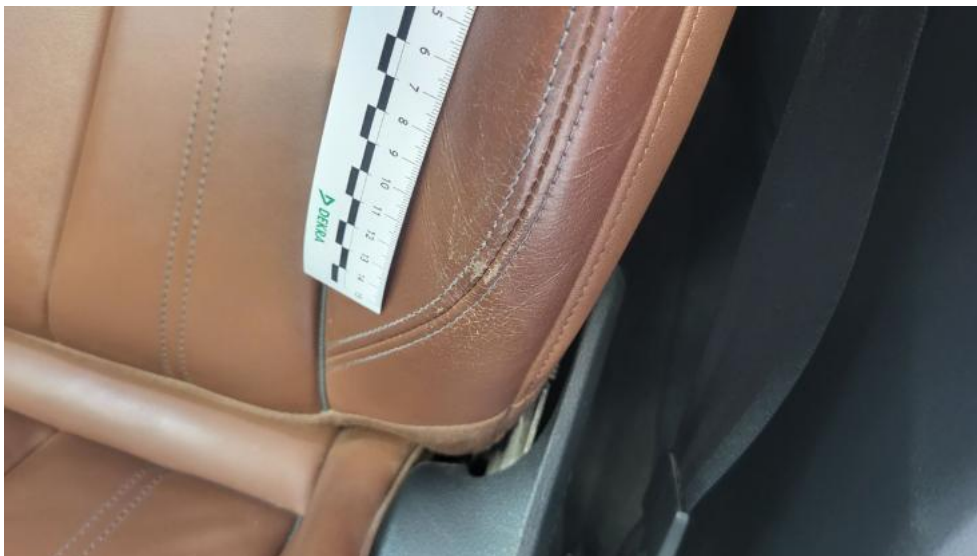
**Fot. 77.**  
Fotel prz. lew. - Rysa/odprysk 1

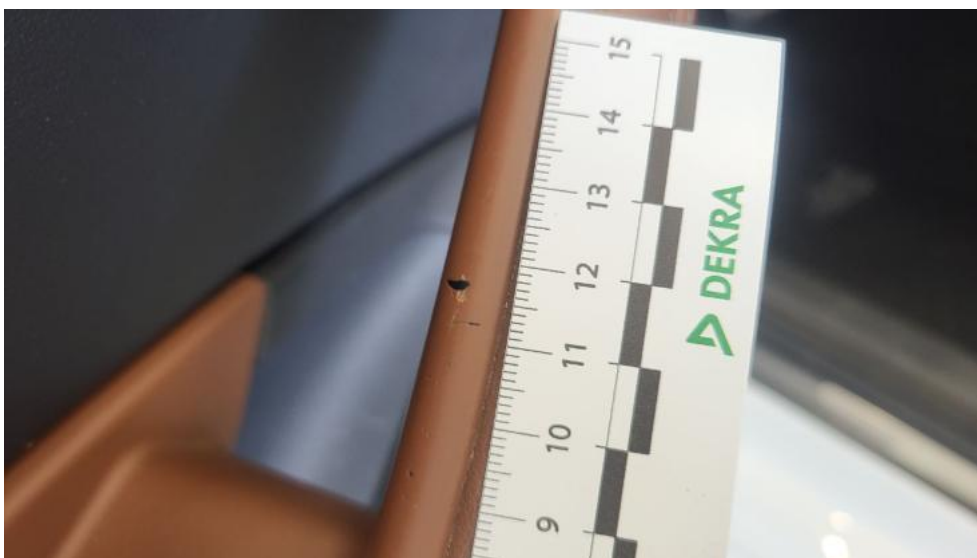
**Fot. 78.**  
Uchwyt drzwi prze L - Rysa/odprysk 1

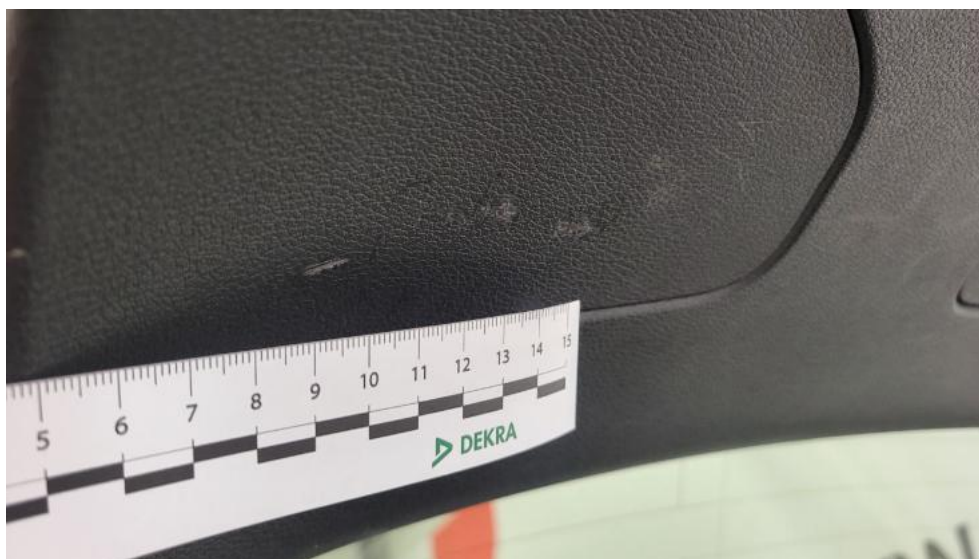
**Fot. 79.**

Wykładzina pokrywy tylnej - Rysa/odprysk 1
