Nr zlecenia DEKRA: PKOL(W)/LODZ/81310/26/08/31  
Nr zlecenia/szkody: 21/041908  
Data zlecenia: 31-08-2026

| Producent | LAND ROVER |
| Model | Range Rover Velar 20-23 |
| VIN | SALYA2BN4MA310830 |

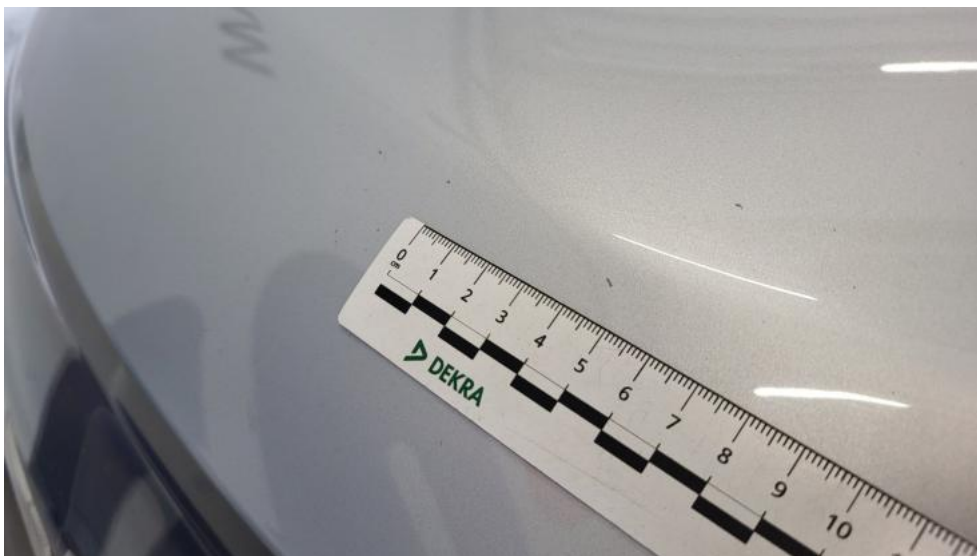
**Fot. 41.**

Pokrywa komory silnika - Rysa/odprysk 1

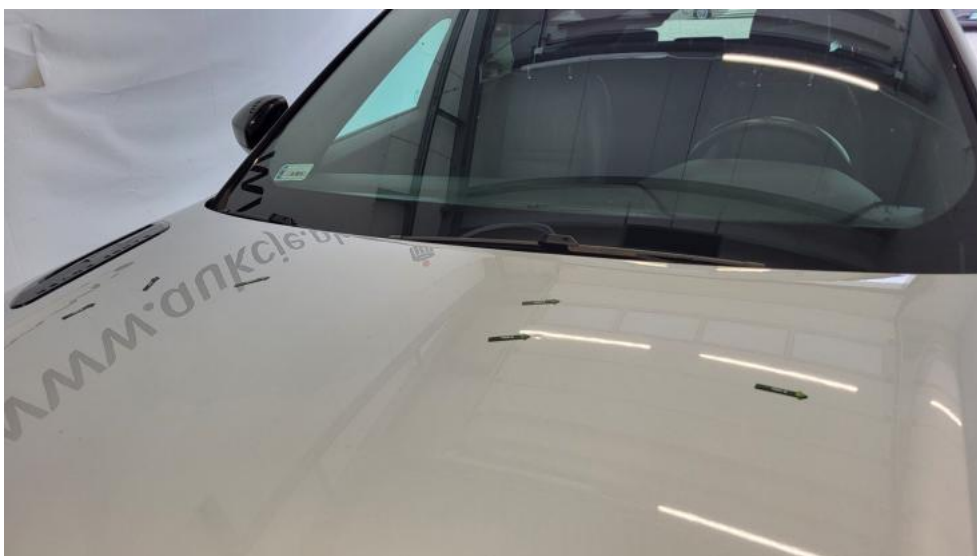
**Fot. 42.**

Pokrywa komory silnika - Wgniecenie/odkształcenie 1

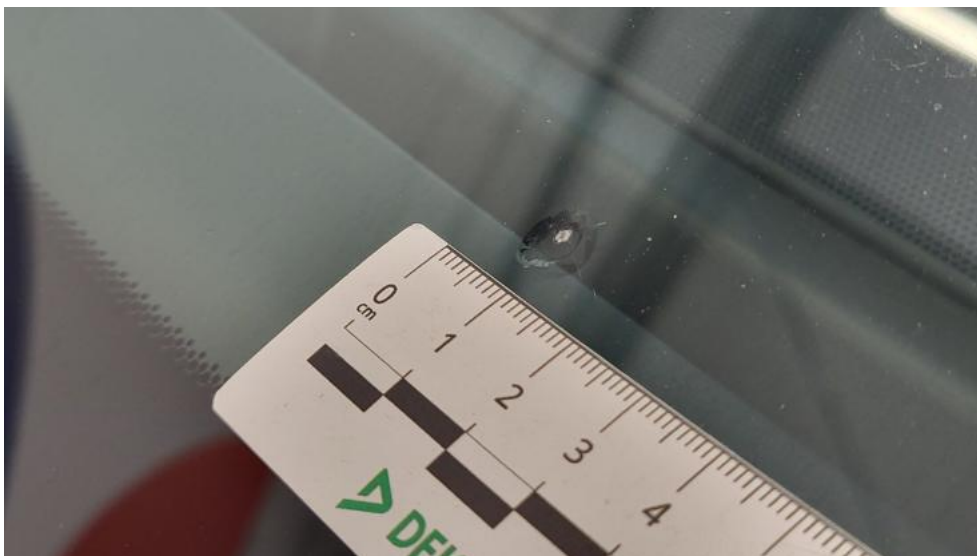
**Fot. 45.**

Szyba czołowa - Pęknięcie/rozerwanie 1

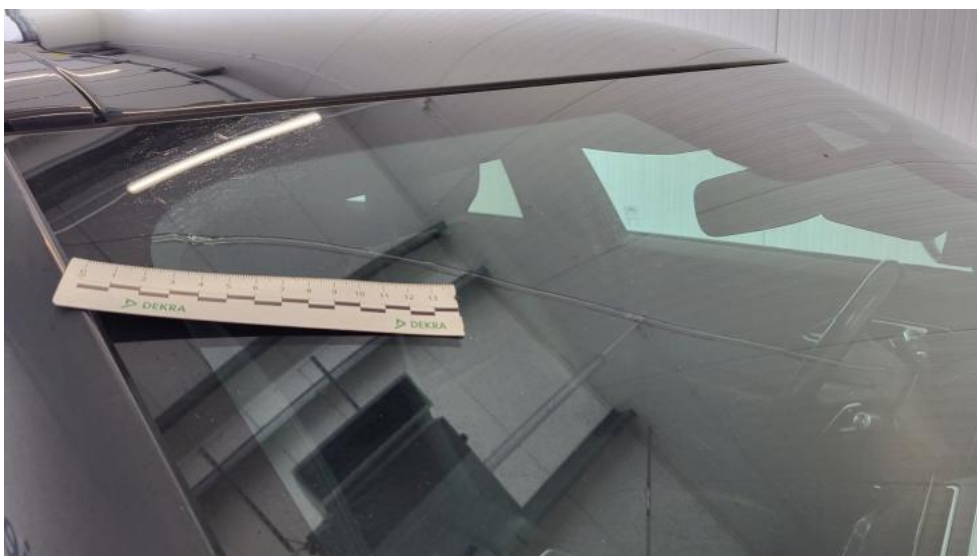
**Fot. 46.**

Szyba czołowa - Pęknięcie/rozerwanie 2

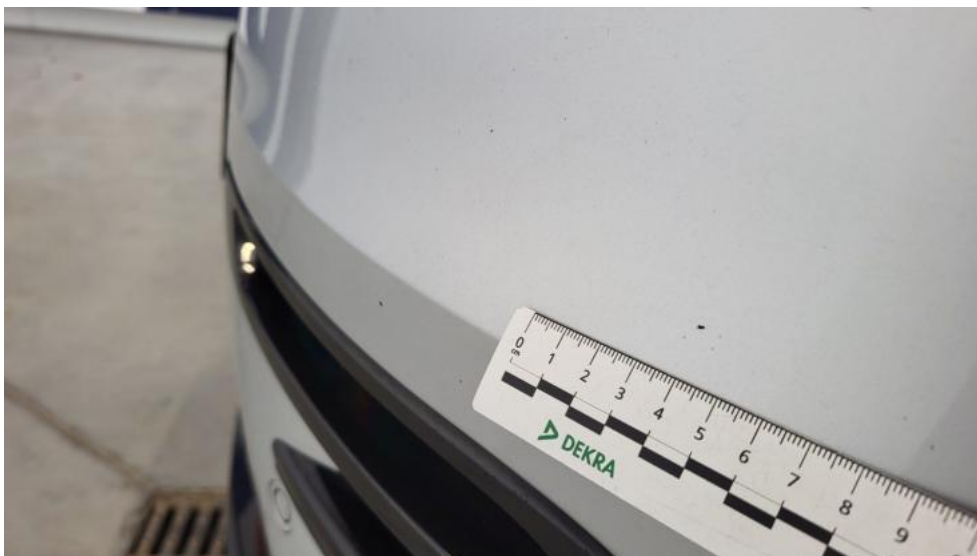
**Fot. 47.**

Zderzak - Rysa/odprysk 1

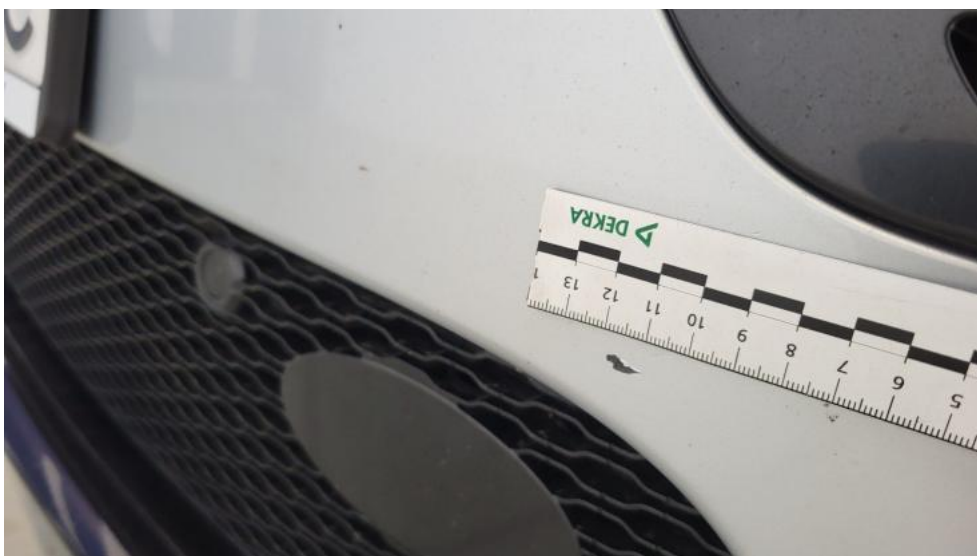
**Fot. 48.**

Zderzak - Rysa/odprysk 2

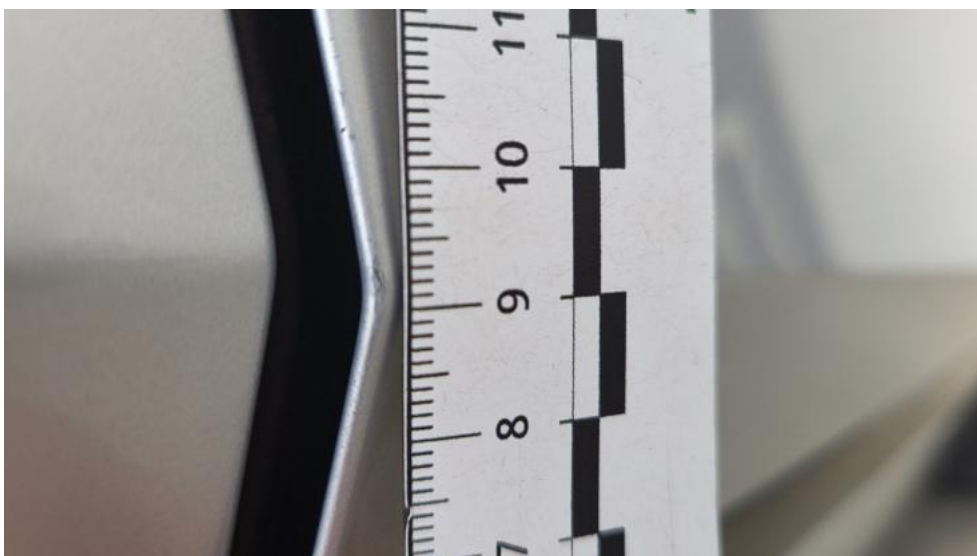
**Fot. 50.**

Drzwi przednie P - Rysa/odprysk 1

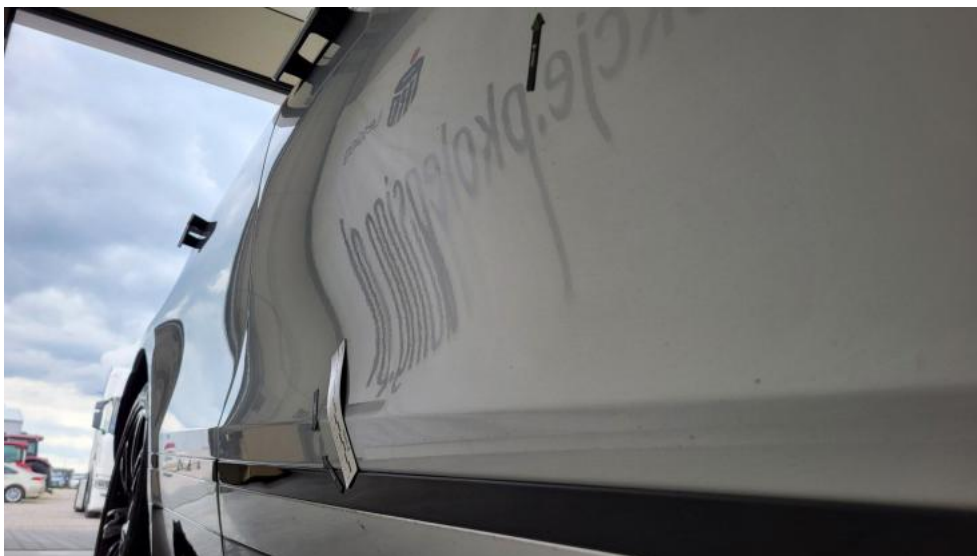
**Fot. 51.**

Drzwi przednie P - Wgniecenie/odkształcenie 1

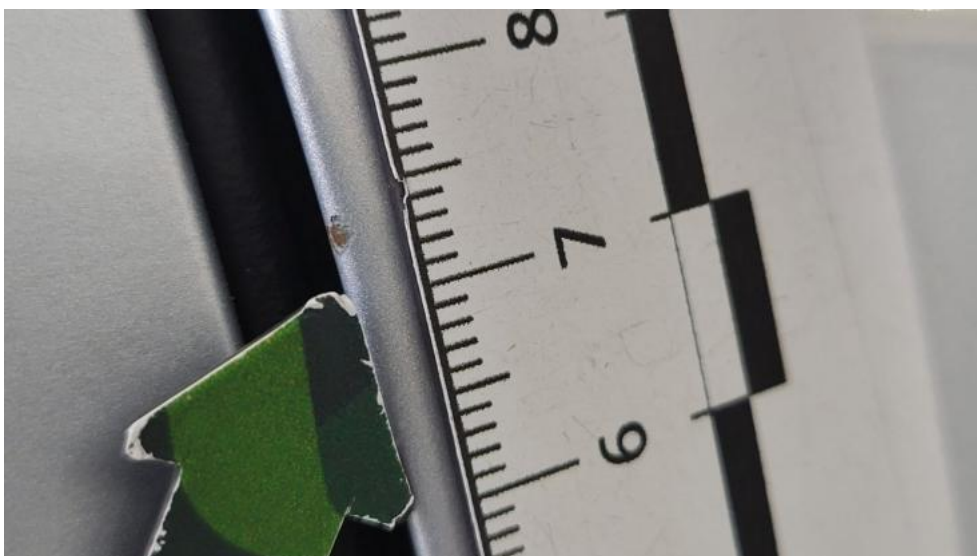
**Fot. 52.**

Drzwi przednie P - Inne 1

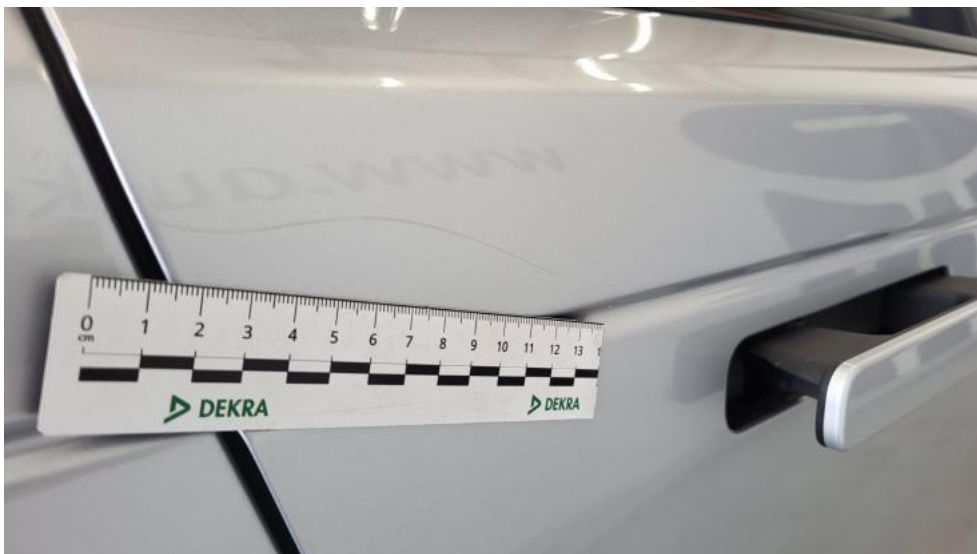
**Fot. 53.**

Drzwi tylne P - Rysa/odprysk 1

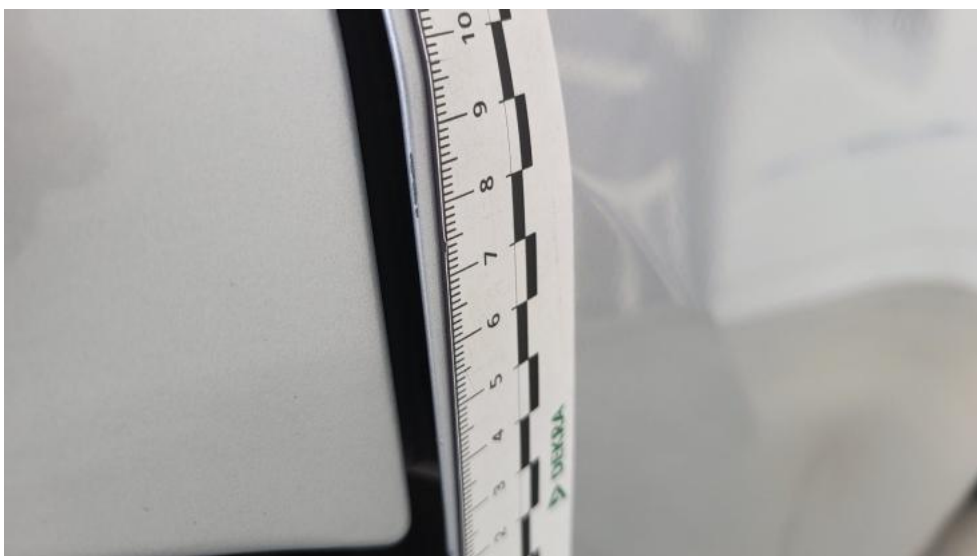
**Fot. 54.**

Drzwi tylne P - Rysa/odprysk 2

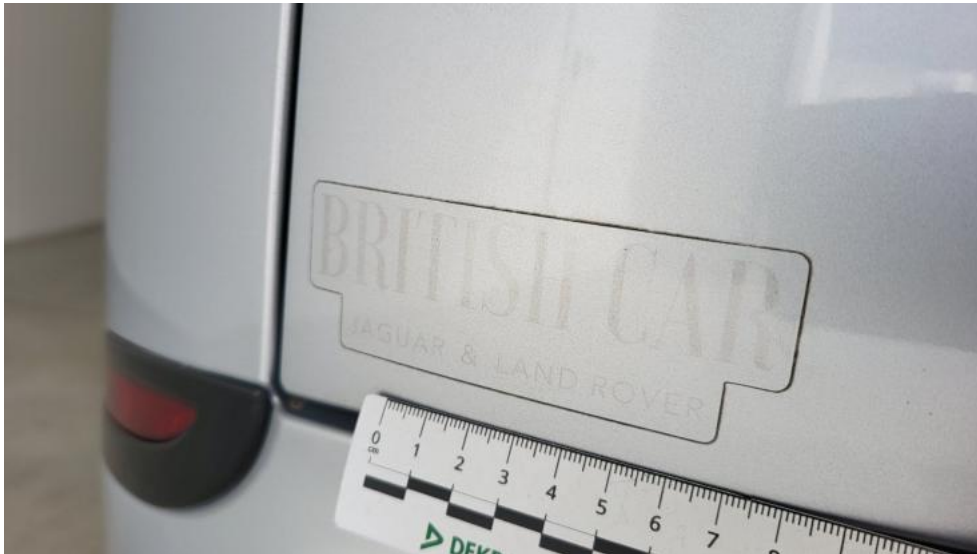
**Fot. 55.**  
Pokrywy bagażnika - Inne 1

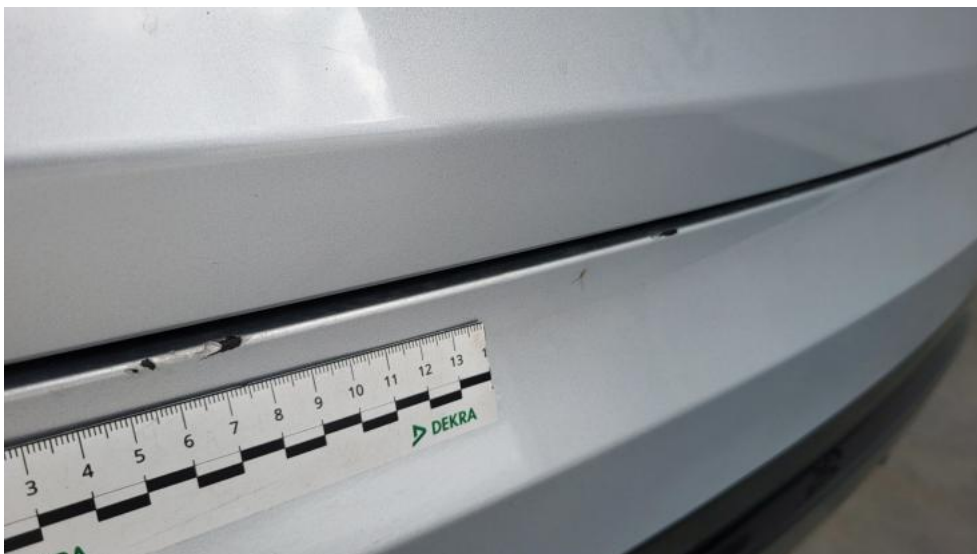
**Fot. 56.**  
Zderzak tylny - Rysa/odprysk 1

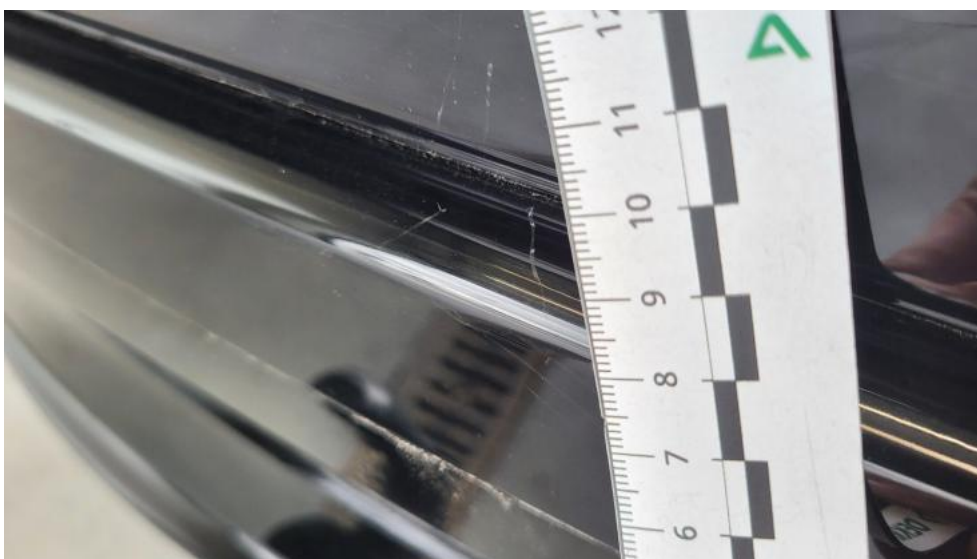
**Fot. 57.**

Zderzak tylny cz dolna - Rysa/odprysk 1

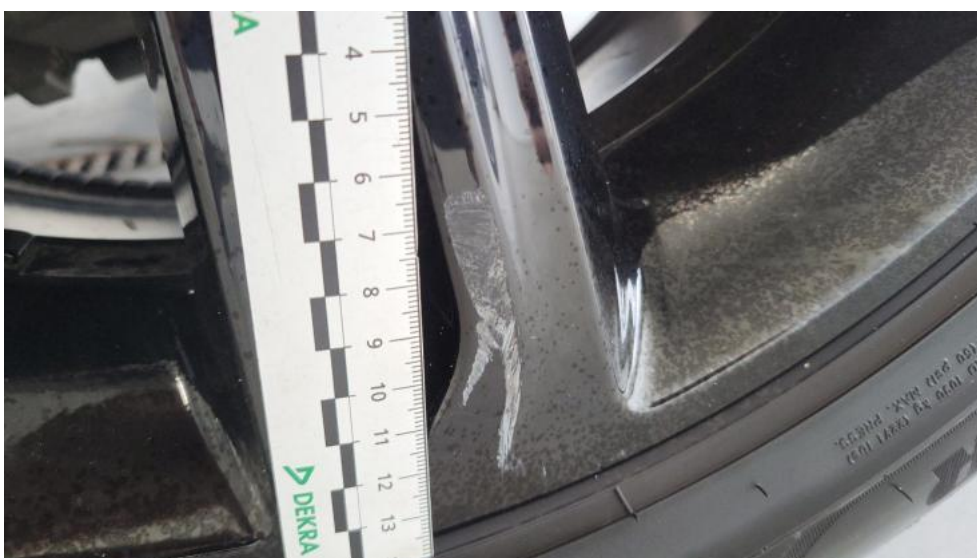
**Fot. 58.**

Felga aluminiowa tylna L - Rysa/odprysk 1

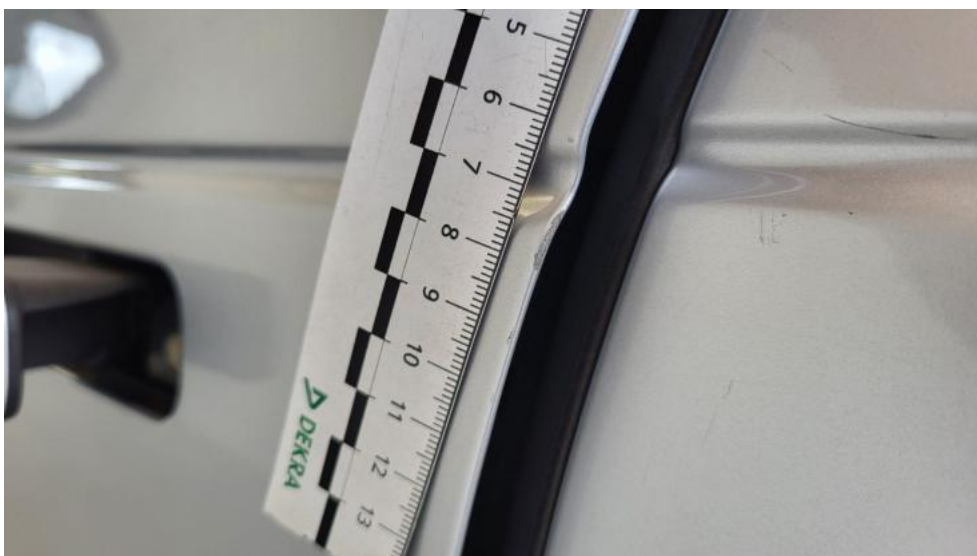
**Fot. 60.**

Drzwi przed L - Rysa/odprysk 1

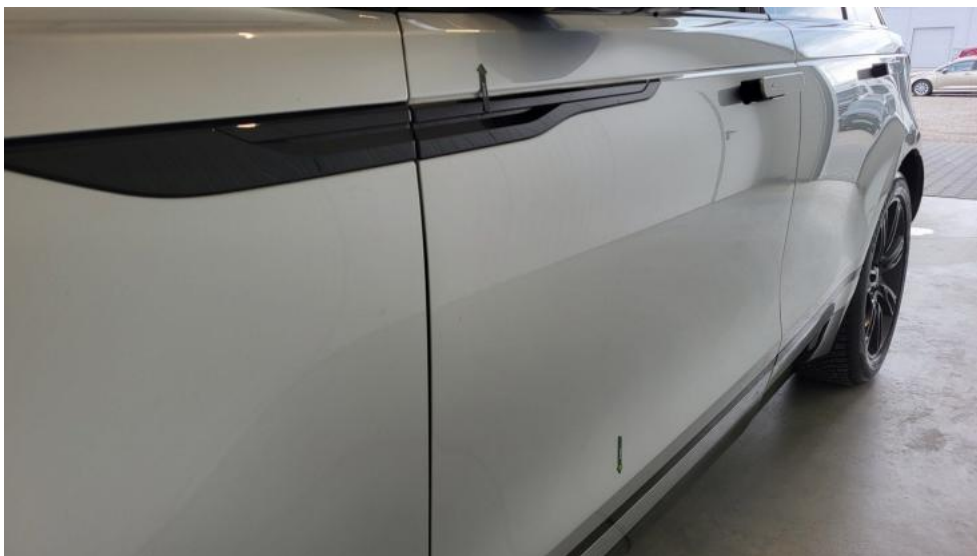
**Fot. 61.**

Drzwi przed L - Wgniecenie/odkształcenie 1

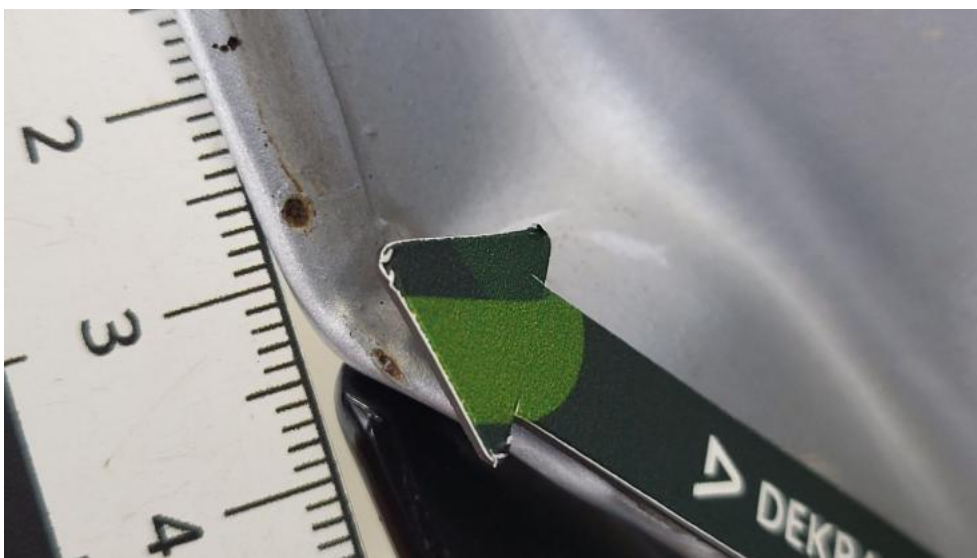
**Fot. 62.**

Drzwi przed L - Inne 1

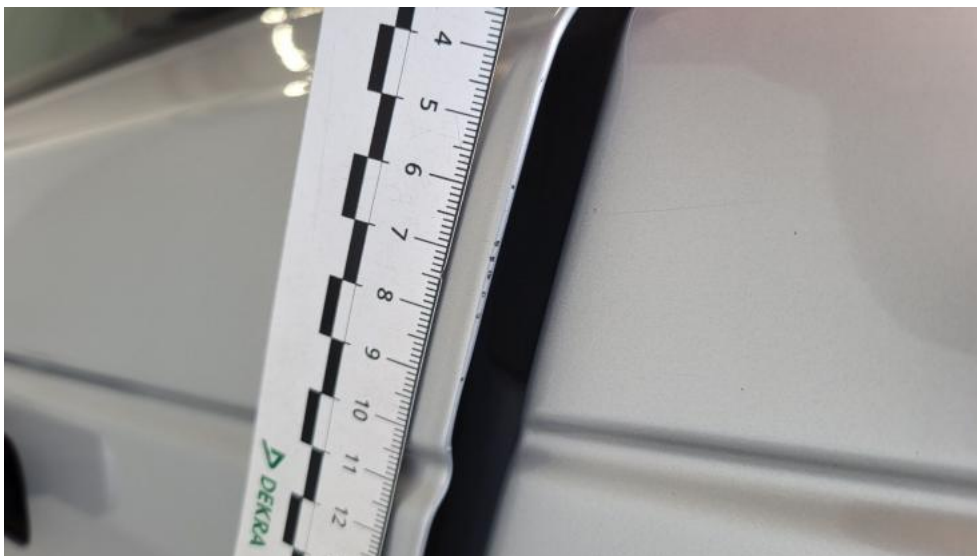
**Fot. 63.**

Drzwi tylne L - Rysa/odprysk 1

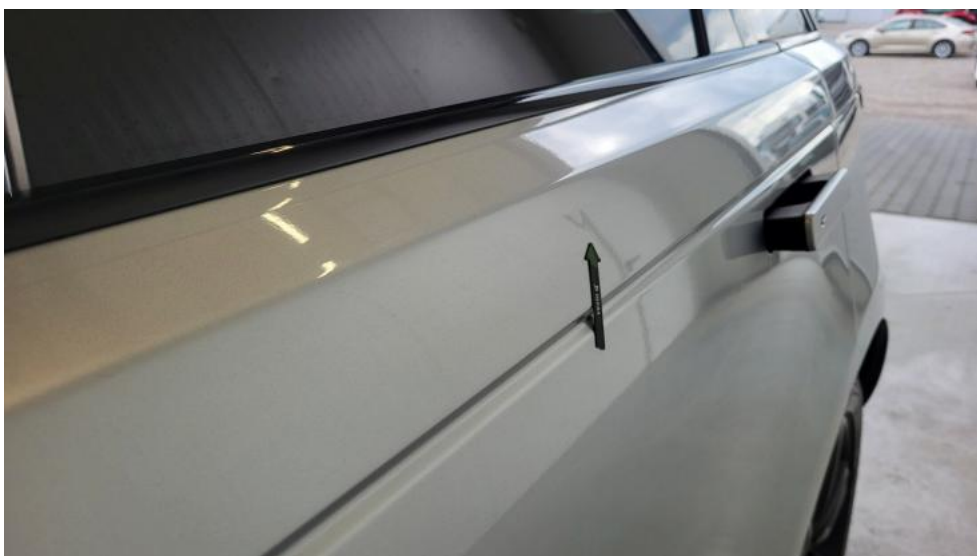
**Fot. 64.**

Drzwi tylne L - Wgniecenie/odkształcenie 1

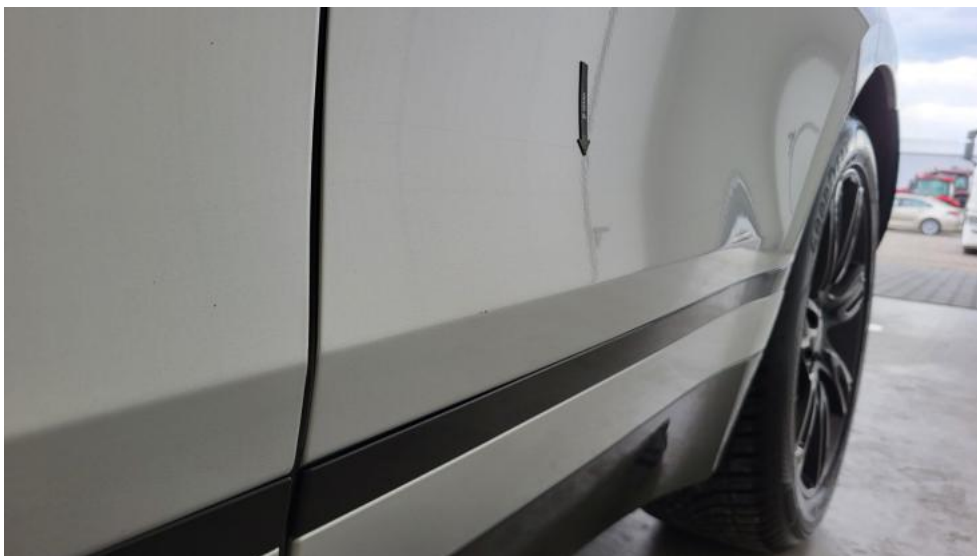
**Fot. 65.**

Drzwi tylne L - Wgniecenie/odkształcenie 2

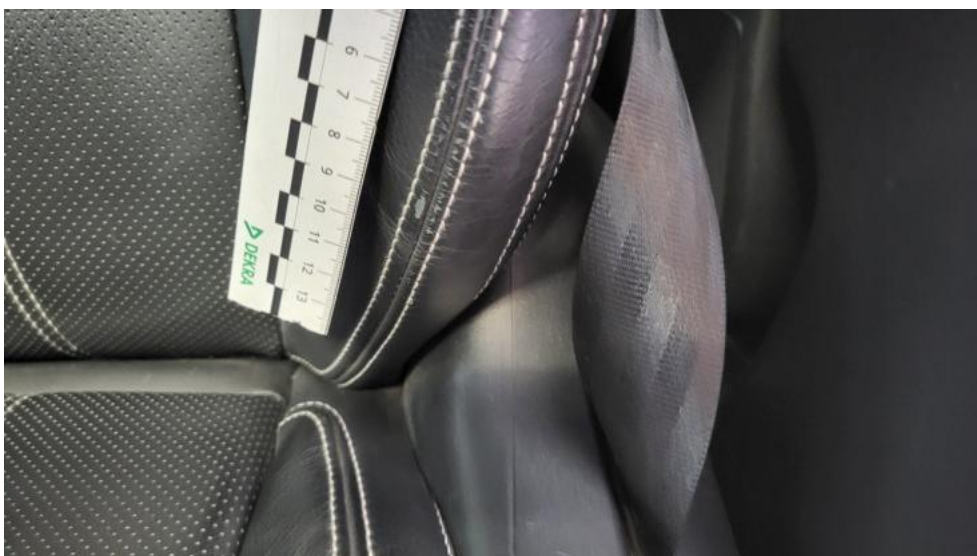
**Fot. 66.**

Fotel prz. lew. - Rysa/odprysk 1

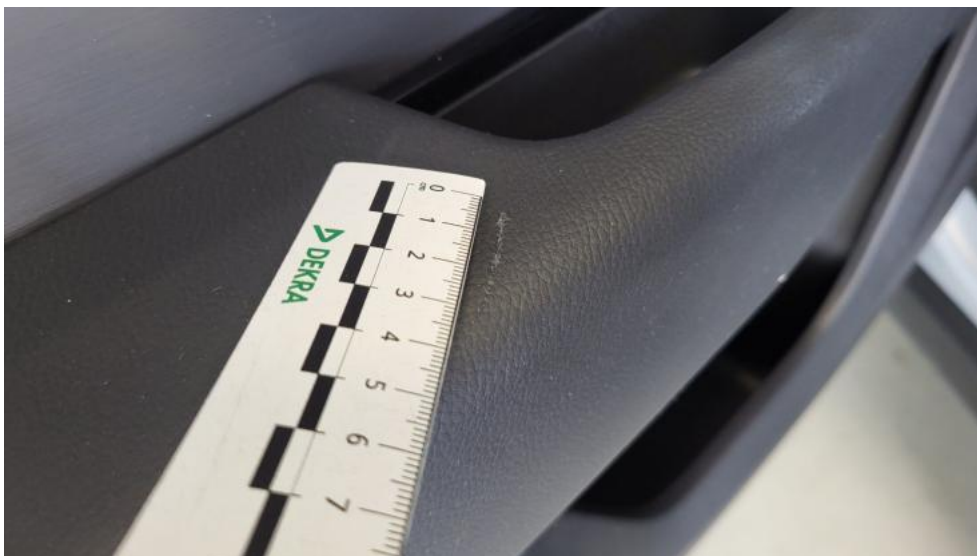
**Fot. 67.**

Tapicerka drzwi tylnych L - Rysa/odprysk 1

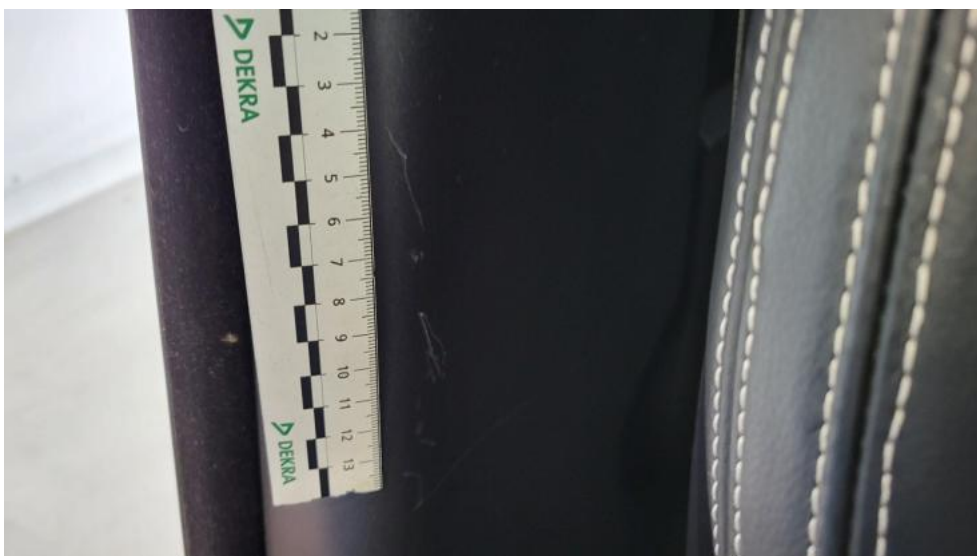
**Fot. 68.**

Wykładzina(y) słupka środkowego P - Rysa/odprysk 1
