Nr zlecenia DEKRA: PKOL(W)/LODZ/61207/26/07/03  
Nr zlecenia/szkody: 25/013062  
Data zlecenia: 03-07-2026

**DEKRA Polska - Centrala**  
02-673 Warszawa, ul. Konstruktorska 12A

| Model | Seria 5 Touring [G31] 20-23 |
| Typ/wersja | 540d xDrive mHEV M Sport sport-aut |

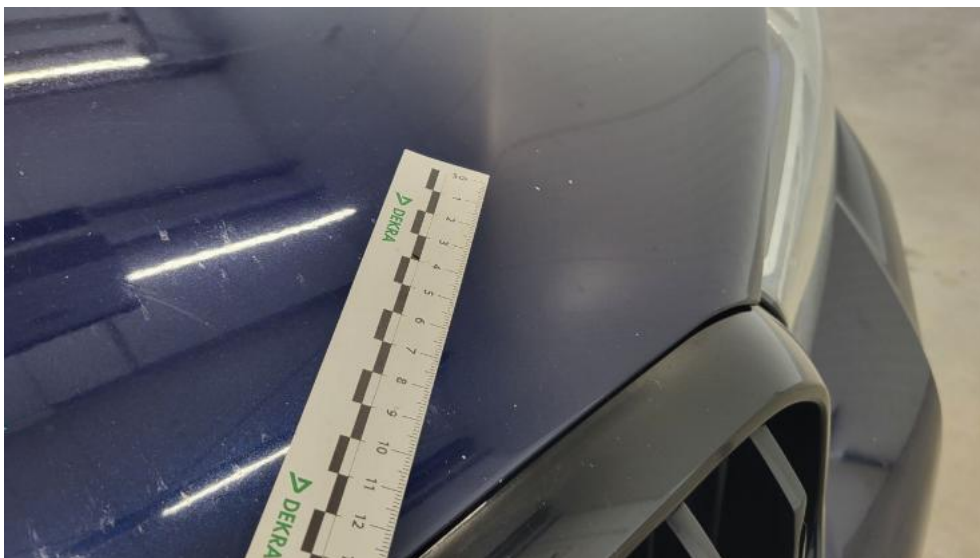
**Fot. 46.**  
Pokrywa komory silnika - Rysa/odprysk 1

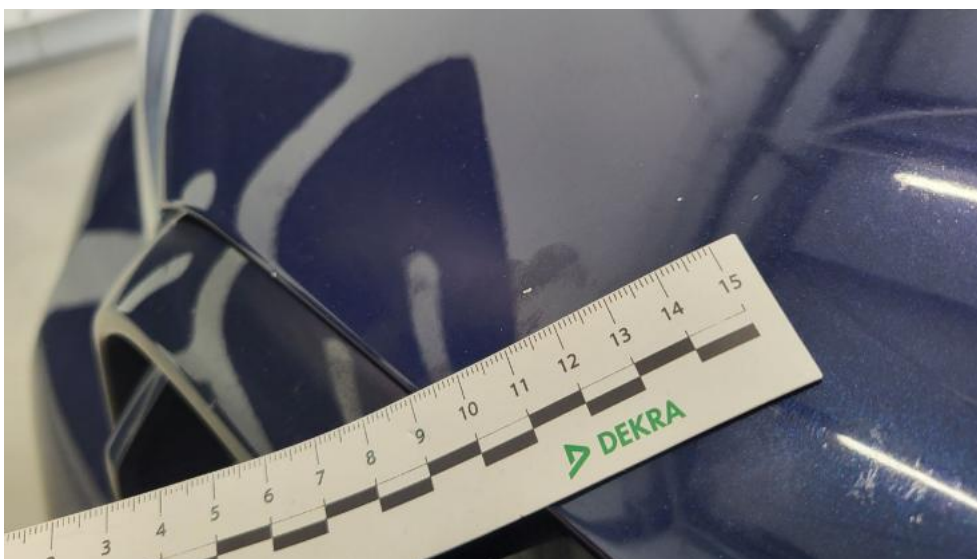
**Fot. 47.**

Pokrywa komory silnika - Rysa/odprysk 2

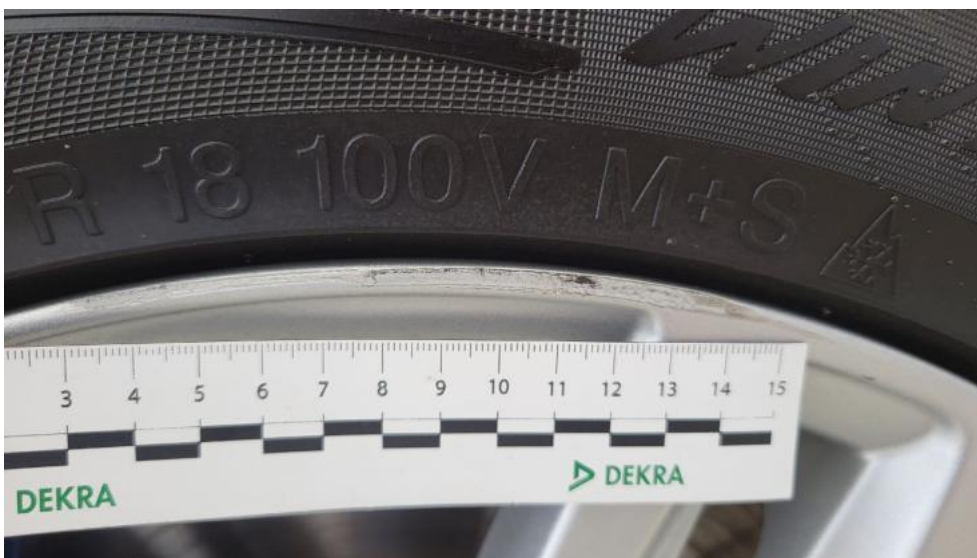
**Fot. 48.**

Felga aluminiowa przednia P - Rysa/odprysk 1

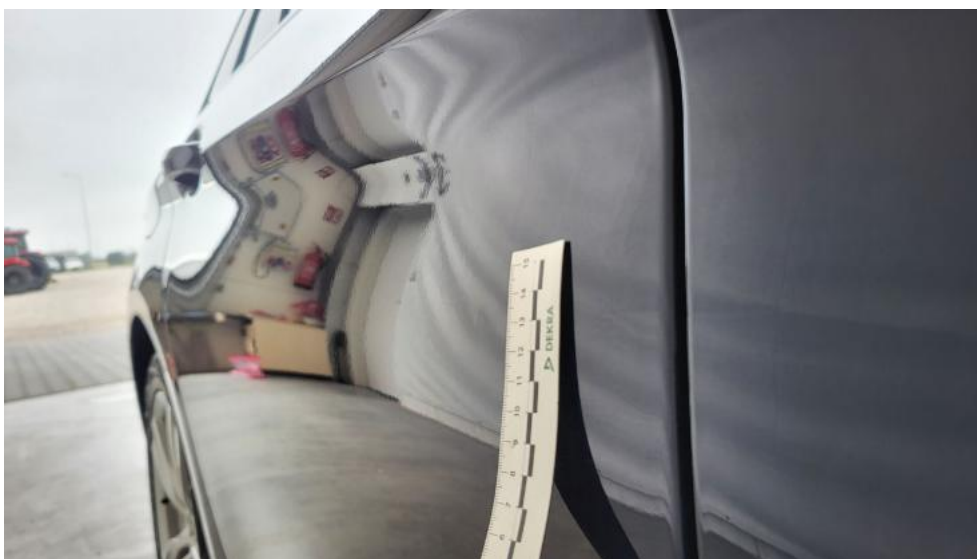
**Fot. 49.**

Drzwi tylne P - Wgniecenie/odkształcenie 1

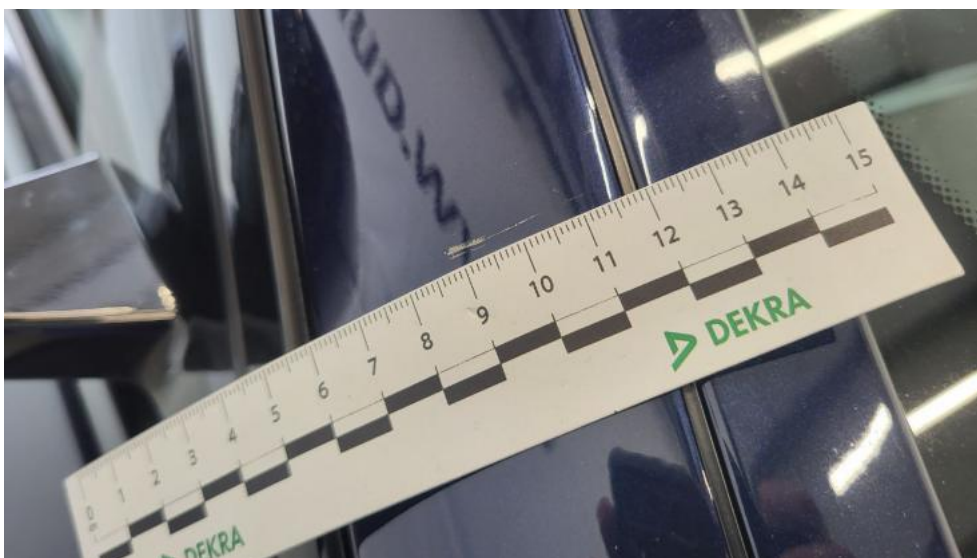
**Fot. 50.**

Słupek przedni P - Rysa/odprysk 1

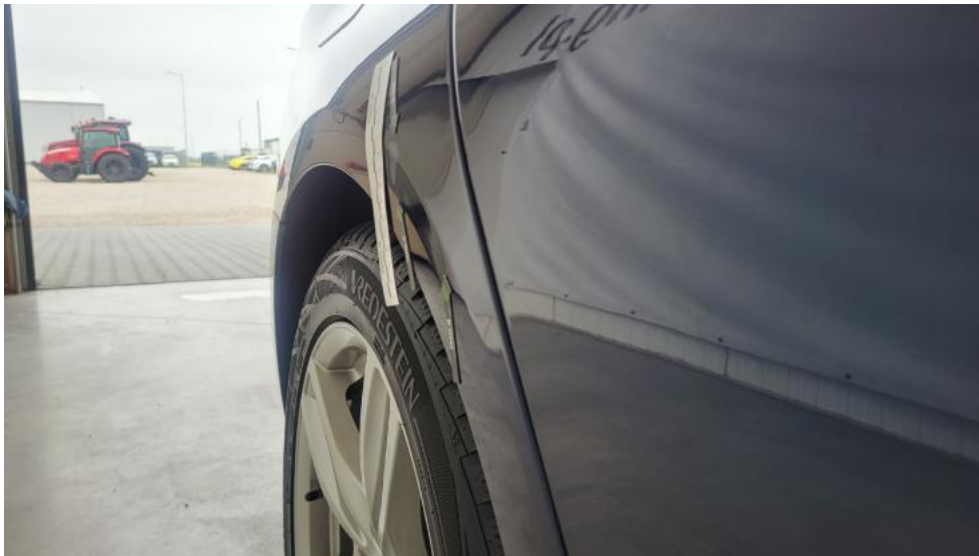
**Fot. 51.**

Błotnik tylny P / Ściana boczna P - Wgniecenie/odkształcenie 1

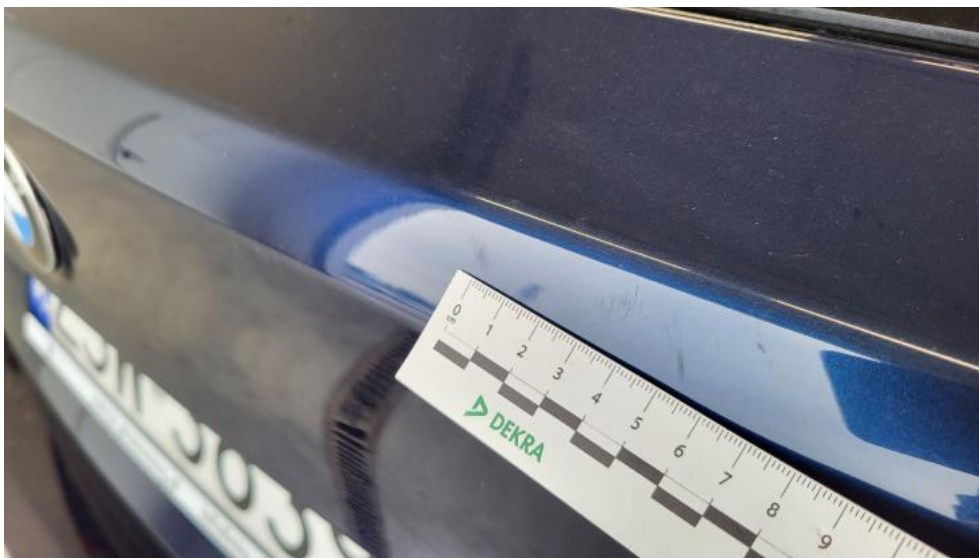
**Fot. 52.**

Pokrywy bagażnika - Rysa/odprysk 1

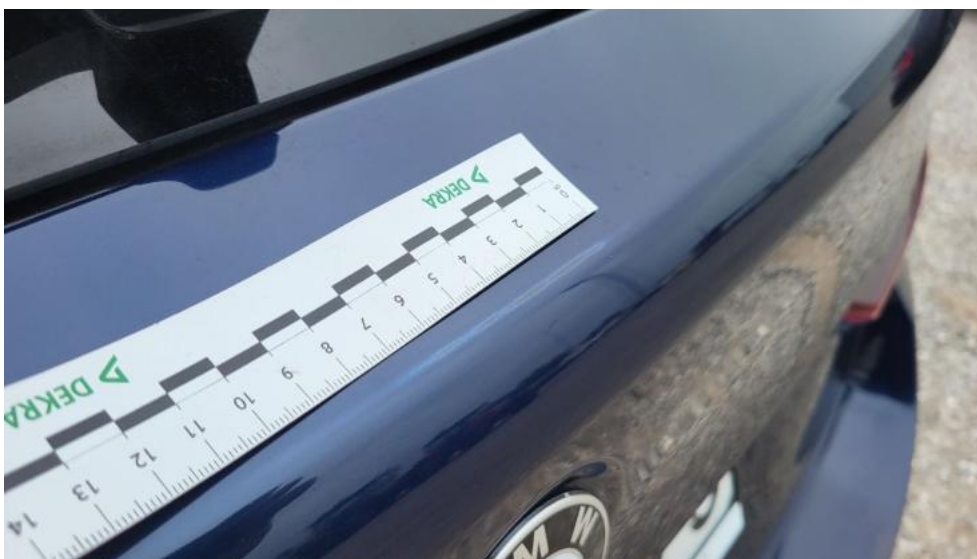
**Fot. 53.**

Pokrywy bagażnika - Rysa/odprysk 2

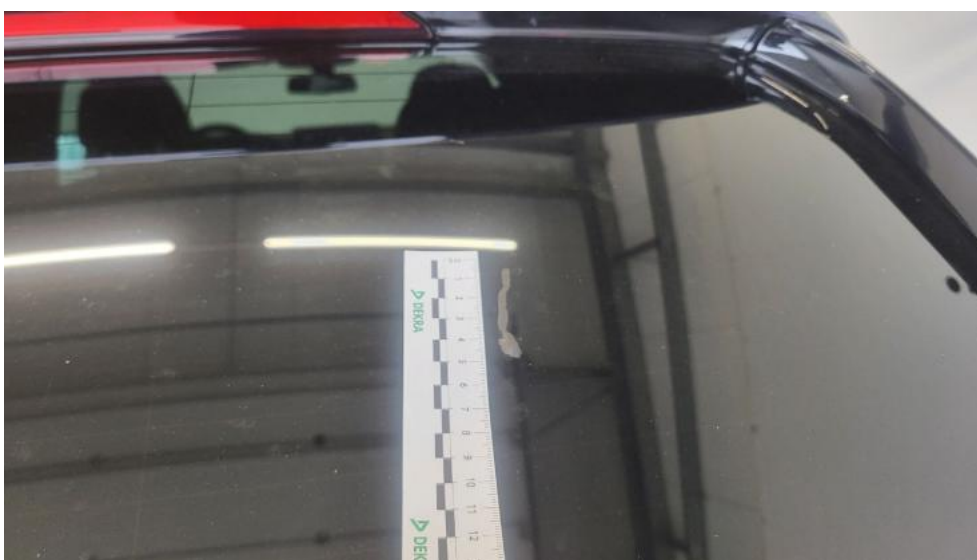
**Fot. 54.**

Szyba tylna - Inne 1

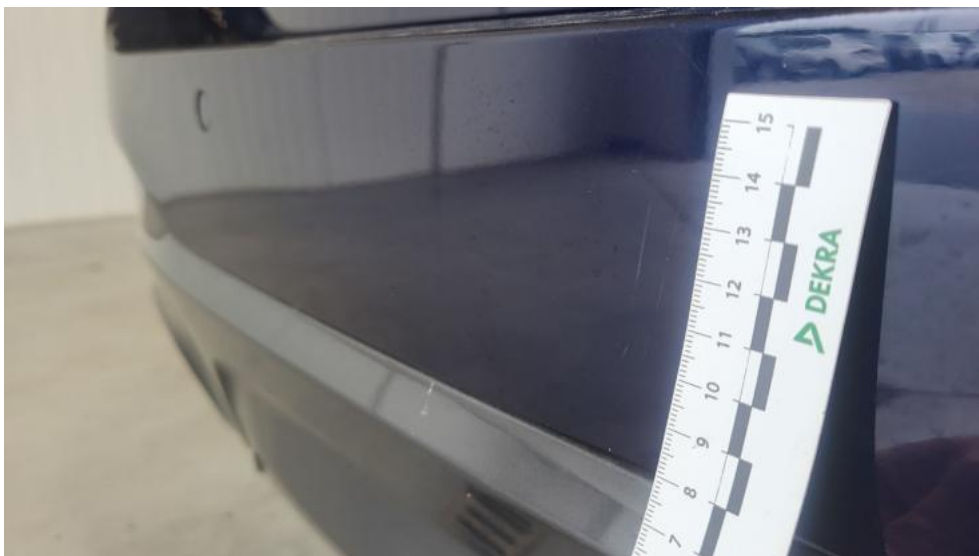
**Fot. 56.**

Zderzak tylny - Rysa/odprysk 1

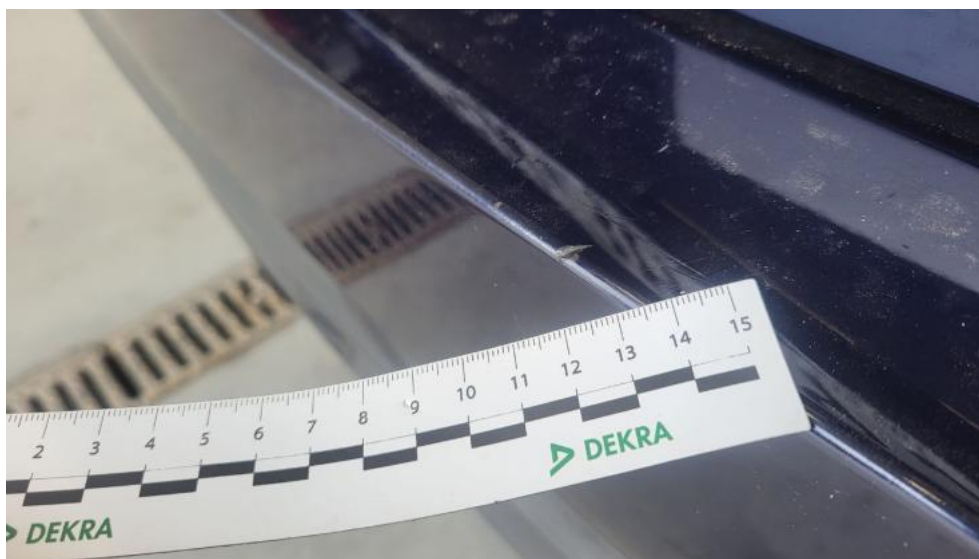
**Fot. 57.**

Zderzak tylny - Rysa/odprysk 2

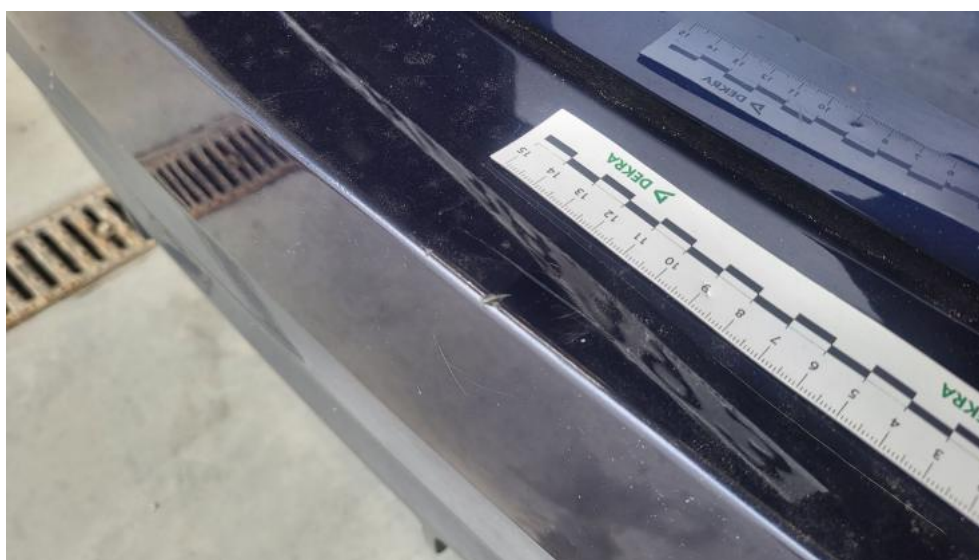
**Fot. 58.**

Zderzak tylny - Wgniecenie/odkształcenie 1

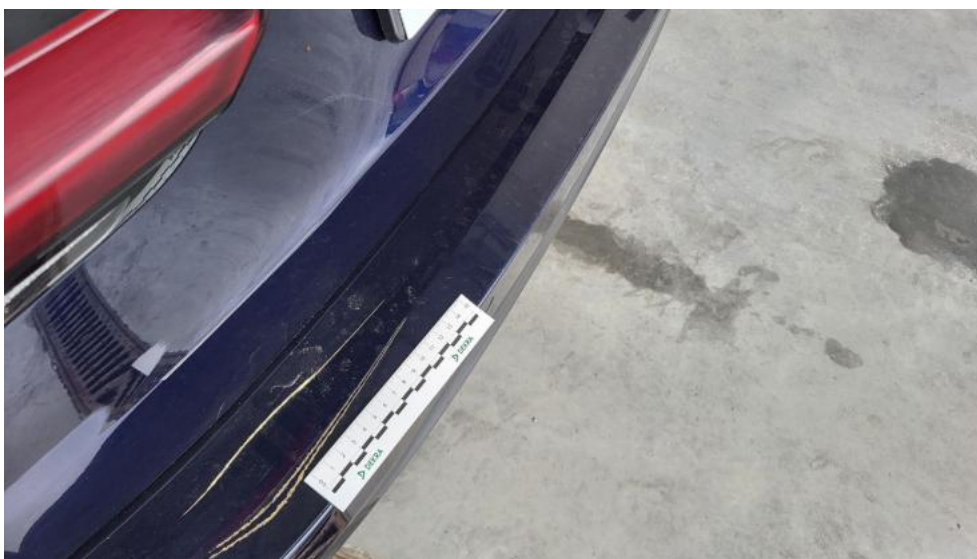
**Fot. 59.**

Zderzak tylny - Wgniecenie/odkształcenie 2

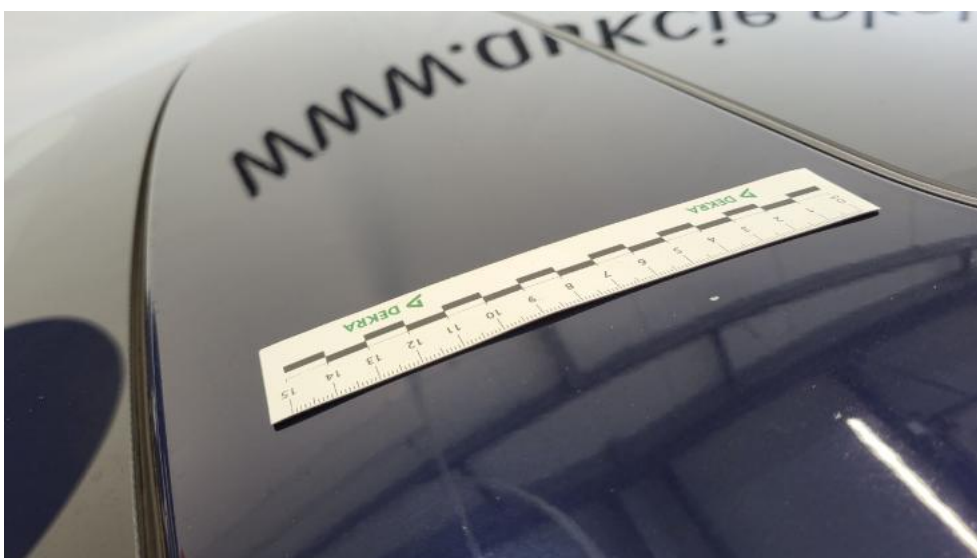
**Fot. 60.**

Dach - Rysa/odprysk 1

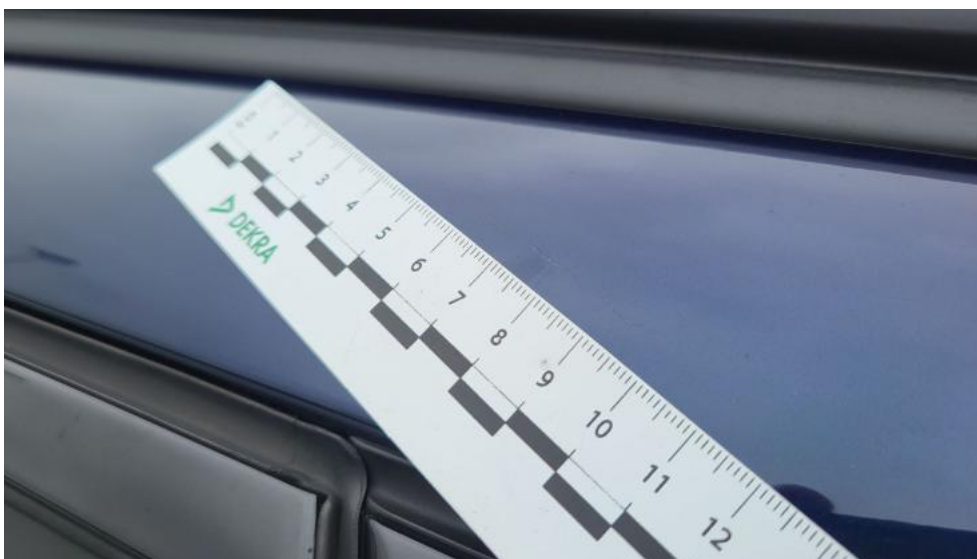
**Fot. 61.**

Błotnik tylny L / Ściana boczna L - Rysa/odprysk 1

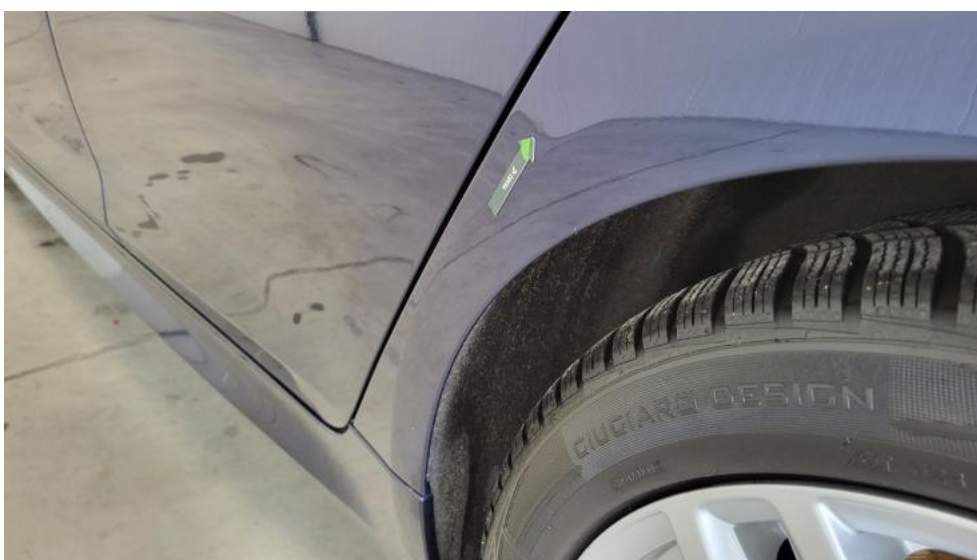
**Fot. 62.**

Błotnik tylny L / Ściana boczna L - Wgniecenie/odkształcenie 1

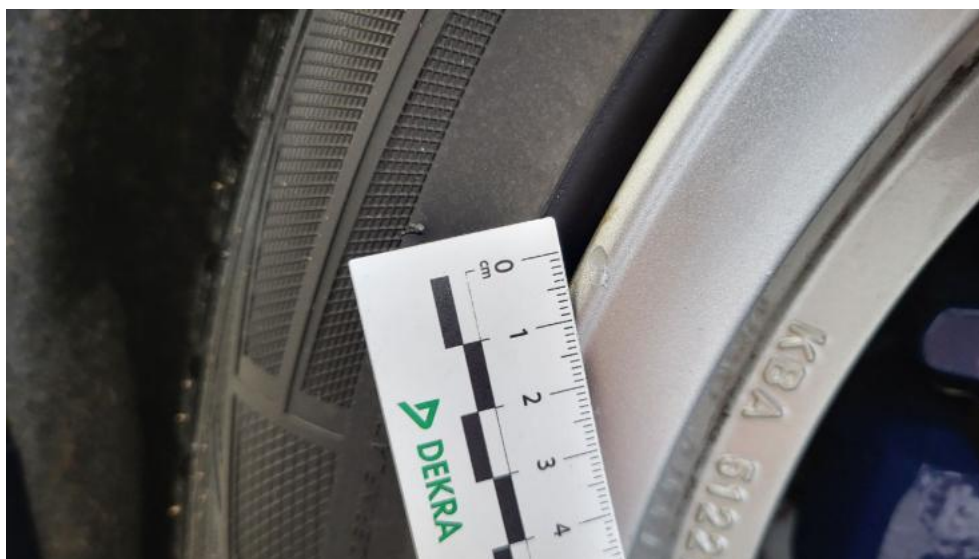
**Fot. 63.**

Felga aluminiowa tylna L - Rysa/odprysk 1

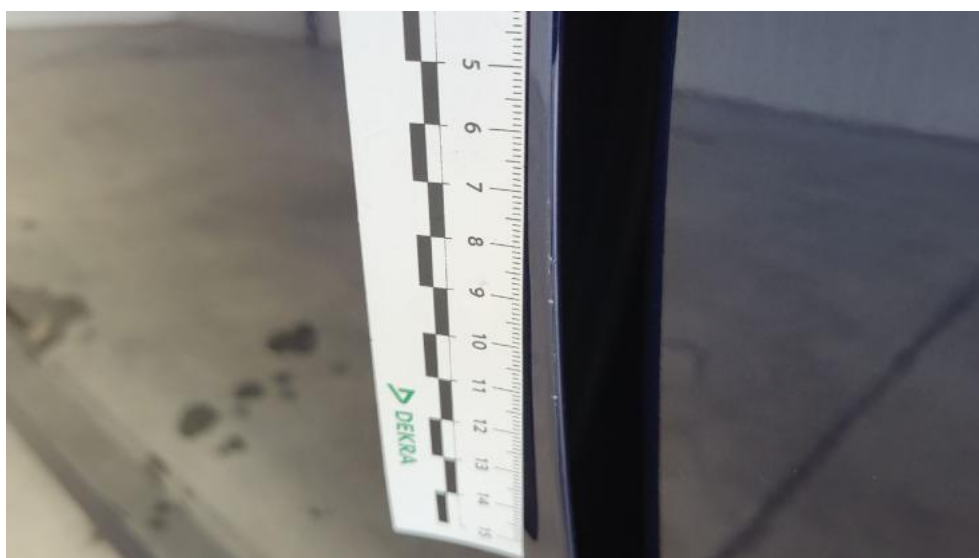
**Fot. 64.**

Drzwi przed L - Rysa/odprysk 1

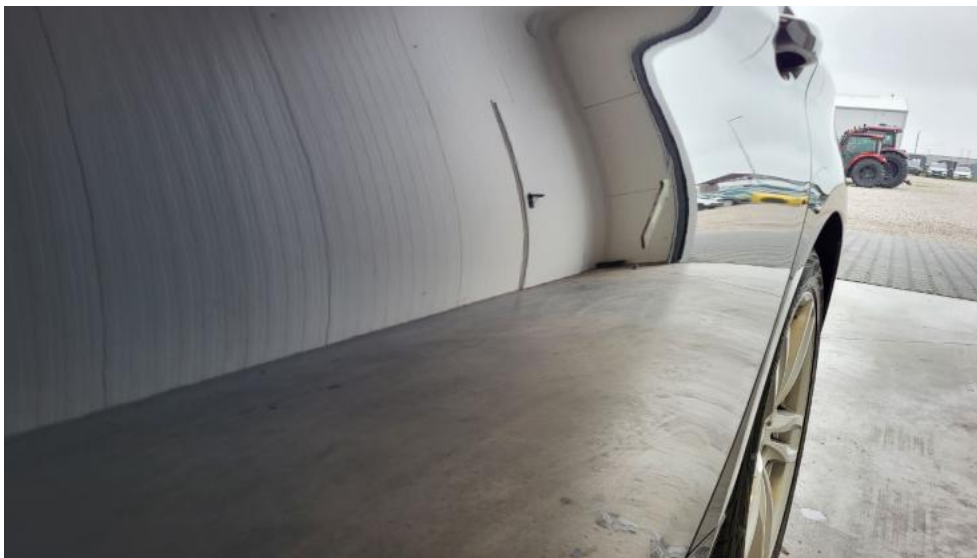
**Fot. 65.**

Drzwi tylne L - Wgniecenie/odkształcenie 1

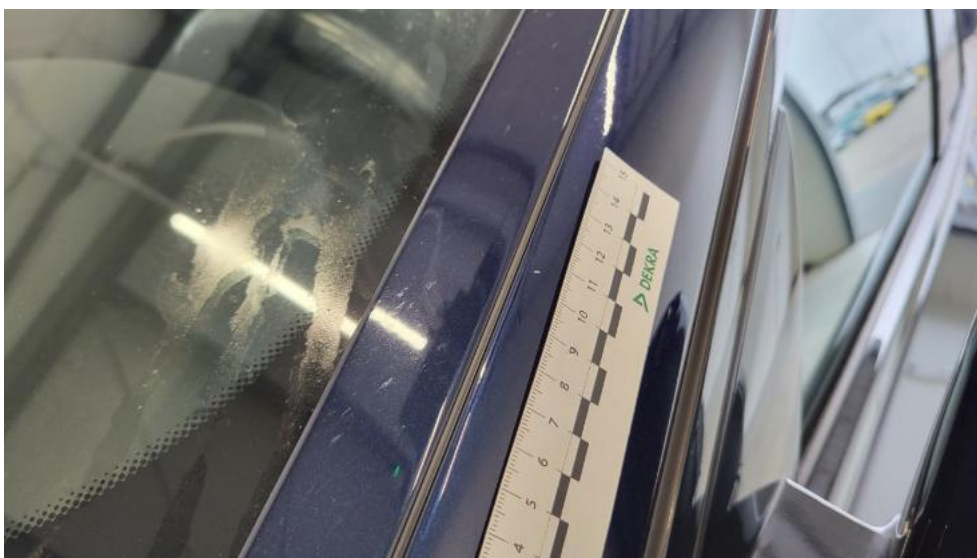
**Fot. 66.**

Słupek przedni L - Rysa/odprysk 1

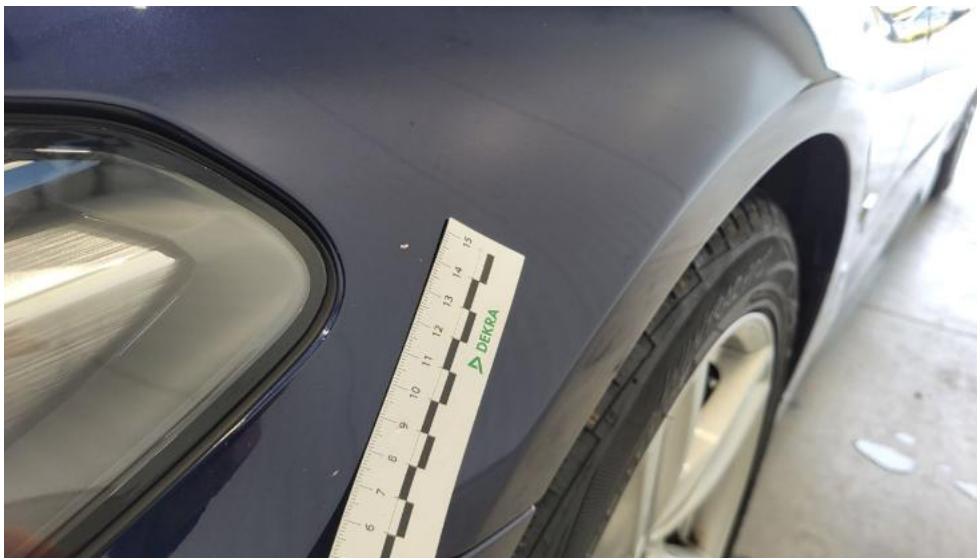
**Fot. 67.**

Błotnik przedni L - Rysa/odprysk 1

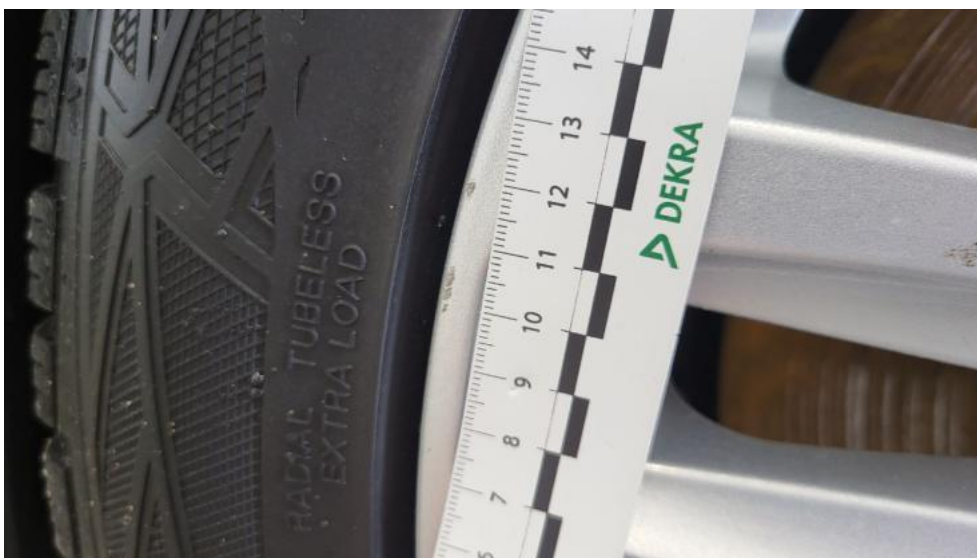
**Fot. 68.**

Felga Aluminiowa przednia L - Rysa/odprysk 1

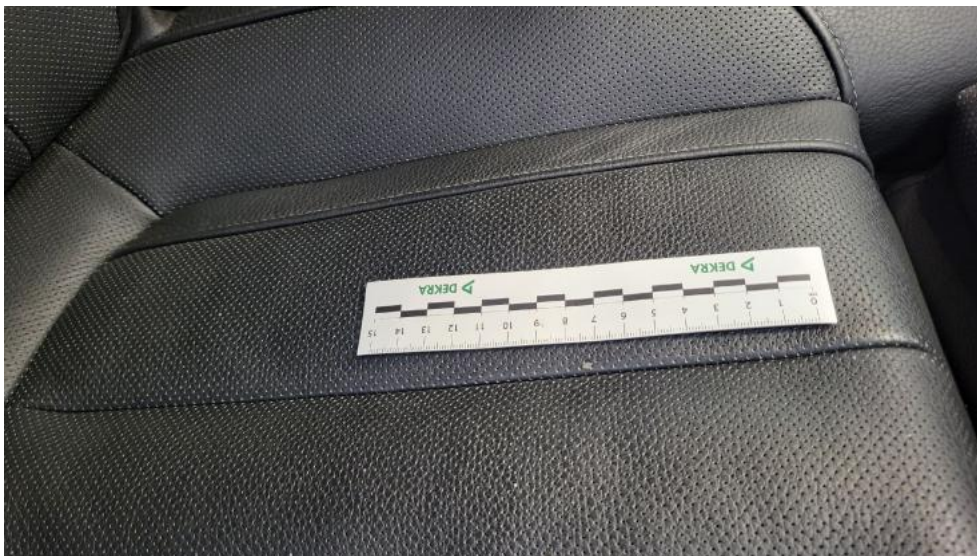
**Fot. 69.**

Fotel prz. praw. - Rysa/odprysk 1
