Nr zlecenia DEKRA: PKOL(W)/LODZ/84289/26/09/08  
Nr zlecenia/szkody: DW/WA/2009/001/D  
Data zlecenia: 08-09-2026

DEKRA Polska - Centrala  
02-673 Warszawa, ul. Konstruktorska 12A

| Model | Seria 3 Gran Turismo [F34] 16-20 |
| Typ/wersja | 320i GPF xDrive aut |

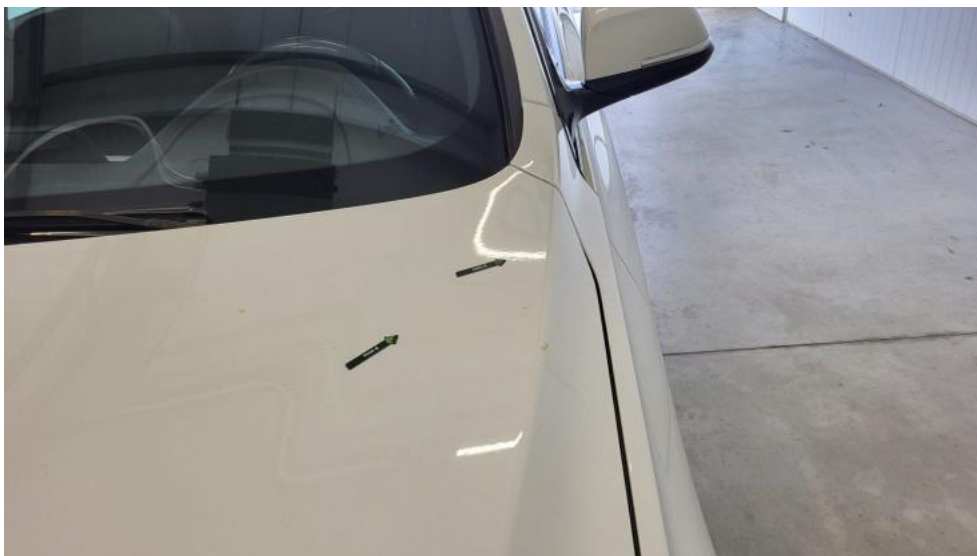
**Fot. 40.**

Pokrywa komory silnika - Wgniecenie/odkształcenie 1

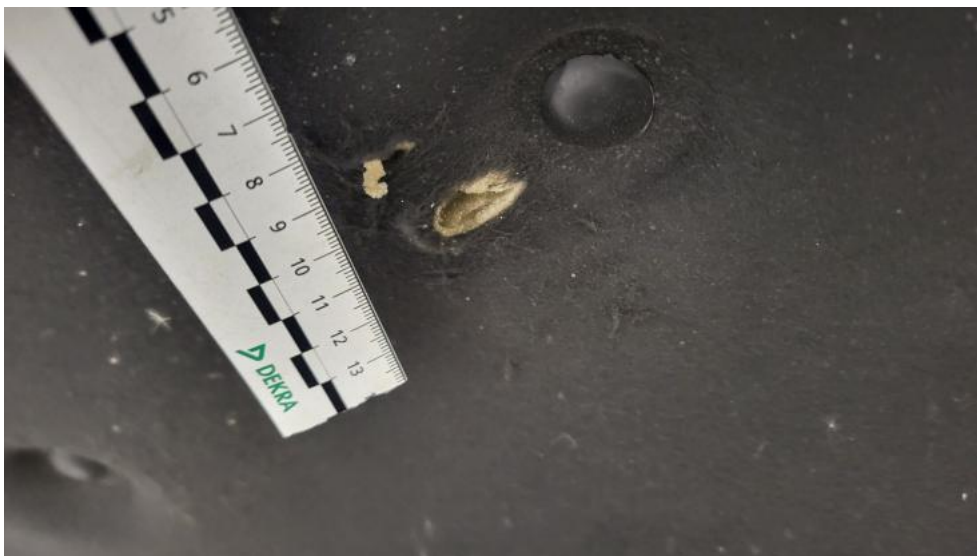
**Fot. 43.**

Wykładzina pokrywy komory silnika - Pęknięcie/rozerwanie 1

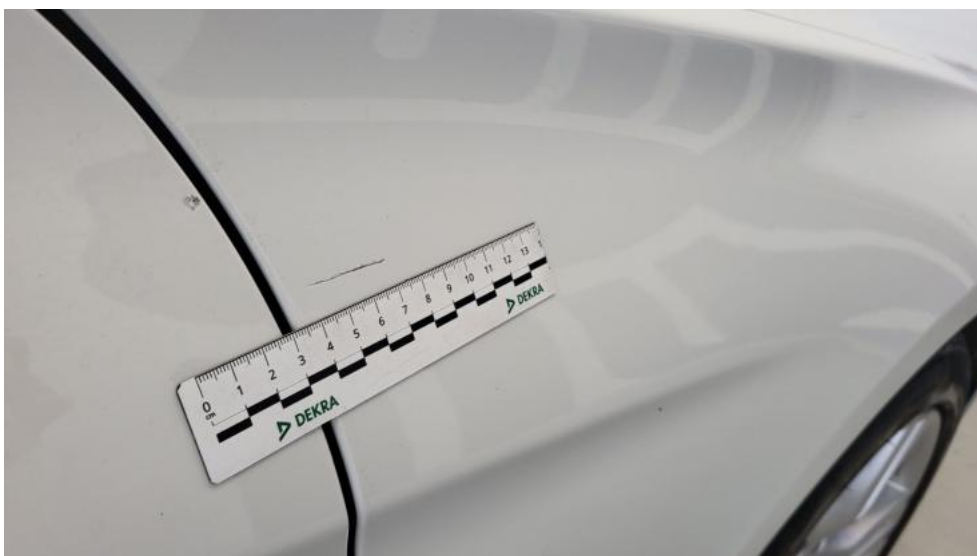
**Fot. 44.**

Błotnik przedni P - Rysa/odprysk 1

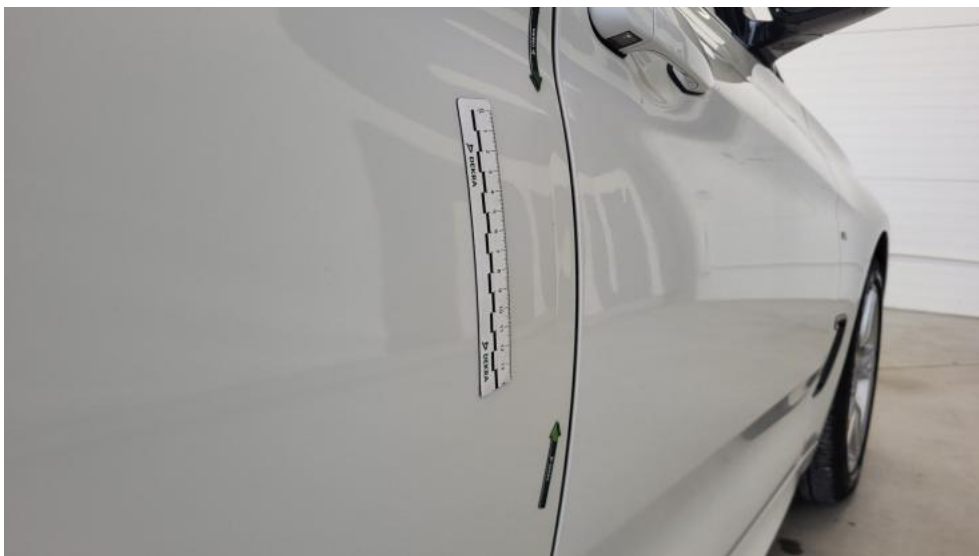
**Fot. 50.**

Drzwi tylne P - Wgniecenie/odkształcenie 1

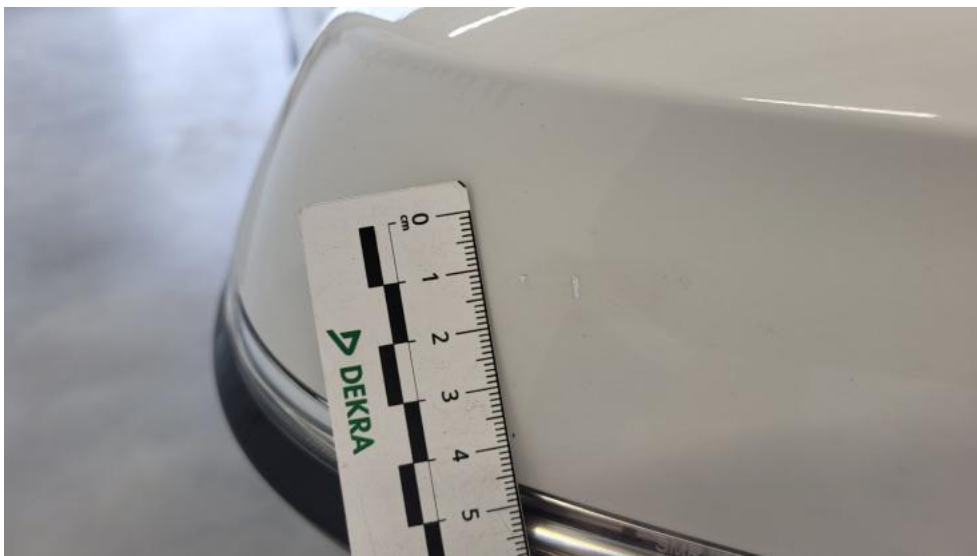
**Fot. 51.**

Lusterko zew P - Rysa/odprysk 1

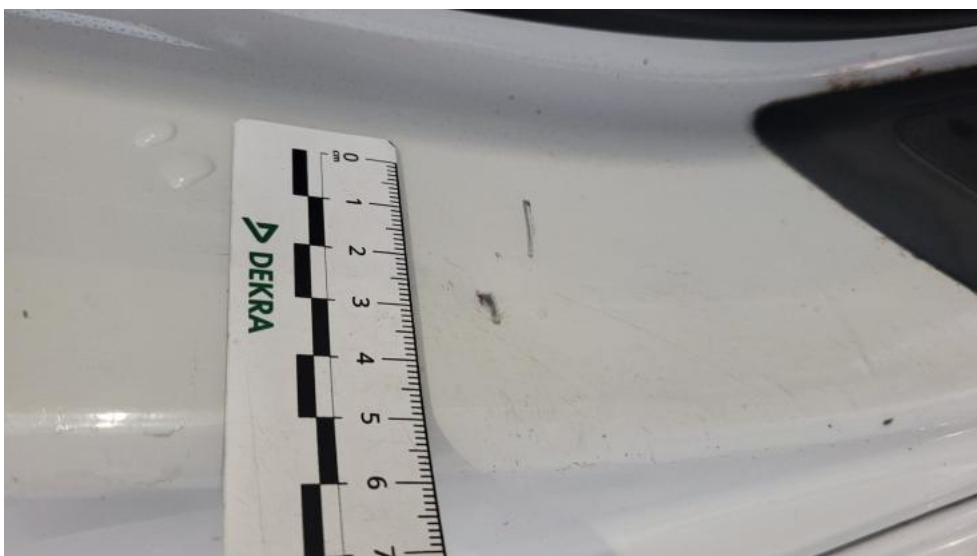
**Fot. 52.**

Próg P - Rysa/odprysk 1

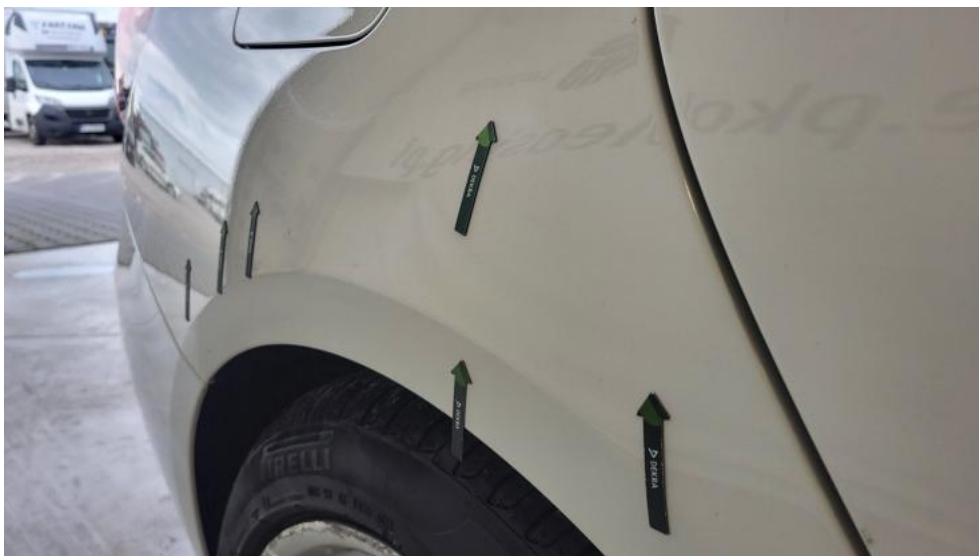
**Fot. 54.**  
Błotnik tylny P / Ściana boczna P - Wgniecenie/odkształcenie 1

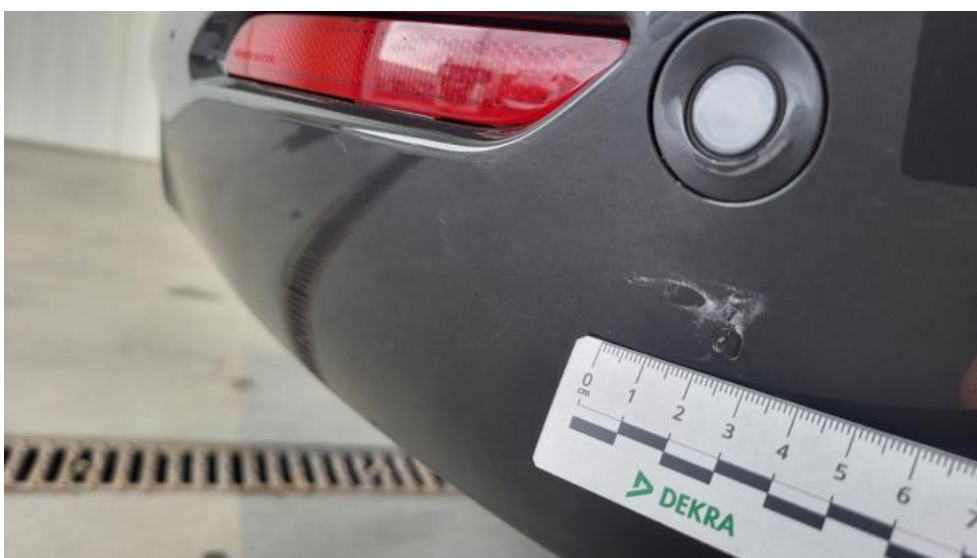
**Fot. 62.**

Zderzak tylny cz dolna - Rysa/odprysk 1

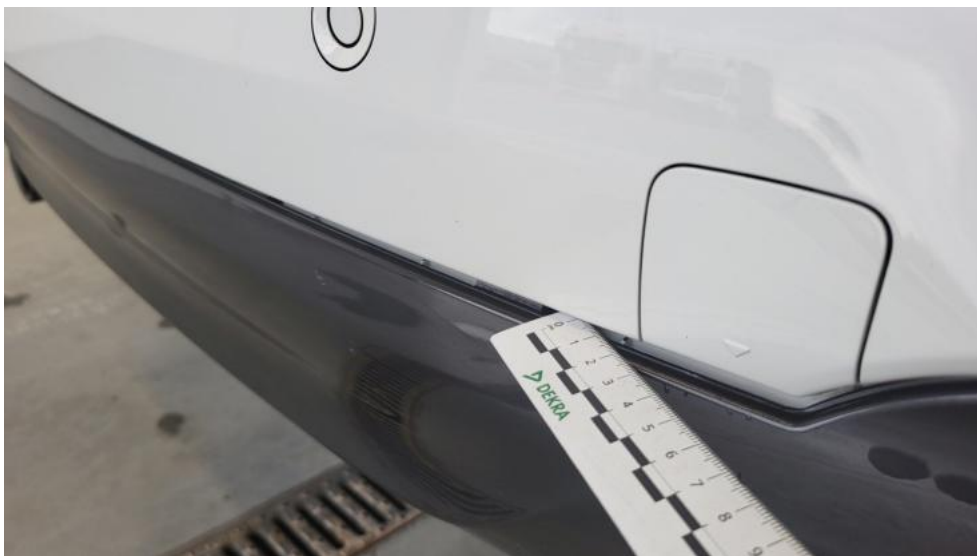
**Fot. 63.**

Zderzak tylny cz dolna - Inne 1

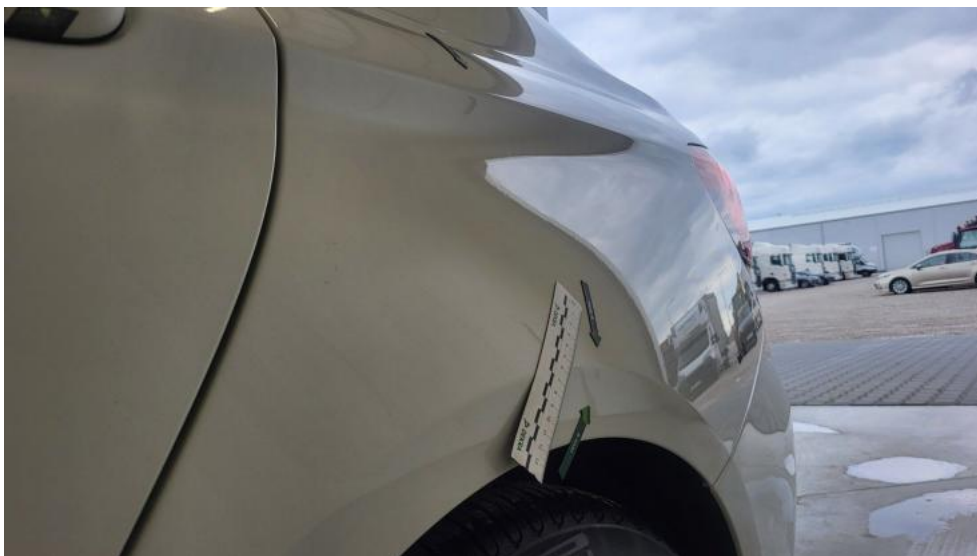
**Fot. 66.**

Błotnik tylny L / Ściana boczna L - Wgniecenie/odkształcenie 1

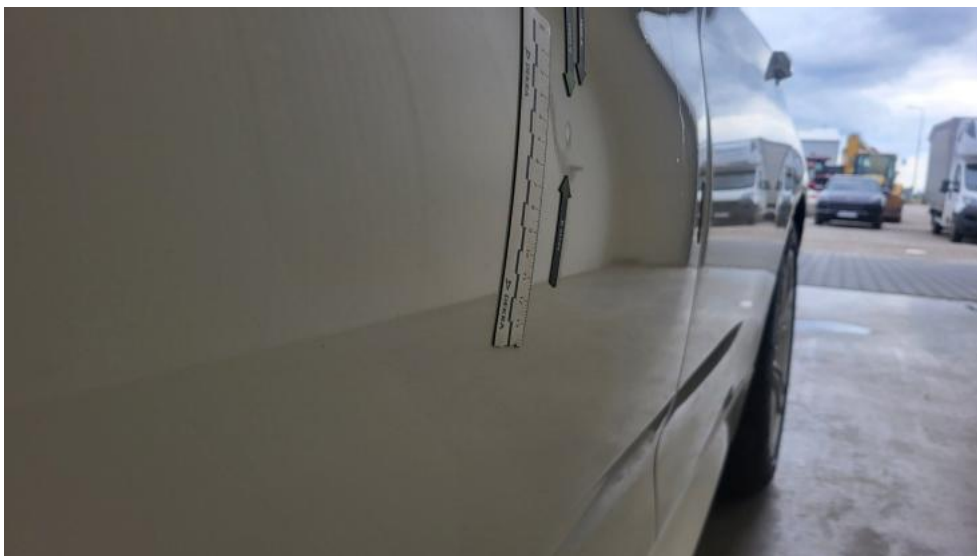
**Fot. 71.**

Drzwi przed L - Wgniecenie/odkształcenie 1

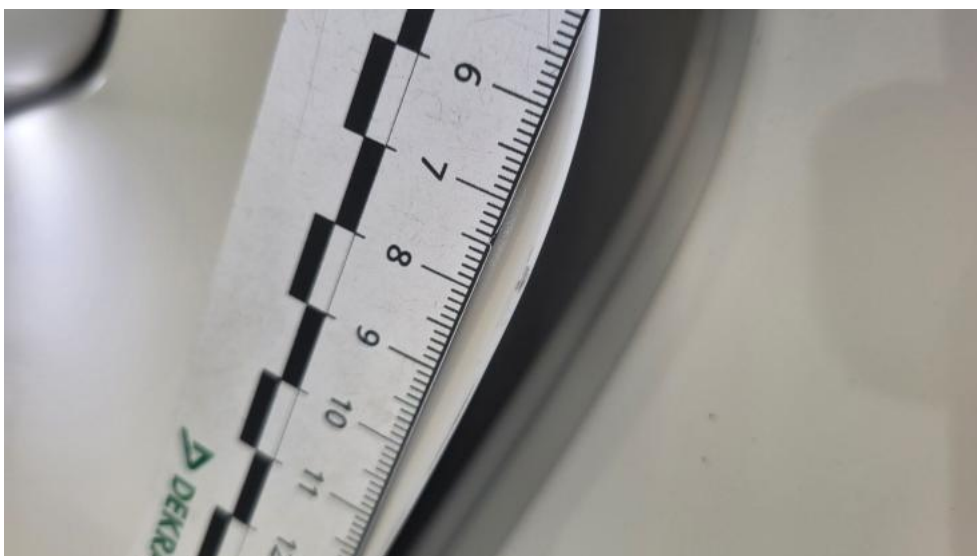
**Fot. 72.**

Drzwi tylne L - Rysa/odprysk 1

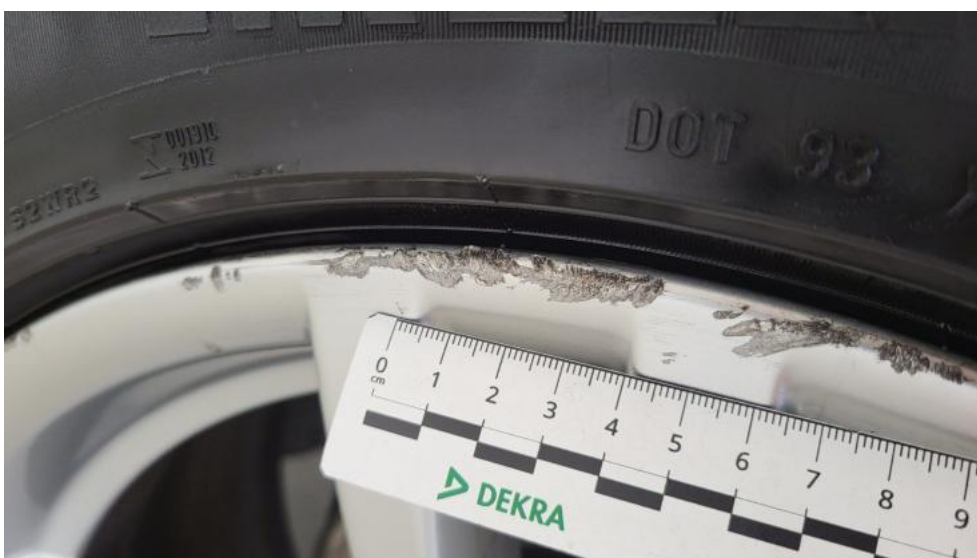
**Fot. 76.**  
Felga Aluminiowa przednia L - Rysa/odprysk 1

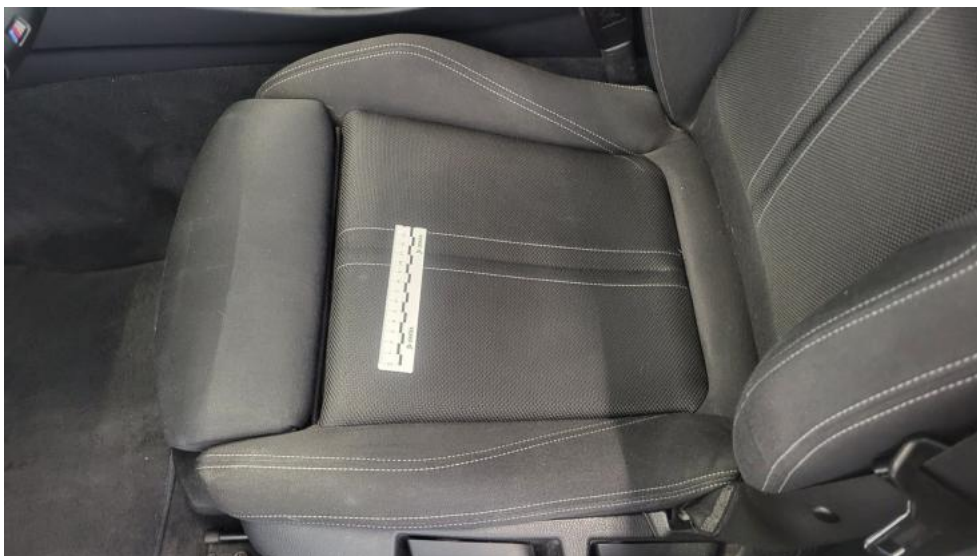
**Fot. 77.**  
Fotel prz. lew. - Inne 1

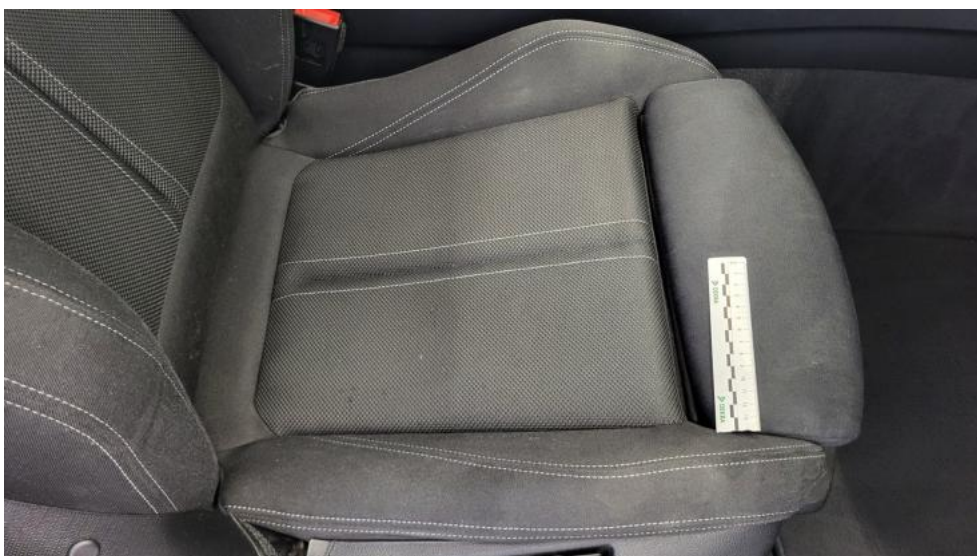
**Fot. 78.**  
Fotel prz. praw. - Inne 1

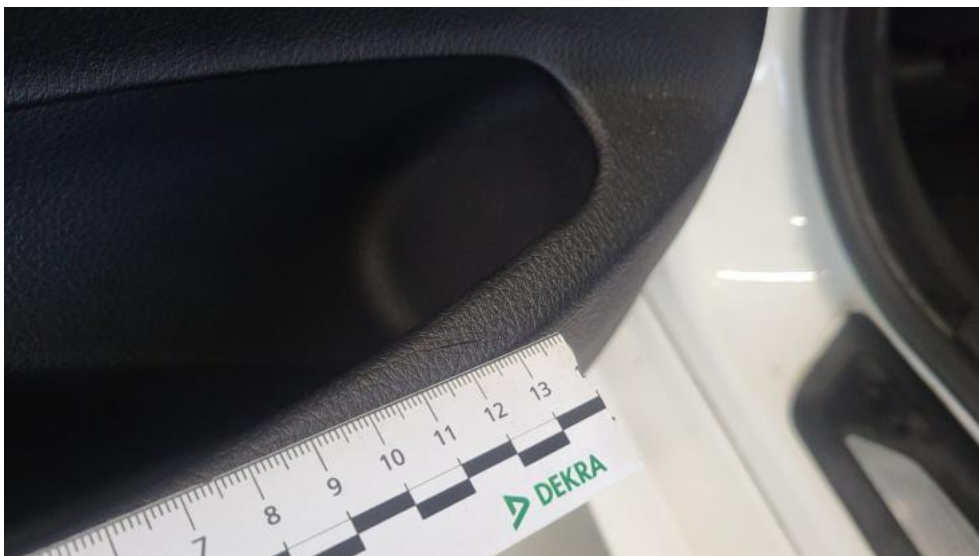
**Fot. 80.**  
Tapicerka drzwi tylnych L - Rysa/odprysk 1

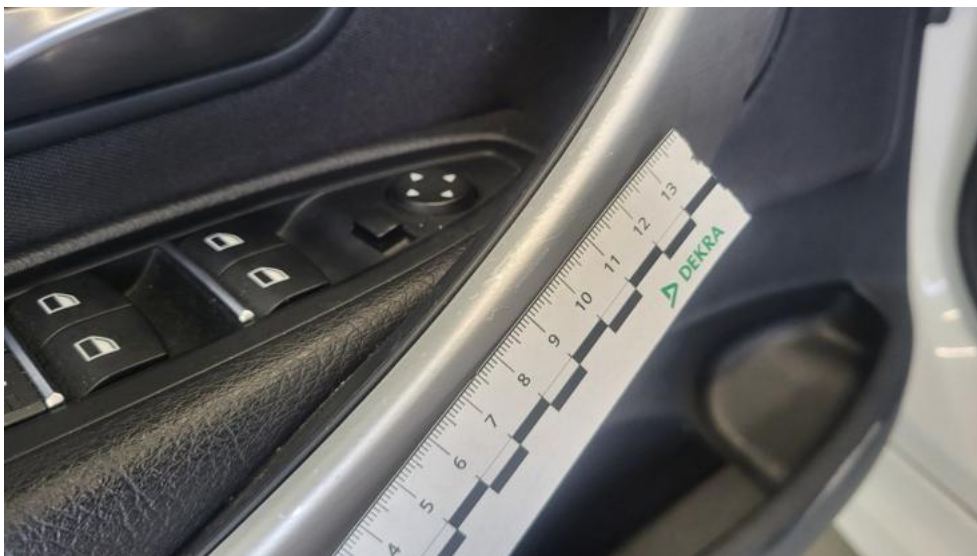
**Fot. 81.**

Uchwyt drzwi prze L - Rysa/odprysk 1

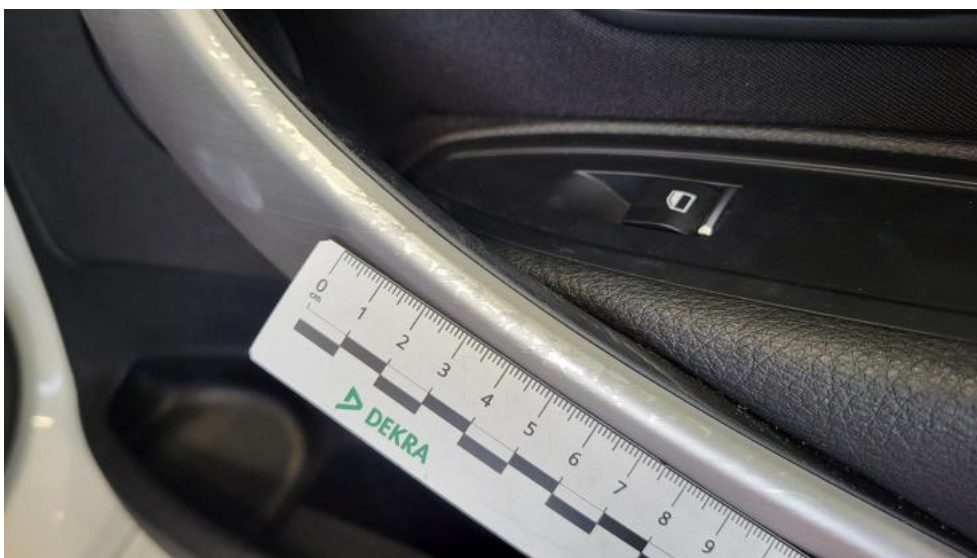
**Fot. 82.**

Uchwyt drzwi prze P - Rysa/odprysk 1

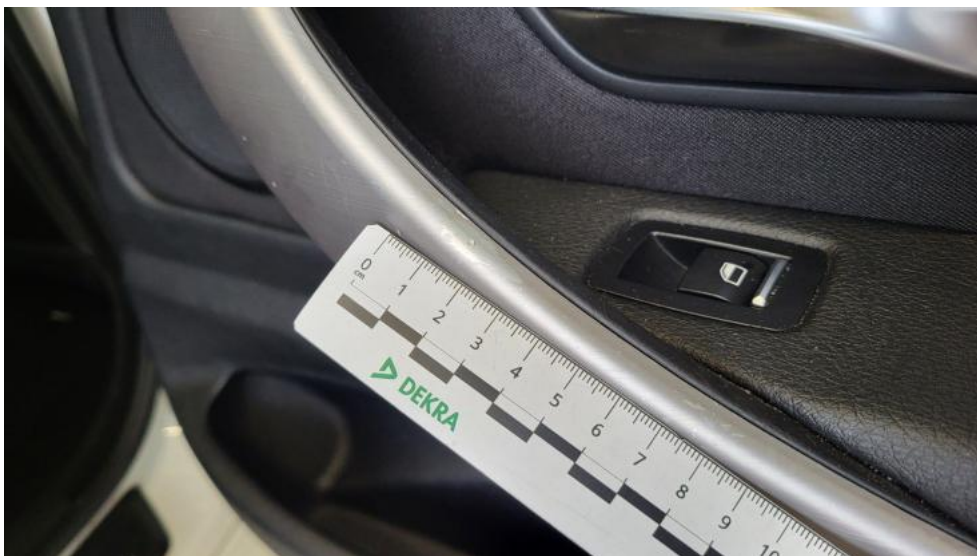
**Fot. 84.**

Uchwyt drzwi tyl P - Rysa/odprysk 1

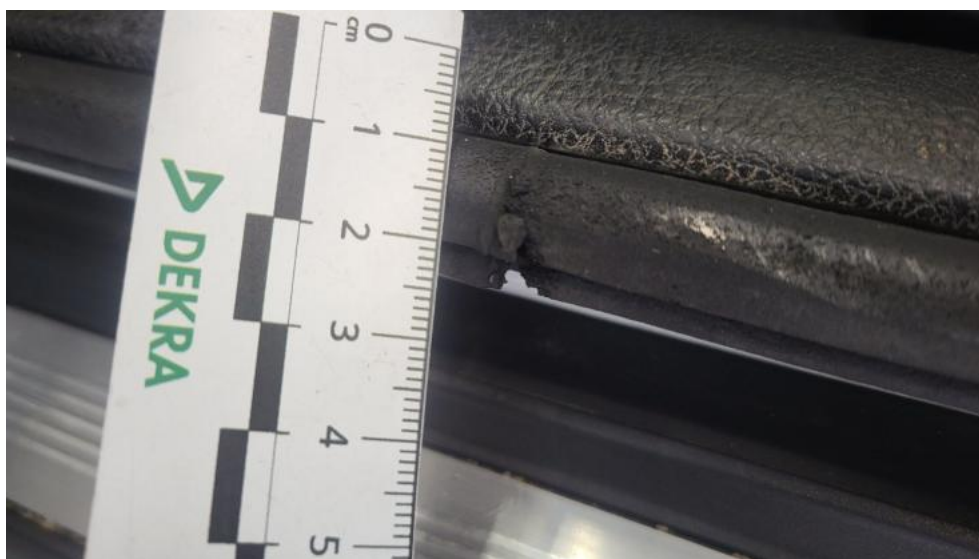
**Fot. 85.**

Uszczelka drzwi przednich L - Pęknięcie/rozerwanie 1
