Nr zlecenia DEKRA: PKOL(W)/LODZ/82230/26/09/02  
Nr zlecenia/szkody: 24/023982  
Data zlecenia: 02-09-2026

**DEKRA Polska - Centrala**  
02-673 Warszawa, ul. Konstruktorska 12A

| Producent | BMW |
| Model | Seria 5 [G30/F90] 20-23 |

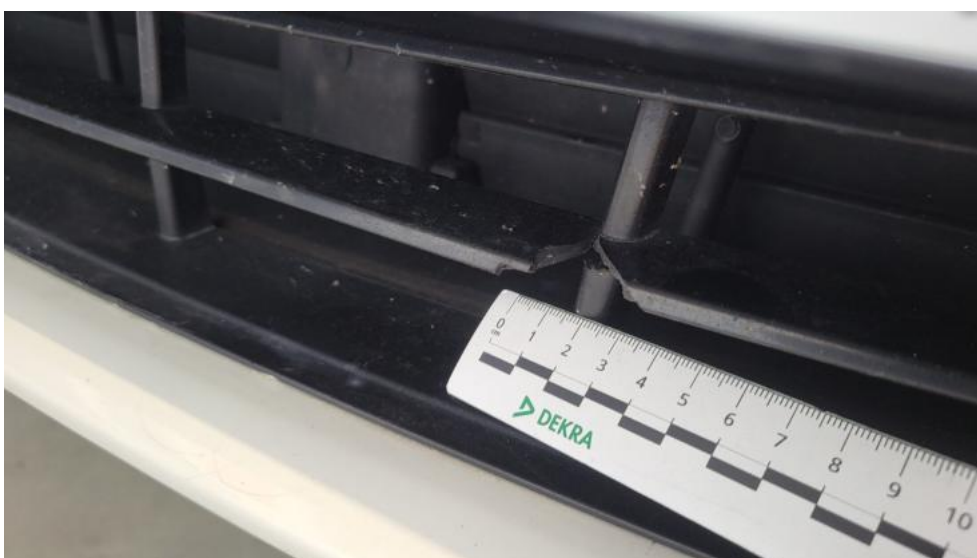
**Fot. 42.**  
Krata zderzaka prz. - Pęknięcie/rozerwanie 1

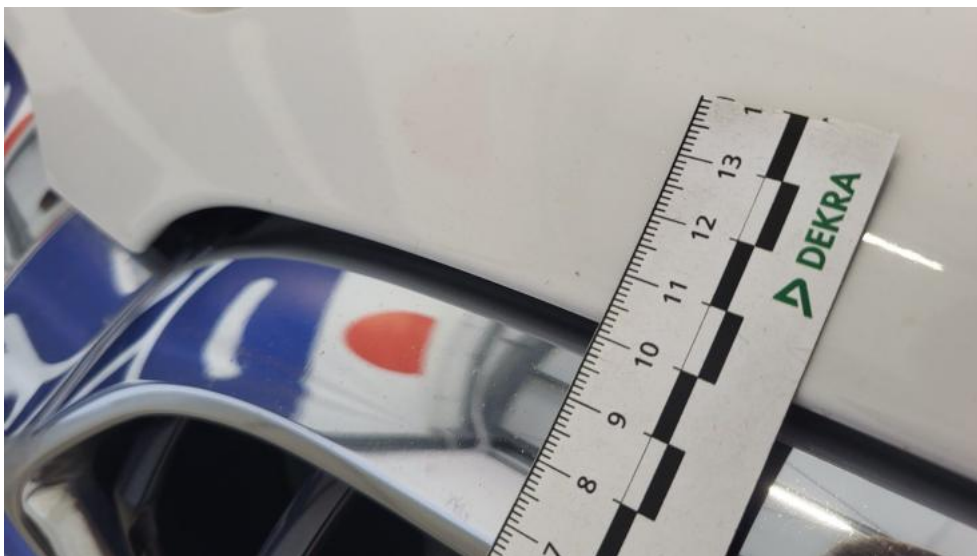
**Fot. 43.**

Pokrywa komory silnika - Rysa/odprysk 1

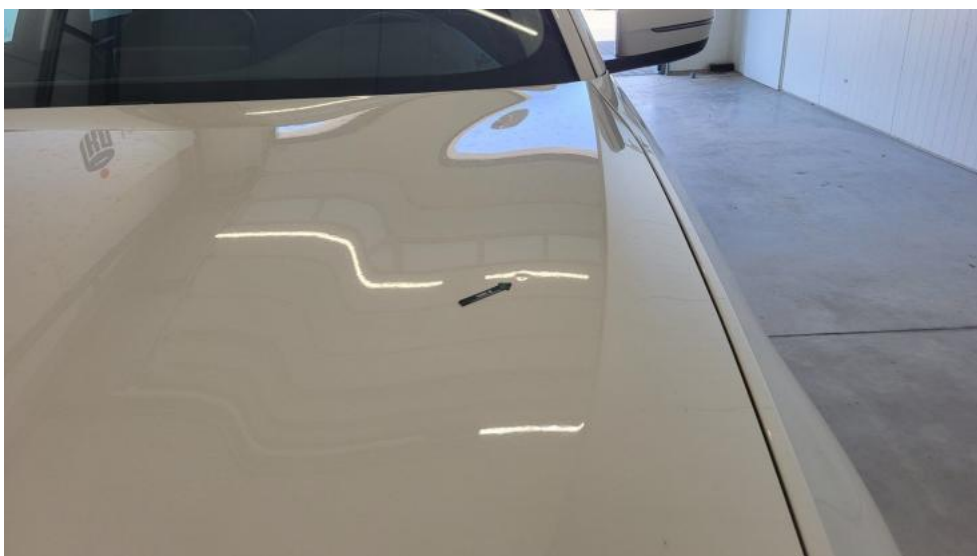
**Fot. 44.**

Pokrywa komory silnika - Wgniecenie/odkształcenie 1

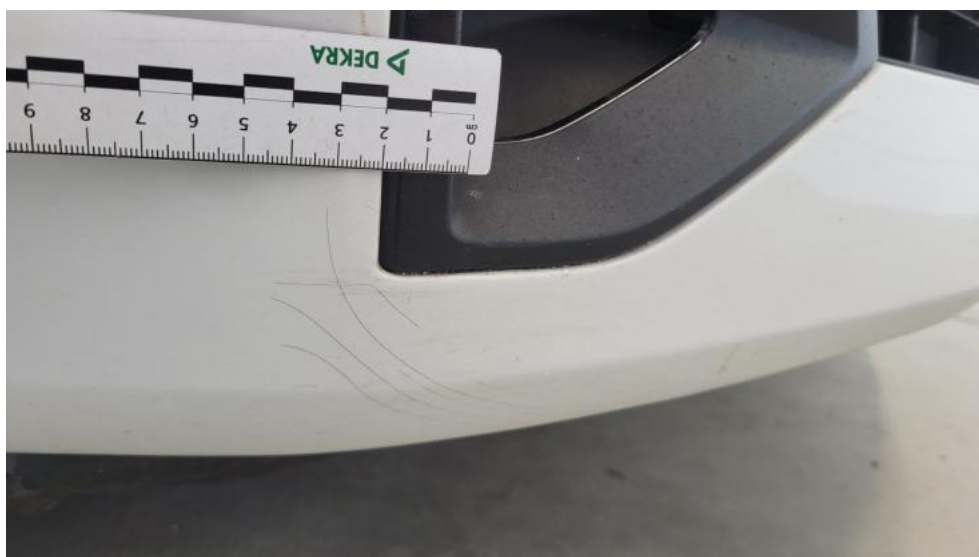
**Fot. 49.**

Zderzak() - Pęknięcie/rozerwanie 3

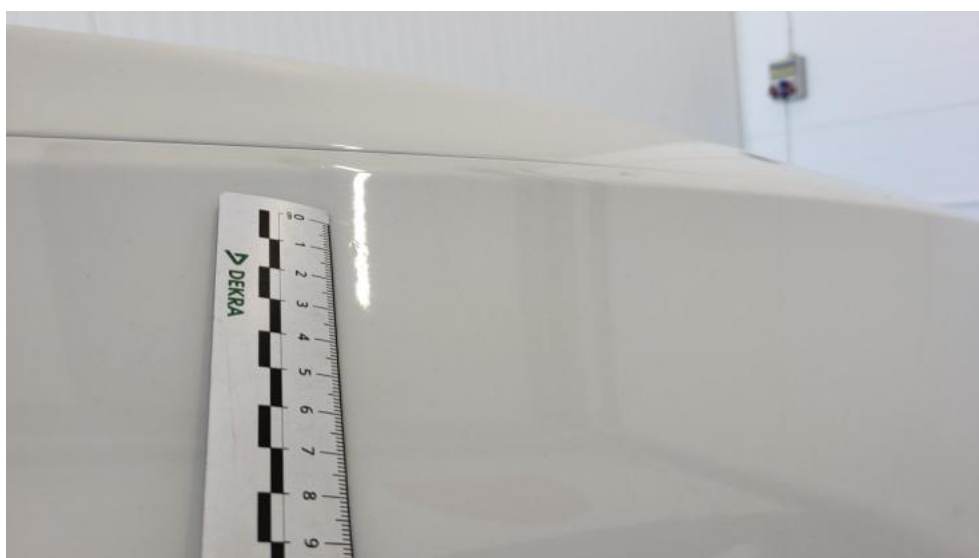
**Fot. 50.**

| Nr punktu kontroli | Kontrolowany element | Zmierzony przedział grubości powłoki lakierowej [µm] |
|---|---|---|
| 17 | Łotnik przedni prawy | 150 - 2000 |

Błotnik przedni P - Wgniecenie/odkształcenie 1

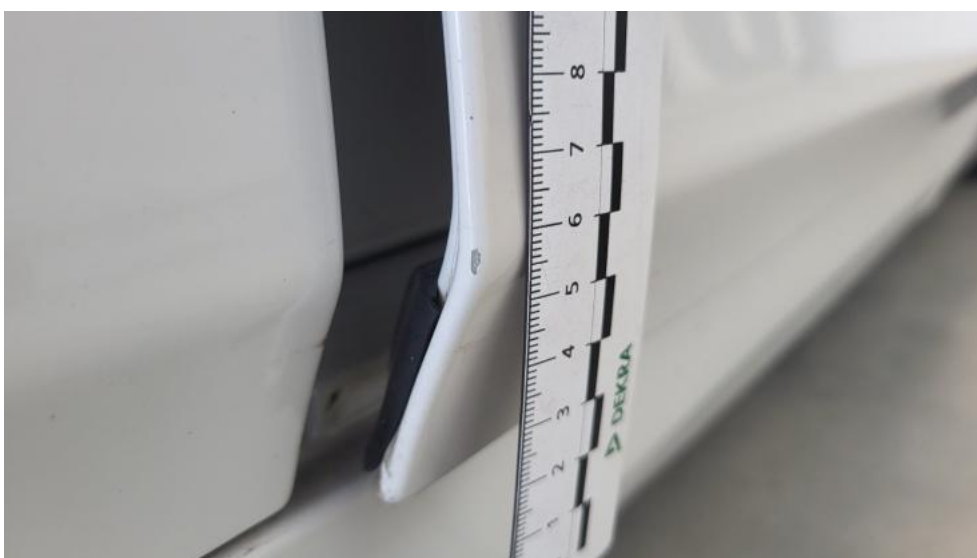
**Fot. 52.**  
Drzwi przednie P - Rysa/odprysk 1

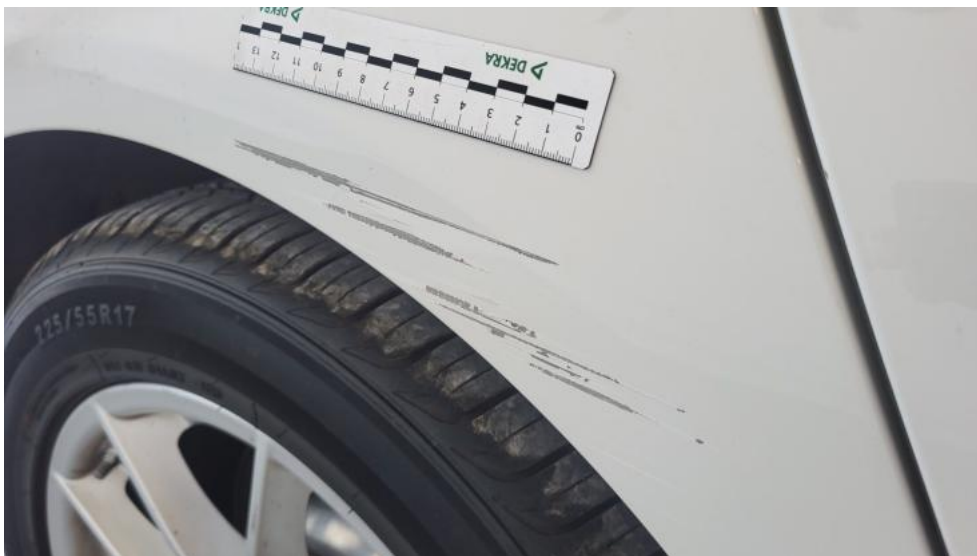
**Fot. 56.**

Błotnik tylny P / Ściana boczna P - Rysa/odprysk 1

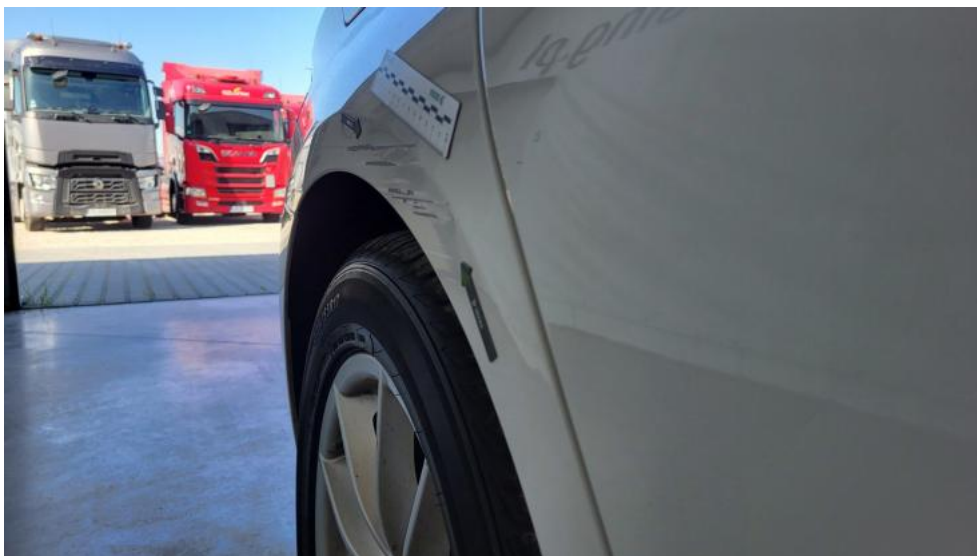
**Fot. 57.**

Błotnik tylny P / Ściana boczna P - Wgniecenie/odkształcenie 1

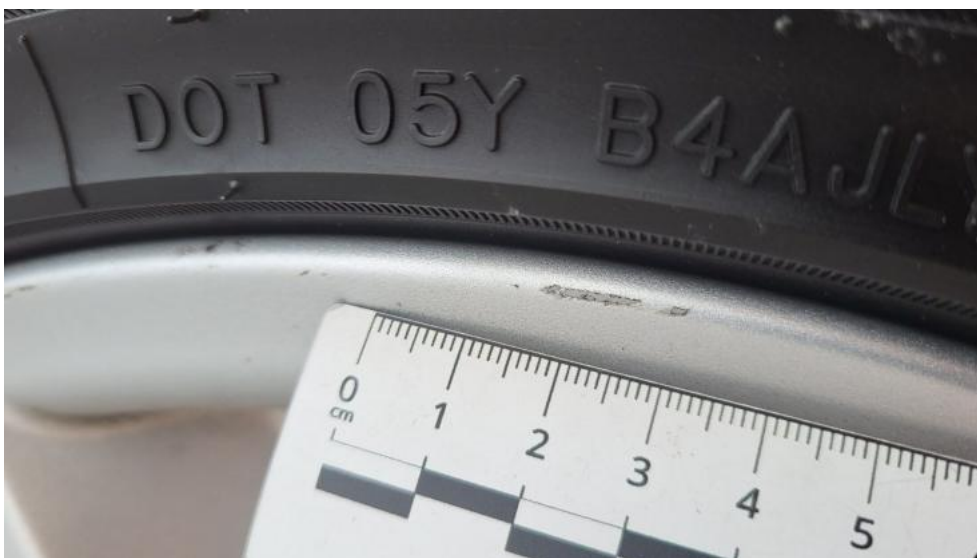
**Fot. 58.**

Felga aluminiowa tylna P - Rysa/odprysk 1

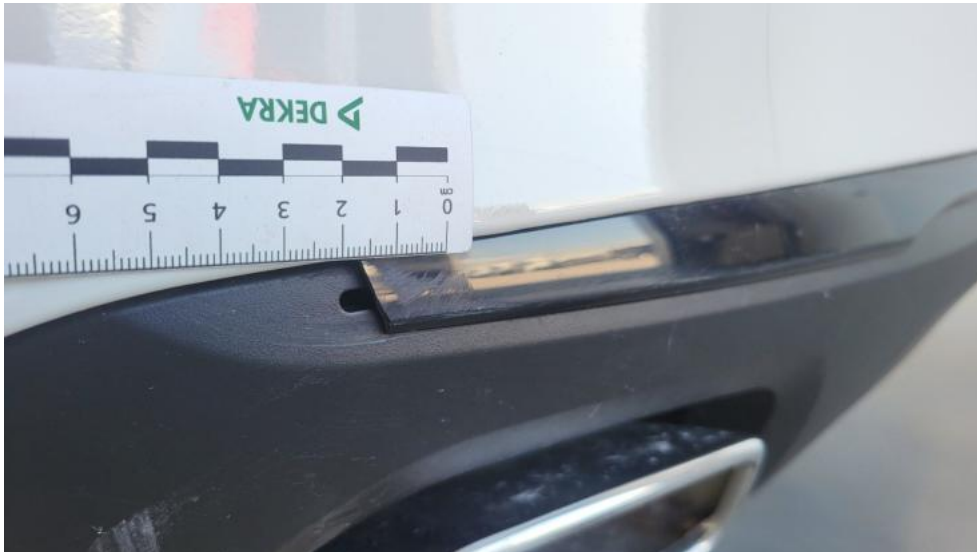
**Fot. 59.**

Listwa śr zderzaka tylnego - Pęknięcie/rozerwanie 1

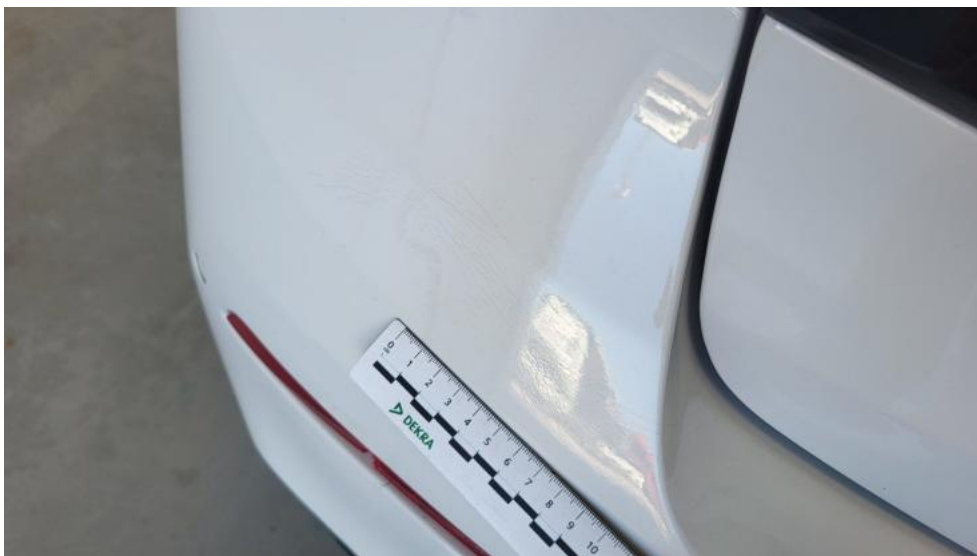
**Fot. 61.**

Zderzak tylny - Wgniecenie/odkształcenie 2

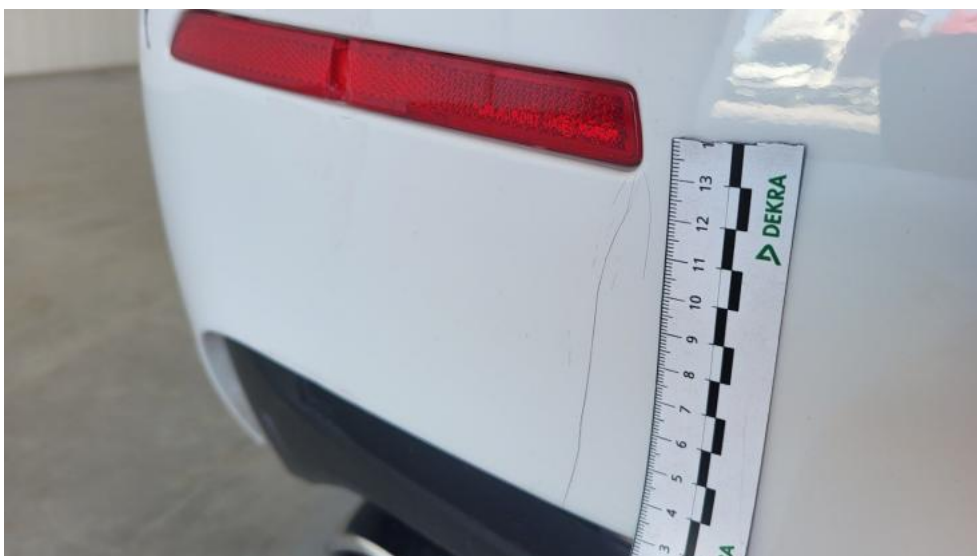
**Fot. 62.**

Zderzak tylny - Pęknięcie/rozerwanie 1

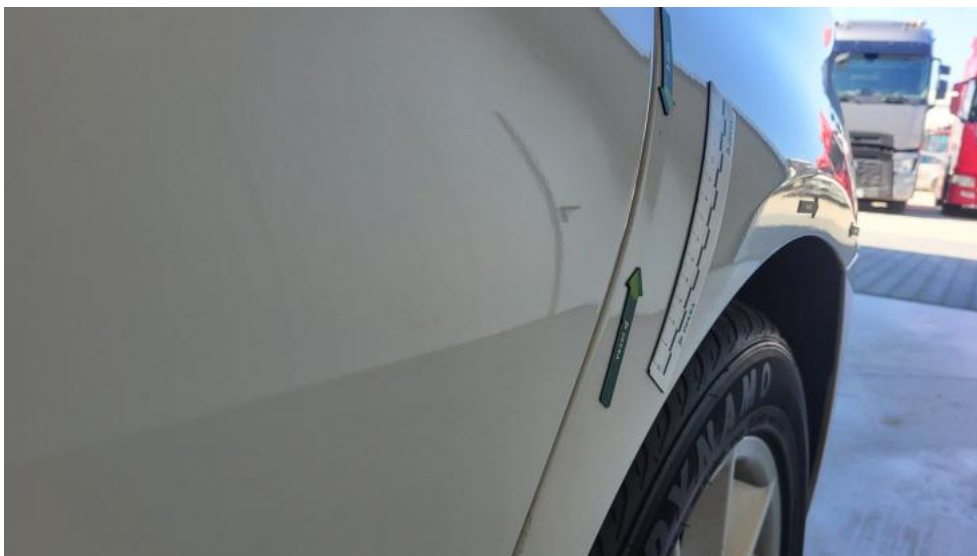
**Fot. 66.**

| Nr punktu kontroli | Kontrolowany element | Zmierzony przedział grubości powłoki lakierowej [µm] |
|---|---|---|
| 9 | Łotnik tylny lewy | 150 - 2000 |

Błotnik tylny L / Ściana boczna L - Wgniecenie/odkształcenie 1

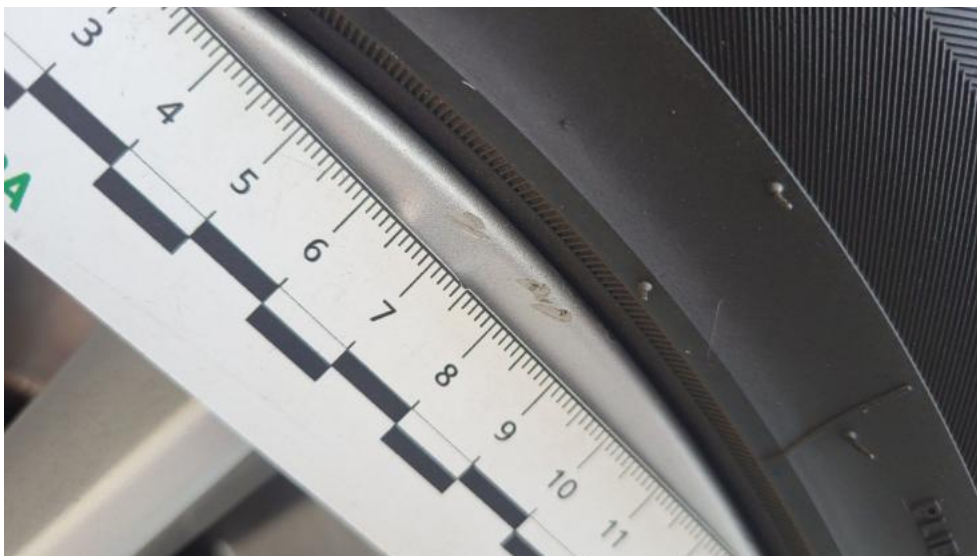
**Fot. 67.**

Felga aluminiowa tylna L - Rysa/odprysk 1

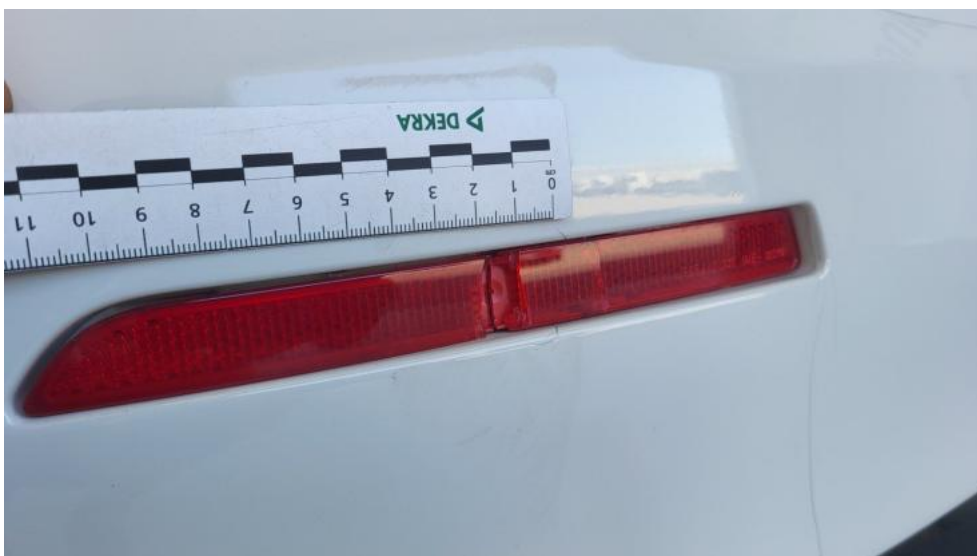
**Fot. 68.**

Lampa przeciwmgielna tylna L - Pęknięcie/rozerwanie 1

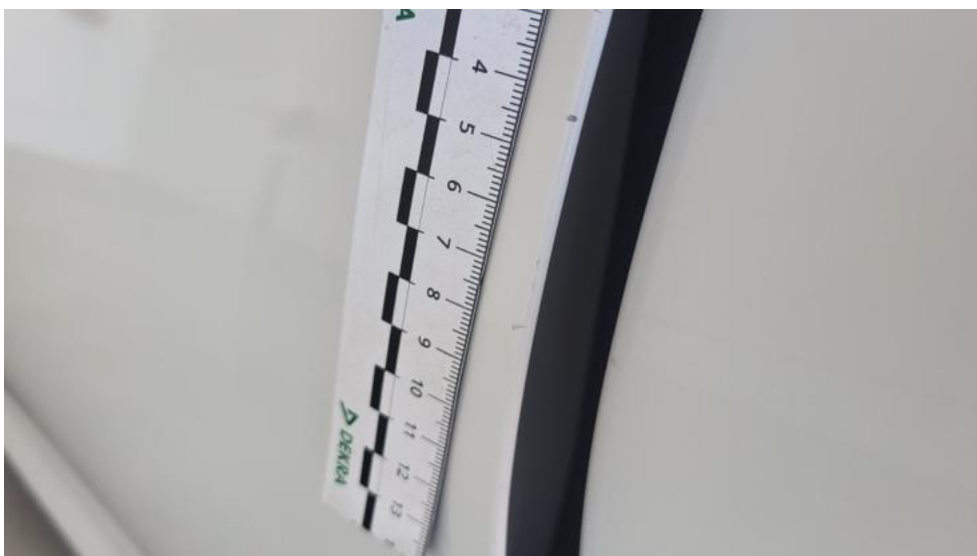
**Fot. 70.**

| Nr punktu kontroli | Kontrolowany element | Zmierzony przedział grubości powłoki lakierowej [µm] |
|---|---|---|
| 4 | Drzwi przednie lewe | 150 - 200 |

Drzwi przed L - Rysa/odprysk 1

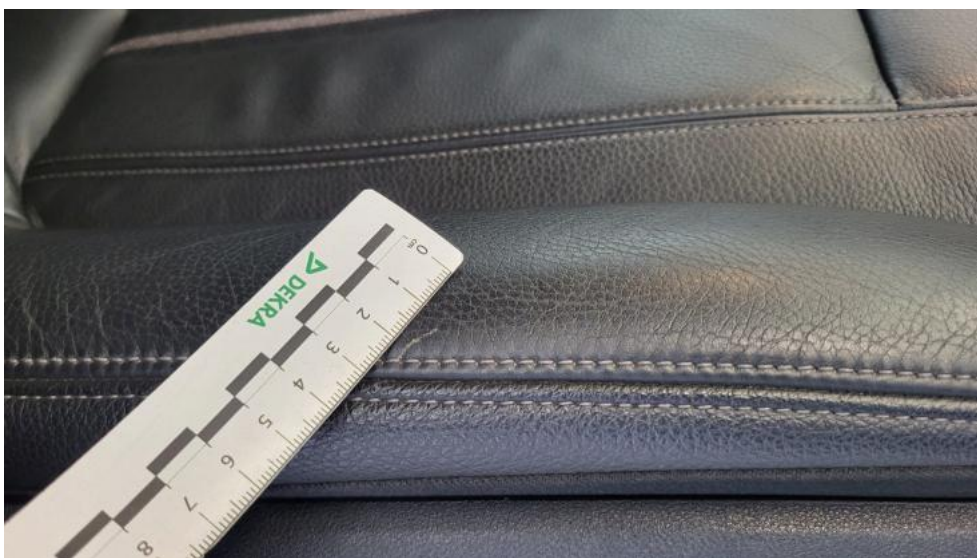
**Fot. 80.**

Fotel prz. praw. - Rysa/odprysk 1

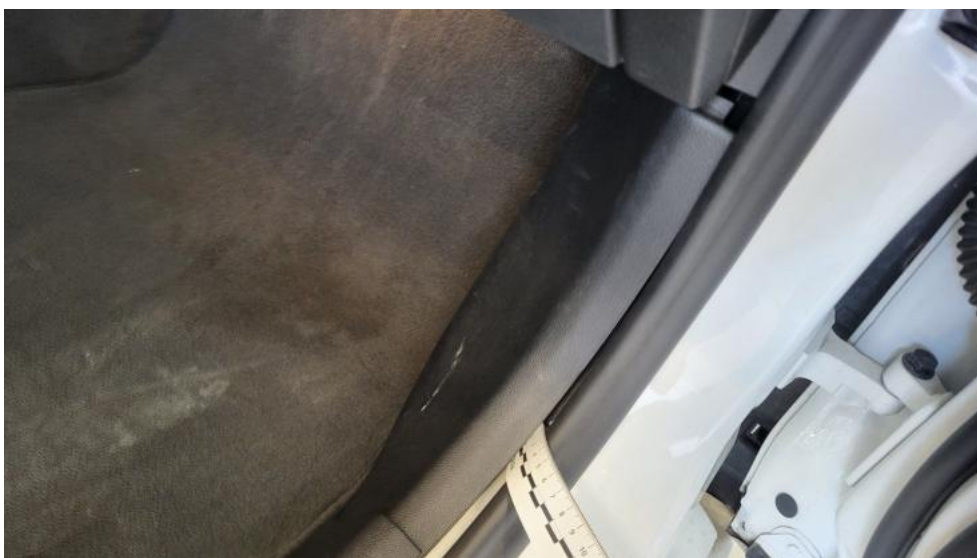
**Fot. 86.**

Wykładzina(y) słupka przedniego P - Inne 1
