Nr zlecenia DEKRA: PKOL(W)/LODZ/58294/26/06/25  
Nr zlecenia/szkody: 25/005662  
Data zlecenia: 25-06-2026

**DEKRA Polska - Centrala**  
02-673 Warszawa, ul. Konstruktorska 12A

| Producent | MERCEDES-BENZ |
| Typ/wersja | GLC 300 mHEV 4-Matic AMG Line |

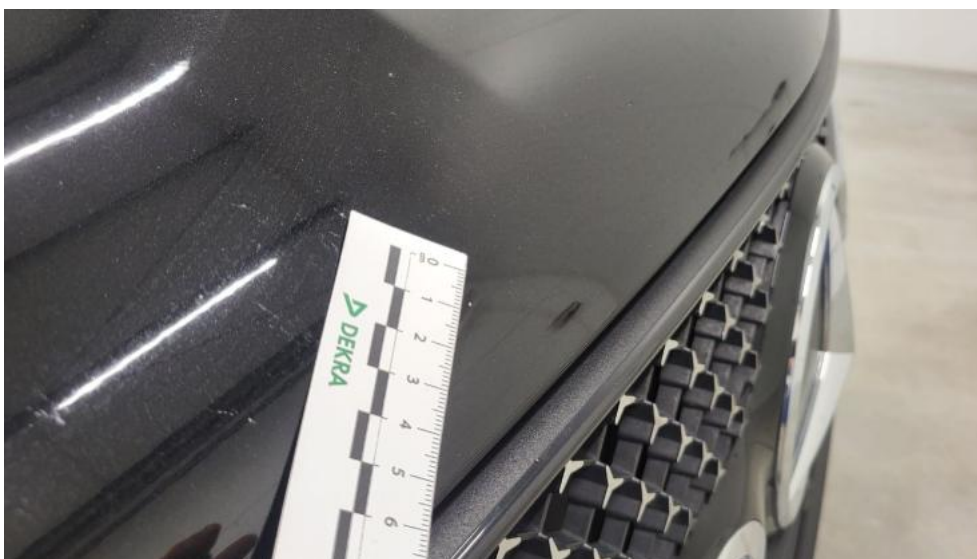
**Fot. 39.**

Pokrywa komory silnika - Rysa/odprysk 1

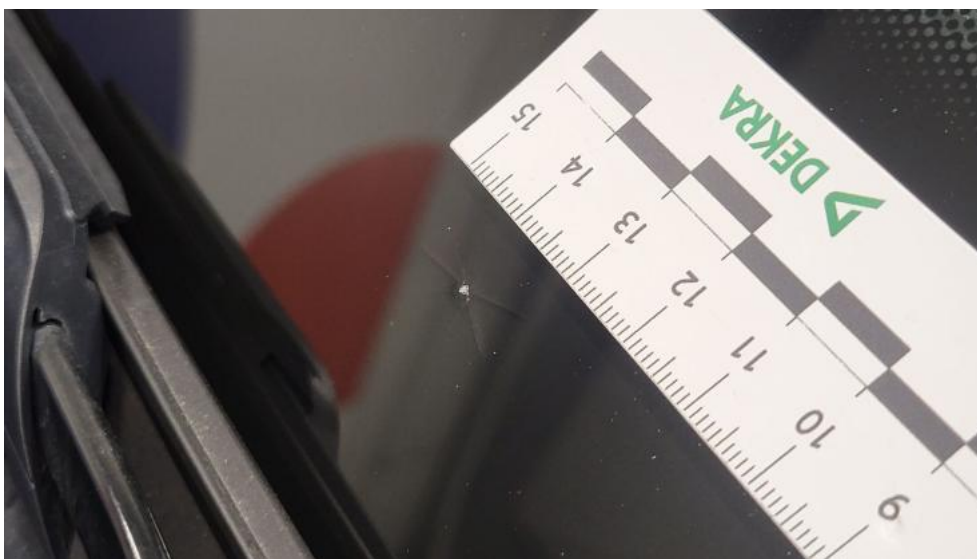
**Fot. 41.**

Szyba czołowa - Pęknięcie/rozerwanie 1

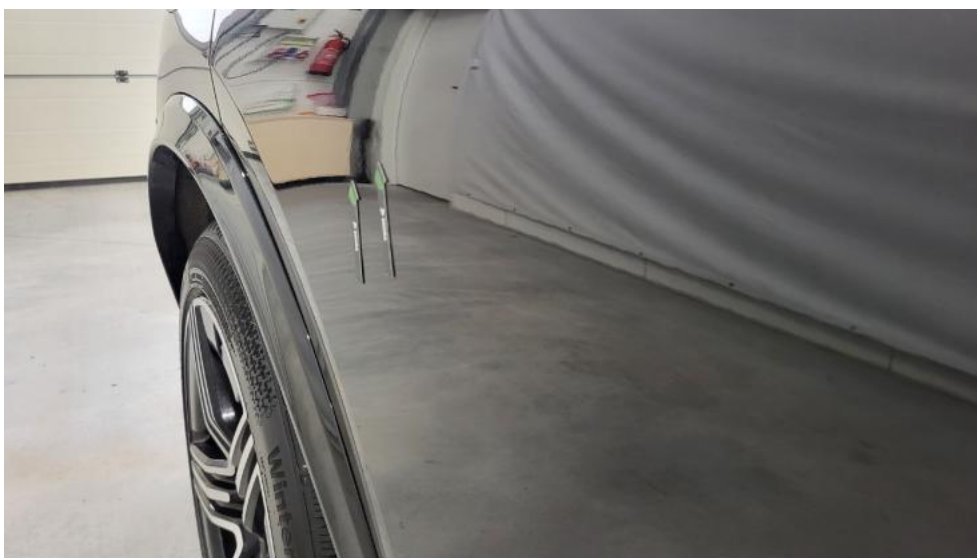
**Fot. 42.**

Drzwi tylne P - Wgniecenie/odkształcenie 1

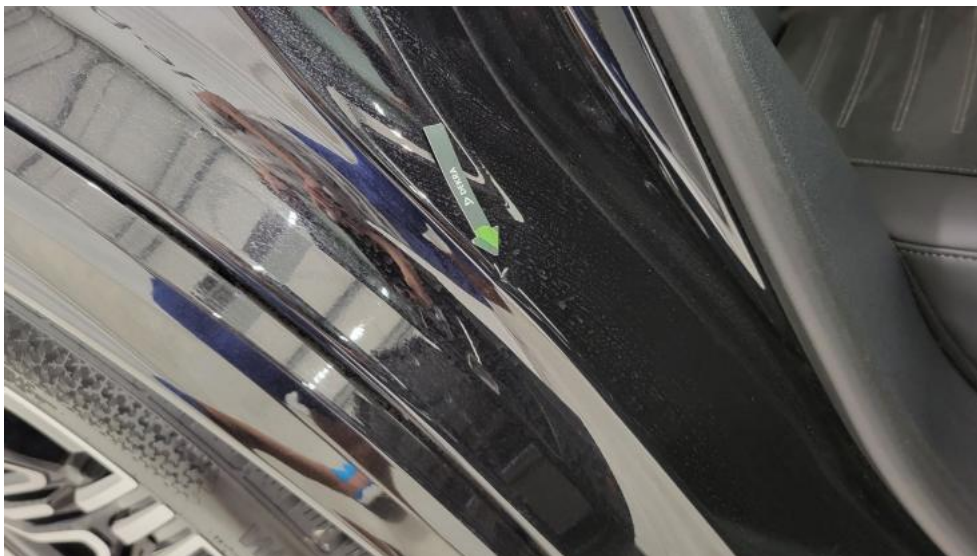
**Fot. 43.**

Błotnik tylny P / Ściana boczna P - Wgniecenie/odkształcenie 1

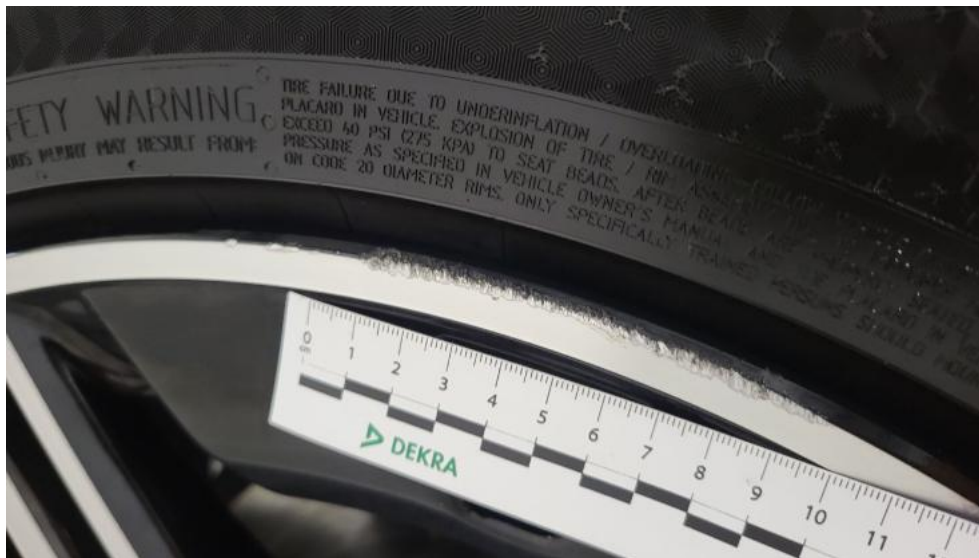
**Fot. 45.**

Felga aluminiowa tylna P - Rysa/odprysk 1

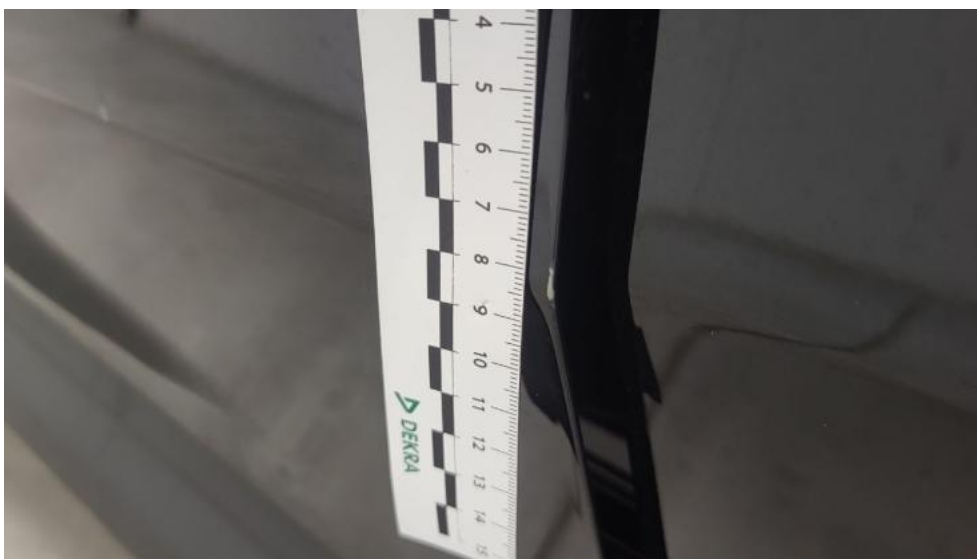
**Fot. 47.**

Drzwi przed L - Rysa/odprysk 1

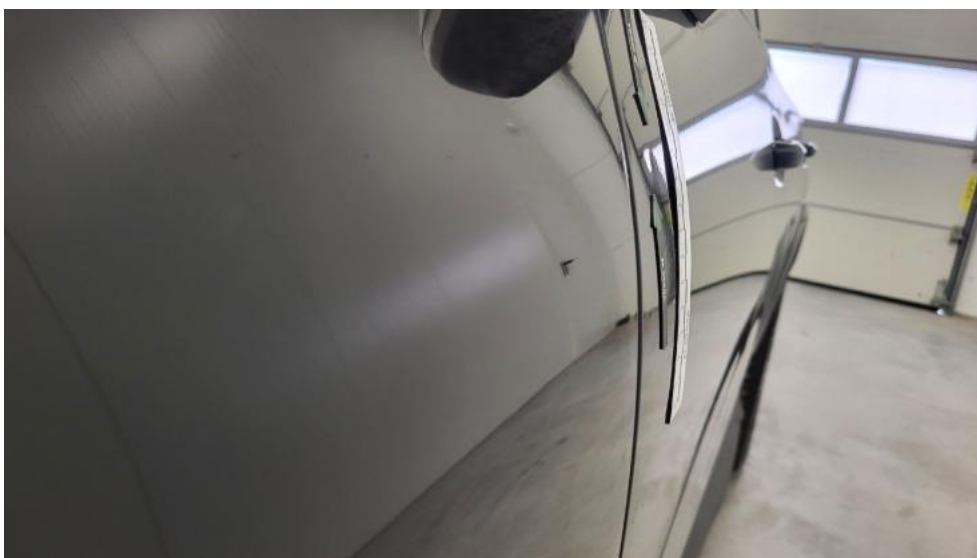
**Fot. 48.**

Drzwi przed L - Wgniecenie/odkształcenie 1

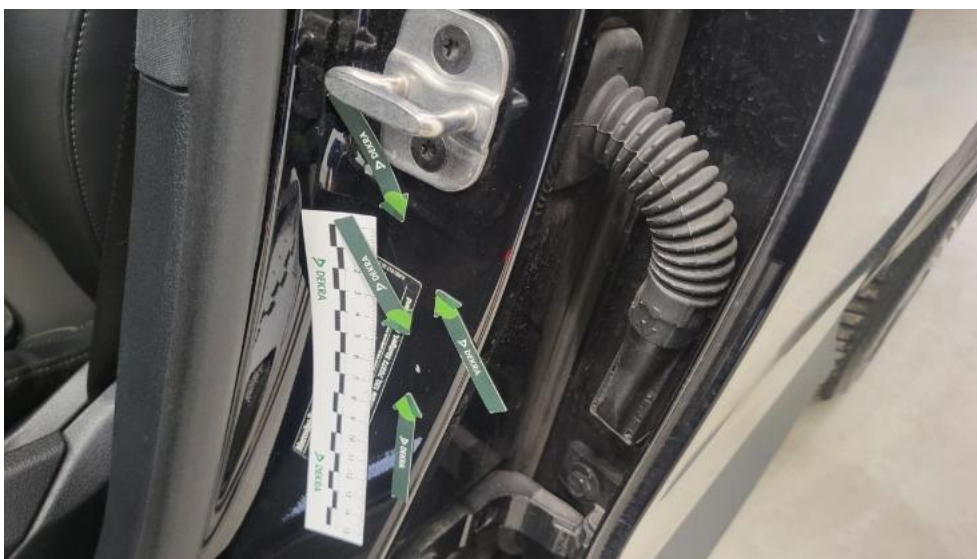
**Fot. 49.**

Słupek środkowy L - Wgniecenie/odkształcenie 1

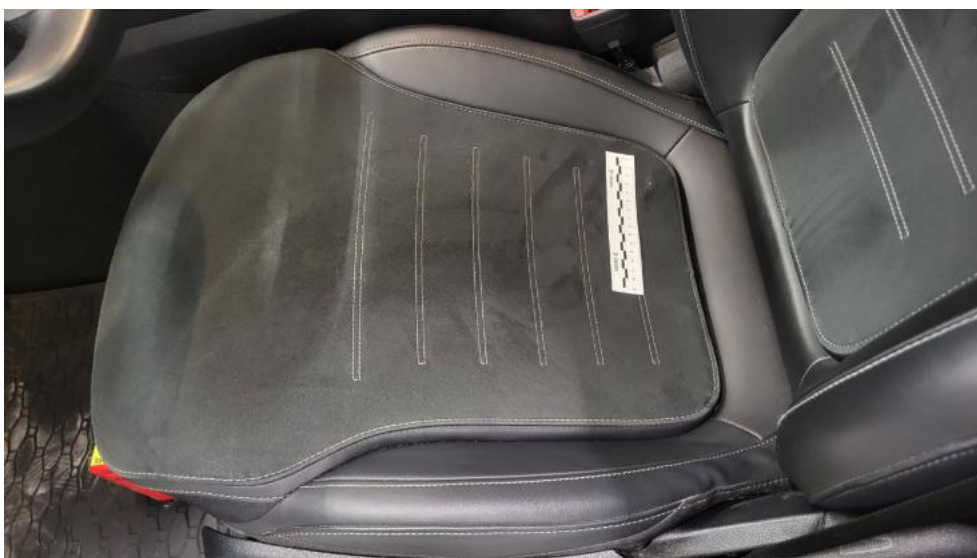
**Fot. 50.**

Fotel prz. lew. - Inne 1

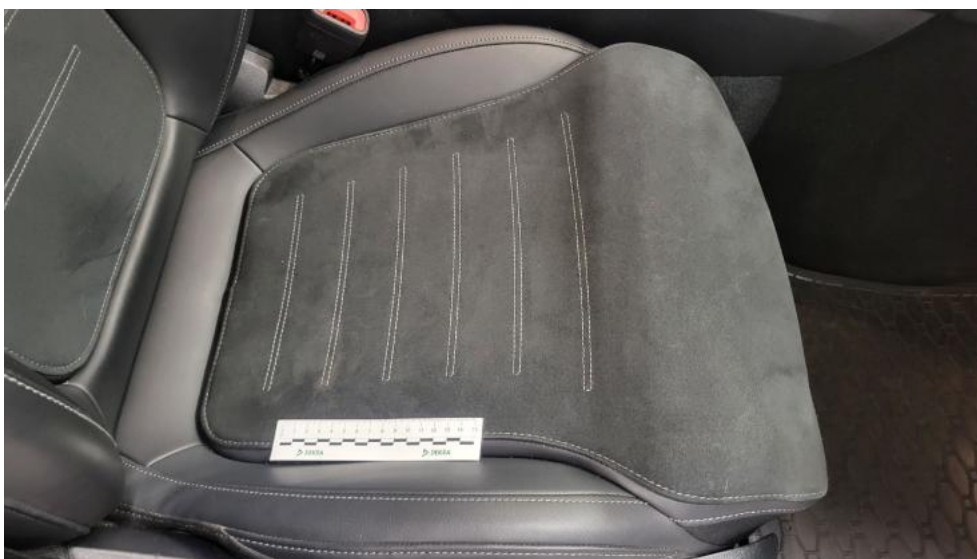
**Fot. 51.**  
Fotel prz. praw. - Inne 1

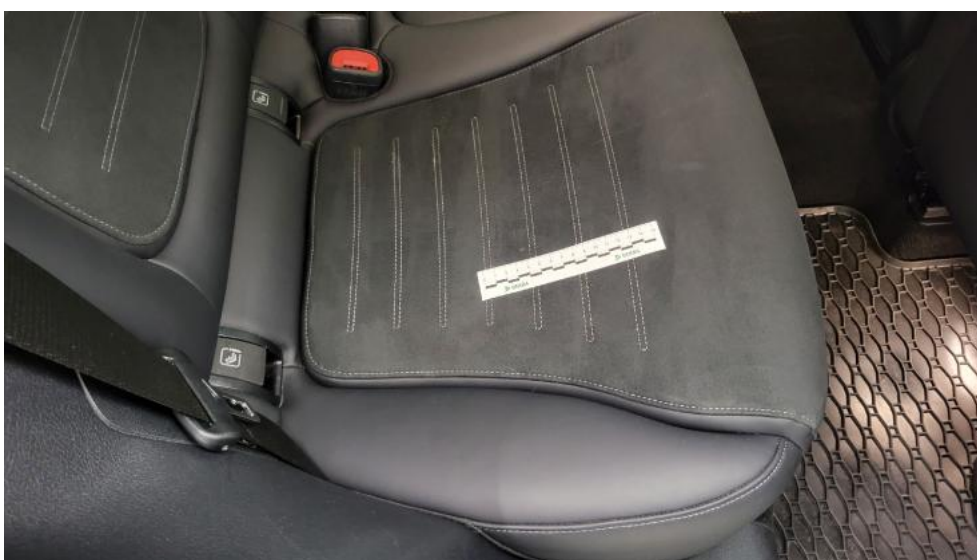
**Fot. 52.**  
Kanapa tyl. - Inne 1

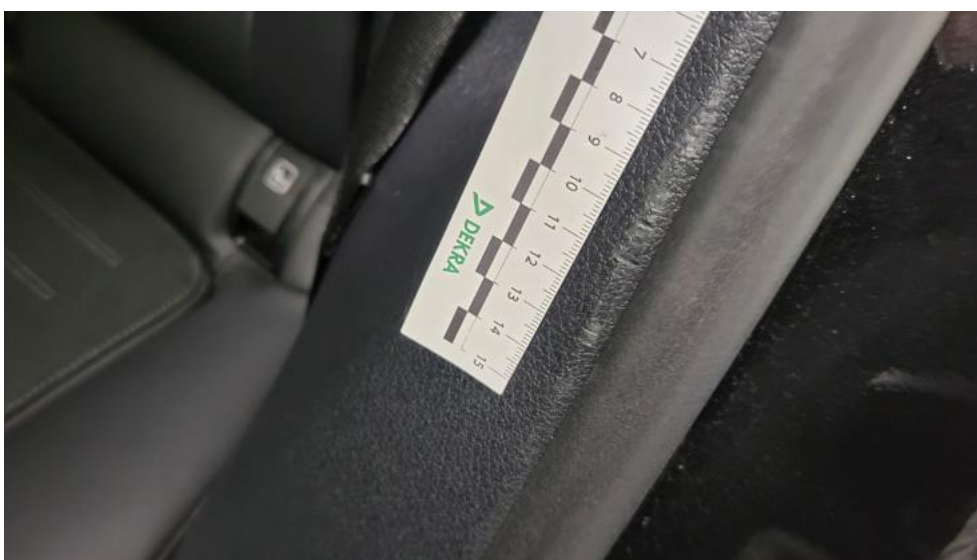
**Fot. 54.**

Wykładzina(y) słupka tylnego L - Rysa/odprysk 1
