Nr zlecenia DEKRA: PKOL(W)/LODZ/49564/26/05/27  
Nr zlecenia/szkody: PS23/01953  
Data zlecenia: 27-05-2026

**DEKRA Polska - Centrala**  
02-673 Warszawa, ul. Konstruktorska 12A

| Producent | BMW |
| Typ/wersja | 320e Sport Line aut |

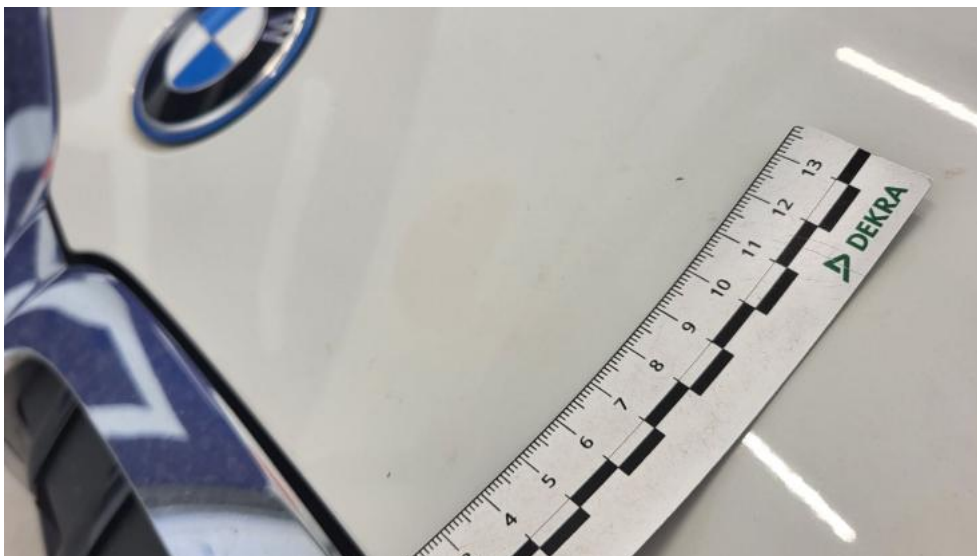
**Fot. 40.**  
Pokrywa komory silnika - Rysa/odprysk 1

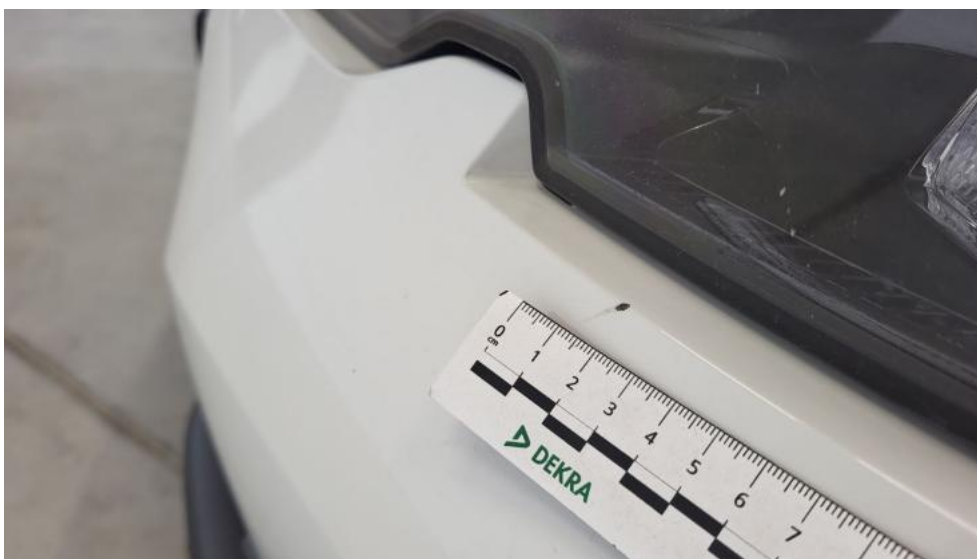
**Fot. 41.**

Zderzak - Rysa/odprysk 1

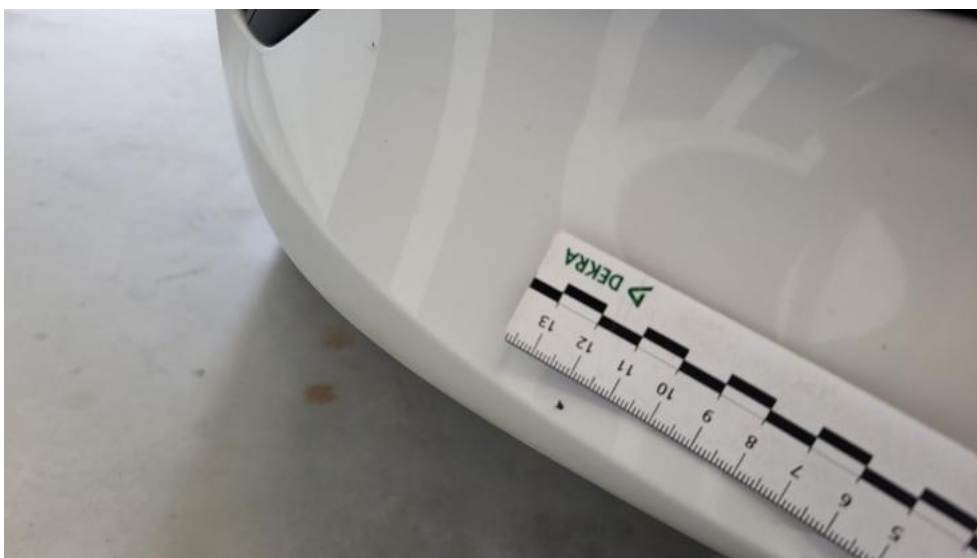
**Fot. 42.**

Zderzak - Rysa/odprysk 2

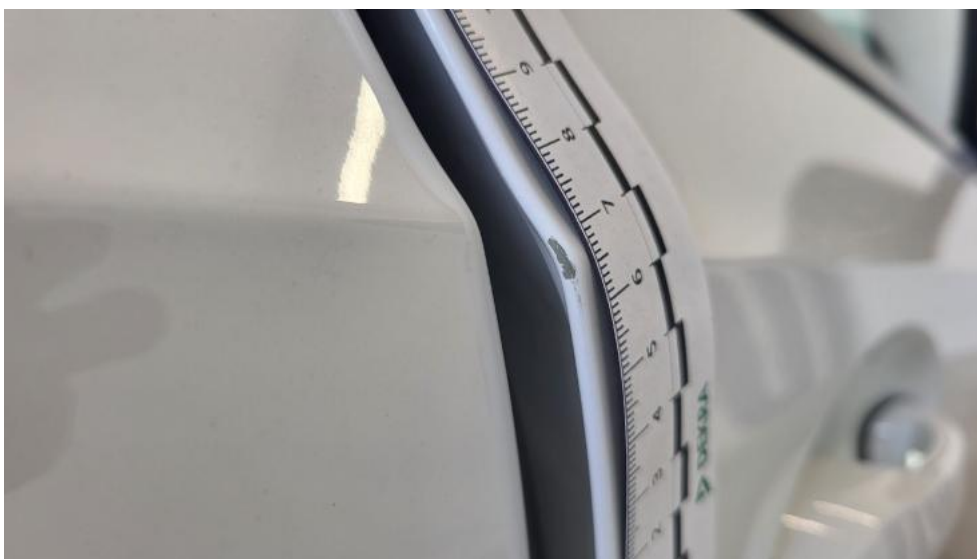
**Fot. 43.**

Drzwi przednie P - Rysa/odprysk 1

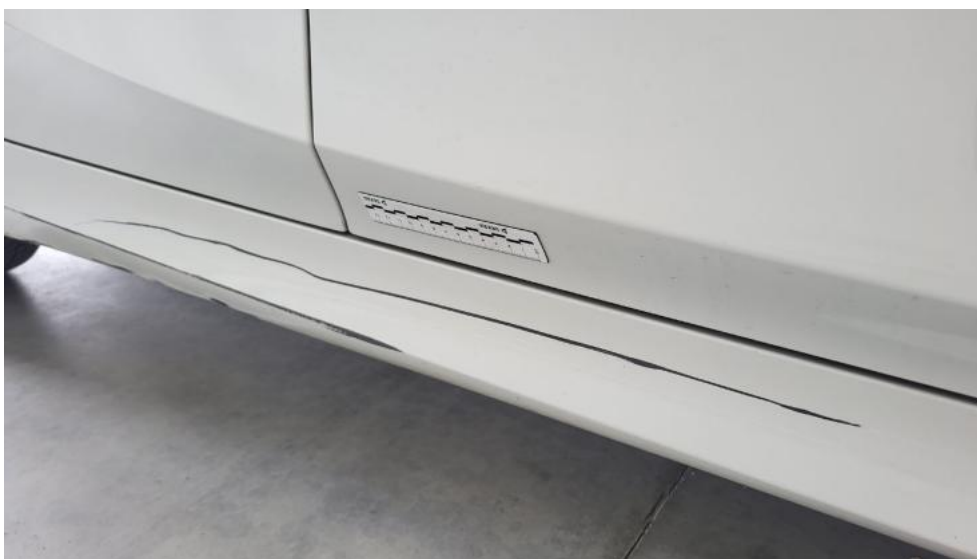
**Fot. 45.**  
Próg P - Rysa/odprysk 1

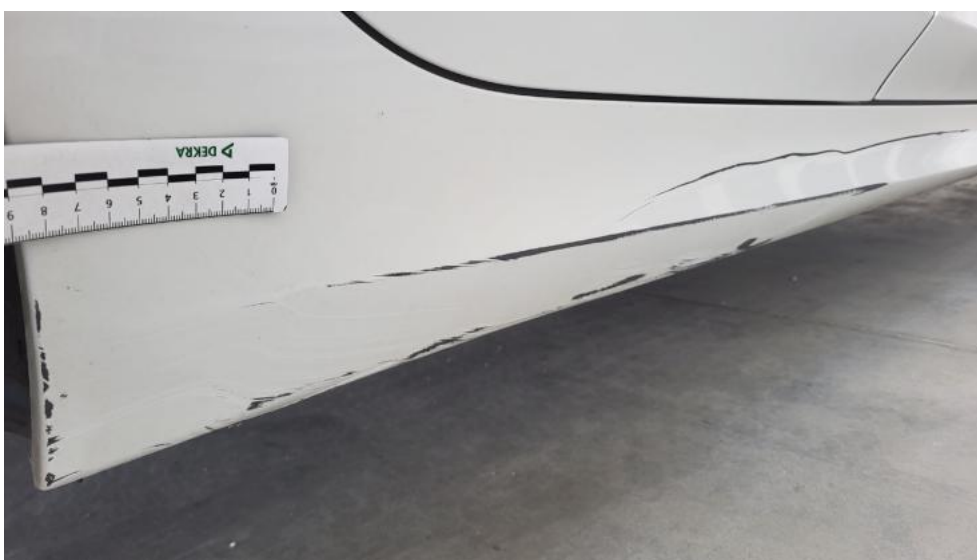
**Fot. 46.**  
Próg P - Rysa/odprysk 2

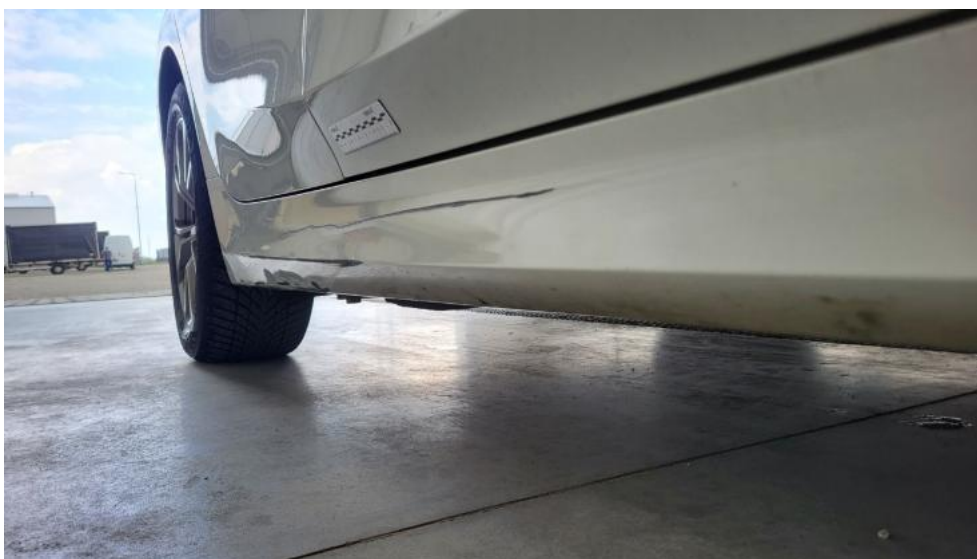
**Fot. 47.**

Próg P - Wgniecenie/odkształcenie 1

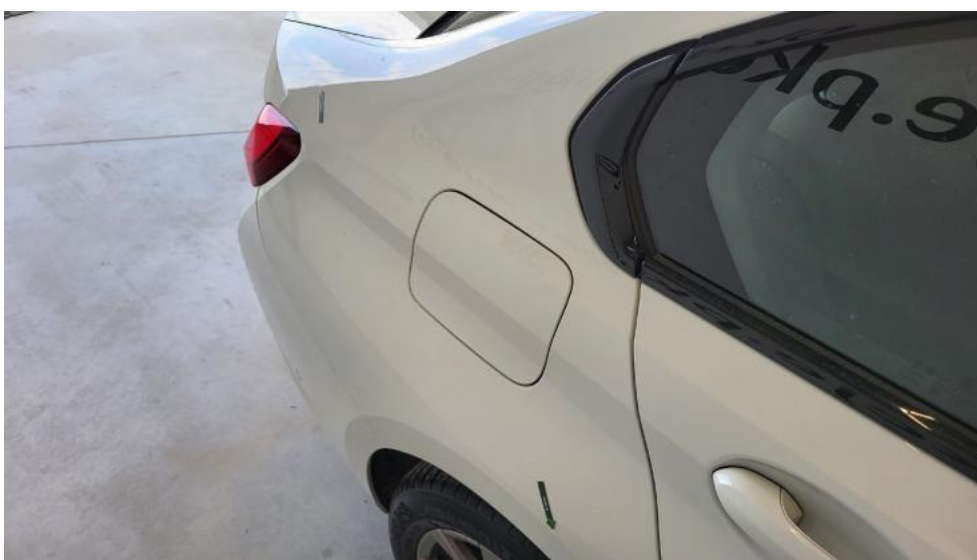
**Fot. 48.**

Błotnik tylny P / Ściana boczna P - Wgniecenie/odkształcenie 1

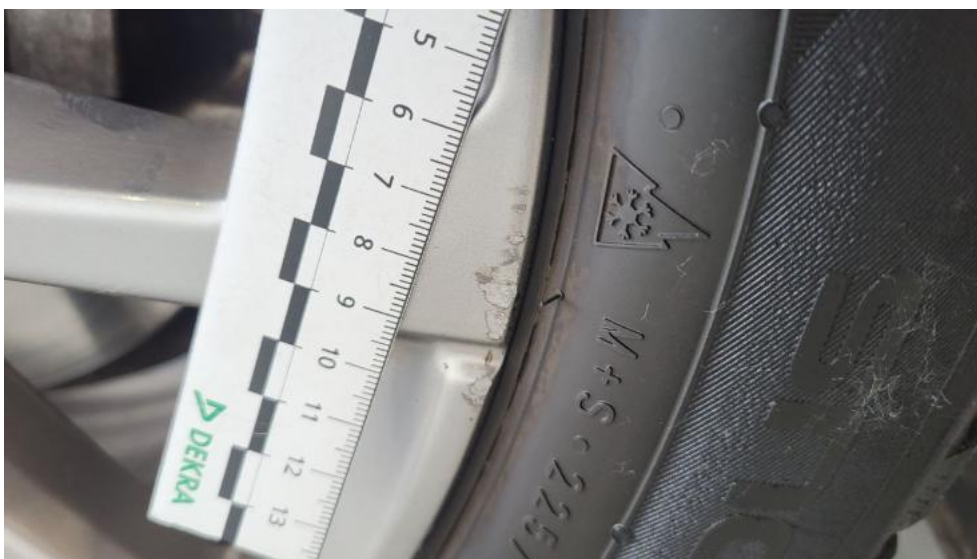
**Fot. 49.**

Felga aluminiowa tylna P - Rysa/odprysk 1

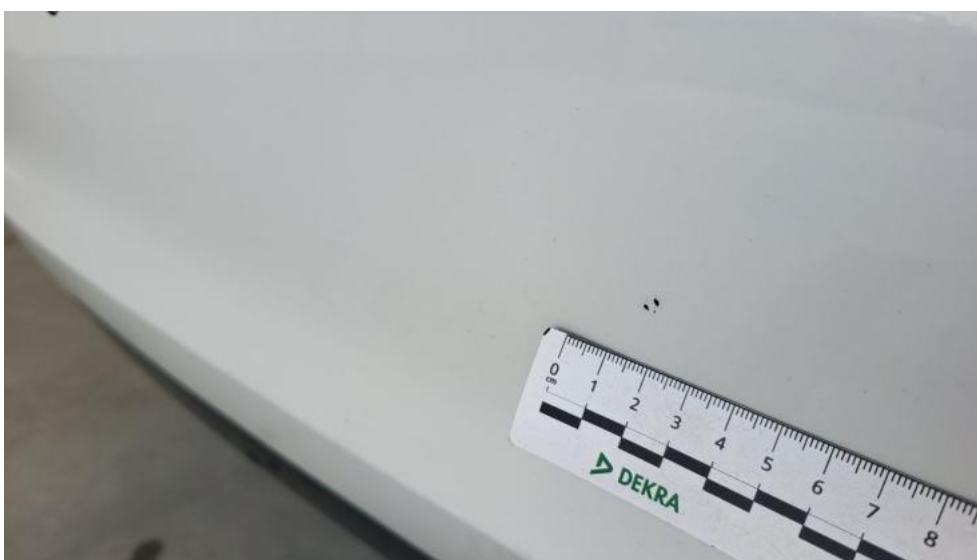
**Fot. 50.**

Zderzak tylny - Rysa/odprysk 1

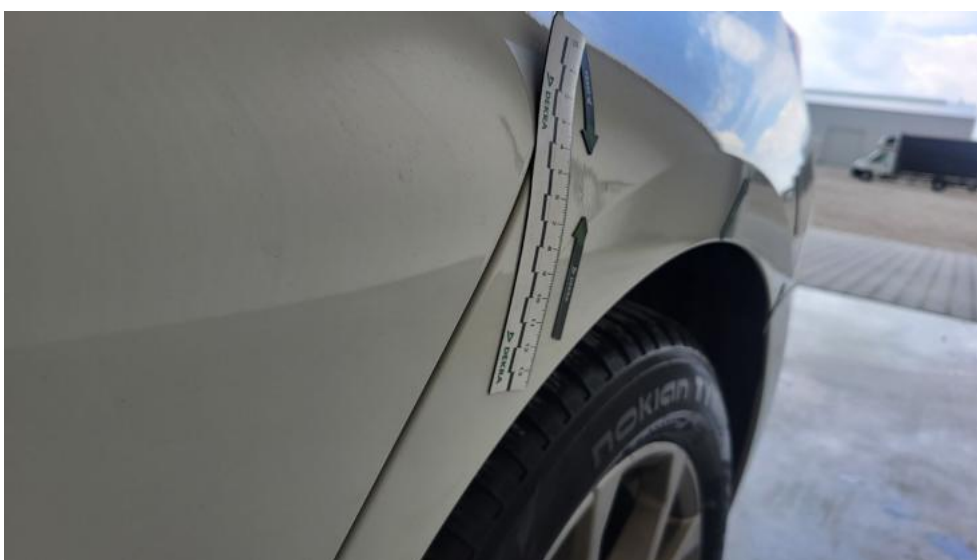
**Fot. 52.**  
Błotnik tylny L / Ściana boczna L - Wgniecenie/odkształcenie 1

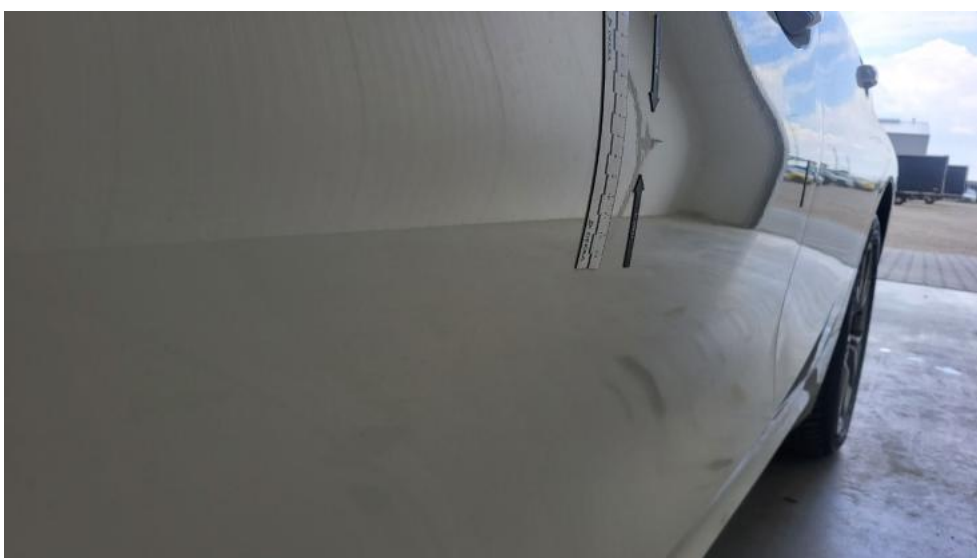
**Fot. 54.**

Drzwi przed L - Wgniecenie/odkształcenie 1

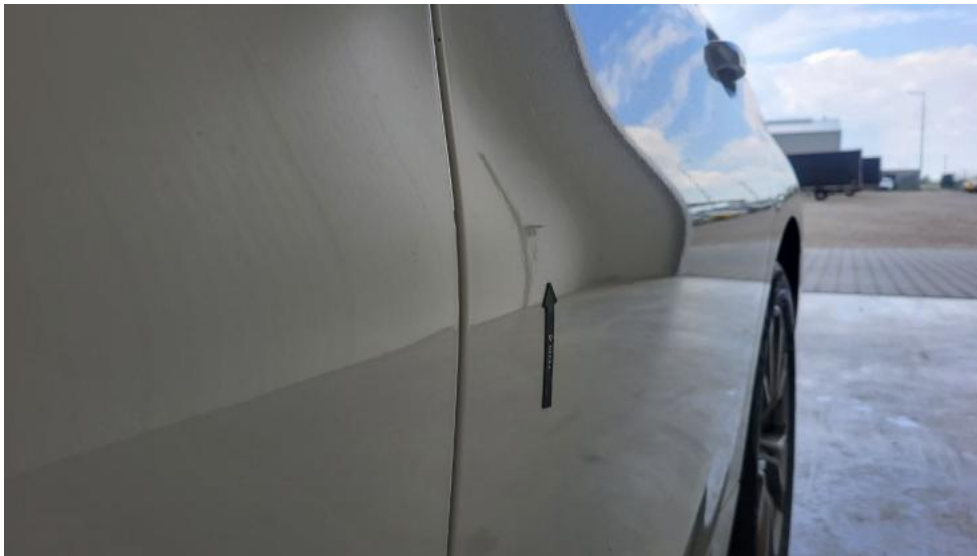
**Fot. 55.**

Drzwi tylne L - Wgniecenie/odkształcenie 1

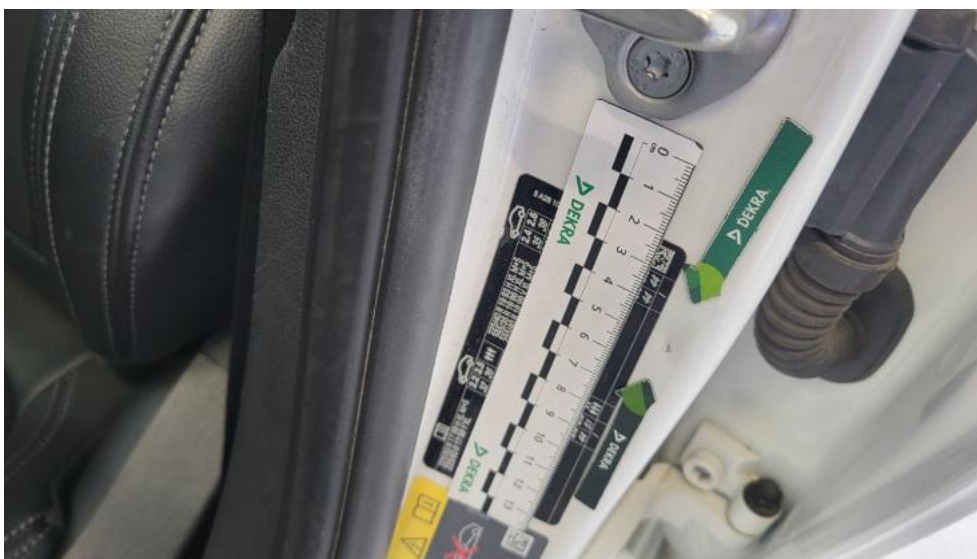
**Fot. 57.**

Słupek środkowy L - Wgniecenie/odkształcenie 1

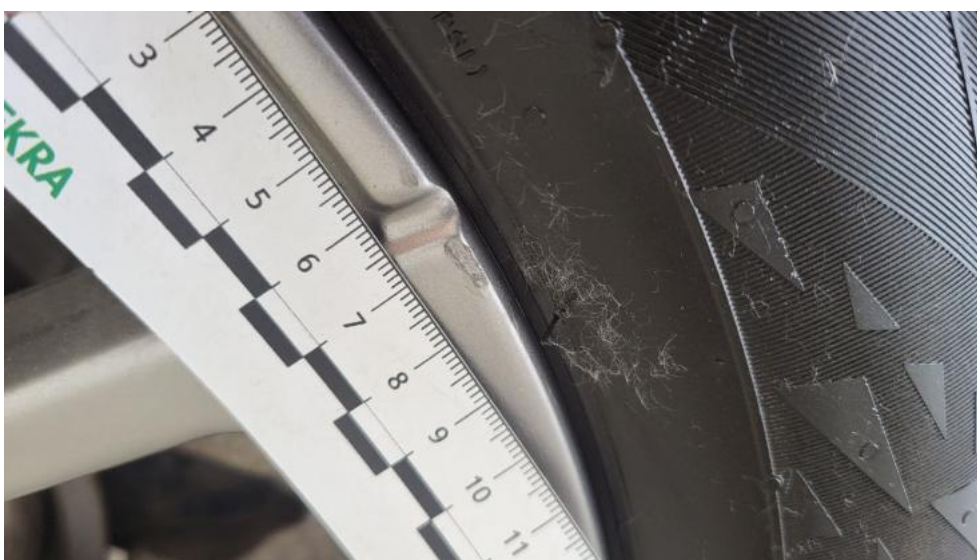
**Fot. 58.**

Felga Aluminiowa przednia L - Rysa/odprysk 1

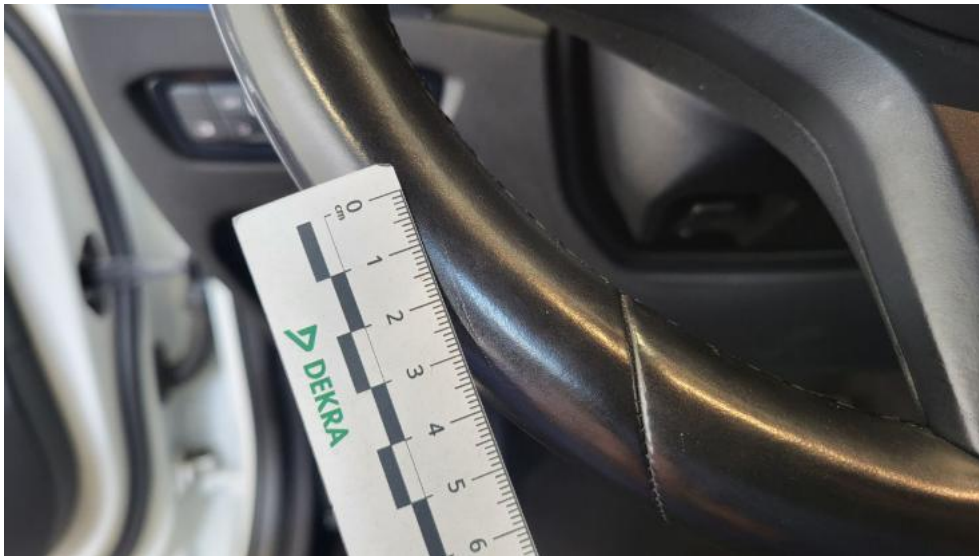
**Fot. 59.**

Koło kierownicy - Rysa/odprysk 1

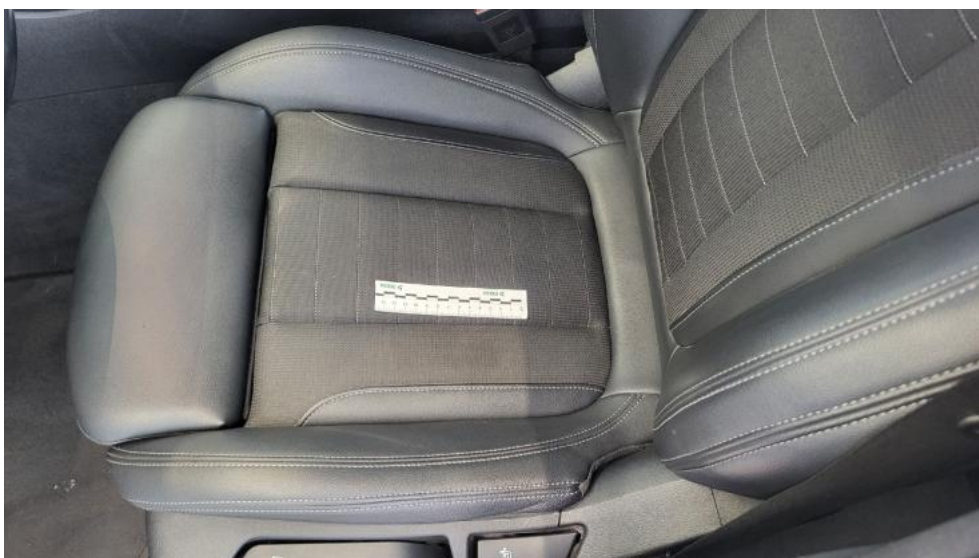
**Fot. 60.**

Fotel prz. lew. - Inne 1

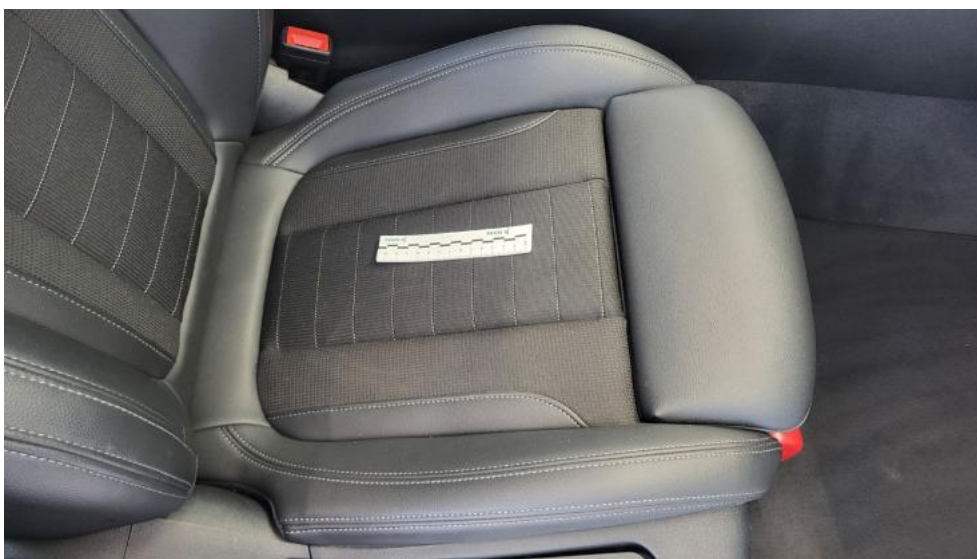
**Fot. 61.**  
Fotel prz. praw. - Inne 1

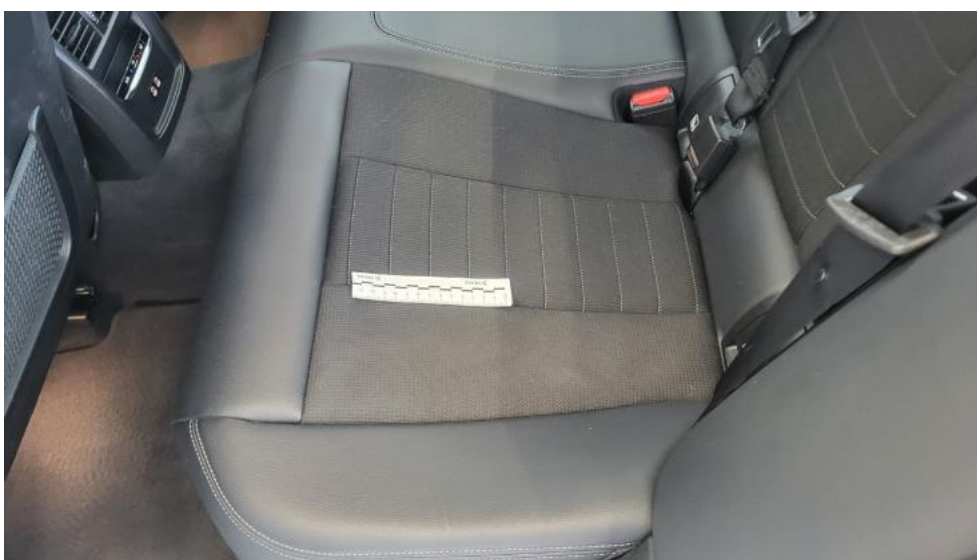
**Fot. 62.**  
Kanapa tyl. - Inne 1

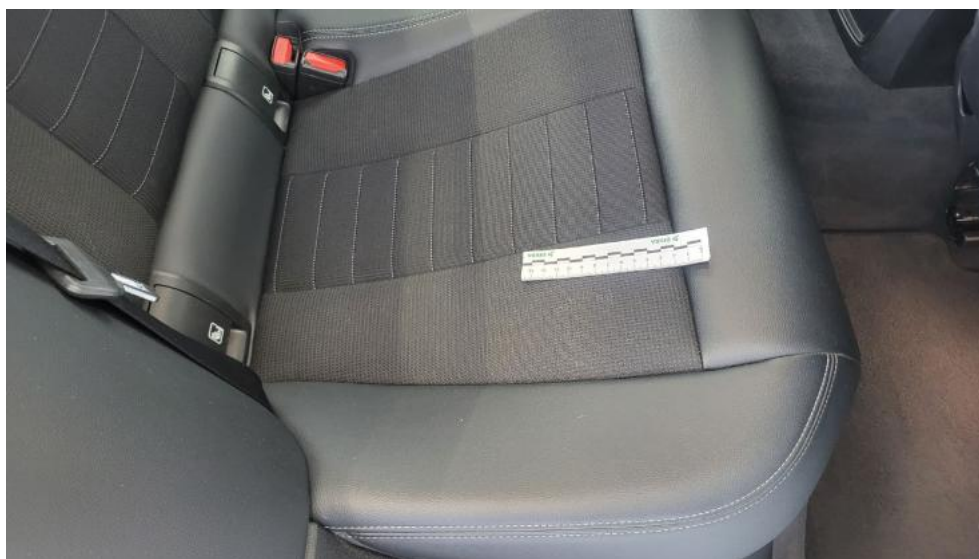
**Fot. 63.**  
Kanapa tyl. - Inne 2
