Nr zlecenia DEKRA: PKOL(W)/LODZ/102261/25/12/23  
Nr zlecenia/szkody: PS23/03060  
Data zlecenia: 23-12-2025

| Producent | OPEL |
| Model | Astra V Hatchback 15-19 |
| Nr rejestracyjny | DLU7075C |

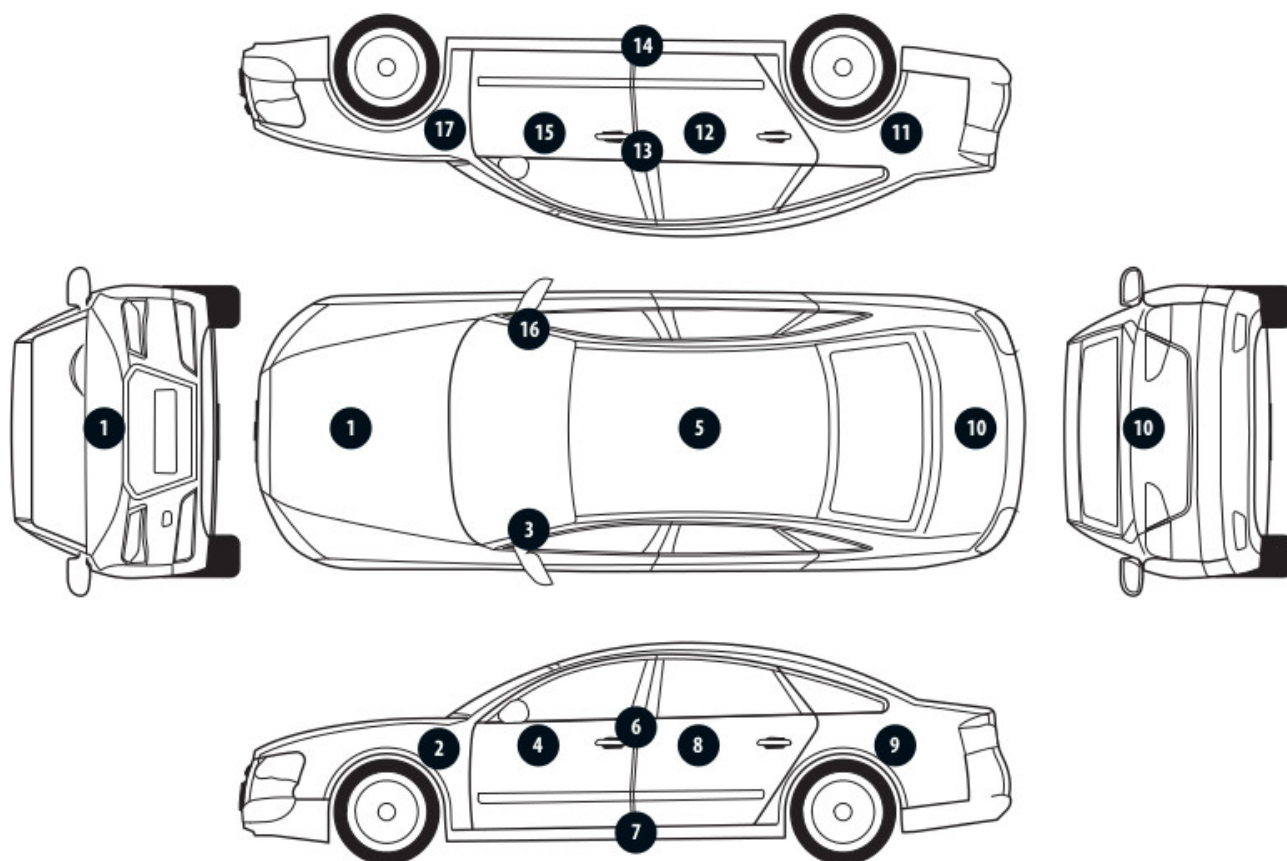
Pomiar grubości powłoki lakierowej poj.

| Nr punktu kontroli | Kontrolowany element | Zmierzony przedział grubości powłoki lakierowej [µm] |
|---|---|---|
| 1 | Pokrywa przednia | 150 - 2000 |
| 2 | Światła przednie lewe | 150 - 300 |
| 3 | Słupki przednie lewe | 150 - 1000 |
| 16 | Słupki przedni prawy | 150 - 200 |

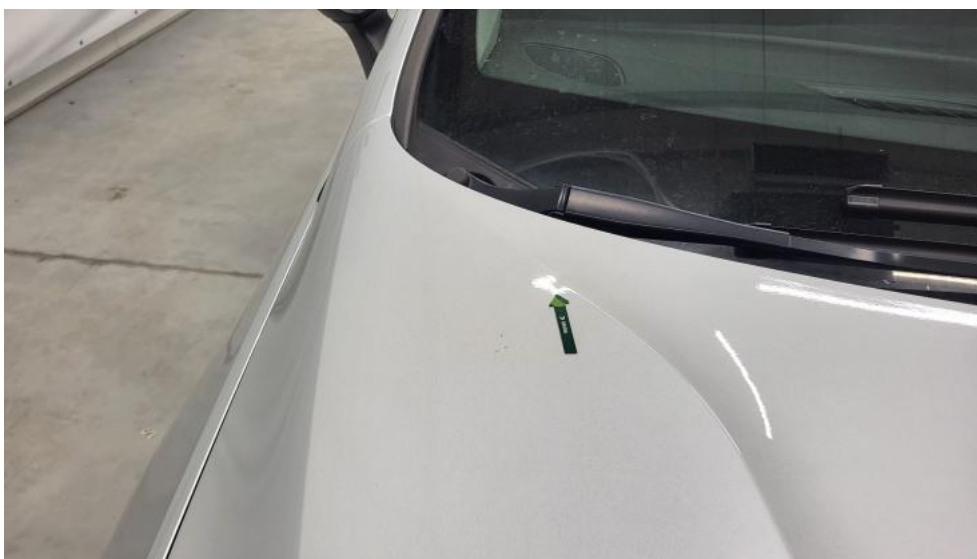
**Fot. 39.**

Pokrywa komory silnika - Wgniecenie/odkształcenie 1

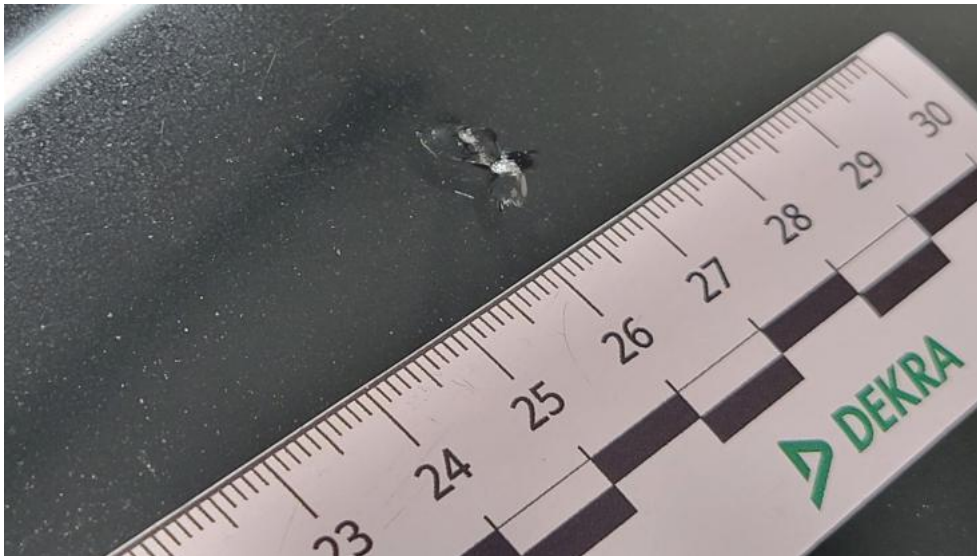
**Fot. 41.**

Odpryski na szybie czołowej. Rysy na samochodzie.

Szyba czołowa - Pęknięcie/rozerwanie 1

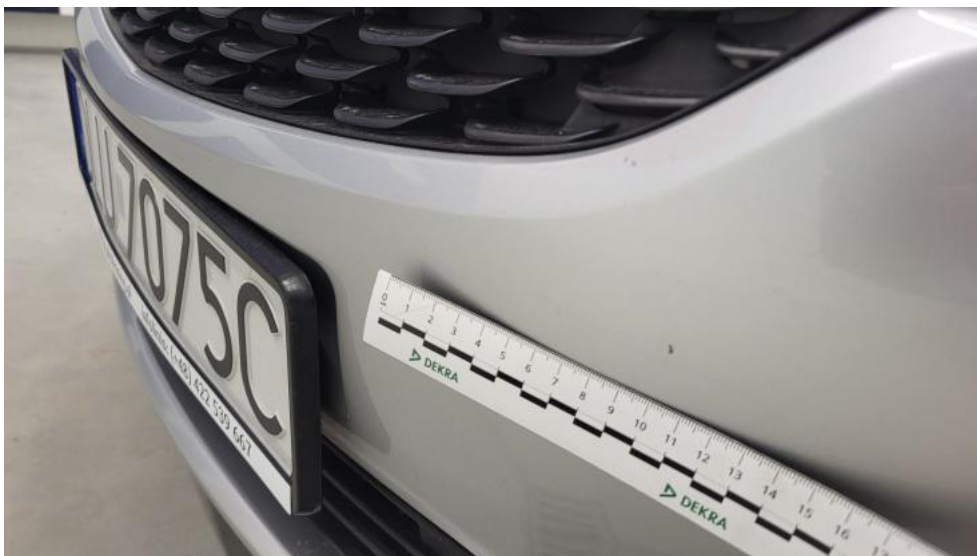
**Fot. 42.**

Zderzak - Rysa/odprysk 1

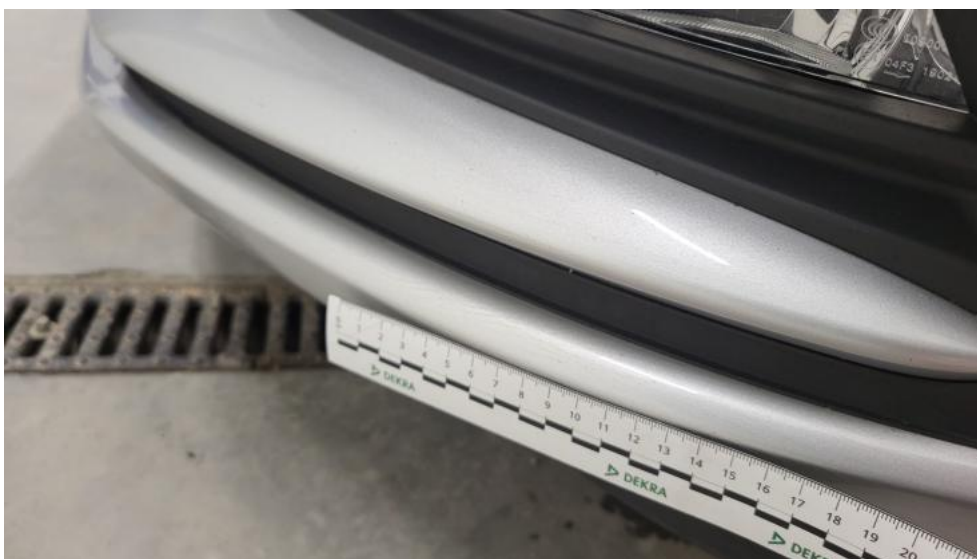
**Fot. 43.**  
Zderzak - Pęknięcie/rozerwanie 1

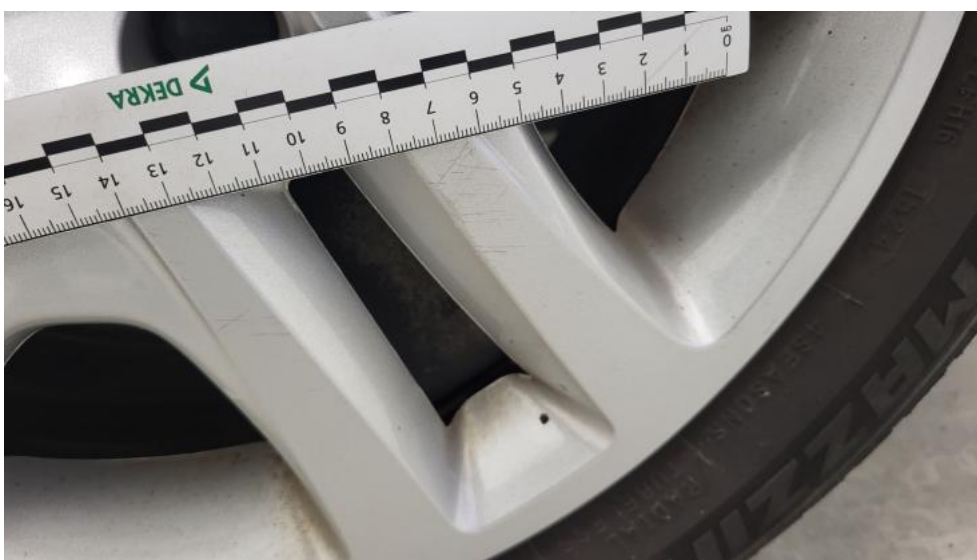
**Fot. 44.**  
Kołpak przedni P - Rysa/odprysk 1

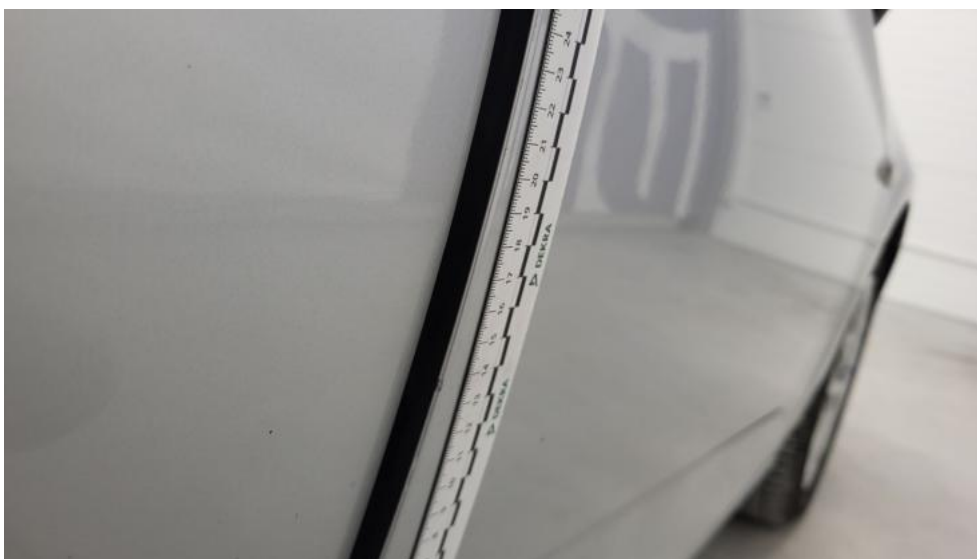
**Fot. 45.**

Drzwi przednie P - Rysa/odprysk 1

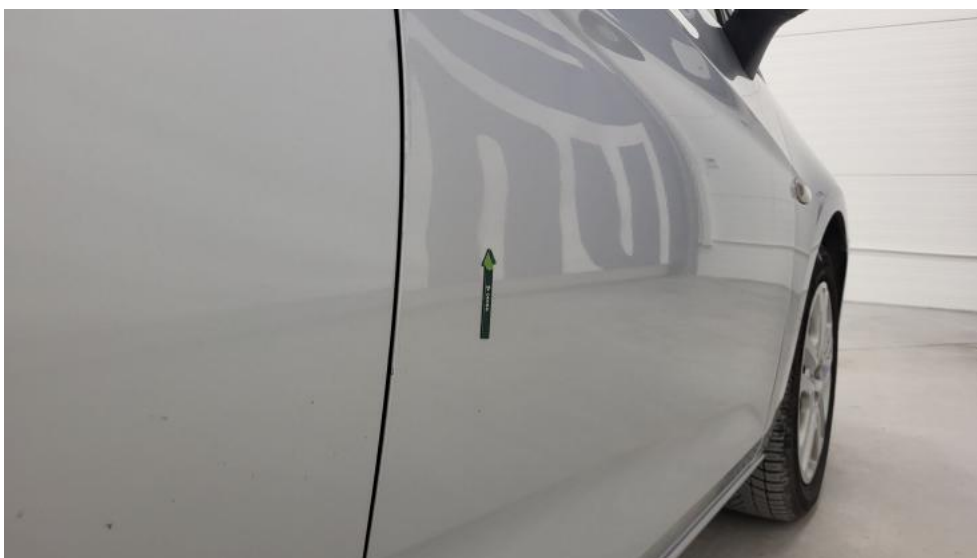
**Fot. 46.**

Drzwi przednie P - Wgniecenie/odkształcenie 1

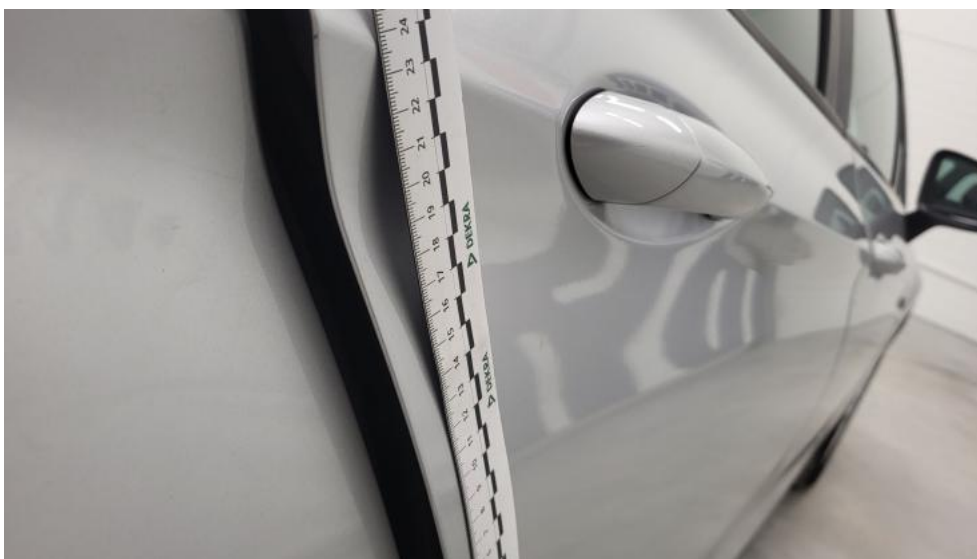
**Fot. 47.**

Drzwi tylne P - Rysa/odprysk 1

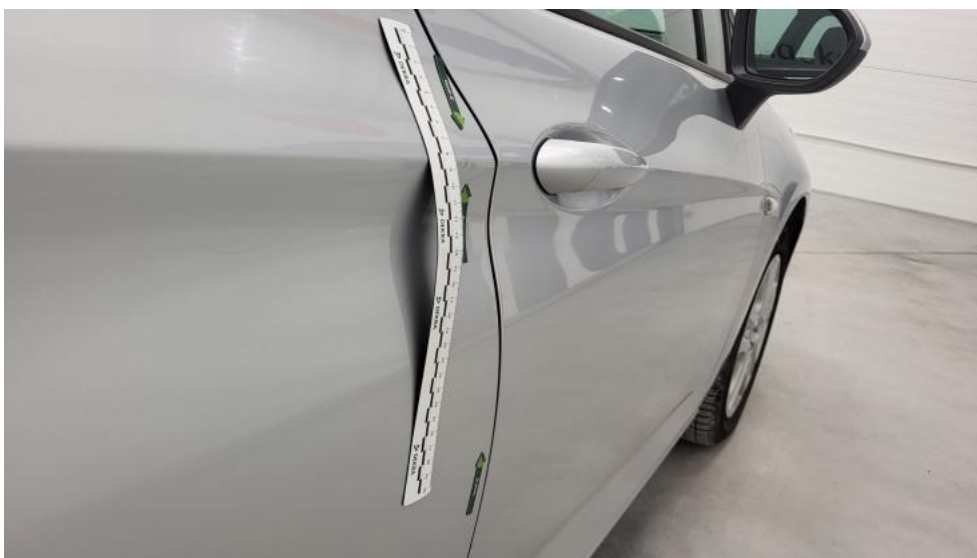
**Fot. 48.**

Drzwi tylne P - Wgniecenie/odkształcenie 1

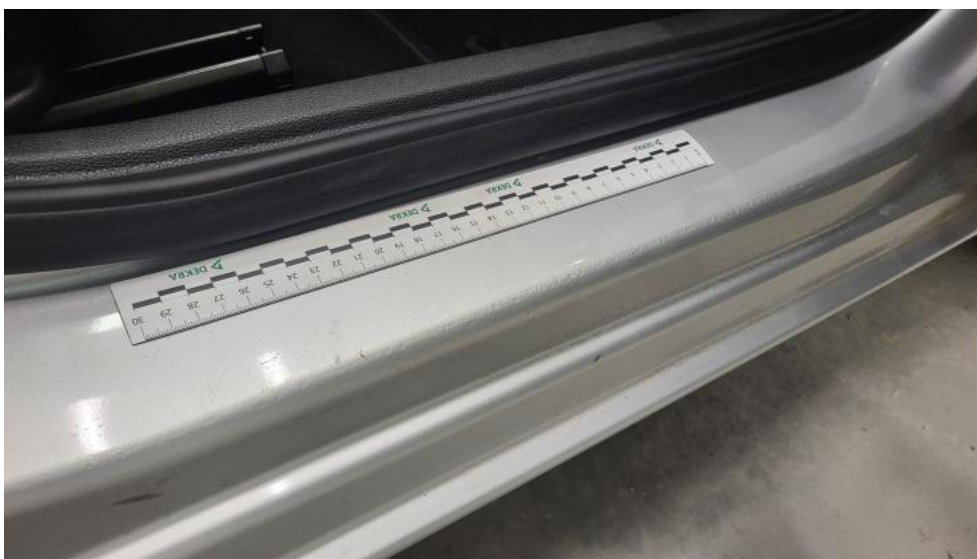
**Fot. 49.**  
Próg P - Rysa/odprysk 1

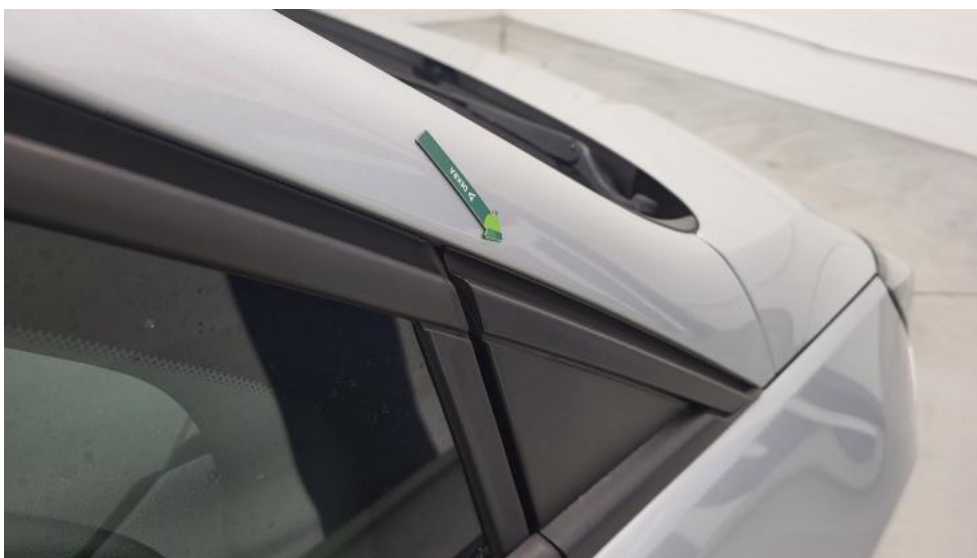
**Fot. 50.**  
Słupek przedni P - Wgniecenie/odkształcenie 1

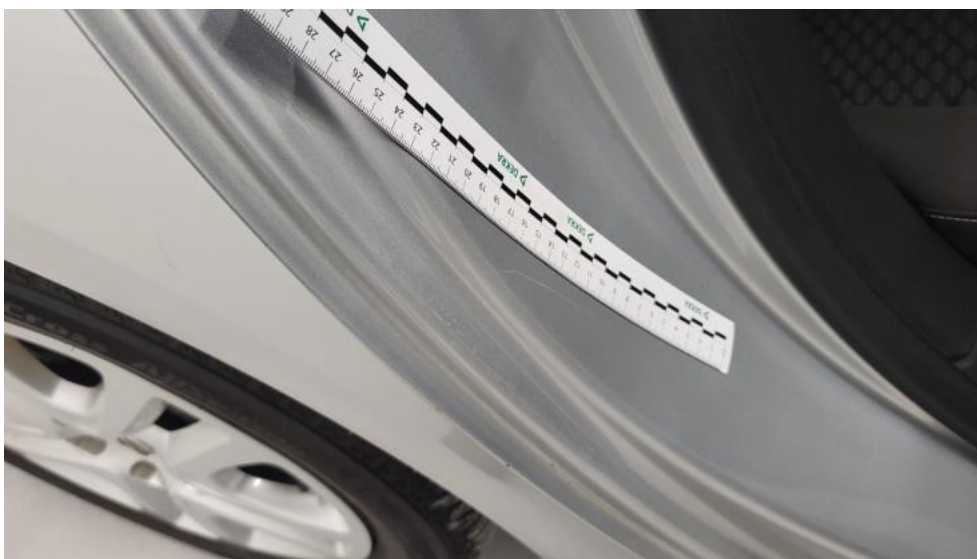
**Fot. 51.**

Błotnik tylny P / Ściana boczna P - Rysa/odprysk 1

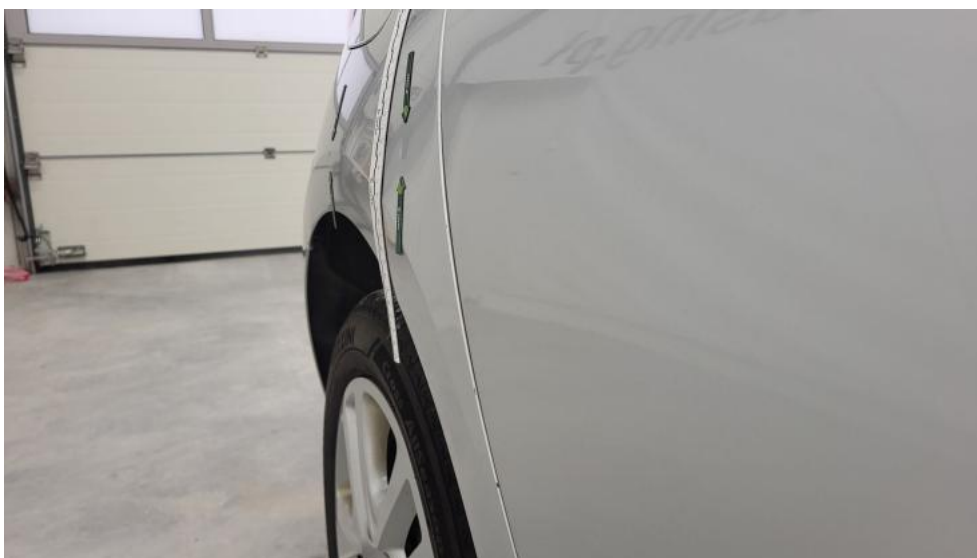
**Fot. 52.**

Błotnik tylny P / Ściana boczna P - Wgniecenie/odkształcenie 1

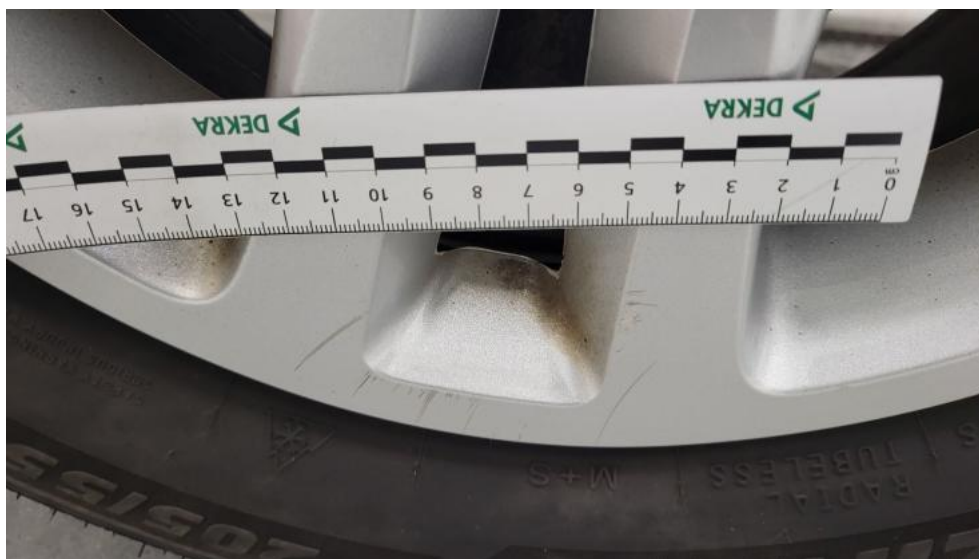
**Fot. 53.**

Kołpak tylny P - Rysa/odprysk 1

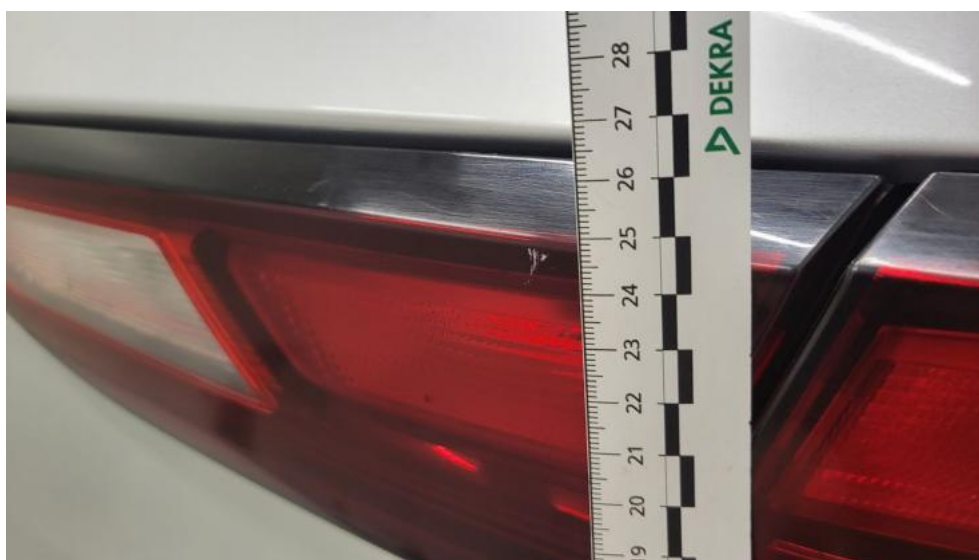
**Fot. 54.**

Lampa tylna wew P - Rysa/odprysk 1

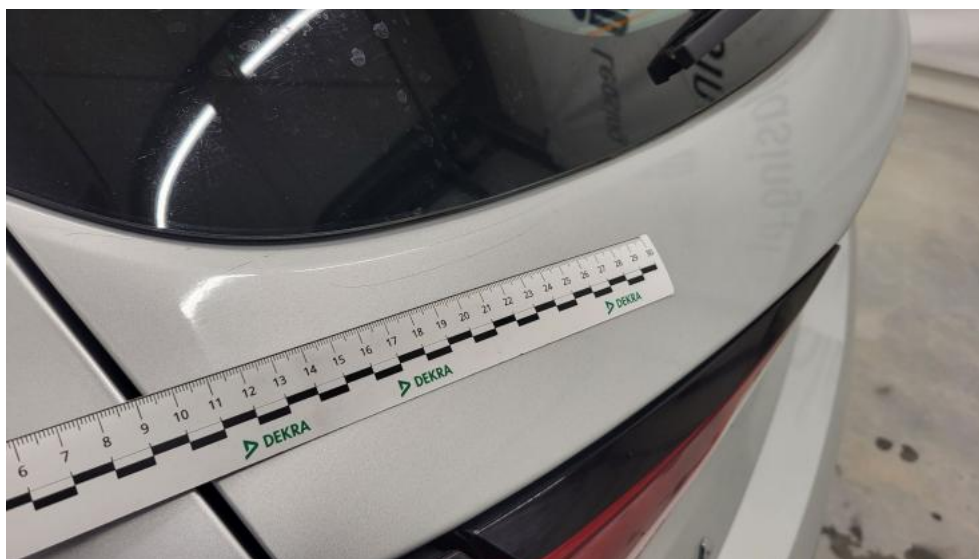
**Fot. 55.**

Pokrywy bagażnika - Rysa/odprysk 1

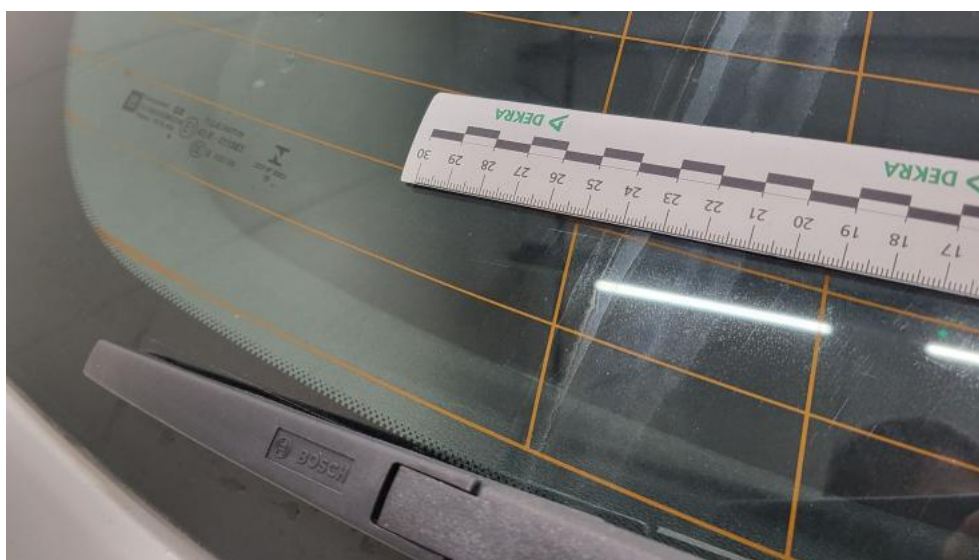
**Fot. 56.**

Szyba tylna - Rysa/odprysk 1

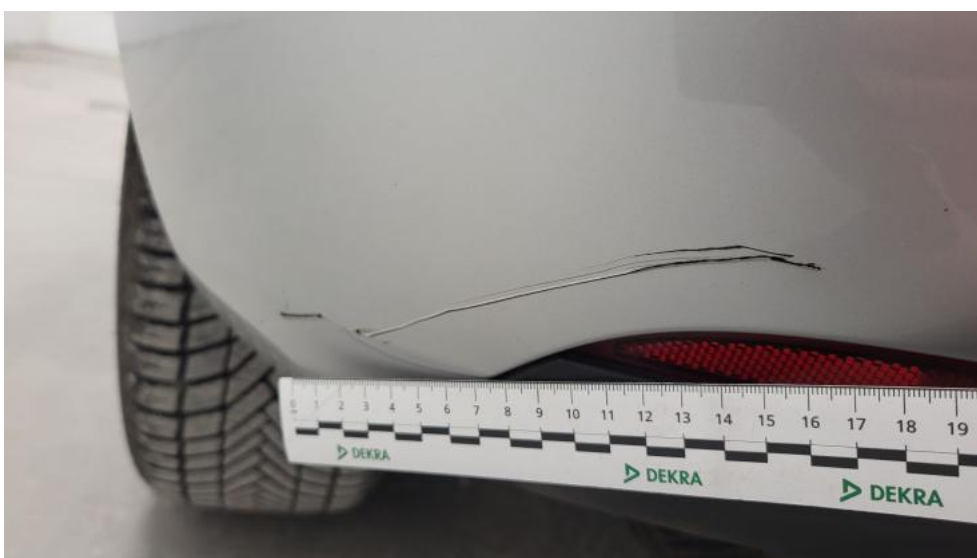
**Fot. 58.**

Zderzak tylny - Rysa/odprysk 2

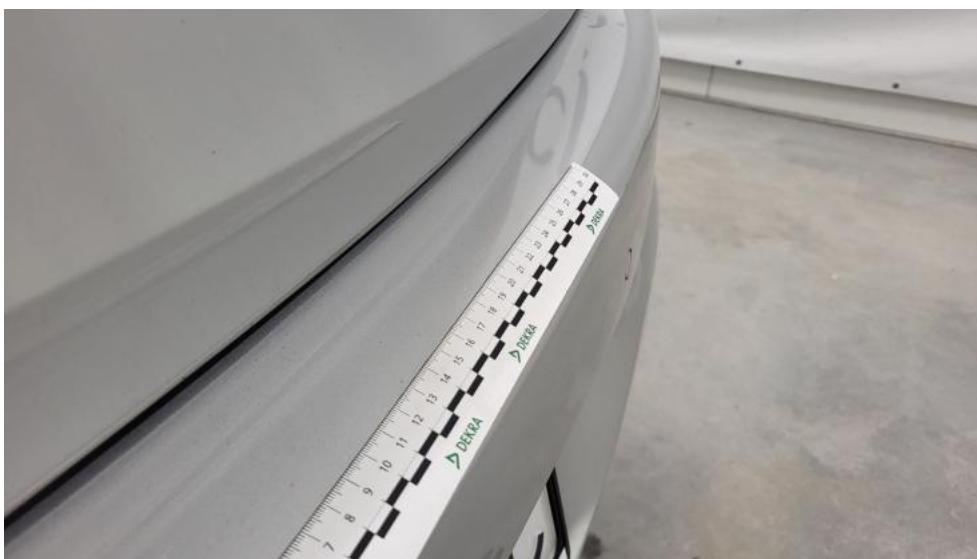
**Fot. 59.**

Zderzak tylny - Wgniecenie/odkształcenie 1

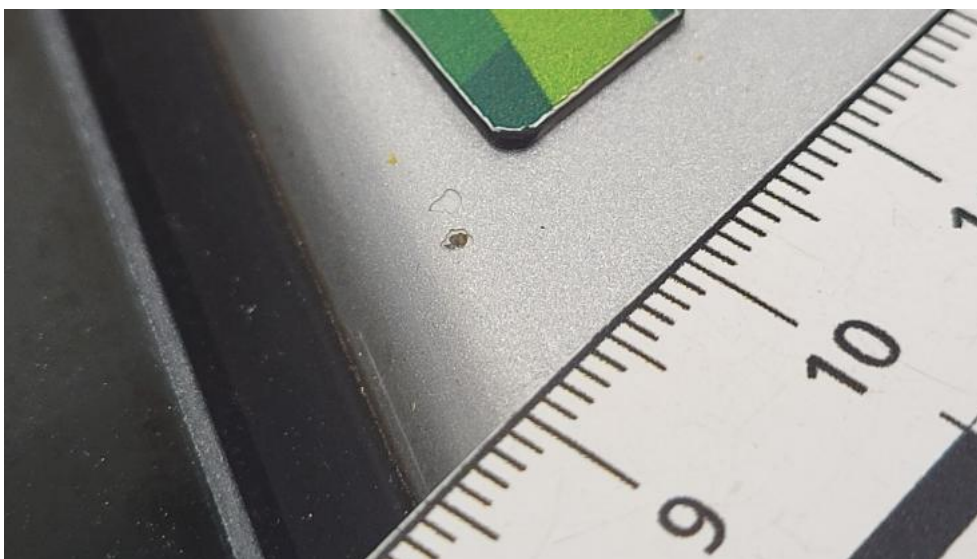
**Fot. 61.**

Dach - Inne 1

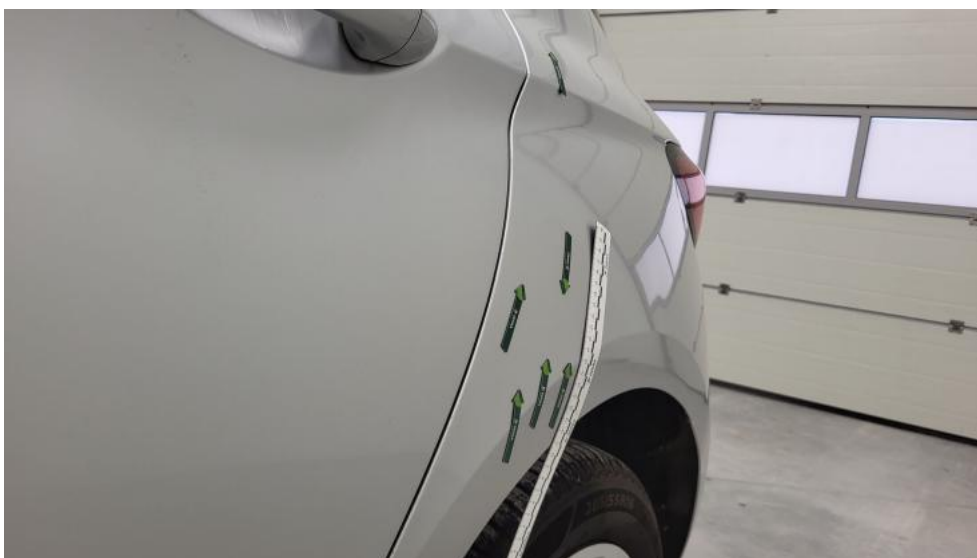
**Fot. 62.**

Łotnik tylny L / Ściana boczna L - Wgniecenie/odkształcenie 1

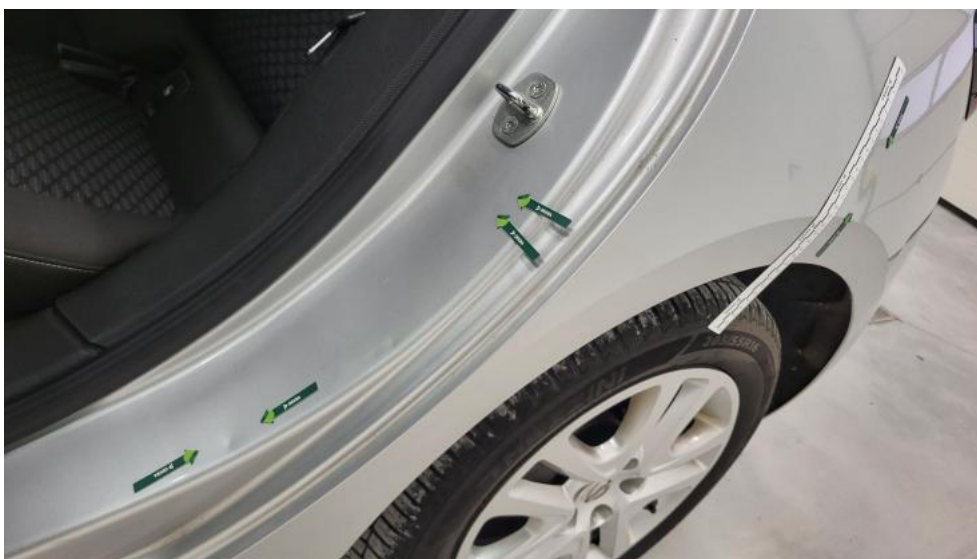
**Fot. 63.**

Błotnik tylny L / Ściana boczna L - Wgniecenie/odkształcenie 2

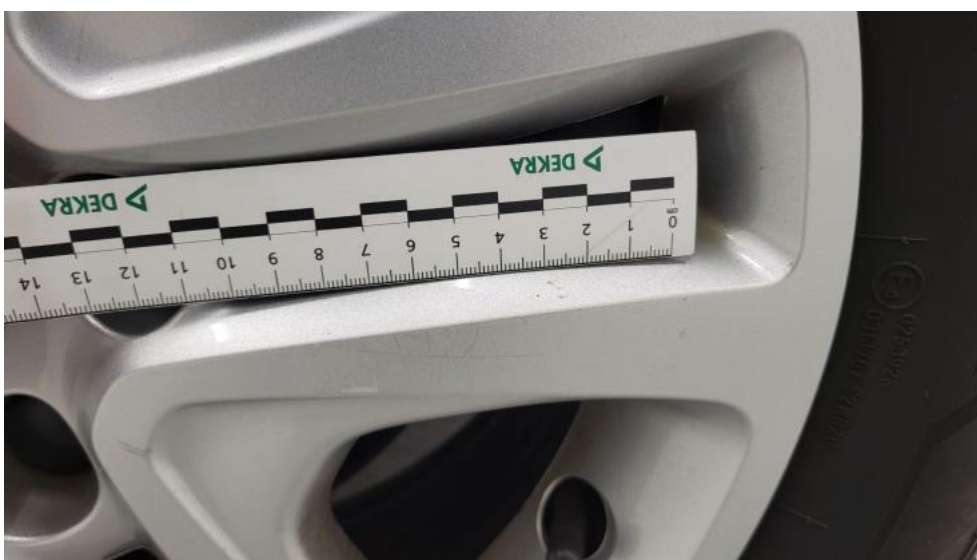
**Fot. 64.**

Kołpak tylny L - Rysa/odprysk 1

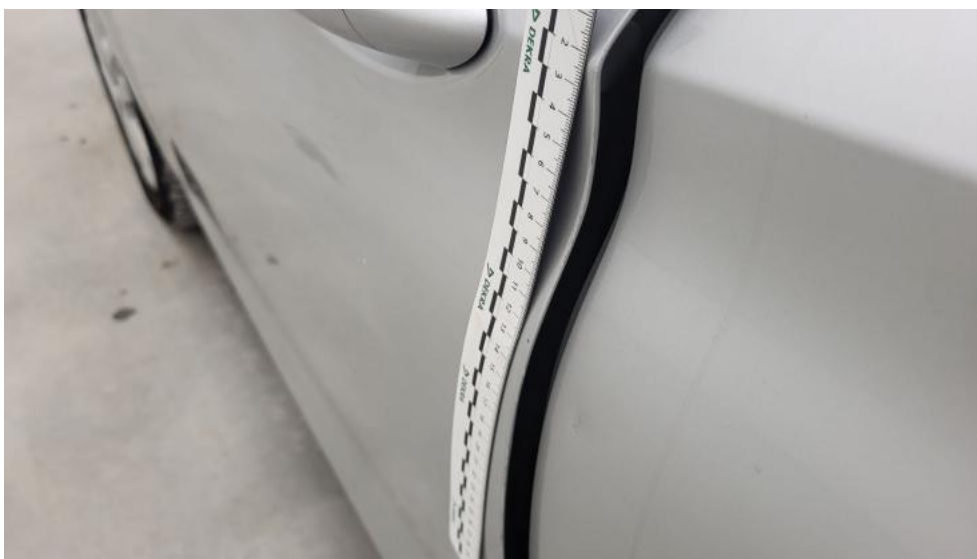
**Fot. 65.**

Drzwi przed L - Rysa/odprysk 1

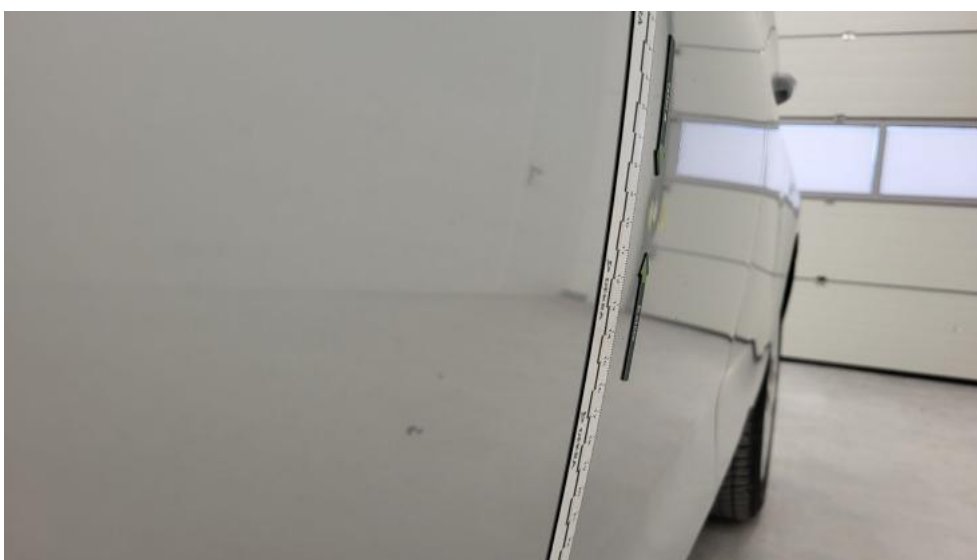
**Fot. 66.**

Drzwi przed L - Wgniecenie/odkształcenie 1

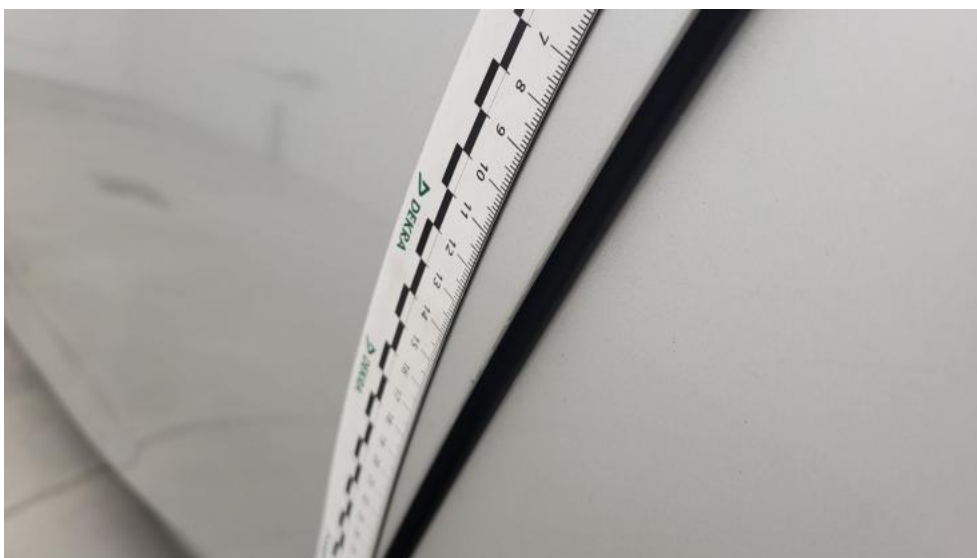
**Fot. 68.**

Drzwi tylne L - Rysa/odprysk 1

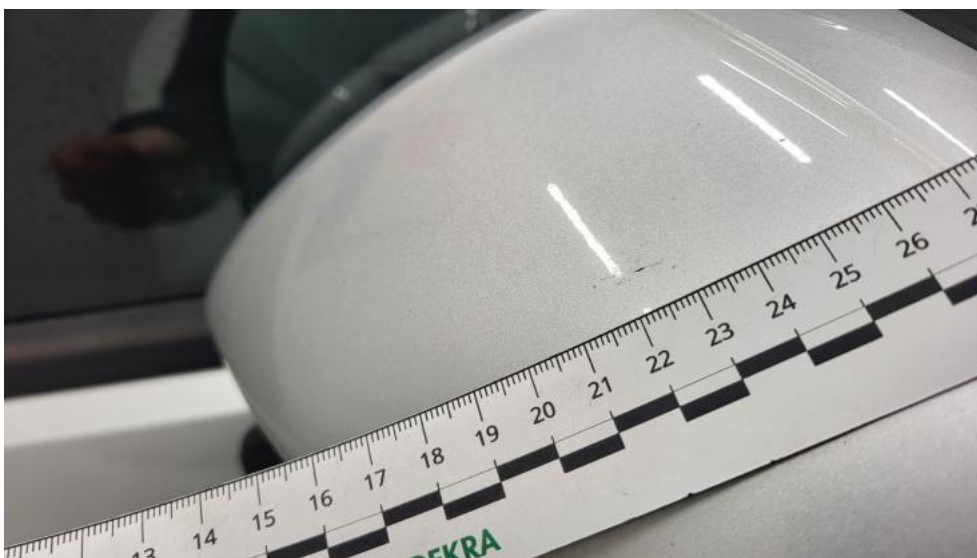
**Fot. 70.**

Lusterko zew L - Rysa/odprysk 1

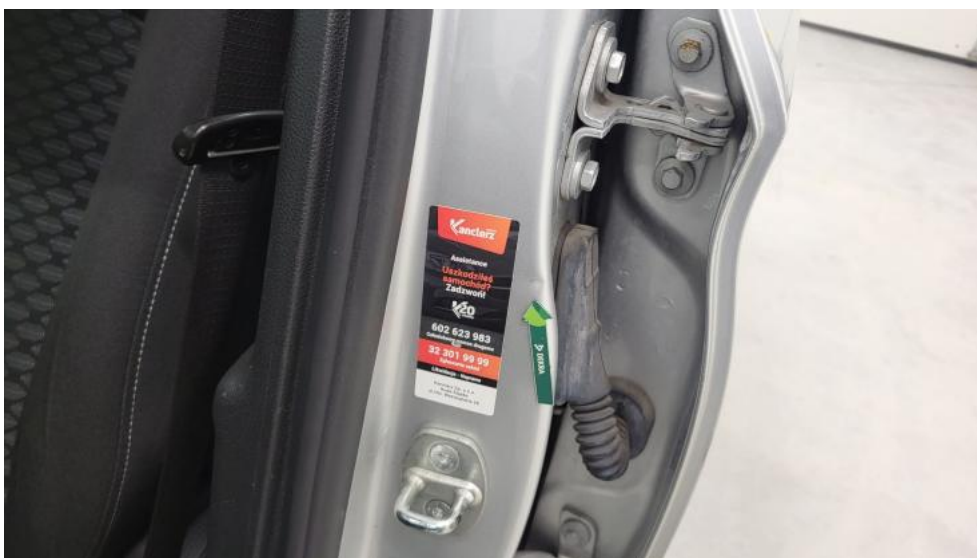
**Fot. 72.**

Słupek środkowy L - Wgniecenie/odkształcenie 1

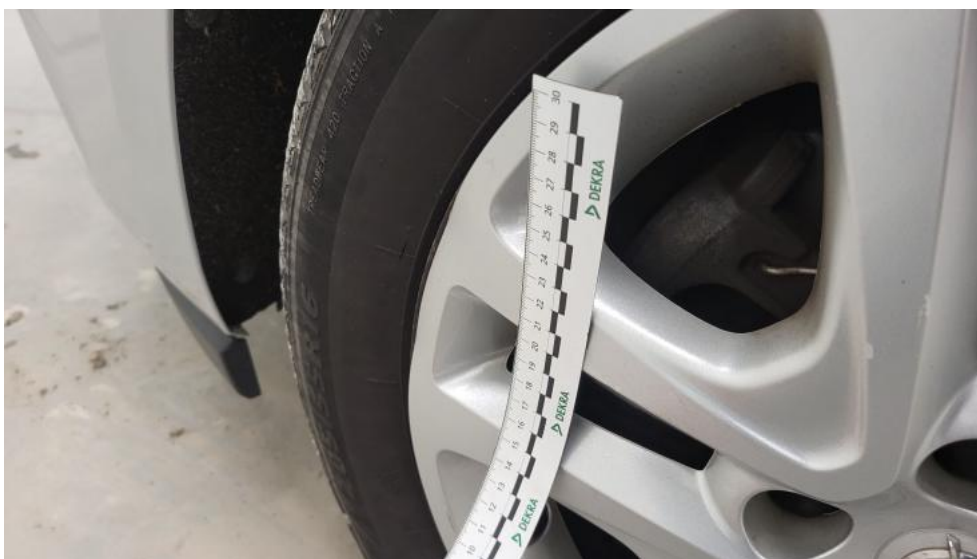
**Fot. 73.**

Kołpak przedni L - Wgniecenie/odkształcenie 1

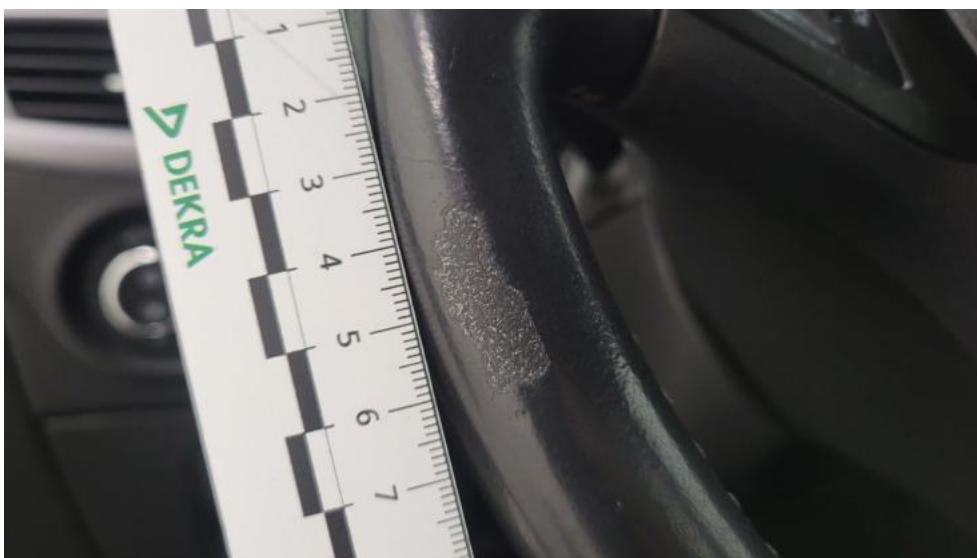
**Fot. 74.**

Koło kierownicy - Rysa/odprysk 1

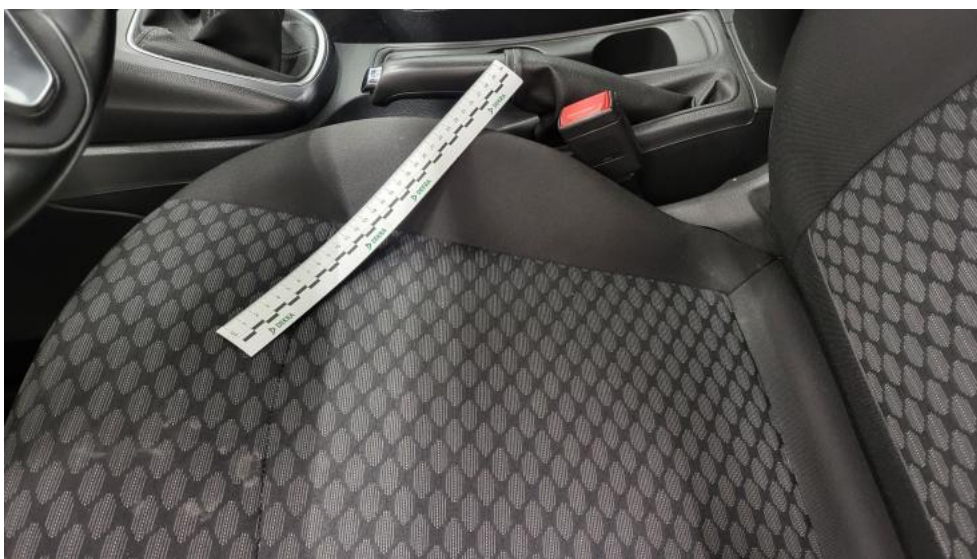
**Fot. 75.**

Fotel prz. lew. - Inne 1

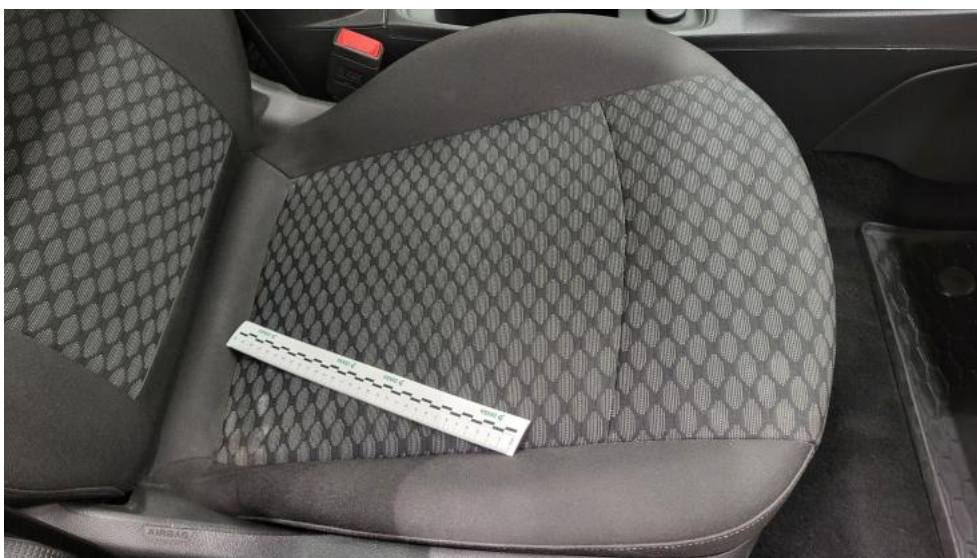
**Fot. 76.**

Fotel prz. praw. - Inne 1

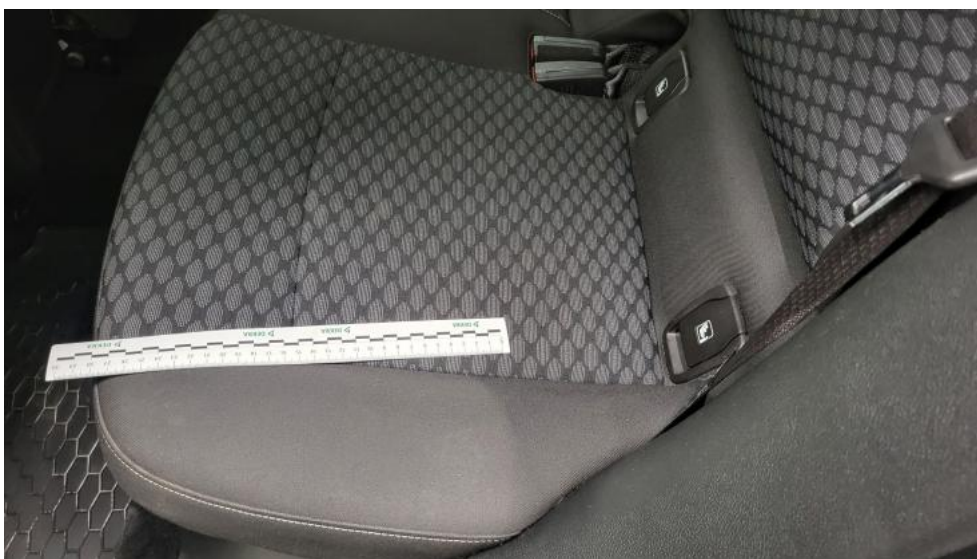
**Fot. 77.**  
Kanapa tyl. - Inne 1

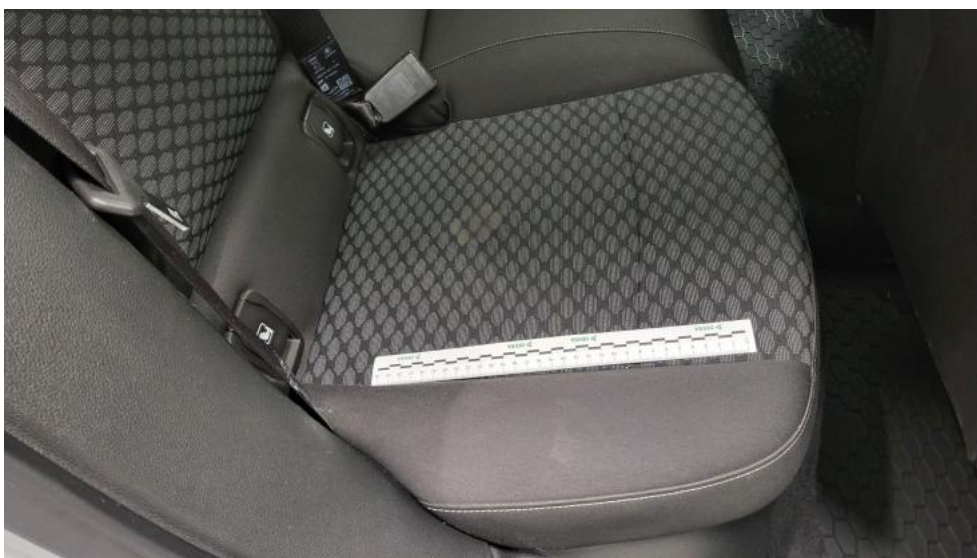
**Fot. 78.**  
Kanapa tyl. - Inne 2

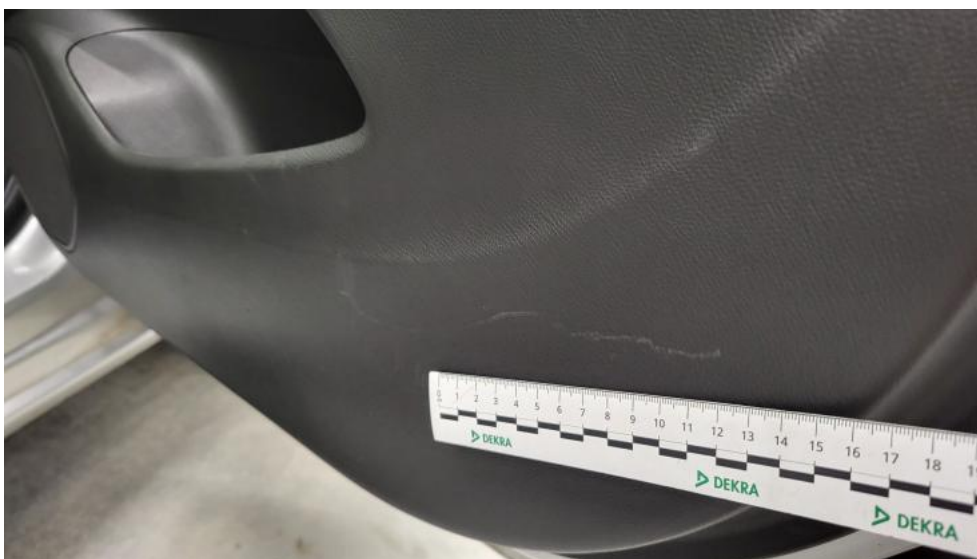
**Fot. 79.**

Tapicerka drzwi przednich P - Rysa/odprysk 1

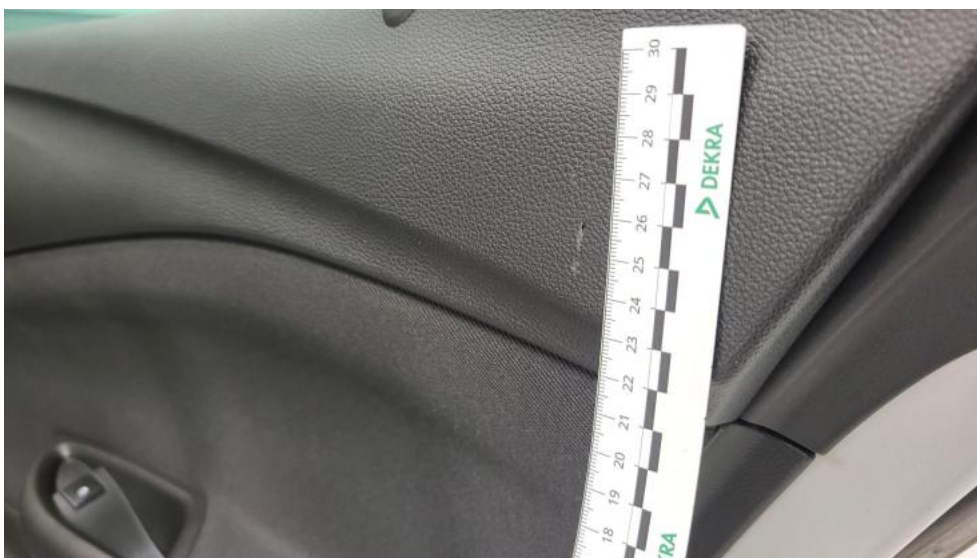
**Fot. 80.**

Tapicerka drzwi tylnych P - Rysa/odprysk 1

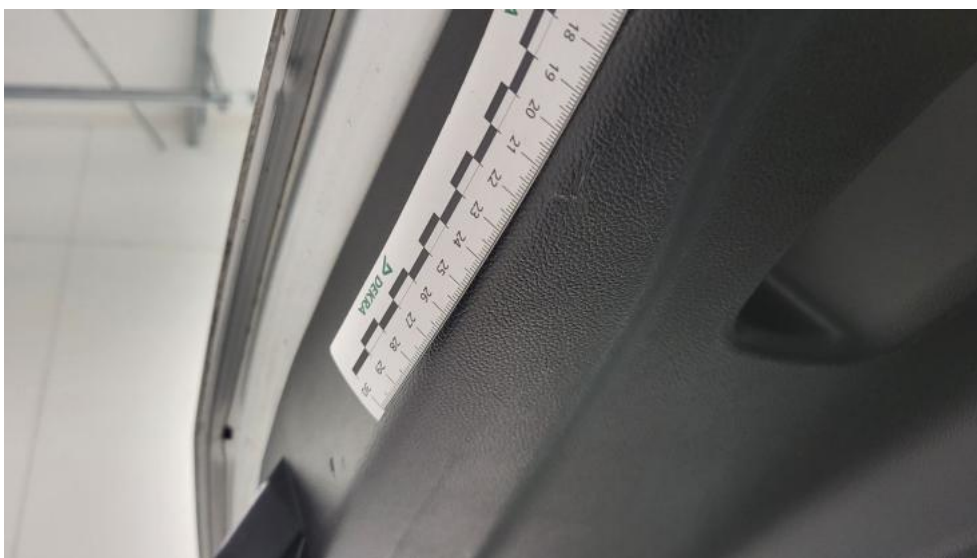
**Fot. 82.**  
Wykładzina pokrywy tylnej - Rysa/odprysk 1
