DEKRA's commission No. : PKOL(W)/LODZ/03174/26/01/14  
commission/ damage No. : PS24/01189  
Date of commission: 14-01-2026

**Vehicle data**

Measurement of thickness of the vehicle lacquer coating

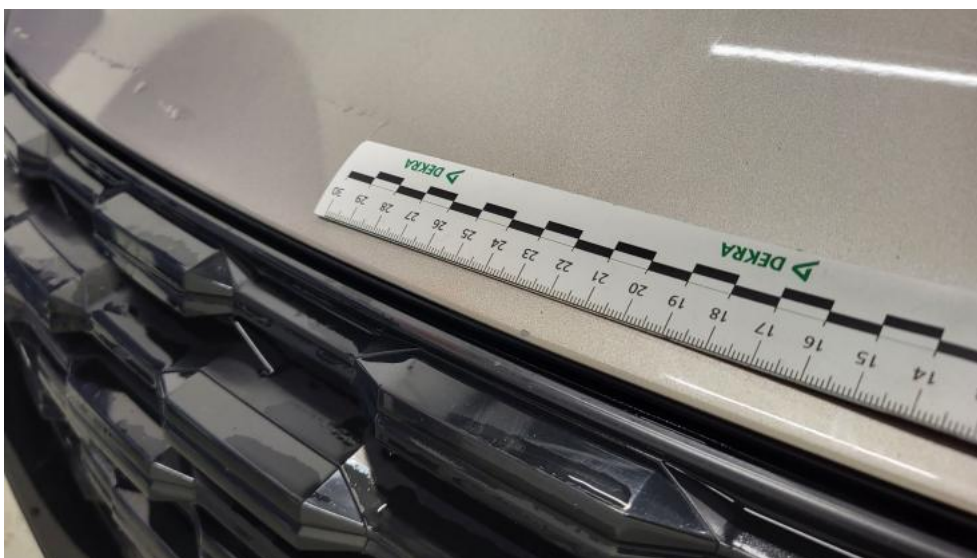
**Photo 40.**  
Pokrywa komory silnika - Rysa/odprysk 1

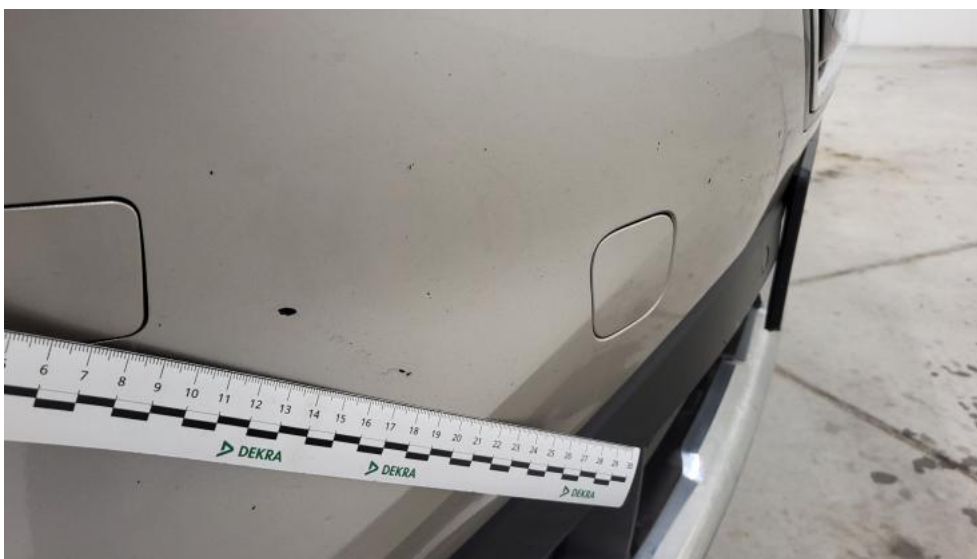
**Photo 43.**  
Zderzak - Rysa/odprysk 2

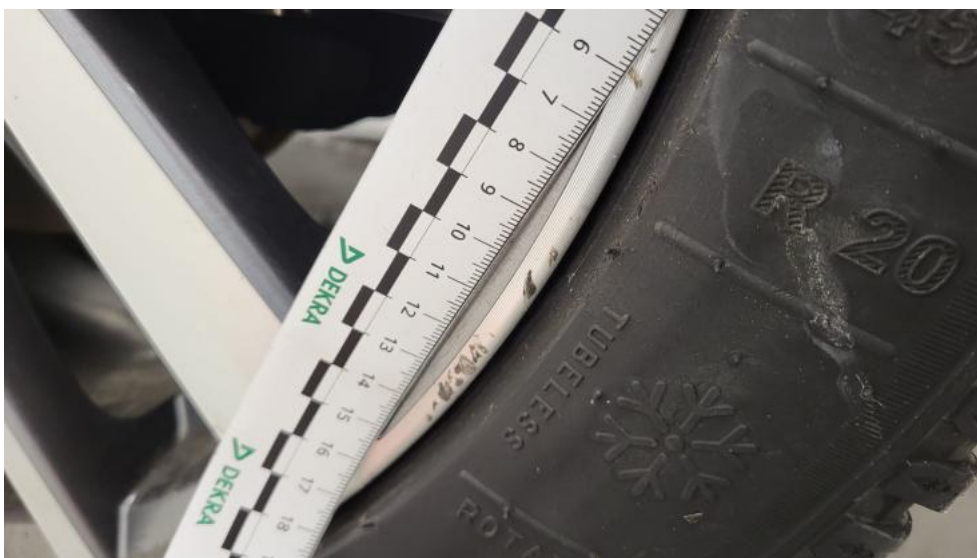
**Photo 44.**  
Felga aluminiowa przednia P - Rysa/odprysk 1

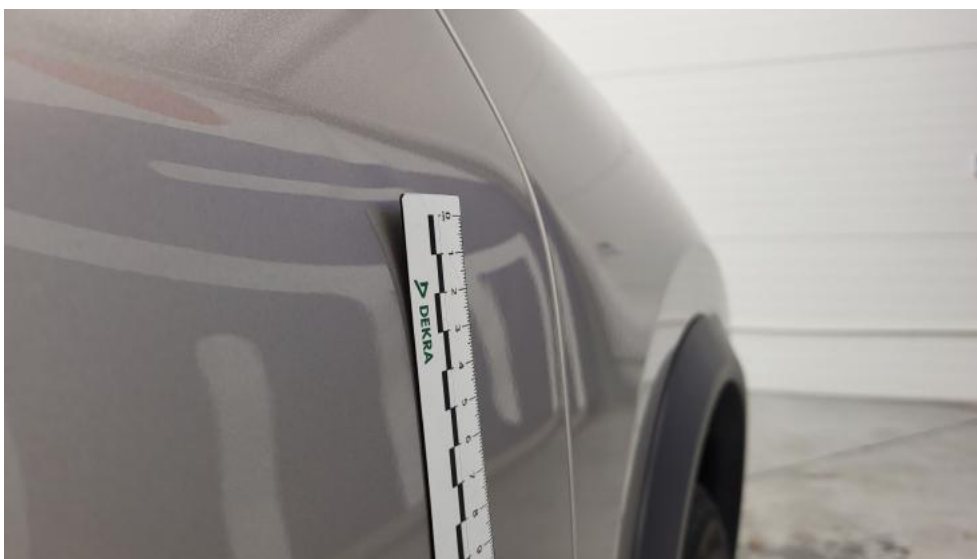
**Photo 45.**

Drzwi przednie P - Wgniecenie/odkształcenie 1

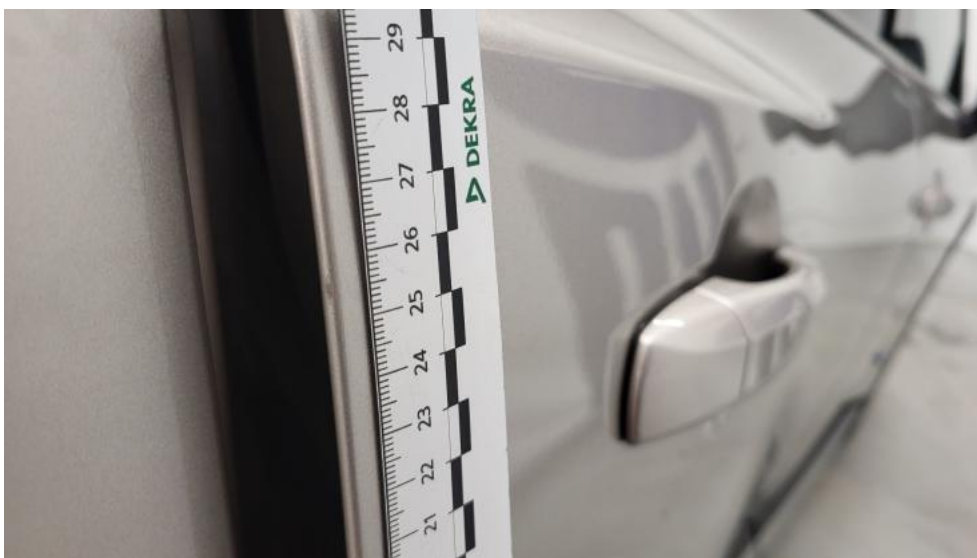
**Photo 46.**

Drzwi tylne P - Rysa/odprysk 1

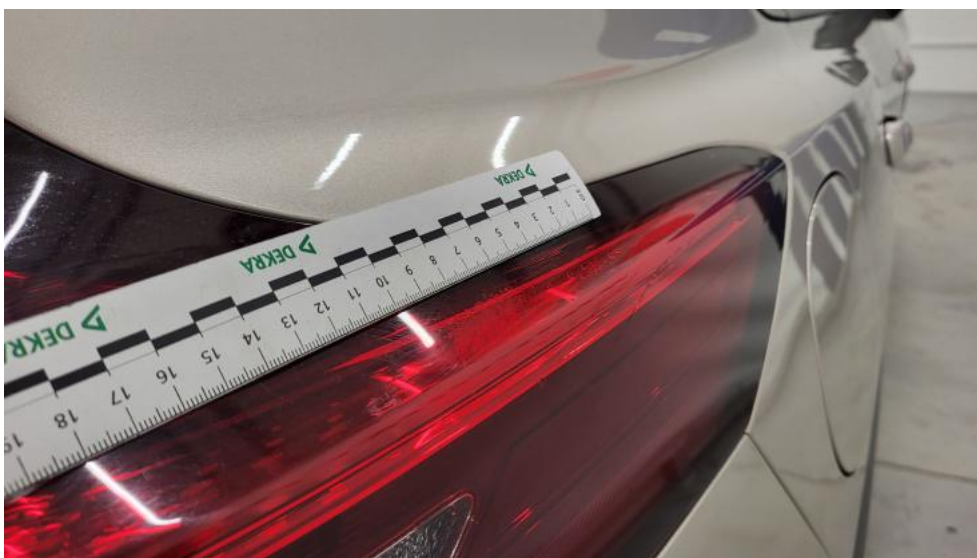
**Photo 48.**  
Lampa tylna zew P - Inne 1

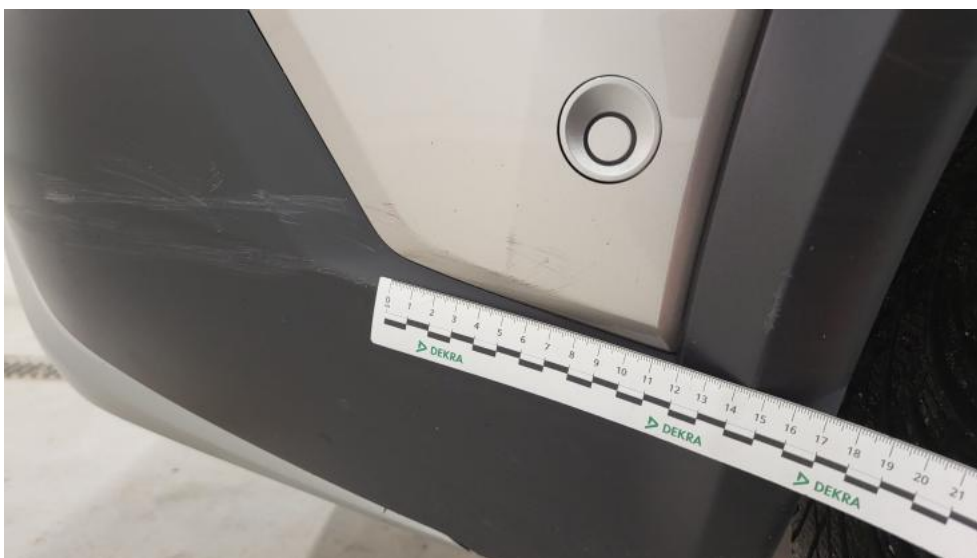
**Photo 52.**  
Zderzak tylny cz P - Rysa/odprysk 1
