Nr zlecenia DEKRA: PKOL(W)/LODZ/80738/25/10/21  
Nr zlecenia/szkody: 23/001377  
Data zlecenia: 21-10-2025

| Producent | VOLKSWAGEN |
| Model | T-Roc 17-21 |
| Typ/wersja | T-ROC 1.5 TSI GPF ACT Premium DSG |

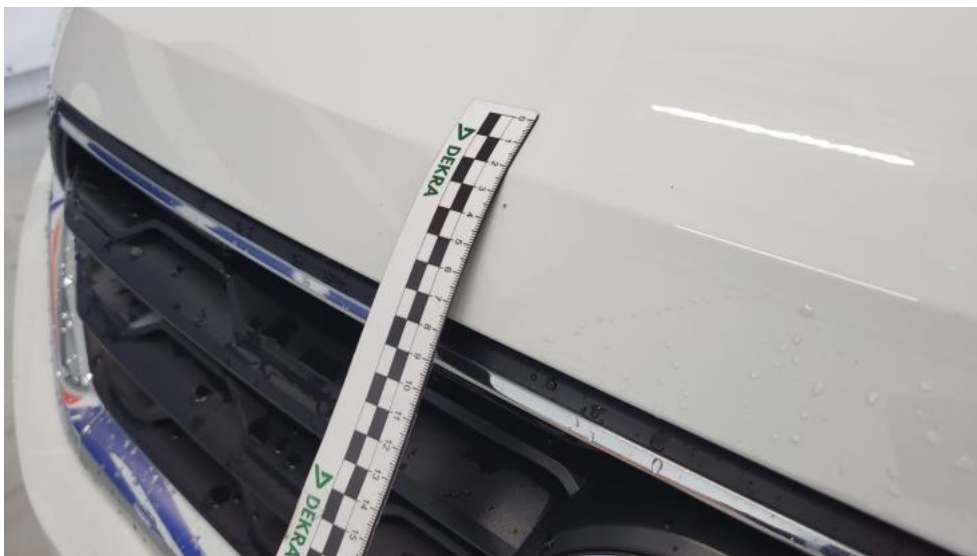
**Fot. 40.**  
Pokrywa komory silnika - Rysa/odprysk 1

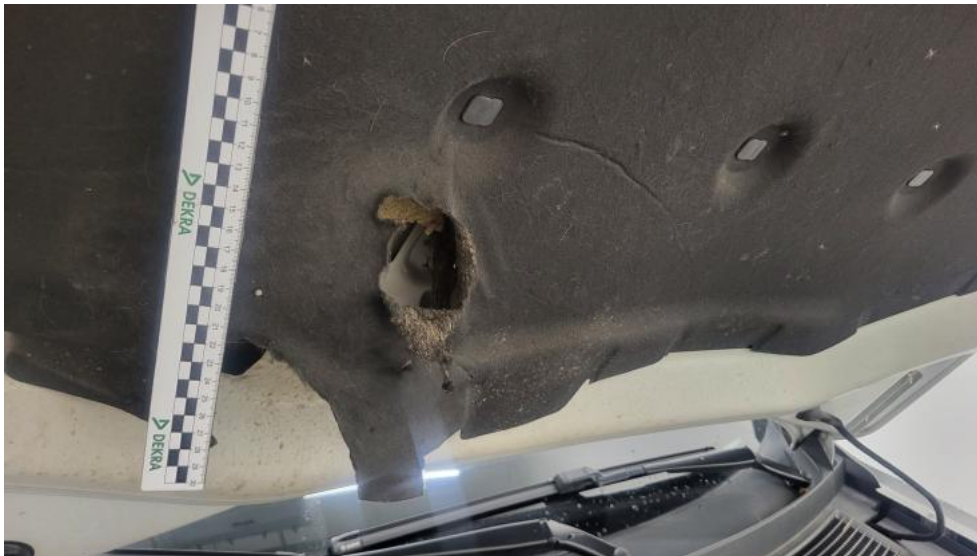
**Fot. 41.**

Wykładzina pokrywy komory silnika - Pęknięcie/rozerwanie 1

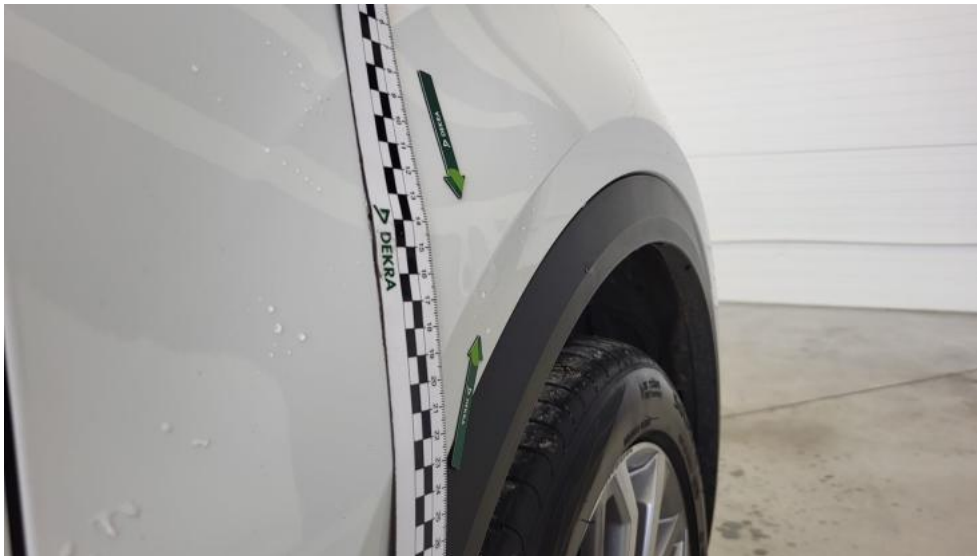
**Fot. 43.**

Błotnik przedni P - Wgniecenie/odkształcenie 1

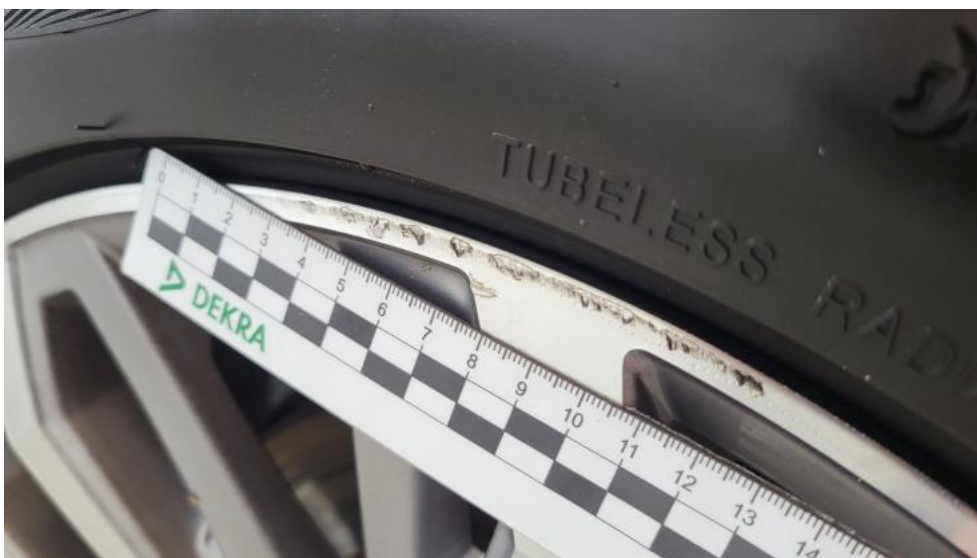
**Fot. 44.**

Felga aluminiowa przednia P - Rysa/odprysk 1

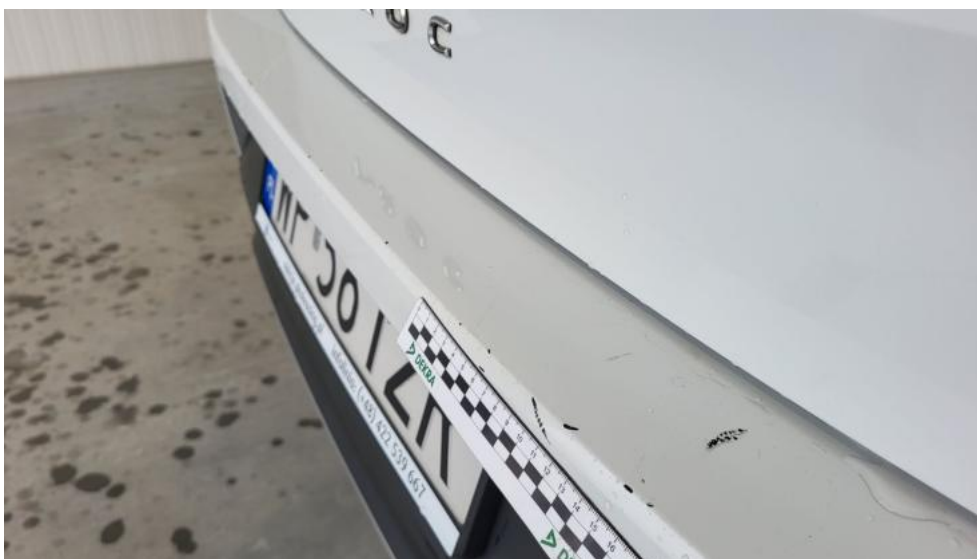
**Fot. 49.**

Zderzak tylny - Rysa/odprysk 1

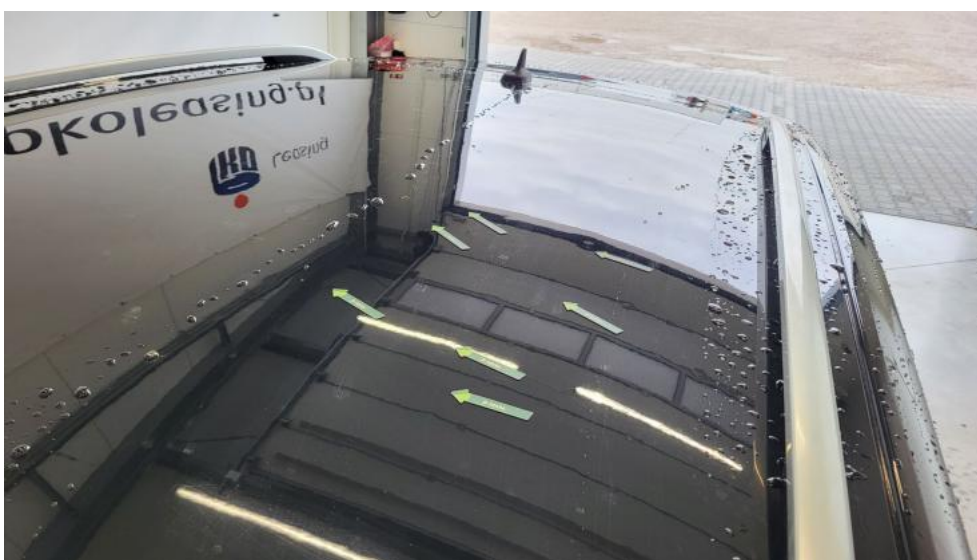
**Fot. 50.**

Dach - Wgniecenie/odkształcenie 1

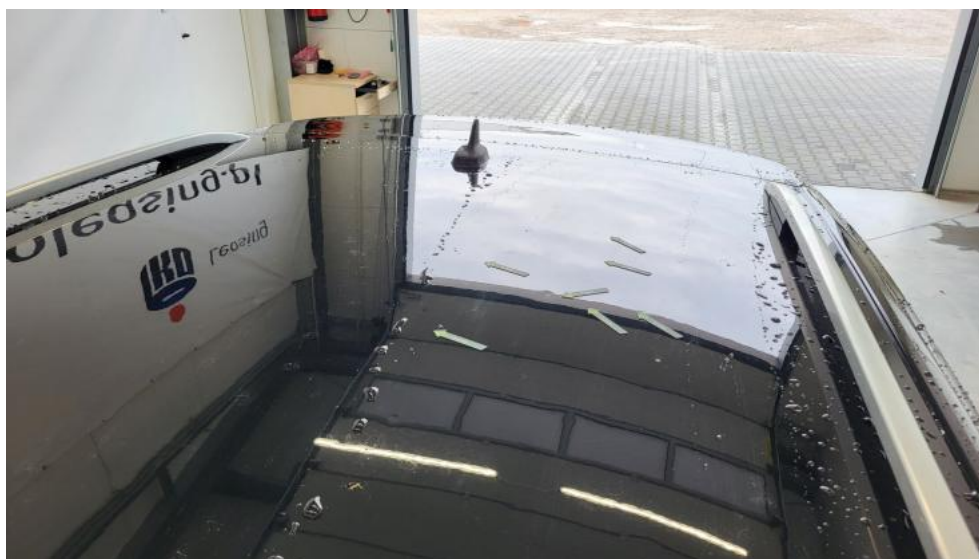
**Fot. 51.**

Dach - Wgniecenie/odkształcenie 2

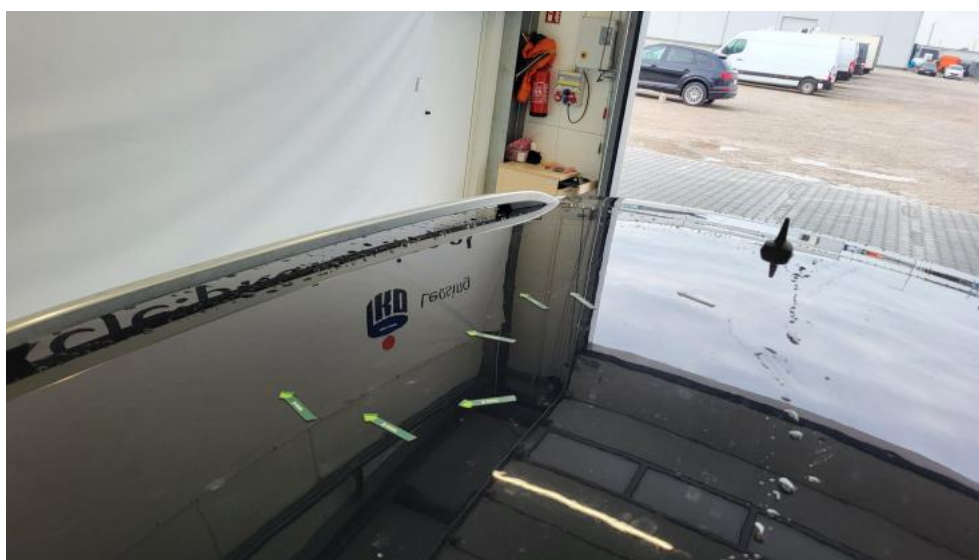
**Fot. 52.**

Dach() - Wgniecenie/odkształcenie 3

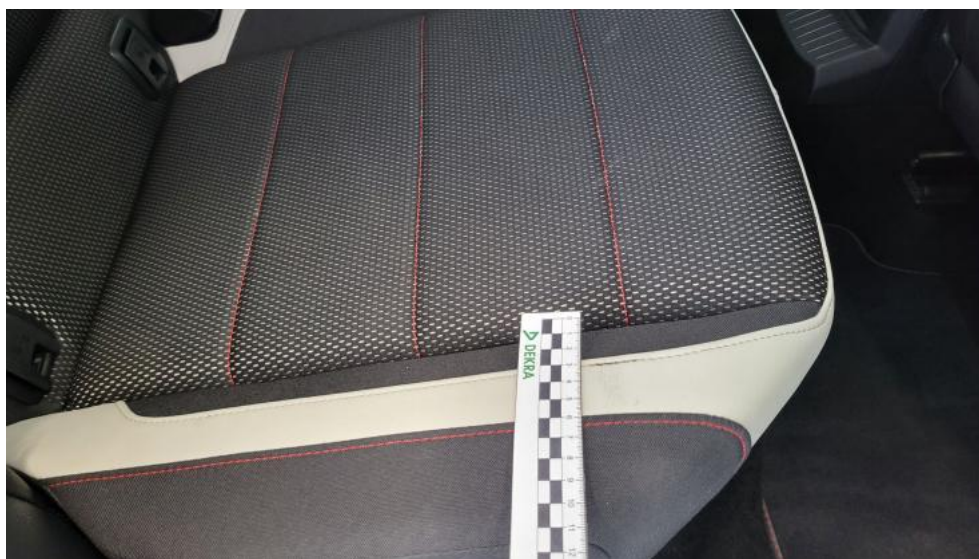
**Fot. 57.**  
Kanapa tyl. - Inne 1
