Nr zlecenia DEKRA: PKOL(W)/LODZ/93513/25/12/01  
Nr zlecenia/szkody: 24/031419  
Data zlecenia: 01-12-2025

**DEKRA Polska - Centrala**  
02-673 Warszawa, ul. Konstruktorska 12A

| Producent | BMW |
| Typ/wersja | X5 M |

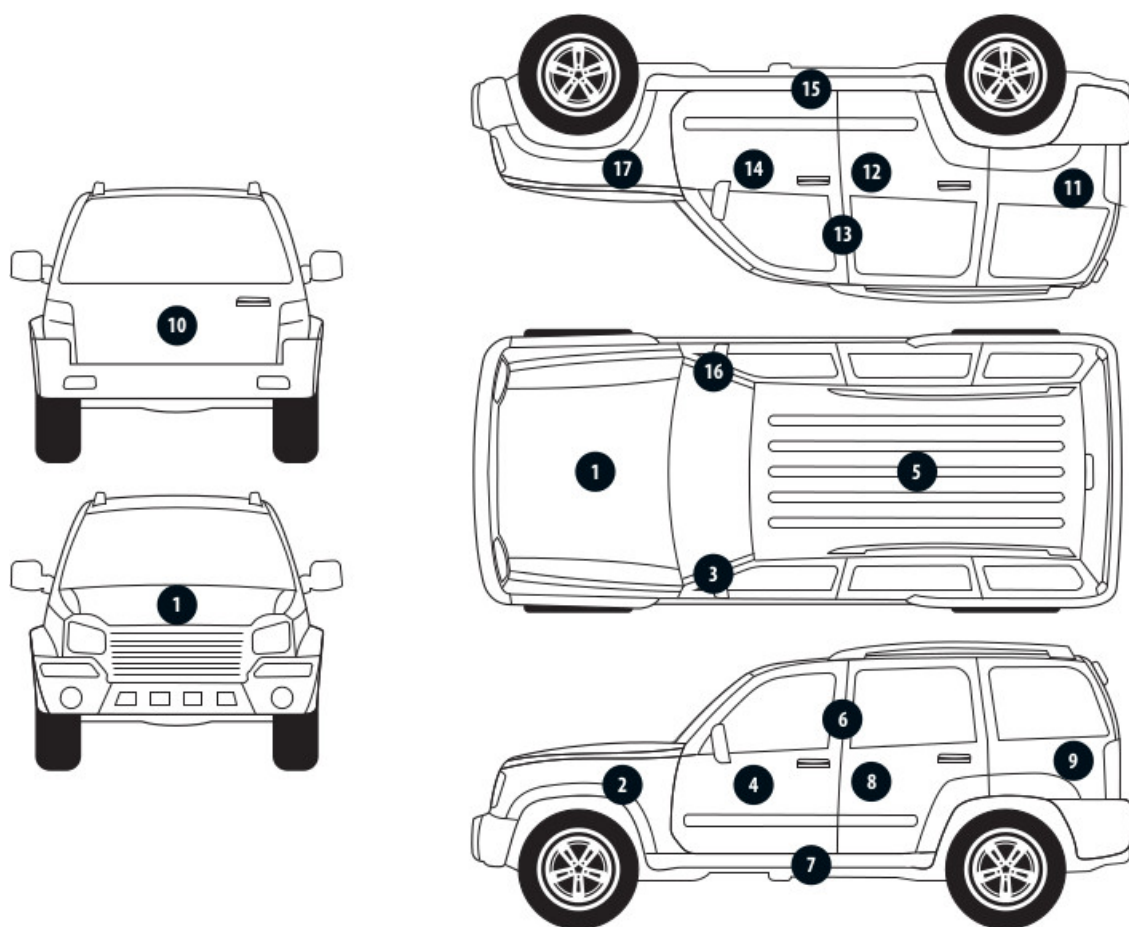
Pomiar grubości powłoki lakierowej poj.

| Nr punktu kontroli | Kontrolowany element | Zmierzony przedział grubości powłoki lakierowej [μm] |
|---|---|---|
| 1 | Pokrywa przednia | 150 - 500 |
| 2 | Błotnik przedni lewy | 150 - 500 |
| 17 | Błotnik przedni prawy | 150 - 500 |

Rysy na samochodzie. Niesprawne przyciski funkcyjne w jednym z kluczyków. Pojazd oklejony folią. Pomiar lakieru wykonany na folii, elementy: pokrywa przednia, błotnik przedni lewy/prawy. Dostarczono ksero pozwolenia czasowego. Odpryski na szybie czołowej. Reflektory oklejone folią. Brak dywaników z przodu.

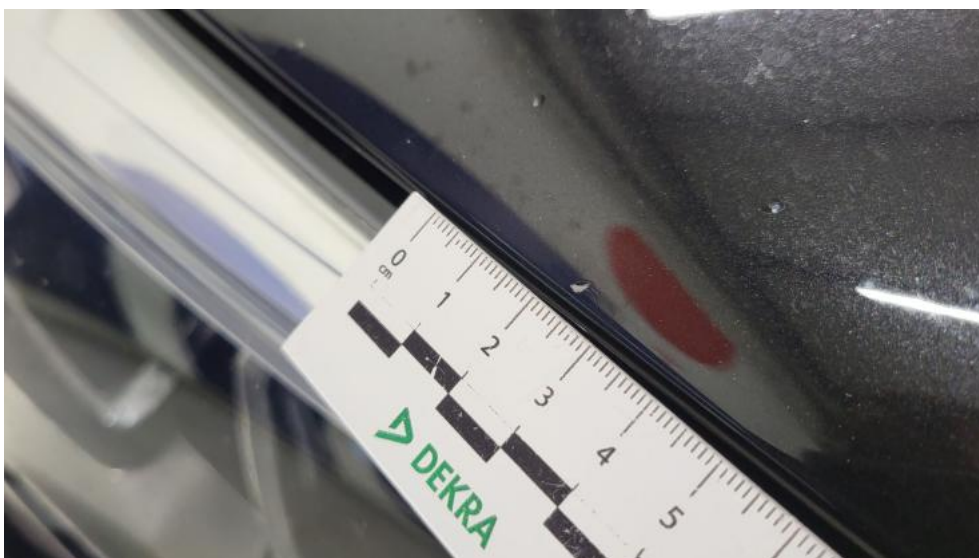
**Fot. 46.**  
Pokrywa komory silnika - Rysa/odprysk 1

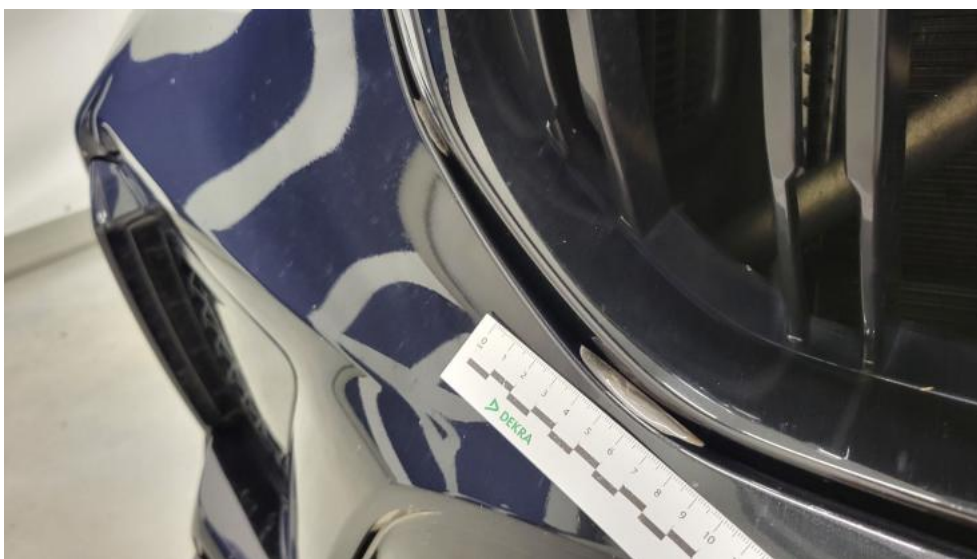
**Fot. 47.**  
Zderzak - Inne 1

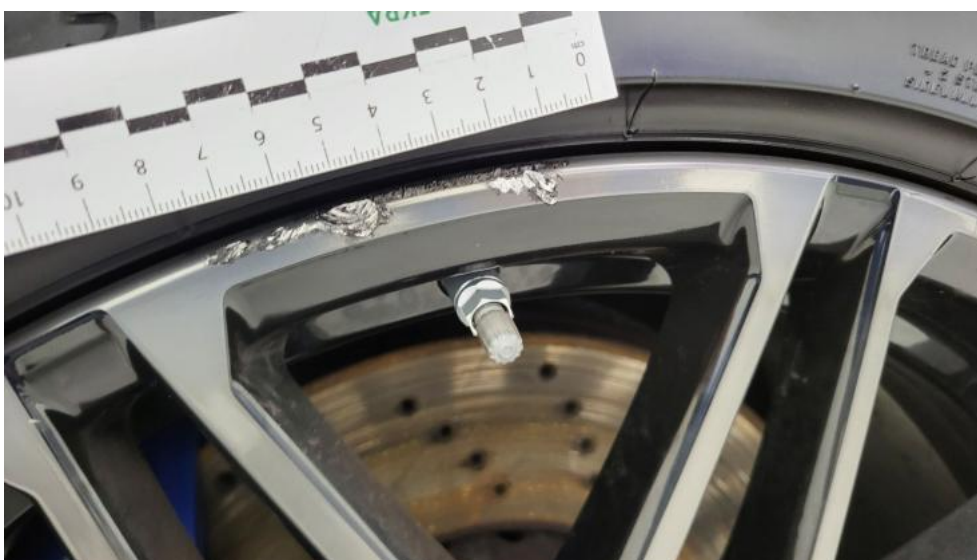
**Fot. 48.**  
Felga aluminiowa przednia P - Rysa/odprysk 1

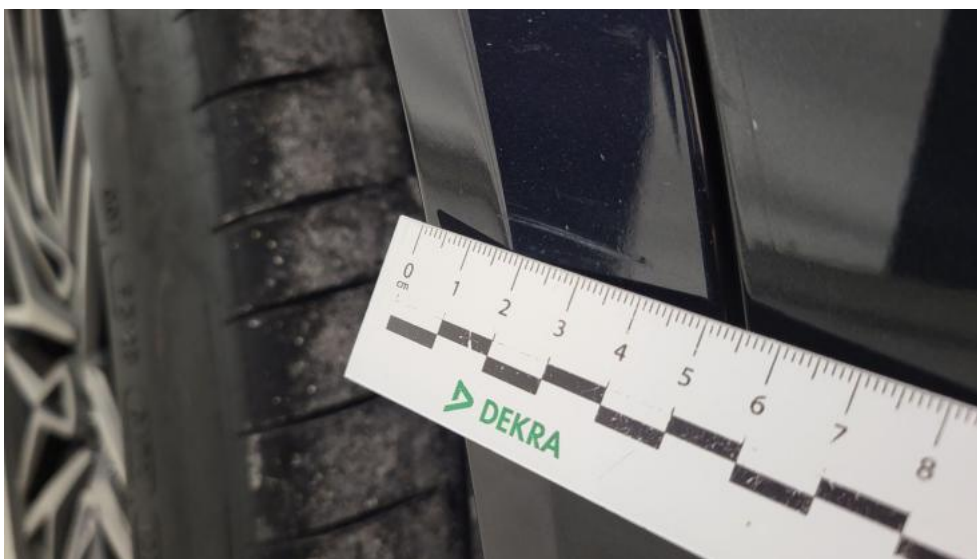
**Fot. 49.**

Listwa błotnika przedniego P - Rysa/odprysk 1

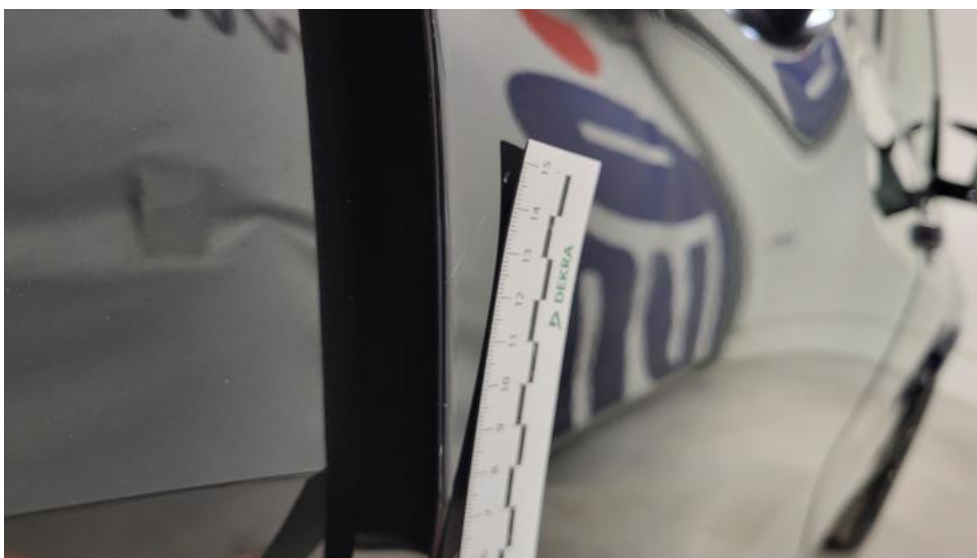
**Fot. 50.**

Drzwi tylne P - Rysa/odprysk 1

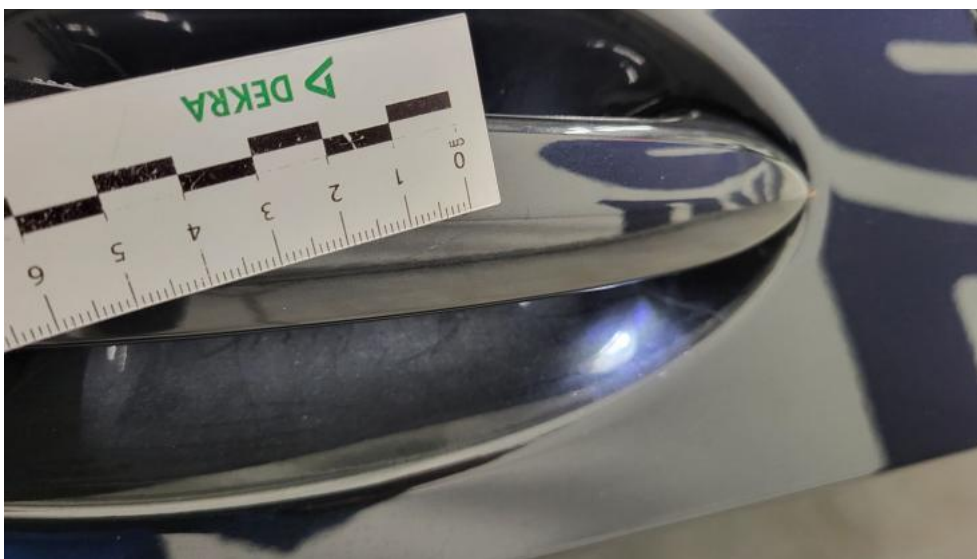
**Fot. 51.**

Klamka drzwi prz P - Rysa/odprysk 1

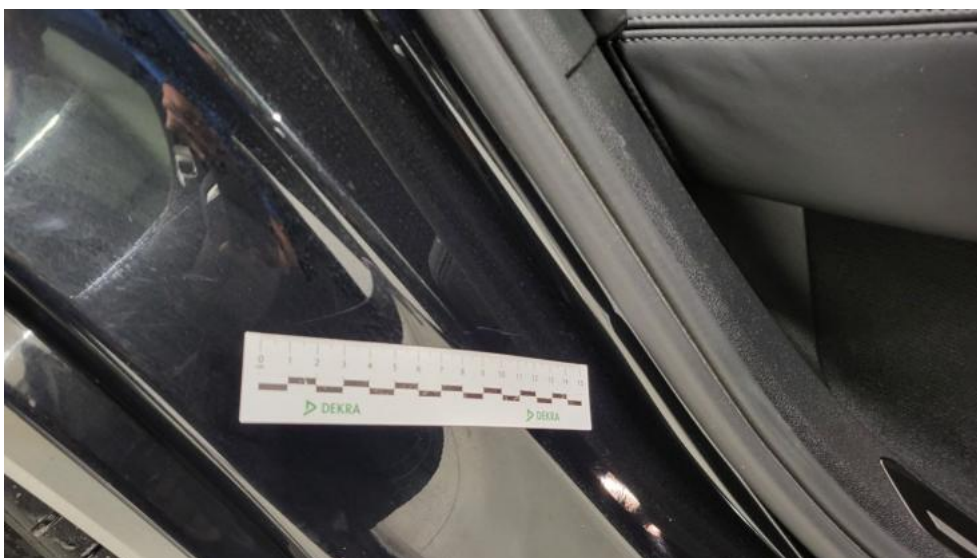
**Fot. 52.**

Ściana boczna P - Rysa/odprysk 1

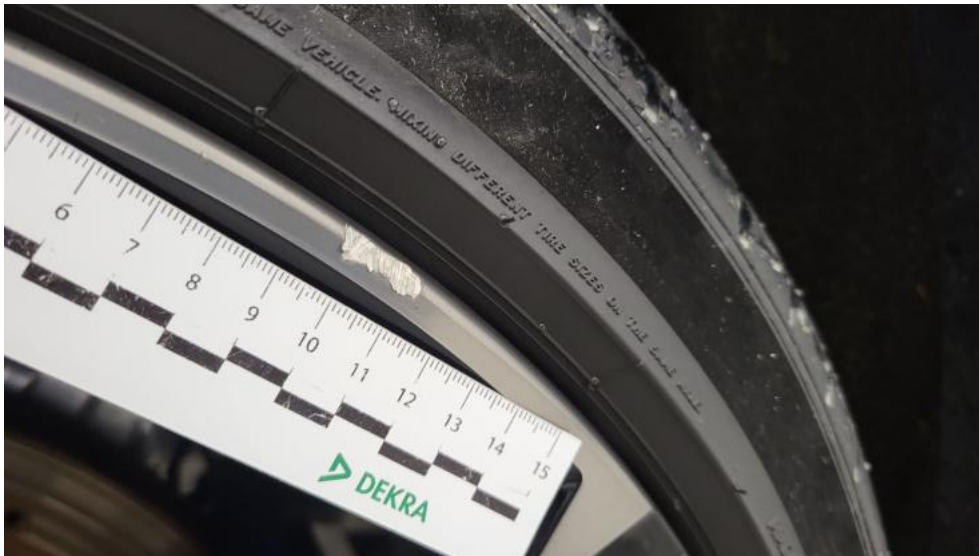
**Fot. 53.**

Felga aluminiowa tylna P - Rysa/odprysk 1

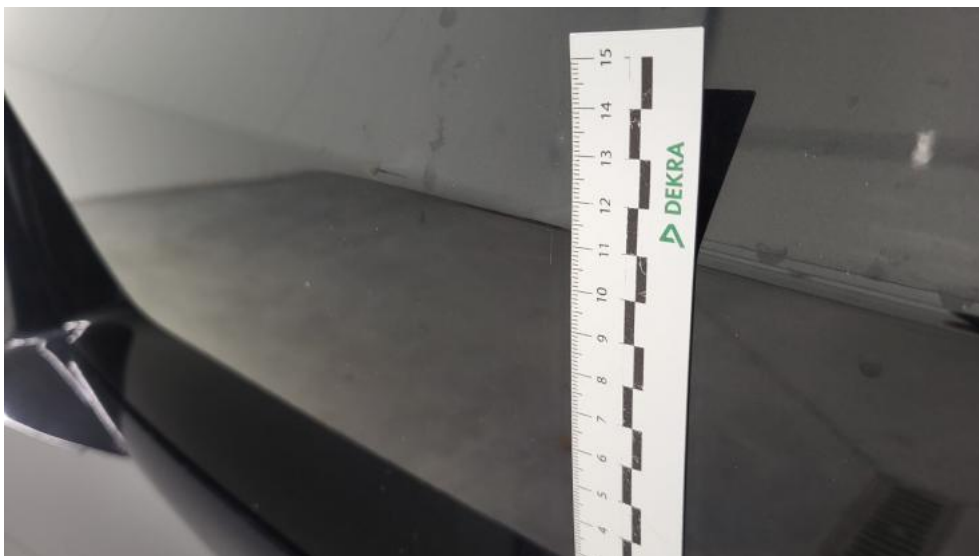
**Fot. 54.**

Pokrywy bagażnika - Rysa/odprysk 1

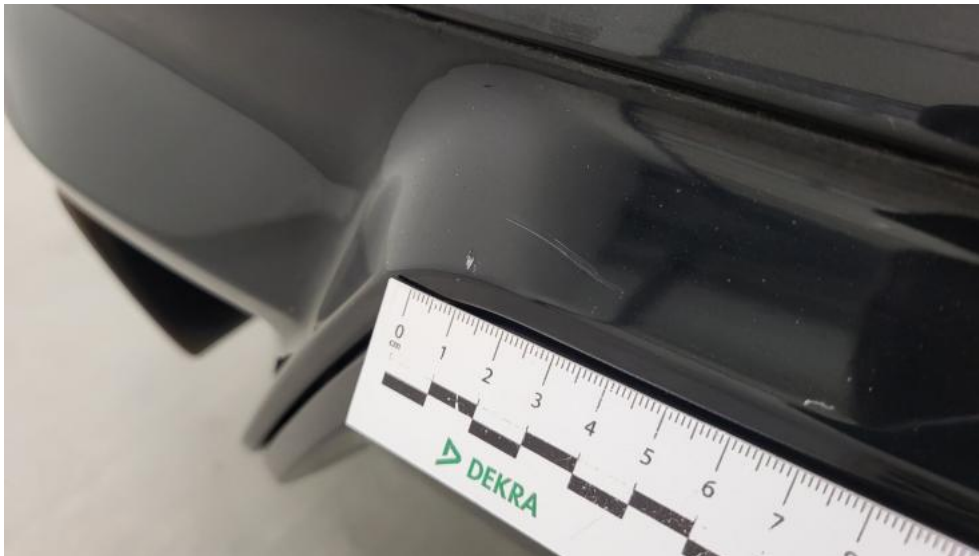
**Fot. 55.**  
Zderzak tylny - Rysa/odprysk 1

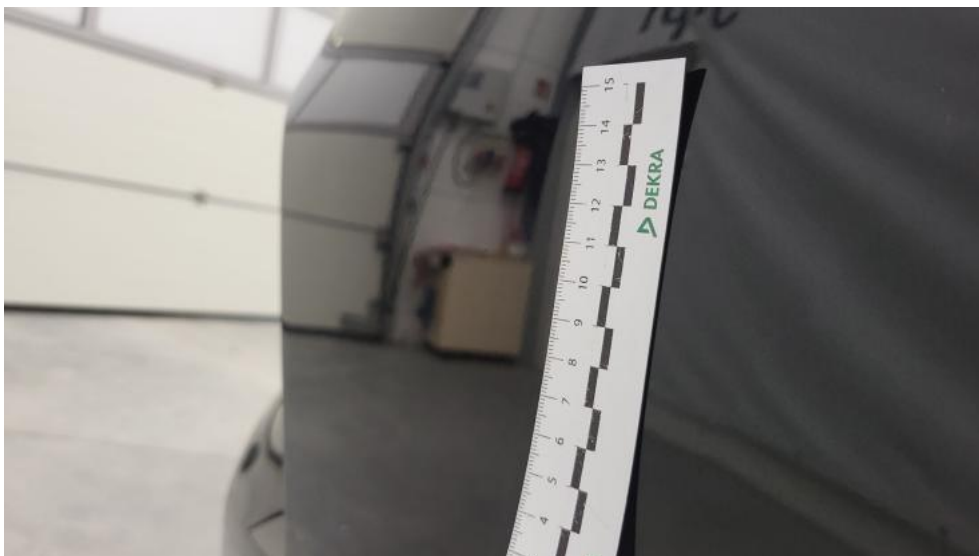
**Fot. 56.**  
Zderzak tylny - Wgniecenie/odkształcenie 1

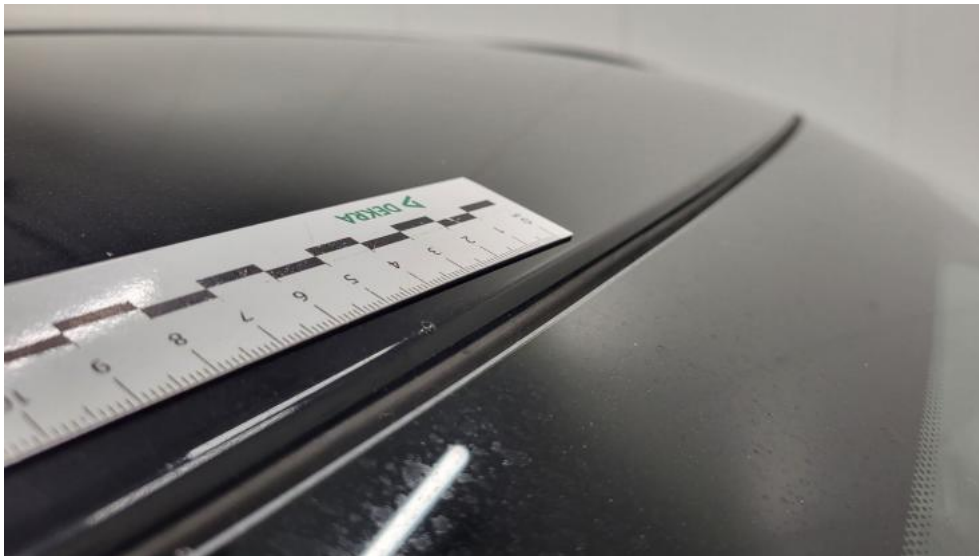
**Fot. 57.**  
Dach - Rysa/odprysk 1

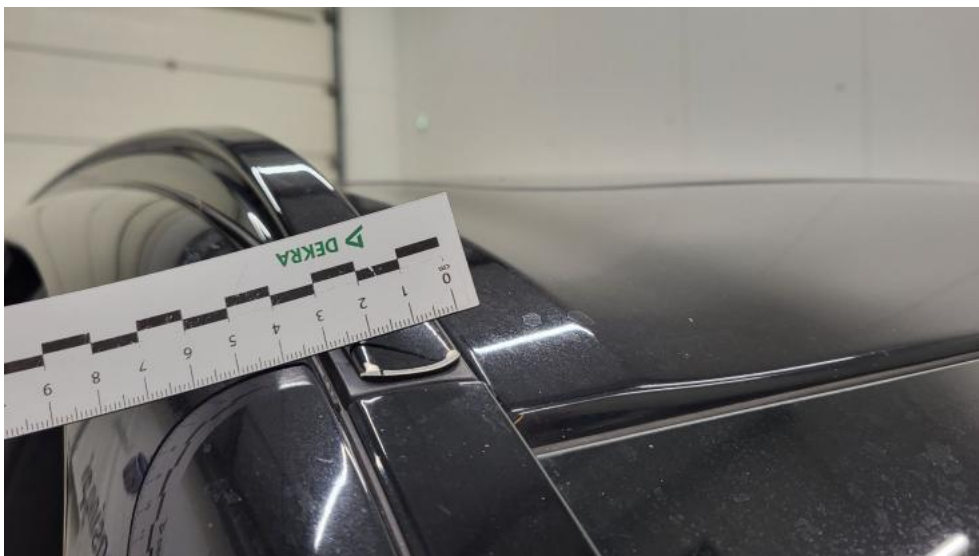
**Fot. 58.**  
Reling P - Rysa/odprysk 1

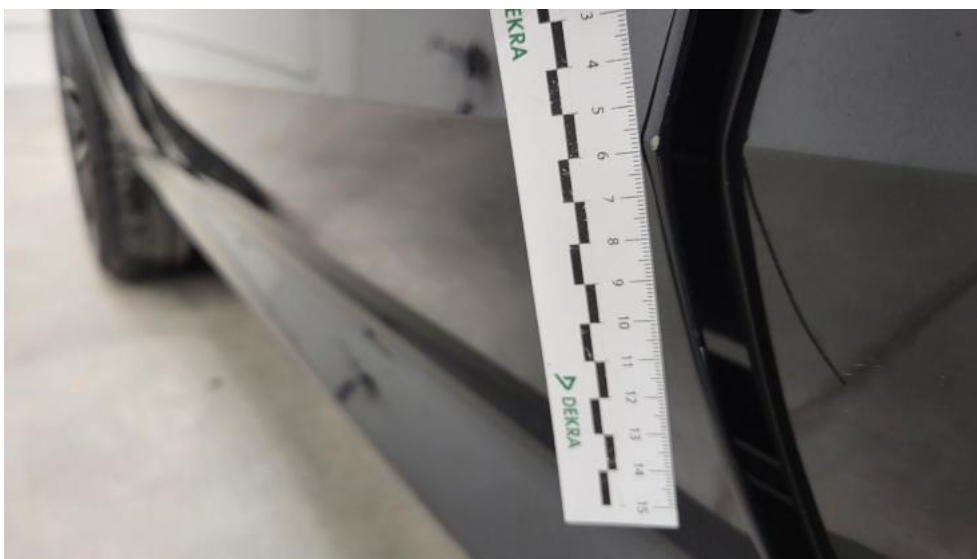
**Fot. 59.**

Drzwi przed L - Rysa/odprysk 1

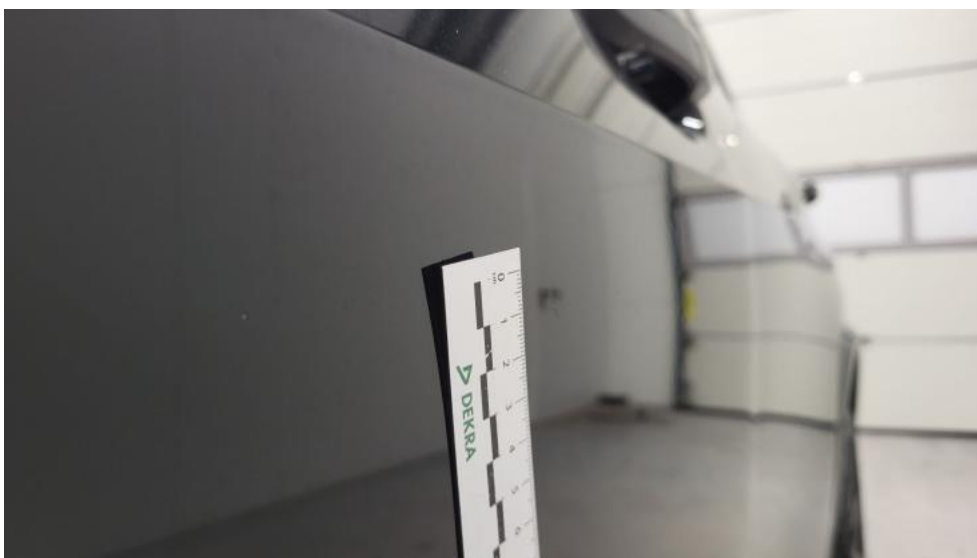
**Fot. 60.**

Drzwi przed L - Wgniecenie/odkształcenie 1

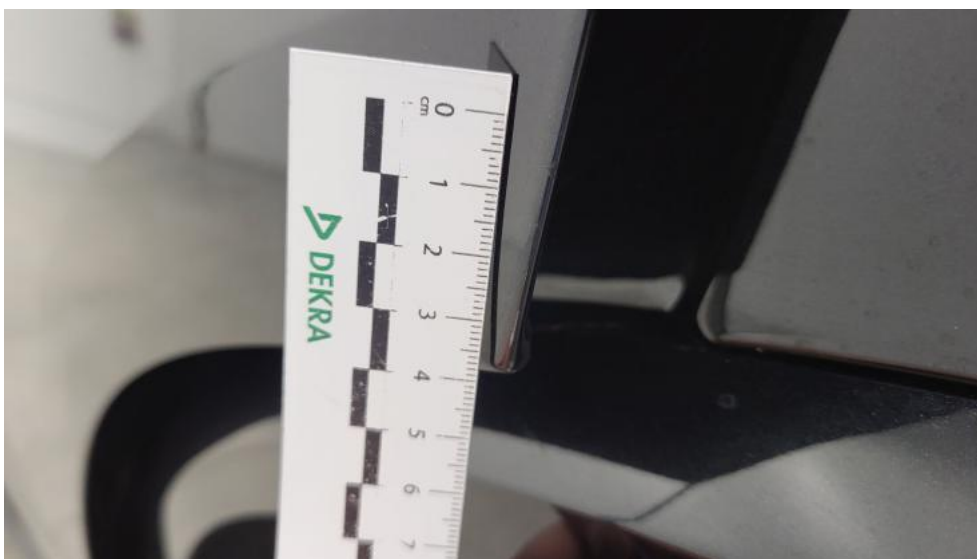
**Fot. 61.**  
Drzwi tylne L - Rysa/odprysk 1

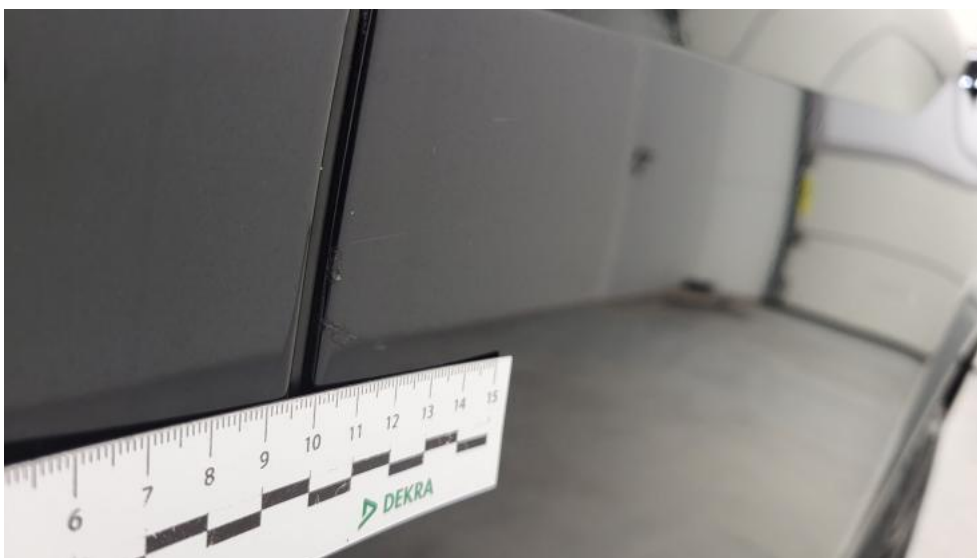
**Fot. 62.**  
Drzwi tylne L - Rysa/odprysk 2

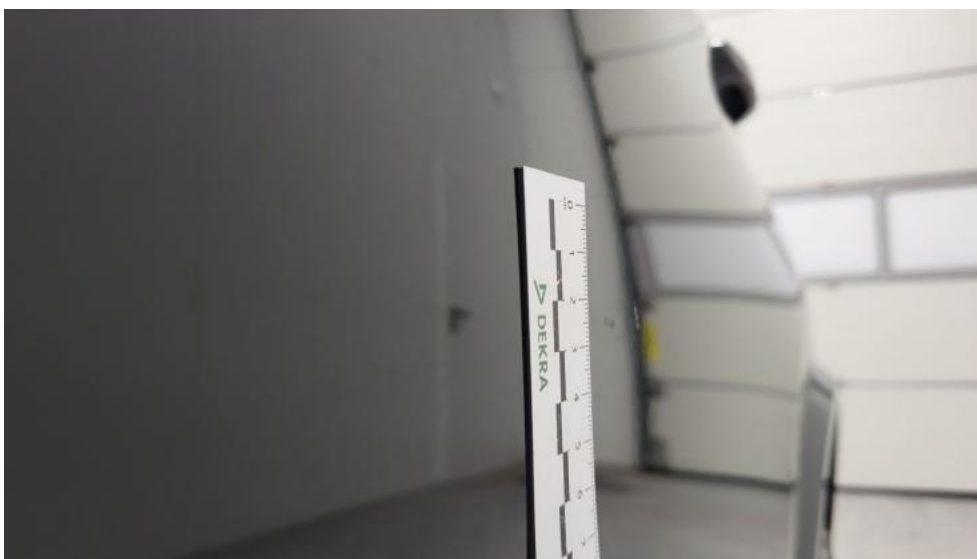
**Fot. 63.**

Drzwi tylne L - Wgniecenie/odkształcenie 1

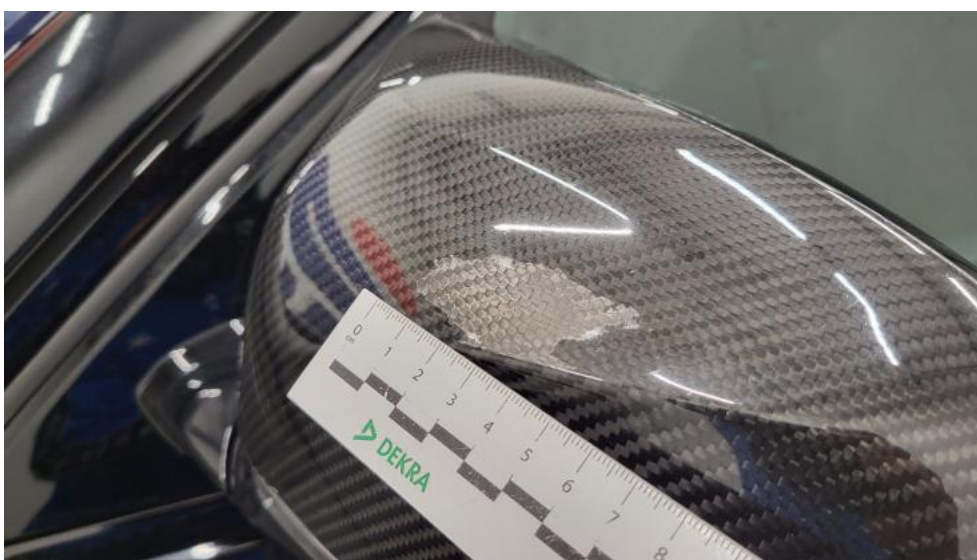
**Fot. 64.**

Lusterko zew L - Rysa/odprysk 1

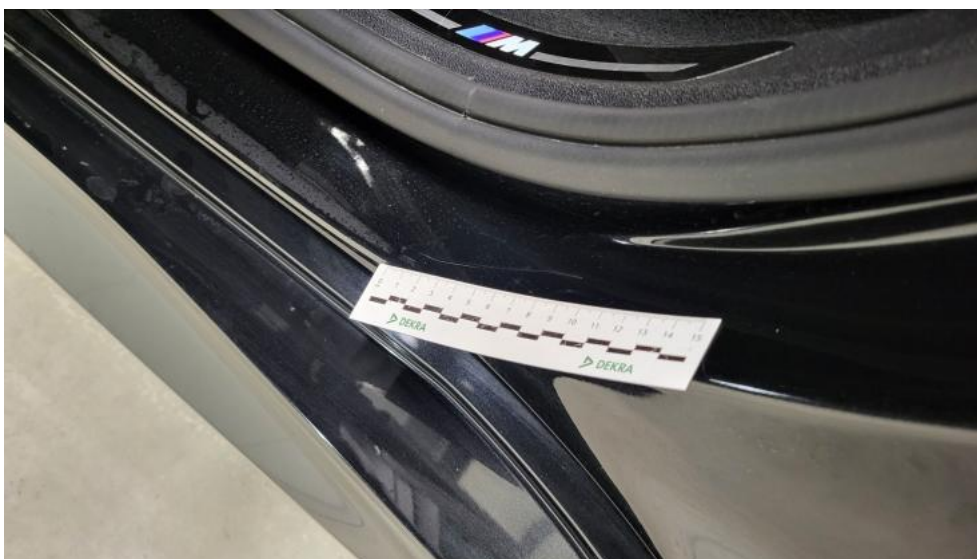
**Fot. 65.**  
Próg L - Rysa/odprysk 1

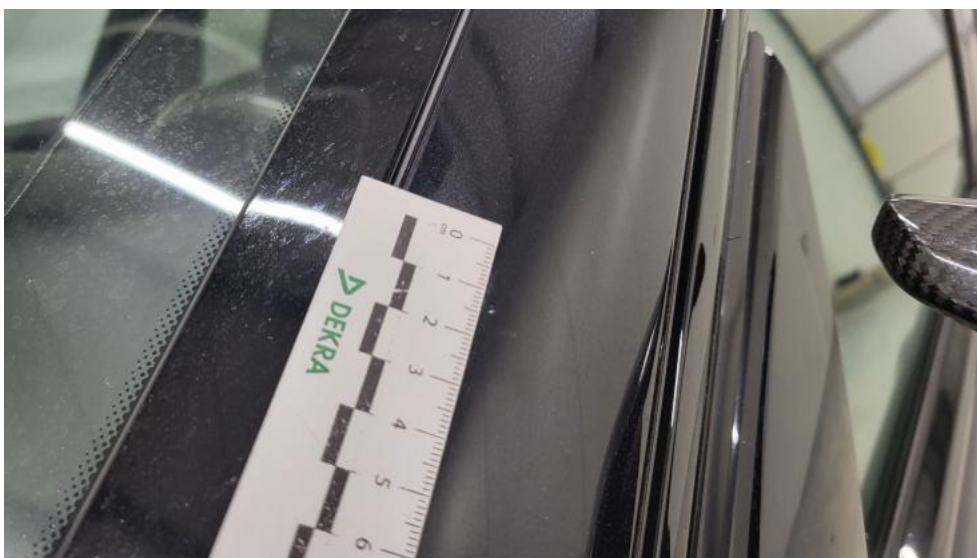
**Fot. 66.**  
Słupek przedni L - Rysa/odprysk 1

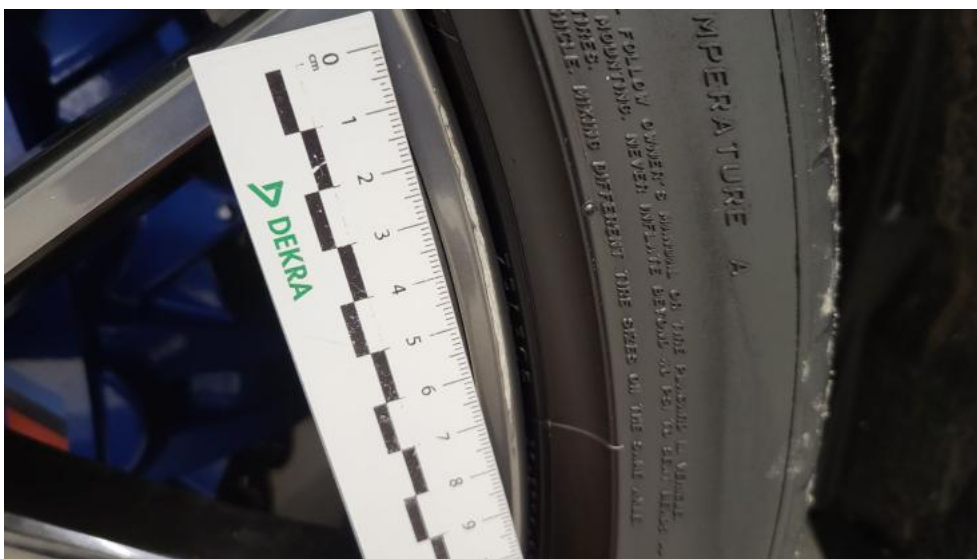
**Fot. 67.**

Felga Aluminiowa przednia L - Rysa/odprysk 1

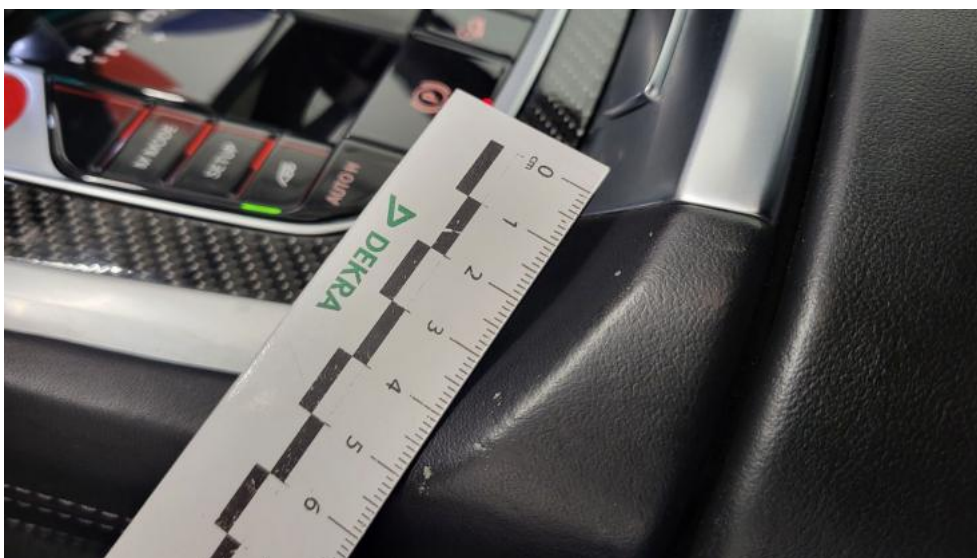
**Fot. 68.**

Konsola tunelu śr. - Rysa/odprysk 1

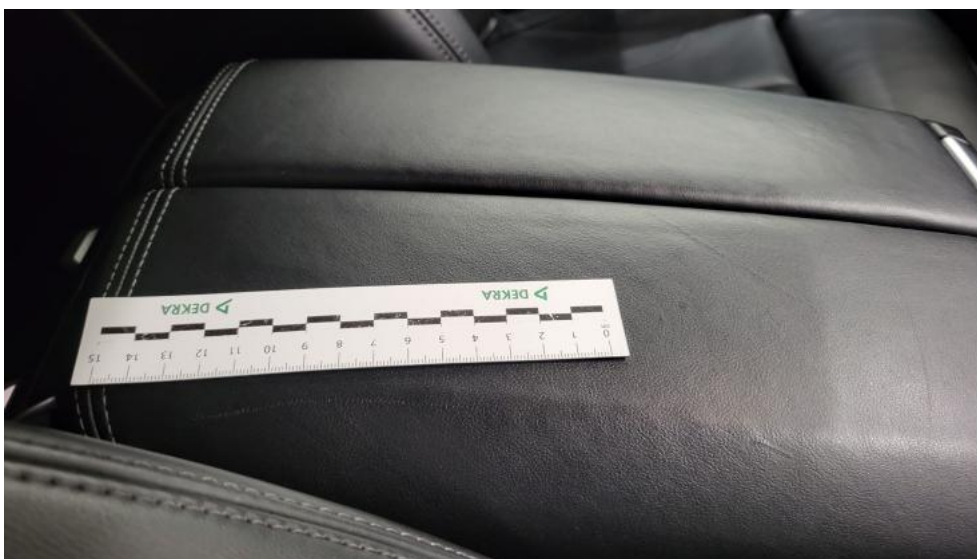
**Fot. 69.**

Podłokietnik środkowy przedni - Rysa/odprysk 1

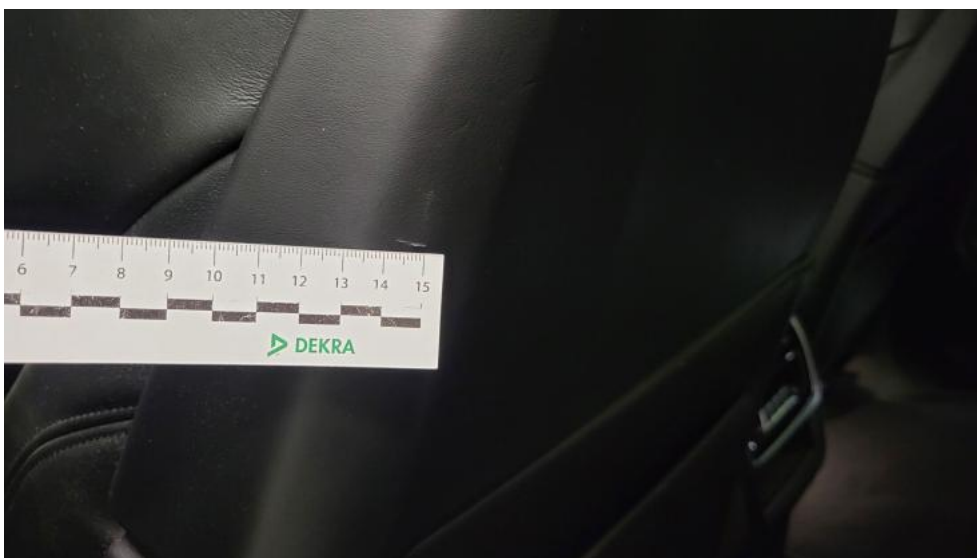
**Fot. 70.**

Fotel prz. lew. - Rysa/odprysk 1

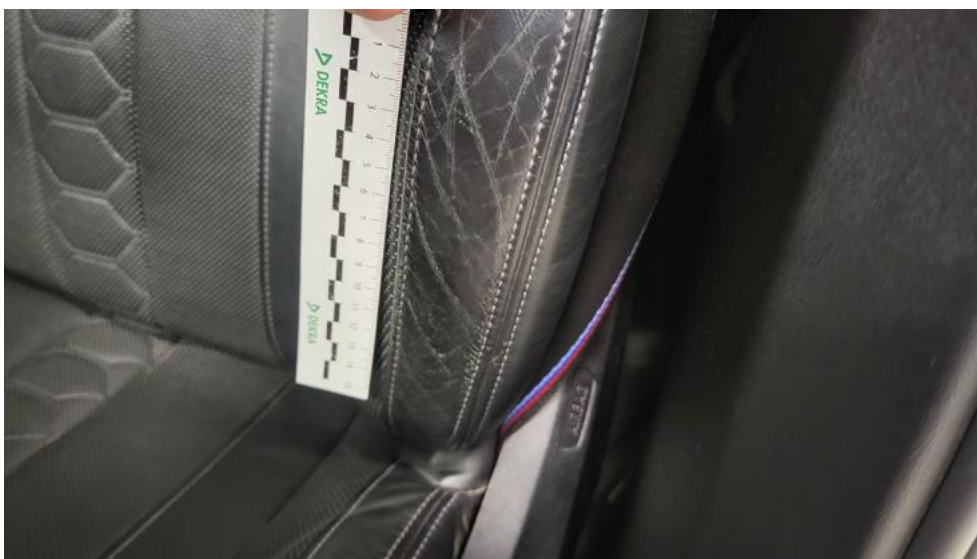
**Fot. 71.**  
Fotel prz. lew. - Inne 1

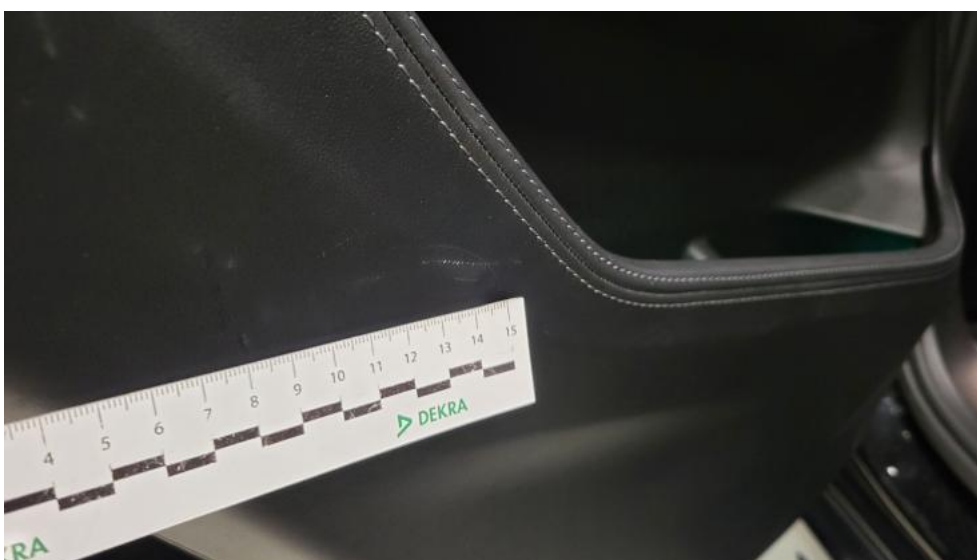
**Fot. 72.**  
Tapicerka drzwi tylnych L - Rysa/odprysk 1

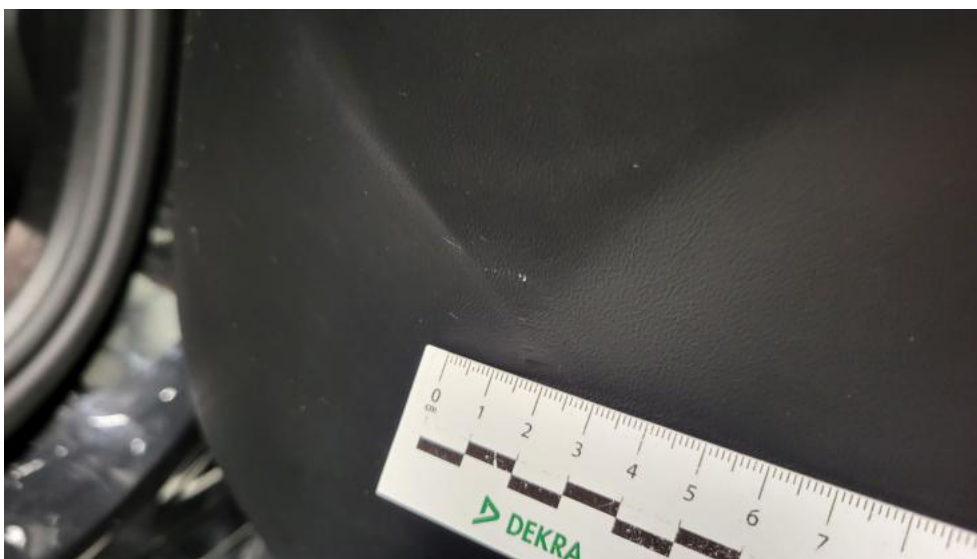
**Fot. 73.**

Tapicerka drzwi tylnych P - Rysa/odprysk 1
