DEKRA's commission No. : PKOL(W)/LODZ/04344/26/01/19  
commission/ damage No. : 24/051975  
Date of commission: 19-01-2026

| Manufacturer | VOLKSWAGEN |
| Type / version | Passat 2.0 TDI Elegance DSG |
| Registration /record No. | DLU8157E |

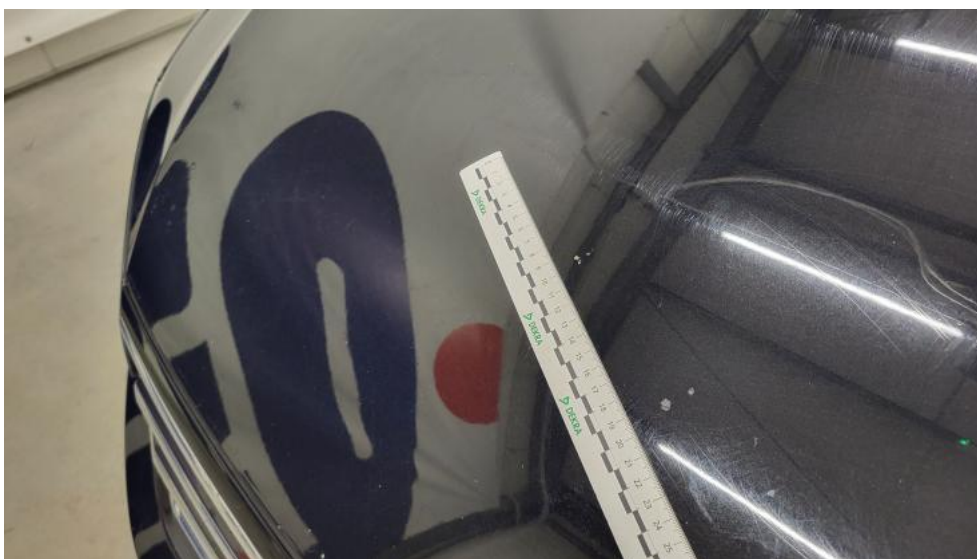
**Photo 41.**

Pokrywa komory silnika - Rysa/odprysk 1

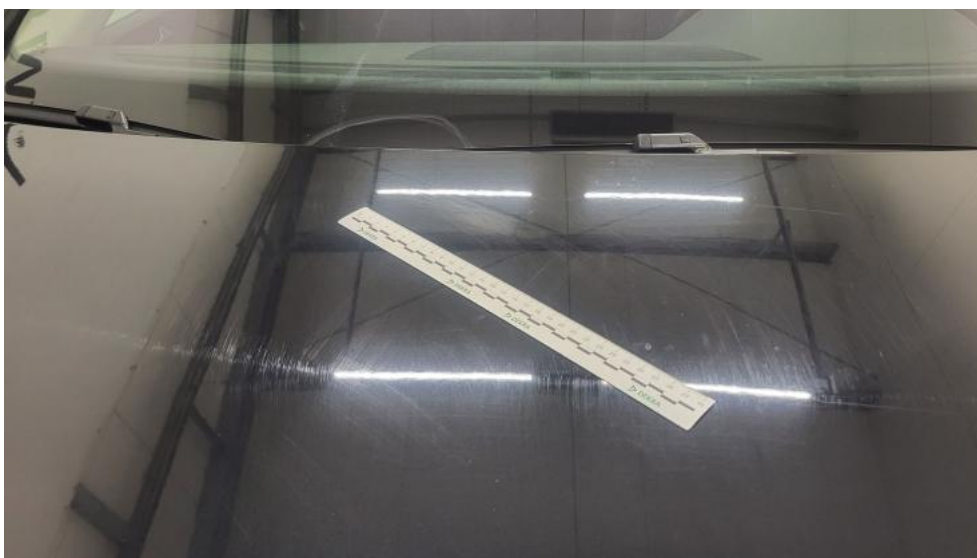
**Photo 42.**

Pokrywa komory silnika - Rysa/odprysk 2

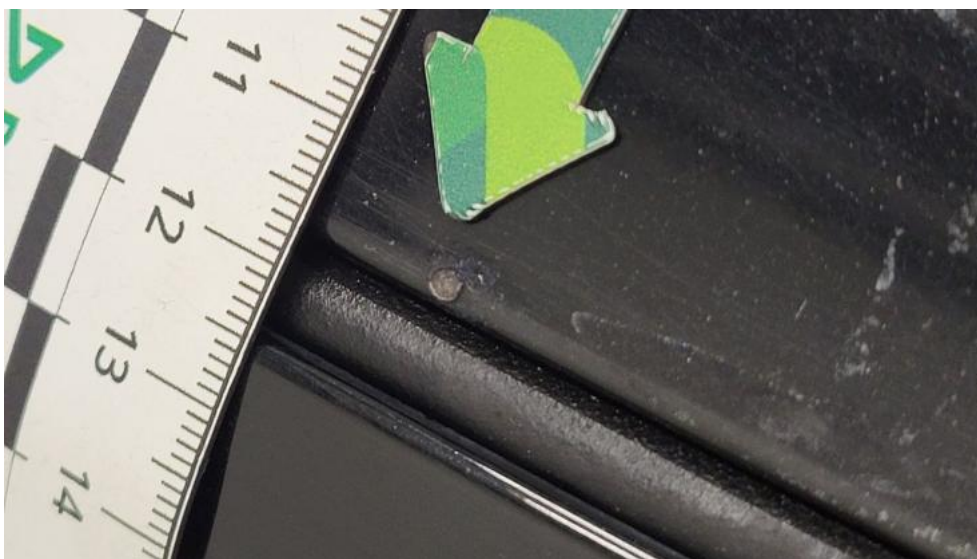
**Photo 43.**

Pokrywa komory silnika - Inne 1

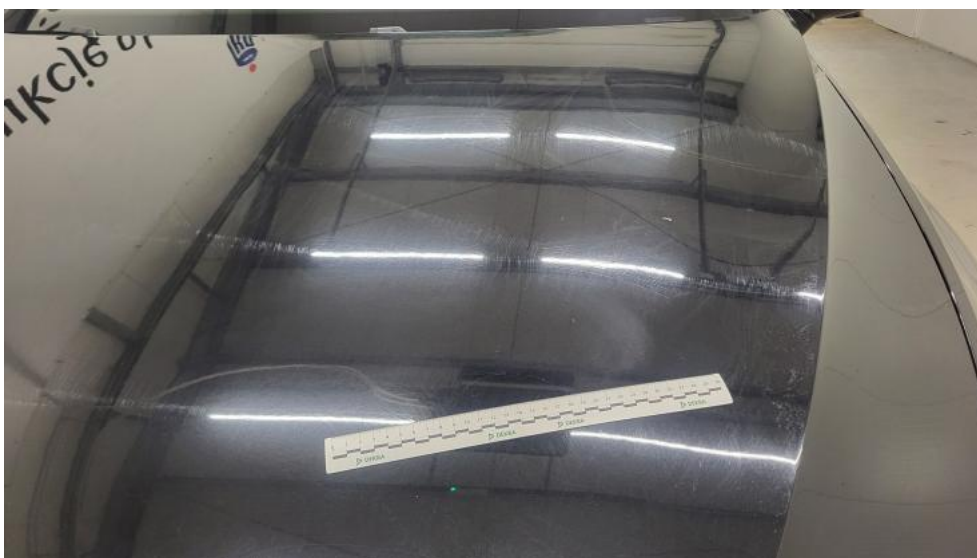
**Photo 44.**

Pokrywa komory silnika - Inne 2

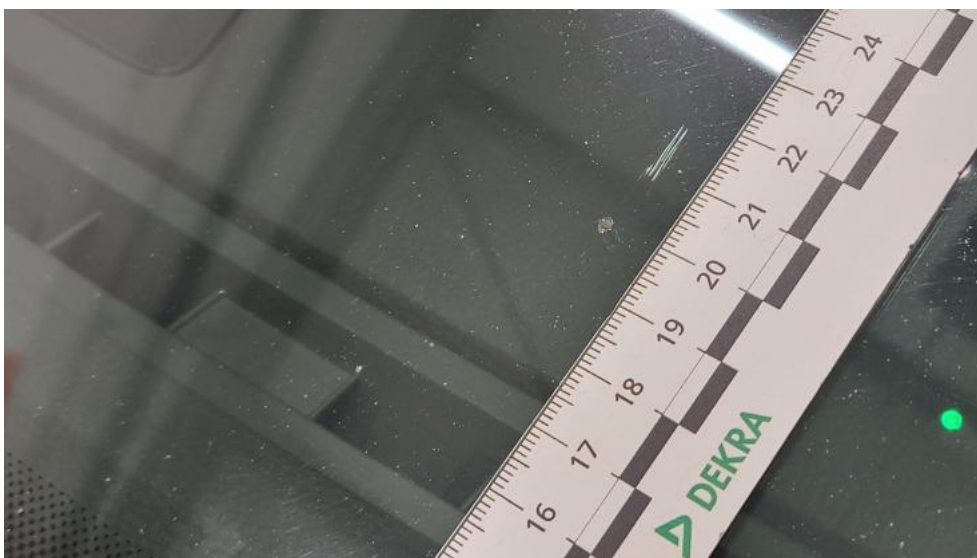
**Photo 46.**

Brak aktualnych badań technicznych. Rysy na samochodzie. Poziom płynu układu chłodniczego poniżej minimum. Odpryski na szybie czołowej.

Szyba czołowa - Pęknięcie/rozerwanie 1

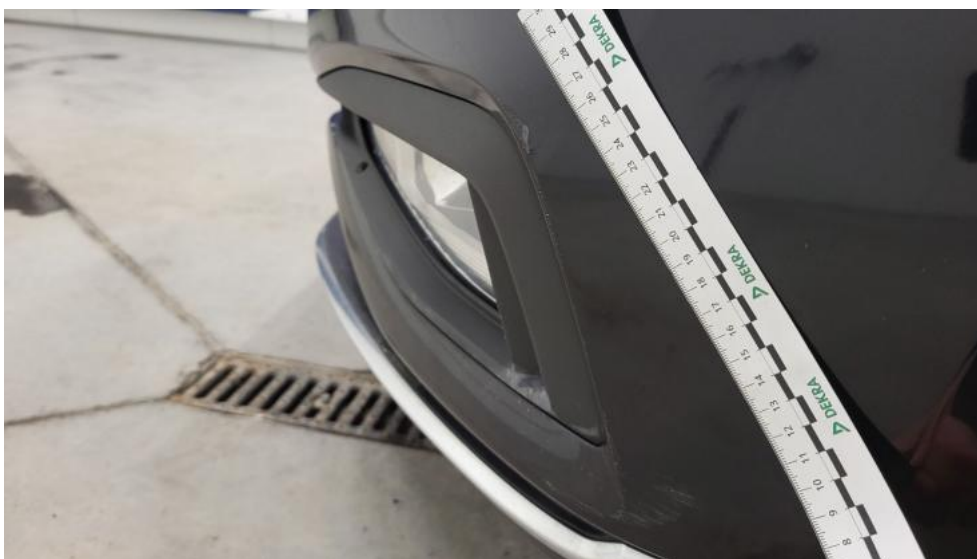
**Photo 47.**

Zderzak - Rysa/odprysk 1

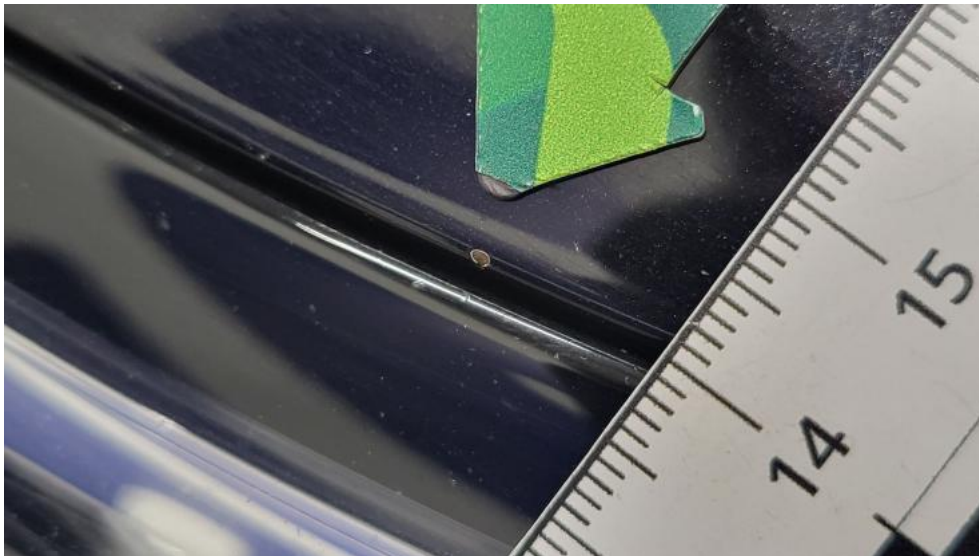
**Photo 49.**

Błotnik przedni P - Inne 1

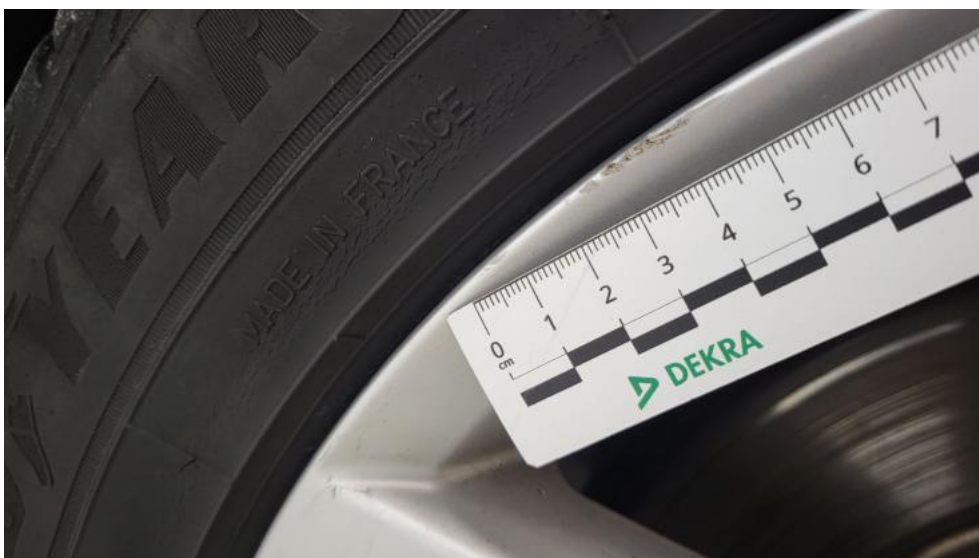
**Photo 50.**

Felga aluminiowa przednia P - Rysa/odprysk 1

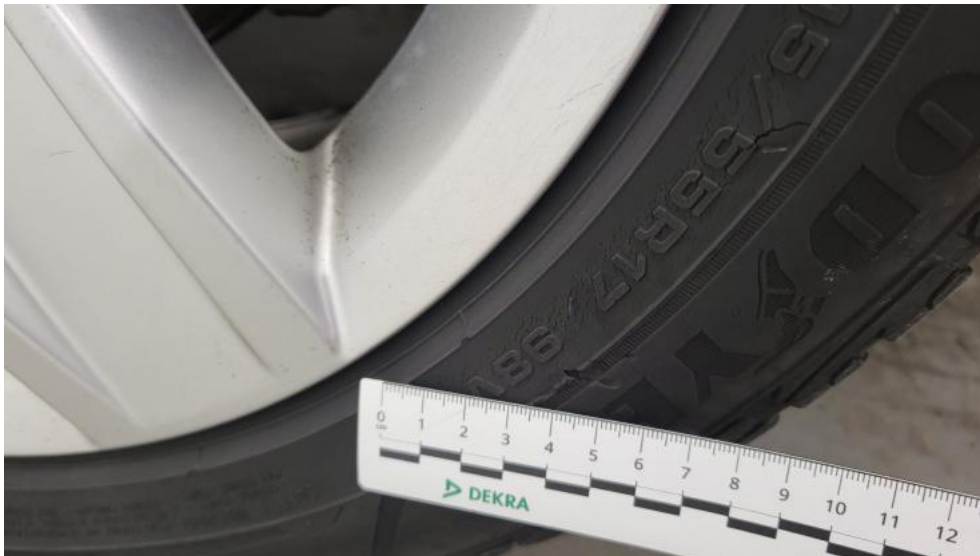
**Photo 51.**

Opona przednia P - Pęknięcie/rozerwanie 1

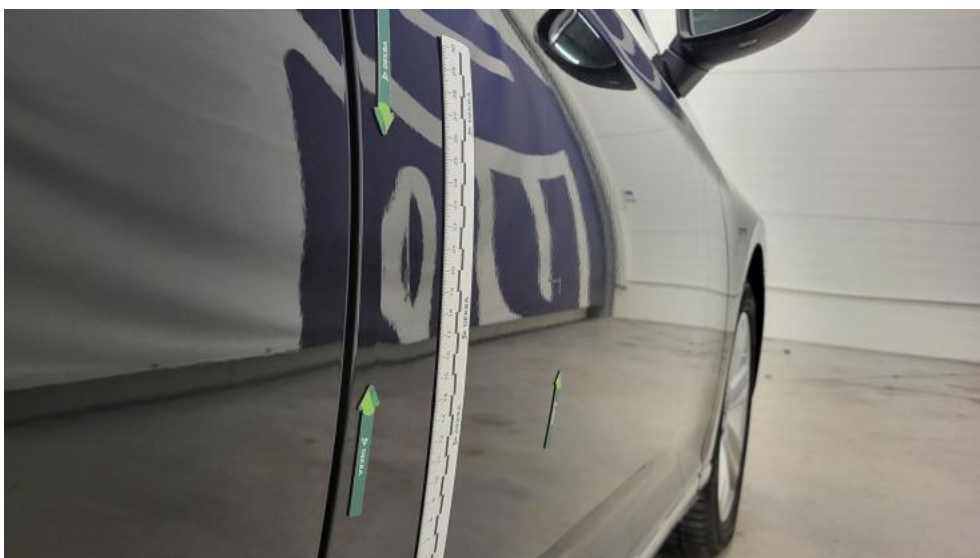
**Photo 52.**

Drzwi przednie P - Wgniecenie/odkształcenie 1

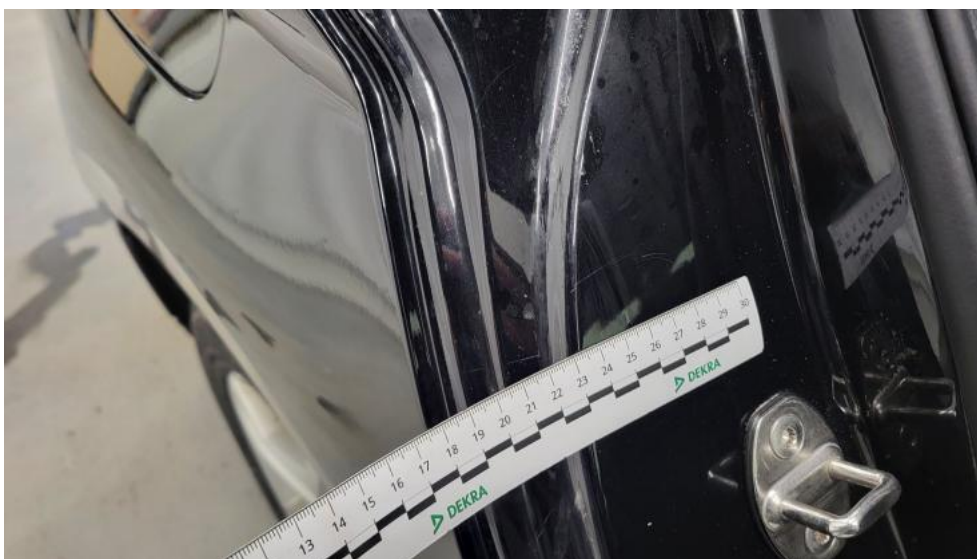
**Photo 55.**

Błotnik tylny P / Ściana boczna P - Rysa/odprysk 1

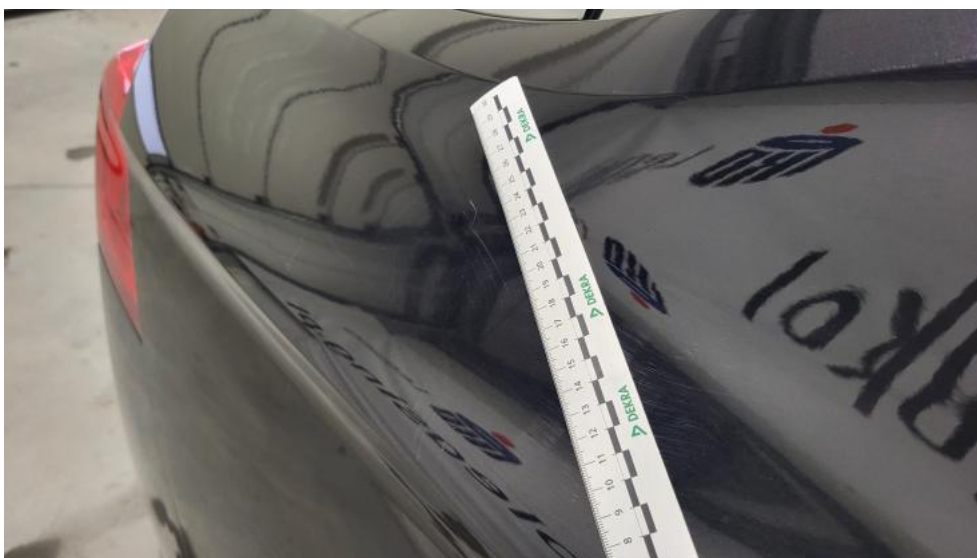
**Photo 56.**

Błotnik tylny P / Ściana boczna P - Rysa/odprysk 2

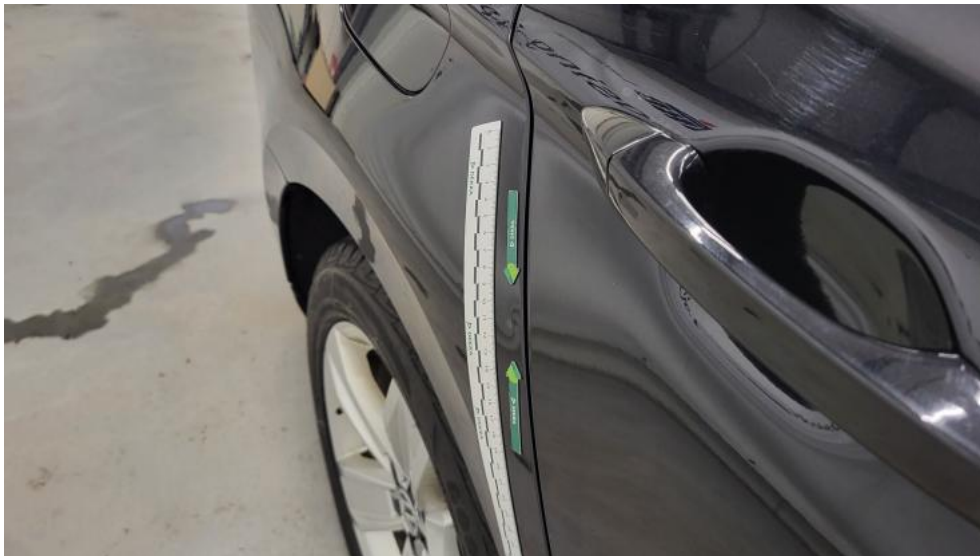
**Photo 57.**

Błotnik tylny P / Ściana boczna P - Wgniecenie/odkształcenie 1

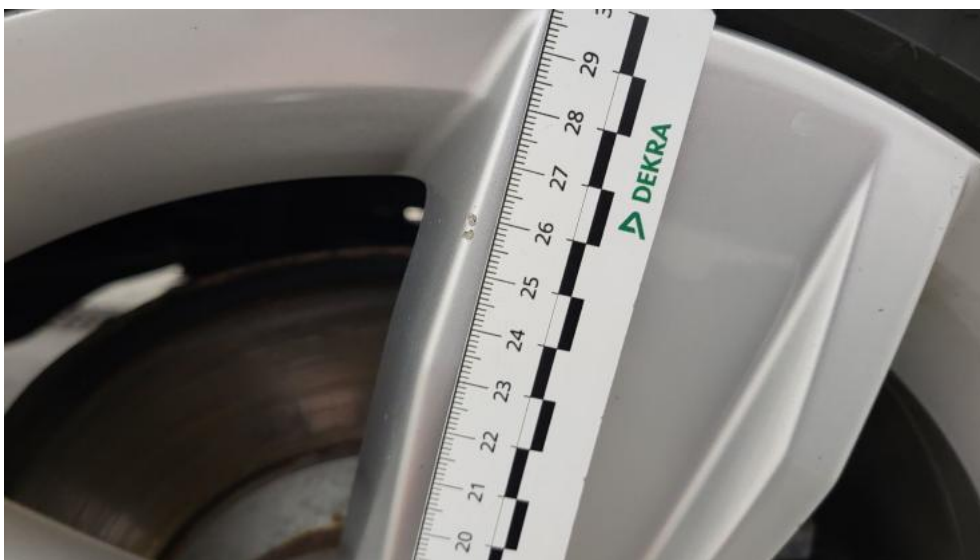
**Photo 58.**

Felga aluminiowa tylna P - Rysa/odprysk 1

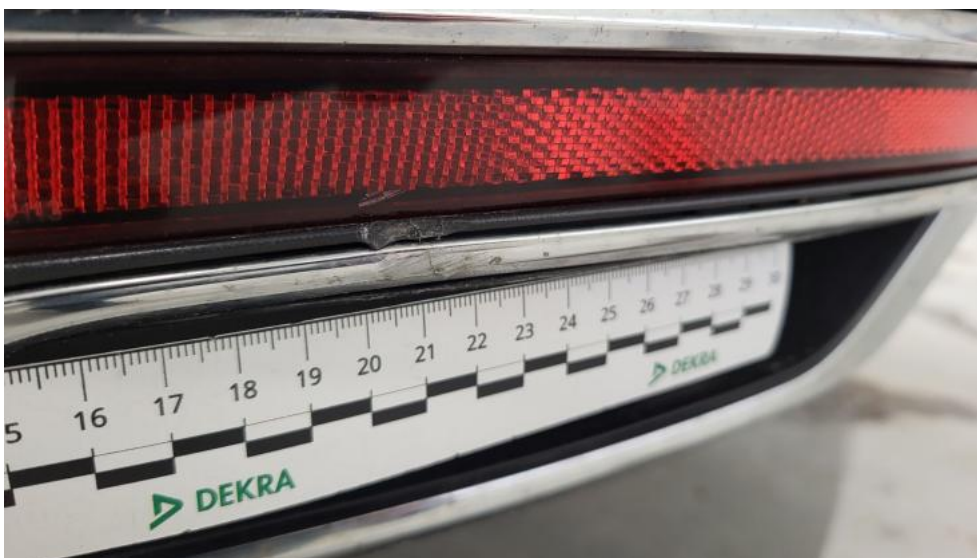
**Photo 60.**

Listwa śr zderzaka tylnego - Pęknięcie/rozerwanie 1

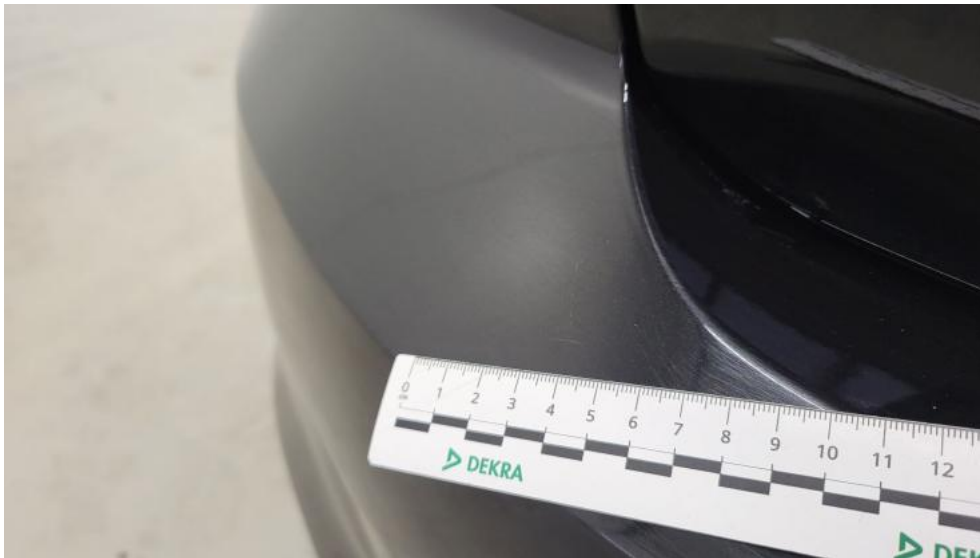
**Photo 61.**

Zderzak tylny - Rysa/odprysk 1

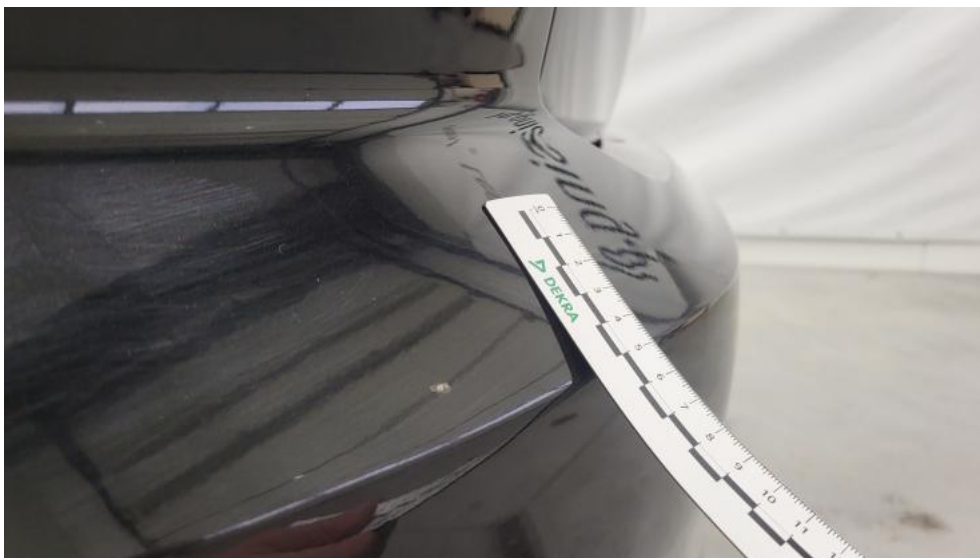
**Photo 62.**

Zderzak tylny - Wgniecenie/odkształcenie 1

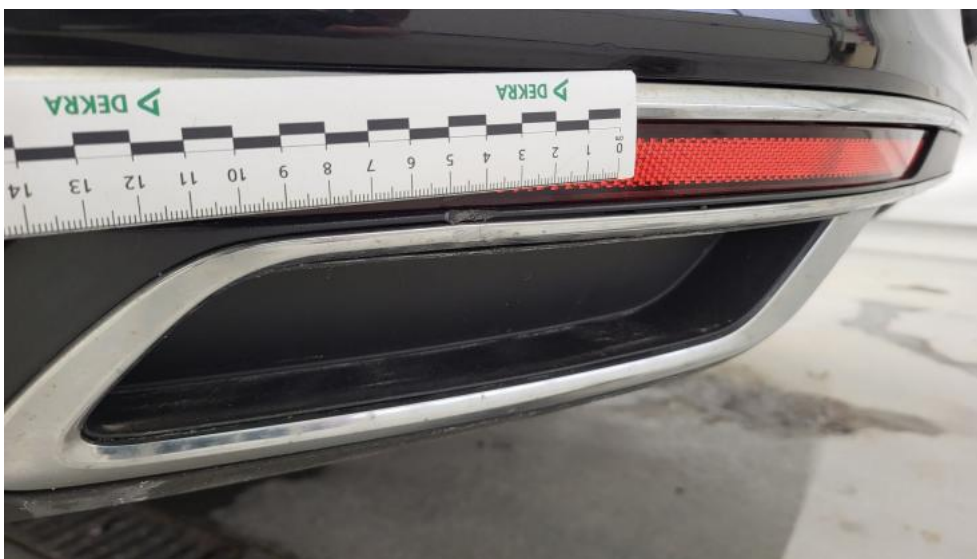
**Photo 63.**

Zderzak tylny cz dolna - Rysa/odprysk 1

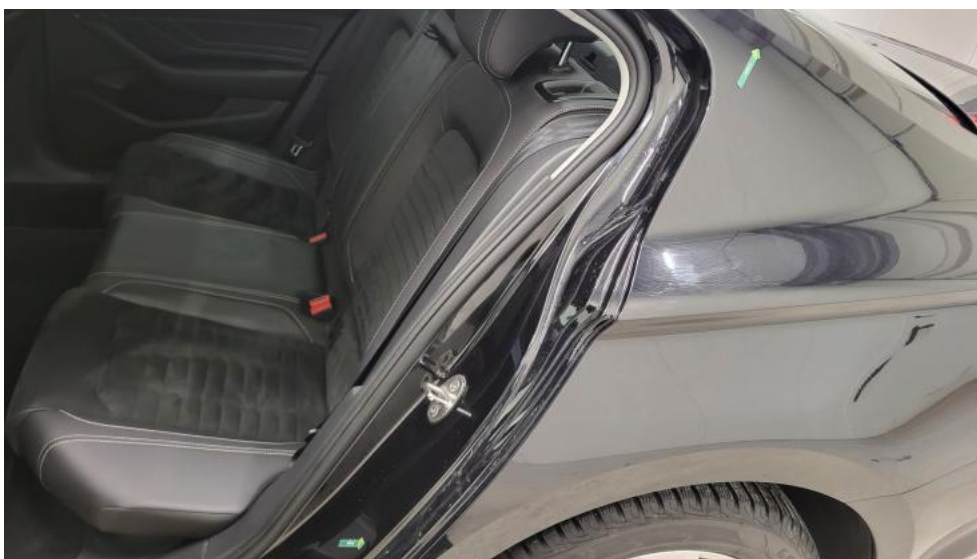
**Photo 65.**

Błotnik tylny L / Ściana boczna L - Wgniecenie/odkształcenie 1

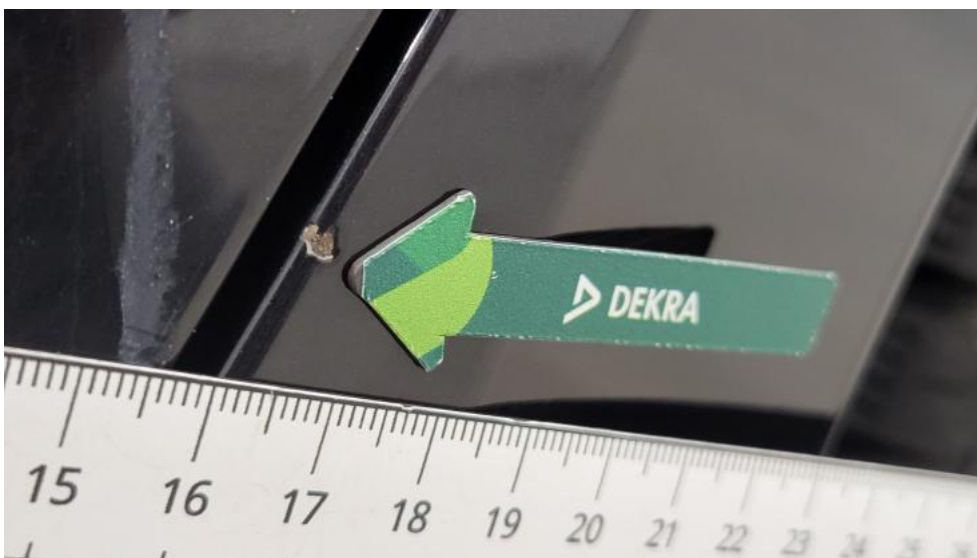
**Photo 66.**

Błotnik tylny L / Ściana boczna L - Inne 1

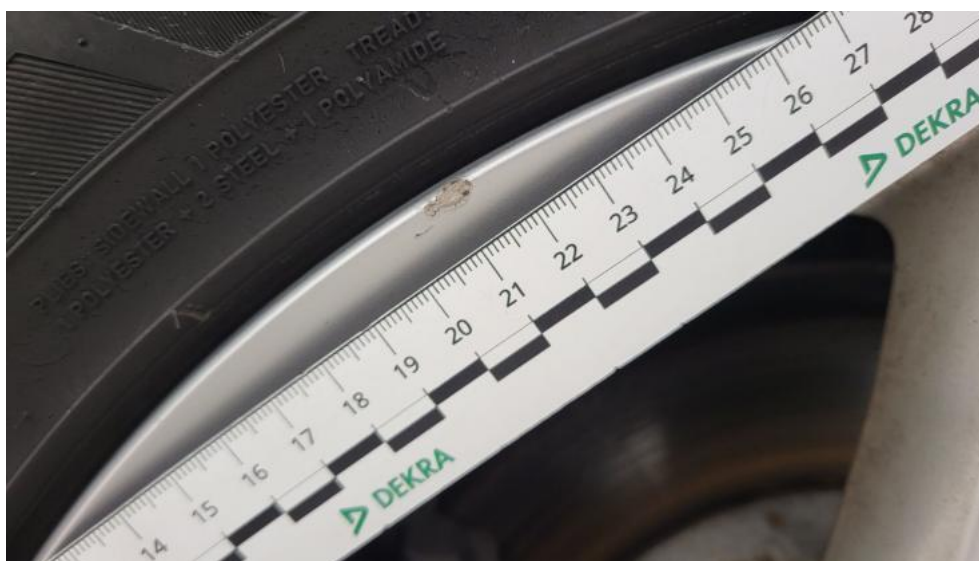
**Photo 67.**

Felga aluminiowa tylna L - Rysa/odprysk 1

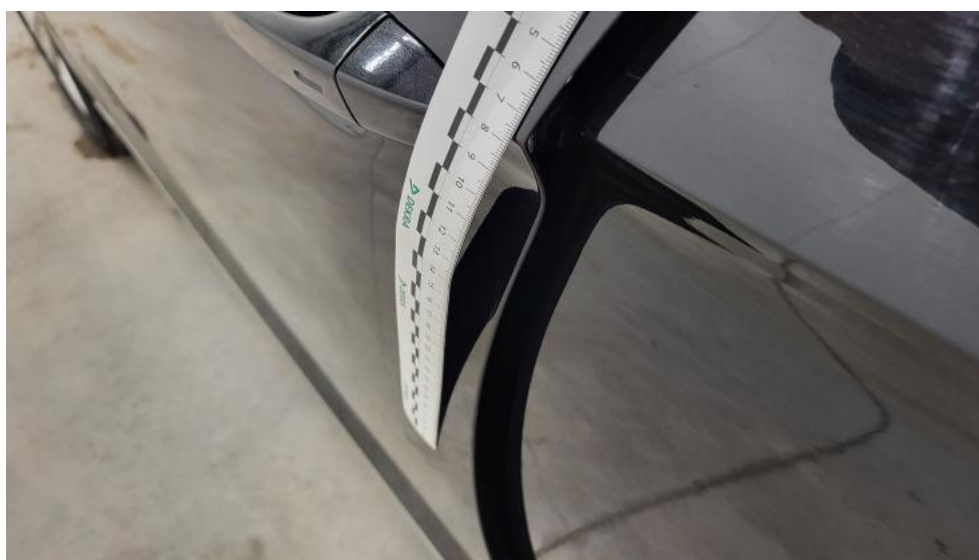
**Photo 68.**

Drzwi przed L - Rysa/odprysk 1

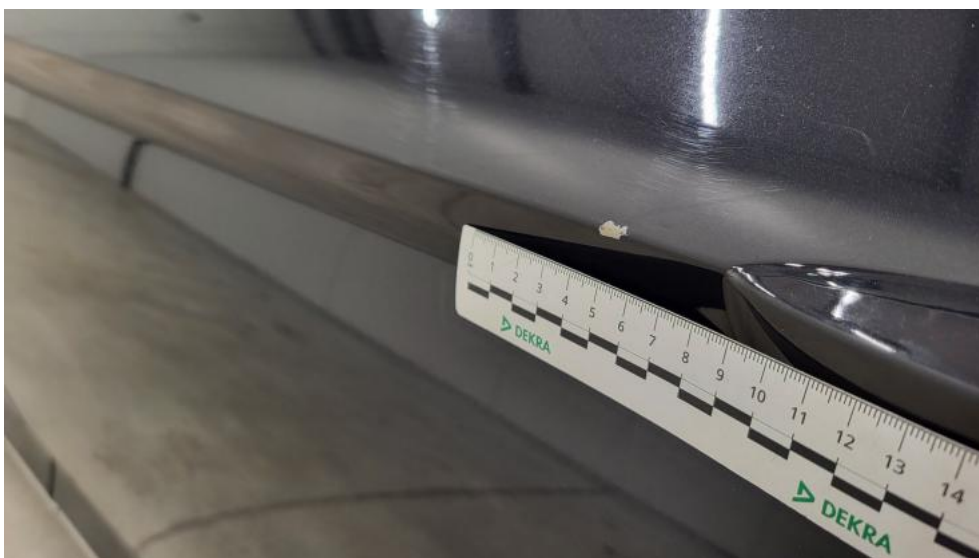
**Photo 70.**

Drzwi tylne L - Rysa/odprysk 1

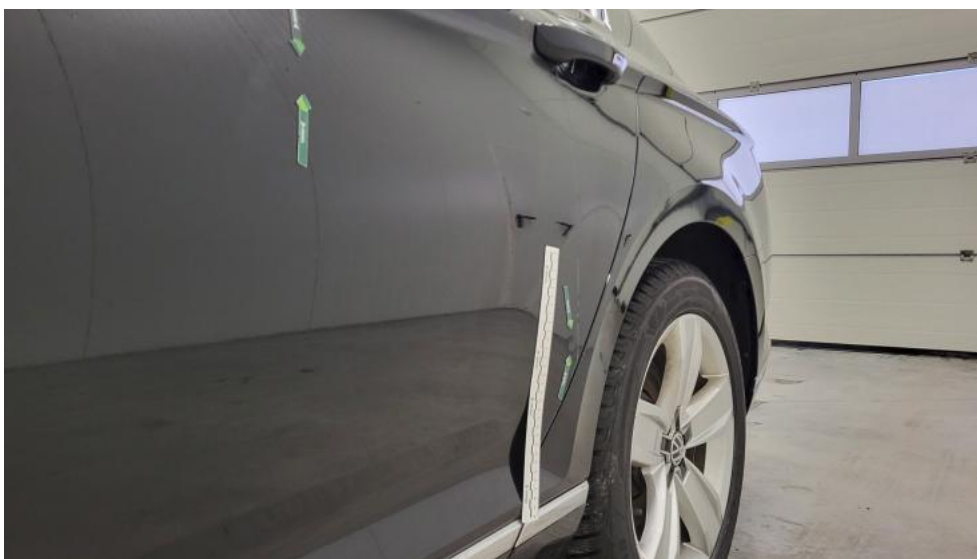
**Photo 71.**

Drzwi tylne L - Wgniecenie/odkształcenie 1

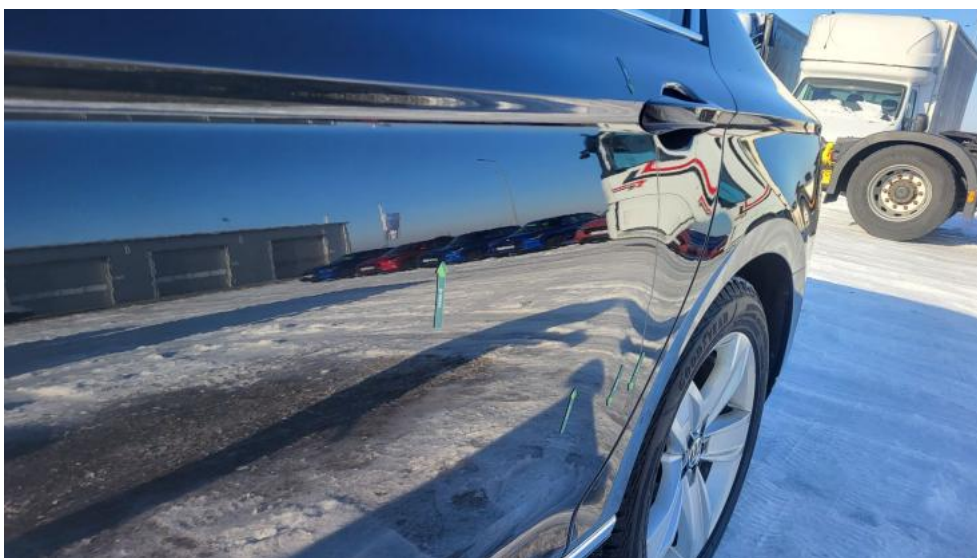
**Photo 72.**

Drzwi tylne L - Wgniecenie/odkształcenie 2

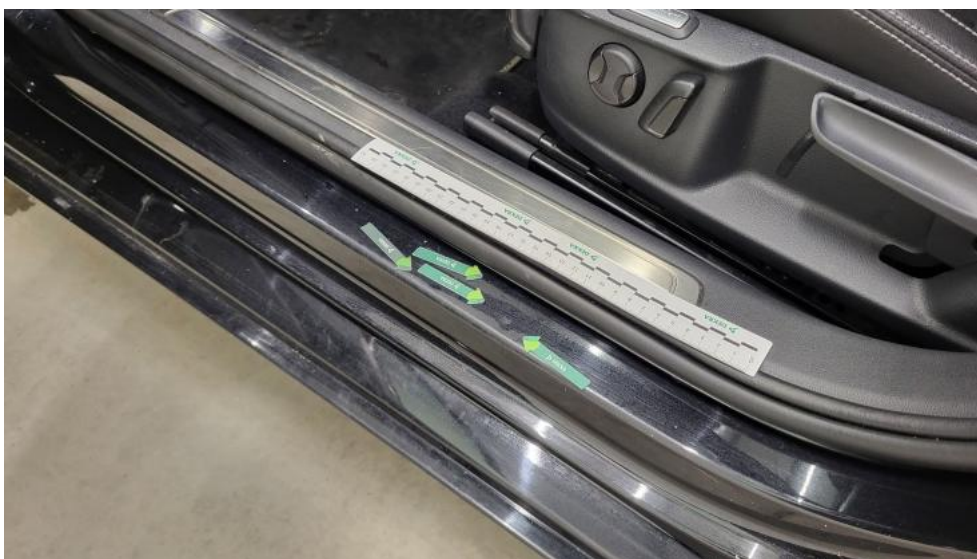
**Photo 73.**

Próg L - Wgniecenie/odkształcenie 1

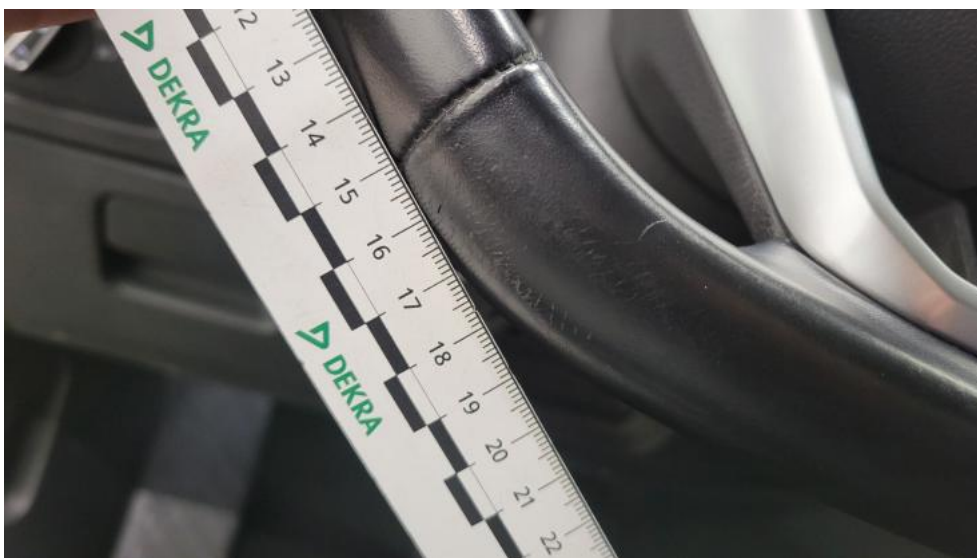
**Photo 74.**

Koło kierownicy - Rysa/odprysk 1

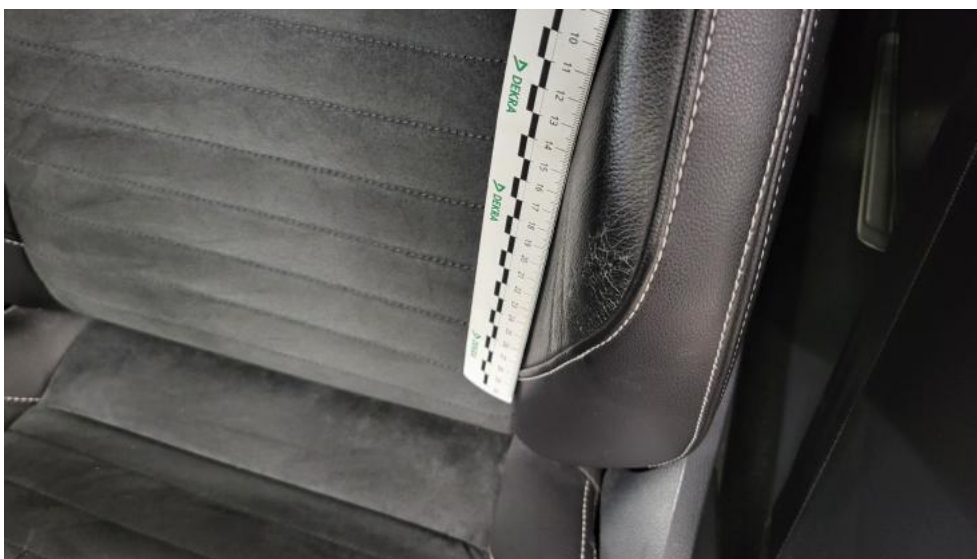
**Photo 75.**

Fotel prz. lew. - Rysa/odprysk 1

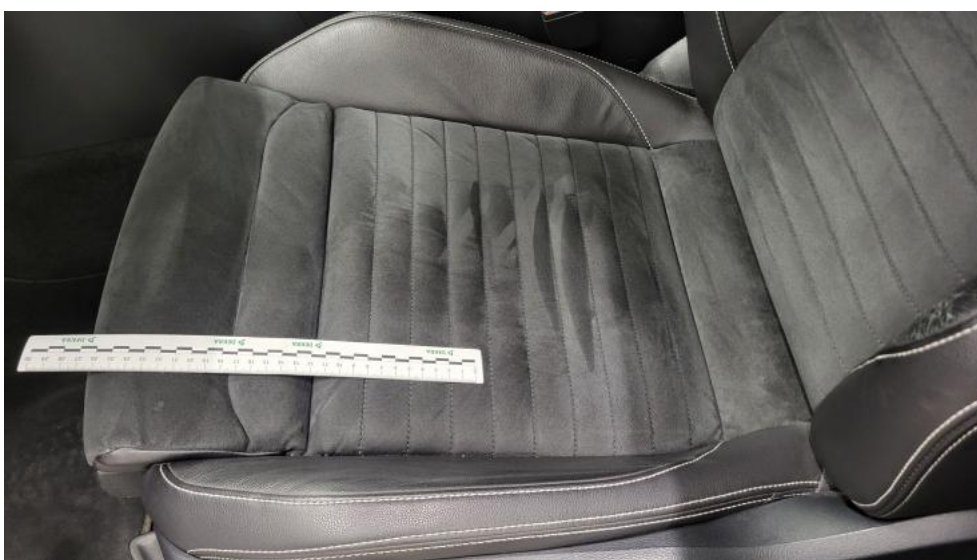
**Photo 76.**

Fotel prz. lew. - Inne 1

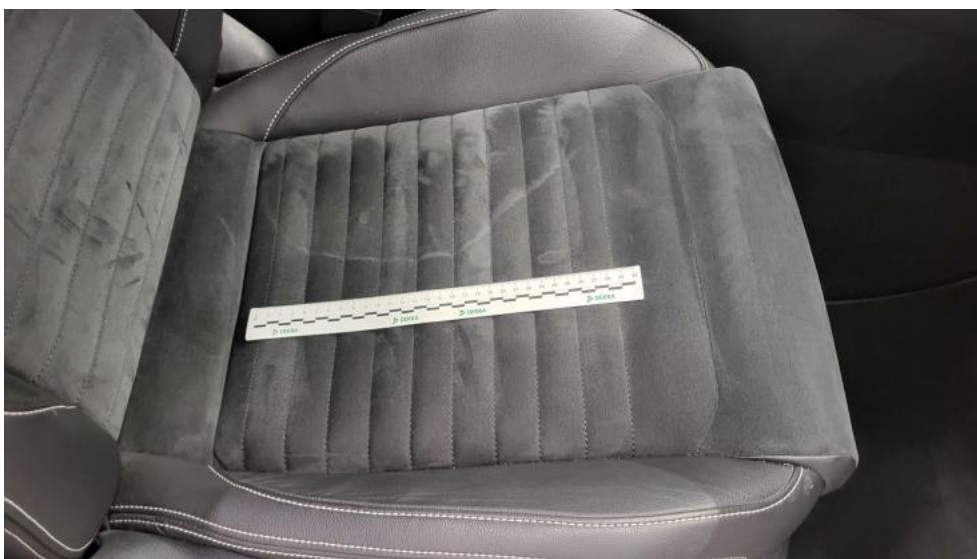
**Photo 77.**

Fotel prz. praw. - Inne 1

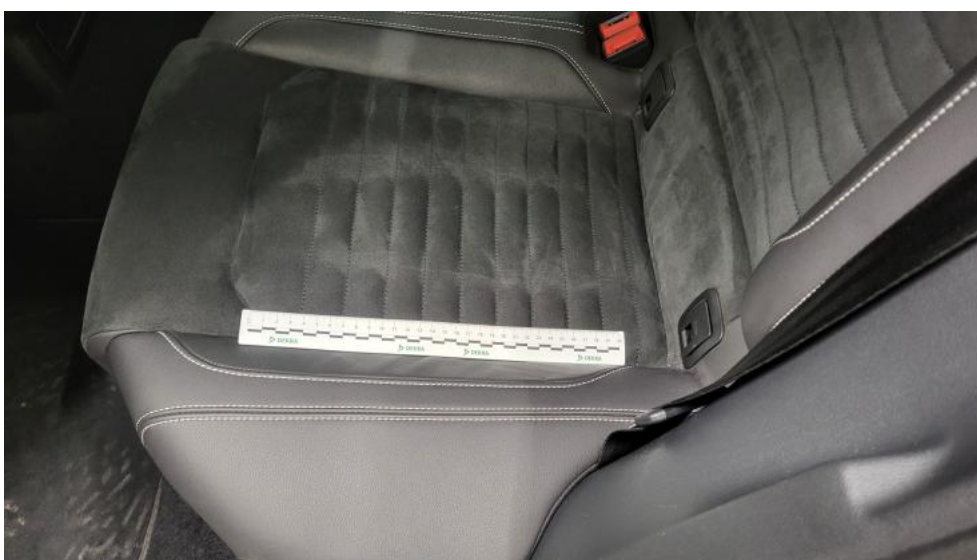
**Photo 78.**

Kanapa tyl. - Inne 1

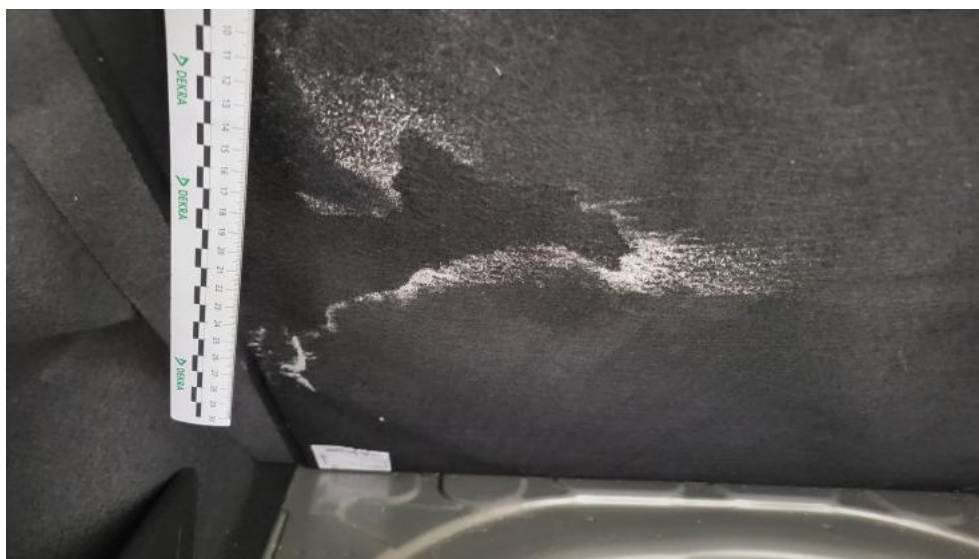
**Photo 81.**

Wykładzina podłogi bagażnika - Inne 2
