DEKRA's commission No. : PKOL(W)/LODZ/99534/25/12/16  
commission/ damage No. : PS24/01452  
Date of commission: 16-12-2025

**DEKRA Poland - Headquarters**  
02-673 Warszawa, ul. Konstruktorska 12A

| Type / version | Qashqai 1.3 DIG-T mHEV 4x4 N-Connecta Xtronic |
| Registration /record No. | SB625FY |

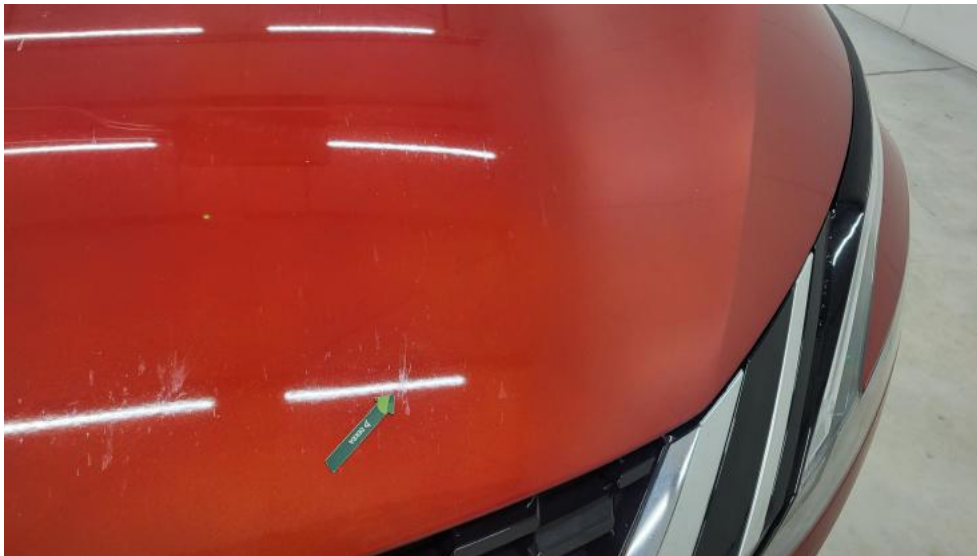
**Photo 39.**

Pokrywa komory silnika - Wgniecenie/odkształcenie 1

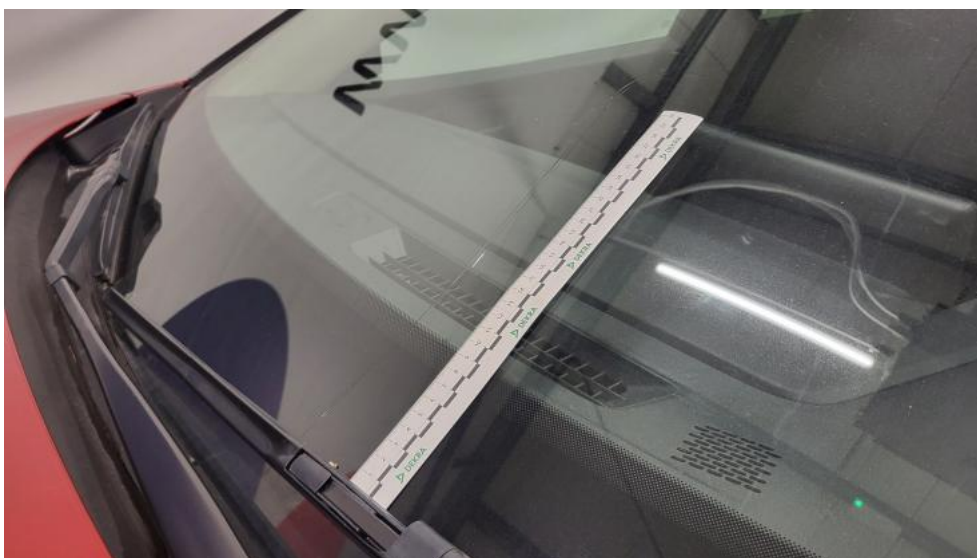
**Photo 40.**

Szyba czołowa - Pęknięcie/rozerwanie 1

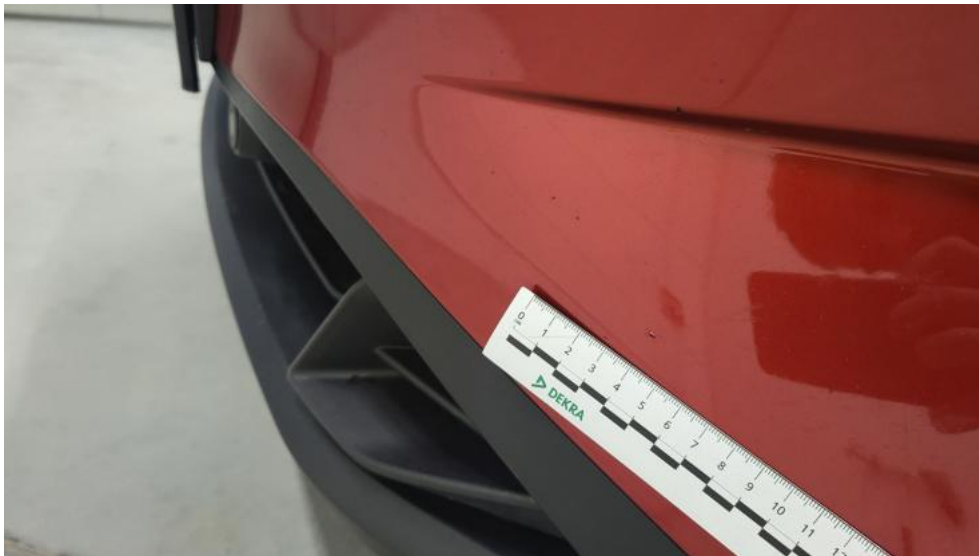
**Photo 41.**

Zderzak - Rysa/odprysk 1

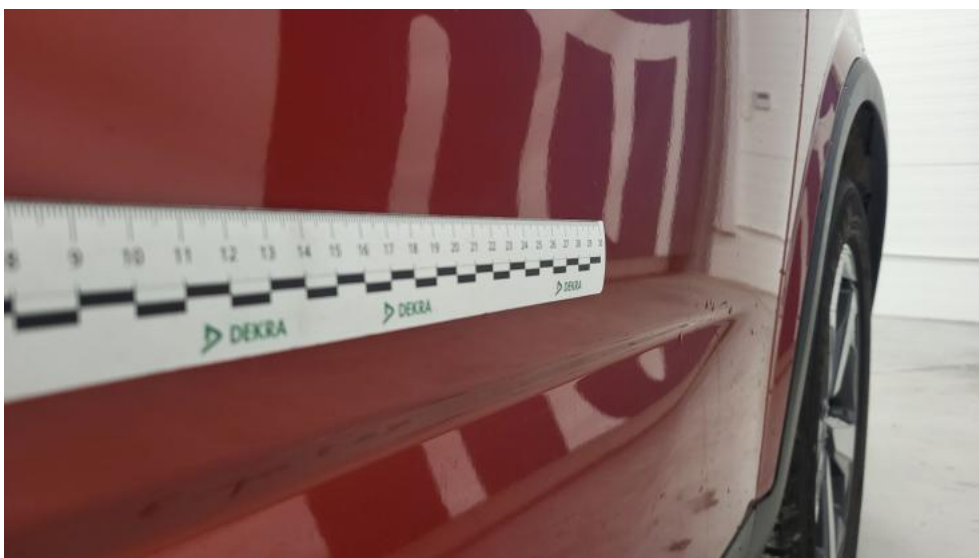
**Photo 42.**

Drzwi przednie P - Wgniecenie/odkształcenie 1

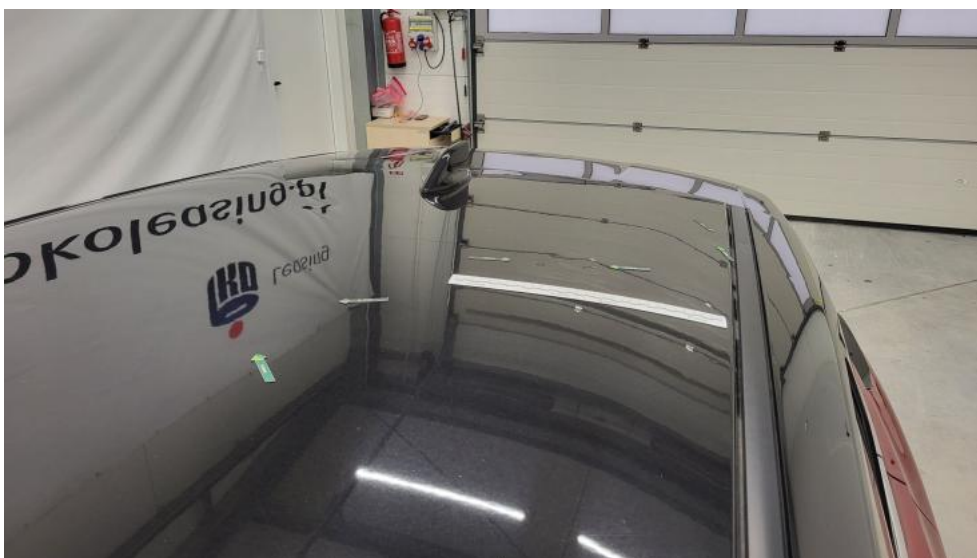
**Photo 44.**

Poziom płynu układu chłodniczego poniżej minimum. Rysy na samochodzie. Informacja osiągnięto czas przeglądu oleju silnikowego. Liczne wgniecenia na dachu.

Dach - Wgniecenie/odkształcenie 1

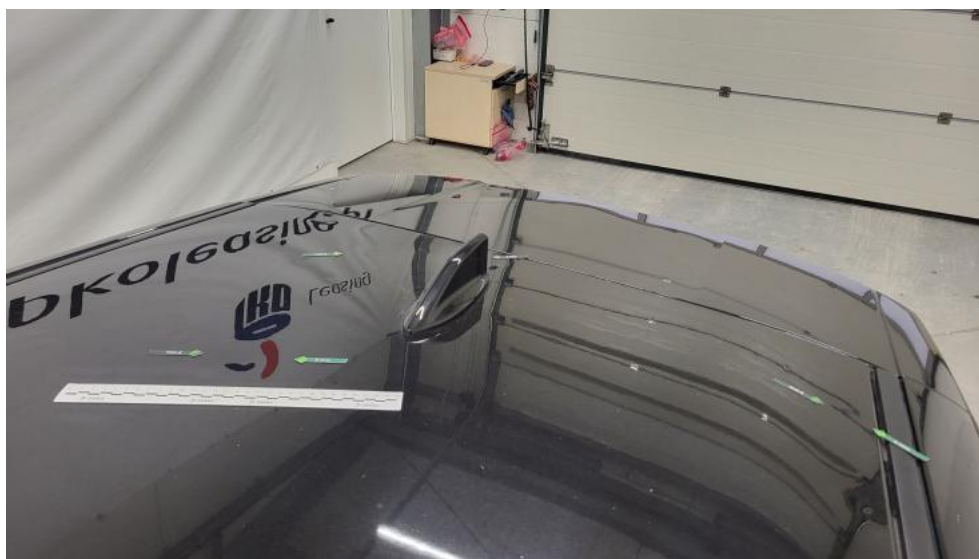
**Photo 45.**

Dach - Wgniecenie/odkształcenie 2

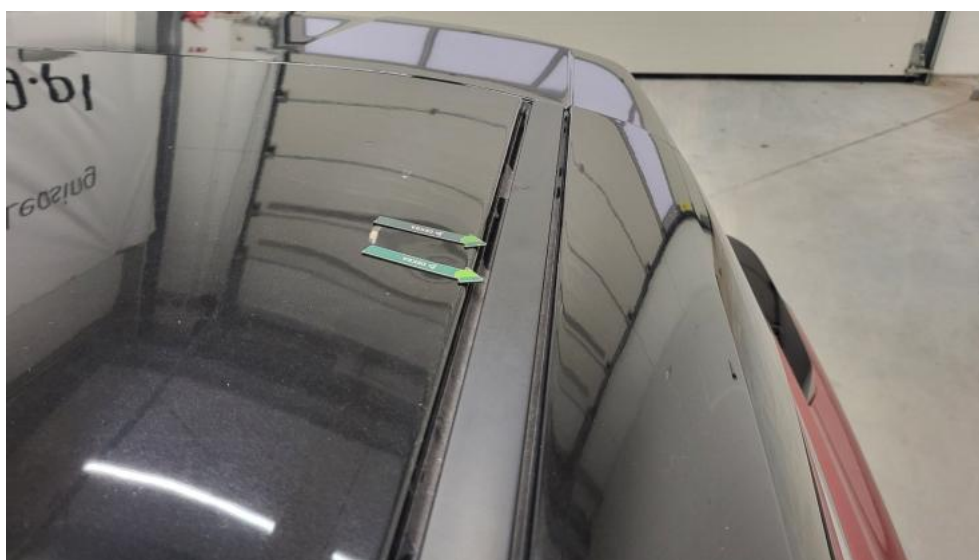
**Photo 46.**

Listwy dachu lew. - Wgniecenie/odkształcenie 1

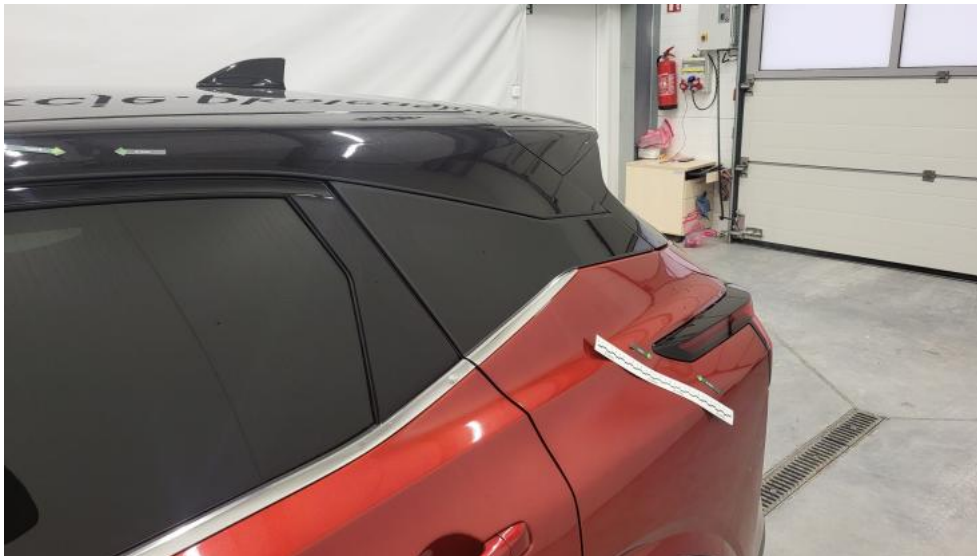
**Photo 47.**

Błotnik tylny L / Ściana boczna L - Wgniecenie/odkształcenie 1

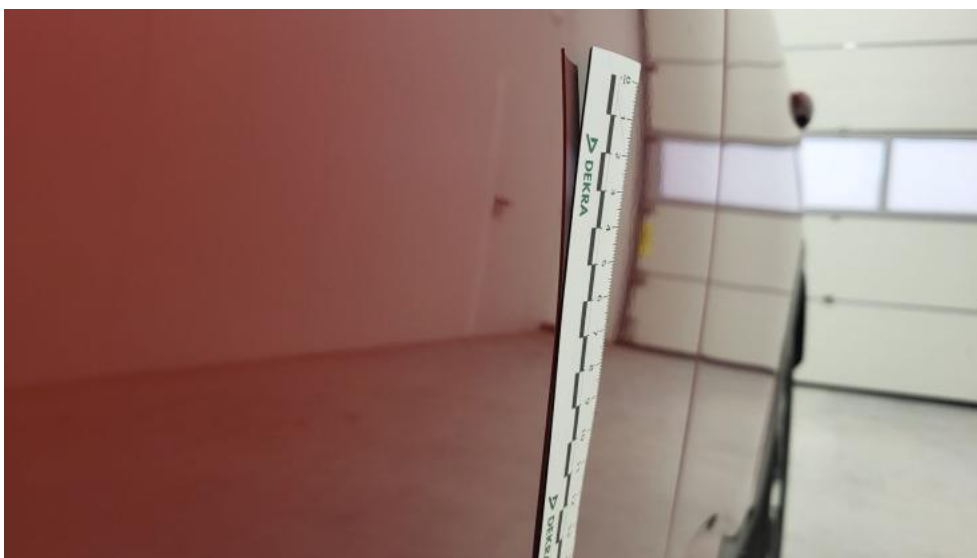
**Photo 48.**

Drzwi przed L - Wgniecenie/odkształcenie 1

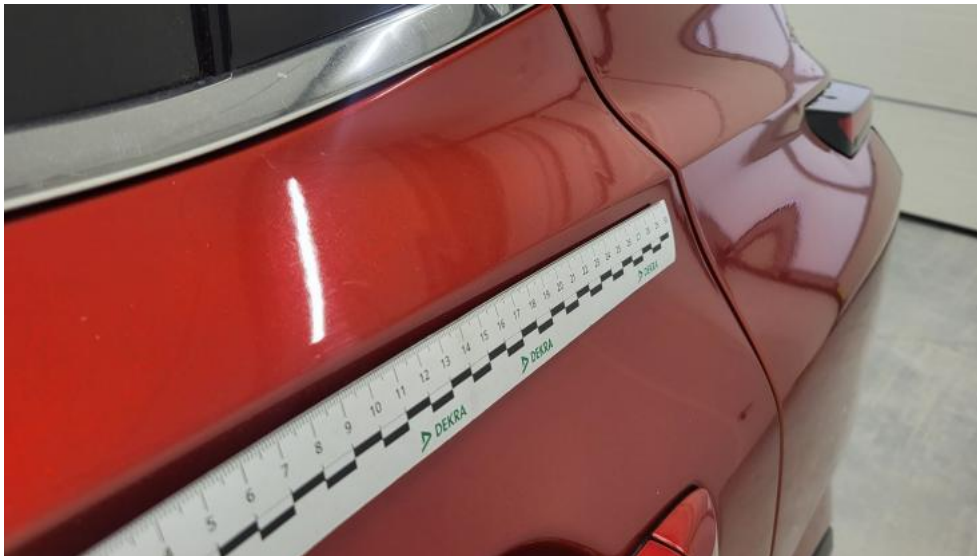
**Photo 49.**

Drzwi tylne L - Wgniecenie/odkształcenie 1
