Nr zlecenia DEKRA: PKOL(W)/LODZ/98610/25/12/12  
Nr zlecenia/szkody: 22/020862  
Data zlecenia: 12-12-2025

| Producent | SKODA |
| Model | Octavia III Kombi 17-20 |
| VIN | TMBJG7NE4J0376909 |

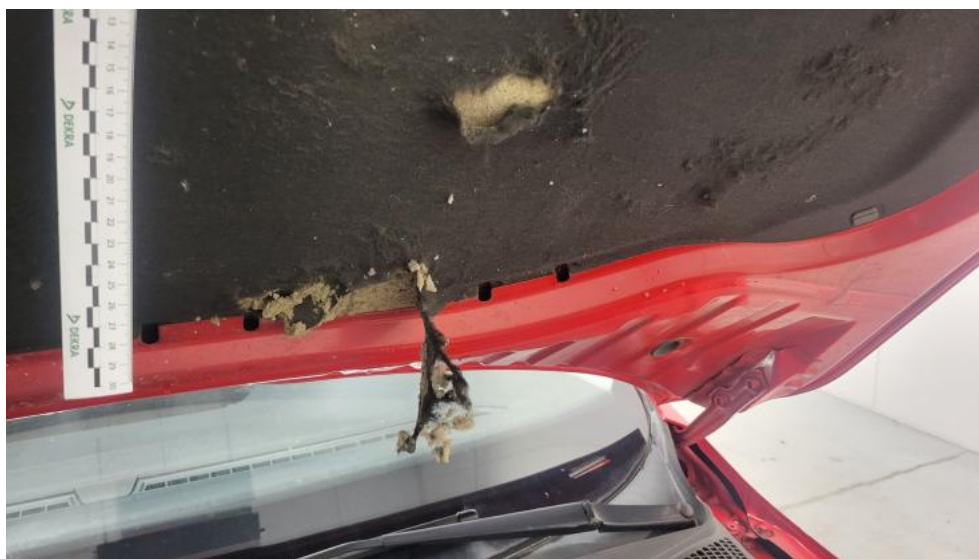
Wykładzina pokrywy komory silnika - Pęknięcie/rozerwanie 1

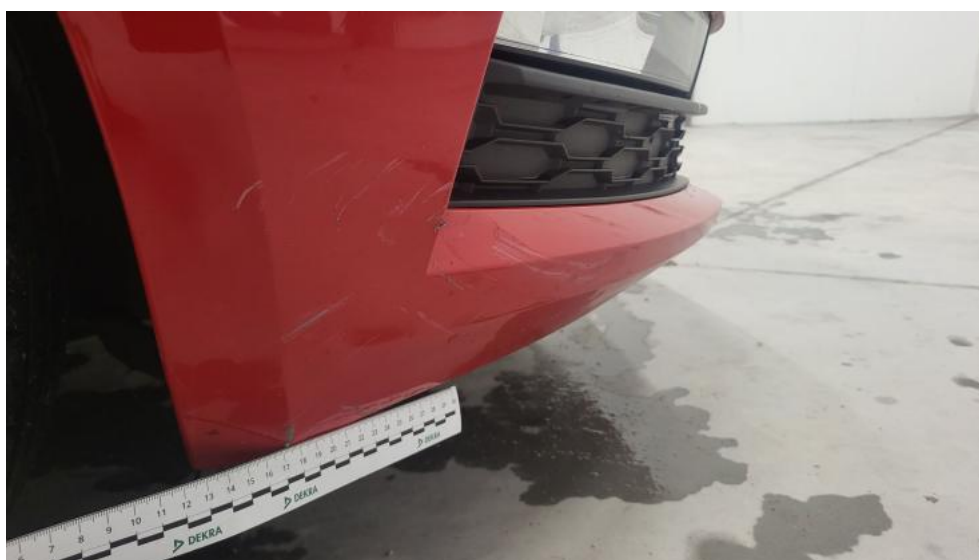
Zderzak - Rysa/odprysk 1

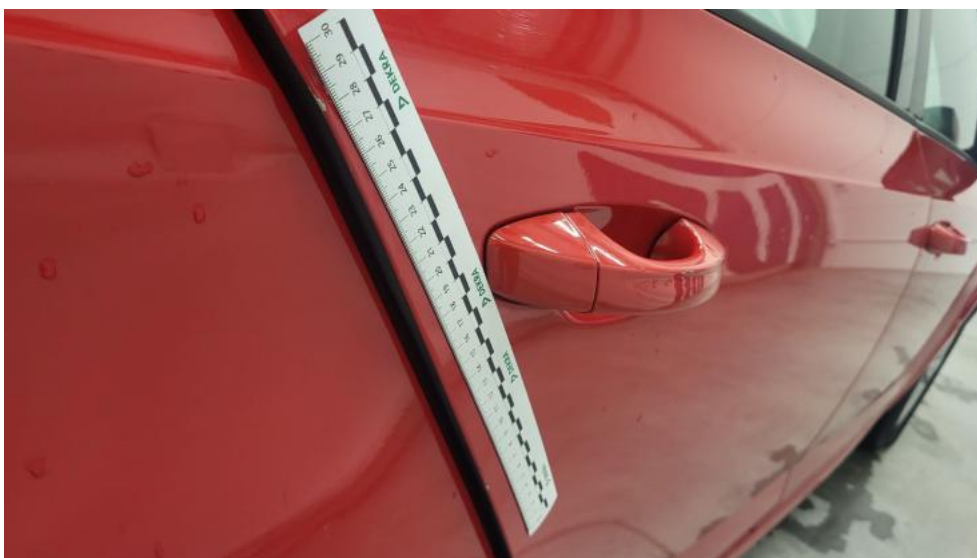
Drzwi tylne P - Rysa/odprysk 2

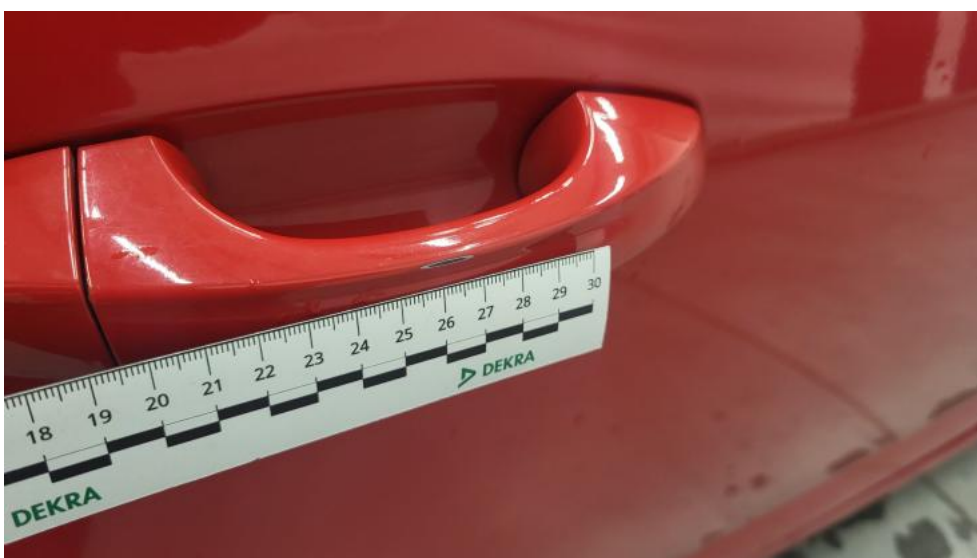
Klamka drzwi tyl P - Rysa/odprysk 1

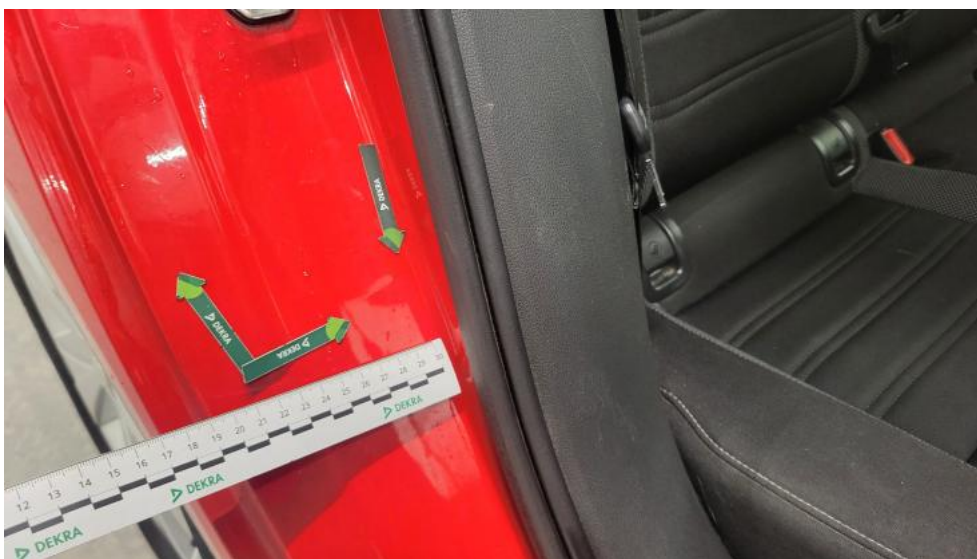
Błotnik tylny P / Ściana boczna P - Wgniecenie/odkształcenie 2

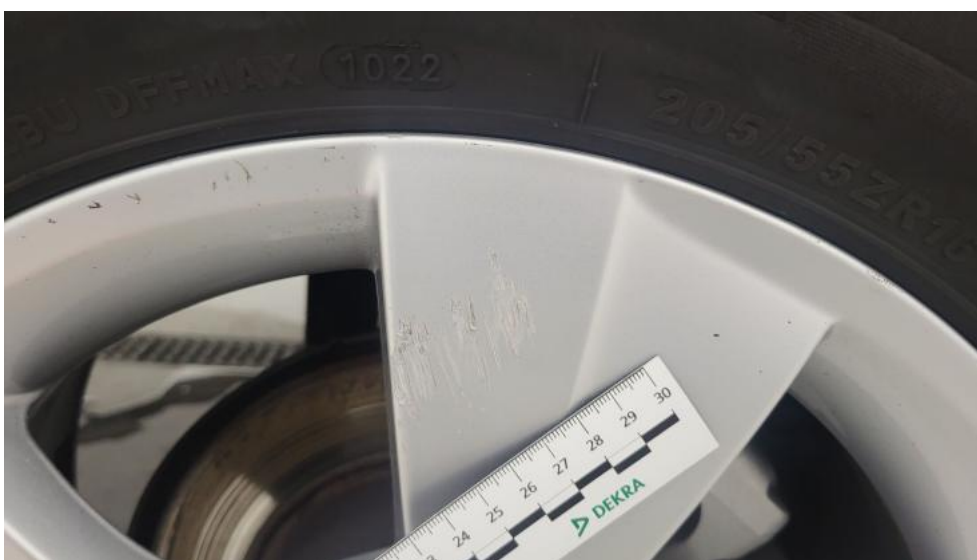
Felga aluminiowa tylna P - Rysa/odprysk 1

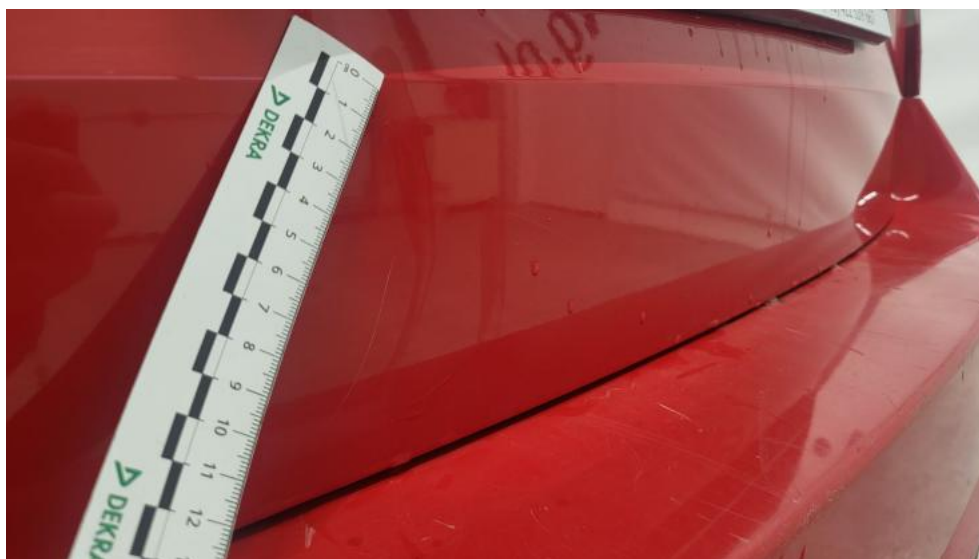
Pokrywy bagażnika - Rysa/odprysk 1

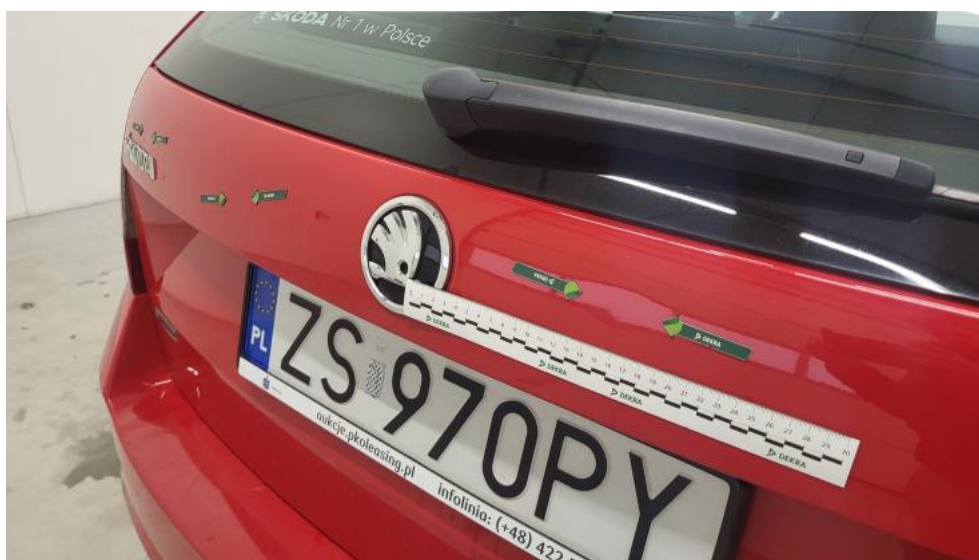
Pokrywy bagażnika - Wgniecenie/odkształcenie 1

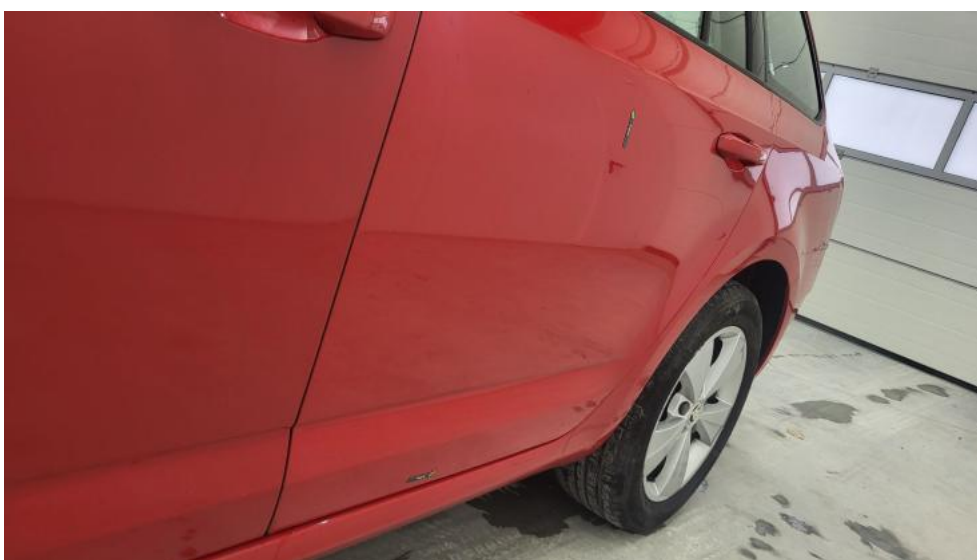
Drzwi tylne L - Wgniecenie/odkształcenie 1

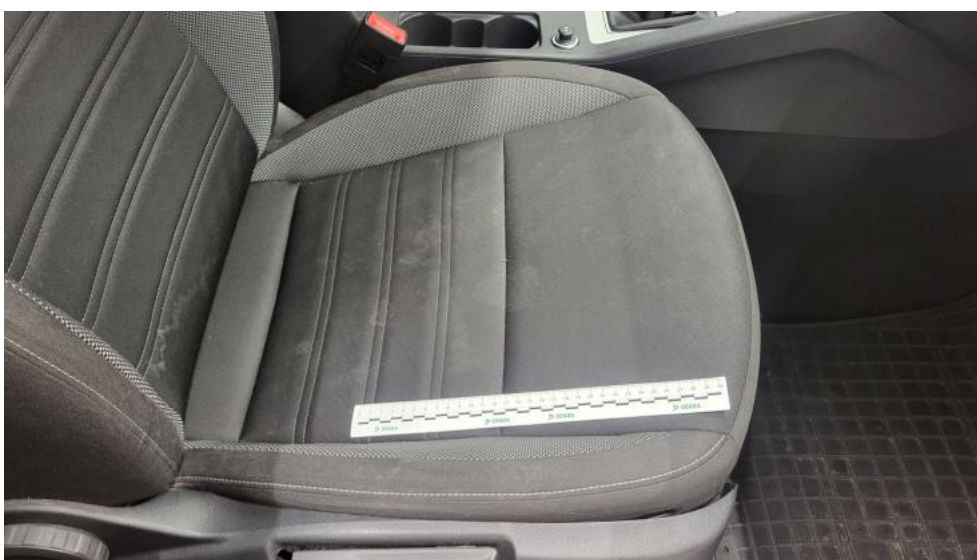
**Fot. 74.**  
Fotel prz. praw. - Inne 1
