DEKRA's commission No. : PKOL(W)/LODZ/95732/25/12/05  
commission/ damage No. : 24/023700  
Date of commission: 05-12-2025

**DEKRA Poland - Headquarters**  
02-673 Warszawa, ul. Konstruktorska 12A

| Model | GLC Coupe [254] 23- |
| Type / version | GLC Coupe 220 d mHEV 4-Matic Avantgarde |

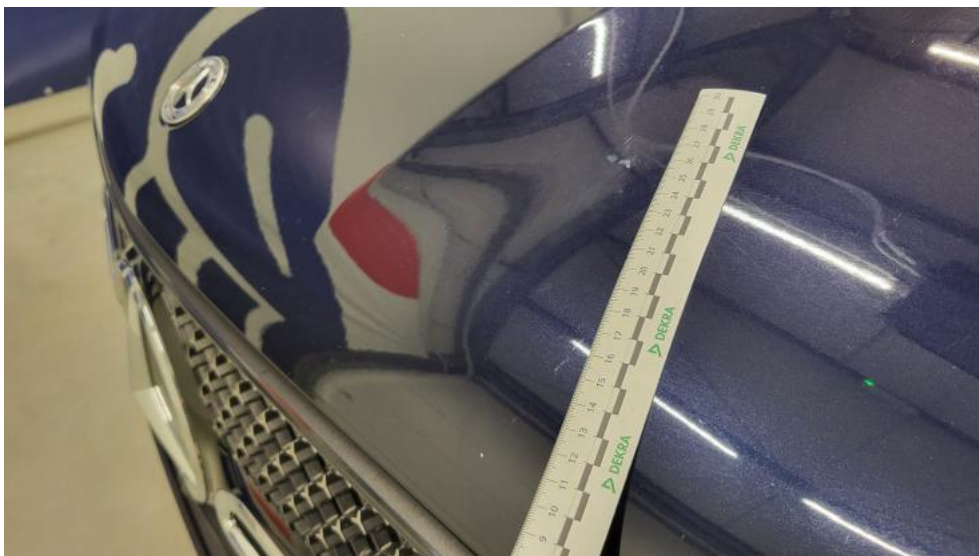
**Photo 42.**

Pokrywa komory silnika - Rysa/odprysk 1

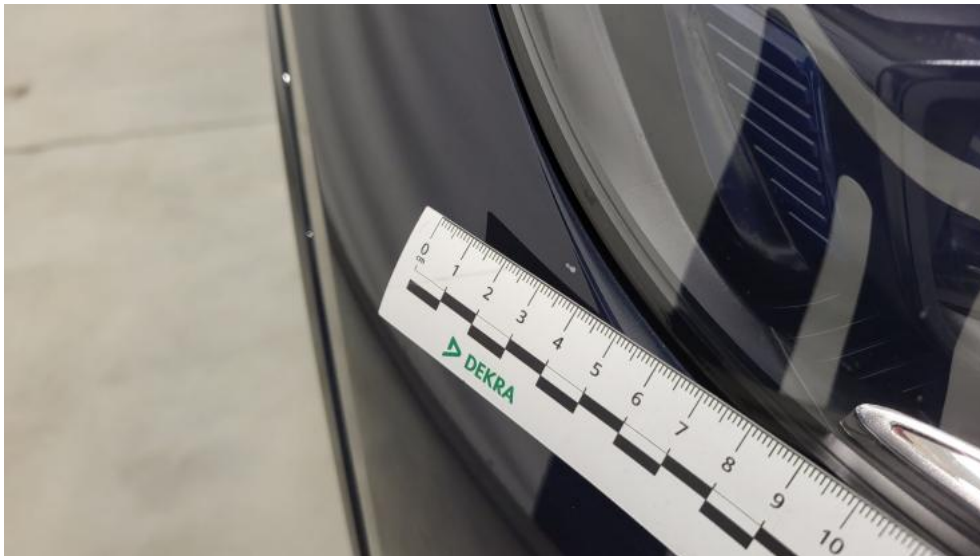
**Photo 43.**

Zderzak - Rysa/odprysk 1

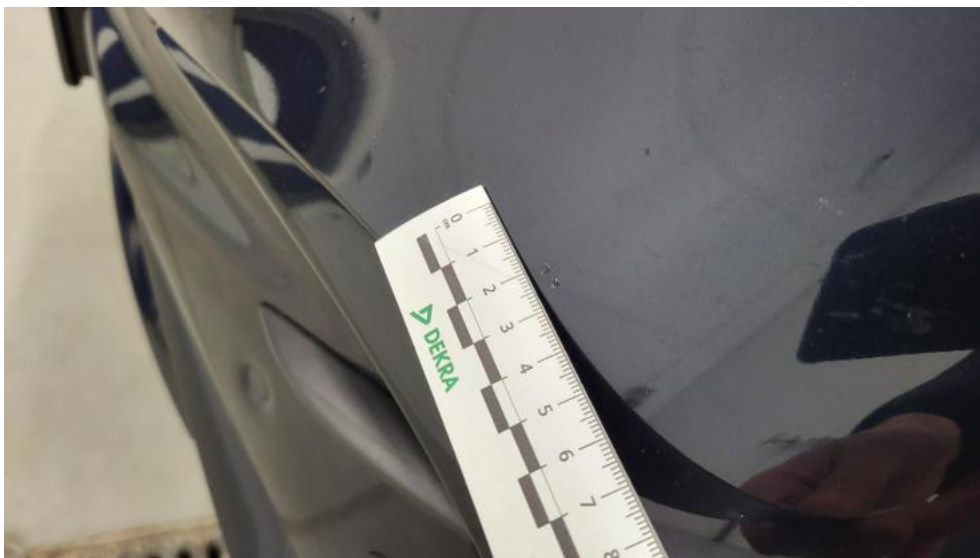
**Photo 44.**

Zderzak - Rysa/odprysk 2

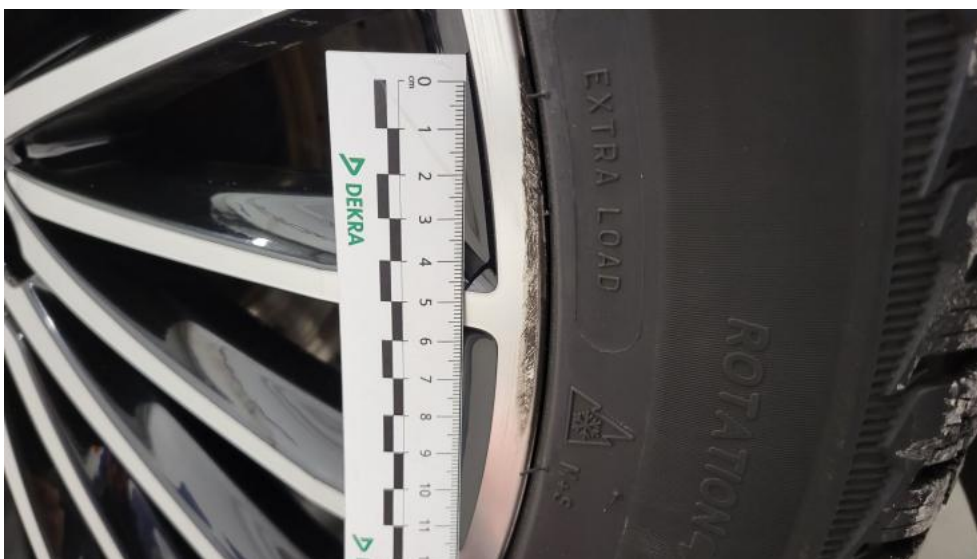
**Photo 45.**

Felga aluminiowa przednia P - Rysa/odprysk 1

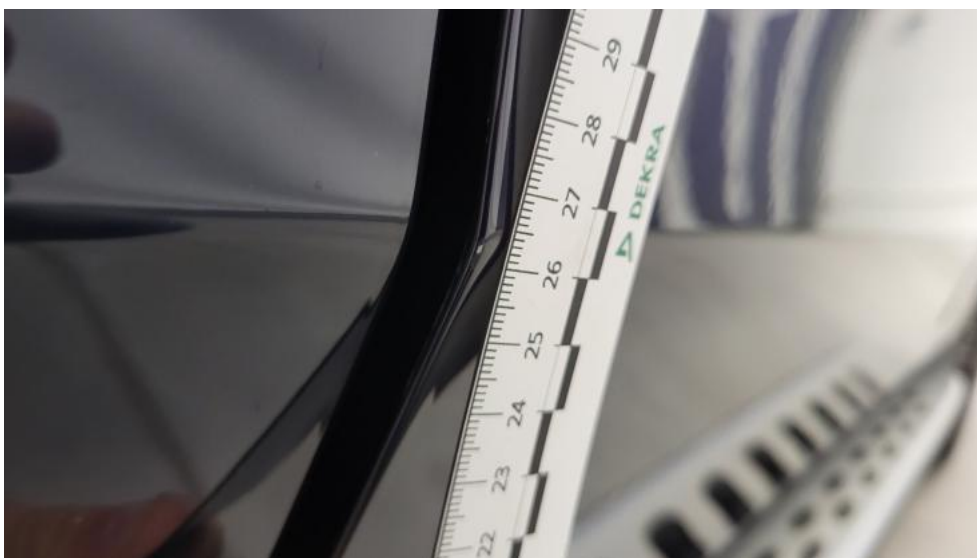
**Photo 46.**

Drzwi przednie P - Rysa/odprysk 1

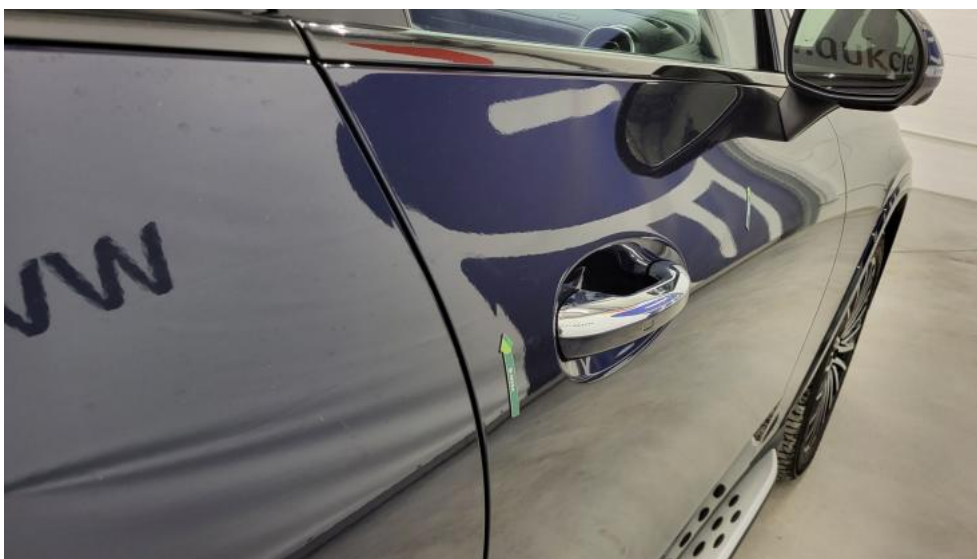
**Photo 47.**

Drzwi przednie P - Wgniecenie/odkształcenie 1

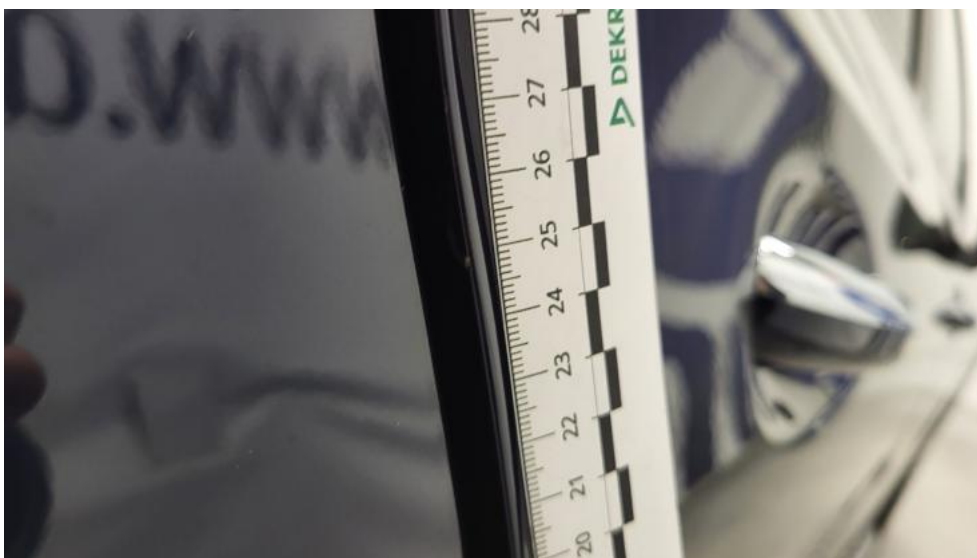
**Photo 48.**

Drzwi tylne P - Rysa/odprysk 1

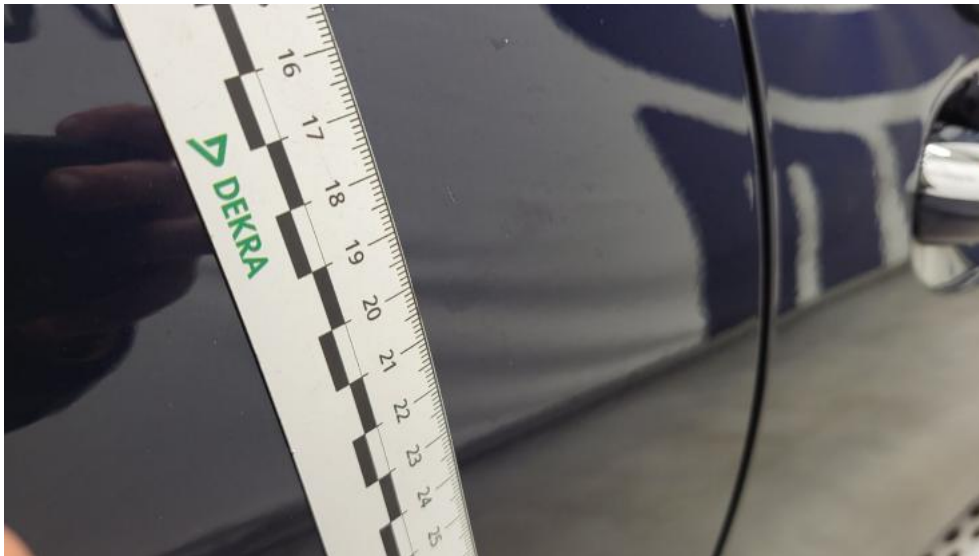
**Photo 49.**

Drzwi tylne P - Rysa/odprysk 2

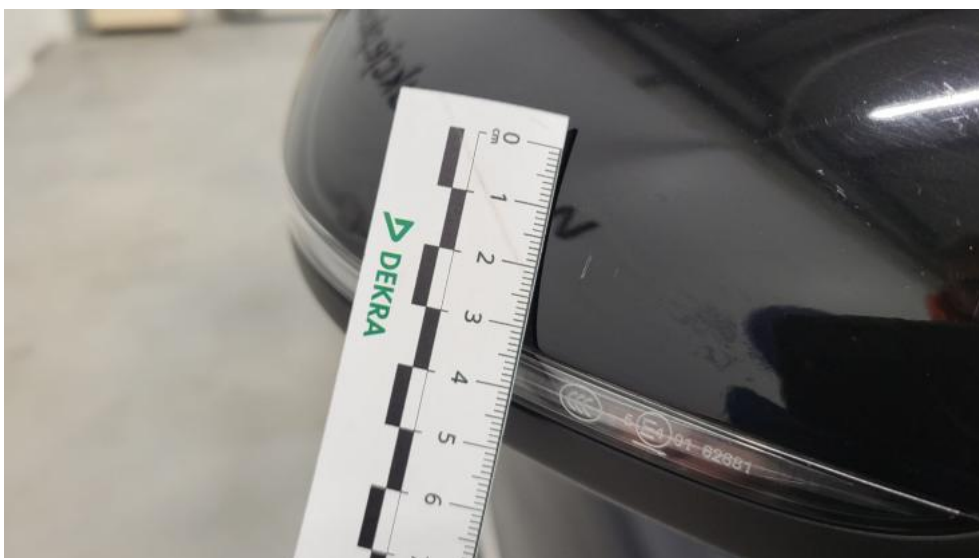
**Photo 50.**

Lusterko zew P - Rysa/odprysk 1

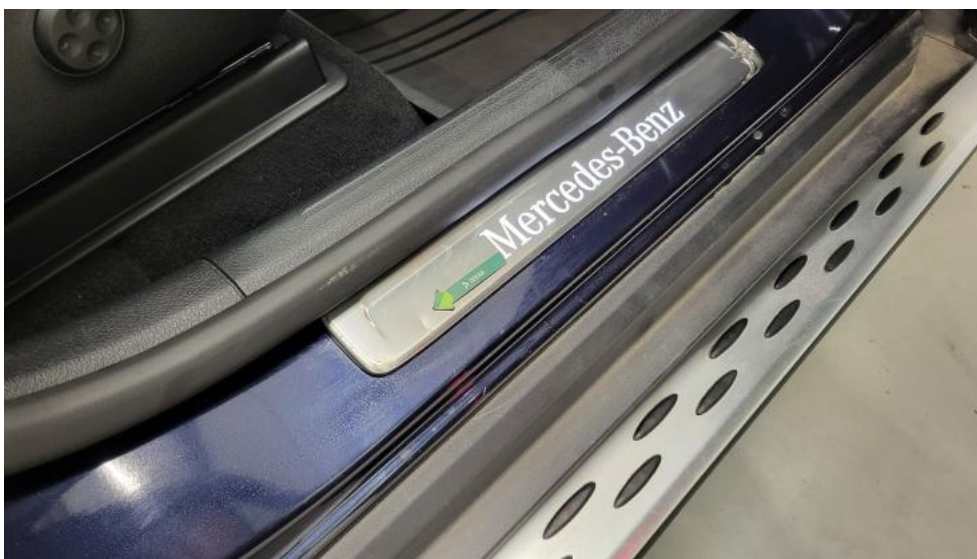
**Photo 51.**

Próg P - Wgniecenie/odkształcenie 1

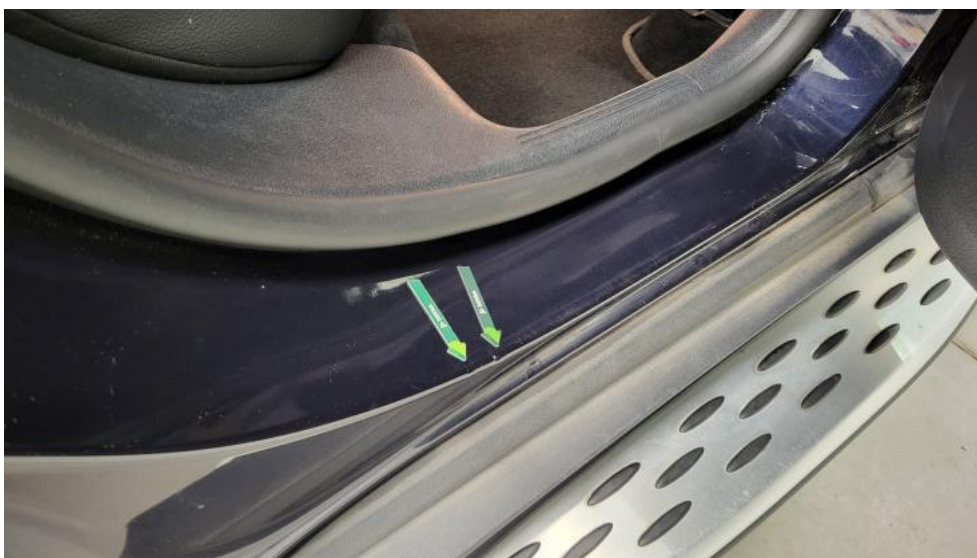
**Photo 52.**

Próg P - Wgniecenie/odkształcenie 2

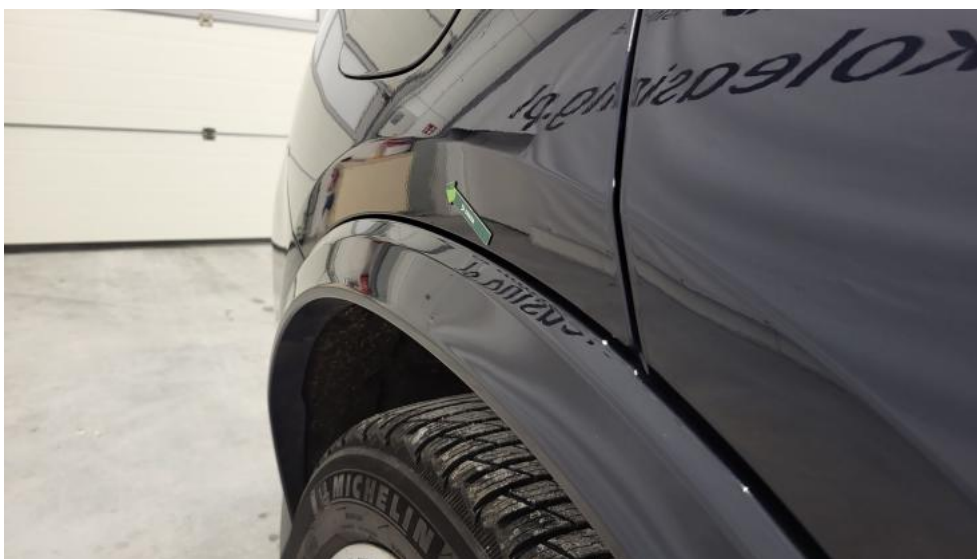
**Photo 53.**

Błotnik tylny P / Ściana boczna P - Wgniecenie/odkształcenie 1

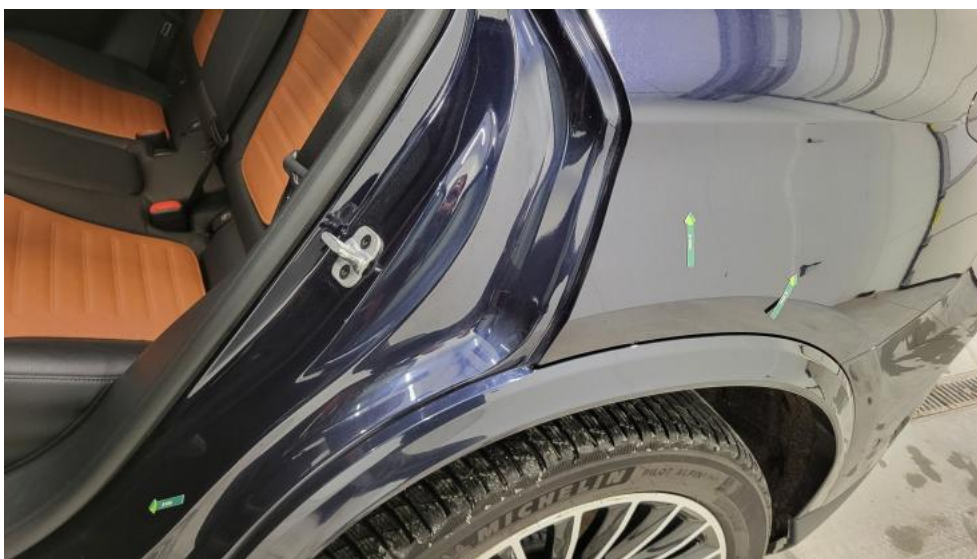
**Photo 55.**

Błotnik tylny L / Ściana boczna L - Wgniecenie/odkształcenie 2

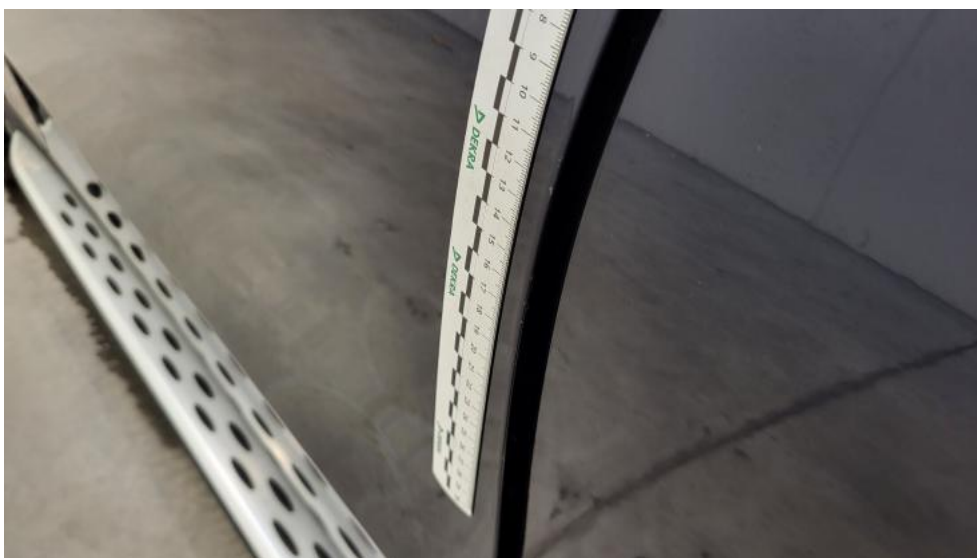
**Photo 56.**

Drzwi przed L - Rysa/odprysk 1

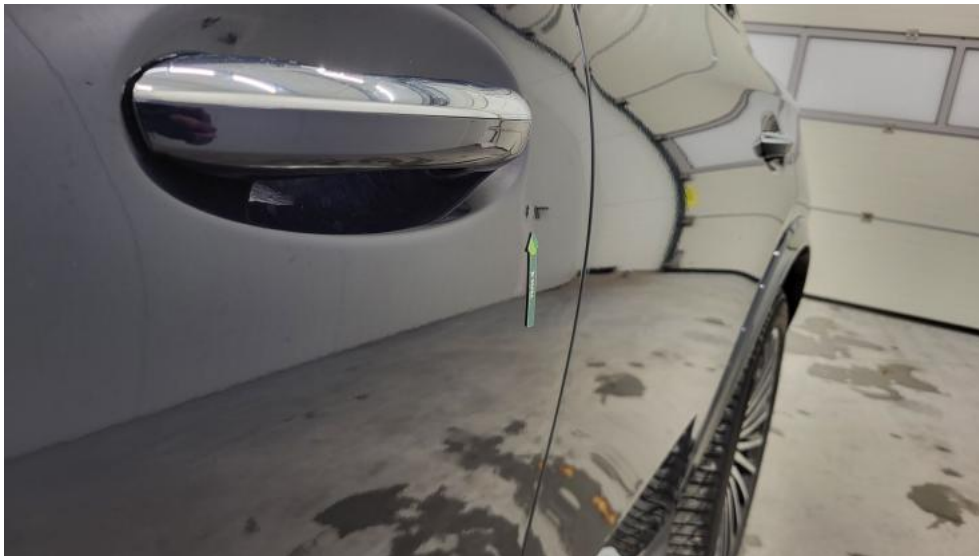
**Photo 57.**

Drzwi przed L - Wgniecenie/odkształcenie 1

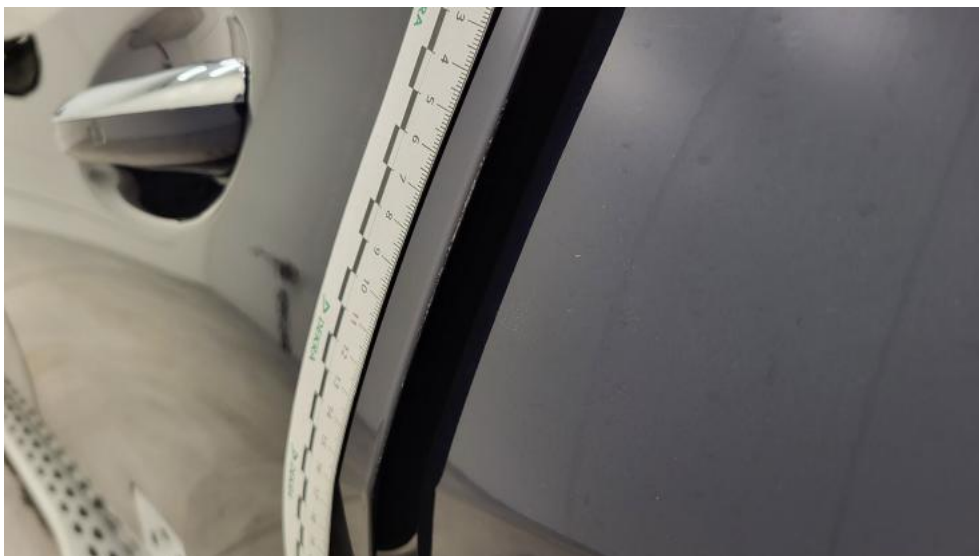
**Photo 58.**

Drzwi tylne L - Rysa/odprysk 1

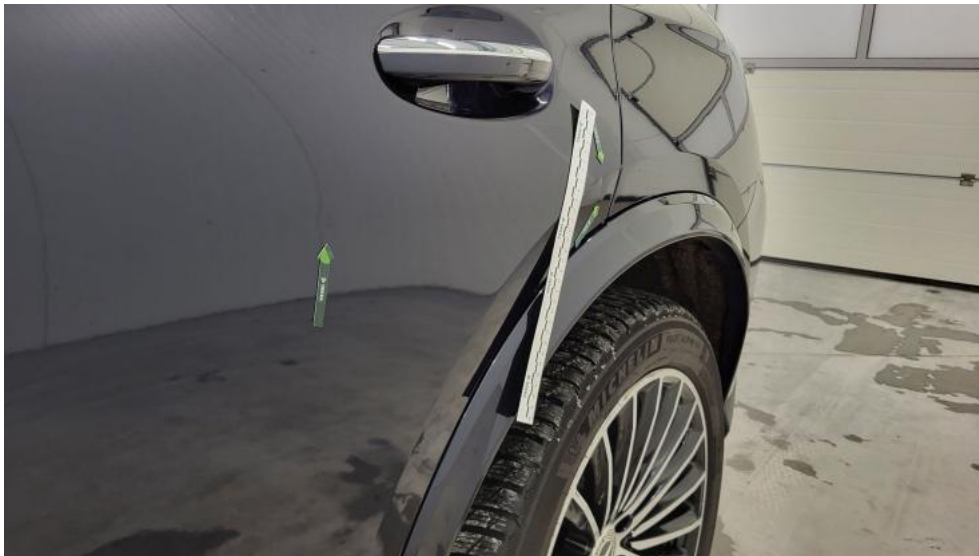
**Photo 59.**

Drzwi tylne L - Wgniecenie/odkształcenie 1

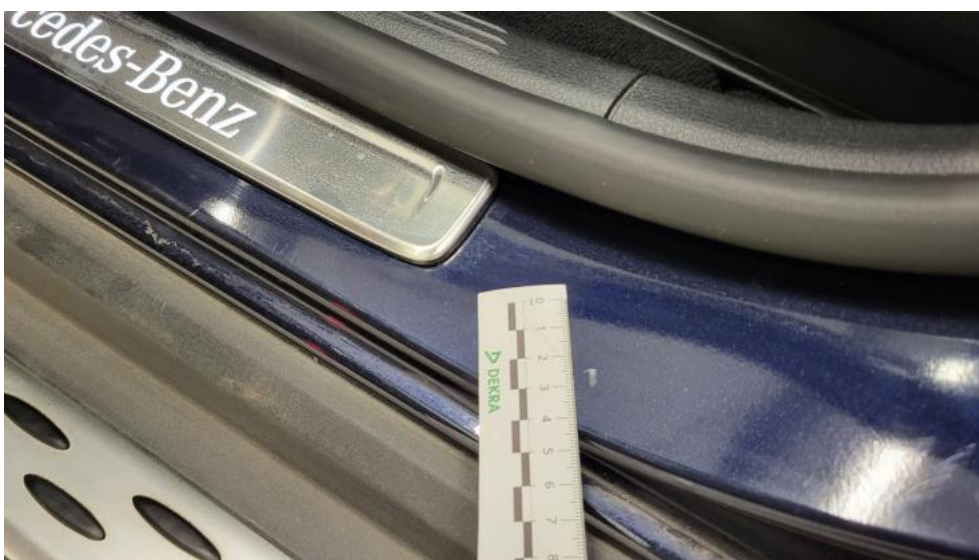
**Photo 60.**

Próg L - Rysa/odprysk 1

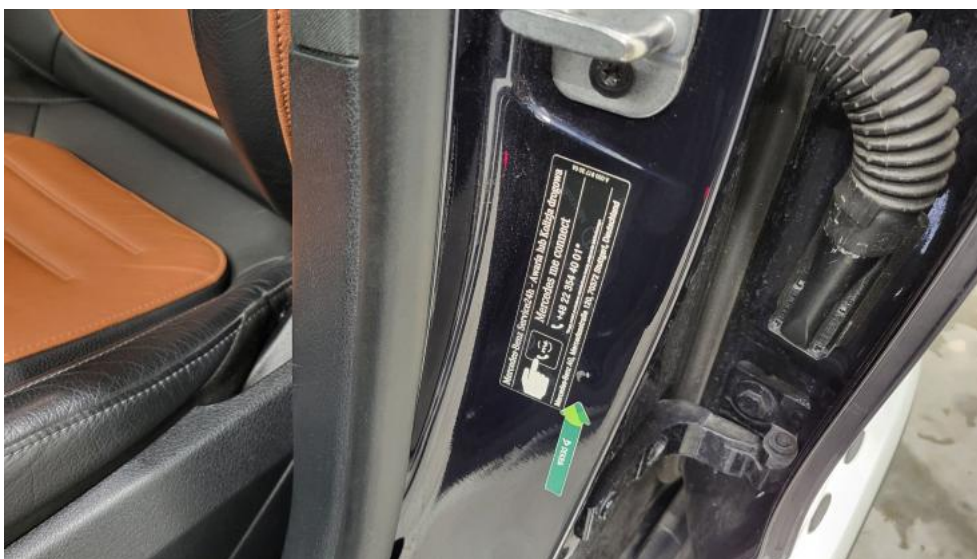
**Photo 61.**

Słupek środkowy L - Wgniecenie/odkształcenie 1

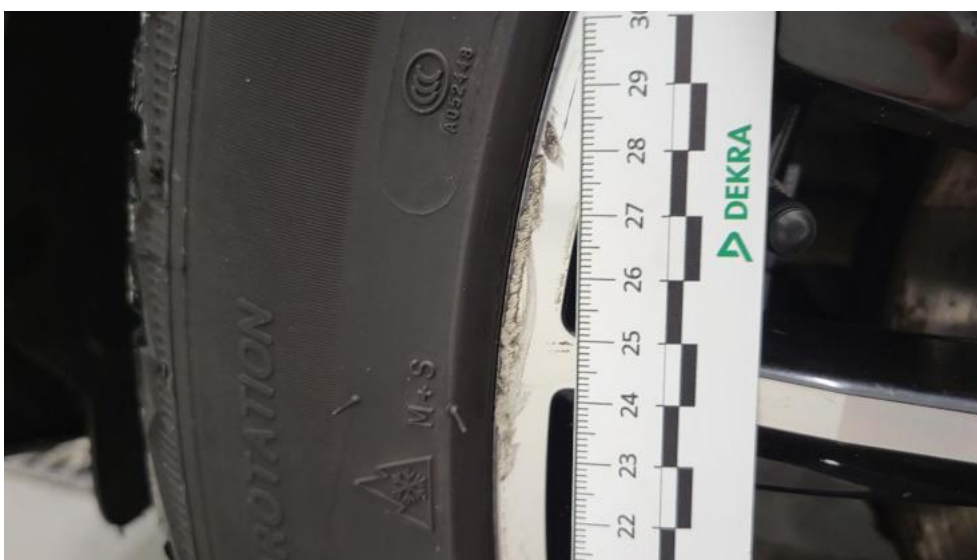
**Photo 62.**

Felga Aluminiowa przednia L - Rysa/odprysk 1

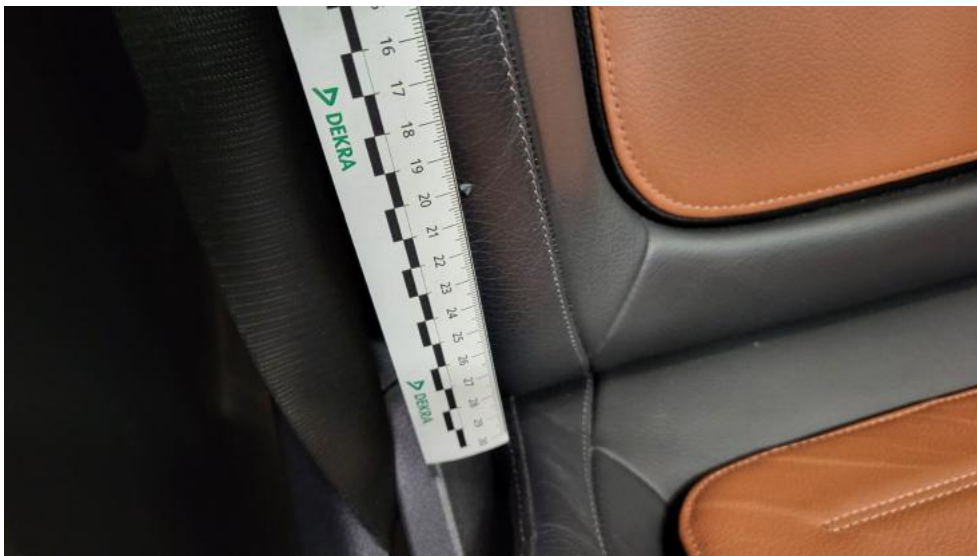
**Photo 63.**

Fotel prz. praw. - Pęknięcie/rozerwanie 1

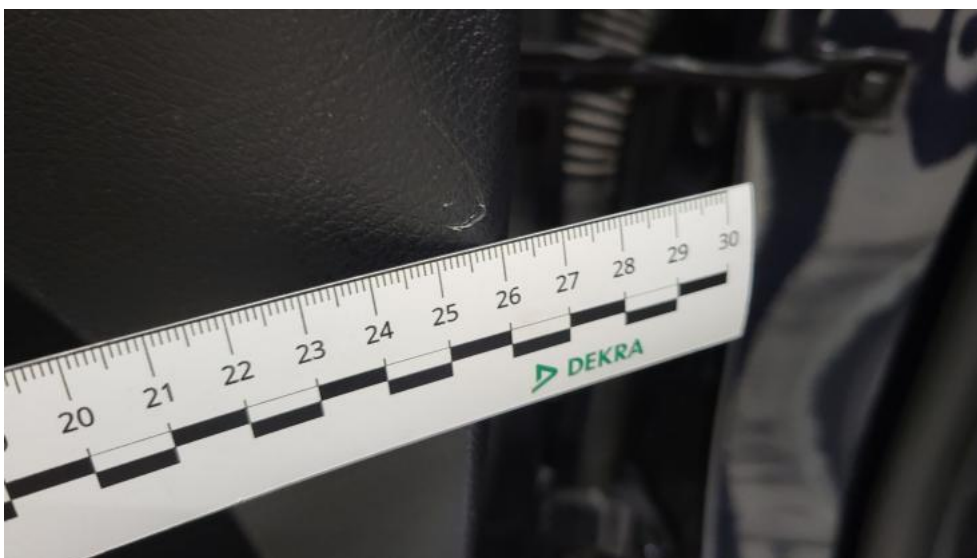
**Photo 64.**

Tapicerka drzwi przednich L - Pęknięcie/rozerwanie 1
