DEKRA's commission No. : PKOL(W)/LODZ/16570/26/02/23  
commission/ damage No. : 22/026903  
Date of commission: 23-02-2026

| Manufacturer | DACIA |
| Model | Spring 21-24 |
| Registration /record No. | WU7129N |

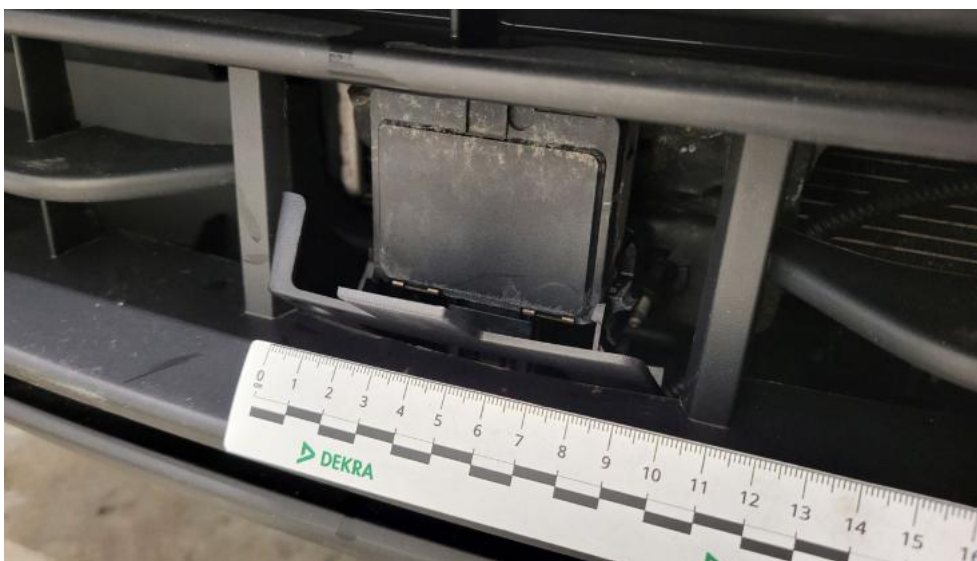
**Photo 39.**

Krata zderzaka prz. - Pęknięcie/rozerwanie 1

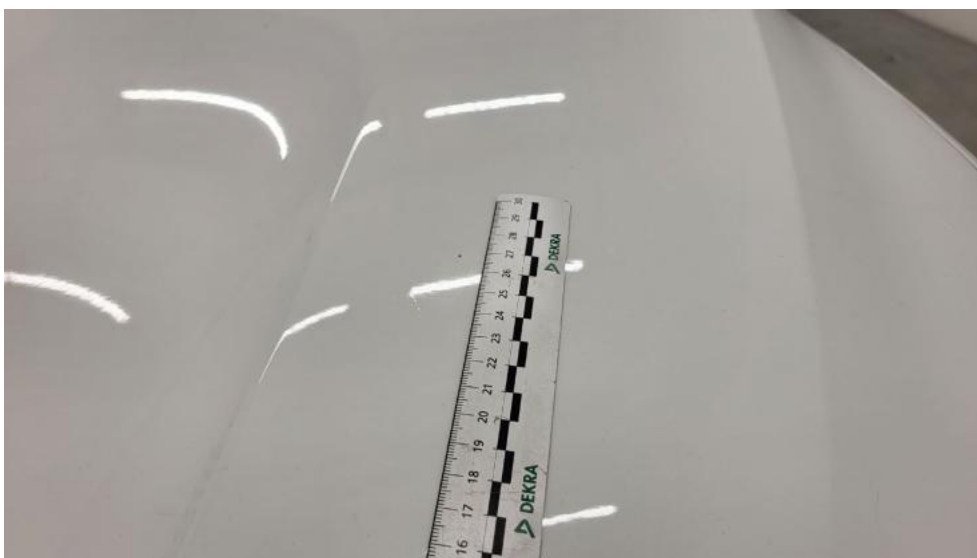
**Photo 40.**

Pokrywa komory silnika - Rysa/odprysk 1

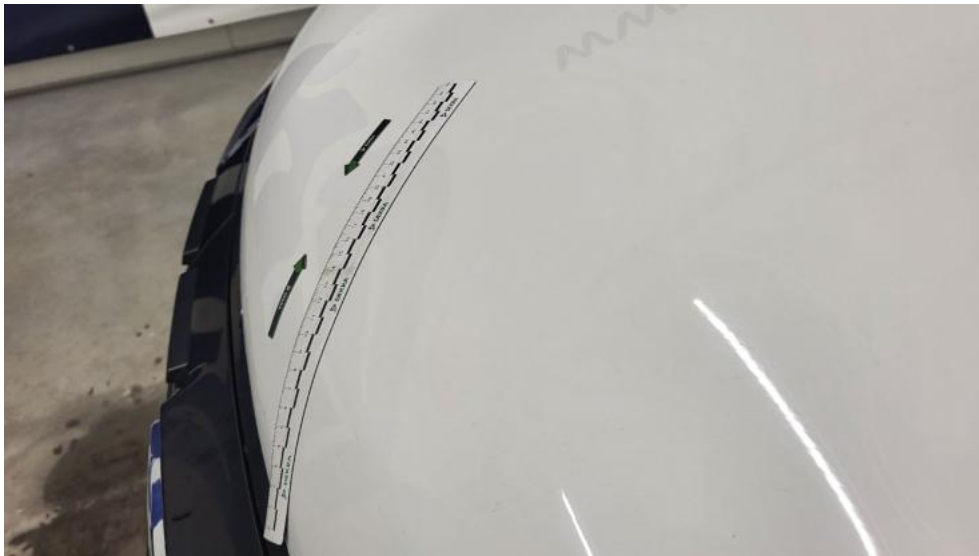
**Photo 41.**

Pokrywa komory silnika - Wgniecenie/odkształcenie 1

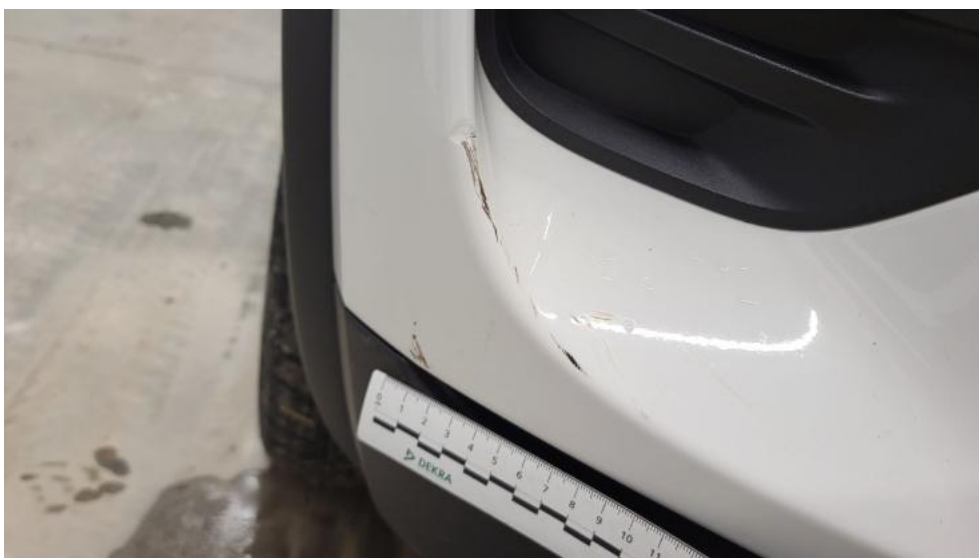
**Photo 42.**

Zderzak - Rysa/odprysk 1

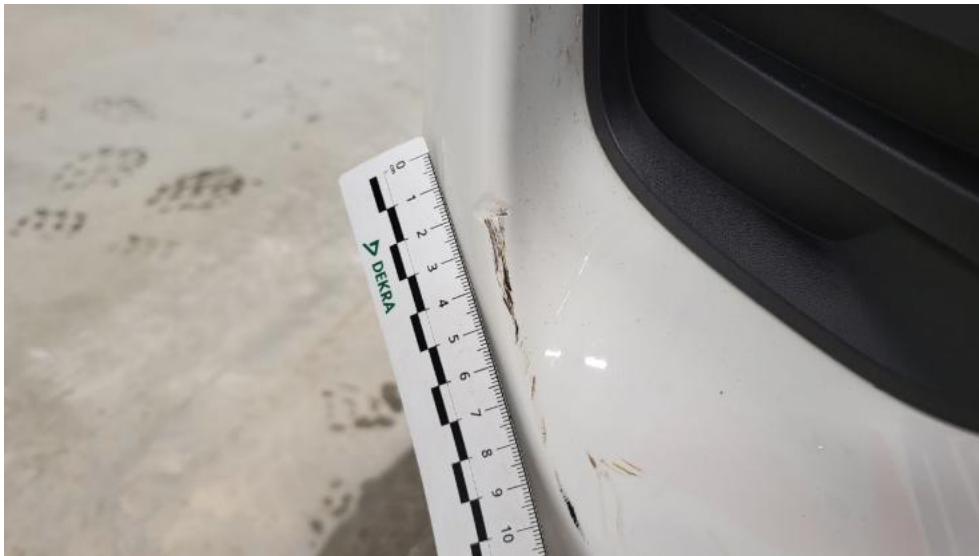
**Photo 43.**

Zderzak - Wgniecenie/odkształcenie 1

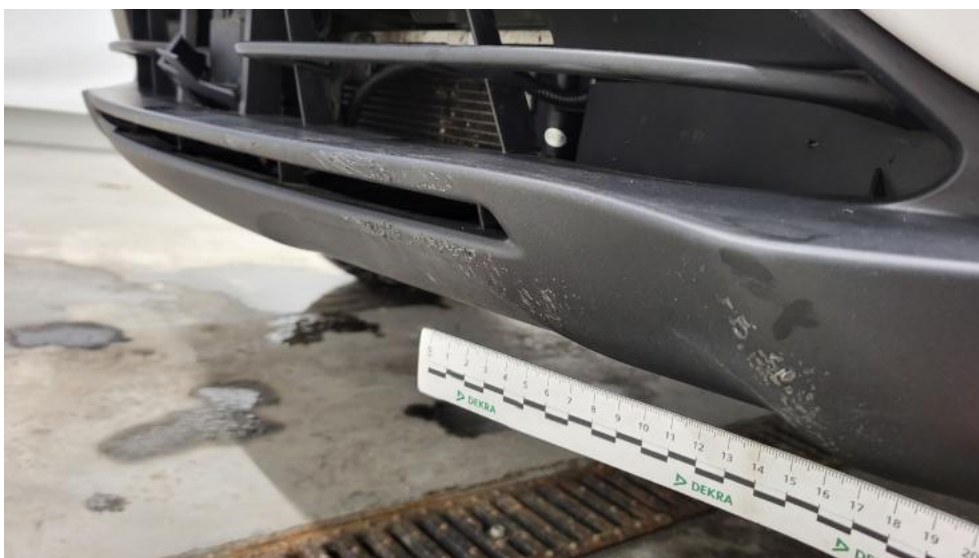
**Photo 44.**

Zderzak przedni cz dolna - Rysa/odprysk 1

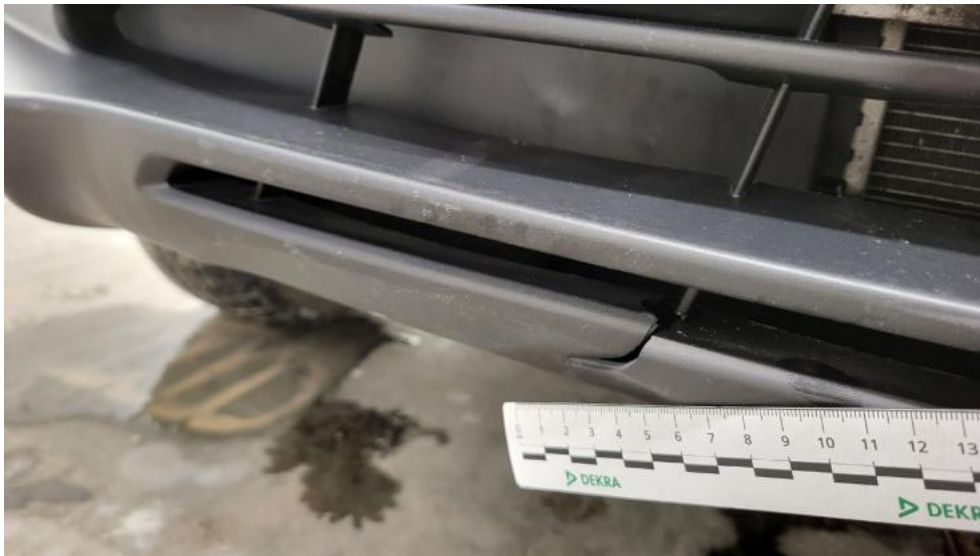
**Photo 45.**

Zderzak przedni cz dolna - Pęknięcie/rozerwanie 1

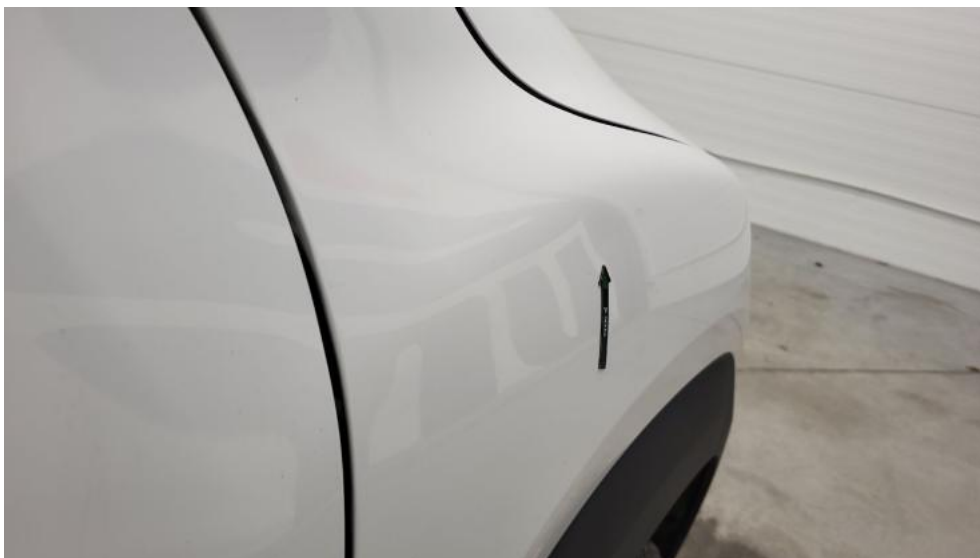
**Photo 46.**

Łotnik przedni P - Wgniecenie/odkształcenie 1

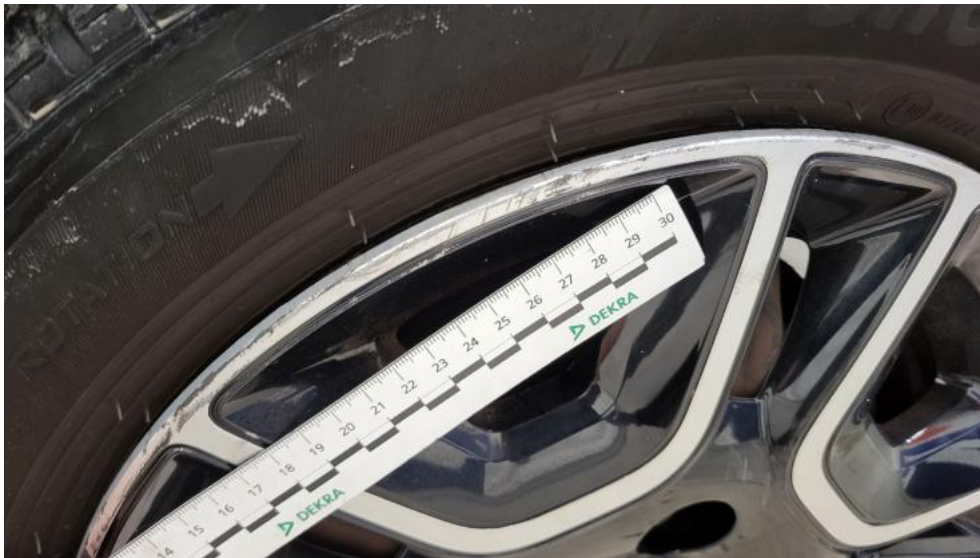
**Photo 47.**

Kołpak przedni P - Rysa/odprysk 1

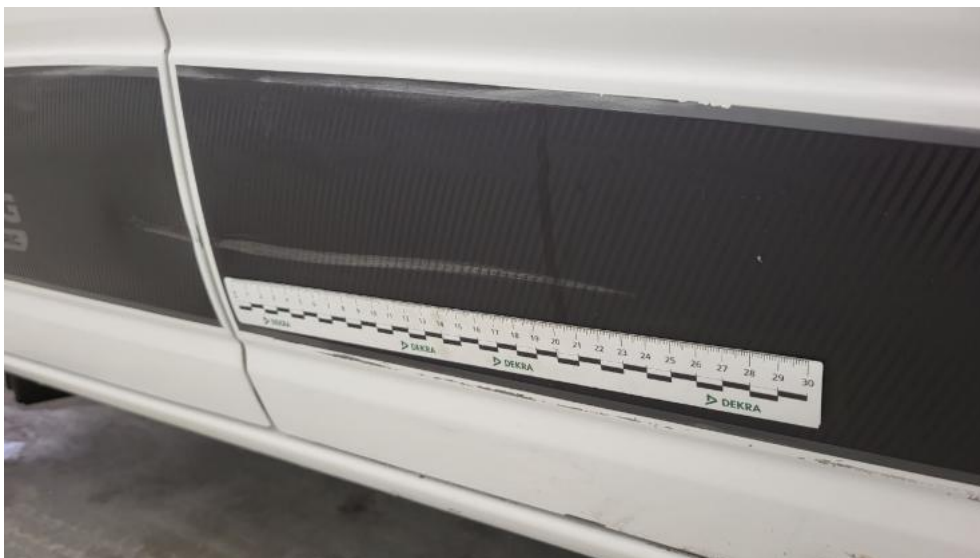
**Photo 48.**

Drzwi przednie P - Rysa/odprysk 1

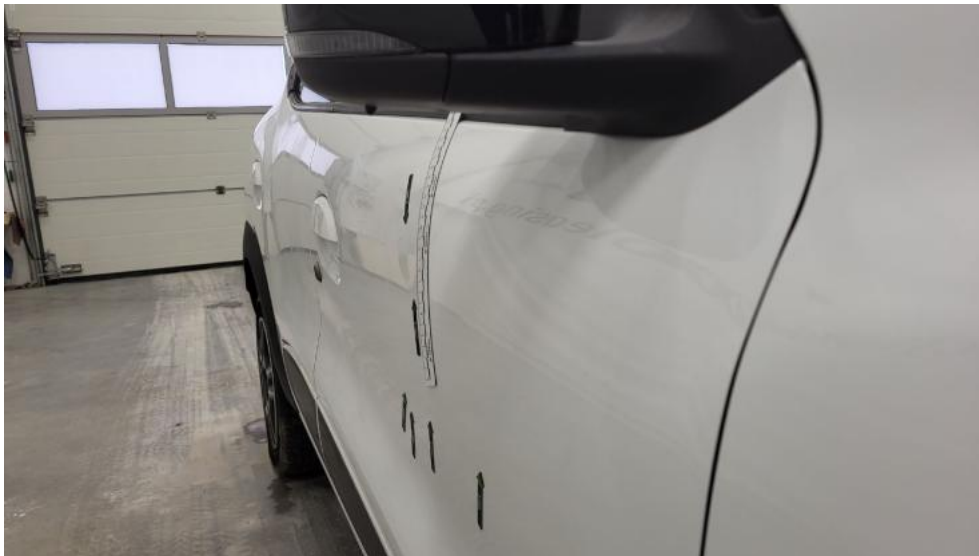
**Photo 49.**

Drzwi przednie P - Wgniecenie/odkształcenie 1

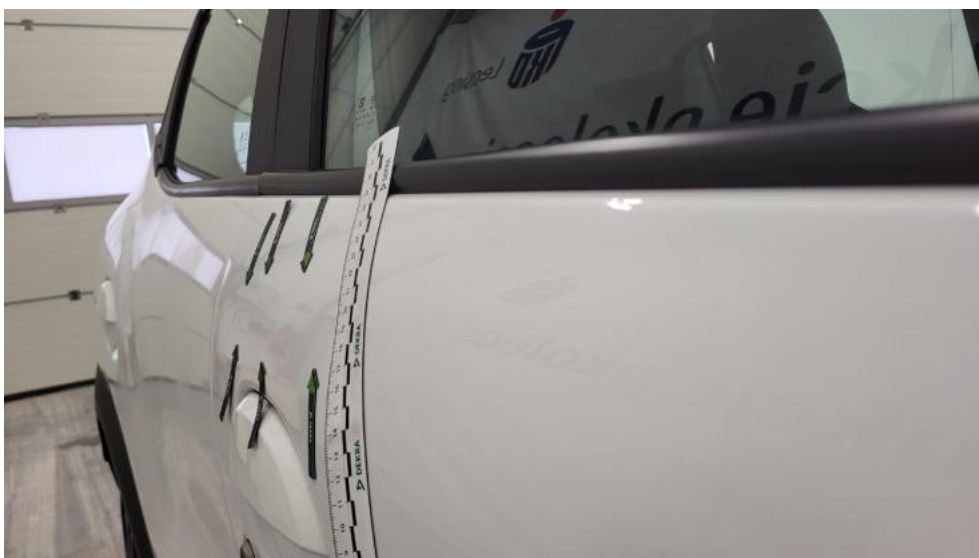
**Photo 50.**

Drzwi przednie P - Wgniecenie/odkształcenie 2

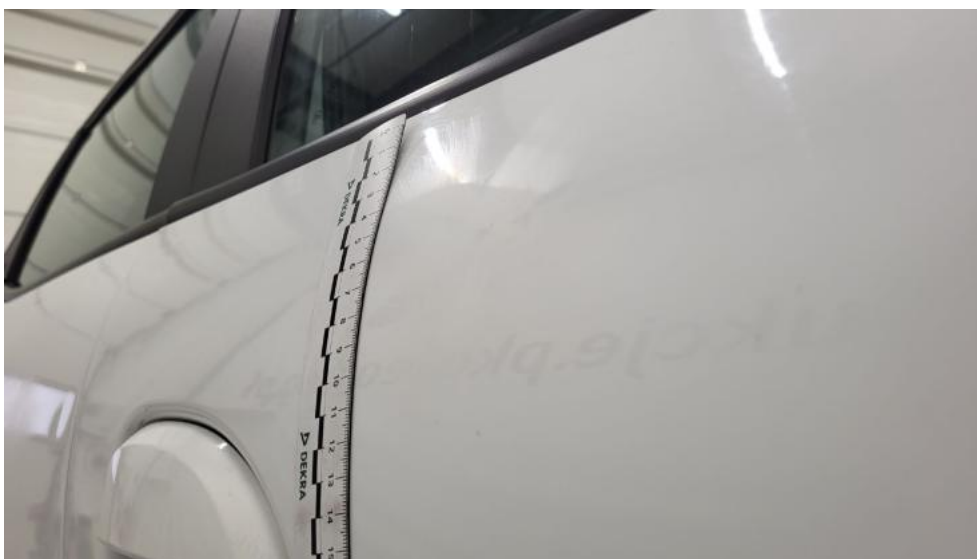
**Photo 51.**

Drzwi przednie P - Inne 1

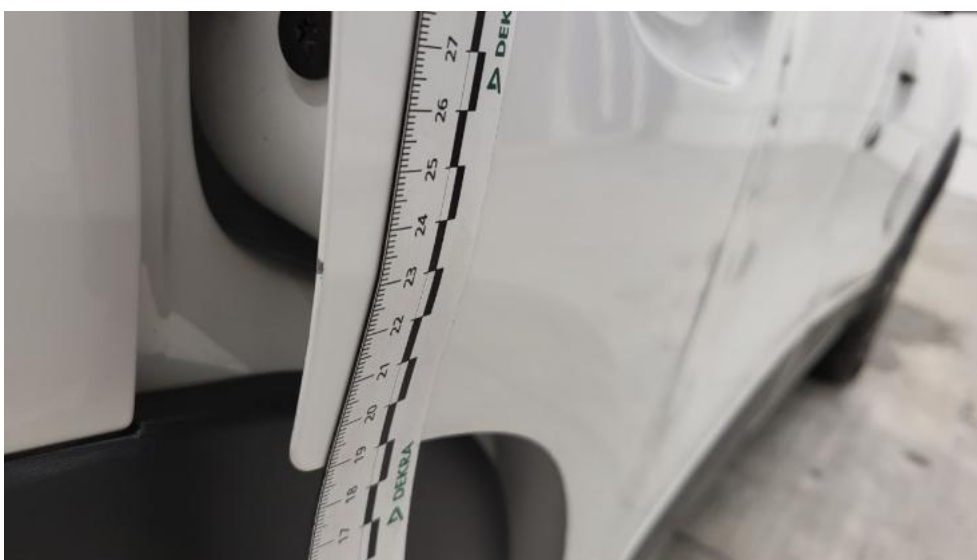
**Photo 52.**

Drzwi tylne P - Rysa/odprysk 1

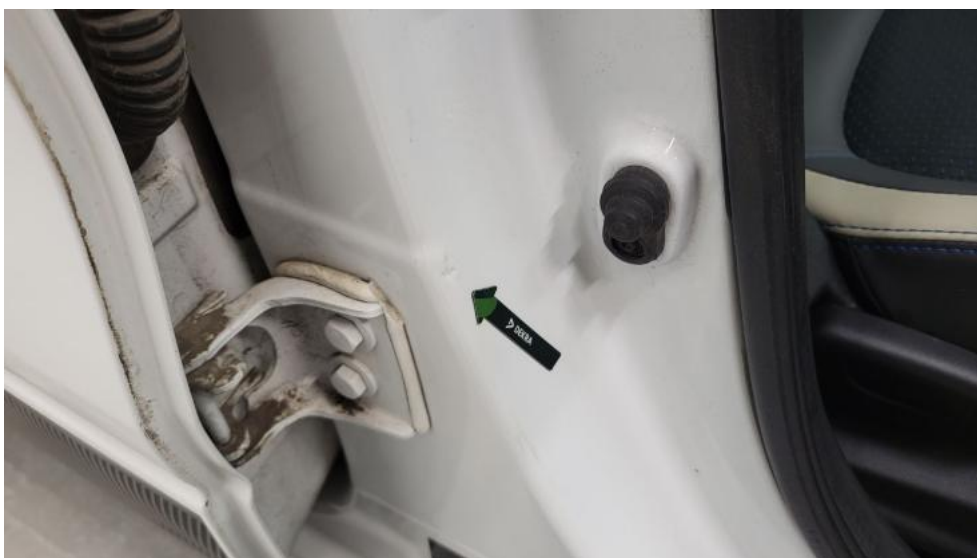
**Photo 54.**

Słupek środkowy P - Wgniecenie/odkształcenie 1

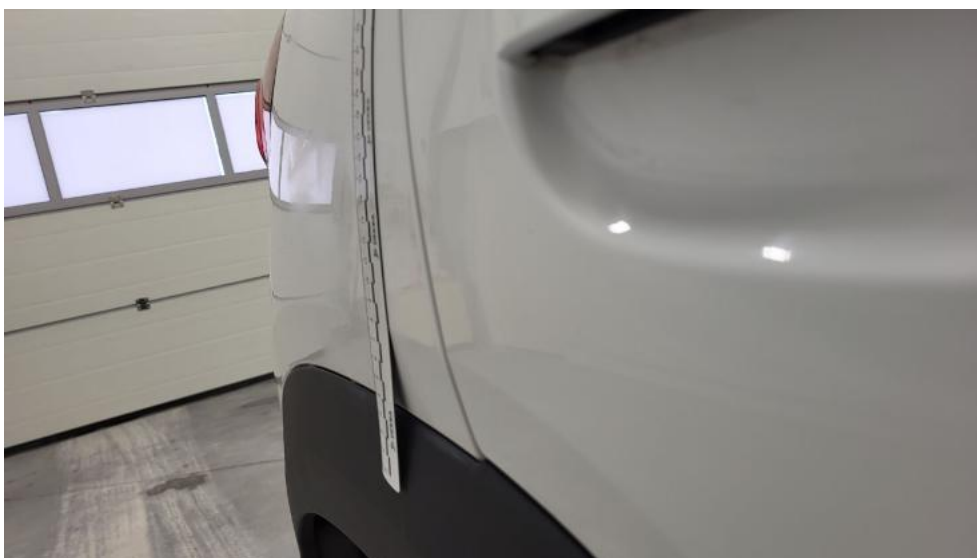
**Photo 56.**

Błotnik tylny P / Ściana boczna P - Inne 1

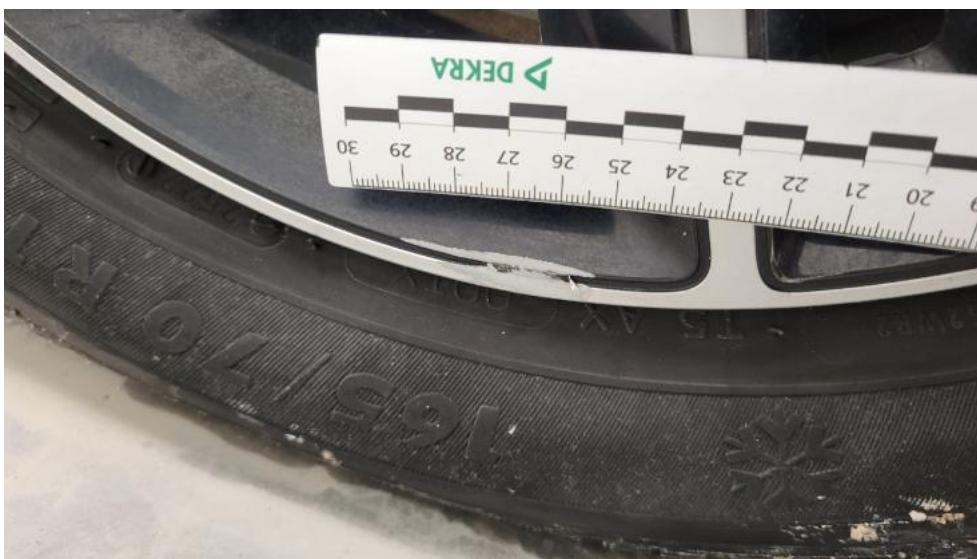
**Photo 57.**

Kołpak tylny P - Rysa/odprysk 1

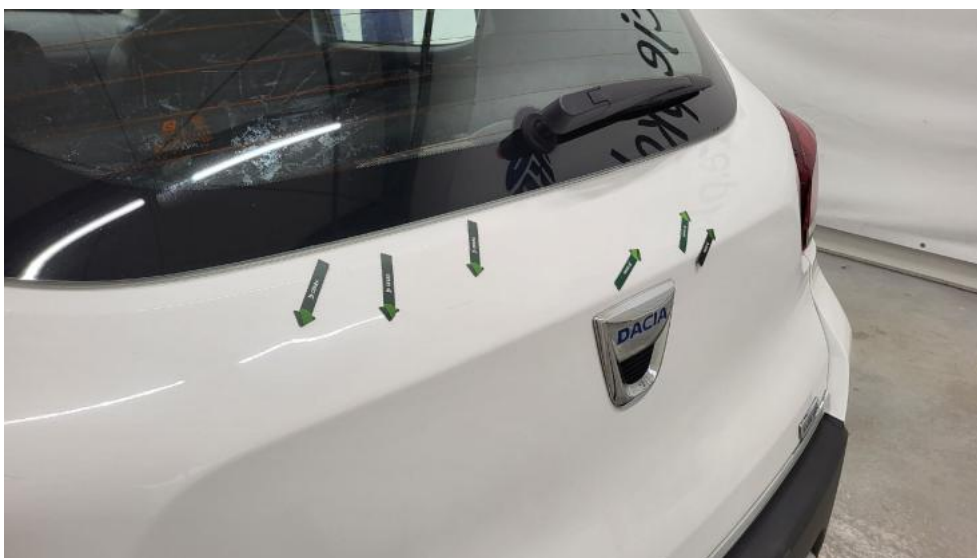
**Photo 58.**

Pokrywy bagażnika - Wgniecenie/odkształcenie 1

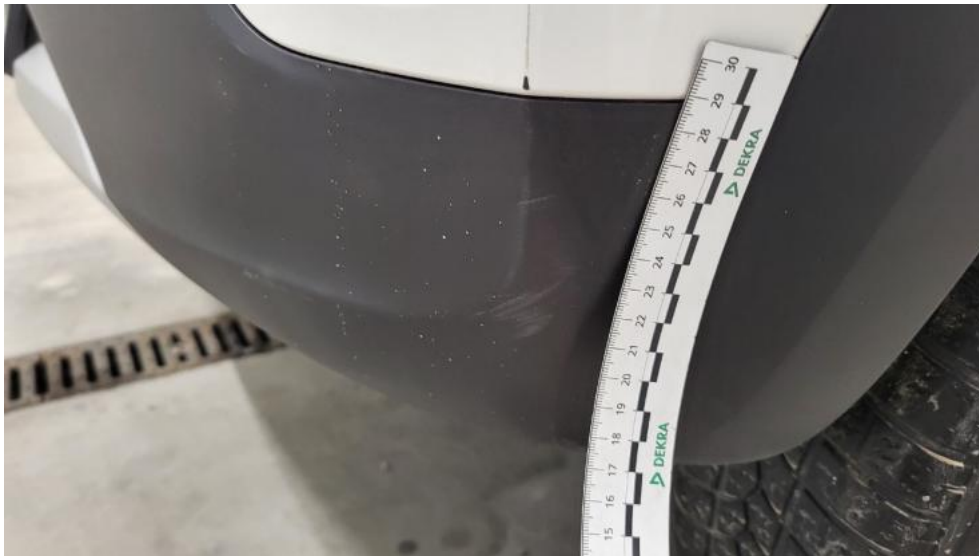
**Photo 59.**

Zderzak tylny - Rysa/odprysk 1

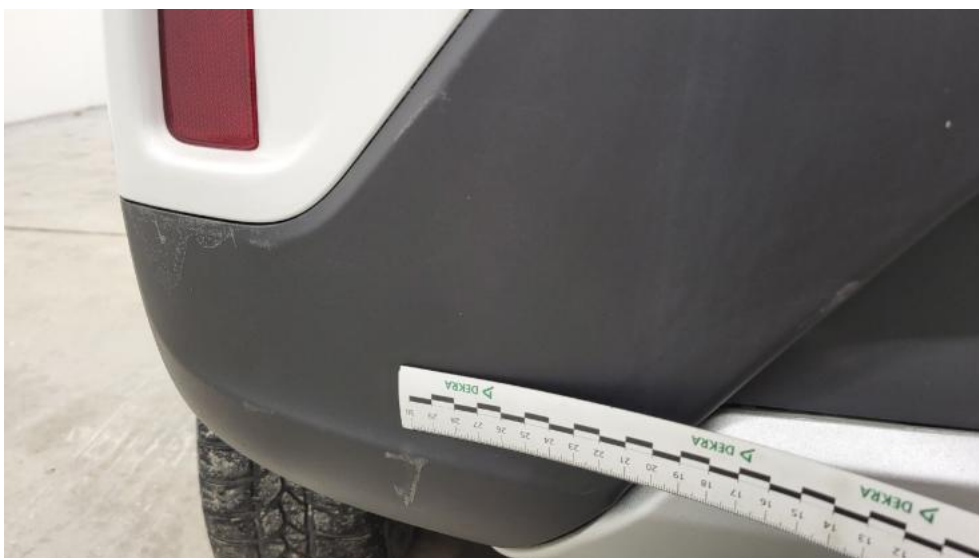
**Photo 60.**

Zderzak tylny - Rysa/odprysk 2

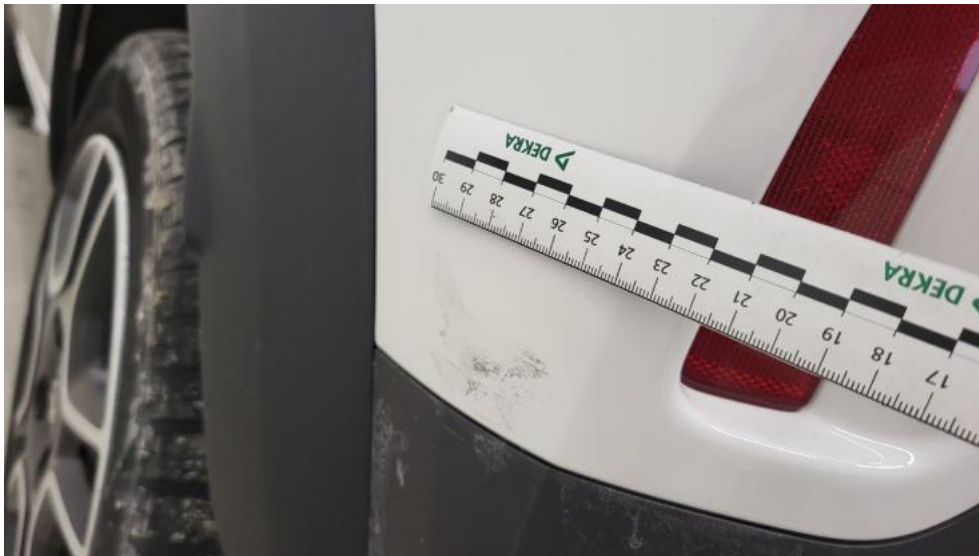
**Photo 61.**

Zderzak tylny cz L - Rysa/odprysk 1

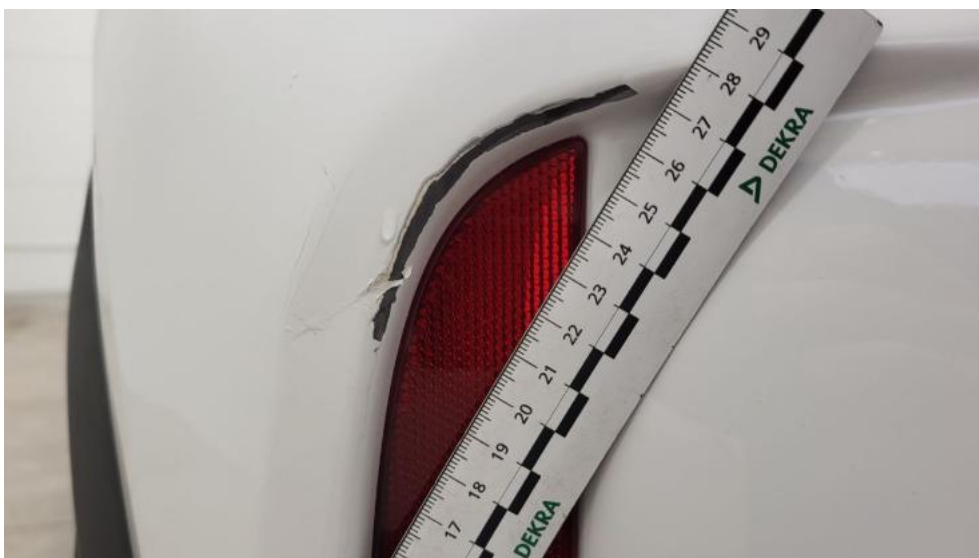
**Photo 62.**

Zderzak tylny cz L - Pęknięcie/rozerwanie 1

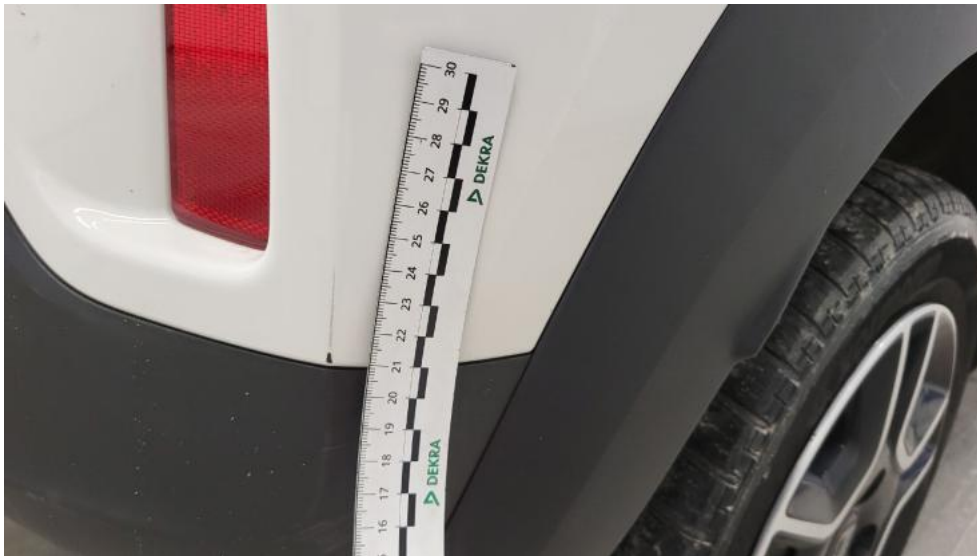
**Photo 63.**

Zderzak tylny cz P - Rysa/odprysk 1

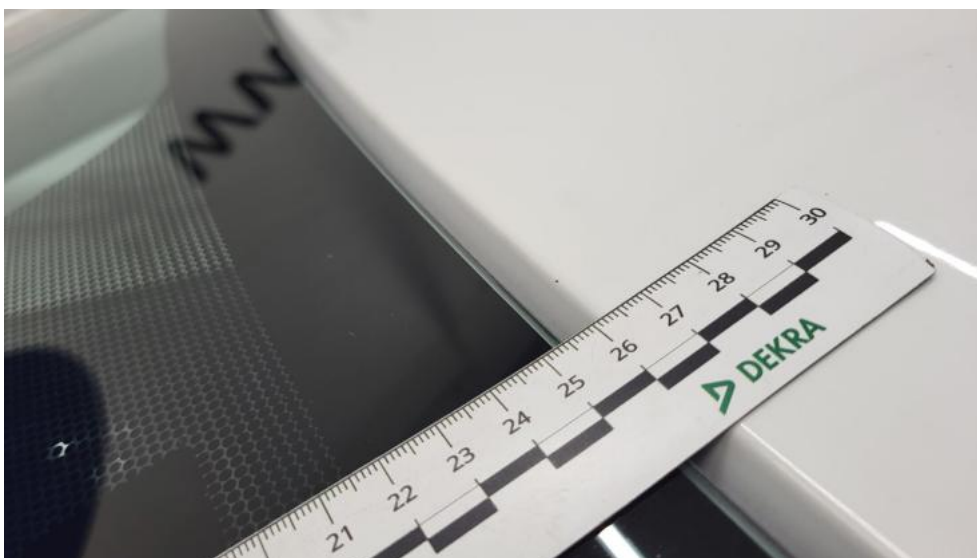
**Photo 64.**

Dach - Rysa/odprysk 1

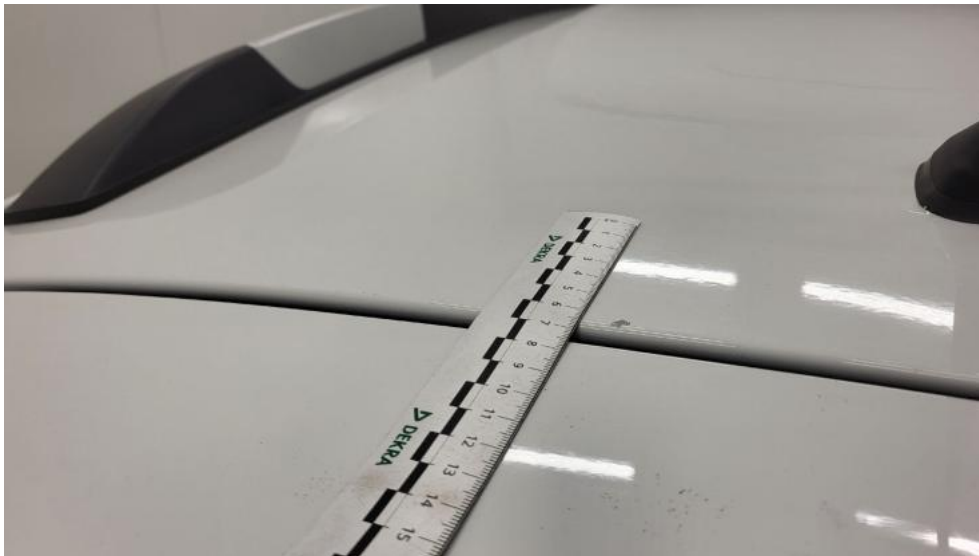
**Photo 65.**

Dach - Rysa/odprysk 2

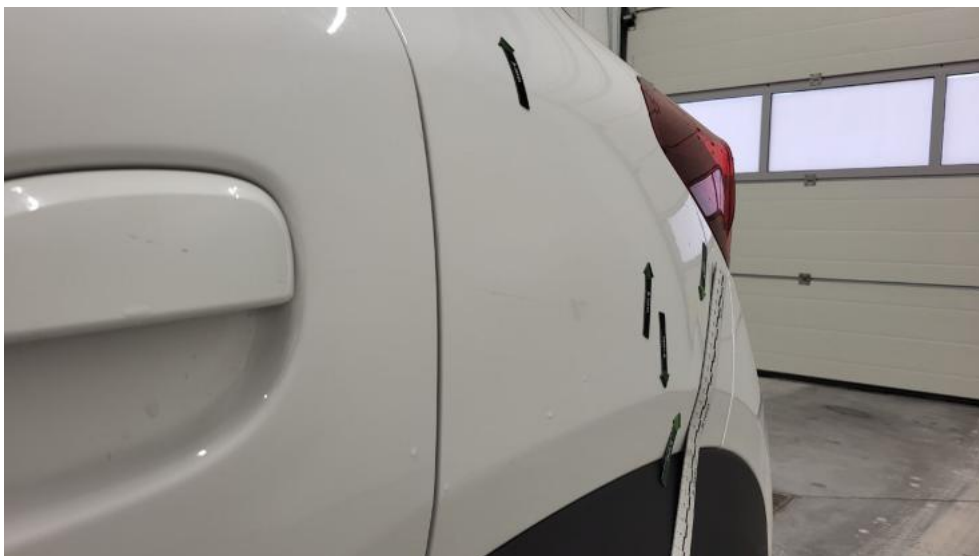
**Photo 66.**

Łotnik tylny L / Ściana boczna L - Wgniecenie/odkształcenie 1

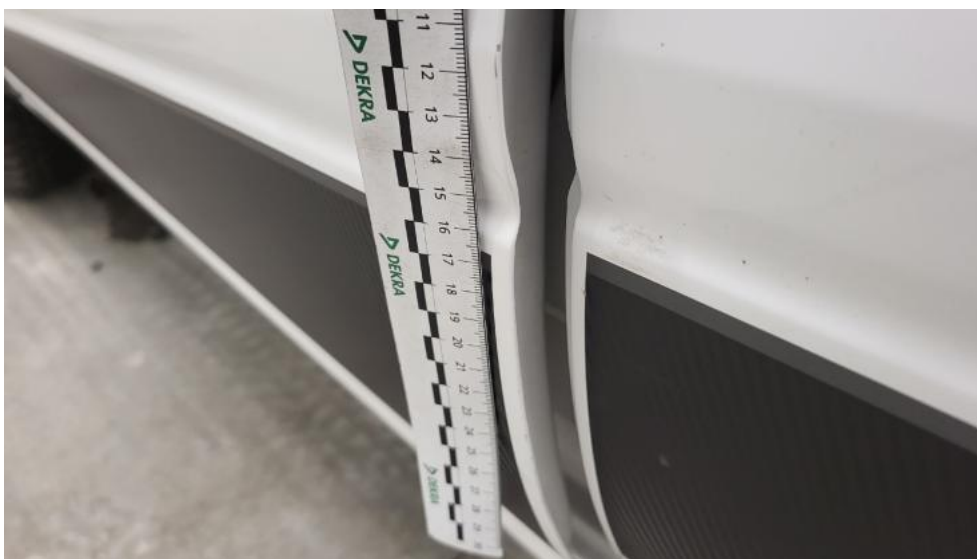
**Photo 67.**

Drzwi przed L - Rysa/odprysk 1

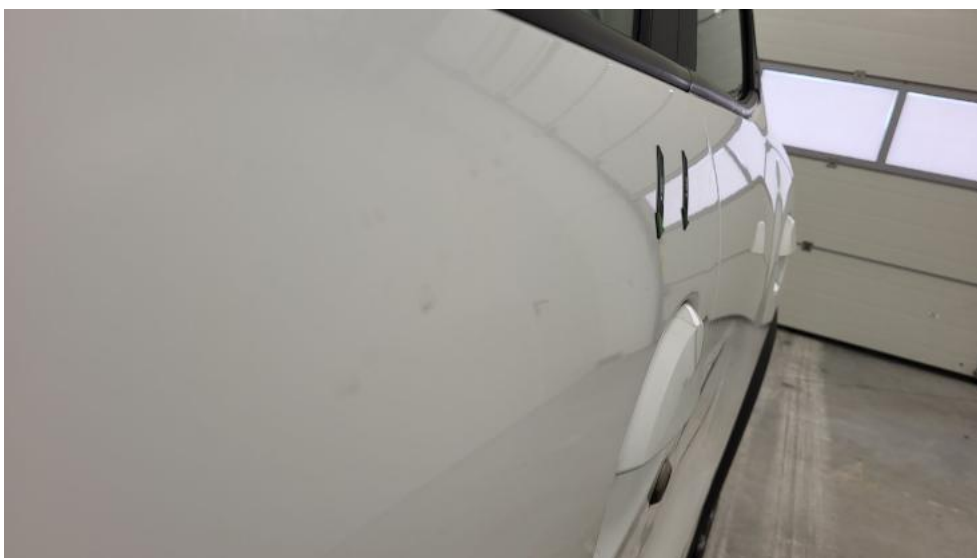
**Photo 68.**

Drzwi przed L - Wgniecenie/odkształcenie 1

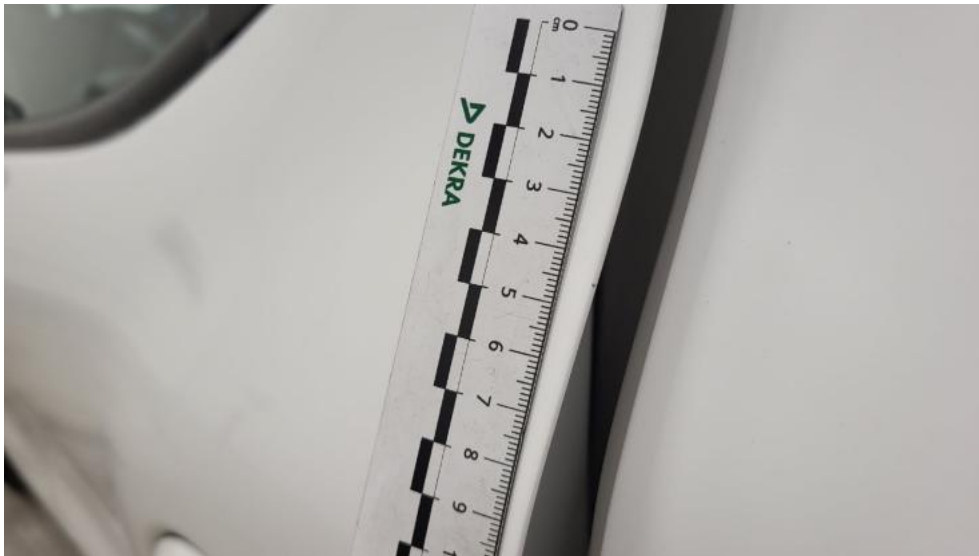
**Photo 69.**

Drzwi tylne L - Rysa/odprysk 1

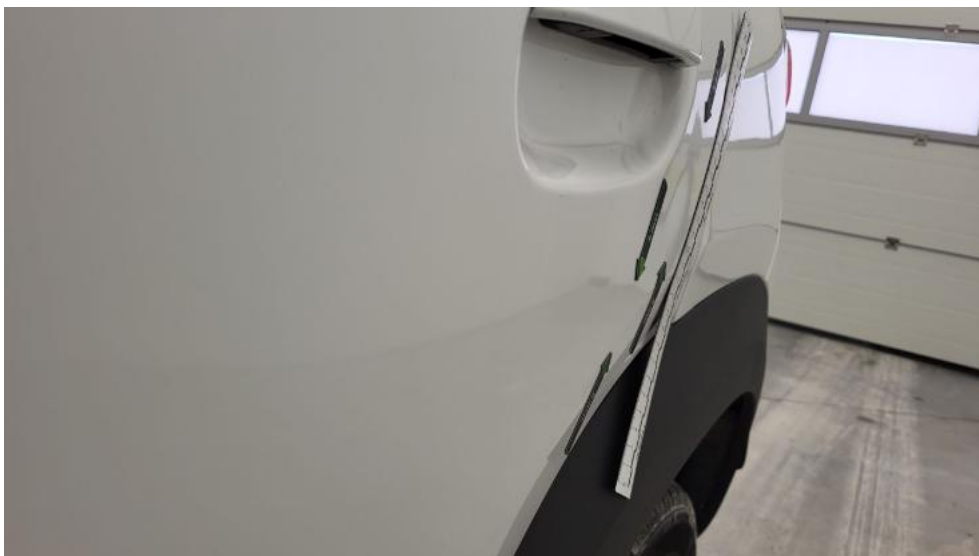
**Photo 70.**

Drzwi tylne L - Wgniecenie/odkształcenie 1

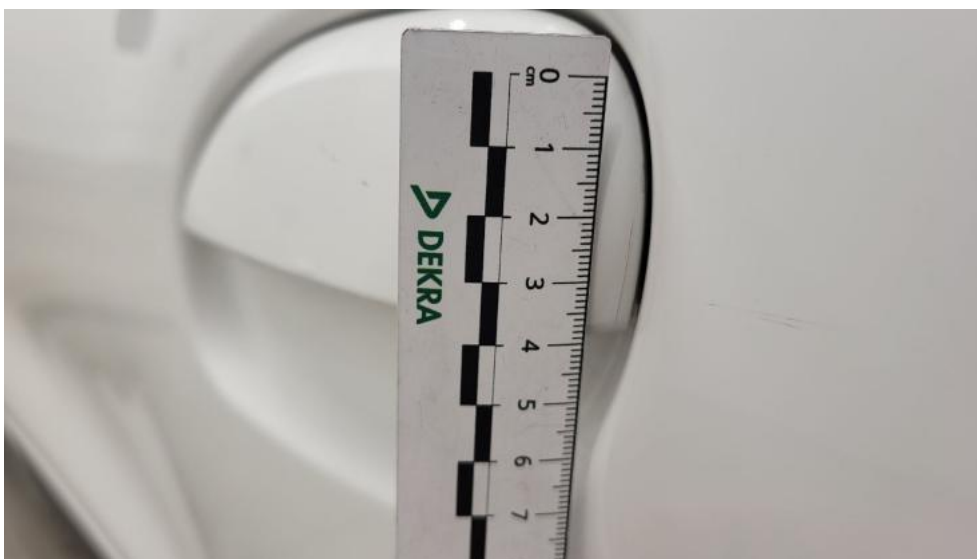
**Photo 71.**

Klamka drzwi tyl L - Pęknięcie/rozerwanie 1

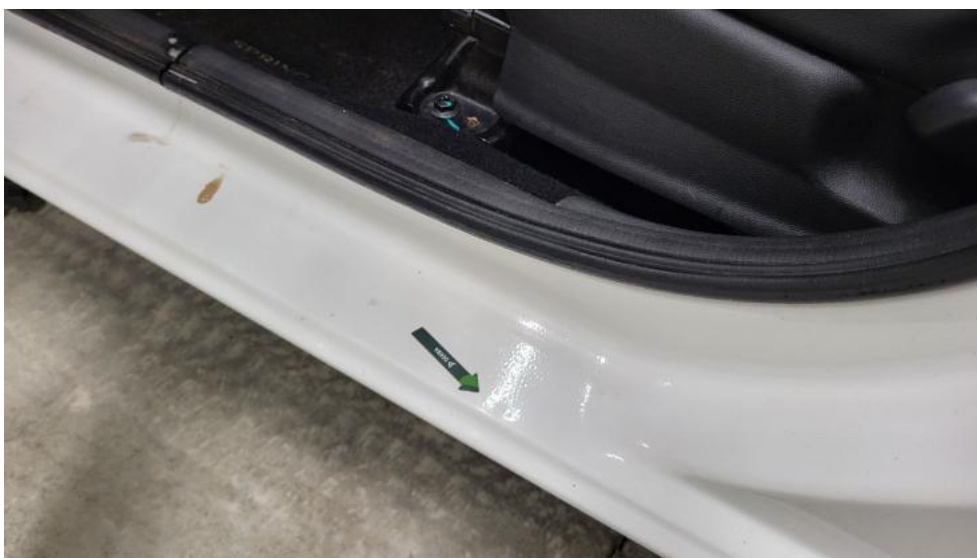
**Photo 72.**

Próg L - Wgniecenie/odkształcenie 1

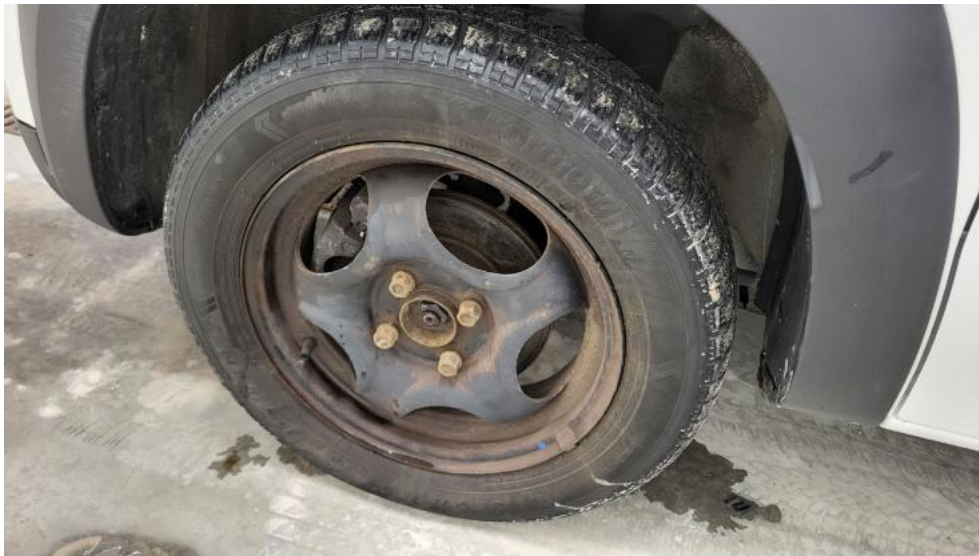
**Photo 73.**

Kołpak przedni L - Inne 1

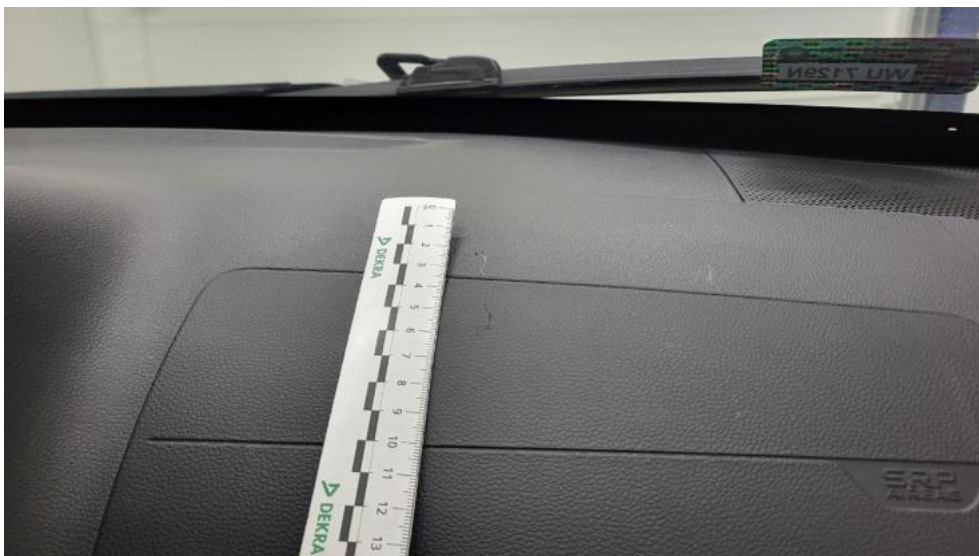
**Photo 74.**

Deska rozdzielcza - Rysa/odprysk 1

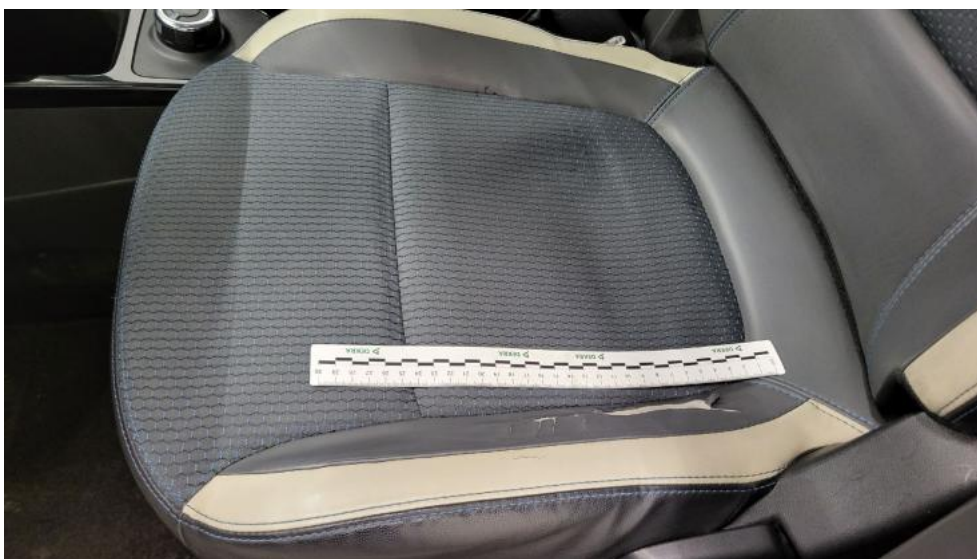
**Photo 75.**

Fotel prz. lew. - Pęknięcie/rozerwanie 1

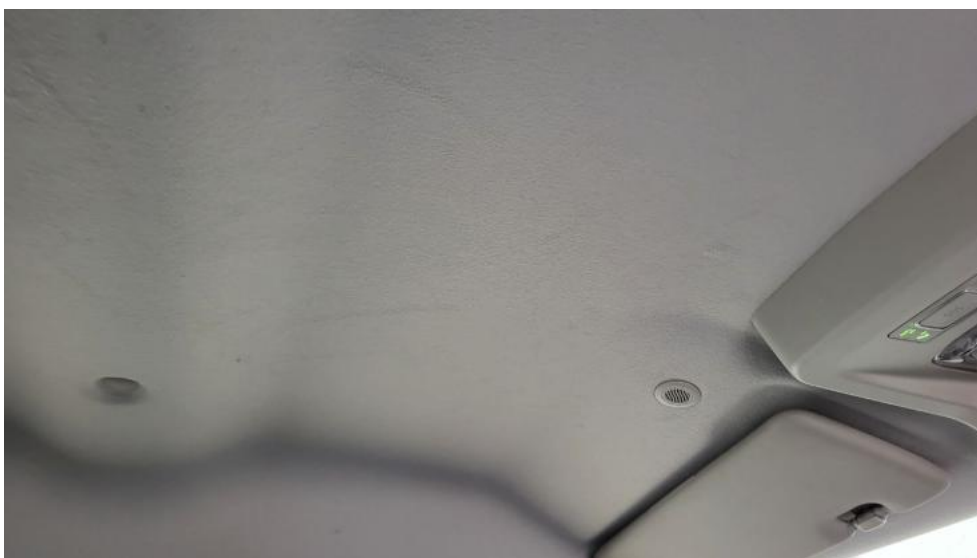
**Photo 76.**

Podsufitka - Inne 1
