Nr zlecenia DEKRA: PKOL(W)/LODZ/37487/26/04/29
Nr zlecenia/szkody: 23/001595
Data zlecenia: 29-04-2026

Dane pojazdu

DOKUMENTACJA FOTOGRAFICZNA

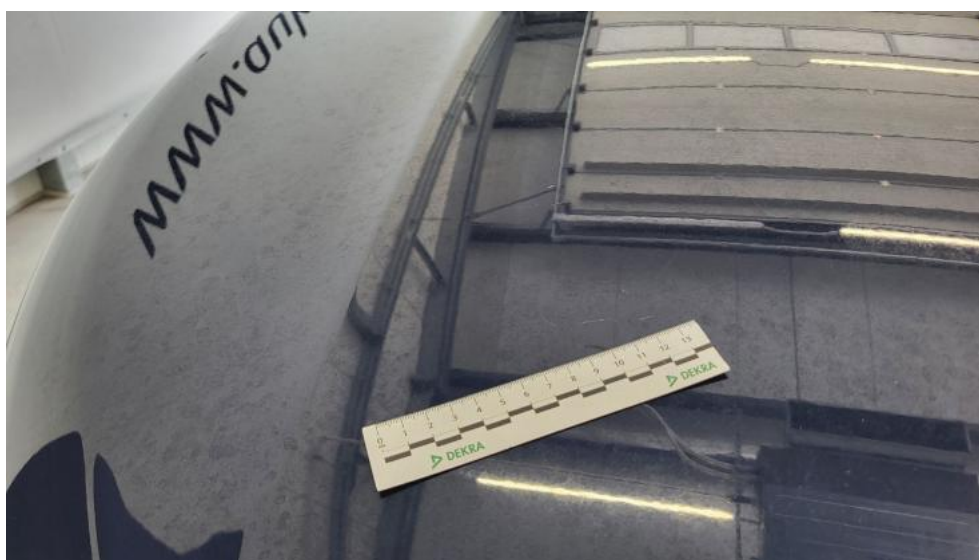
Fot. 40.
Pokrywa komory silnika - Rysa/odprysk 1

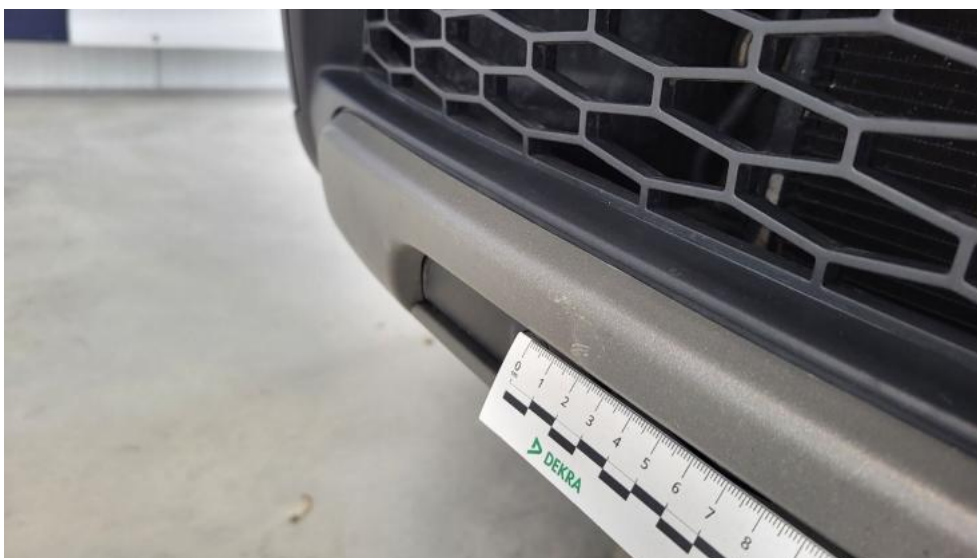
Fot. 42.
Spoiler zderzaka przedniego - Wgniecenie/odkształcenie 1

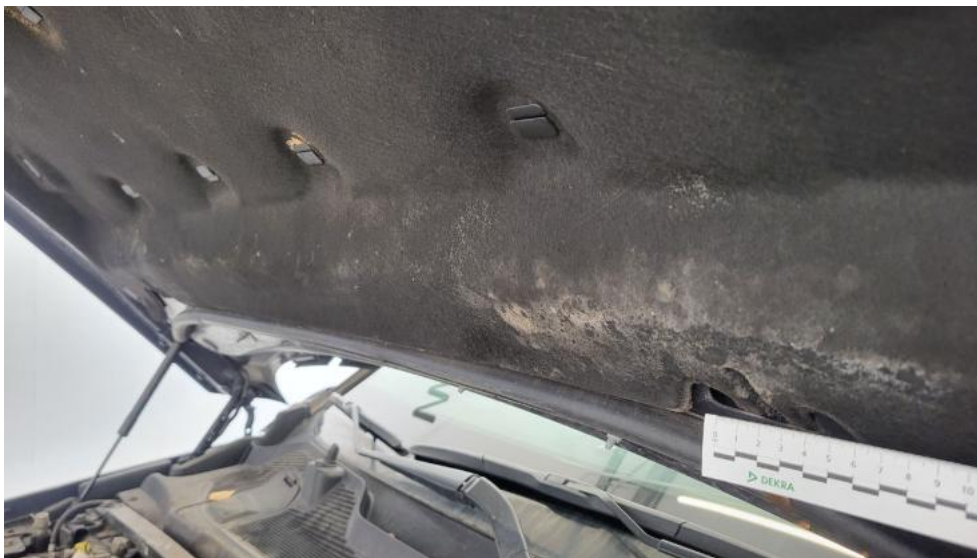
Fot. 43.
Wykładzina pokrywy komory silnika - Inne 1

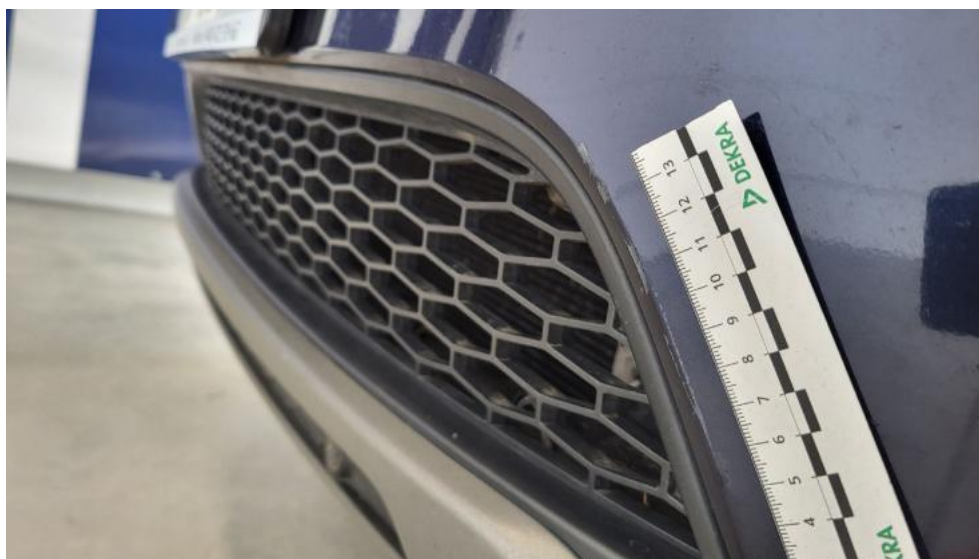
Fot. 45.
Zderzak - Rysa/odprysk 2

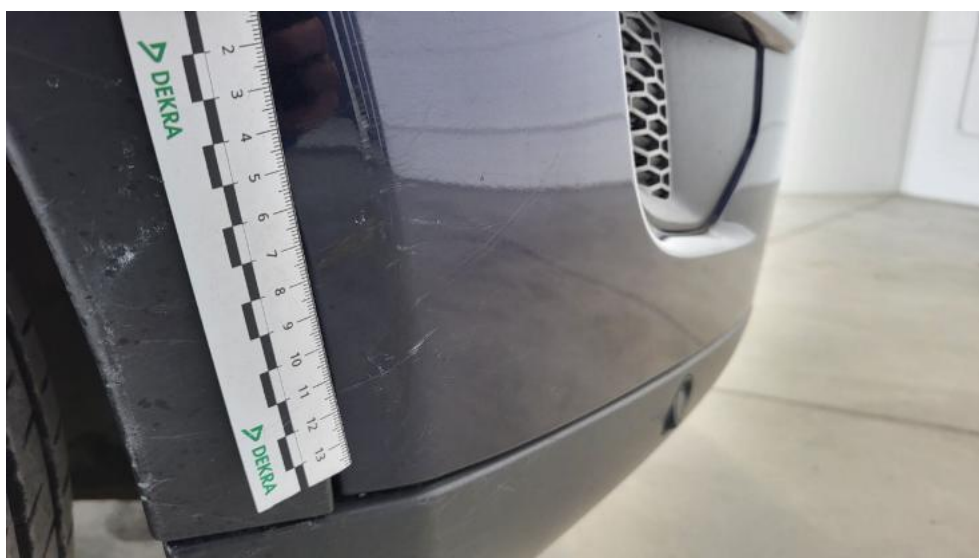
Fot. 46.
Zderzak() - Rysa/odprysk 3

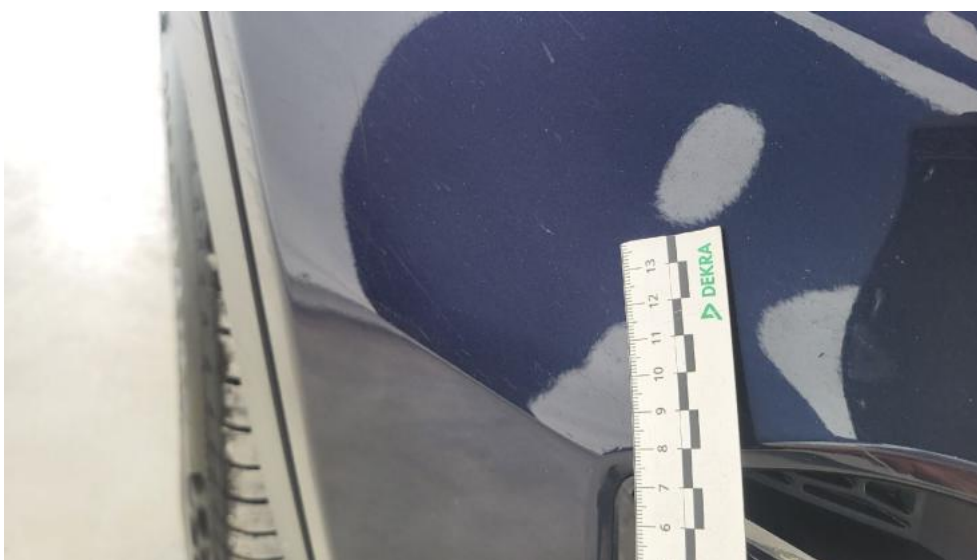
Fot. 48.
Zderzak - Wgniecenie/odkształcenie 2

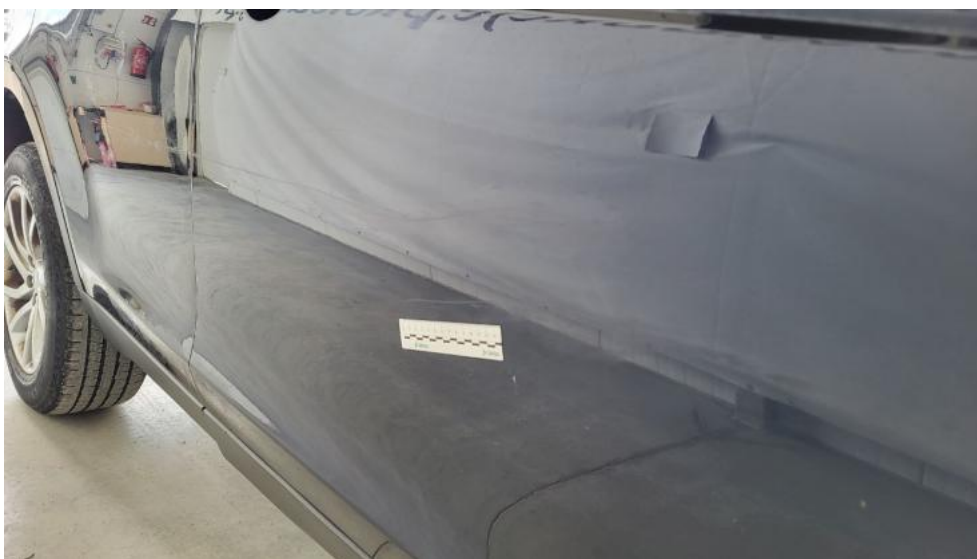
Fot. 51.
Drzwi przednie P - Rysa/odprysk 1

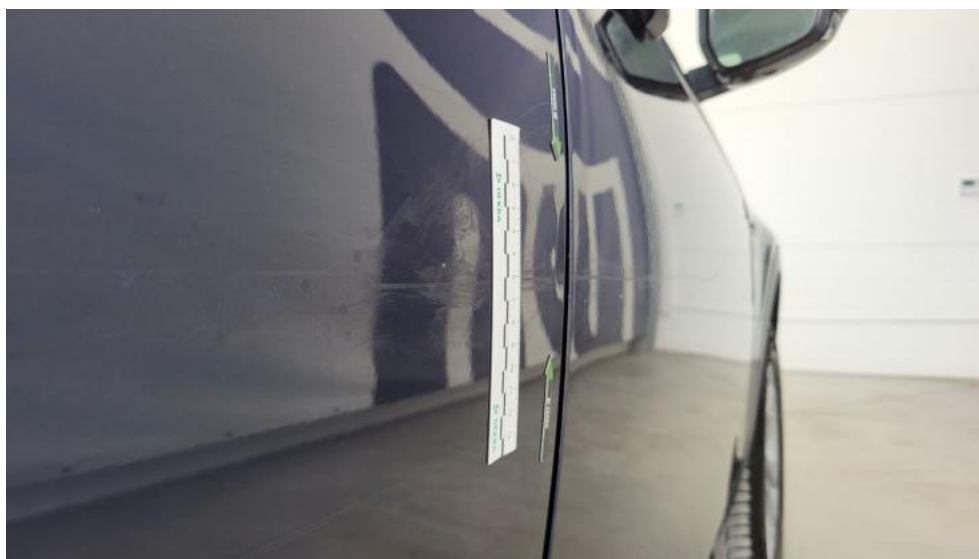
Fot. 55.
Drzwi tylne P - Wgniecenie/odkształcenie 1

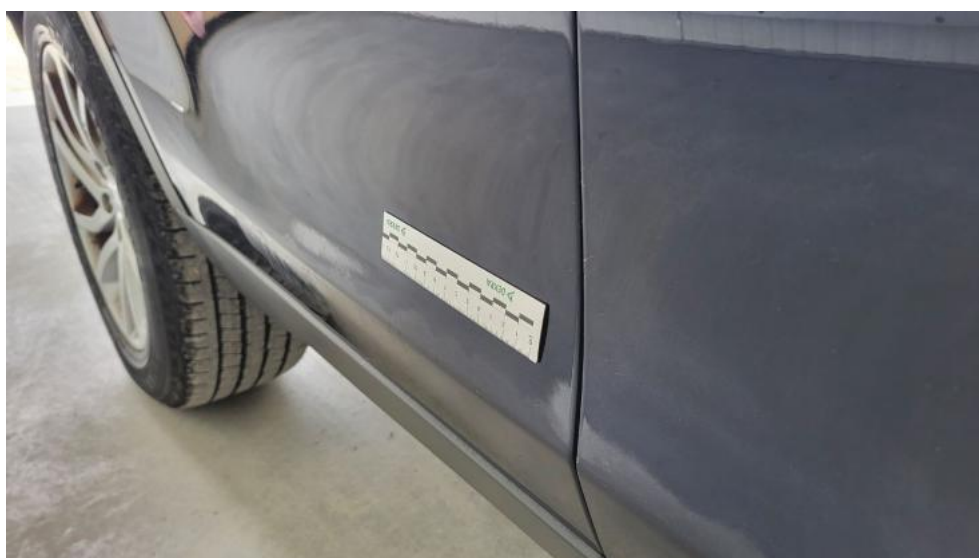
Fot. 56.
Drzwi tylne P - Inne 1

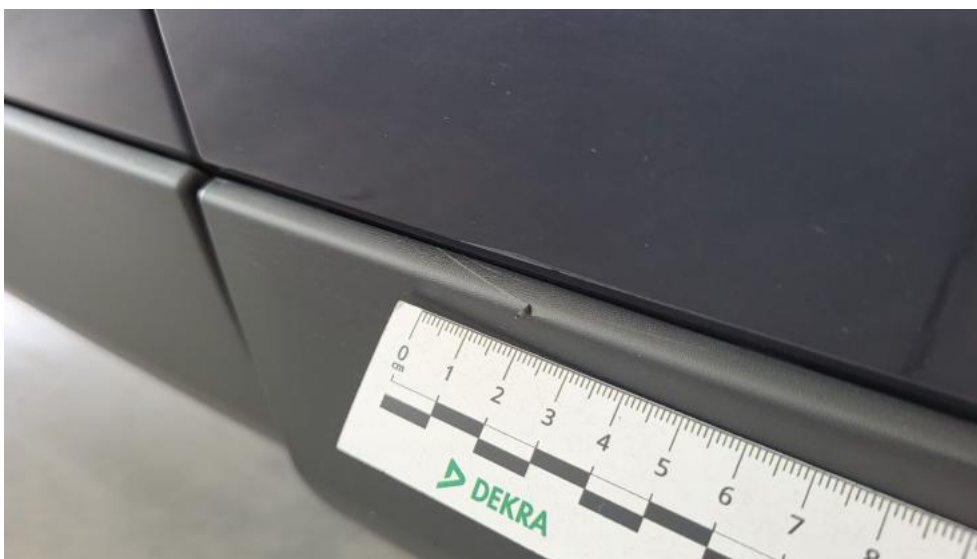
Fot. 57.
Listwa drzwi przednich P - Rysa/odprysk 1

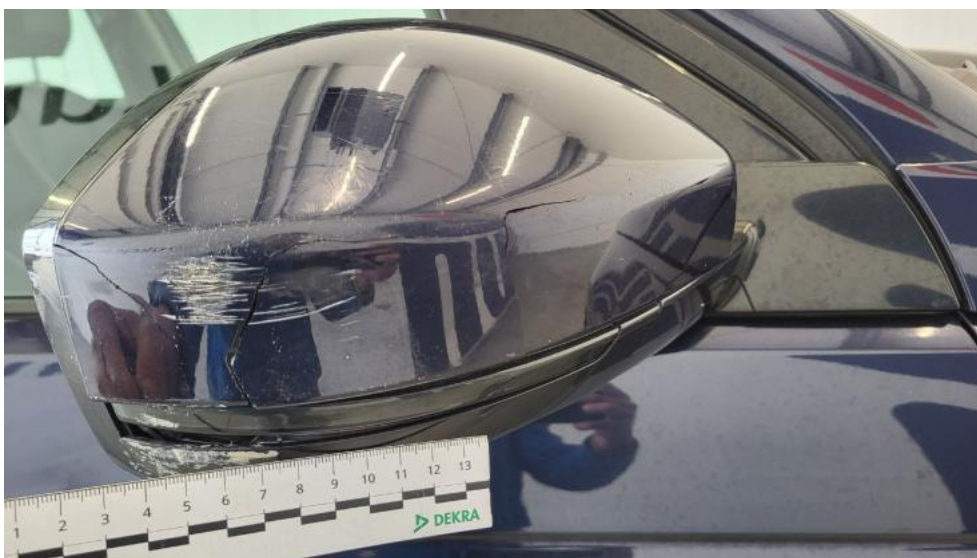
Fot. 58.
Lusterko zew P - Pęknięcie/rozerwanie 1

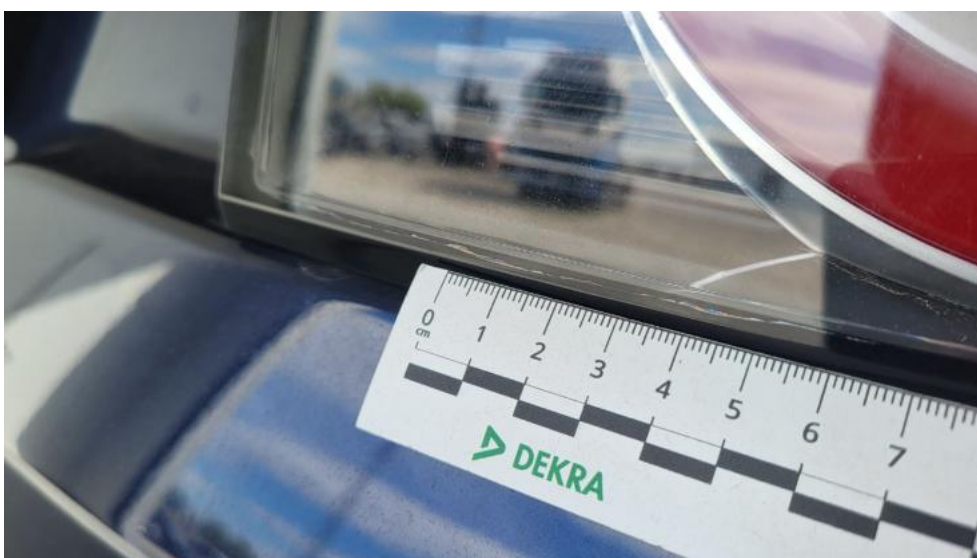
Fot. 60.
Lampa tylna wew P - Pęknięcie/rozerwanie 1

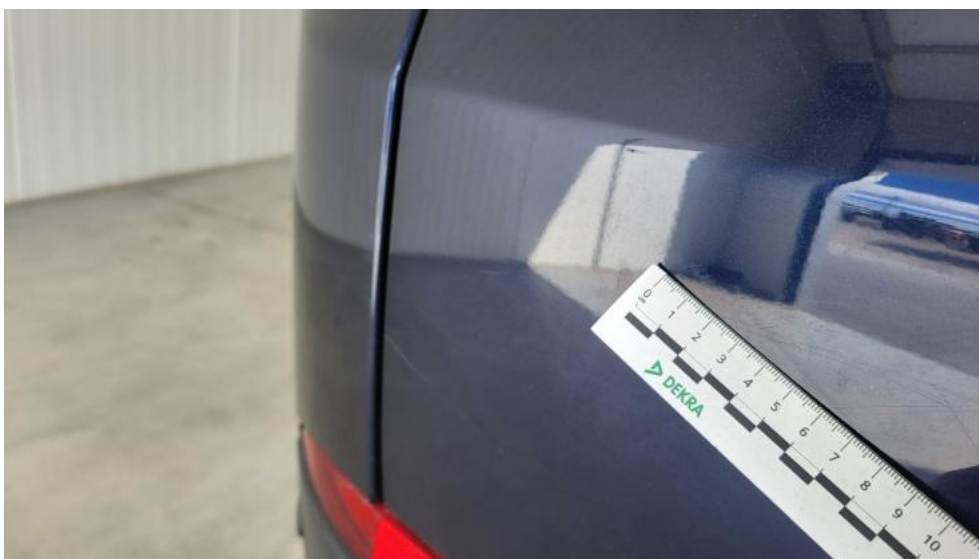
Fot. 63.
Pokrywy bagażnika - Rysa/odprysk 1

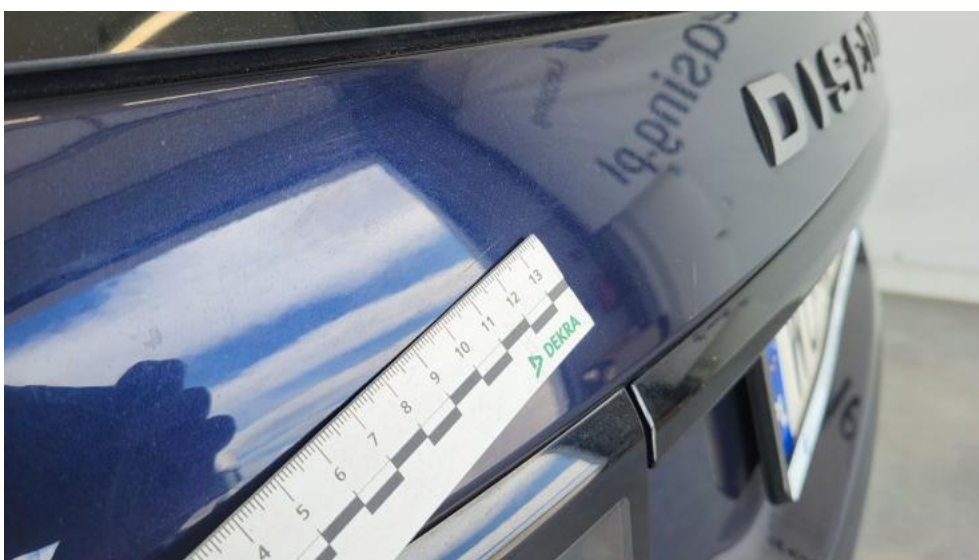
Fot. 64.
Pokrywy bagażnika - Rysa/odprysk 2

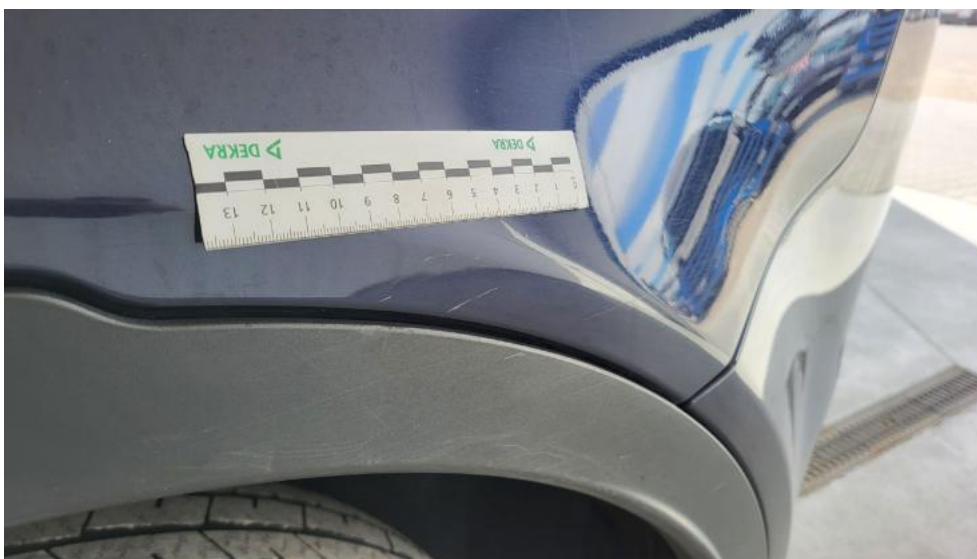
Fot. 69.
Błotnik tylny L / Ściana boczna L - Rysa/odprysk 1

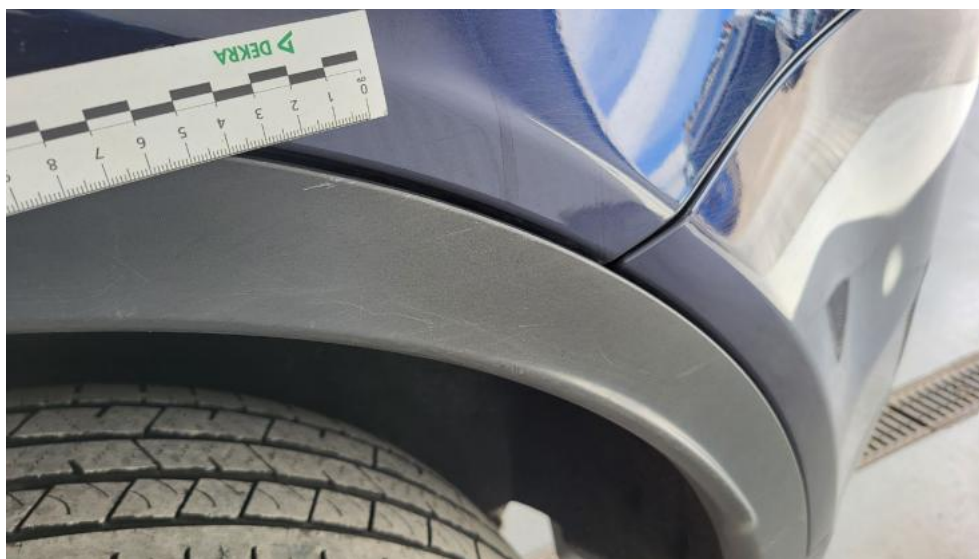
Fot. 73.

Listwa krawędzi błotnika tyl L - Rysa/odprysk 1

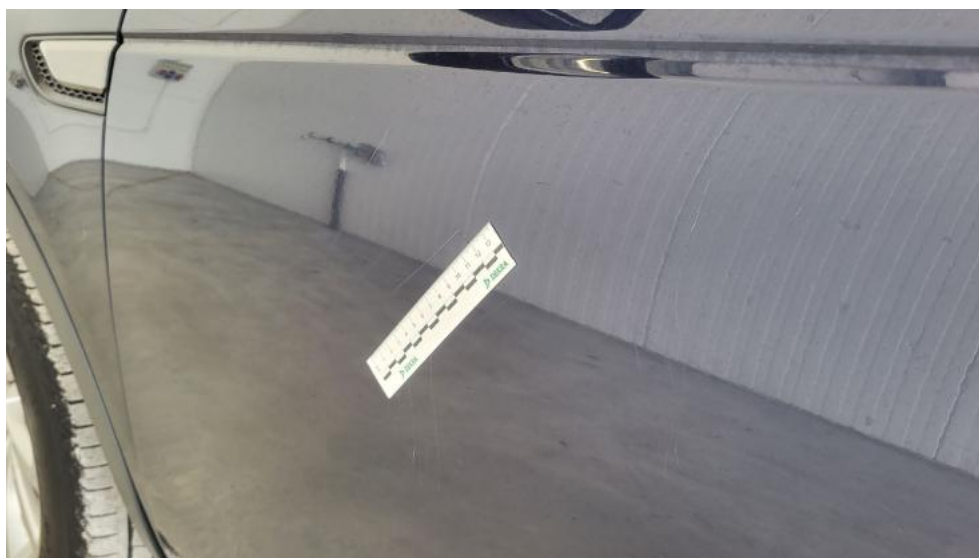
Fot. 74.

Drzwi przed L - Rysa/odprysk 1

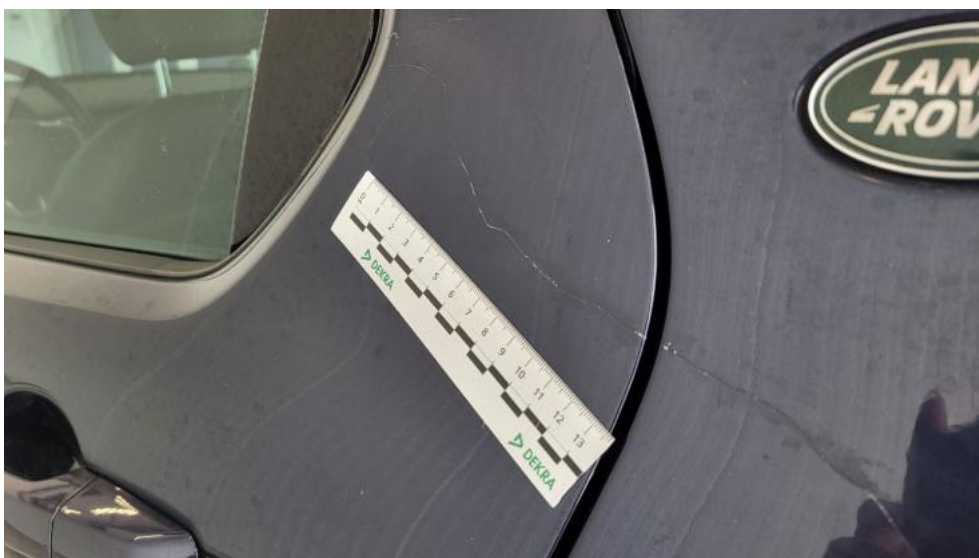
Fot. 76.
Drzwi tylne L - Rysa/odprysk 1

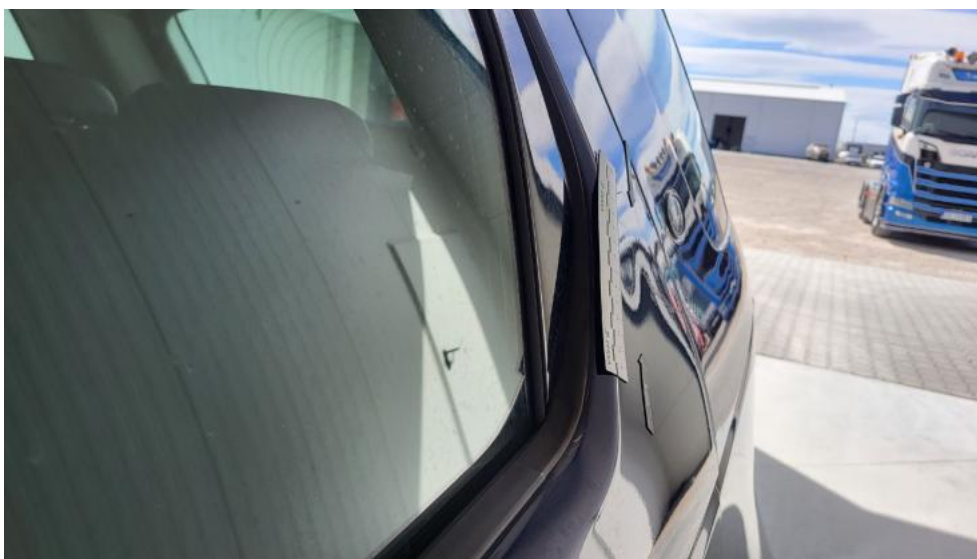
Fot. 77.
Drzwi tylne L - Wgniecenie/odkształcenie 1

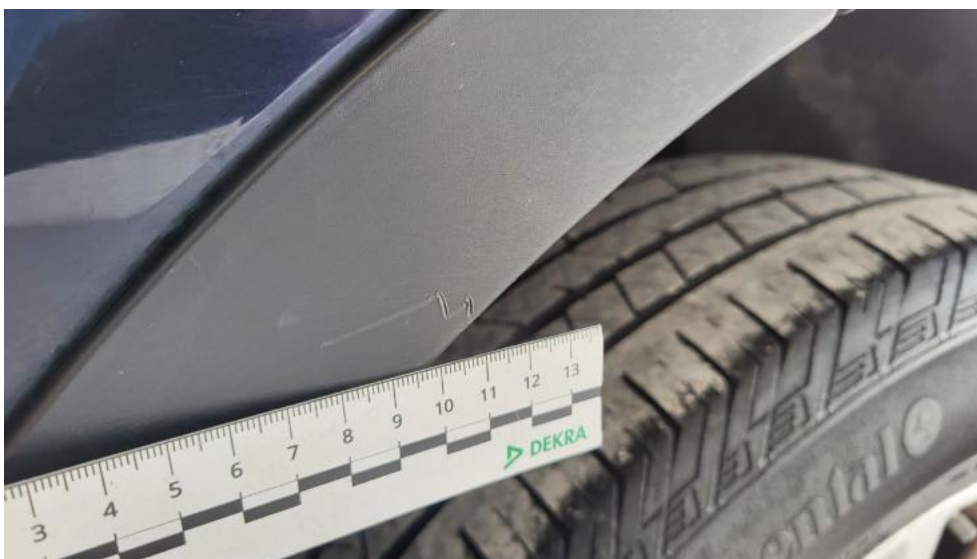
Fot. 79.
Listwa drzwi tylnych L - Rysa/odprysk 1

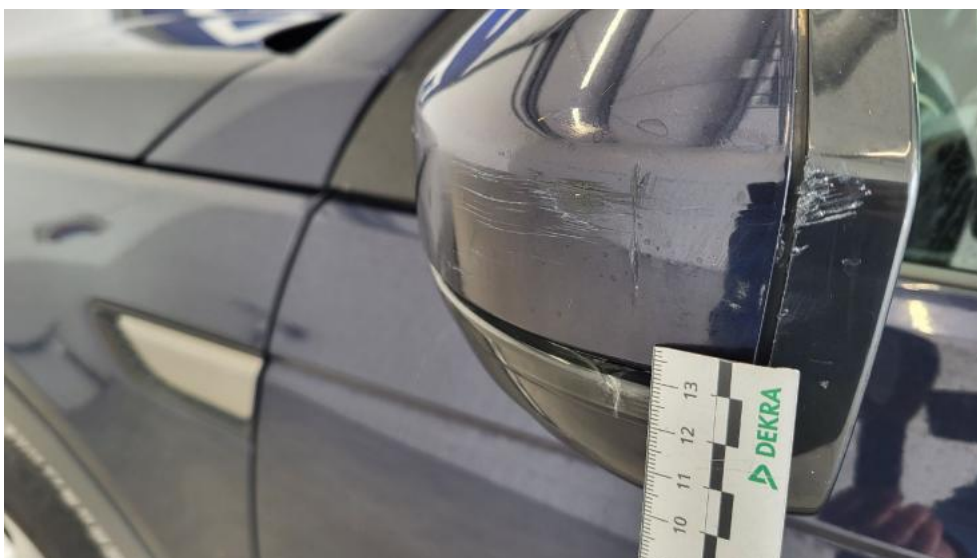
Fot. 80.
Lusterko zew L - Pęknięcie/rozerwanie 1

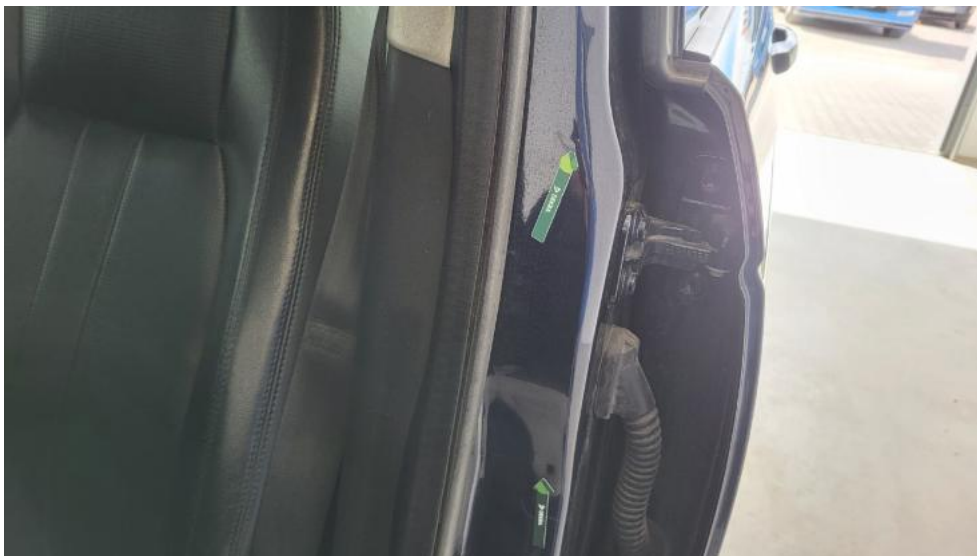
Fot. 81.
Słupek środkowy L - Wgniecenie/odkształcenie 1

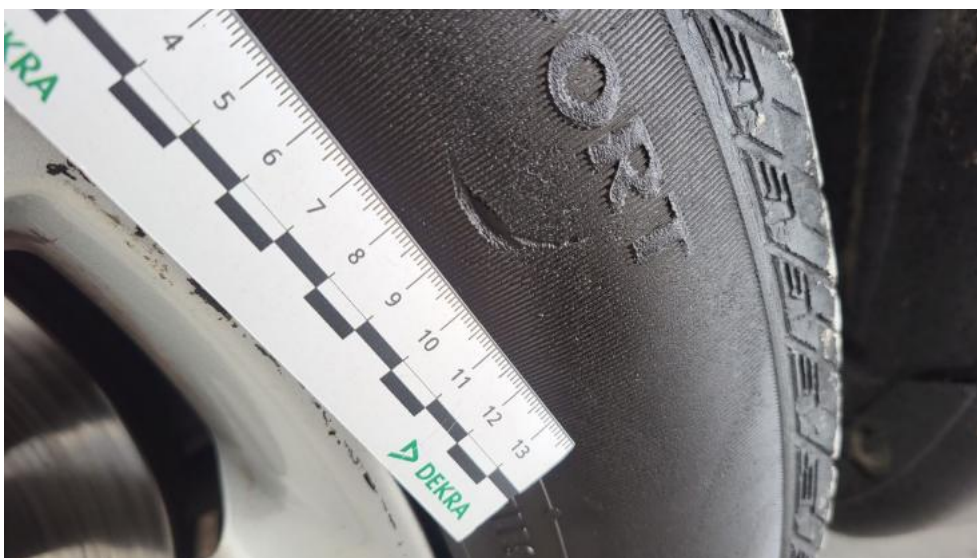
Fot. 82.
Opona przednia L - Pęknięcie/rozerwanie 1

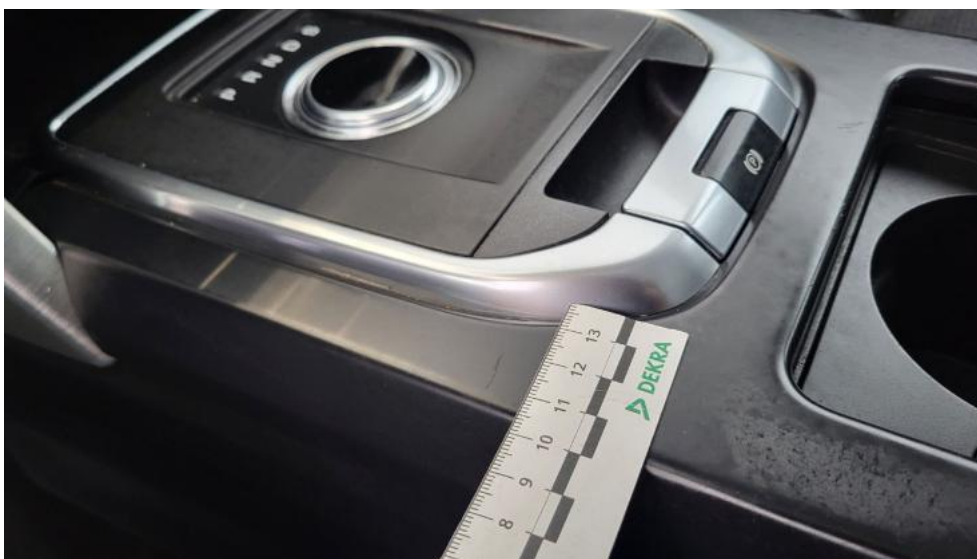
Fot. 83.
Konsola tunelu śr. - Rysa/odprysk 1

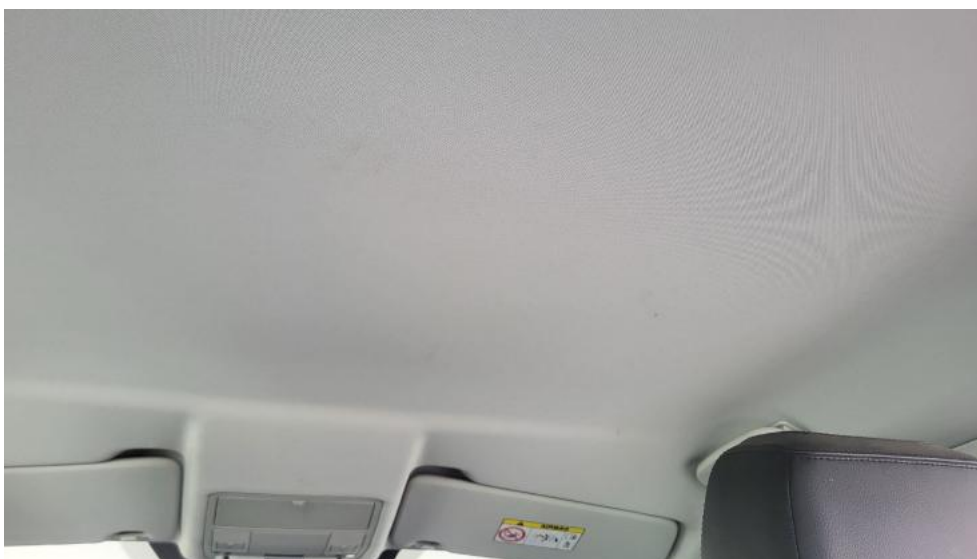
Fot. 89.
Podsufitka - Inne 2

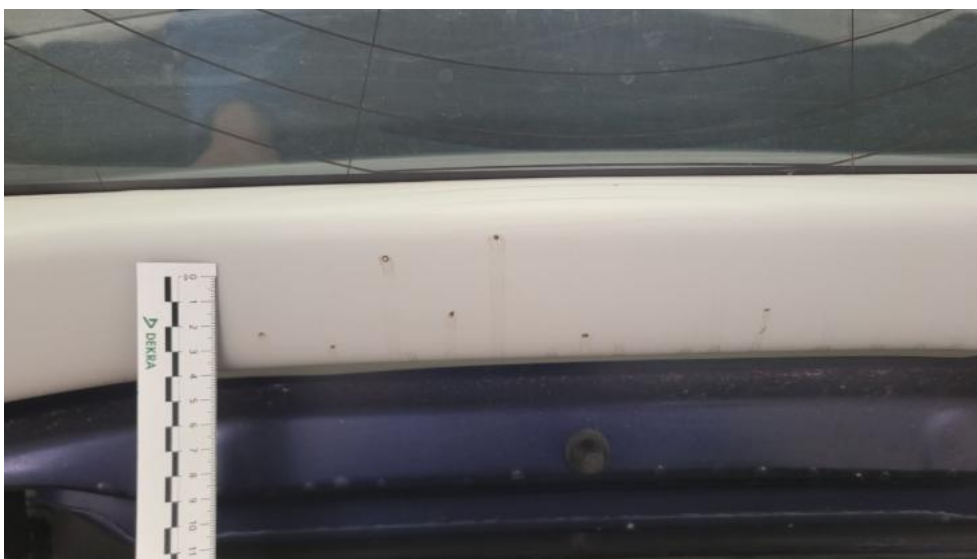
Fot. 93.
Wykładzina pokrywy tylnej - Inne 1
