DEKRA's commission No. : PKOL(W)/LODZ/23082/26/03/16
 commission/ damage No. : 23/006850
 Date of commission: 16-03-2026

PKO Leasing SA
 Świętokrzyska 36
 00-116 Warszawa

Group of objects (Eurotax)	jeeps
EC code (Eurotax)	0136631
Manufacturer	MERCEDES-BENZ
Model	GLE [167] 18-23
Type / version	GLE 400 d 4-Matic
Body type	KOM
Number of doors / seats	5/5
Curb weight [kg]	2360
Gross vehicle weight [kg]	3100
Wheelbase 1/2	2995
Engine type	Automatic ignition
Pollution reduction system	DPF
Engine capacity [ccm]	2925
Engine Power [hp/kW]	330/243
Gearbox	automatic
Registration /record No.	WU6732P
VIN / serial number	W1NFB2DB1PA905744
Date of first registration	05-04-2023
Date of next. tech. test	04-04-2026
Year of manufacture	2022
Readout [km]	107 409 (read)
Body color / type of coating	white/double-layered, metallized

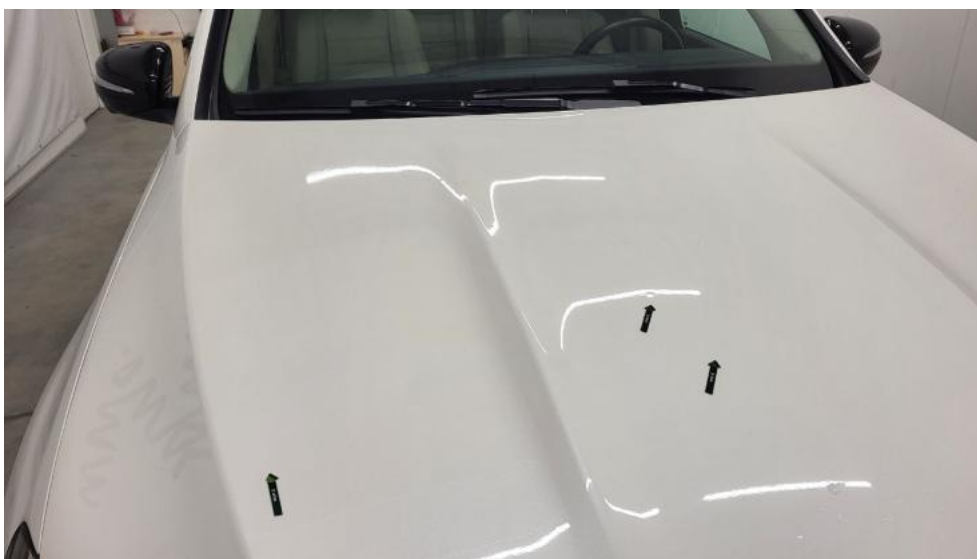
Photo 43.
Pokrywa komory silnika - Wgniecenie/odkształcenie 1

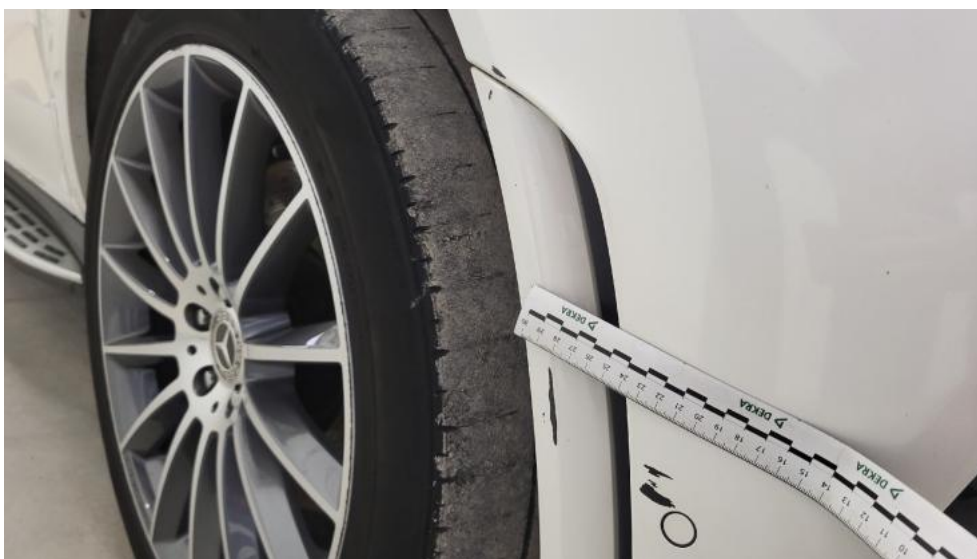
Photo 45.
Zderzak - Rysa/odprysk 2

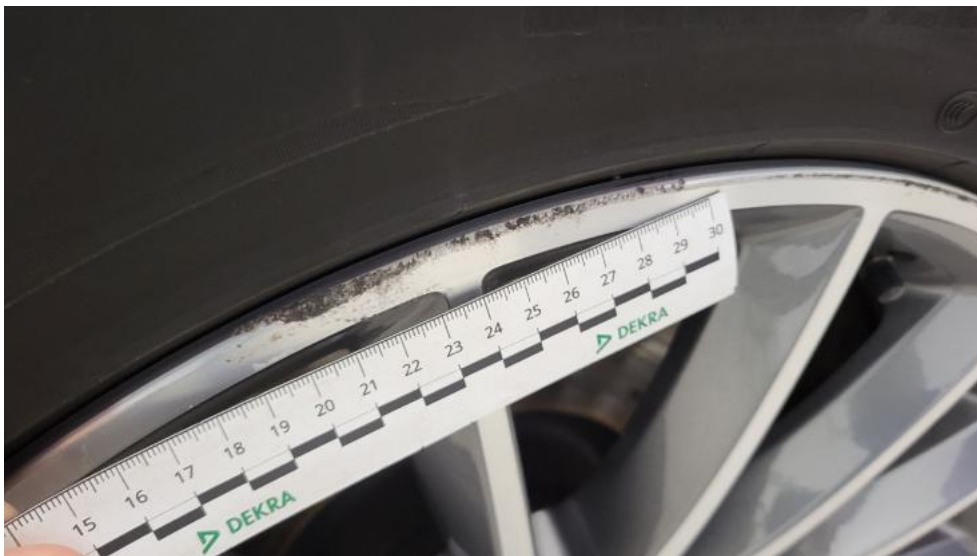
Photo 47.
Felga aluminiowa przednia P - Rysa/odprysk 1

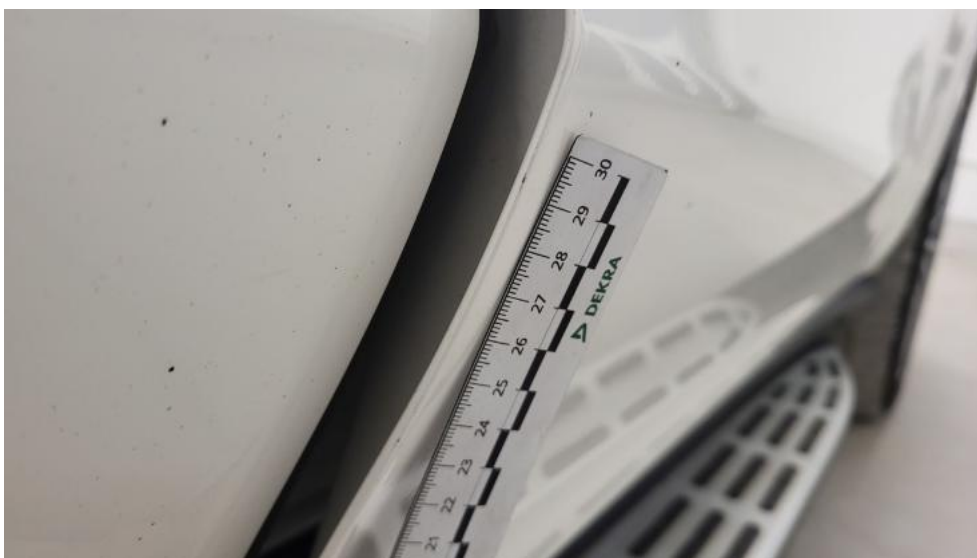
Photo 48.
Drzwi przednie P - Rysa/odprysk 1

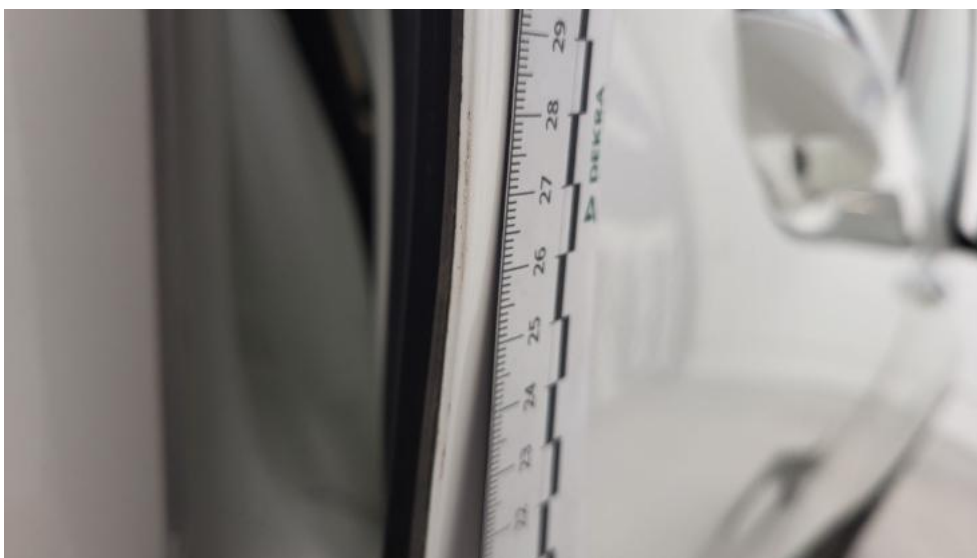
Photo 50.
Drzwi tylne P - Rysa/odprysk 1

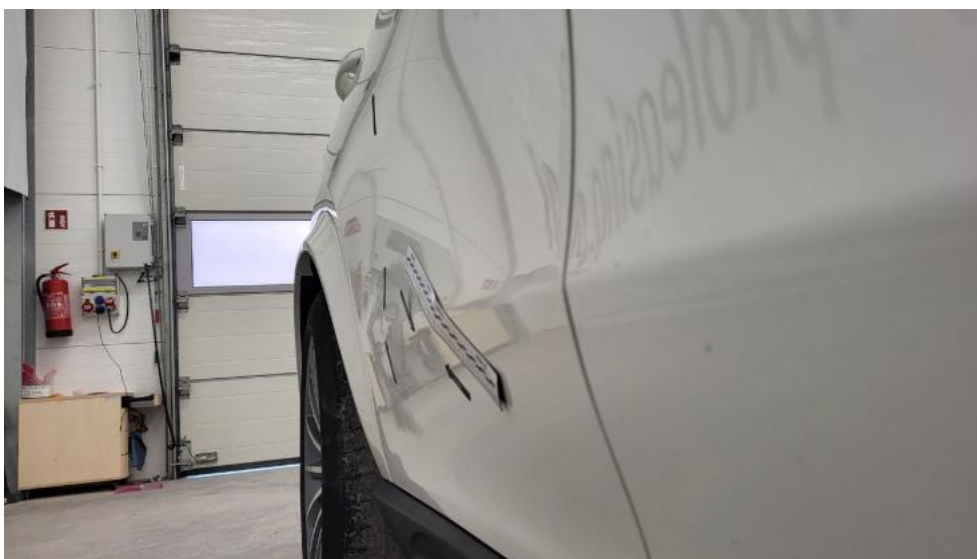
Photo 51.
Drzwi tylne P - Wgniecenie/odkształcenie 1

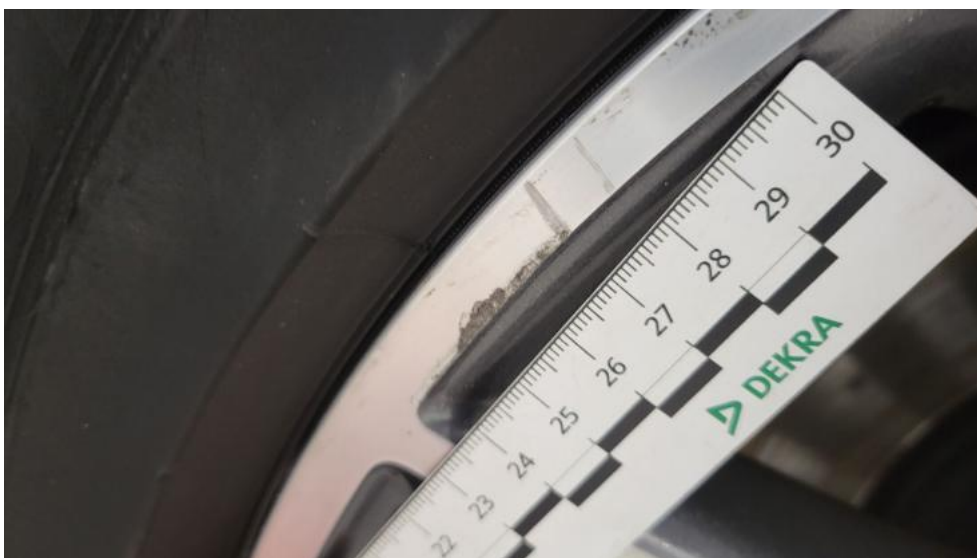
Photo 52.
Felga aluminiowa tylna P - Rysa/odprysk 1

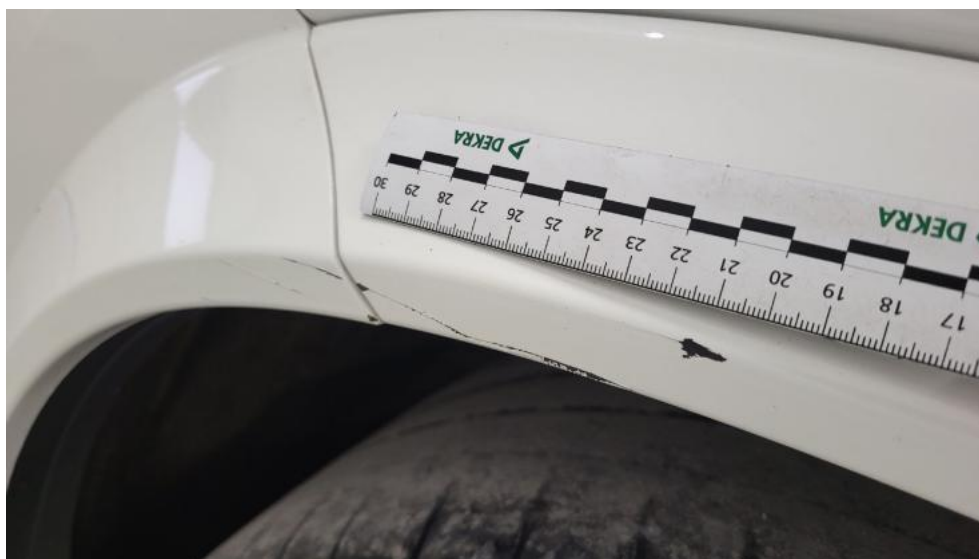
Photo 53.

Listwa krawędzi błotnika tyl P - Rysa/odprysk 1

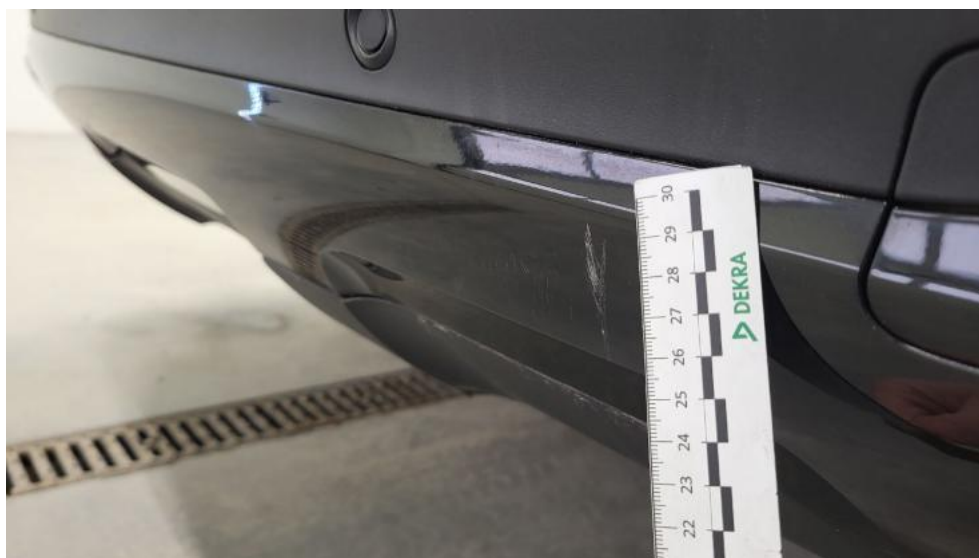
Photo 54.

Spojler zderzaka tylnego - Rysa/odprysk 1

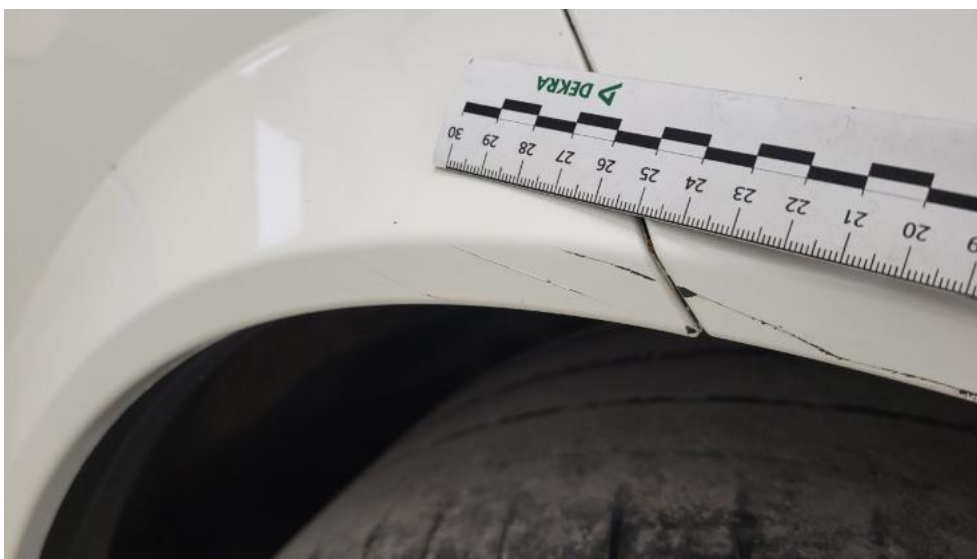
Photo 55.

Zderzak tylny - Rysa/odprysk 1

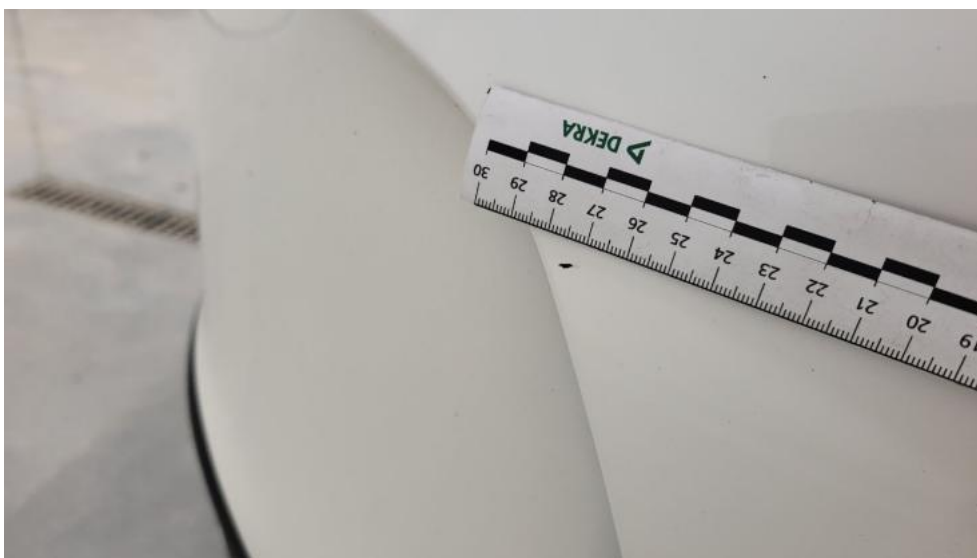
Photo 56.

Zderzak tylny - Rysa/odprysk 2

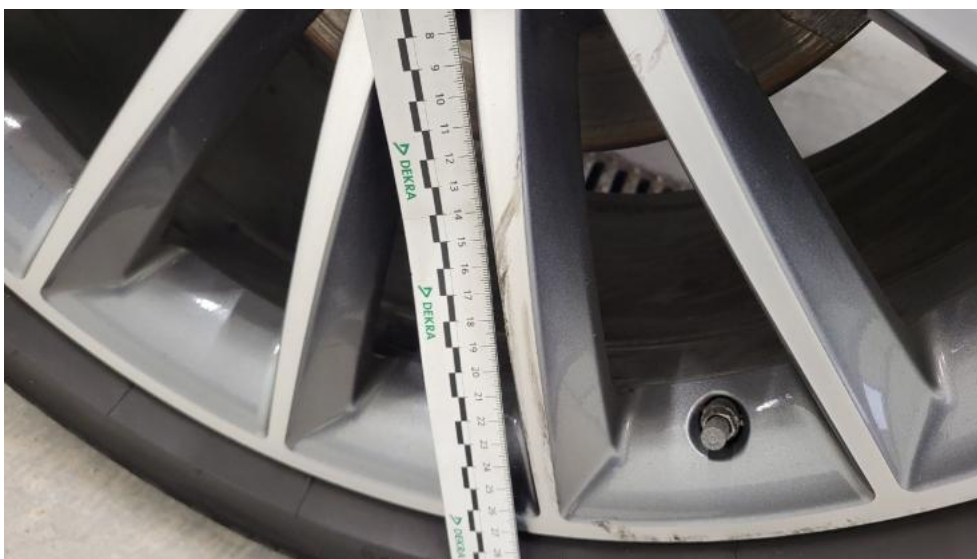
Photo 57.
Felga aluminiowa tylna L - Rysa/odprysk 1

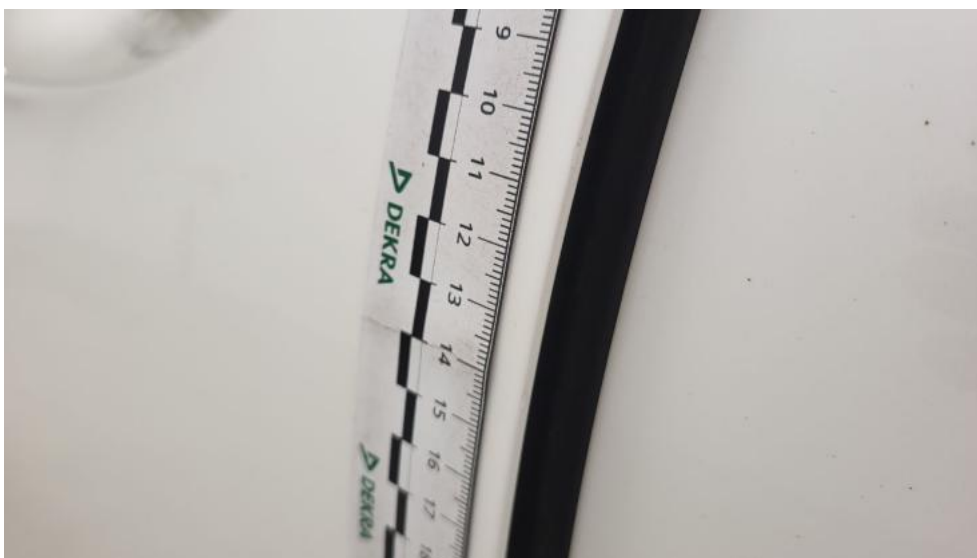
Photo 58.
Drzwi przed L - Rysa/odprysk 1

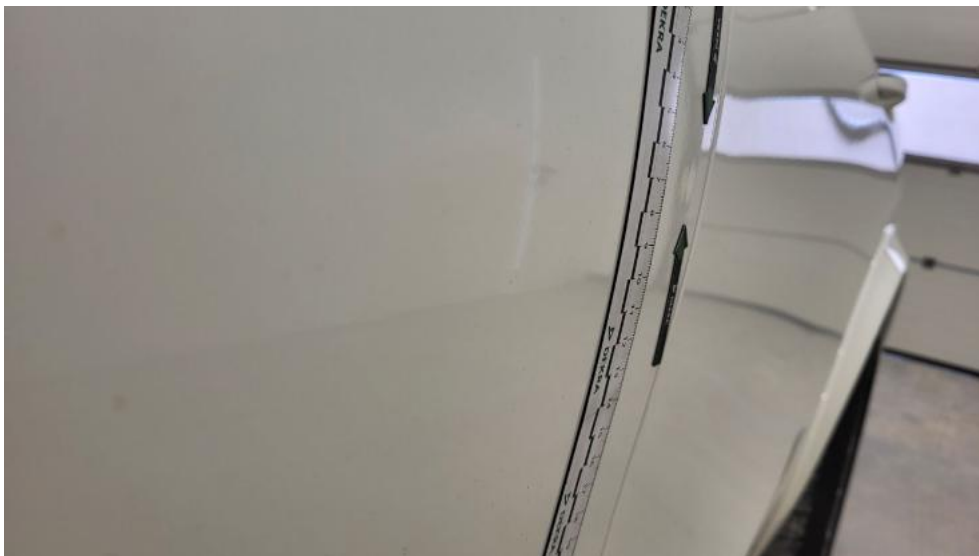
Photo 59.
Drzwi przed L - Wgniecenie/odkształcenie 1

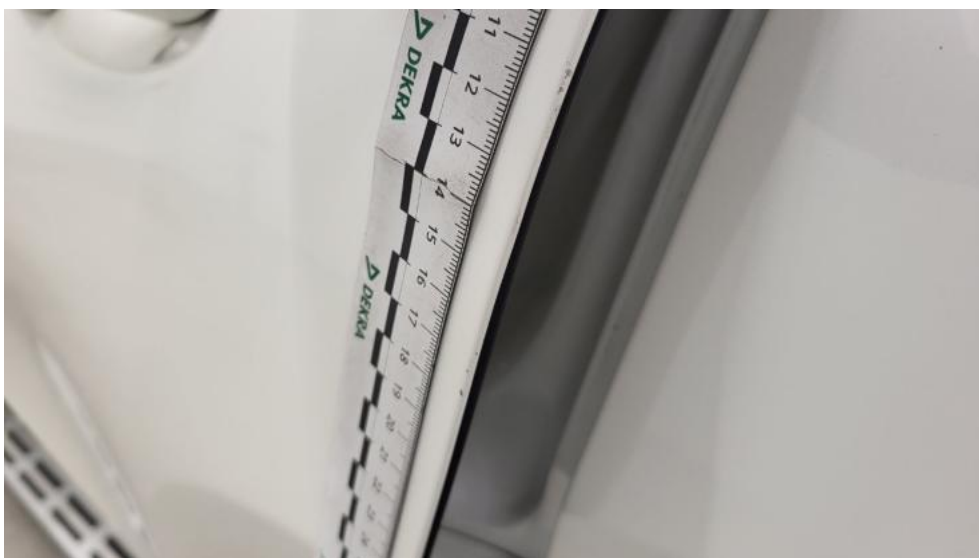
Photo 60.
Drzwi tylne L - Rysa/odprysk 1

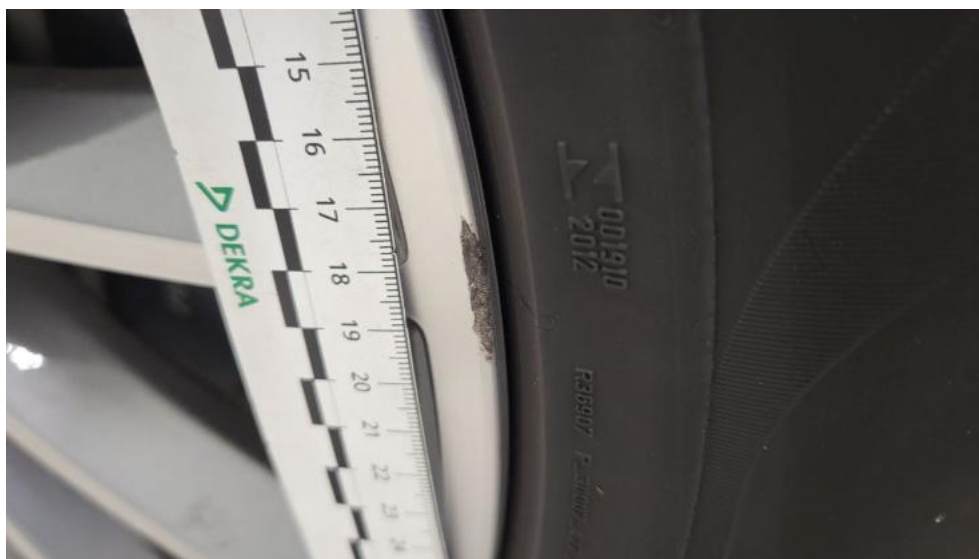
Photo 61.
Felga Aluminiowa przednia L - Rysa/odprysk 1

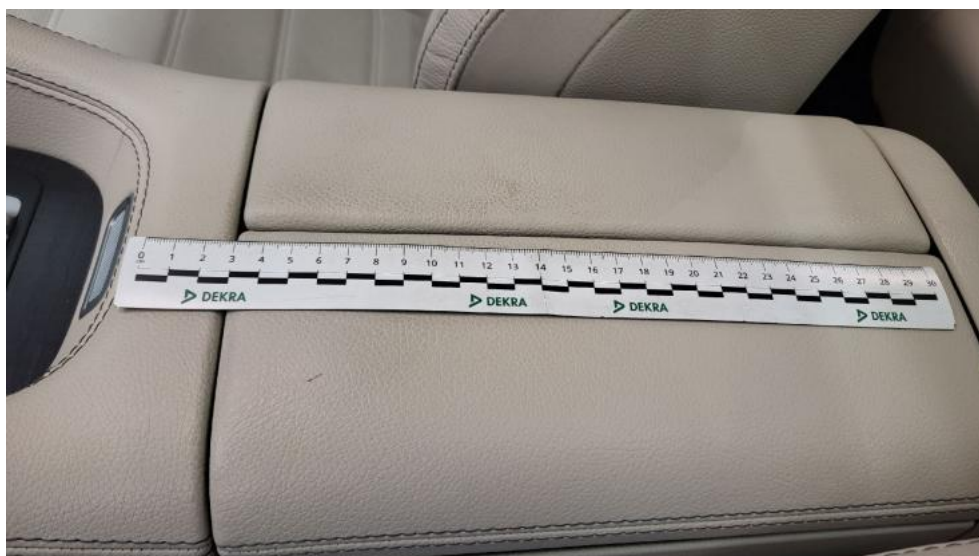
Photo 62.
Podłokietnik środkowy przedni - Inne 1

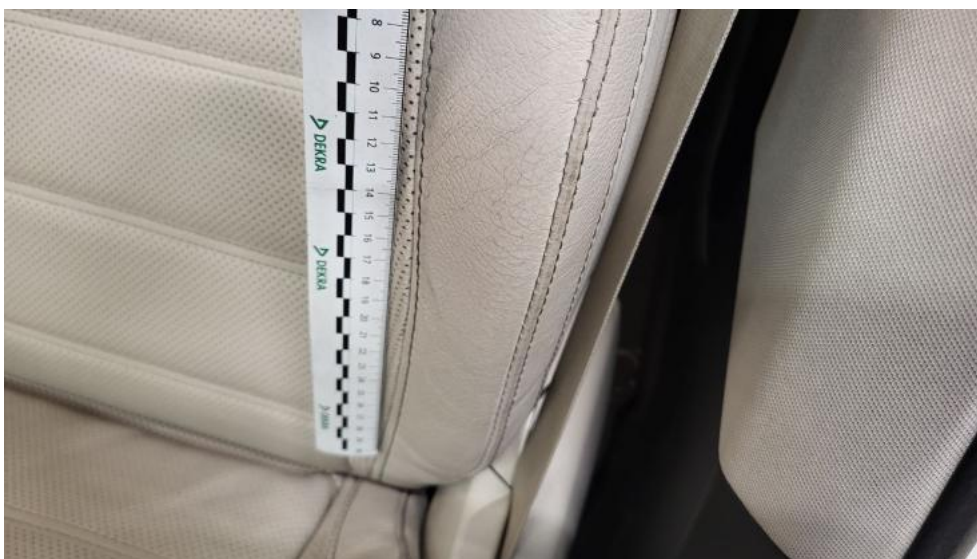
Photo 63.
Fotel prz. lew. - Inne 1

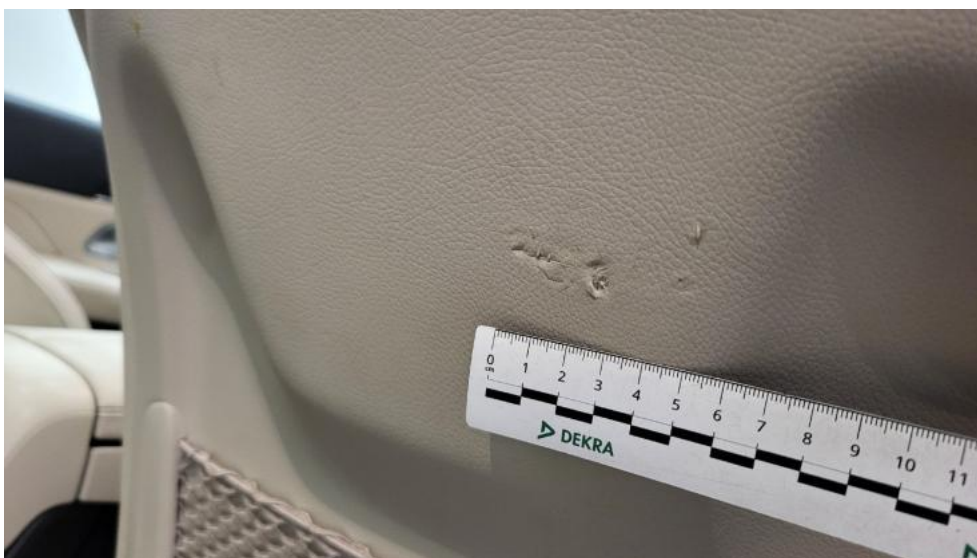
Photo 64.
Fotel prz. praw. - Wgniecenie/odkształcenie 1

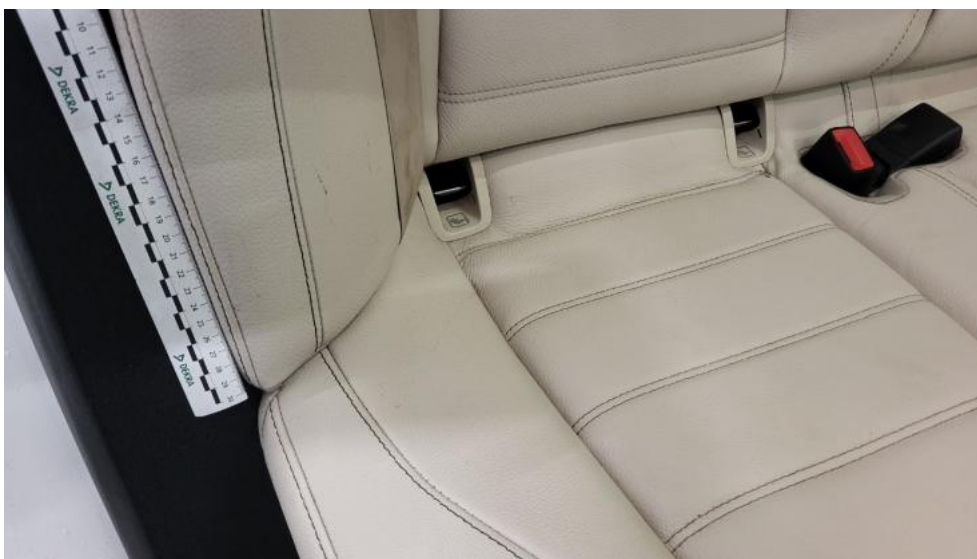
Photo 65.
Kanapa tyl. - Inne 1

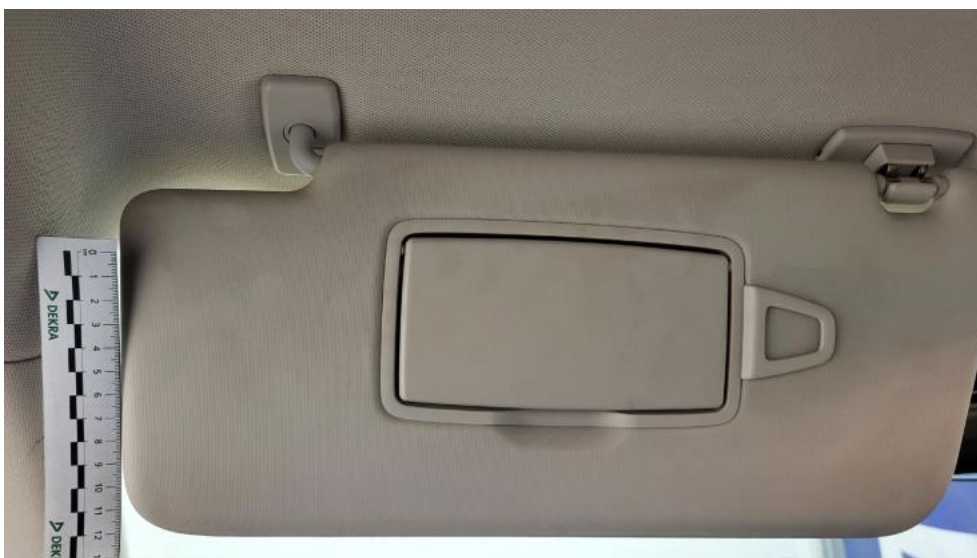
Photo 66.
Osłona p/słoneczna lewa - Inne 1

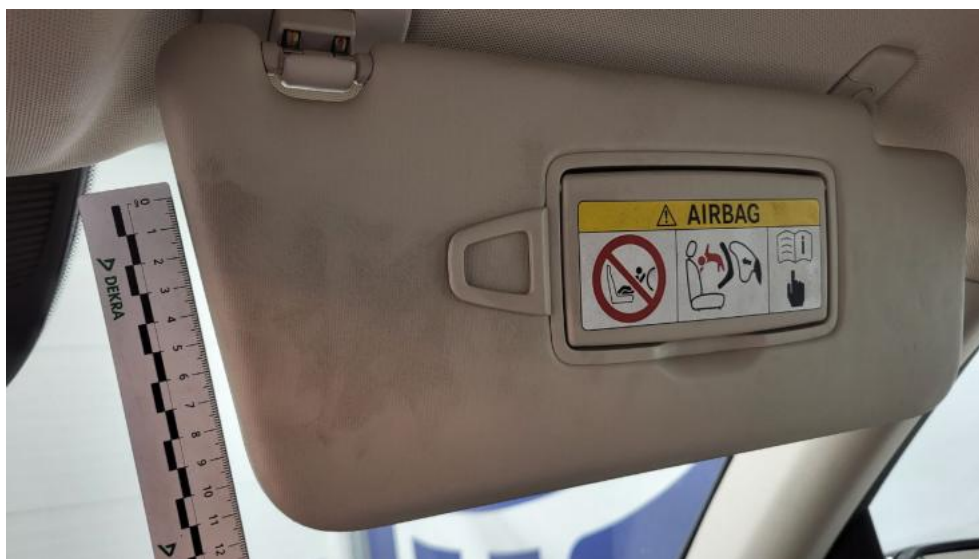
Photo 67.

Osłona p/słoneczna prawa - Inne 1

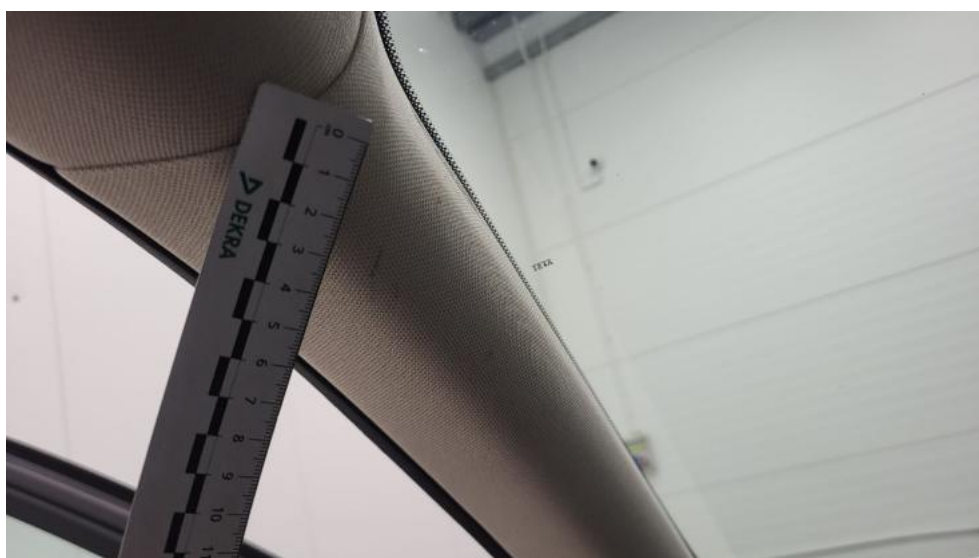
Photo 68.

Wykładzina(y) słupka przedniego L - Inne 1

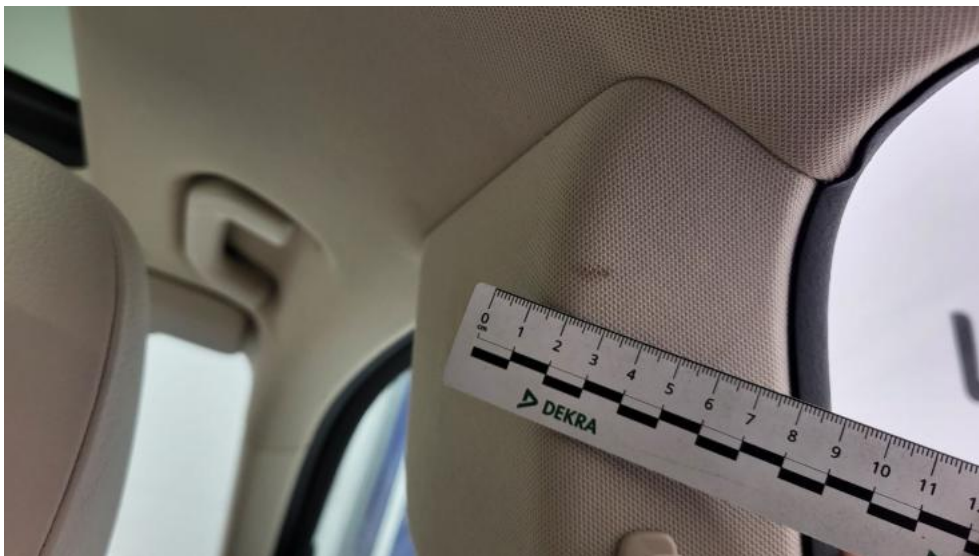
Photo 69.
Wykładzina(y) słupka środkowego P - Inne 1

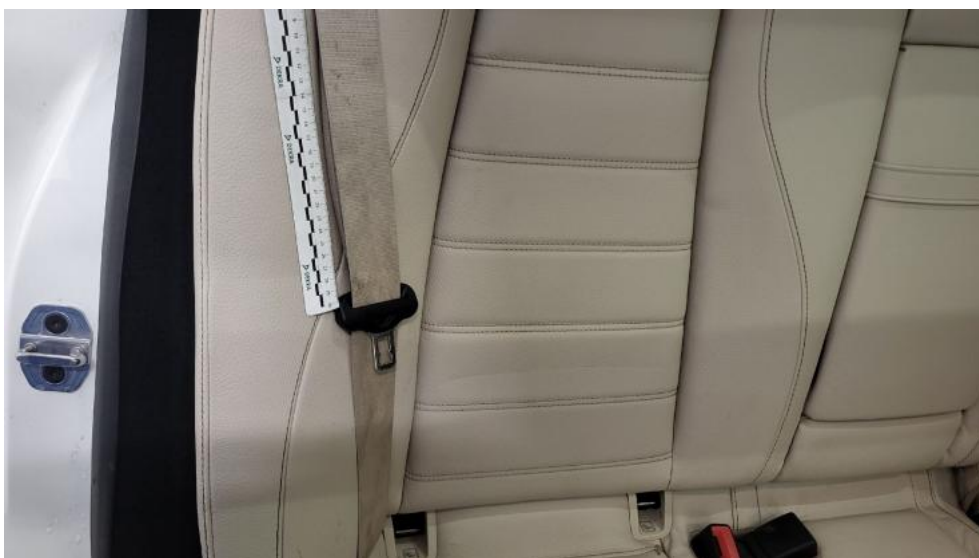
Photo 70.
Pas bezpieczeństwa tylny prawy - Inne 1

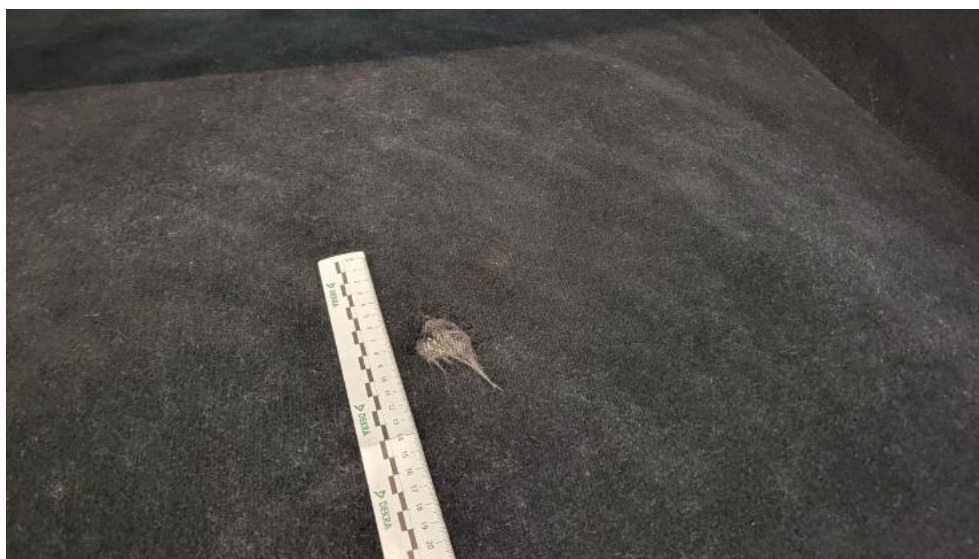
Photo 71.

Wykładzina podłogi bagażnika - Pęknięcie/rozerwanie 1

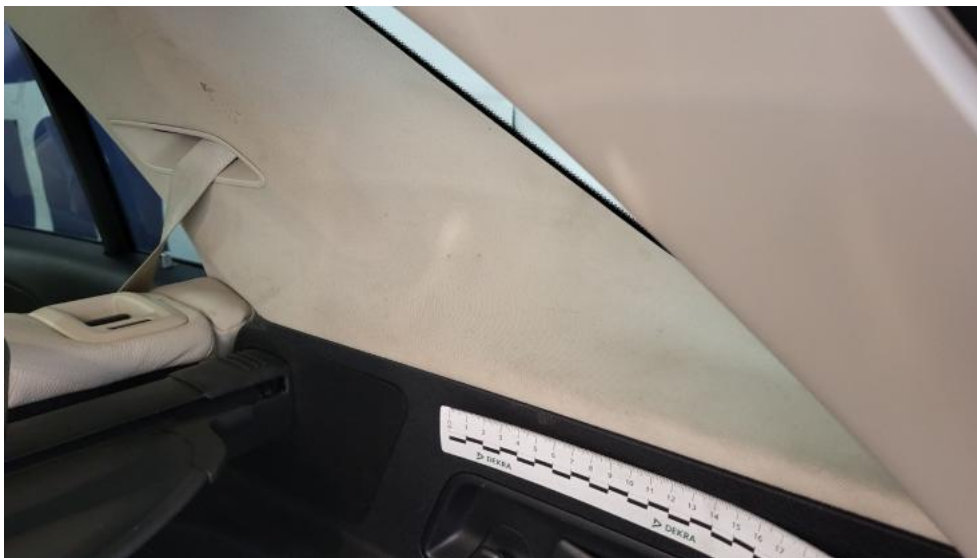
Photo 73.

Wykładzina przestrzeni bagażowej - Inne 1

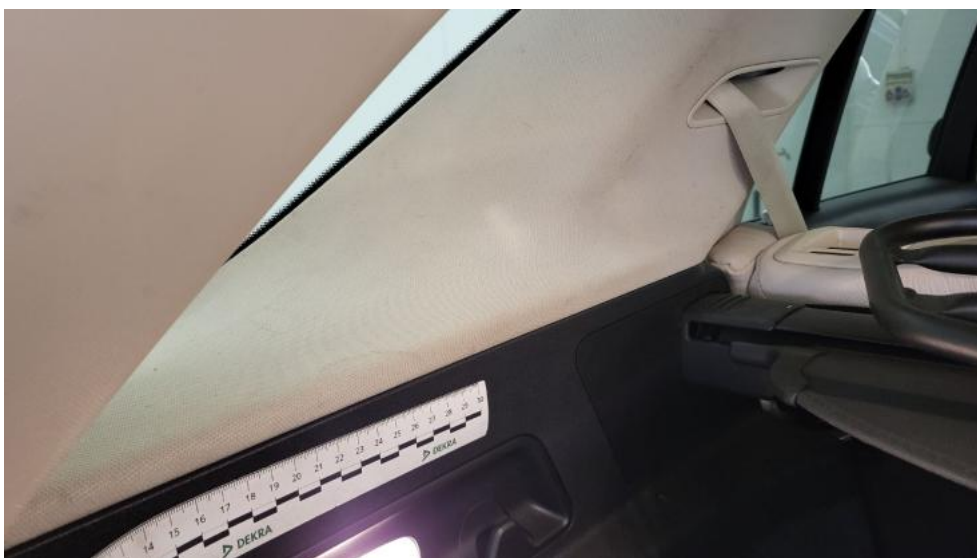
Photo 74.

Wykładzina przestrzeni bagażowej - Inne 2
