Nr zlecenia DEKRA: PKOL(W)/LODZ/34914/26/04/21
Nr zlecenia/szkody: 25/008037
Data zlecenia: 21-04-2026

Grupa obiektów (Eurotax)	sam. osobowe
Kod EC (Eurotax)	0000001
Producent	Skoda
Model	Scala 1.0 TSI
Typ	Selection DSG
Rodzaj nadwozia	KOM
Liczba drzwi/liczba miejsc	5/5
Masa własna [kg]	1217
Dopuszczalna masa całkowita [kg]	1670
Rozstaw osi 1/2	0
Rodzaj silnika	z zapłonem iskrowym
Pojemność silnika [ccm]	999
Moc silnika [KM/kW]	115/85
Skrzynia biegów	automatyczna
Nr rejestracyjny	PZ7F977
VIN	TMBER6NW6S3018399
Data 1. rejestracji	03-03-2025
Data nast. bad. techn.	03-03-2028
Rok produkcji	2024 (rok produkcji został zweryfikowany z zewnętrzną bazą danych)
Stan licznika [km]	61 800 (odczytany)
Kolor nadwozia/rodzaj powłoki	czarny/2-warstwowy metalizowany

Pomiar grubości powłoki lakierowej poj.

Opis stanu technicznego

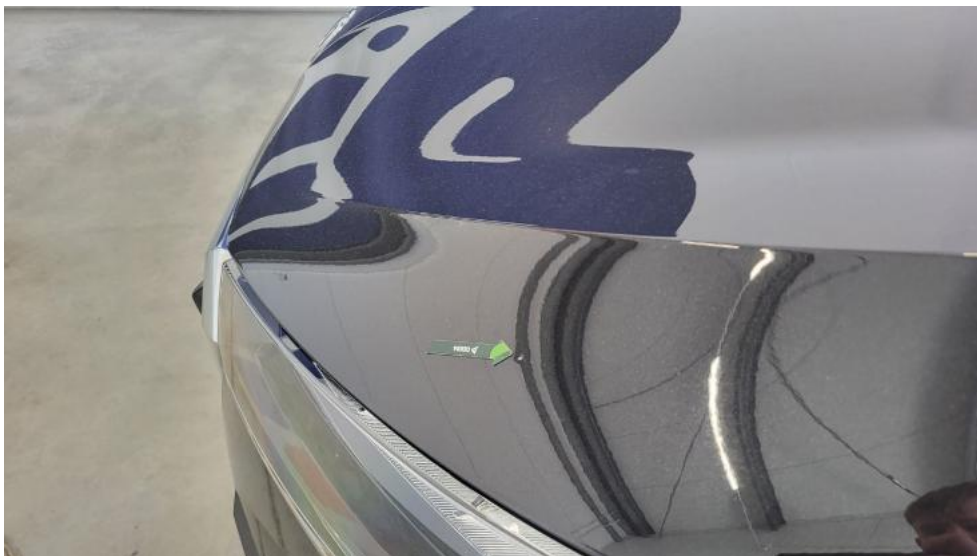
Fot. 39.
Pokrywa komory silnika - Wgniecenie/odkształcenie 1

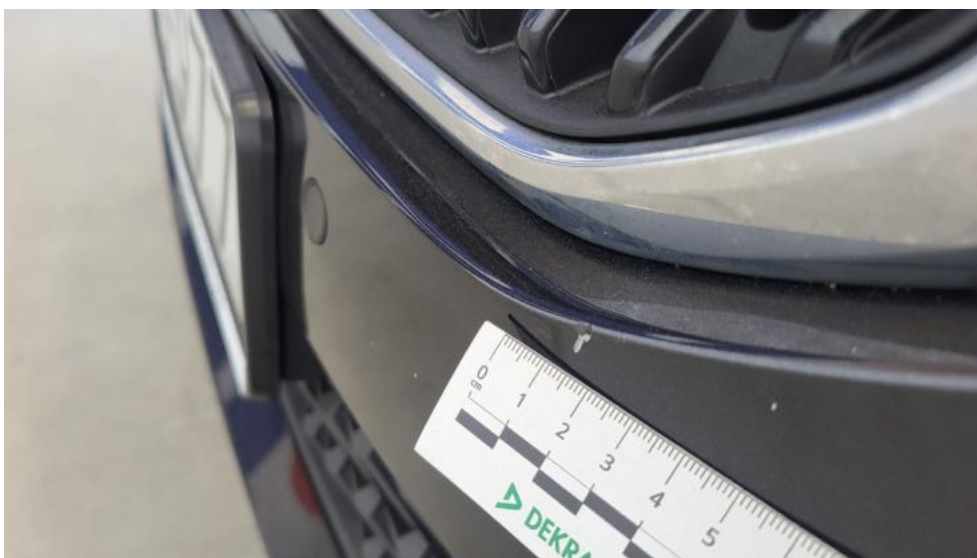
Fot. 40.
Zderzak - Rysa/odprysk 1

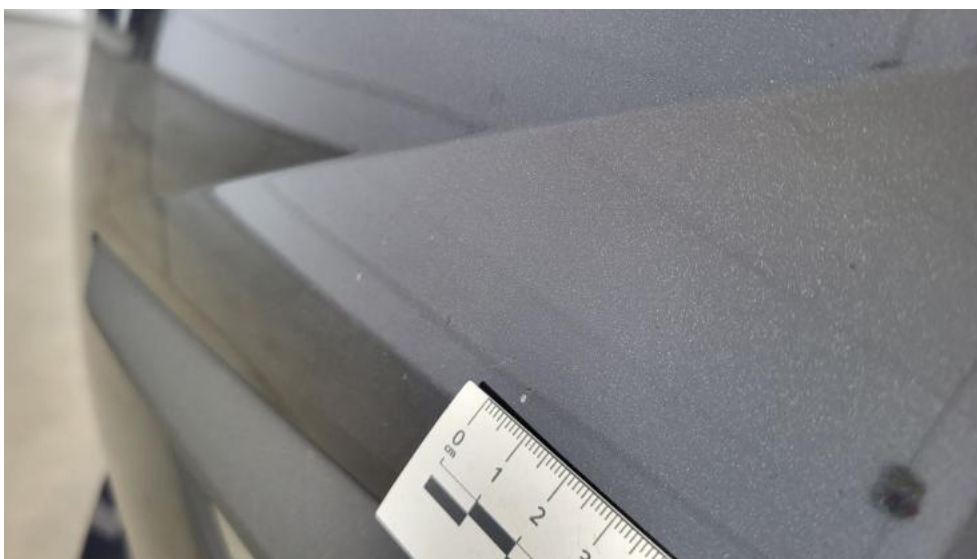
Fot. 41.
Zderzak - Wgniecenie/odkształcenie 1

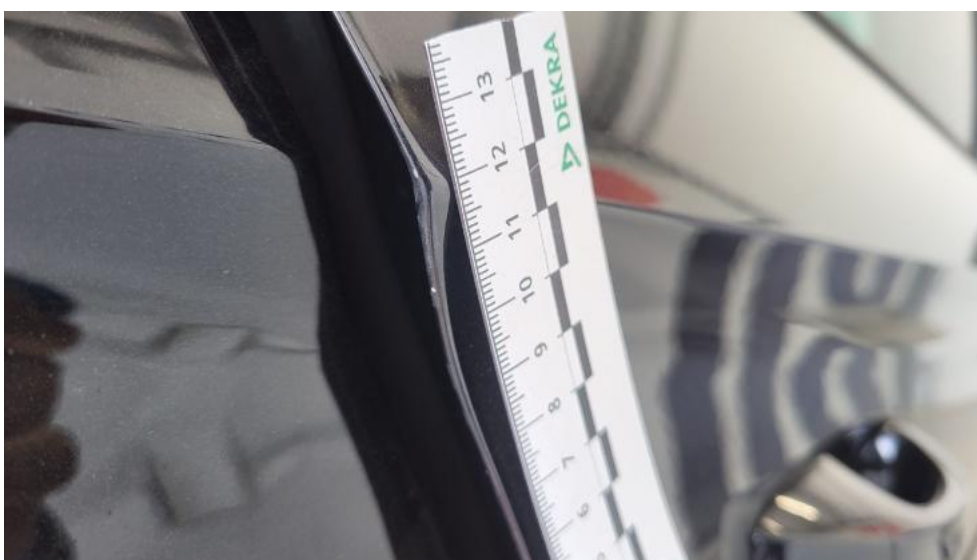
Fot. 42.
Drzwi tylne P - Rysa/odprysk 1

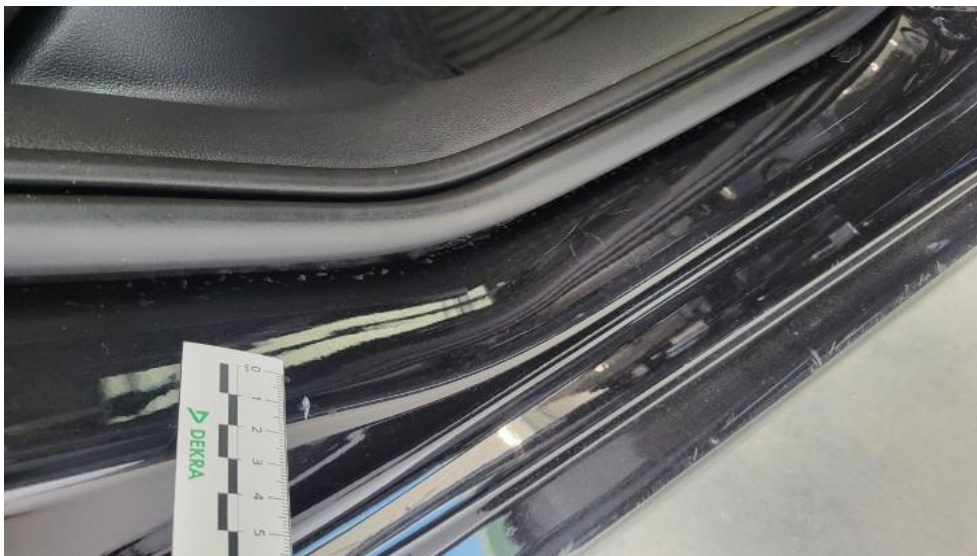
Fot. 43.
Próg P - Rysa/odprysk 1

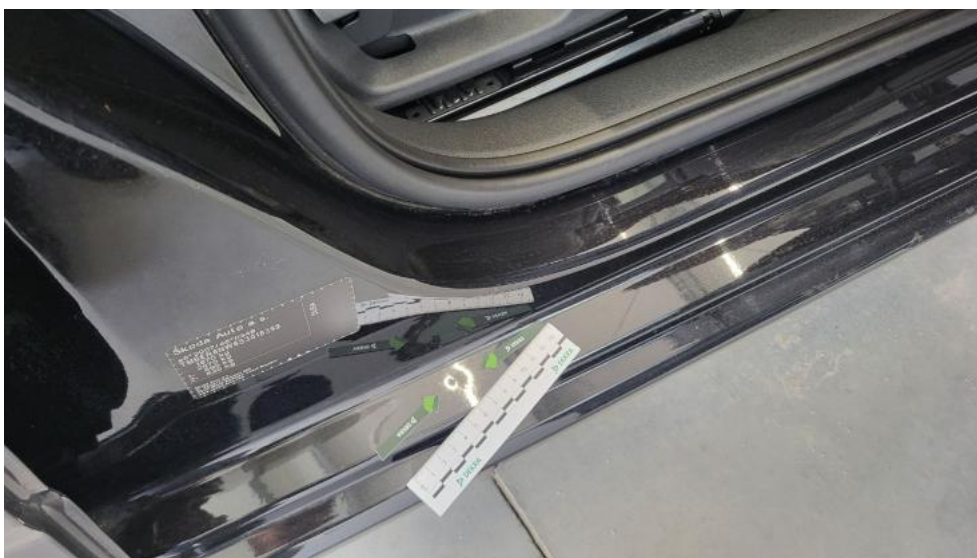
Fot. 44.
Próg P - Wgniecenie/odkształcenie 1

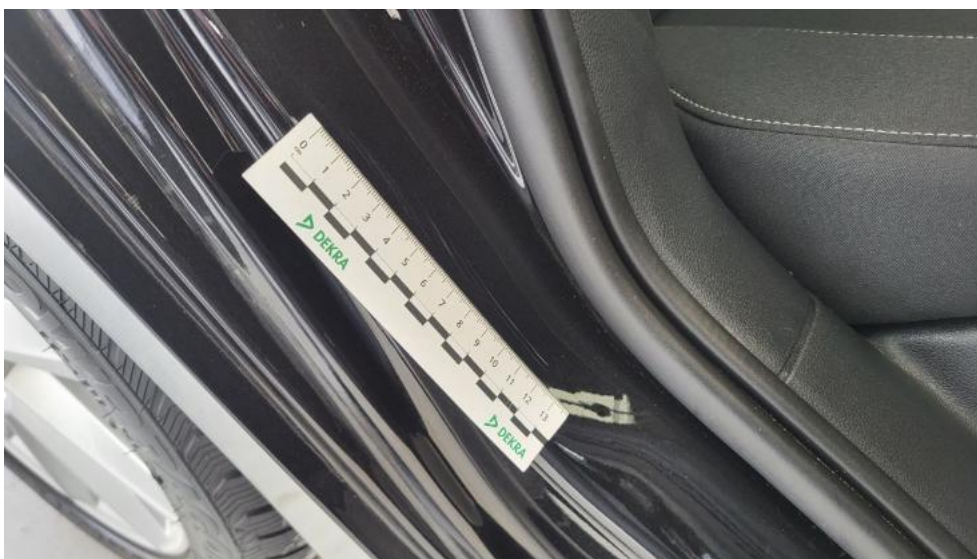
Fot. 45.
Błotnik tylny P / Ściana boczna P - Rysa/odprysk 1

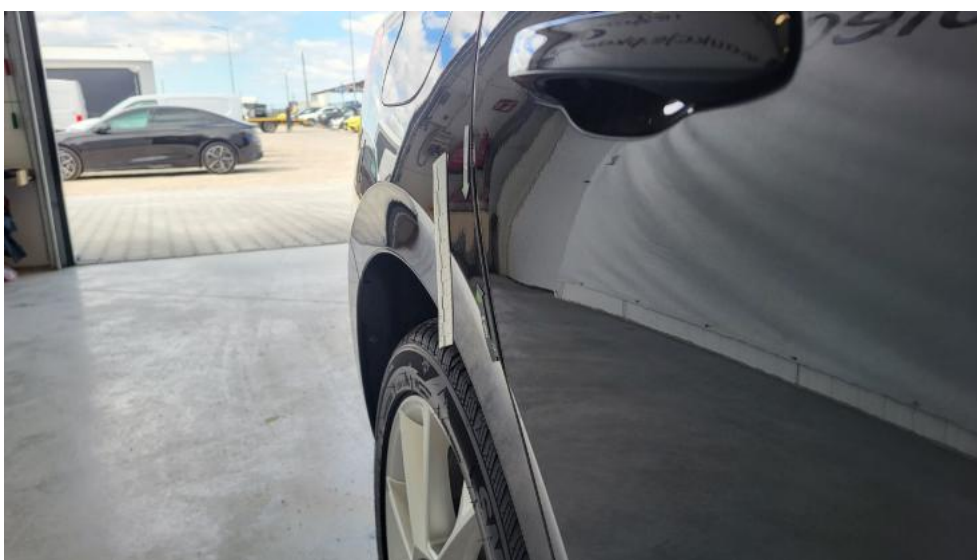
Fot. 46.
Błotnik tylny P / Ściana boczna P - Wgniecenie/odkształcenie 1

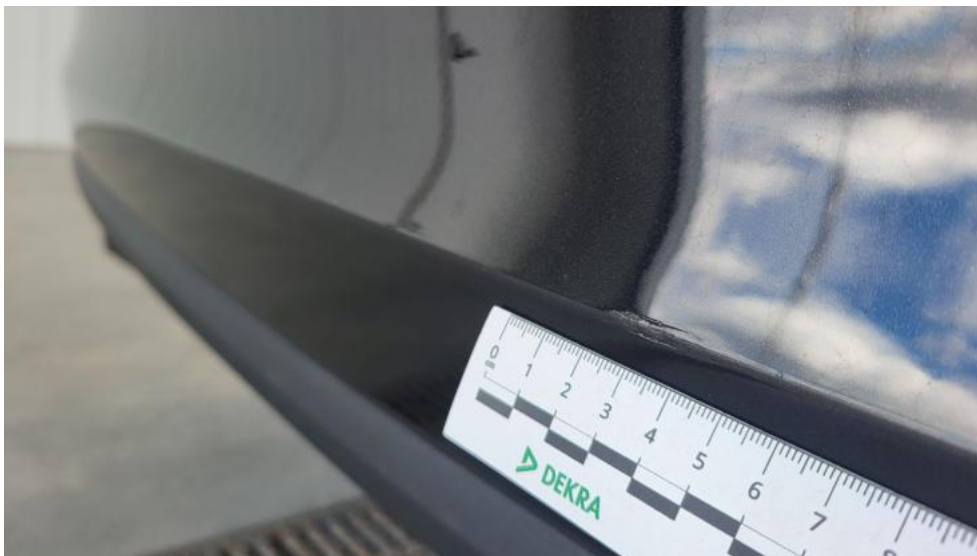
Fot. 47.
Zderzak tylny - Rysa/odprysk 1

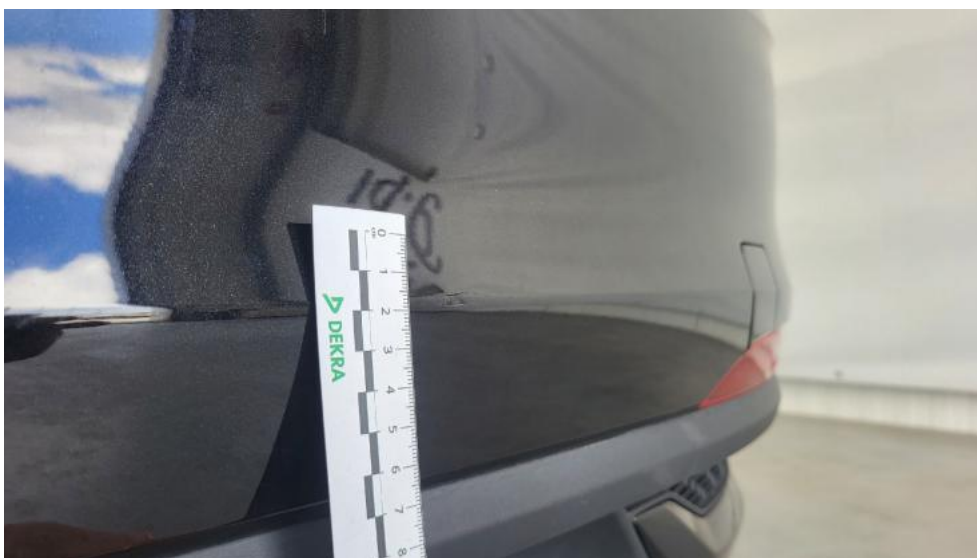
Fot. 48.
Zderzak tylny - Wgniecenie/odkształcenie 1

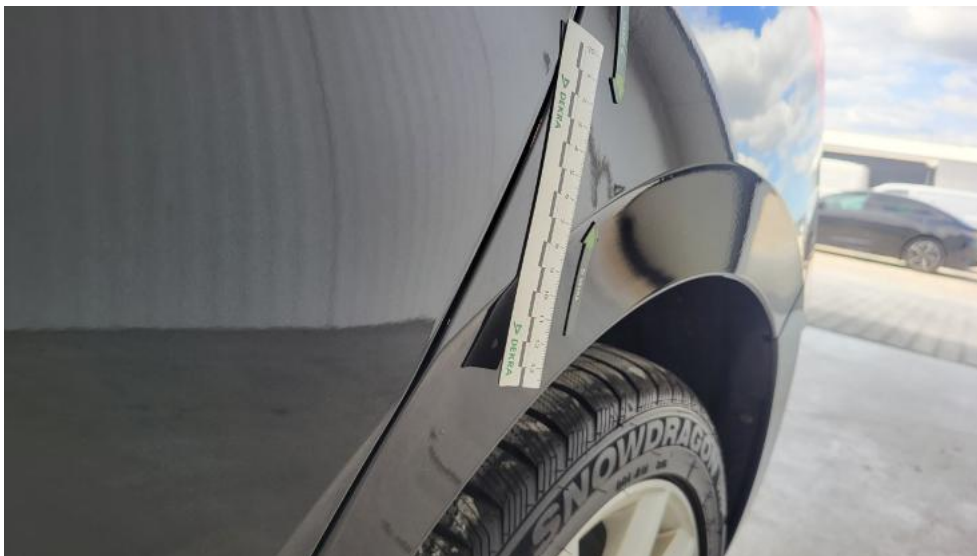
Fot. 49.
Błotnik tylny L / Ściana boczna L - Wgniecenie/odkształcenie 1

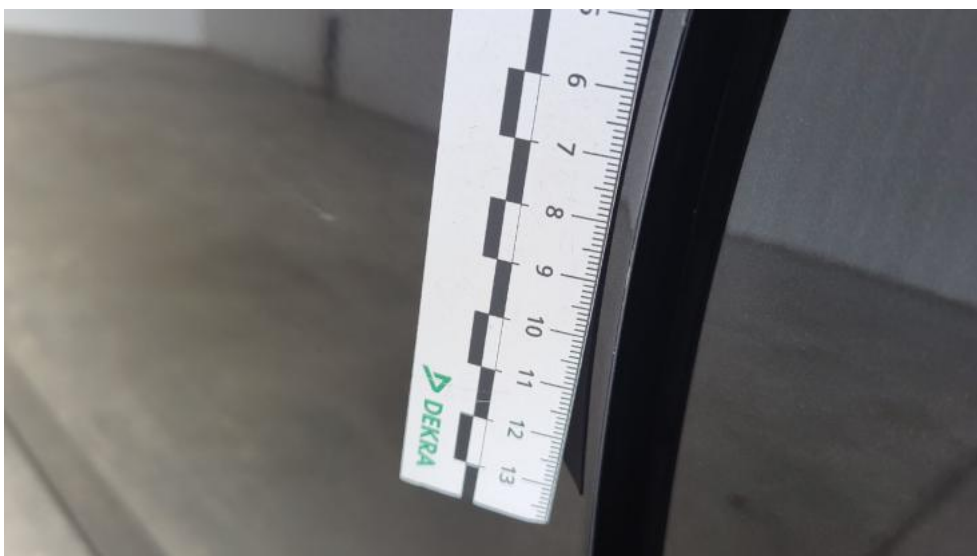
Fot. 50.
Drzwi przed L - Rysa/odprysk 1

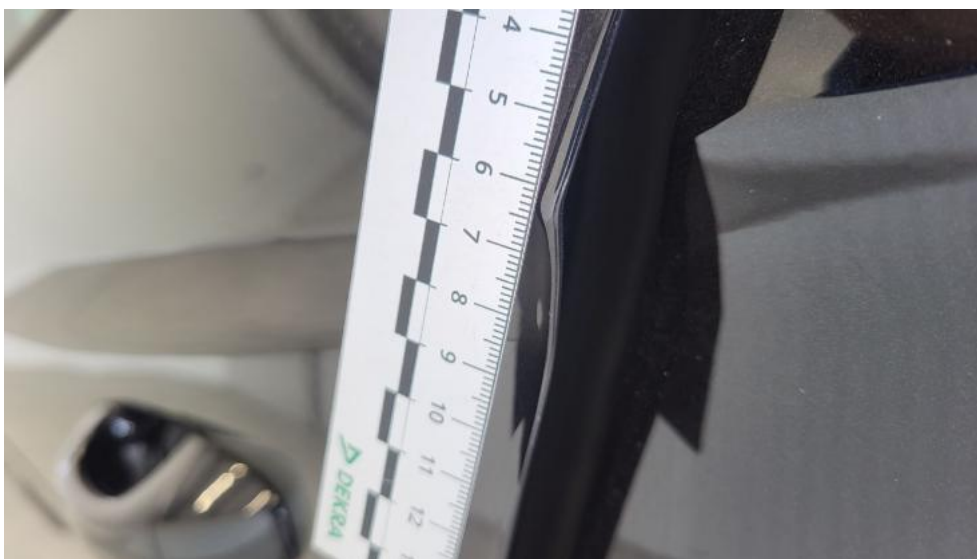
Fot. 51.
Drzwi tylne L - Rysa/odprysk 1

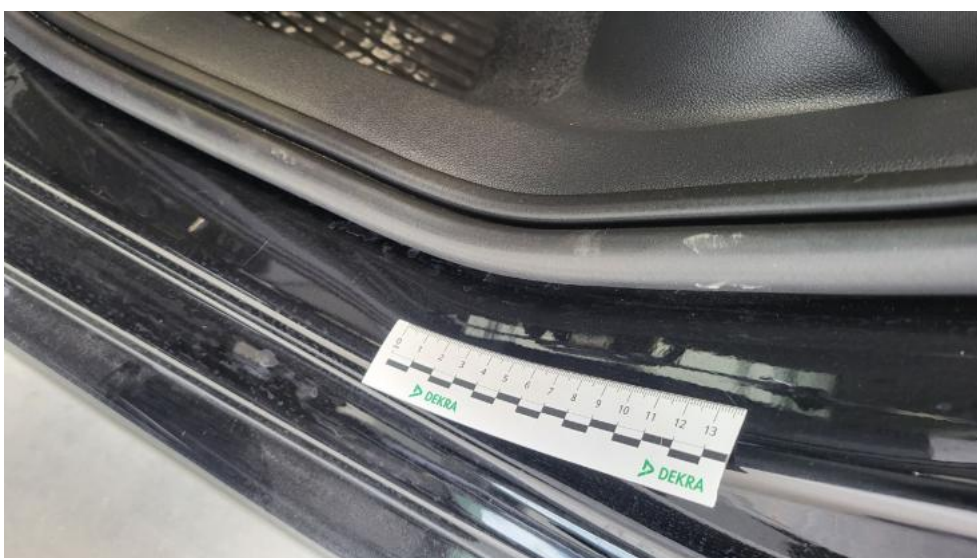
Fot. 52.
Próg L - Rysa/odprysk 1

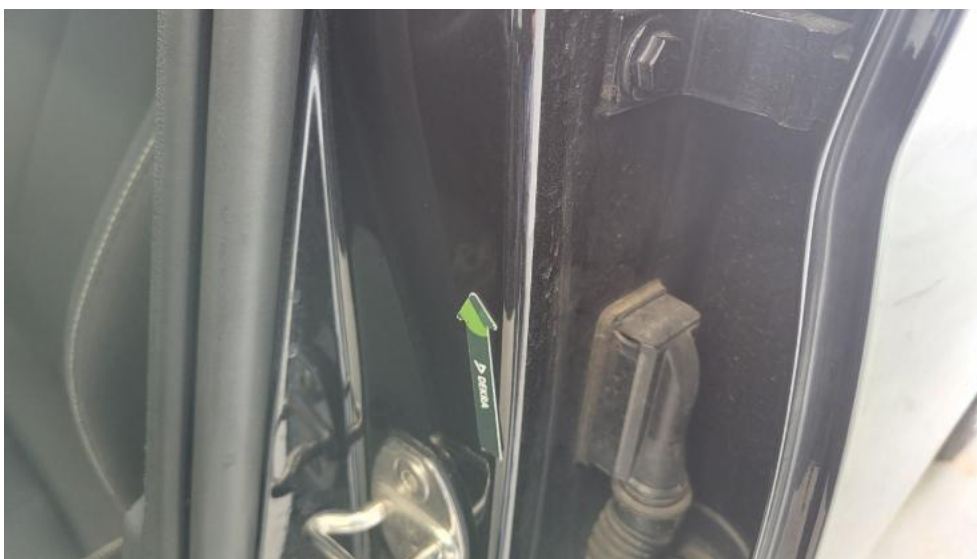
Fot. 53.
Stupek środkowy L - Wgniecenie/odkształcenie 1

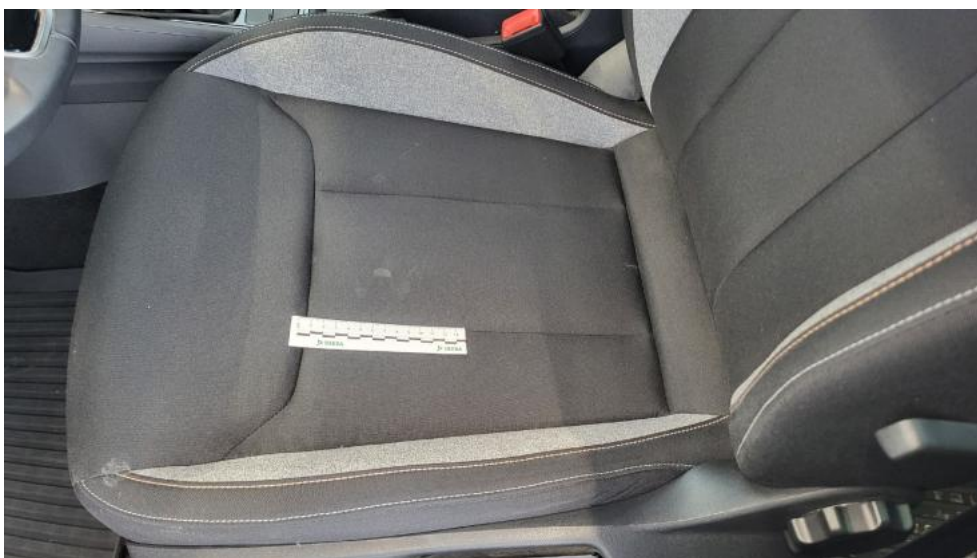
Fot. 54.
Fotel prz. lew. - Inne 1

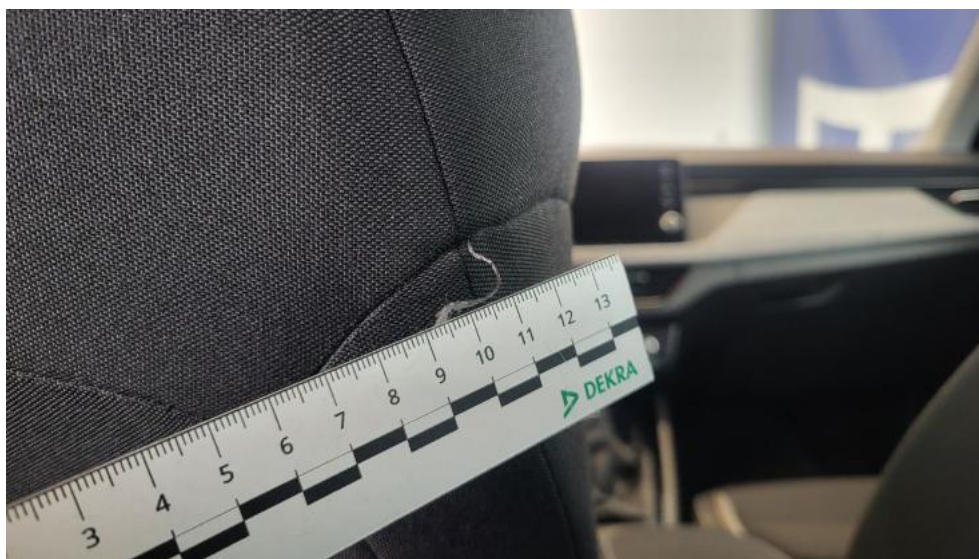
Fot. 55.
Fotel prz. lew. - Inne 2

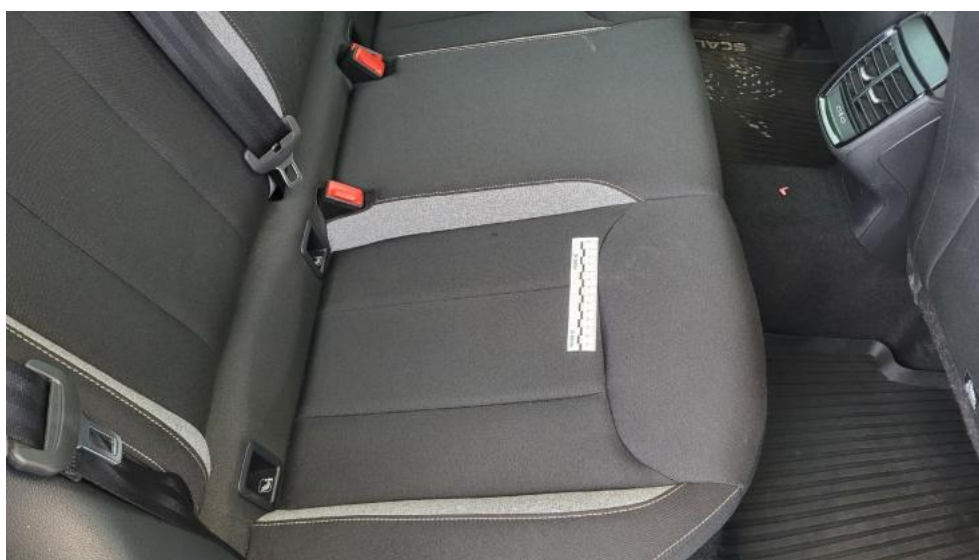
Fot. 56.
Kanapa tyl. - Inne 1

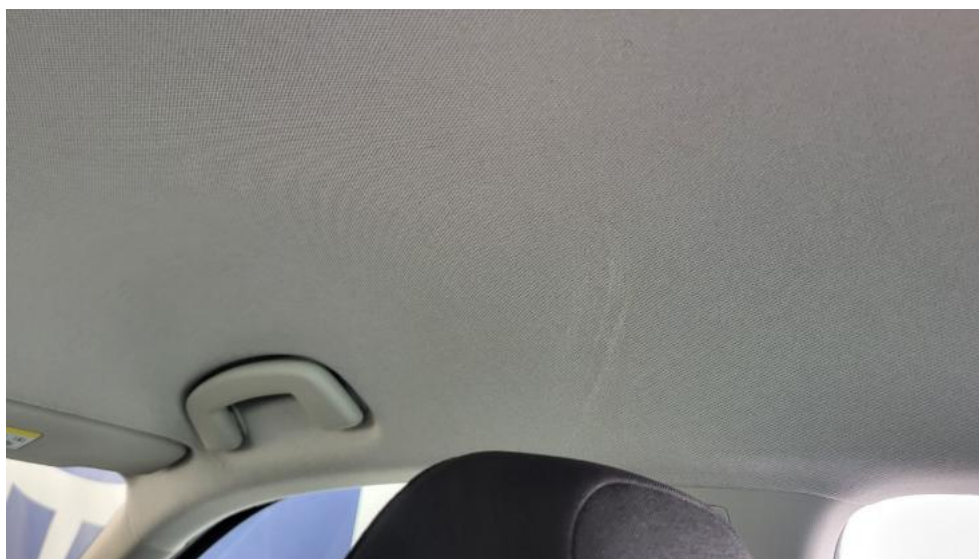
Fot. 57.
Podsufitka - Inne 1
