DEKRA's commission No. : PKOL(W)/LODZ/24122/26/03/18  
commission/ damage No. : 24/014924  
Date of commission: 18-03-2026

**DEKRA Poland - Headquarters**  
02-673 Warszawa, ul. Konstruktorska 12A

PKO Leasing SA  
Świętokrzyska 36  
00-116 Warszawa

Group of objects (Eurotax)	jeeps
EC code (Eurotax)	0141941
Manufacturer	FORD
Model	Kuga 20-24
Type / version	Kuga 2.5P PHEV FWD ST-Line X
Body type	KOM
Number of doors / seats	5/5
Curb weight [kg]	1769
Gross vehicle weight [kg]	2320
Wheelbase 1/2	2710
Engine type	spark ignition
Pollution reduction system	GPF
Engine capacity [ccm]	2483
Engine Power [hp/kW]	152/112
Gearbox	automatic
Registration /record No.	NO275CF
VIN / serial number	WF0FXXWPMHPC37806
Date of first registration	28-02-2023
Date of next. tech. test	28-02-2026
Year of manufacture	2023
Readout [km]	67 630 (read)
Body color / type of coating	grafitowy/double-layered, metallized

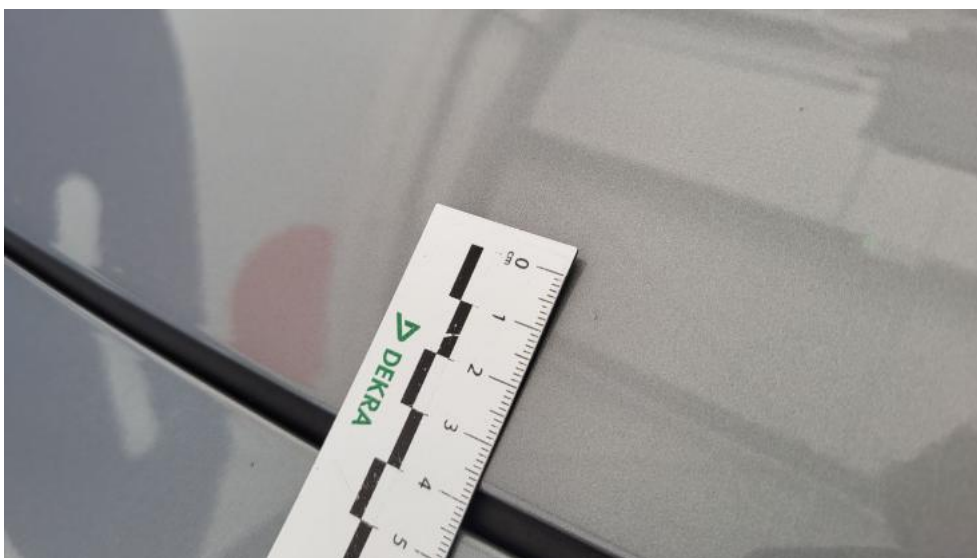
**Photo 46.**  
Pokrywa komory silnika - Rysa/odprysk 1

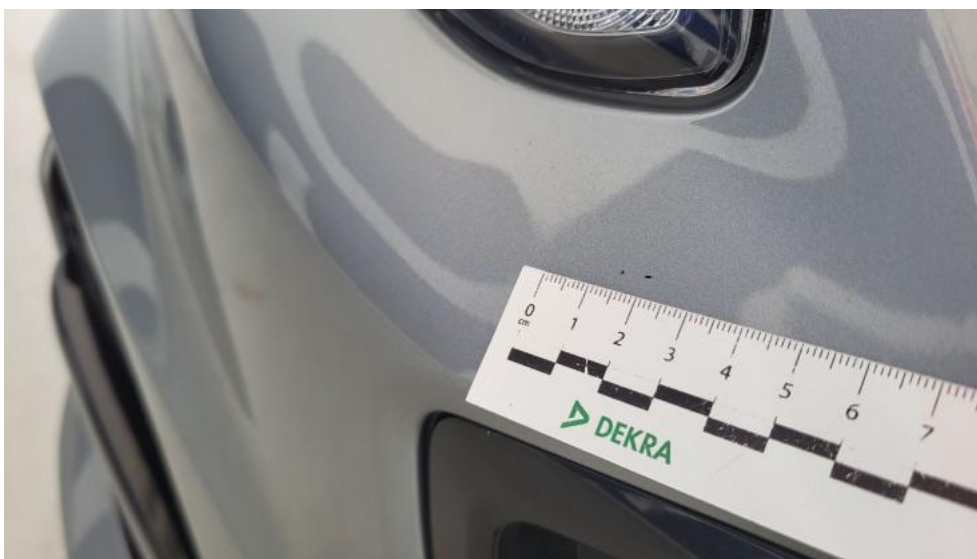
**Photo 47.**  
Zderzak - Rysa/odprysk 1

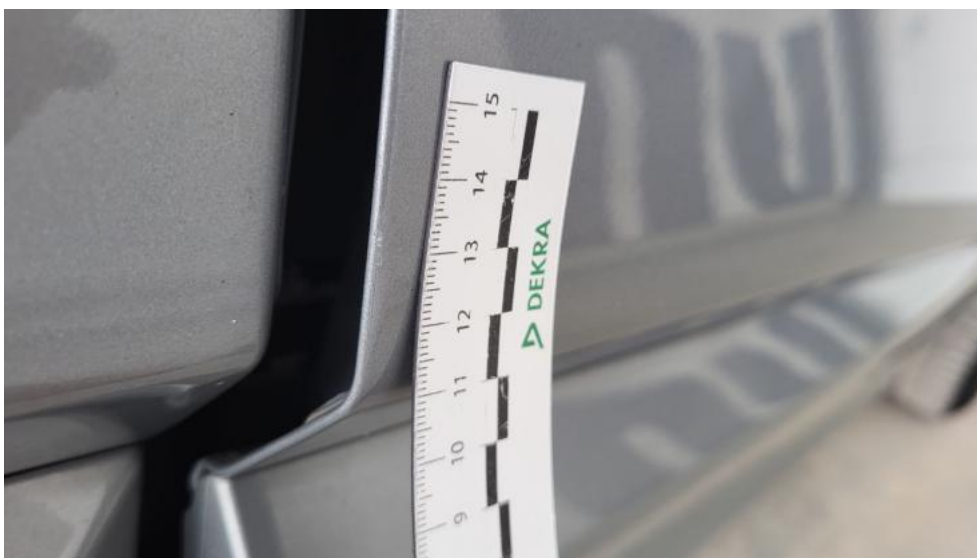
**Photo 48.**  
Drzwi przednie P - Rysa/odprysk 1

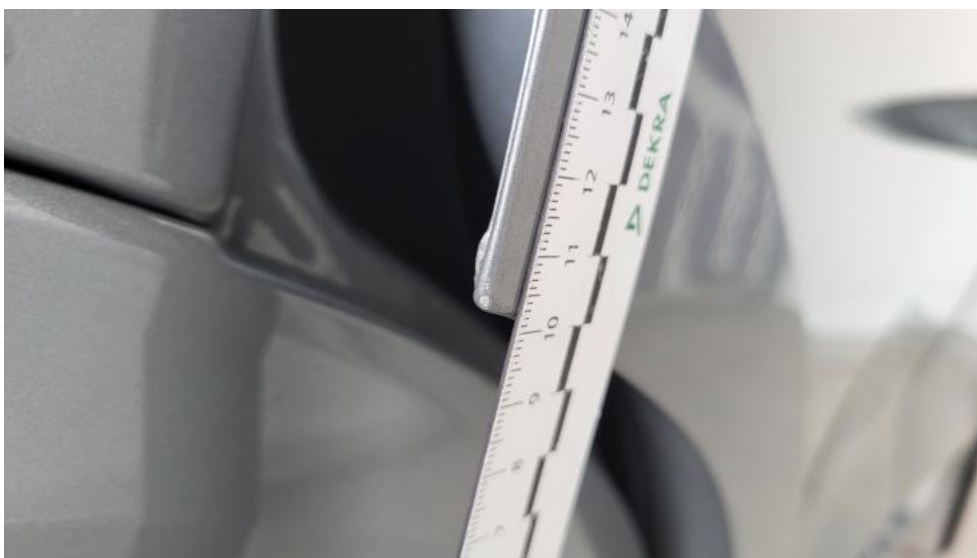
**Photo 50.**

Drzwi tylne P - Rysa/odprysk 1

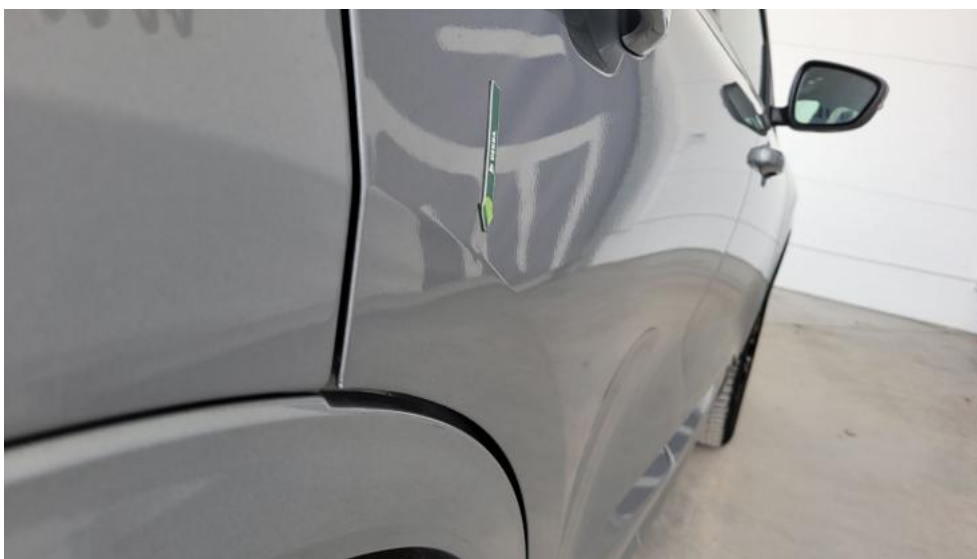
**Photo 51.**  
Drzwi tylne P - Wgniecenie/odkształcenie 1

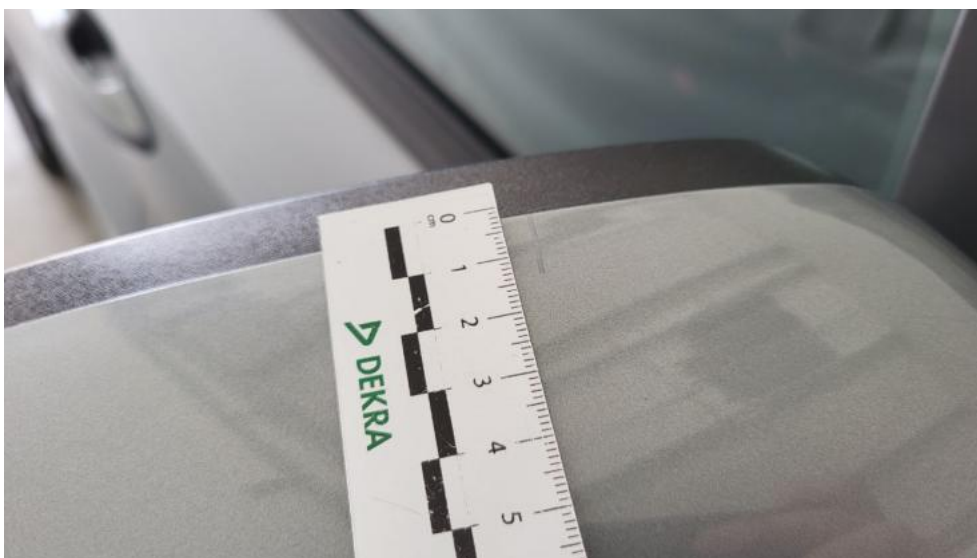
**Photo 52.**  
Lusterko zew P - Rysa/odprysk 1

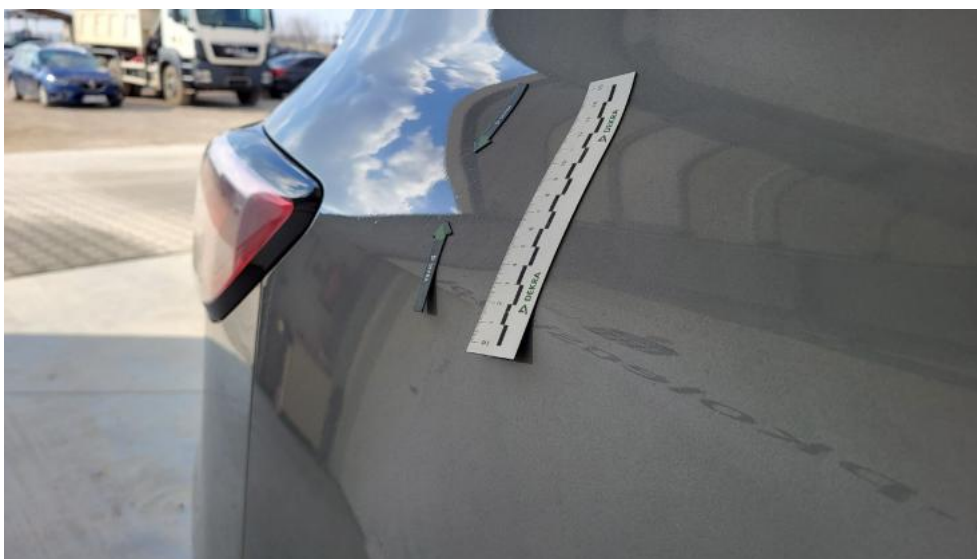
**Photo 53.**  
Błotnik tylny P / Ściana boczna P - Wgniecenie/odkształcenie 1

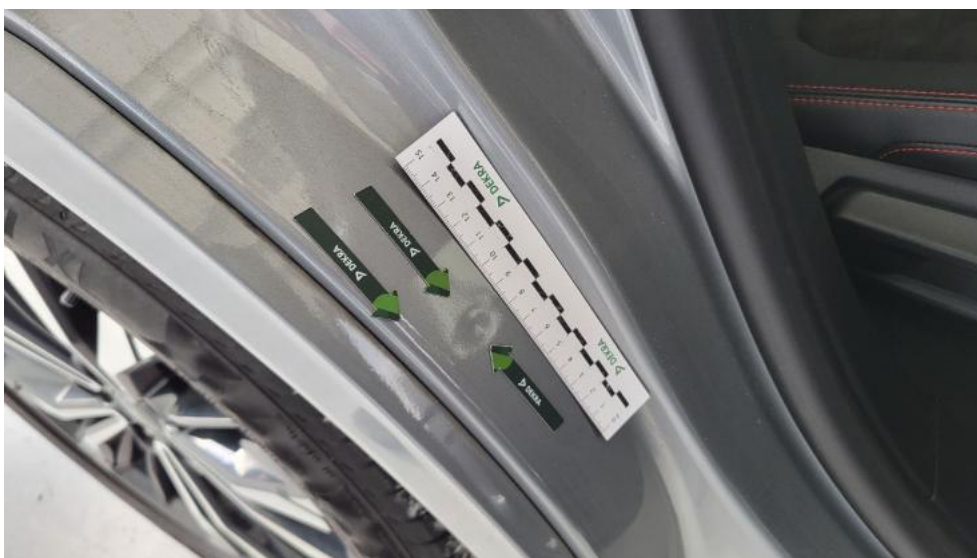
**Photo 54.**  
Błotnik tylny P / Ściana boczna P - Wgniecenie/odkształcenie 2

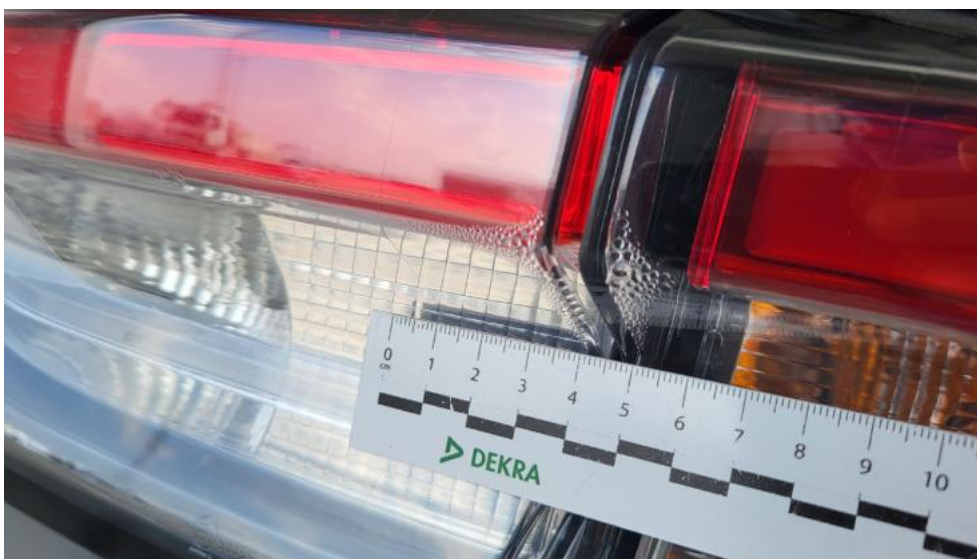
**Photo 55.**  
Lampa tylna wew P - Inne 1

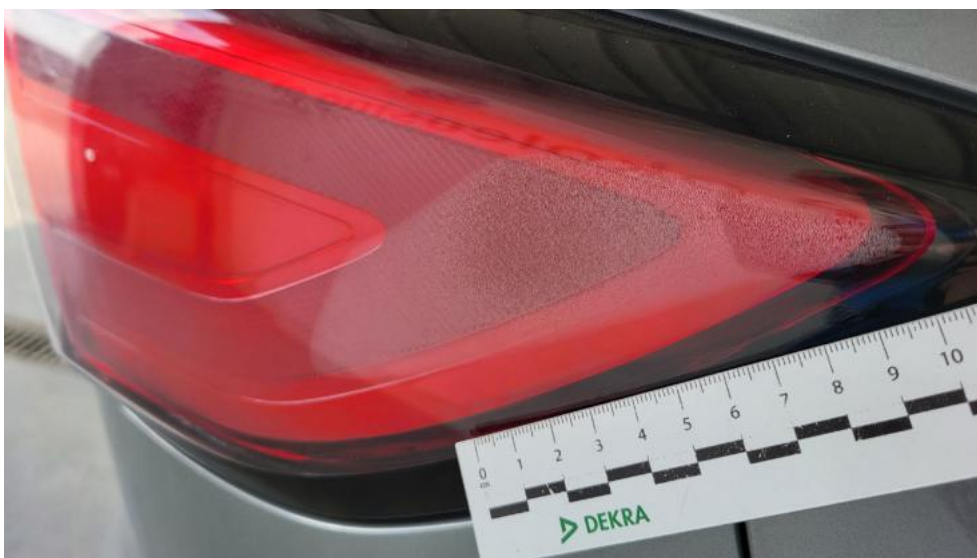
**Photo 56.**  
Lampa tylnazew P - Inne 1

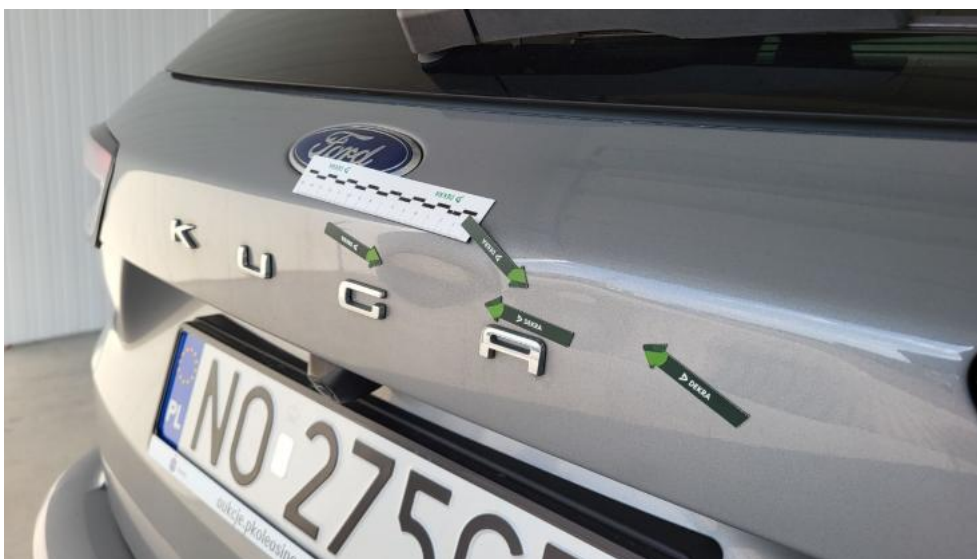
**Photo 57.**  
Pokrywy bagażnika - Wgniecenie/odkształcenie 1

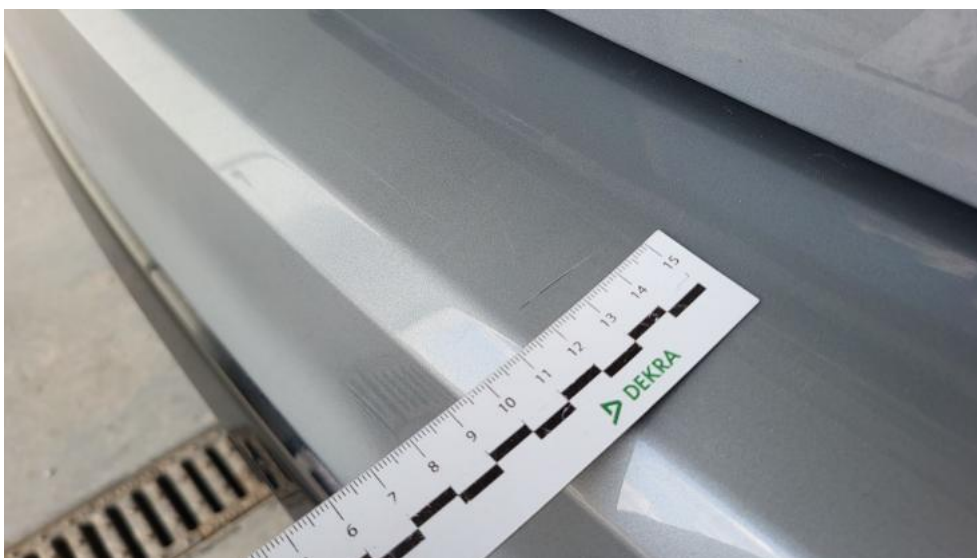
**Photo 58.**  
Zderzak tylny - Rysa/odprysk 1

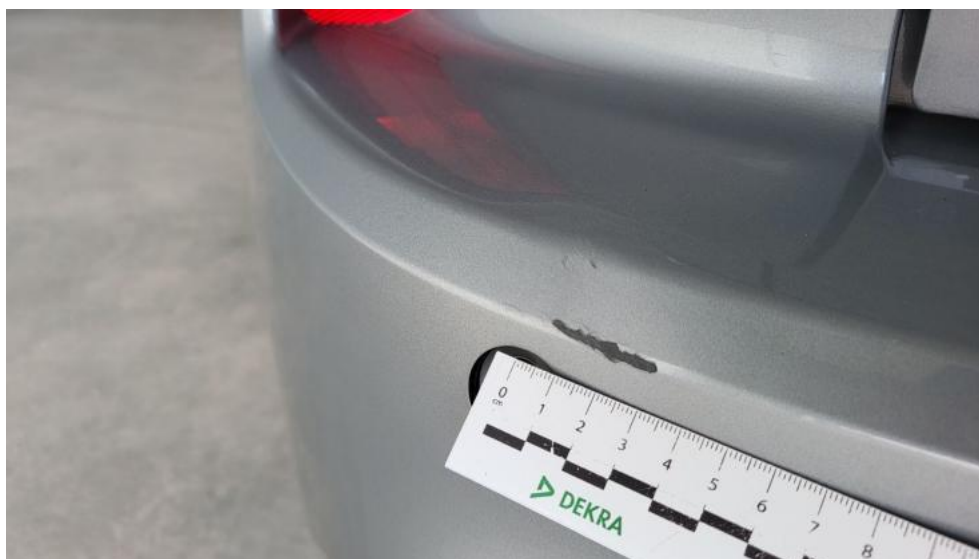
**Photo 59.**

Zderzak tylny - Rysa/odprysk 2

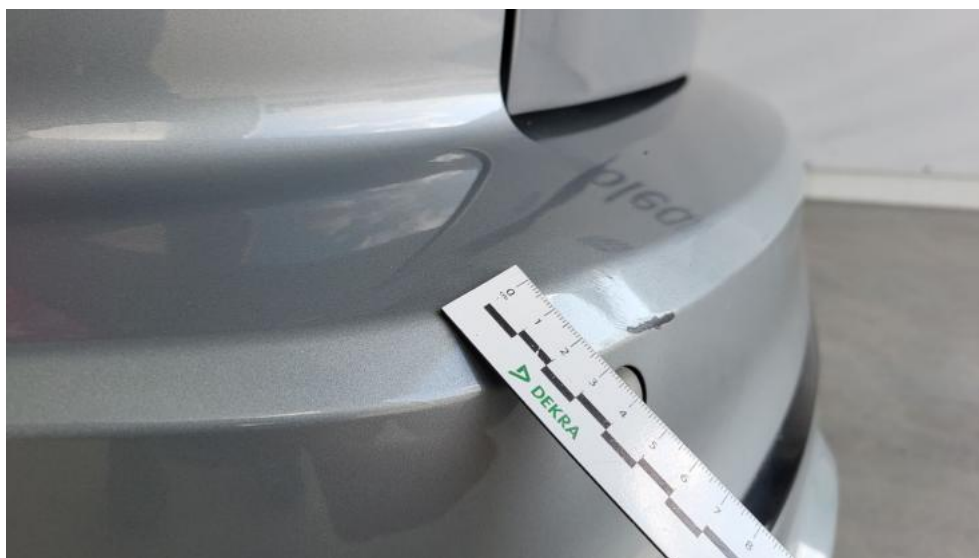
**Photo 60.**

Zderzak tylny - Wgniecenie/odkształcenie 1

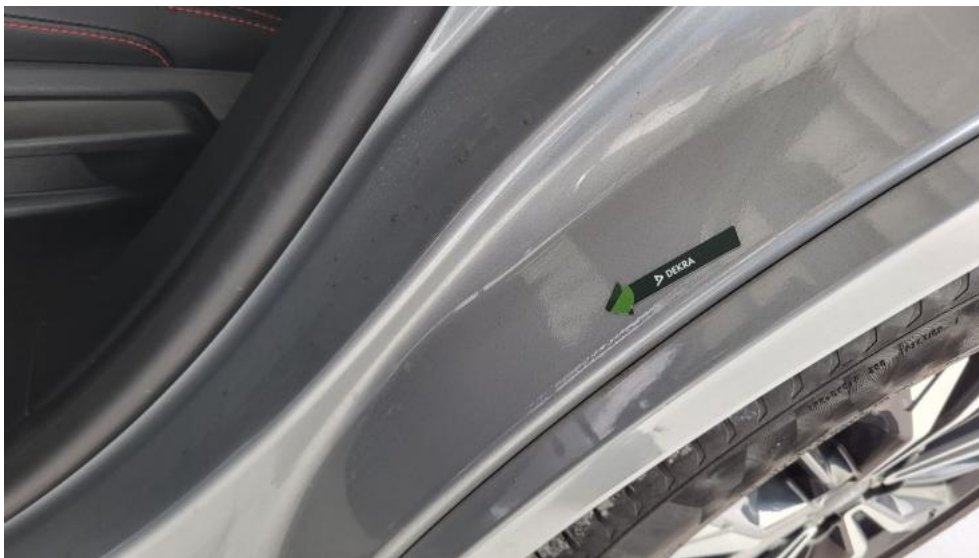
**Photo 61.**  
Błotnik tylny L / Ściana boczna L - Wgniecenie/odkształcenie 1

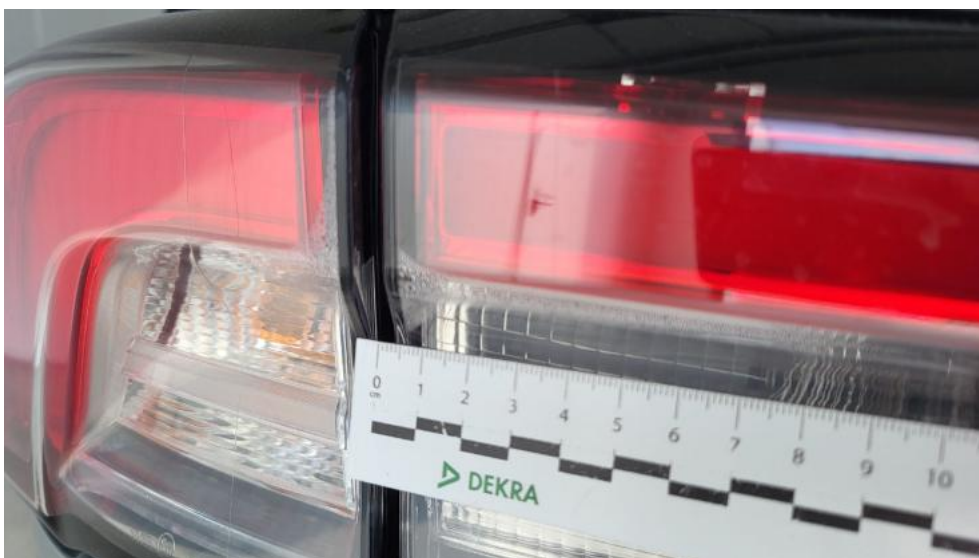
**Photo 62.**  
Lampa tylna wew L - Inne 1

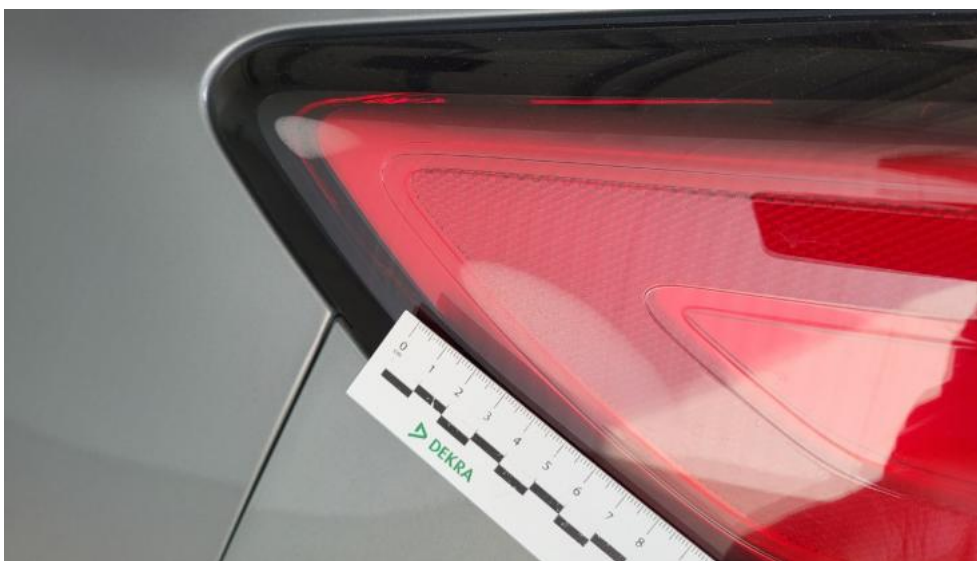
**Photo 63.**  
Lampa tylna zew L - Inne 1

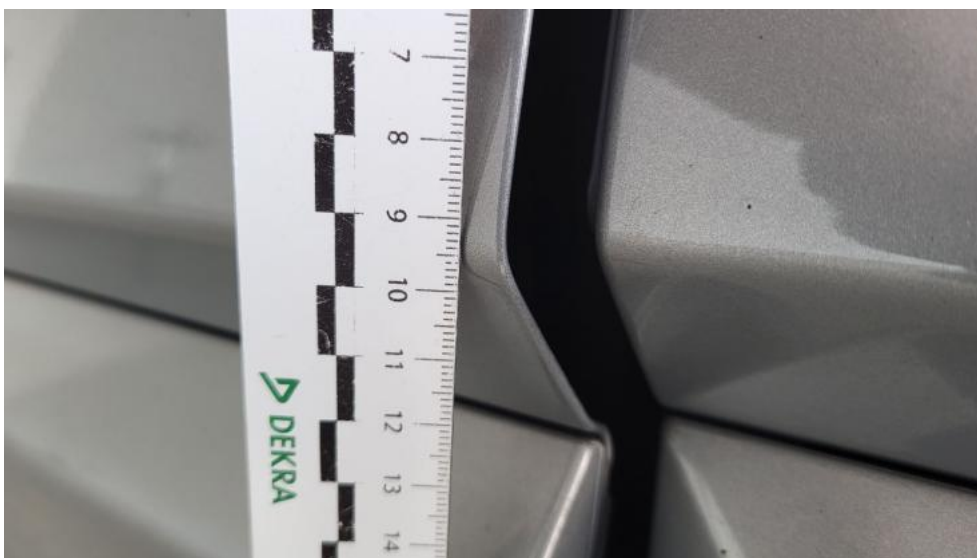
**Photo 64.**  
Drzwi przed L - Rysa/odprysk 1

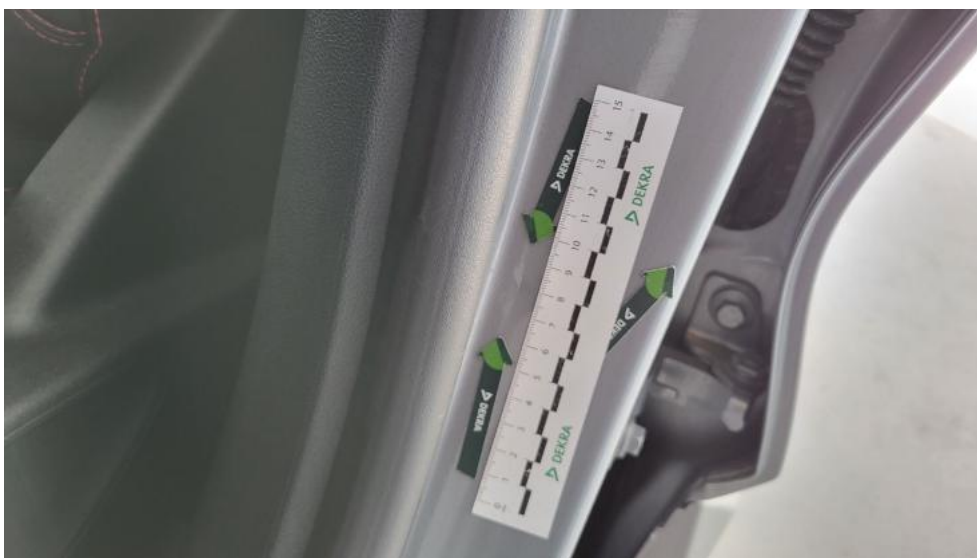
**Photo 66.**  
Słupek środkowy L - Wgniecenie/odkształcenie 1

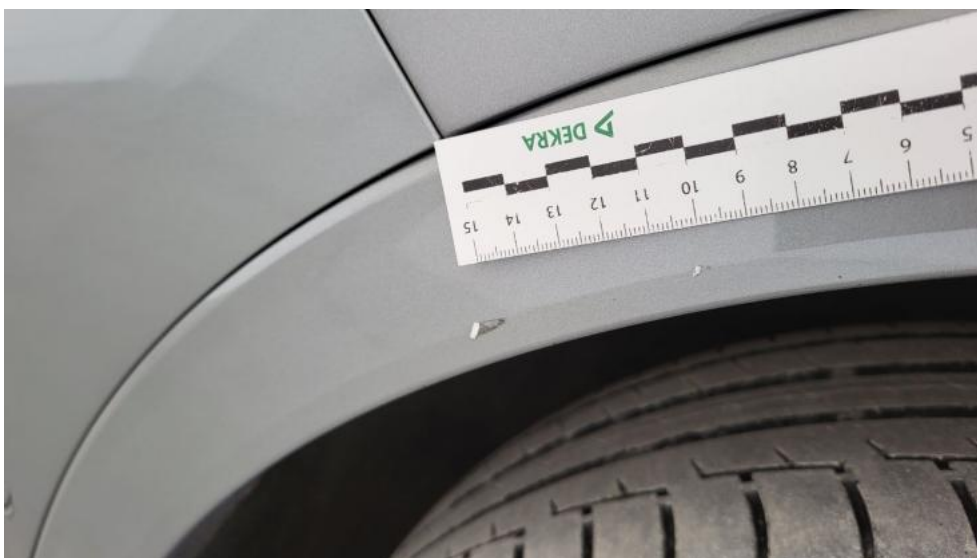
**Photo 68.**  
Listwa błotnika przedniego L - Rysa/odprysk 1

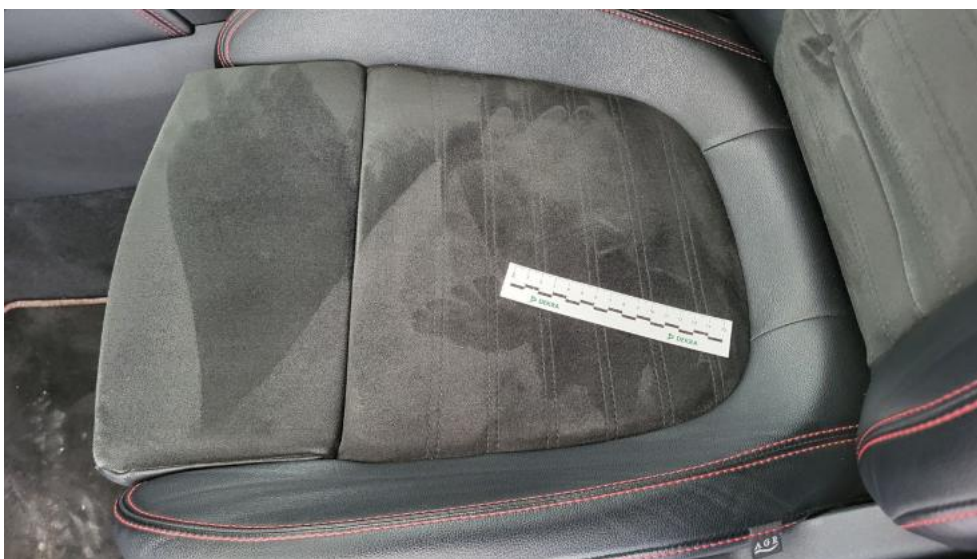
**Photo 69.**  
Fotel prz. lew. - Inne 1

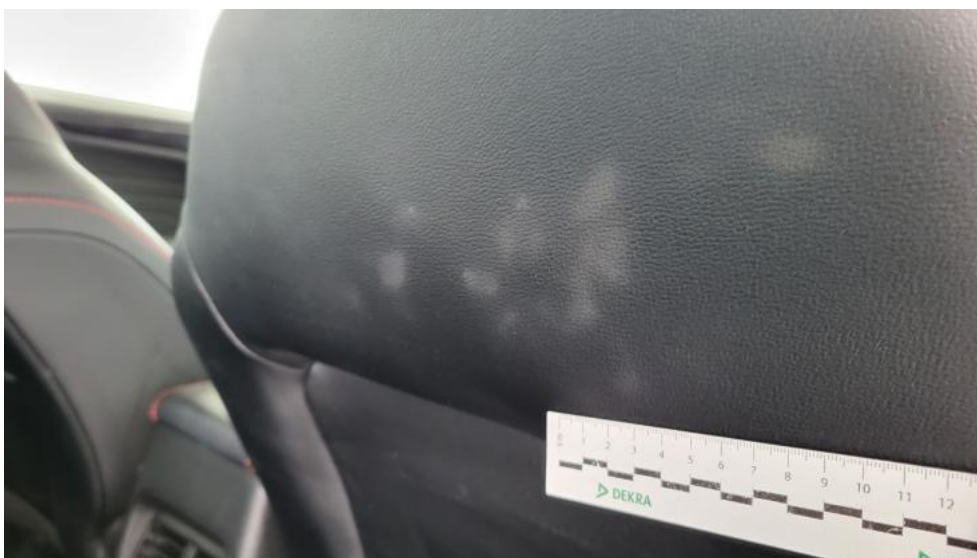
**Photo 70.**  
Fotel prz. praw. - Inne 1

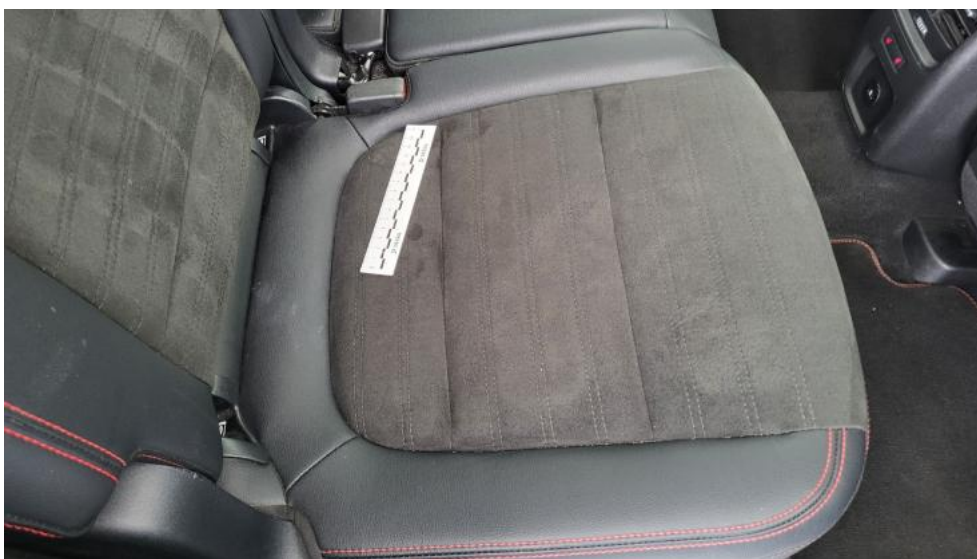
**Photo 71.**  
Kanapa tyl. - Inne 1

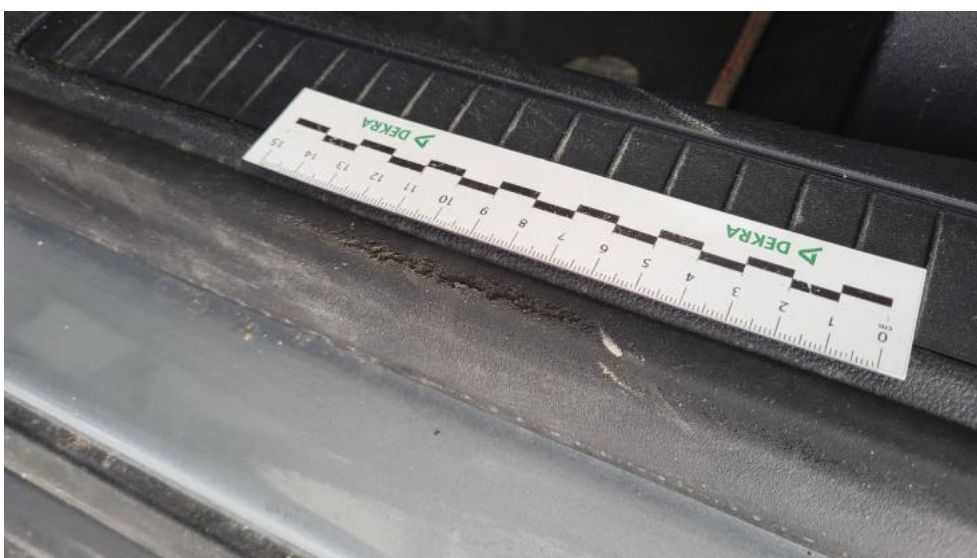
**Photo 72.**  
Uszczelka drzwi przednich L - Rysa/odprysk 1

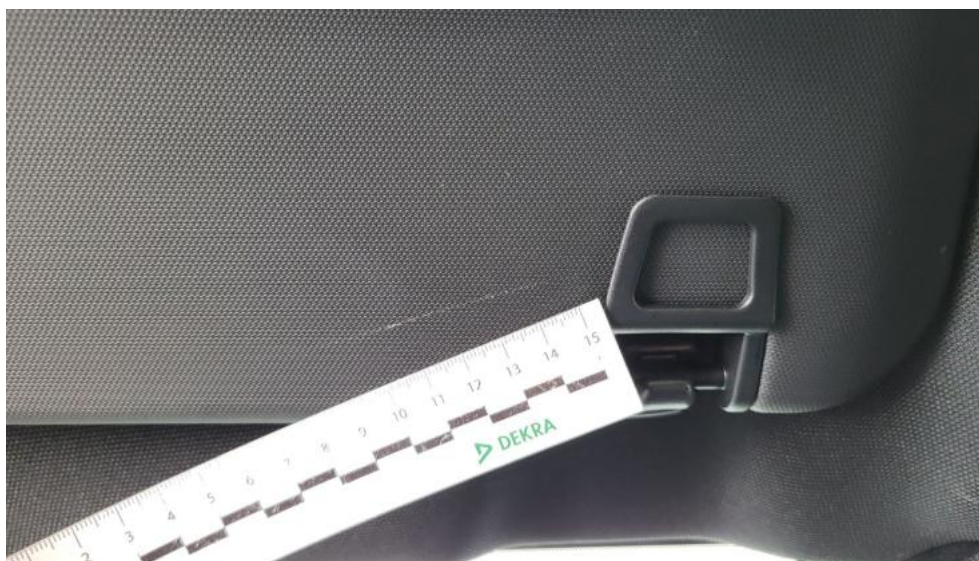
**Photo 73.**

Osłona p/słoneczna lewa - Inne 1

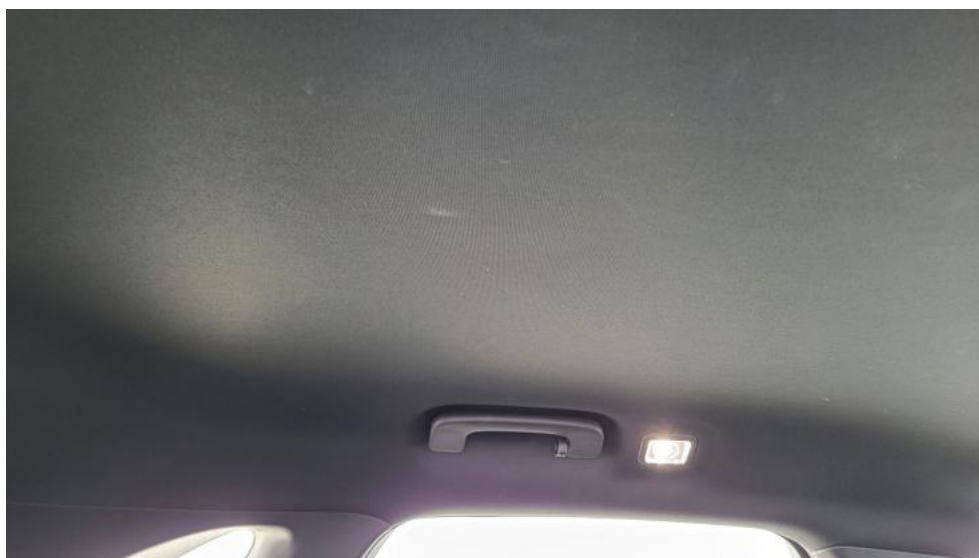
**Photo 74.**

Podsufitka - Inne 1

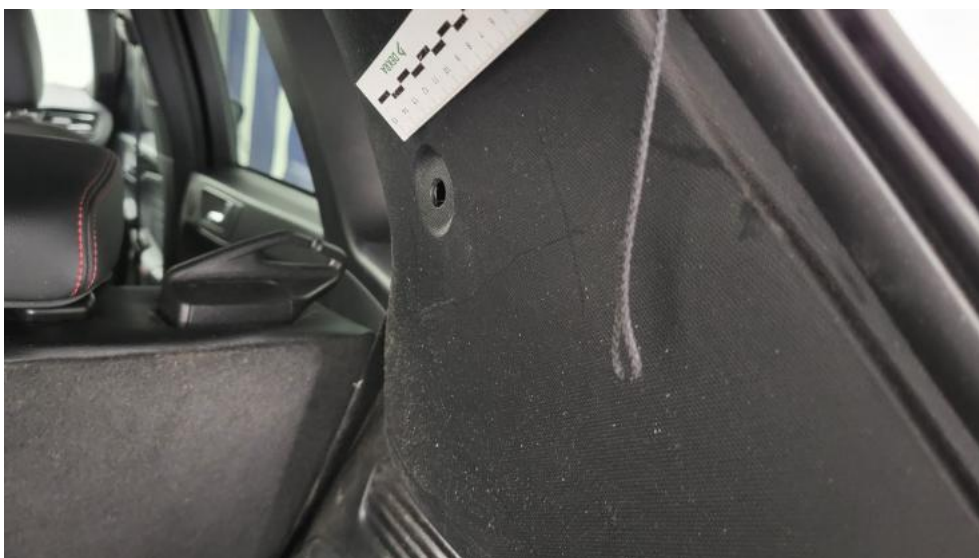
**Photo 76.**

Półka/roleta tylna - Inne 1

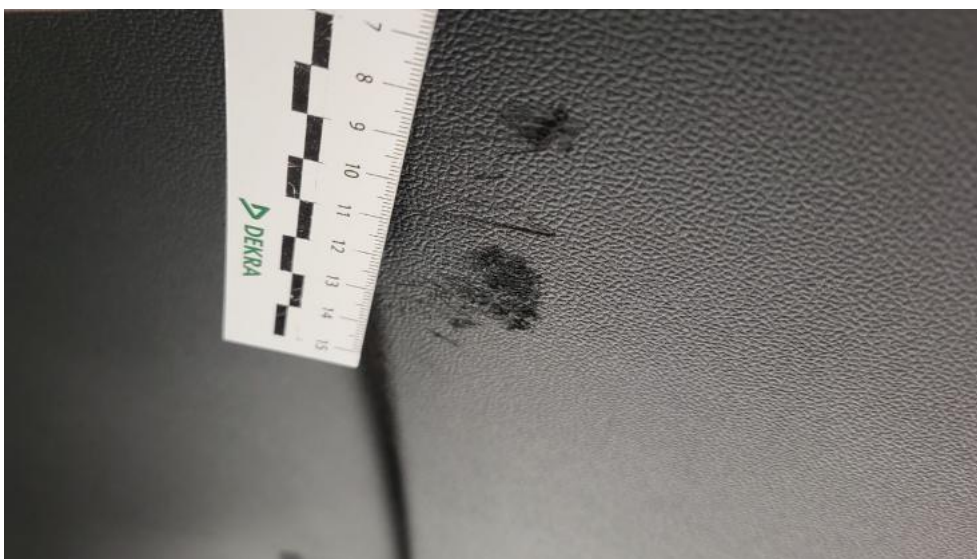
**Photo 77.**

Wykładzina pokrywy tylnej - Rysa/odprysk 1

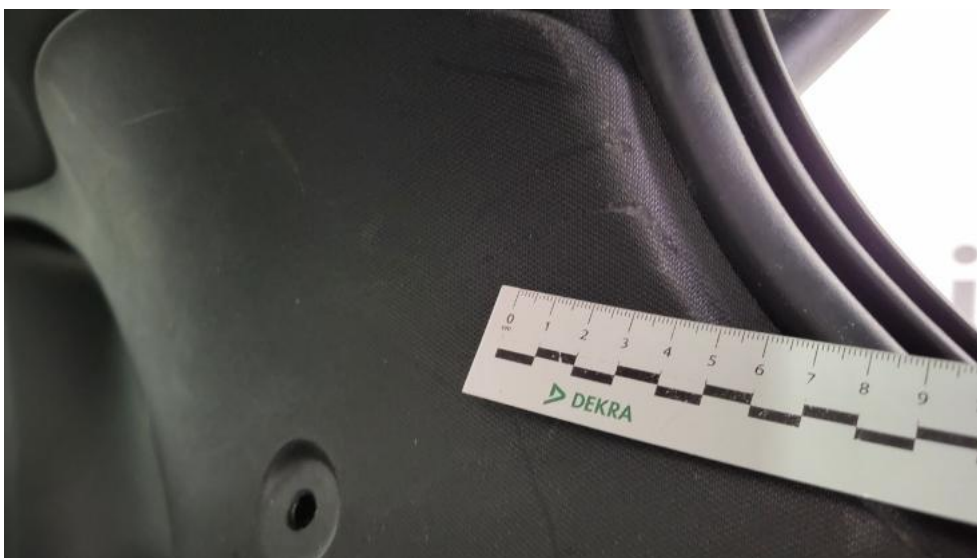
**Photo 78.**

Wykładzina przestrzeni bagażowej - Rysa/odprysk 1
