Nr zlecenia DEKRA: PKOL(W)/LODZ/22865/26/03/16  
Nr zlecenia/szkody: PS25/02147  
Data zlecenia: 16-03-2026

**Dane pojazdu**

Grupa obiektów (Eurotax)	samochody terenowe
Kod EC (Eurotax)	0145691
Producent	VOLKSWAGEN
Model	Touareg 18-23
Typ/wersja	Touareg 3.0 V6 TDI SCR 4Mot. Elegance
Rodzaj nadwozia	KOM
Liczba drzwi/liczba miejsc	5/5
Masa własna [kg]	2252
Dopuszczalna masa całkowita [kg]	2850
Rozstaw osi 1/2	2904
Rodzaj silnika	z zapłonem samoczynnym
Układ oczyszczana spalin	KSC
Pojemność silnika [ccm]	2967
Moc silnika [KM/kW]	286/210
Skrzynia biegów	automatyczna
Nr rejestracyjny	G1SKOT
VIN	WVGZZZCRZMD022750
Data 1. rejestracji	08-02-2021
Data nast. bad. techn.	05-02-2026
Rok produkcji	2021 (rok produkcji został zweryfikowany z zewnętrzną bazą danych)
Stan licznika [km]	185 416 (odczytany)
Kolor nadwozia/rodzaj powłoki	czarny/2-warstwowy metalizowany

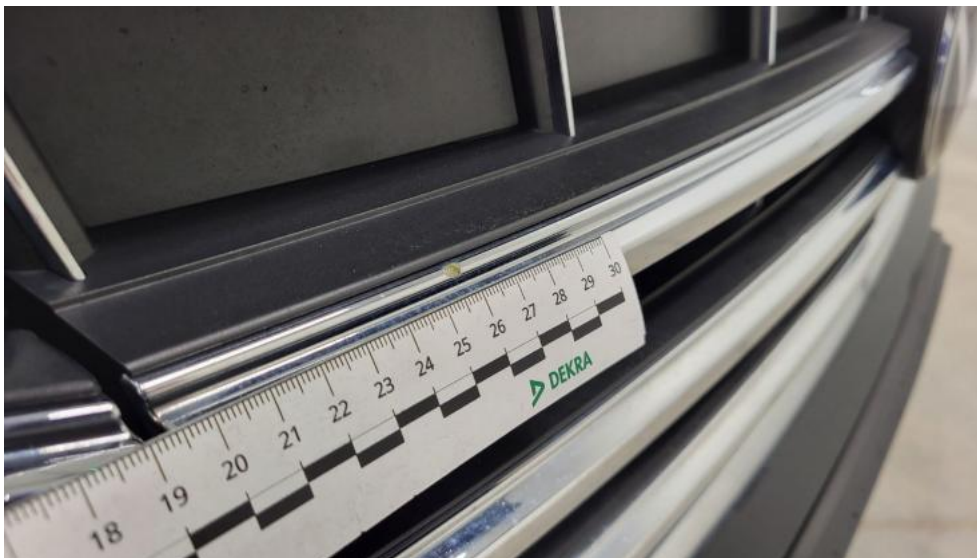
**Fot. 53.**  
Atrapa przednia - Rysa/odprysk 1

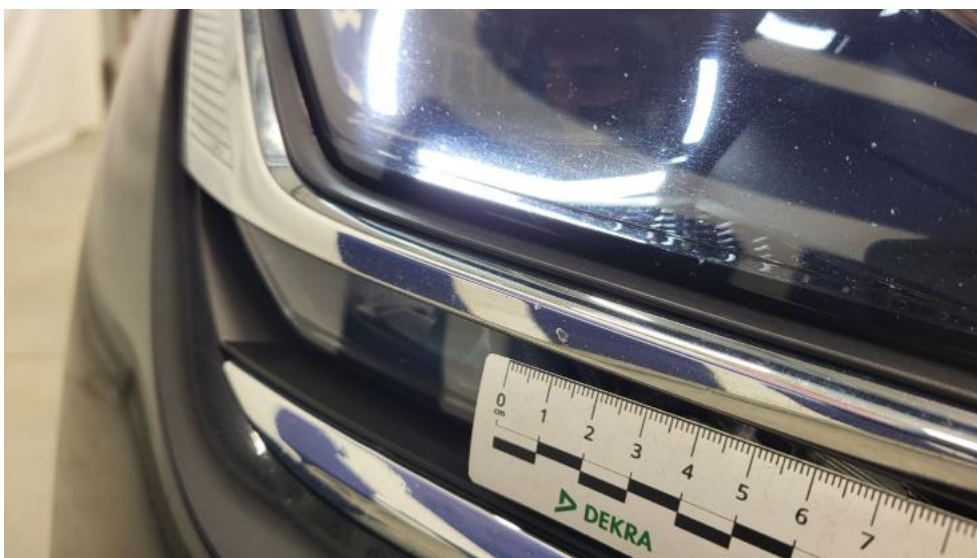
**Fot. 54.**  
Atrapa przednia - Rysa/odprysk 2

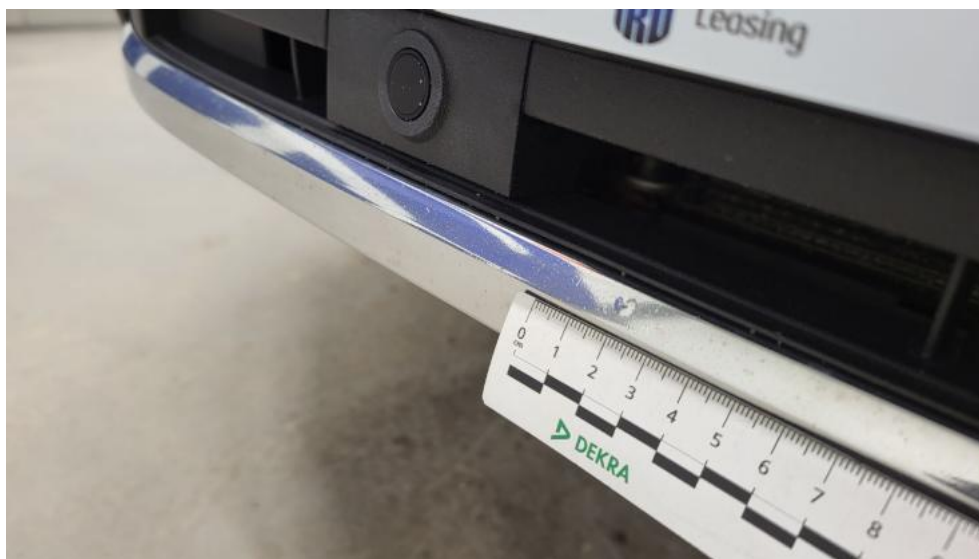
**Fot. 55.**  
Listwa śr zderzaka przedniego - Wgniecenie/odkształcenie 1

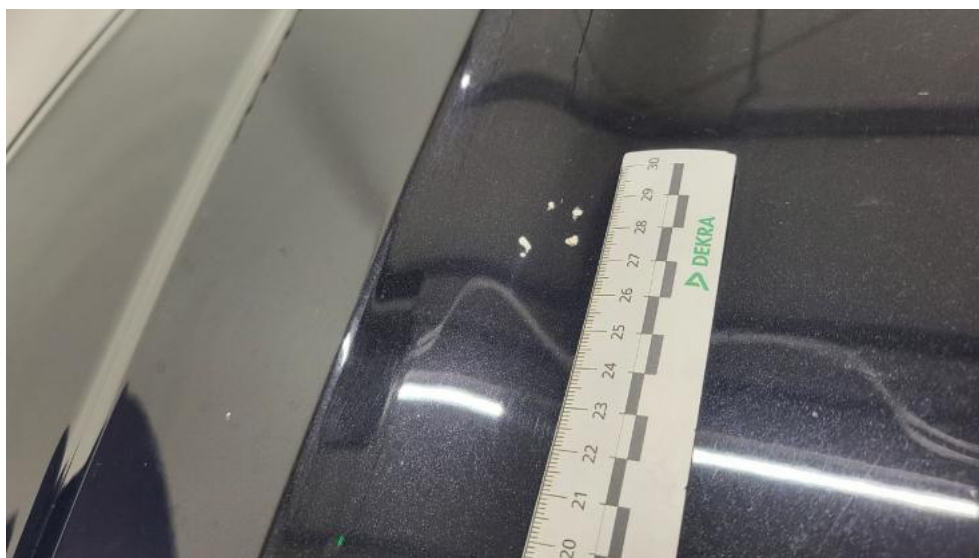
**Fot. 56.**  
Pokrywa komory silnika - Rysa/odprysk 1

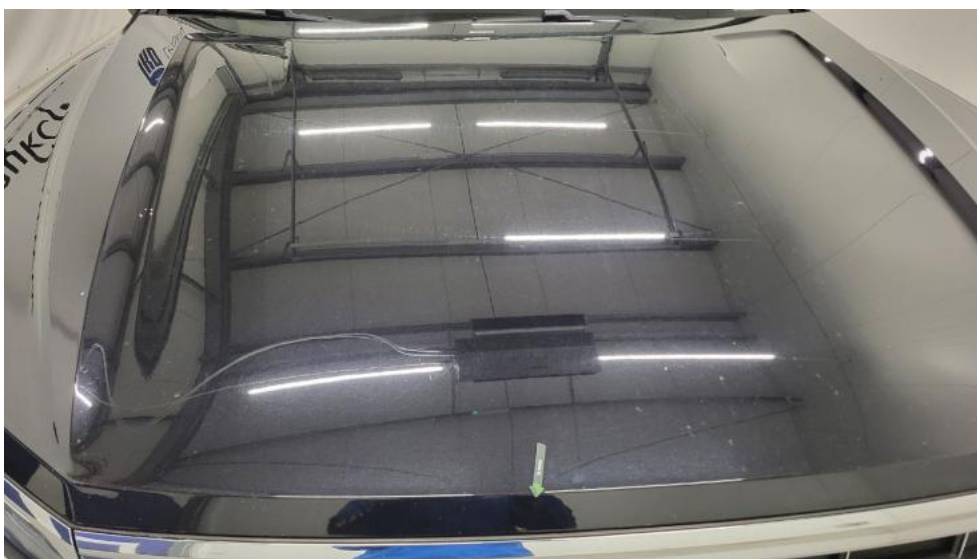
**Fot. 57.**  
Pokrywa komory silnika - Wgniecenie/odkształcenie 1

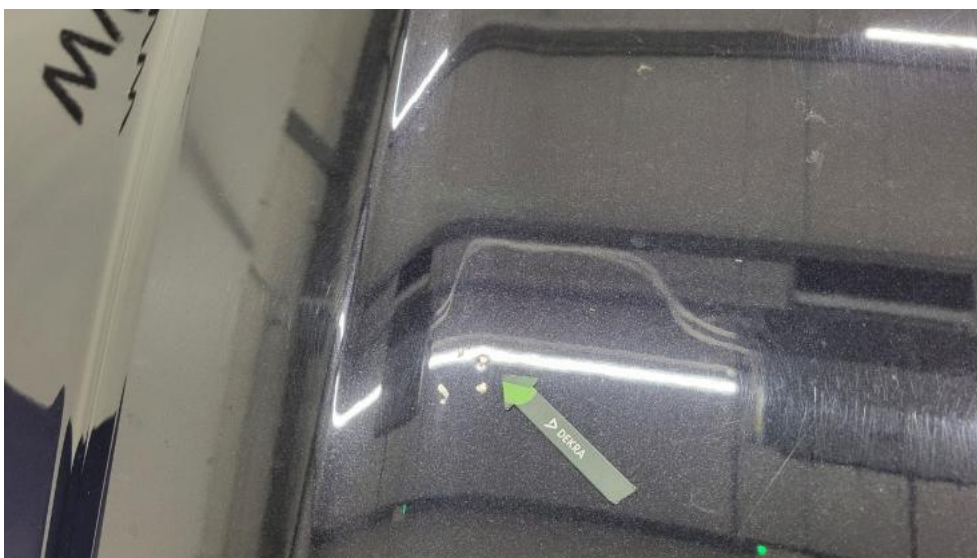
**Fot. 58.**  
Pokrywa komory silnika - Wgniecenie/odkształcenie 2

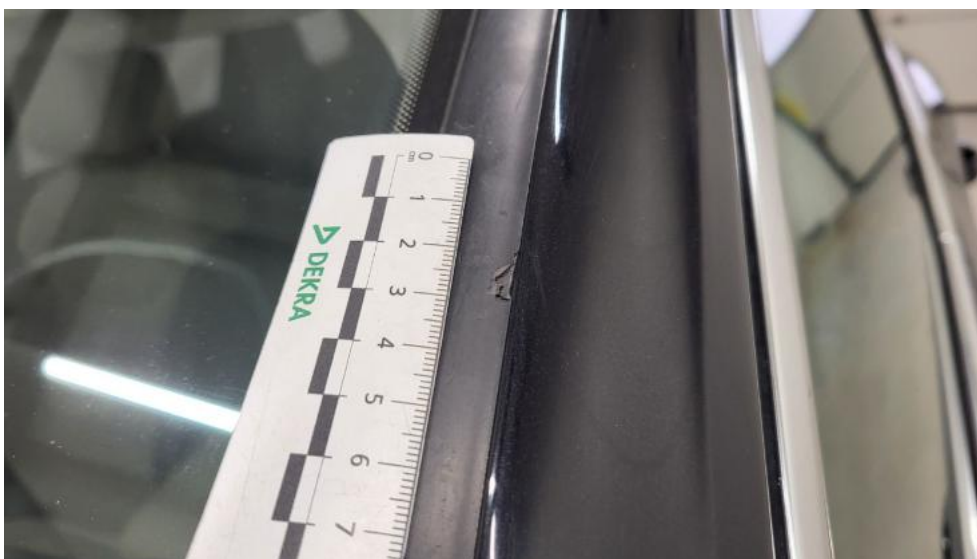
**Fot. 59.**  
Uszczelka/listwa szyby czołowej - Rysa/odprysk 1

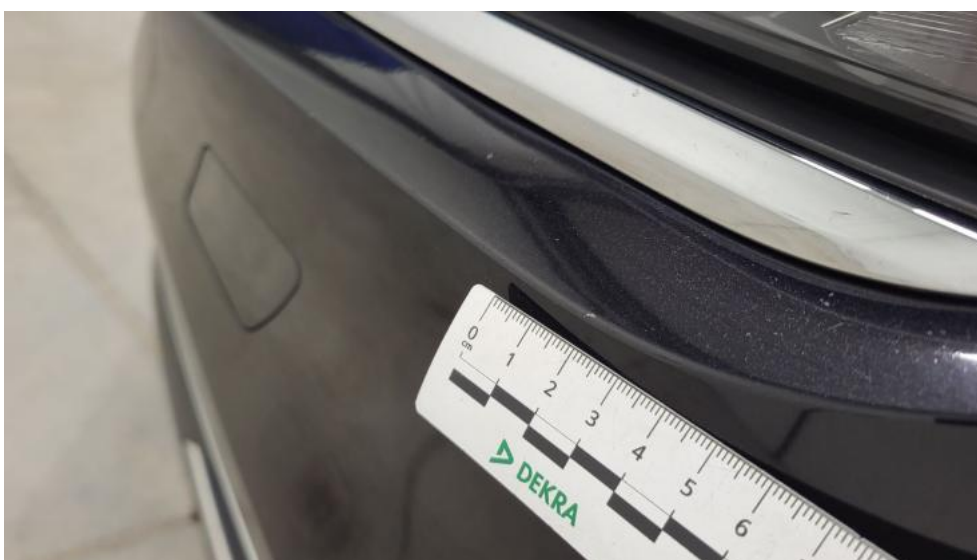
**Fot. 60.**  
Zderzak - Rysa/odprysk 1

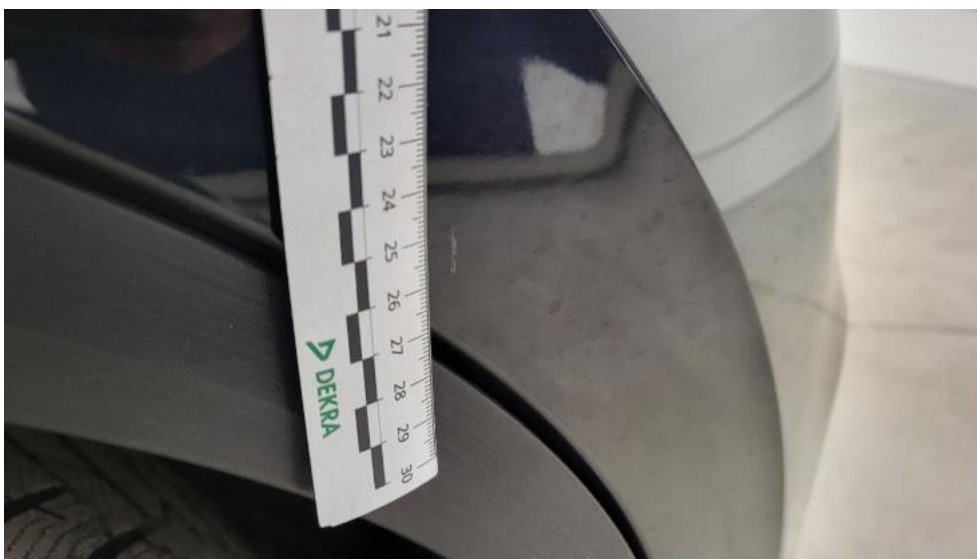
**Fot. 61.**  
Zderzak - Rysa/odprysk 2

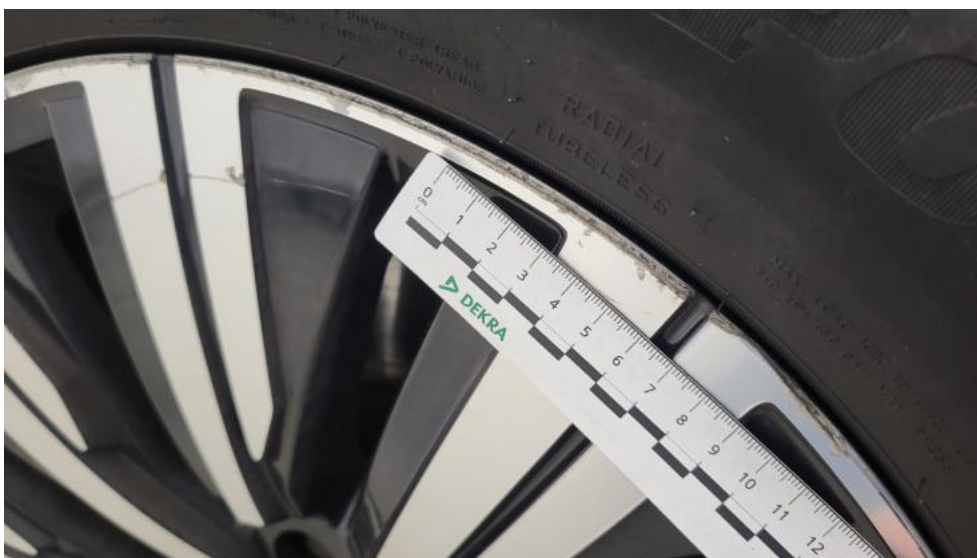
**Fot. 62.**  
Felga aluminiowa przednia P - Rysa/odprysk 1

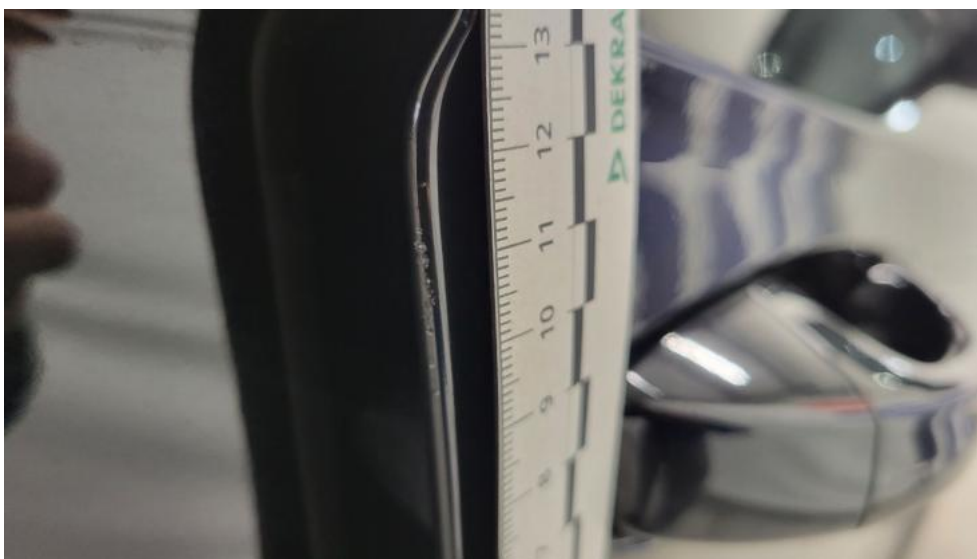
**Fot. 63.**  
Drzwi przednie P - Rysa/odprysk 1

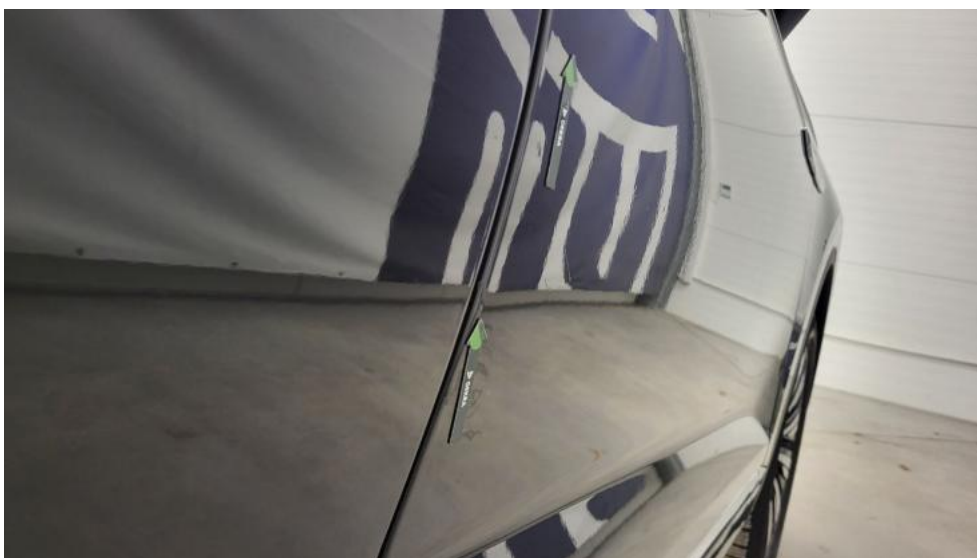
**Fot. 64.**  
Drzwi przednie P - Wgniecenie/odkształcenie 1

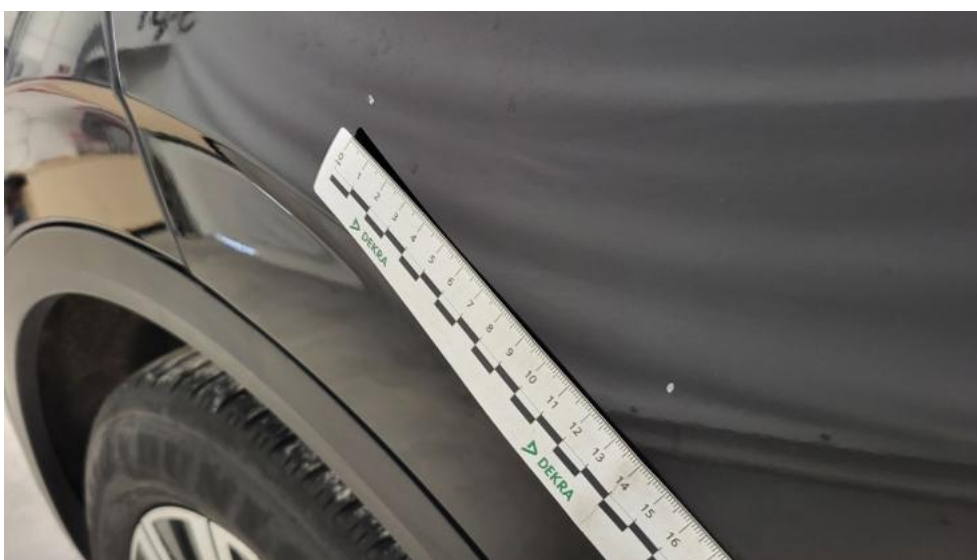
**Fot. 66.**  
Drzwi tylne P - Rysa/odprysk 1

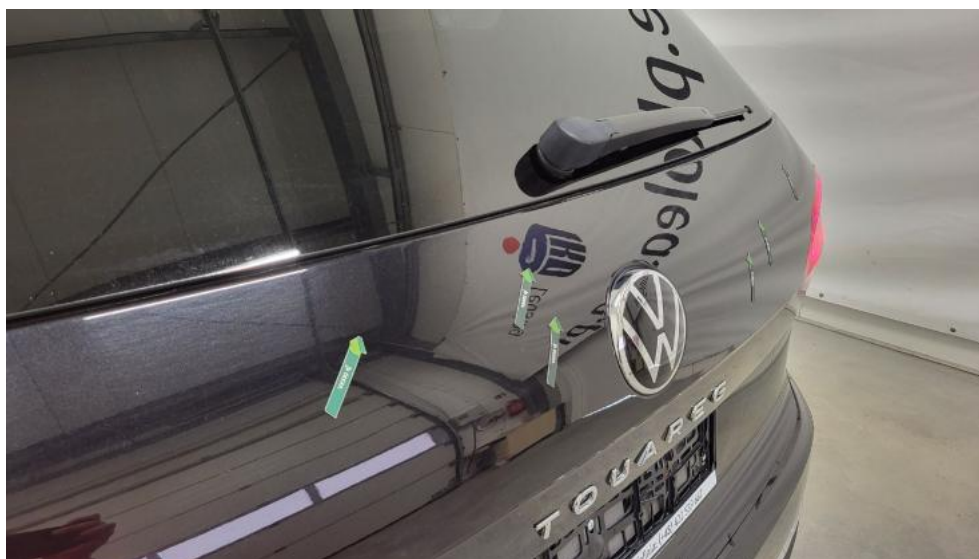
**Fot. 69.**  
Pokrywy bagażnika - Wgniecenie/odkształcenie 1

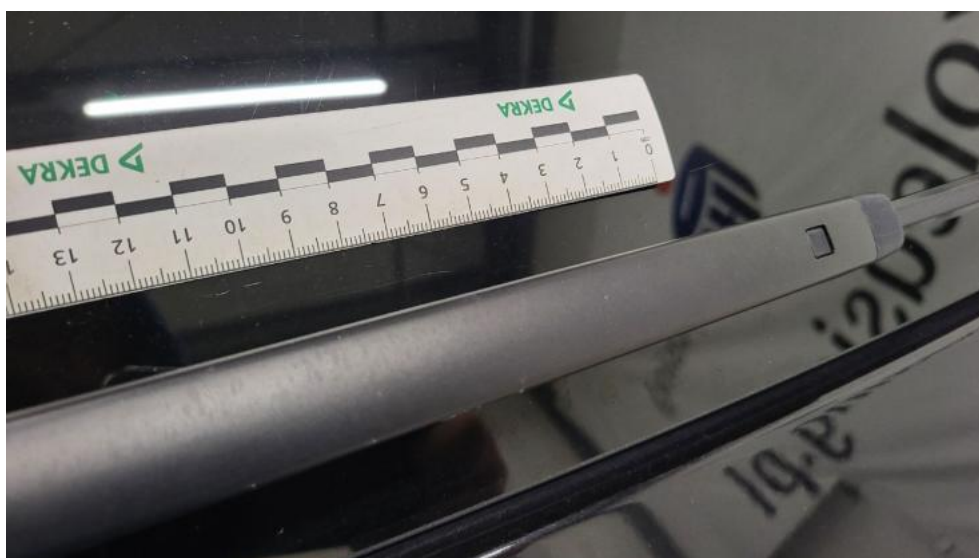
**Fot. 70.**  
Szyba tylna - Rysa/odprysk 1

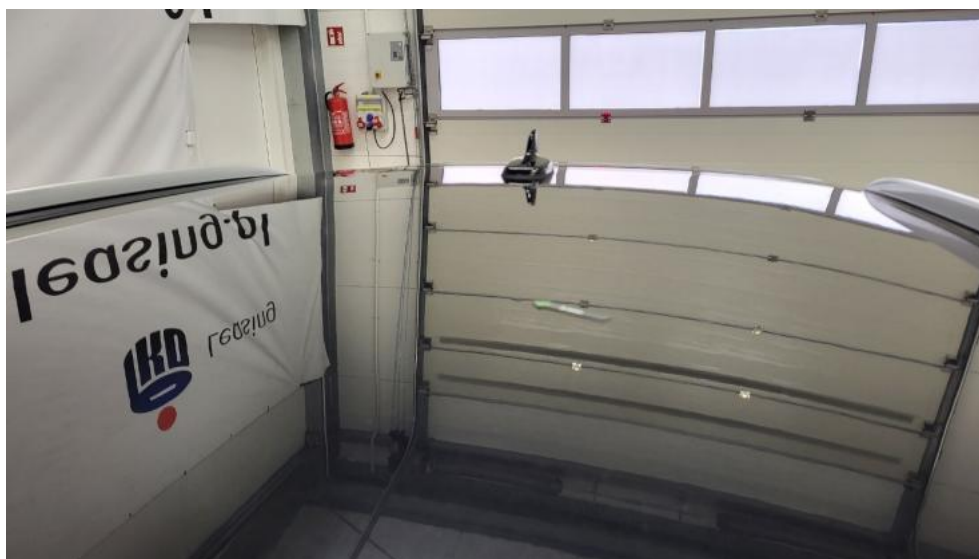
**Fot. 73.**  
Dach - Wgniecenie/odkształcenie 1

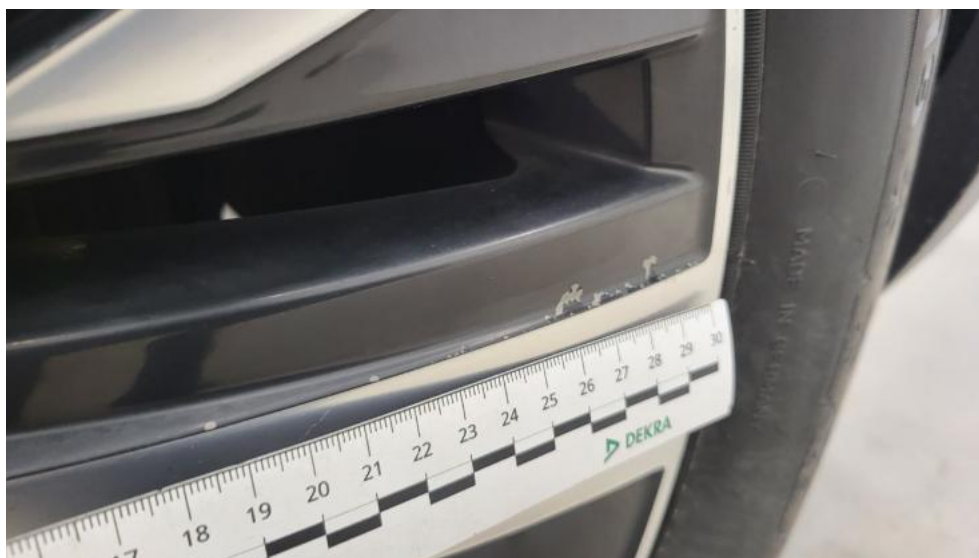
**Fot. 74.**  
Felga aluminiowa tylna L - Rysa/odprysk 1

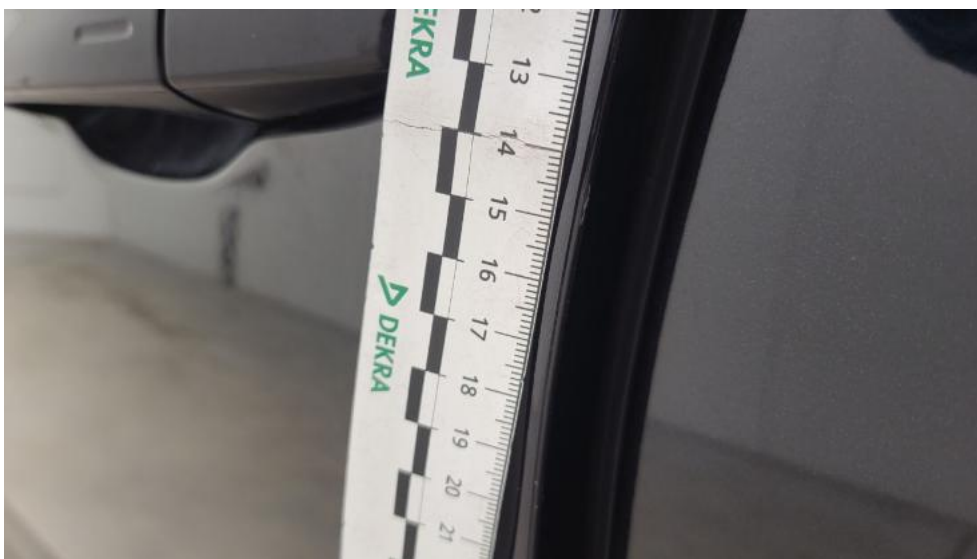
**Fot. 75.**

Drzwi przed L - Rysa/odprysk 1

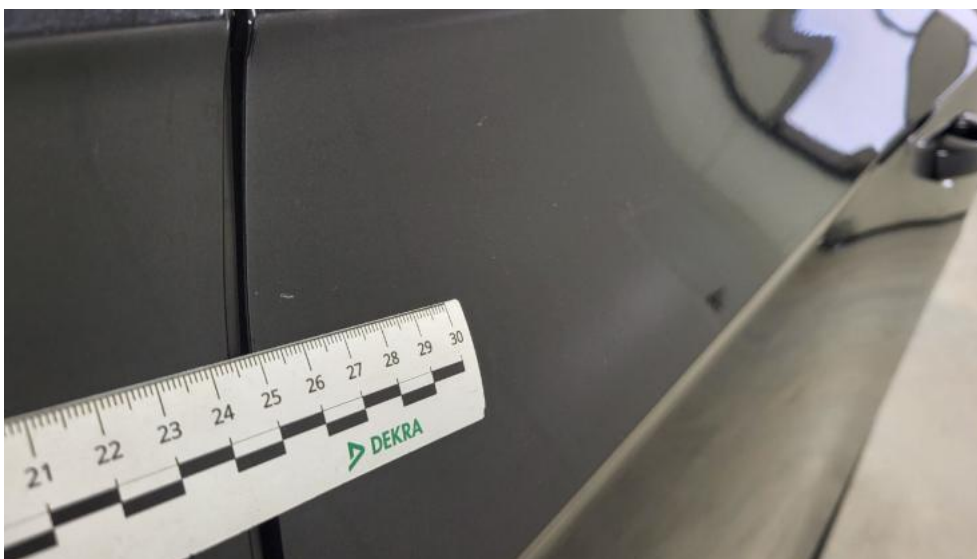
**Fot. 77.**  
Drzwi tylne L - Rysa/odprysk 1

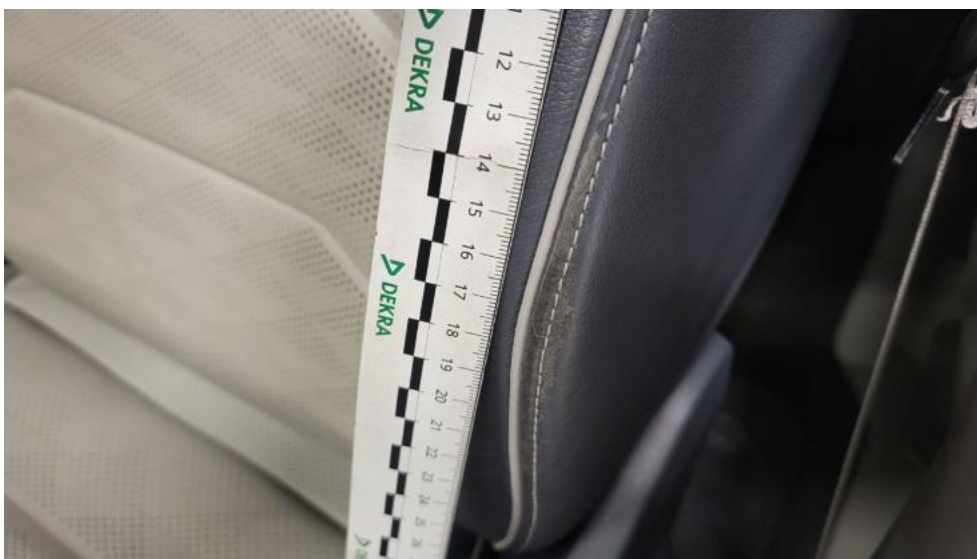
**Fot. 79.**

Fotel prz. lew. - Rysa/odprysk 1

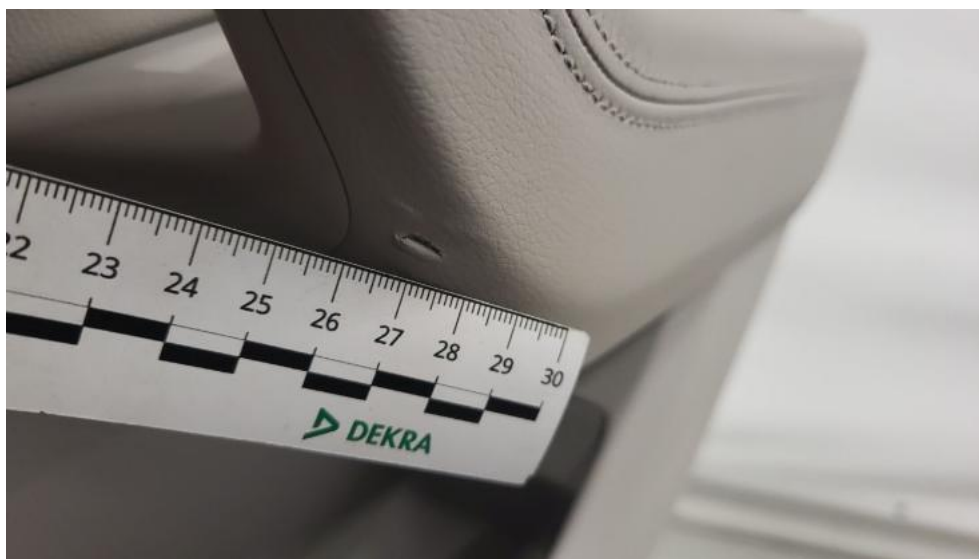
**Fot. 81.**  
Tapicerka drzwi tylnych P - Pęknięcie/rozerwanie 1

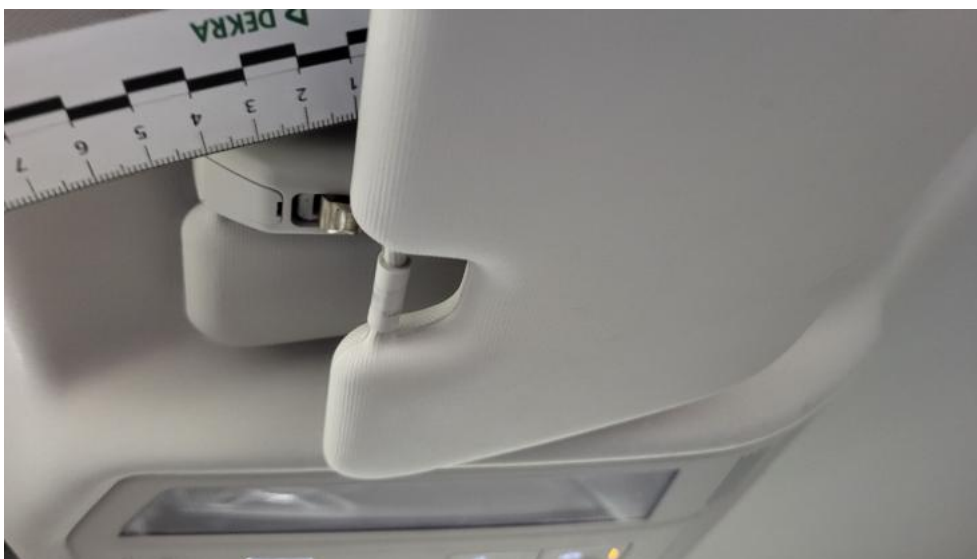
**Fot. 83.**

Osłona p/słoneczna lewa - Inne 1

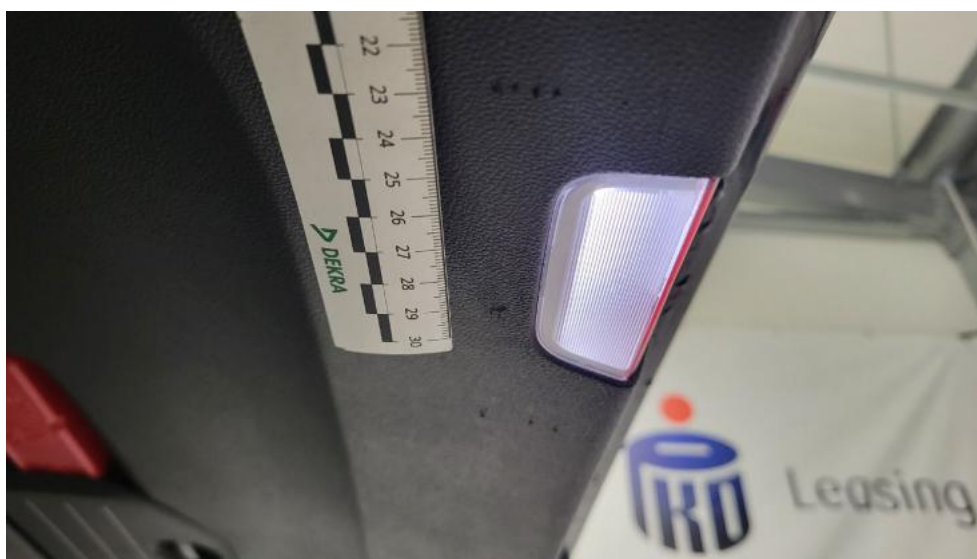
**Fot. 85.**

Wykładzina pokrywy tylnej - Rysa/odprysk 1
