DEKRA's commission No. : PKOL(W)/LODZ/06894/26/01/27  
commission/ damage No. : 23/013215  
Date of commission: 27-01-2026

| Manufacturer | SKODA |
| Model | Octavia IV 20-24 |
| Registration /record No. | FZ1815T |

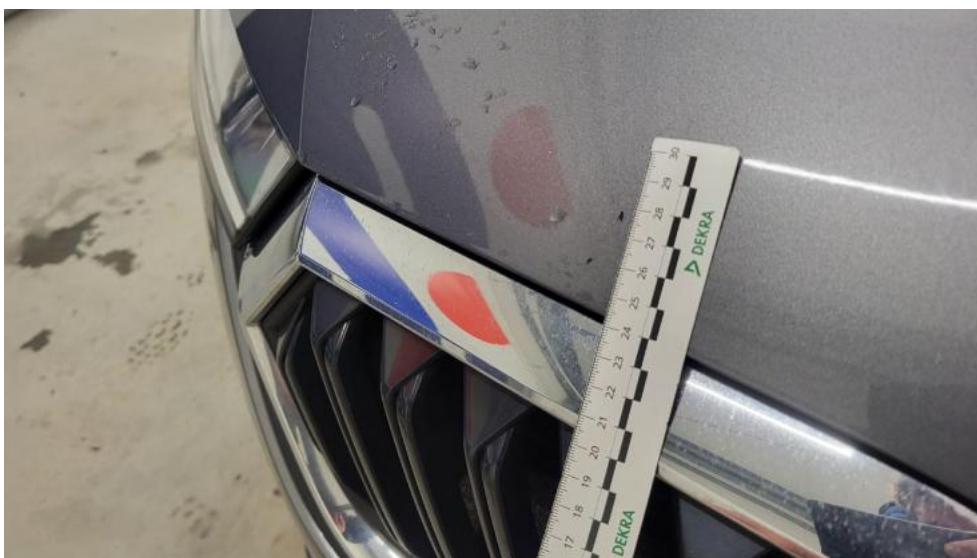
**Photo 38.**

Pokrywa komory silnika - Rysa/odprysk 1

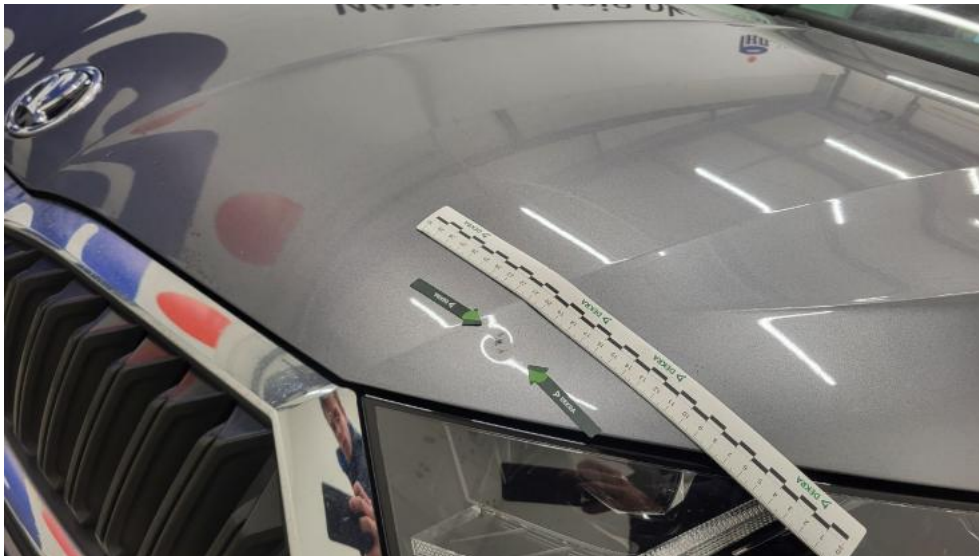
**Photo 39.**

Pokrywa komory silnika - Wgniecenie/odkształcenie 1

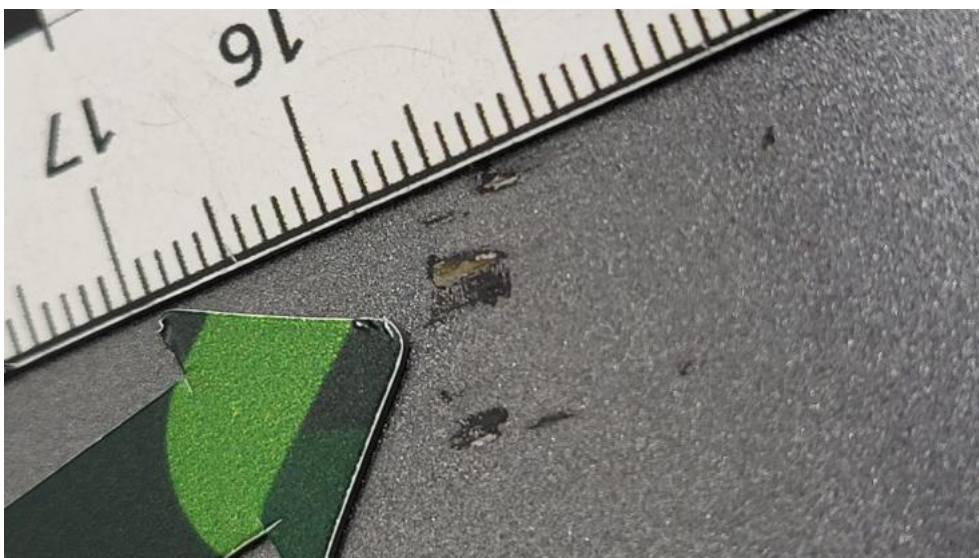
**Photo 40.**

Pokrywa komory silnika - Inne 1

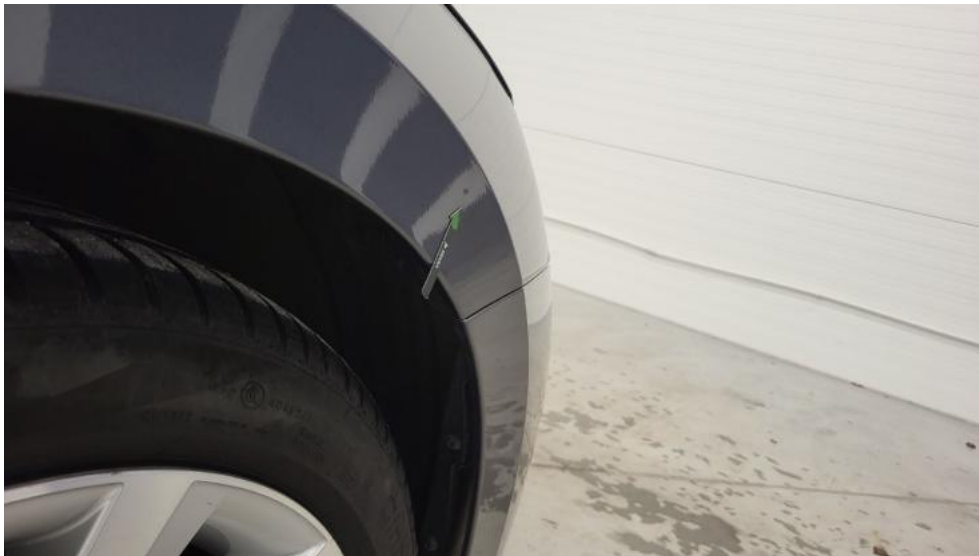
**Photo 41.**

Błotnik przedni P - Wgniecenie/odkształcenie 1

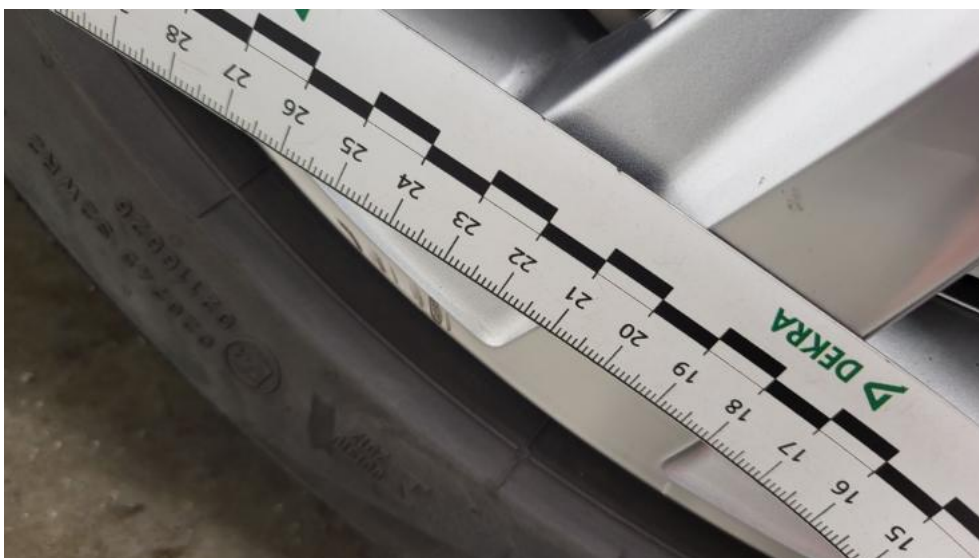
**Photo 42.**

Felga aluminiowa przednia P - Rysa/odprysk 1

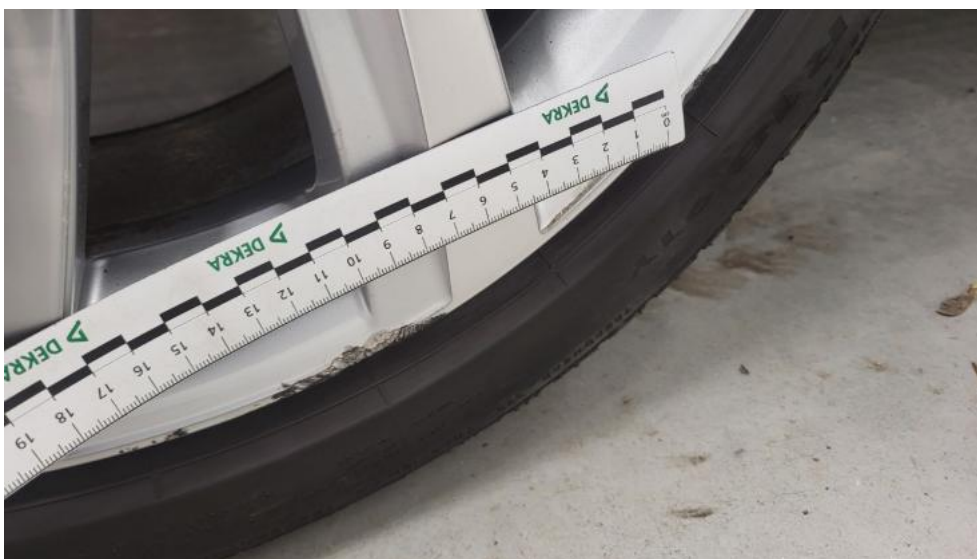
**Photo 45.**

Felga aluminiowa tylna P - Rysa/odprysk 1

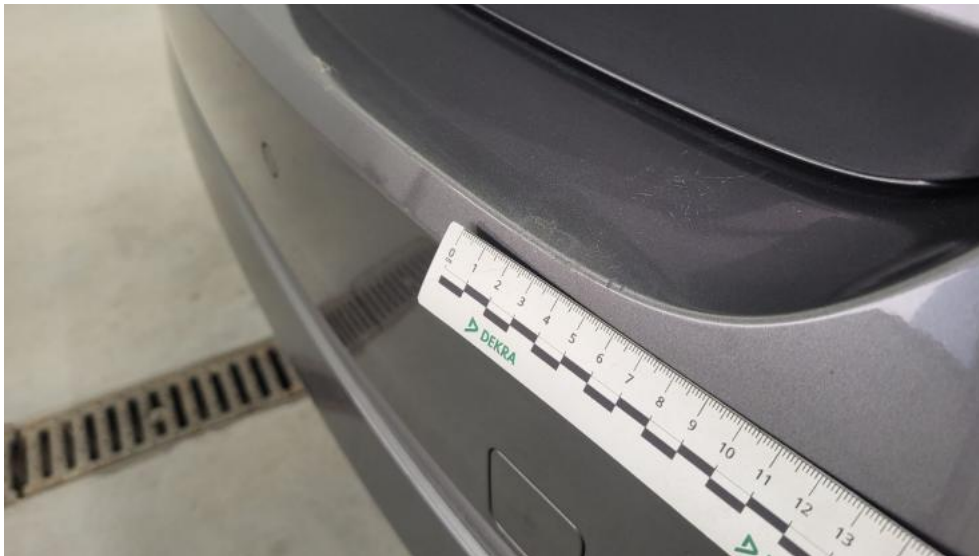
**Photo 47.**

Zderzak tylny - Rysa/odprysk 1

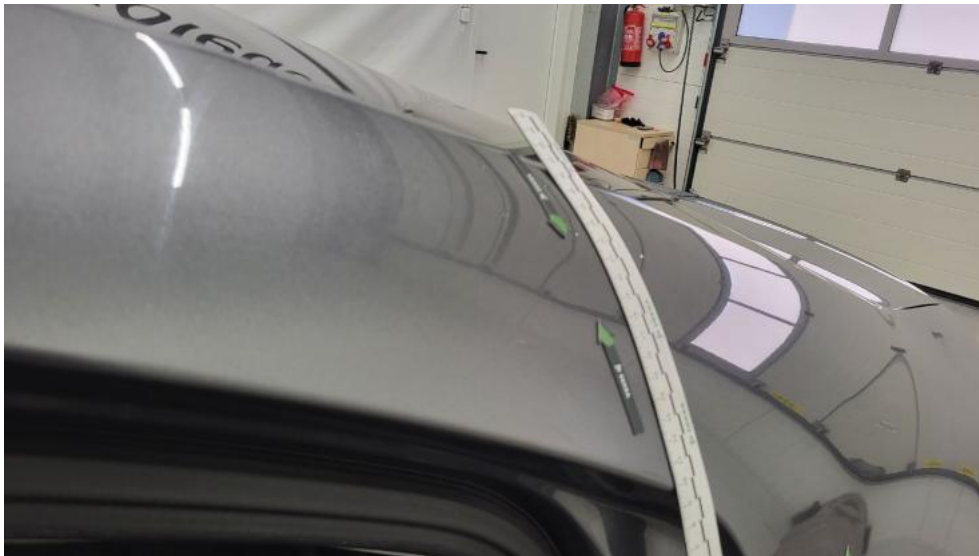
**Photo 49.**

Błotnik tylny L / Ściana boczna L - Wgniecenie/odkształcenie 1

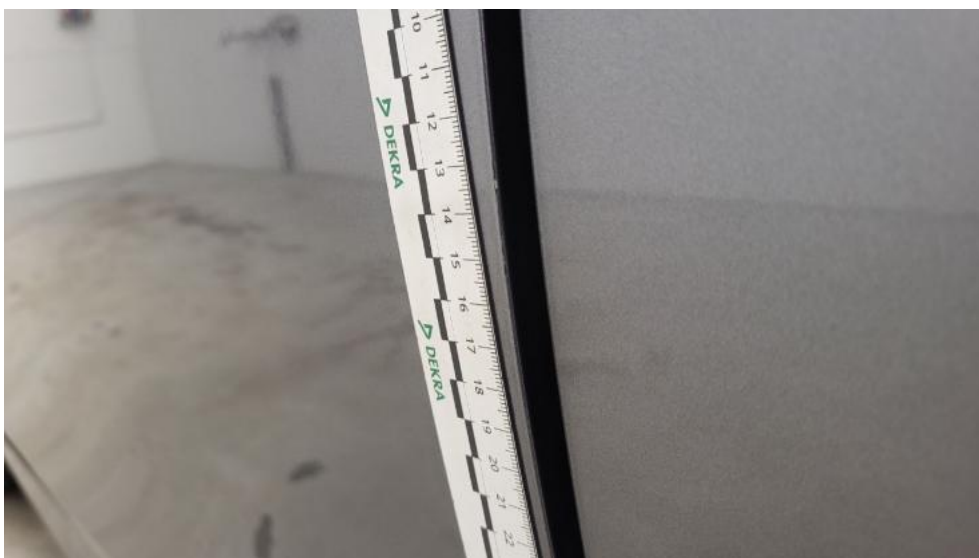
**Photo 50.**

Drzwi przed L - Rysa/odprysk 1

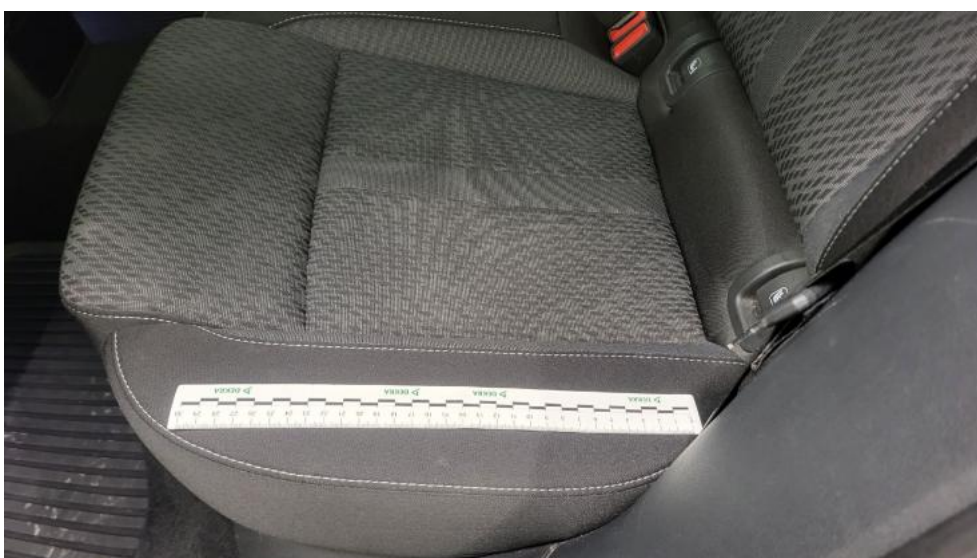
**Photo 54.**

Kanapa tyl. - Inne 1

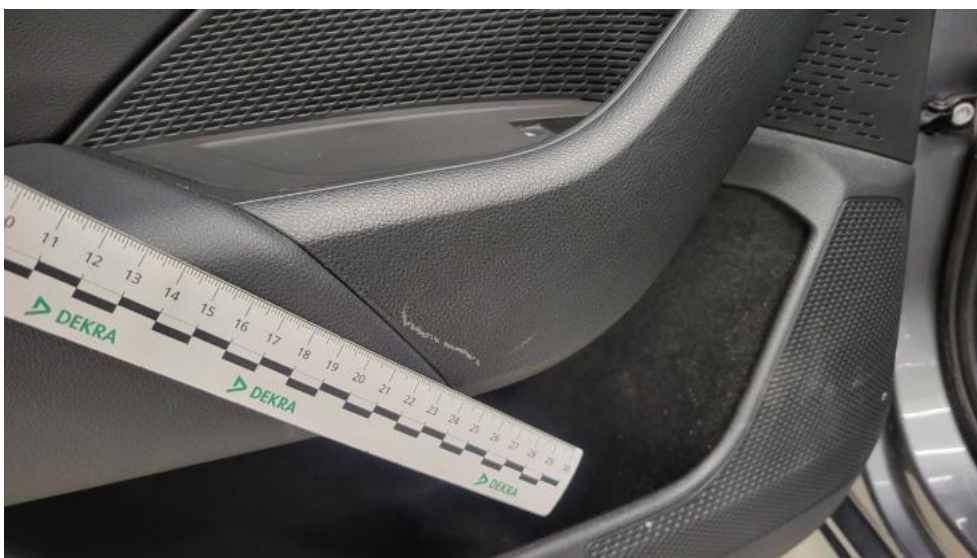
**Photo 56.**  
Uchwyt drzwi tyl L - Rysa/odprysk 1
