DEKRA's commission No. : PKOL(W)/LODZ/18029/25/03/12  
commission/ damage No. : 24/005629  
Date of commission: 12-03-2025

| Model | Transit Connect 1.5 EcoBlue Euro 6 1498ccm - 100KM |
| Registration /record No. | TK219EG |
| VIN / serial number | WF07XXWPG7PM23891 |

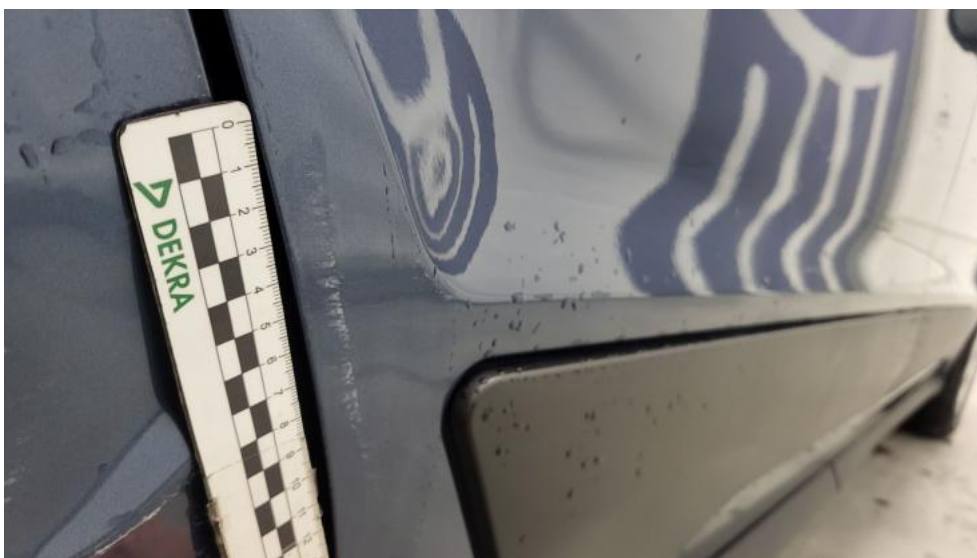
**Photo 34.**

Drzwi tylne P - Rysa/odprysk 1

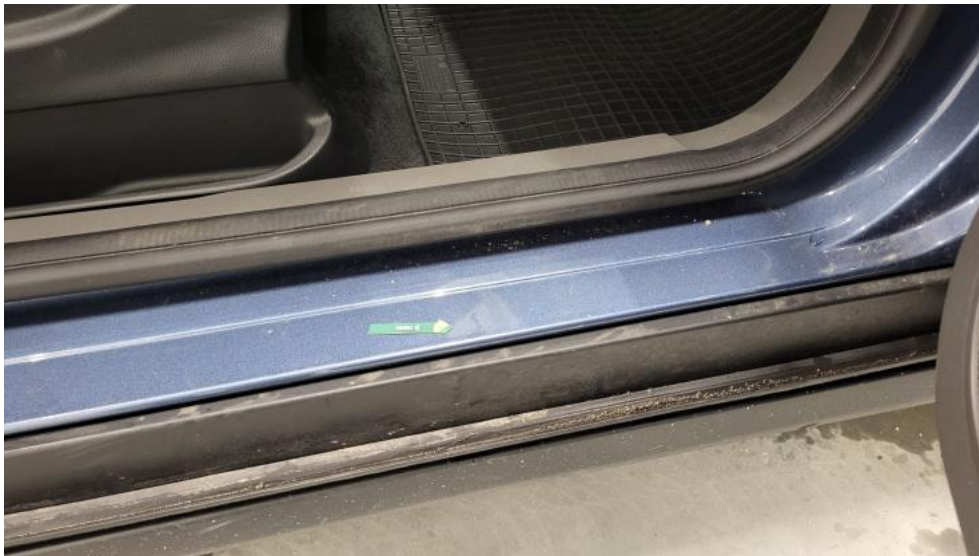
**Photo 35.**

Próg P - Wgniecenie/odkształcenie 1

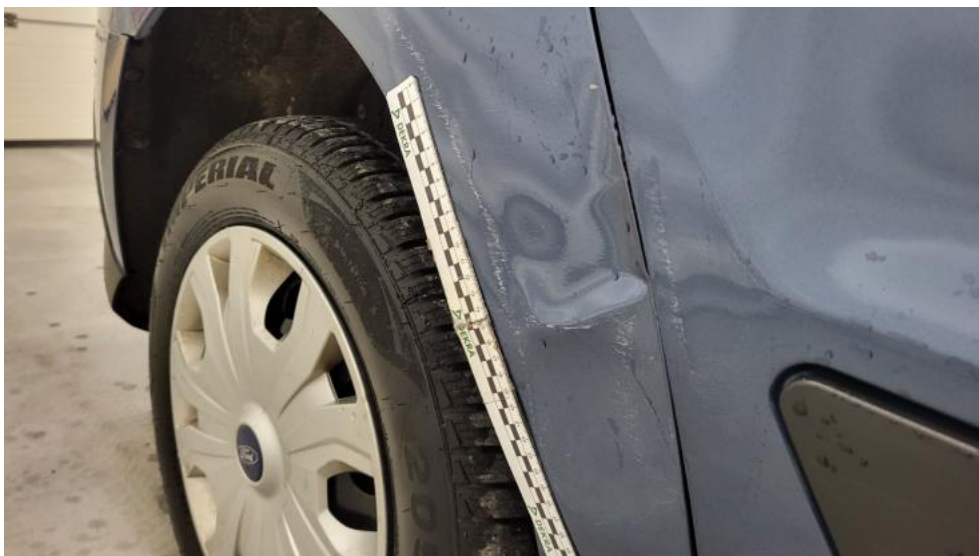
**Photo 36.**

Ścianka tylna P / Ścianka boczna P - Rysa/odprysk 1

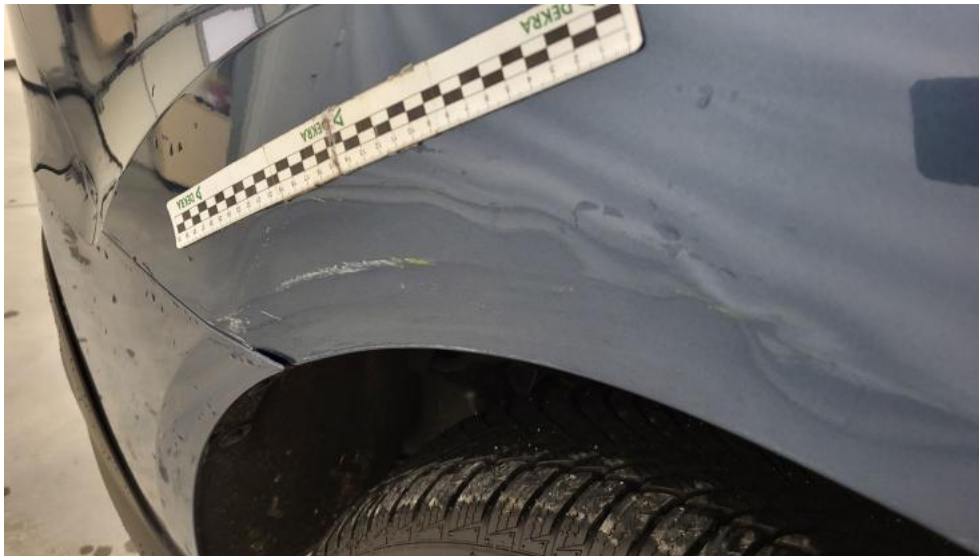
**Photo 37.**

Błotnik tylny P / Ściana boczna P - Rysa/odprysk 2

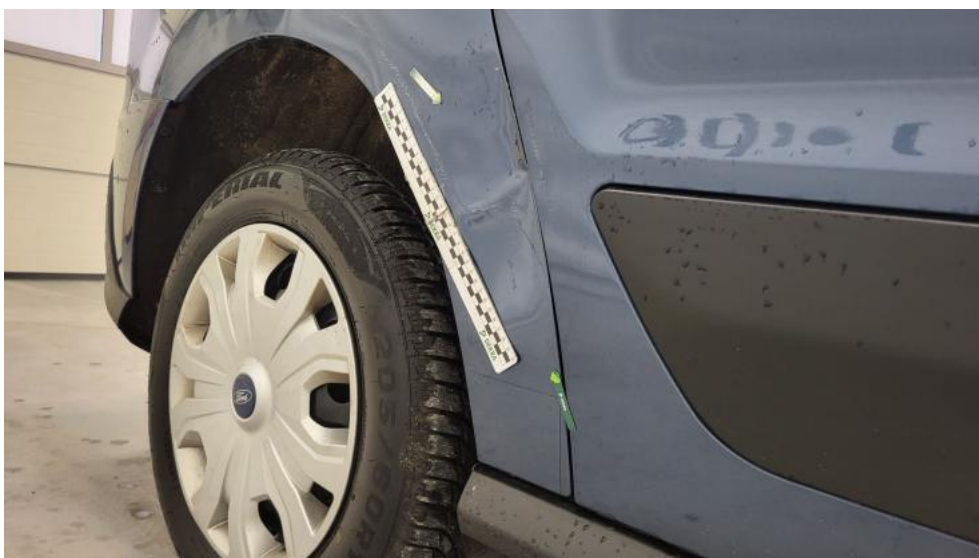
**Photo 38.**

Błotnik tylny P / Ściana boczna P - Wgniecenie/odkształcenie 1

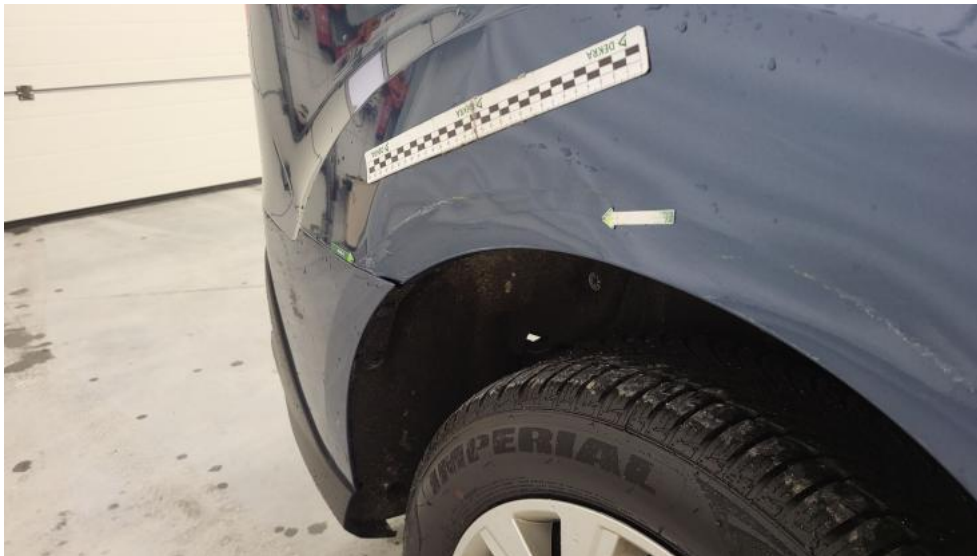
**Photo 39.**

Błotnik tylny P / Ściana boczna P - Wgniecenie/odkształcenie 2

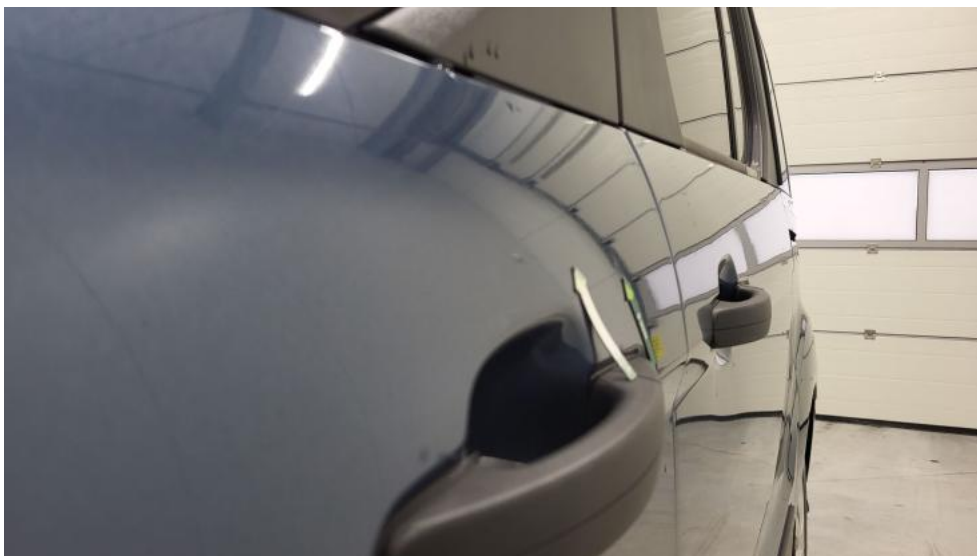
**Photo 40.**

Drzwi przed L - Wgniecenie/odkształcenie 1

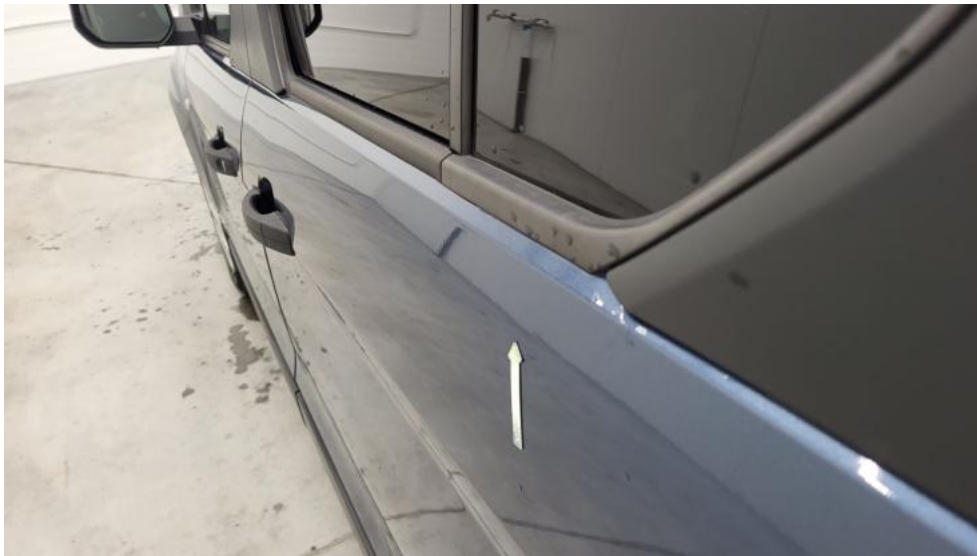
**Photo 41.**

Drzwi tylne L - Wgniecenie/odkształcenie 1
