Nr zlecenia DEKRA: PKOL(W)/LODZ/17176/25/03/07
Nr zlecenia/szkody: 23/004173
Data zlecenia: 07-03-2025

Dane pojazdu

Opis stanu technicznego

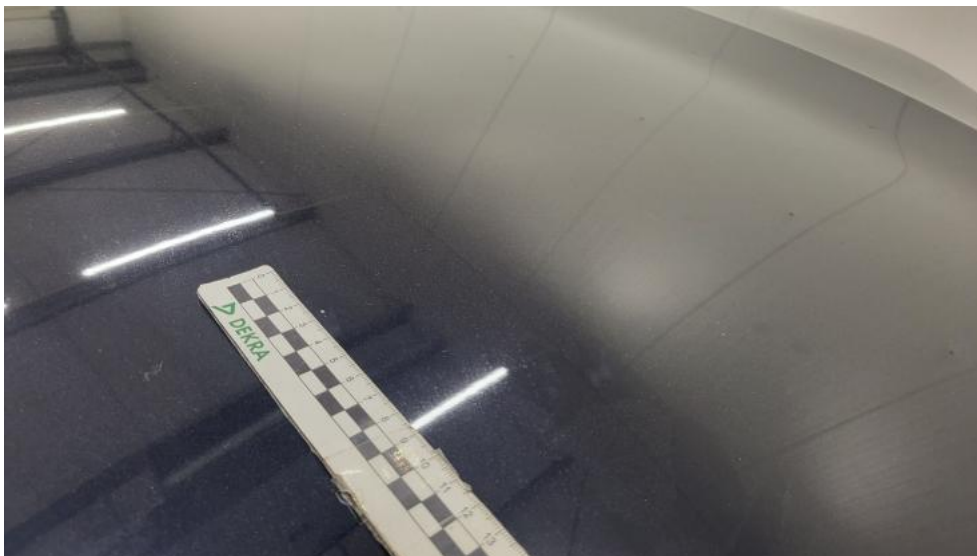
Fot. 41.
Pokrywa komory silnika - Rysa/odprysk 1

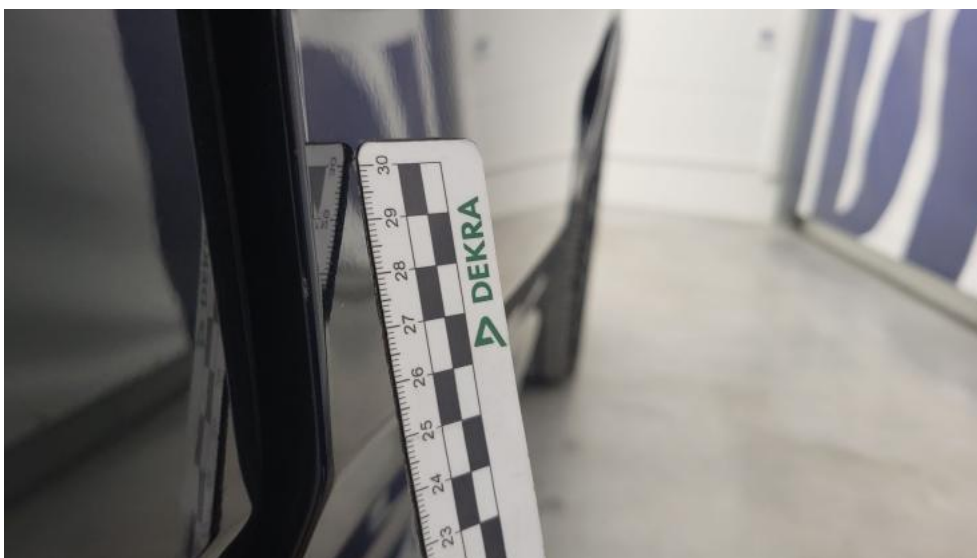
Fot. 42.
Drzwi przednie P - Rysa/odprysk 1

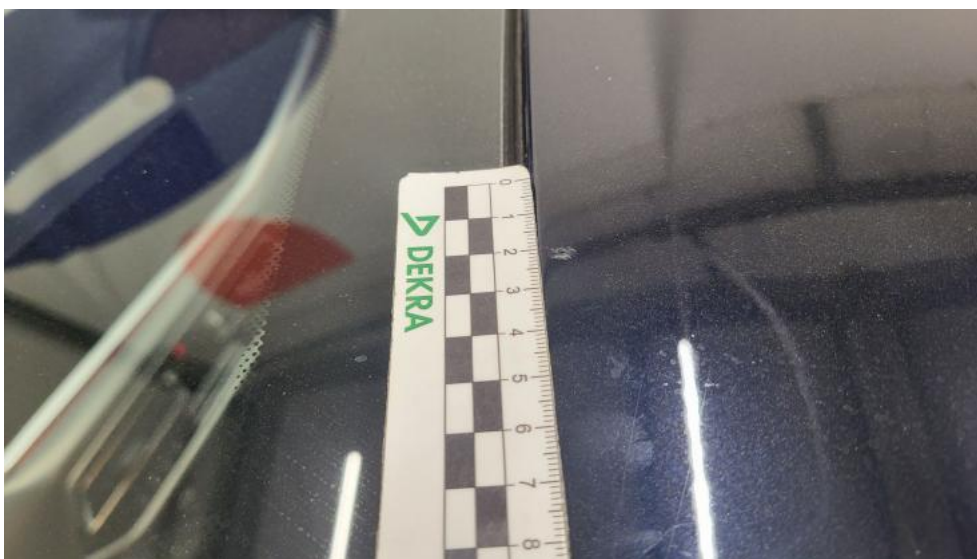
Fot. 43.
Dach - Rysa/odprysk 1

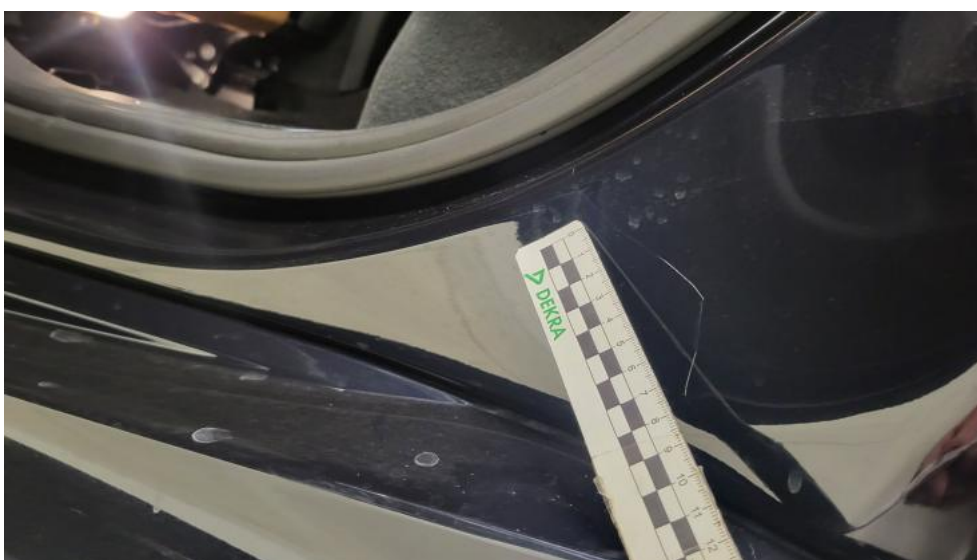
Fot. 44.
Próg L - Rysa/odprysk 1
