DEKRA's commission No. : PKOL(W)/LODZ/90560/24/11/25  
 commission/ damage No. : PS22/03445  
 Date of commission: 25-11-2024

**Vehicle data**

Description of the technical condition

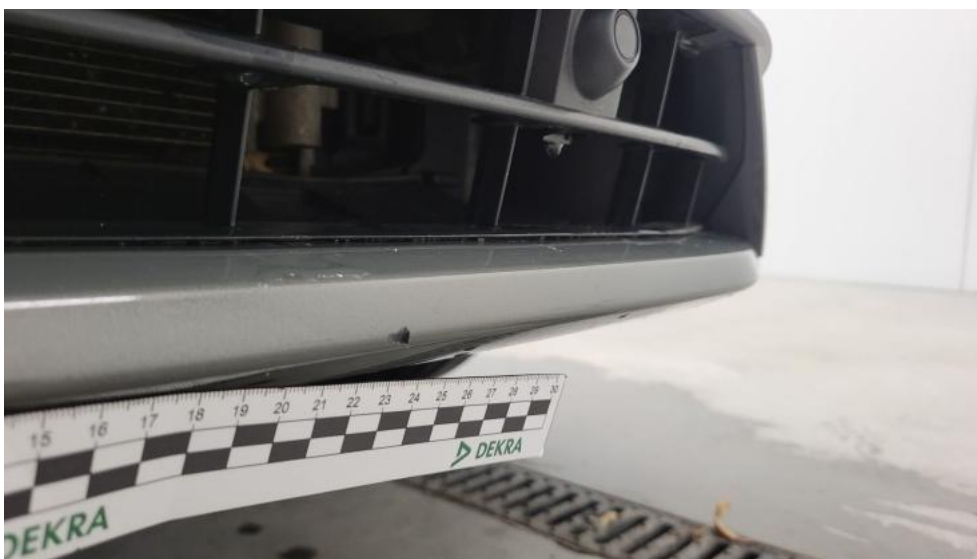
**Photo 65.**  
Spoiler zderzaka przedniego - Rysa/odprysk 1

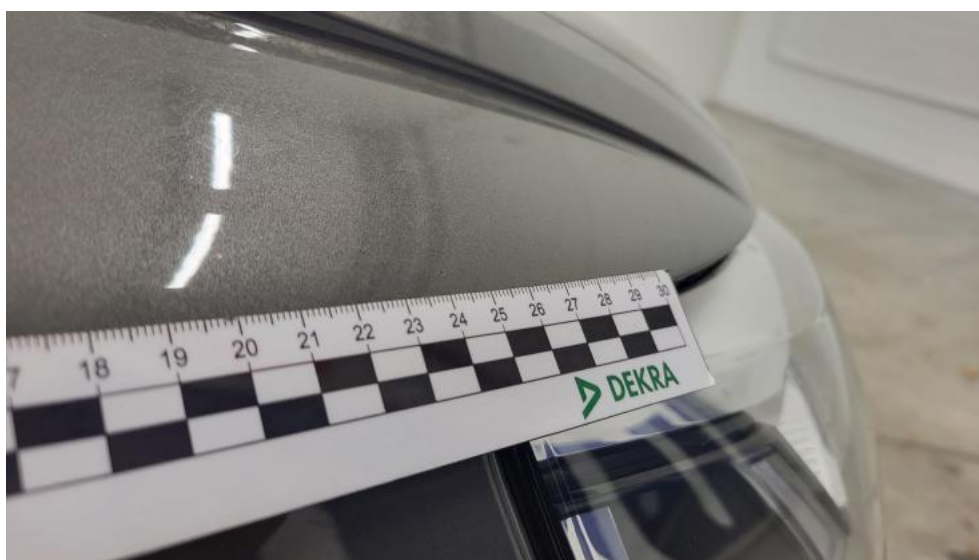
**Photo 70.**

Błotnik przedni P - Rysa/odprysk 1

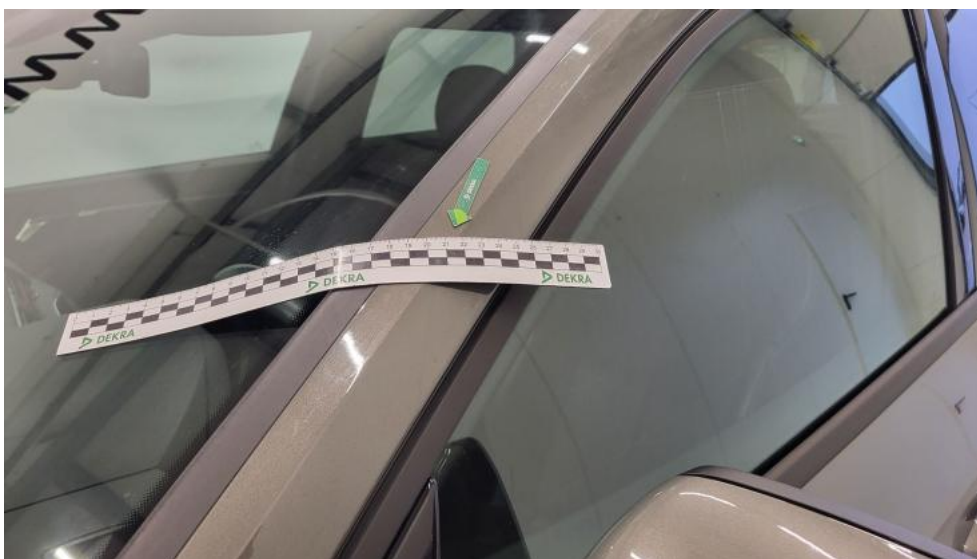
**Photo 75.**  
Słupek przedni L - zdjęcie poglądowe 1

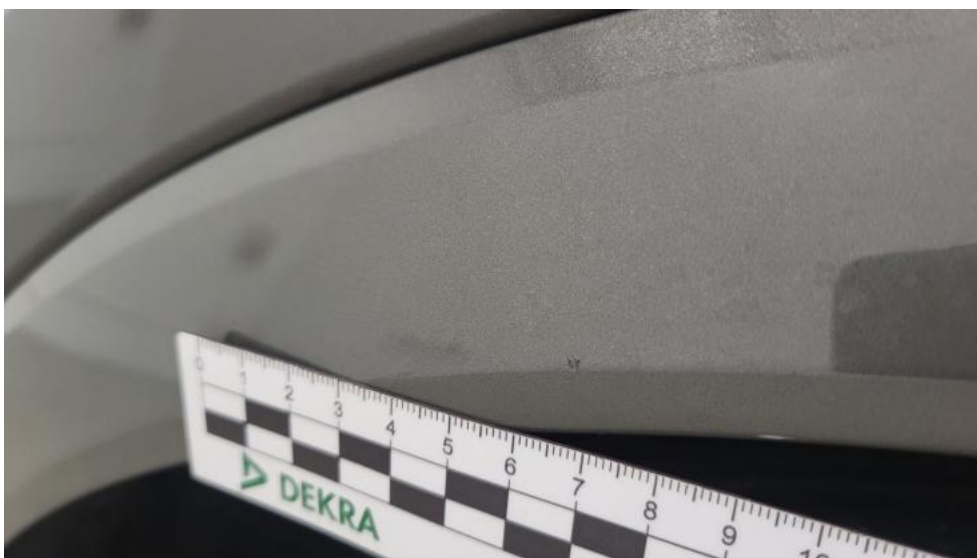
**Photo 78.**

Listwa błotnika przedniego L - Rysa/odprysk 2

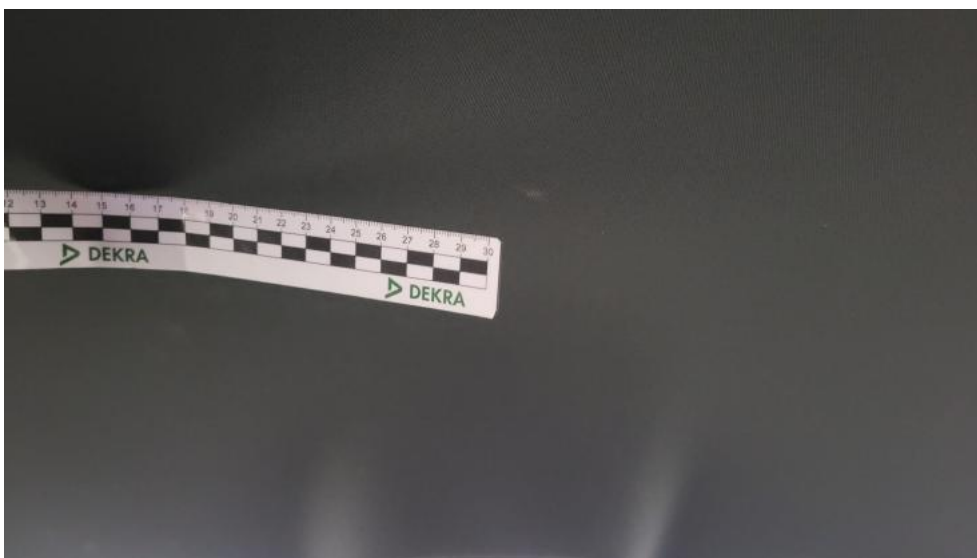
**Photo 80.**  
Podsufitka - Inne 1

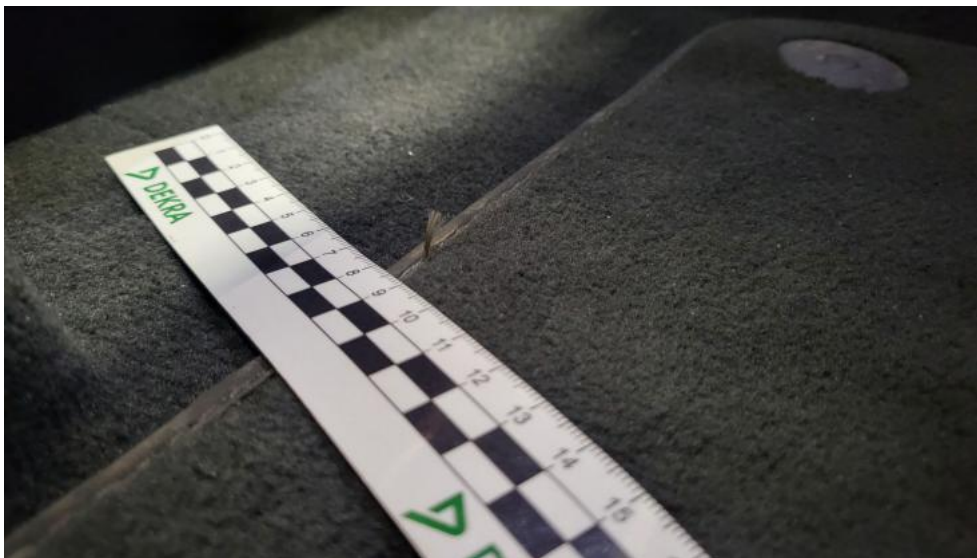
**Photo 81.**  
Dywanik przez P - Inne 1
