Nr zlecenia DEKRA: PKOL(W)/LODZ/84505/24/10/31  
Nr zlecenia/szkody: 22/033947  
Data zlecenia: 31-10-2024

**Dane pojazdu**

Grupa obiektów (Eurotax)	samochody osobowe
Kod EC (Eurotax)	0124595
Producent	VOLKSWAGEN
Model	Golf VII Variant 17-20
Typ/wersja	Golf VII 1.4 TSI BMT Highline
Rodzaj nadwozia	KOM
Liczba drzwi/liczba miejsc	5/5
Masa własna [kg]	1257
Dopuszczalna masa całkowita [kg]	1870
Rozstaw osi 1/2	2620
Rodzaj silnika	z zapłonem iskrowym
Układ oczyszczana spalin	katalizator trójdrożny
Pojemność silnika [ccm]	1395
Moc silnika [KM/kW]	150/110
Skrzynia biegów	manualna 6-biegowa
Nr rejestracyjny	DSW71792
VIN	WVWZZZAUZJP548789
Data 1. rejestracji	27-02-2018
Data nast. bad. techn.	04-07-2024
Rok produkcji	2017 (rok produkcji został zweryfikowany z zewnętrzną bazą danych)
Stan licznika [km]	161 169 (odczytany)
Kolor nadwozia/rodzaj powłoki	biały/zwykły

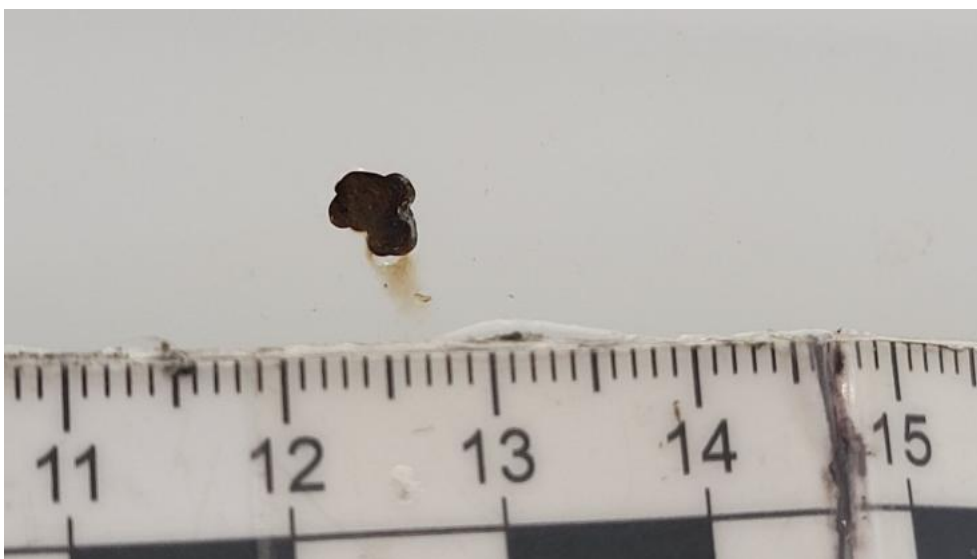
**Fot. 49.**  
Pokrywa komory silnika - Inne 1

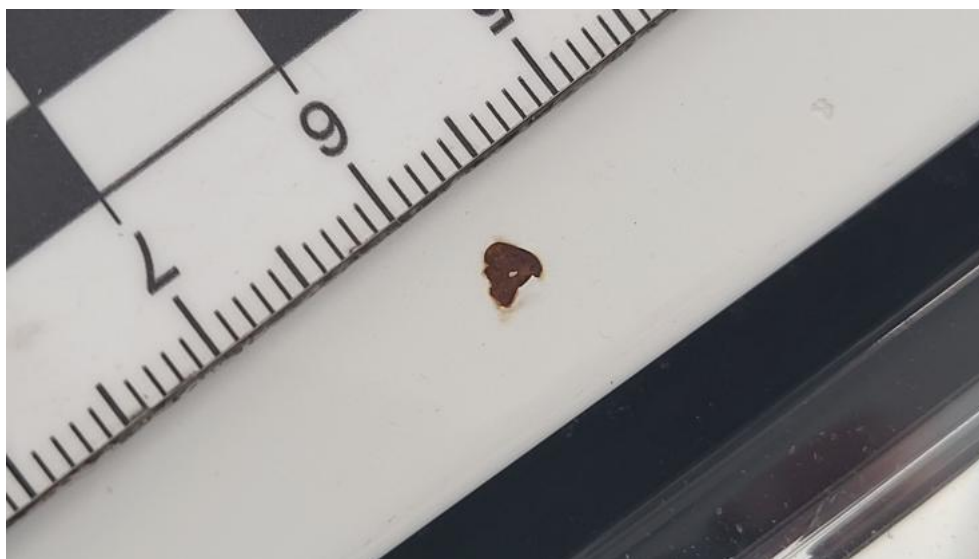
**Fot. 51.**  
Pokrywa komory silnika() - Inne 3

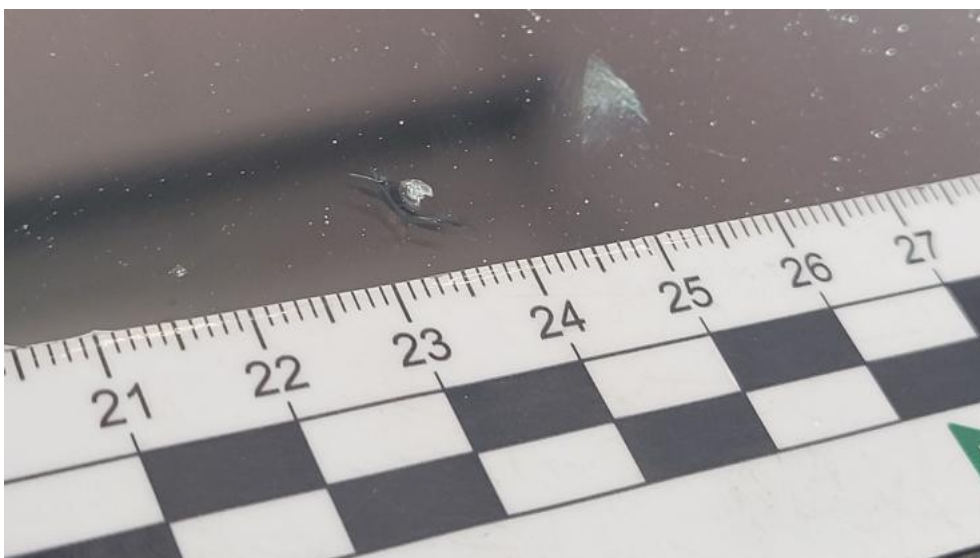
**Fot. 54.**  
Szyba czołowa - Pęknięcie/rozerwanie 1

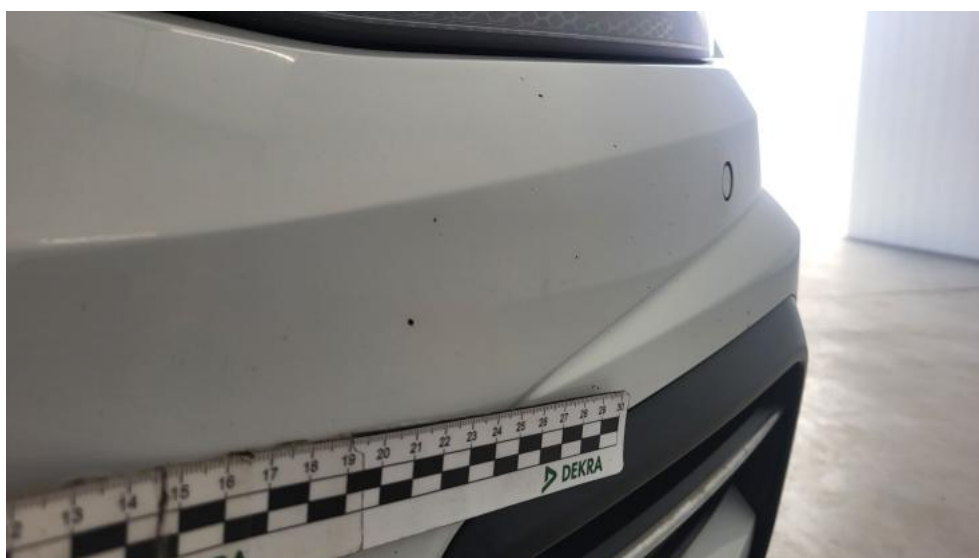
**Fot. 56.**  
Zderzak - Rysa/odprysk 1

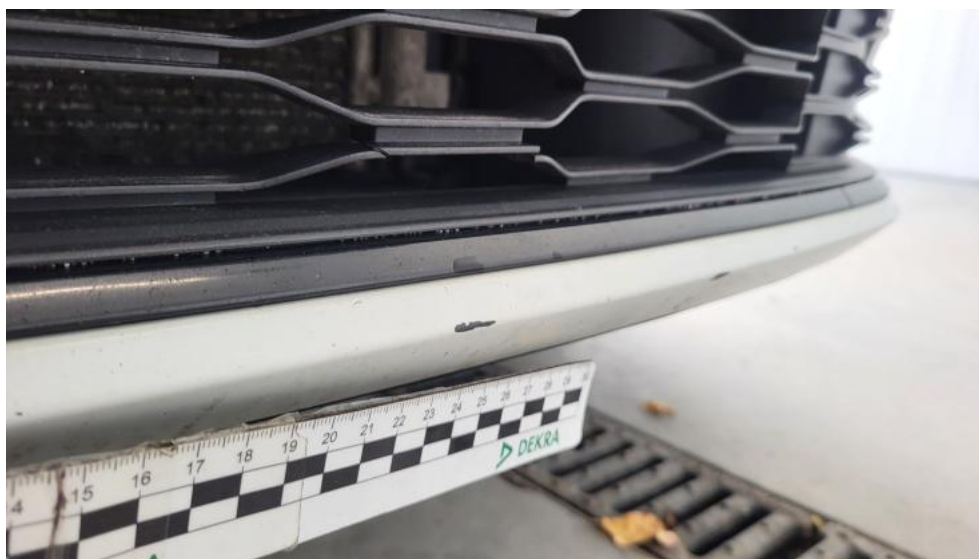
**Fot. 57.**  
Zderzak - Rysa/odprysk 2

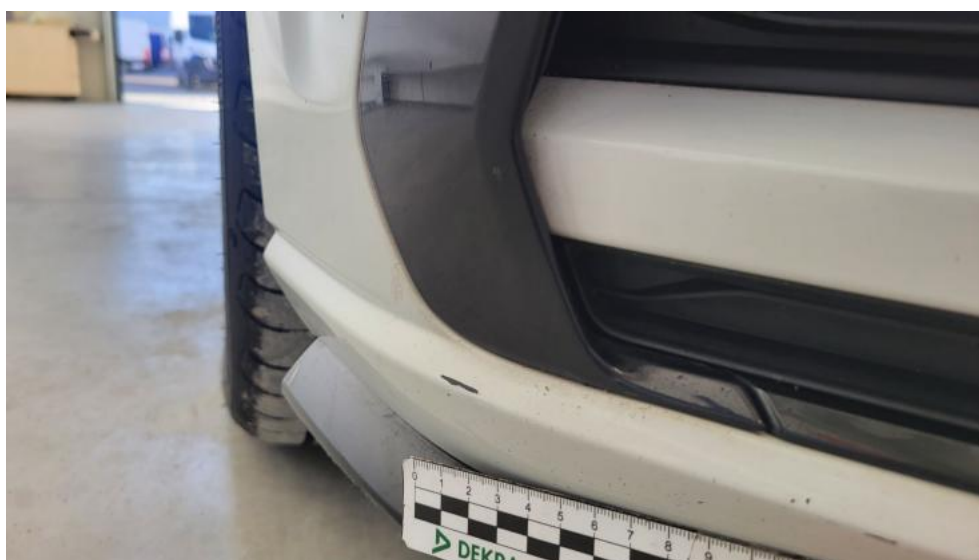
**Fot. 58.**  
Zderzak() - Rysa/odprysk 3

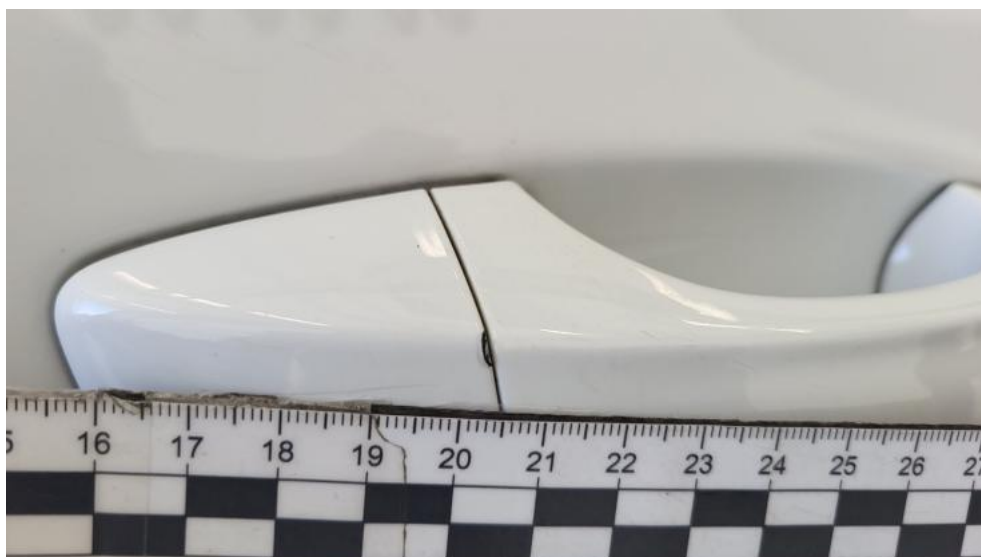
**Fot. 61.**  
Klamka drzwi prz P - Rysa/odprysk 1

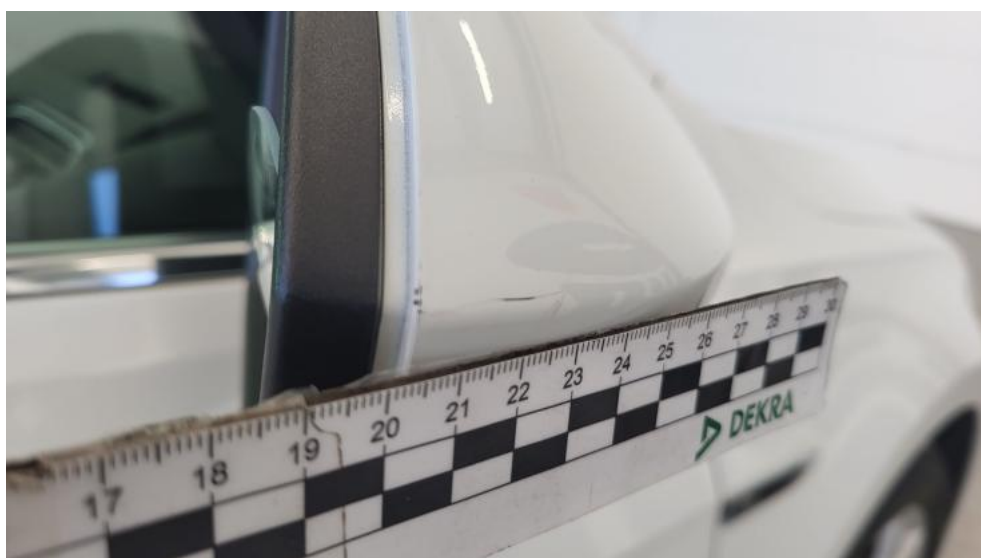
**Fot. 62.**  
Lusterko zew P - Rysa/odprysk 1

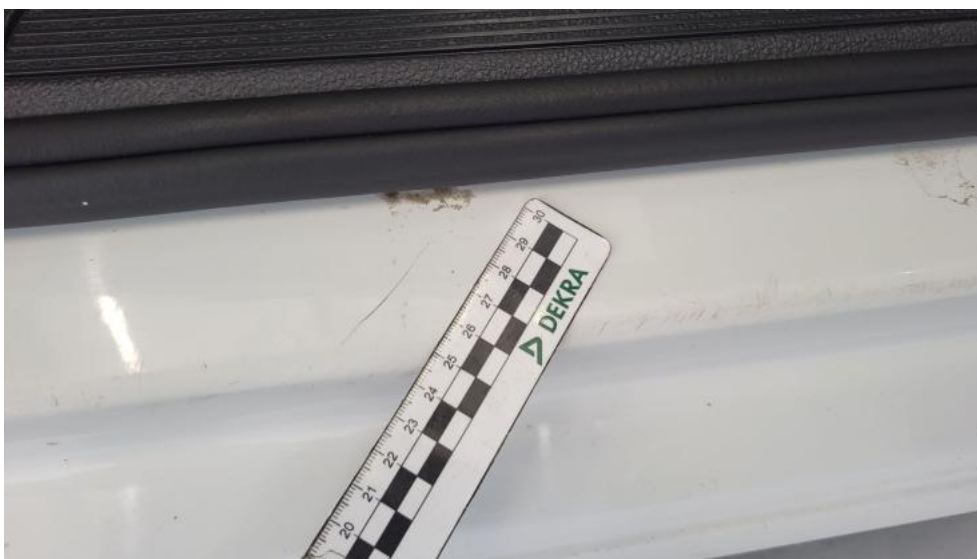
**Fot. 63.**  
Próg P - Rysa/odprysk 1

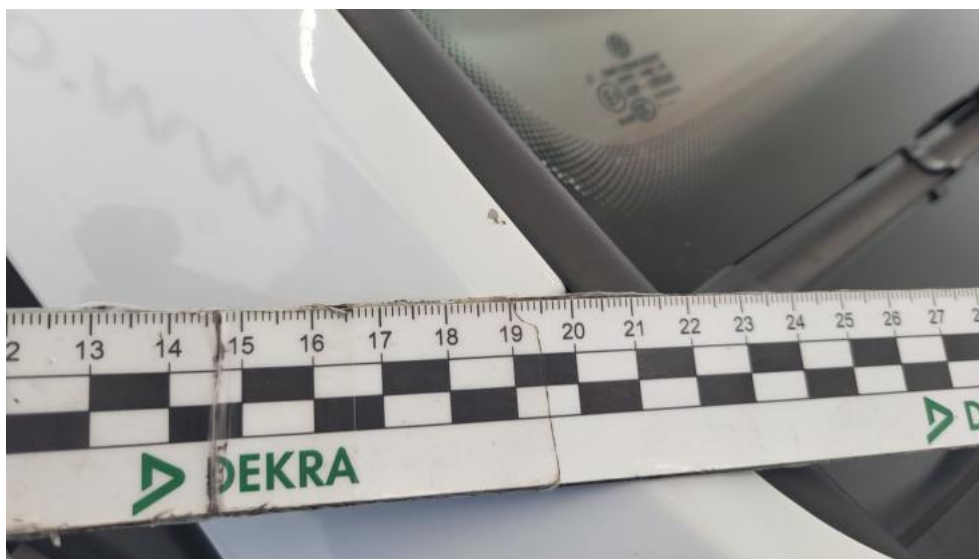
**Fot. 65.**  
Słupek przedni P - Rysa/odprysk 1

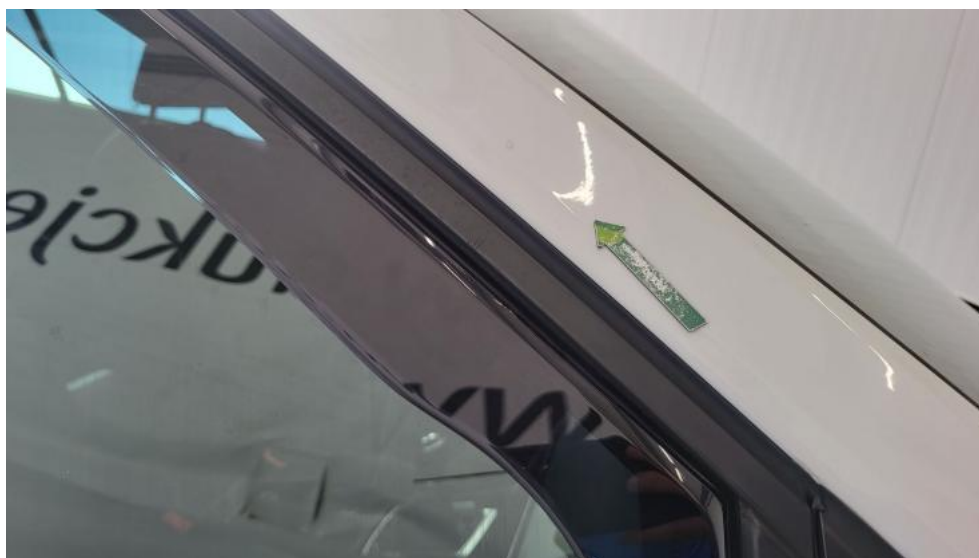
**Fot. 66.**  
Słupek przedni P - Wgniecenie/odkształcenie 1

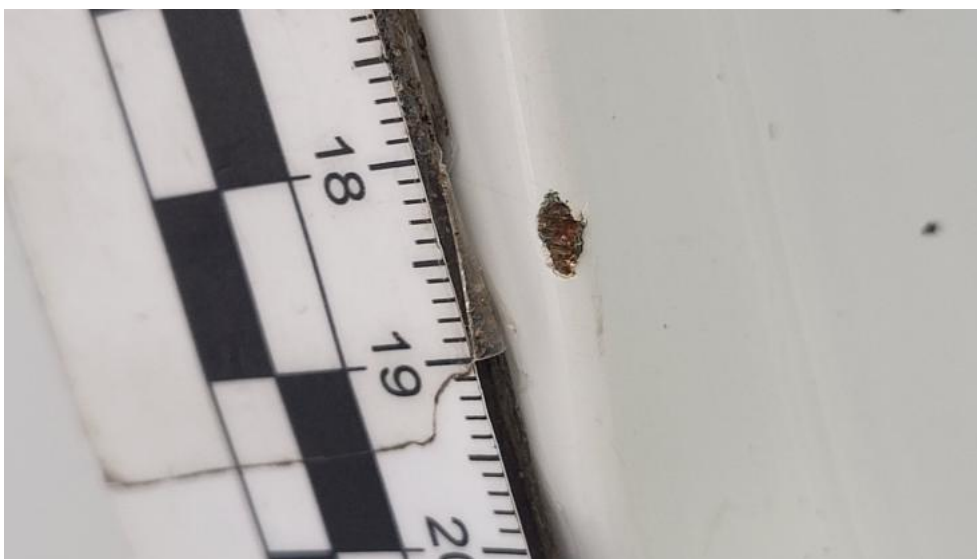
**Fot. 69.**  
Błotnik tylny P / Ściana boczna P - Inne 1

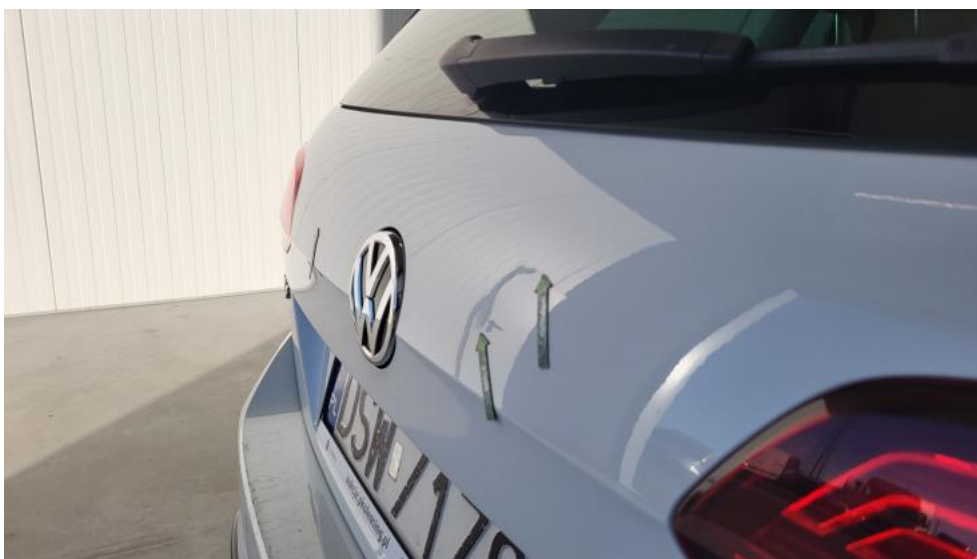
**Fot. 71.**  
Pokrywy bagażnika - Wgniecenie/odkształcenie 1

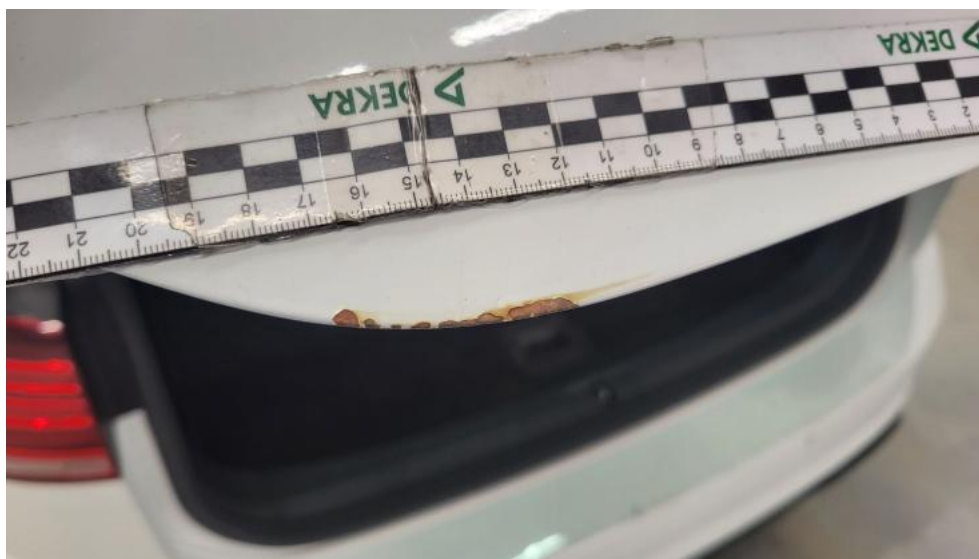
**Fot. 73.**  
Pokrywy bagażnika - Inne 1

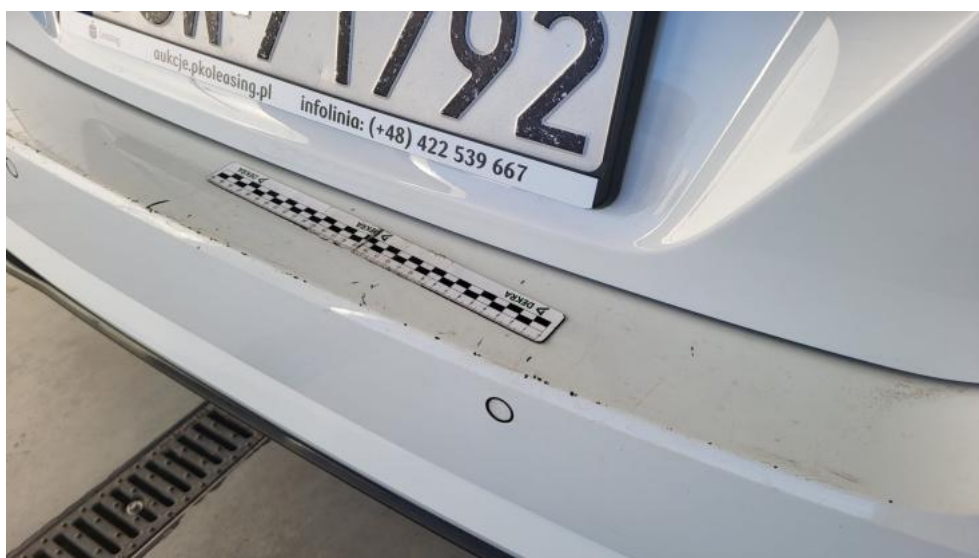
**Fot. 74.**  
Zderzak tylny - Rysa/odprysk 1

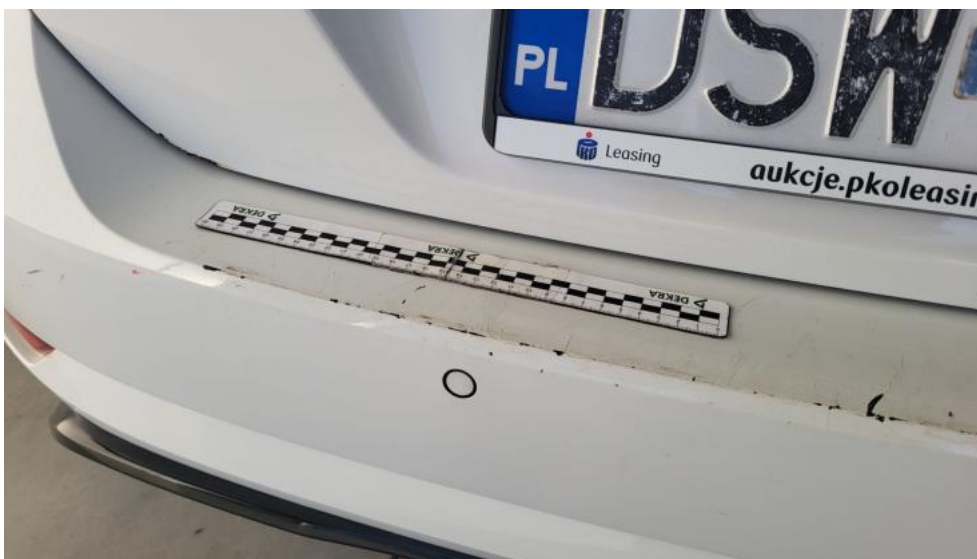
**Fot. 75.**

Zderzak tylny - Rysa/odprysk 2

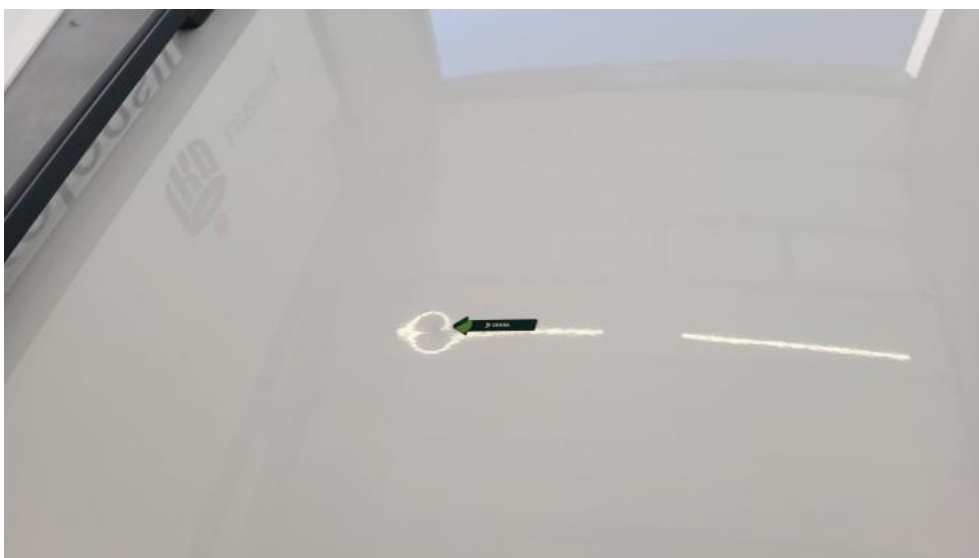
**Fot. 78.**

Dach - Wgniecenie/odkształcenie 1

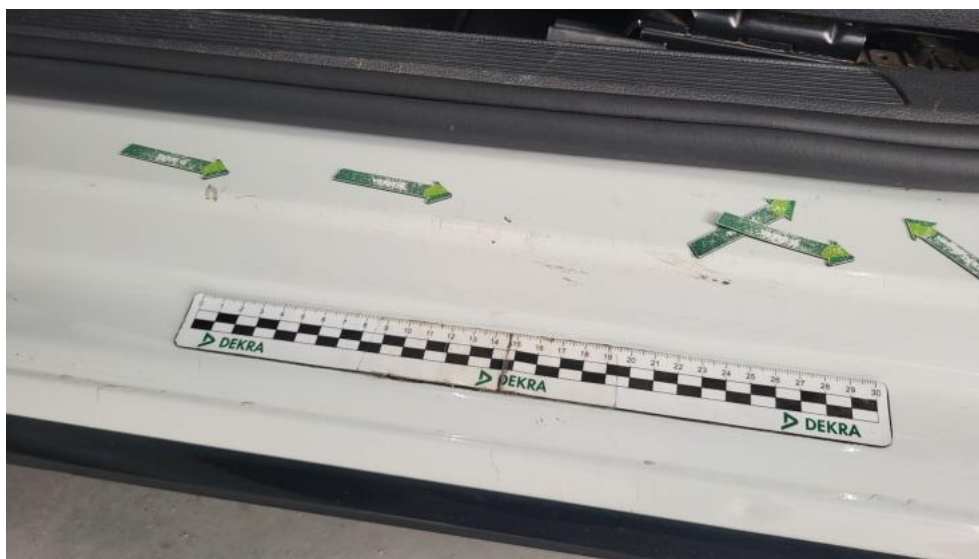
**Fot. 81.**  
Próg L - Rysa/odprysk 1

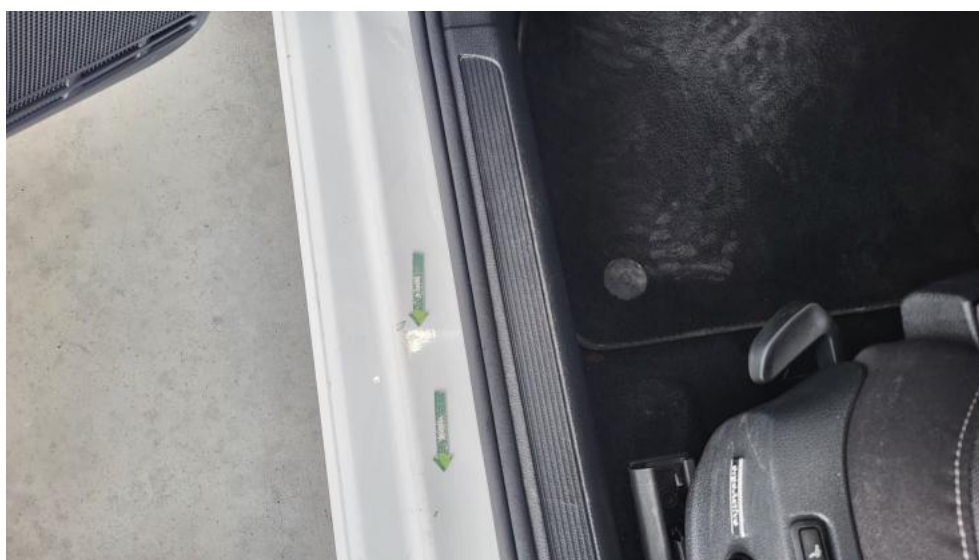
**Fot. 82.**  
Próg L - Wgniecenie/odkształcenie 1

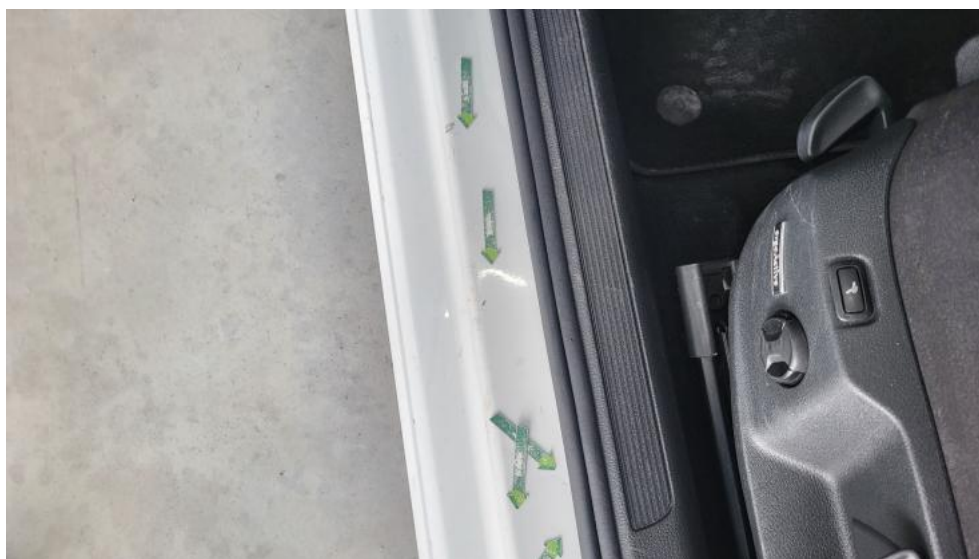
**Fot. 83.**  
Próg L - Wgniecenie/odkształcenie 2

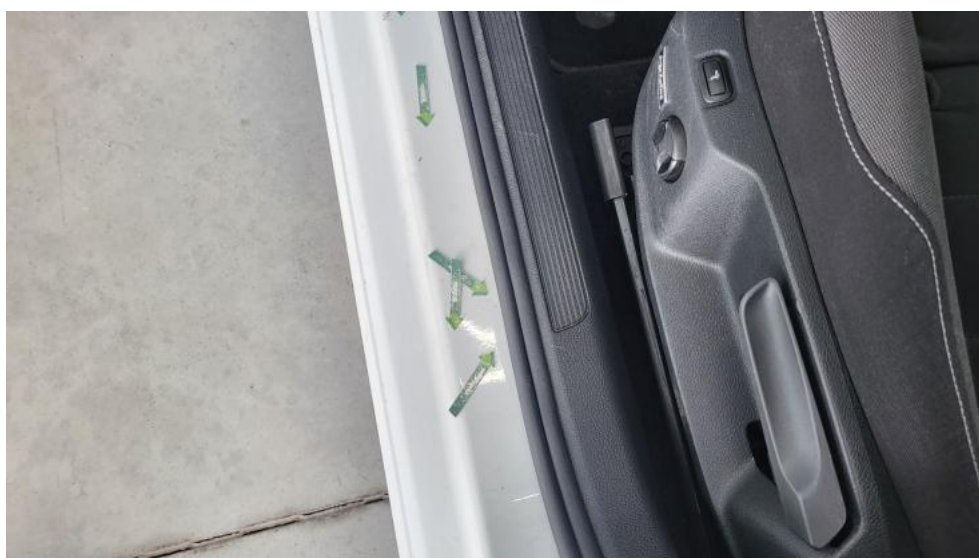
**Fot. 84.**  
Próg L() - Wgniecenie/odkształcenie 3

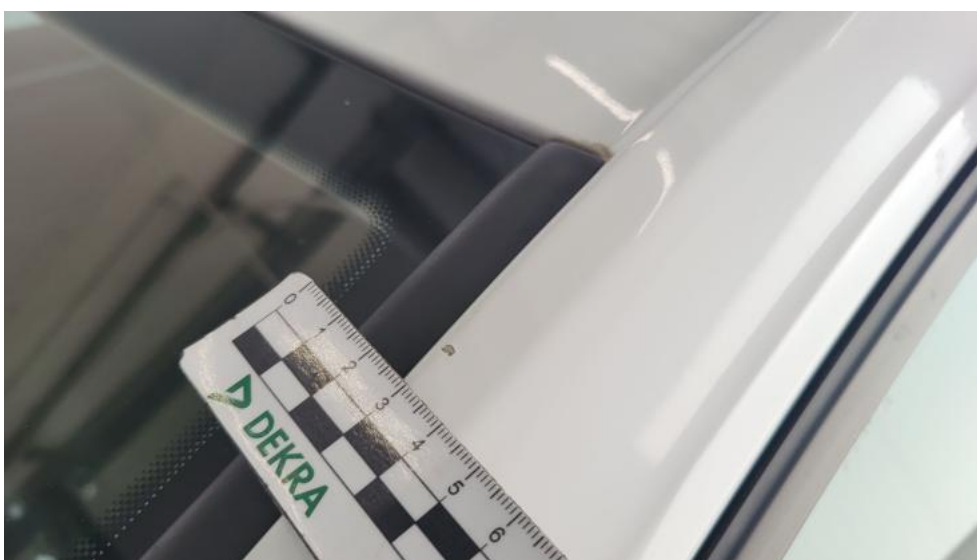
**Fot. 86.**  
Słupek przedni L - Rysa/odprysk 1

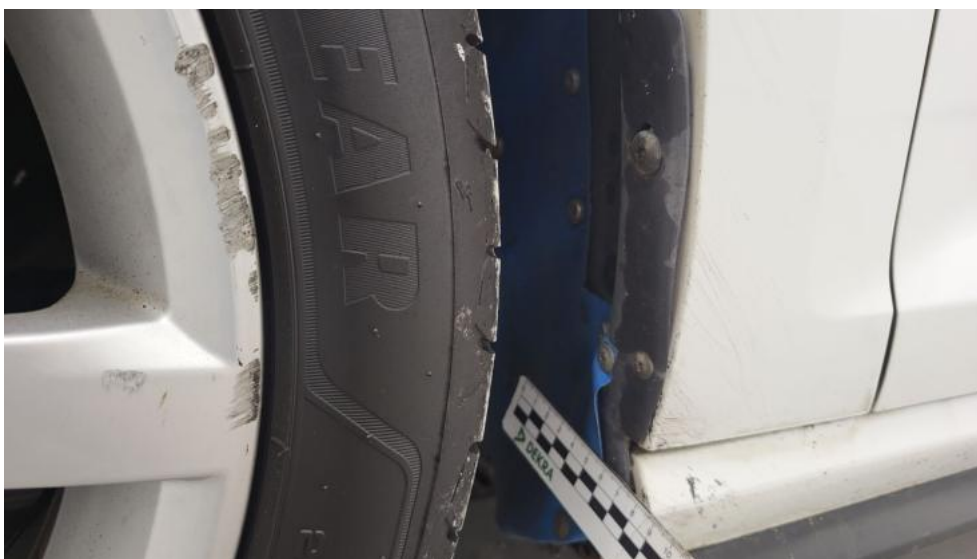
**Fot. 89.**  
Nadkole przednie L - Inne 1

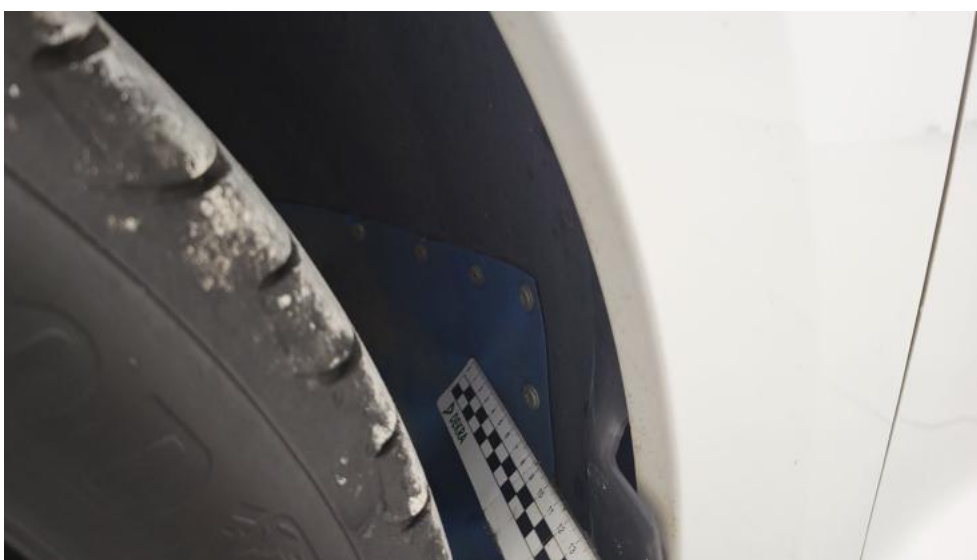
**Fot. 90.**  
Nadkole przednie L - Inne 2

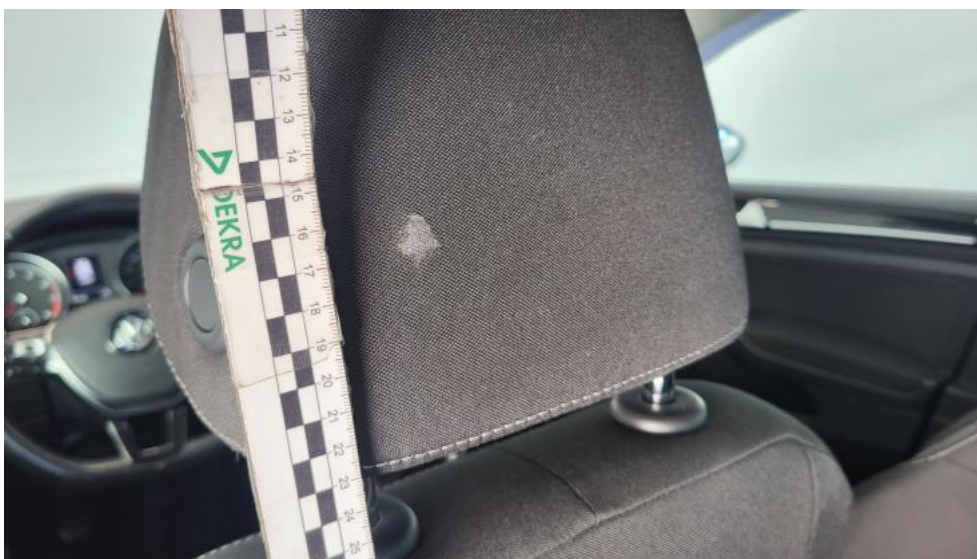
**Fot. 91.**  
Fotel prz. lew. - Inne 1

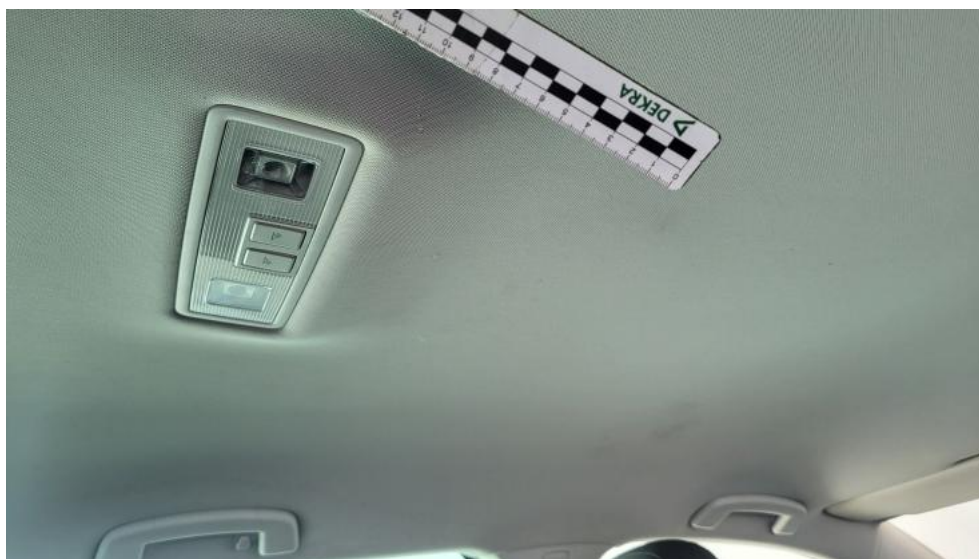
**Fot. 95.**  
Podsufitka - Inne 1

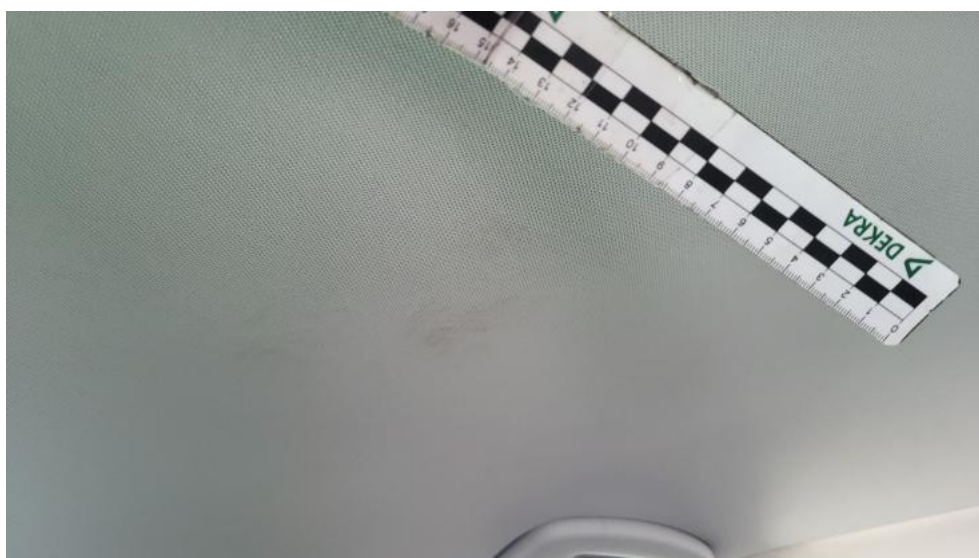
**Fot. 96.**  
Podsufitka - Inne 2
