Nr zlecenia DEKRA: PKOL(W)/LODZ/14695/25/02/26
Nr zlecenia/szkody: 24/009168
Data zlecenia: 26-02-2025

Dane pojazdu

Grupa obiektów (Eurotax)	samochody terenowe
Kod EC (Eurotax)	0135379
Producent	VOLVO
Model	XC90 14-19
Typ/wersja	XC90 D5 SCR AWD R-Design 7os
Rodzaj nadwozia	KOM
Liczba drzwi/liczba miejsc	5/7
Masa własna [kg]	2071
Dopuszczalna masa całkowita [kg]	2750
Rozstaw osi 1/2	2984
Rodzaj silnika	z zapłonem samoczynnym
Układ oczyszczana spalin	KSC
Pojemność silnika [ccm]	1969
Moc silnika [KM/kW]	235/173
Skrzynia biegów	automatyczna
Nr rejestracyjny	ST5164W
VIN	YV1LF68UCK1514943
Data 1. rejestracji	24-05-2019
Data nast. bad. techn.	23-05-2025
Rok produkcji	2019
Stan licznika [km]	176 932 (odczytany)
Kolor nadwozia/rodzaj powłoki	czarny/2-warstwowy metalizowany

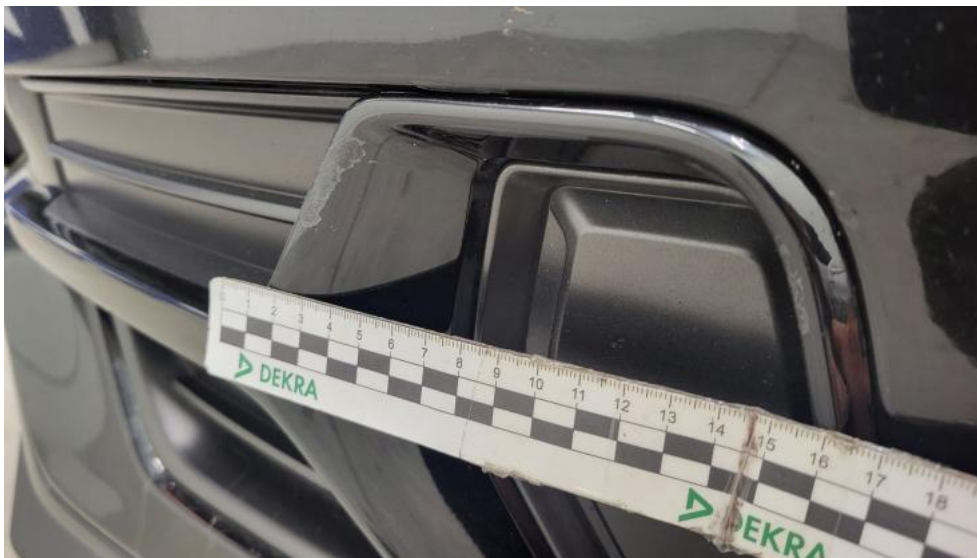
Fot. 43.
Kratka/zaślepka halogenu L - Rysa/odprysk 1

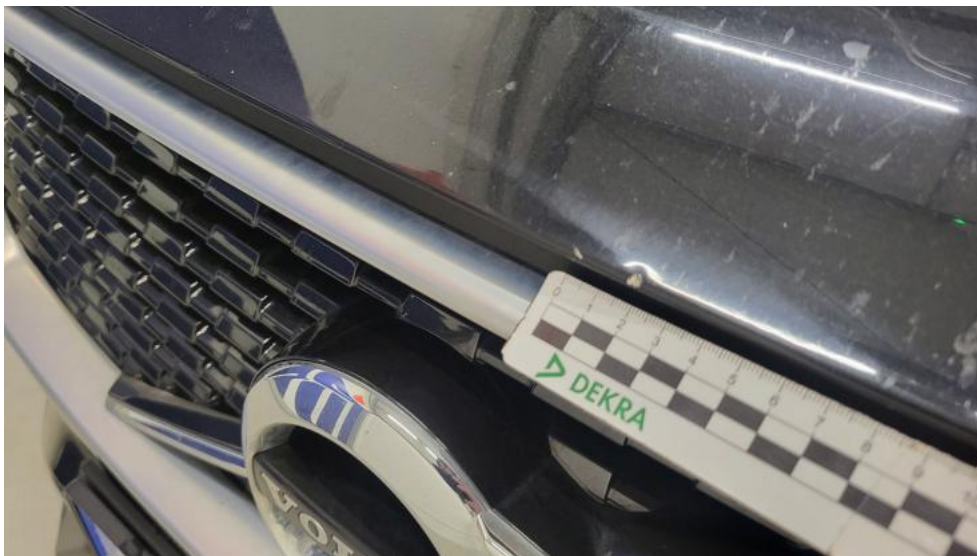
Fot. 45.
Pokrywa komory silnika - Wgniecenie/odkształcenie 1

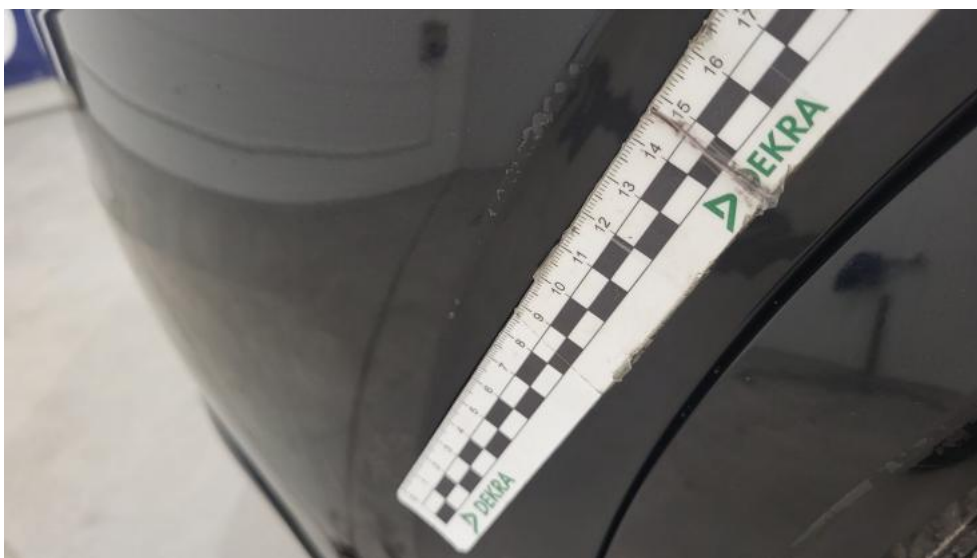
Fot. 46.
Zderzak - Rysa/odprysk 1

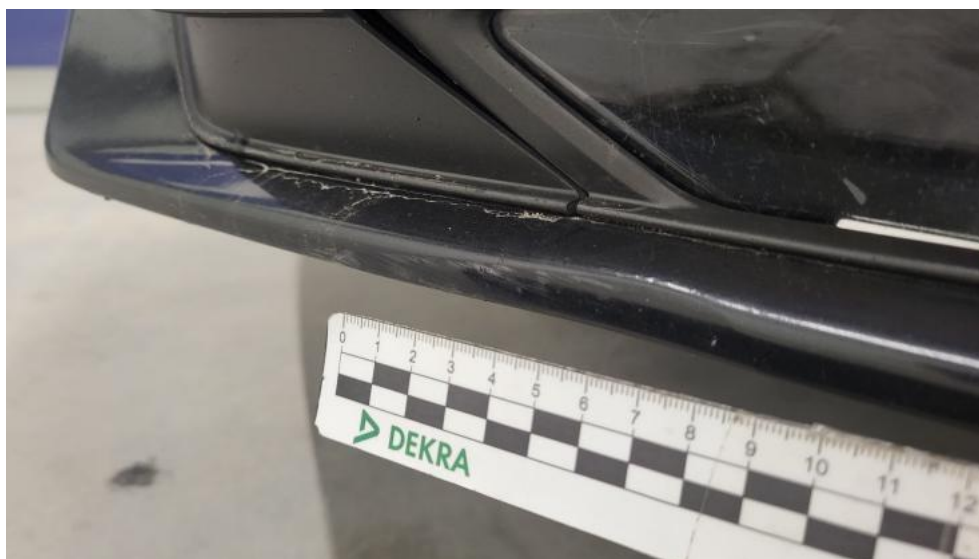
Fot. 47.
Zderzak przedni cz dolna - Rysa/odprysk 1

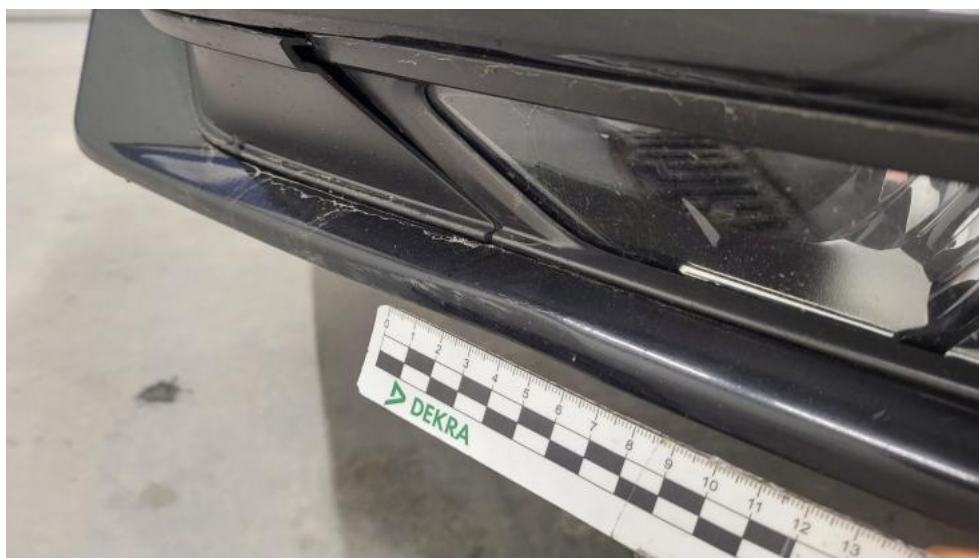
Fot. 48.
Zderzak przedni cz dolna - Wgniecenie/odkształcenie 1

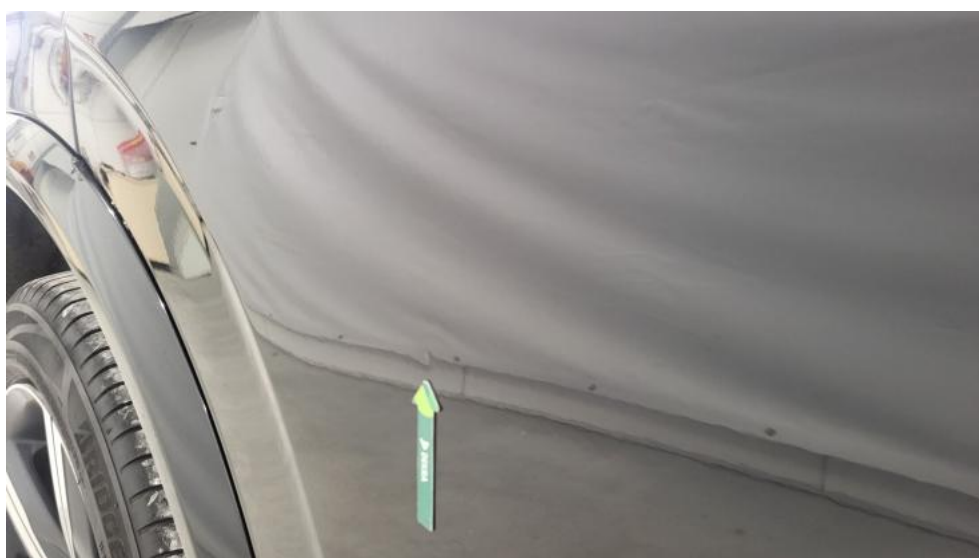
Fot. 50.
Drzwi tylne P - Wgniecenie/odkształcenie 1

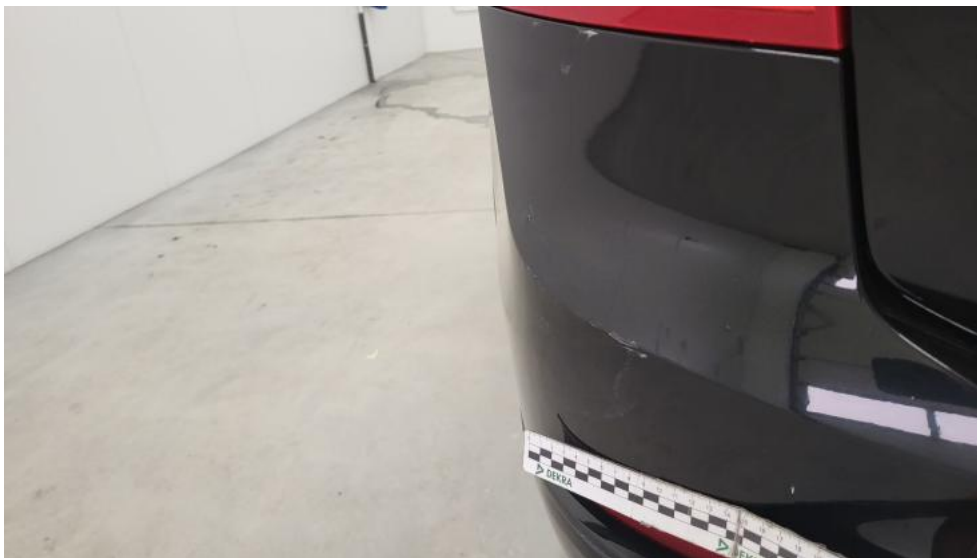
Fot. 53.
Zderzak tylny - Rysa/odprysk 2

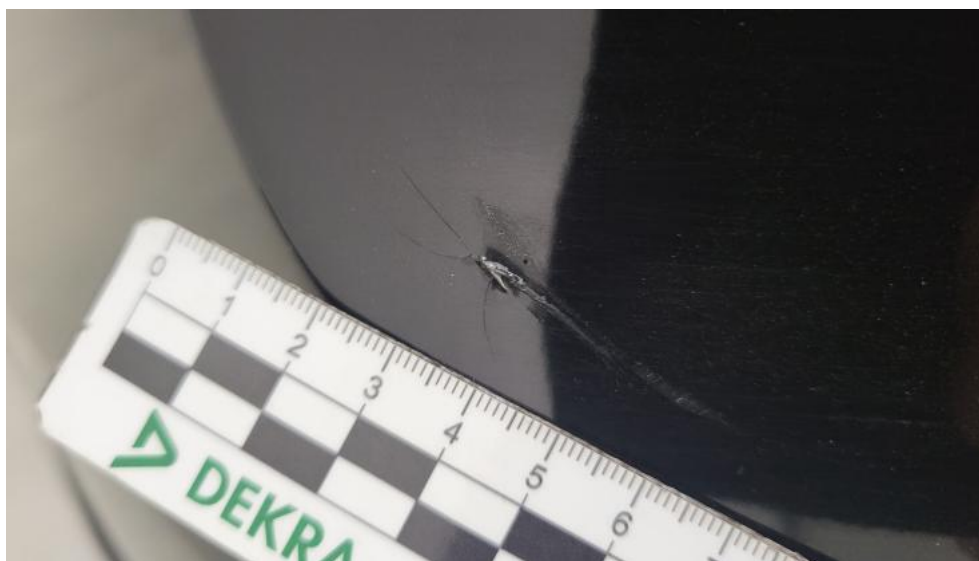
Fot. 57.
Zderzak tylny - Pęknięcie/rozerwanie 1

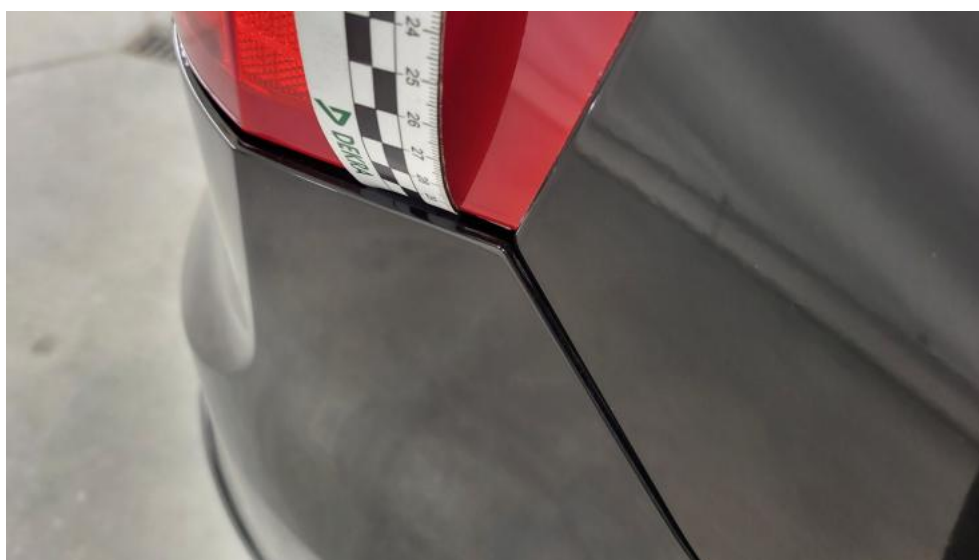
Fot. 58.
Zderzak tylny - Inne 1

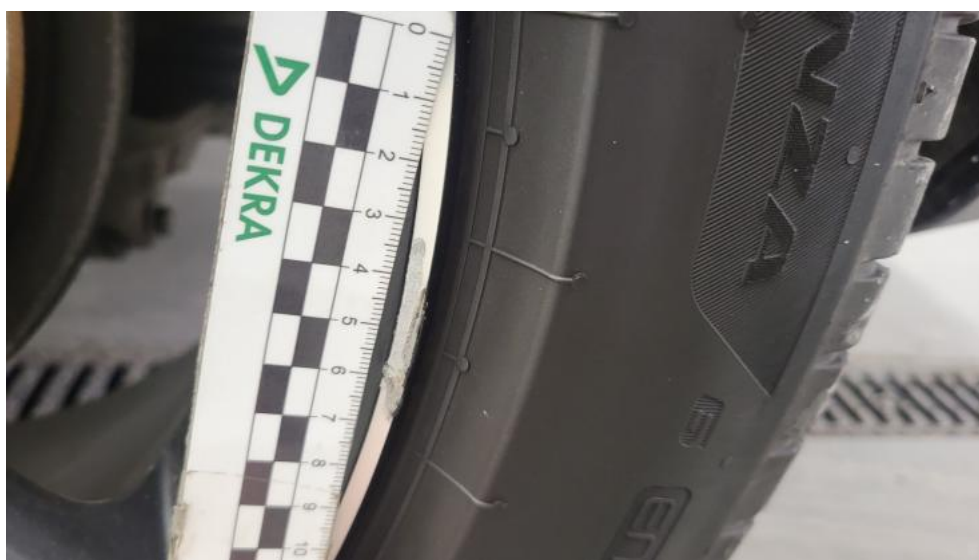
Fot. 60.
Felga aluminiowa tylna L - Rysa/odprysk 1

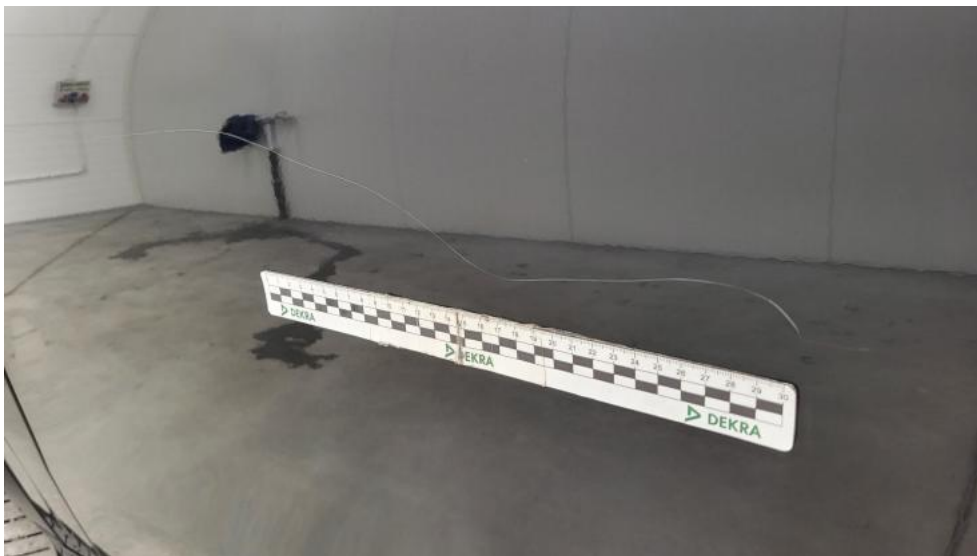
Fot. 61.

Drzwi przed L - Rysa/odprysk 1

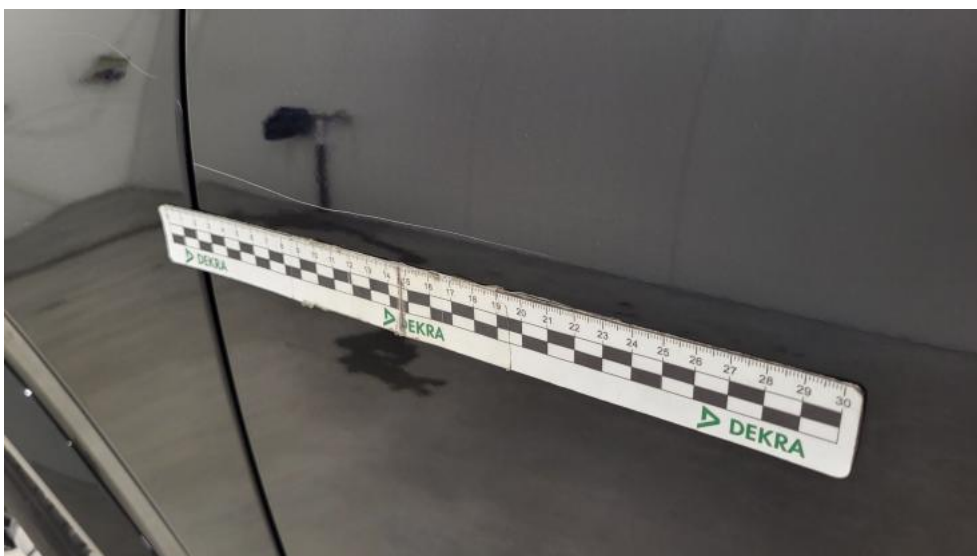
Fot. 62.

Drzwi przed L - Rysa/odprysk 2

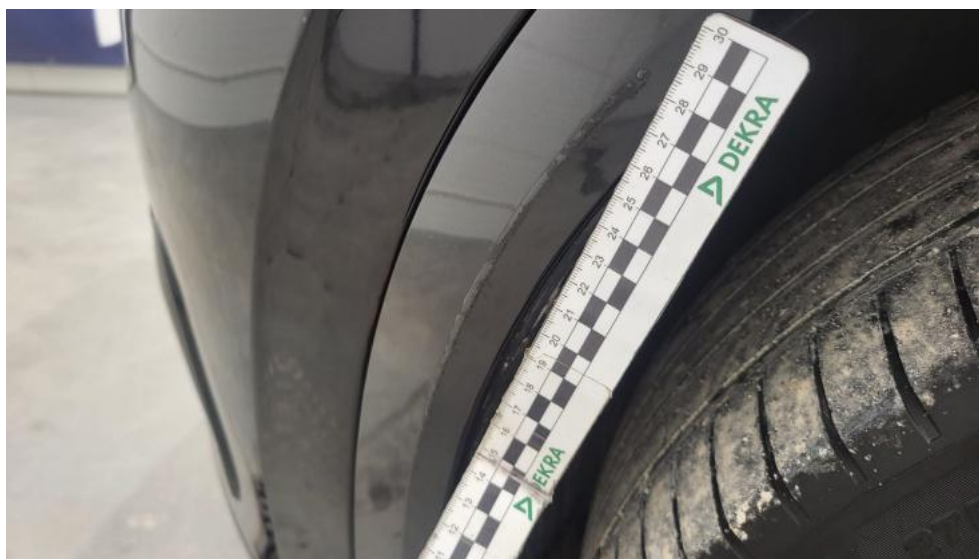
Fot. 65.
Listwa błotnika przedniego L - Rysa/odprysk 1

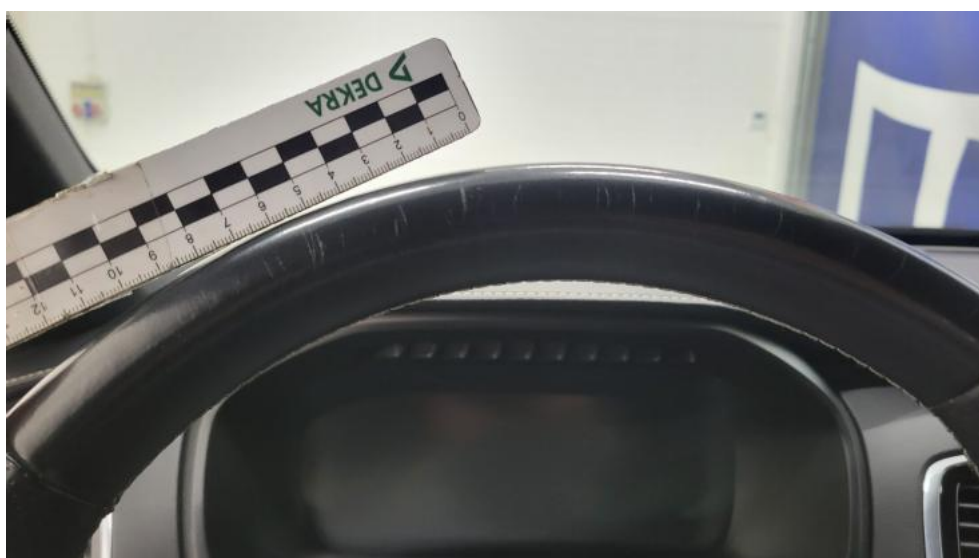
Fot. 66.
Koło kierownicy - Rysa/odprysk 1

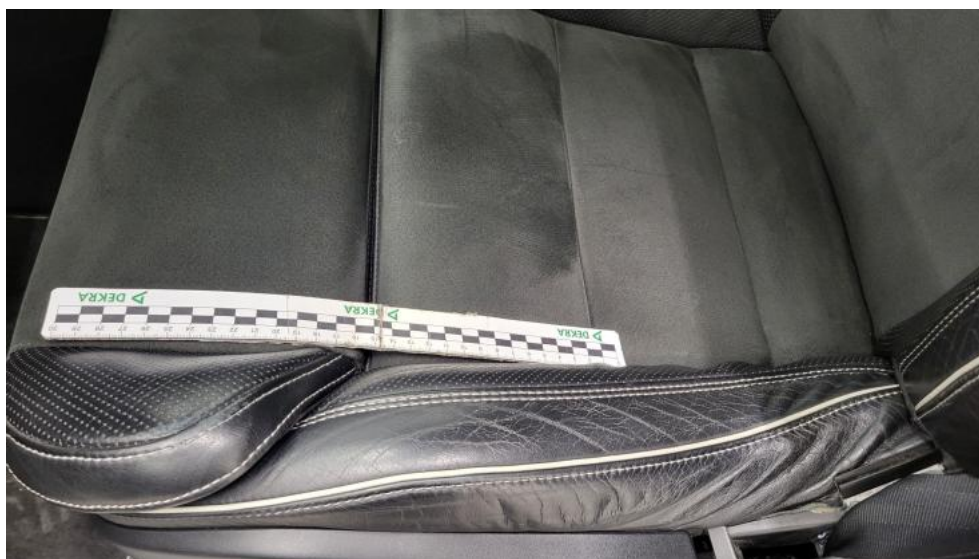
Fot. 67.
Fotel prz. lew. - Inne 1

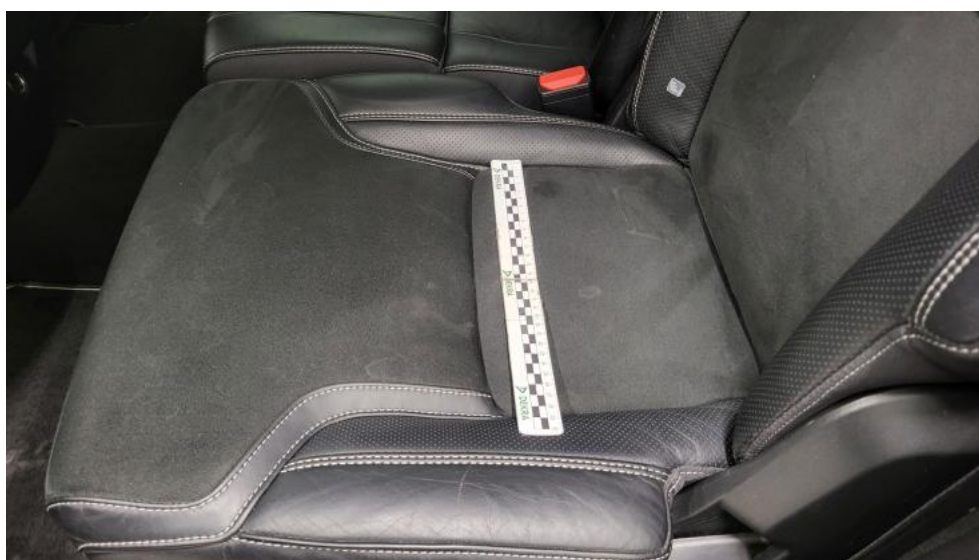
Fot. 68.
Kanapa tyl. - Inne 1

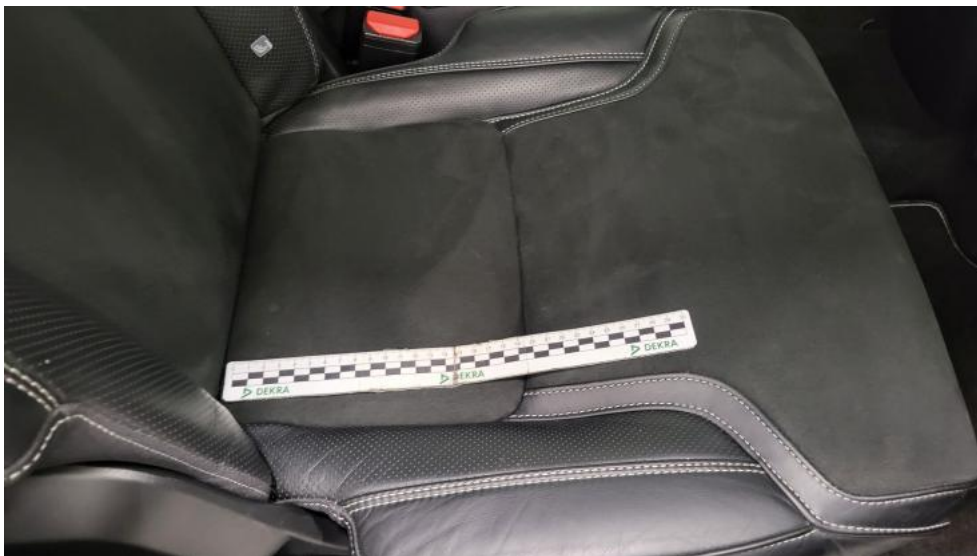
Fot. 69.
Kanapa tyl. - Inne 2
