Nr zlecenia DEKRA: PKOL(W)/LODZ/91810/26/09/30  
Nr zlecenia/szkody: 25/043964  
Data zlecenia: 30-09-2026

| Producent | MERCEDES-BENZ |
| Typ/wersja | Vito Tourer 116 CDI L3 Pro 9G-Tronic 447.705 |
| Nr rejestracyjny | WU7245T |

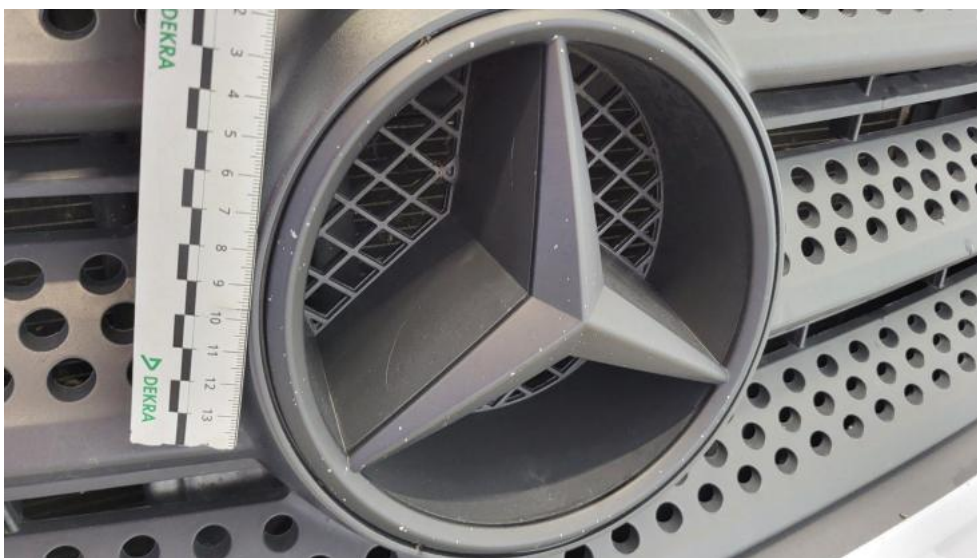
**Fot. 44.**  
Emblemat - Rysa/odprysk 1

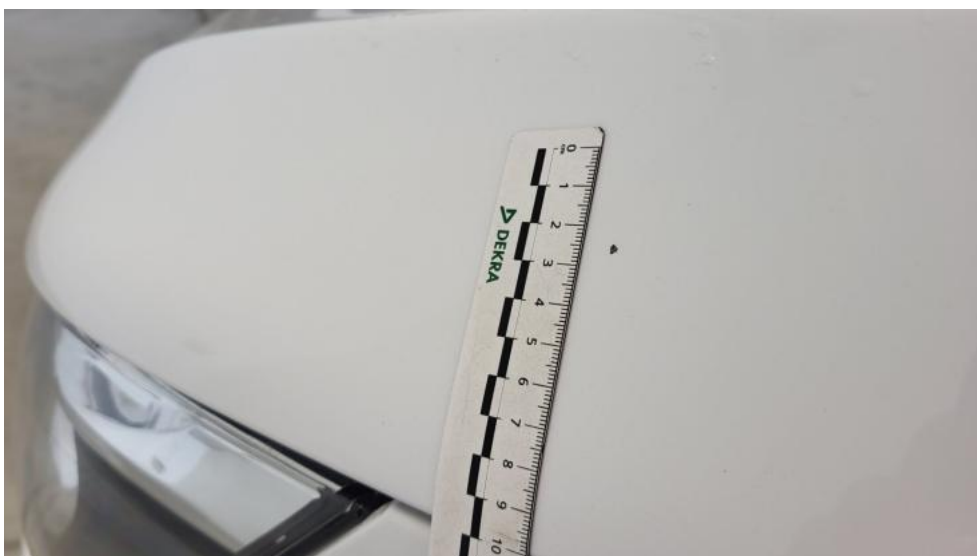
Pokrywa komory silnika - Rysa/odprysk 1

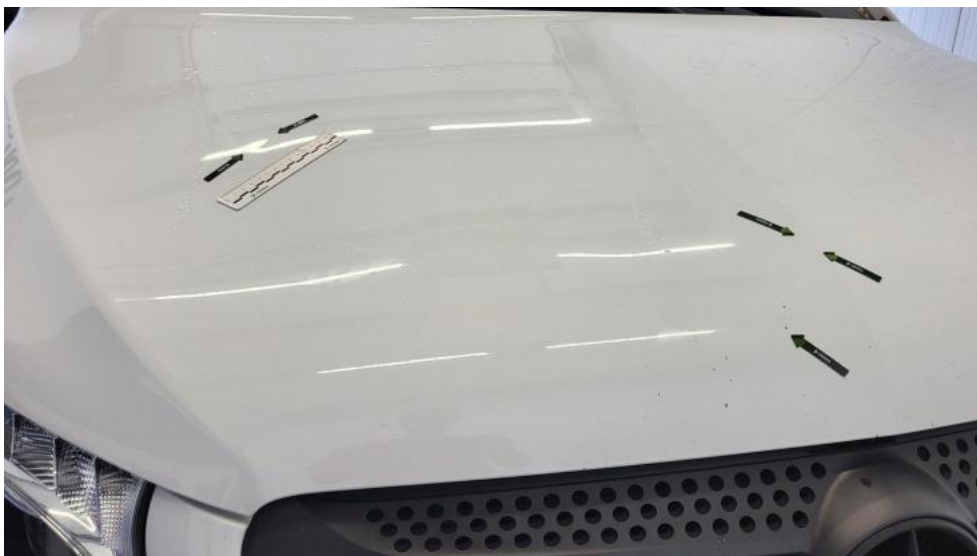
Pokrywa komory silnika - Wgniecenie/odkształcenie 1

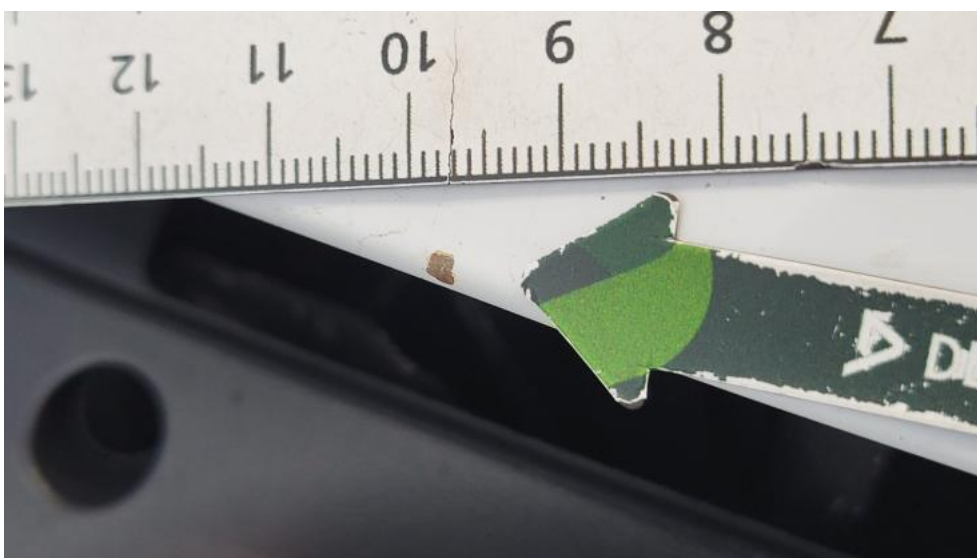
Pokrywa komory silnika - Inne 1

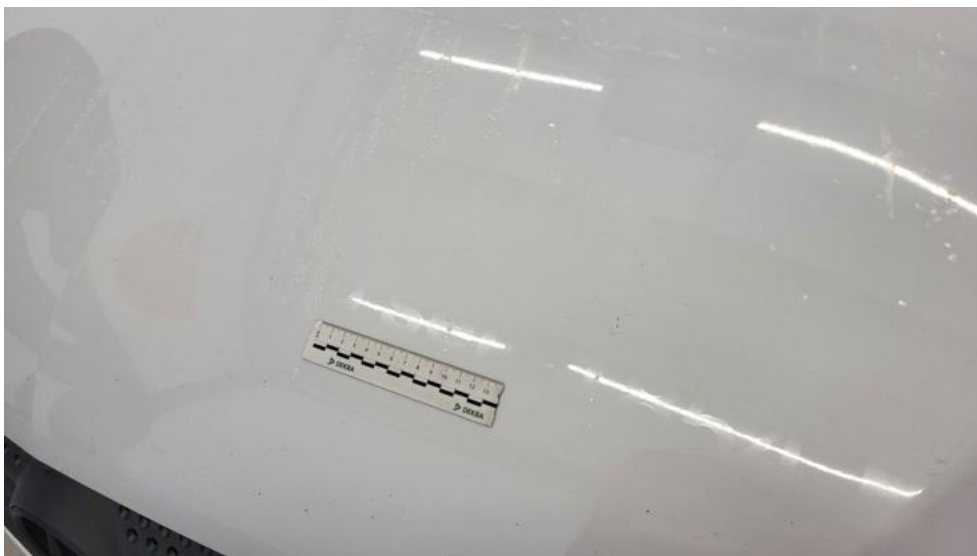
Pokrywa komory silnika - Inne 2

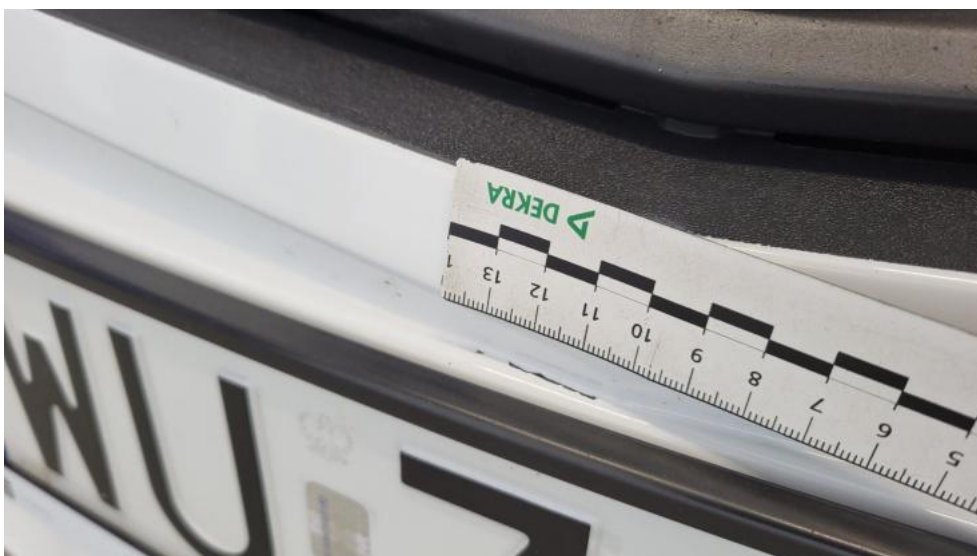
Zderzak - Rysa/odprysk 1

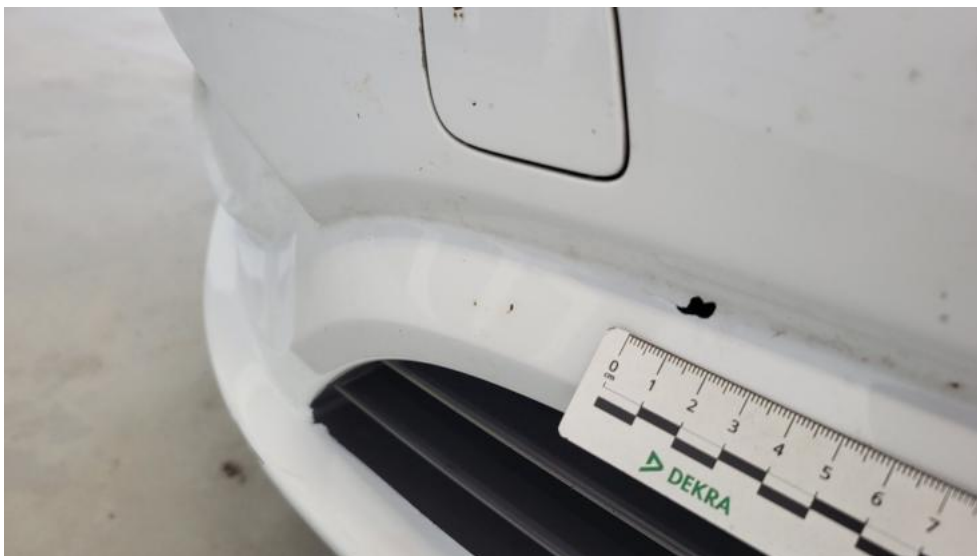
**Fot. 53.**  
Zderzak - Rysa/odprysk 2

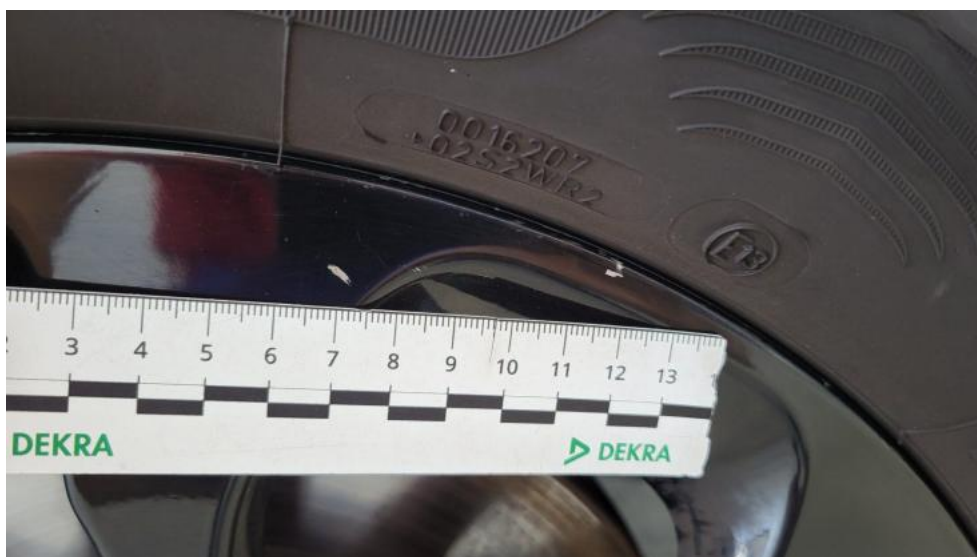
Felga aluminiowa przednia P - Rysa/odprysk 1

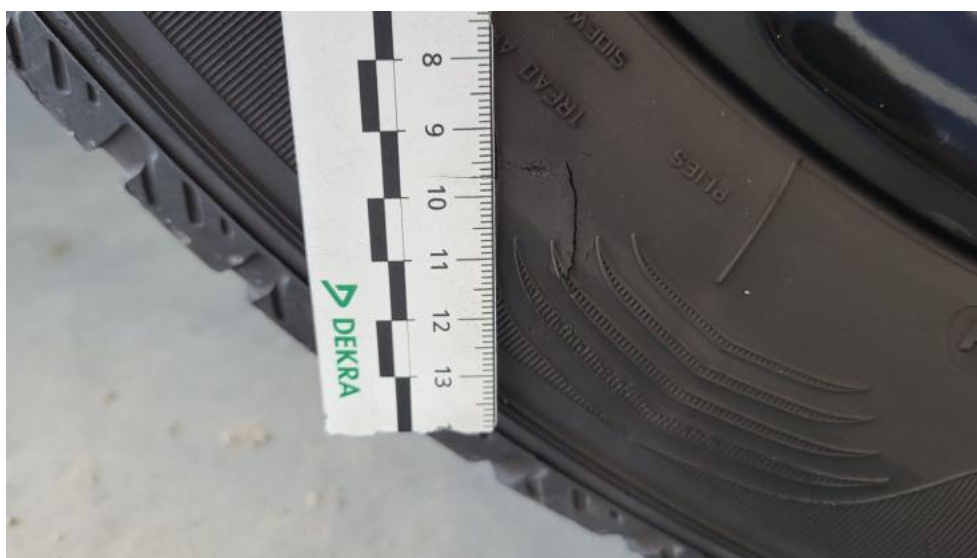
Opona przednia P - Pęknięcie/rozerwanie 1

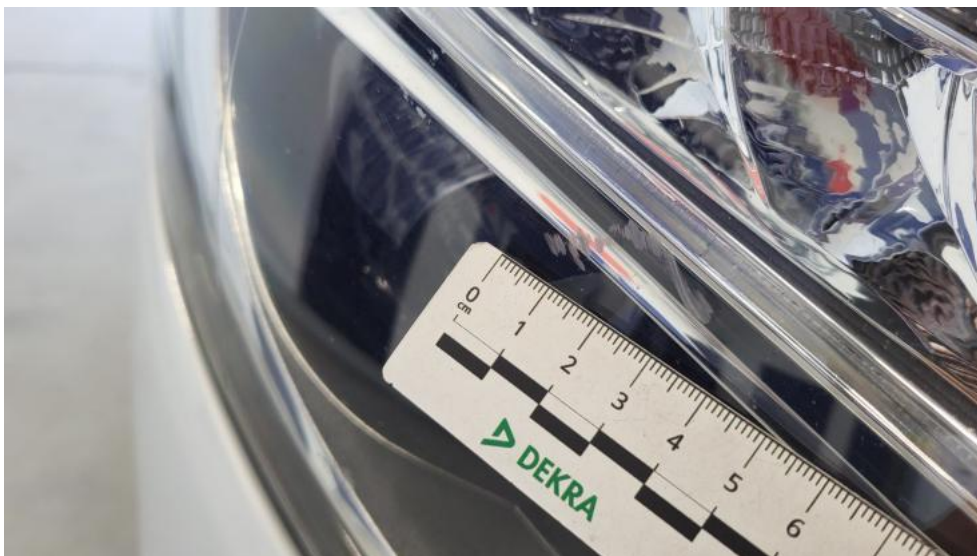
**Fot. 59.**  
Reflektor P - Rysa/odprysk 1

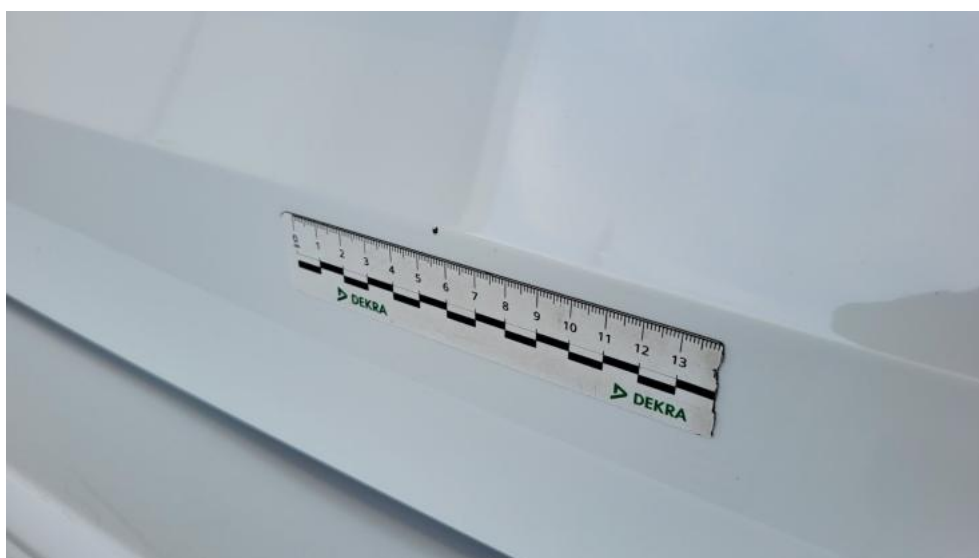
Pokrywy bagażnika - Rysa/odprysk 1

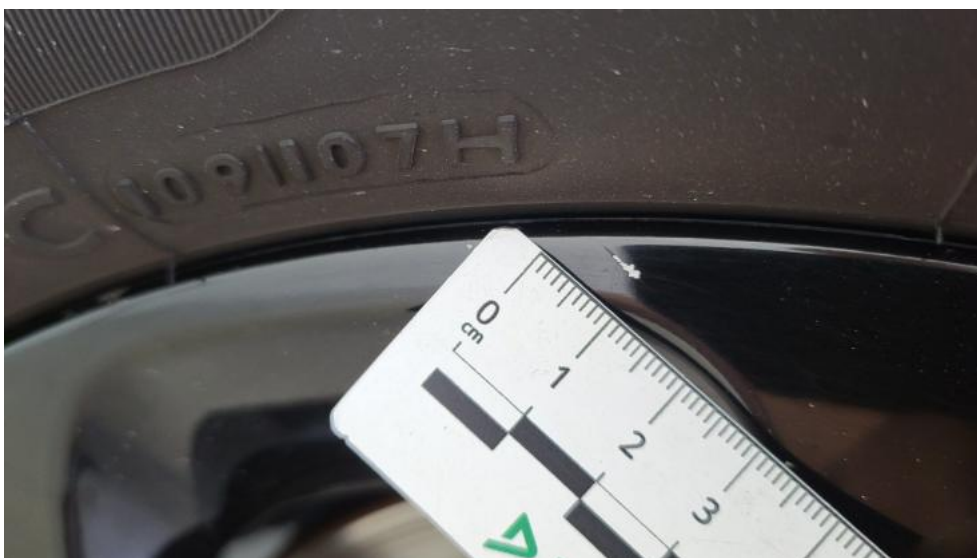
Felga Aluminiowa przednia L - Rysa/odprysk 1

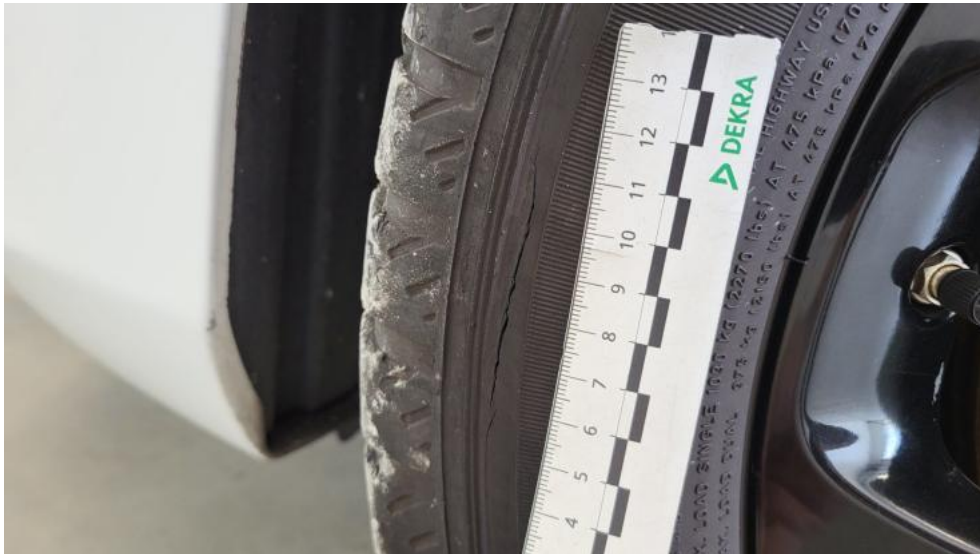
**Fot. 93.**  
Opona przednia L - Pęknięcie/rozerwanie 1

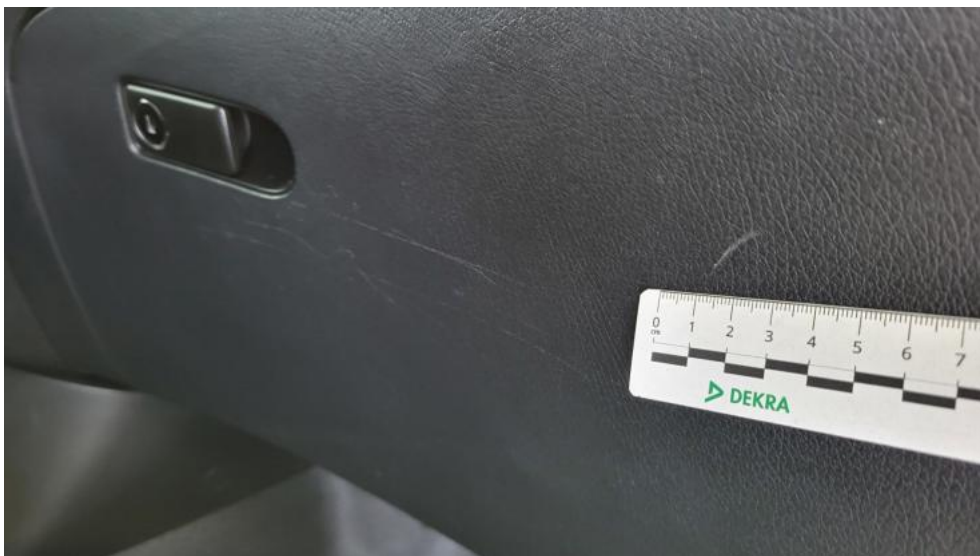
**Fot. 94.**  
Pokrywa schowka deski rozdzielczej - Rysa/odprysk 1

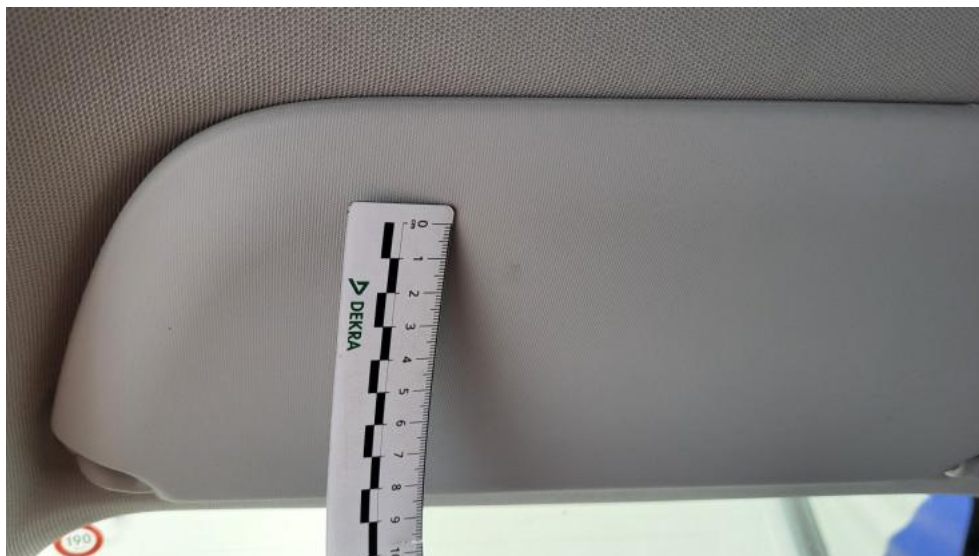
Osłona p/słoneczna lewa - Inne 1

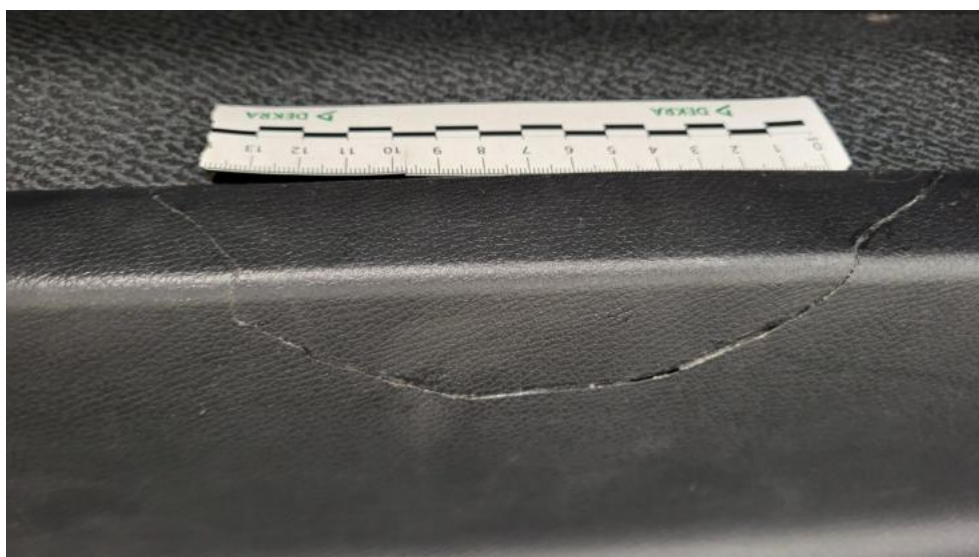
Listwy progowe lew. - Pęknięcie/rozerwanie 1

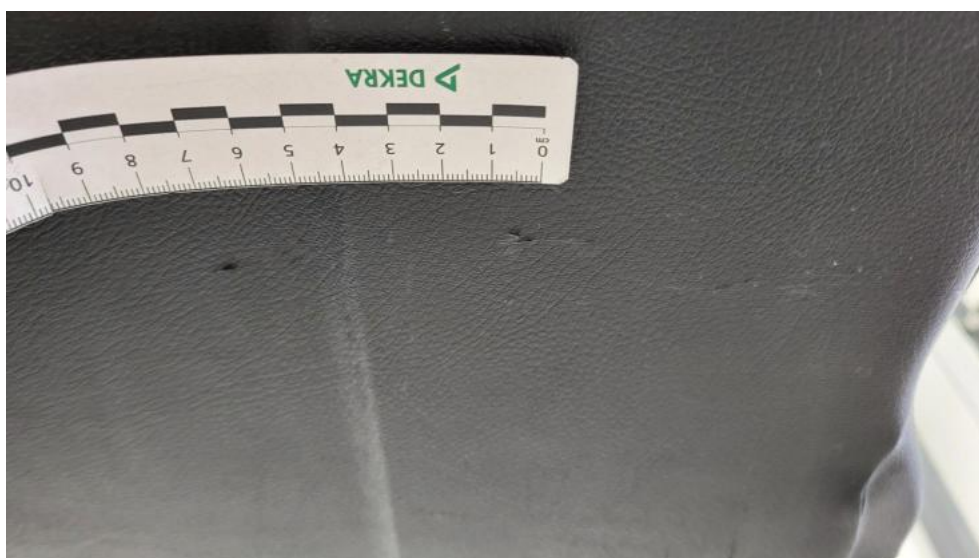
Wykładzina pokrywy tylnej - Rysa/odprysk 1
