Nr zlecenia DEKRA: PKOL(W)/LODZ/79680/26/08/26  
Nr zlecenia/szkody: 25/020502  
Data zlecenia: 26-08-2026

| Producent | MERCEDES-BENZ |
| Model | CLS [C 257] 17-20 |
| Typ/wersja | CLS 400 d 4-Matic 9G-TRONIC |

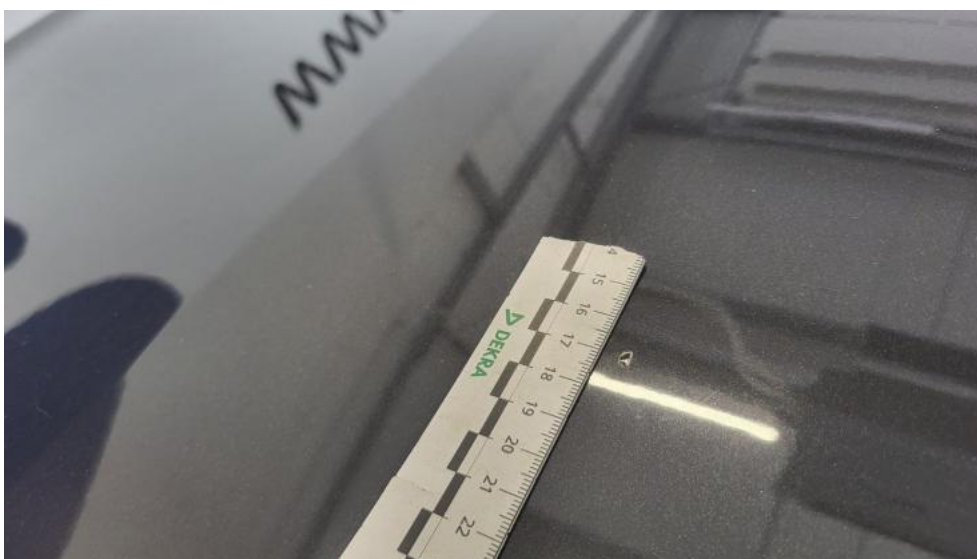
**Fot. 41.**

Pokrywa komory silnika - Rysa/odprysk 1

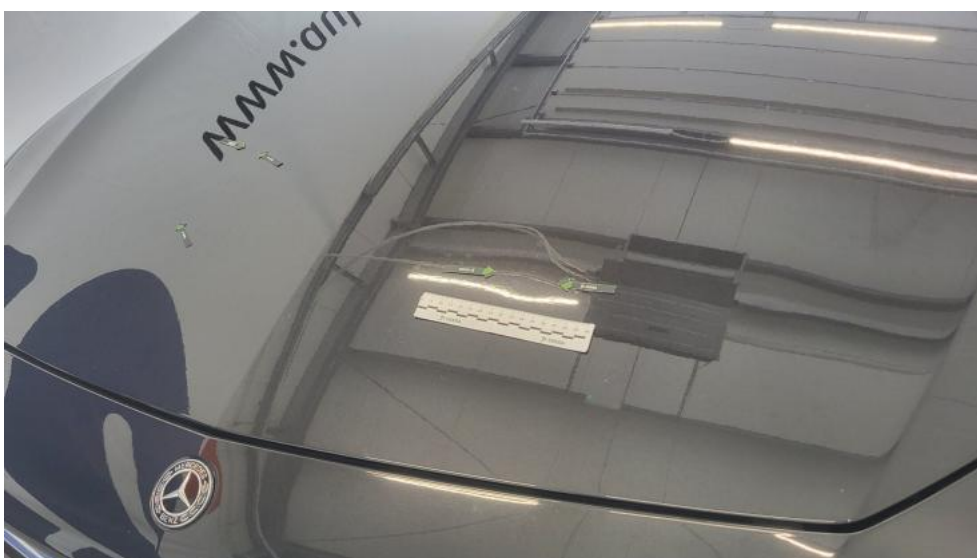
**Fot. 42.**

Pokrywa komory silnika - Wgniecenie/odkształcenie 1

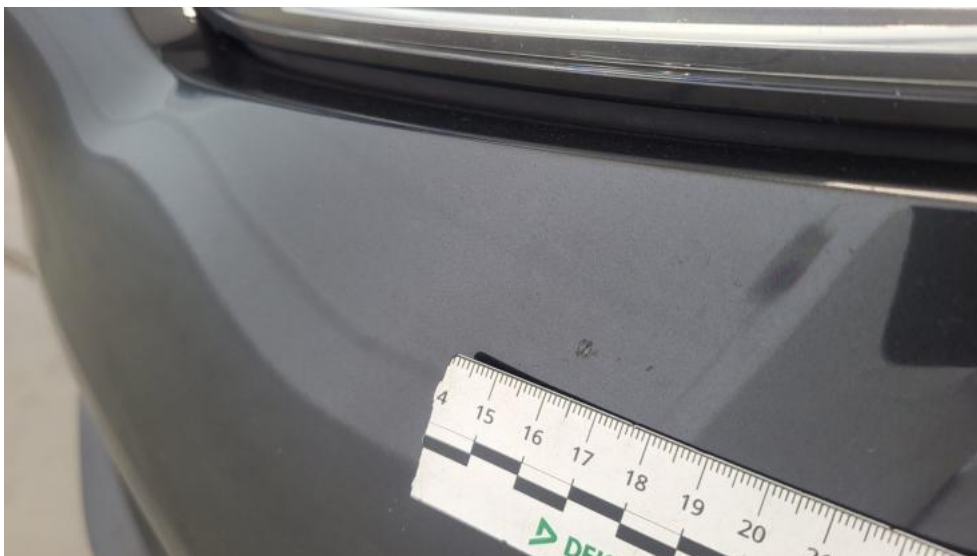
**Fot. 43.**  
Zderzak - Rysa/odprysk 1

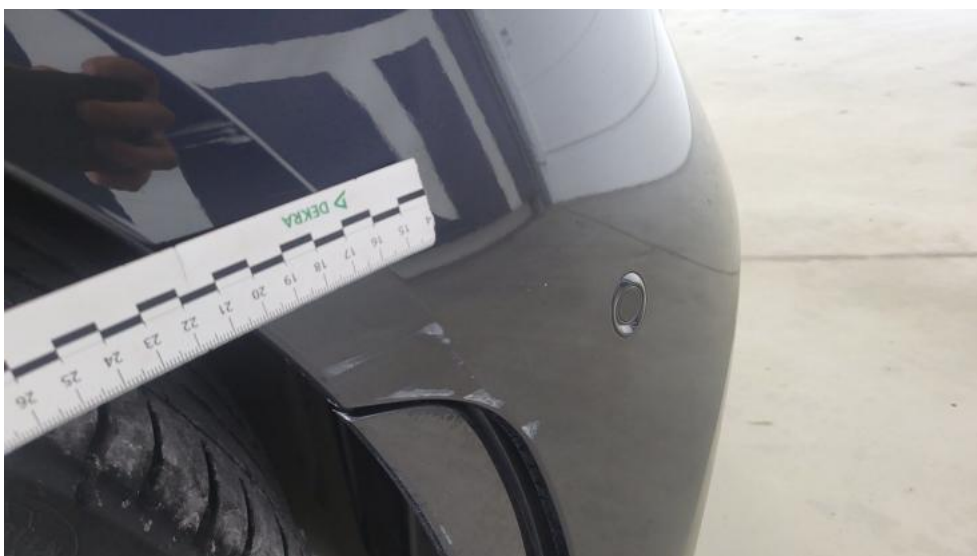
**Fot. 44.**  
Zderzak - Rysa/odprysk 2

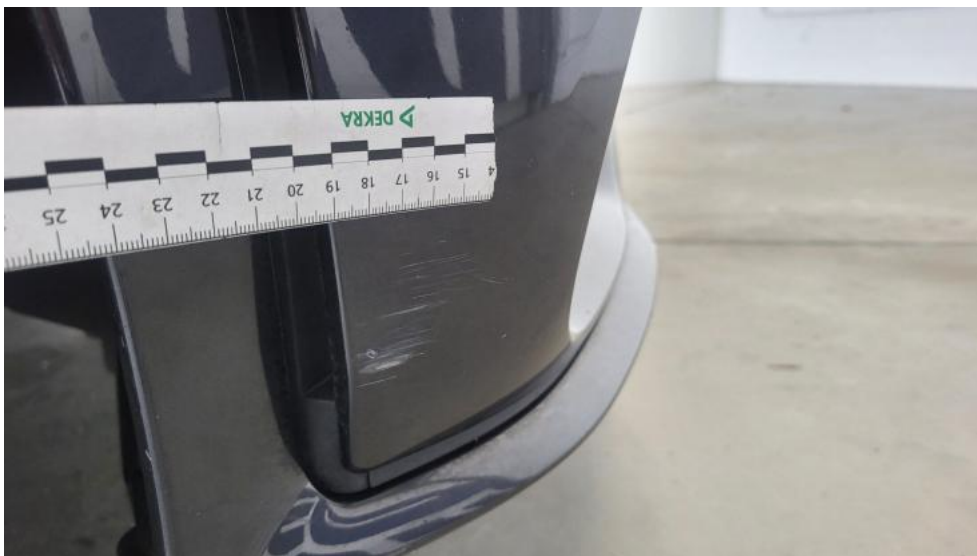
**Fot. 45.**  
Zderzak() - Rysa/odprysk 3

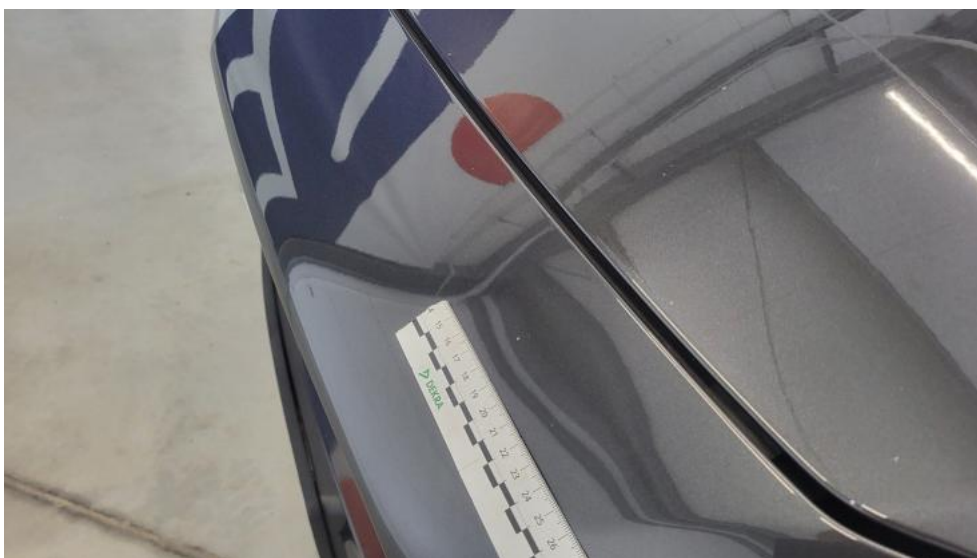
**Fot. 46.**  
Zderzak - Wgniecenie/odkształcenie 1

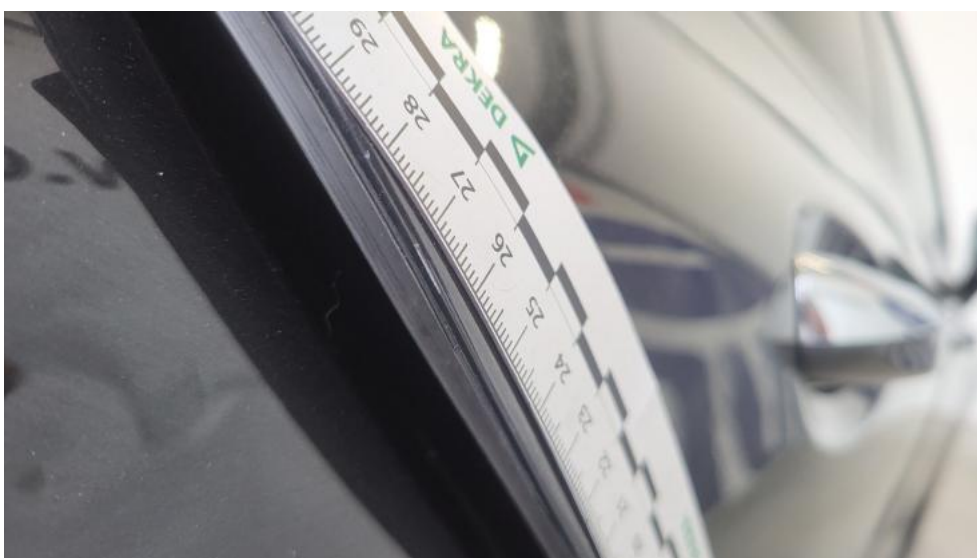
**Fot. 52.**

Drzwi tylne P - Rysa/odprysk 1

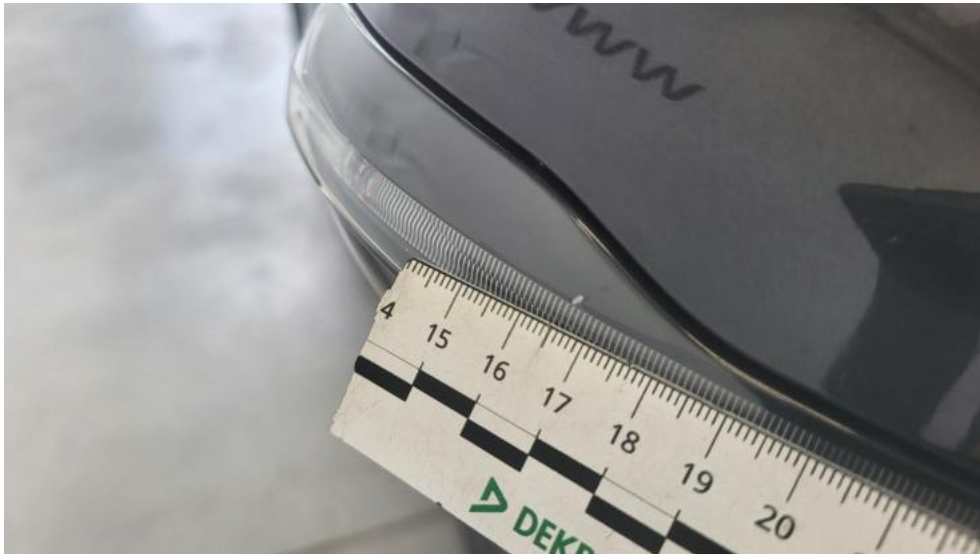
**Fot. 53.**  
Lusterko zew P - Rysa/odprysk 1

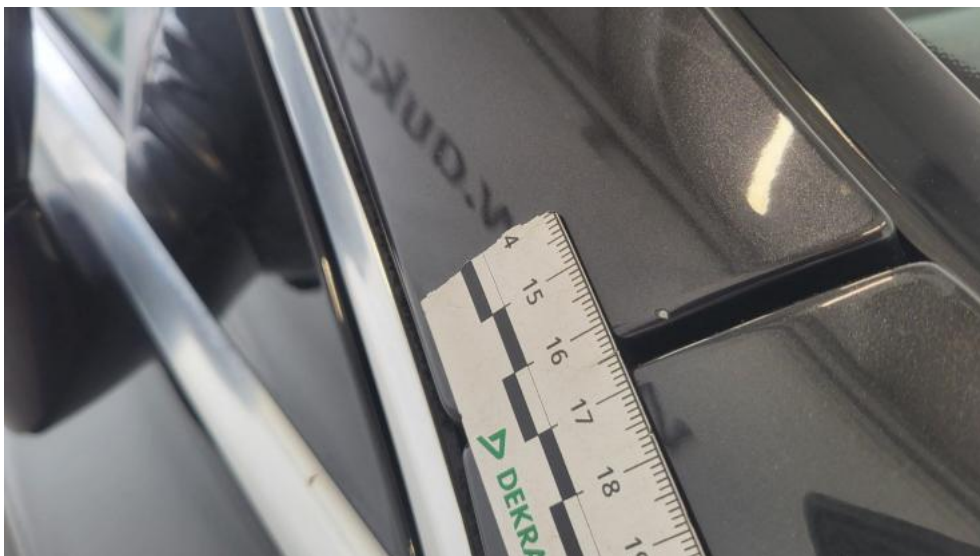
| Nr punktu kontroli | Kontrolowany element | Zmierzony przedział grubości powłoki lakierowej [µm] |
|---|---|---|
| 16 | Słupki przedni prawy | 150 - 200 |

**Fot. 54.**  
Słupek przedni P - Rysa/odprysk 1

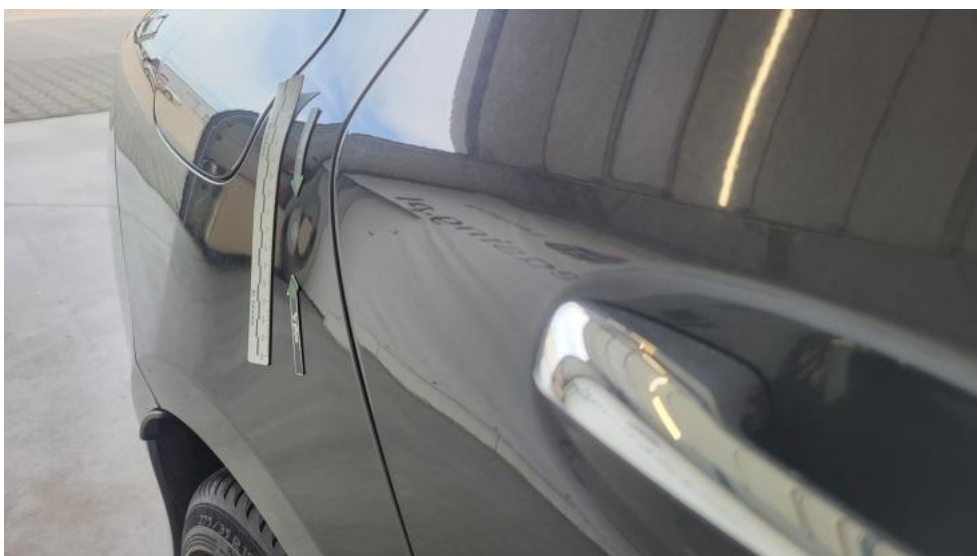
**Fot. 56.**

Błotnik tylny P / Ściana boczna P - Wgniecenie/odkształcenie 1

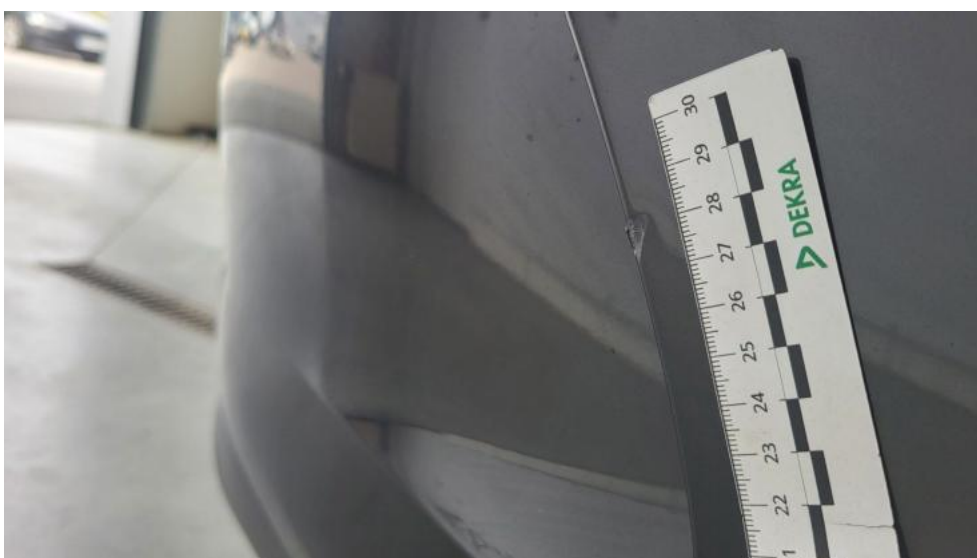
**Fot. 62.**

Zderzak tylny - Wgniecenie/odkształcenie 1

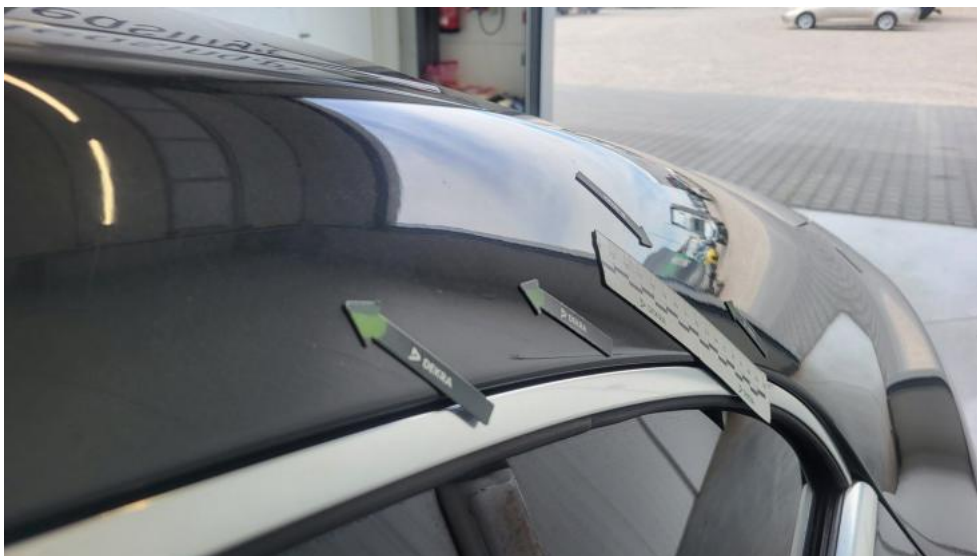
**Fot. 64.**

Błotnik tylny L / Ściana boczna L - Wgniecenie/odkształcenie 1

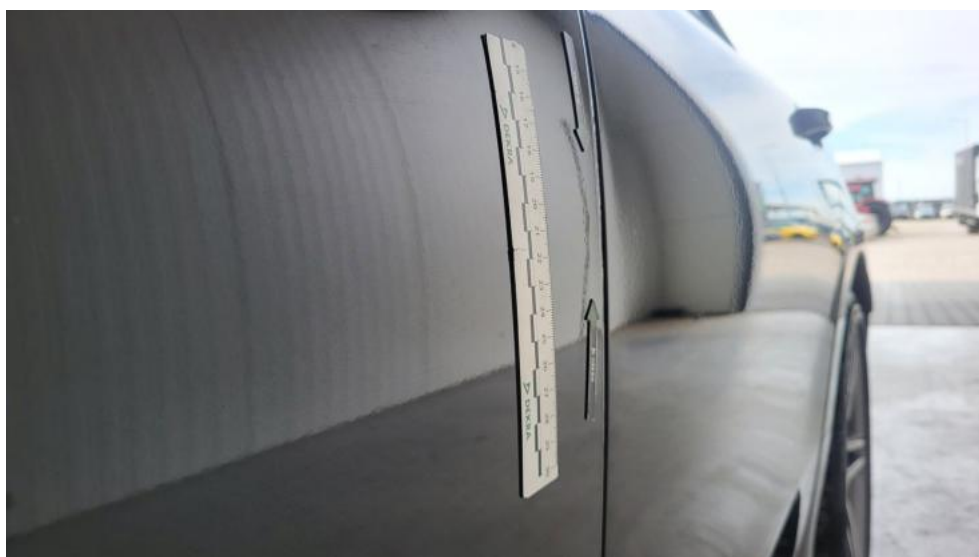
**Fot. 67.**

Drzwi przed L - Wgniecenie/odkształcenie 1

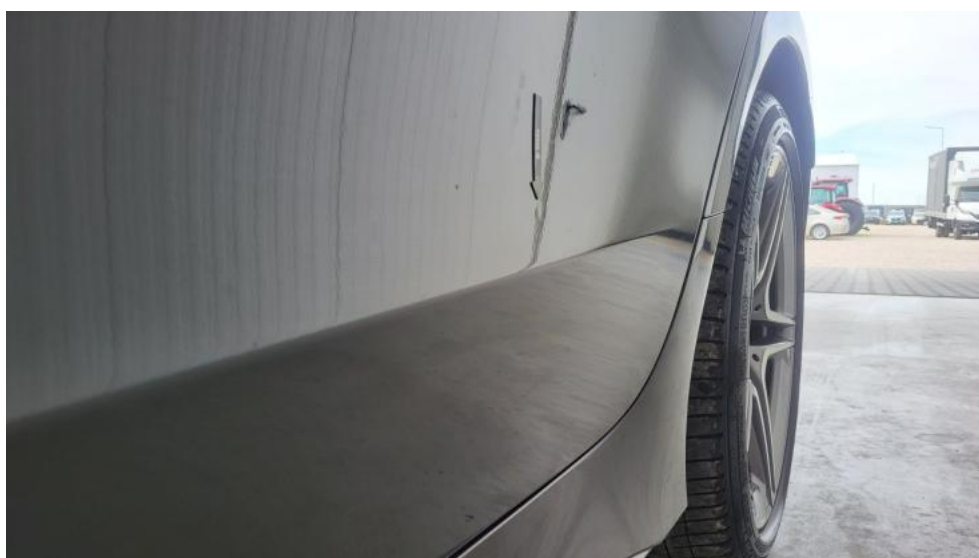
**Fot. 68.**

Drzwi tylne L - Wgniecenie/odkształcenie 1

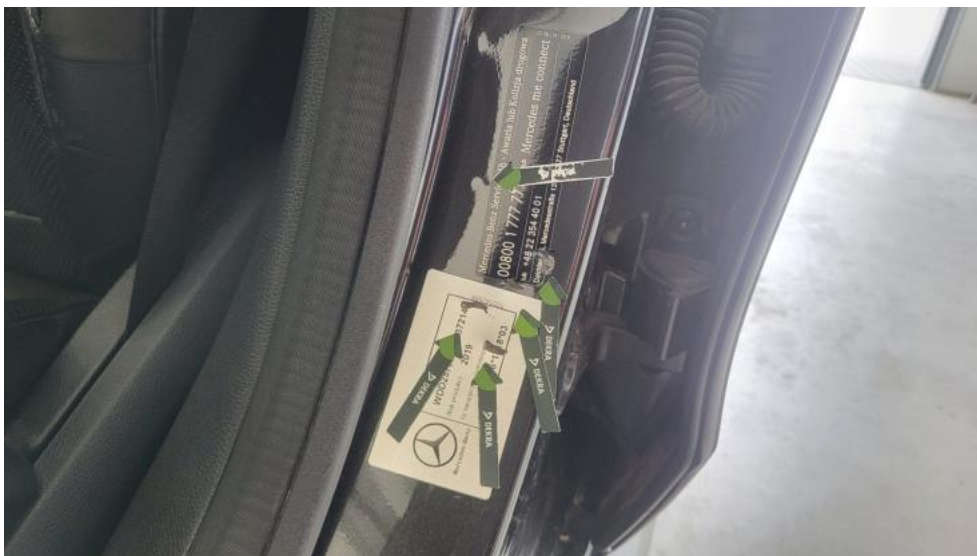
**Fot. 71.**

Słupek środkowy L - Wgniecenie/odkształcenie 1

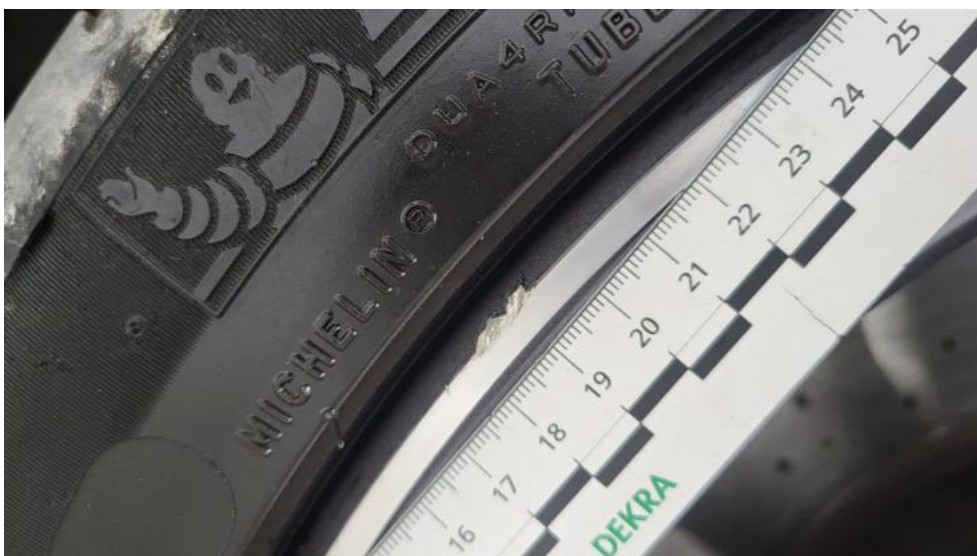
**Fot. 72.**

Felga Aluminiowa przednia L - Rysa/odprysk 1

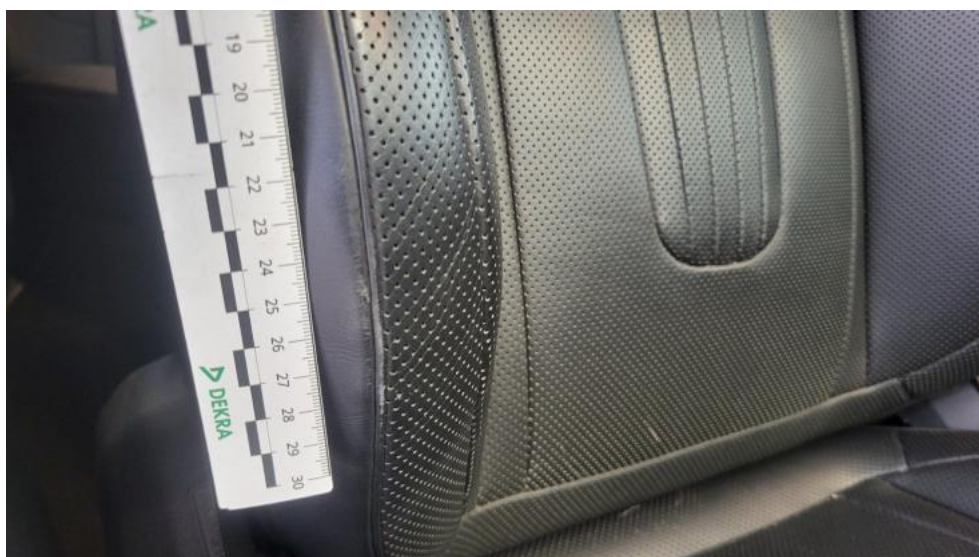
**Fot. 75.**

Fotel prz. praw. - Rysa/odprysk 1

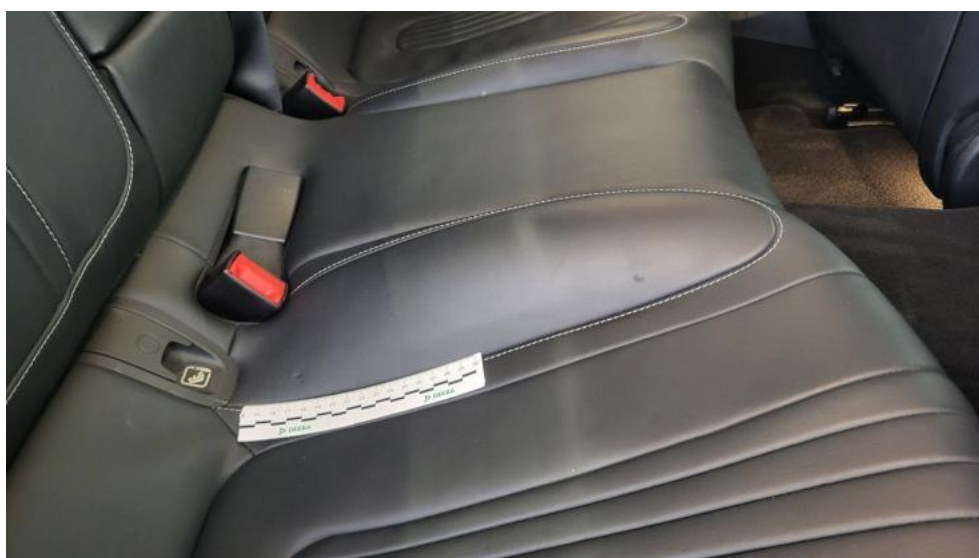
**Fot. 76.**

Kanapa tyl. - Wgniecenie/odkształcenie 1
