DEKRA's commission No. : PKOL(W)/LODZ/53024/26/06/09
 commission/ damage No. : 21/051226
 Date of commission: 09-06-2026

PKO Leasing SA
 Świętokrzyska 36
 00-116 Warszawa

Group of objects (Eurotax)	jeeps
EC code (Eurotax)	0139130
Manufacturer	BMW
Model	X5 [G05] 18-23
Type / version	X5 xDrive25d sport-aut
Body type	KOM
Number of doors / seats	5/5
Curb weight [kg]	2070
Gross vehicle weight [kg]	2820
Wheelbase 1/2	2975
Engine type	Automatic ignition
Pollution reduction system	KSC
Engine capacity [ccm]	1995
Engine Power [hp/kW]	231/170
Gearbox	automatic
Registration /record No.	WU0720N
VIN / serial number	WBACV41040LE31931
Date of first registration	26-09-2019
Date of next. tech. test	27-12-2026
Year of manufacture	2019
Readout [km]	286 142 (read)
Body color / type of coating	white/UNI

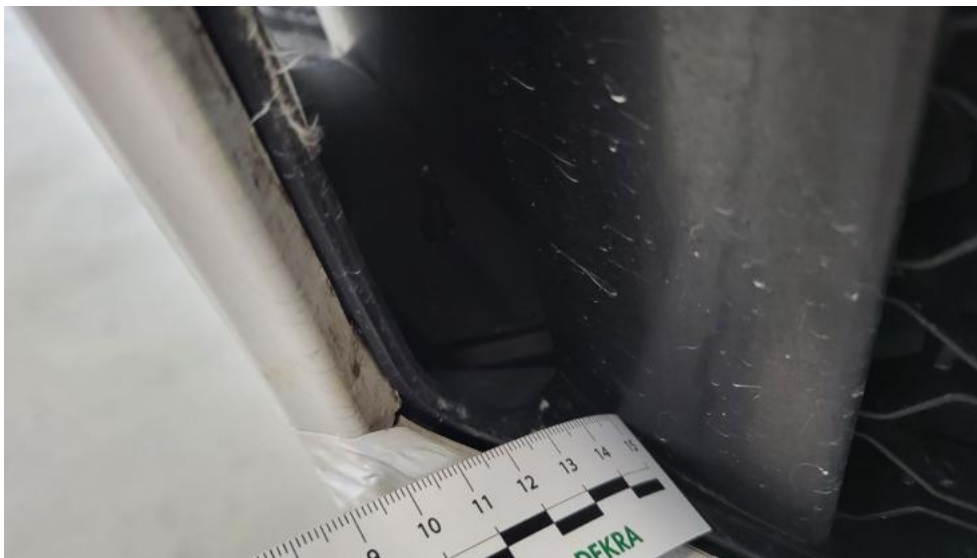
Photo 45.

Kratka/zaślepka halogenu P - Pęknięcie/rozerwanie 1

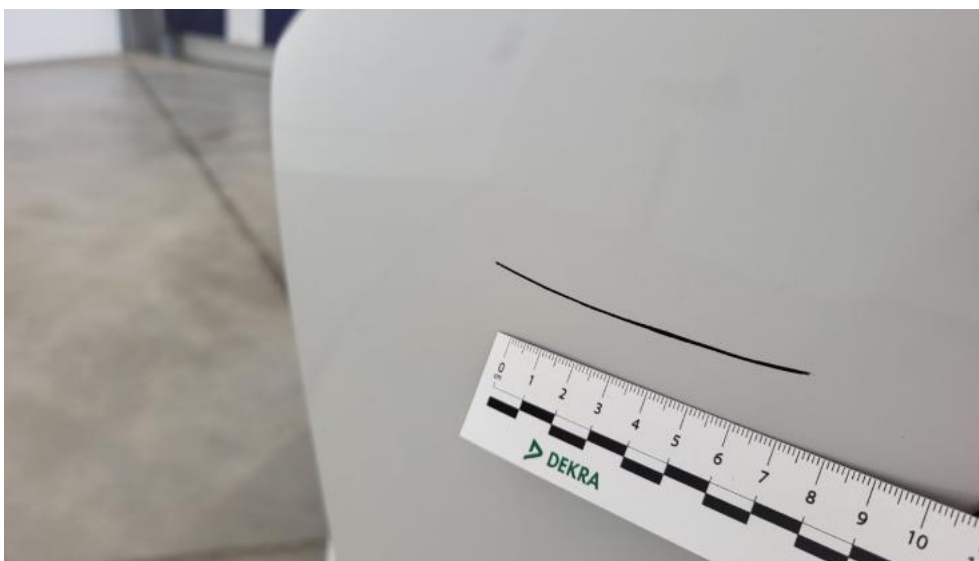
Photo 49.

Zderzak - Rysa/odprysk 1

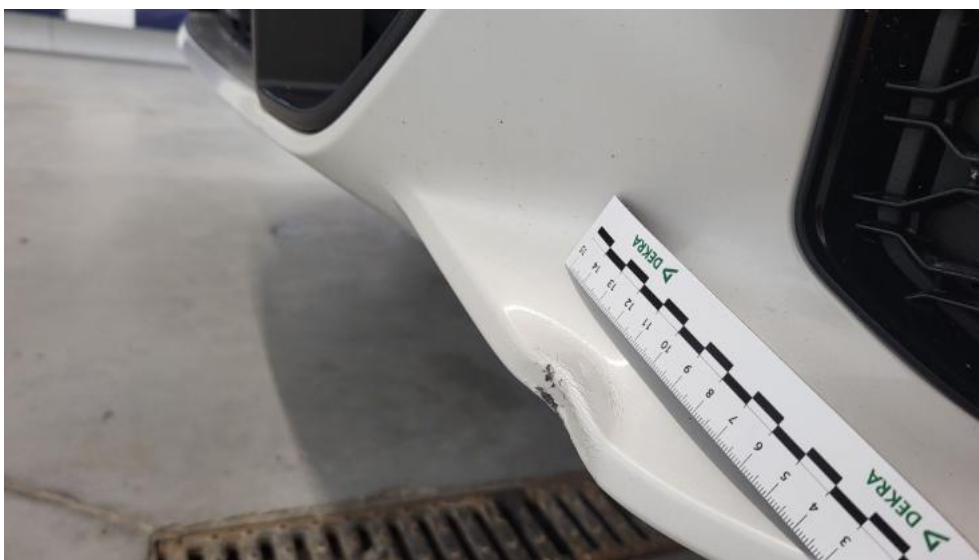
Photo 50.

Zderzak - Wgniecenie/odkształcenie 1

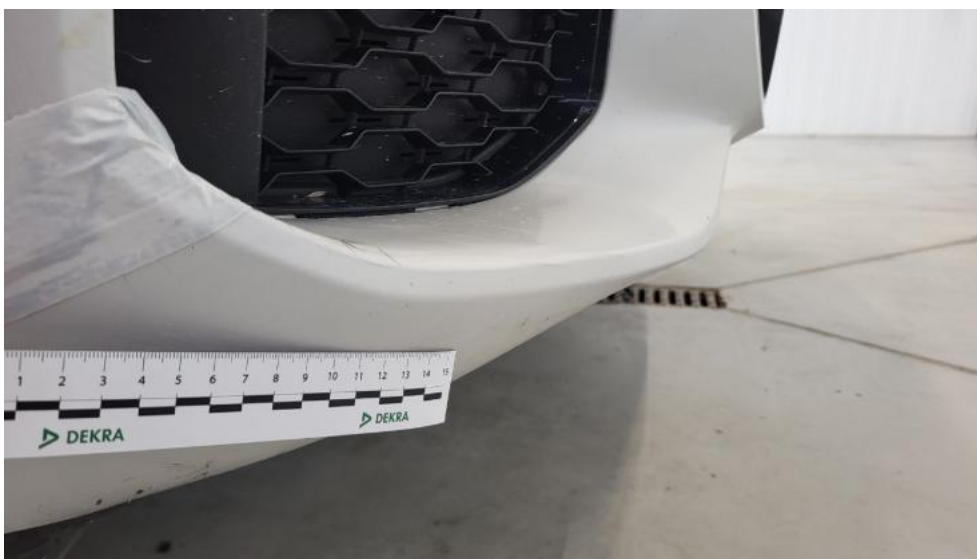
Photo 51.
Zderzak - Wgniecenie/odkształcenie 2

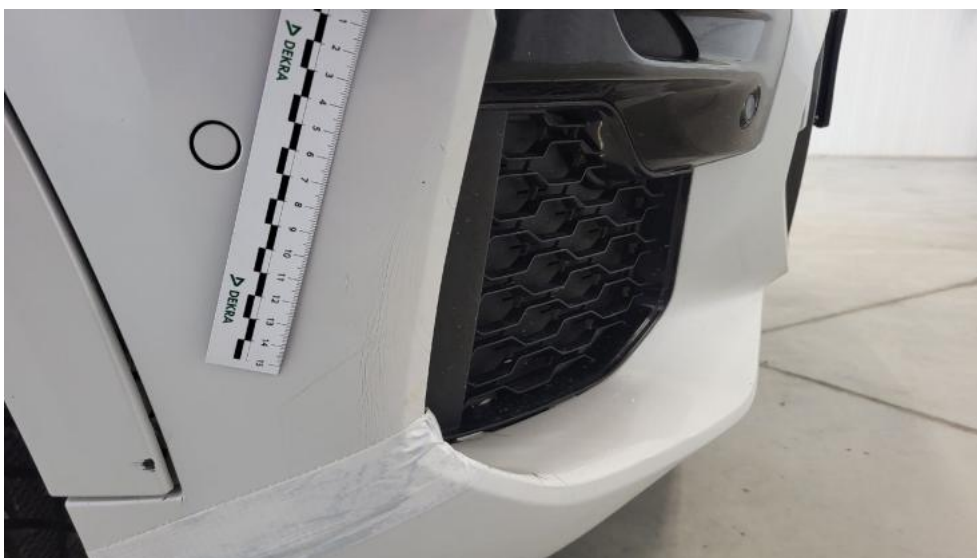
Photo 52.
Zderzak - Pęknięcie/rozerwanie 1

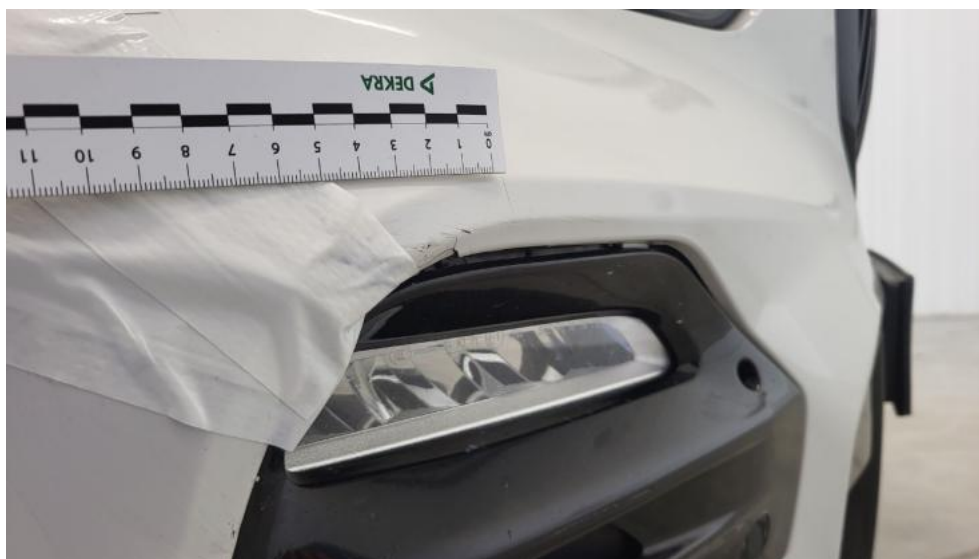
Photo 53.

Zderzak() - Pęknięcie/rozerwanie 3

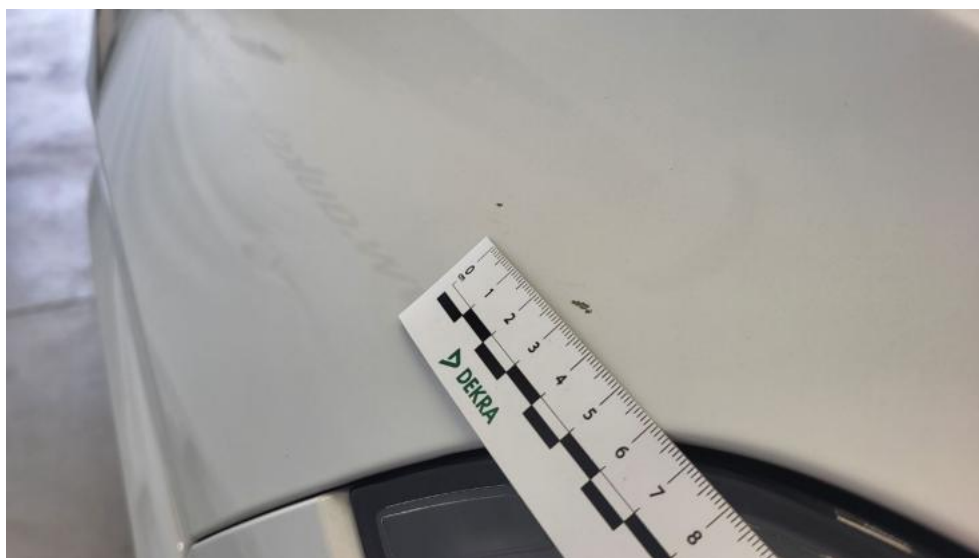
Photo 54.

Błotnik przedni P - Rysa/odprysk 1

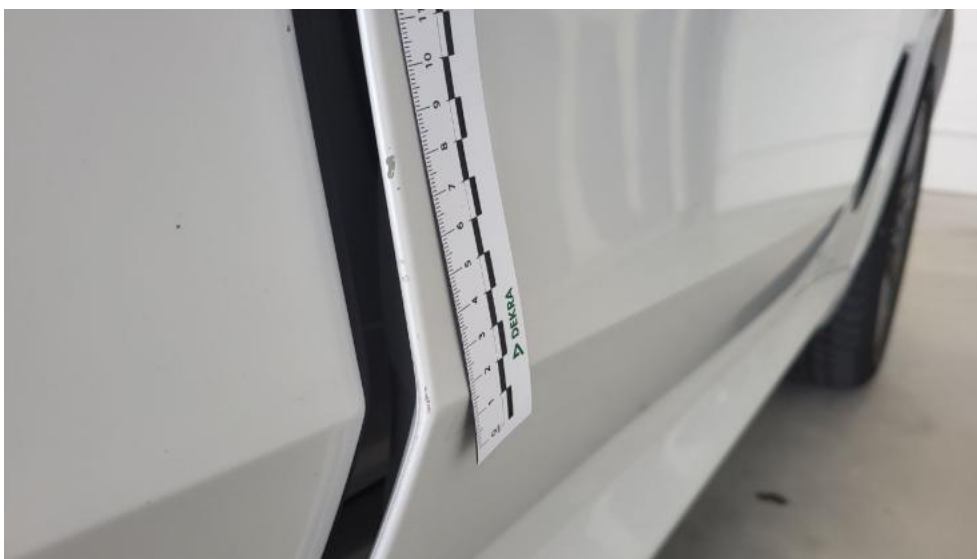
Photo 59.

Drzwi przednie P - Rysa/odprysk 1

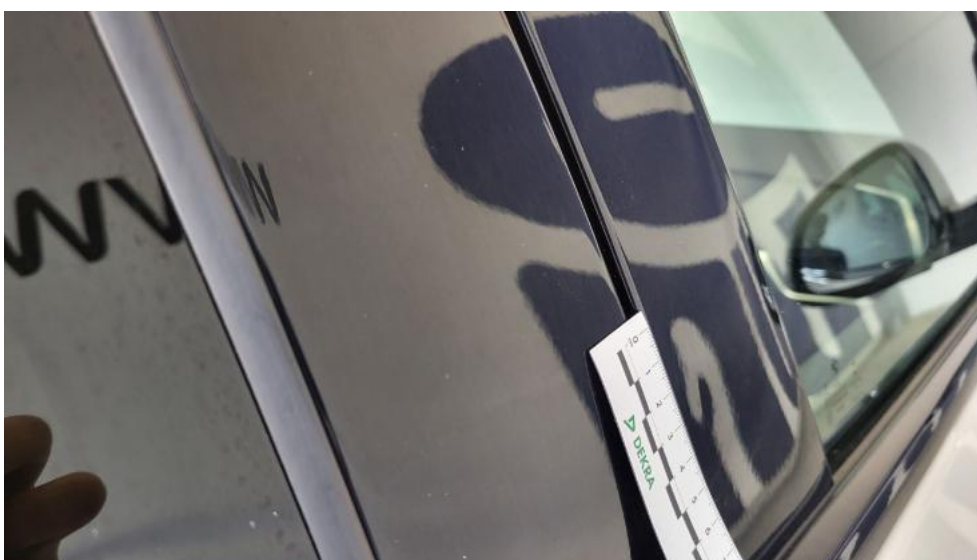
Photo 62.
Listwa drzwi przednich P - Wgniecenie/odkształcenie 1

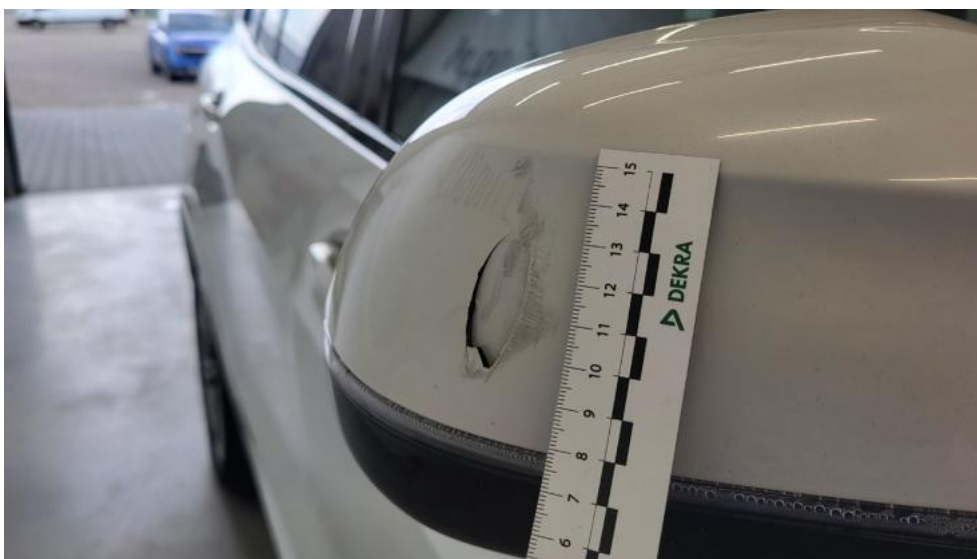
Photo 63.
Lusterko zew P - Pęknięcie/rozerwanie 1

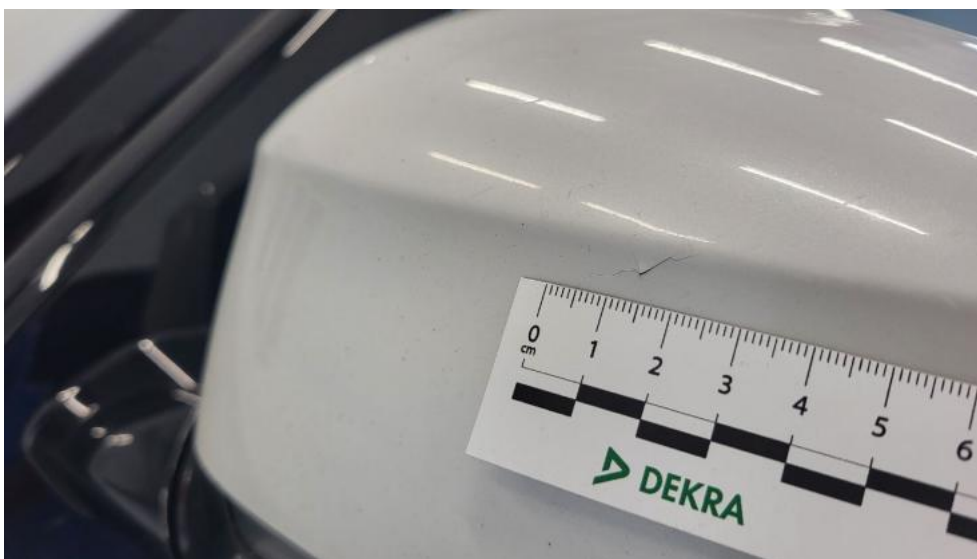
Photo 79.

Lusterko zew L - Pęknięcie/rozerwanie 1

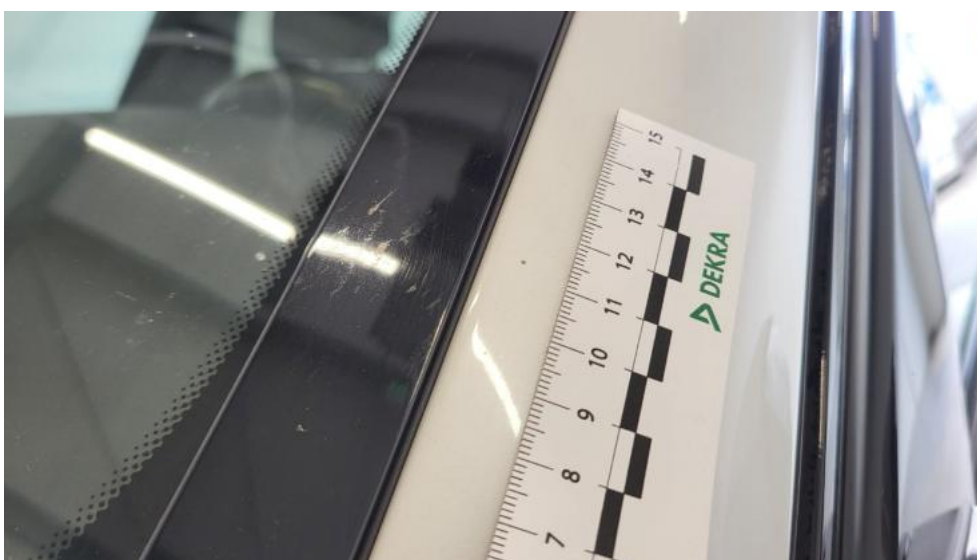
Photo 80.

Słupek przedni L - Rysa/odprysk 1

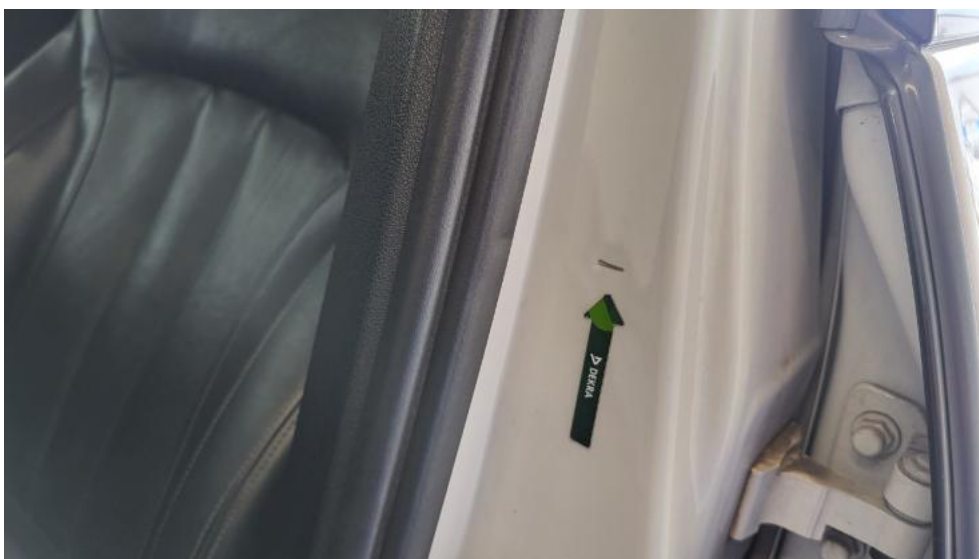
Photo 81.
Stupek środkowy L - Wgniecenie/odkształcenie 1

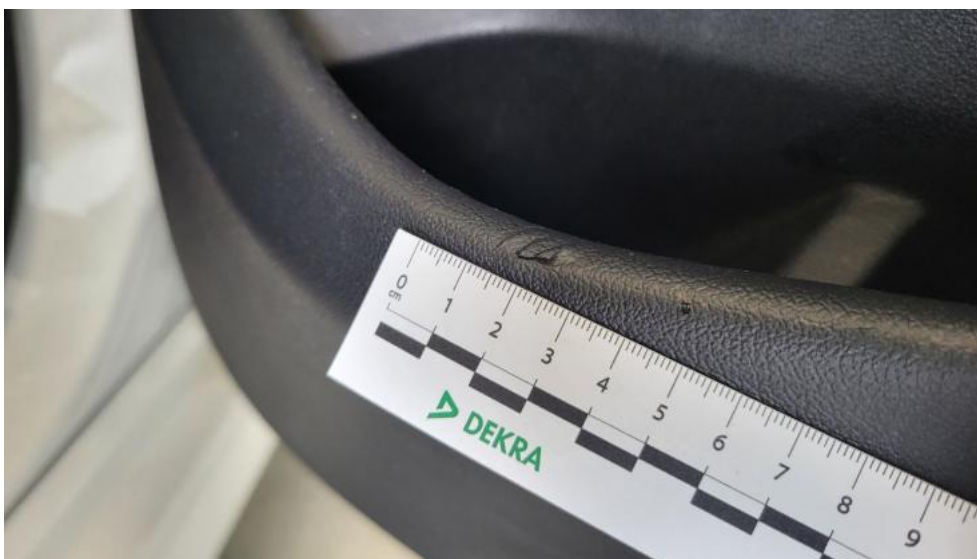
Photo 87.

Tapicerka drzwi przednich P - Pęknięcie/rozerwanie 1

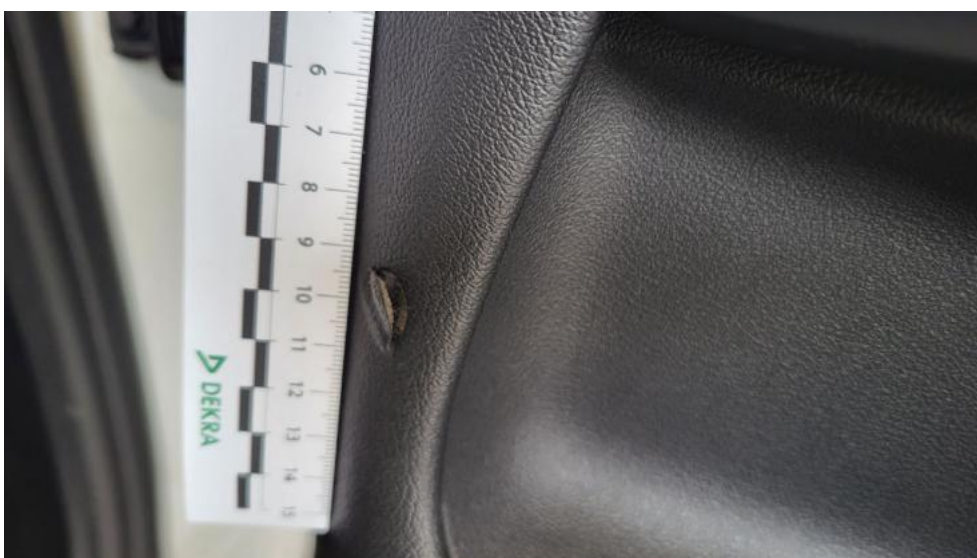
Photo 88.

Tapicerka drzwi tylnych P - Pęknięcie/rozerwanie 1
