DEKRA's commission No. : PKOL(W)/LODZ/77086/26/08/18  
commission/ damage No. : 21/044118  
Date of commission: 18-08-2026

| Manufacturer | OPEL |
| Model | Corsa F Hatchback 19-23 |
| Registration /record No. | WZ598EF |

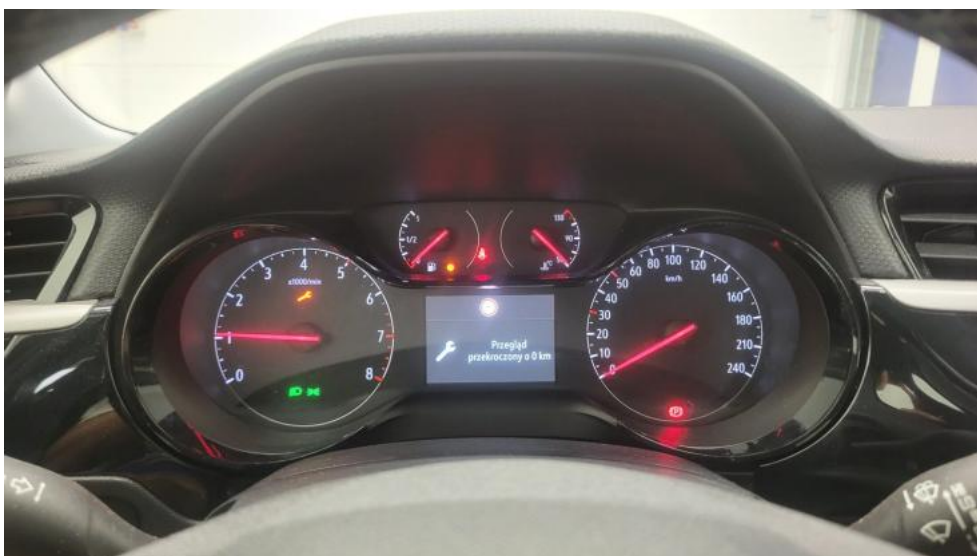
**Photo 24.**

Aktywne kontrolki. Aktywna kontrolka serwisu. Informacja przekroczony przebieg od 0km.

Zestaw wskaźników - serwis

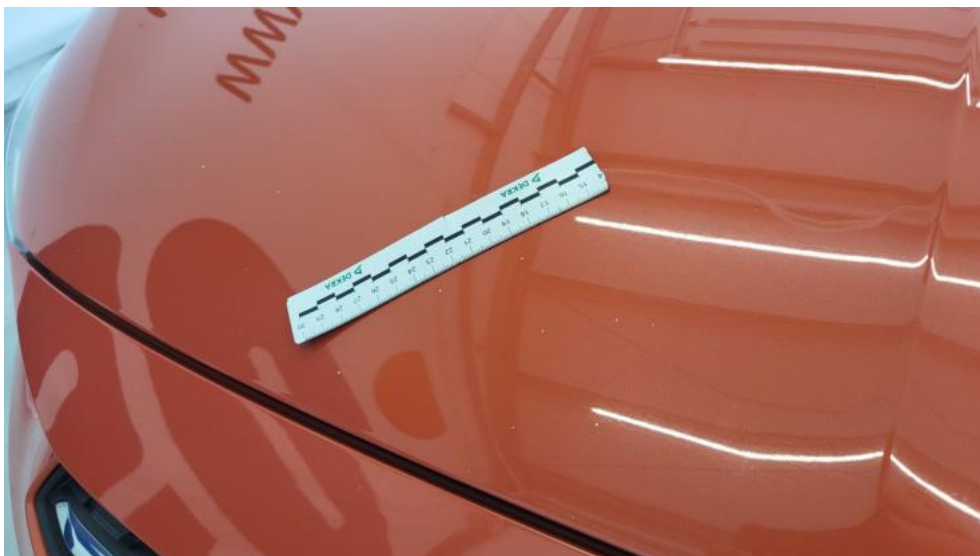
**Photo 40.**

Pokrywa komory silnika - Rysa/odprysk 1

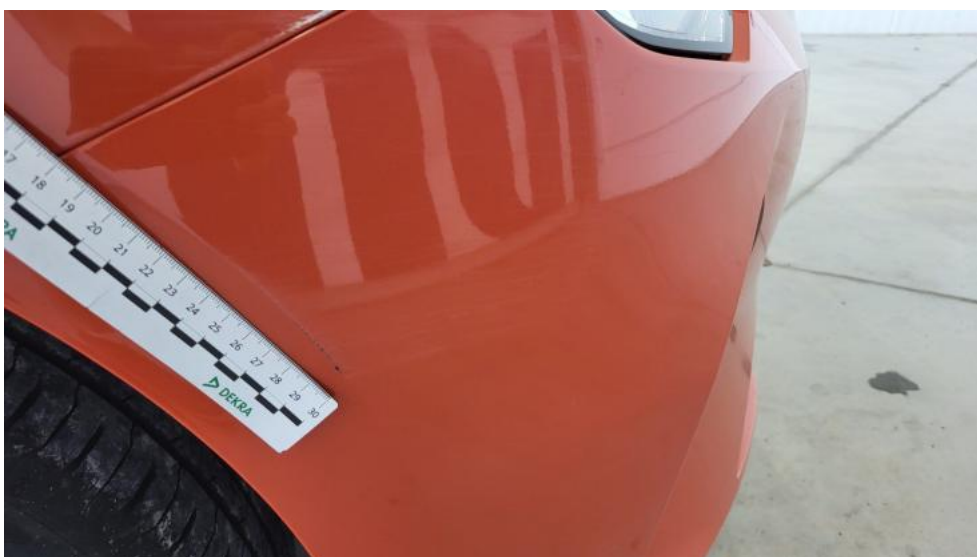
**Photo 43.**

Zderzak() - Rysa/odprysk 3

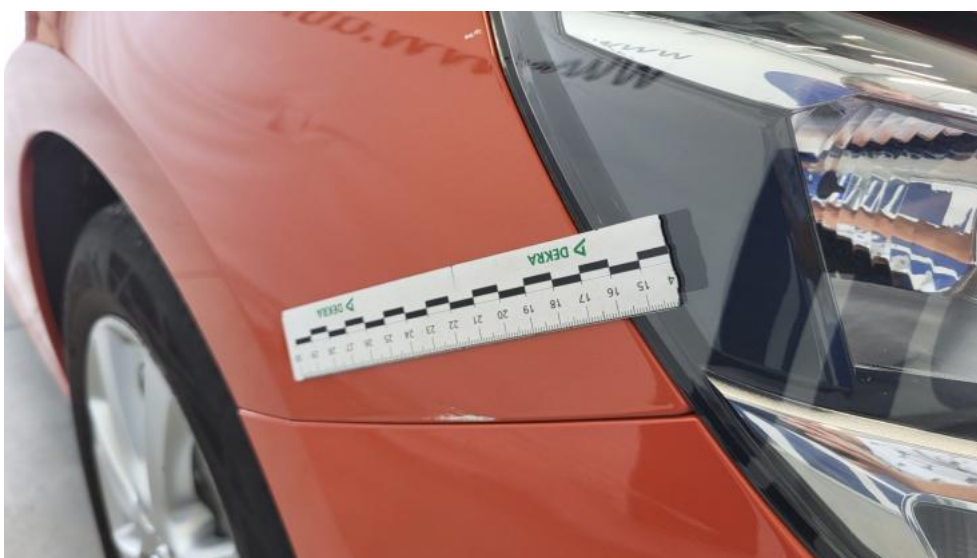
**Photo 44.**

Błotnik przedni P - Rysa/odprysk 1

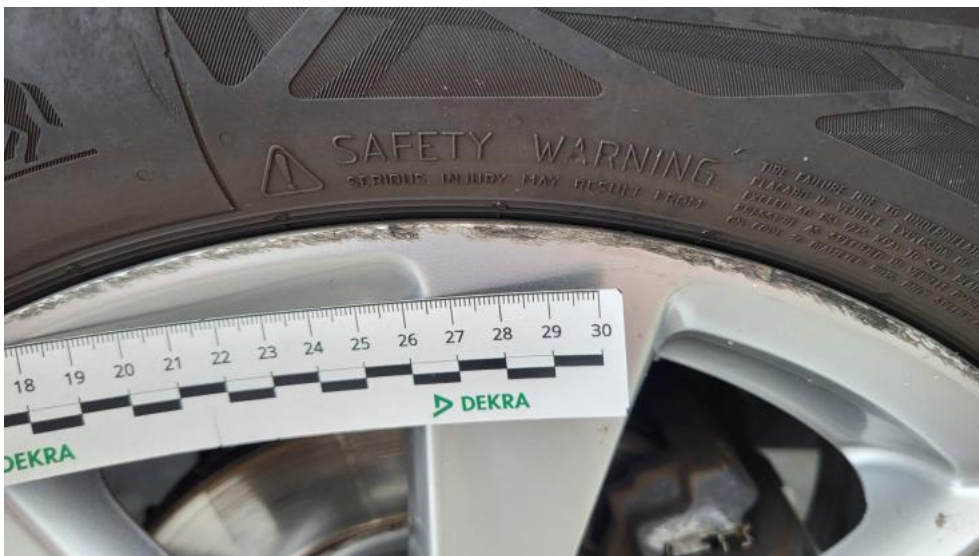
**Photo 46.**

Felga aluminiowa przednia P - Rysa/odprysk 1

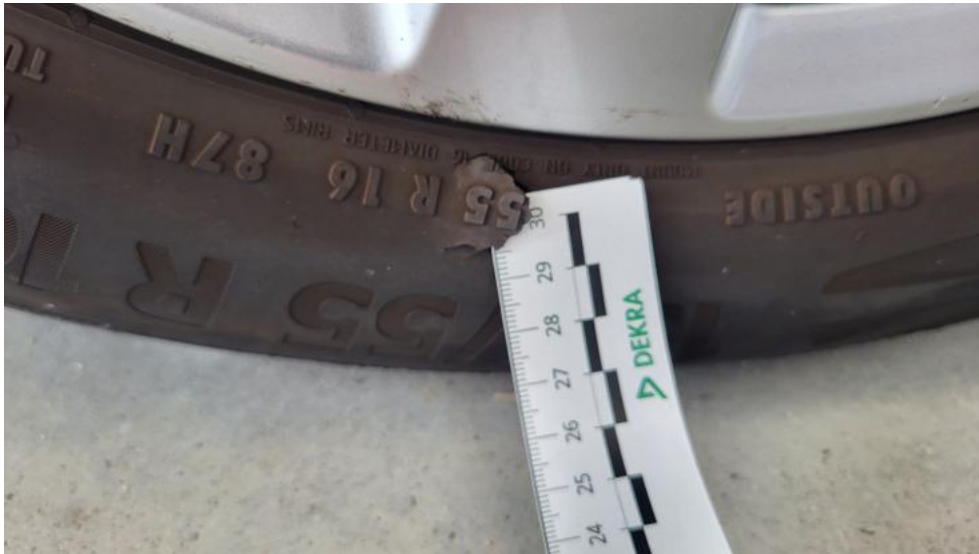
**Photo 47.**

Opona przednia P - Pęknięcie/rozerwanie 1

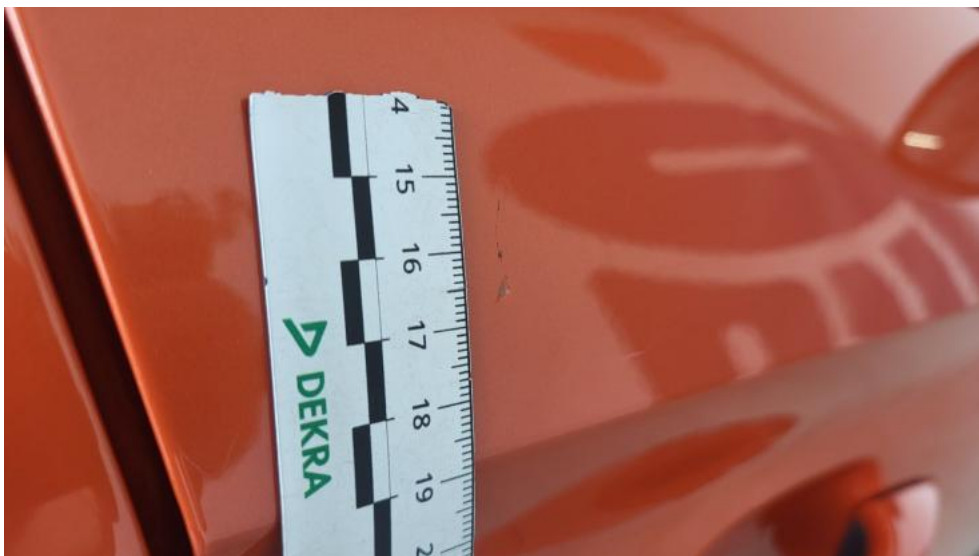
**Photo 48.**

Drzwi przednie P - Rysa/odprysk 1

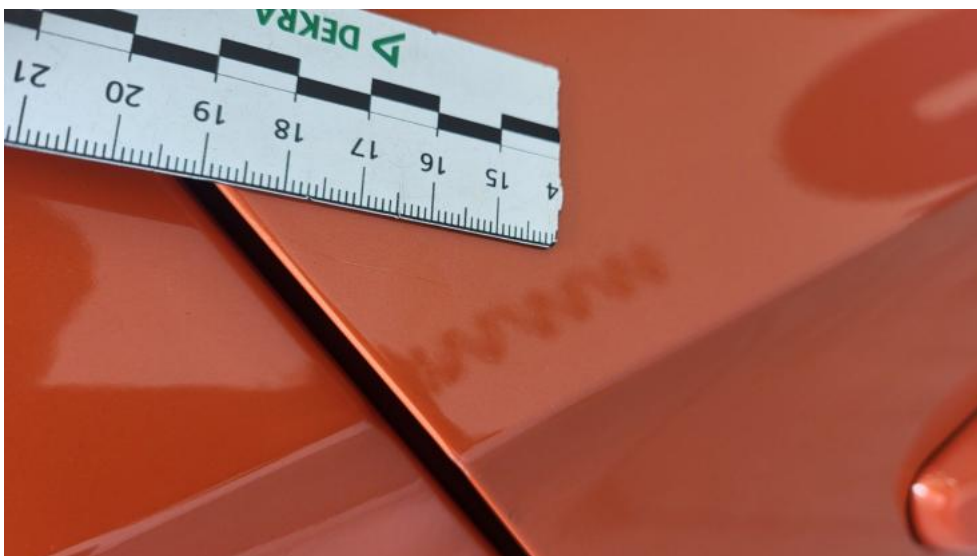
**Photo 50.**

Drzwi tylne P - Rysa/odprysk 1

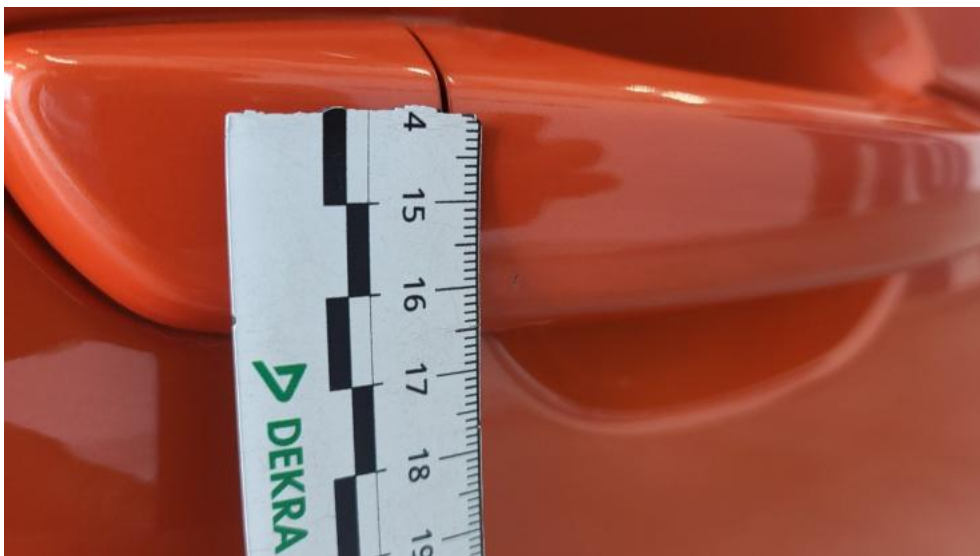
**Photo 52.**

Klamka drzwi prz P - Rysa/odprysk 1

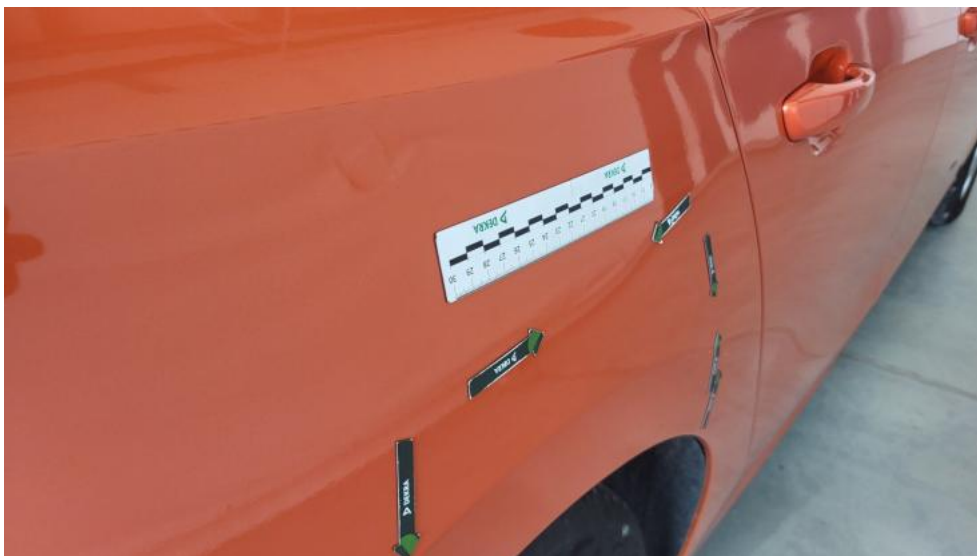
**Photo 55.**

Błotnik tylny P / Ściana boczna P - Wgniecenie/odkształcenie 1

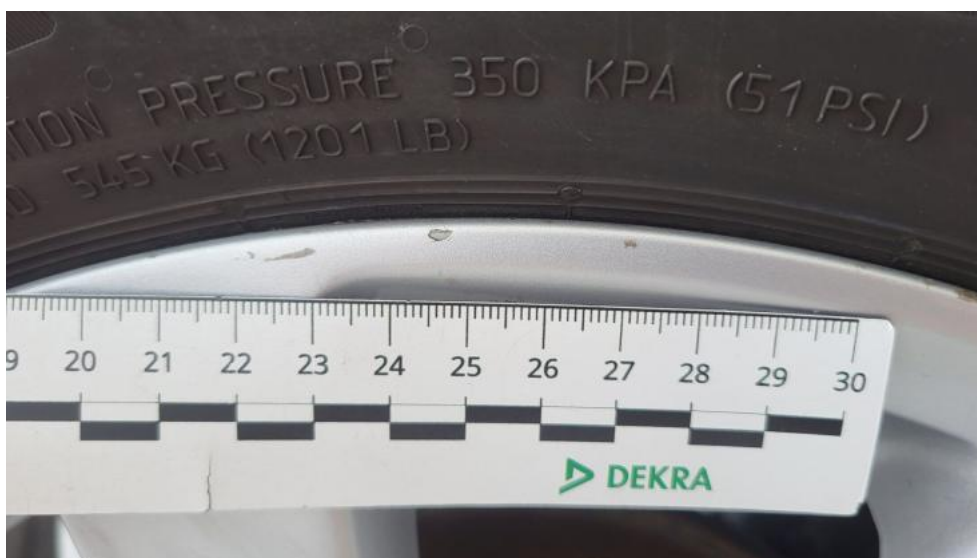
**Photo 56.**

Felga aluminiowa tylna P - Rysa/odprysk 1

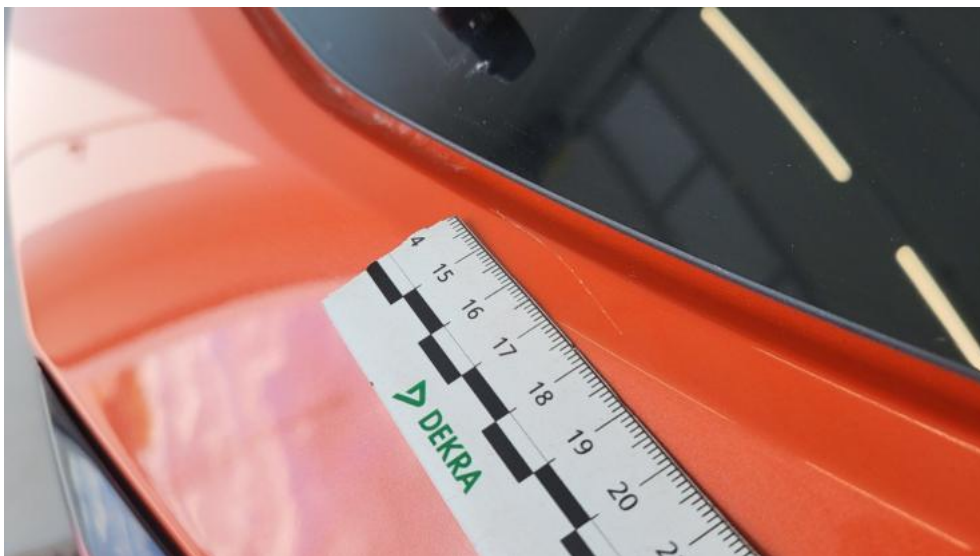
**Photo 58.**

Pokrywy bagażnika - Rysa/odprysk 1

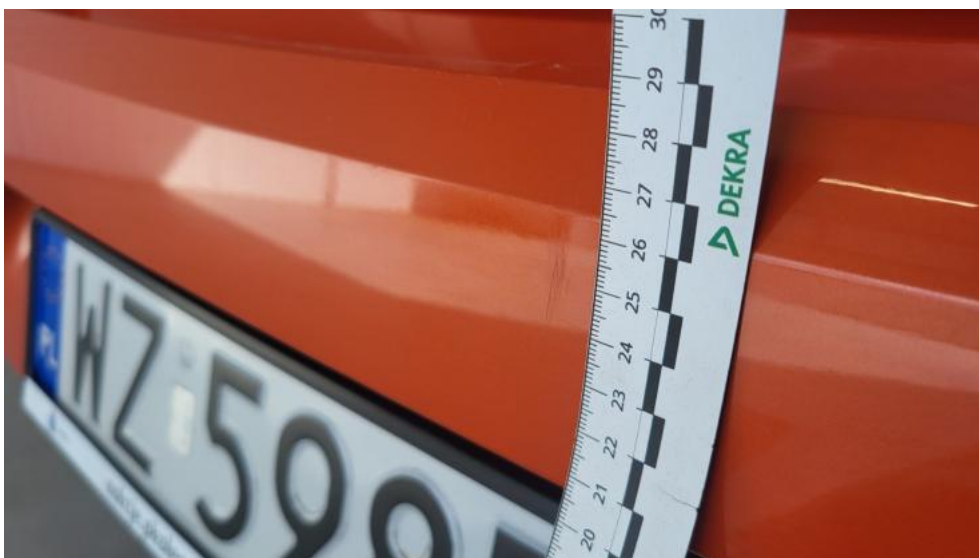
**Photo 62.**

Zderzak tylny - Rysa/odprysk 2

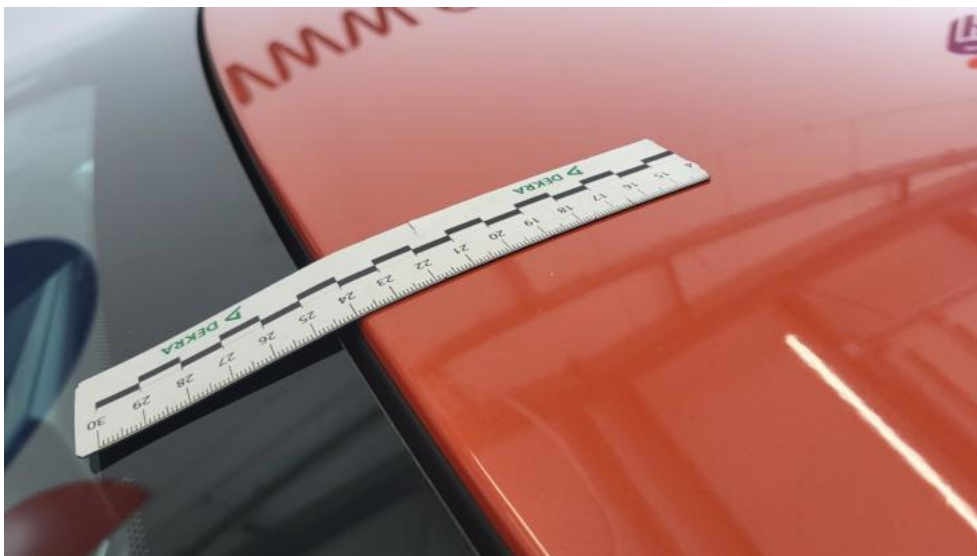
**Photo 63.**

Dach - Rysa/odprysk 1

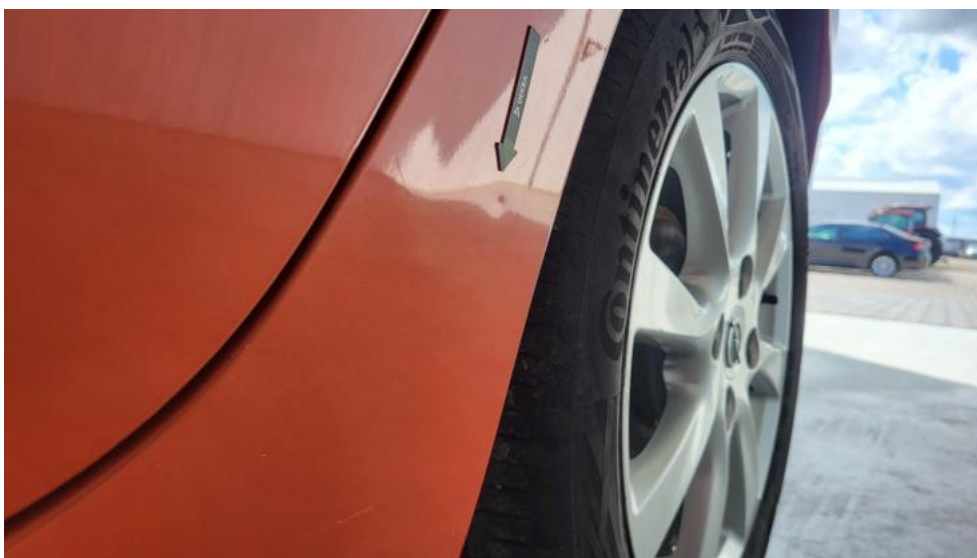
**Photo 64.**

Ścianka tylna L / Ścianka boczna L - Wgniecenie/odkształcenie 1

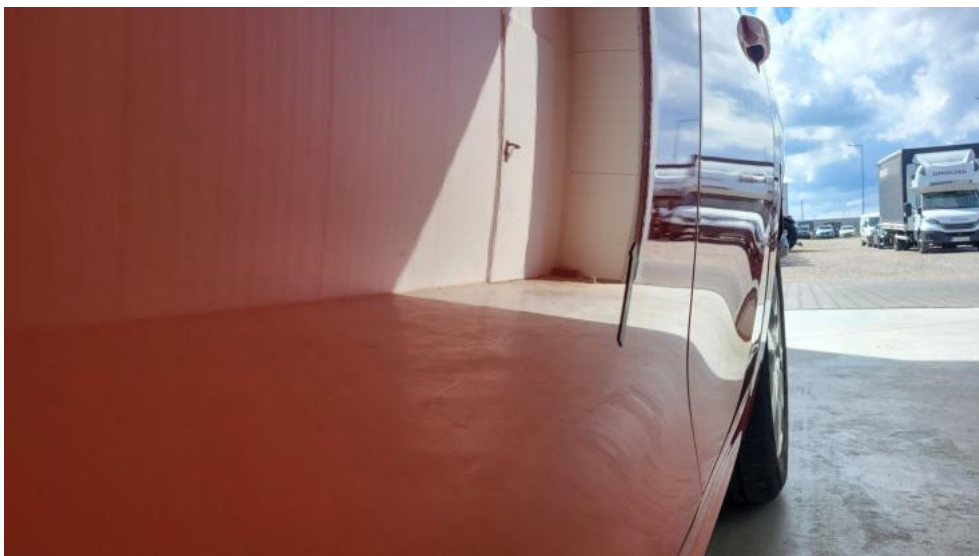
**Photo 66.**

Drzwi przed L - Wgniecenie/odkształcenie 1

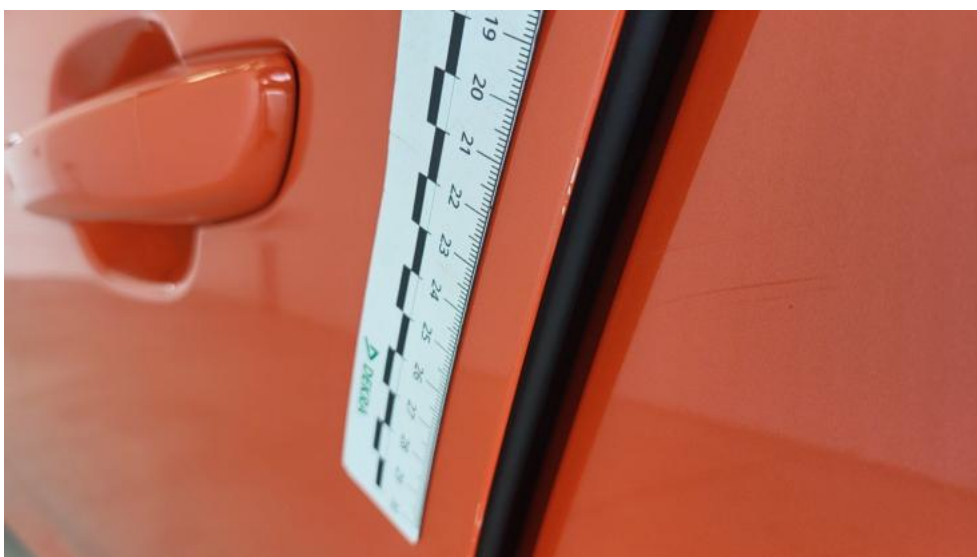
**Photo 67.**

Drzwi tylne L - Rysa/odprysk 1

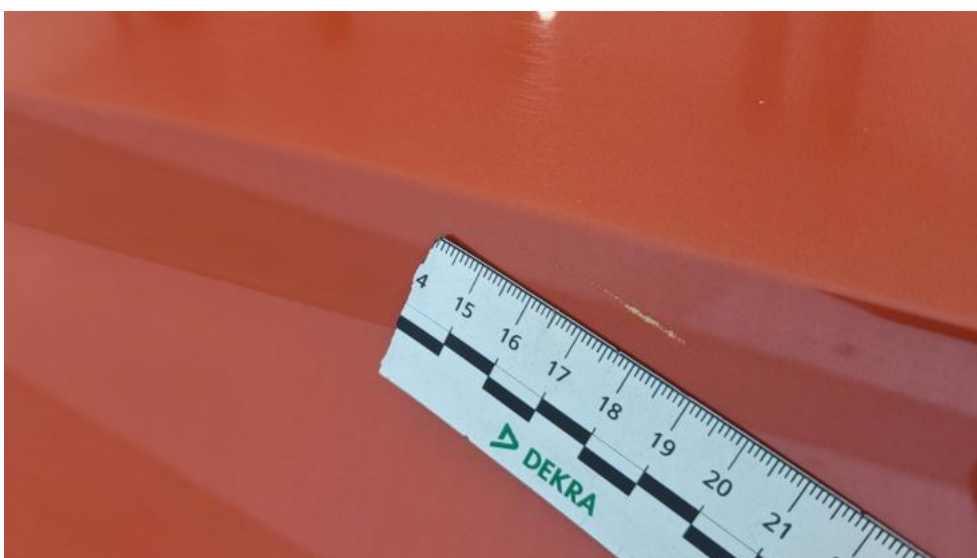
**Photo 68.**

Drzwi tylne L - Rysa/odprysk 2

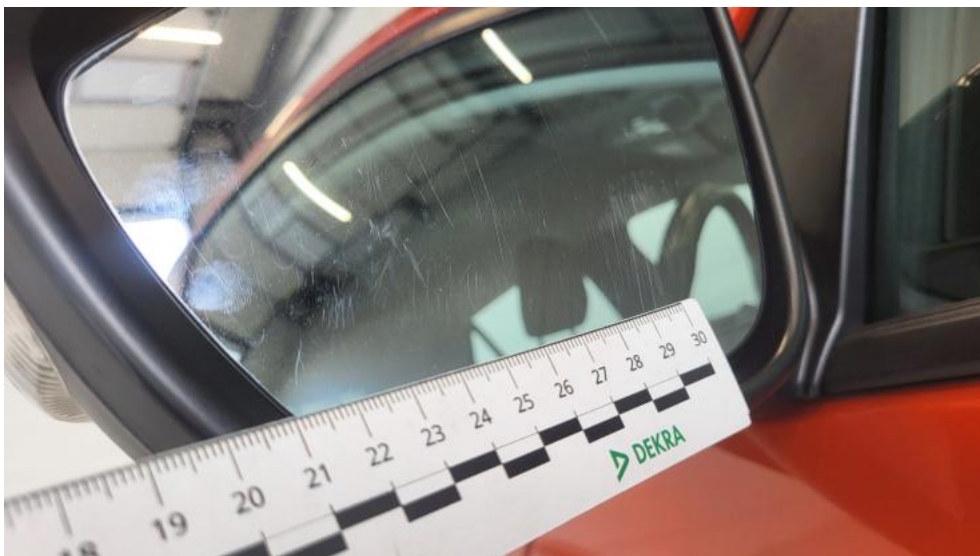
**Photo 72.**

Lusterko zew L - Rysa/odprysk 1

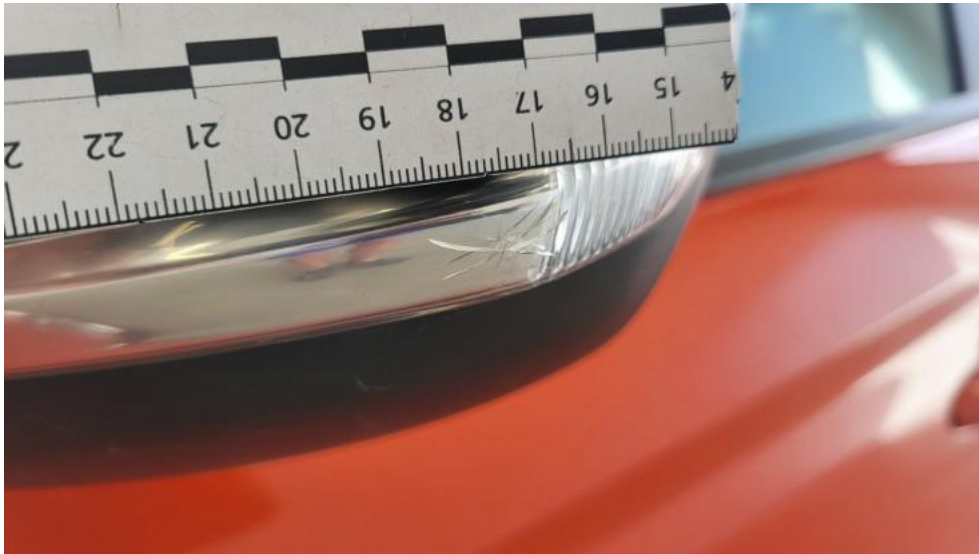
**Photo 73.**

Lusterko zew L - Pęknięcie/rozerwanie 1

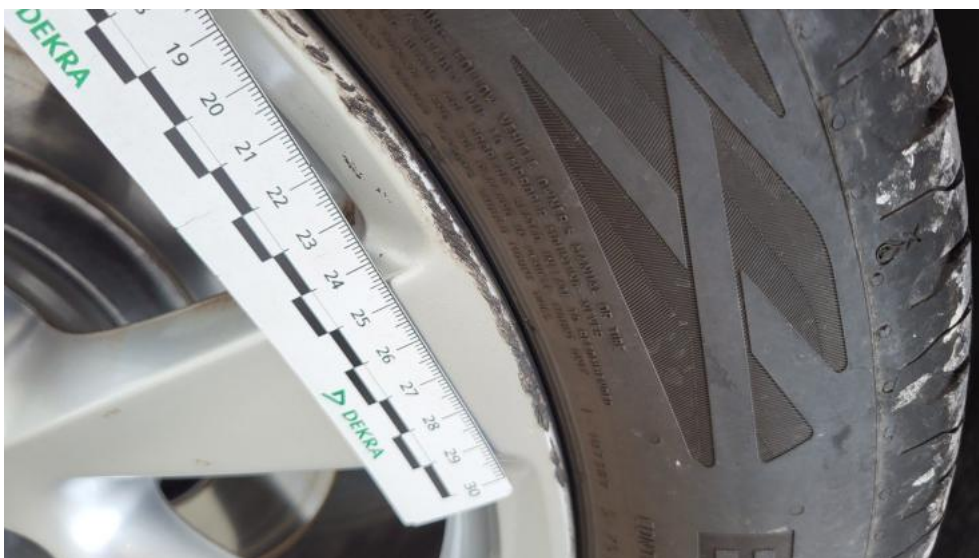
**Photo 74.**

Felga Aluminiowa przednia L - Rysa/odprysk 1

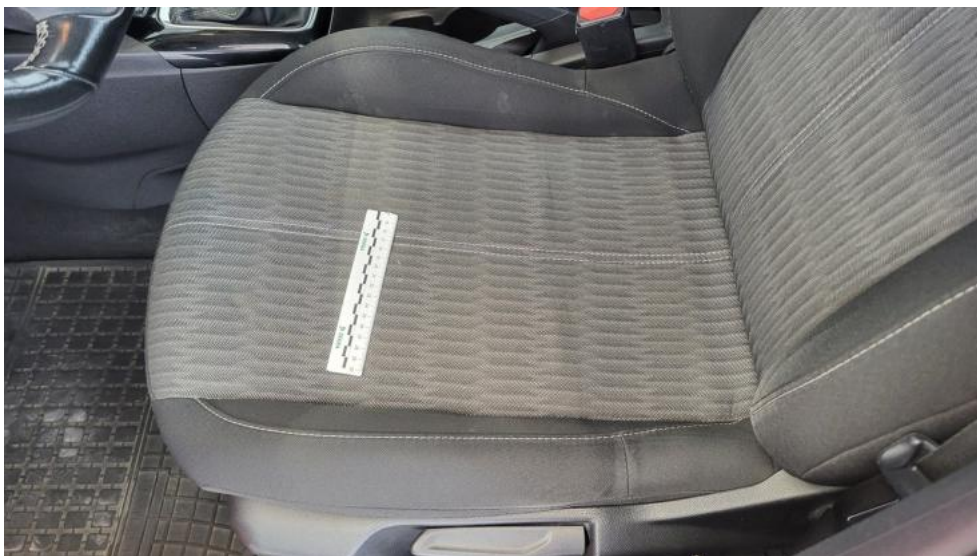
**Photo 76.**

Fotel prz. lew. - Inne 1

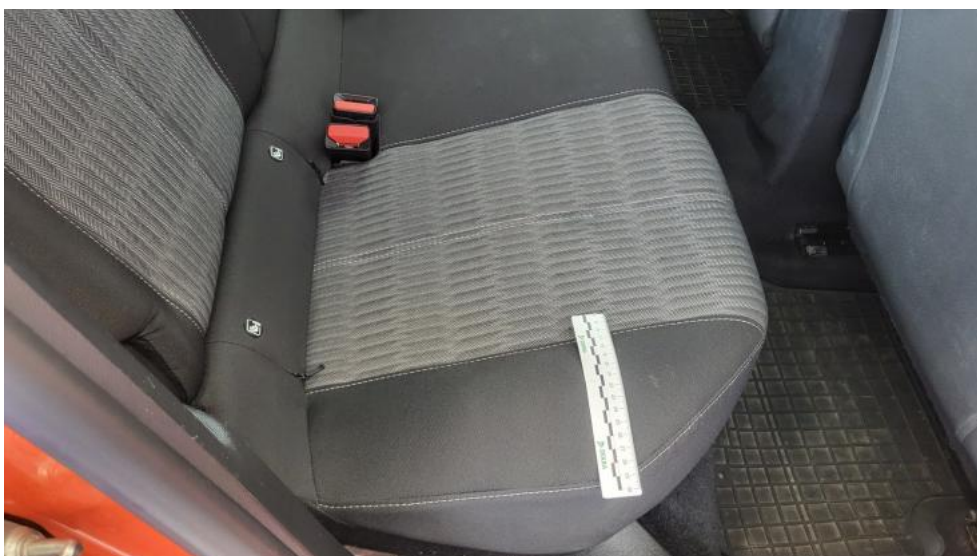
**Photo 78.**

Kanapa tyl. - Inne 1

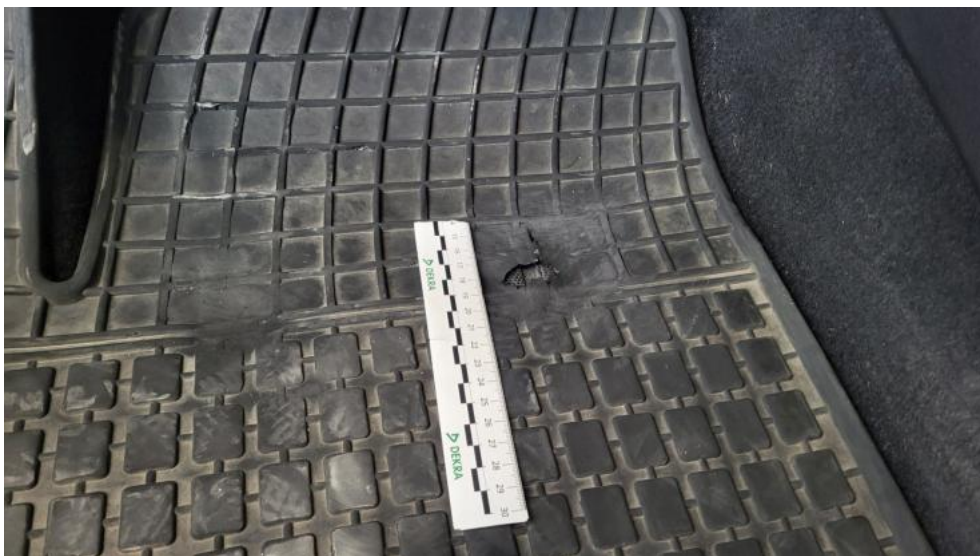
**Photo 84.**

Dywanik prze L - Pęknięcie/rozerwanie 1
