Nr zlecenia DEKRA: PKOL(W)/LODZ/55602/26/06/17
Nr zlecenia/szkody: 22/018033
Data zlecenia: 17-06-2026

Grupa obiektów (Eurotax)	samochody osobowe
Kod EC (Eurotax)	0111320
Producent	FORD
Model	Mondeo Hatchback 14-19
Typ/wersja	Mondeo 2.0 TDCi Trend
Rodzaj nadwozia	hatchback
Liczba drzwi/liczba miejsc	5/5
Masa własna [kg]	1613
Dopuszczalna masa całkowita [kg]	2260
Rozstaw osi 1/2	2850
Rodzaj silnika	z zapłonem samoczynnym
Układ oczyszczana spalin	DPF
Pojemność silnika [ccm]	1997
Moc silnika [KM/kW]	150/110
Skrzynia biegów	manualna
Nr rejestracyjny	EL2FL83
VIN	WF0EXXWPCEJU51009
Data 1. rejestracji	29-08-2018
Data nast. bad. techn.	29-08-2023
Rok produkcji	2018
Stan licznika [km]	193 202 (odczytany)
Kolor nadwozia/rodzaj powłoki	grafitowy/2-warstwowy metalizowany

DOKUMENTACJA FOTOGRAFICZNA

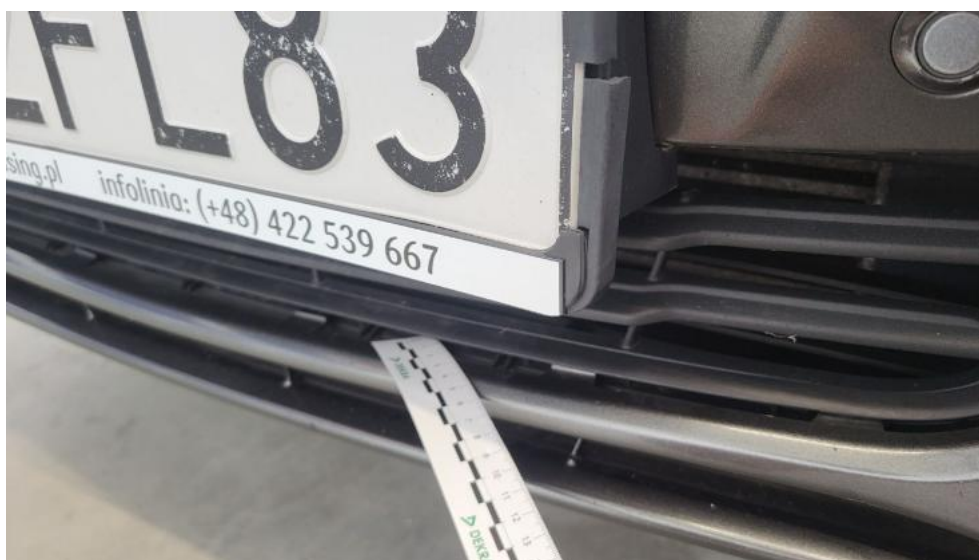
Fot. 40.
Kratka zderzaka prz. - Inne 1

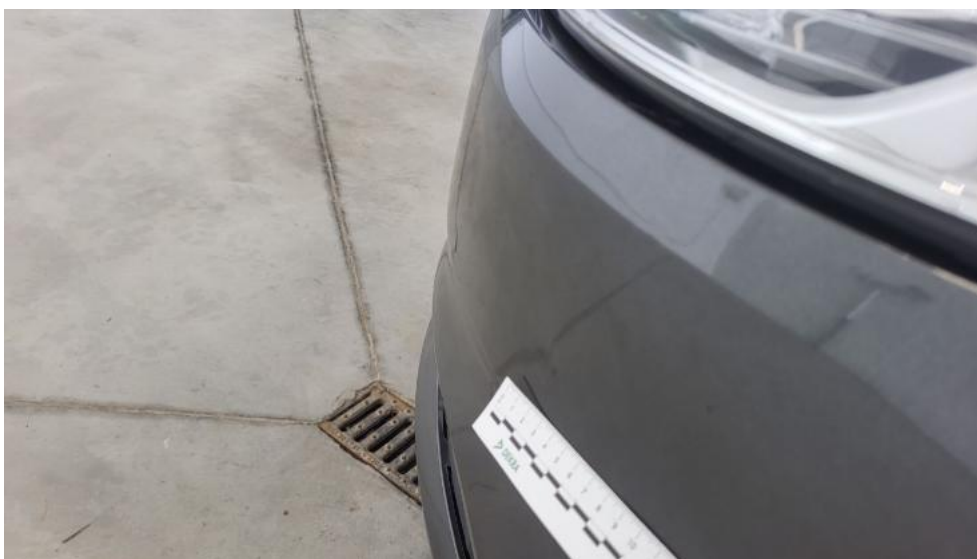
Fot. 47.
Zderzak - Wgniecenie/odkształcenie 1

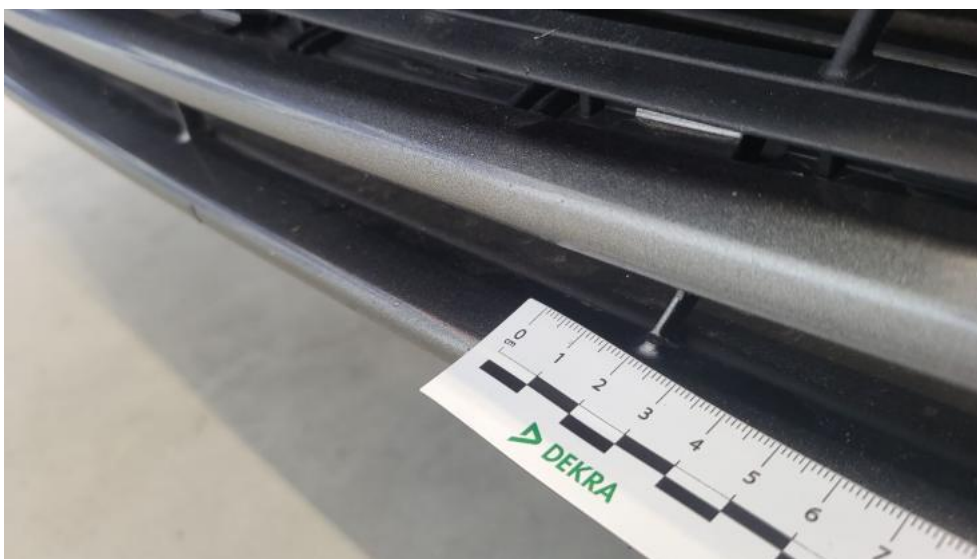
Fot. 51.
Zderzak() - Pęknięcie/rozerwanie 3

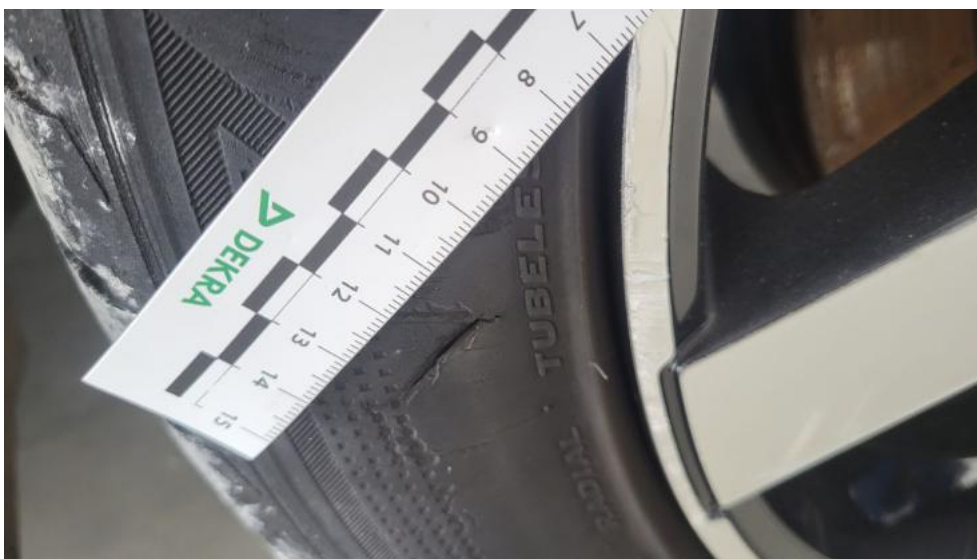
Fot. 55.
Opona przednia P - Pęknięcie/rozerwanie 1

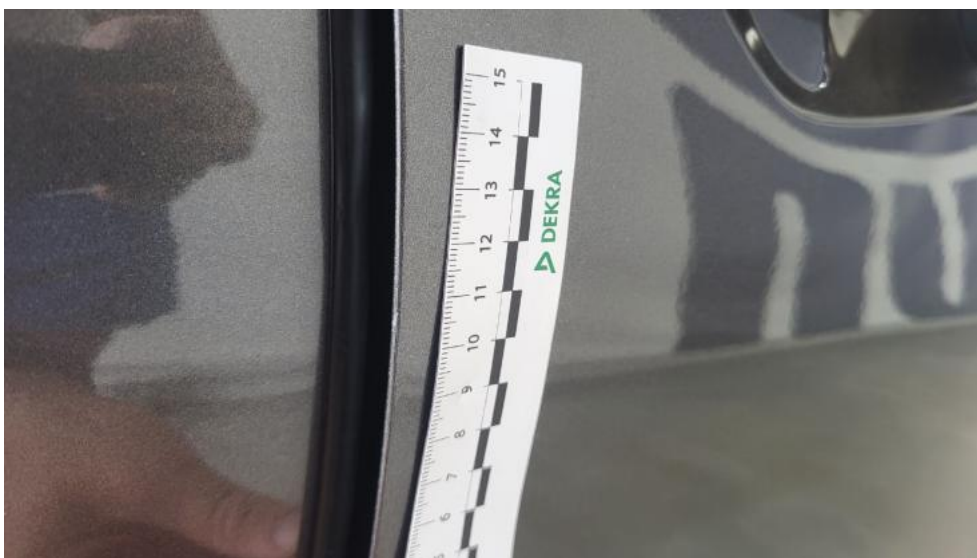
Fot. 56.
Drzwi przednie P - Rysa/odprysk 1

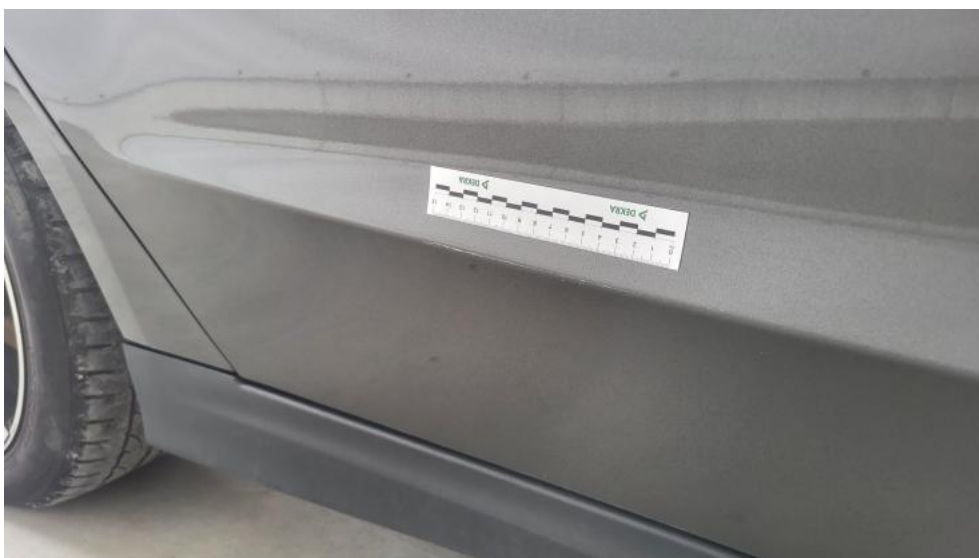
Fot. 58.
Drzwi tylne P - Rysa/odprysk 1

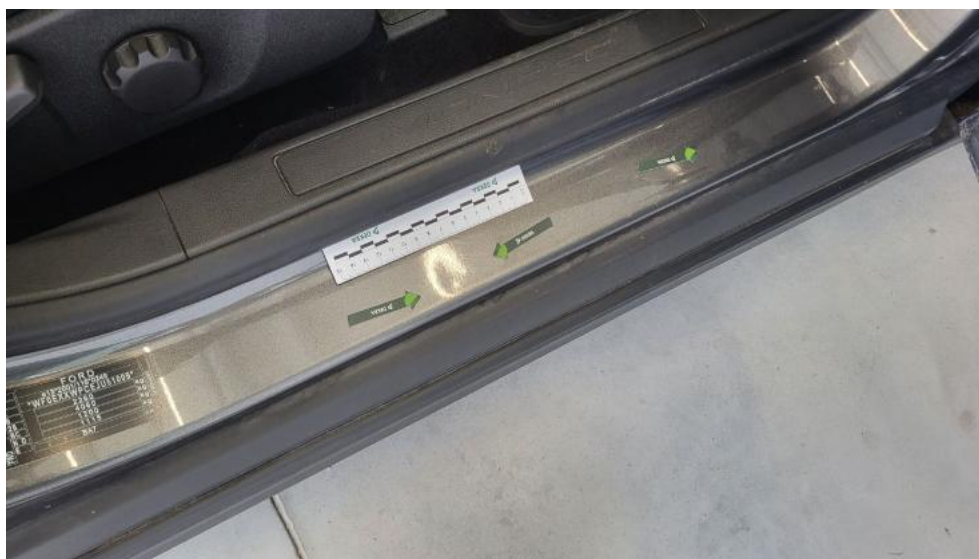
Fot. 61.
Próg P - Wgniecenie/odkształcenie 1

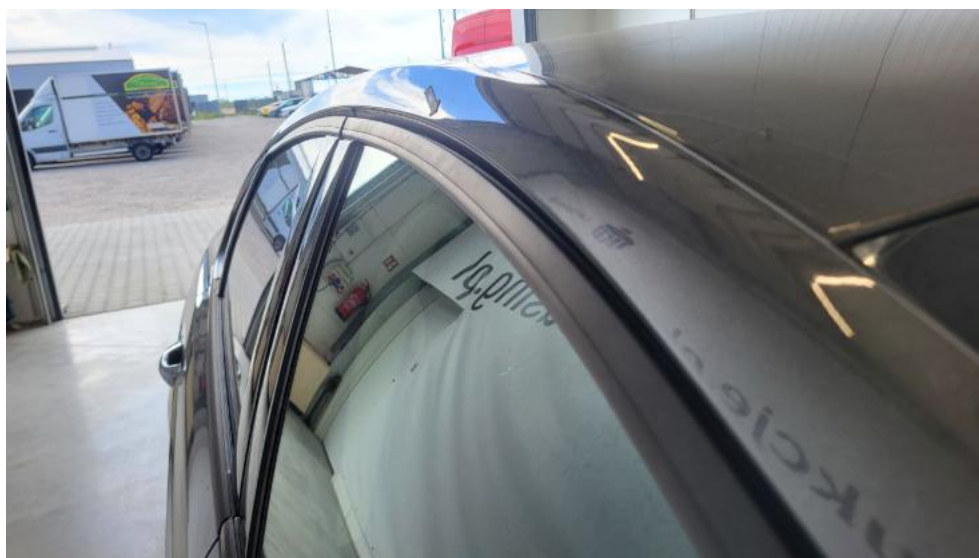
Fot. 62.
Słupek przedni P - Wgniecenie/odkształcenie 1

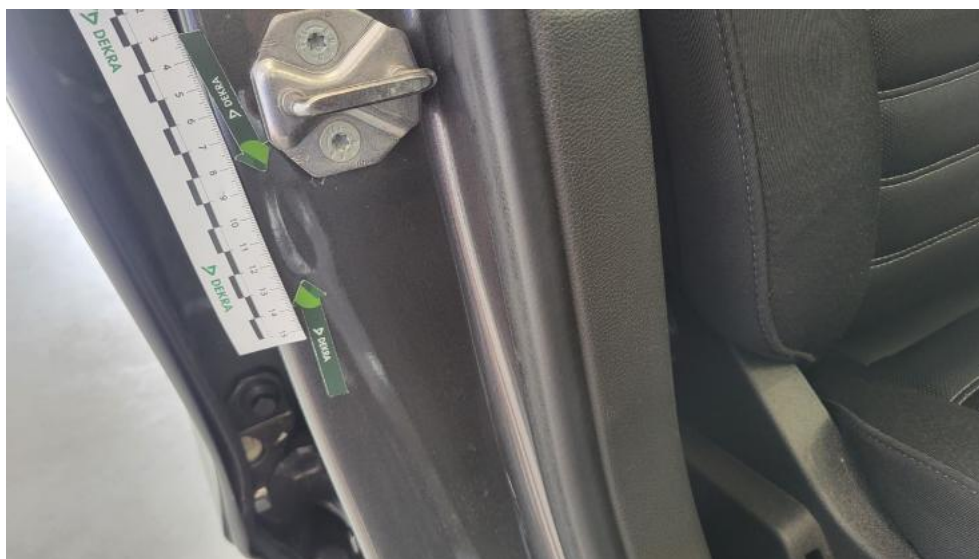
Fot. 63.
Słupek środkowy P - Wgniecenie/odkształcenie 1

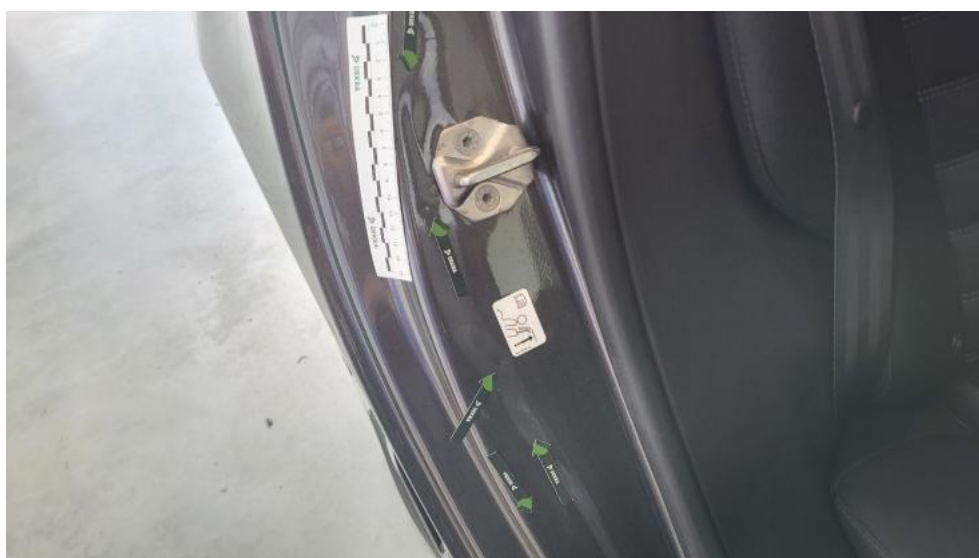
Fot. 64.
Błotnik tylny P / Ściana boczna P - Wgniecenie/odkształcenie 1

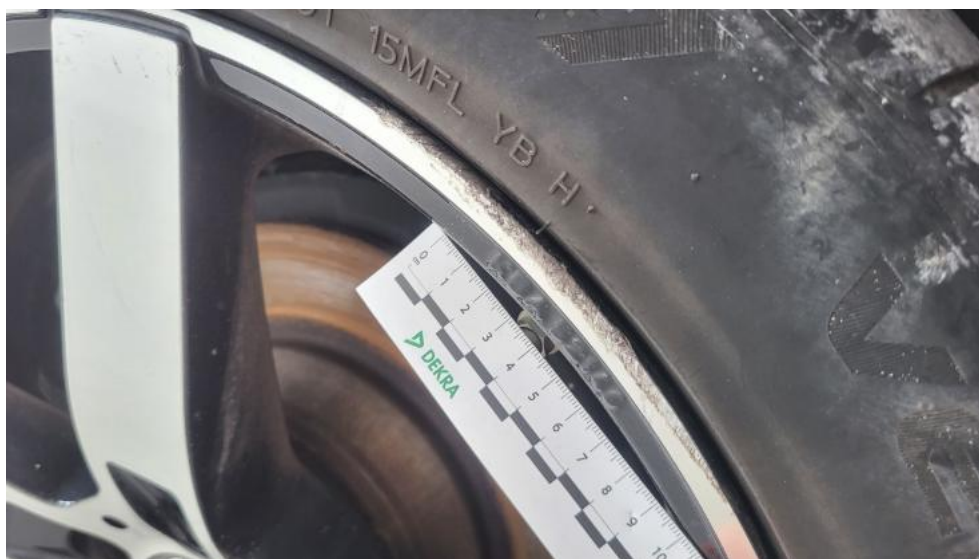
Fot. 67.
Felga aluminiowa tylna P - Rysa/odprysk 1

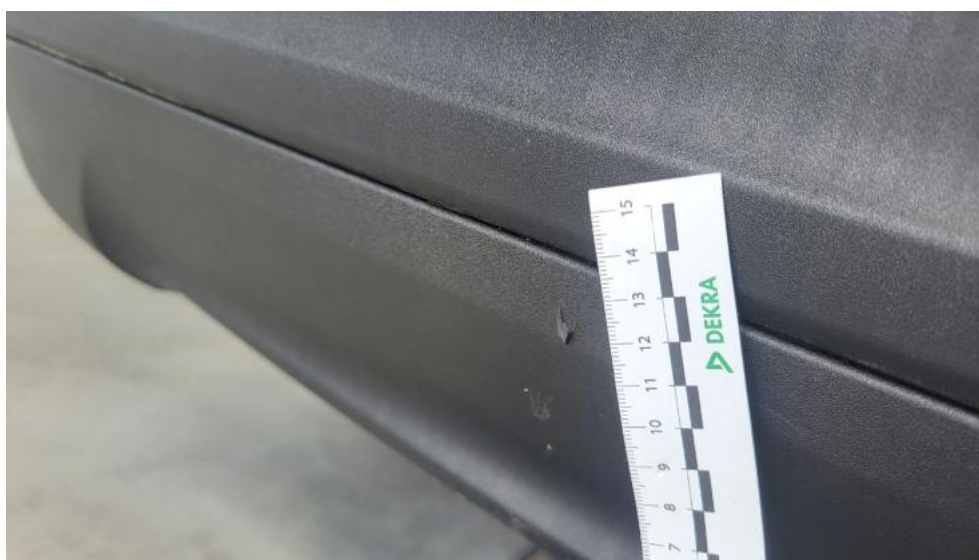
Fot. 68.
Spojler zderzaka tylnego - Rysa/odprysk 1

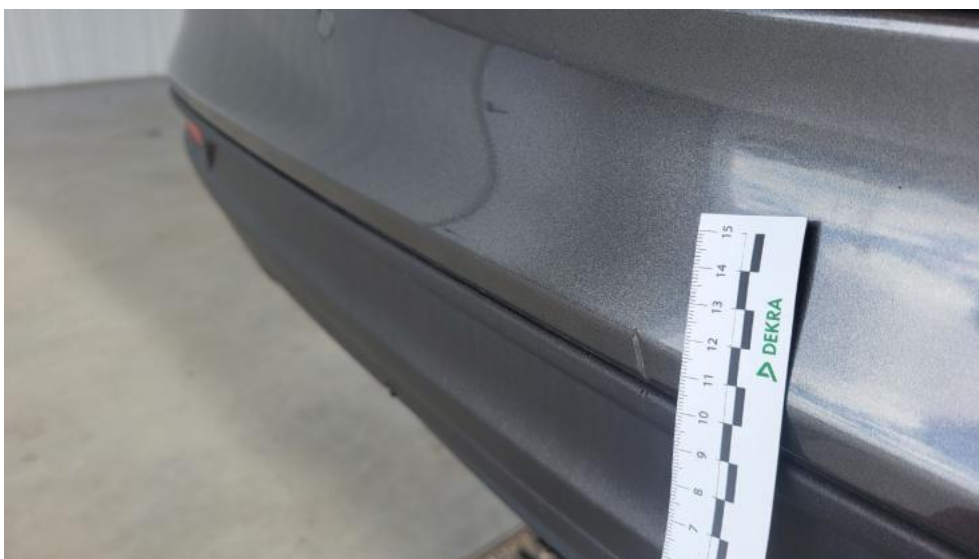
Fot. 71.
Zderzak tylny - Wgniecenie/odkształcenie 1

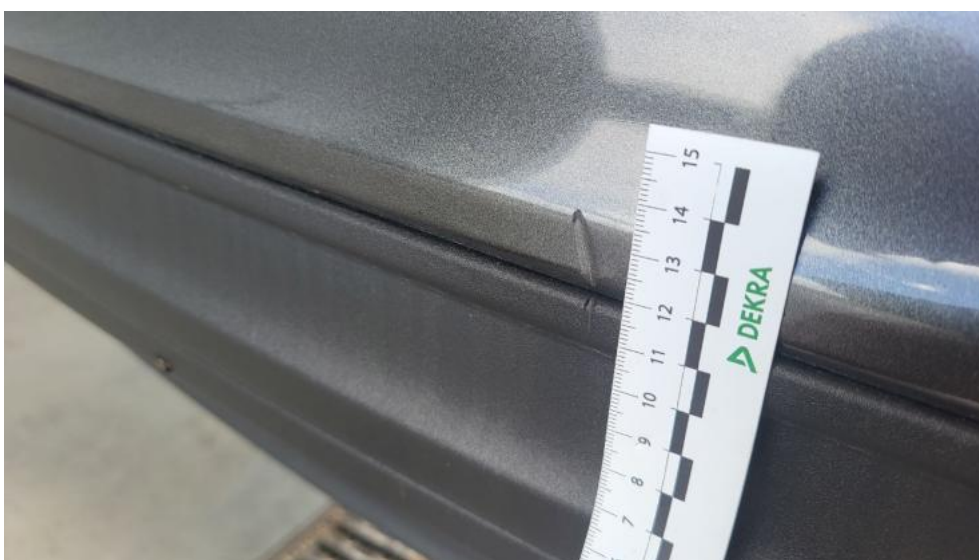
Fot. 72.
Zderzak tylny cz dolna - Rysa/odprysk 1

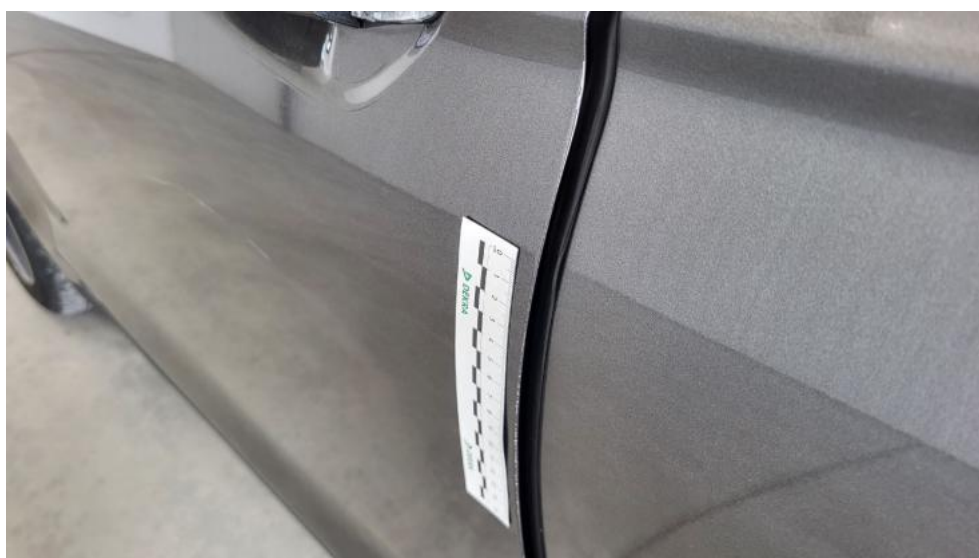
Fot. 78.

Drzwi przed L - Rysa/odprysk 1

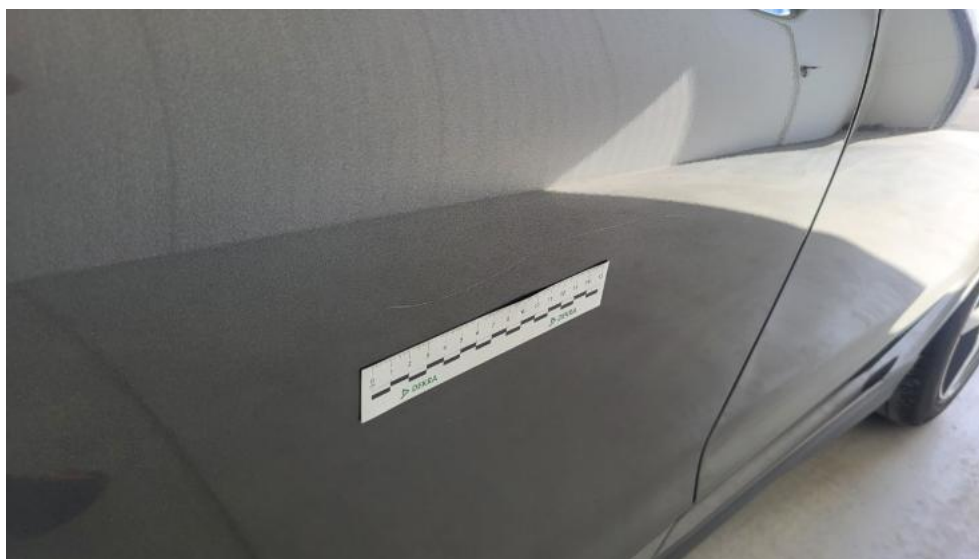
Fot. 79.
Drzwi przed L - Rysa/odprysk 2

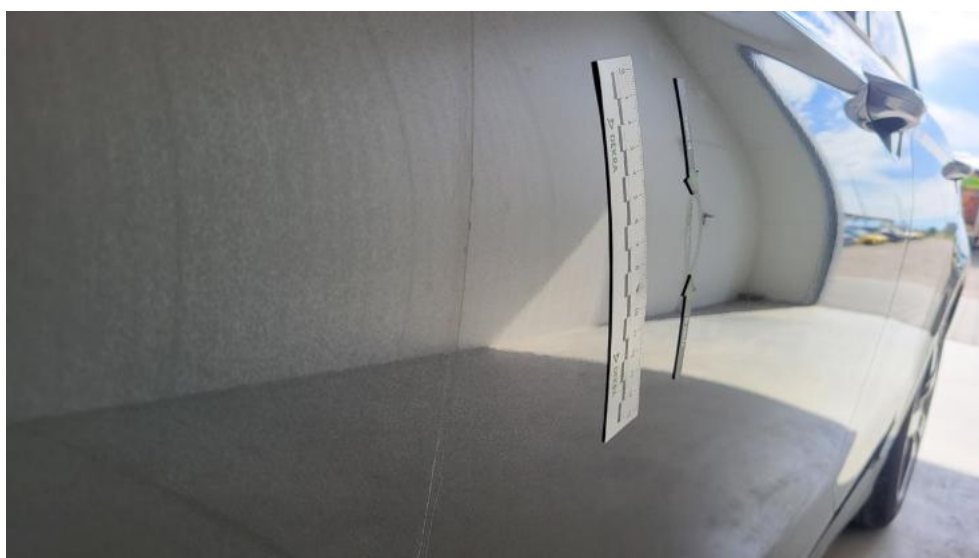
Fot. 80.
Drzwi przed L - Wgniecenie/odkształcenie 1

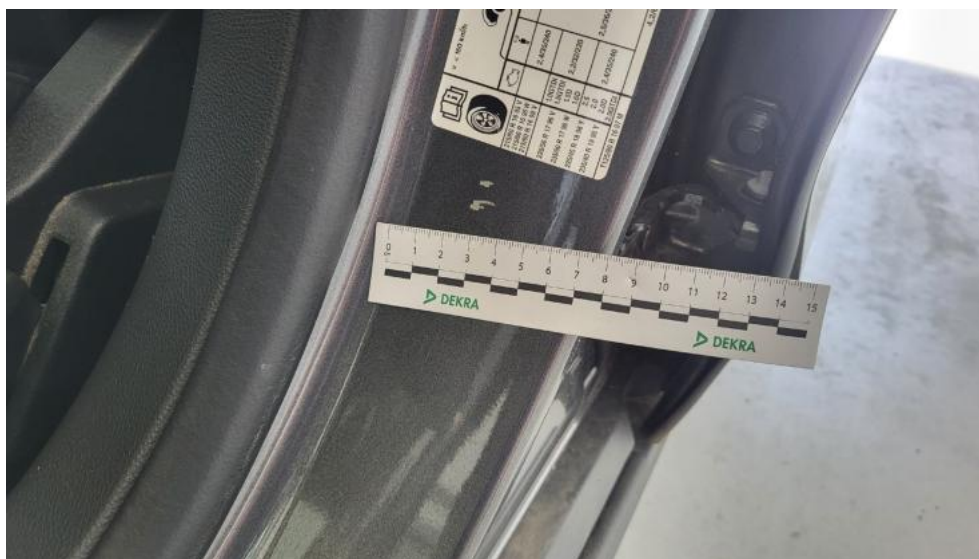
Fot. 87.
Słupek środkowy L - Rysa/odprysk 1

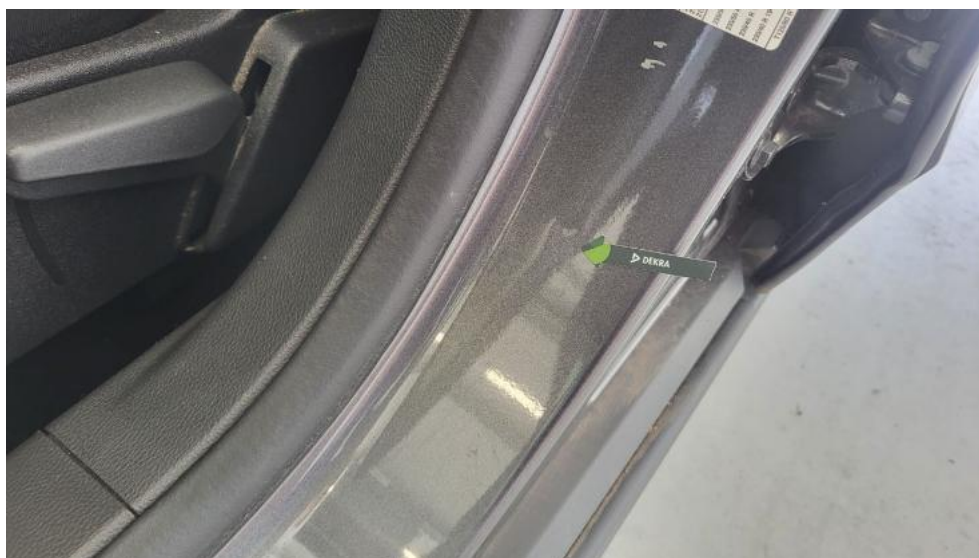
Fot. 88.
Słupek środkowy L - Wgniecenie/odkształcenie 1

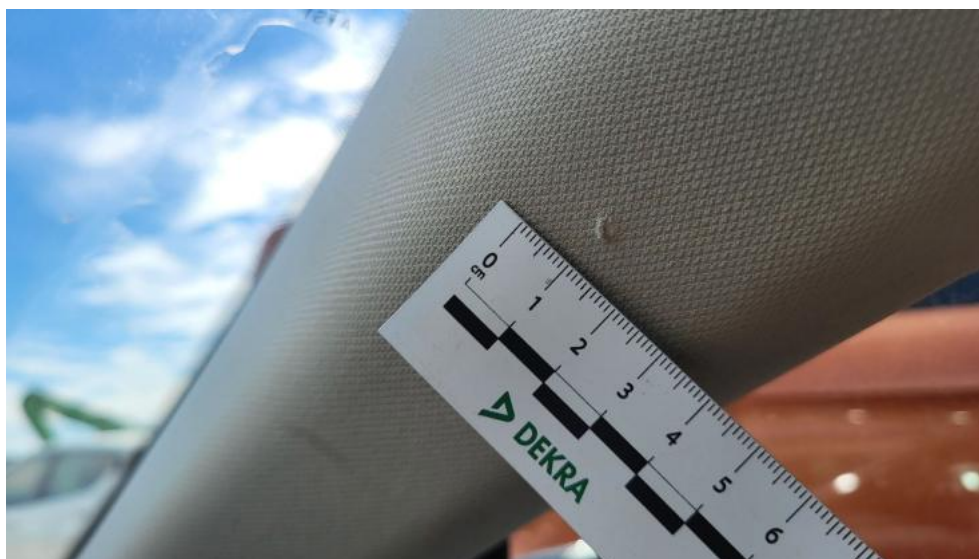
Fot. 101.
Wykładzina(y) słupka przedniego P - Pęknięcie/rozerwanie 1
