DEKRA's commission No. : PKOL(W)/LODZ/56280/26/06/18  
commission/ damage No. : PS23/00344  
Date of commission: 18-06-2026

| Manufacturer | KGM / SSANGYONG |
| Type / version | Korando 1.5 T-GDI Quartz 2WD aut |
| Registration /record No. | SC547CM |

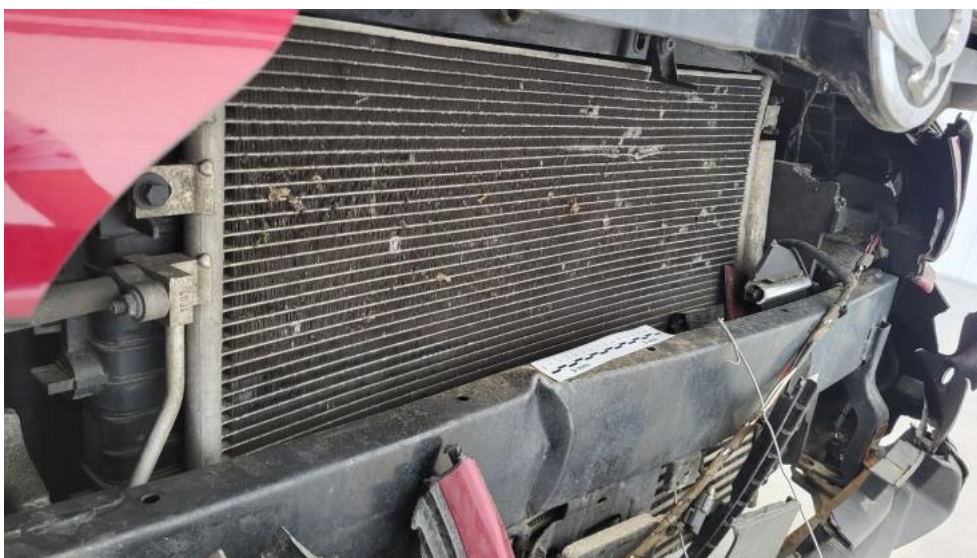
**Photo 46.**

Pojazd uszkodzony przodem, zakres uszkodzeń do weryfikacji serwisowej.

Chłodnica klimatyzacji - Wgniecenie/odkształcenie 1

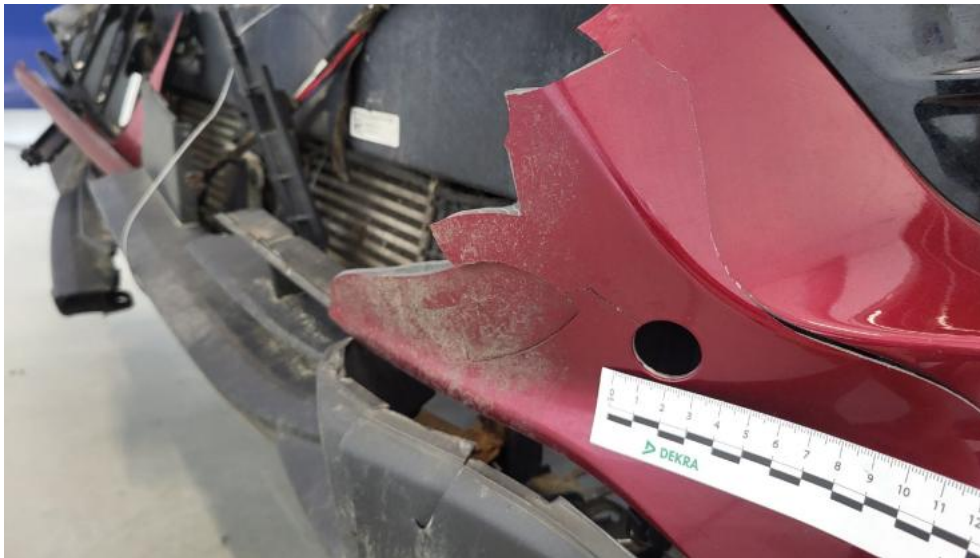
**Photo 47.**

Czujniki parkowania przód - Inne 1

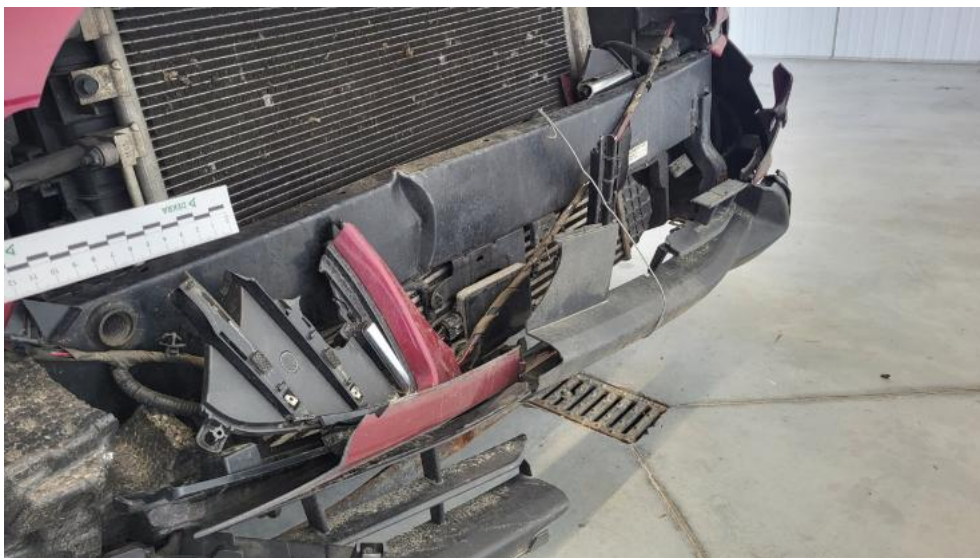
**Photo 48.**

Krata zderzaka prz. - Inne 1

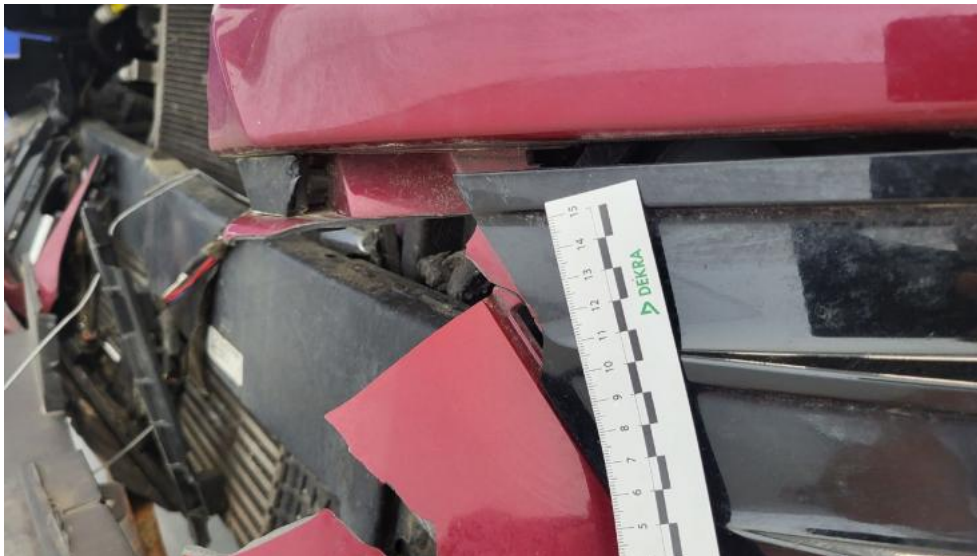
**Photo 49.**

Kratka/zaślepka halogenu L - Pęknięcie/rozerwanie 1

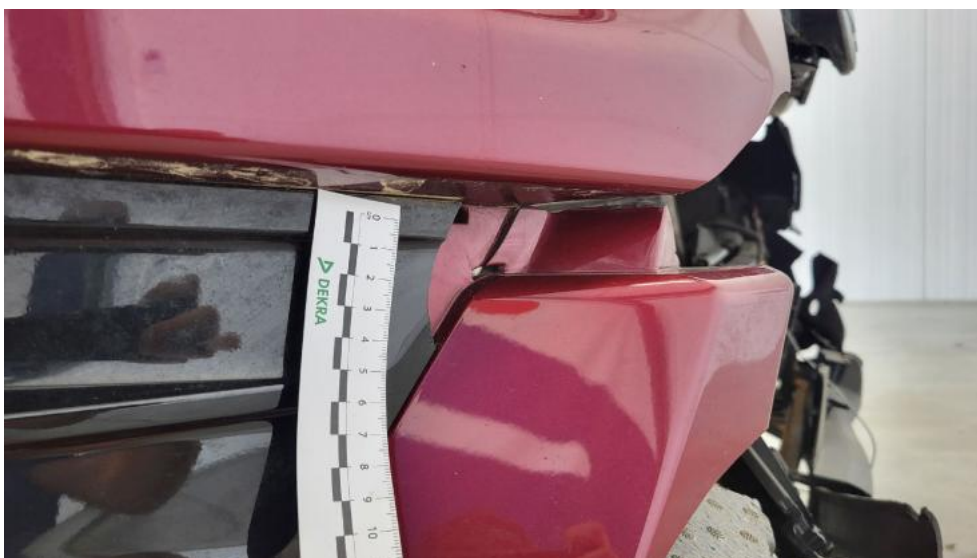
**Photo 50.**

Kratka/zaślepka halogenu P - Pęknięcie/rozerwanie 1

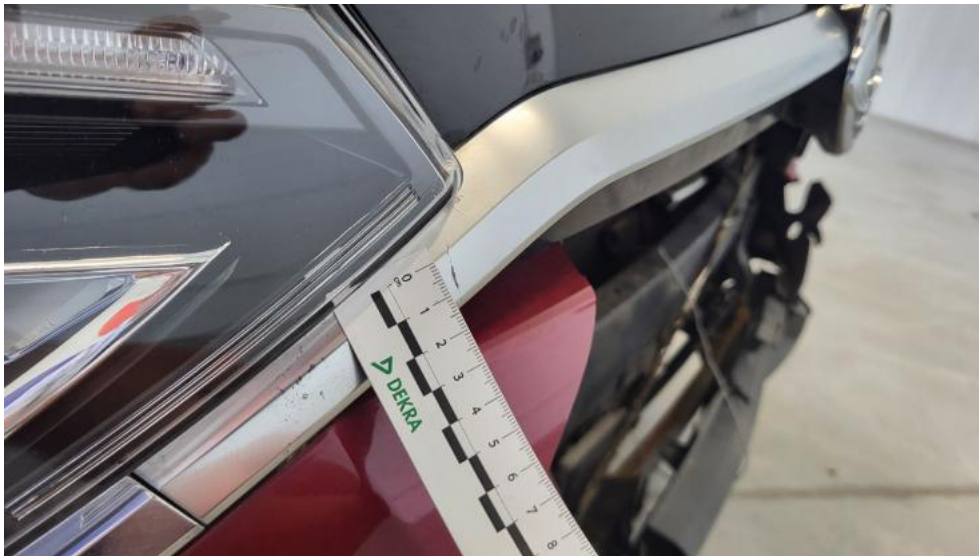
**Photo 51.**

Listwa śr zderzaka przedniego - Pęknięcie/rozerwanie 1

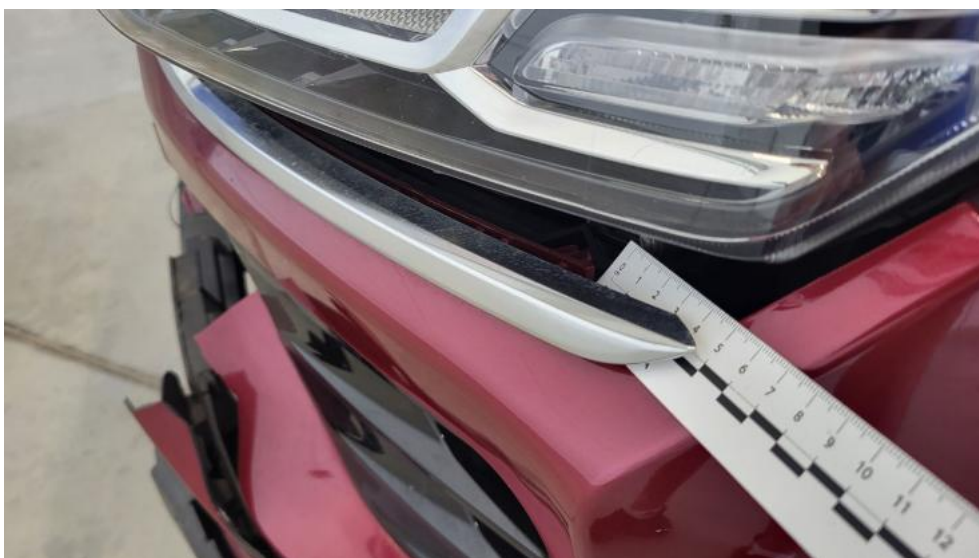
**Photo 52.**

Listwa śr zderzaka przedniego - Inne 1

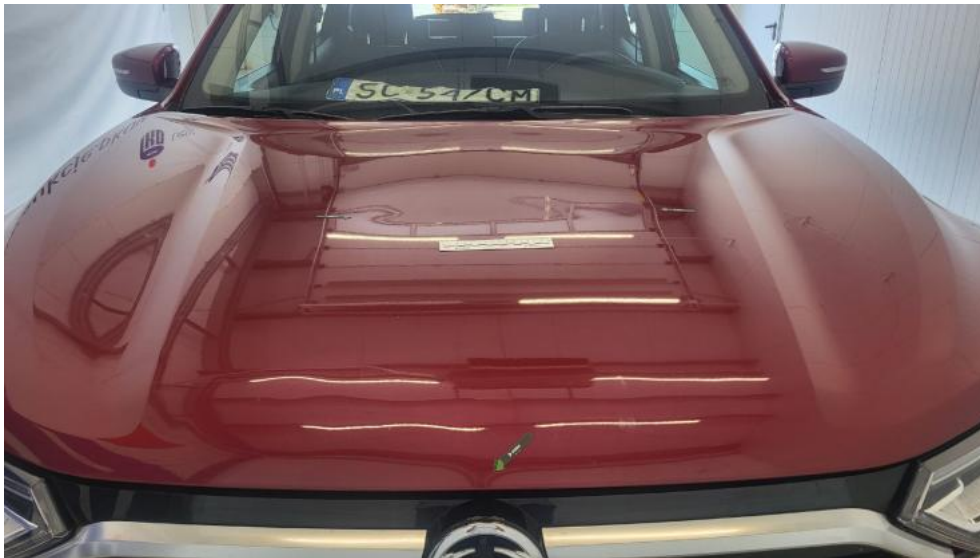
**Photo 53.**

Pokrywa komory silnika - Wgniecenie/odkształcenie 1

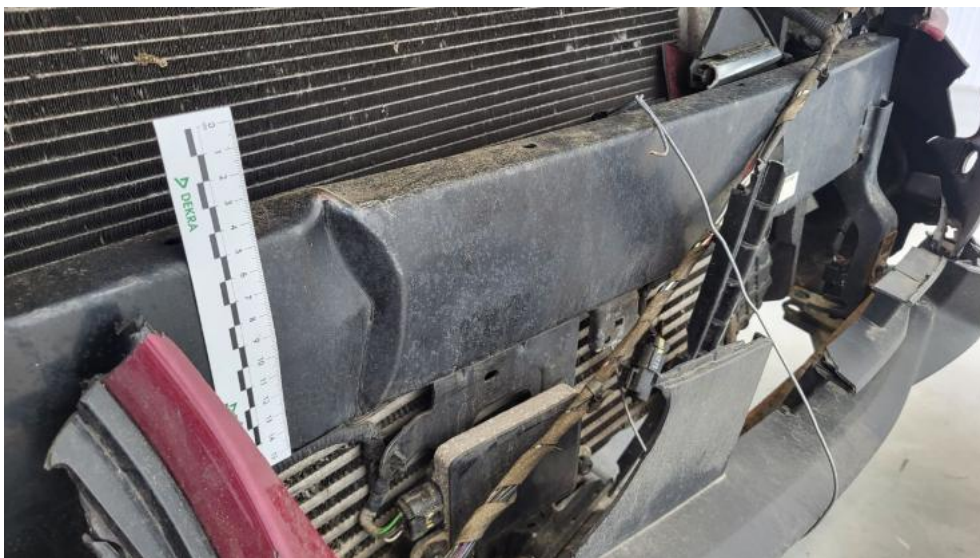
**Photo 54.**

Wzmocnienie czołowe - Wgniecenie/odkształcenie 1

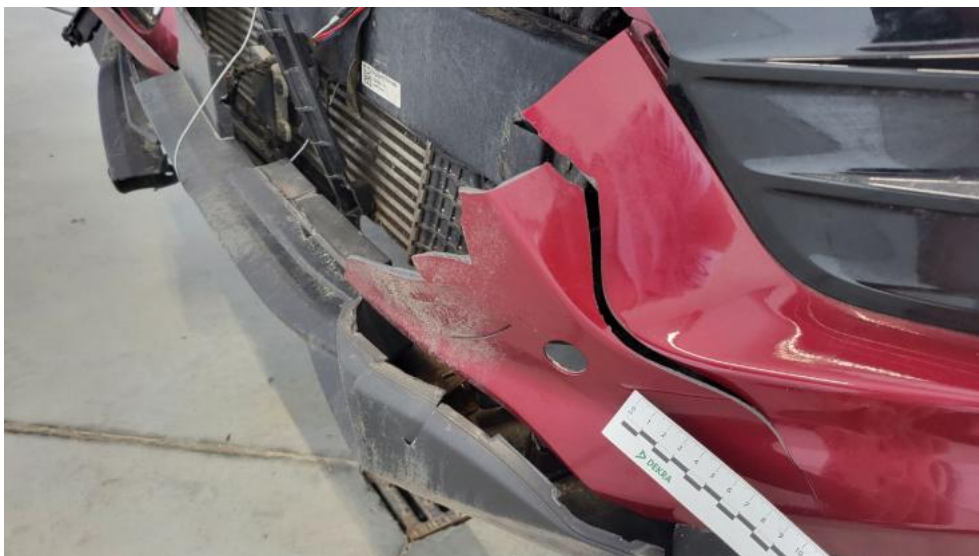
**Photo 56.**

Zderzak - Pęknięcie/rozerwanie 1

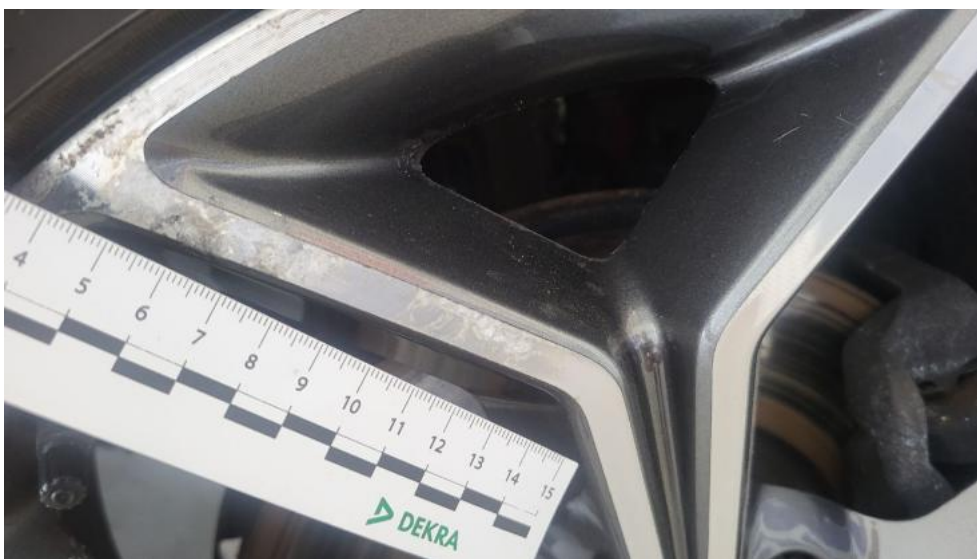
**Photo 59.**

Felga aluminiowa przednia P - Rysa/odprysk 1

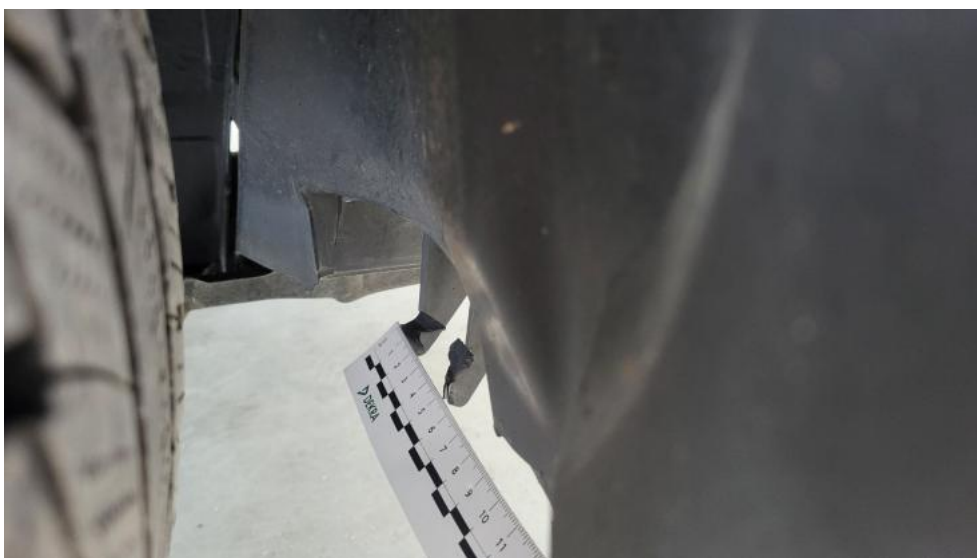
**Photo 60.**

Nadkole przednie P - Pęknięcie/rozerwanie 1

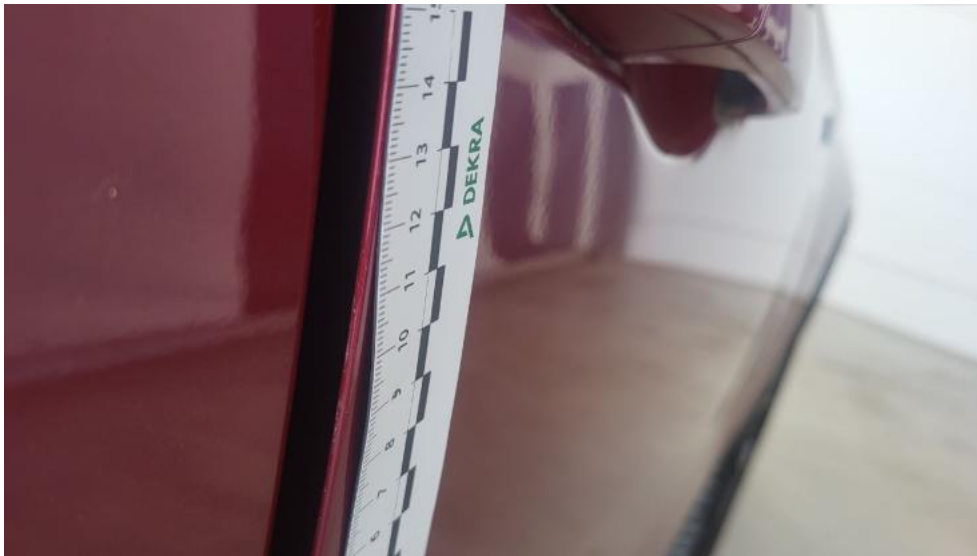
**Photo 61.**

Drzwi przednie P - Rysa/odprysk 1

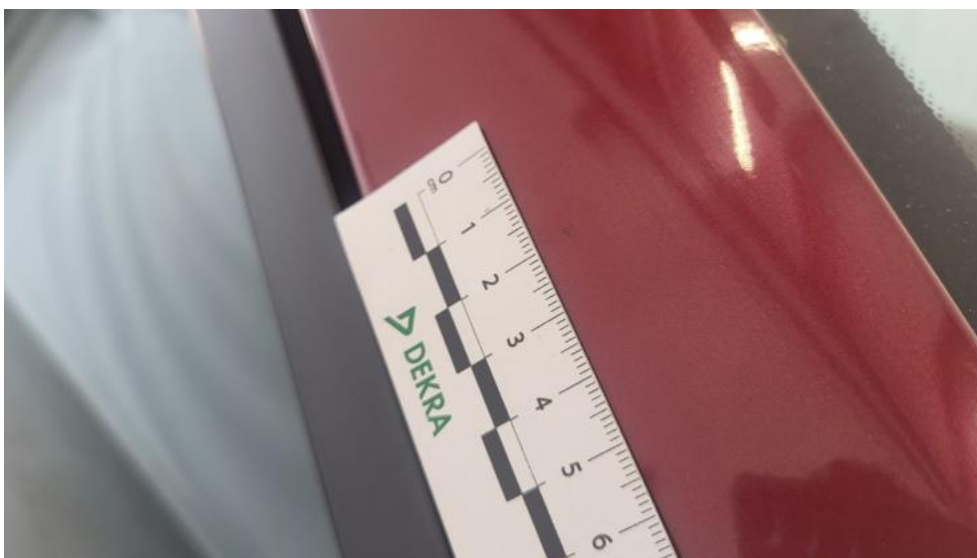
**Photo 64.**

Słupek przedni P - Rysa/odprysk 1

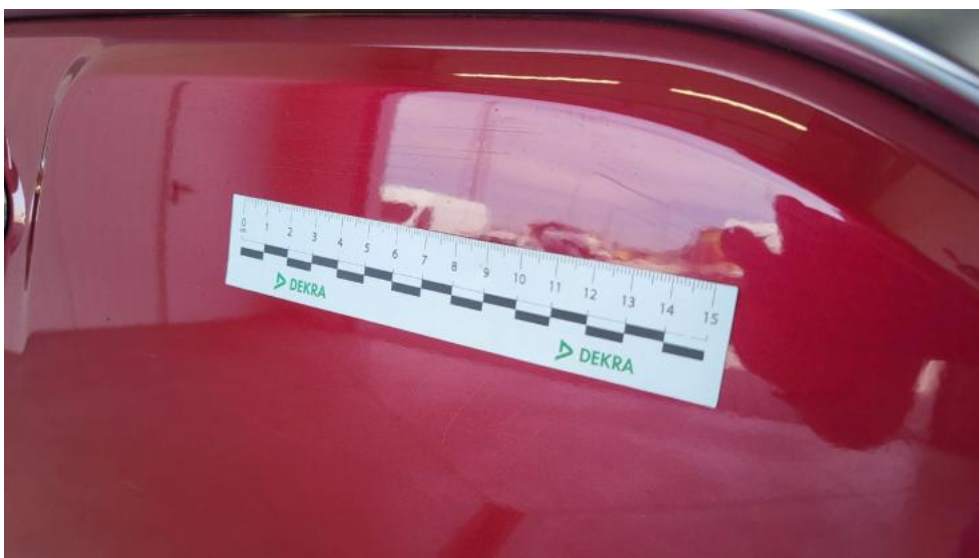
**Photo 66.**

Pokrywy bagażnika - Rysa/odprysk 1

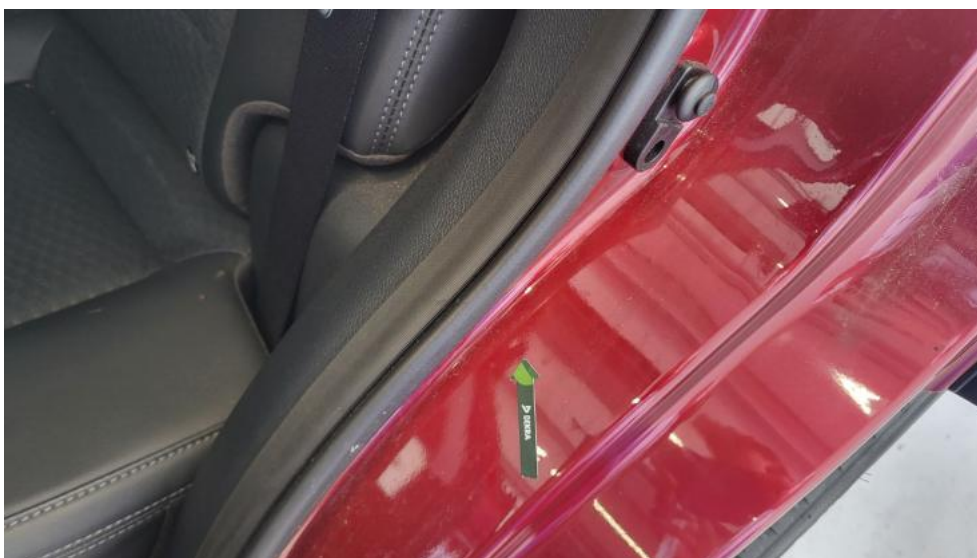
**Photo 68.**

Łotnik tylny L / Ściana boczna L - Wgniecenie/odkształcenie 1

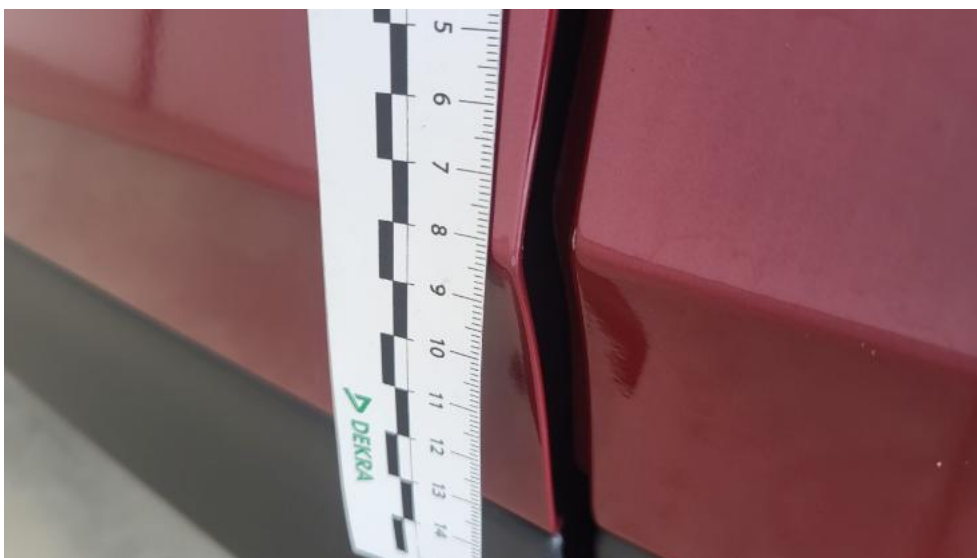
**Photo 70.**

Drzwi przed L - Rysa/odprysk 1

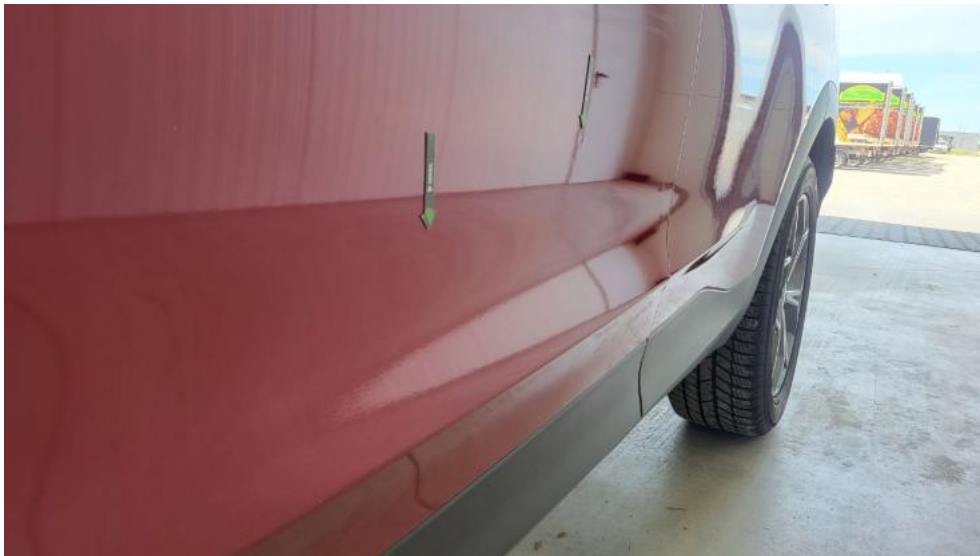
**Photo 71.**

Drzwi przed L - Wgniecenie/odkształcenie 1

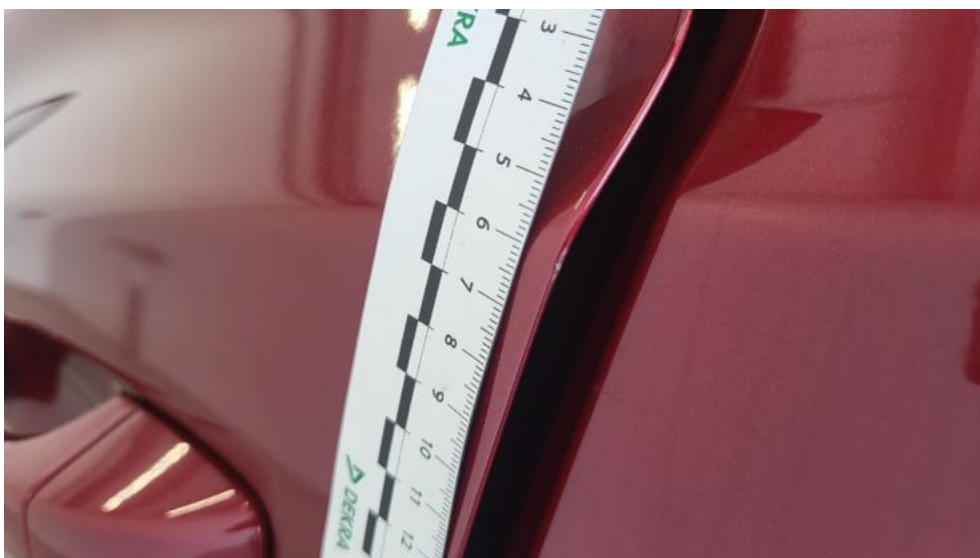
**Photo 72.**

Drzwi tylne L - Rysa/odprysk 1

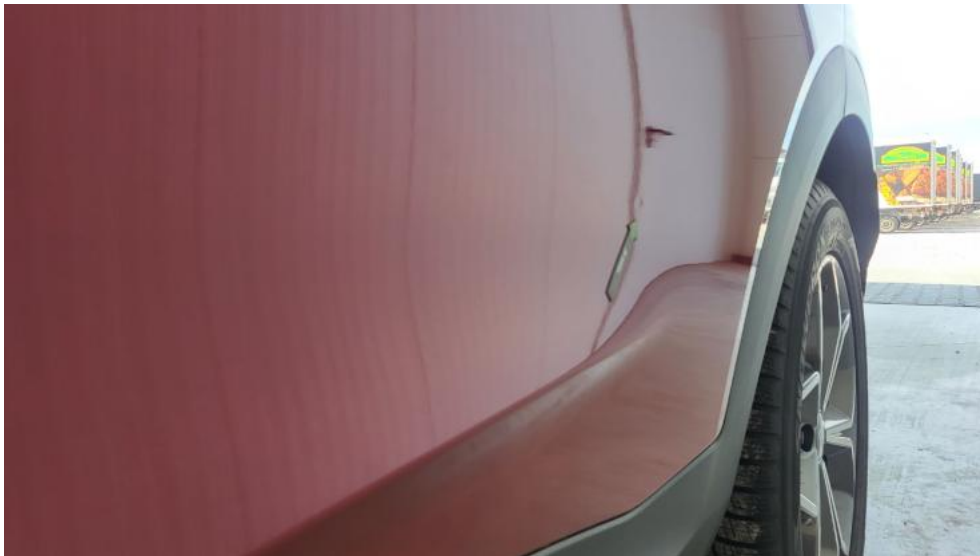
**Photo 73.**

Drzwi tylne L - Wgniecenie/odkształcenie 1

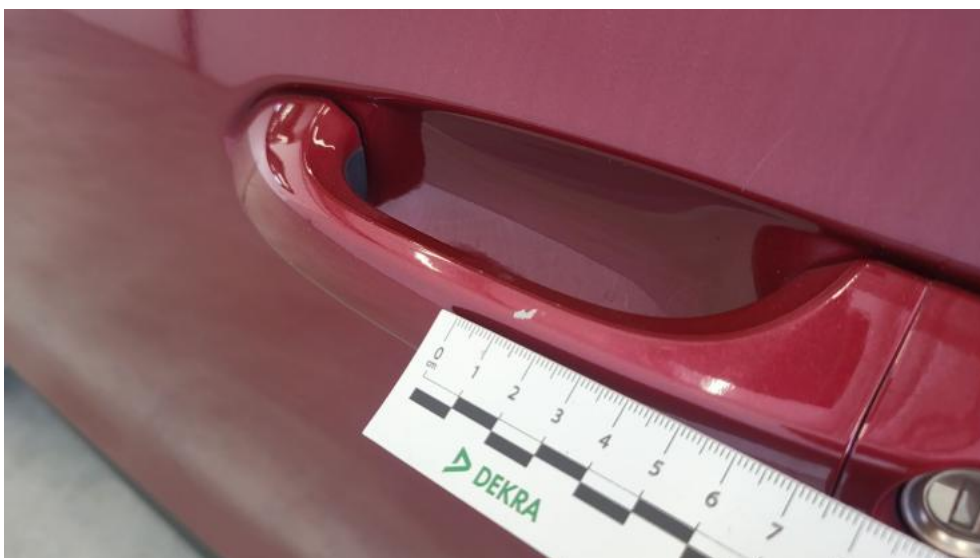
**Photo 74.**

Klamka drzwi prz L - Rysa/odprysk 1

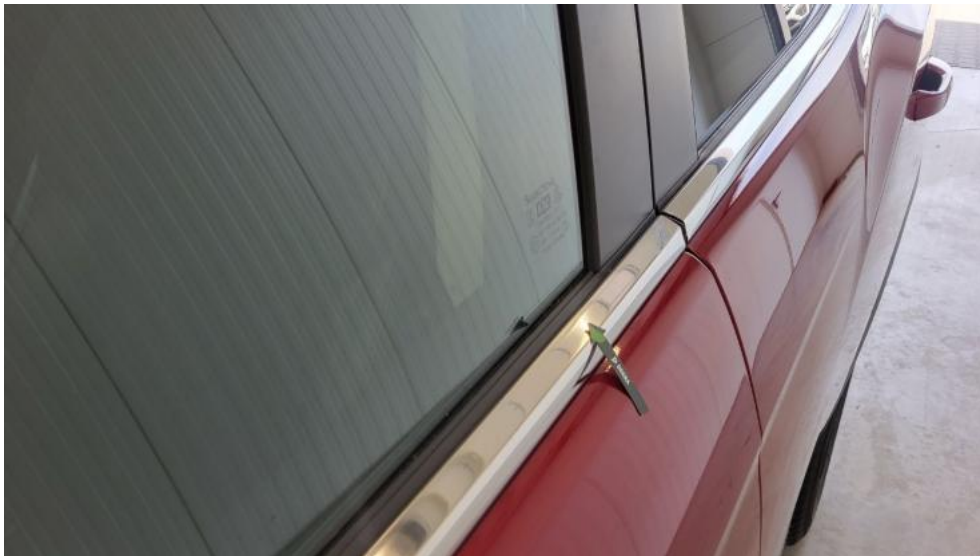
**Photo 75.**

Listwa drzwi przednich L - Wgniecenie/odkształcenie 1

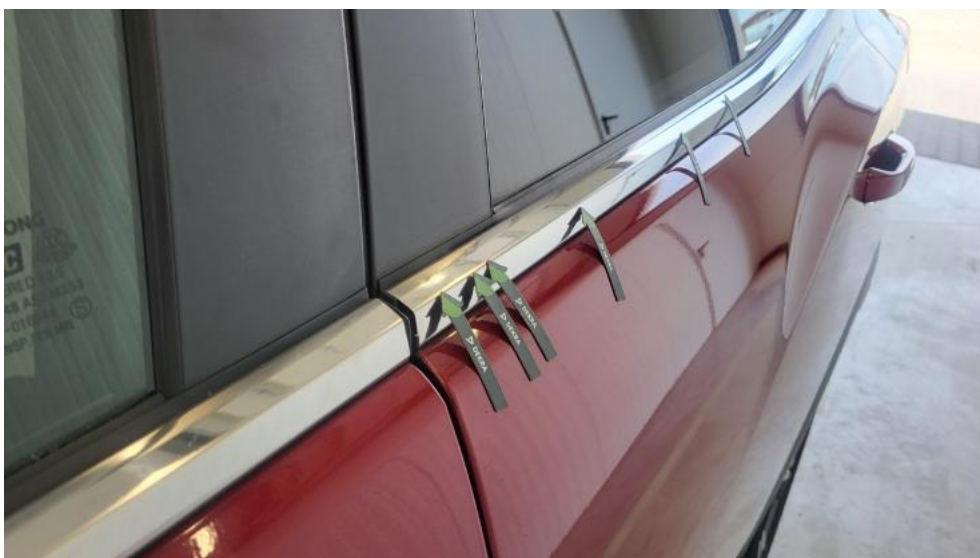
**Photo 76.**

Listwa drzwi tylnych L - Wgniecenie/odkształcenie 1

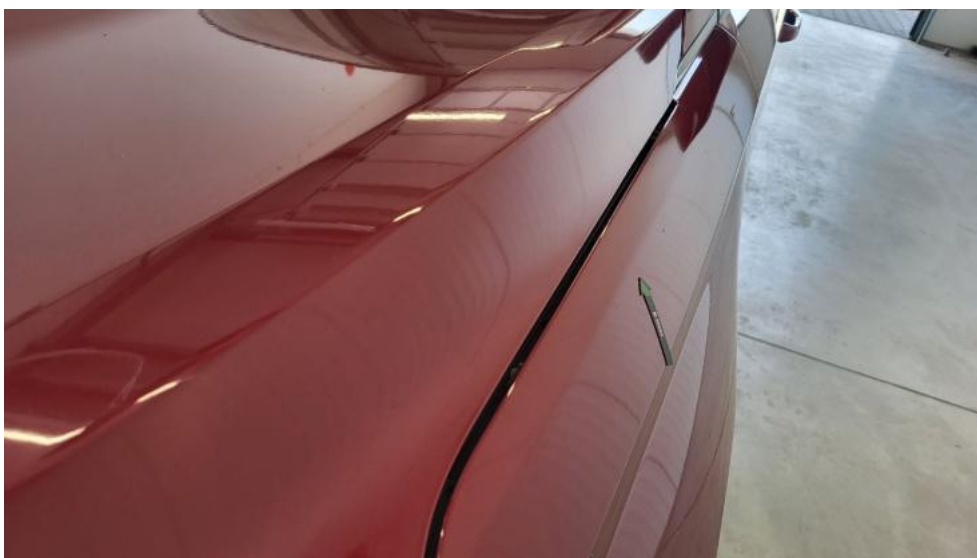
**Photo 78.**

Łotnik przedni L - Wgniecenie/odkształcenie 1

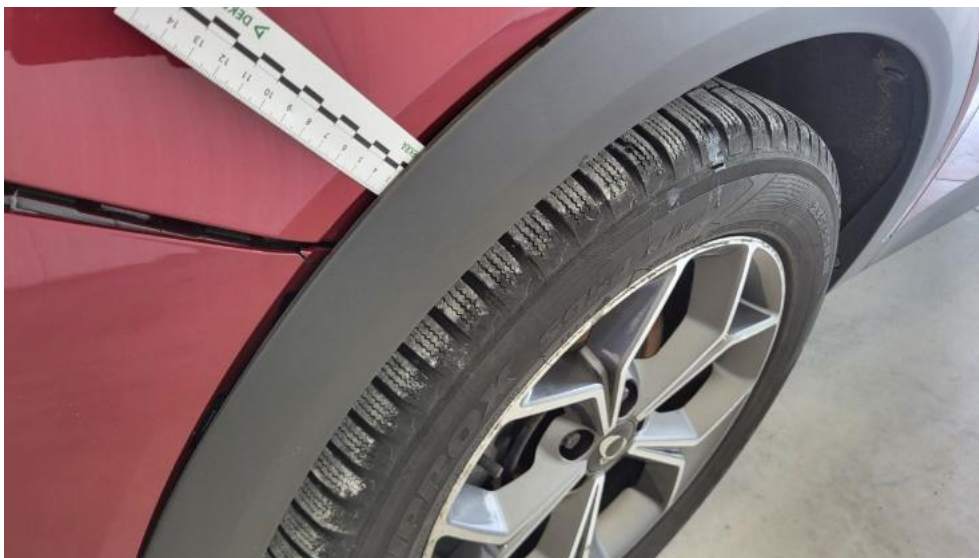
**Photo 80.**

Listwa krawędzi błotnika prz L - Inne 1

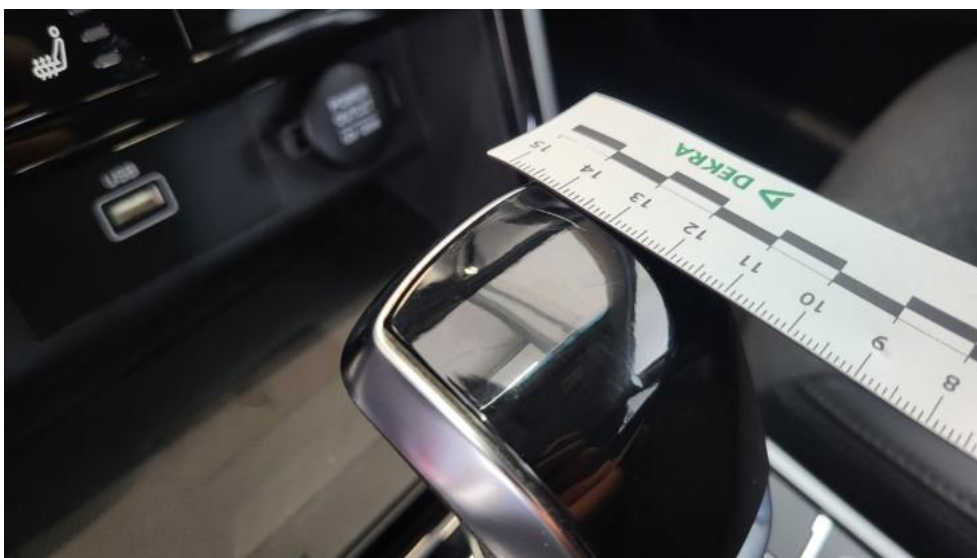
**Photo 82.**

Gałka dźwigni zmiany biegów - Rysa/odprysk 1

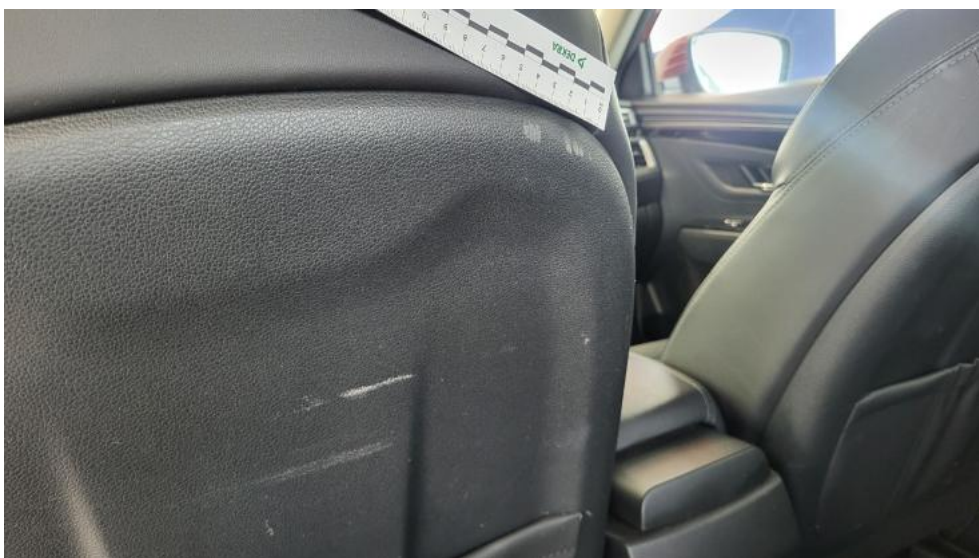
**Photo 84.**

Fotel prz. lew. - Rysa/odprysk 1

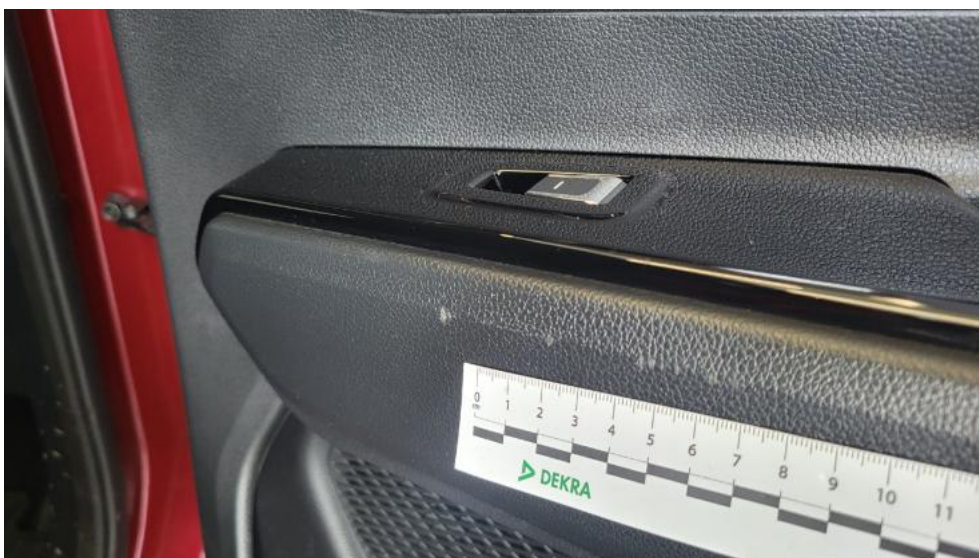
**Photo 86.**

Tapicerka drzwi tylnych P - Rysa/odprysk 1

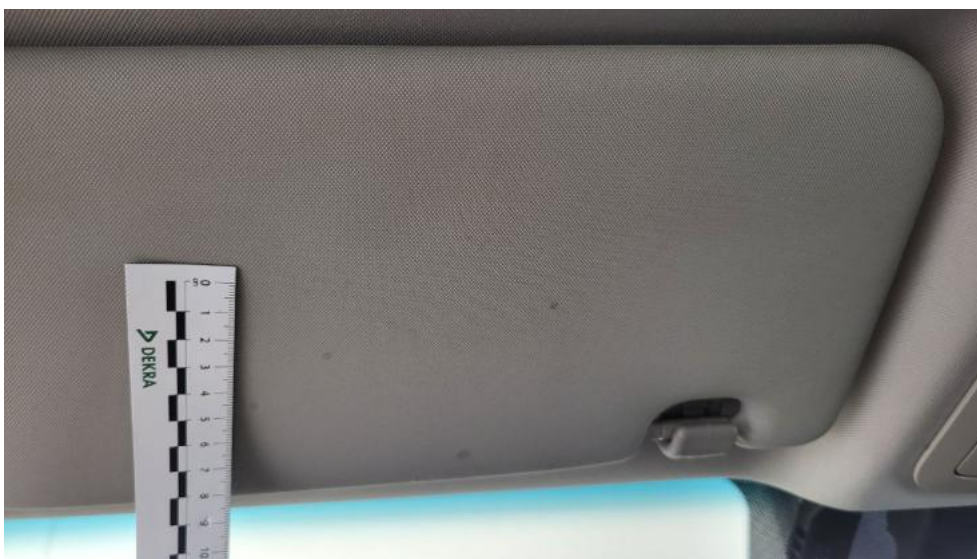
**Photo 87.**

Osłona p/słoneczna lewa - Inne 1

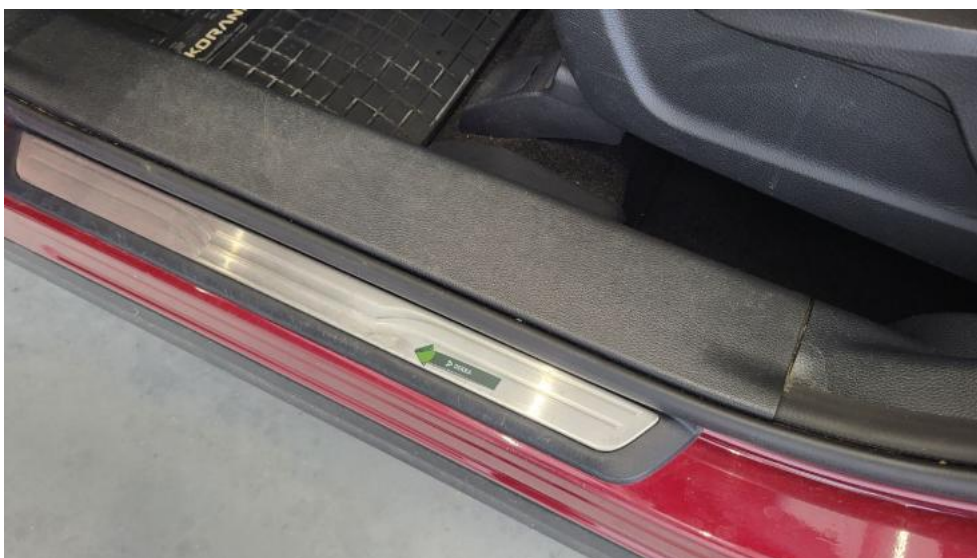
**Photo 88.**

Listwy progowe lew. - Wgniecenie/odkształcenie 1

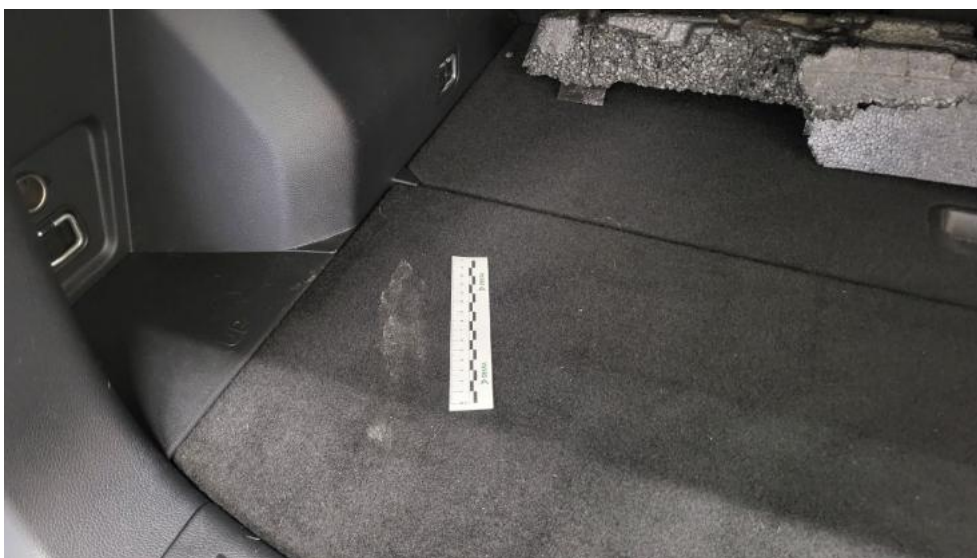
**Photo 90.**

Wykładzina podłogi bagażnika - Inne 1
