Nr zlecenia DEKRA: PKOL(W)/LODZ/49255/26/05/27
Nr zlecenia/szkody: 25/012801
Data zlecenia: 27-05-2026

Dane pojazdu

Grupa obiektów (Eurotax)	samochody osobowe
Kod EC (Eurotax)	0161872
Producent	DACIA
Model	Duster 24-
Typ/wersja	Duster 1.0 TCe Journey LPG
Rodzaj nadwozia	KOM
Liczba drzwi/liczba miejsc	5/5
Masa własna [kg]	1308
Dopuszczalna masa całkowita [kg]	1765
Rozstaw osi 1/2	2657
Rodzaj silnika	G
Układ oczyszczana spalin	GPF
Pojemność silnika [ccm]	999
Moc silnika [KM/kW]	91/67
Skrzynia biegów	manualna 6-biegowa
Nr rejestracyjny	SC938FC
VIN	UU1DJF01374414515
Data 1. rejestracji	25-03-2025
Data nast. bad. techn.	25-03-2027
Rok produkcji	2025 (rok produkcji został zweryfikowany z zewnętrzną bazą danych)
Stan licznika [km]	12 263 (odczytany)
Kolor nadwozia/rodzaj powłoki	grafitowy/METALIK

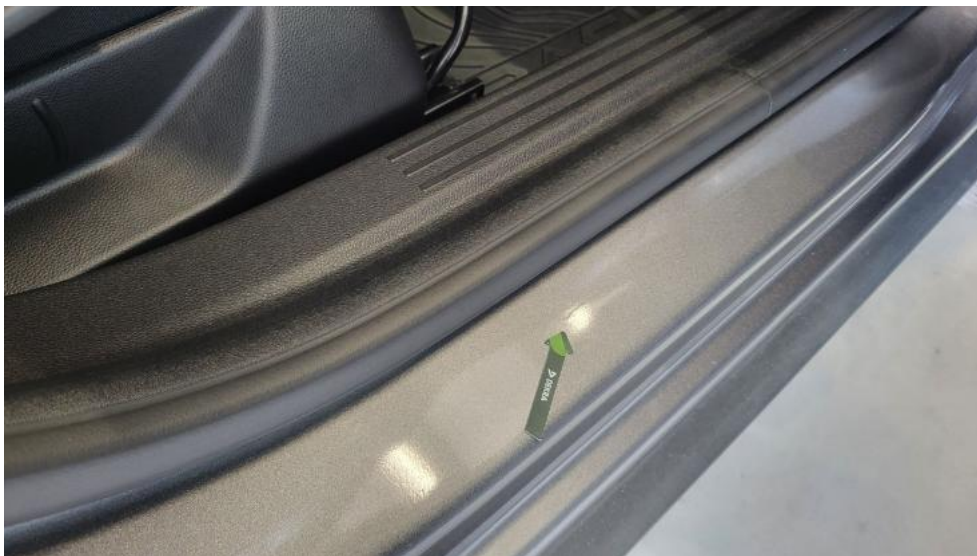
Fot. 43.
Próg P - Wgniecenie/odkształcenie 1

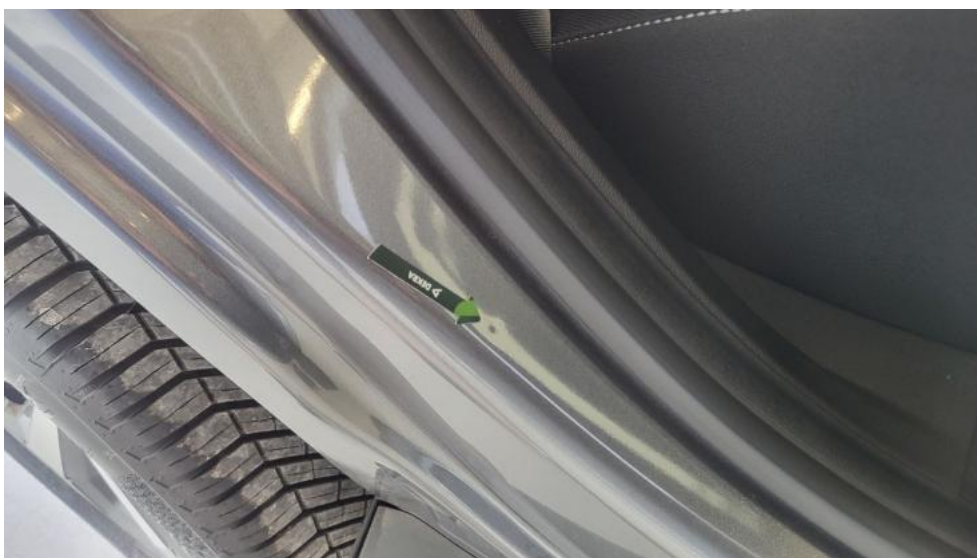
Fot. 44.
Błotnik tylny P / Ściana boczna P - Wgniecenie/odkształcenie 1

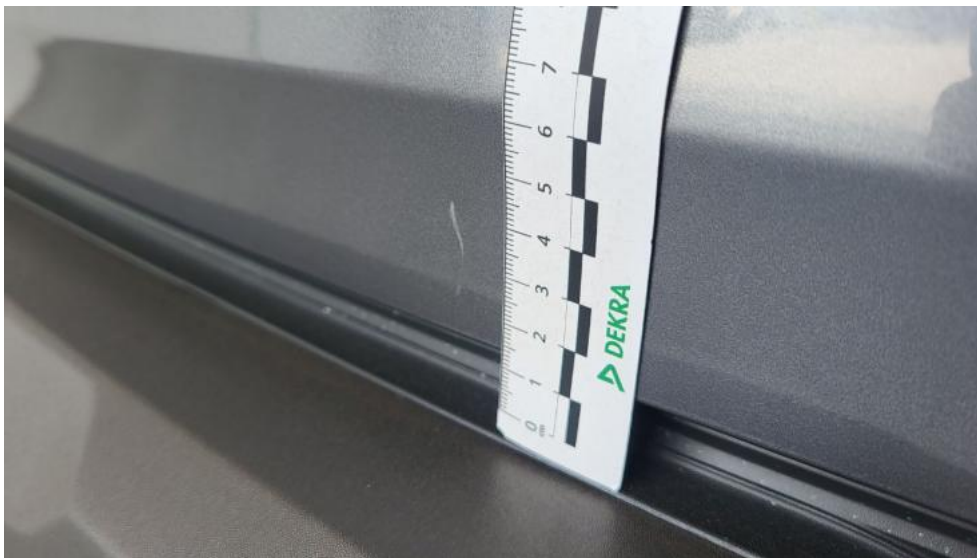
Fot. 45.
Pokrywy bagażnika - Rysa/odprysk 1

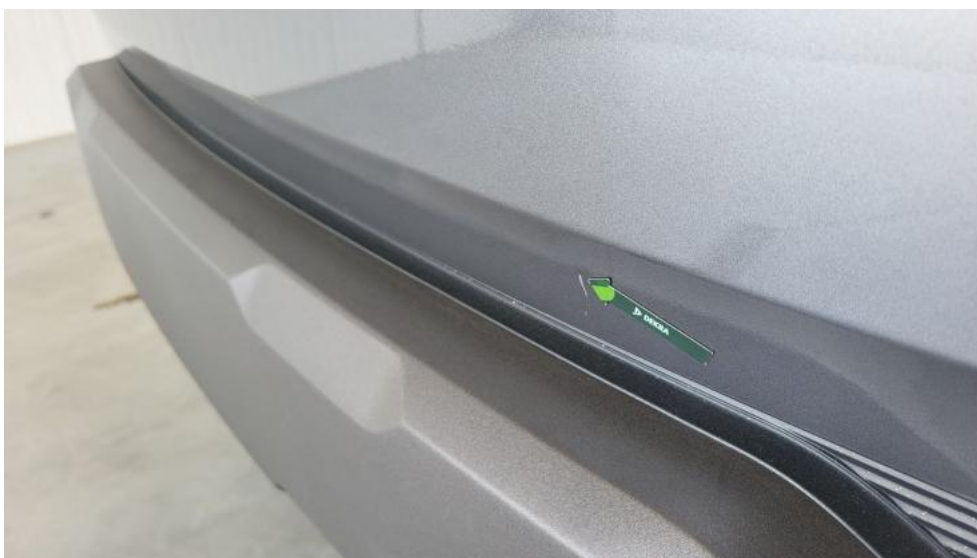
Fot. 46.
Pokrywy bagażnika - Wgniecenie/odkształcenie 1

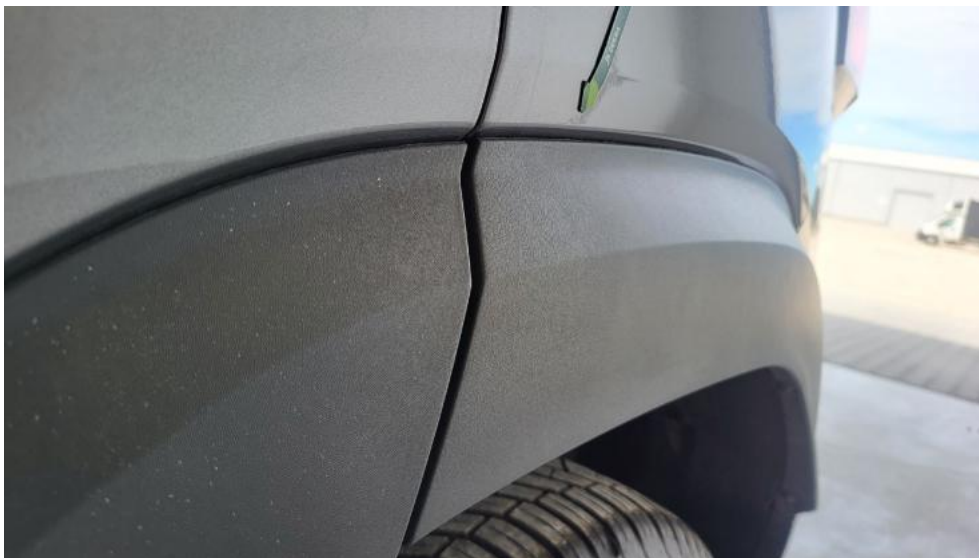
Fot. 47.
Błotnik tylny L / Ściana boczna L - Wgniecenie/odkształcenie 1

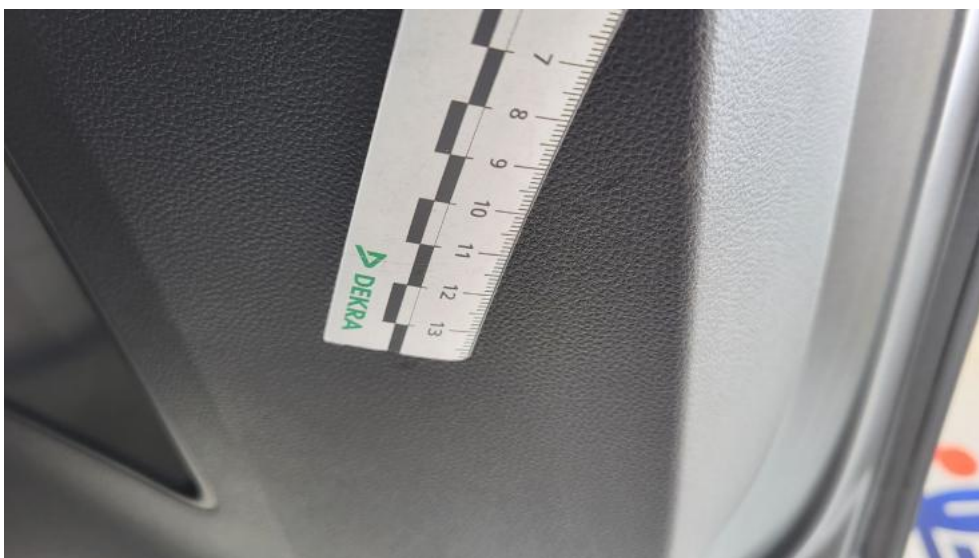
Fot. 48.
Wykładzina pokrywy tylnej - Rysa/odprysk 1
